**KADIKÖY HASANPAŞA BÖLGESİ’NİN  
TARİHİ ÇEVRE ANALİZİ  
VE SİHHİLEŞTİRME ÖNERİLERİ**

**YÜKSEK LİSANS TEZİ**

**Halenur MAZBAŞI BERKTAY**

**Restorasyon Programı**

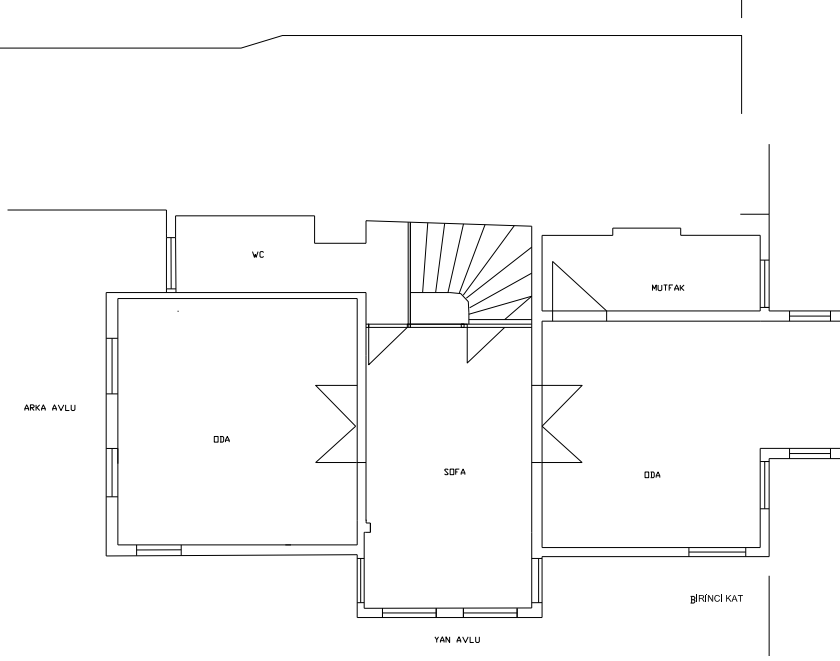
**Şekil 4.18 :** Ali Ferruh Sokağı, 9.parselde yeniden yapılan yapının özgün planı.

Önde ya da yanda bahçe oluşturmaya olanak veren büyük parsellerde tercih edilen bu plan düzeninde, binanın ana girişi yan bahçeye bakacak şekilde de konumlandırılabilir (Şekil 4.18).

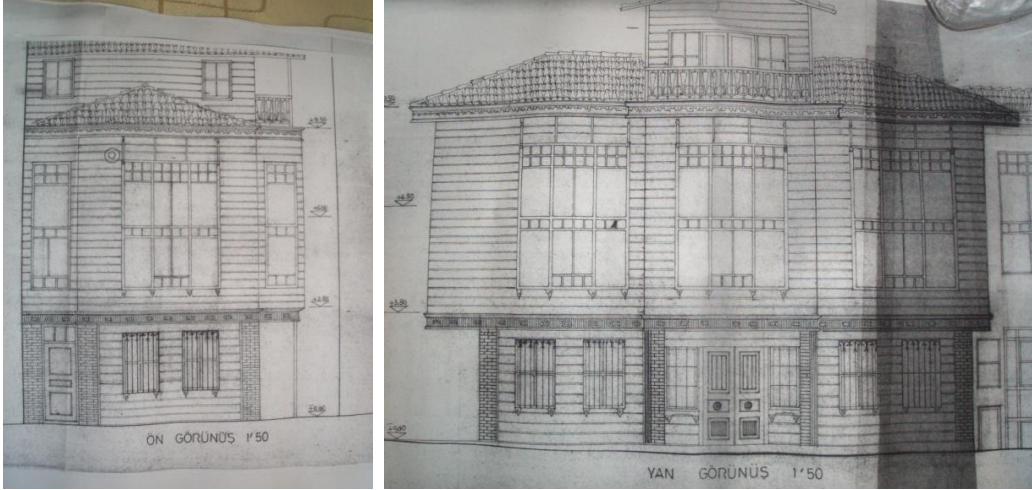
**Şekil 4.22 :** Nabizade Sokağı, 43.parselde bulunmayan yapı.

Ayrık nizamlı, bahçeli ve geniş parsellerdeki binalar 3 katlıdır. Girişi orta akstan verilmiş, cumbaların ve açıklıklarının biçimlenişleriyle simetrik düzenli bir cephe oluşturulmuştur. Bazı örneklerde binanın giriş cephesi yan bahçeye bakmaktadır. Giriş cephesinin birinci katının sağında ve solunda birer dikdörtgen cumba vardır. Sokağa bakan cephe yine cumbalıdır (Şekil 4.22).

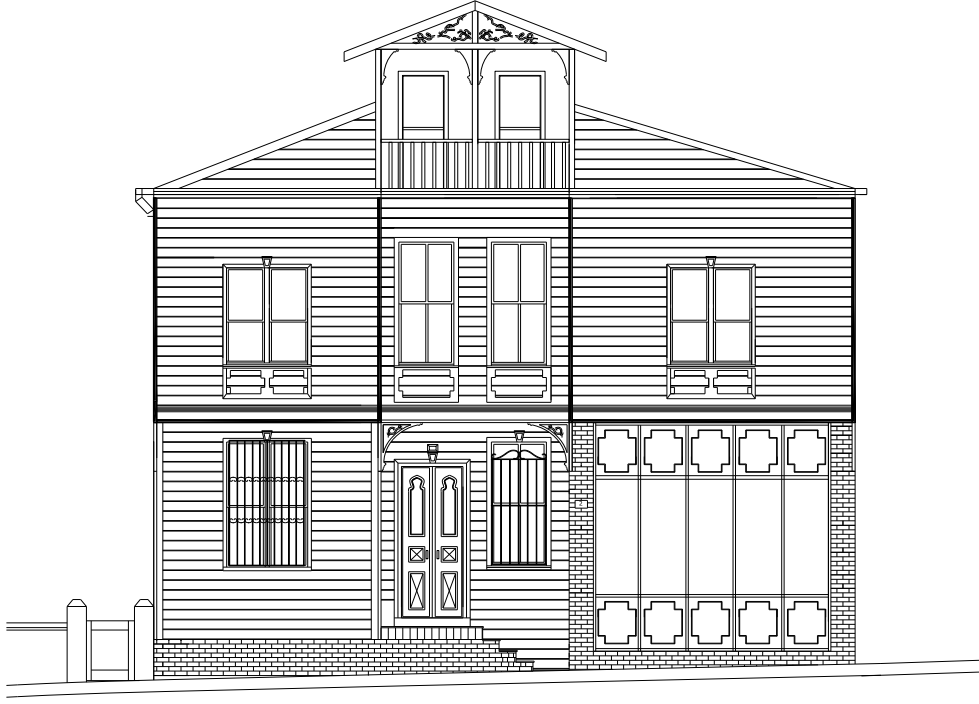
**Şekil 4.30 :** Andelip Esat Sokağı, 35.parselde yeniden yapılan yapı.

Bazı köşe parsellerdeki binalarda birinci katta, cephede biri sağda ve diğeri solda olmak üzere iki dikdörtgen çıkma vardır (Şekil 4.30).

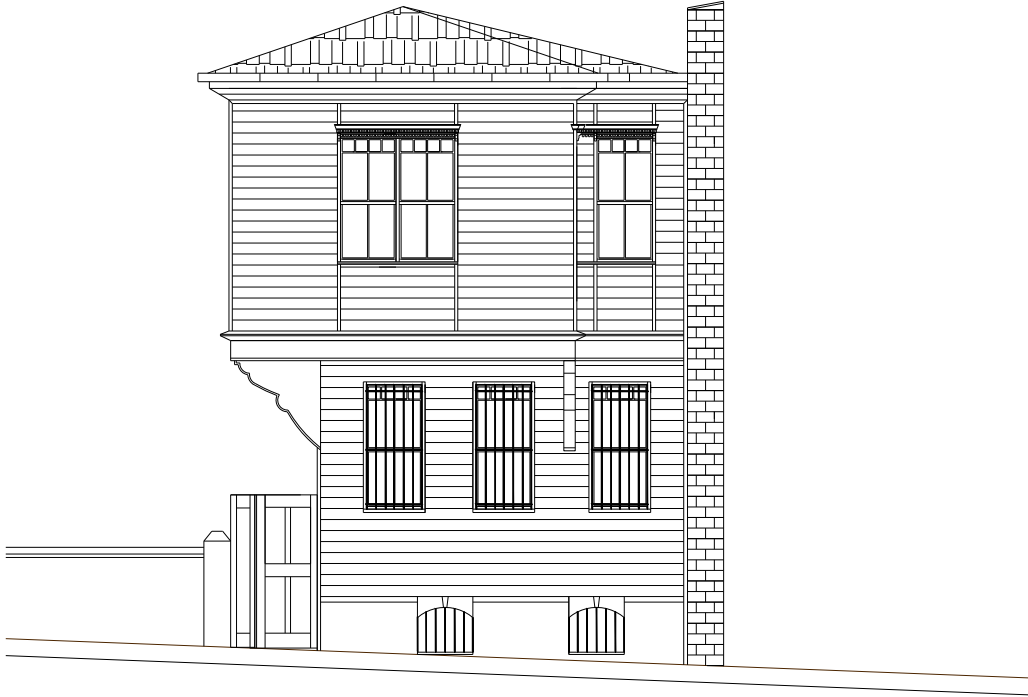
**Şekil 4.31 :** Andelip Esat Sokağı, 17.parselde bulunmayan yapı.

Bu çıkma düzeni girişi yan bahçeden verilmiş olan yapıların yan giriş cephesinde de tekrarlanmıştır. Köşe çıkma, üçgen çıkma ve çokgen çıkma örnekleri azdır (Şekil 4.31).

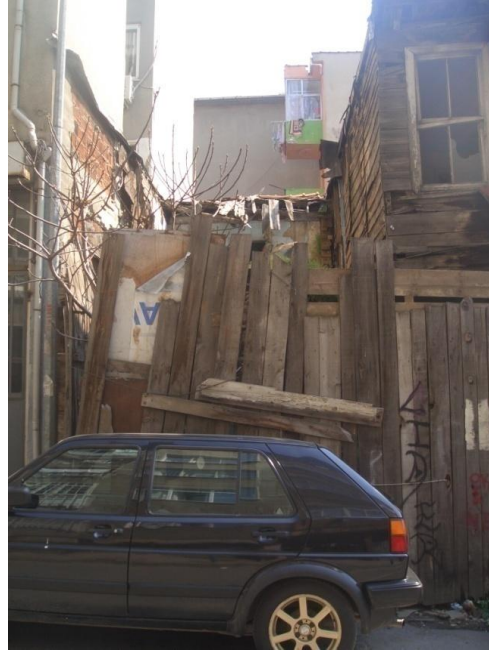
**Şekil 7.3 :** Yapı 445/7-Ali Ruhi Sokağı, yok olan 15 kapı numaralı yapı.

Koruma Kurulu'nda dosyası vardır. Yapının rölövesi bulunmamaktadır. Bugünkü durumunda hasarlı, terk edilmiş bir yapıdır. Bu haliyle rölövesinin alınması zor olan binanın restorasyona ve teknik rapora ihtiyacı vardır. Çevreye zarar vermesi sebebiyle Belediye tarafından önü kapatılmıştır (Şekil 7.3).

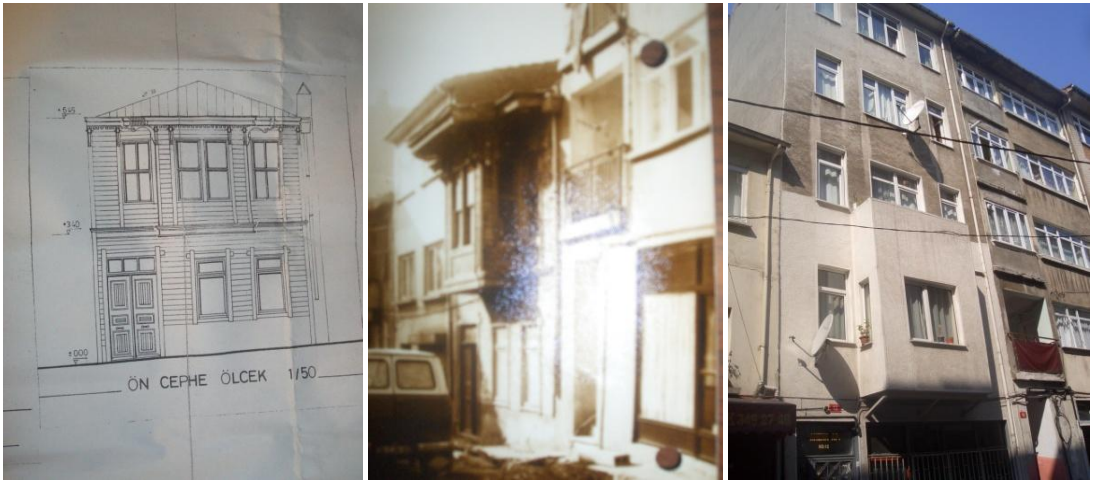
**Şekil 7.25 :**Yapı 448/29-Kurbağalıdere Cad.,yeniden yapılan 46 kapı numaralı bina.

metre geri çekilmesi gerektiğine ve bu hususlara göre hazırlanacak uygulama projesiyle tam ve doğru rölövenin kurulun onayına sunulmasına karar verilmiştir. 13.06.1991 tarihinde ise 3288 sayılı kararla restorasyon projesi onaylanmıştır. 24.09.1993 tarihinde yapılan çalışmalar sonucunda 3210 sayılı kararla tescilinin devam etmesine karar verilmiştir. Kurulda rölöve, restitüsyon ve restorasyon projesi mevcuttur. Fakat yıkılıp yerine inşa edilen yapı restorasyon projesinden farklı kötü bir örnektir. Uygulamada eski yapının cephe karakteri korunmamış ve ilave katlar geri çekilmemiştir. 5 katlı binaya birinci katta sembolik bir cumba eklenmiştir. (Şekil 7.25).

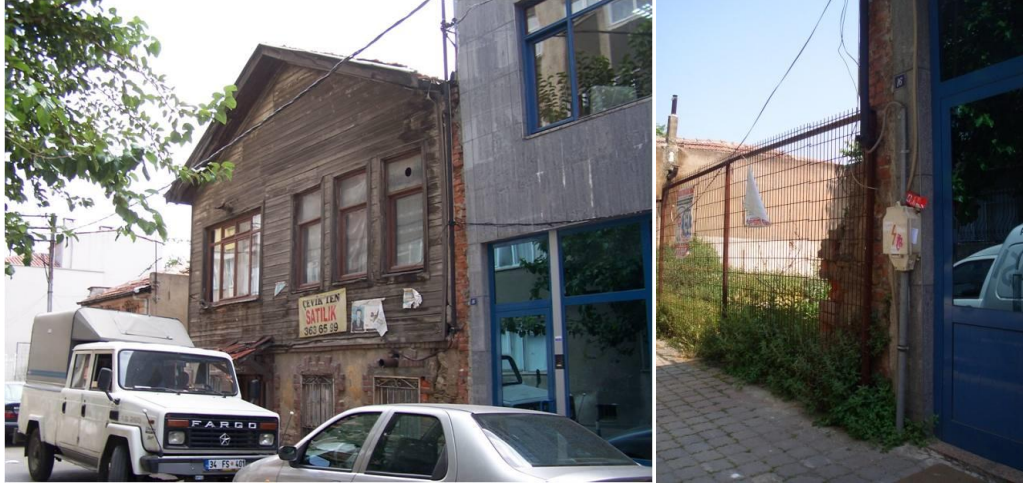
Şekil 7.51 : Yapı 450/24-Ahmet Rasim Sokağı, yok olan 20(18) kapı numaralı yapı.

Koruma Kurulu'nda A837 numarasıyla kayıtlıdır. Bahçesinin bir kısmı I.Derece Doğal Sit Alanı'nda kalmaktadır (Şekil 7.51).

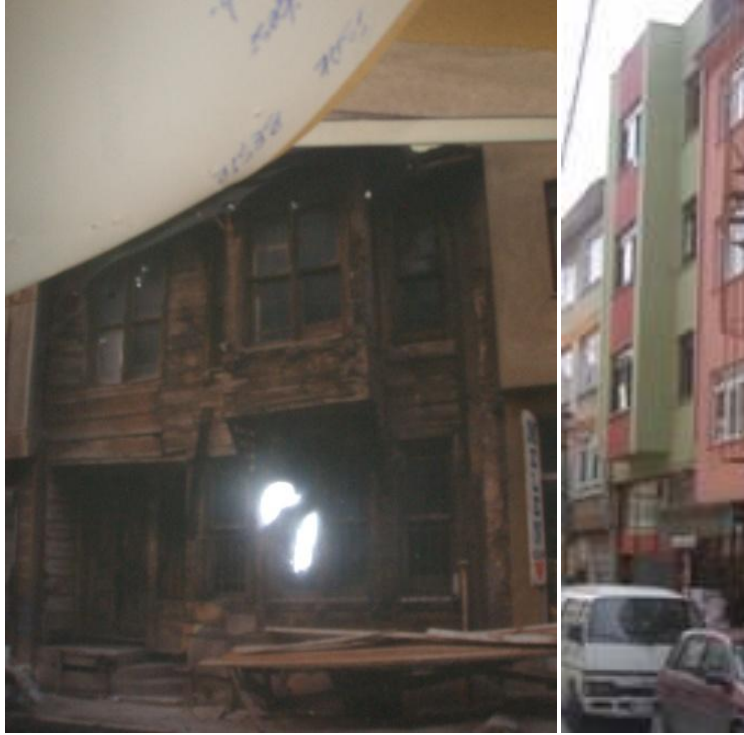
**Şekil 7.62 :** Yapı 451/43-Nabizade Sokağı, yok olan 6 kapı numaralı yapı.

Bugün parselde Nabizade Sokağı'na bakan 4 katlı niteliksiz ve eski yapıyı hatırlatmayan betonarme bir bina vardır (Şekil 7.62).
