**KADIKÖY YELDEĞİRMENİ'NDEKİ  
NOTRE DAME DU ROSAIRE ŞAPELİ  
RESTORASYON PROJESİ**

**YÜKSEK LİSANS TEZİ  
Ceylin Karbeyaz**

**Anabilim Dalı: Mimarlık**

**Programı: Restorasyon**

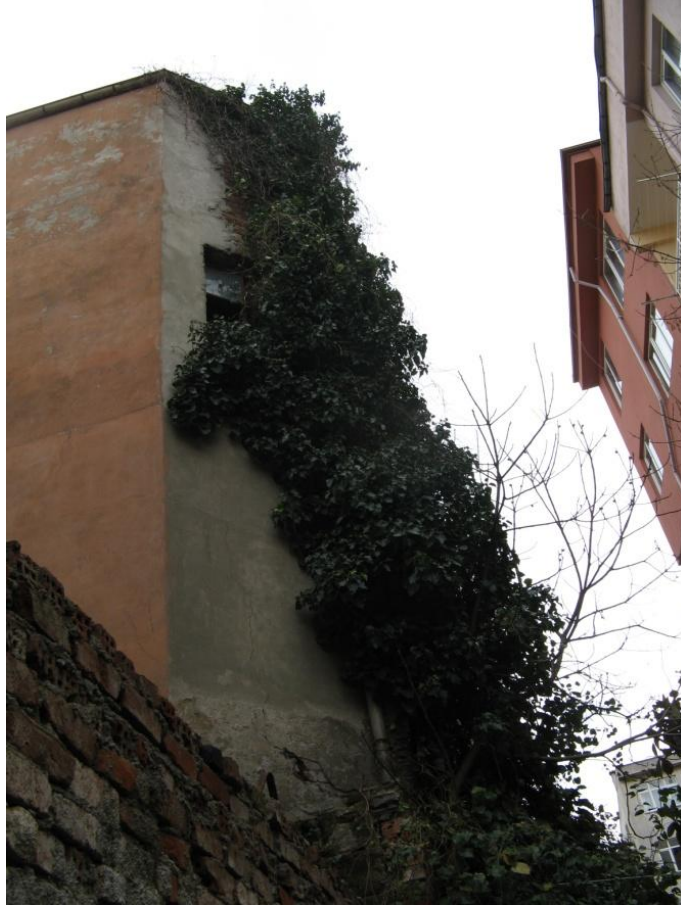
**Şekil 3.128:** B-01 Mekânı sahne bölümünde görülen strüktürel çatlak.

Yapıda komşu parsellerin zemin kotlarındaki değişimler ve 1999 depremine bağlı olarak içeride ve dışarıda strüktürel çatlaklar oluşmuştur.

Bodrum katta sahne bölümünün batı duvarında yukarı doğru yükselen düşey bir strüktürel çatlak bunlardan birisidir (Şekil 3.128). Aynı duvar üzerinde yapının batı cephesinde görülen yoğun bitkilenmeye bağlı olarak bitki köklerinin içeri kadar nüfuz ettikleri görülmektedir (Şekil 3.129).

Yapıda, sonradan yapılan eklere bağlı olarak birleşim yerlerinde ortaya çıkan çatlaklar ve komşu parşele yapılan müdahaleler sonucu yapının zemininde meydana gelen kayma sonucunda ortaya çıkan strüktürel çatlaklar olmak üzere iki farklı tür strüktürel çatlak göze çarpmaktadır. Çalışma kapsamında her iki tür çatlak için de enjeksiyon yöntemiyle sağlamlaştırma önerilmektedir.

Zemin kaymasına bağlı olarak ortaya çıkan, sahn kısmı ile apsis bölümünü ayıran kemer üzerinde görülen strüktürel çatlaklar enjeksiyon yöntemiyle sağlamlaştırılmalıdır. Z-05 ve B-01 mekânlarında zemin kaymasına bağlı olarak ortaya çıkan diğer strüktürel çatlaklar da aynı yöntemle sağlamlaştırılabilir.

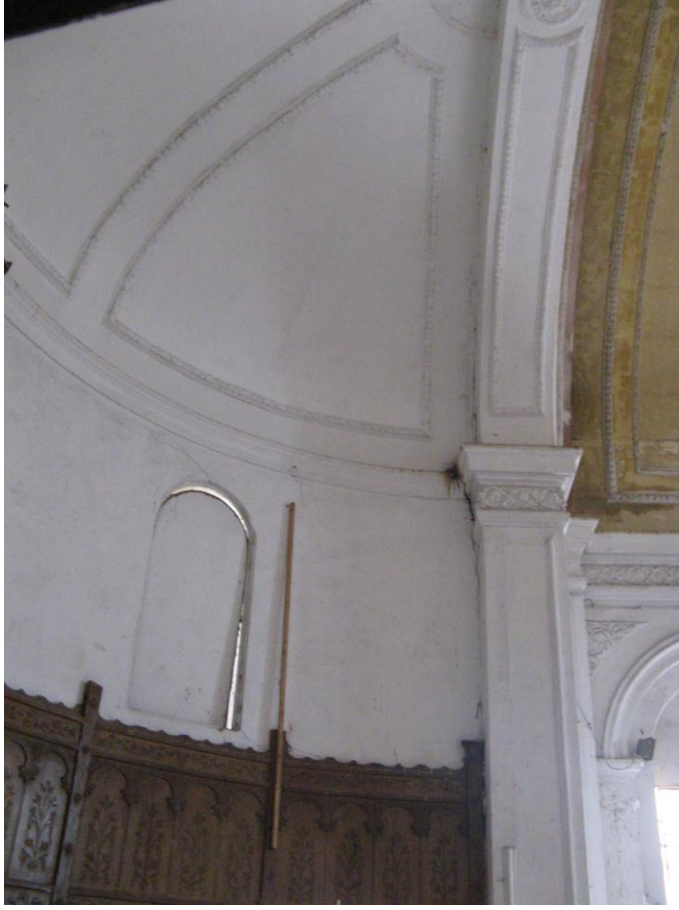
**Şekil 3.130:** Apsis yarım kubbesi bitiminde ve pencere kemerlerinde görülen strüktürel çatlaklar.

Zemin katta sahnin mekânında yer alan apsiste yarı kubbe ile taşıyıcı kemer ile birleşiminin doğu ve batı yanlarında düşey strüktürel çatlaklar göze çarpmaktadır. Apsiste yer alan kapatılmış iki pencerenin kemerlerinin tepe noktasından başlayarak yukarı doğru çıkan çatlaklar dikkat çekmektedir (Şekil 3.130-3.132). Z-05 mekânının batı duvarı üzerinde tavandan başlayıp zemine kadar inen strüktürel çatlağı ve bitkilenmenin etkilerini görmek mümkündür (Şekil 3.133). Zemin katta Z-03 mekânında yer alan ahşap dönel merdiven, taşıyıcı kirişlerin kırılması sebebiyle çökme tehlikesi altındadır.

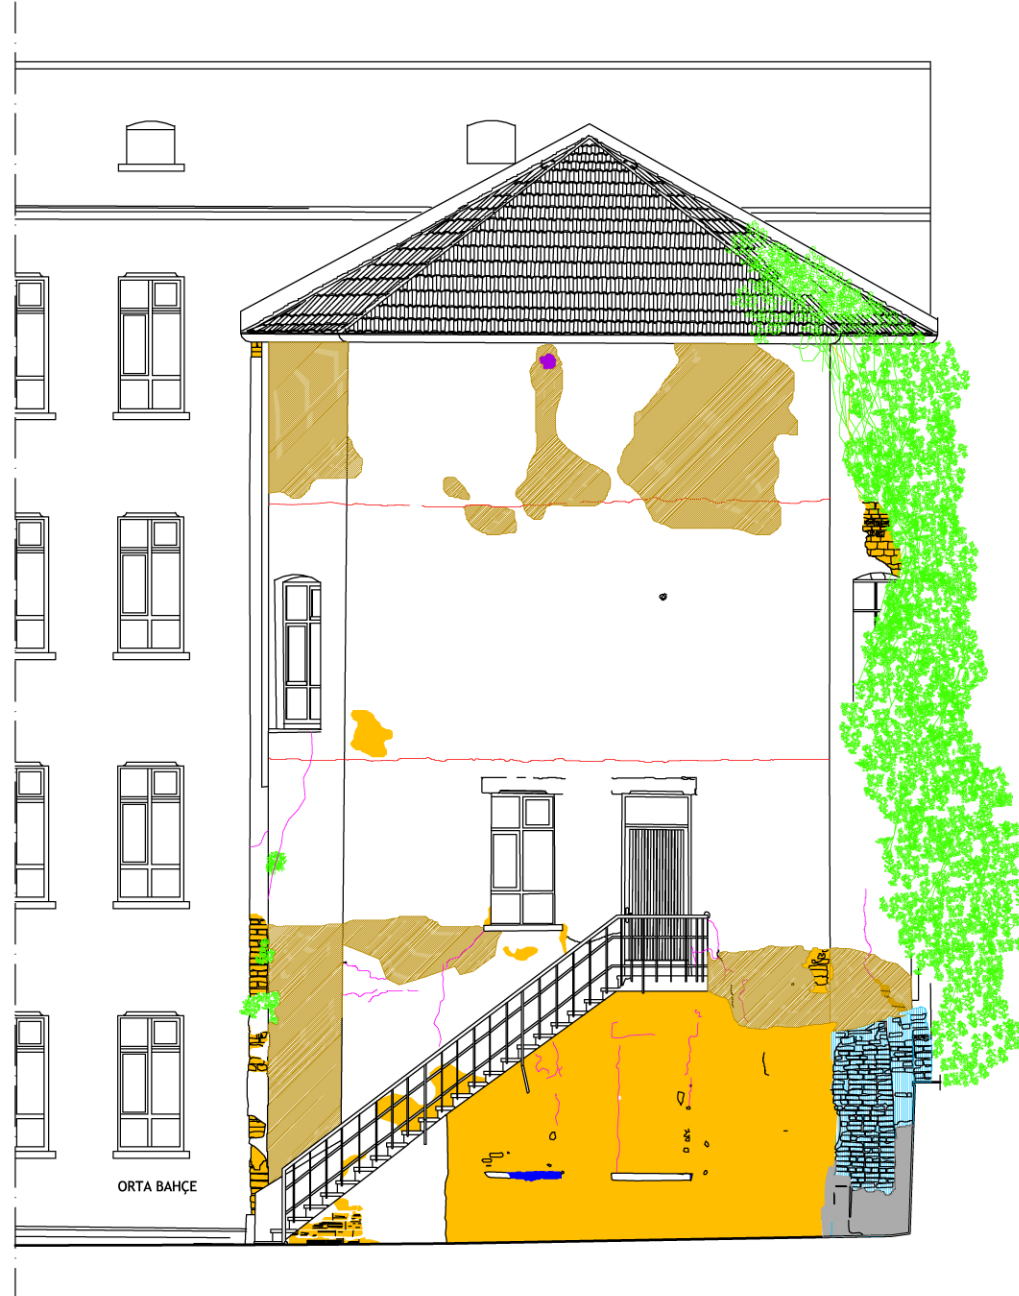
Pafta Adı: Güney ve Kuzey Cepheleri  
Hasar Analizi

Yapının kuzey, doğu ve batı cepheleri boyunca yatayda devam eden strüktürel çatlaklar bulunmaktadır. Buna ek olarak kuzey cephede yaklaşık 0.20m çapındaki delik batı cephesindekilerle aynı niteliktedir. Şapelin kuzeybatı köşesinde, cephede yoğun bitkilenmenin sebep olduğu hasarlar göze çarpmaktadır.

Yapının cephelerinde rutubete bağlı tuzlanma ve kılcal çatlaklar görülmektedir. Ayrıca kuzey cephede günümüzde var olmayan, şapele bitişik niteliksiz müstemilatın yıkılması, sıvada bozulmaya neden olmuştur (Şekil 3.136).

SIVADA BOZULMA  
YÜZEY KAYBI  
KILCAL ÇATLAK  
STRÜKTÜREL ÇATLAK  
DELİK  
RUTUBETE BAĞLI BOZULMA  
AHŞAPTA BOZULMA  
ÇİMENTOLU SIVA  
ÖZGÜN OLMAYAN  
MALZEME  
YÜZEY KİRLİLİĞİ  
BİTKİLENME

Cephelerde, özellikle kuzey cepheye bitişik olan müstemilatın yıkılması sebebiyle sıva yüzeyinde eksilmeler oluşmuştur. Batı cephesinde de göze çarpan söz konusu eksilme ve aşınmalar nedeniyle cepheler öncelikle rasalama yöntemiyle hasarlı sıvalardan tamamen temizlenmeli, ardından yeniden sıvanmalıdır.

Şapelin kuzey cephesinde ve özellikle kuzeybatı köşesinde yoğun bitkilenme görülmektedir. Yapının kuzeybatı köşesini zeminden saçak kotuna kadar tamamen saran sarmaşık yapıda büyük hasara neden olmaktadır. İç mekânlara kadar sızan bitki kökleri duvar çekirdeğine zarar vermektedir. Bunun dışında diğer cephelerde yoğun

Cephelerde ise Şapel’e yapılan müdahalelerin ardından strüktürel çatlaklar oluştuğu görülmektedir. Kuzey, doğu ve batı cephelerde net olarak görülebilen ve restitüsyon çalışmaları kapsamında ortaya çıkarılan katmanların birleşim yerlerinde ortaya çıkan strüktürel çatlaklar da aynı yöntemle ele alınmalıdır.

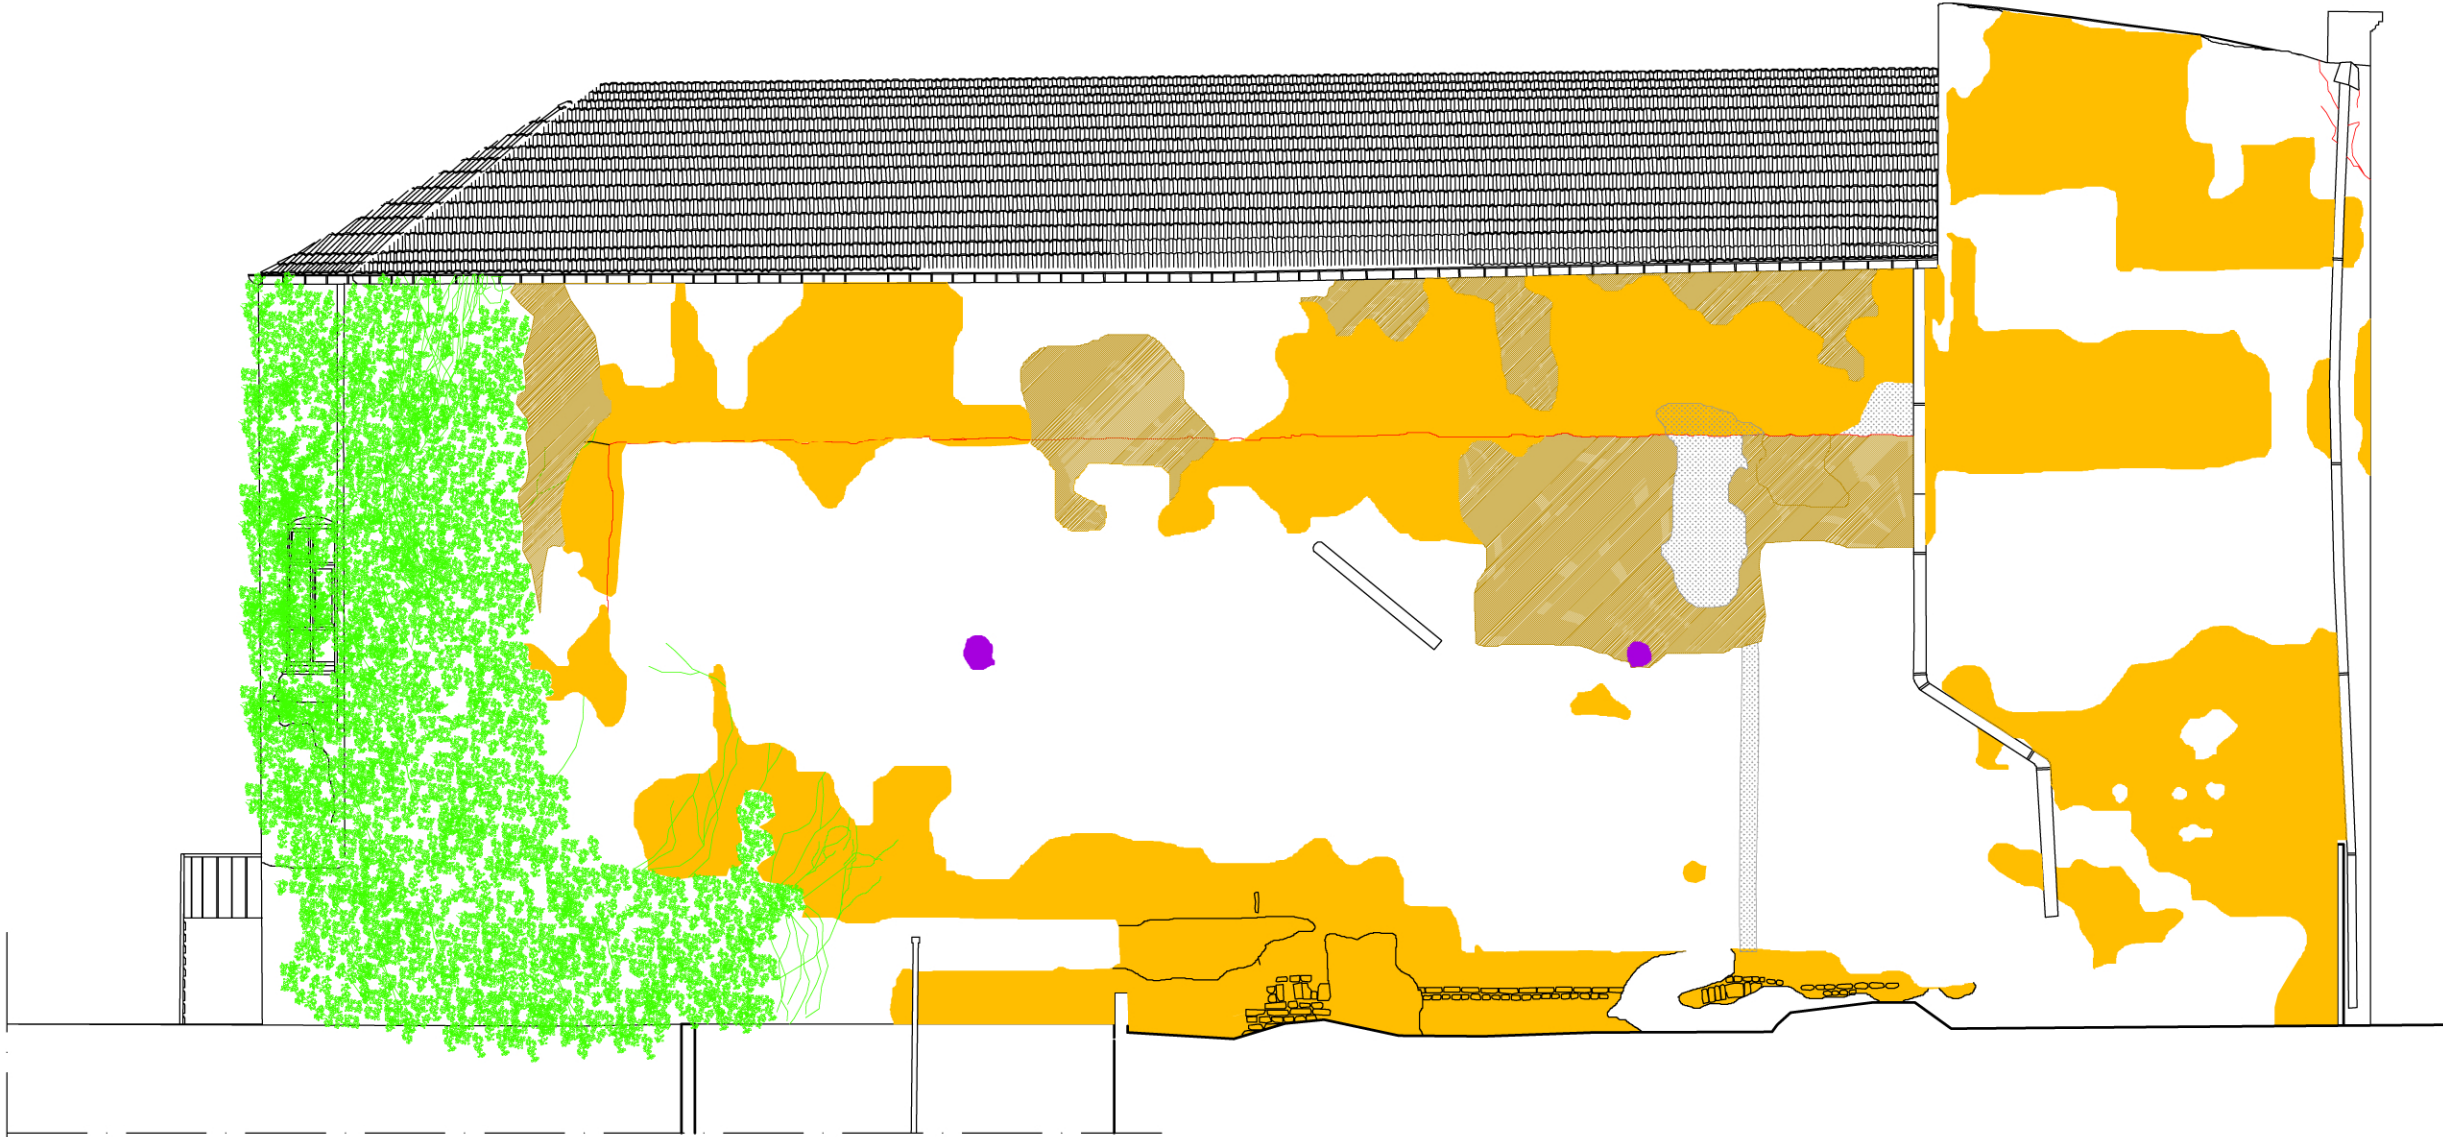
Pafta Adı: Doğu Cephesi Hasar Analizi

Doğu cephede, +3.45 kotunda ve +7.23 kotunda yer alan, kuzey cepheden gelen ince çatlakların şapelin çatısına yapılan müdahalelerle ilgili olduğu düşünülmektedir. Ayrıca çatının güneydoğu köşesinde yer alan çöküntü içinden okul duvarındaki taş profilin çatı strüktürünün içinde de sürdüğü görülmüştür. Bu durum çatı strüktürünün sonradan yükseltilmiş olduğunu netleştirmektedir.

- SIVADA BOZULMA
- YÜZEY KAYBI
- KILCAL ÇATLAK
- STRÜKTÜREL ÇATLAK
- DELİK
- RUTUBETE BAĞLI BOZULMA
- AHŞAPTA BOZULMA
- ÇİMENTOLU SIVA
- ÖZGÜN OLMAYAN MALZEME
- YÜZEY KİRLİLİĞİ
- BİTKİLENME
