**KİRİŞ-KOLON BİRLEŞİM BÖLGELERİNİN İLERİ  
TEKNOLOJİ MALZEMELERLE GÜÇLENDİRİLMESİ**

**DOKTORA TEZİ**

**BEAM-COLUMN JOINTS RETROFITTED WITH ADVANCED  
TECHNOLOGICAL MATERIALS**

**Ph.D. THESIS**

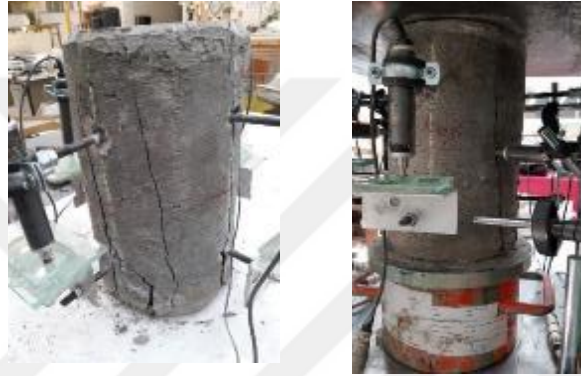
**Şekil 2.43 : 1KC15 Numune hasar durumu**

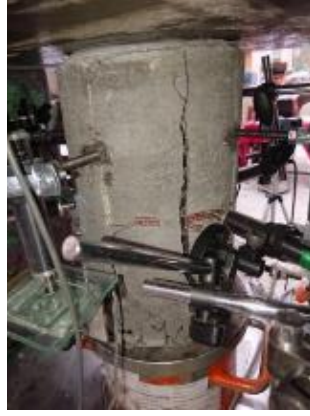
**Şekil 2.46 : 3KC15 Numune hasar durumu**

Bu deneyde 3 adet numune kırılmıştır. 3 adet numunenin ortalama beton basınç dayanımı, Elastisite Modülü ve şekildeğiştirmeler hesaplanmıştır. Ön yükleme değeri N=13.3 kN etkittirilmiştir (Şekil 2.46, Şekil 2.47).

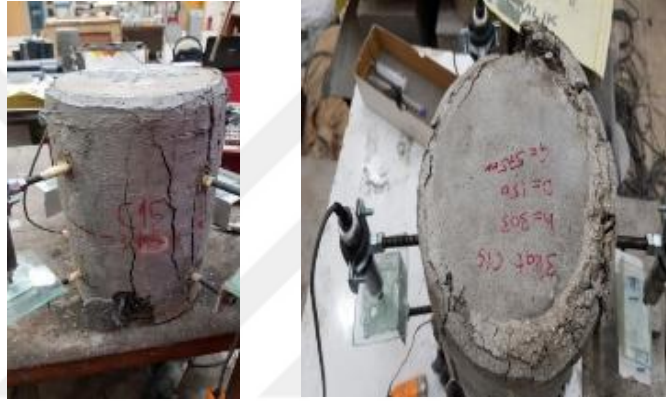
**Şekil 2.47 : 3KC15 Numune hasar durumu**

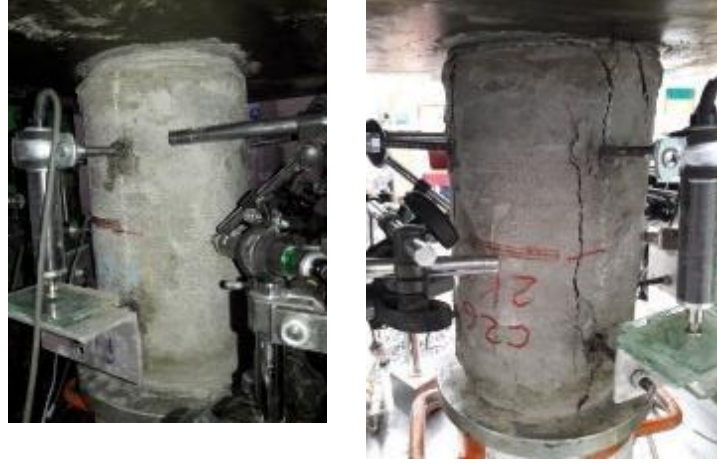
**Şekil 2.50 : 2KC26 Numune hasar durumu**

Bu deneyde 3 adet numune kırılmıştır. 3 adet numunenin ortalama beton basınç dayanımı, Elastisite Modülü ve şekildeğiştirmeler hesaplanmıştır. Ön yükleme değeri N=22.96 kN etkittirilmiştir (Şekil 2.50).

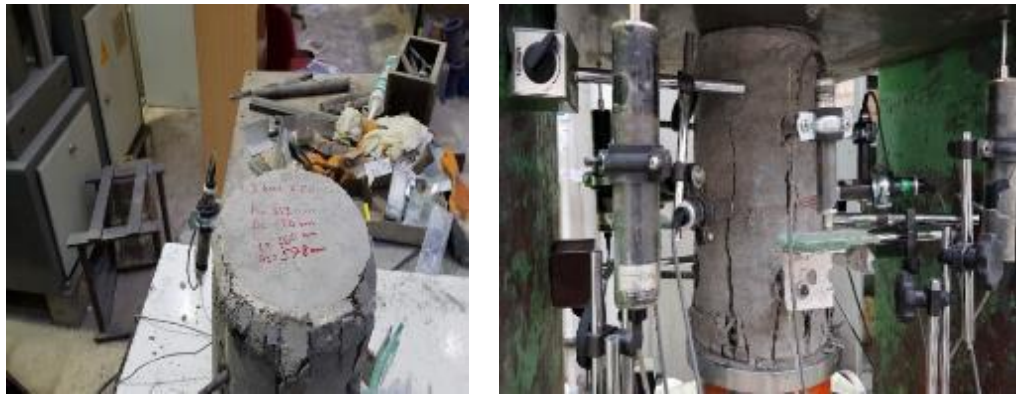
**Şekil 2.51 : 3KC26 Numune hasar durumu**

Bu deneyde 3 adet numune kırılmıştır. 3 adet numunenin ortalama beton basınç dayanımı, Elastisite Modülü ve şekildeğiştirmeler hesaplanmıştır. Ön yükleme değeri N=22.96 kN etkittirilmiştir (Şekil 2.51).

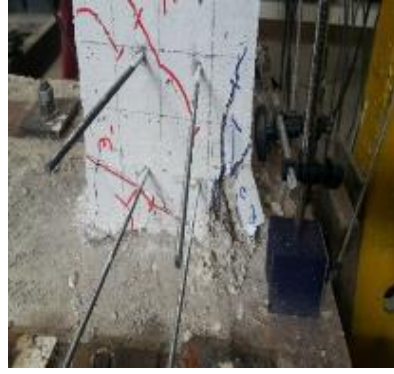
**Şekil 4.36 :** Güney kolonu alt temel bölgesi ileri hasarı, donatıda burkulma

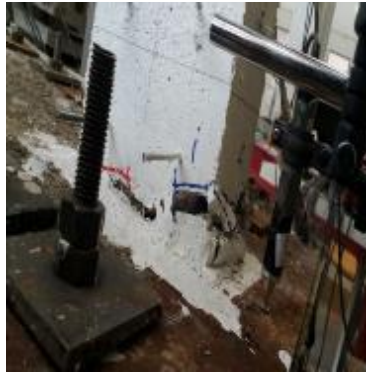
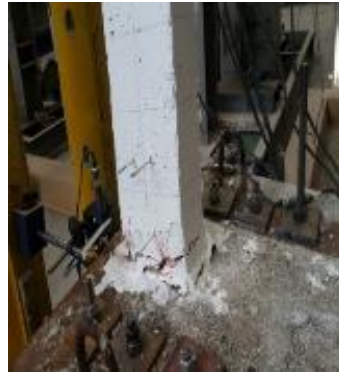
**Şekil 4.71 :** İleri hasar durumu güney ve kuzey kolonu temel seviyesi donatıda burkulma

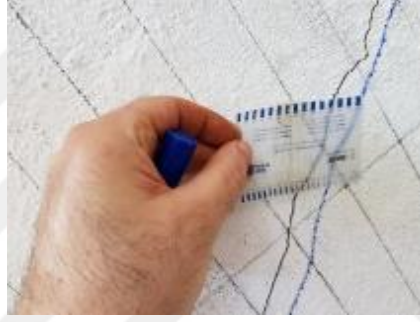
**Şekil 4.127 :** + 3.58 mm itme çevrimi duvarda meydana gelen b diyagonal kesme çatlağı  $w=1.1$  mm olmuştur.

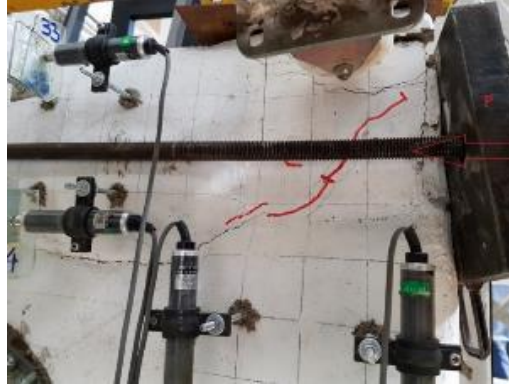
**Şekil 4.128 :** -4.48 mm çekme çevrimi, doğu cephesi duvarın köşe birleşiminden çerçevede meydana getirdiği kesme e' çatlağı  $w=0.5$  mm,  $P=111.66$  kN yatay yük altında.

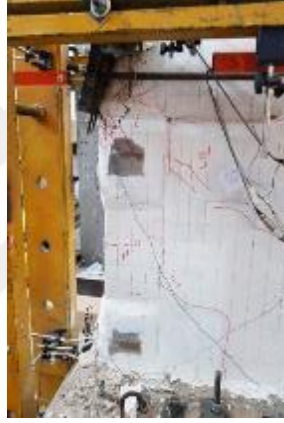
**Şekil 4.130 :** Numune 7 ileri hasar batı cephesi, TRM sargı üzerinde meydana gelen kesme hasarları

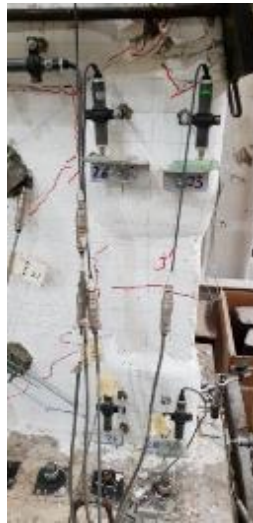
**Şekil 4.131 :** Numune 7 ileri hasar doğu cephesi, kiriş-kolon birleşim bölgesinde beton çekirdek ezildi.

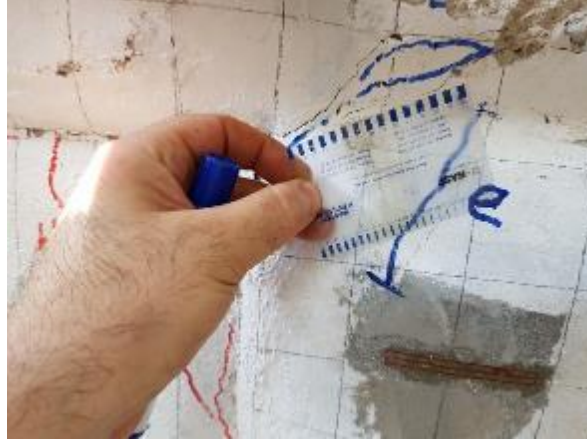
Şekil 4.132 : TRM üzerinde meydana gelen kesme çatlağı  $w=0.3$  mm

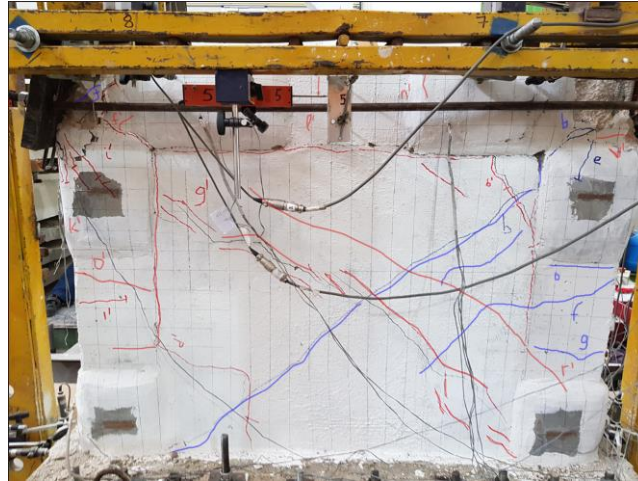
Şekil 4.134 : Numune 7 ileri hasar batı cephesi, kiriş-kolon birleşim bölgesi çekirdek beton ezilmesi, duvarda X kesme çatlağı meydana geldi
