**SÜRÜCÜYLE BESLENEN SİNCAP KAFESLİ ASENKRON  
MOTORLARDA ROTOR ÇUBUK ARIZALARININ EŞZAMANLI TANISI**

**YÜKSEK LİSANS TEZİ**  
**Müh. Emre SAYMAN**

**Anabilim Dalı : ELEKTRİK MÜHENDİSLİĞİ**  
**Programı : KONTROL VE OTOMASYON MÜHENDİSLİĞİ**

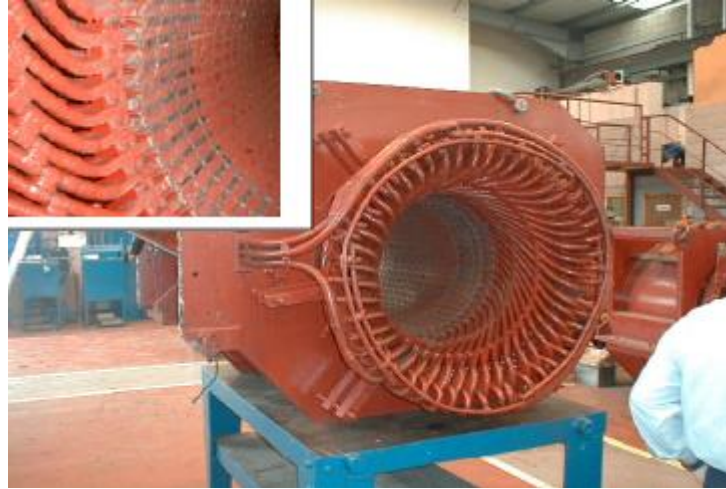
**Şekil 2.5** Rotor Çubuğundaki Arızanın Statora Verdiği Zarar

Yukarıdaki resimde görülen rotor çubuk kırılmasının sonucu olan stator iç yüzeyindeki zararı da aşağıdaki resimde görebiliriz.

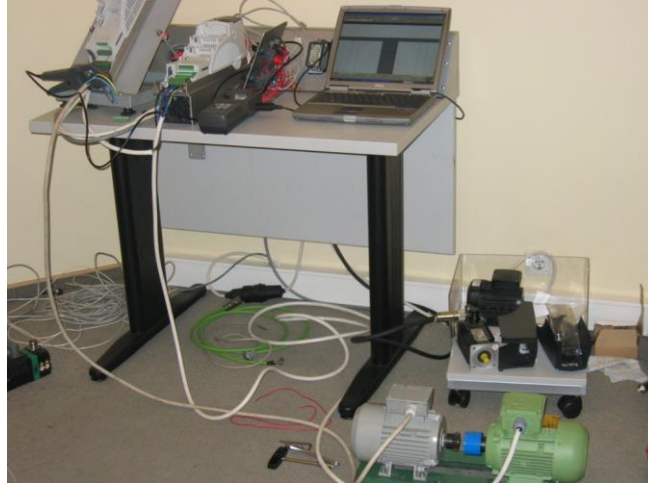
**Şekil 3.9** Test Düzeneği

Yük motoru olarak kullanılan motorun özellikleri; 0,55kW, 1400d/d, 220/380 üçgen/yıldız,  $\cos(\mu) = 0,76$ , 50Hz, 2,60/1,50A. Motorların sürücüleri Control Techniques firması tarafından sağlanmıştır ve bu sürücülerin özellikleri Bölüm 4'te daha detaylı incelenecektir. Ölçme düzeneği olarak, YTÜ Güç Elk. Lab.'da bulunan LeCroy LT262 Waverunner2 kullanılmıştır. Motor millerinin, kaplin ile birbirlerine çalışma sırasında bir titreşim oluşturmayacak şekilde bağlanması gereklidir. Kullanılan kaplin, arasındaki esnek malzeme sayesinde, millerin birbirlerini %100 karşılamamalarından kaynaklanacak etkilerin frekans analizinde görünerek arıza belirleme ve tanısını etkilemesini önlemektedir.

Deney sırasında, her iki motoru da kontrol eden sürücüler, test motorumuzun nominal akımı olan 1,12A'in yarısı kadar akım çekmesini, dolayısıyla nominal yükünün %50'si kadar yüklenmesini sağlamıştır.

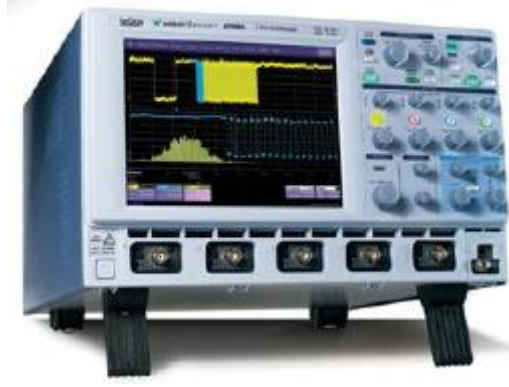
**Şekil 3.11** Ölçüm Yapılan Osiloskop (LeCroy LT262 Waverunner2)

Literatürde, bu konudaki deneysel çalışmalarda, 2,5 kHz'lik örnekleme frekansı ile ve 1s'nin üzerinde olan bir örnekleme süresiyle, arıza belirlemesi ve tanısı için yeterli çözünürlükte bir frekans analizi yapılabilmesinin mümkün olduğu görülebilir.

Osiloskopa örneklenen değerlere, MATLAB programındaki fft komutu kullanılarak frekans analizi yapılmıştır. Elde edilen değerlere MATLAB’de bakıldığında, örneklenen akımın frekans analizinde, temel bileşeninin 50Hz olmadığı ve her bir rotor için çok az da olsa bir miktar değiştiği gözlemlenmiştir. Bunun sebebi yeni sürücülerde bulunan ve kayma kompanzasyonu adı verilen bir özelliktir. Kayma kompanzasyonu, sürücünün frekans referansını değiştirerek, motor yükünün değişmesi durumunda bile, motor hızının istenen devirde kalmasını sağlayan bir sürücü özelliğidir.

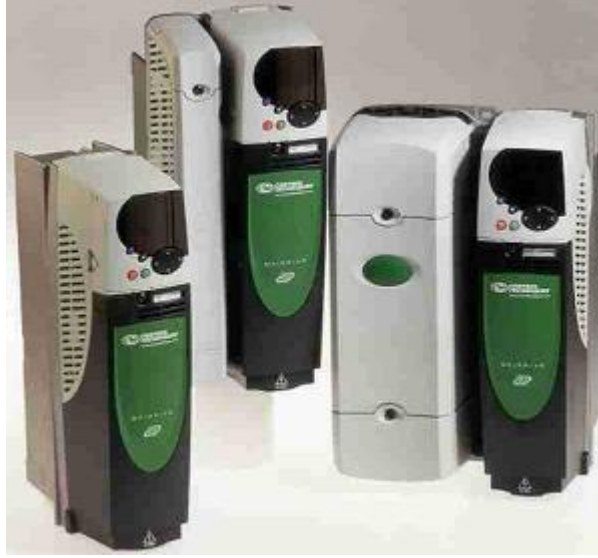
**Şekil 4.1** Tipik Bir AC Motor Sürücü ( Control Techniques )

1995 Yılında, sürücü teknolojilerinde gerçekleşen en büyük gelişme, her türlü motorun her türlü çalışma koşulları altında kontrol edilmesini sağlayacak, “akıllı cihaz” kapsamına giren, genel amaçlı sürücülerin kullanılmaya başlanmasıdır. Control Techniques firması, Unidrive adlı ürünü ile bu sürücülerin üretimini dünyada ilk yapan firma olmuştur. Üretilen bu sürücünün mikroişlemcisinde ilk defa vektörel kontrol algoritması kullanılmaya başlanmıştır [38]. Şekil 4.1’de görülen bu genel amaçlı sürücü, açık çevrim sensörsüz vektörel kontrol, kapalı çevrim akı – vektörel

kontrol ve yüksek performanslı fırçasız servo motor kontrolu teknolojilerini bir arada bulunduran bir üründür.

Bu sürücü 1MW'a kadar olan güçlere kadar hizmet verebilir. Seri bir haberleşme arayüzünden programlanabildiği gibi, üzerindeki kontrol modülünden de programlanabilen bu sürücü kullanıcıya, farklı kontrol yöntemleri için bile aynı parametre ayarlarını ve kullanıcı arayüzünü sağlar. Böylece farklı kontrol yöntemleri için kullanıcının farklı bir bilgi birikimine sahip olması gerekmez. Unidrive sürücüsünde sürücünün işlemlerini yapmasını sağlayan mikroişlemci dışında sonradan eklenebilen ve serbest olarak programlanabilen ikinci bir mikroişlemci bulunur. Programlama dili Microsoft - Visual Basic'e benzeyen bu ek mikroişlemci sayesinde Unidrive, kendisinden istenilen özel görevleri yerine getirebilir. Unidrive sürücüsüne yazılabilecek programların bellekte kapladığı toplam alan 384 kB'dır. Bu bellek alanının 80 kB'ı, kullanıcının sürücüye eklemek istediği fonksiyonların programlarını yazacağı bellek alanı olarak ayrılmıştır. Sincap kafesli asenkron motorun rotor çubuk arızalarının Unidrive sürücüsü ile belirleme ve tanılanması konusunda, sürücünün yapması gereken işlemlerin, bahsedilen 80 kB'lık bellek alanını aşacağı düşünüldeği durumlarda ikinci bir 384kB'lık bellek alanı sürücüye eklenebilir.
