**İSTANBUL TEKNİK ÜNİVERSİTESİ ★ FEN BİLİMLERİ ENSTİTÜSÜ**

**TARİHİ YIĞMA KARGIR YAPILARIN  
GÜÇLENDİRİLMESİ**

**YÜKSEK LİSANS TEZİ  
Mimar Mehmet Mirat SARAÇ**

**MAYIS 2003**

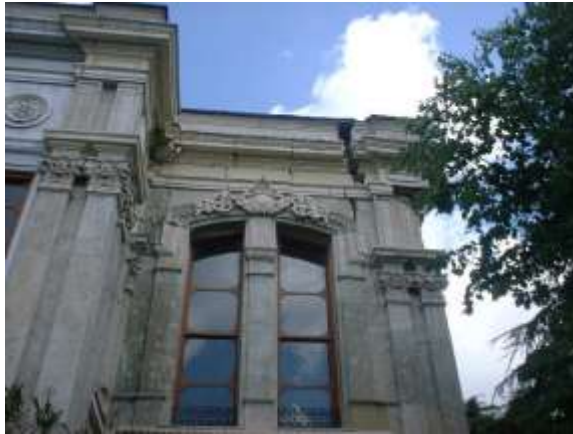
Şekil 4.1. Dış cephe duvarlarında oluşan hasarlar

Bînada dış cephe duvarlarında ağır parapetlerin düşmesi, parapetlerin üst kotundan başlayıp cephedeki kemerli pencerelerin değişik kotlarına kadar ilerleyen, farklı genişlik ve biçimlerde çatlak oluşumları türünden hasarlar bulunmaktadır (Şekil 4.1). Pencerelerin anahtar seviyesinde düşey, üzengi seviyesinde ise yatay ya da yataya yakın çatlaklar oluşmuştur. Çatlaklar pek çok yerde cephede taşıyıcı özelliği bulunmayan sütun görünümünü elemanların başlıklarına kadar (+8.78m kotu) ilerlemiş durumdadır (Şekil 4.1).

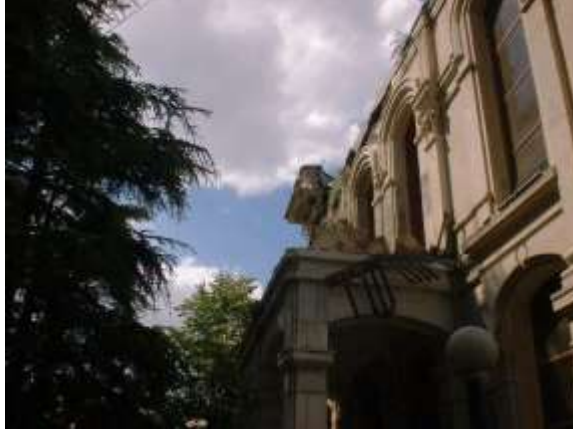
Şekil 4.2 Güney cephe duvarında oluşan hasarlar

Ön cephe duvarında en büyük hasar parapetlerde, özellikle binanın köşe noktalarında oluşmuştur. Cephedeki kaplamaların bir bölümü düşmüş (Şekil 4.2), çatlaklar parapetin köşe bölgelerinde yarık mertebesine ulaşmıştır. Bu bölge oldukça tehlikeli bir durum arz edip, her an devrilme eğilimi göstermektedir. Zemin kat düzeyinde ön cephede önemli bir hasar bulunmamaktadır.

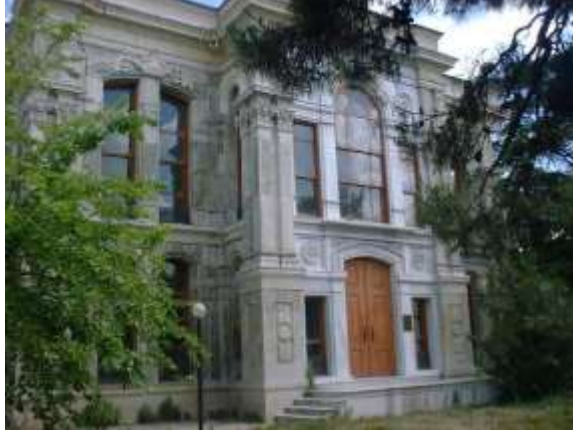
Şekil 4.3. Kuzey cephesi

Arka cephe duvarında diğer cephe duvarları gibi yoğun bir hasar oluşumu gözlenmemekle birlikte, yine benzer biçimde, parapet üst kotundan başlayan çatlaklar çok yoğun olmasa da bulunmaktadır. Sağ üst köşedeki pencere daha sonra doldurulmuş olup, pencere sınırları ile bu dolgu bölümü arasında ayrılma çatlakları oluşmuştur (Şekil 4.3).

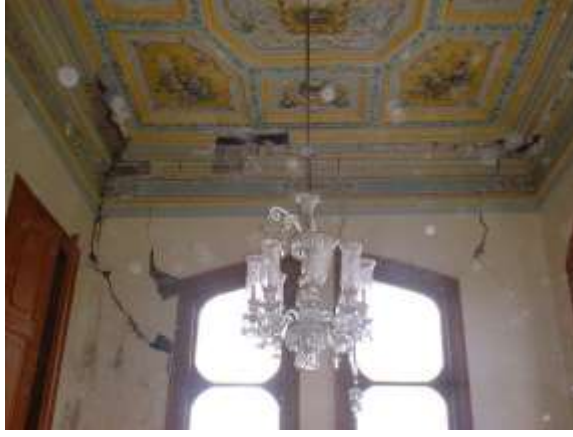
Şekil 4.4 İç duvarlarda oluşan hasarlar

Birinci katta merdiven civarındaki boşluklu duvarda, özellikle köşe bölü mlerinde düşeyde ayrıl ma ve pencere üstlerinde her türlü çatlak oluş umu gözlenmiştir.

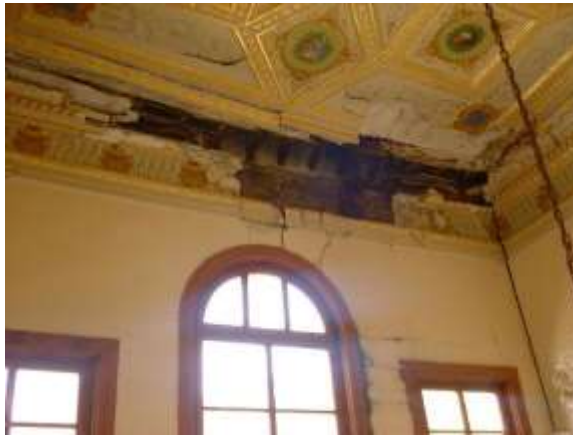
Şekil 4.5. Ahşap döşemelerde oluşan hasarlar

Bina da büyük açıklıklar ahşap kirişler ile geçilmiştir. Ahşap kirişlerin enkesit boyutları ve mesnetlenme biçimleri, tavanlar tam olarak açılmadığından yapılan rölövede tam olarak işlenmemiştir. Ancak, tavan elemanlarının düştüğü bazı bölümlerde oluşan boşluklardan görüldüğü kadarıyla ahşap döşeme kirişlerinde çürüme, mantarlaşma vb. yapısal hasarlar gözlenmektedir (Şekil 4.5). Diğer taraftan açıklığı fazla olan orta hacimde insan hareketlerinden bile kaynaklanan aşırı zararlı titreşimler gözleendiğinden bu bölgedeki kirişlerin yeterli rijitlikte olmadığı anlaşılmaktadır. Bu bölgelerde değerli avizelerin de bu elemanlara asıldığı düşünülrse, binada ahşap döşeme sistemlerinin yeniden gözden geçirilmesi gerektiği ortaya çıkmaktadır.

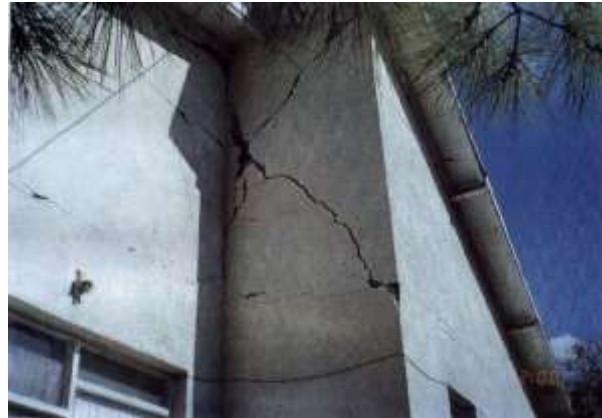
Şekil 4.10. Köşekalkan duvarlarda oluşan çatlaklar

Bina'nın ön inceleme aşamasında, meydana gelen depremler nedeniyle çatının kısmen hasar gördüğü, üst hatlarla duvar birleşim yerlerinde yatay çatlaklar oluştuğı ve köşekalkan duvarlarda X çatlakları tespit edilmiştir (Şekil 4.10). Ayrıca mevcut yapının tesisat ve tuvaletlerinin onarımına ihtiyacı olduğu belirlenmiştir.

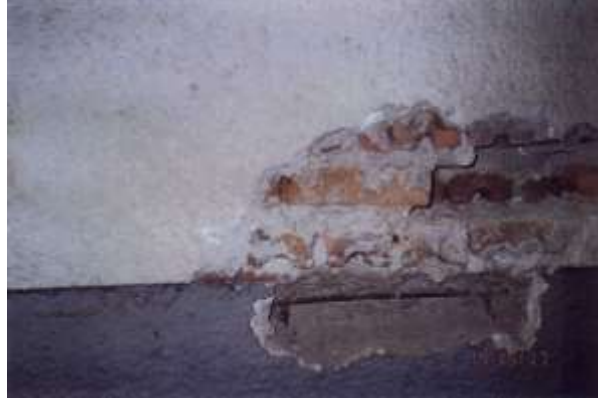
Şekil 4.11. Taşıyıcı tuğla duvarların mevcut durumu

Kullanılmış olan, şekil 4.11’de de görülen taşıyıcı tuğla duvar malzemesinin basınç dayanımının belirlenmesi amacıyla alınan numuneler yapı malzemesi laboratuvarında deneye tabi tutulmuş ve basınç dayanım  $138 \text{ kg/cm}^2$  -  $120 \text{ kg/cm}^2$  olarak belirlenmiştir. Bu değer TS 705 te verilen ortalama basınç dayanımlarına uygundur. Deney raporu Ek B1 de verilmiştir.

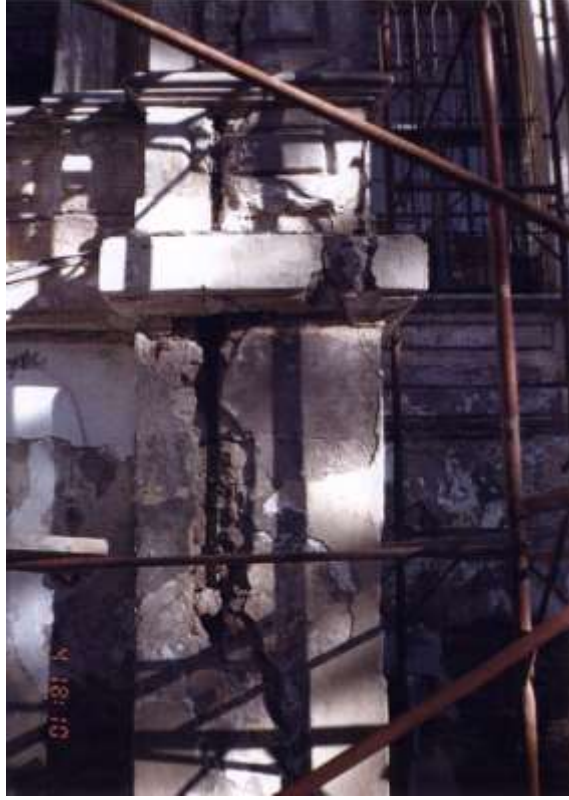
Şekil D8. Kabataş Erkek Lisesi Eğitim Binası arka cephe taşıyıcı duvarlarda çatlaklar

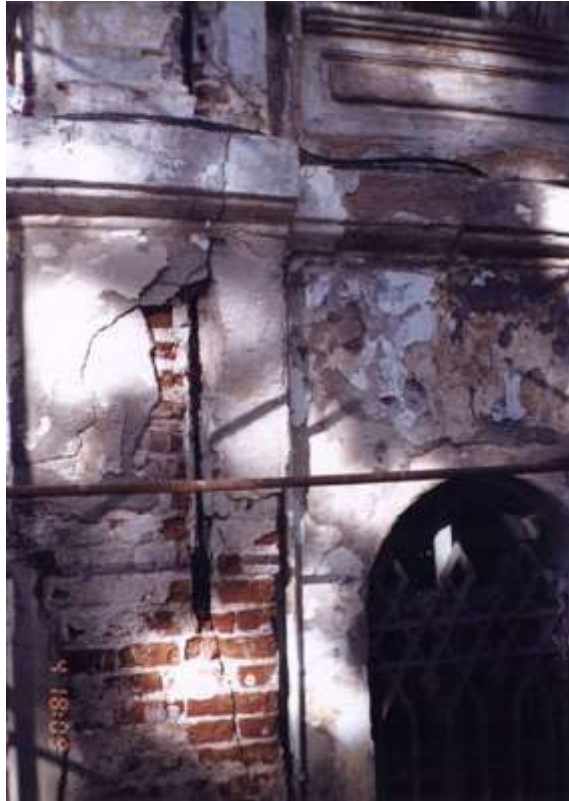
Şekil D9. Kabataş Erkek Lisesi Eğitim Binası ön cephe taşıyıcı duvarlarda çatlaklar

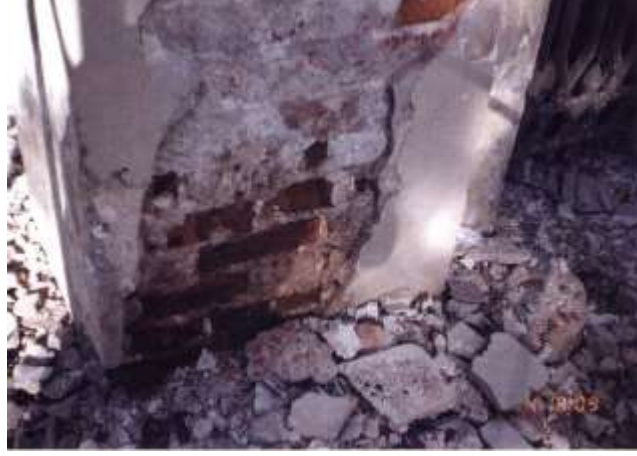
Şekil D10. Tuğlalarda aşırı ayrışma

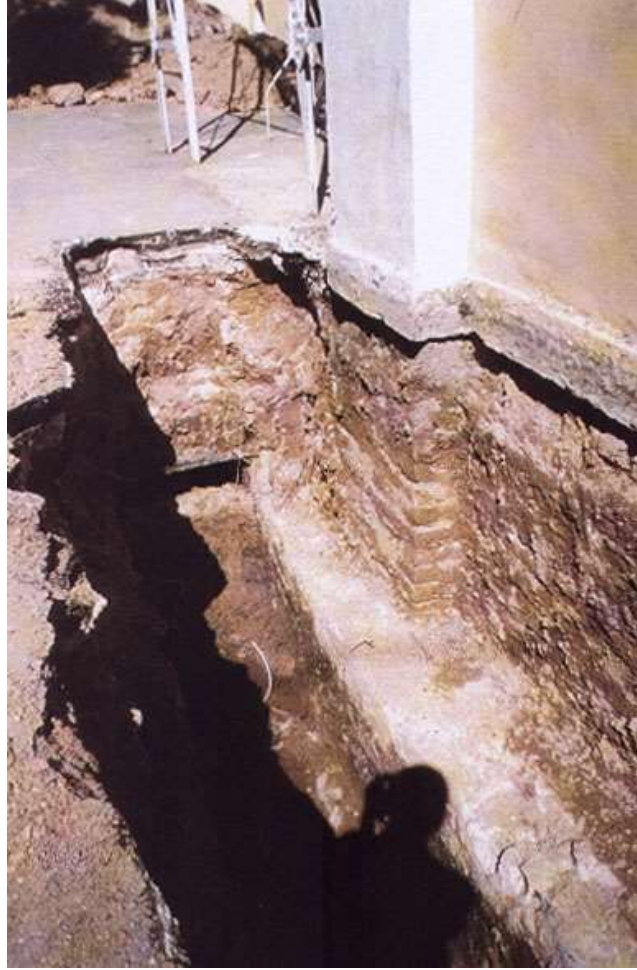
Şekil D11. Eğitimi Binası Arka Cephe Kuşaklama Perdesi kazısı; temellerin karınışık yapısı, elle ufalanabilecek derecede kötü durumdaki tuğla temel malzemesi

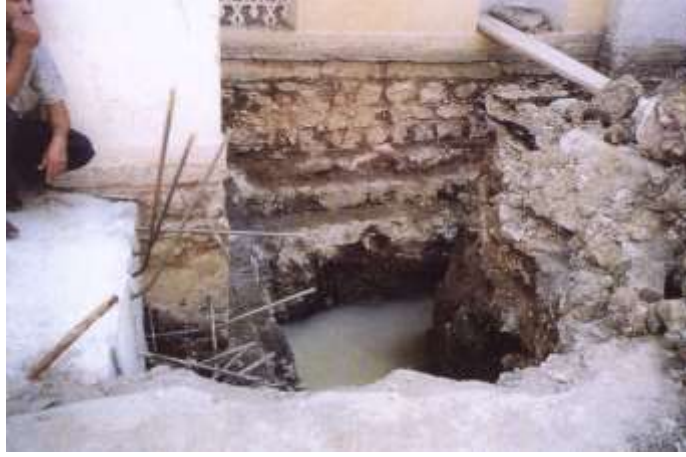
Şekil D13. Yetersiz temel derinliği, kötü temel malzemesi, olumsuz zemin yapısı ve temel altında sıkıştırma kazıkları

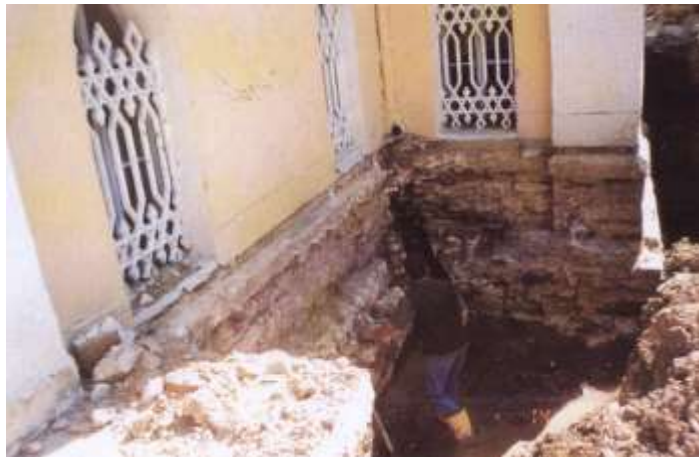
Şekil D14. Eğitimi Binası Kuşaklama Perdesi Kazısı; yetersiz temel derinliği, kötü temel malzemesi ve heterojen temel yapısı

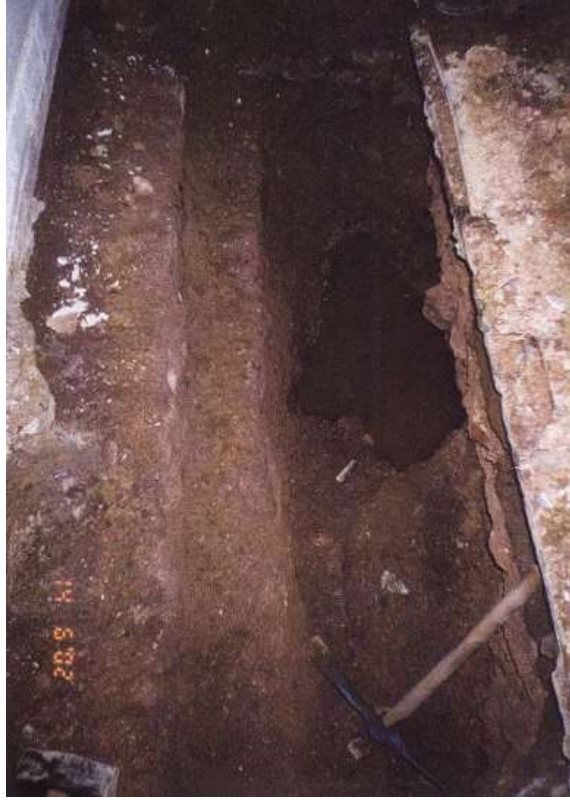
Şekil D15. Kuşakla ma perdesi kazısı; ayrış mış yapıdaki kireç harçlı temel duvarı

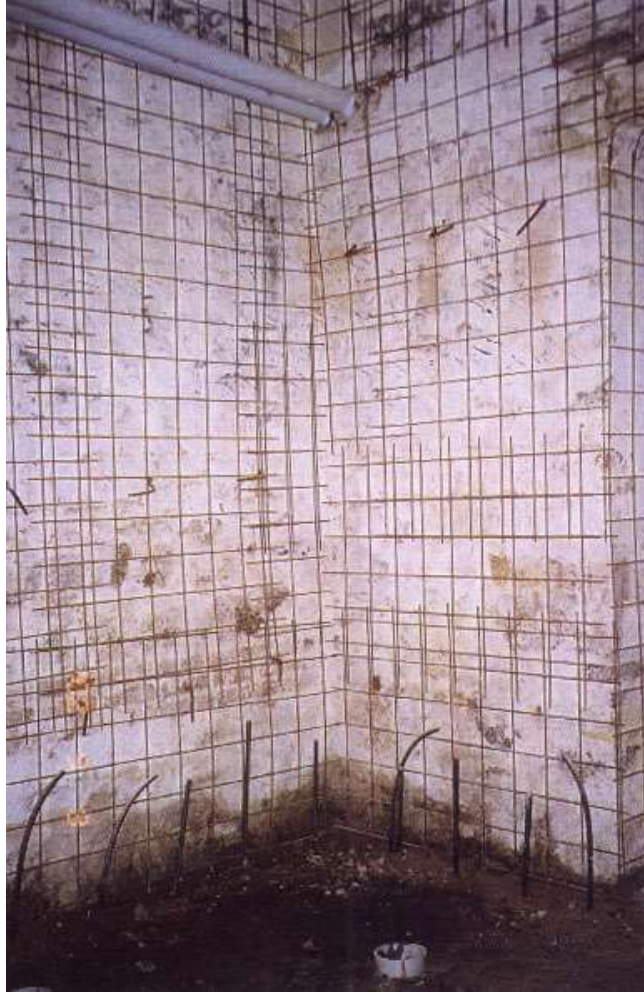
Şekil D28. Duvarda hasır çelik yerleştirilmesi, taban ve tavanda epoksili ankraj yerleştirilmesi

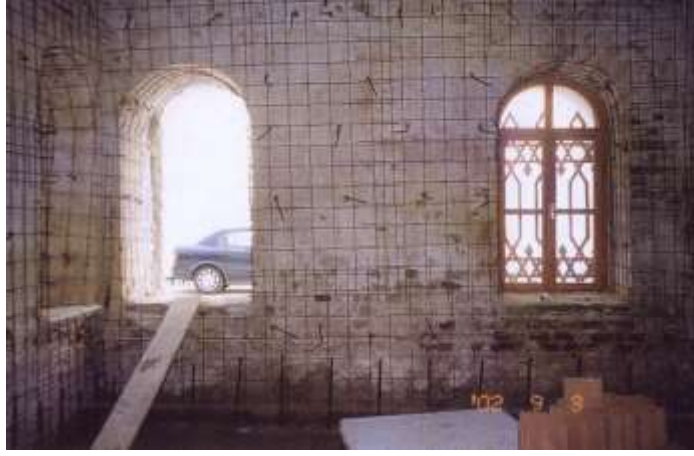
Şekil D29. Duvar yüzlerine ve pencere içlerine hasır çelik yerleştirilmesi, taban-tavan ve duvar yüzlerine ankrajların yerleştirilmesi
