**TAKKECİ İBRAHİM AĞA CAMİİ: TEKNİK ÇÖZÜMLEME VE  
ÇEVRE YAPILARIYLA BİRLİKTE KORUMA PROJESİ**

**YÜKSEK LİSANS TEZİ**

**Mimar Fatma KÜÇÜKASLAN**

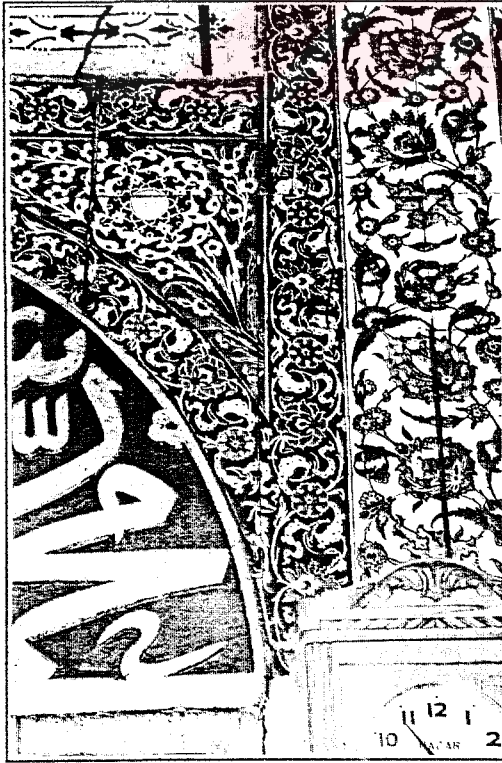
Nivo ile belirlenen yatay düzlem yardımıyla alınan kesit ve cephe ölçülerinde, yapının stabilitesinin iyi durumda olduğu tespit edilmiştir. Düşeyden ayrılımlar ve farklı oturmalarla bağlı deformasyonlar gözlenmemektedir. Ancak, P10 penceresinin bulunduğu güneydoğu duvarında, hem dışarıda hem de içerde çatlak görülmektedir

(Şekil D.91,181-182 E.23,26). Dış cidarda görülebildiği kadarıyla toprak altından başlayan açılma, profilin (hemen hemen döşeme kotu hizası,  $\pm 0.00m$ .) bulunduğu noktaya kadar devam etmiş, pencere alt başlığında ise daha kılcal olarak son bulmuştur (Şekil D.91 E.26). Alt başlıktaki kırılma, şebekenin o noktaya denk düşen çubuğundan da kaynaklanmış olabilir. Ancak, çatlağın/açılmanın duvar kalınlığı boyunca devam etmesi ve iç cidara yansması bu ihtimali zayıflatmaktadır (Şekil E.23). Bu çatlak iç cidarda döşeme kotundan başlayıp, P'10'un doğu (mihrap tarafı) kenarından devam edip ahşap tavanda sonlanmaktadır (Şekil D.180,182 E.24). P10 üzerindeki alınlığın doğu köşesindeki bahar dalı motifine ait bir levha ve hemen yanındaki bordürlü diğer bir levha üzerinde, cidardaki çatlağa bağlı olarak kırılmalar gözlenmektedir (Şekil D.181 E.24). Bu noktada gözlenen çatlak/açılma (ŞekilD.181,123) 1941 yılına ait fotoğrafta da görülmektedir (Şekil D.125). Bir diğer çatlak kuzeybatı duvarı P1 penceresinin bulunduğu dış cidarda görülmektedir (Şekil E.25). Benzer şekilde döşemeden başlayıp P'1'in doğu köşesinden (P2 tarafı), diagonal biçimde ahşap tavanda son bulmaktadır. Ayrıca, P1'in batısında bulunan ahşap dikmeden ~1m. mesafede son cemaat yeri döşemesinde bir çatlak görülmektedir (Şekil D.57 E.23). Mahfile çıkan merdiveni barındıran kütlelerin hemen hemen orta noktasından başlamakta ve ona dik biçimde son cemaat yeri bitim noktasında son bulmaktadır.

Şekil D.181. İç mekân, güneydoğu duvarı, P10 ve mihrap arasındaki çini derzlerinde açılma (çatlak). 1999

- Taşıyıcı sistem: P1 (dış mekân) ve P11 (iç ve dış mekân) pencerelerinin bulunduğu cidarlarda görülen çatlakların, iç mekân döşeme kaplamasında da devam edip etmediğine bakılmalıdır. Bunun için harim döşeme kaplaması olan kontrplak kaldırılmalıdır. Düşey çatlakların görüldüğü yerlerde sıvalar raspa edilmeli ve duvarlardaki etkilerine bakılmalıdır. Ayrıca P10 pencere alınlığı ve mihrap nişi mukarnasları arasında, düşeyde görülen açılma 1941 yılındaki fotoğraflarda da belirgin olarak izlenmektedir (Şekil D.123,125). Çatlağın hareketli olup olmadığı tespit edilmeli ve inşaat mühendisleri ile ortak yürütülen çalışmalar sonucunda müdahale yöntemleri saptanmalıdır.
