**ORTA BİZANS MİMARİSİNDE KORNİŞİN  
MUHTEMEL YAPISAL KATKILARININ İNCELENMESİ ÜZERİNE  
BİR ÖNERİ**

**YÜKSEK LİSANS TEZİ**

**A PROPOSAL ON THE EXAMINATION OF THE  
PROBABLE STRUCTURAL CONTRIBUTIONS OF THE CORNICE  
IN MIDDLE BYZANTINE ARCHITECTURE**

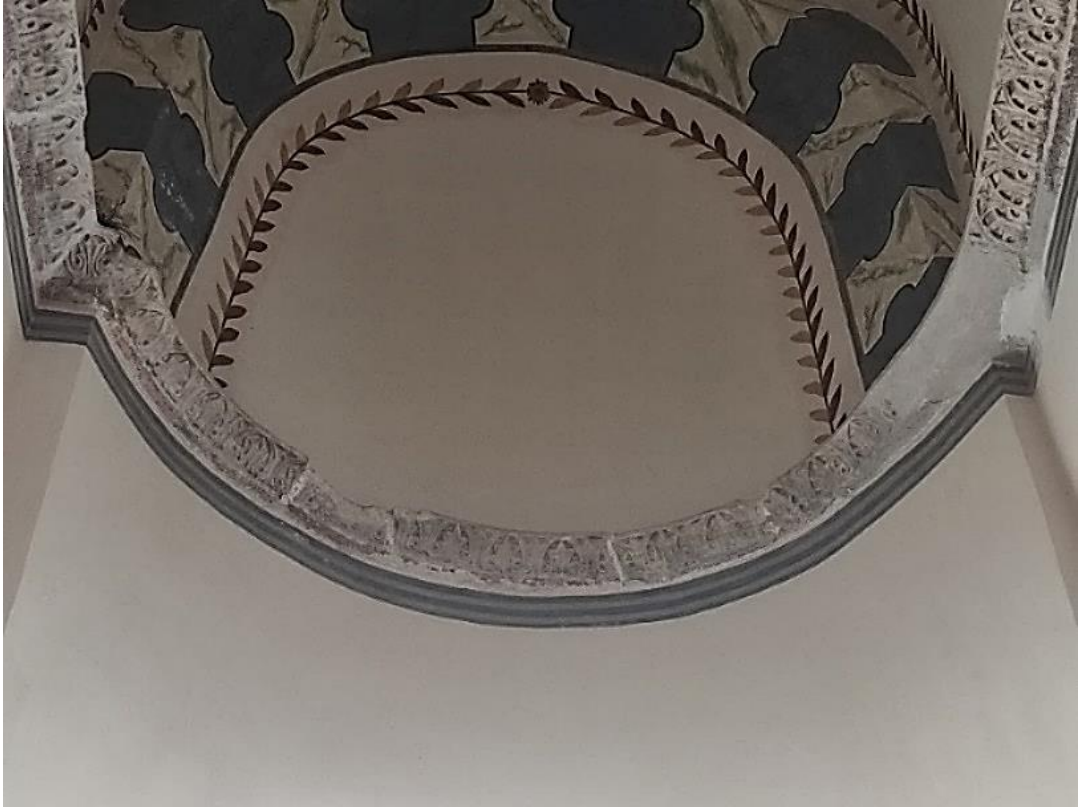
**Şekil 1.1** : Pantokrator Manastırı Kuzey Kilise'nin prothesisinden korniş (Çelebi, 2022).

Korniş, tüm mimari devirlerde kullanılagelen hem dekoratif hem strüktüre yardımcı bir mimari eleman olmuştur. Kullanım yeri ve dönemin mimari yaklaşımına göre yapıların farklı bölümlerinde, farklı işlevler ve detaylar ile yer almıştır. Strüktüre dahil olan görece daha büyük bir bölümünün yapım sistemi içerisinde gizli kalması, insan ölçeğine kıyasla ulaşılması güç kotlarda yer alması gibi sebepler; sahip olduğu bezeme motiflerinin ve profilli çıkıntı yapan kısmının öncelikli olarak dikkat çekmesine neden olmuş ve bu yönü ile ön plana çıkan yatay ve sürekli bir geçiş elemanı olarak algılanmasına yol açmıştır (Şekil 1.1).

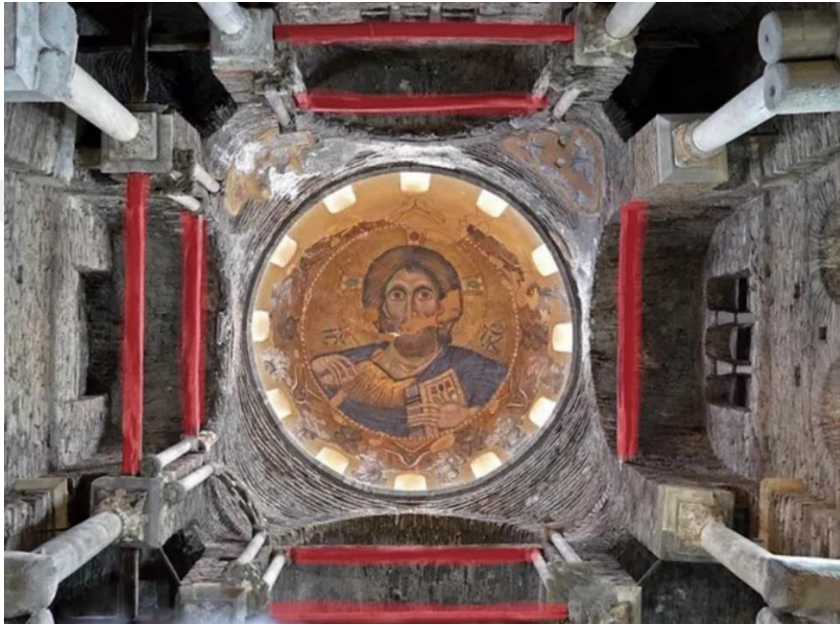
**Şekil 3.1 :** Sütun başlıklarının üst seviyesinden geçen ahşap kirişler, Panagia Parigoritissa Kilisesi (URL-2’den türetilmiştir. Son erişim Eylül 2024).

**Şekil 3.2 :** Kemer ve tonozların üzeni seviyesinden ahşap giriş boşlukları detayı, Karagedik Kilise (Koumantos, 2015’ten türetilmiştir).

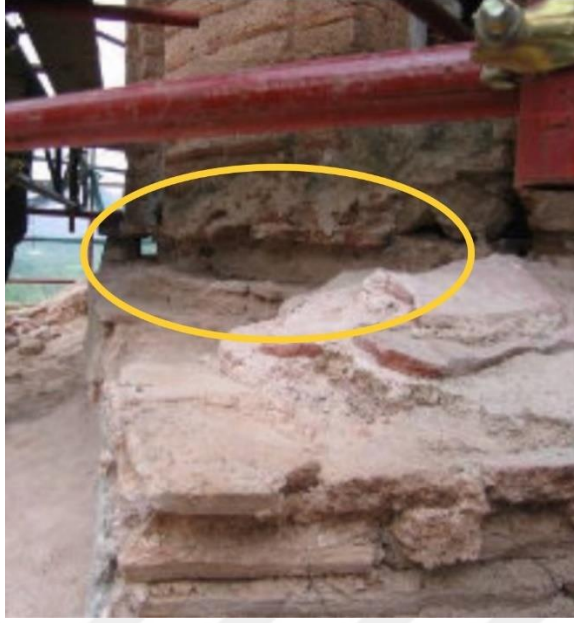
**Şekil 3.3 :** Kubbe kasnağı tabanından ahşap kiriş boşluğu detayı, Panagia Krina  
(Vintzilaïou 2006, Koumantos, 2015'ten türetilmiştir).

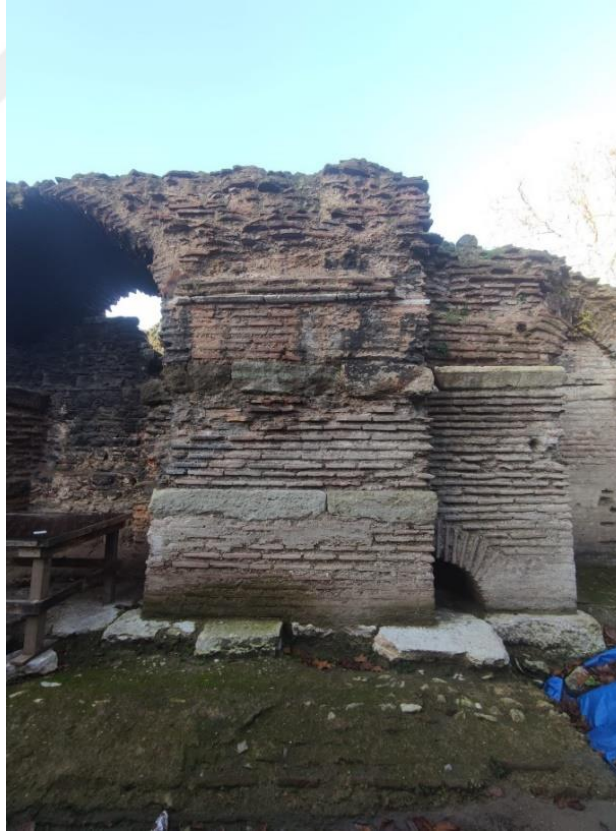
**Şekil 3.6 :** Polyeuktos Kilisesi tonoz başlangıç seviyesinden korniş detayı (Çelebi, 2023).

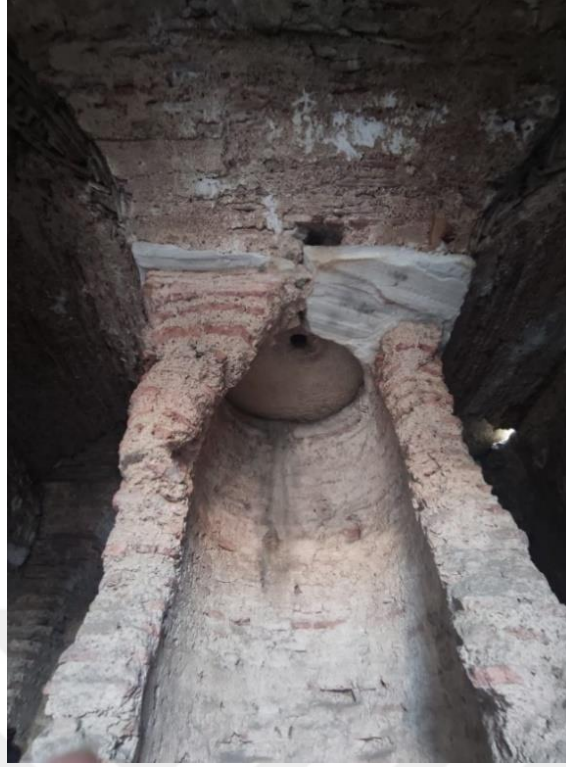
**Şekil 3.7 :** Polyeuktos Kilisesi'nden korniř detayı (Çelebi, 2023).

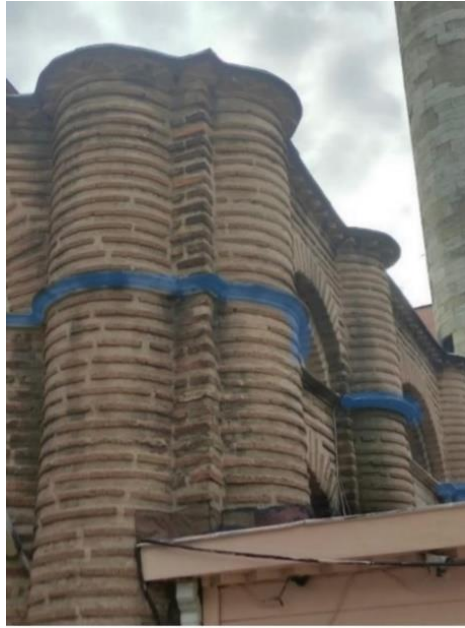
**Şekil 4.3 :** Bodrum Camii dış cepheden korniş detayı (Çelebi, 2023).

Bodrum Camii (Myrelaion), I. Romanos Lekapenos tarafından 920 yılında mezar kilisesi olarak inşa ettirilmiştir. Yapı, daha erken tarihli Geç Antik rotundanın üzerine inşa edilmiş olan sarayın terası ile aynı kotta olması istendiğinden iki katlıdır (Müller-Wiener, 2002, s.103). Kare içinde haç planlı yapı, tamamen tuğla malzemeden yapılmıştır (Krautheimer, 1965, s.261). Dış duvarlardaki yarım daire kesitli payandalarda tuğla sıralarının arasında korniş bulunduğu gözlemlenmektedir (Şekil 4.3). Burada kornişin, tuğla sıraları ilerlerken yükseklik arttıkça yapı cephesinde ve payandalarında üst kısımlara sağlam bir zemin hazırlama rolü üstlendiği gözlemlenebilir.

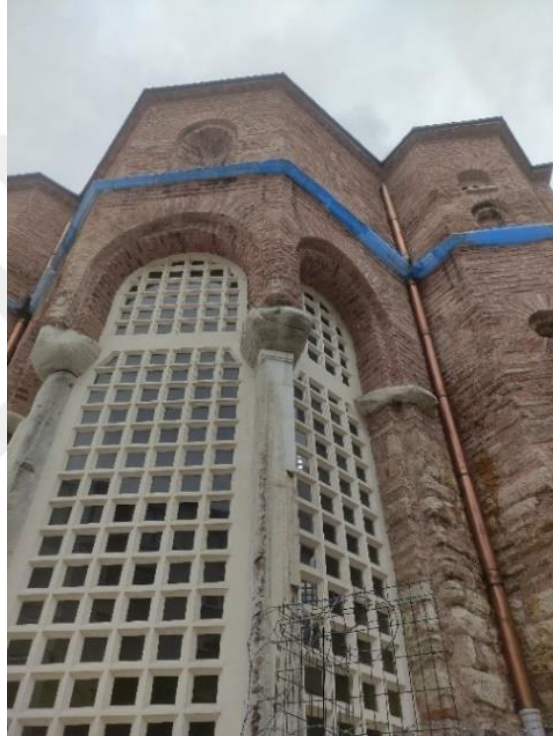
Şekil 4.4 : Lips Manastırı dış cepheden korniş detayı (Çelebi, 2022).

Fenari İsa Camii'nin (Lips Manastırı Kilisesi) kapalı haç planlı Kuzey Kilisesi 907 yılında inşa edilirken, Güney Kilise 13. yüzyıla tarihlenmektedir (Müller-Wiener, 2002, s.126). Kuzey kilisede *apsis*, *prothesis* ve *diakonikon* bölümlerinin dış cephesindeki (kilisenin doğu cephesi) kornişlere baktığımızda, korniş üzerinde bulunan yazılar dikkat çekmektedir (Şekil 4.4 ve 4.5). Bu yazıda kilisenin kime adandığından şükran ve övgüler ile söz edilirken diğer yandan korniş, pencere açıklıkları üzerinde devam eden yapının üst bölümü için sağlam bir zemin oluşturma görevi görmektedir.

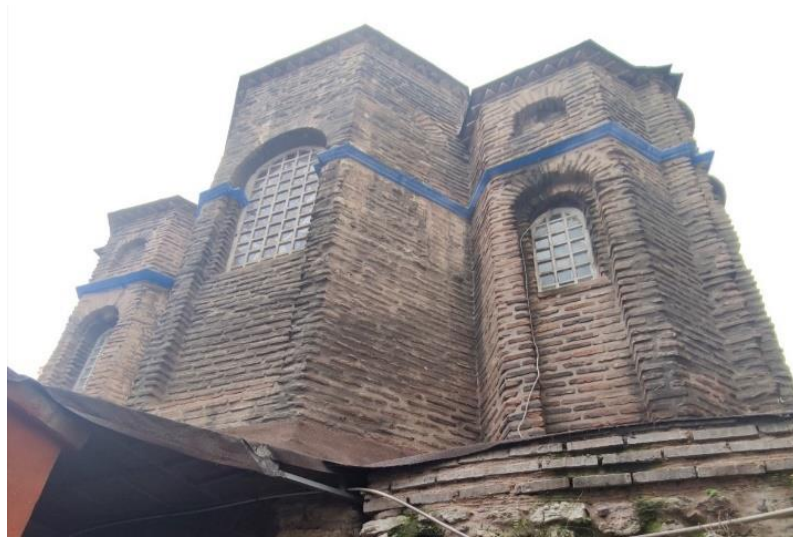
Şekil 4.7 : Bodrum Camii dış cephede kemer seviyesinden korniş detayı (Çelebi, 2023).

Bodrum Camii (Myrelaion Manastırı Kilisesi) batı cephesine bakıldığında, yapı cephesi boyunca aynı seviyede devam eden, apsisteki kemerin de başlangıç seviyesinden geçen korniş göze çarpmaktadır. Burada kornişin; yanal açılma, çökme, çatlama gibi eğilimlerin en aza indirilmesi doğrultusunda strüktüre katkı için kullanılmış olduğu düşünülmektedir (Şekil 4.7).

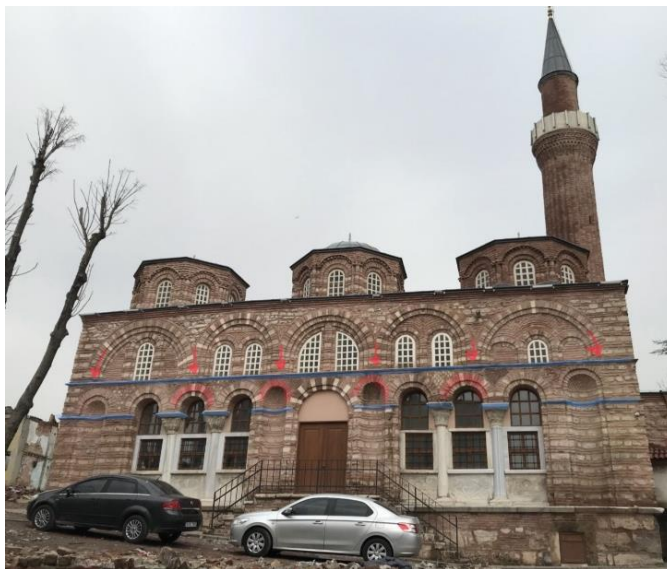
**Şekil 4.8 :** Vefa Kilise Camii narteksin dış cephesinden korniş (URL-3, Son Erişim Haziran 2024)

Vefa Kilise Camii net olmayan bir şekilde, St. Theodore Kilisesi olarak belirlenmiş ve yaklaşık 1100 yılına tarihlendirilmektedir (Krautheimer, 1965, s.263). Dört sütunlu kare içinde haç plan şemalı yapı, Orta Bizans dönemi mimarisinin karakteristik plan tipine sahiptir. Taş ve tuğla alması olarak inşa edilmiş yapıda, beş bölümlü dış nartekse bakıldığında, alt ve üst bölümdeki kemerlerin üzengi seviyeleri boyunca, sütun başlıklarının da üstünden geçen korniş sıraları dikkat çekmektedir. Üst seviyedeki kemer ayaklarının alt seviyedeki kemerlerin tepe noktalarına geldiği noktalar işaretlenmiştir (Şekil 4.8). Bu noktalarda, kemerlerdeki yanal açılma eğiliminin karşılanması yanısıra direkt olarak üst seviyeden kemerlerin tepe noktasına etkiyen kuvvetin, yatay düzlemde etkisi yayılarak alt seviyeye iletimi sağlanmıştır. Kemerlerin başlangıç ve tepe noktalarının aynı hizada olmadığı, üst seviyedeki sütunların alt seviyedeki kemerlerin tepe noktaları ile aynı hizada olduğu; kornişin strüktürel katkı sağladığı benzer bir örneği Ayasofya'da iç mekândaki kornişlerde görmek mümkündür (Şekil 4.9).

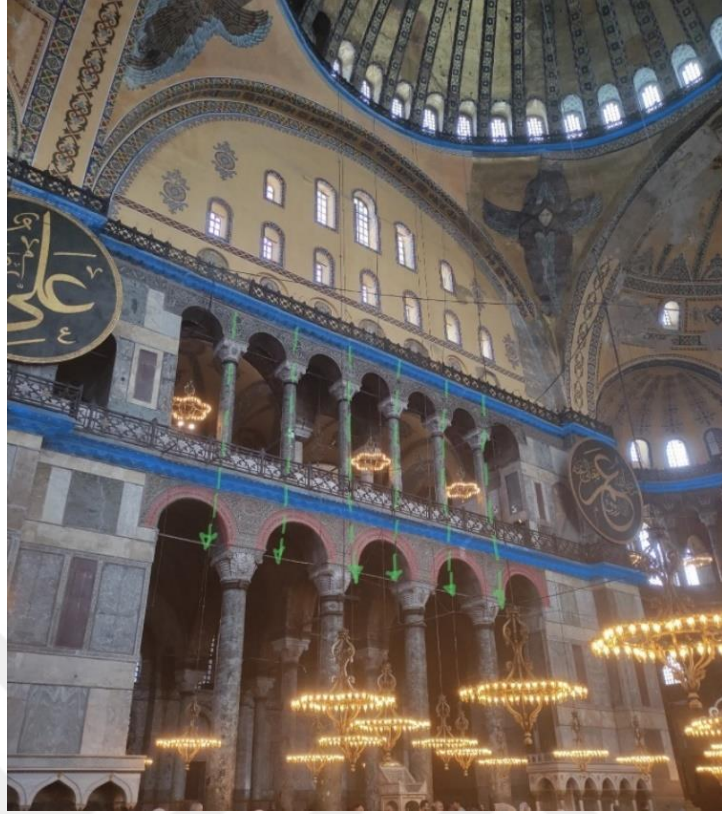
Şekil 4.9 : Ayasofya kuzay galeriden korniş deteyı (Çelebi, 2022)

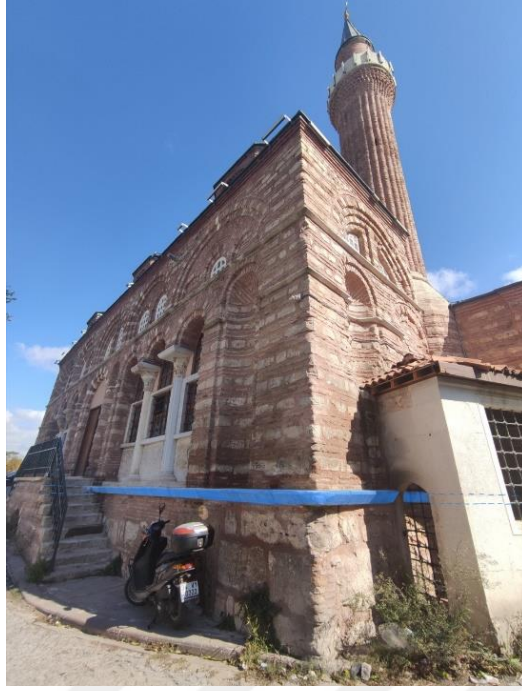
**Şekil 4.11 :** Vefa Kilise Camii dış kısmından zemin kat seviyesi korniş (Çelebi, 2022).

**Şekil 4.12 :** Vefa Kilise Camii dış kısımdan zemin kat seviyesi korniş (Çelebi, 2022).

Vefa Kilise Camii'ne (St. Theodore Kilisesi) dış narteks cephesinden bakıldığında, yapıya girişin merdiven ile sağlandığı görülmektedir. Topografyanın eğimine bağlı olarak zemin kat seviyesindeki korniş blokları, bir uçta yol kotu ile aynı hizada iken (Şekil 4.11) diğer uçta daha yüksektedir (Şekil 4.12). Bu farklılık yapının eğimli arazide bulunmasından kaynaklanmaktadır, keza korniş blokları aynı yatay doğrultuda devam etmektedir.

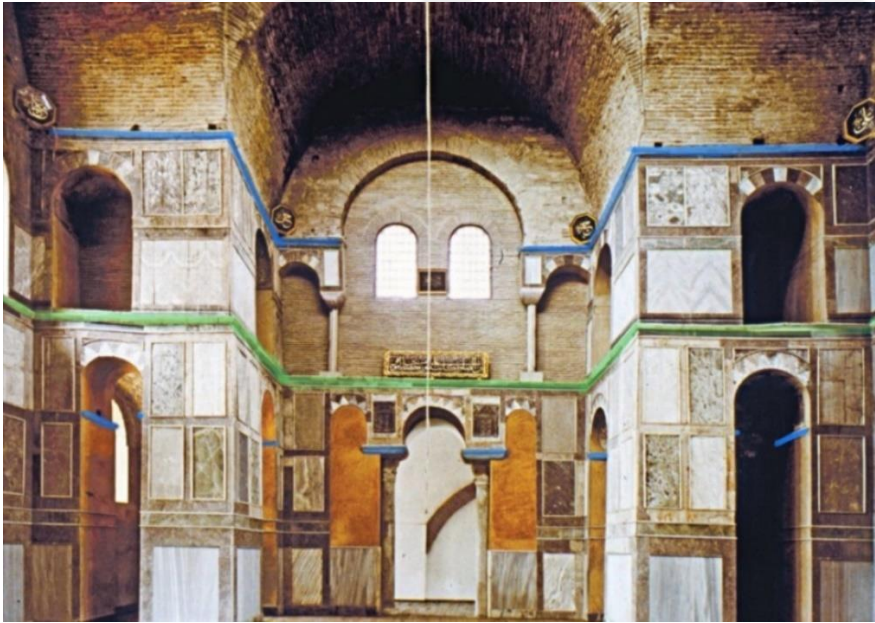
**Şekil 4.16 :** Kalenderhane Camii çeşitli kotlarda kornişler (URL-4, 2024).

Kubbe geçişlerindeki kornişler gibi hem yanal açılma eğilimi yaratan itme kuvvetini karşılamak hem de üst örtüye sağlam bir zemin hazırlayarak aşağı yönlü yük akışını dengeli bir hale getirmek için tonozların üzengi seviyesinde kornişlerin kullanımına ihtiyaç duyulmuştur. Yapının iç kısmında tonoz ve kemerlerin başlangıç seviyesindeki kornişlere Kalenderhane Camii’den (Theotokos Kyriotissa Kilisesi) örnek verilebilir. Kare içinde haç planı oluşturan kollardaki tonoz üst örtüye geçişte, kemerlerin başlangıç seviyesinden geçerek devam eden korniş gözlemlenmektedir (Şekil 4.16).

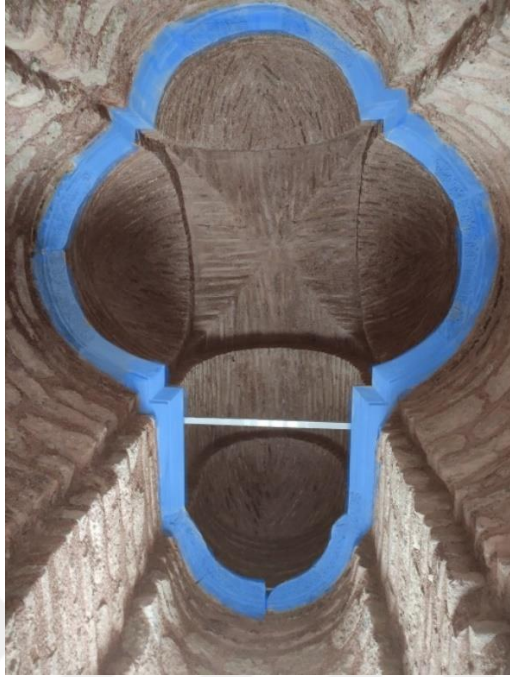
Şekil 4.17 : Lips Manastırı prothesis kornişi (Çelebi, 2022).

kısıma sağlam bir zemin oluşturarak açılma, bozulma ve çökme gibi strüktürel deformasyonların önüne geçilmeye çalışıldığı görülmektedir (Şekil 4.17).

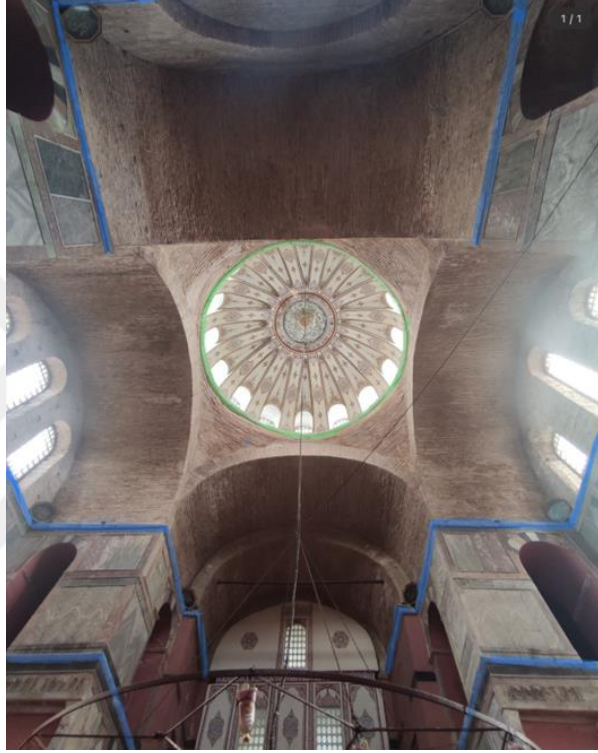
**Şekil 4.20 :** Kalenderhane Camii ana mekânı vurgulayan iç mekân kornişleri (Çelebi, 2022).

Kalenderhane Camii’de (Theotokos Kyriotissa Kilisesi) kare içinde haç planı oluşturan kollardaki kat seviyelerinde ve tonoz üst örtüye geçişte, kemerlerin başlangıç seviyesinden geçerek devam eden korniş blokları; yapı iç çeperi ve ana mekânı çevrelemektedir (Şekil 4.20). Yapı yükseldikçe gerçekleşebilecek çatlama, açılma, bozulma, çökme, içe veya dışa doğru eğilme gibi inşaa faaliyetleri sürerken karşılaşılabilecek deformasyon ve sorunların minimize edilmesinde korniş bloklarının strüktürel rolü önem taşımaktadır.

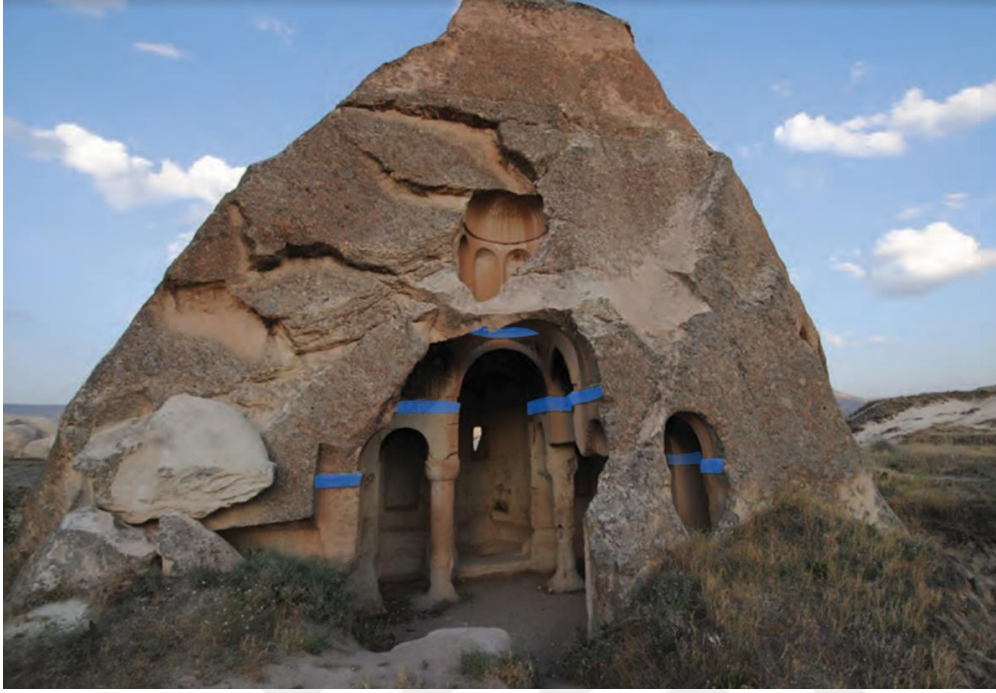
Şekil 5.1 : Sarıca Kilise kornişleri (Ousterhout, 2019'dan türetilmiştir).

mimari üslubun devam ettirilmesi doğrultusunda; kubbe geçişi, tonoz ve kemerlerin üzengi seviyelerinde kornişe rastlanmaktadır.

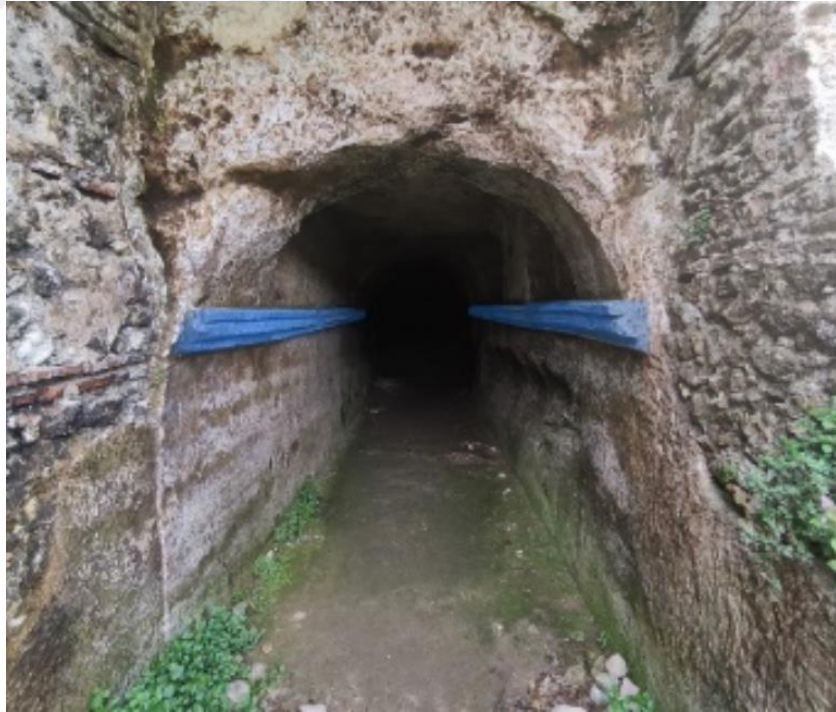
**Şekil 5.3 :** Aya Nikola Manastırı girişi tonoz başlangıç seviyesinde korniş (Çelebi, 2023).

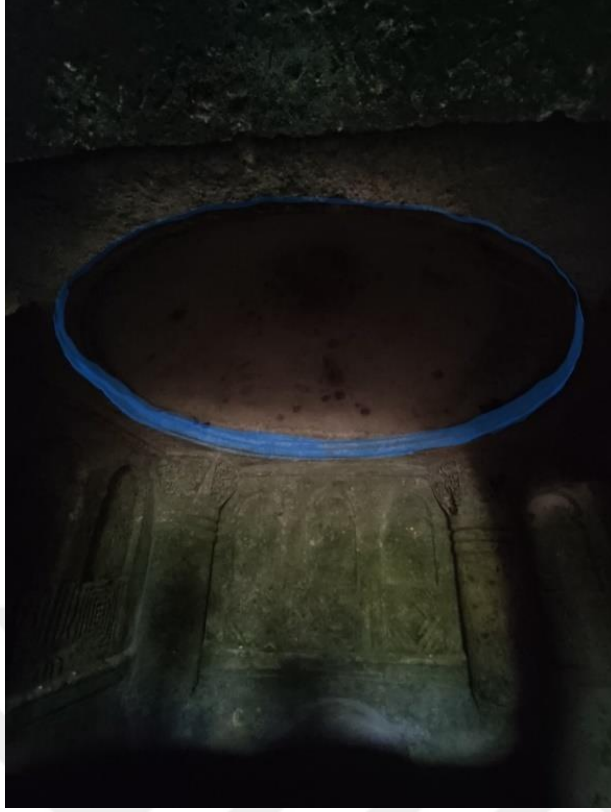
Şekil 5.4 : Aya Nikola Manastırı ayazma bölümü kubbesinde korniş (Çelebi, 2023).

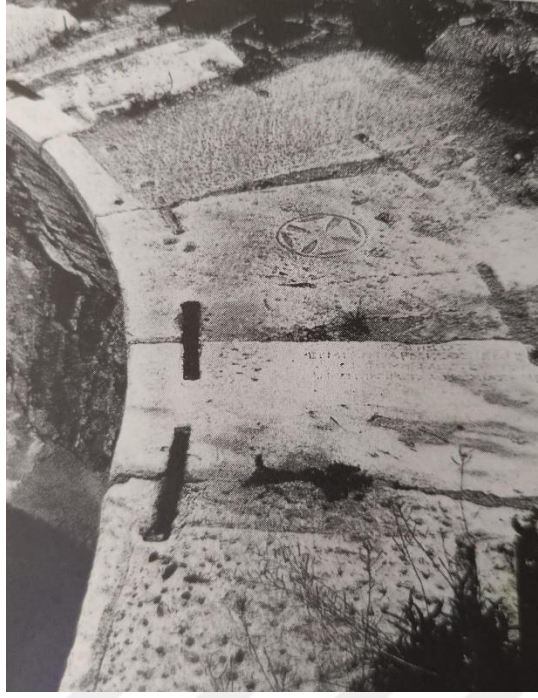
**Şekil 6.2 :** Enez'deki Fatih Camisi'nde metal kenetleri gösteren kubbe kornişi detayı  
(Ousterhout, 2016, s.227)

Korniş bloklarının etkiyen kuvvetleri karşılamak için oluşturduğu gergi zincirlerindeki diğer bir eleman da blokların birbirine bağlandığı metal kenetlerdir. Ayasofya'nın nef kornişleri üzerine çalışmış olan Butler, kornişlerin strüktürel önemini vurgulamış ve bu tez çalışması kapsamında öncü olarak kullanılmıştır. Butler, sağlam ve ayakta olan bir yapıda, strüktürel detayları gizli ve/veya erişilmesi güç seviyelerde olan kornişlerin, ilk olarak yüzey bezemeleri ile dikkat çektiğini ancak yapıda önemli etki alanları olan tonoz başlangıç seviyelerinde bir taban ve gergi zinciri oluşturan strüktürel elemanlar olarak algılanması gerektiğini vurgulamaktadır. Korniş bloklarının bu gergi zincirini oluştururken birbirine metal kenetlerle bağlı olduğunun görüldüğü yapılar (Şekil 6.2) olmasının yanında tüm yapılarda bu metal kenetlerin var olduğunu söylemek, yerinde incelemeler yapılmadan mümkün değildir.

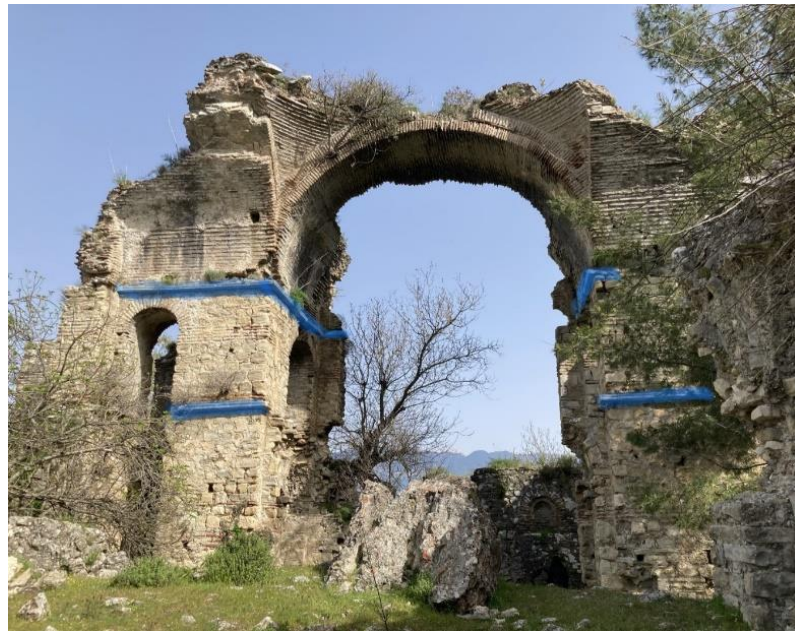
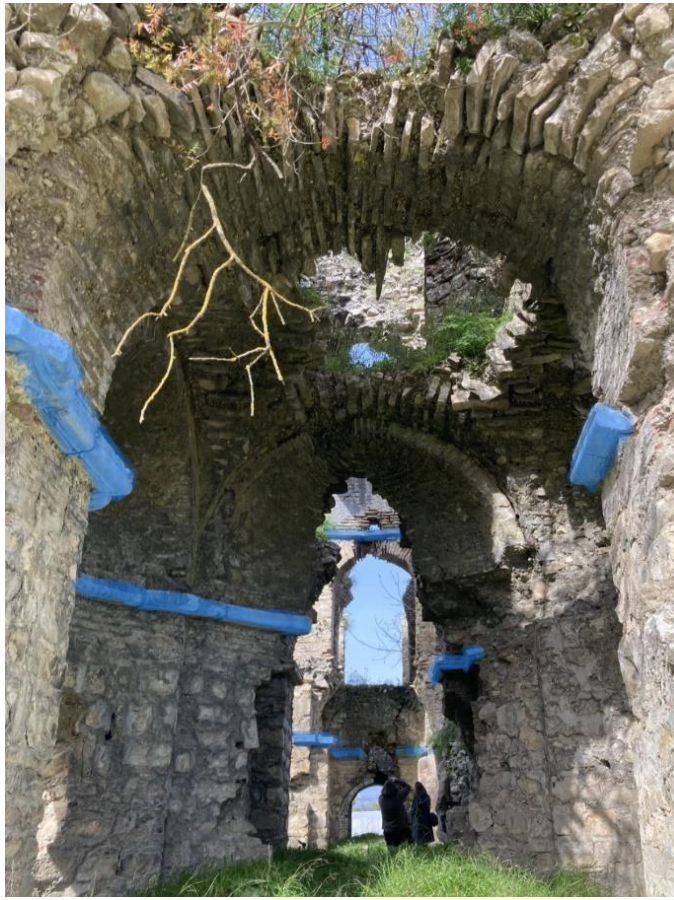
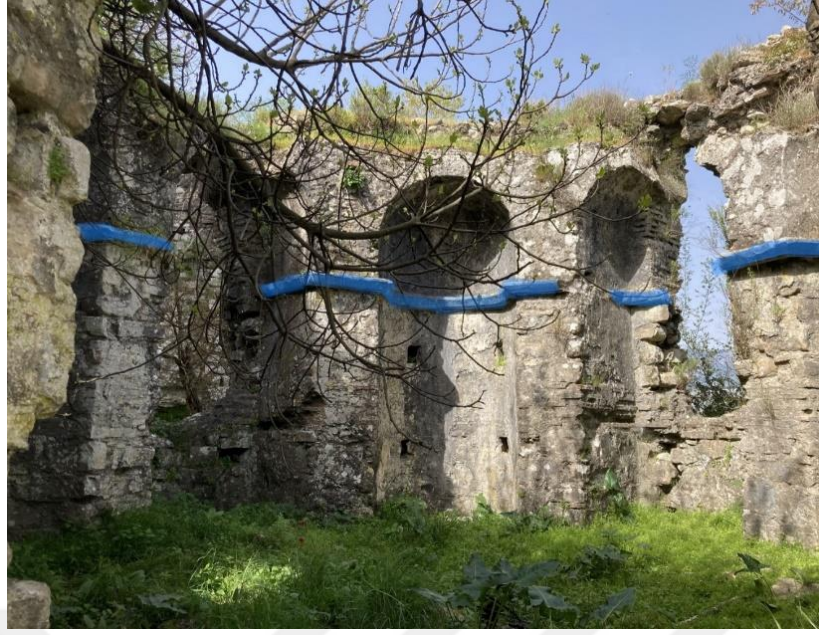
**Şekil 6.3 :** Dereagzı Kilisesi kornişleri (Ar, 2024'ten türetilmiştir)

**Şekil 6.4 :** Dereağzı Kilisesi kornişleri (Ar, 2024'ten türetilmiştir)

Şekil 6.5 : Dereagzı Kilisesi kornişleri (Ar, 2024'ten türetilmiştir)

Dereağzı Kilisesi'nde yapılan bir alan çalışmasında, incelediğimiz tüm yapılarda olduğu gibi, kornişler yapıda galeri zemin seviyesinde, tonozların başlangıç seviyesinde bulunmakta, nef, narteks ve koro bölümünü farklı seviyelerde çevrelemektedir (Şekil 6.3, 6.4 ve 6.5). Bu yapının belirli bölümlerindeki kornişlerin üst yüzeylerinde birkaç dizi ardışık işaretlemeler keşfedilmiştir. İşaretlemelerin düzeni yapının farklı bölümlerinde birkaç farklı şekildedir. Her blokta olmayan bu işaretlemelerin bir kısmının muhtelemen duvar örgüsü içerisinde gizli kaldığı düşünülmüştür. Bulunan bu işaretlemelerin; inşa aşamasında çalışan işçilere rehberlik etmesi amacıyla tasarlanmış olduğu öngörülmüştür (Morganstern, 1967, s.161-168)
