**ESKİ İMARET CAMİİ  
(PANTEPOPTES MANASTIRI KİLİSESİ)  
KORUMA PROJESİ**

**YÜKSEK LİSANS TEZİ**

**Mustafa BİRER**

**Mimarlık Anabilim Dalı  
Restorasyon Programı**

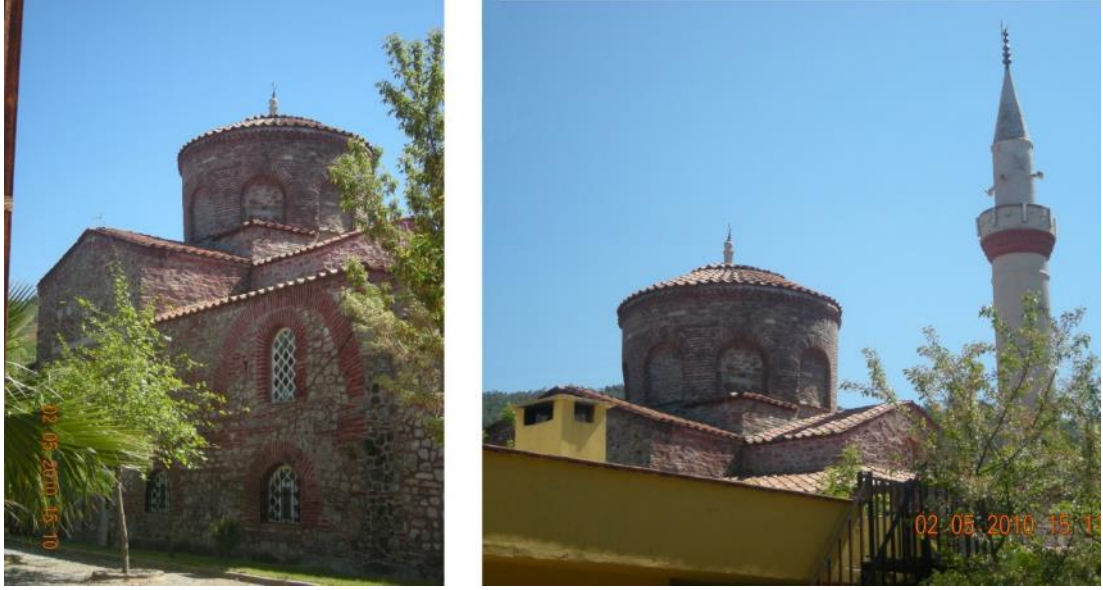
Kapalı yunan haçı plan tipine sahip benzer örneklere, yapılışı 8. yüzyıla tarihlenen Tirilye Fatih (Hagios Stephanos Kilisesi) Camii' ni (Mudanya,Bursa), 10.yüzyılda yapılmış olan Hosios Loukas Kilisesi'nin kuzey bölümünü (Distomo, Yunanistan), 11. yüzyılda yapılmış olan Panagia ton Khalkeon Kilisesi' ni (Selanik, Yunanistan) ve 14. Yüzyıl başında yapılmış olan Kutsal Havariler Kilisesi' ni (Selanik, Yunanistan) verebiliriz.

Şekil 2.8: Tirilye Fatih Camii fotoğrafları.

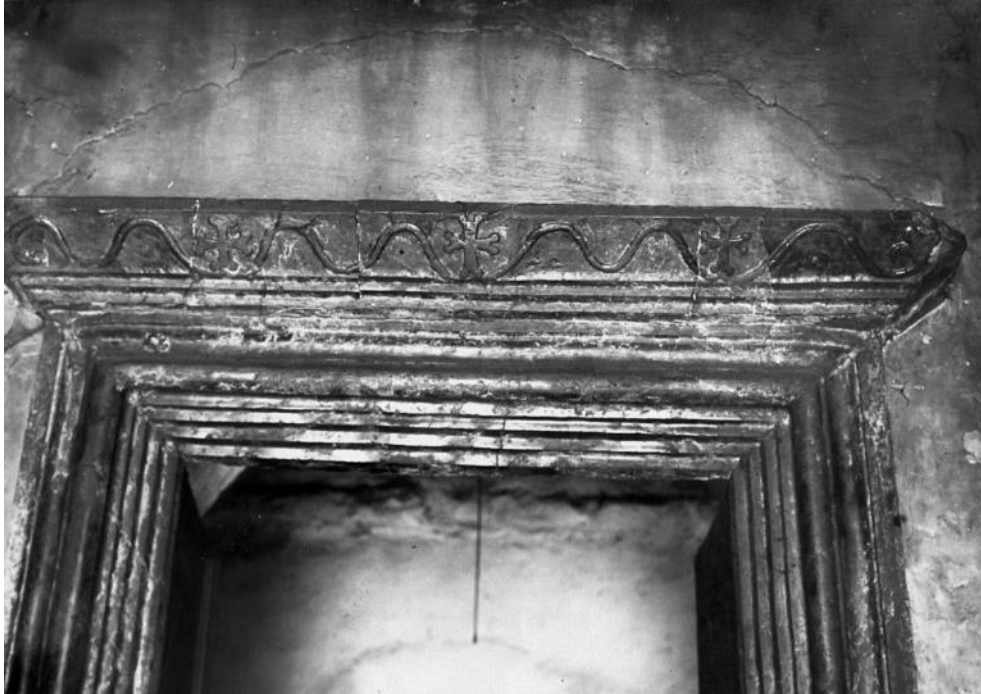
**Şekil 4.3:** Alman Arkeoloji Enstitüsü Fotoğraf Arşivi, Foto: Sender, R 32.640 Env.

Haç motifleri, eski fotoğraflarda (**Şekil 4.3**) belirgin olarak algılanabiliyor olmasına rağmen bugün kazınmak suretiyle belirsizleştirilmiş durumdadır (**Şekil 4.4**).

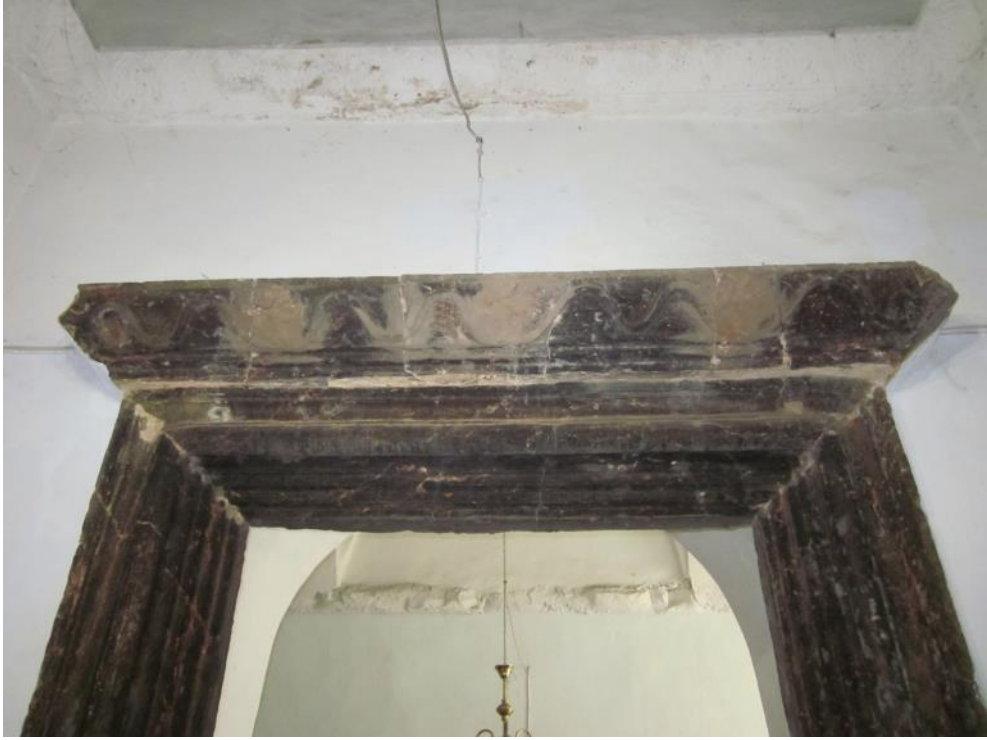
Şekil 4.4: Mevcut taş söveli kapının bugünkü durumu.

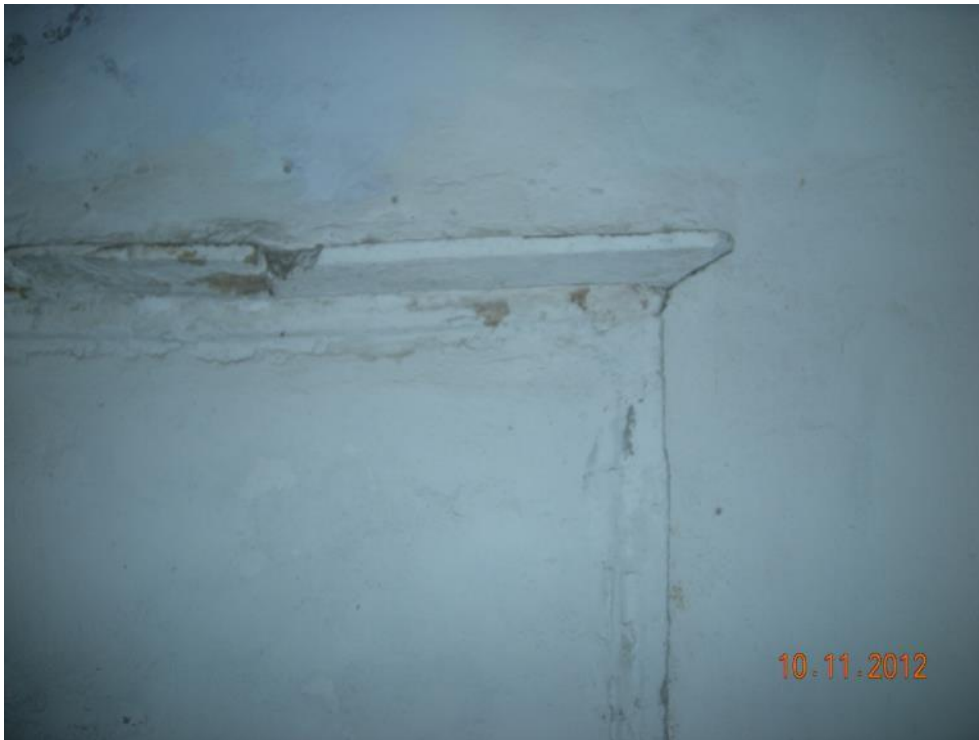
Orta bölümün iki yanındaki bölümlerden kuzeydeki 2. bölüm, orta bölümle beraber dış son cemaat yeri olarak hizmet vermektedir. 391 x 246 cm boyutlarındaki mekanın zemin kotu – 0.05'tir, yerden tavandaki çapraz tonozla yükseklik 600 cm'dir. Mekanın zemini ahşap kaplama üzeri halı kaplıdır, tavan çapraz tonozla örtülüdür. Yanlardaki sıvalı payelerin taşıdığı sivri kemer 231 cm açıklığındadır. Bu bölüm dışarıya, yuvarlak kemerli ve kanatlı PVC bir pencere ile açılmaktadır. Kuzey duvarında, sonradan kapatılmış taş söveli bir geçiş vardır. Taş sövelerin üstünde basit, dışa taşkın ve profilli bir lento taşı daha bulunmaktadır (Şekil 4.6).

**Şekil 4.6:** Kuzey duvarındaki kapatılmış geçiş.

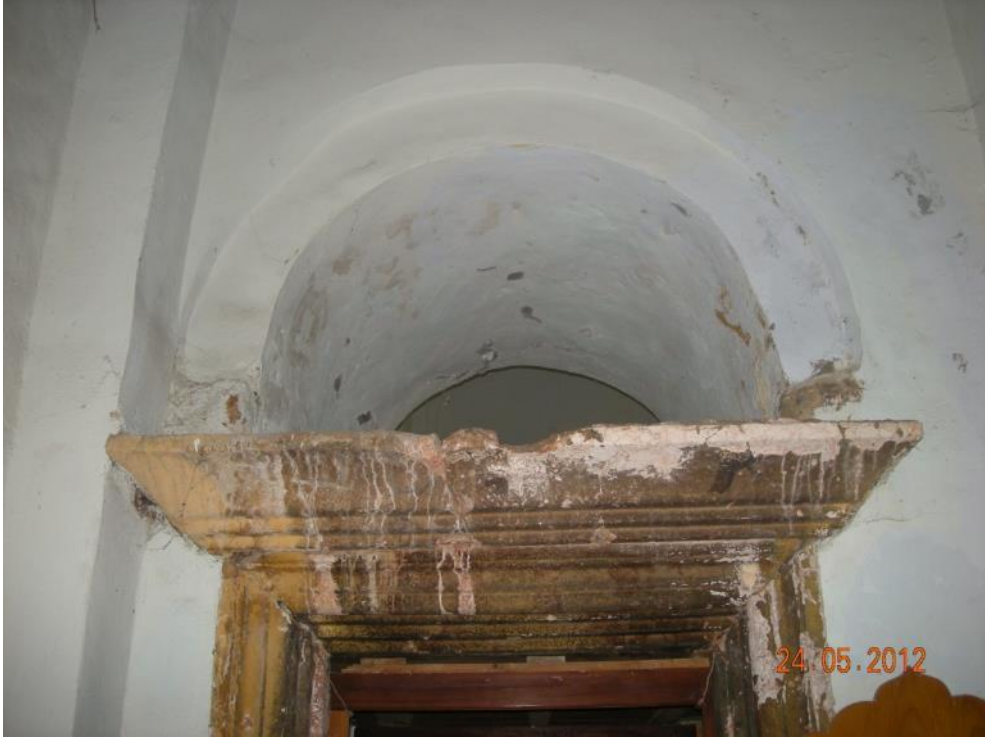
profillerinin belirginleşmesi sağlanmıştır. Orta kısımlarında kırıklar olduğu görünen lentonun çıkıntılı ve düz olan kısmında bir haç motifi, sonradan kazınarak belirsizleştirilmiştir (Şekil 4.7).

Şekil 4.7: Taş profilli geçişin üst kısmındaki lento ve kazınmış haç motifi.

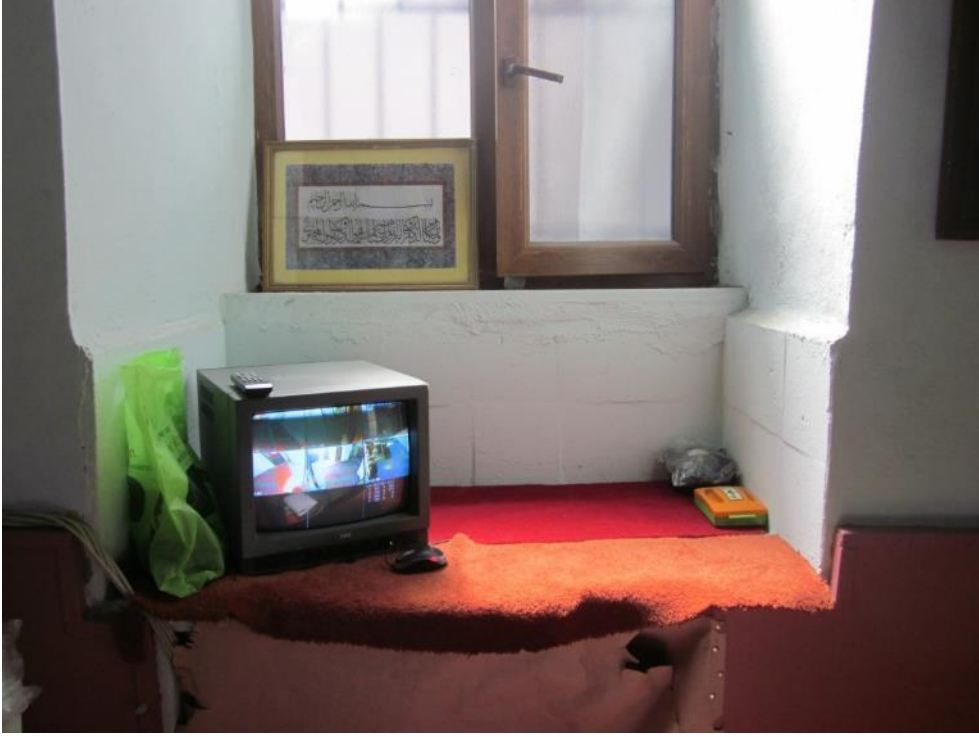
duvarı olmaması beraber düşünülduğünde, bu boşluğun kapı olması ihtimali kuvvetlenmektedir. Bununla birlikte güney cepheden bakıldığında bu boşluğun ölçülerinin de özgün olmama ihtimali; boşluğun kapı mı yoksa yarı açık bir mekanın yan revağı mı olduğu soruları, cepheler ve restitüsyon bölümlerinde tartışılacaktır.

**Şekil 4.8:** İmam odasındaki, kapı yâda geçiş olduğu düşünülen, mevcutta pencere olarak kullanılan kısım.

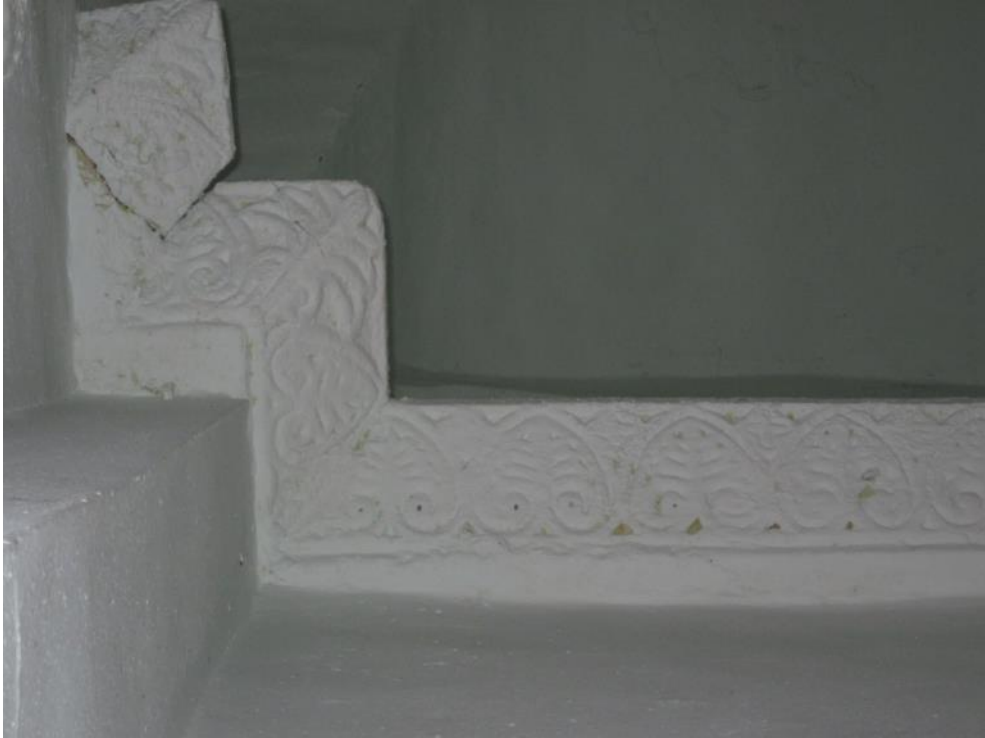
Dış son cemaat yerini üç bölüme ayıran sıvalı payeleri birbirine bağlayan demir gergilerin hemen altlarında, payelerin görünen üç yüzeyini de dolaşan taş silmeler kırılmış ve profilleri anlaşılamaz durumdadırlar. Bu silmeler, payelerin hem yüz olduğu beden duvarlarının sonuna kadar gitmemektedir. Silmelerin hemen üstünde ters kalp benzeri yan yana motifler, içlerinde kenger (akanthus) yaprakları ve kalan boşluklarda yonca biçimli haçlar kullanılarak oluşturulan bir kompozisyon şeklinde taş silme dolanmaktadır (**Şekil 4.9**). Taş silmelerde dış köşe detayları ilgi çekicidir; bir kenger yaprağı, köşeyi oluşturan iki yüzeye de yarısı gelecek şekilde yerleştirilmiştir. 30x20 cm boyutlarındaki taşların uzunlukları 150 cm'dir.

**Şekil 4.9:** Kabartmalı taş silme ve dış köşe detayı.

Bu taş silme; orta bölümün kapı üstünün bir kısmında, kuzeydeki bölümün pencere üstünde ve kuzey duvarında ve imam odasının pencere üstünde değiştirilmiş, yan yana kabartmalı yuvarlak göbekler içinde kenger (akanthus) yaprakları yerleştirilerek benzer bir silme oluşturulmuştur. Sonradan yapılan taş silmenin köşe detayları özensizdir. Taş silmeler, Türk döneminde eklenmiş olan sıvalı payelerin geldiği yerlerde kesintiye uğramıştır. Tüm silmeler, tavan ve duvarlara uygulanan boyayla

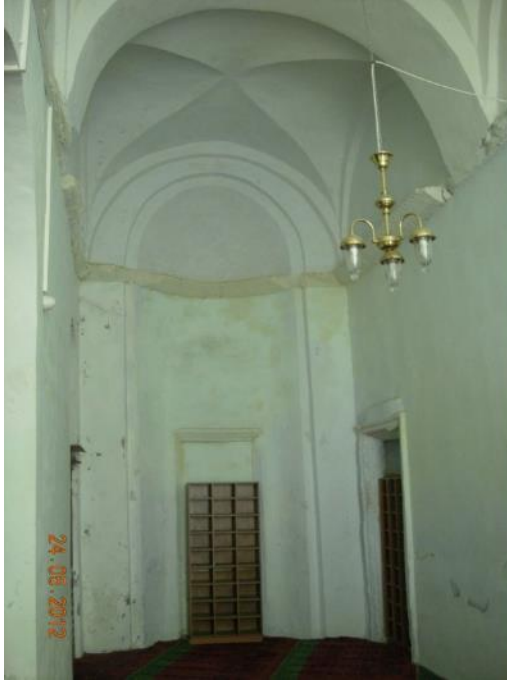
**Şekil 4.12:** Kuzey yönüne (soldaki fotoğraf) ve güney yönüne (sağdaki fotoğraf) bakışlar.

Dış son cemaat yerinden profilli, taş söveli geçişlerle girilen iç son cemaat yeri zemini  $-0.04$  kotundadır. Zeminin büyük bölümü, diğer mekânlara benzer şekilde ahşap kaplama üzeri halı kaplıdır. Zemindeki ahşap kaplamaların bir bölümü yakın zamanda yenilenmiştir. Duvarlar ve tavanlar tamamen sıvalı ve beyaz boyalıdır (Şekil 4.12).

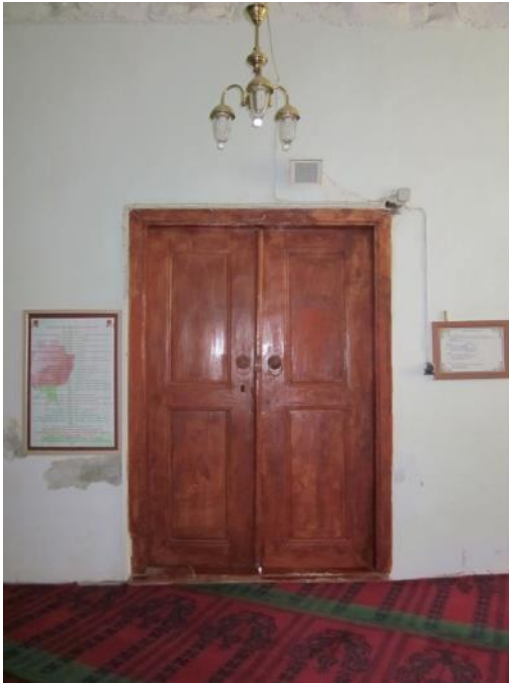
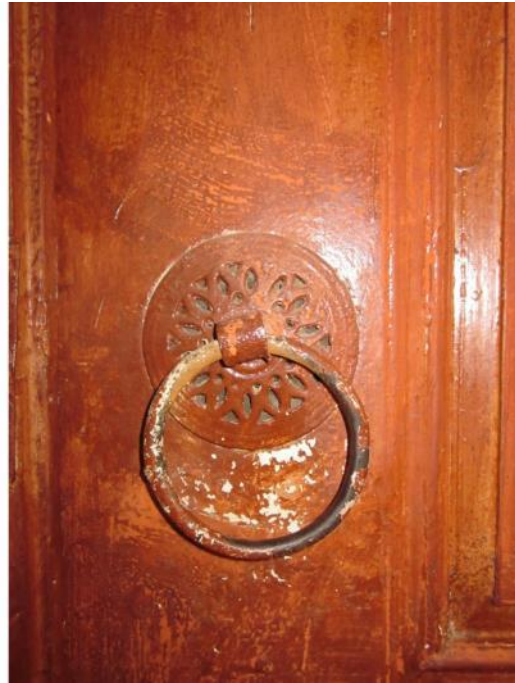
Orta akstaki geçişte çift kanatlı, ahşap tablalı basit bir kapı bulunmaktadır. Kahverengi boyalı kapının pervaz üstünden yere yüksekliği 265 cm, pervazdan pervaza genişliği 190 cm’dir. 12 cm’lik ahşap kasalara, demir güllaplar kullanılarak menteşelenen kanatlar, ortalama 20 cm genişliğinde serenlerle taşınmaktadır. Serenlerin iç son cemaat yerine bakan ön kısımları 3,5 cm genişliğinde profillendirilmiştir, iç kısımda ise profil yoktur. Ahşap kanatlar 250 cm yüksekliğindedir. Kanatların arkasında demir kilit mekanizması ile altta ve üstte demir sürgüler, ön taraflarında ise iki kanatta da olmak üzere yuvarlak metal kapı tokmakları bulunmaktadır (Şekil 4.15).

**Şekil 4.15:** İç son cemaat yerinin ortasındaki, bugün harim bağlantısını sağlayan ahşap kapı ve kapı tokmağı detayı.

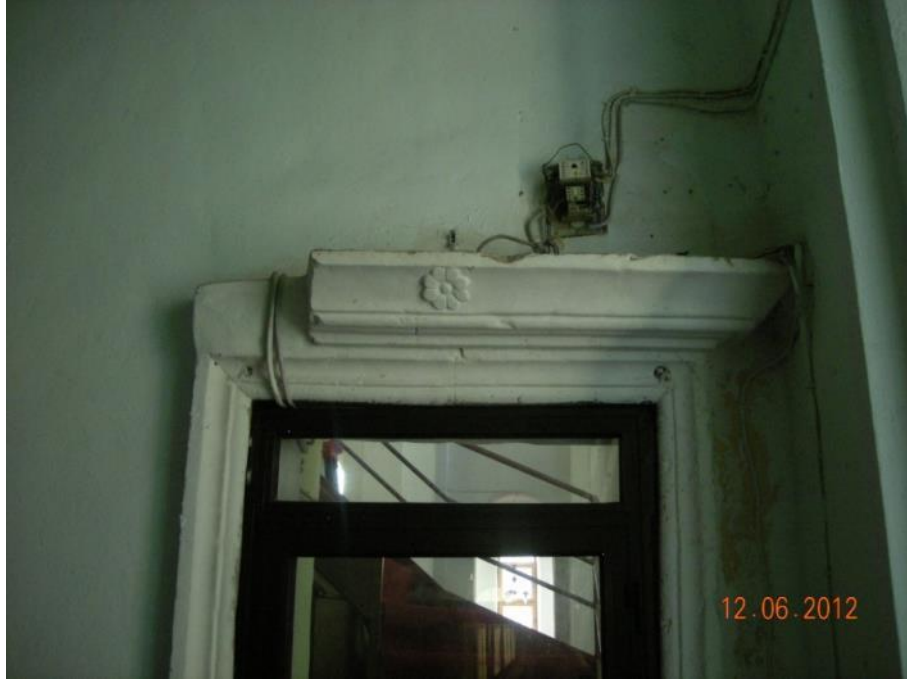
**Şekil 4.16:** İç son cemaat yerinden asma kata çıkan kapı ve üstündeki yonca motifli mermer lento.

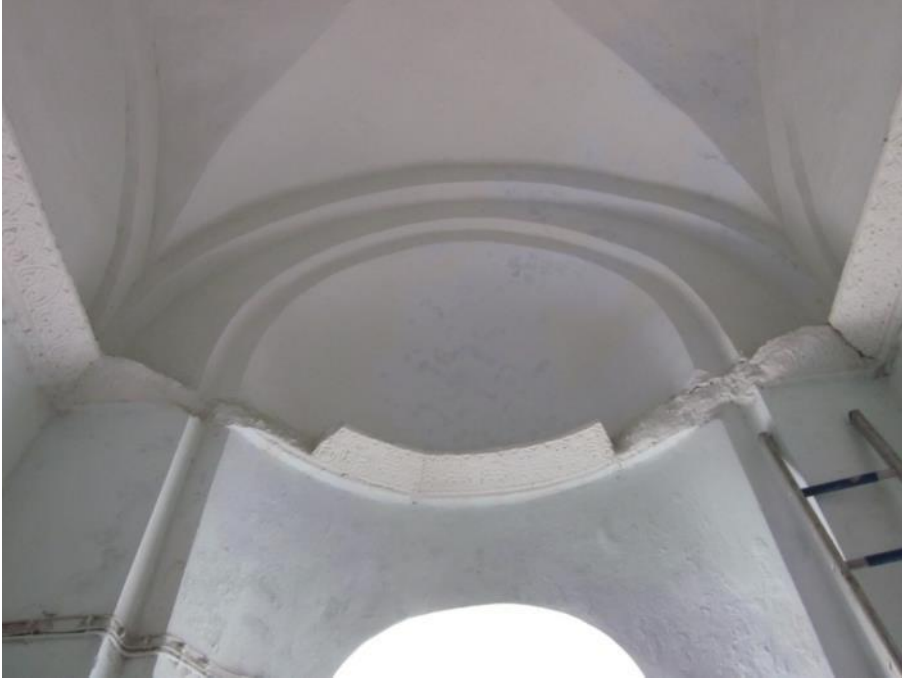
Ters kalp benzeri yan yana motifler, içlerinde kenger (akanthus) yaprakları ve kalan boşluklarda yonca biçimli haçlar kullanılarak oluşturulan bir kompozisyon şeklinde mekânı çepeçevre dolanan taş silmelerin çoğu kırılmıştır. Bu mekândaki taş silmelerin boyları 150 cm'dir. Sağlam bulunan kabartmalı motifler, üzerlerindeki beyaz boyanın etkisi ile belirsizleşmiştir. Yuvarlak girintilerin olduğu kuzey ve güney duvarlarında taş silmeler, yuvarlak girintiye paralel şekilde uygulanmış, her iki yönde de aynı

boyutlarda olmayan üçer taş yan yana getirilerek motiflerin sürekliliği sağlanmıştır (Şekil 4.17).

Şekil 4.17: Yuvarlak girintilerin olduğu duvarlardaki taş silmeler.

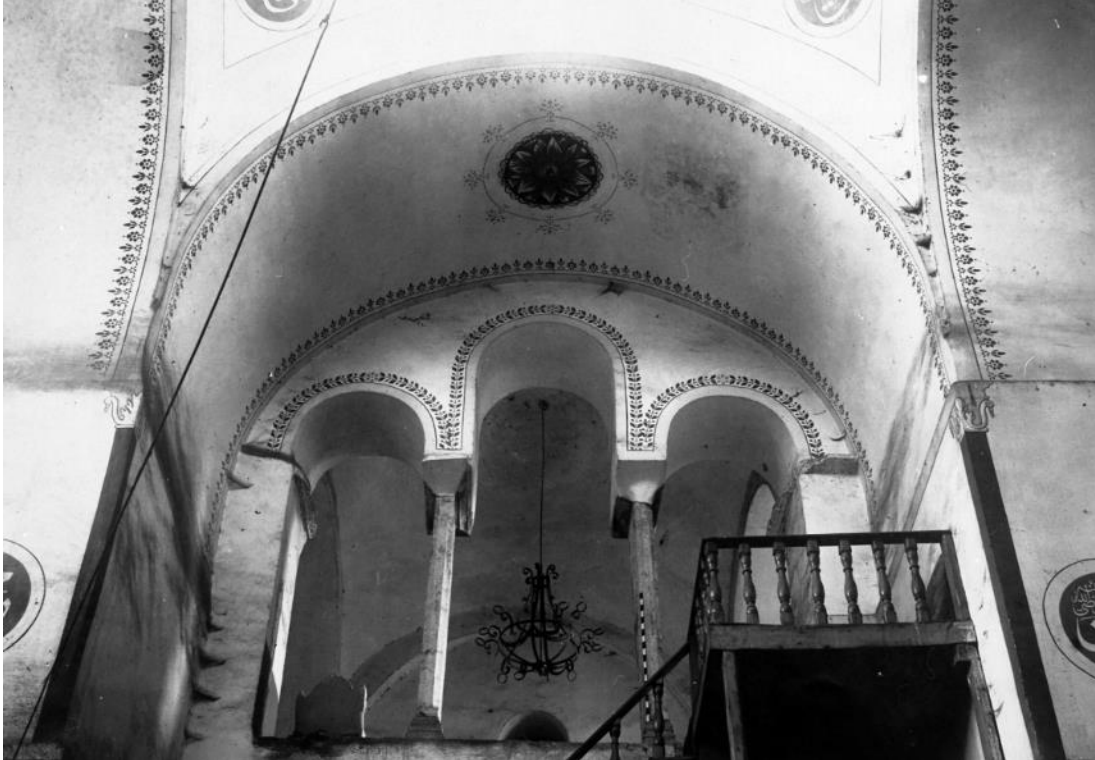
Şekil 4.20: Ahşap merdiven ve balkon<sup>10</sup>.

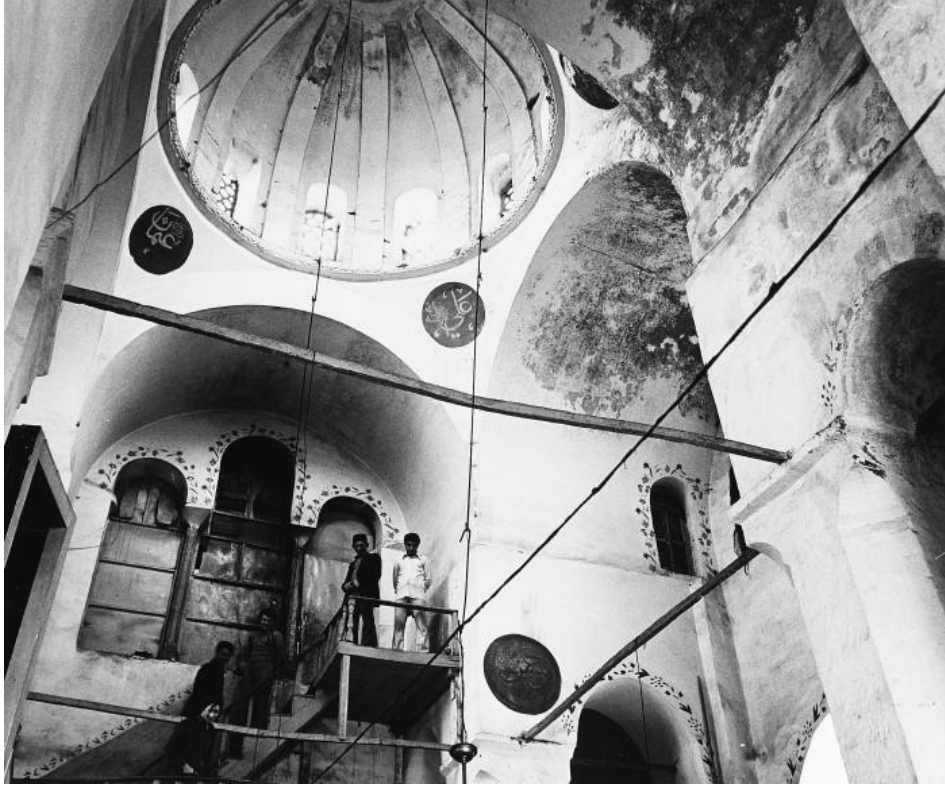
**Şekil 4.21:** Ahşap merdiven ve balkon ( The Courtauld Institute of Art web sitesi).

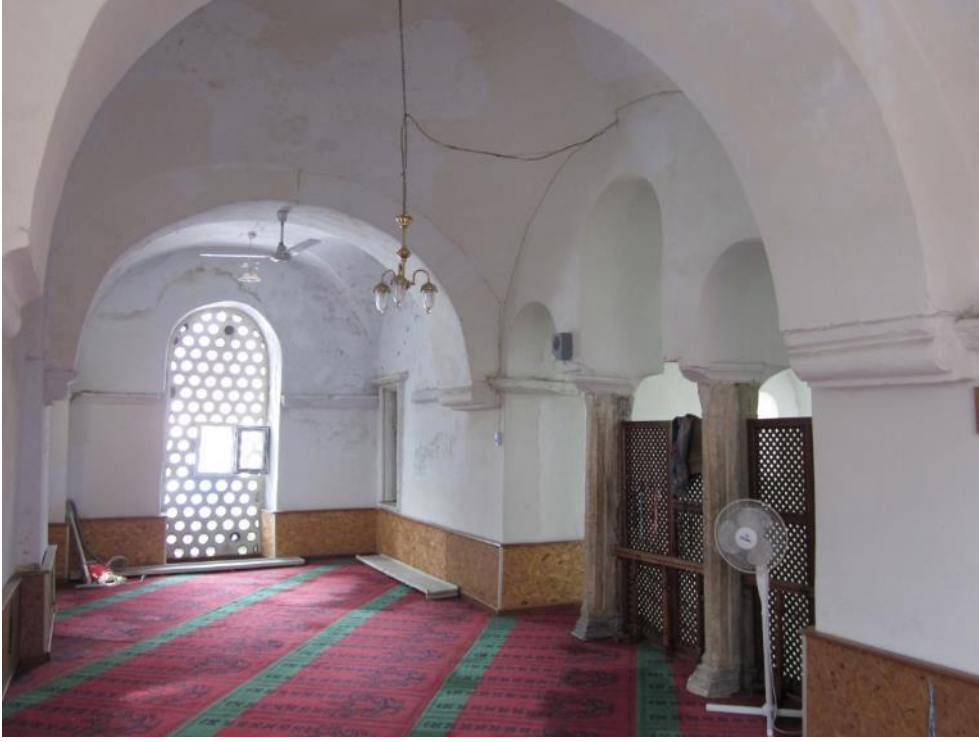
Kadınlar bölümü, zemini OSB üzeri halı kaplı, bütün duvar ve tavanları sıvalı ve beyaz boyalı bir mekândır. 1115x 390 cm boyutlarındaki mekân, +6.44 kotundadır (OSB üstü). Duvarların yerden 67 cm'lik kısımları, bütün mekânı çepeçevre dolaşacak şekilde yine OSB malzeme ile kaplanmış, üstleri ahşap pervazla sonlandırılmıştır. Mekân tavanda, batı ve doğu duvarlarındaki süslü taş payandalara oturan, 80 cm genişliğinde sıvalı dairesel kemerlerle üç tavan parçasına ayrılmıştır<sup>11</sup>. Bu tavan parçalardan kuzey ve güneydeki, 282x390 cm boyutlarında, dikdörtgen şeklinde ve çapraz tonozlarla taşınmaktadır. Orta bölümün tavanı ise 385x 393 cm boyutlarıyla neredeyse karedir ve bu kısım, sıvalı basık bir kubbeyle örtülüdür. Mekânın yüksekliği bu kubbeli kısımda 499 cm, kuzeydeki çapraz tonozlu kısımda 382 cm, güneydeki çapraz tonozlu kısımda ise 392 cm'dir. Mekânı tavanda bölen sıvalı yuvarlak kemerler, kot olarak epeyce yukarıda olduklarından (kuzeydeki kemerin alt kotu +10.06 ve güneydeki kemerin alt kotu +10.08) mekân bir bütün olarak algılanmaktadır.

**Şekil 4.22:** Kadınlar bölümü.

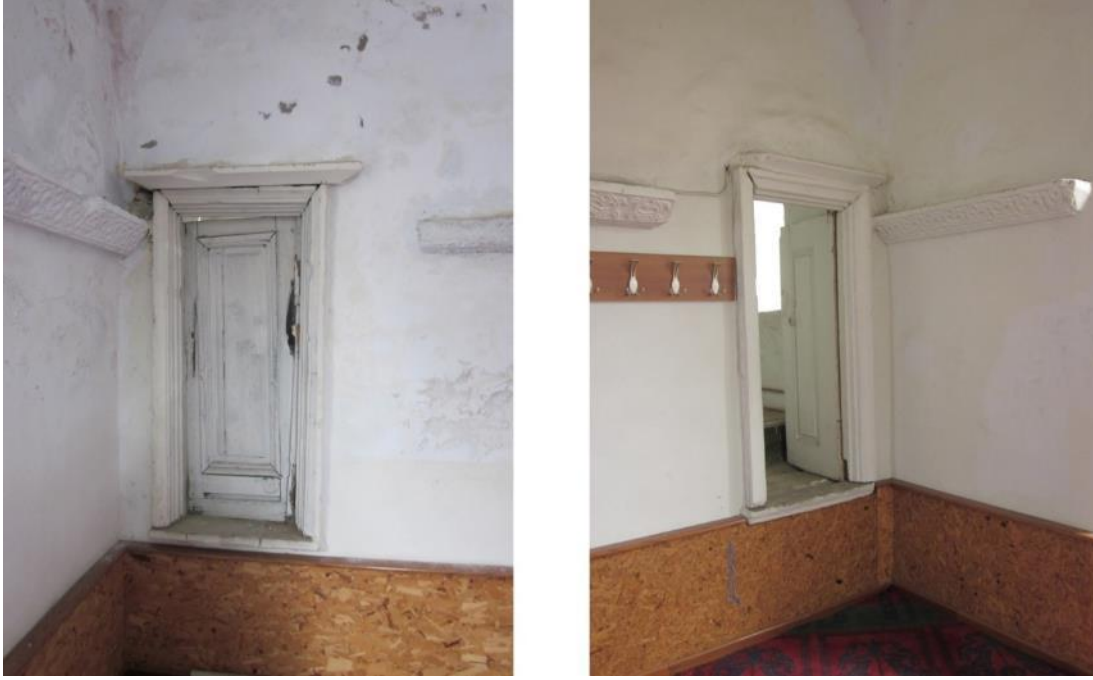
Güneydeki hücre kapısı (**Şekil 4.23** sağdaki fotoğraf), yerden 70 cm yüksekliğindeki taş eşikten itibaren 55x148 cm (içten) boyutlarındadır. Köşeden 19 cm mesafeye

başlayan profilli mermer (Özügül, 2005) söveleri, güneydeki hücre kapısındakilerle benzerdir; burada da, yerdeki taş eşikten başlayarak boşluğun diğer üç kenarını dönen mermer söveler gönye burun birleşmelerine rağmen deprem vs. gibi etkilerle birbirlerini karşılamamaktadırlar. Üst sövenin üstündeki mermer lento güneydeki örneğe benzer şekilde dışa taşkındır, sol köşesine yakın 20 cm'lik kısmı yok olmuştur. Hücre içine açılan ahşap kapı çok basit ve güneydeki kapıya benzerdir.

**Şekil 4.23:** Kuzeyde (Soldaki fotoğraf) ve güneyde (Sağdaki fotoğraf) hücre kapıları.

duvarlarında var olan bitkisel motifli silmedir (Şekil 4.23, Şekil 4.26). Harime açılan boşlukların arka ve iç taraflarından başlayan bu silmeler doğu duvarında –her iki tarafta da- hücre kapıları sövelerine belirli mesafelere kadar; kuzey ve güney duvarlarında ise pencere boşlukları hizalarına kadar devam ederler. Bu silmelerin, harime açılan boşlukların arka ve iç taraflarındaki bölümleri ile doğu duvarının kuzeyindeki silme parçasında motifler, okunamayacak şekilde kırılmış ve sadece çıkıntı halindedirler; diğer kısımlardaki motiflerse- üzerlerinde beyaz boya tabakası olmasına rağmen- görülebilmektedir. Mekândaki diğer silme ise dışa taşkın, profilli basit bir silmedir, üzerinde herhangi bir motif yoktur. Bu silme mekânın kuzey ve güney duvarlarında, pencerelerin batı duvarı taraflarında vardır. Ayrıca batı duvarının üç bölüme ayıran (Aynı zamanda mekânın tavanını üç bölüme ayıran) iki kemerin oturduğu çıkıntılı duvar parçalarının da dışa bakan yüzlerinde bu silmeden mevcuttur.

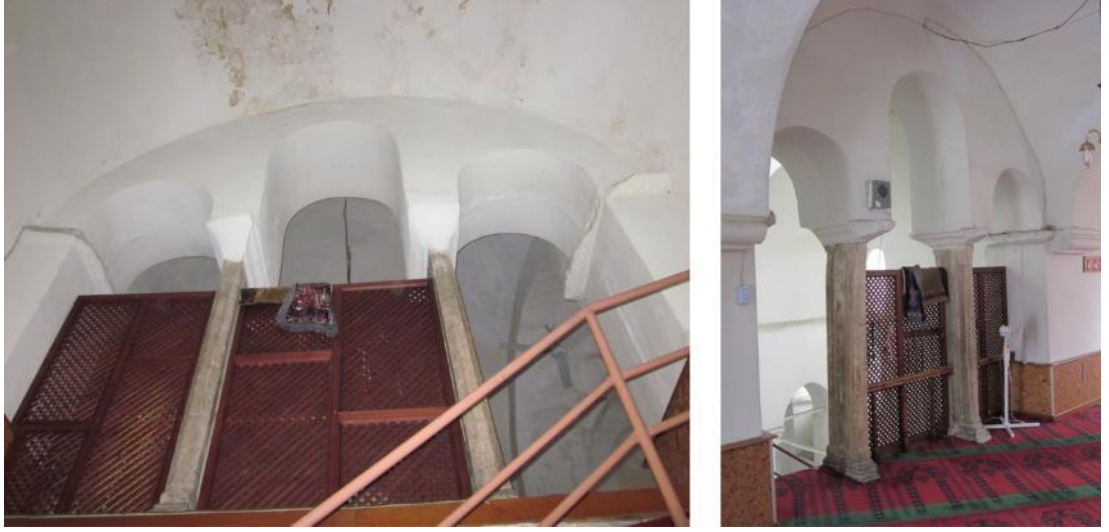
Kadınlar bölümü, iki taş - pembe renkli mermer (Freely ve Çakmak, 2005) / damarlı mermer (Yalaman,1990) - sütunla ayrılmış boşluklarla (tribelon)<sup>12</sup>, görsel olarak harime bağlanır (Şekil 4.24).

**Şekil 4.24:** Tribelonun dıştan (Soldaki fotoğraf) ve içten (Sağdaki fotoğraf) görünüşü.

Mekânın doğu duvarının ortasında yer alan iki mermer sütun 43,5 x 14 cm boyutlarındadır ve 180'er cm yüksekliğe sahiptirler. Bu iki damarlı mermer sütun altta profilli taş kaidelere oturur. Sütunların köşeleri pahlanmış, geniş olan yüzeylerinde içe girintiler yapılmış, altta ve üstte yuvarlak bilezikler şeklinde silmelerle sütunun, altta ve üstte sütun başlığı gibi görünmesi sağlanmıştır. Sütunların üzerlerinde profilli ve dışa oldukça taşkın taş başlıklar bulunur. DOAKS web sitesindeki Nicholas V. Artamonoff koleksiyonunda 1937 yılına tarihlenen iç mekân fotoğrafında sütunlar ve başlıklarında haç motifleri görünmektedir (Şekil 4.25). Yalaman(1990) bu başlıklarla ilgili, “Sütun başlıkları yamuk biçiminde olup, küçük yüzlerinde uçları bitim noktalarına doğru genişletilmiş bir haç motifi yer alır. Ebersolt kitabında bu haçın yanı sıra bir de küçük manzara yer aldığını söyler. Ama bugün bundan hiç bir iz kalmamıştır.”(s. 39) bilgisini vermektedir. Bugün haç motifinin üzeri sıvanmıştır, manzaradansa eser yoktur.

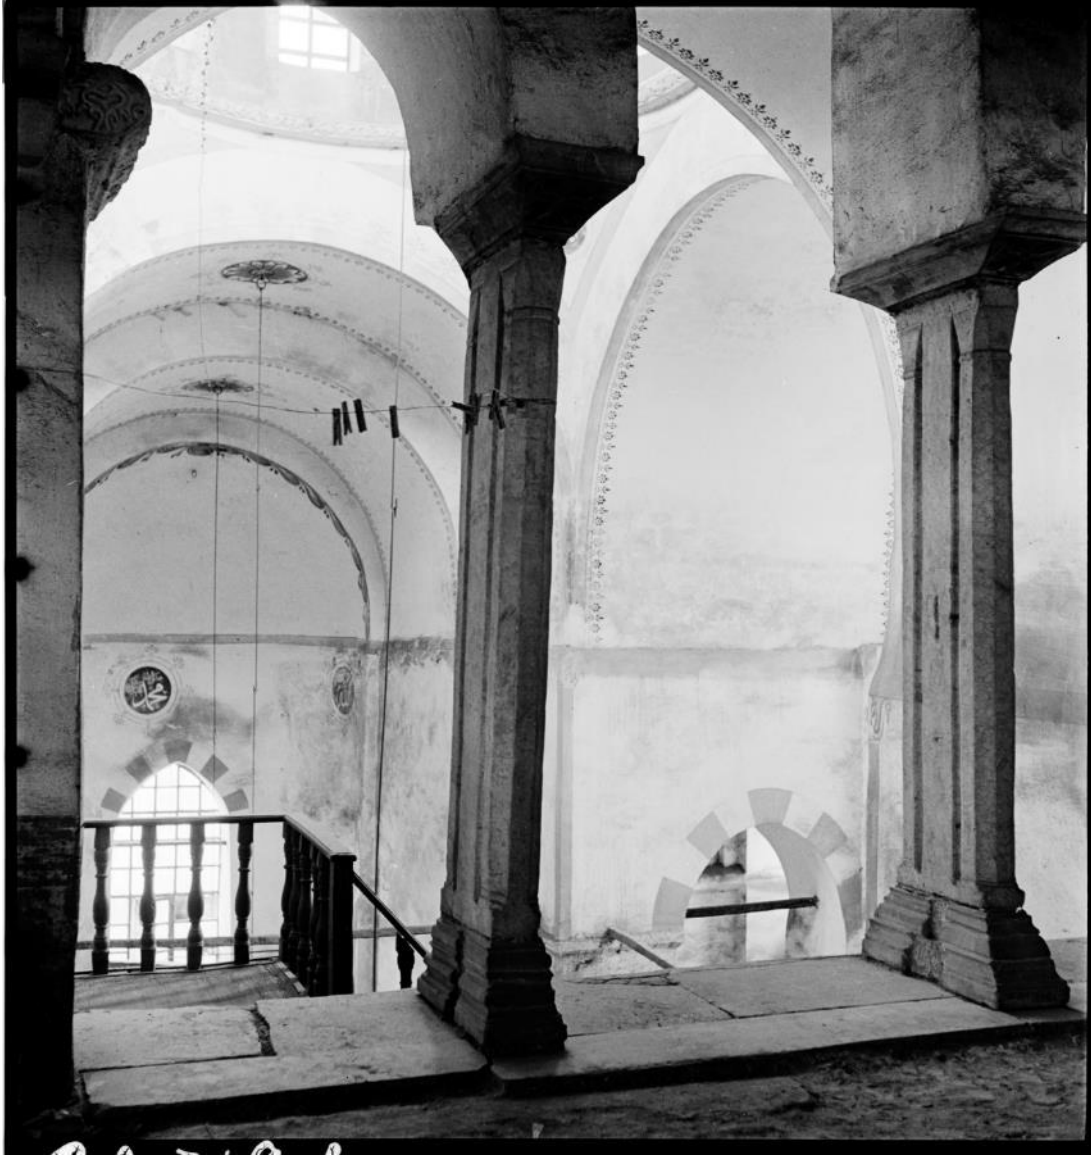
**Şekil 4.25:** Galeri katından harim bölümüne bakış<sup>14</sup> - taş sütunlar ve başlıklarındaki haç motifleri.

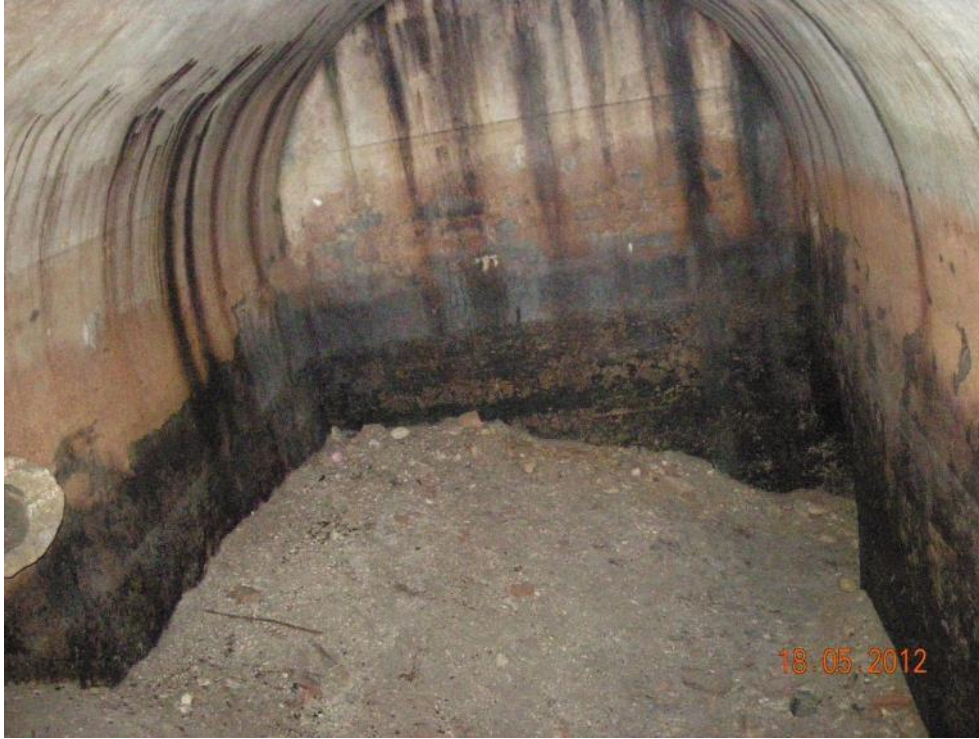
Şekil 4.27: İç son cemaat yeri altındaki sarnıç.

İç son cemaat yerinden ulaşılan başka bir mekân bodrumdaki sarnıçtır. Yalaman (1990), Semavi Eyice' nin kitabından alıntılarla bu mekânın sarnıç haline getirilmiş bir mahzen olduğunu söylemekle birlikte kanaatinin; bu mekânın, yapının mezar bölümü olduğunu belirtmektedir. Bugün iç son cemaat yerindeki demir kapakların açılması suretiyle ve sabit olmayan bir merdivenle ulaşılan alt yapının zemini topraktır.

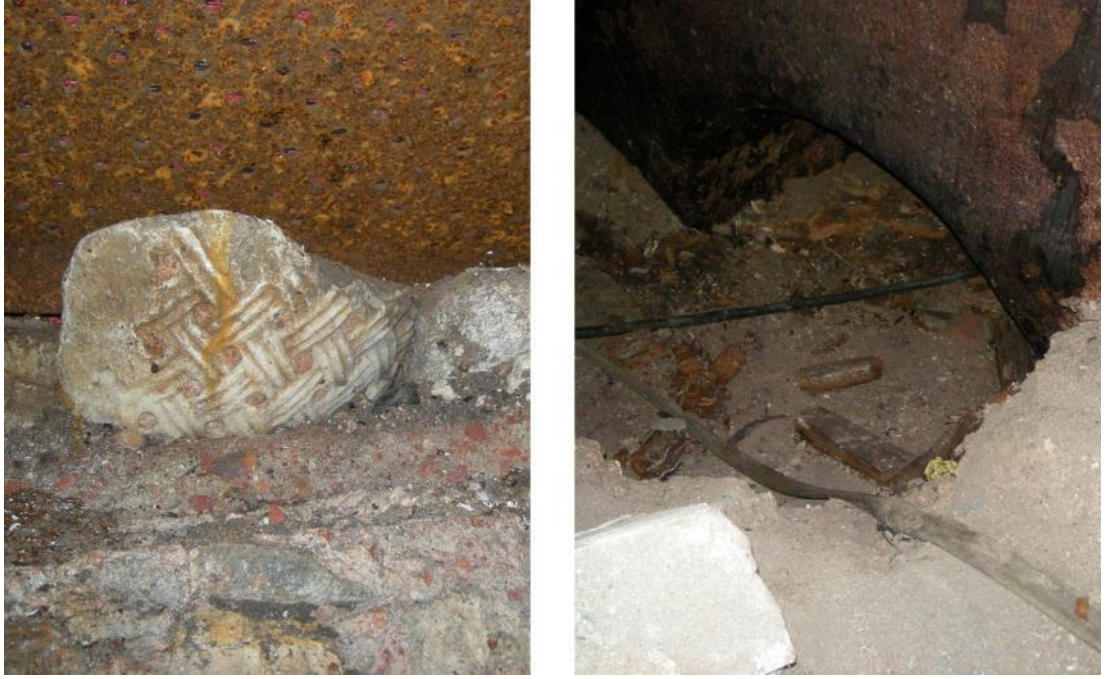
Demir kapağın hemen altında, sadece küçük bir parça halinde bulunan süslemeli beyaz taş ilgi çekicidir (Şekil 4.28 soldaki fotoğraf). İç son cemaat yeri mekânıyla aynı izde olan dikdörtgen mekân ortalama 895 cm x 275 cm boyutlarındadır. Harime doğru sıvalı, yuvarlak kemerli iki geçişin tespit edildiği mekânda zemindeki toprak, bu geçişleri neredeyse kapatmış durumdadır (Şekil 4.28 sağdaki fotoğraf).

**Şekil 4.28:** Altındaki sarnıca girişi sağlayan demir kapağın hemen altındaki taş (Soldaki fotoğraf) ve diğer mekânlarla bağlantıyı sağlayan neredeyse kapanmış kemerli geçiş (Sağdaki fotoğraf).

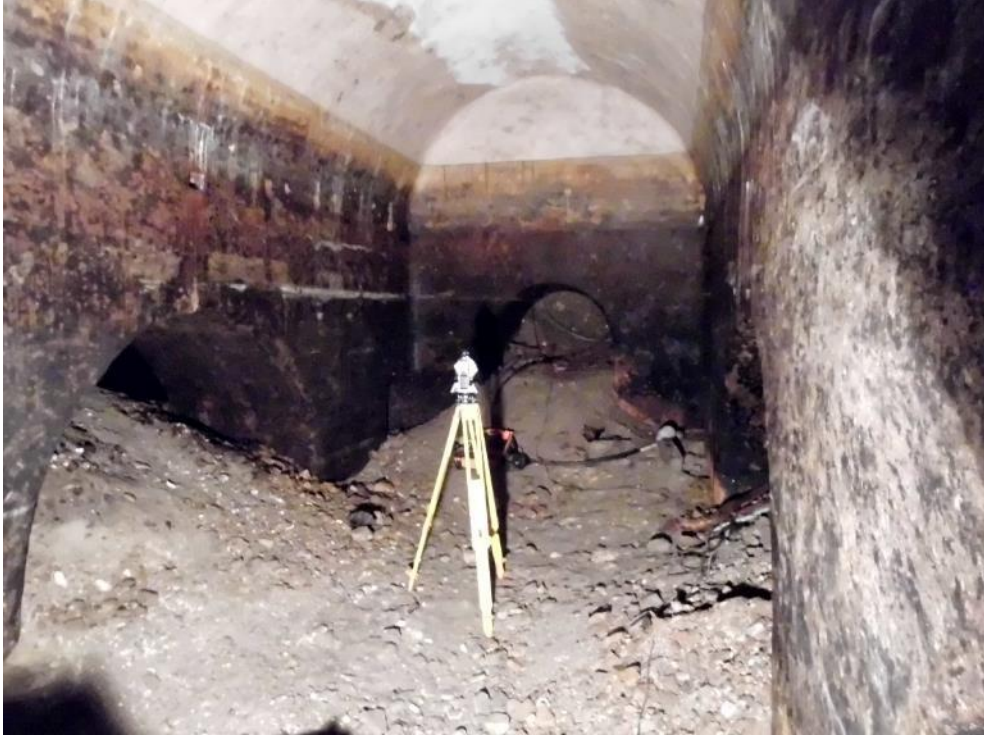
uzanan dikdörtgen şekilli bir mekâna ulaşılır. Bu mekânın da zemini toprak ve üstü sıvalı dairesel tonozla örtülüdür. Batı-doğu doğrultusunda uzanan mekânın kuzey ve güney duvarlarında dörder geçiş olmakla beraber bunların bugün için yalnızca birer tanesi geçiş olarak kullanılabilmektedir, diğer geçişler toprakla dolmuştur (Şekil 4.31). Bu geçişlerin de zorlukla yapıldığı ana mekân 1385 x 365 cm boyutlarındadır.

**Şekil 4.31:** An mekandan, üç yöne geçiş.

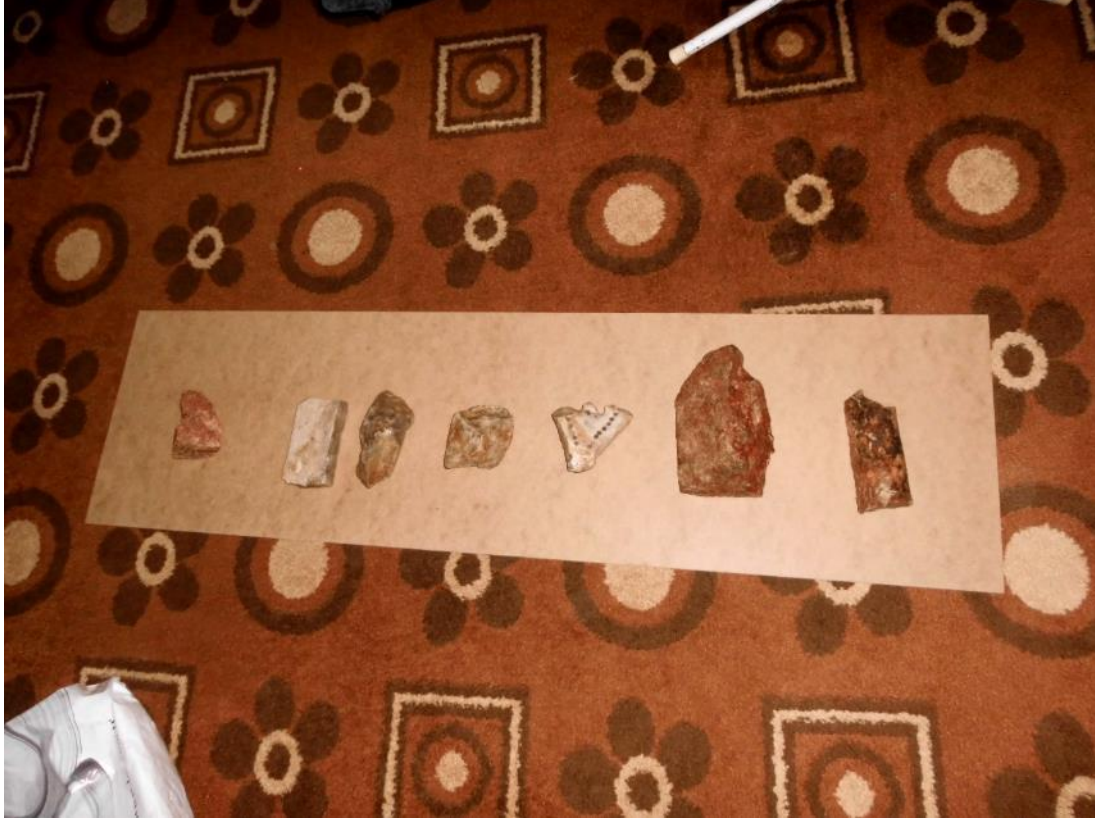
Tüm bodrum zeminlerindeki toprak malzeme arasında, yapıda kullanılmış ve kırılmış olduğu düşünülen profilli taş parçalara (Şekil 4.32) rastlanmıştır<sup>15</sup>. Bu zeminlerde, detaylı bir araştırma sonucu elde edilecek veriler olduğu düşünülmektedir.

Şekil 4.32: Bodrum zemininde bulunan taş parçalar.

<sup>15</sup> Bodrum zemininde bulunan taş parçalarının kimi profilli, kimi de farklı şekillerdedir. Bu parçalar, uygulama esnasında yerlerinin tespit edilerek kullanılabilecekleri düşünülerek yıkanıp temizlenmiş ve cami imamına teslim edilmiştir.

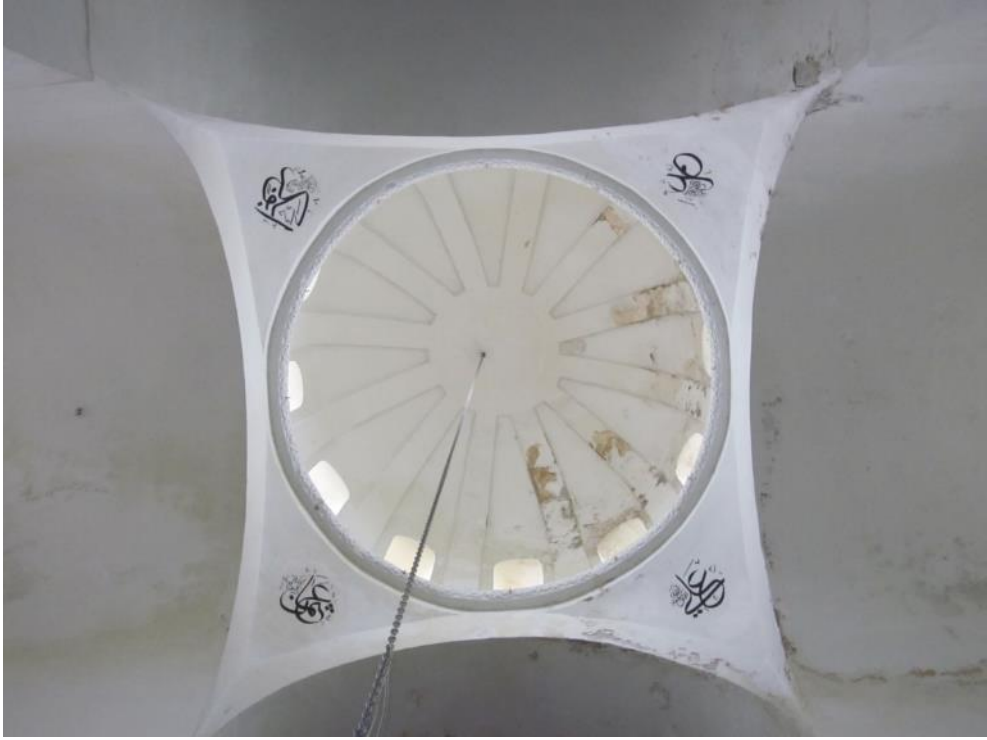
**Şekil 4.35:** Ana kubbe, pencereler, kaburgaların kesişimindeki yuvarlak bölüm ve pandantifler.

12 kaburgayla desteklenen kubbenin tam ortasında, bu kaburgalar birleşerek yuvarlak bir yüzey halini almaktadırlar. Yalaman(1990)’a göre, “ Bu yuvarlak bölümde büyük bir ihtimalle “Pantokrator İsa” bulunmaktaydı”(s. 36). Bu yuvarlak kısmın yerden yüksekliği 1587,5 cm’dir. Kaburgaların arasında yine 12 adet olmak üzere üstü sıvalı, dairesel kemerli ve beton dışlığa sahip pencere yer alır. Pencerelerin alt kısmında, kabartmalı taş bir silme kubbe çemberini çepeçevre döner. Taş silmede üç yapraklı yonca motifleri dallarla birbirine bağlanır, aralarda haçlar vardır (Şekil 4.26 Sağ alttaki çizim). Taş silmenin hemen alt kısmından başlayan pandantiflerde bugün, beyaz boyalı zemine siyah renkte, Arapça dört halifenin<sup>17</sup> isimleri yazılıdır (Şekil 4.35).

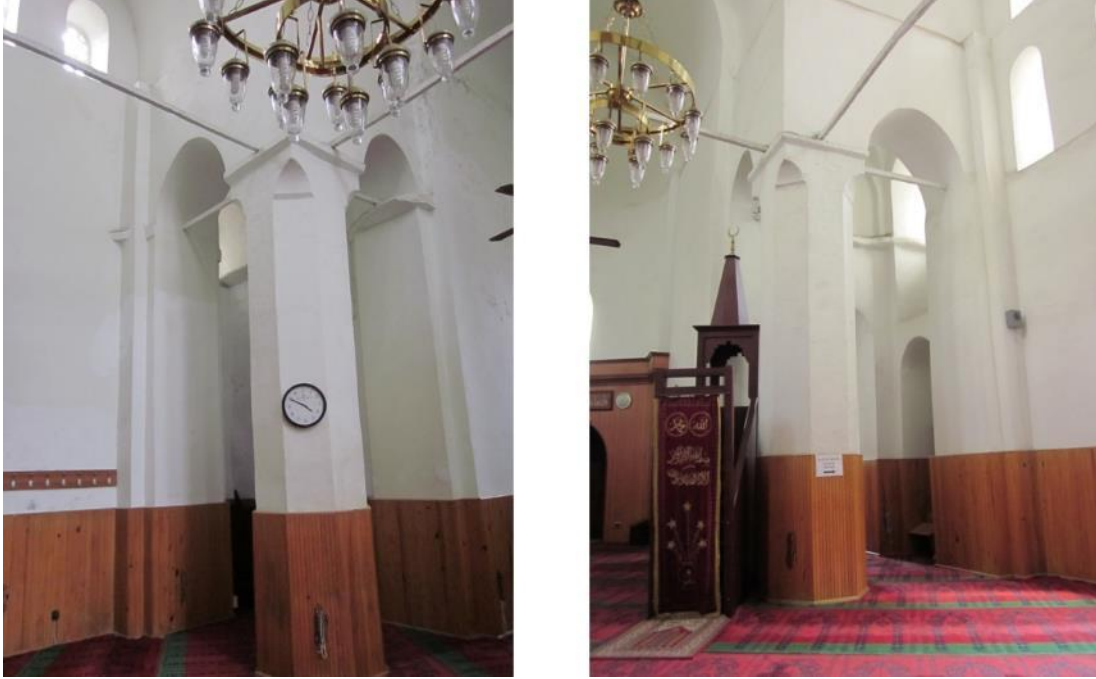
**Şekil 4.36:** Ana kubbeyi taşıyan, doğu yönündeki sekizgen ayaklar (Soldaki fotoğraf kuzeydoğu yönündeki ayak, sağdaki fotoğraf güneydoğu yönündeki ayak).

Bu ayaklar yerden 441 cm yüksekliğe kadar düzgün sekizgen kesitli olarak devam eder, bu noktadan sonra ise her çapraz kenarda, yine çapraz şekilde küçük bir kademe ve eğrisel üçgen yüzeyle 102 x 102 cm boyutlarında kare kesit halini alırlar. 20 cm devam eden kare kesitli ayağın üstündeki çıkıntılı taş profil, alttaki kademe ve eğrisel üçgenle beraber doğal bir sütun başlığı görünümündedir. Sekizgen ayakları beden duvarlarına ve birbirlerine bağlayan gergi demirleri (6,5 x4,5 cm), bu çıkıntılı profillerin hemen üstünde yer alırlar.

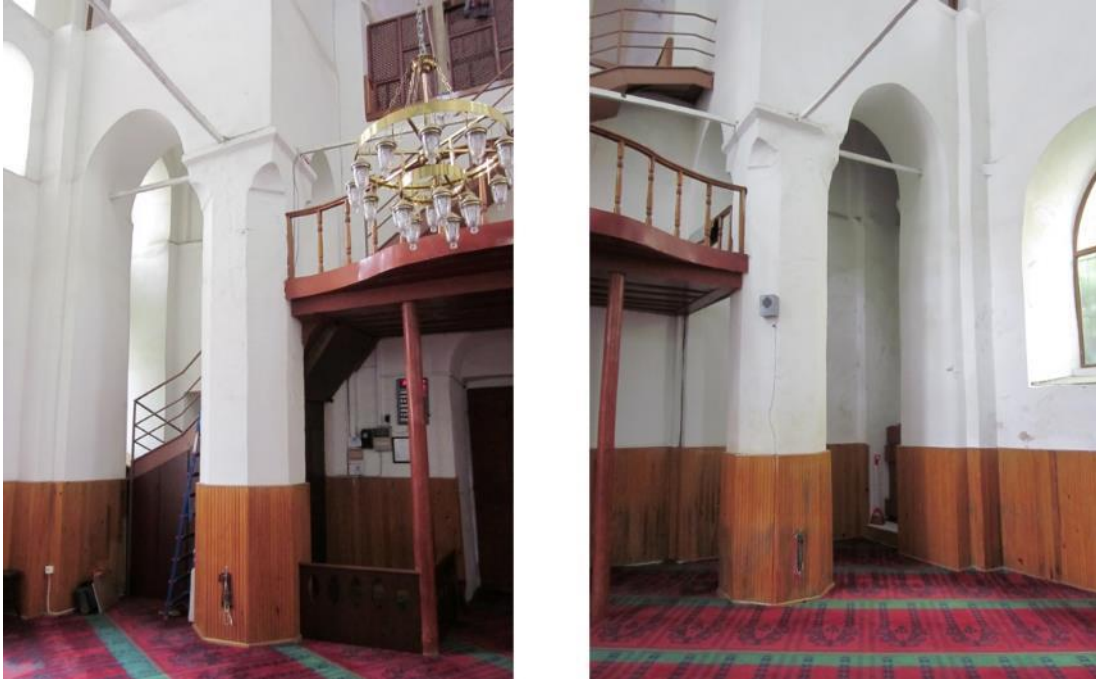
**Şekil 4.37:** Ana kubbeyi taşıyan, batı yönündeki sekizgen ayaklar (Soldaki fotoğraf güneybatı yönündeki ayak, sağdaki fotoğraf kuzeybatı yönündeki ayak)

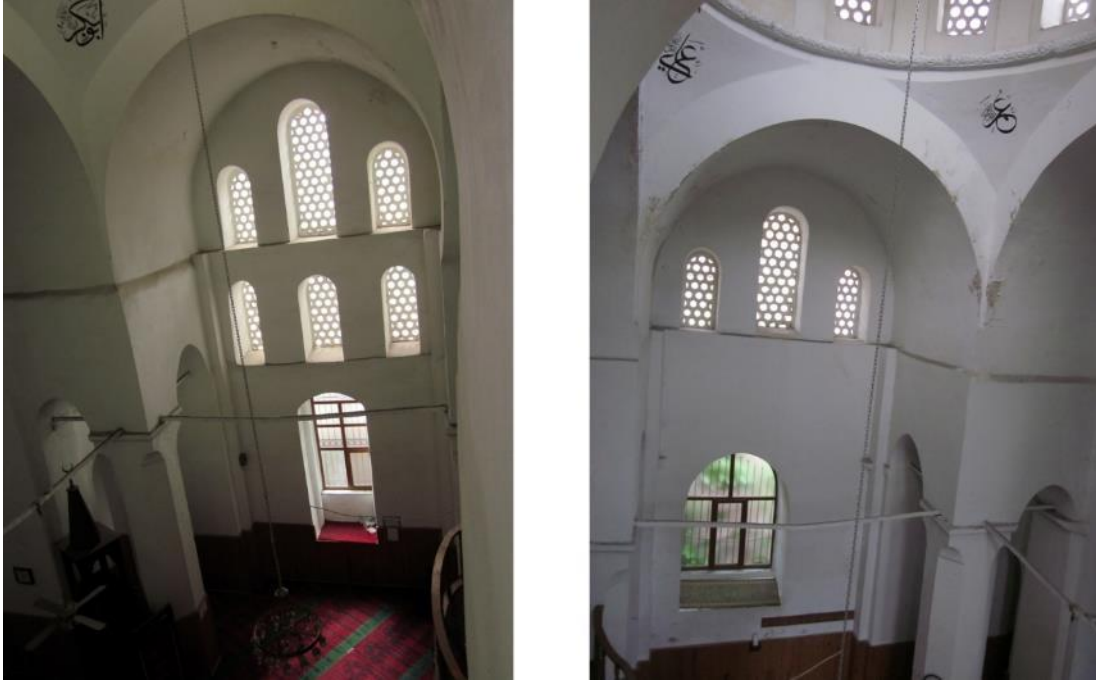
Kubbeyi yanlardan destekleyen beşik tonozlardan güneydeki, iki ayak ve güney beden duvarına oturur. Güney duvarı yerden beşik tonozu kadar üç kademe halinde incelerek sonlanır (**Şekil 4.38** soldaki fotoğraf). Zeminden başlayarak düşünüldüğünde ilk kademede, duvarın ortasında sıvalı basık kemerli, içinde açılır kanatlı PVC bir pencere bulunan pencere boşluğu yer alır. Yerden 106 cm yüksekliğinde parapet duvarı, burada bir raf işlevi görmektedir. PVC pencere, pencere boşluğu içindeki 68 cm yükseklikte bir sete oturur. Pencere boşluğunun her iki yanında beyaz boyalı durumdaki dairesel çıkıntıların- güney cepheye dışarıdan bakıldığında kısmen duvar içinde kalmış olan sütun başlıklarıyla beraber düşünüldüğünde- duvara gömülmüş vaziyette taş sütunlar olduğu anlaşılmaktadır. İkinci duvar kademesinde sıvalı dairesel kemerli 3 adet pencere bulunmaktadır. Bunların her üçünde de dışta beton dışlıklar yer alır. Üçüncü kademede ise, üstteki beşik tonozun şeklinden dolayı ortadaki yüksek, yanlardakiler alçak olmak üzere- yine alt kademedeği gibi- 3 pencere bulunmaktadır. Bu pencerelerin dış kısımlarında da benzer şekilde beton dışlıklar vardır.

**Şekil 4.38:** Harim bölümünde, güney ve kuzey haç kollarının altındaki duvarlar (soldaki fotoğraf güney duvarı, sağdaki fotoğraf kuzey duvarı).

Yapının kuzey duvarının en üst kademesi, güney duvarındaki örneğe benzemektedir. Yanlarda alçak, ortada yüksek olmak üzere 3 dairesel kemerli 3 pencere en üst kademede yer alır (Şekil 4.38 sağdaki fotoğraf). Bugün altındaki kademeyeyle birleştirilmiş (tek yüzey haline getirilmiş) olan ortadaki kademede, güney duvarında örneği bulunan kapatılmış pencerelerle ilgili olarak Yalaman (1990), “ Camide imam olarak görev yapan Ata Durmaz’ın verdiği bilgiye göre, 1990 yılı yazında caminin içinde yapılan çalışmalar sırasında kuzey duvarındaki bu alt açıklıklar görülmüş ancak açılmamıştır.”(s.26) bilgisini vermektedir. Birleştirilmiş ve tek yüzey haline getirilmiş olan duvarda bulunan sıvalı sivri kemerli pencere boşluğu, duvarın tam ortasında değildir, batı duvarına yaklaşmıştır (Şekil 4.38 sağdaki fotoğraf). Yerden 213 cm yükseklikte başlayan pencere parapeti, duvar içinde eğimli bir yüzey halindedir; sivri kemerli PVC pencere bu eğimli yüzeyin sonunda 10 cm yüksekliğindeki sete oturur. Pencerenin dış kısmında muhdes demir parmaklık vardır.
