**ESKİ İMARET CAMİİ  
(PANTEPOPTES MANASTIRI KİLİSESİ)  
KORUMA PROJESİ**

**YÜKSEK LİSANS TEZİ**

**Mustafa BİRER**

**Mimarlık Anabilim Dalı  
Restorasyon Programı**

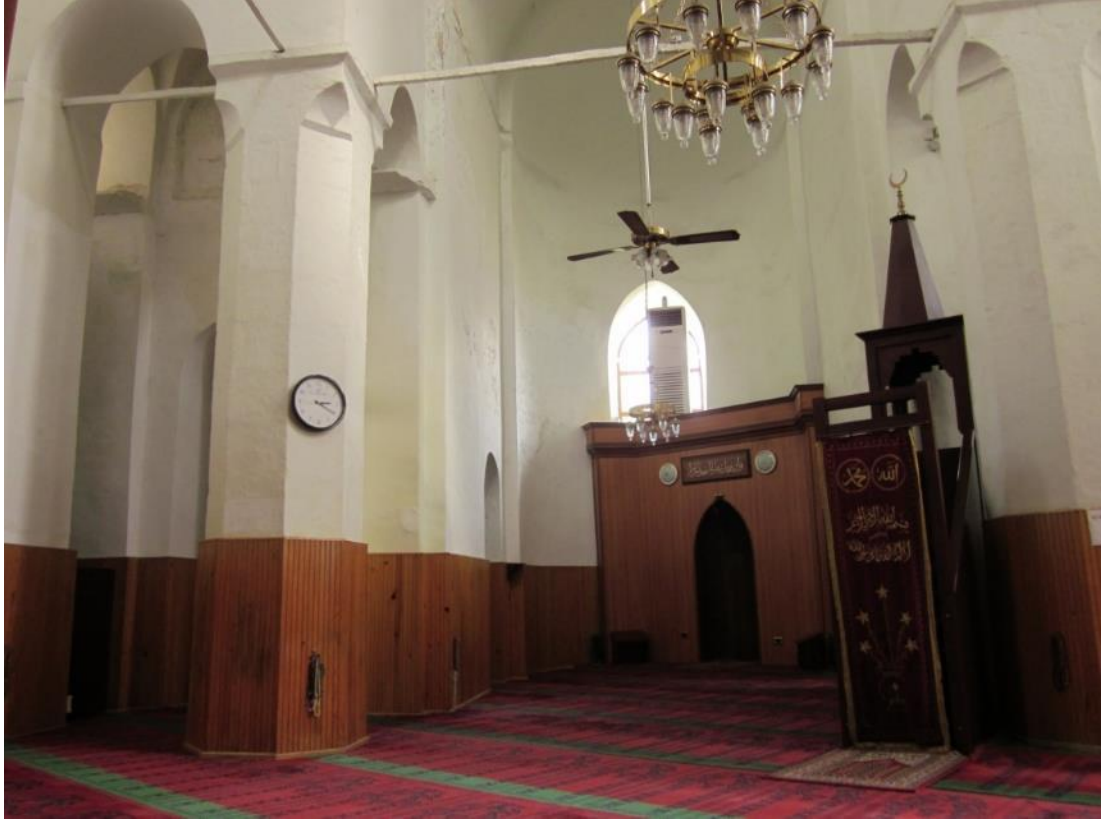
**Mihrap(Apsis-bema):** "Doğudaki haç kolu İstanbul kiliselerinin bema bölümlerinin özelliği dolayısı ile doğuya doğru diğerlerine nazaran daha uzamıştır" (Yalaman, 1990). Haçın beşik tonozla örtülü bu doğu uzantısı 48 cm'lik bir kademeye daralarak yine bir beşik tonozla, daha sonra da 35 cm'lik bir kademeye bir yarım kubbeye

dönüşür ve sonlanır. Kuzey duvarında 96 cm genişliğinde, yerden 267 cm yüksekliğinde sıvalı dairesel kemerli geçiş, kuzey hücreyle bağlantıyı sağlar. Güney duvarında ise bağlantı 98 cm genişliğe ve 278 cm yüksekliğe sahip sıvalı dairesel kemerli geçişle sağlanır.

**Şekil 4.39:** Mihrap (Apsis) bölümü.

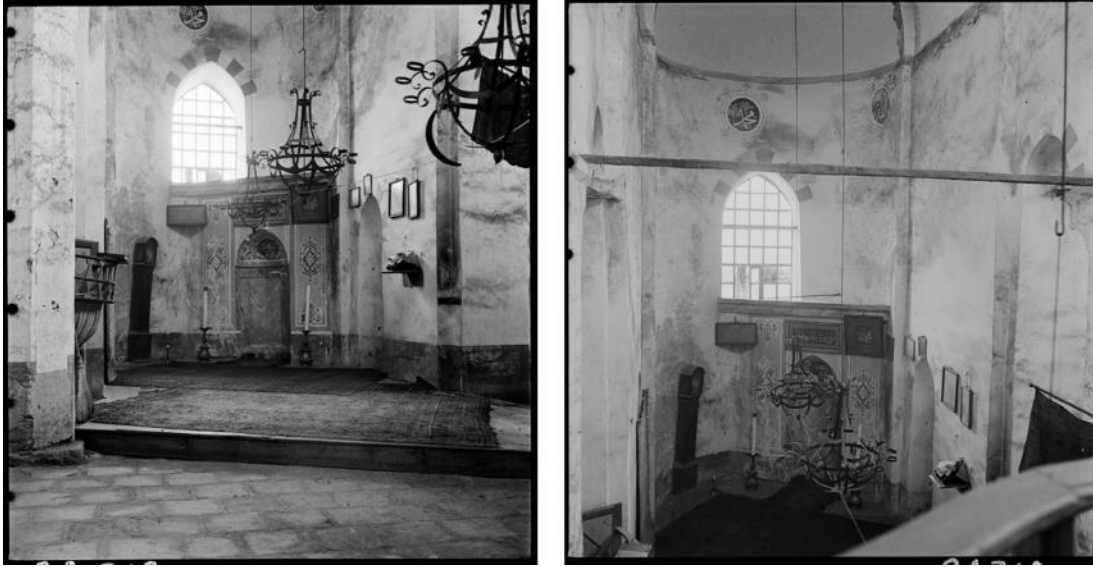
**Şekil 4.40:** Kalem işi süslemeli mihrap duvarı ve üstündeki hat yazısı (Dumbarton Oaks Araştırma Kütüphanesi web sitesi, Nicholas V. Artamonoff Koleksiyonu,1937).

Aynı koleksiyonda yer alan bir diğer resimde (Şekil 4.40 sağdaki fotoğraf) görülen mihrap üstündeki hat yazısı <sup>18</sup> bugün basit bir ahşap pano üzerinde tekrarlanmıştır. Mihrap duvarının hemen üstünde, kısmen kapatılmış durumda olan sıvalı sivri kemerli bir pencere boşluğu bulunmaktadır. Pencere içinde, yaklaşık olarak kemer başlangıcı seviyesinde, alt kotu +4.69 olan gergi demiri (6,5 x 4,5 cm) bulunmaktadır. Bu gergi demiri, orta kubbenin ana taşıyıcıları olan sıvalı sekizgen ayakların birbirleriyle ve beden duvarlarıyla bağlantılarını sağlayan gergi demirleri hizasına göre 34 cm aşağıdadır. Pencere boşluğunun arka kısmında ise sivri kemerli, kanatlı PVC bir pencere yer alır. Dışta muhdes demir parmaklık bulunur.

eski fotoğrafta bu sekizgen ayakların altındaki kare taş bir kaidenin olduğu tespit edilmiştir (Şekil 4.40 Soldaki fotoğraf).

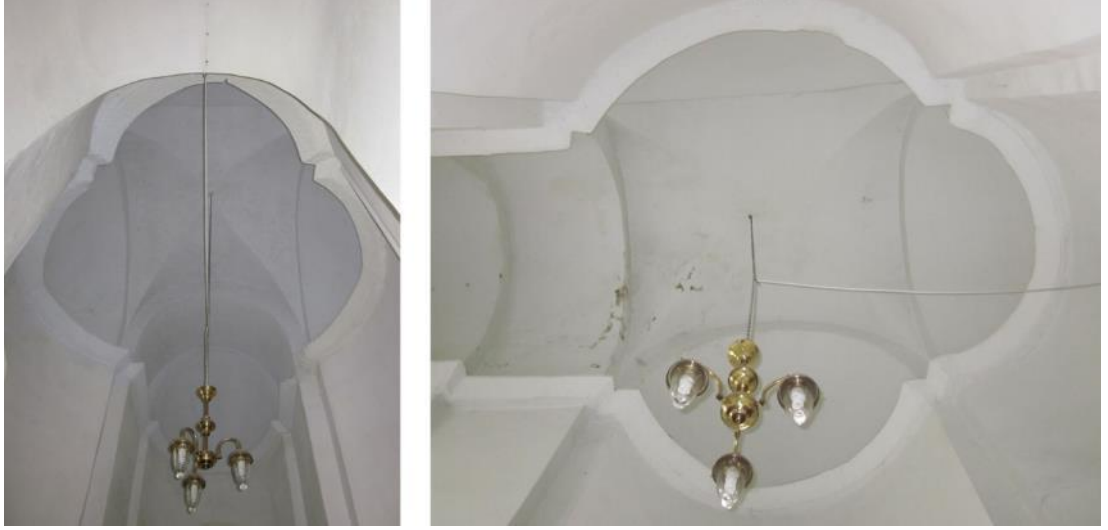
dairesel girintiler mekânı hem genişletirler, hem de dört yapraklı yonca biçimine benzer bir plana dönüştürürler. Diğer kenarlardan farklı olarak doğu duvarları ileriye doğru uzadıktan sonra dairese girinti ile sonlanır (Şekil 4.41).

**Şekil 4.41:** Kuzey (Soldaki fotoğraf) ve güney (Sağdaki fotoğraf) hücrelerde üst örtüleri oluşturan çapraz ve beşik tonozlar.

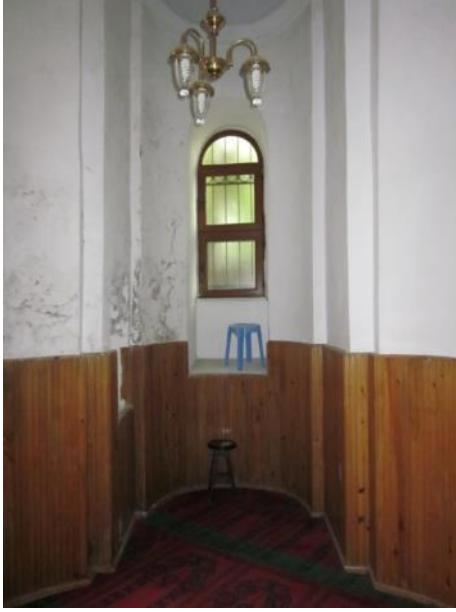
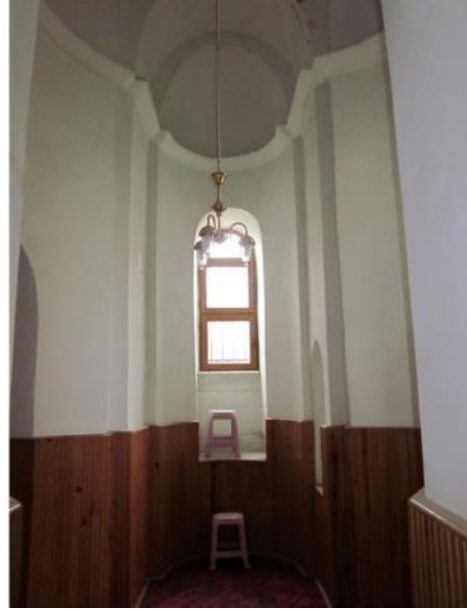
Kuzey hücre (Prothesis<sup>20</sup>) 603 cm yüksekliğindedir; harime, batı ve güneyindeki geçişler vasıtasıyla bağlanır. Kuzey duvarı tarafında dairese girintinin içinde 80 cm genişliğinde bir boşluk içinde pencere vardır. Yerden 130 cm yükseklikte başlayan pencere boşluğu yukarıda sıvalı dairese kemerle sonlanır. 255 cm yüksekliğe sahip olan pencere boşluğunun içinde 56 cm yüksekliğindeki bir sete oturan kanatlı PVC pencere, üstte yuvarlak kemerli sabit kısmının altında üst üste iki kanattan oluşur, dışta muhdes demir parmaklık vardır. Doğuya doğru yaklaşık 90 cm uzayan kısmın tavanı beşik tonozla örtülüdür. Kuzeydeki duvar parçasının içinde yerden 90 cm yükseklikte başlayan, 59 cm genişliğindeki dairese girinti şeklinde bir niş mevcuttur. Nişin üst kısmı dairese yarım bir kubbeye sonlanır. Doğü duvarının ortasında bir pencere daha vardır. Kuzeydekine benzer olan bu pencere, yerden 110 cm yüksekte başlayan bir boşluk içinde yer alır. 273 cm yüksekliğinde ve 77 cm genişliğindeki boşluk içinde, 68 cm yüksekliğinde bir sete oturan pencere, kuzey duvarındaki pencerenin aynısıdır; üstte sabit dairese kemerli kısmı ve üst üste iki kanada sahiptir. Mekânın dairese girintileri üst kısımlarında yarım kubbeler halini alarak çapraz tonozla destek olurlar.

**Şekil 4.42:** Kuzey (Soldaki fotoğraf) ve güney (Sağdaki fotoğraf) hücreler.

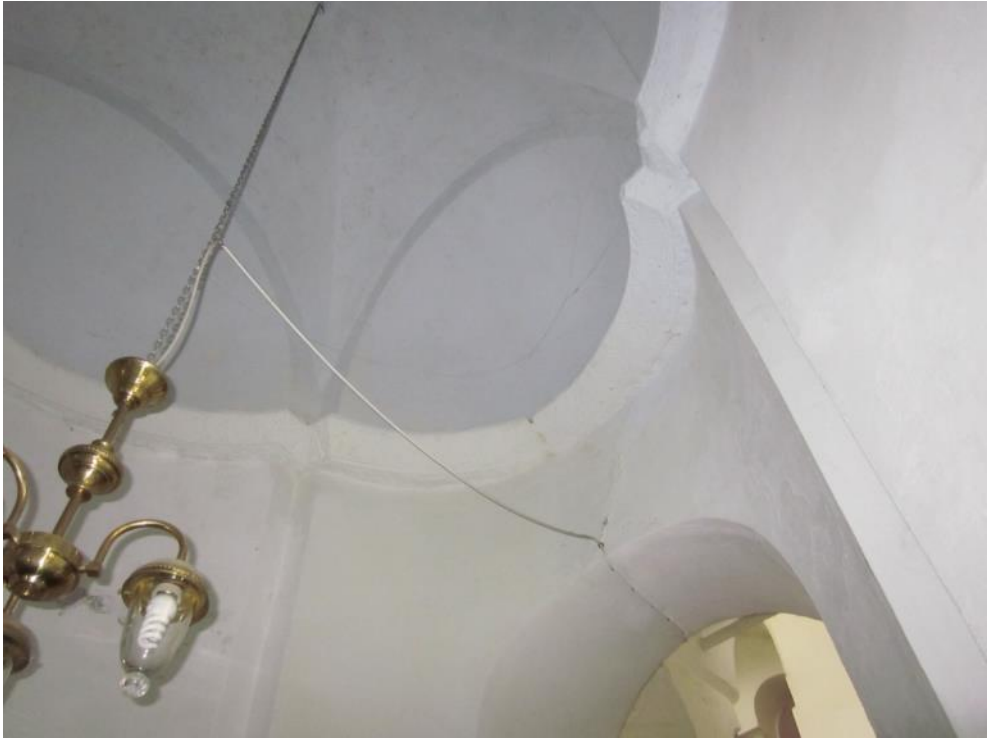
Mekânın dairesel girintileri üst kısımlarında yarım kubbeler halini alarak çapraz tonozla destek olurlar. Kubbelerin başladığı yerlerde, +4.35 kotunda mekânı çepeçevre saran taş silmeler vardır. Bu taş silmeler dairesel olan duvarlarda 2 ya da 3 parça halinde, düz kısımlarda ise tek parça halinde uygulanmışlardır. Kabartmalı motifleri, diğer hücrede ve iç son cemaat yerinde olanlarla aynıdır.

**Şekil 4.43:** Kuzey hücrede, dairesel kısımda iki parça halindeki taş silme.

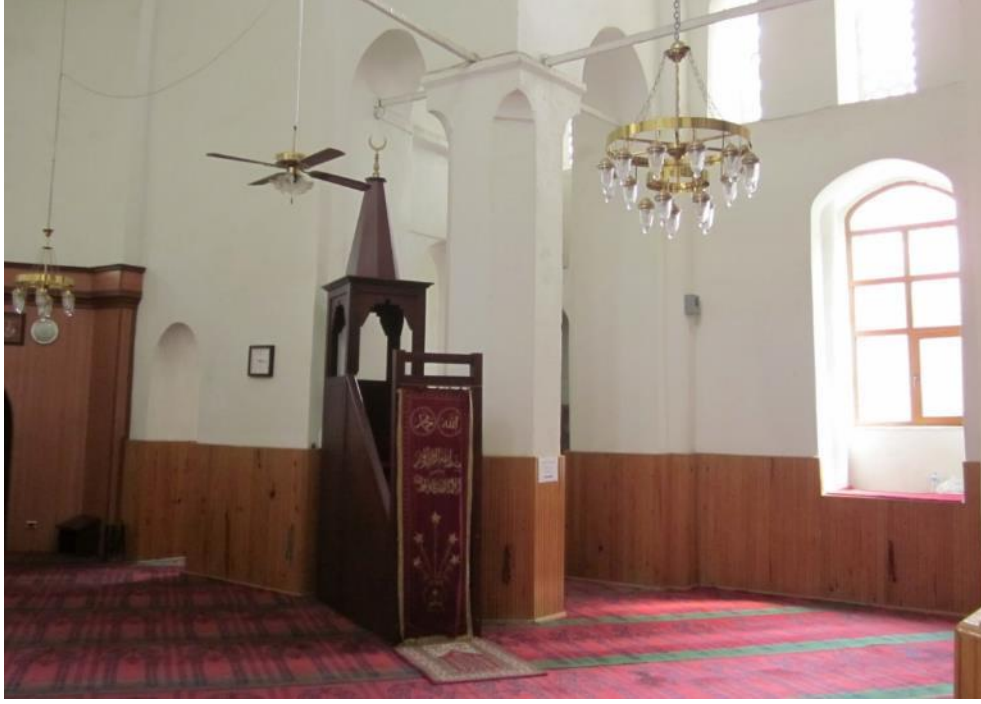
**Minber:** Mekânın güneydoğusundaki 3 numaralı sekizgen ayağın doğu duvarıyla arasında kalan geçişe açılı olarak yerleştirilmiş olan ahşap minber oldukça yenidir. 210 x 75 cm boyutlarında ve sekiz basamaklıdır. Tepesinde ahşap bir külahı ve pirinç alemleri vardır.

**Şekil 4.44:** Mevcutta kullanılan ahşap minber.

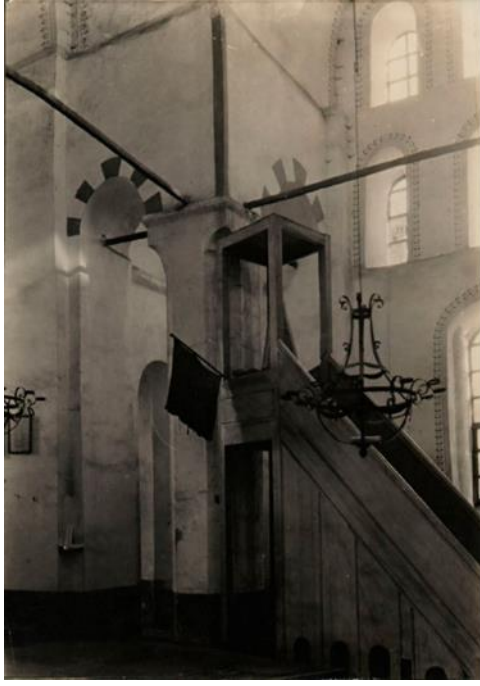
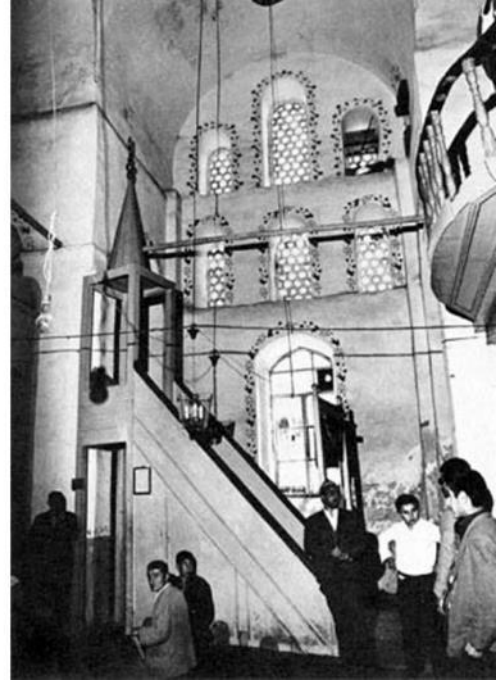
Çeşitli web sitelerinden<sup>22</sup> elde edilen eski fotoğraflarda caminin, mevcuttakine göre çok daha basit ve külahsız, yan tarafına sabitlenmiş bir bayrak bulunan bir minbere sahip olduğu, sonradan minbere ahşap bir külah ve alem eklendiği anlaşılmaktadır (**Şekil 4.45**). Hadîkatü'l-Cevâmi' de caminin minberiyle ilgili, “Minberini Şeyhü'l-islâm İshâk Efendizâde Ahmed Efendi vaz eylemiştir ki, Selânik kâdîsi iken feth-i Belgrad târihlerinde vefât eylemiştir”(s. 73) yazmakta ise de ne mevcuttaki minberin, ne de eski fotoğraflardaki görülen minberin bu minber olmadığı açıktır.

**Şekil 4.45:** Soldaki fotoğraf (ARCNET web sitesi, Eski Imaret Mosque,1915), sağdaki fotoğraf (NYU Institute of Fine Arts web sitesi, Prof. Thomas Mathews arşivi, Christos ho Pantepoptes).

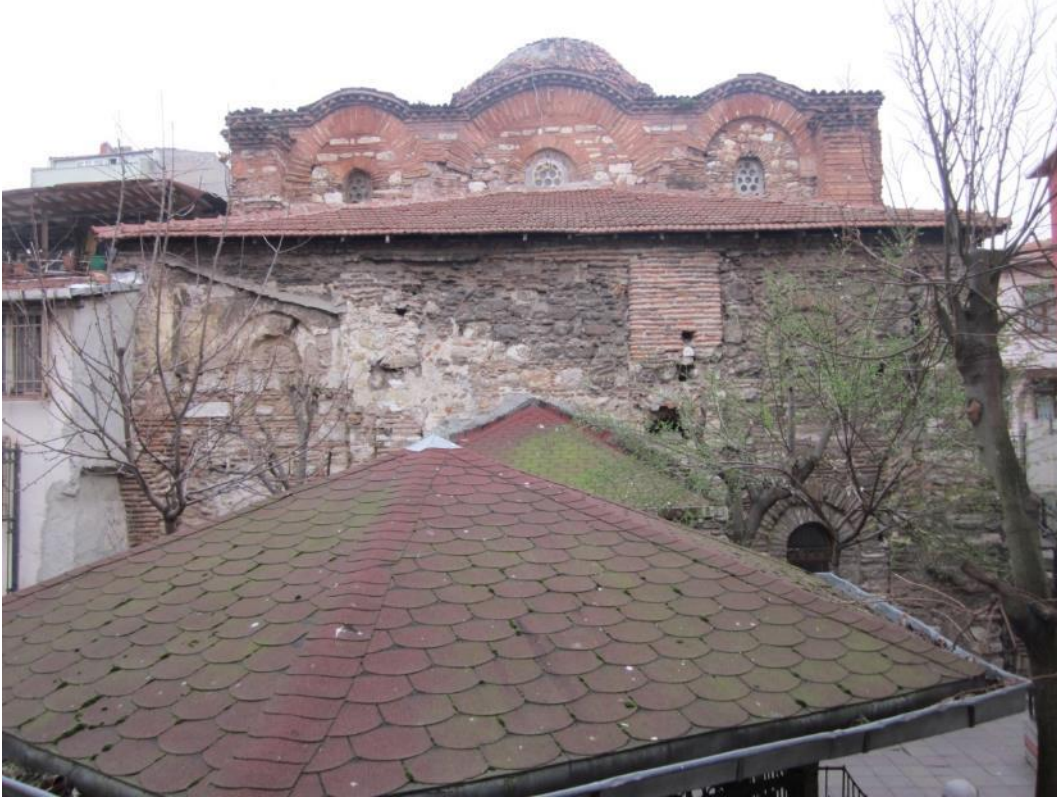
**Şekil 4.46:** Batı cephesi genel görünüm.

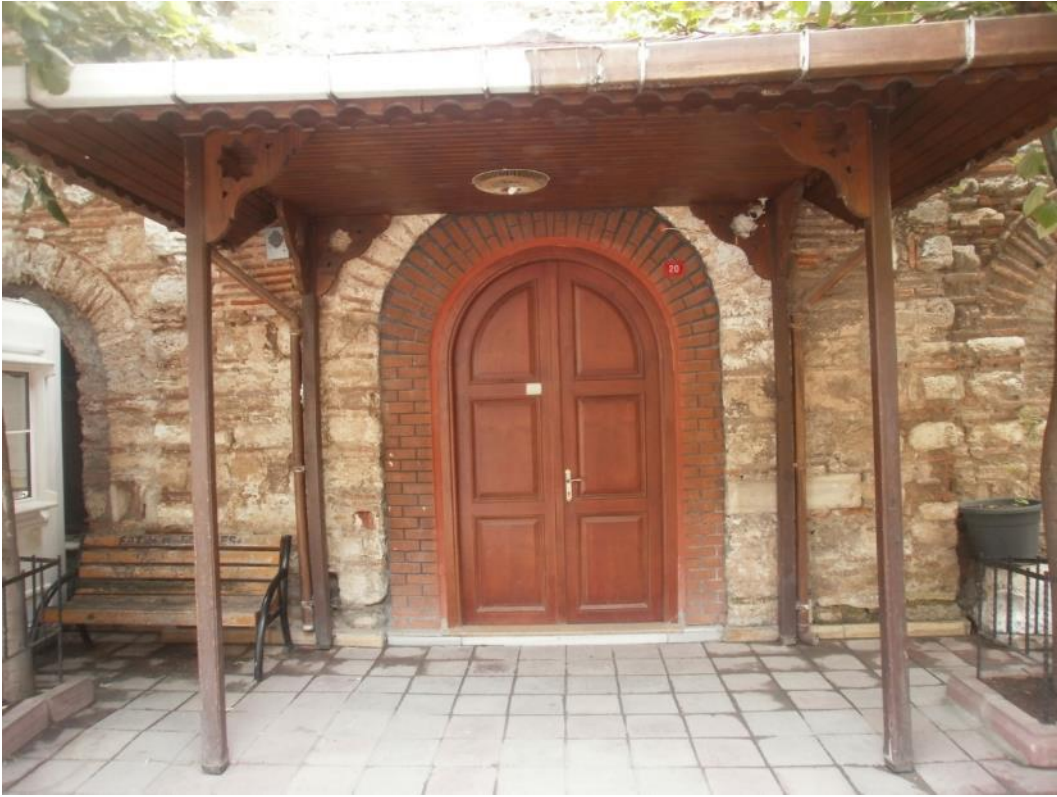
**Şekil 4.47:** Ahşap giriş kapısı ve saçak.

bir işçilikle tuğla kaplanmış olan duvar parçalarıyla daraltılmıştır. Bu duvar parçaları da üstteki dairesel kemerli kısımda ve yanlarda aynı genişlikte olmadığından oransız bir görünümdeyir. Ayrıca tuğla kaplı dairesel kemerli kısmın bir bölümü, ahşap saçağın duvar bağlantısının yanlışlığından dolayı kapatılmış durumdadır (**Şekil 4.47**).

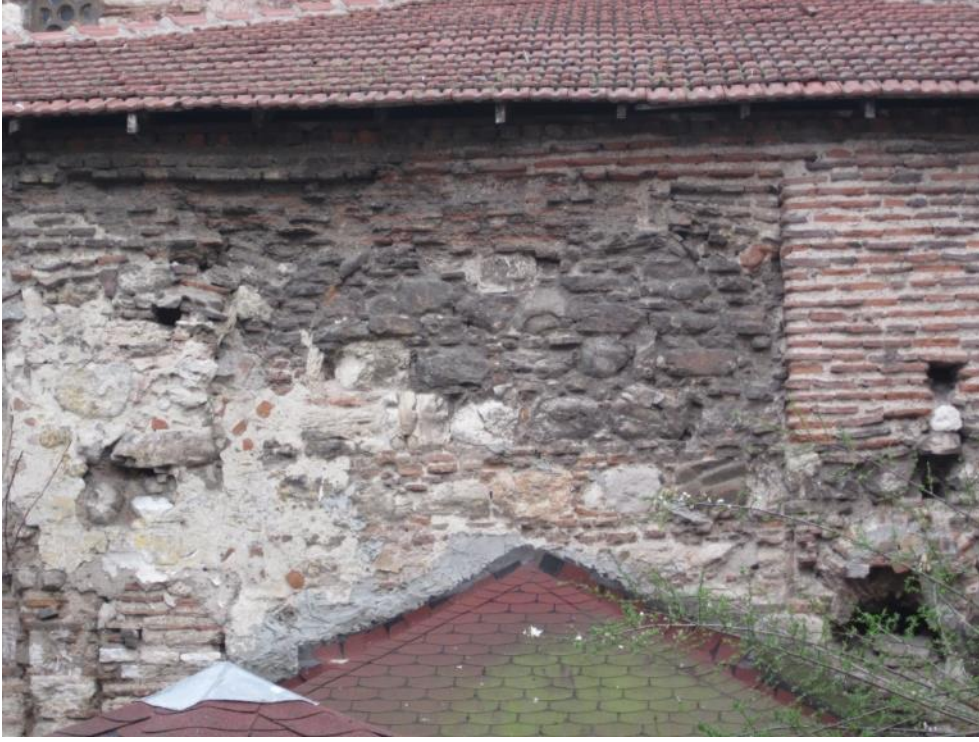
Giriş kapısı ve yanlardaki tuğla kaplı kısımların sınırı olan, yanlarda cepheden çıkıntılı şekilde duran taş- tuğla örgülü duvar parçalarının (pilastr) arasındaki boşluk özgündür. Taş ve tuğla örgülü duvarda yer yer mermer de kullanılmıştır. Çıkıntılı duvar parçaları üstte gizli tuğla tekniğı kullanılarak yapılmış olan basık kemerle özgün boşluğu sınırlarlar. İki yandaki çıkıntılı duvarlar, kemer hizasından itibaren yukarıda daralırlar. Çıkıntılı duvarlarda, bu daralmanın olduğu yerden itibaren duvar örgüsü de değişmektedir. Sol pilastrda alttan itibaren değişen tuğla örgüsü, yer yer taşların da eklenmesiyle düzensiz bir biçim alır, en üstte ise çıkıntı iyice belirsizleşerek ahşap saçağın üst kısmındaki duvar parçasına bağlanır. Sağ pilastrda ise duvar örgüsü ahşap saçağın üst kısımlarında değişir. Büyükçe bir deliğın etrafındaki küçük tuğla kemer ve içeride kısmen görülebilen balıksırtı şeklinde döşenmiş tuğlalar, burada kör bir nişin olduğunu düşündürmektedir. Üst kısımda değişen tuğla örgü içinde farklı kotta delikler vardır. Ahşap saçağın yapıya bağlandığı kısımlar, niteliksiz beton malzemeye ve özensiz bir işçilikle kapatılmıştır. Saçağın üst kısmına denk gelen ve iki pilastrın arasında bulunan duvarın görülebilen alt kısımlarında iki sıra tuğla arasında bir sıra taş tespit edilebilmekteyken üst kısımlarda taş ve tuğlalarla oldukça düzensiz şekilde oluşturulmuş bir örgü mevcuttur. (**Şekil 4.48**)

**Şekil 4.48:** Ahşap saçağın üst kısmındaki, düzensiz örgülü duvar.

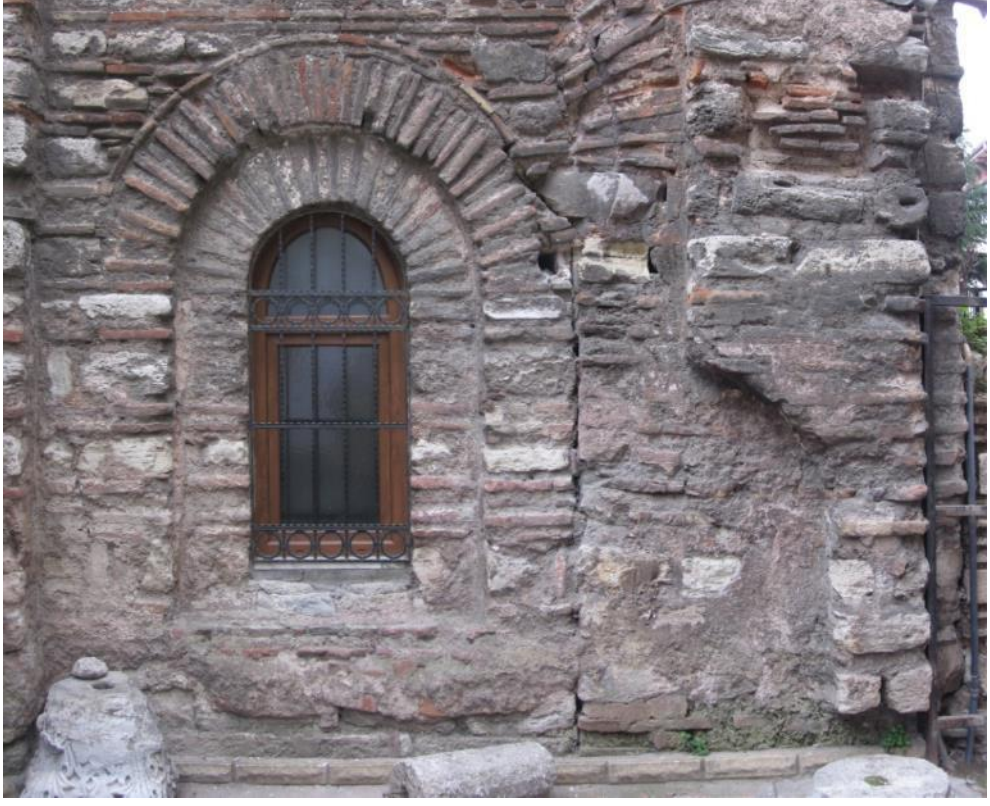
Girişin sağında, yine tuğla-taş pilastrlar arasında sınırlandırılmış kısımda altta bir PVC pencere ve üstte bir kör niş bulunmaktadır. PVC pencerenin önünde muhtesem demir bir parmaklık mevcuttur. Duvar parçası, duvar örgüsü ve ayrılmalar dikkate alındığında sağdaki pilastrla farklı zamanlarda yapılmıştır. İki sıra halinde kademeli dairesel tuğla kemerli pencerenin hemen sağında yer alan, bugün detayları anlaşılmayan kırık taş ve hemen üstündeki kemer başlangıcı, iki pilastr arasındaki boşluğun daha büyük olduğunu gösterir. Bu kırık taş parçasının, içeride imam odasının köşesinde yer alan taşıyıcı ayağın detayları yok olmuş olan üst taşıyla aynı kotta olması, bu taşın bir sütun başlığı olduğunu düşündürmektedir. (Şekil 4.49)

Şekil 4.49: Sağdaki pencere, üstte kesilmiş kemer ve kırık mermer başlık.

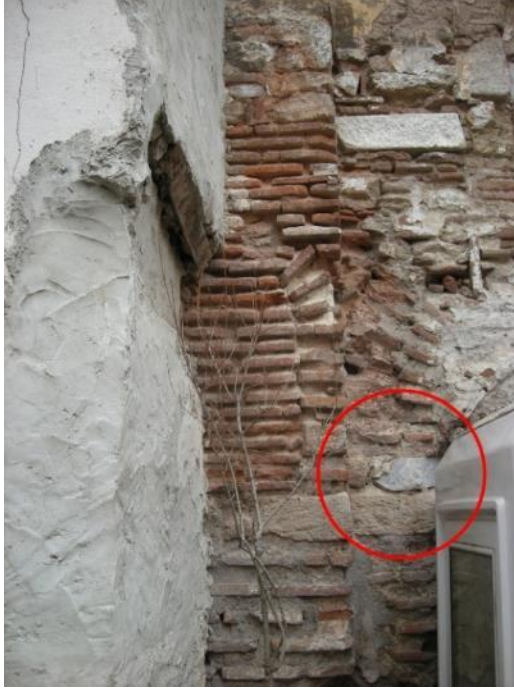
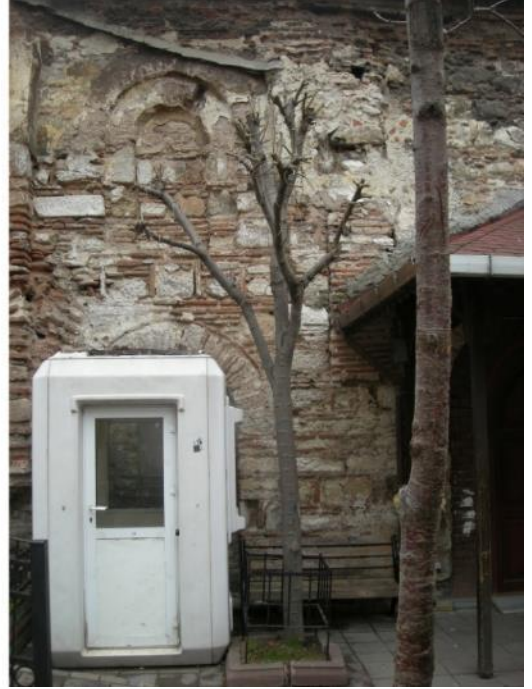
Şekil 4.50: Sol taraftaki pencere, kör niş, kesilmiş kemer ve mermer başlık.

Tuğla kemerli pencerenin üstünde, yatay tuğla sıralarının arasındaki taşlar da birbirinden dikine kullanılmış olan tuğlalarla ayrılmıştır. Burada duvar örgüsü çok belirgin ve sağ parçaya göre daha düzenlidir. Kör nişin iki kademeli dairesel kemeri sıvalı olsa da yer yer dökülen sıvadan alttaki kemerin tuğla olduğu seçilebilmektedir. Kemerin üzengi seviyesinden itibaren yan kısmındaki duvarların da sıvalı olduğu söylenebilir. Üst kısımda ise, eski fotoğraflarda burada var olan bir binanın çatısından kalmış olan beton parçaları mevcuttur.

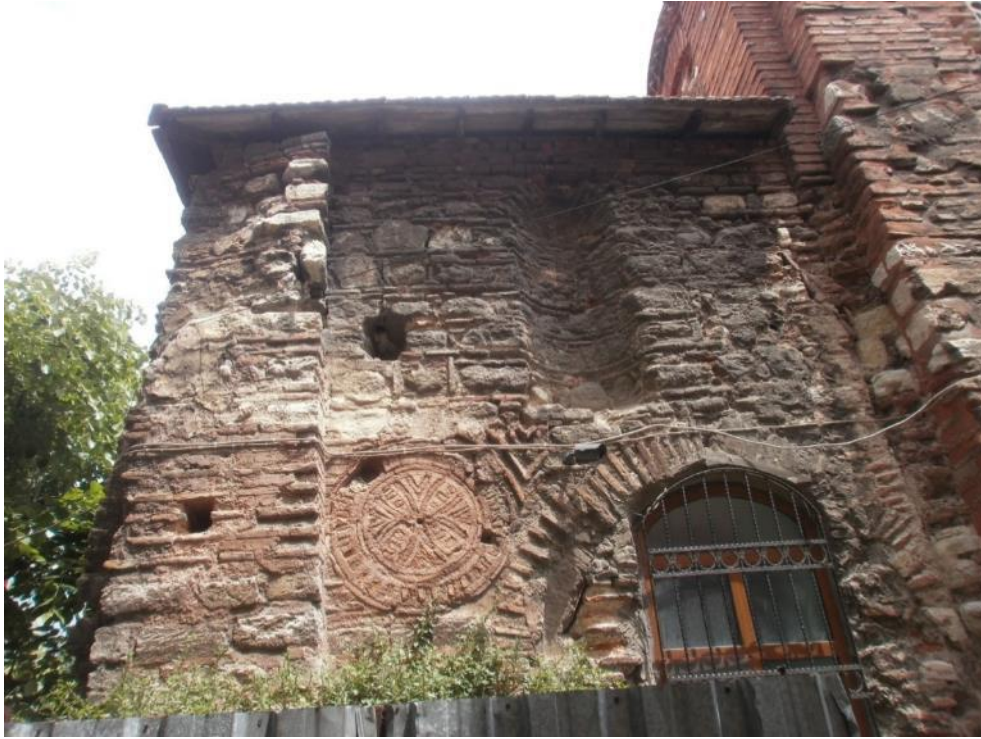
**Şekil 4.53:** Güney cephe, 1.bölüm.

Cephenin en batısındaki bu ilk bölüm, son cemaat yerinin de (dış narteks) cephesine karşılık gelmektedir. Köşedeki taş- tuğla örgülü pilastr yapının batı sınırını oluşturur. Minare kaidesiyle kısmen kapatılmış olan pilastrın üzerindeki iki deliğin, bugün yok olmuş olan ahşap hatıllar olduğu düşünülmektedir. Pilastr yukarıda, köşeye doğru eğrisel şekilde bir oyukla incelir. Bu çıkıntılı duvarla (pilastr) yapının ilk yapıldığı dönemdeki köşede var olan taş-tuğla pilastrın arasındaki duvar, dış son cemaat yerinin güney kısmında bulunan imam odasının cephesini oluşturur ve oldukça hareketlidir. Duvarın sağ yanına yakın şekildeki kanatlı ve üst kısmı basık kemerli PVC pencere; tek sıra tuğla ile yapılmış, yaklaşık 220 cm genişliğinde dairesel kemerin yan ve alt kısımlarına sonradan eklenen duvarlar neticesinde elde edilen boşluğa yerleştirilmiştir. Önünde muhdes demir bir parmaklık vardır. (Şekil 4.53).

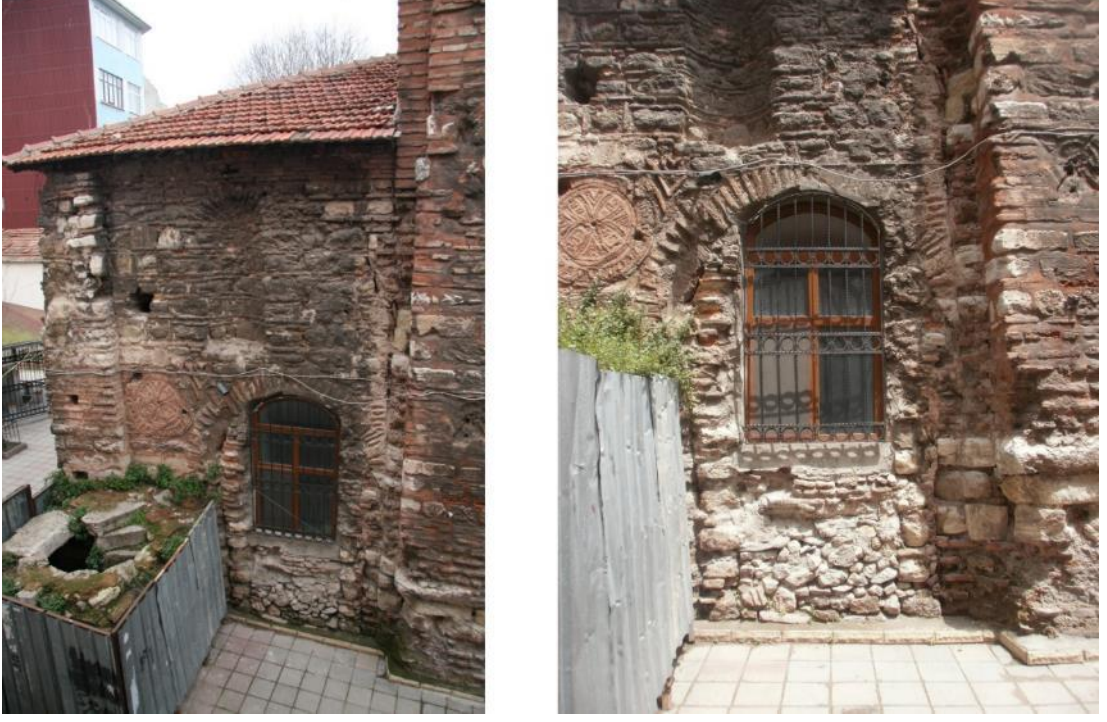
**Şekil 4.54:** Güney cephe 1.bölüm.

Üst kısımda oldukça düzensiz olmakla beraber iki sıra tuğla, bir sıra taş bir duvar örgüsü kullanıldığı söylenebilir. Taş sıralarının arasında dikine tuğlalar da kısmen kullanılmıştır. İki sıra tuğla - bir sıra taş örgü cephenin ortasında bulunan dairesel kemerli kör nişin iç kısımlarında da devam eder. Cephe üstte ahşap çatı saçağı ile sonlanır.

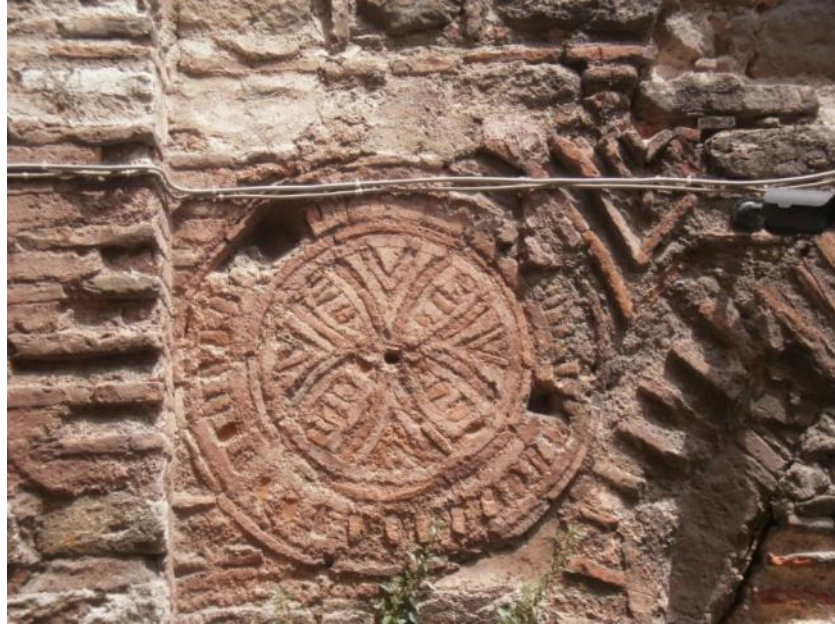
**Şekil 4.55:** Güney cephe 1.bölümdeki dairesel süsleme.

Tuğla kemerin sol tarafında 108 cm çapında dairesel süsleme özgündür. Tamamen tuğladan yapılmış olan süslemenin iç kısmında eğrisel kiremit parçaları kullanılarak oldukça özenli bir işçilikle dört yapraklı bir yonca motifi oluşturulmuştur. Dairesel motifle yandaki kemer arasında kalan üçgen biçimli bölüme de tuğlalar çapraz yerleştirilmek suretiyle bir hareketlilik kazandırılmıştır(Şekil 4.55).

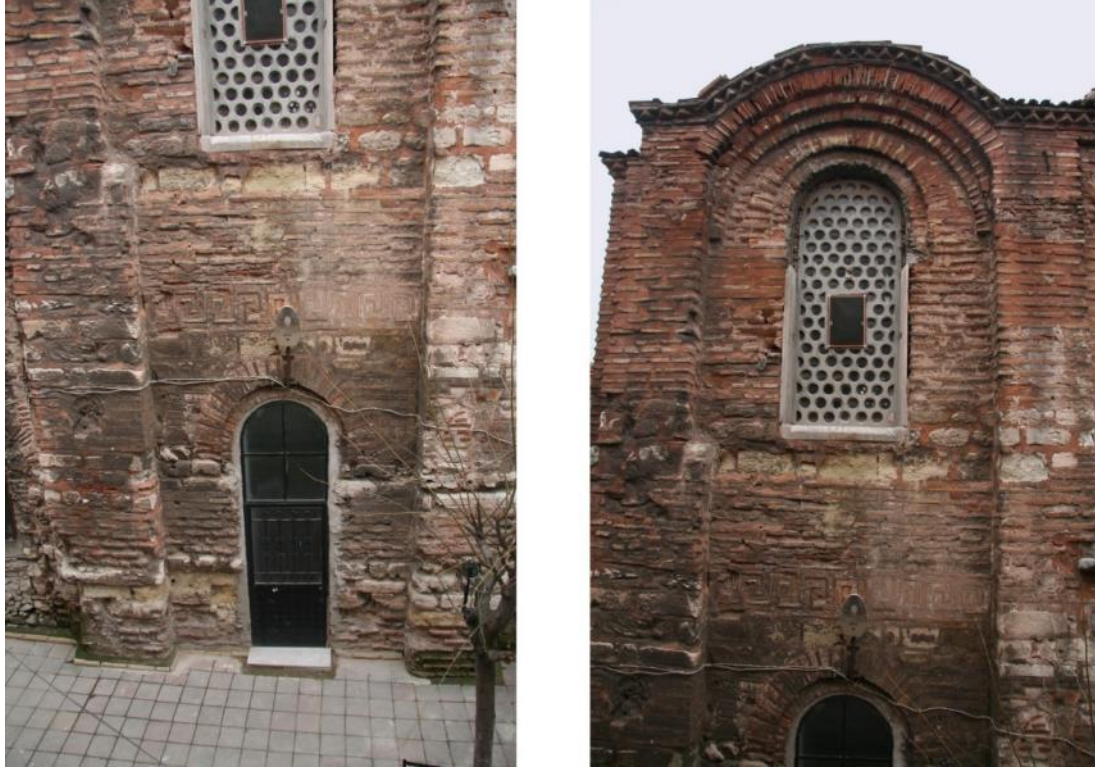
**Şekil 4.56:** Güney cephe 2. Bölüm.

Yapının iç son cemaat yerini sınırlayan kuzey- güney aksındaki duvarları güney cepheye çıkıntı verir. Böylelikle oluşan pilastr benzeri duvarlar yukarıda kademeli dairesel tuğla kemerlerle ikinci duvar parçasının sınırlarını belirlerler.

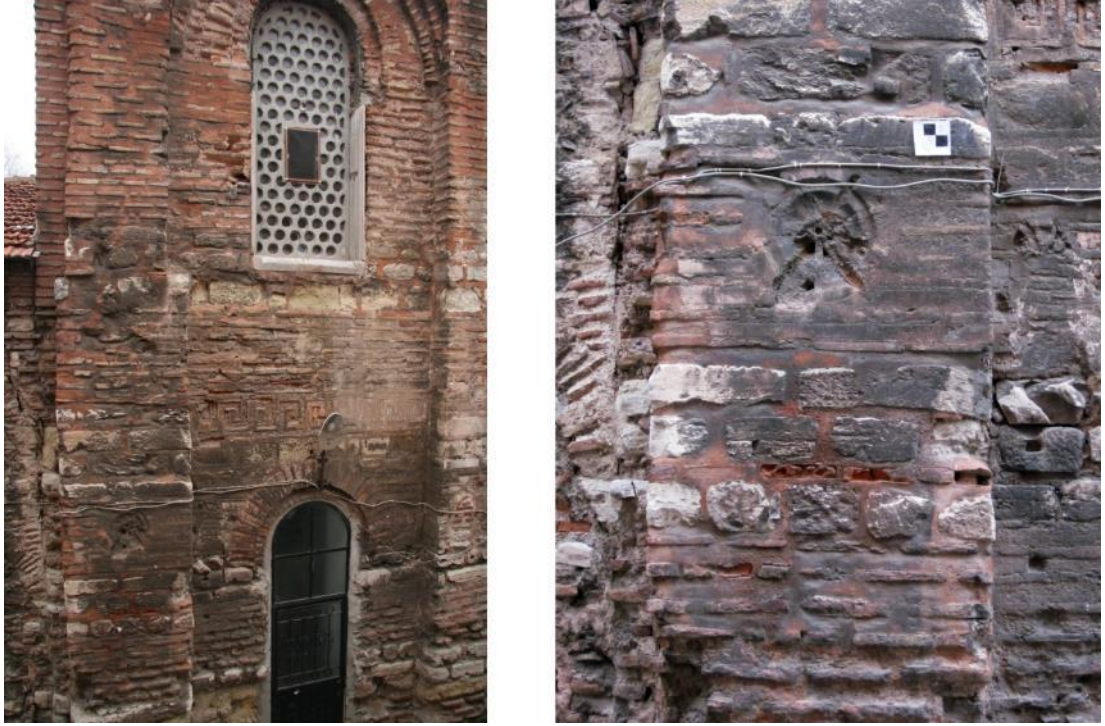
**Şekil 4.57:** Sol taraftaki taş-tuğla pilastr ve dairesel motif.

Sol ve sağdaki pilastrların ve aradaki duvarın en alt kısımlarda 3 sıra taş- 7 sıra tuğla örgü 2 defa tekrarlanmıştır. Soldaki pilastr üzerinde, orta noktası + 3.48 kotunda olan dairesel bir motif vardır. 55 cm çapındaki motifin merkezine ışınal olarak yerleştirilen 10 adet tuğlanın her biri, içe doğru kademeli şekilde yontulmuştur; orta kısımdaki yuva boştur. Güney cephenin diğer bölümlerde de var olan bu dairesel motiflerin ortalarındaki yuvalarda metal, mermer ya da renkli taş öğelerin kakma şeklinde yerleştirilmiş olabileceği düşünülmektedir. Taş ve tuğla örgülü pilastr, içteki duvarın üst kısmında bulunan, içi yuvarlak camlı dışlık alt seviyesinden itibaren kademelenerek incilir, duvar malzemesi de yalnızca tuğlaya döner (Şekil 4.57).

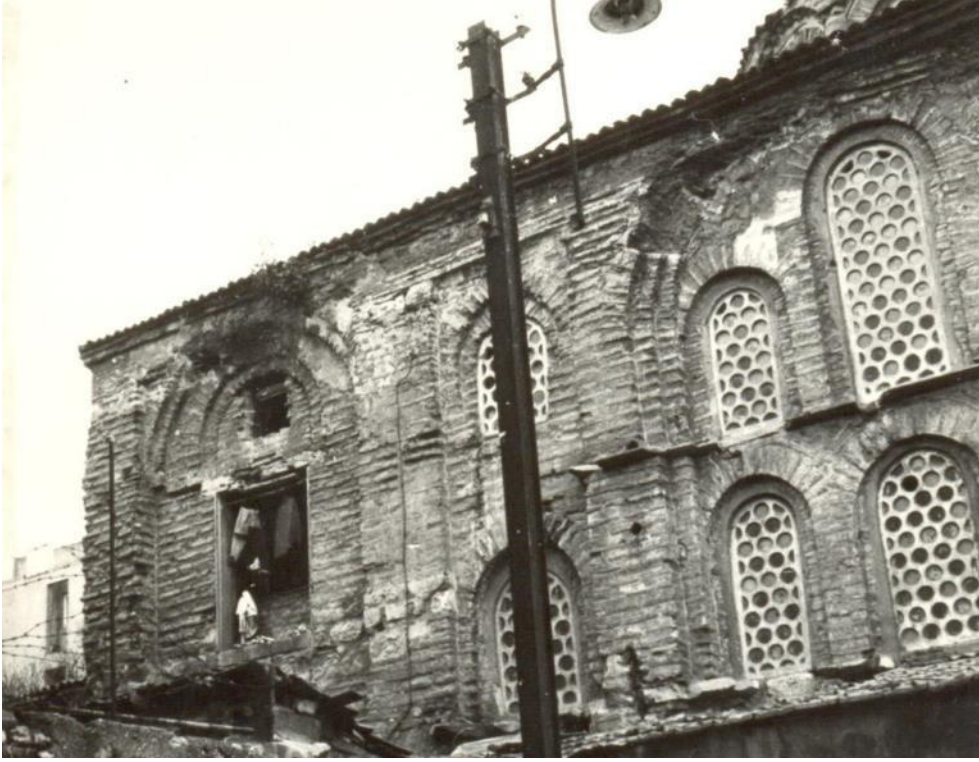
**Şekil 4.58:** Güney cephe üst kısımların görünüşü (tarihsiz); Murat Sav, kişisel arşiv.

Duvar parçasının ortasında yer alan ve sınırları kısmen özgün olan muhdes demir kapı üstte iki kademeli dairesel tuğla kemerle sonlanır. Mermer kaplı tek basamakla çıkılan kot (- 0.155) aynı zamanda iç son cemaat yeri mermer zemininin de kotudur. Tuğla kemerin sağ yanında bulunan üçgen şeklindeki boşlukta tuğladan yapılmış bir gamalı haç motifi vardır; sol tarafında ise tahrip edilmiş bir motif bulunur. Kemerin üst kısmında tek sıra taş dizisinin üstünde tuğladan yapılmış bir meander frizi yer alır (Şekil 4.59). 7 sıra tuğla ve 3 sıra taş örgü devam eder, 2. taş sırasında başlayan mermer söveli pencere üstteki kadınlar bölümünün güneye bakan büyük penceresidir. Pencerenin alt sövesi kısmen tahrip olmuş, profilsiz ve dikdörtgen şeklindedir; yanlardaki iki mermer söve ise profillidir. 190 cm uzunluğundaki profilli söveler, üstteki dairesel kemer üzengi seviyesinin alt kısmına kadar devam eder. Sövelerin üst köşelerinin gönye burun şeklindeki çapraz kesimi, eskiden var olan ve hâlihazırda yok olmuş bir lento taşını göstermektedir. Arkeolog Murat Sav'ın kişisel arşivinden paylaştığı bir fotoğrafta lento taşı ve üst kısımdaki tuğla örgü görülmektedir (Şekil 4.58).

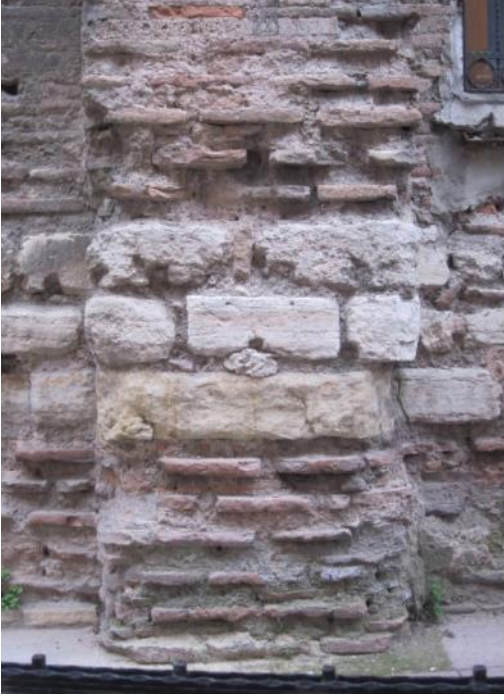
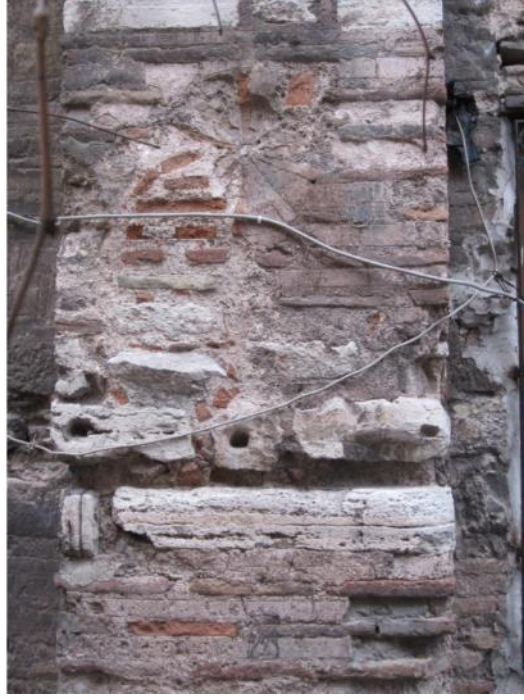
**Şekil 4.60:** Pilastrın alt kısımlarındaki taş-tuğla örgü ve yukarıdaki dairesel motif.

Duvar parçasının sol tarafındaki pilastrın alt kısımlarında 3 sıra taş, 7 sıra tuğla örgü 2 defa tekrarlanır. Üstte merkezi + 3.45 kotunda olan ve soldaki pilastrda örneği olan dairesel süsleme burada da tekrarlanmıştır; bununla beraber kısmen tahrip edilmiştir. 50 cm çapındaki motifte, aralarındaki açılar itibarı ile 10 tuğla bulunması gereken yerde 8 tuğla bulunmaktadır. Burada da tuğlaların ön yüzleri, iç kısma doğru kavislendirilerek uygulanmıştır (**Şekil 4.60**). Yukarılara doğru düzensiz şekilde devam eden taş- tuğla örgünün arasında, sağ tarafta mermer bir silmenin başladığı görülmektedir. Alt hizası + 4.92 kotunda bulunan mermer silmenin detayları yok olmuş olsa da kabartmalarından, iç mekânlardaki ters kalp şeklindeki motifle aynı olduğu görülür. Pilastrın en üst kısımlarında yalnızca tuğla örgü vardır.

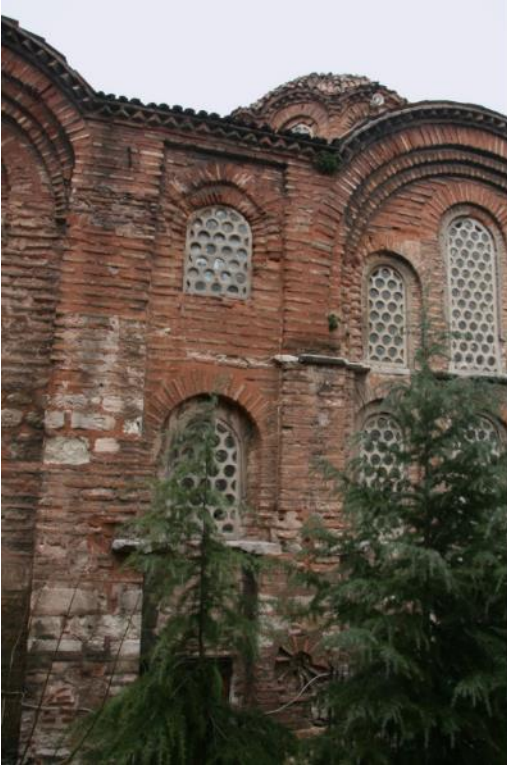
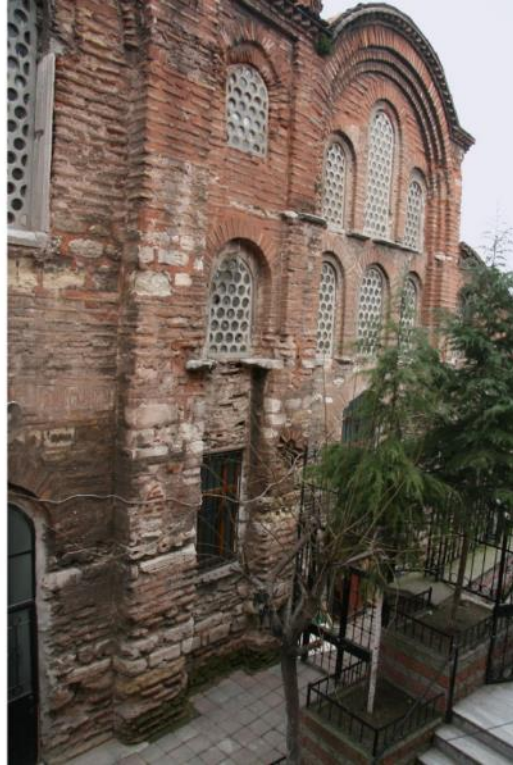
**Şekil 4.61:** Güney cephe 3. Bölüm.

Pilastrların arasında kalan 3. duvar parçası alt kısımlarında taş ve tuğla örgü vardır. Dikdörtgen şeklindeki kanatlı PVC pencere, iç kısımda harim bölümünü aydınlatır, ön tarafında muhdes demir parmaklık bulunmaktadır. Pencerenin üst kısmındaki tuğla

örgü yukarıdaki, üst kısmı dairesel kemerli içi yuvarlak camlı beton dışlığa kadar devam eder. Çoğu kırılmış mermer silmeler, beton dışlığın hemen altındadır. Dışlığın üst kısmı tek kademeli ve 1 tuğla kalınlığında dairesel tuğla kemerlidir. Üstte devam eden tuğla örgü arasında bu sefer, üst kattaki kadınlar bölümünden ulaşılan güney inziva odasının dışlığı bulunur. Üst kısmı dairesel kemerli olan dışlık üstte iki kademeli ve tek tuğla kalınlığındaki dairesel kemerlerle sonlanır. Duvar parçasının sağ ve solundaki pilastrlar üstte, diğer birleşimlerden farklı olarak yatayda düz şekilde birleşirler (Şekil 4.61).

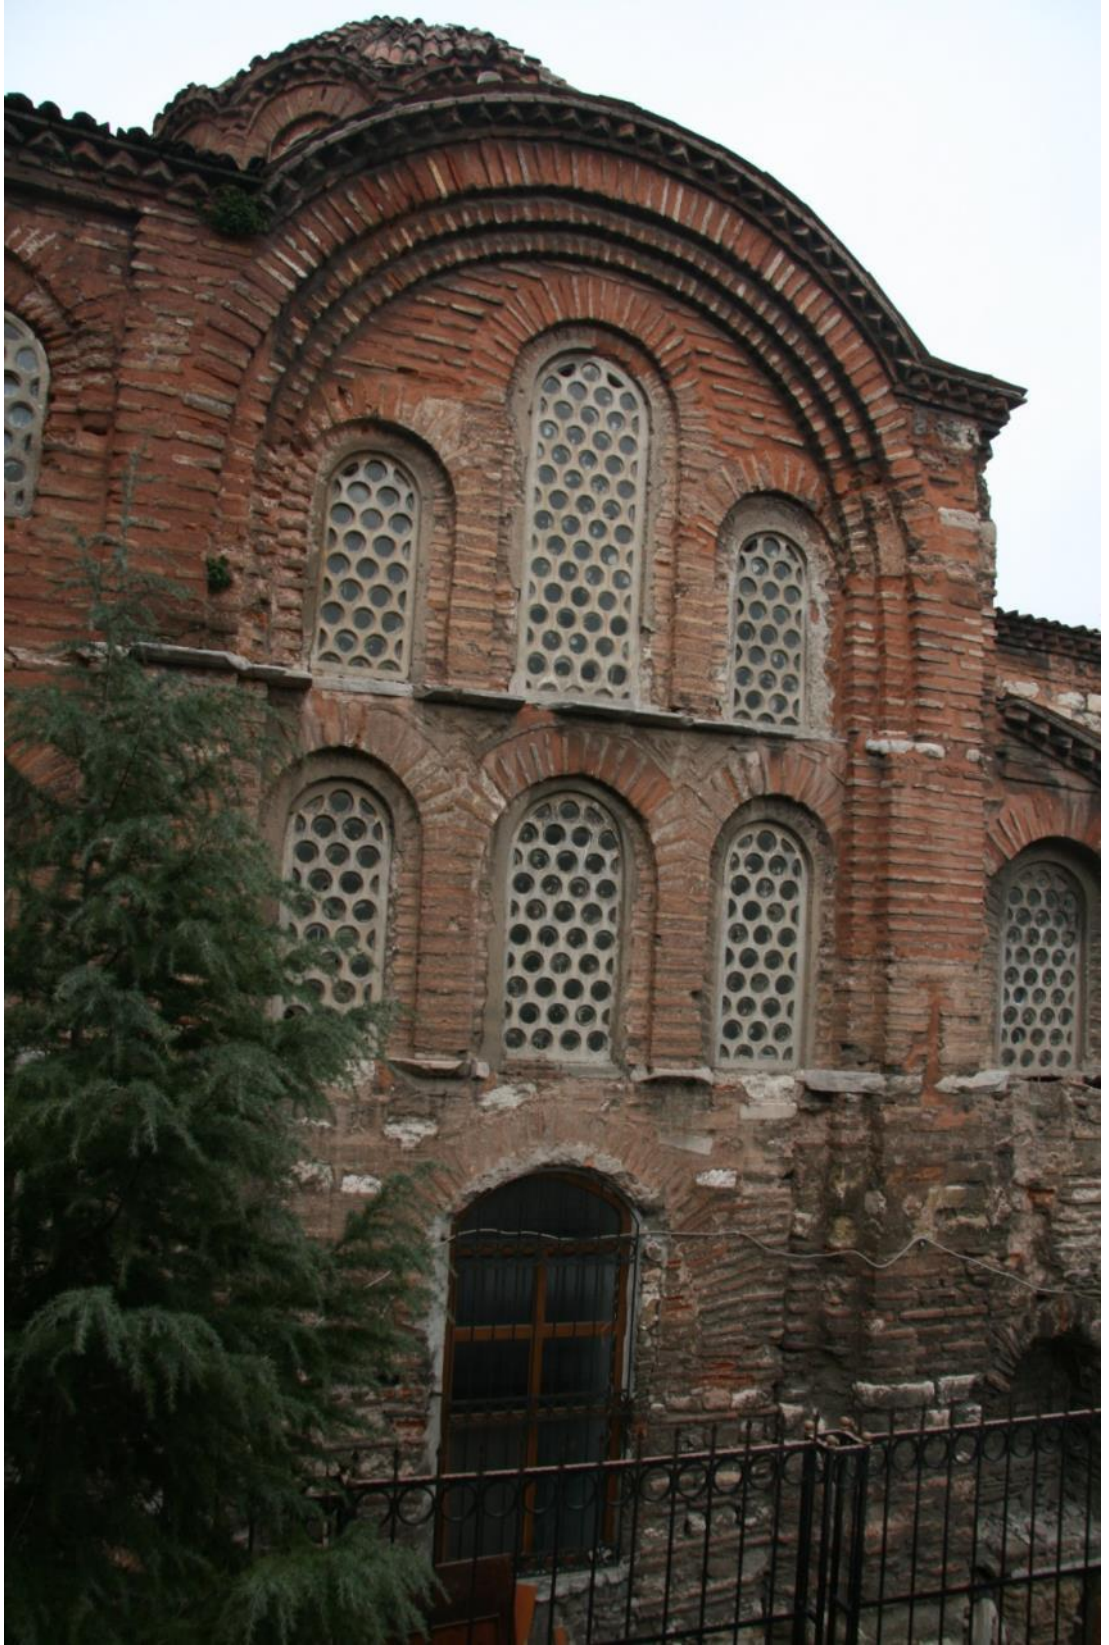
Şekil 4.63: Güney cephe 4. Bölüm.

Cephenin 4. bölümü olarak tanımlanan duvar parçası, pilastrlar arasındaki en geniş kısımdır. Burası aynı zamanda kubbeyi destekleyen güney tonozunun alt kısmındaki duvardır. Sol tarafındaki pilastrda, alttan itibaren 3 sıra taş- 7 sıra tuğla örgü 3 kere tekrarlanmıştır. Merkezi + 3.65 kotunda bulunan dairesel motif, yaklaşık 65 cm çapındadır ve ışınal şekilde yerleştirilen 13 tuğladan meydana gelmektedir. Orta kısmındaki çukurluk, tuğlaların iç kısımlarının yontulmasıyla elde edilmiştir. Bu çukurluğun içi boştur. Üst kısımda, kenarları horasan harcı ile doldurulmuş basit demir kılıcın merkezi + 5.11 kotundadır. Yapının iç bölümleriyle karşılaştırıldığında demir kılıcın GB yönündeki sekizgen ayağı beden duvarına bağlayan demir gergiyi karşıladığı anlaşılmaktadır. Kılıcın hemen altında, detayları yok olmuş ve kırılmış durumdaki mermer silmenin alt hizası + 4.92 kotundadır. Üst kısımlara doğru devam eden tuğla örgü, alttakine göre daha basit mermer silmeyle kesilir. Silmenin alt hizası + 7.25 kotundadır. Pilastr, mermer silmenin üstünden itibaren kademelenerek incelik (Şekil 4.64).

Pilastrlar arasındaki duvarın alttan, yukarıdaki kısmen duvarın içine gömülmüş sütun başlıklarına kadarki kısmı oldukça fazla müdahale görmüştür. Ortadaki kanatlı PVC pencerenin üst kısmı basık kemerlidir, önünde muhdes demir bir parmaklık vardır. Pencere; hemen üstündeki dairesel, 225 cm açıklığa sahip, tek sıra tuğla ile yapılmış kemer açıklığının kısmen doldurulmasıyla elde edilmiş olan boşluğa yapılmıştır (Şekil 4.65). Tuğla kemerin iki yanda bastığı duvar iki sıra tuğla ve bir sıra taş şeklinde örgüye sahiptir. Bu örgü alt kısımlarda düzensizleşir. Pencere altındaki duvar parçası ise tamamen bağımsız ve özensiz bir dolgudur. Kemerin yan kısımlarındaki üçgensel bölgeler taş ve tuğlayla özensiz şekilde doldurulmuştur. Kemerin hemen üstünde, iki yanda var olan mermer sütun başlıklarının her ikisi de kısmen duvarın içinde kalmıştır.

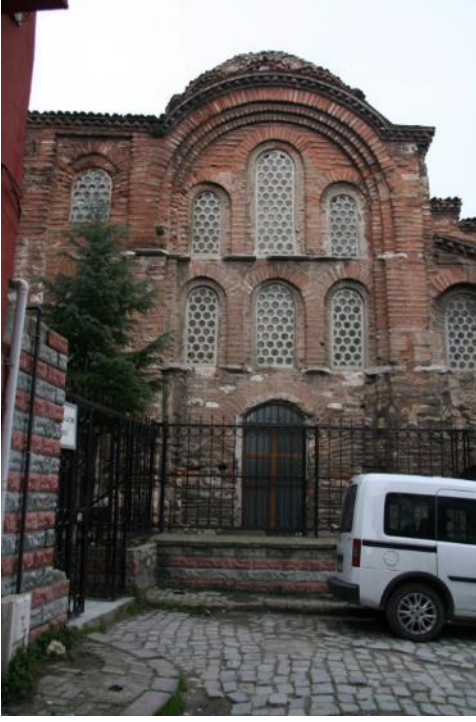
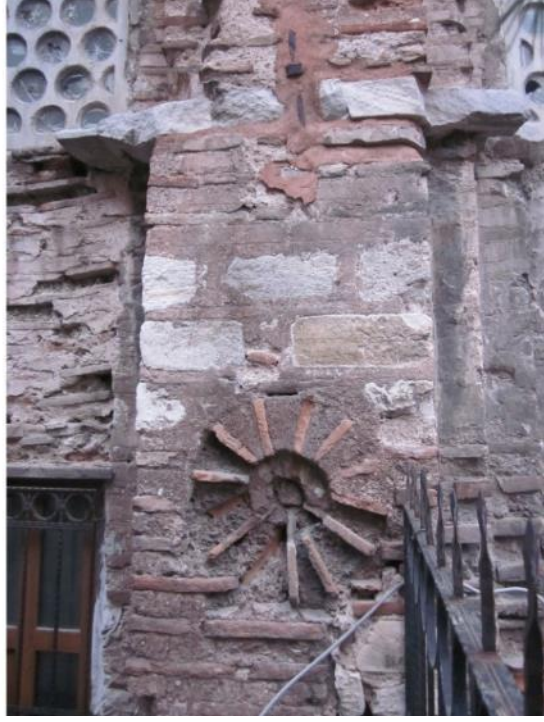
**Şekil 4.64:** Taş-tuğla pilastr, ortasında dairesel motif ve üstte demir kılıç.
