**ESKİ İMARET CAMİİ  
(PANTEPOPTES MANASTIRI KİLİSESİ)  
KORUMA PROJESİ**

**YÜKSEK LİSANS TEZİ**

**Mustafa BİRER**

**Mimarlık Anabilim Dalı  
Restorasyon Programı**

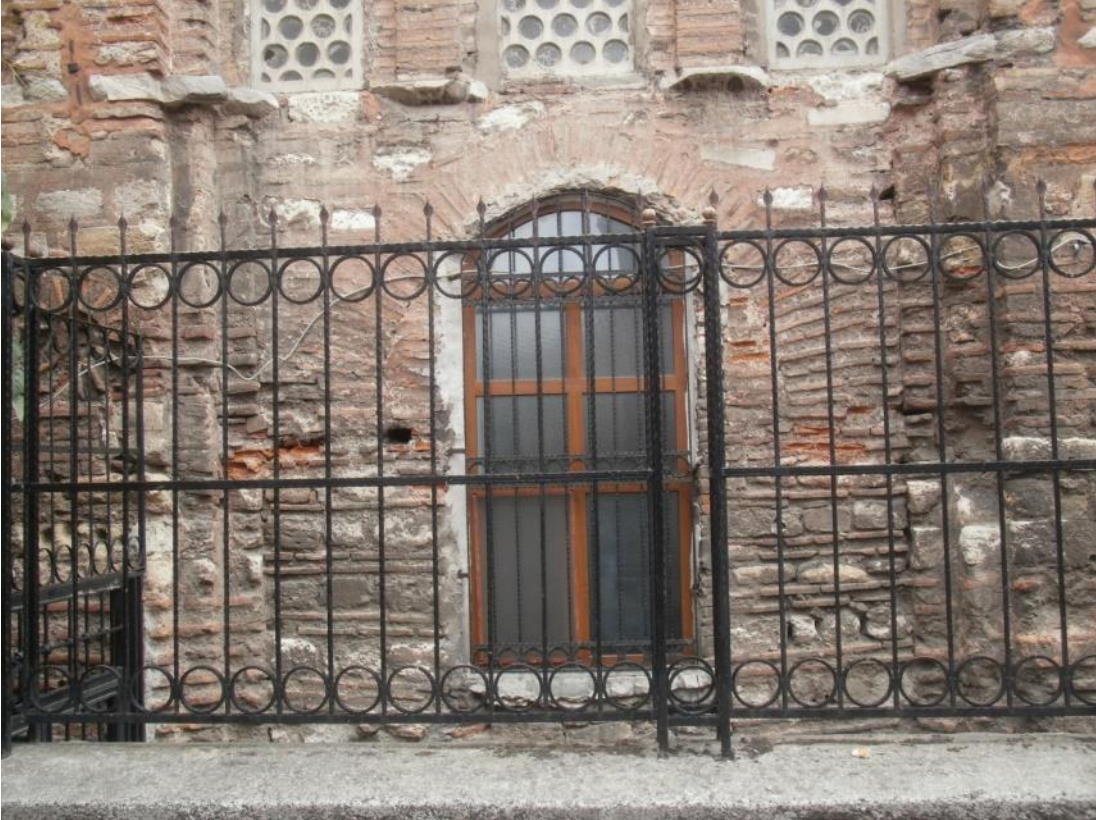
**Şekil 4.65:** Dairesel kemerin altında, yanları ve alt kısmı kısmen doldurularak elden edilen boşlukta bulunan pencere, üst kısımda mermer sütun başlıkları.

Pilastrlar arasındaki duvarın alttan, yukarıdaki kısmen duvarın içine gömülmüş sütun başlıklarına kadarki kısmı oldukça fazla müdahale görmüştür. Ortadaki kanatlı PVC pencerenin üst kısmı basık kemerlidir, önünde muhdes demir bir parmaklık vardır. Pencere; hemen üstündeki dairesel, 225 cm açıklığa sahip, tek sıra tuğla ile yapılmış kemer açıklığının kısmen doldurulmasıyla elde edilmiş olan boşluğa yapılmıştır (Şekil 4.65). Tuğla kemerin iki yanda bastığı duvar iki sıra tuğla ve bir sıra taş şeklinde örgüye sahiptir. Bu örgü alt kısımlarda düzensizleşir. Pencere altındaki duvar parçası ise tamamen bağımsız ve özensiz bir dolgudur. Kemerin yan kısımlarındaki üçgensel bölgeler taş ve tuğlayla özensiz şekilde doldurulmuştur. Kemerin hemen üstünde, iki yanda var olan mermer sütun başlıklarının her ikisi de kısmen duvarın içinde kalmıştır.

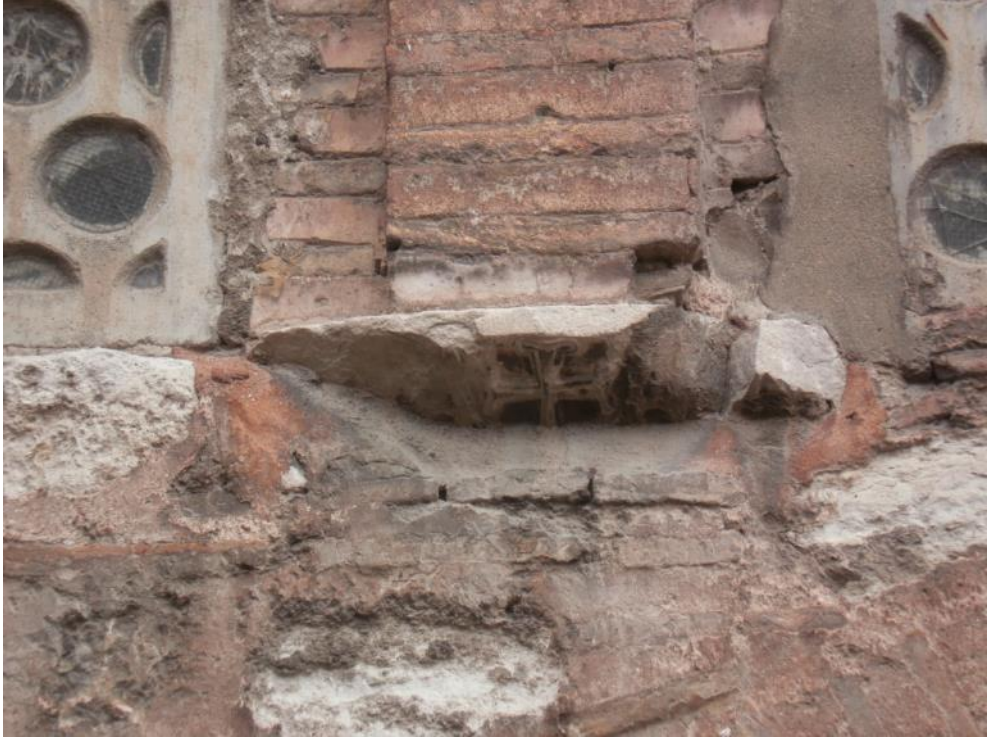
**Şekil 4.66:** Solda, kısmen duvarın içine gömülmüş olan mermer sütun başlığı.

Mevcut haliyle alt hizaları ortalama + 4.90 kotunda olan başlıkların ön kısımlarındaki haç motifleri tespit edilebilmektedir. Sol başlıkta yalnızca haç motifi sağlam kalabilmişken (Şekil 4.66), sağ başlıkta haç motifinin iki yanında kabartma şeklinde ters kalp ve içinde kenger yaprağı ile ara boşluklarda küçük haçlar görülebilmektedir (Şekil 4.67). Sütun başlıkları, içte pencere boşluğunun her iki yanındaki silindirik çıkıntılarla beraber düşünüldüğünde burada duvarın içinde kalmış olan iki sütun ve iki mermer başlıktan söz edilebilir.

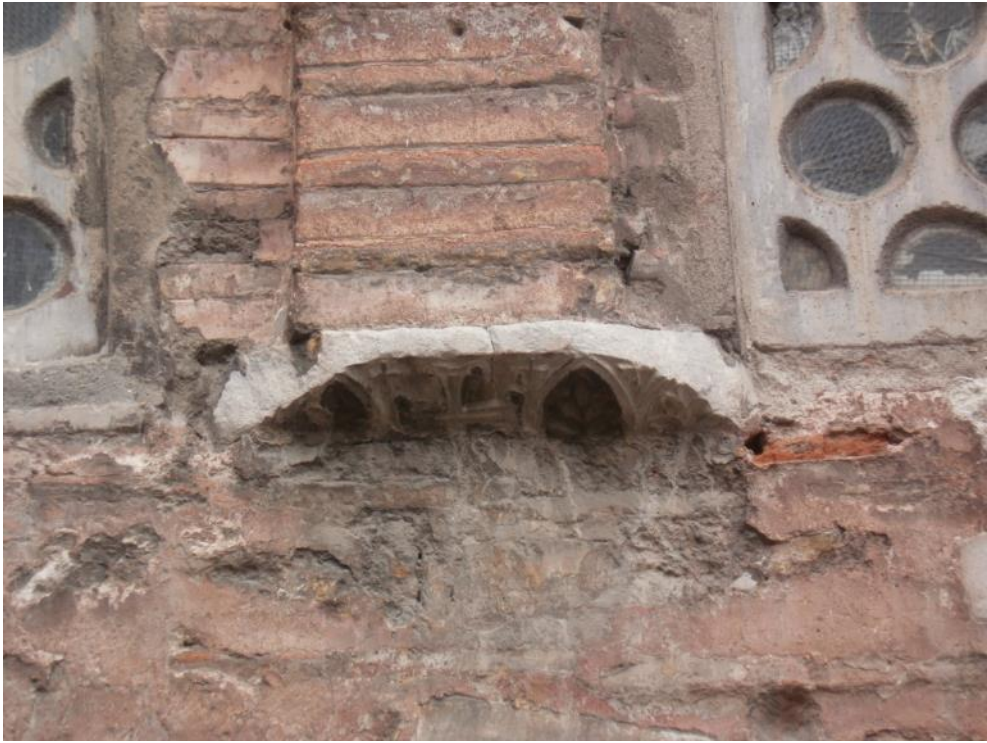
**Şekil 4.67:** Sağda, kısmen duvarın içine gömülmüş olan mermer sütun başlığı.

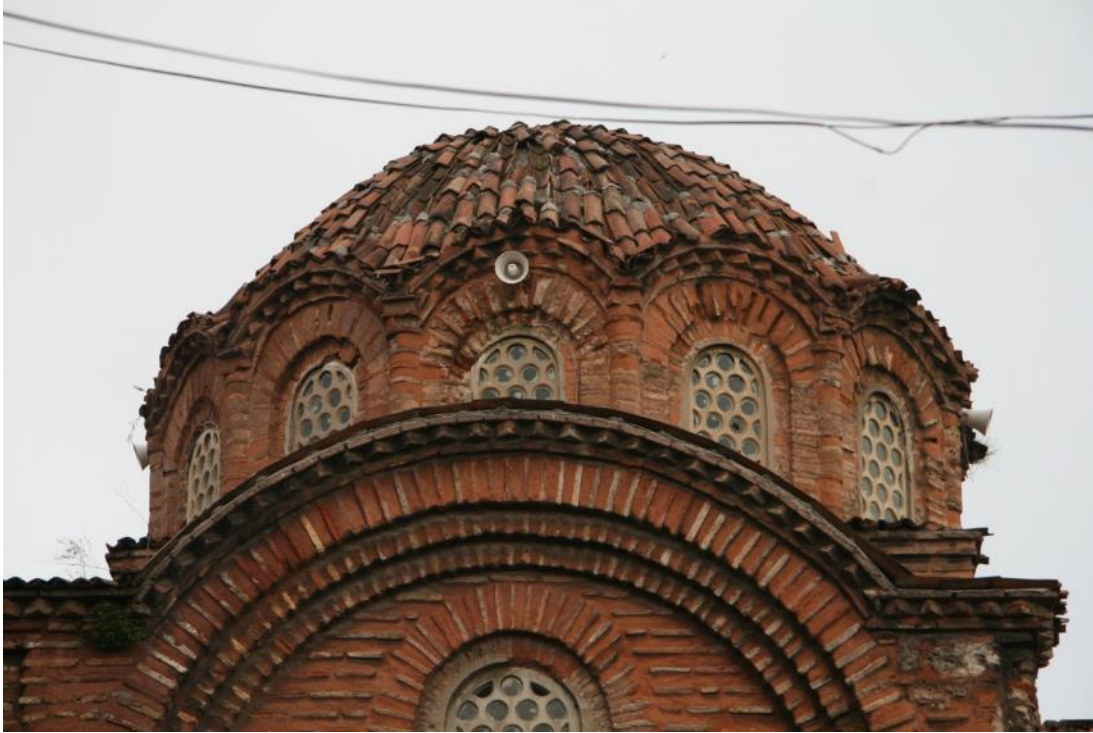
**Şekil 4.68:** Güney cephenin en üst sınırı: kubbe.

Saçığın üstünde ve geride olmak üzere kubbe de güneye cephe verir. Detayları “Kubbe ve çatı” bölümünde anlatılacak olan ana kubbe güney cephenin en üst kısmını oluşturur ve cephenin üst sınırını belirler (Şekil 4.68).

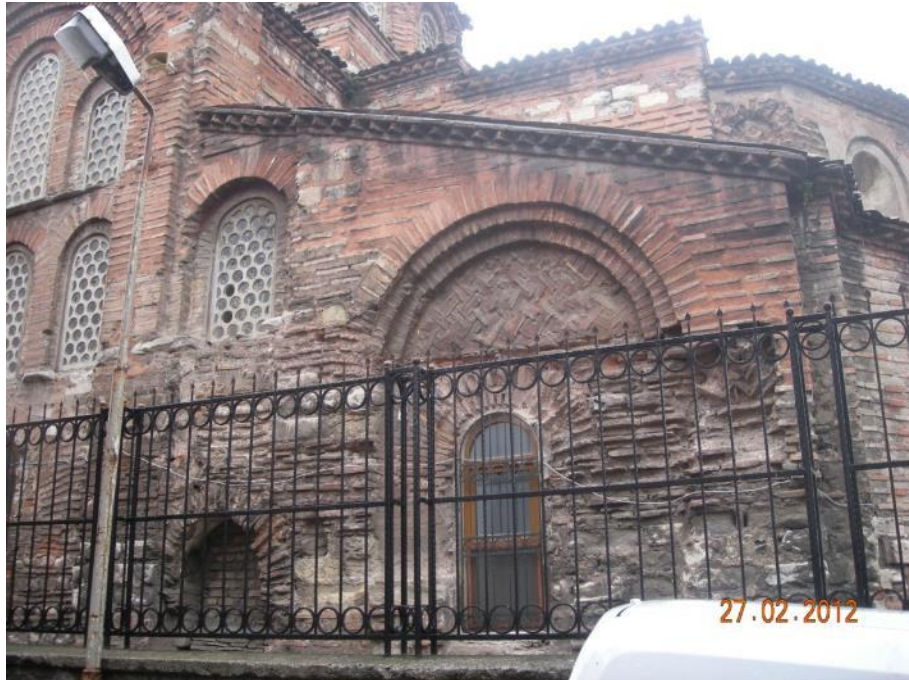
Şekil 4.69: Güney cephe 5. Bölüm.

Güney cephenin doğu ucunu oluşturan 5. ve son bölümün batı sınırını oluşturan pilastr, zeminden itibaren 3 sıra taş- 7 sıra tuğla örgü ile başlar. + 7.25 kotundaki, detayları yok olmuş (kırılmış) mermer silmeye kadar bu duvar örgüsü devam eder. Diğer pilastrlarda var olan dairesel motif burada yoktur. Mermer silmenin hemen üstünde horasan harcı ile kapatılmış düşey boşluk (Şekil 4.70), burada önceden var olan bir kılıcı işaret eder. Nitekim aynı kotta, bir önceki başlıkta anlatılan pilastrda bir demir kılıç vardır. Horasan harcı ile doldurulmuş düşey boşluğun orta noktasının yaklaşık kotunun + 5.10 olduğu düşünüldüğünde ve bu kot yapının iç bölümleriyle karşılaştırıldığında, mevcutta olmayan kılıcın GD yönündeki sekizgen ayağı beden duvarına bağlayan demir gergiyi karşıladığı görülmektedir. DAI fotoğraf arşivlerinden edinilen tarihsiz fotoğrafta, burada var olan kılıç görülebilmektedir (Şekil 4.71). Bu demir kılıçla, Bölüm 4'te pilastrın üst kısmında var olan demir kılıcın (Şekil 4.64) pilastrların dış yüzlerinde olduğu görülmektedir. Osmanlı'nın Klasik döneminde duvar içine gizlenmiş olan demir kılıçların, 18. ve 19. yüzyıllarda artık duvar dışında görülmeye başlandığı göz önüne alındığında demir kılıçların Osmanlı Dönemi eki oldukları öne sürülebilir.

Mermer silmenin üstünden itibaren tuğla örgüye sahip olan pilastr kademeli olarak incelenerek üstteki ana kemerle solundaki pilastra bağlanır.

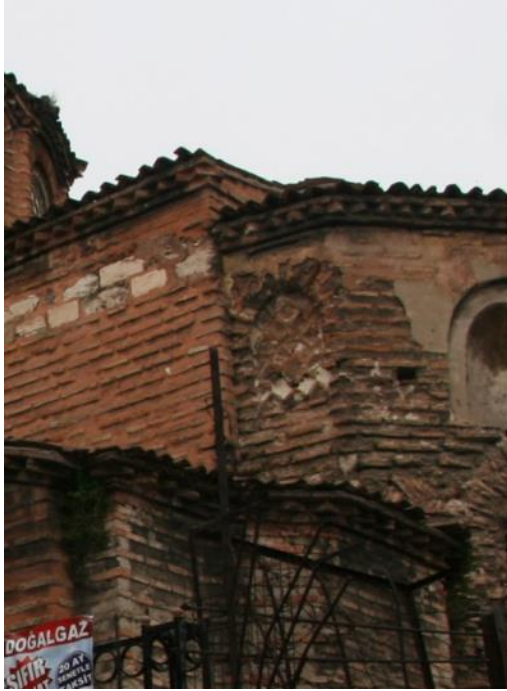
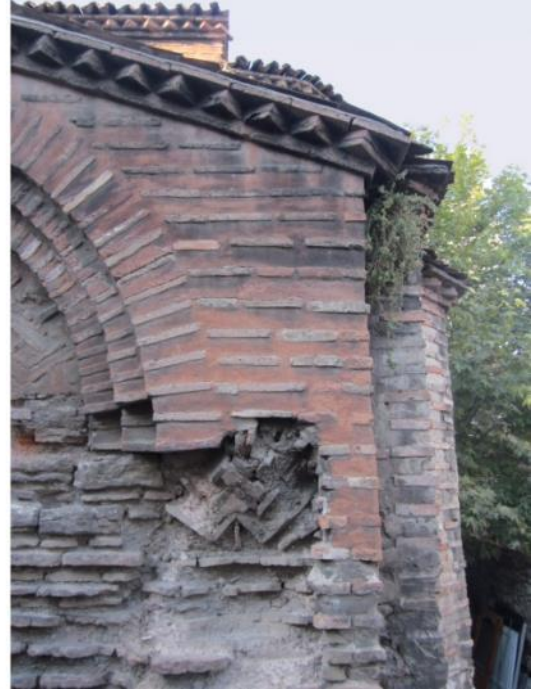
**Şekil 4.72:** Solda apsis üzerindeki kör niş - sağda resimde köşede balıksırtı motif.

Üstteki %35 eğimli çatısı, iki kademeli tuğla sıraları arasında tek sıra kirpi saçağı ile sınırlandırılmış olan son duvar parçası üzerinde bir kör niş, üstte içi yuvarlak camlı bir beton dışlık ve kanatlı bir PVC pencere vardır. Kör nişin alt kısmı, devşirme malzeme ile özensiz şekilde doldurulmuştur. Nişin iç kısmındaki duvarlar ise endüstriyel tuğla ile örülmüştür. Nişin, tek sıra tuğladan oluşan dairesel kemeri 107 cm genişliğindedir. Nişin üst kısmında, cephenin diğer kısımlarında da var olan mermer silmenin alt hizası + 4.90 kotundadır. Mermer silmenin hizasından başlayan içi yuvarlak camlı beton dışlık, üst kısımda iki kademeli ve tek sıra tuğla ile yapılmış dairesel kemerlerle sonlanır.

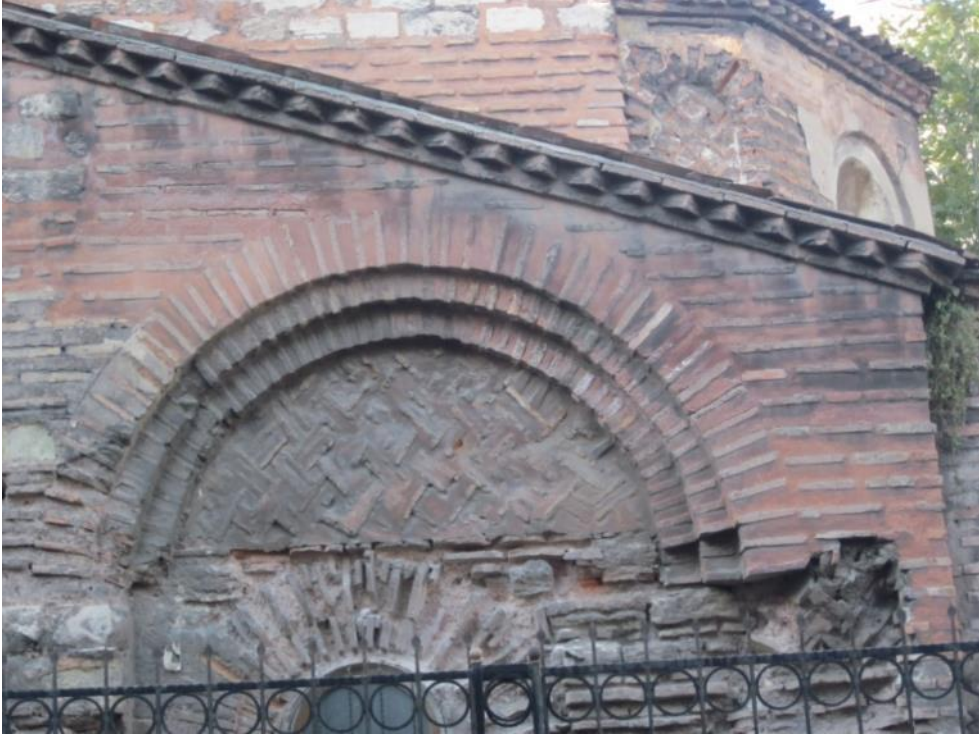
**Şekil 4.73:** Kademeli dairesel kemer ve uç kısmında balıksırtı döşenmiş tuğlalar.

İçeride, harimin apsisin güneyindeki hücre hizasına denk gelen ve yapının en sağında yer alan duvar parçasında üst üste iki kanat halindeki PVC pencerenin önünde muhdes demir bir parmaklık bulunur. Bu pencerenin üst kısmı kemerlidir; üst kısmı ilki yarım, ikincisi tam tuğla genişliğinde olmak üzere kademeli kemerlerle sınırlandırılır. Kemerin üst kısmında, daha geniş olmak üzere kademeli bir kemer daha vardır. Üzengi kotu + 4.16 olmak üzere, içten 235 cm açıklığındaki dairesel kemer içte iki kademe halinde yarım tuğla, dışarıda ise tek tuğla genişliğindedir. Sağ tarafta, kemerin üzengi seviyesinin alt kısmındaki duvar tahrip olmuştur. Tahrip olan kısımda tuğlalar balıksırtı şeklindedir. Benzer şekilde kemerin iç kısmında tuğlalar da, balıksırtı şeklinde döşenmiştir (Şekil 4.73).

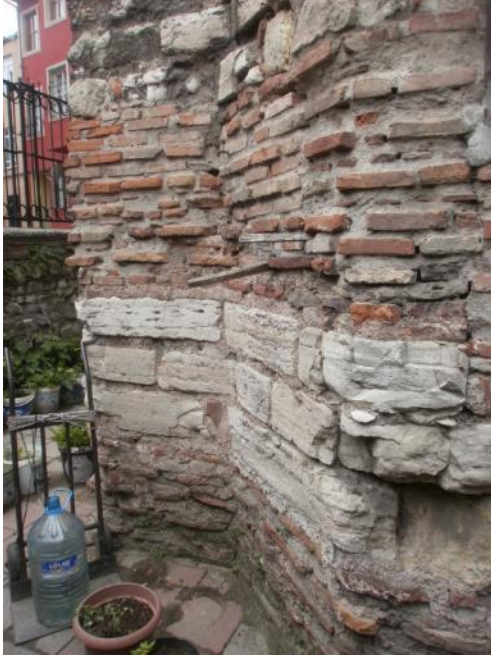
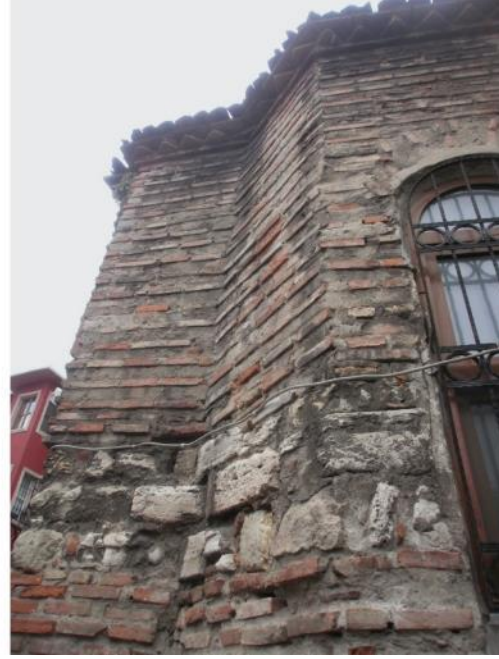
**Şekil 4.76:** Solda güney hücre dış duvarlarının alt kısımlardaki taş ve tuğla duvar örgüsü - Sağda üst kısımlardaki düz tuğla örgü ve pencere.

Cephenin en sol kısmını, güney pastophorion hücresinin (diakonikon) 3 yüzeyi oluşturur. Köşede, güney cephe beden duvarının yan kısmı, düz bir bant şeklinde yapının sol yanını sınırlar. Çapraz yan yüzeylerle birlikte bu düz yüzey tamamen doludur, üzerinde herhangi bir süsleme ya da pencere yoktur. Alttan itibaren, bahçenin özgün kotu olmayan plak taşlarının bir kısmını kapattığı beden duvarı tuğla ile başlar. Üstte, diğer cephelerde de örnekleri olan 3 sıra taş, 7 sıra tuğla örgü 2 defa tekrar edildikten sonra cephe tuğla sıralarıyla devam edip sonlanır. Hücresinin doğuya bakan

ön yüzeyinde ise, üst kısmı dairesel kemerli, üst üste iki kanatlı PVC bir pencere vardır. Pencere üstte dairesel tuğla kemerle sonlanır. Dış kısmında muhdes demir bir parmaklık olan pencerenin alt sınırı özgün değildir. Özensiz tuğla dizileriyle yapılmış örgü, alttaki taş sırasına kadar devam eder. Pencerenin dairesel kemerinin üst kısmı, çapraz yüzeylerle aynı hizaları devam ettirir nitelikte tuğla sıralarına sahiptir (Şekil 4.76).

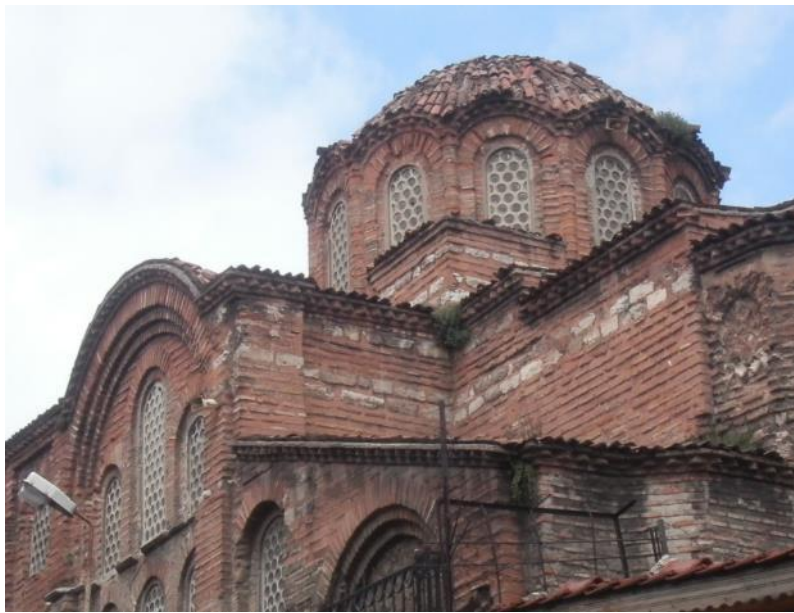
**Şekil 4.77:** Güney hücre çatısının üst kısmındaki duvarlar.

Güney hücresinin üst kısmındaki eğimli çatı parçasıyla, en üstteki bütünleşik çatı arasında kalan ara yüz; duvar örgüsü olarak, çatı üst kısmının güneye cephe veren duvarının devamı niteliğindedir (**Şekil 4.77**). Bu duvar parçası sol sınırı, kubbeyi taşıyan güney ana tonozunun üstüne oturduğu beden duvarının yan yüzeyidir ve pilastr şeklinde dışa çıkıntı verir. Üstteki kirpi saçaktan itibaren aşağıya doğru tek sıra tuğla ve tek sıra taş örgü ile başlar, 4 sıra tuğla ve 2 sıra taştan sonra tümüyle tuğla şeklinde devam eder.

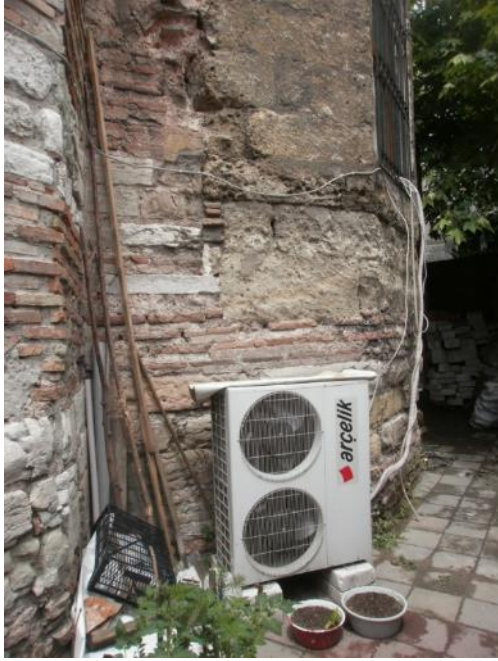
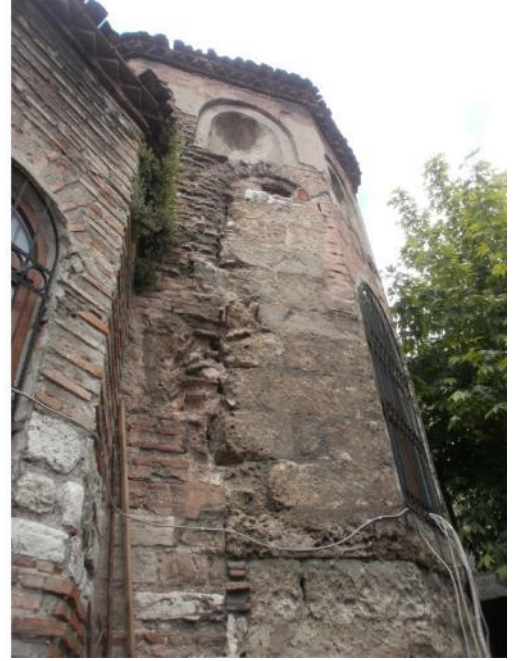
**Şekil 4.78:** Apsis çıkıntısının çapraz yüzü.

Orta kısım, apsis çıkıntısıdır, yine üstte kirpi saçak ile sonlanır. Yandaki hücre çıkıntılarına göre daha yüksek olan bu çıkıntının da alt kısımları tuğla ile başlayarak üstte 3 sıra taş ile devam eder. Düşey kotu + 1.65'ten başlayan od taşı dolgu duvar planda çapraz yüzeylerin de bir kısmında vardır (**Şekil 4.78**).

Bu dolgunun, yapı kilise olarak kullanıldığı zamanlarda burada var olan açıklığın, camiye çevrildikten sonra kapatılma gereksinimi nedeniyle yapıldığı düşünülmektedir. Sol yandaki çapraz kısımda altta küçük ve üstte büyük olmak üzere kapatılmış iki niş bulunmaktadır. Üstteki nişin sol yanında, nişin kemerinin üzengi hizasında, yatay eğik

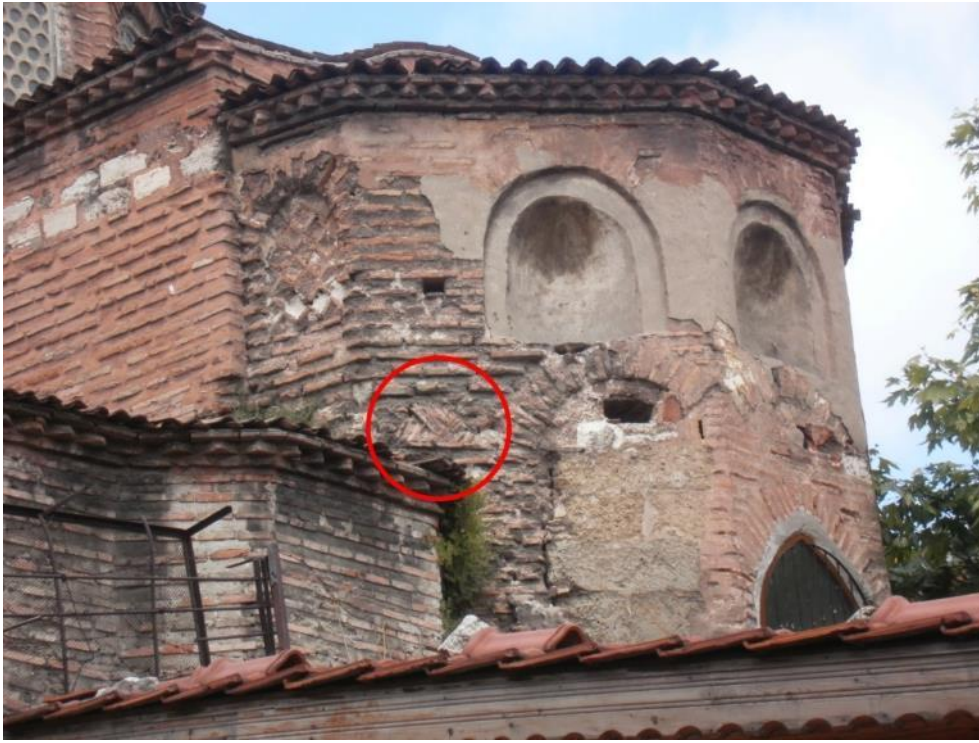
**Şekil 4.79:** Apsisin en üst kısmındaki sıvalı kör nişler- alt kotta kapatılmış nişler.

dama <sup>26</sup> örgü şeklinde tuğla bir friz vardır (Şekil 4.79, Şekil 4.80). Ayrıca en üstte, alttakilerle aynı düşey aksta olmayan kademeli dairesel kemerli kör bir niş daha vardır, bu niş sıvalıdır. Düz olan 2. kısımda üstü sivri kemerli, kanatlı bir PVC pencere vardır; pencere, dışta muhdes demir bir parmaklığa sahiptir. Pencerenin tuğla sivri kemerinin üst kısmında sıvasız tuğla örgü devam eder. Apsisin çapraz kısmında, üstteki kapatılmış nişin tuğla kemer hizasıyla aynı hizada olmak üzere, burada da tuğla örgü içinde basık bir tuğla kemer mevcuttur. Bu durum, özgün nişlerin bu kotta olduğunu düşündürmektedir. Üstteki sıvalı, kademeli dairesel kemerli kör niş ile düz kısım sonlanır (Şekil 4.79). Çapraz olan 3. Kısım da, diğer çapraz yüzeye benzer niteliktedir.

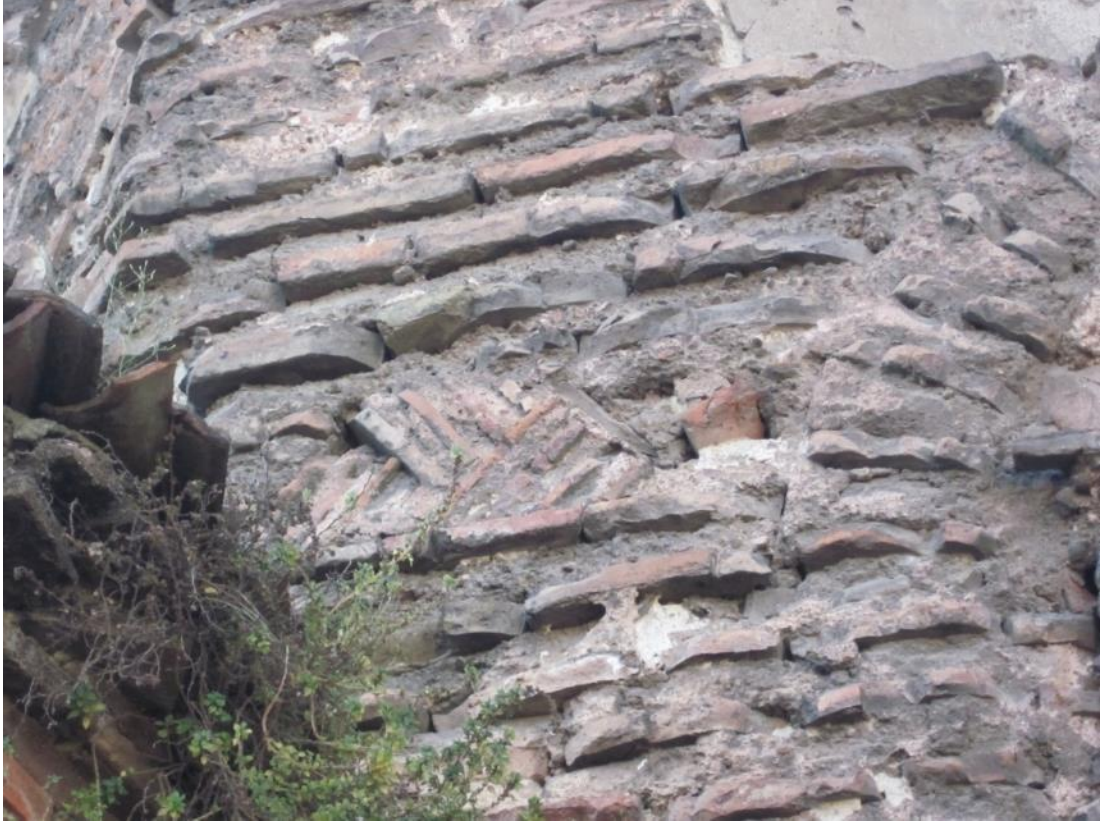
**řekil 4.80:** Kemerin yan kısmındaki eđik dama řeklinde tuđla friz.

Cepenin sađ kısmını oluřturan kuzey pastophorion hücresinin (prothesis) 3 yüzeyi benzer niteliktedir. En alttaki özgün tuđla- tař sıralarından sonra üst kısımlarda daha özensiz tař ve tuđla sıralar oluřturulmuřtur. En üst kısımlar tümüyle tuđladır. Hücresinin düz olan orta yüzeyinde- güney hücre penceresine benzer řekilde- üst kısmı dairesel kemerli, üst üste iki kanatlı PVC bir pencere vardır. Pencere üstte dairesel tuđla kemerle sonlanır. Dıř kısmında muhdes demir bir parmaklık olan pencerenin alt sınırı özgün deđildir. Yapının kuzey beden duvarının yan kısmı, düz bir bant řeklinde yapının sađ tarafını sınırlar. Bu düz kısım tümüyle tuđladır (**řekil 4.81**).

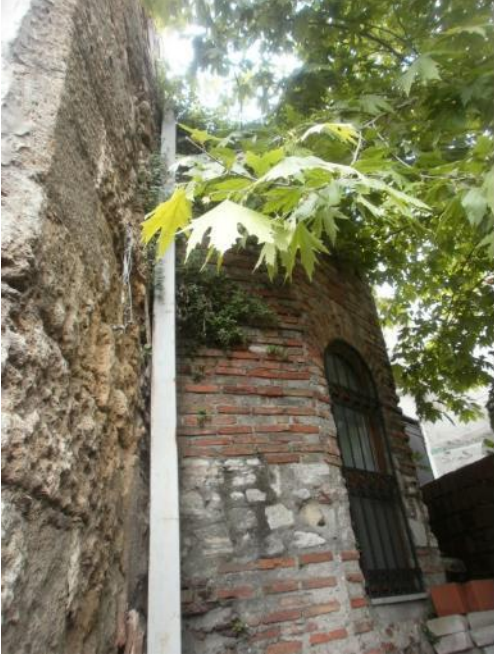
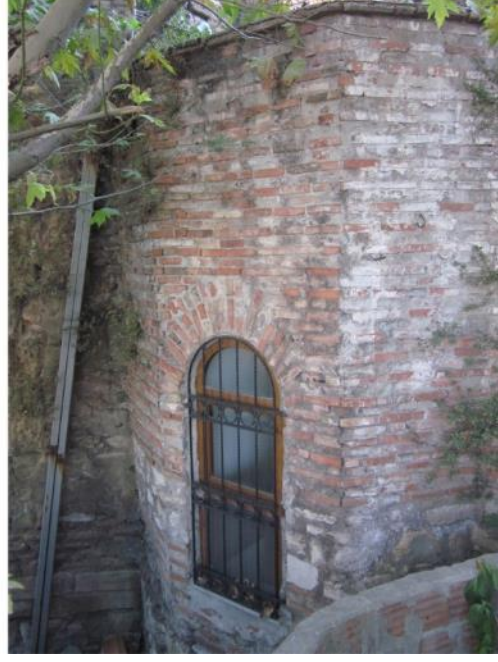
**Şekil 4.81:** Kuzey hücre dış duvarları.

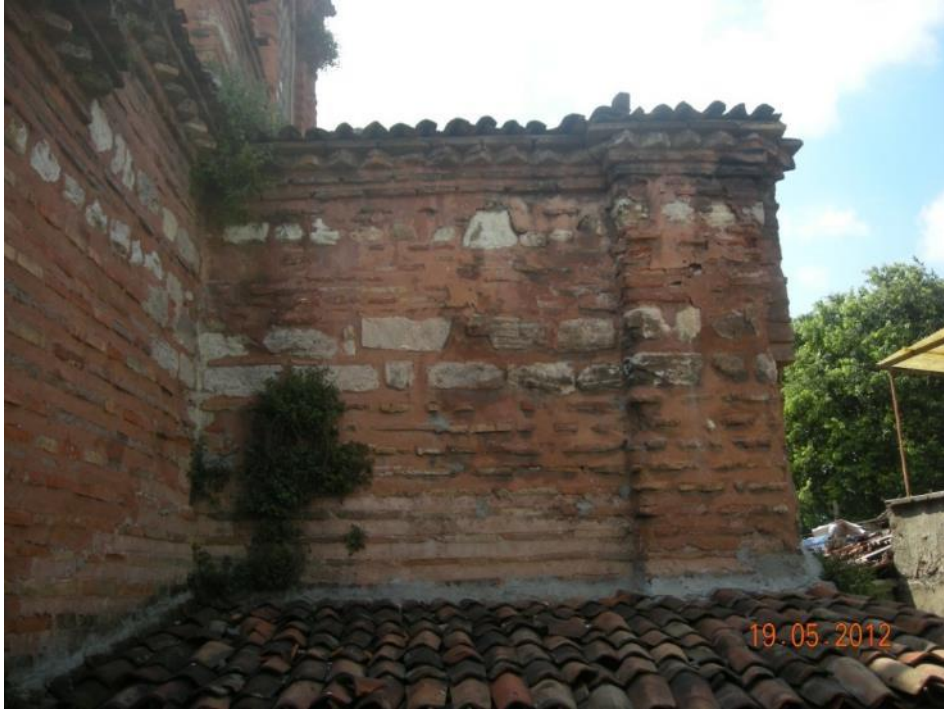
**Şekil 4.82:** Eğimli çatı üstündeki taş ve tuğla örgülü duvar parçası.

Kuzey hücresinin üst kısmını oluşturan ve iki parçadan oluşan eğimli çatı parçalarıyla, en üstteki bütünleşik çatı arasında kalan duvar parçasının Ana kubbeyi taşıyan sınırı, kuzey tonozunun beden duvarına oturduğu köşedeki pilastrdir. Duvarda, üstteki kirpi saçaktan itibaren aşağıya doğru, yatay sıralara sahip olmalarına rağmen taş ve tuğla sıralarının örgüsü düzensizdir (Şekil 4.82).

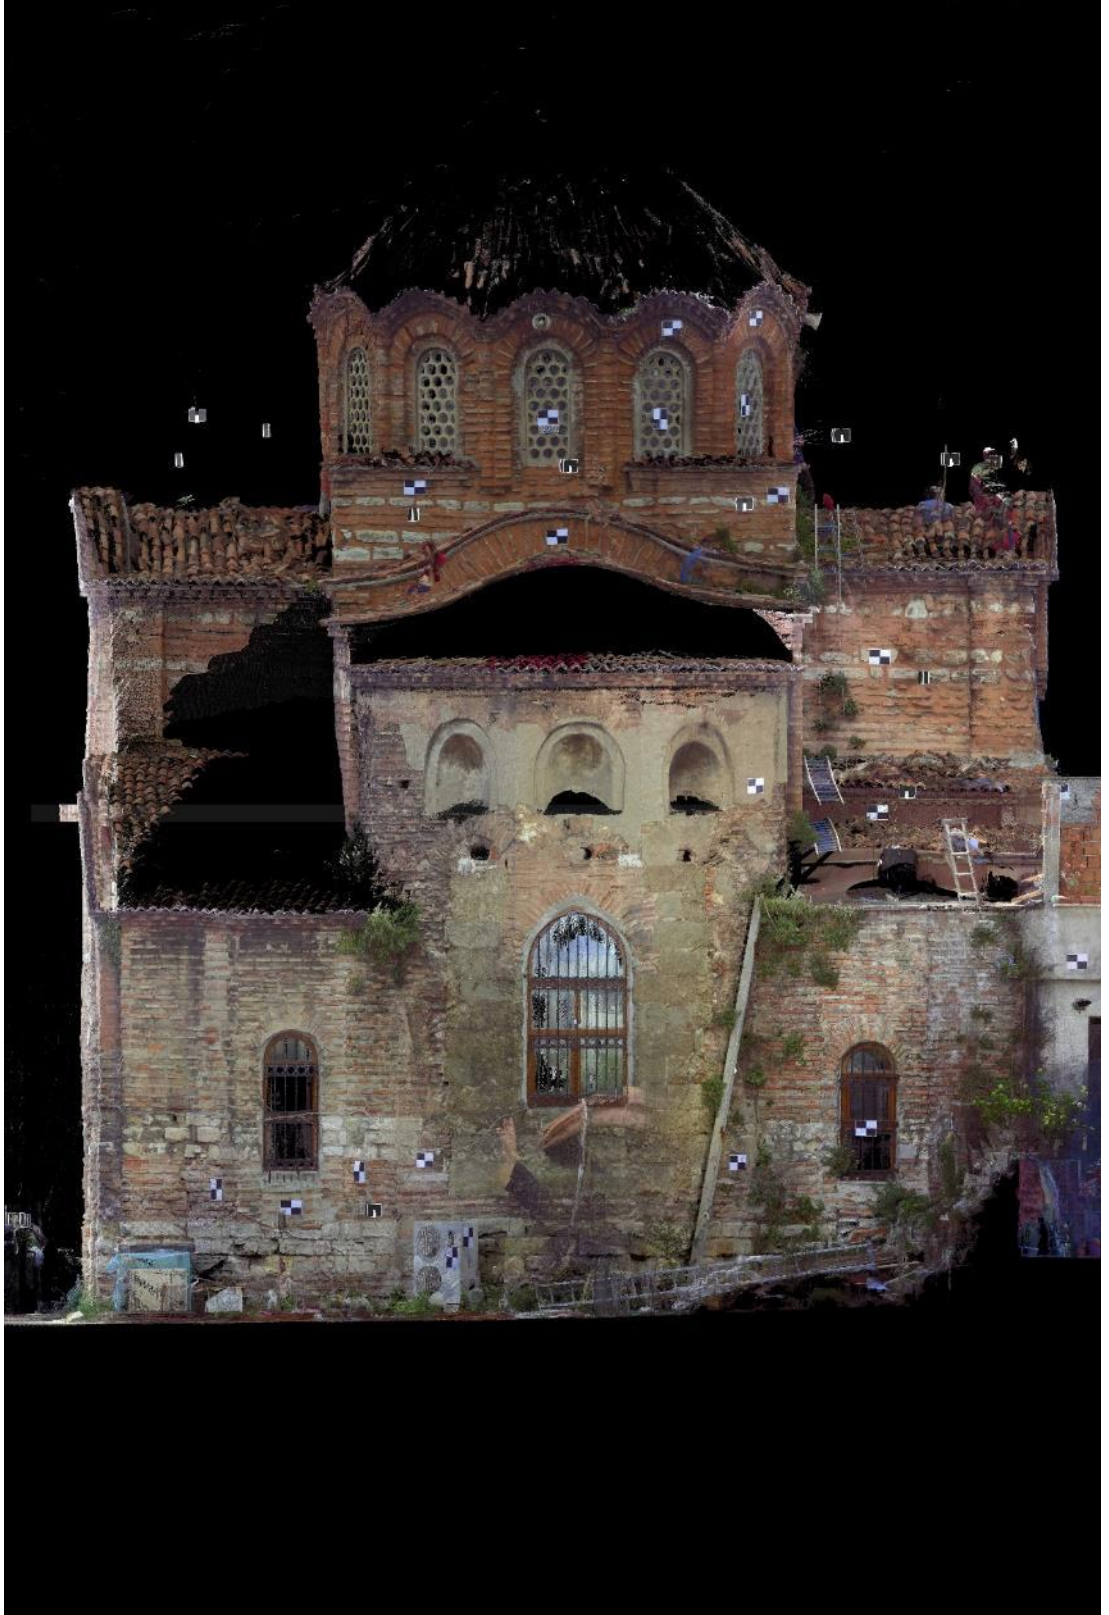
Şekil 4.83: Doğu cephesinin, 3 boyutlu tarama cihazıyla elde edilmiş görüntüsü.

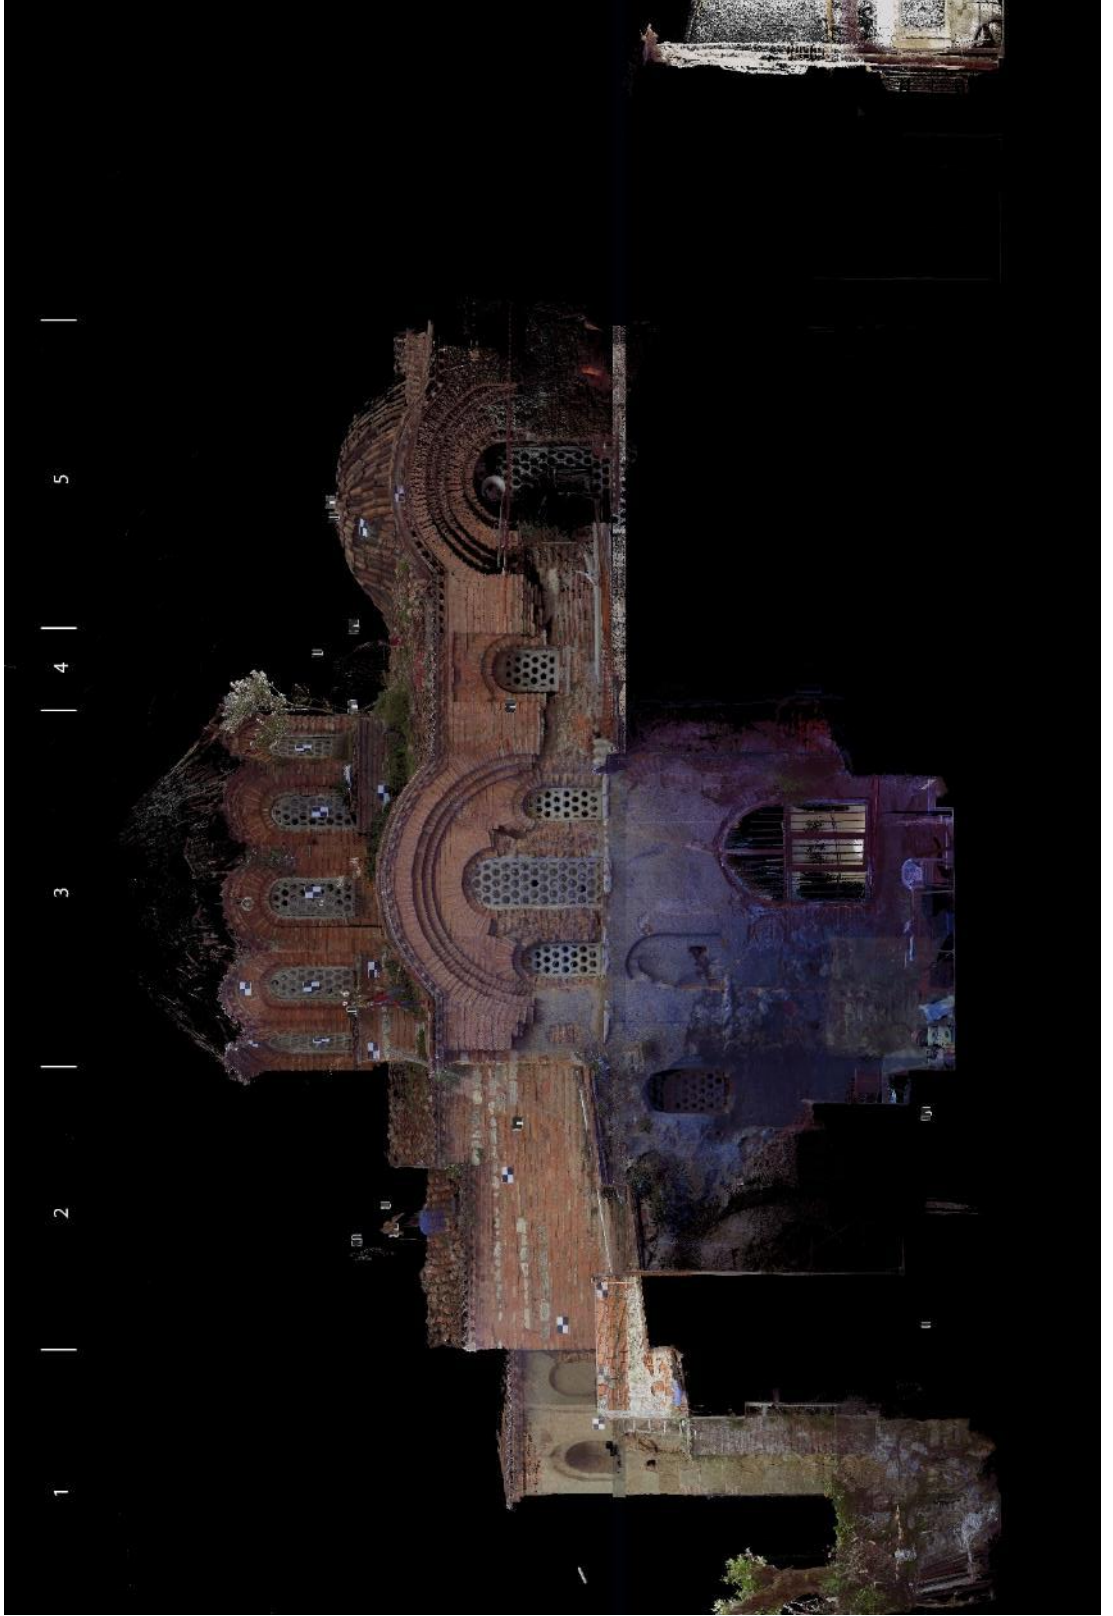
Şekil 4.85: Kuzey cephesinin, 3 boyutlu tarama cihazıyla elde edilmiş görüntüsü.

İlk bölüm; yapıya ait kuzey pastophorion hücresinin ve orta kısmındaki apsis/mihrap çıkıntısının diyagonal ve düz yüzeylerinden oluşur, üstte tüm çıkıntı boyunca da devam eder şekilde kademeli iki sıra tuğla arasında tek sıra kirpi saçakla cephe sonlanır. Apsis/ mihrap çıkıntısının, doğu cephesinde anlatılan od taşı bloklarla kapatılmış diyagonal bölümünün üst kısmında, kısmen siyah çimentolu sıvayla kapatılmış olan bir kemer vardır. En üst kısımda ise, apsis/ mihrap çıkıntısının her yüzeyinin en üstünde var olan kör niş mevcuttur. Bu kör niş tamamen sıvalıdır. Apsis/ mihrap çıkıntısının kuzeye bakan düz yüzeyinde de, tamamen siyah çimentolu sıvayla kaplanmış bir kör niş daha vardır.

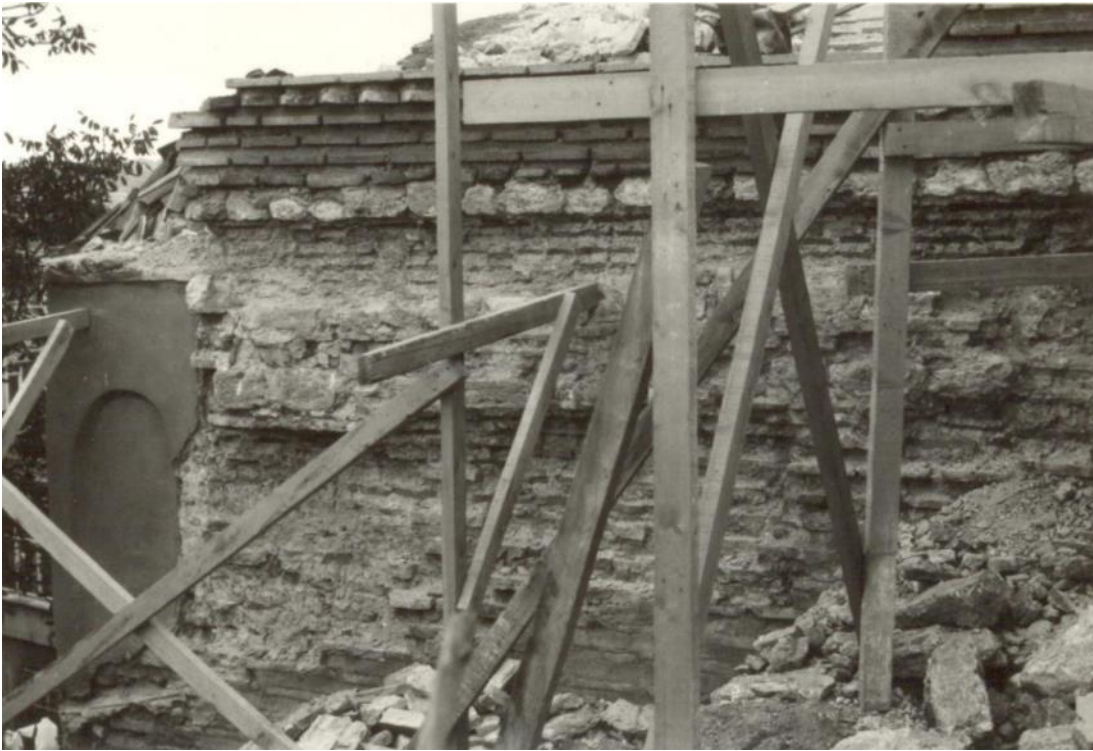
Şekil 4.86: Cephedeki tuğlaların çürütülmesi ve yeni yapılan kirpi saçak.

İki kademeli, eğimli çatı ile üstte kirpi saçakla sonlanan 2. bölümün yüzeyi, çoğunlukla devşirme malzeme kullanılarak yapılmıştır. Arkeolog Murat Sav' ın kişisel arşivinden paylaştığı ve 70'lerde yapılan restorasyon çalışmasına ait olduğu tahmin edilen bir fotoğrafta (Şekil 4.86), taş ve tuğladan oluşan cephenin tuğla kısımlarının tamamen çürütülerek buralara yeni ya da devşirme tuğlaların yerleştirildiği anlaşılmaktadır. Taş olan kısımlardaki boşluklar da tuğla veya harç ile doldurulmuştur. Taş ve derzlerin arasında bağlayıcı olarak kullanılan harç, içinde tuğla tozu bulunan koyu renkli bir harçtır.

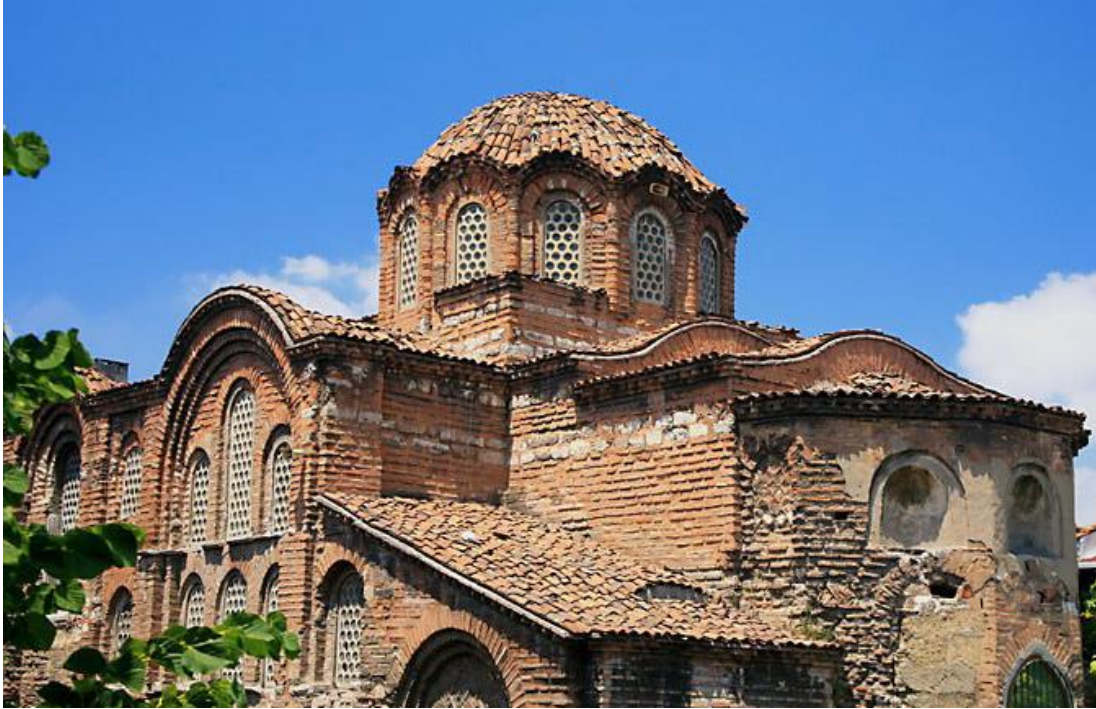
**Şekil 4.87:** Çatının ve ortadaki ana kubbenin genel görünümü<sup>27</sup>.

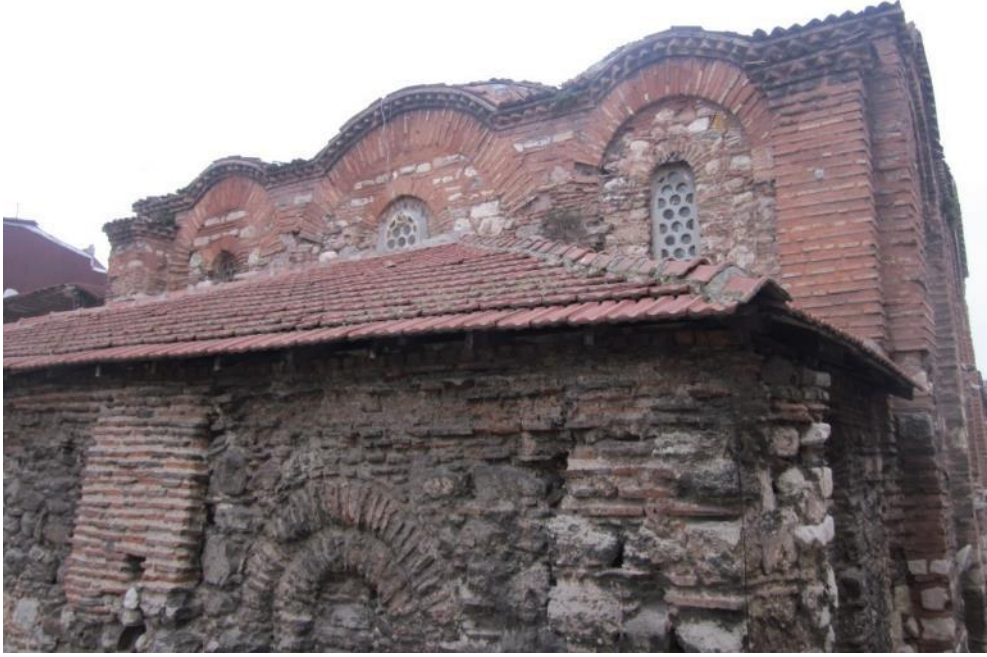
**Şekil 4.88:** Dış son cemaat yerinin, yapı geneline göre alçakta olan çatısı.

Caminin en batısında yer alan dış son cemaat yerinin çatısı, bir dönem eki olması nedeniyle ana yapının çatı kotundan oldukça düşük bırakılmıştır. %42 eğime sahip olan bu çatı, bir tarafından batı cephesine yaslanan yarım kırma çatı şeklindedir.

Geleneksel ahşap elemanlarla (aşık, mertek) taşıtılan niteliksiz çatı aynı zamanda özensiz bir işçilikle yapılmıştır, ahşap merteklerin uçları ve bu merteklerin altlarındaki ahşap yastık kirişleri cephelerden görülebilmektedirler. Çatının üzeri Marsilya tipi 18 sıra kiremitle kaplıdır (Şekil 4.88).

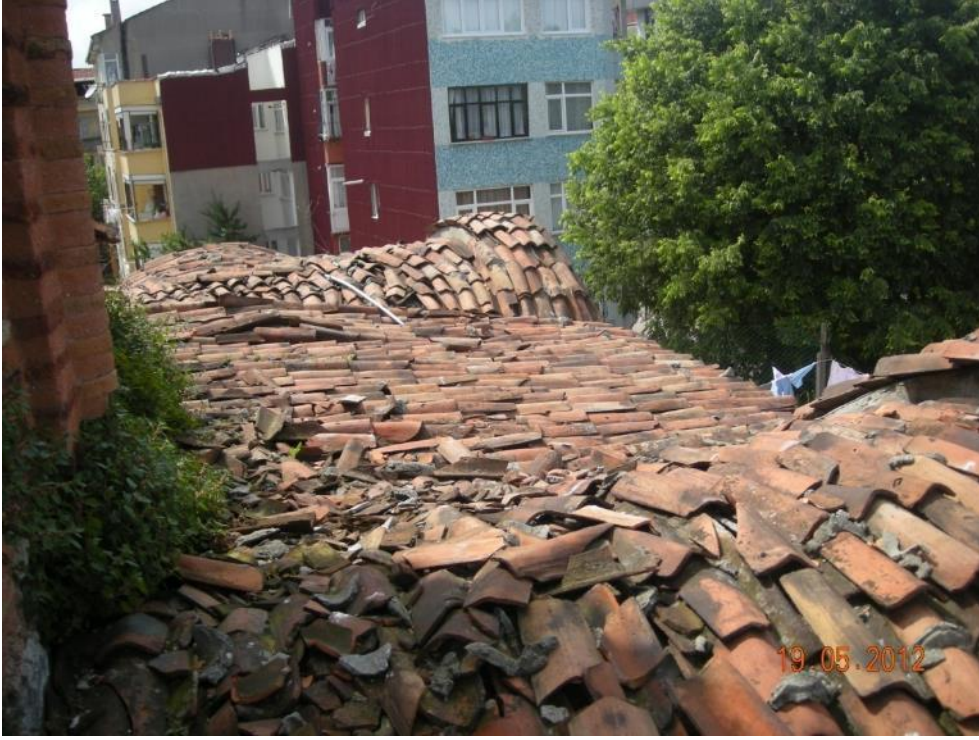
**Şekil 4.89:** Beton üstü alaturka kiremit kaplı parapetlerle alaturka kiremit kaplı çatı örtüsü (kiremitlerin çoğu kırılmış durumdadır).

Caminin en üst kottaki çatısı tümüyle, diğer çatılarda olduğu gibi arduvazlı membran üstü alaturka kiremit ile örtülüdür. Bu kottaki kiremitlerin çoğu kırılmış durumdadırlar. Çatıda, alttaki tonoz ve kubbelerin yerleşimi dolayısıyla kendiliğinden oluşmuş dereler mevcuttur. Çatı parçalarının arakesitleri, üstündeki kaplamalar dolayısıyla tespit edilememektedir. Çatıyı dıştan sınırlayan herhangi bir dere vs. yoktur, yalnızca ana kubbeyi taşıyan kuzey ve güneydeki tonozların kenarlarında bulunan beton üstü alaturka kiremit kaplı parapetler çatıyı sınırlandırır.

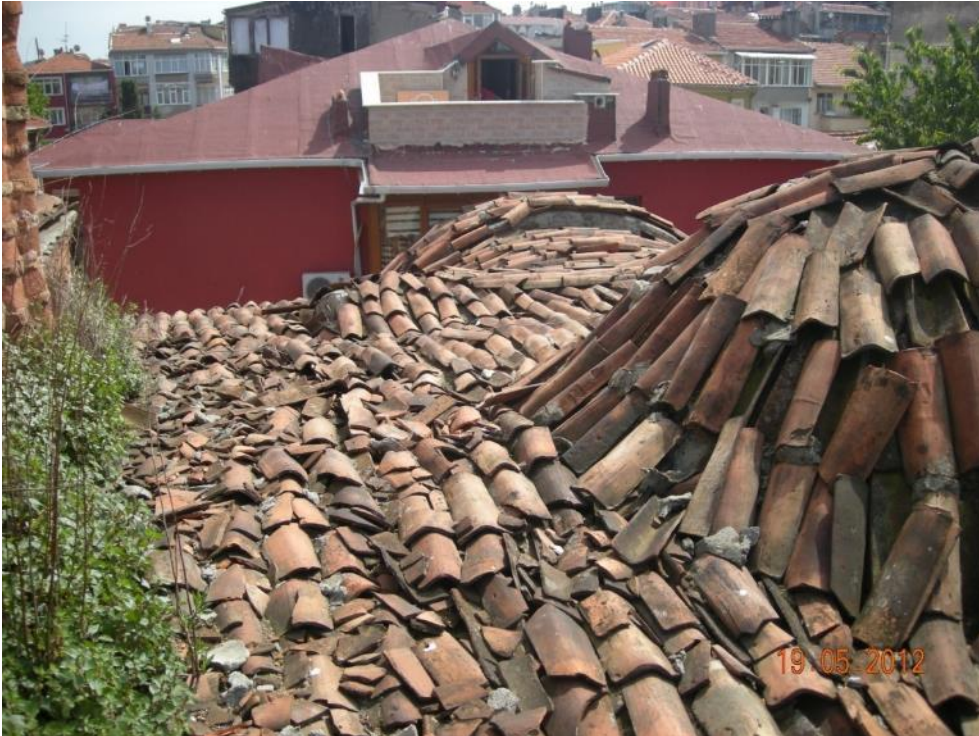
**Şekil 4.90:** Alaturka kiremit kaplı iç son cemaat yeri orta kubbesi ve arkada alaturka kiremit kaplı dairesel parapet.

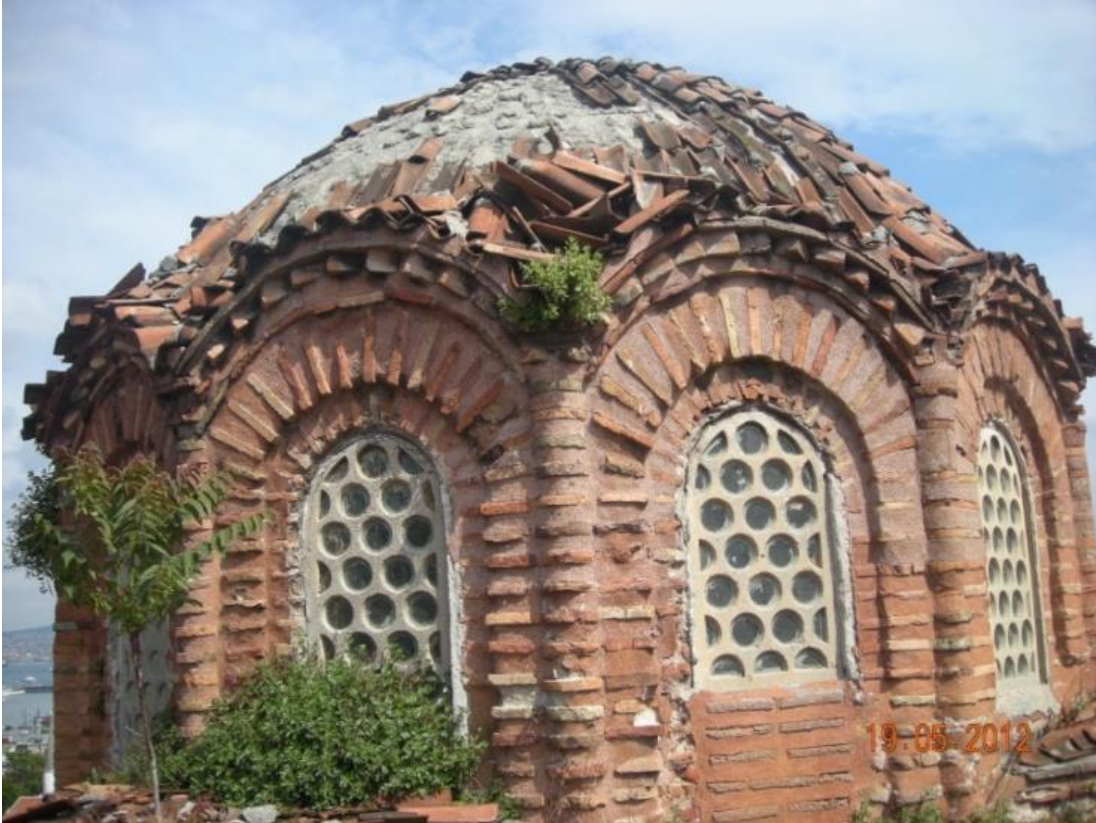
**Şekil 4.92:** Kubbe üstü beton kaplama ( en üstte alaturka kiremit kubbe örtüsü).

karenin köşelerinde üçgen biçimli düzlükler oluşmasına neden olmuştur. Bu düzlükler betonla sıvanıp üstlerine alaturka kiremit kaplanmıştır. Kiremitler oldukça düzensiz yerleştirilmiş ve çoğu kırılmıştır. Ana kubbeyi oluşturan 12 kenarlı çokgenin her kenarında bir pencere bulunur. Farklı yüksekliklere sahip olmakla beraber birbirine yakın genişliklerdeki pencereler beton malzeme kullanılarak yapılmış dışlıklarla kapatılmışlardır. Üst kısımları dairesel kemerli dışlıkların çevrelerinde iki kademe olmak üzere, yine üst kısımları dairesel kemerli sıvasız tuğla yüzeyler bulunmaktadır. Üstte iki sıra çıkıntılı yatay tuğla arasında tek sıra kirpi saçakla yan yüzler sonlanır. Ayrıca 12 kenarlı çokgenin köşelerinde dairesel tuğlalar kullanılarak köşelerin belirginleşmesi sağlanmıştır. Küresel kubbenin çatısı beton kaplanmış, üstüne de alaturka kiremitler ınsal olarak yerleştirilmiştir (Şekil 4.92). Kirpi saçığın üst kısmından başlayan ve kubbenin en üst noktasına kadar devam eden alaturka kiremitlerin bir kısmı yok olmuş durumdadır.

şekilde detaylandırılması, uygulama aşamasında oluşturulacak bilim kurulunun kararları doğrultusunda yapılmalıdır. Kubbe üstünde de benzer şekilde kiremitlerin ve altındaki beton tabakanın itinalı şekilde sökülmesi, kubbe strüktüründe olası çatlak vs. bozulmaların giderilmesi ve yine bilim kurulu gözetiminde uygulama yapılması gerekmektedir. Çatı örtüsü olarak alaturka kiremit önerilmektedir.
