**ESKİ İMARET CAMİİ  
(PANTEPOPTES MANASTIRI KİLİSESİ)  
KORUMA PROJESİ**

**YÜKSEK LİSANS TEZİ**

**Mustafa BİRER**

**Mimarlık Anabilim Dalı  
Restorasyon Programı**

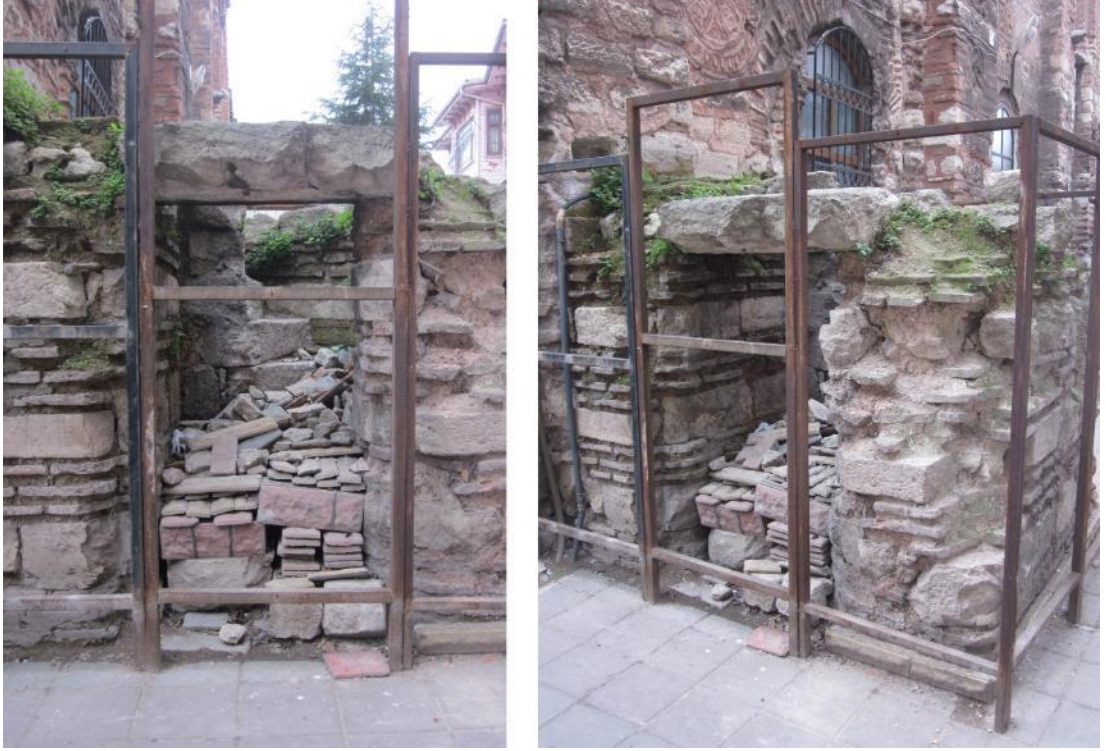
**Şekil 4.93:** Minarenin, yapının batı cephesinden görönen girişi.

Günümüzde özgün olmadığı düşünölen bahçe zemin kotundan tuğla örgü ile başlamaktadır. Kaidenin köşe kısımlarındaki taş ve tuğlaların dökölmesi sebebiyle yakın zamanda kaidenin çevresi, demir ve sac levhalarla korumaya alınmıştır. Gerek bu köşe kısımlarının dökölmüş olması, gerekse derzlerin boşalması nedeniyle taş sıralarının üst kısımlarında, bu taşları birbirine bağlayan metal kenetler görünür hale gelmiştir.

Minareye çıkış, batı cephesinden olsa da bugün itibarı ile bu çıkış taş yığını ile kapatılmıştır. Üstteki yekpare lento taşından yere kapı açıklığı yaklaşık 155 cm'dir. Bu yükseklik de bahçe zemininin özgün kotunun daha aşağıda olduğunu düşündürmektedir. Kaide, bu lento taşının üst noktasında sona erer, minarenin üst kısımları yok olmuş durumdadır. Girişin iç kısmı moloz doldurulmuş olsa da taş merdivenler tespit edilebilmektedir (Şekil 4.95).

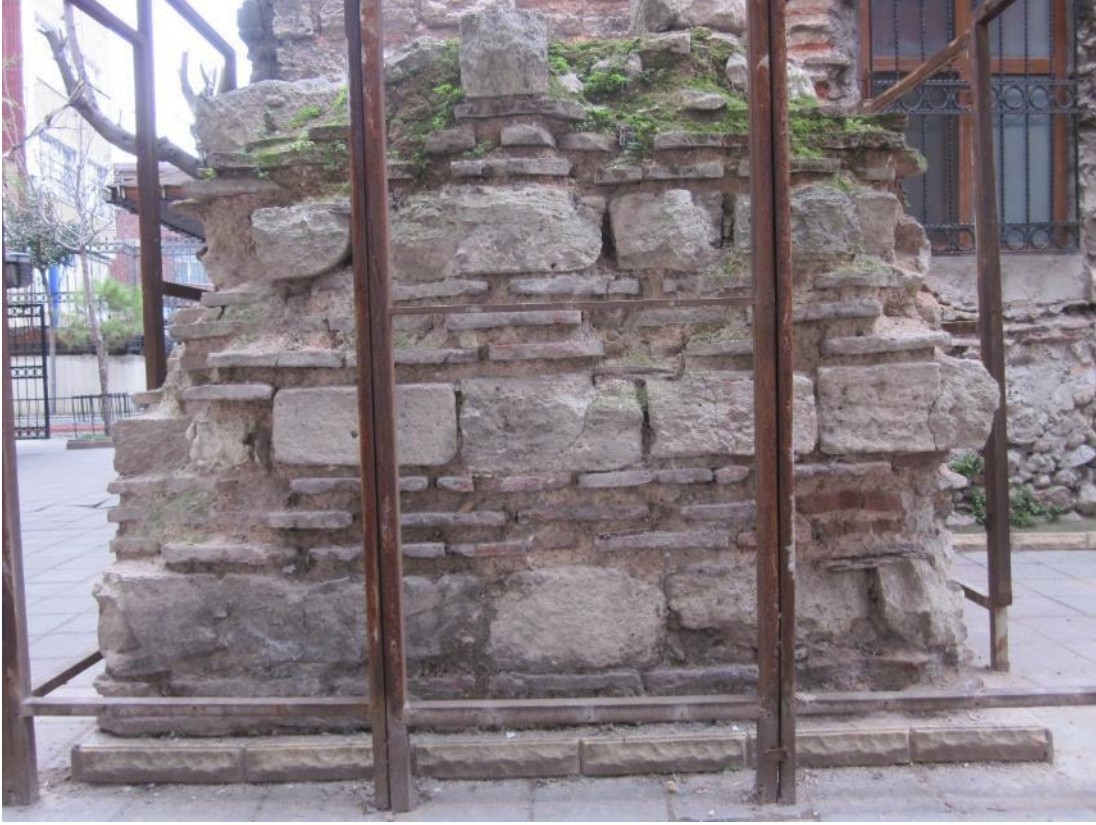
**Şekil 4.94:** Minarenin, yapının güney cephesinden görünüşü.

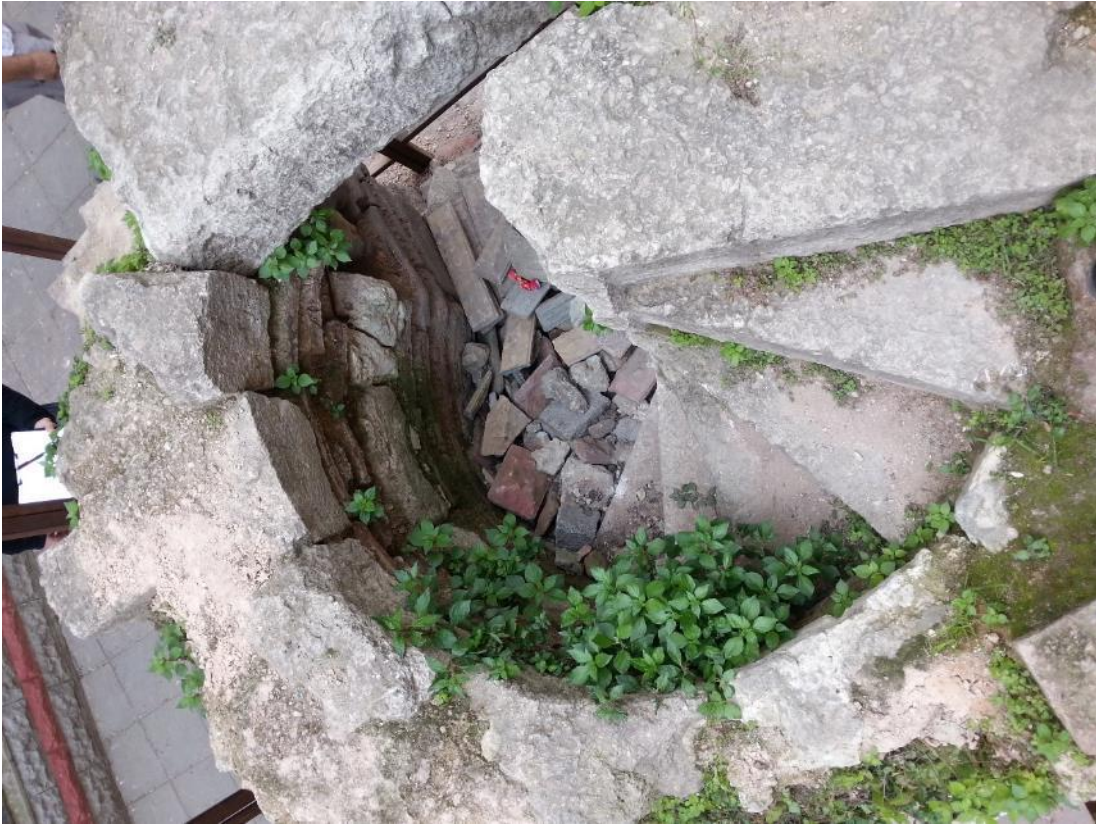
**Şekil 4.95:** Minareye üstten bakış, taş merdiven basamakları görünüyor.

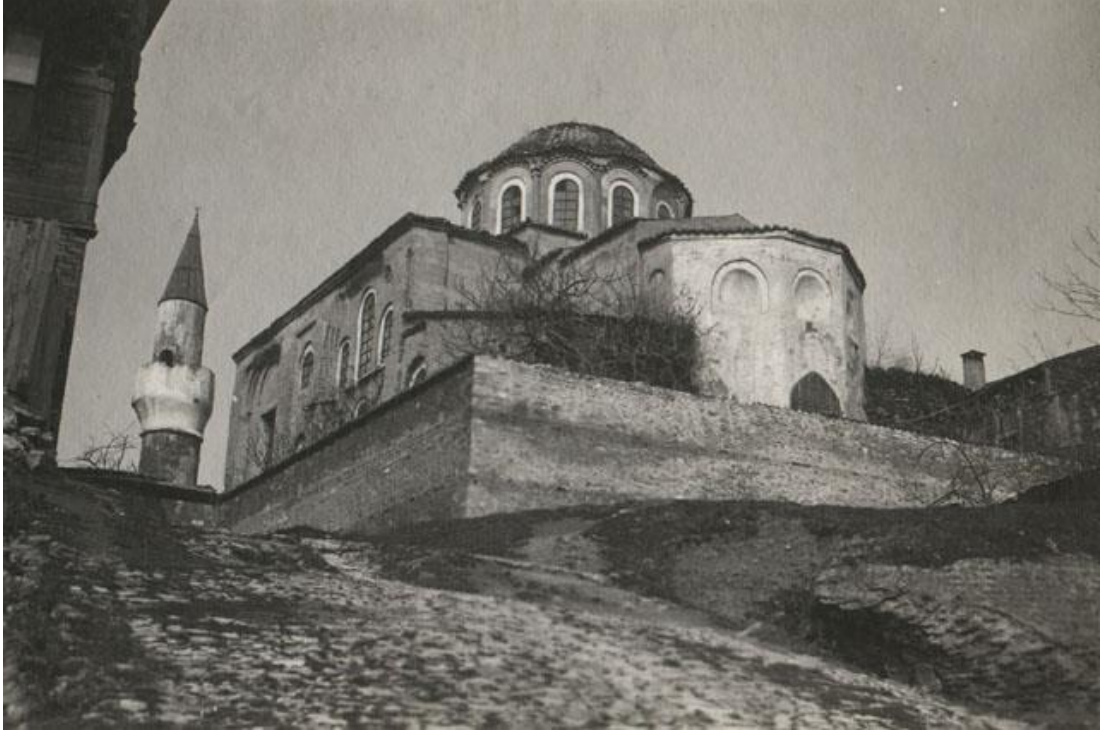
**Şekil 4.96:** 1915 tarihli fotoğrafta, ana kütlenin solundaki minare bütünüyle ayakta.

Yapının minaresinin üst kısımlarının ne zaman yıkıldığıyla ilgili kesin bir bilgi olmamasıyla beraber eldeki tarihli fotoğraflar bu konuya açıklık kazandırabilir niteliktedir. Web araştırması sonucu elde edilen 1915 tarihli fotoğrafta<sup>29</sup> minarenin bütünüyle var olduğu görülebilmektedir (Şekil 4.96). Ayrıca daha eski tarihli (1905) fotoğraflarda da minarenin varlığı ortadadır (Şekil 5.8). Bu fotoğrafta ayrıca minarenin gövde, şerefe ve petek kısımlarının sıvalı olduğu, gövdeden şerefeye geçişte bir bileziğin var olduğu ve geçişin çok basit şekilde yapıldığı tespit edilmiştir.

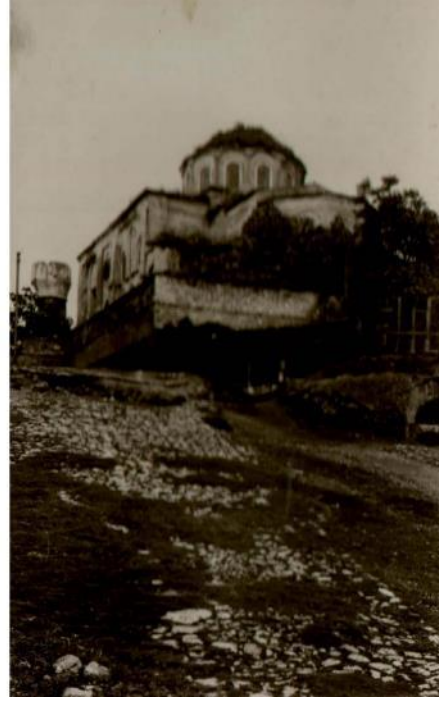
**Şekil 4.97:** Encümen Arşivi'nden fotoğraflar: soldaki 1935 ve sağdaki 1940 tarihli.

Encümen Arşivi'nden edinilen iki fotoğraftan ilki 1935, ikincisi 1940 tarihli. Soldaki 1935 tarihli fotoğrafta minare bütünüyle var olsa da petek ve külah kısmında bir deformasyon göze çarpar. Sağdaki 1940 tarihli fotoğrafta ise minarenin petek ve külah kısmının yok olduğu, şerefe korkuluklarının da zarar gördüğü anlaşılmaktadır (Şekil 4.97).

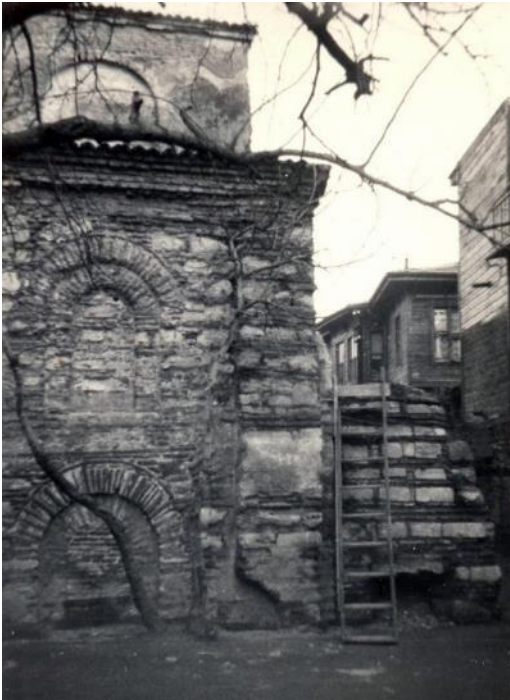
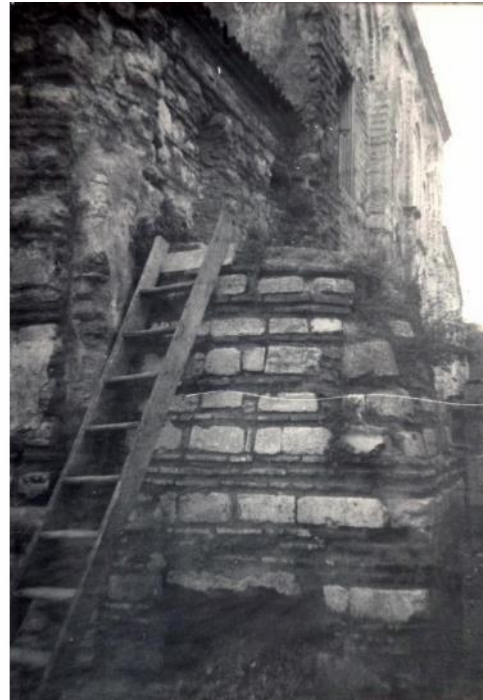
**Şekil 4.98:** 1964 yılına ait olan fotoğrafta, minare kaidesi ve pabuç kısmı.

Arkeolog Murat Sav'dan alınan 1964 tarihli fotoğraflarda ise (**Şekil 4.98**) minare kaidesinin üstündeki pabuç kısmının var olduğu, üstteki gövdeninse yıkılmış durumda olduğu görülmektedir. Ayrıca yine bu fotoğraflarda, pabuç kısmının Türk üçgenli bir geçişe sahip olduğu, buradaki duvar örgüsününse bir sıra taş, 2-3 sıra tuğla şekline dönüştüğü anlaşılmaktadır.

Günümüzde minarenin pabuç kısmının da yıkılmış olduğu ve elde edilen tarihli fotoğraflar göz önüne alındığında, minarenin 1935-1940 arası yıkılmaya başladığı ve bugüne kadar da yavaş yavaş yok olduğu anlaşılmaktadır.

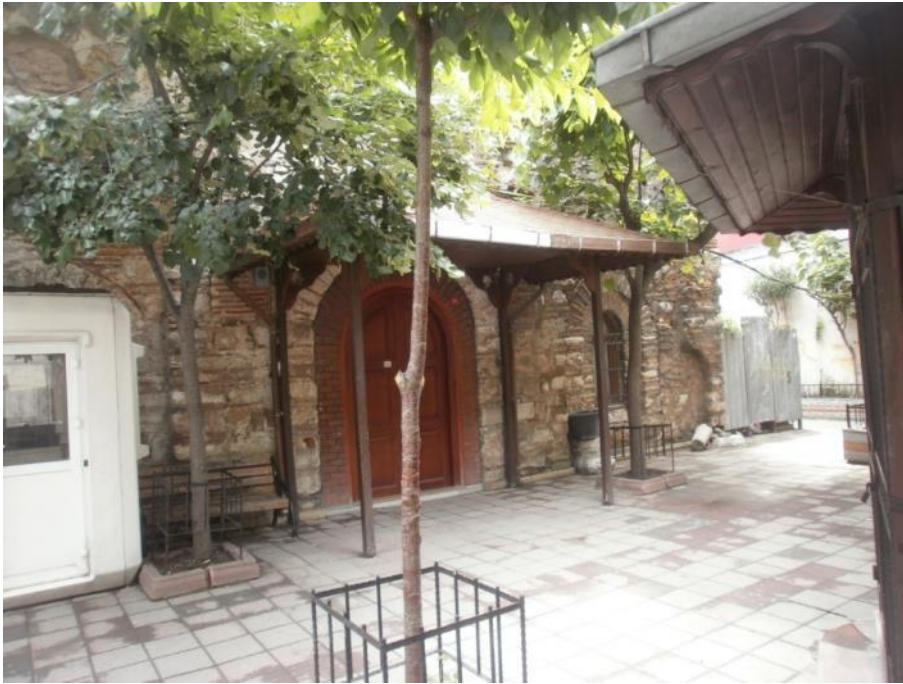
**Şekil 4.100:** Batıdaki, ana giriş - çıkışın sağlandığı avlu.

Camiye ana giriş- çıkışın sağlandığı batı tarafındaki bahçe, ortasında yakın dönemde yapılmış şadırvanı bulunan küçük bir avludur. Zemini 30 cm'lik kare plak taşlarla kaplı olan avluda ıhlamur, erik, kiraz vb. ağaçlar bulunmaktadır. Kuzeydeki Haydar İmareti Sokak'tan 8 basamaklı (4+4) merdiven ve bir rampayla inilen avlu, cami içindeki  $\pm 0.00$  kotuna göre 15 cm aşağıdadır. Yaklaşık 150 m<sup>2</sup> alana sahip olan avlu, çevredeki binalar ve caminin batı cephesiyle sınırlandırılmıştır. Avlunun ortasındaki

altıgen şeklindeki şadırvan, bahçe zeminine göre 25 cm yükseltilmiş bir zemin üzerinde, 8 x 8 cm boyutlarında 6 ahşap dikmeyle taşıtılan basit bir ahşap yapıdır. Ahşap dikmelerinin arasında demir parmaklıklar bulunan şadırvanın zemini mermer kaplıdır. Burada bir seferde 6 kişinin aynı anda abdest alabileceği oturaklar mevcuttur. Avlunun batı ve güney sınırını oluşturan yapı bugün, Fatih Sultan Mehmet Kuran Kursu olarak hizmet vermektedir. Bu binanın üst katının bir bölümü, cami cemaatine hizmet vermek üzere hela olarak kullanılmaktadır, helaya binadan ayrı bir merdivenle çıkılır. Avluda ayrıca cami girişinin solunda bulunan plastik bekçi kabini, pencerenin önünde ve cepheyi kapatmaktadır.

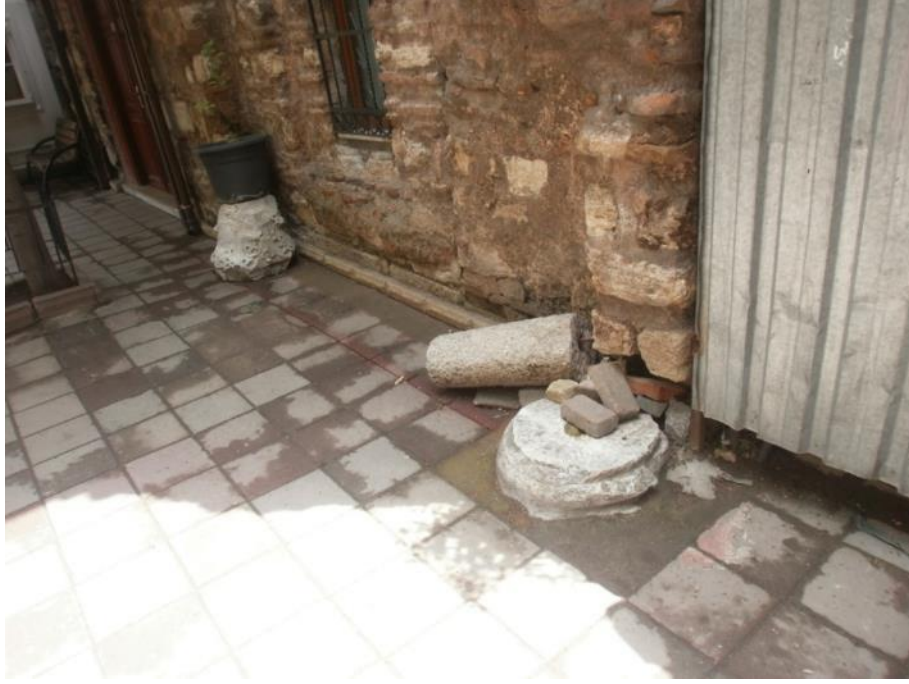
**Şekil 4.101:** Avludaki parçalar.

Avluda, caminin batı duvarına yakın şekilde duran mermer bir sütun başlığı, taş bir sütun parçası ve mermer bir kaide bulunmaktadır (Şekil 4.101). Mermer sütun başlığı, taş zeminin üstünde ve ters şekildedir. Dört köşesinde kenger yaprakları ve bunların arasında dört yapraklı yonca motifleri tespit edilebilmektedir. 60x60 cm genişliğinde, 50 cm yüksekliğindedir. Genel olarak detayları kırık ve yok olmuş durumdadır. Taş sütun parçası 25 cm çapında ve 80 cm boyundadır. Caminin batı duvarının köşesindeki çıkıntılı duvar parçasının ön kısmında yer alan mermer kaide ise plak taş zemin kaplamasından 15 cm yükseklikte, 50 cm çapında ve yuvarlaktır. Üzerindeki mil/zıvana yuvası görülebilmektedir.

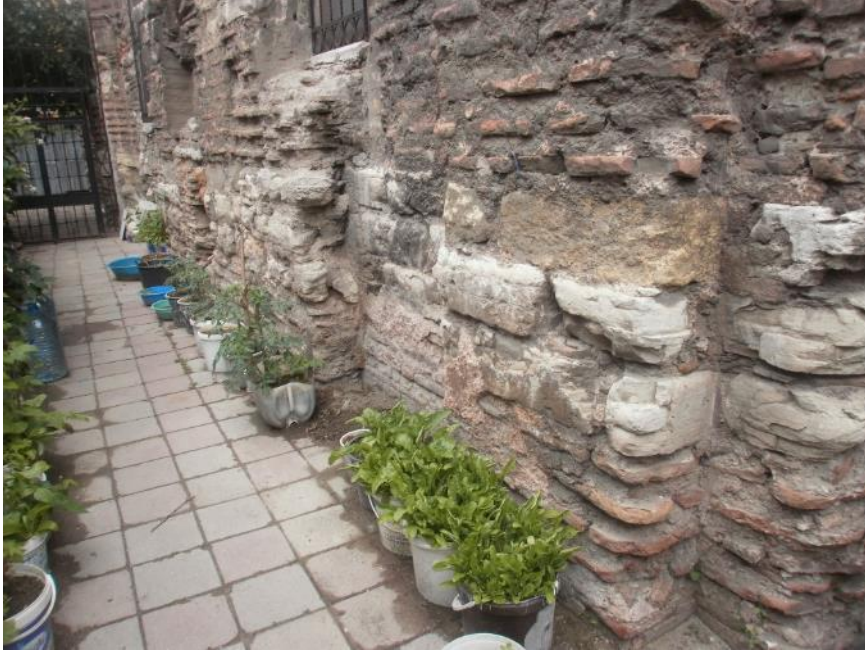
**Şekil 4.105:** Güney cephedeki taş-tuğla duvar örgüsü.

Cephelerde çoğunlukla kullanılan tuğla malzemeyle beraber yer yer taş malzeme de kullanılmıştır. Yapının dönem olarak en eski kısımları olan yere yakın kısımlarında duvarların, 3 sıra taş, 7 sırası görünen gizli tuğla şeklinde oluşturulduğu ve bu düzenin

güney cephesinde en fazla 4 kere, doğu cephesinde ise en fazla iki kere tekrarlandığı gözlemlenmektedir.

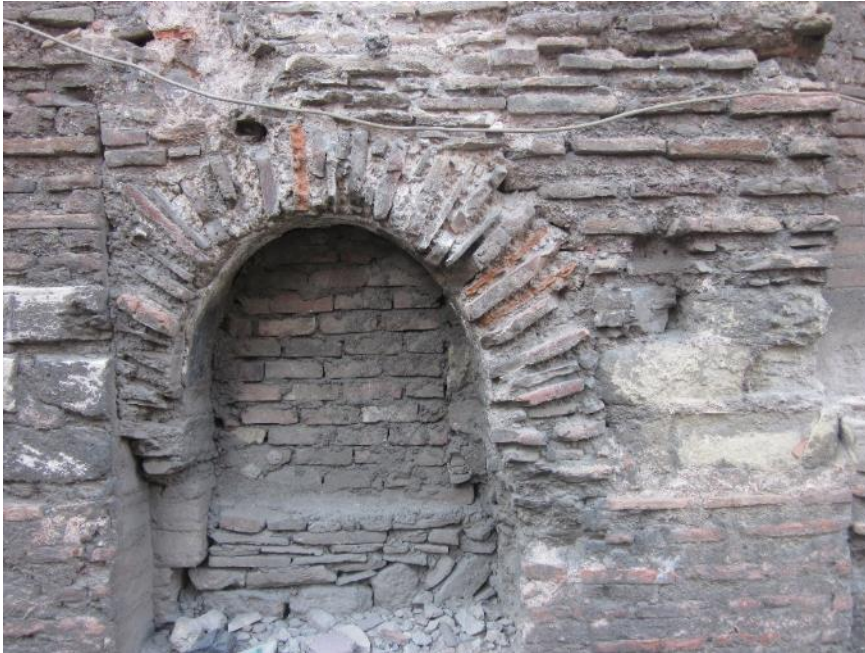
**Şekil 4.106:** Güney cephede yer alan ve gizli tuğla tekniğinin kullanıldığı bir kemerde, öndeki kalın ve gerideki ince tuğlalar.

Tuğla sıralarında çoğunlukla gizli tuğla tekniğinin kullanılmış olduğu; duvar ve kemerlerde kullanılmış olan gizli tuğlalı örgüde içte kalan tuğlaların bilinçli şekilde ince tuğladan seçildiği, yer yer boşalmış olan derzlerden anlaşılmaktadır (Şekil 4.106).

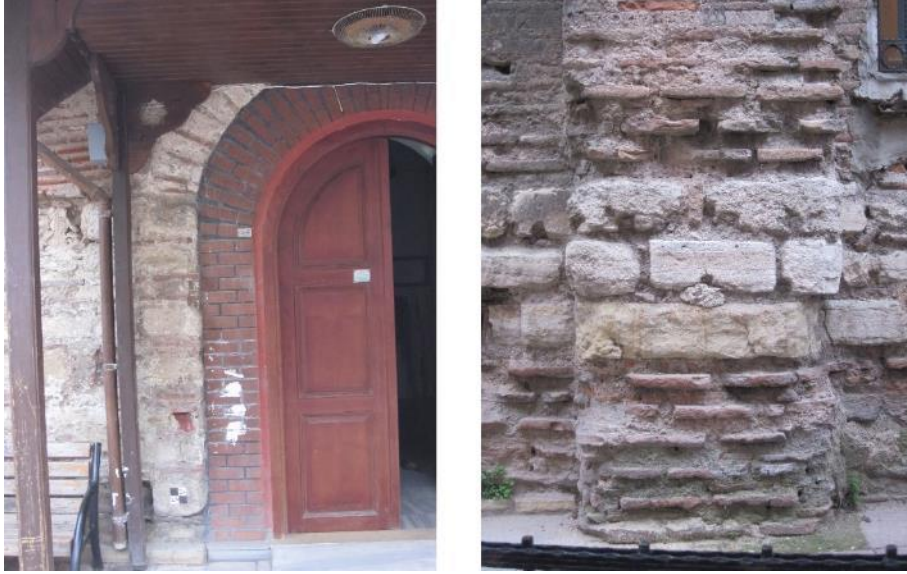
**Şekil 4.107:** Soldaki fotoğrafta batı cephesinin ortasındaki kemerde ve sağdaki fotoğrafta güney cephesindeki bir pilastrda gizli tuğla tekniğinin kullanımı.

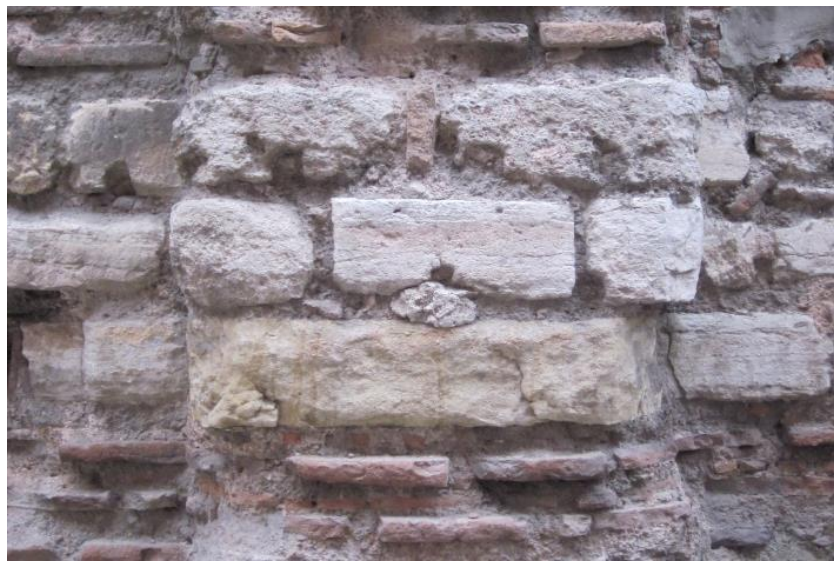
**Şekil 4.108:** Güney cephede, tuğla sıralarının arasında kalan 3 sıra halinde taşlar.

Cephelerde kullanılan taşların, uzunlukları değişken olmakla beraber genişliklerinin 20 – 30 cm arasında olduğu tespit edilmiştir. Kullanılan malzemenin çoğunlukla kireç taşı olduğu söylenebilir (**Şekil 4.108**). Dış cephelerin tümünde kullanılmış olan kireç taşının yanı sıra doğu cephesinde, yapının kiliseden camiye çevrildiği dönemde cephenin kapatılması için büyük od taşı bloklarının kullanıldığı görülmektedir (**Şekil 4.109**).

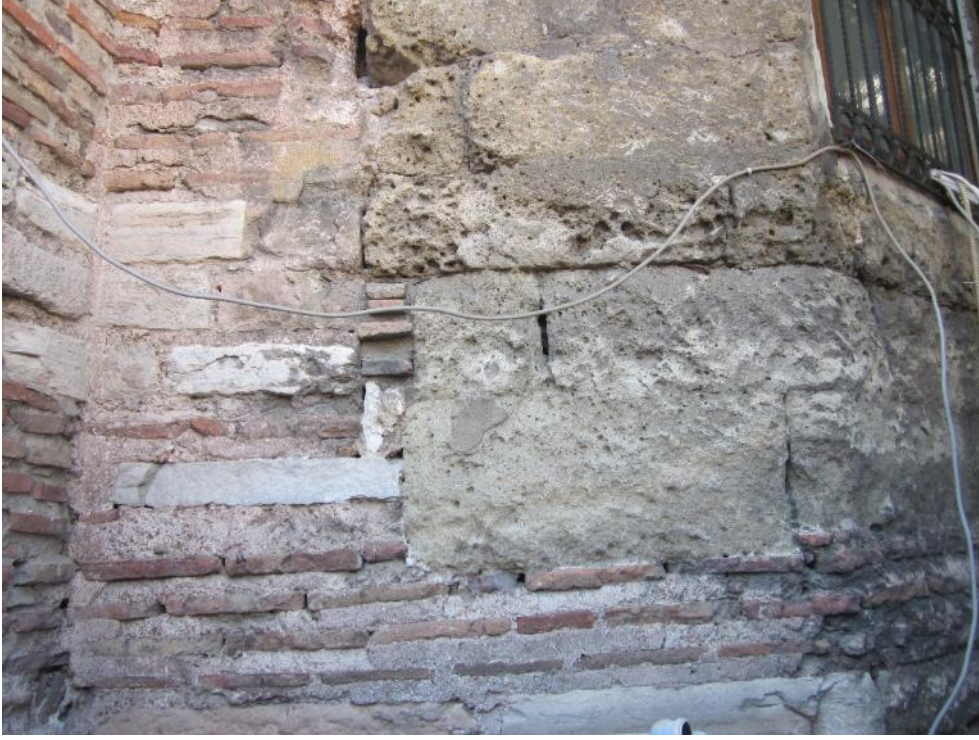
**Şekil 4.109:** Doğu cephesinde, yapının camiye dönüştürülmesi sırasında apsisin kapatılmasında kullanılan od taş bloklor.

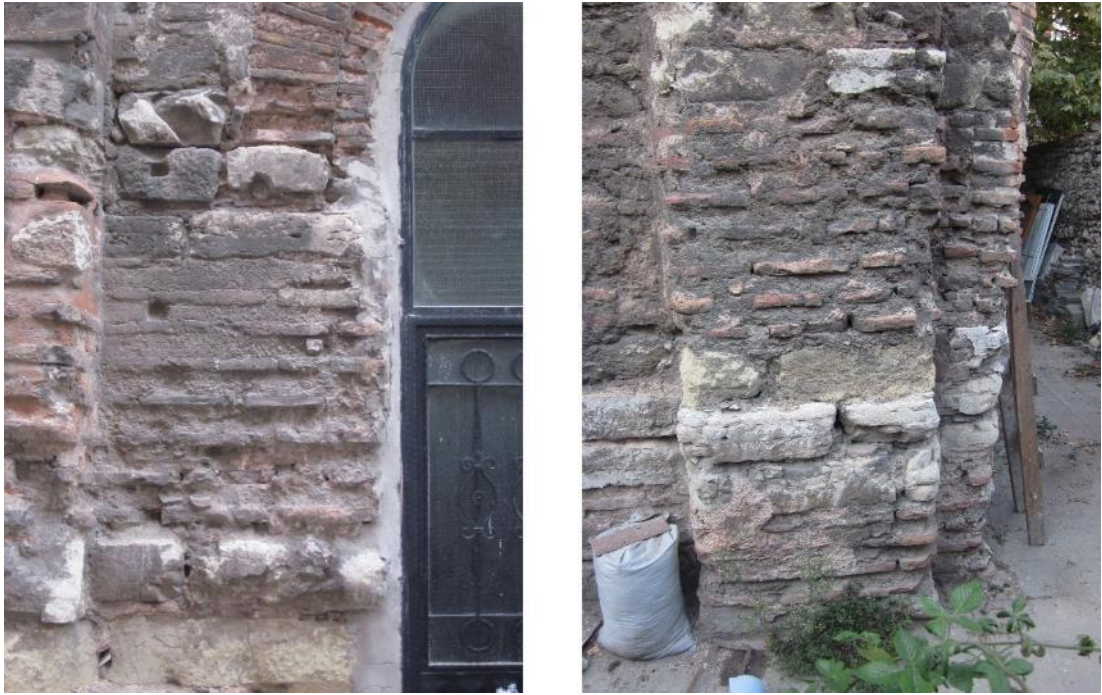
**Şekil 4.110:** Soldaki fotoğrafta, güney cephesi bölüm 2'deki tuğla örgü, sağdaki fotoğrafta güney cephesi bölüm 5'teki tuğla örgü.

edilen 3 sıra taş ve 7 sırası görünen gizli tuğla şeklindeki örgüde kullanılan tuğlalarda en sık rastlanan ölçüler 35x5-5,5 cm ve 40x5,5 cm'dir. Gizli tuğla örgüde iç kısımda kalan tuğlalarda ise en sık rastlanan ölçüler 25x3 cm'dir. Cephelerin üst kısımlarına çıkıldıkça, zaman içinde yapılmış olan onarımlar da göz önüne alındığında 30x5 cm ölçülerine sahip olan tuğlalar kullanılmışken en üst kısımlardaki 20. yüzyıl onarımlarında genelde 30x4 cm ve 25x4 cm boyutlarında tuğlalar kullanılmıştır. Bu düzenin dışında, yapının üst kısımlarında da rastlanan 40x5,5 cm boyutlarındaki tuğlaların devşirme malzeme olabileceği düşünülmektedir.

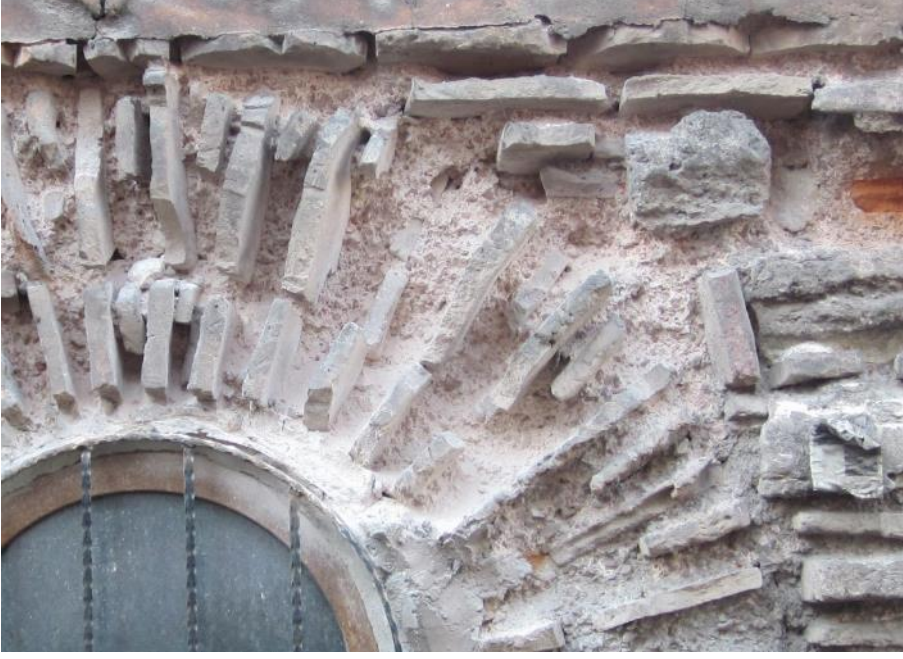
**Şekil 4.111:** Güney cephesi bölüm 5'teki kemer tuğlalarının arasında görülen, içinde tuğla kırıkları bulunan pembe renkli harç.

Cephelerin en alt kısımlarındaki taş ve tuğlaların arasında bağlayıcı olarak pembe renkli, içinde tuğla kırıkları bulunan bir harç kullanılmıştır. Boşalmış olan derz

aralarından tespit edilebilen bu harcın, yapı ilk yapıldığında kullanılan harç olduğu düşünülmektedir (Şekil 4.111). Yapının zaman içinde geçirdiği onarımlar ve derzleme çalışmalarında kullanılan harçlar ise, içlerinde tuğla kırığı yerine tuğla tozu bulunan, koyu renkli bir harçtır (Şekil 4.112). Doğu cephesinde ise tuğla malzeme araları, içinde siyah çimento bulunan bir harç ile doldurulmuştur.

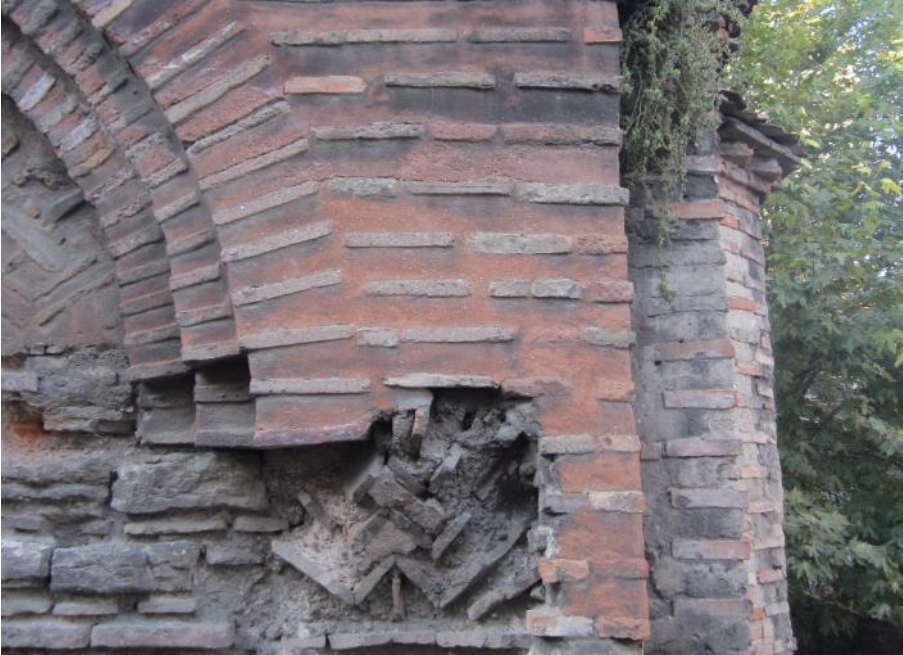
**Şekil 4.112:** Güney cephesi Bölüm 5'te, derzleme çalışmasında kullanılan yeni harç.

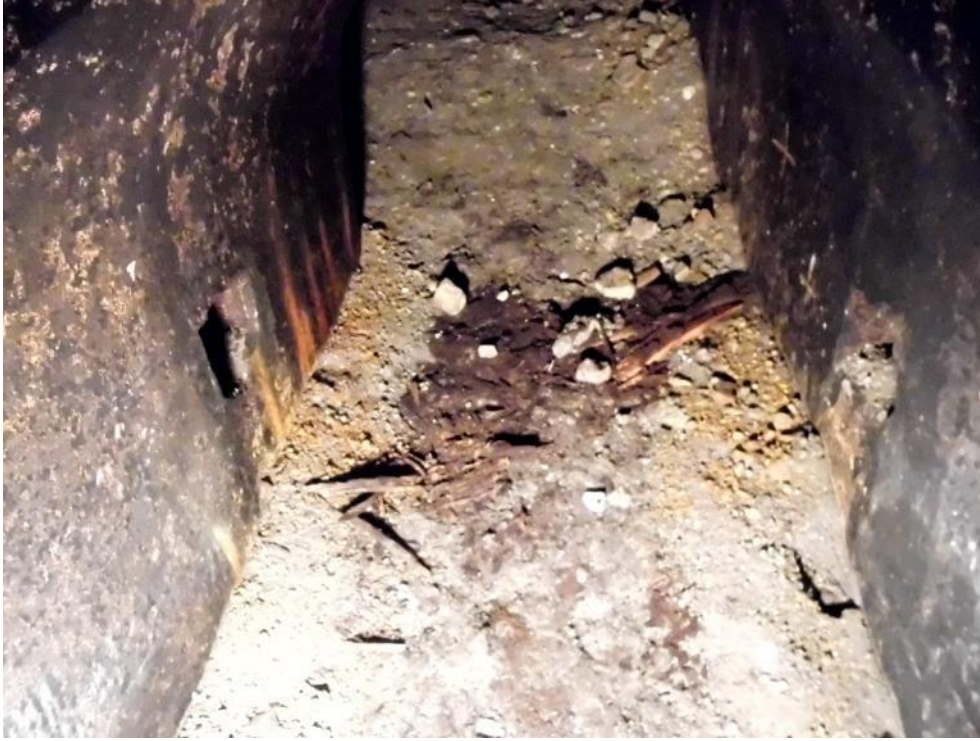
**Şekil 4.113:** Bodrumda, mekânları bağlayan geçişlerin yan taraflarındaki boşluklar.

Cephelerde kimi yerlerde rastlanan (özellikle güney ve doğu cephelerinde) duvarlara dik şeklindeki deliklerin ahşap hatıl boşlukları oldukları düşünülse de herhangi bir örneğe rastlanmamıştır. Benzer şekilde yapının alt yapısını oluşturan bodrum katta da benzer ahşap hatıl boşluklarına rastlanmıştır (**Şekil 4.113**). Bu boşlukların bazılarında duvarın bir ucundan diğer ucuna boşluğun sürdüğü görülmüştür, ancak ahşaplardan eser kalmamıştır.

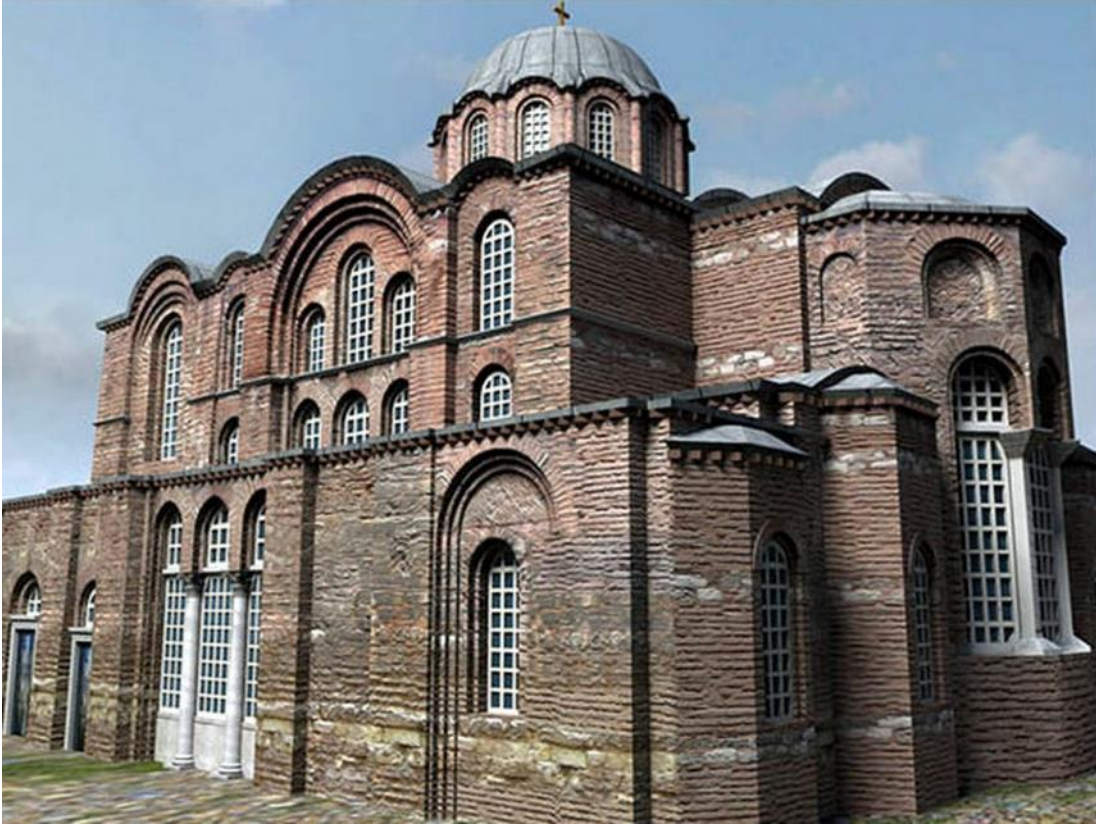
Şekil 5.4: Byzantion 1200 web sitesinde yer alan restitüsyon denemesi görseli.

duvarında pencere içinde var olan iki sütunun benzerini kuzey cephede de önermiştir. Bu plana ek olarak ayrıca, yapının kuzey ve güney duvarları boyunca tek katlı şekilde birer pareklesia<sup>31</sup> olduğunu öner sürer (Şekil 5.3); önerilen bu yan şapellerle beraber yapının ilk dönem restitüsyonunu gösteren bir modele ait görünüşleri, bir web sitesinden<sup>32</sup> alıntılanarak sunar. Modelin -hatalar içerse de- ilk dönem restitüsyonu adına ciddi bir çalışma olduğu bir gerçektir (Şekil 5.4, Şekil 5.5).

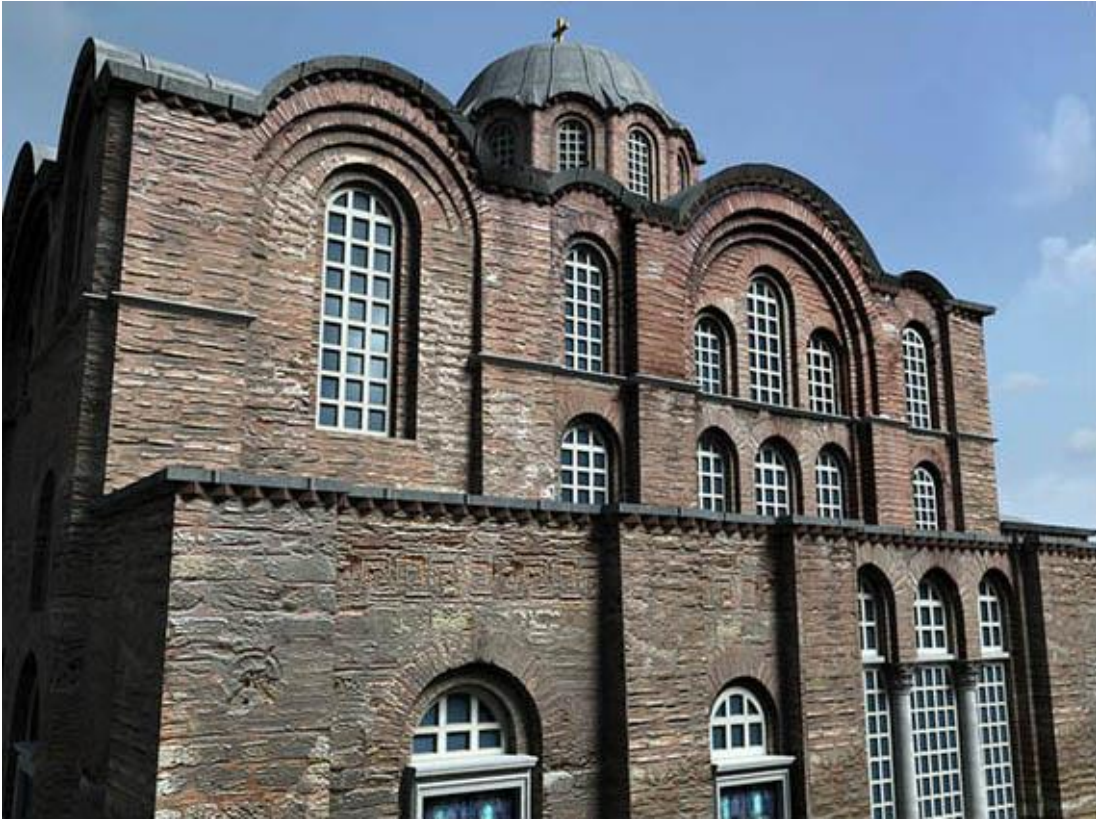
Şekil 5.5: Byzantion 1200 web sitesinde yer alan restitüsyon denemesi görseli.

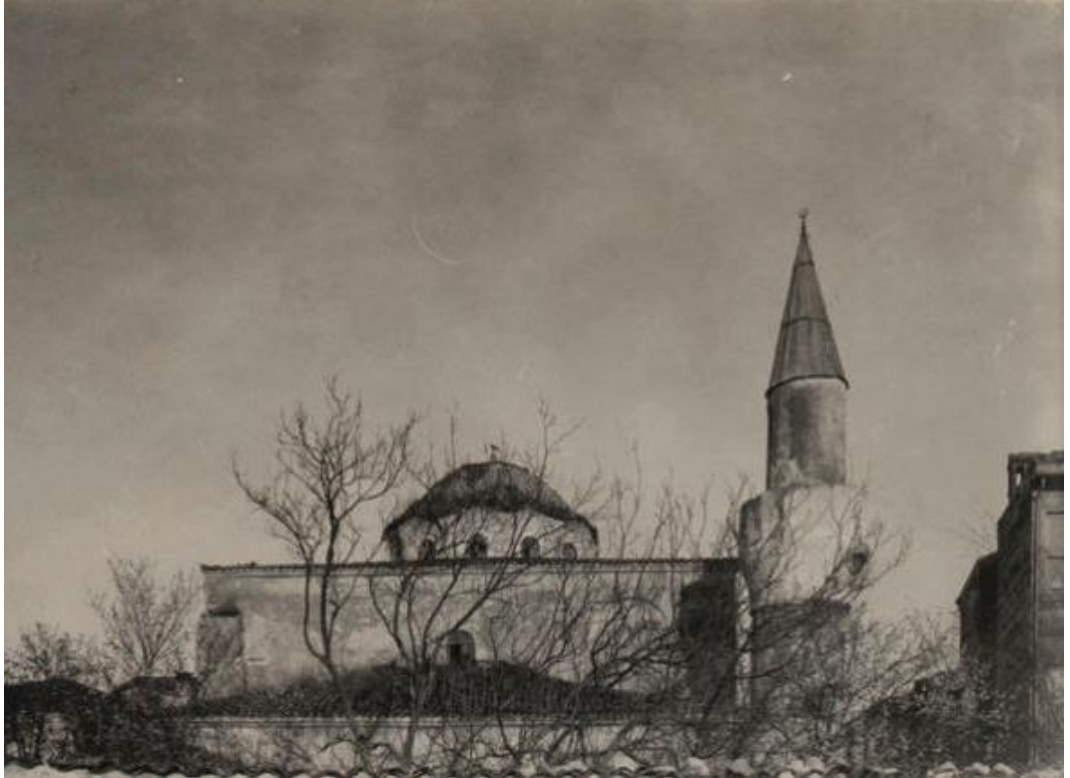
**Şekil 5.9:** 1915 tarihli fotoğrafta<sup>36</sup>, yapının batı cephesini sınırlandıran kırma çatı.

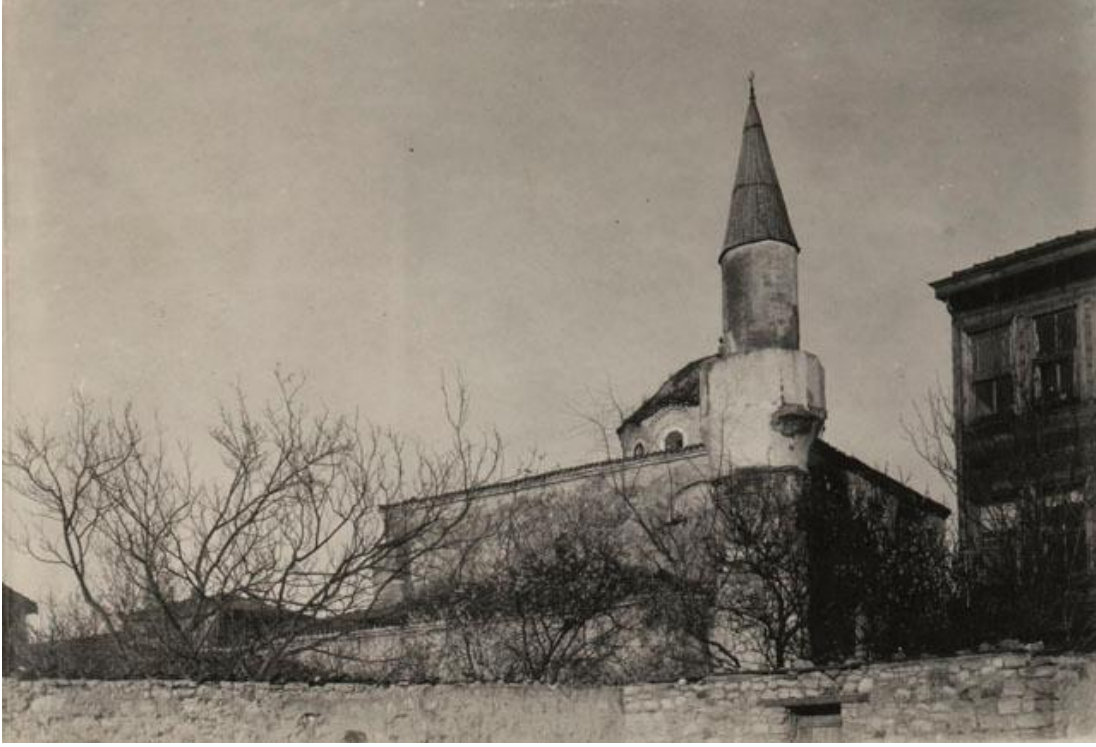
**Şekil 5.10:** 1915 tarihli fotoğrafta<sup>37</sup>, yapının batı cephesini sınırlandıran kırma çatı.

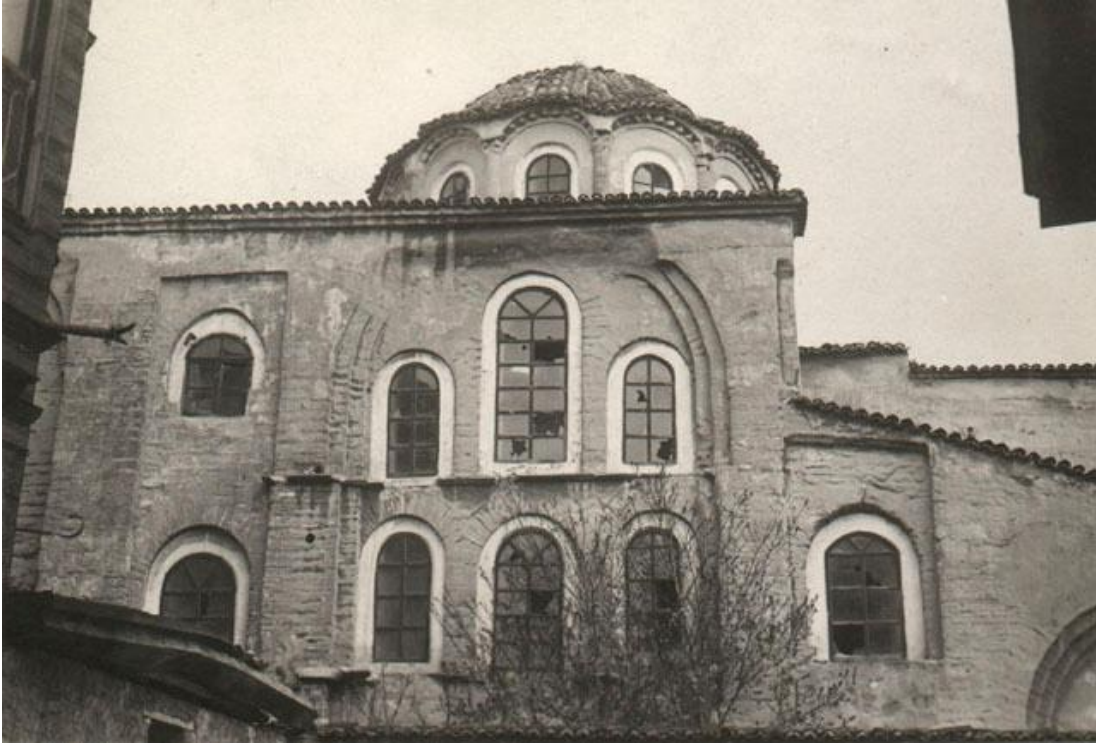
**Şekil 5.11:** 1915 tarihli fotoğrafta<sup>38</sup> yapının güney cephesini sınırlandıran kırma çatı.

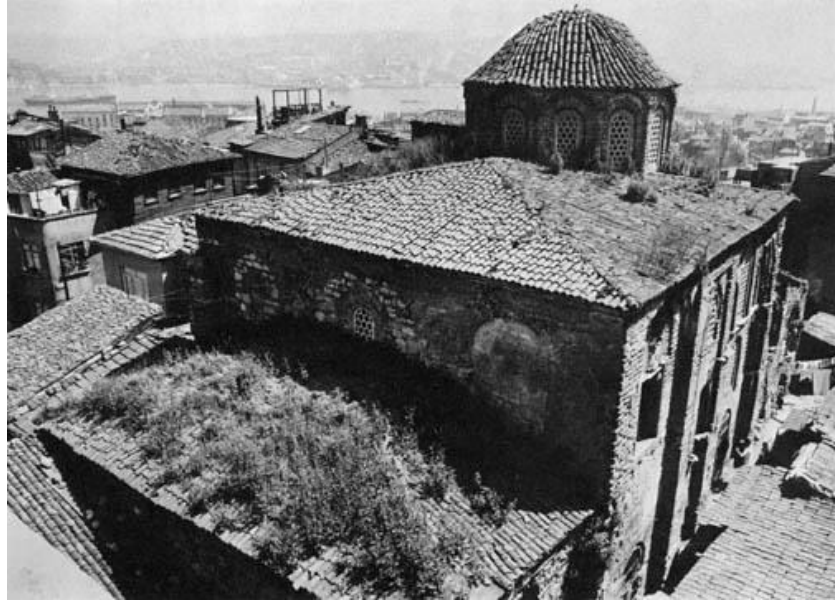
**Şekil 5.12:** Tarihsiz<sup>39</sup> fotoğrafta en üstteki kırma çatı görülüyor.<sup>40</sup>

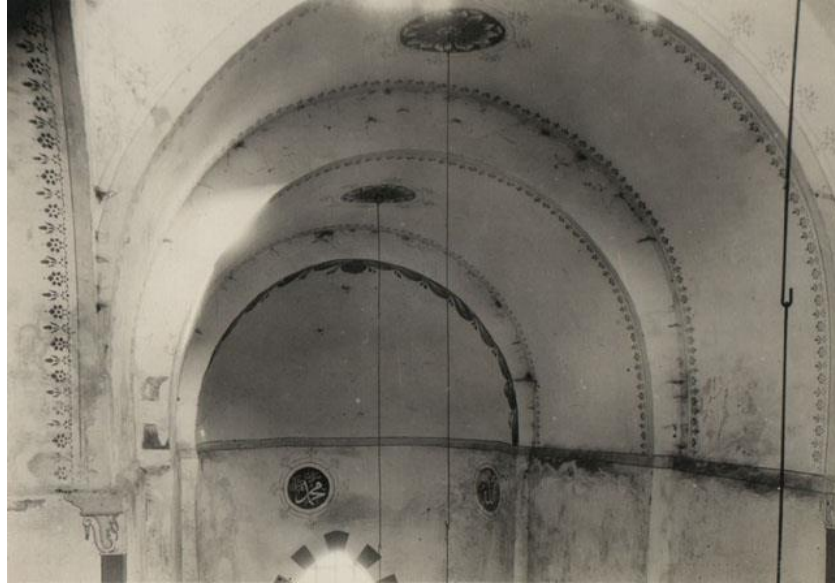
**Şekil 5.13:** 1915 tarihli fotoğrafta<sup>41</sup> iç mekândaki kalem işi süslemeler, kemerlerde taş benzeri süsleme ve tavan göbekleri.

Ayrıca iç mekânlarda, yine 1915 yılına tarihlenen resimlerde (Şekil 5.13, Şekil 5.14, Şekil 5.15) tonoz ve kubbelerdeki kalem işleri tespit edilebilmektedir. Kalem işlerine ek olarak kemerlerin üstlerine boya ile taş benzeri motifler yapılmıştır. Çeşitli bitkisel motifler ve göbekler, tüm iç mekânı zenginleştirmektedir.

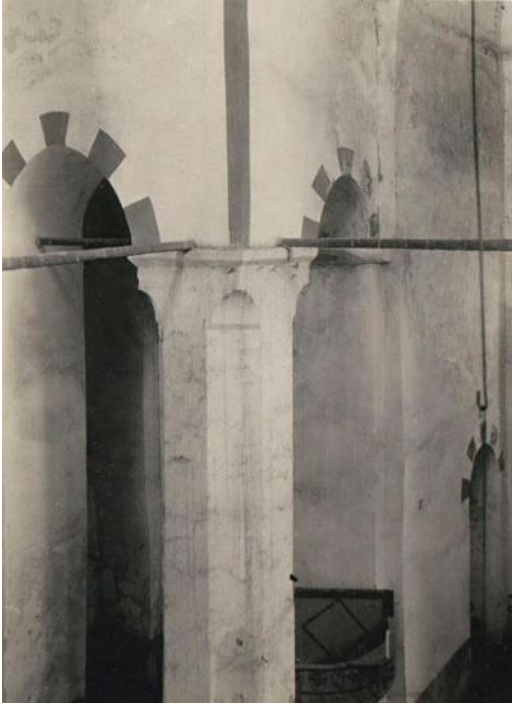
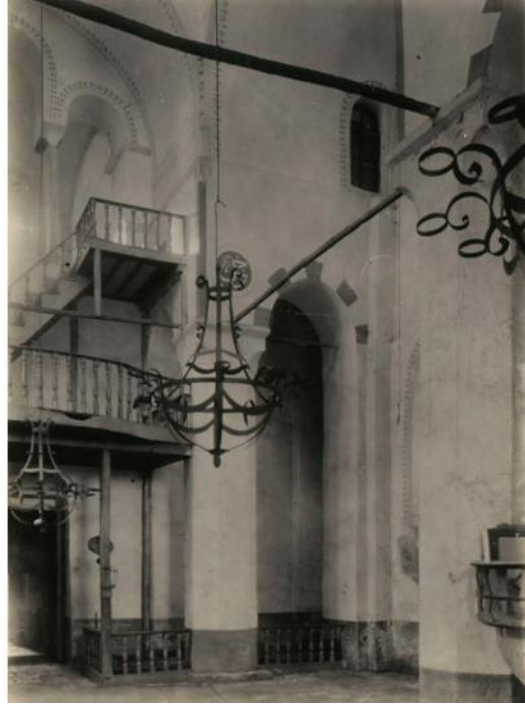
Şekil 5.14: 1915 tarihli fotoğraflarda<sup>42</sup> kemerlerdeki kalem işi süslemeler.

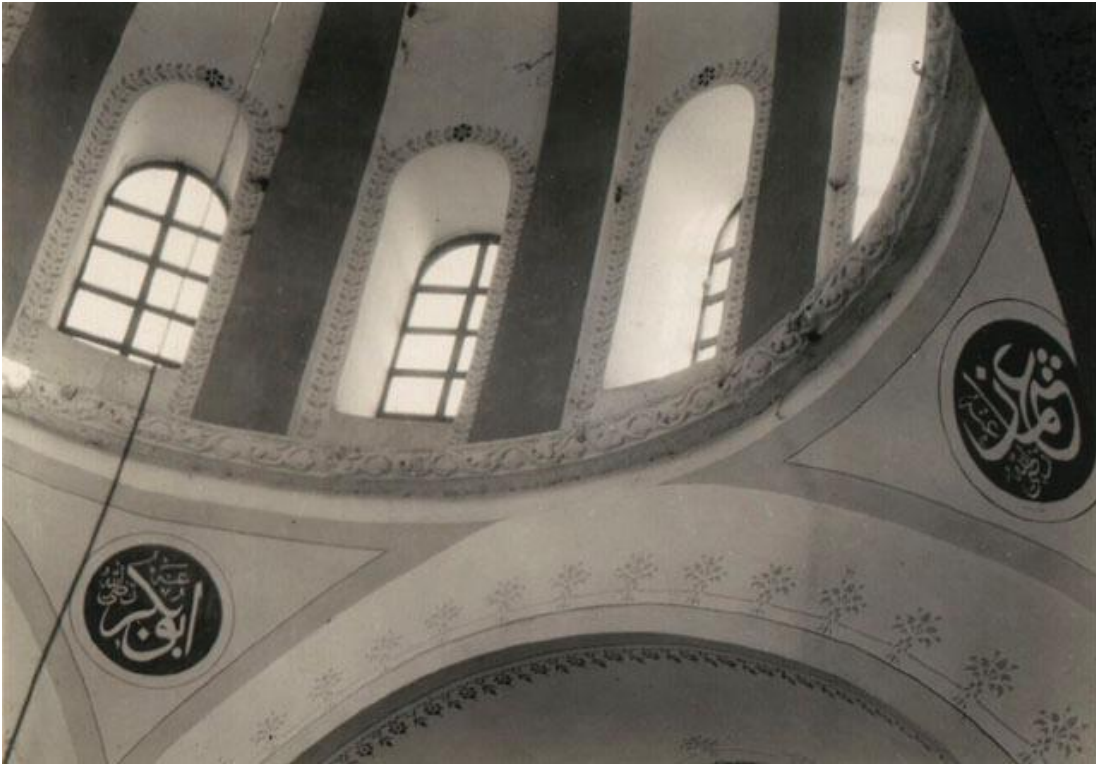
Şekil 5.15: 1915 tarihli fotoğrafta<sup>43</sup> kubbe ve pandantiflerdeki kalem işi süslemeler.

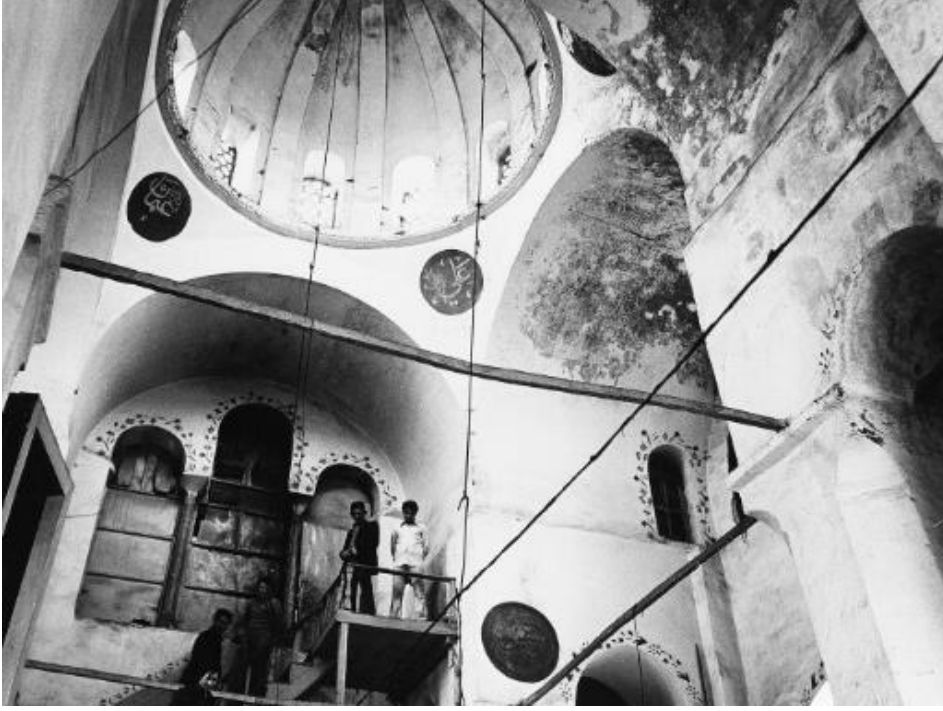
**Şekil 5.17:** Tarihsiz fotoğrafta<sup>45</sup>, iç mekânda kullanılan bir başka kalem işi motifi.

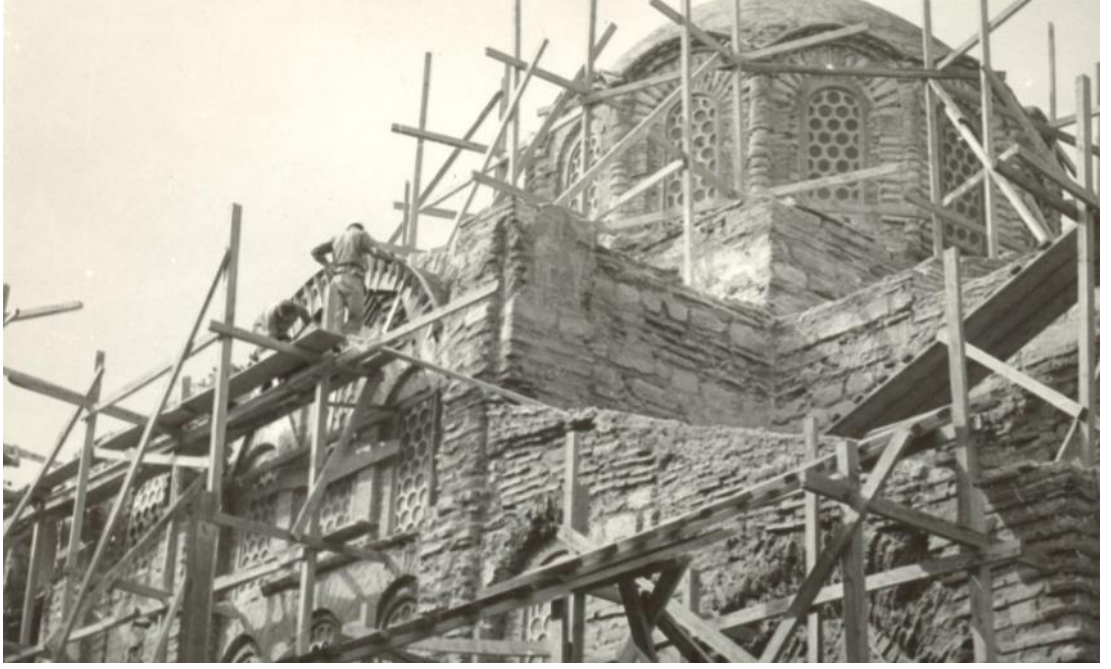
**Şekil 5.19:** 1970'lerdeki restorasyonda, özgün kemerlerde tamamlama yapılması.

VGM İstanbul Bölge (1.Bölge) Müdürlüğü ve İstanbul 4 Numaralı KVKBKM arşivlerinde, 4. Dönem restitüsyonu olarak düşünülen onarım ile ilgili eldeki dokümanlar, yalnızca çekilmiş birkaç fotoğraftan ibarettir. Bu fotoğraflar<sup>47</sup> ve yapının bugünkü durumu göz önüne alındığında, yüzyıl başında yapının üst sınırını oluşturan kırma çatının yapıdan uzaklaştırıldığı görülmektedir. Özellikle batı ve güney cephelerindeki kemerlerin kırılmasına ve yapının özgün halinden uzaklaşmasına neden olan bu çatı yerine kemerlerin tamamlanması yoluna gidilmiş (Şekil 5.19) ve yapı özgün haline tekrar kavuşmuştur.
