**ESKİ İMARET CAMİİ  
(PANTEPOPTES MANASTIRI KİLİSESİ)  
KORUMA PROJESİ**

**YÜKSEK LİSANS TEZİ**

**Mustafa BİRER**

**Mimarlık Anabilim Dalı  
Restorasyon Programı**

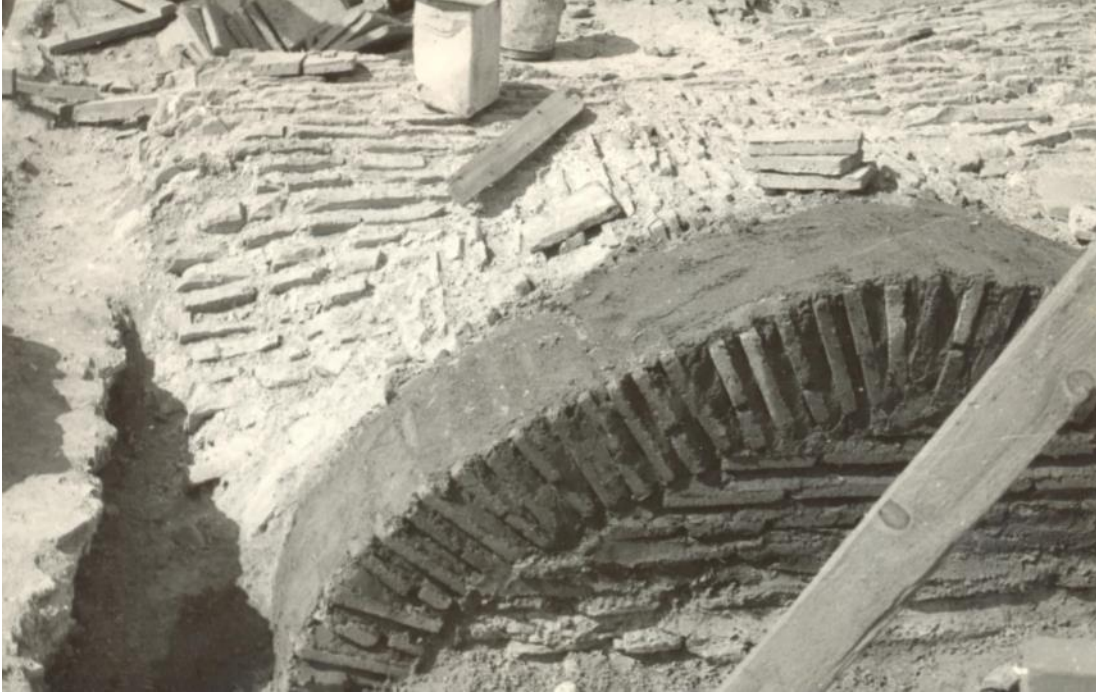
**Şekil 5.20:** 1970'lerdeki restorasyonda yapılan yeni kemerlerden biri.

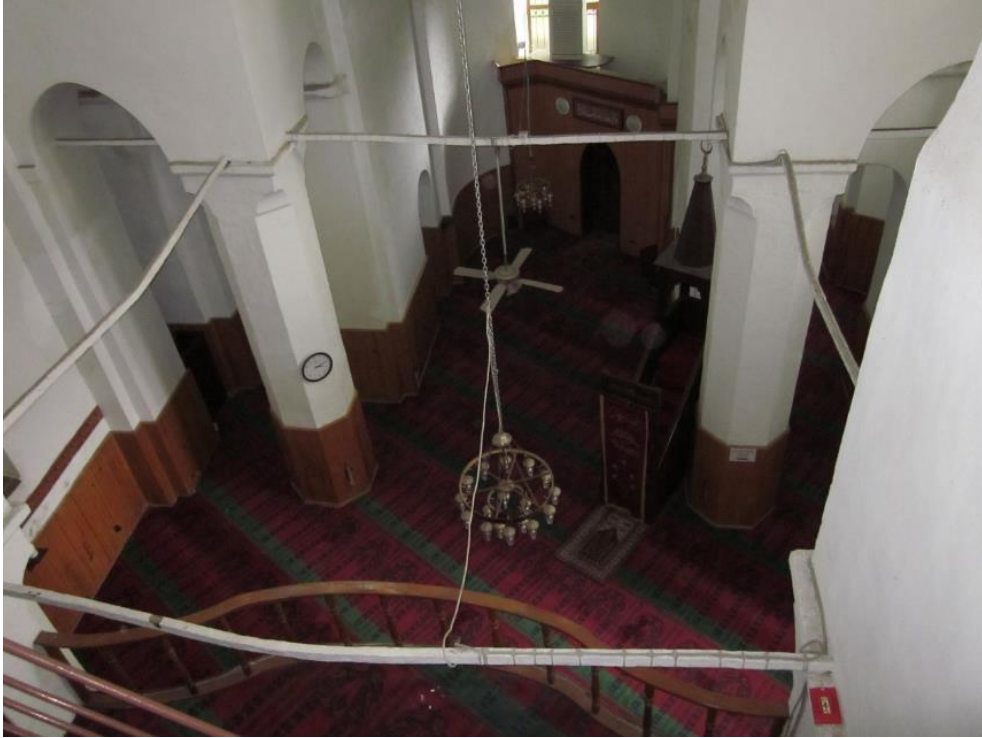
**Şekil 6.2:** Yangın etkisi ile demir gergilerde oluşmuş hasarlar.

Yapının harim bölümünün ortasında yer alan ana kubbeyi destekleyen sekizgen ayakları üst kotta birbirine bağlayan dövme demir gergilerin tümünde eğilmeler, burulmalar ve akstan sapmalar vardır (**Şekil 6.2, Şekil 6.3**). Bu hasarların oluşumunda, 20. yüzyıl başlarında yakın çevrede çıkan çok sayıda yangın etkili olmuştur.

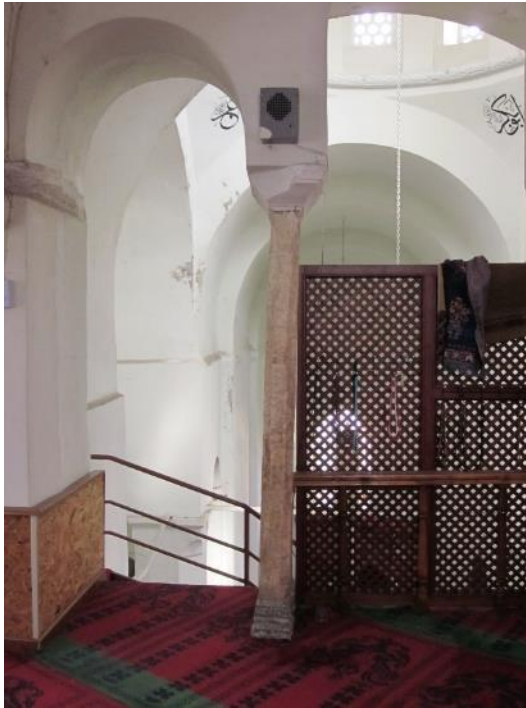
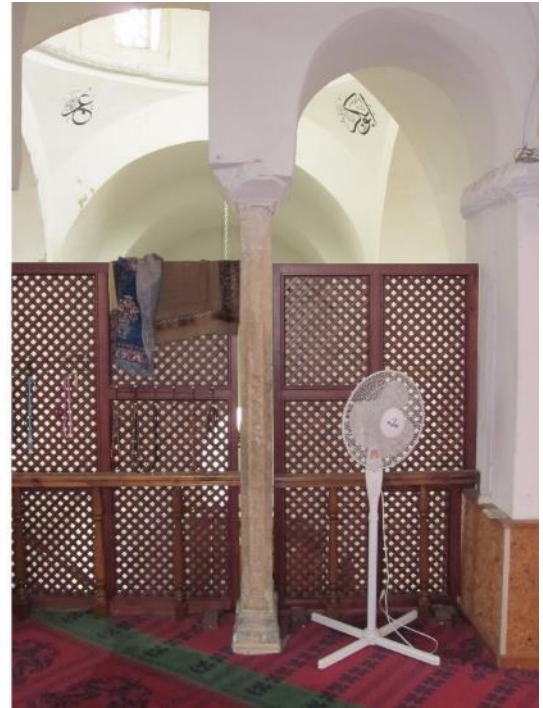
**Şekil 6.4:** Galeri katındaki sütunlarda düşeyden sapmalar.

Galeri bölümünün, harimle görsel bağlantısını sağlayan boşluk, iki taş sütunla üç parçaya bölünmüştür (tribelon). Dikdörtgen kesitli (43,5 x 14 cm) sütunlar, birbirlerine yalnızca üstteki sıvalı dairesel kemerlerle bağlanmaktadır, herhangi bir gergi bağlantısı söz konusu değildir. Bu nedenle sütunların her ikisinde de düşeyden sapmalar meydana gelmiştir (**Şekil 6.4**).

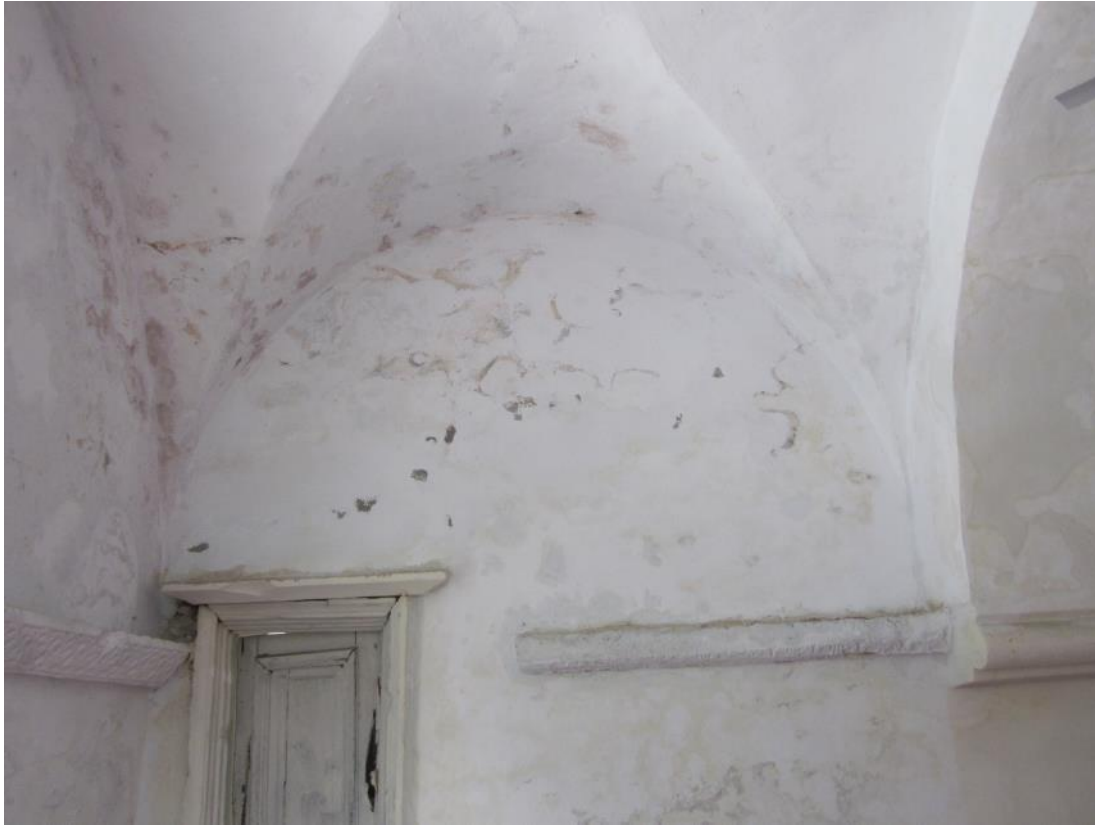
**Şekil 6.5:** Üst örtü problemi nedeniyle oluşmuş sıva ve boya dökülmeleri.

Üst yapıda da benzer bir problem vardır. Çatının üst örtüsünü oluşturan alaturka kiremitlerin çoğu kırılmış; yapı, kiremitlerin altına çok yakın zamanda yapıldığı anlaşılan membranla dış etkilerden korunmaya çalışılmıştır. Su yalıtımı problemi nedeniyle kubbe iç kısımlarında rutubetlenmeler ile sıva ve boya dökülmeleri meydana gelmiştir (Şekil 6.5).

Yapının üst kısmında ise öncelikle çatı örtüsünü oluşturan kırılmış kiremitlerin ve altındaki yalıtımın, daha sonra da eğer özgün değilse altındaki dolgunun ana taşıyıcılara kadar kaldırılması, taşıyıcı tonoz ve kubbelerde yapısal herhangi bir bozulma, çatlak vs. varsa uygun detayında tamir edilmesi gerekmektedir. Çatı örtüsünün altına yapılması gereken su ve buhar yalıtımlarının tespiti ve en uygun

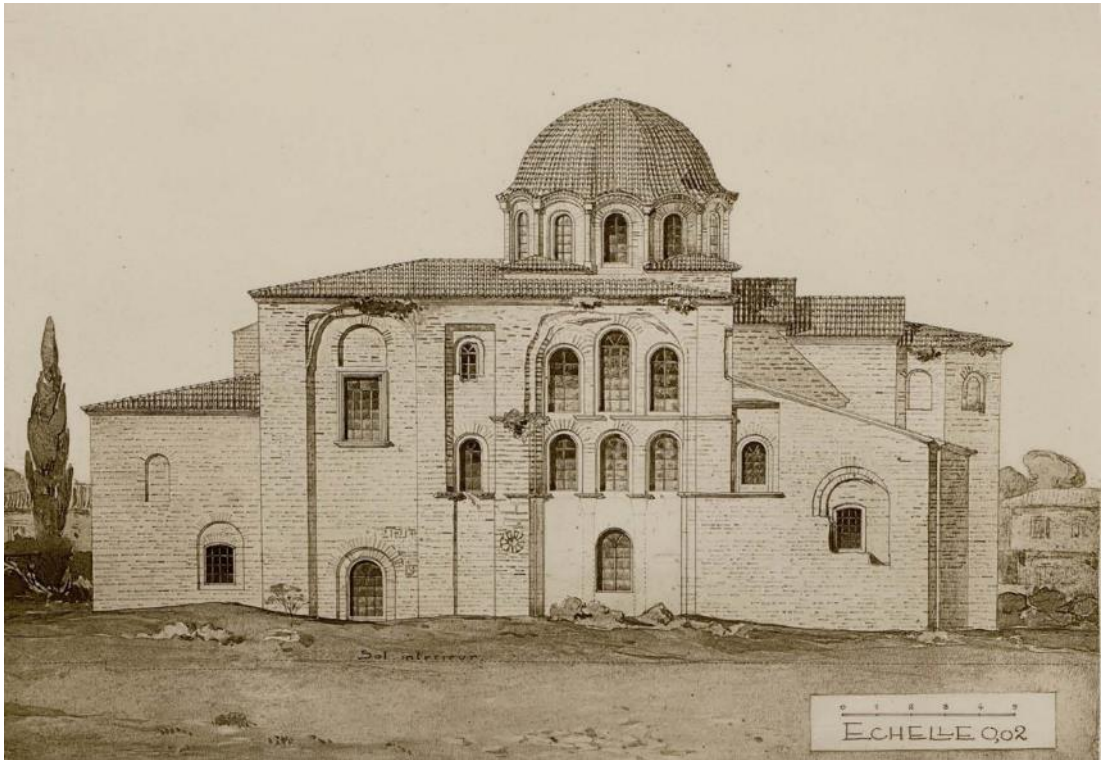
Şekil B. 2: J. Ebersolt ve A. Thiers' in yapmış olduğu güney cephe çizimi, (Ebersolt ve Thiers, 1913).

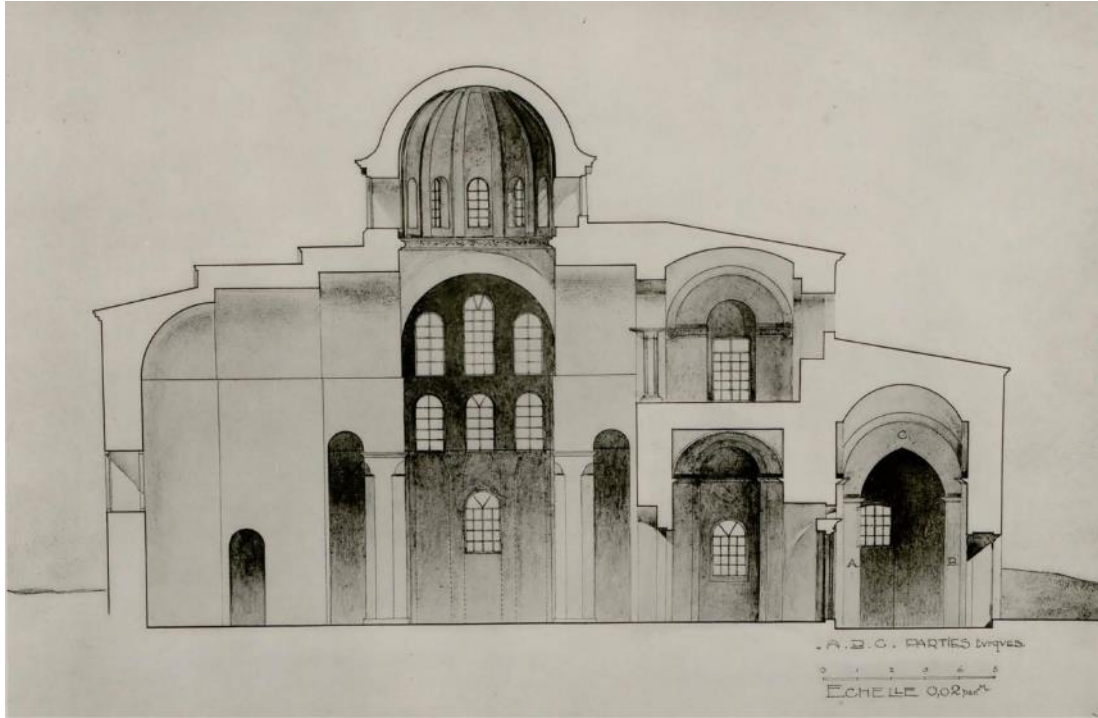
Şekil B. 3: J. Ebersolt ve A. Thiers' in yapmış olduğu boyuna kesit ve plan çizimi, (Ebersolt ve Thiers, 1913).

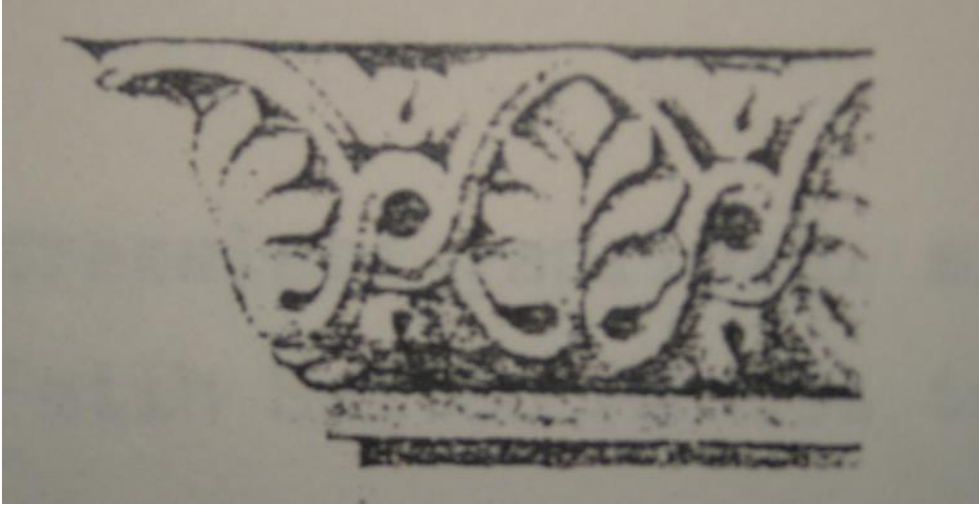
**Şekil B. 18:** Mermer silme detay çizimi (Barut, 1987).

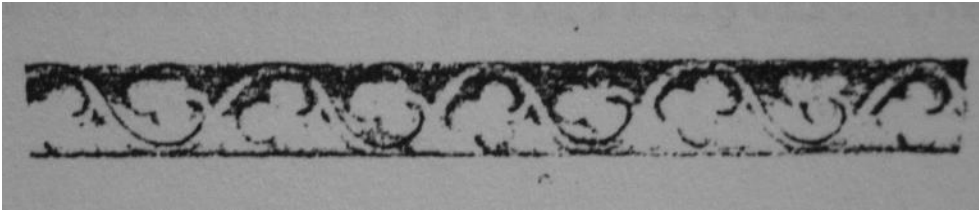
**Şekil B. 20:** Kubbe eteğindeki mermer silme detay çizimi (Barut, 1987).

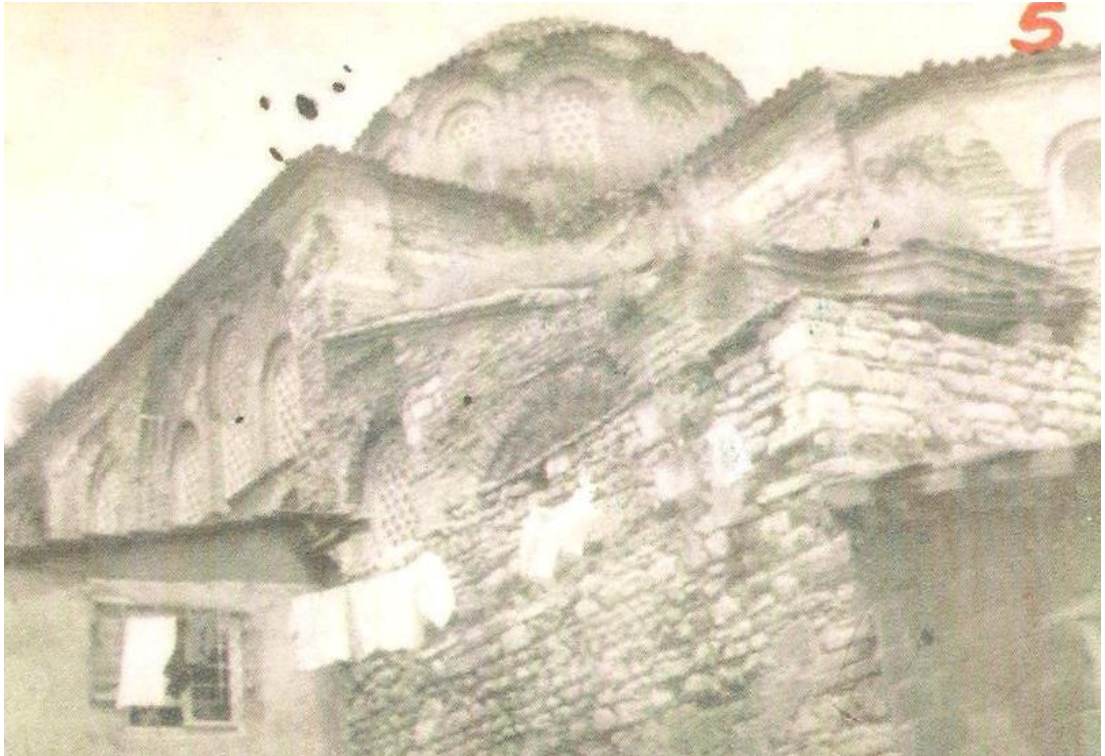
**Şekil B. 22:** 31.03.1971 tarihli fotoğrafta düz çatı hattı görülmektedir (İstanbul 4 Numaralı KVKBKM arşivi).

**Şekil B. 22, Şekil B. 23 ve Şekil B. 24** birlikte düşünüldüğünde ve tarihler karşılaştırıldığında, güney cephede görülen düz çatı hattının kaldırılıp özgün kemerlerin yapıldığı kapsamlı restorasyonun 1971 ile 1973 yılları arasında gerçekleştiği öne sürülebilir.

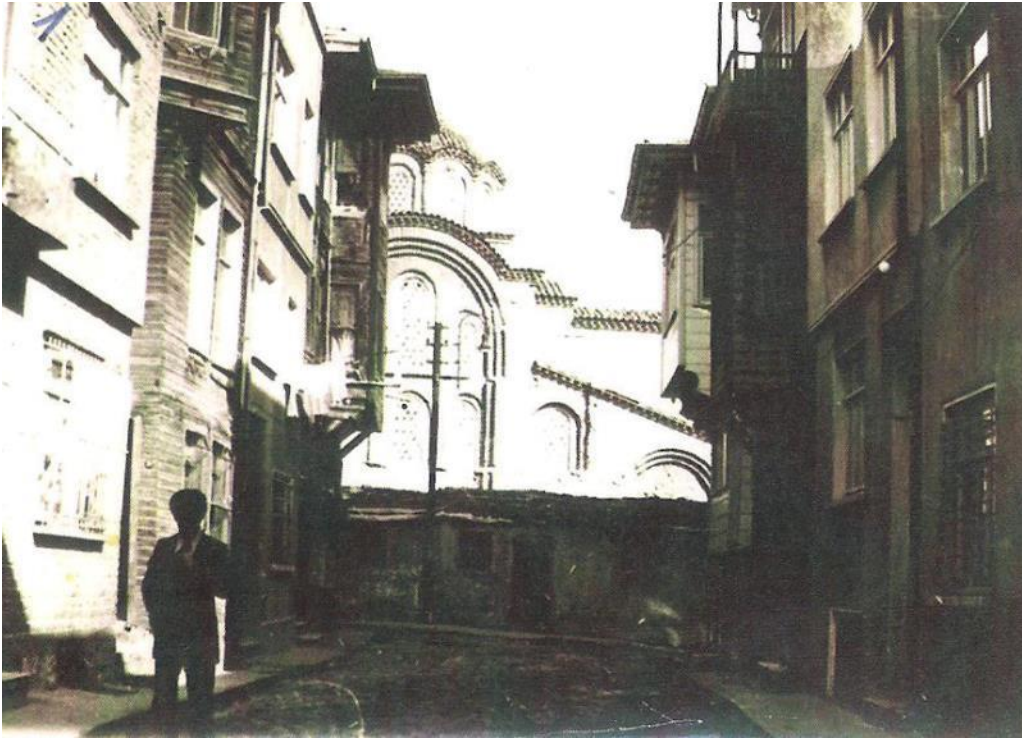
**Şekil B. 24:** 29.03.1973 tarihli bir fotoğraf (İstanbul 4 Numaralı KVKBKM arşivi).

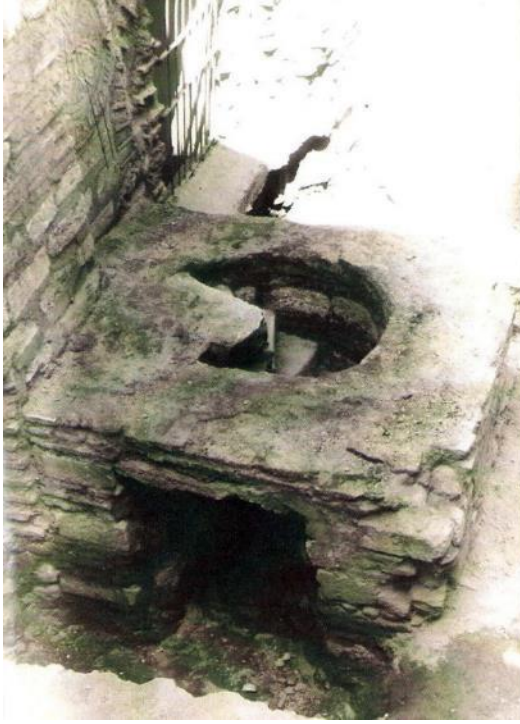
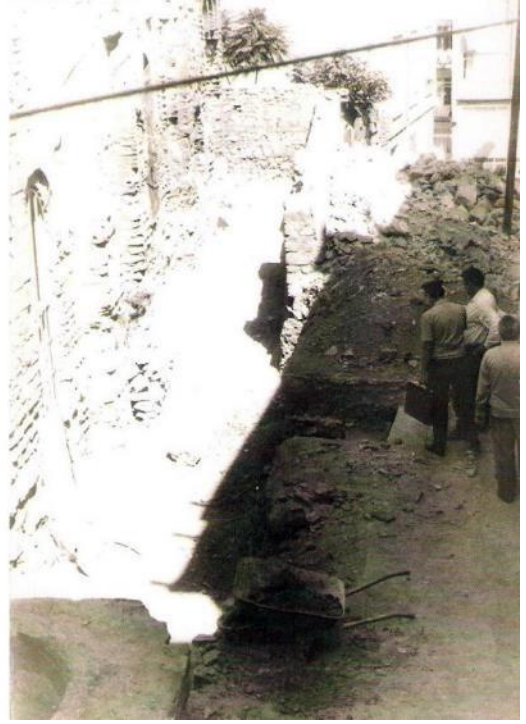
**Şekil B. 25:** 03.08.1990 tarihli, izinsiz onarım çalışmasına ait fotoğraflar (İstanbul 4 Numaralı KVKBKM arşivi).

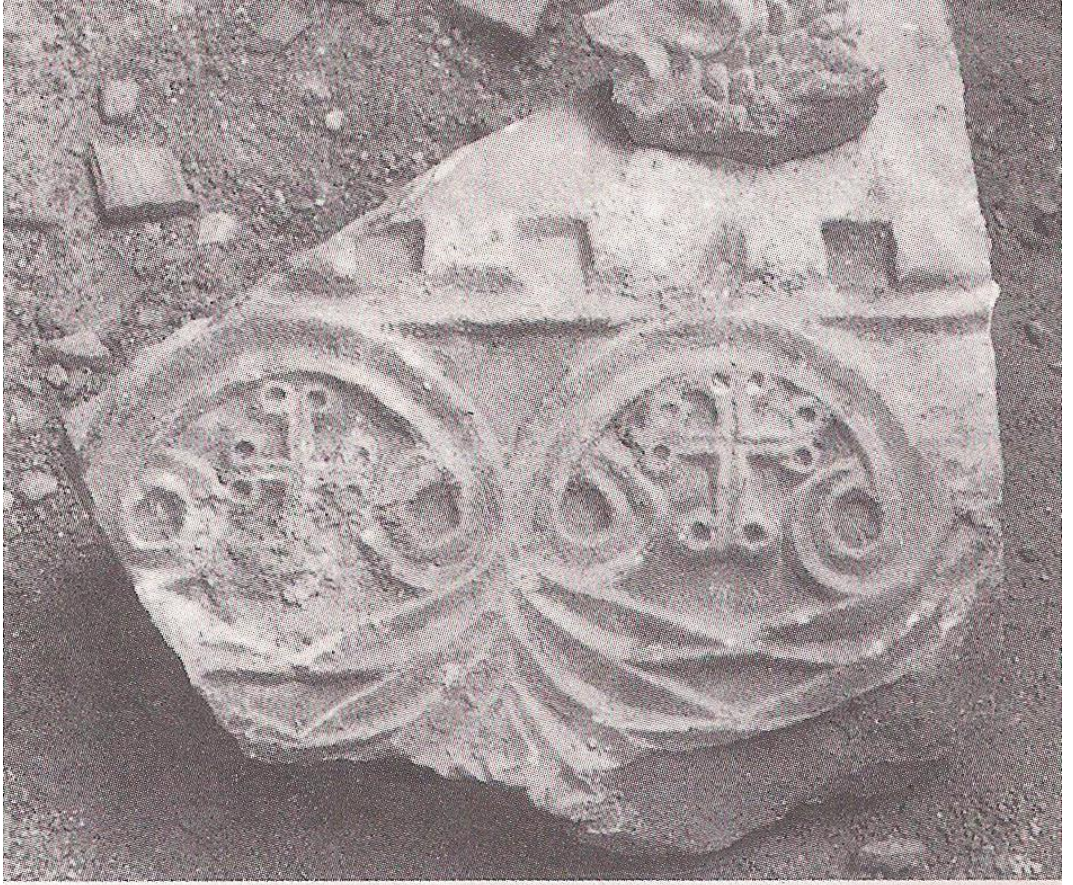
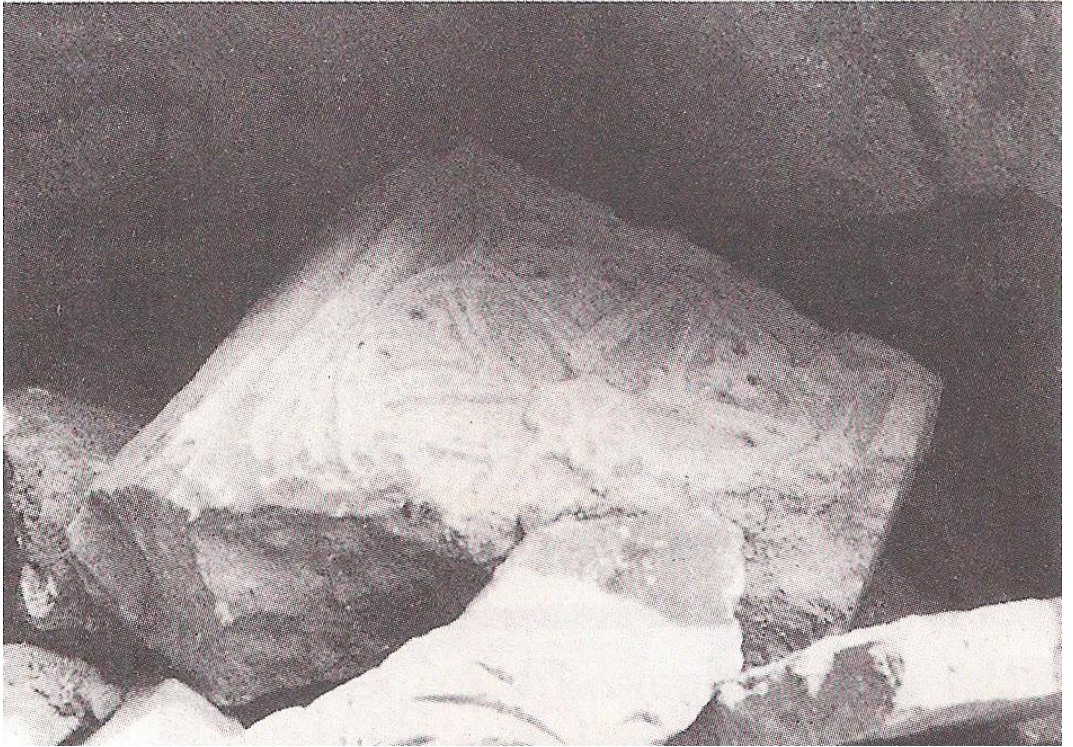
**Şekil B. 29:** R.Ousterhout'un makalesinde yayımladığı ve 1990 yılındaki izinsiz onarım çalışmasında bulunduğunu tanımladığı mermer parçalar, (Ousterhout, 1994).

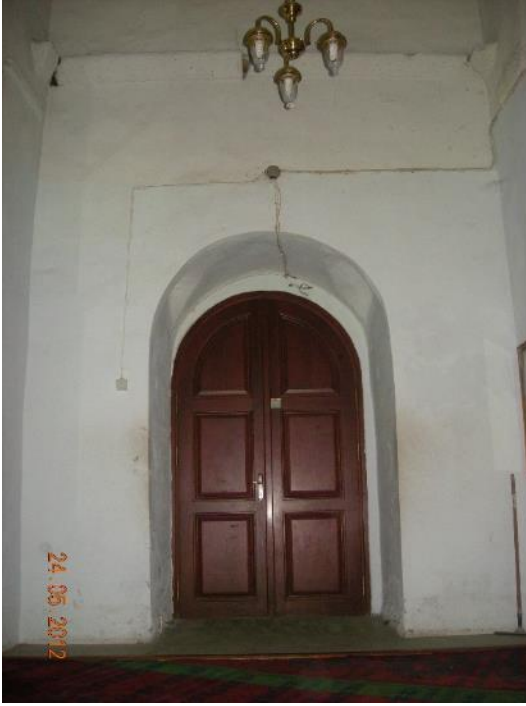
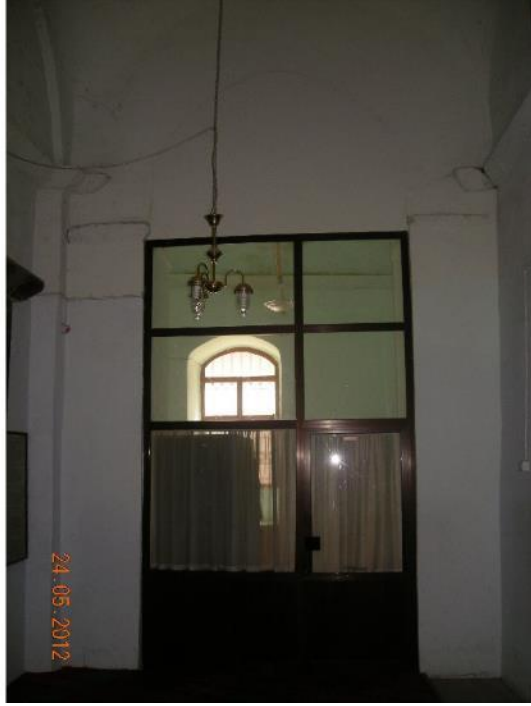
**Şekil B. 30:** Dış son cemaat yeri- soldaki fotoğrafta içten giriş kapısı, sağdaki fotoğrafta imam odasını ayıran alüminyum bölücü.

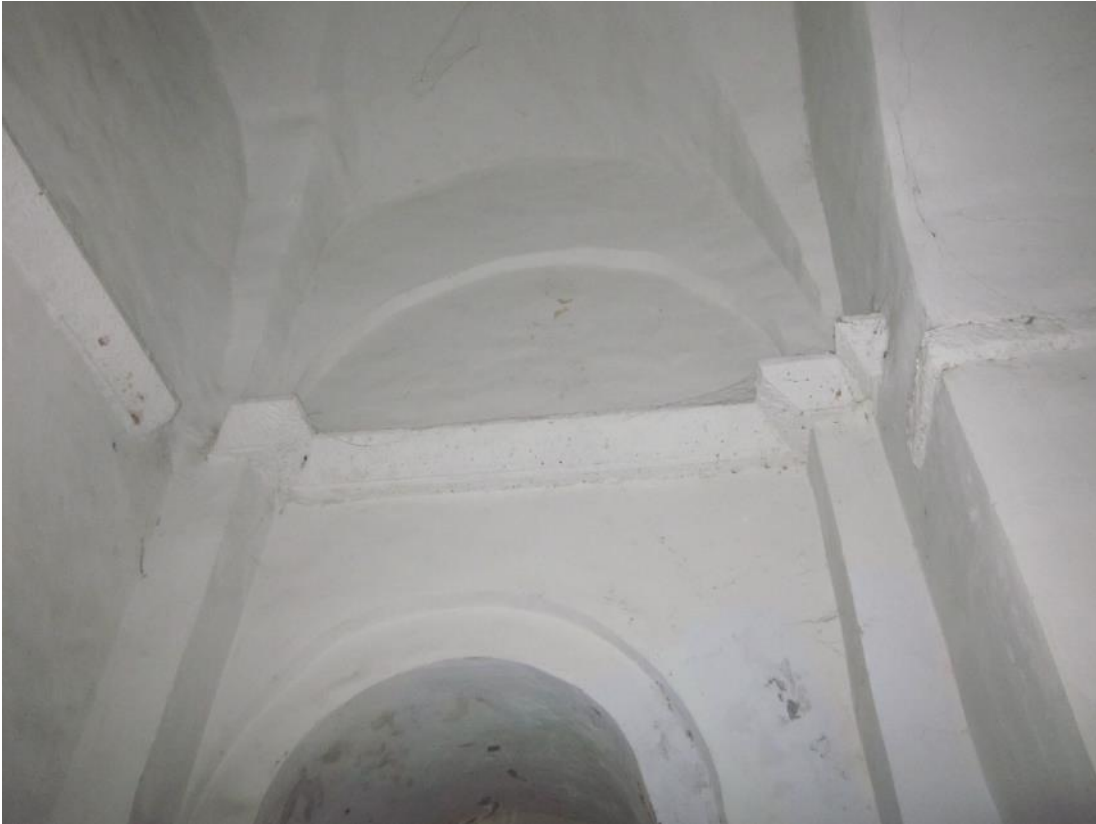
**Şekil B. 31:** Dış son cemaat yerinde, farklı dönemlerde yapılmış mermer silmeler.

Yapının iç mekânlarında (dış son cemaat yeri, iç son cemaat yeri ve harim bölümlerinde) var olan mermer silmelerin çoğu kırılmış durumdadır. Ayrıca mekânları birbirine bağlayan geçişlerdeki taş profillerde ve lentolarda parça kopmaları, çatlaklar ve form yumuşamaları mevcuttur. Taş profillerdeki form yumuşamaları, çeşitli müdahalelerle giderilmeye ve profilleri belirginleştirilmeye çalışılsa da bu ek kısımlar da zamanla yok olmuştur.

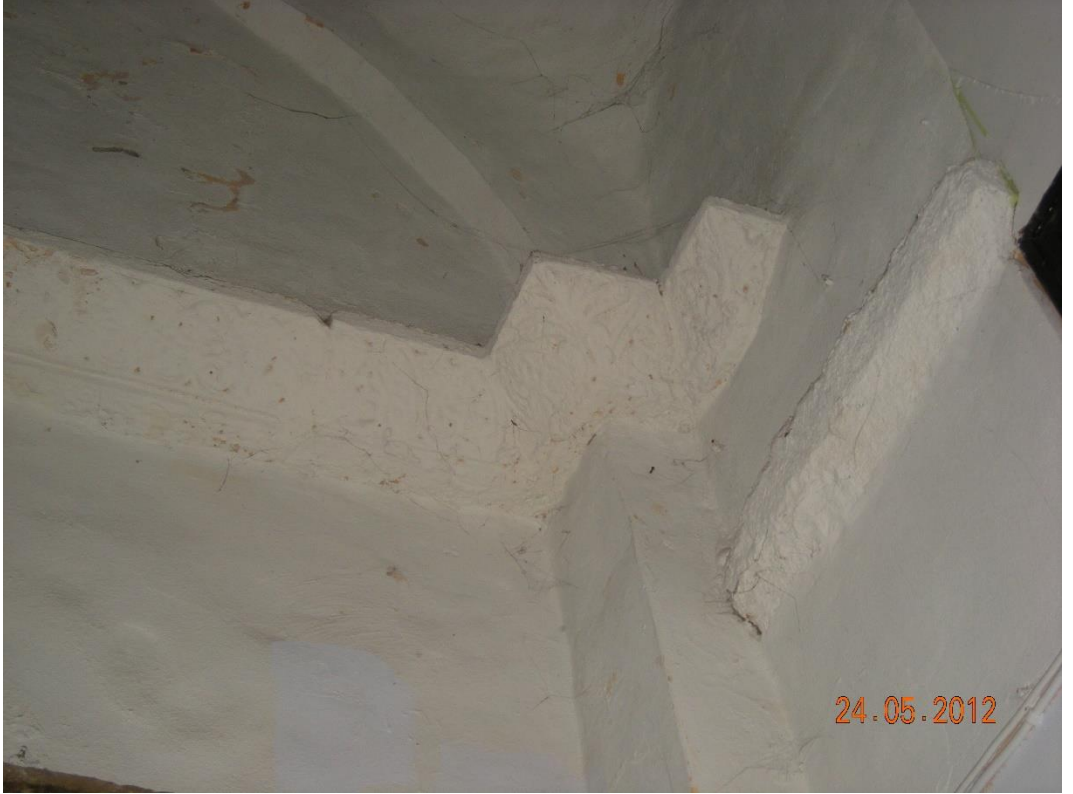
**Şekil B. 32:** Dış son cemaat yerinden iç kısma geçişin hemen üstünde, payanda tarafından kesilmiş mermer silme.

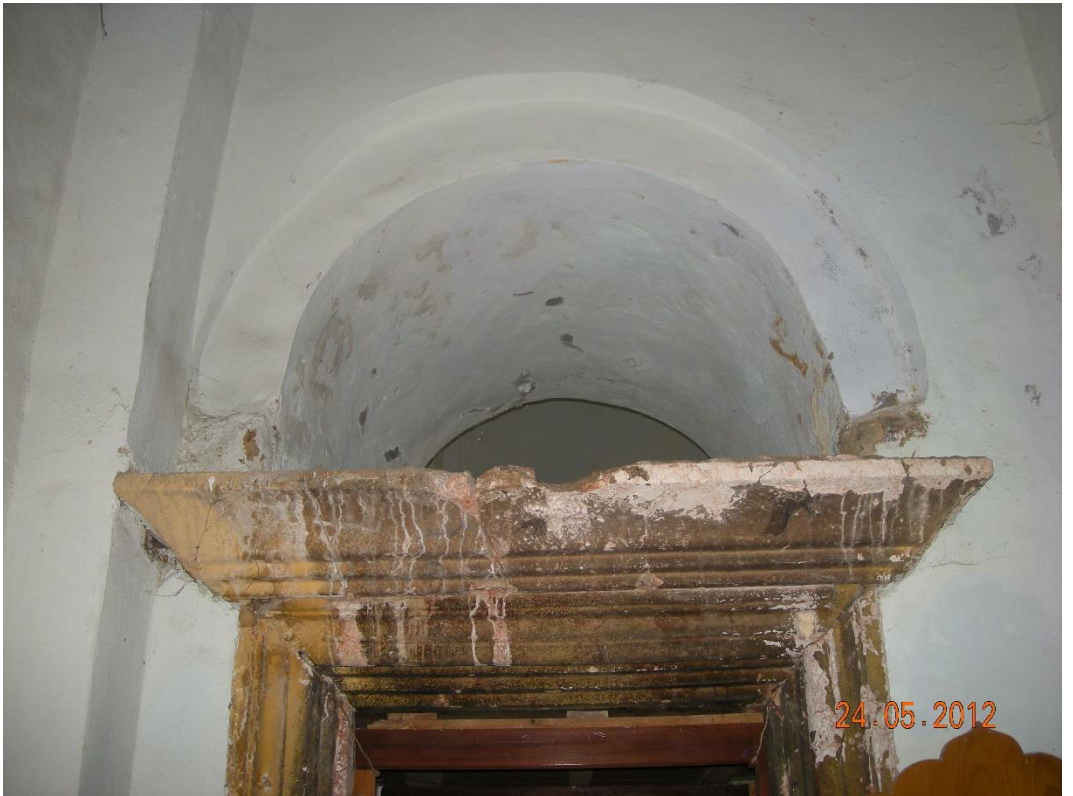
**Şekil B. 33:** Dış son cemaat yerini iç kısma bağlayan kuzey kapısı (Üstteki profilili taştaki haç mofiti neredeyse yok olmuş durumdadır).

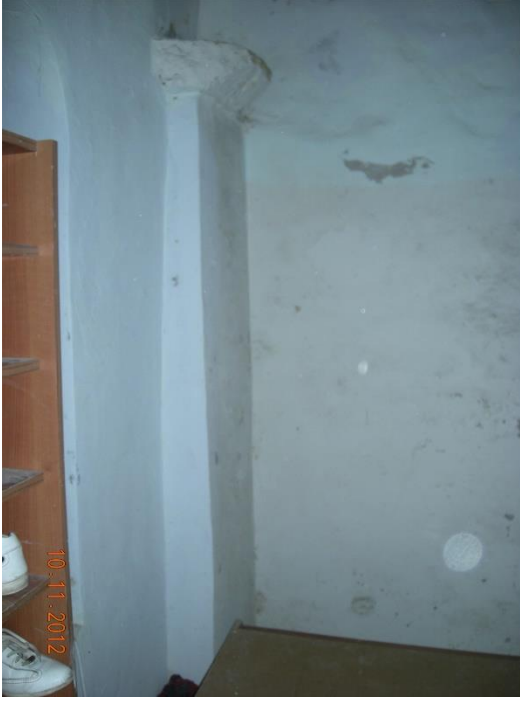
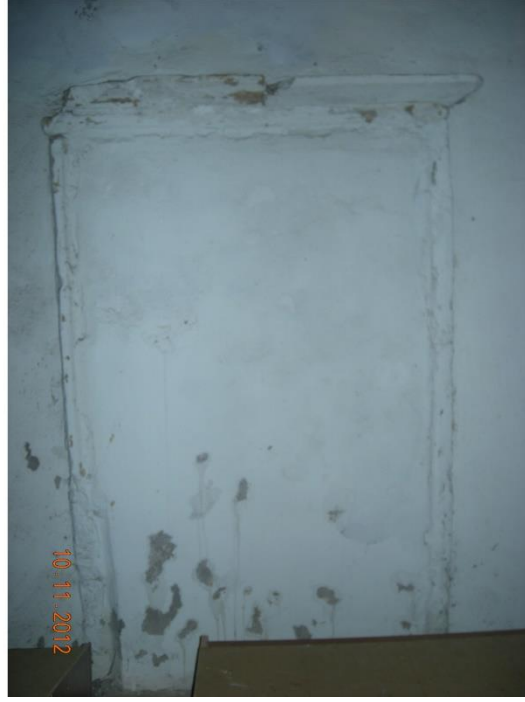
**Şekil B. 34:** Dış son cemaat yerinden kuzeye bakış-Soldaki fotoğrafta köşedeki dikme ve mermer başlık, sağdaki fotoğrafta basit profilli taş söveleri olan kapatılmış geçiş

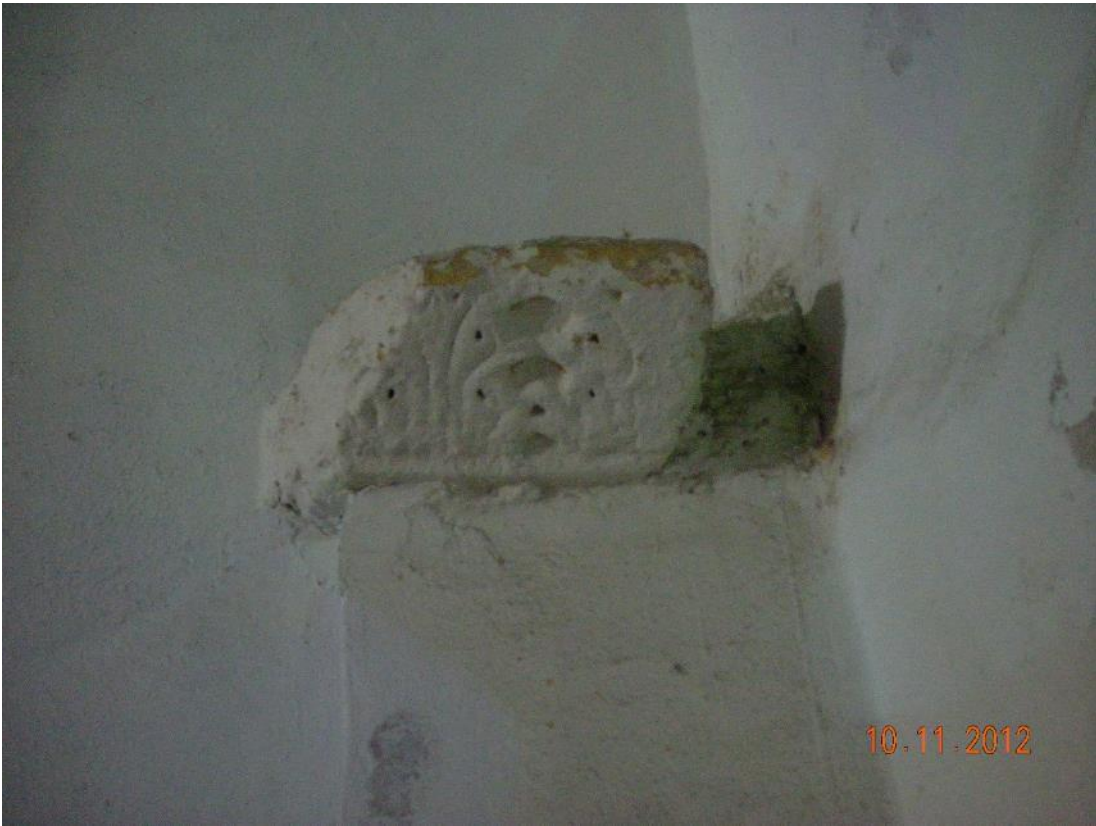
**Şekil B. 35:** Dış son cemaat yerinin, içerden kuzeybatı köşesindeki sütun başlığı.

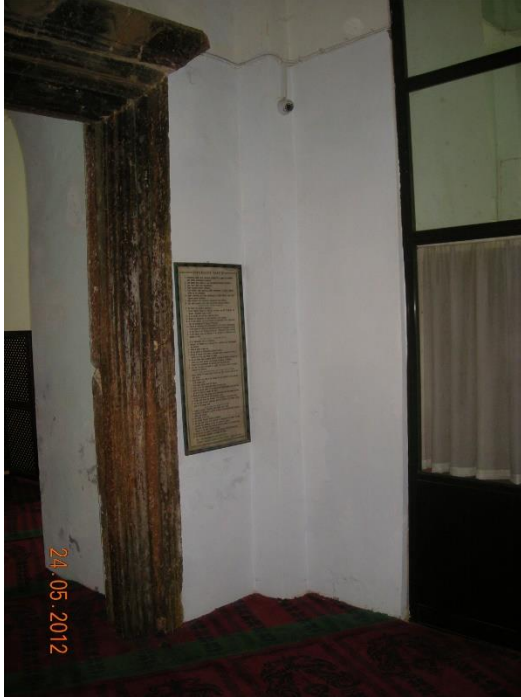
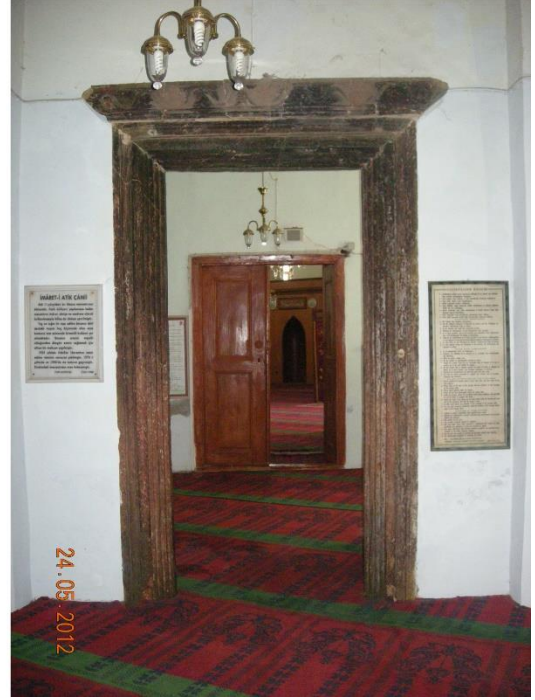
**Şekil B. 36:** Dış son cemaat yerini iç son cemaat yerine bağlayan orta giriş (Bu giriş aynı zamanda, yapının ilk yapıldığı zamandaki ana kapısıdır).

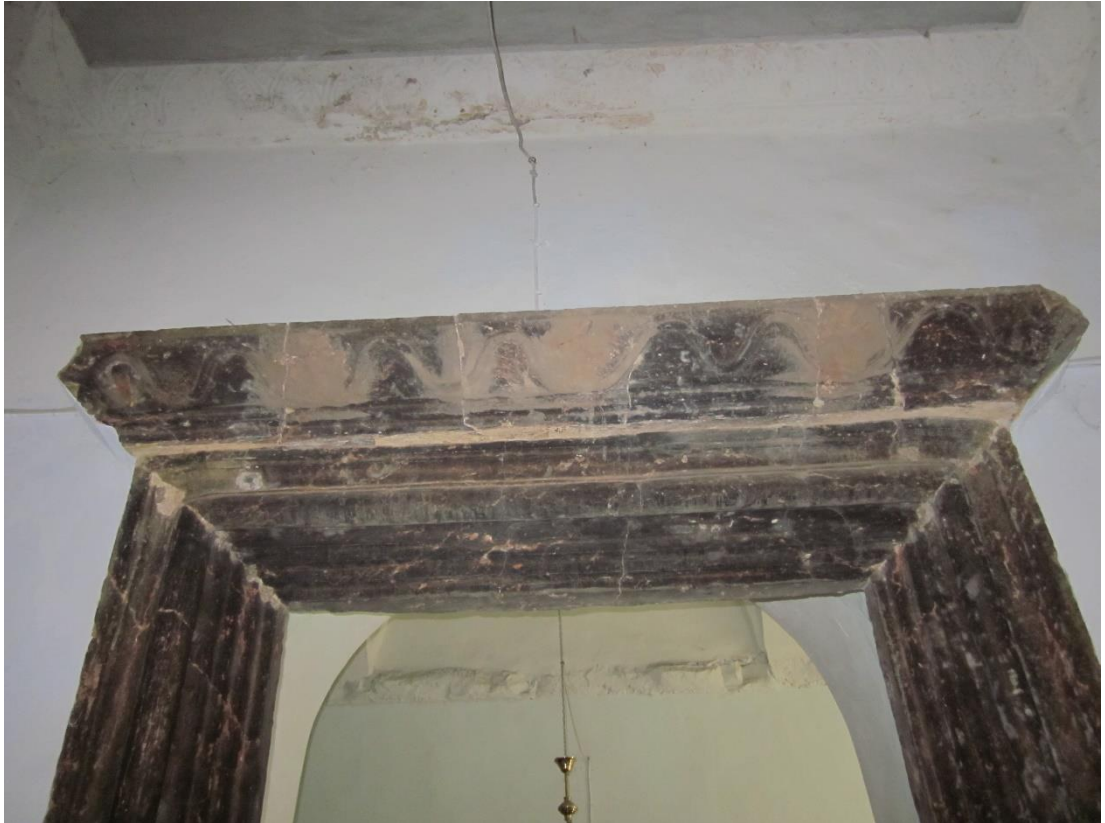
**Şekil B. 37:** Girişi çevreleyen profilli taş sövelerin üstündeki profilli taş lento

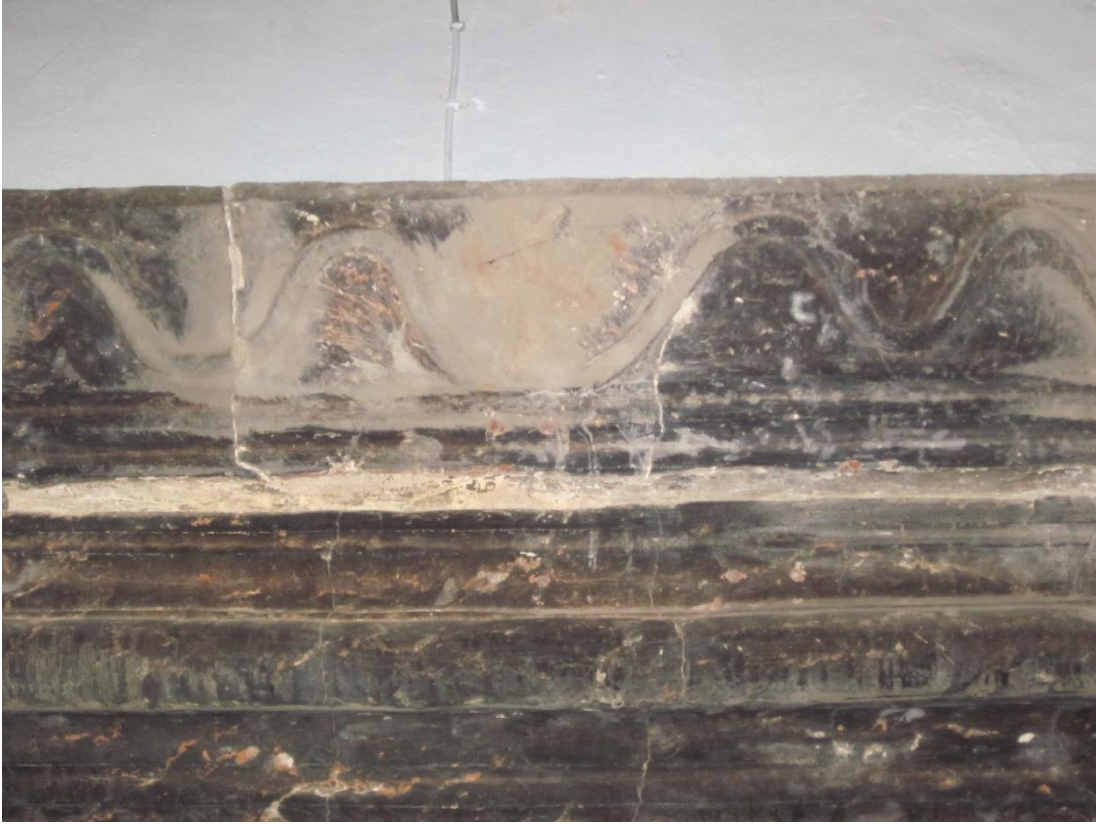
**Şekil B. 38:** Profilli taş lentonun üstündeki, dairesel motifli çıkıntılar arasında, bugün yok edilmiş olan haç motifinin izleri tespit edilebiliyor.

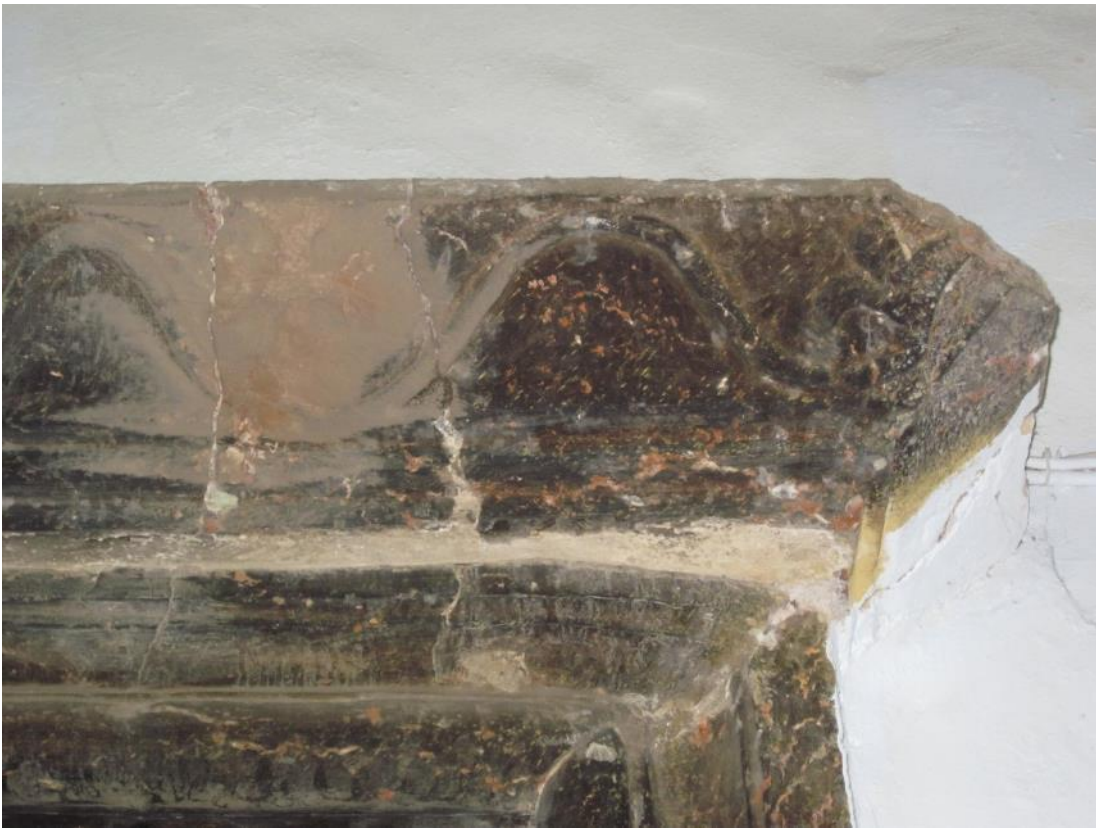
**Şekil B. 39:** Profilli taş lentonun sağ köşesindeki haç ve çiçek motifi.

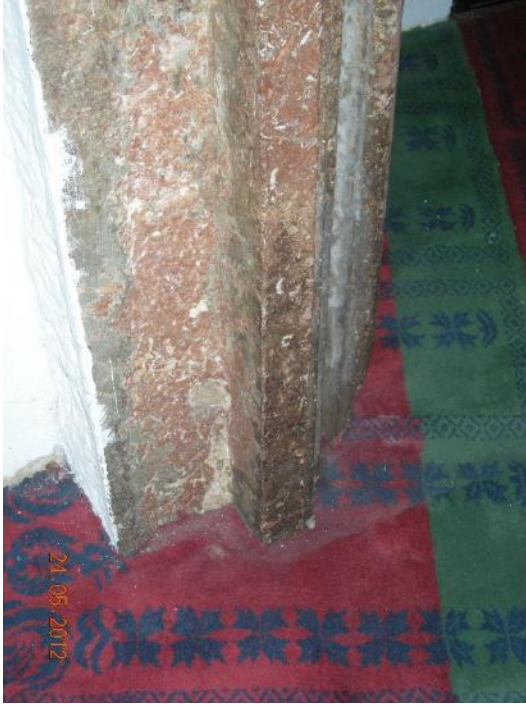
**Şekil B. 40:** Kapının profilli taş sövelerinden (kırmızı renkli hipüritli kalker) detay.

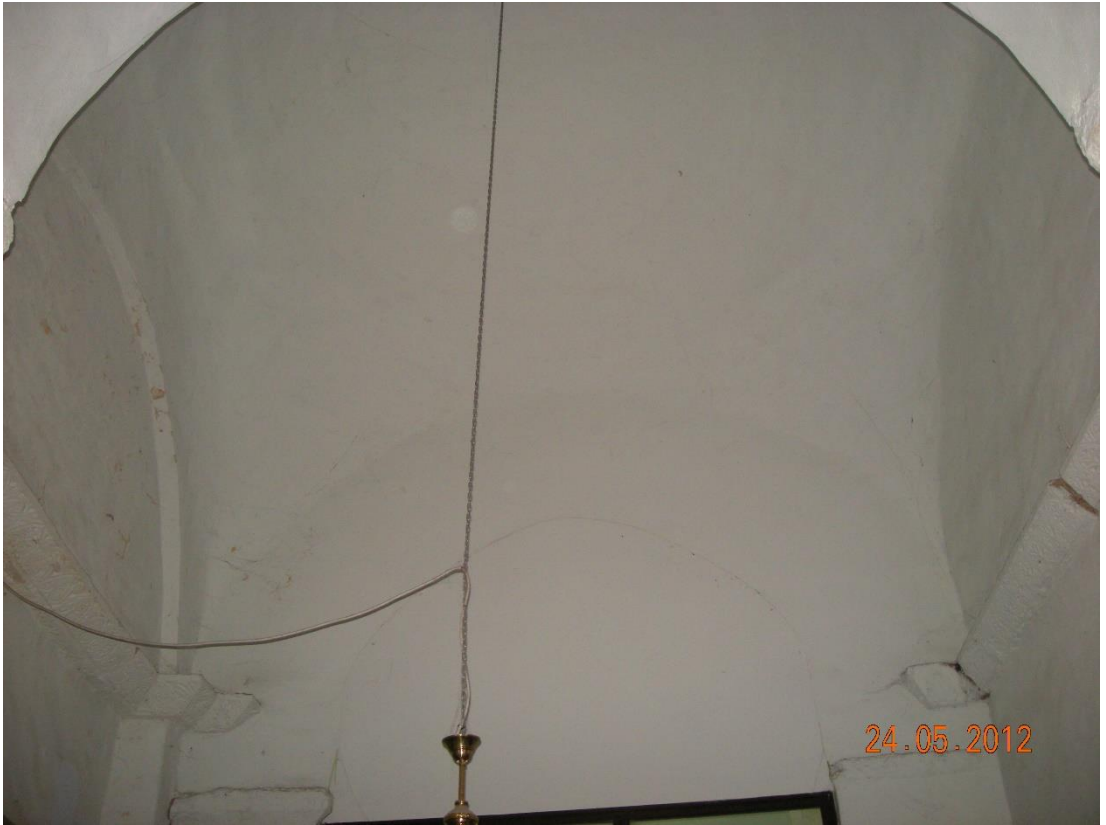
**Şekil B. 41:** Dış son cemaat yerinin orta kısmının üst örtüsünü oluşturan kubbe.

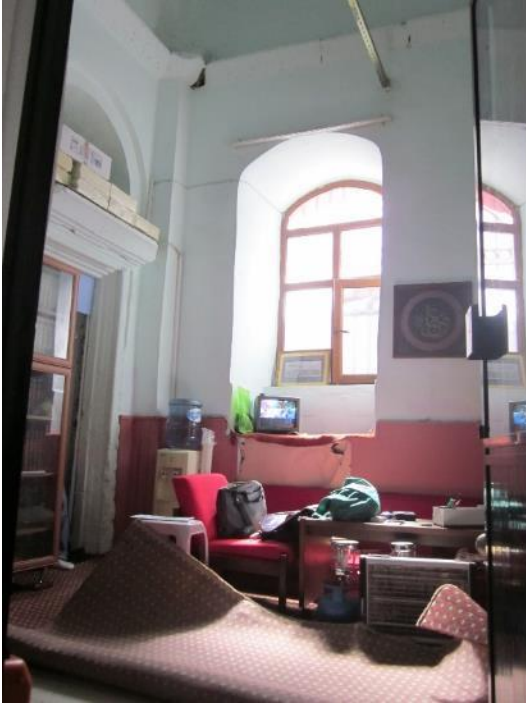
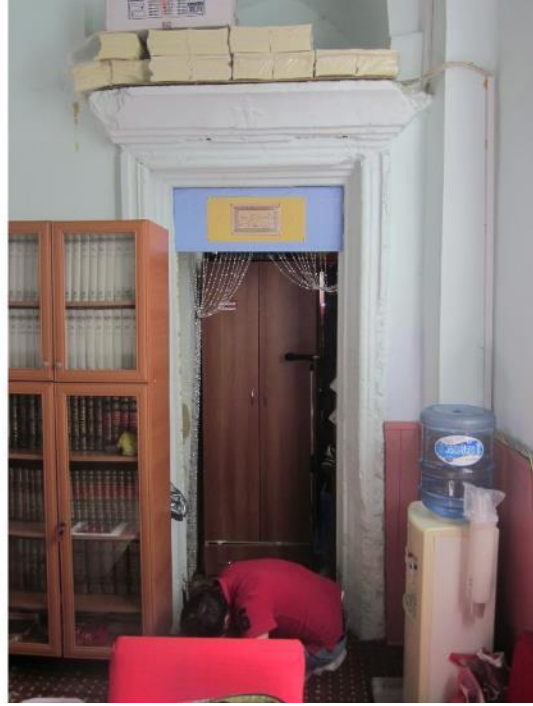
**Şekil B. 42:** Dış son cemaat yerinin güney bölümünde, alüminyum bölücü ile ayrılarak oluşturulan imam odası.

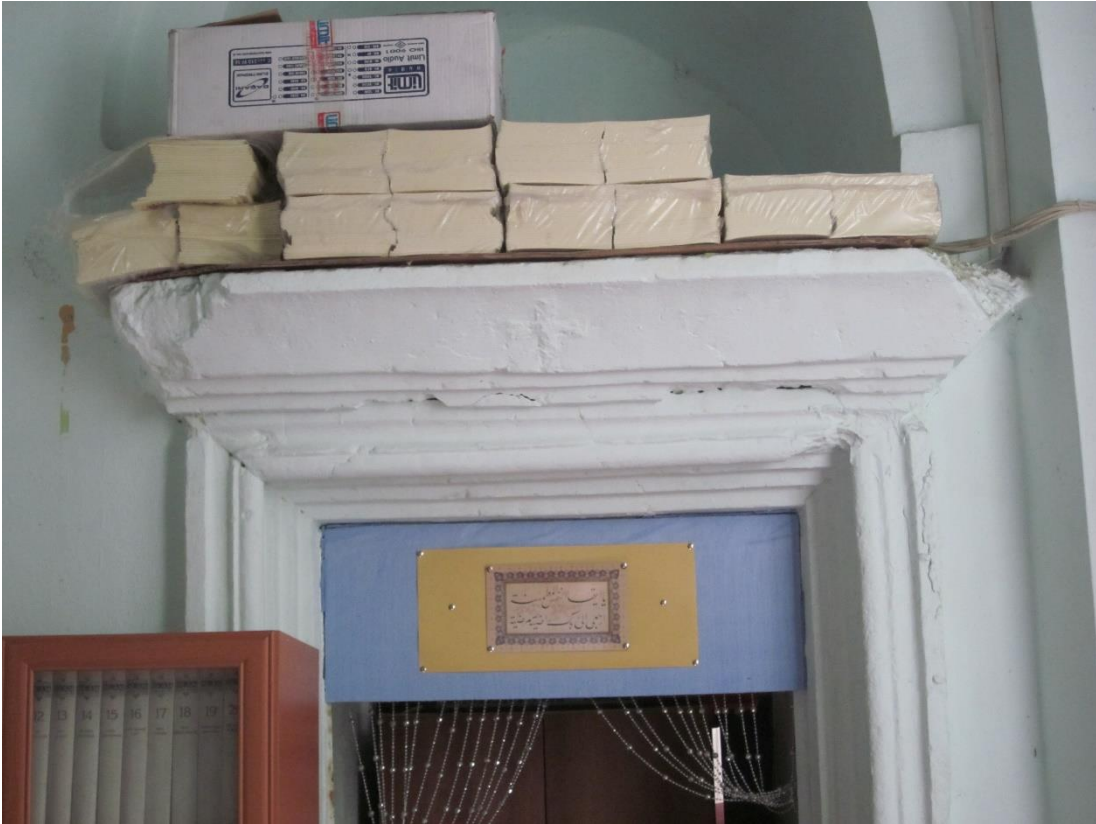
**Şekil B. 43:** İmam odasından iç son cemaat yerine geçişte bulunan profilli taş söveli geçişin üstündeki taş lentoda haç motifi

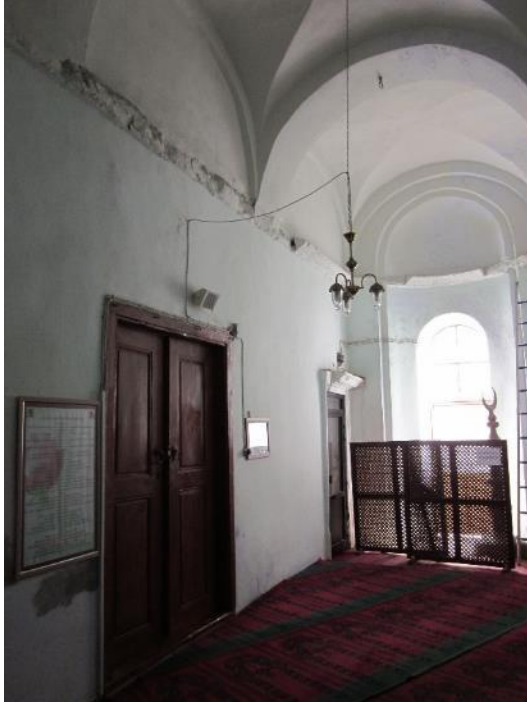
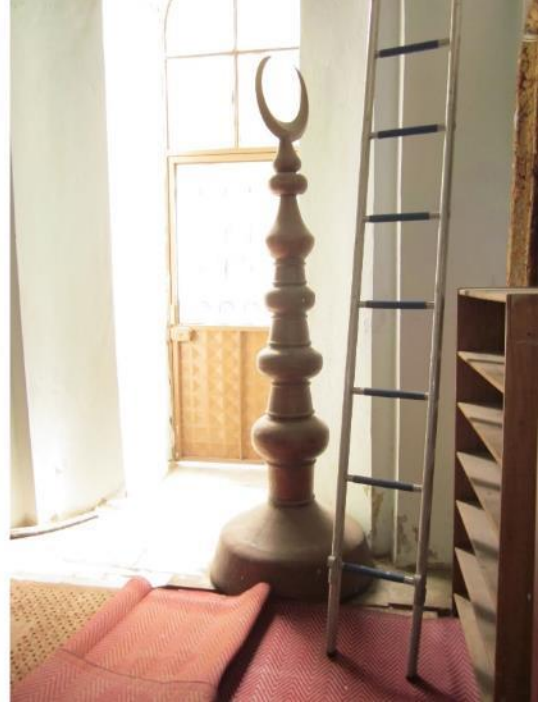
**Şekil B. 44:** İç son cemaat yeri- soldaki fotoğrafta harime ve üst kısımlara geçişi sağlayan kapılar ve sağdaki fotoğrafta serbest halde duran bakır alem (Alemin yüksekliği düşünüldüğünde (h: 240 cm) bu alemin camiyle bir ilgisinin olmadığı açıktır).
