**ESKİ İMARET CAMİİ  
(PANTEPOPTES MANASTIRI KİLİSESİ)  
KORUMA PROJESİ**

**YÜKSEK LİSANS TEZİ**

**Mustafa BİRER**

**Mimarlık Anabilim Dalı  
Restorasyon Programı**

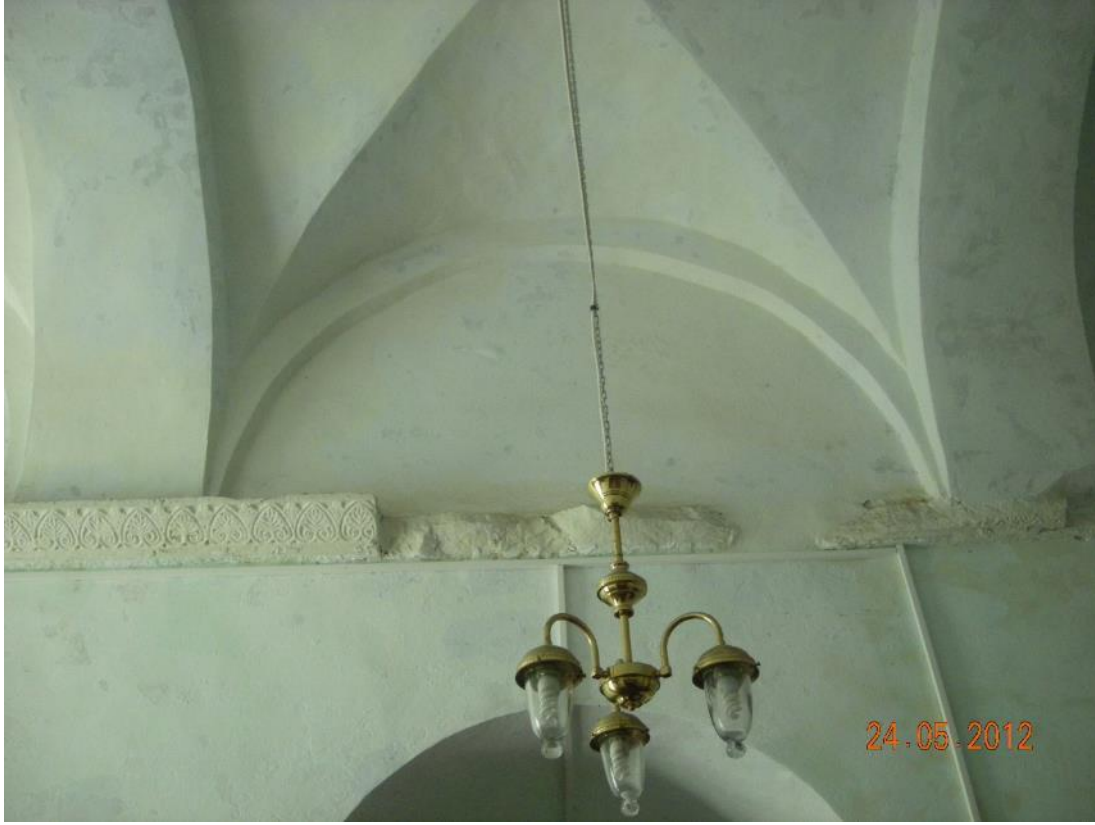
**Şekil B. 46:** İç son cemaat yerindeki, yer yer kırılmış olan mermer silme.

Yapının iç mekânlarında (dış son cemaat yeri, iç son cemaat yeri ve harim bölümlerinde) var olan mermer silmelerin çoğu kırılmış durumdadır. Ayrıca mekânları birbirine bağlayan geçişlerdeki taş profillerde ve lentolarda parça kopmaları, çatlaklar ve form yumuşamaları mevcuttur. Taş profillerdeki form yumuşamaları, çeşitli müdahalelerle giderilmeye ve profilleri belirginleştirilmeye çalışılsa da bu ek kısımlar da zamanla yok olmuştur.

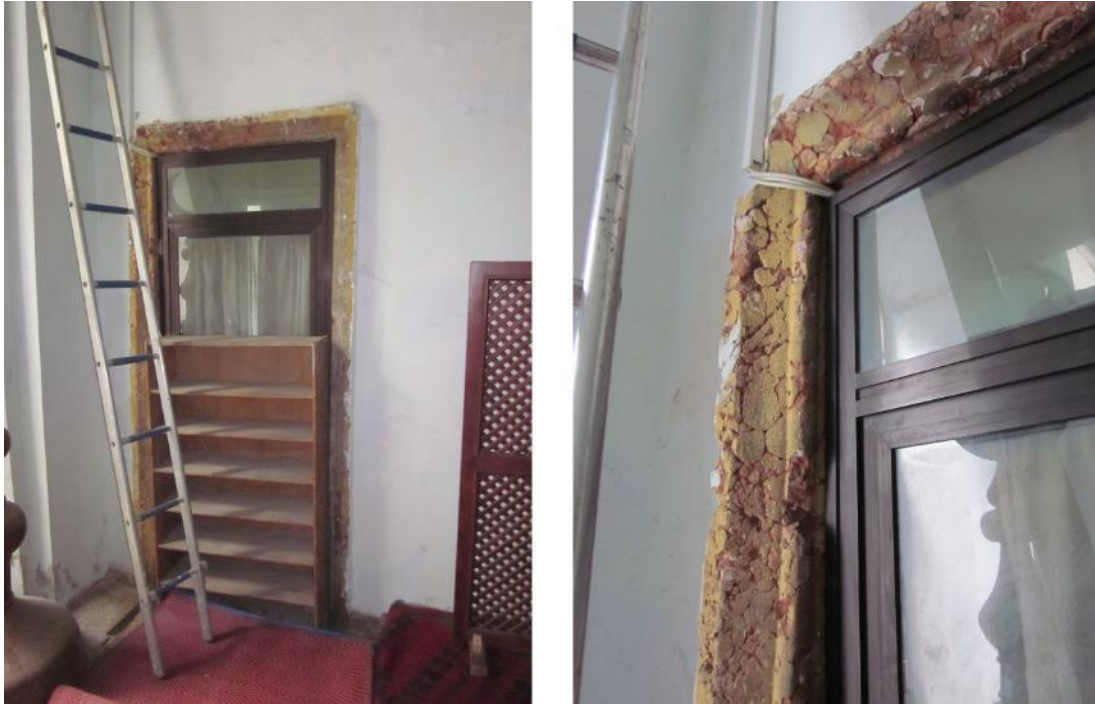
**Şekil B. 47:** İç son cemaat yeri ile imam odası bağlantısını sağlayan kapının profilli taş (Hereke pudingi) çerçevesi.

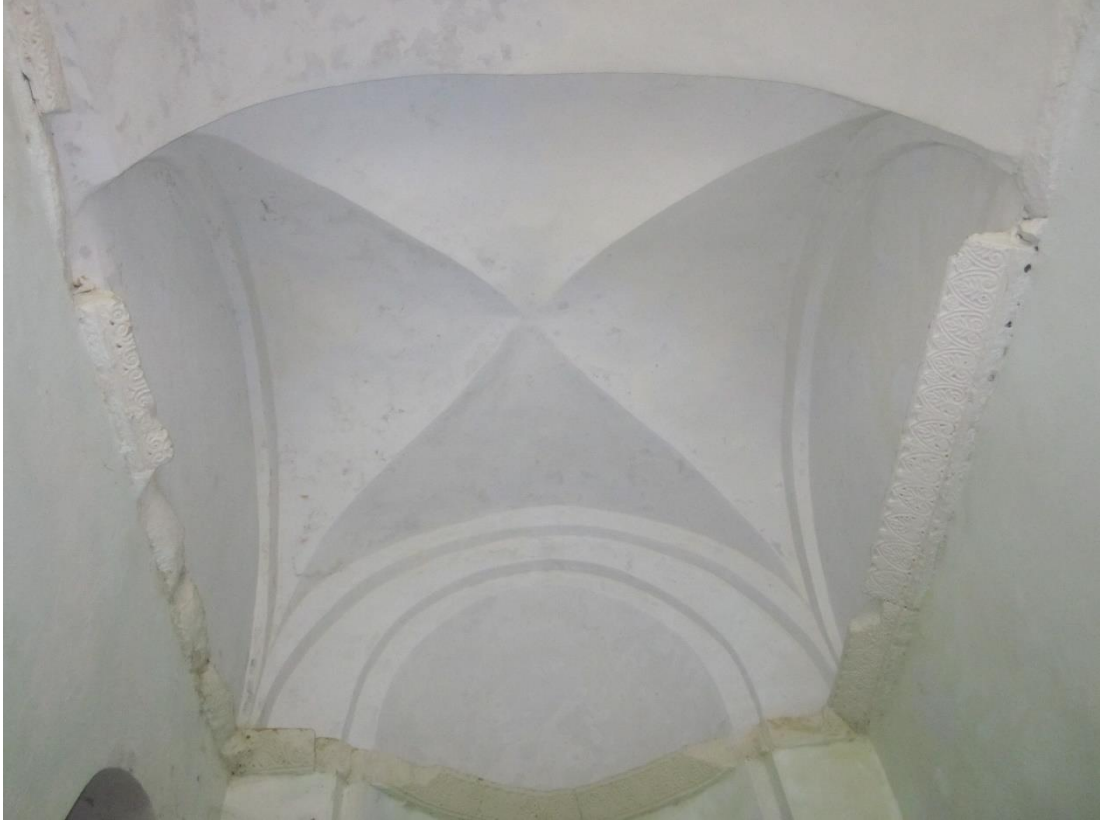
**Şekil B. 48:** İç son cemaat yerinin üst örtüsünü oluşturan üç çapraz tonozdan biri (Kuzey yönünde)

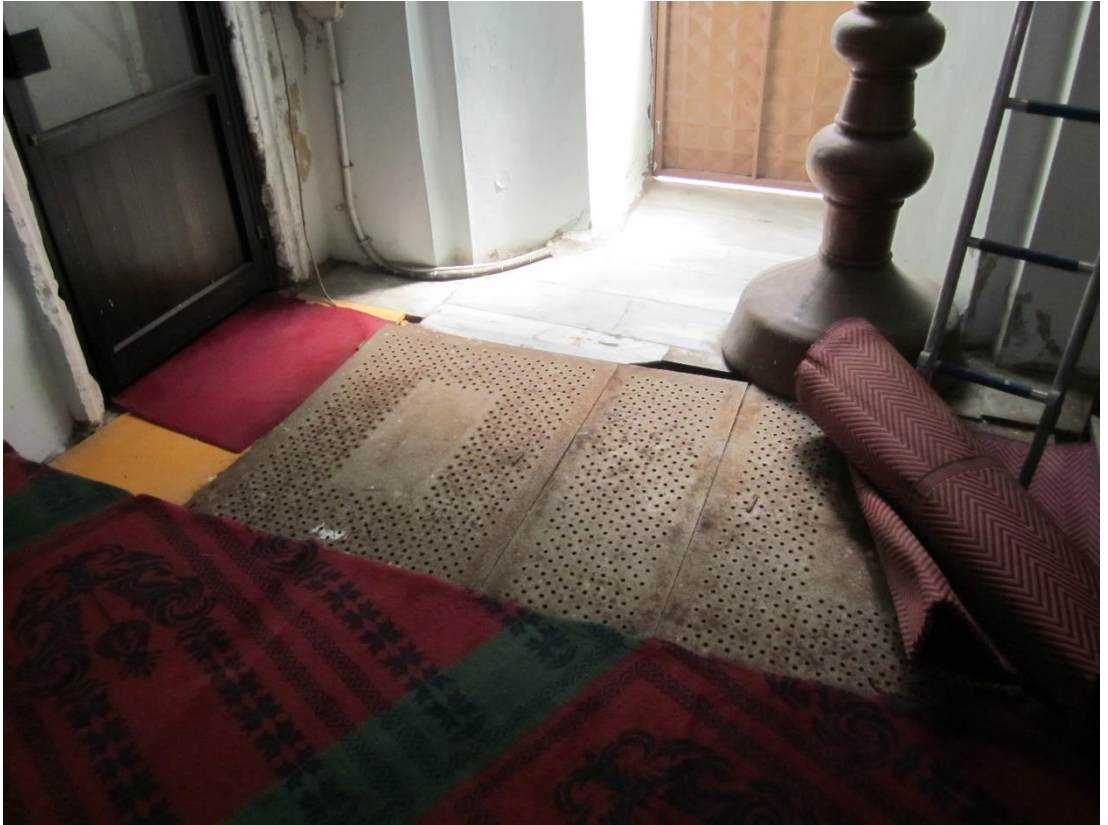
**Şekil B. 49:** İç son cemaat yeriyle alt yapı bağlantısını sağlayan demir kapaklar

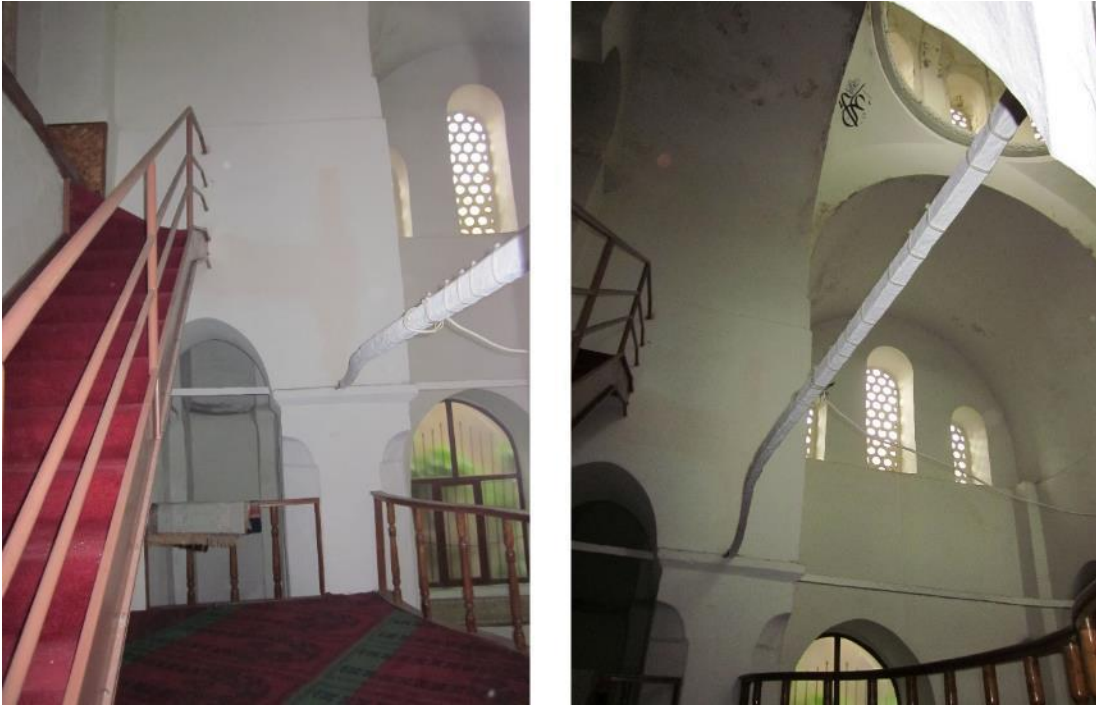
**Şekil B. 51:** Asma kat- soldaki fotoğrafta galeriye çıkan demir merdiven, sağdaki fotoğrafta alt noktasının asma kat zemininden yüksekliği yaklaşık 160 cm olan dövme demir gergi.

Yapının harim bölümünün ortasında yer alan ana kubbeyi destekleyen sekizgen ayakları üst kotta birbirine bağlayan dövme demir gergilerin tümünde eğilmeler, burulmalar ve akstan sapmalar vardır (**Şekil 6.2, Şekil 6.3**). Bu hasarların oluşumunda, 20. yüzyıl başlarında yakın çevrede çıkan çok sayıda yangın etkili olmuştur.

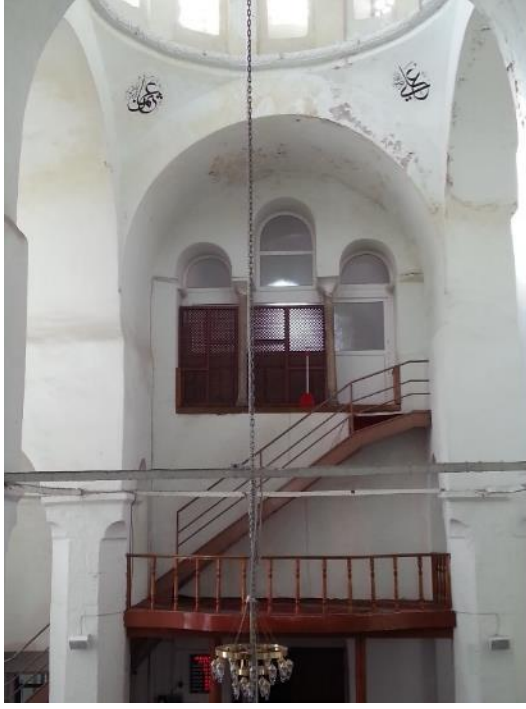
**Şekil B. 52:** Alt katları, üstteki asma kata ve galeriye bağlayan demir merdiven.

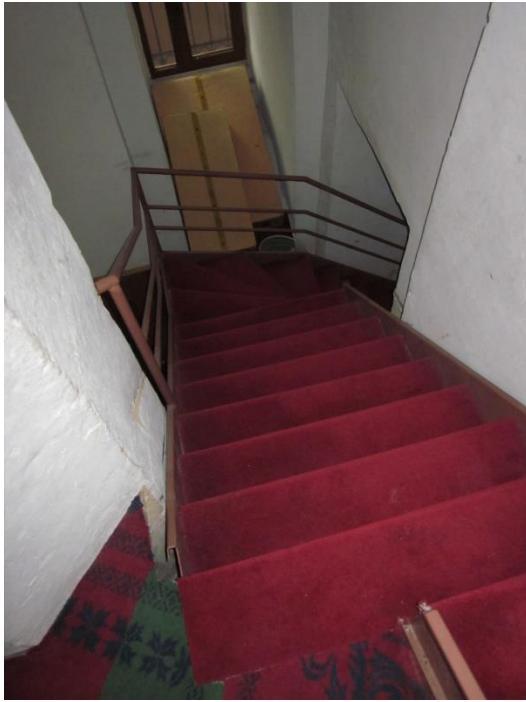
**Şekil B. 53:** Merdiven- Soldaki fotoğrafta zemin katı asma kata ve sağdaki fotoğrafta asma katı galeriye bağlayan demir merdivenler

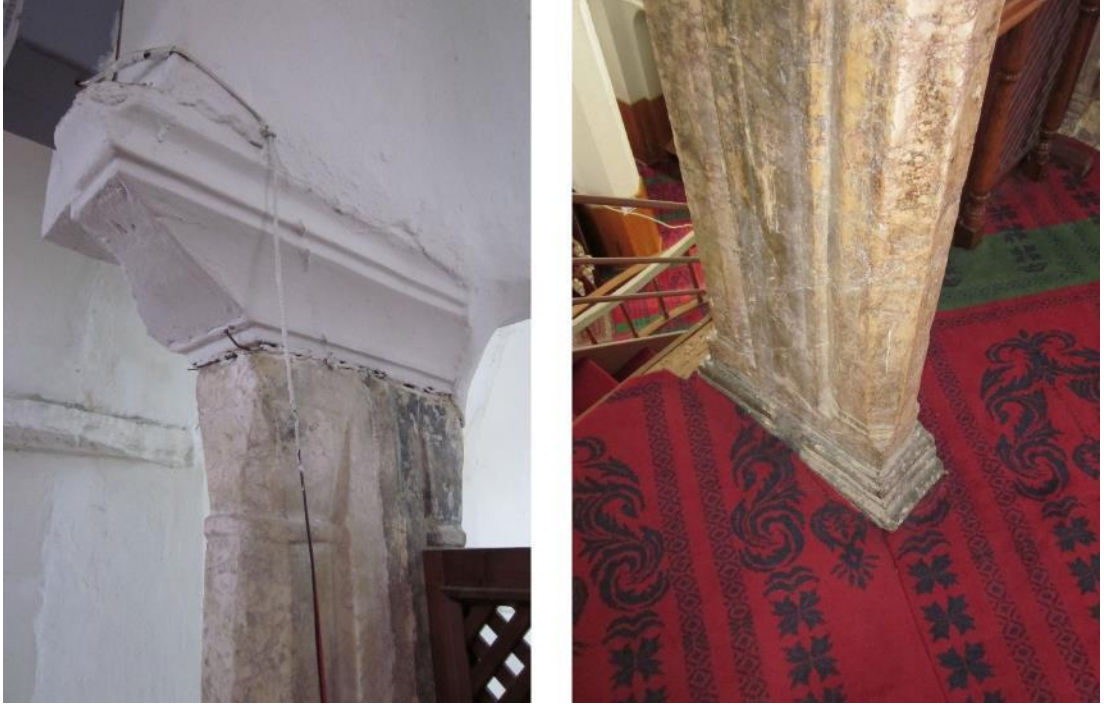
**Şekil B. 56:** Galeri katındaki taş sütundan detay- soldaki fotoğrafta dışa taşkın sütun başlığı (Eski fotoğraflarda tespit edilmiş olan haç motifinin üstü sıvanmış) ve sağdaki fotoğrafta profilli taş kaide.

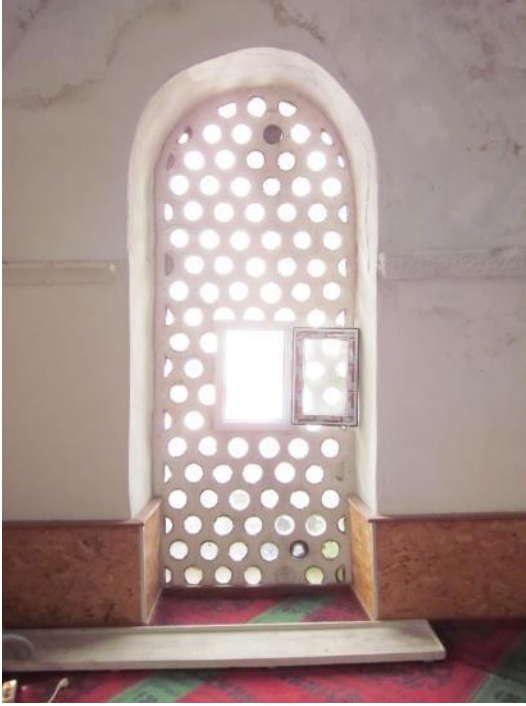
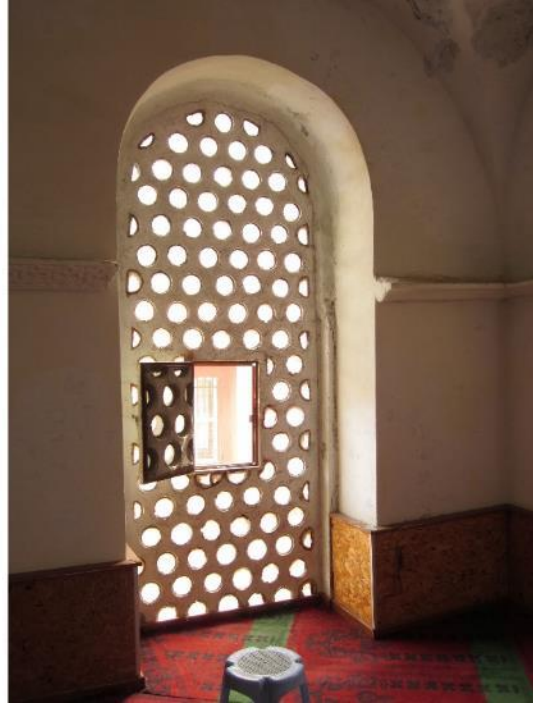
**Şekil B. 58:** Galeri katında içi yuvarlak camlı beton bir dışlıklar, soldaki fotoğrafta kuzeydeki ve sağdaki fotoğrafta güneydeki dışlık.

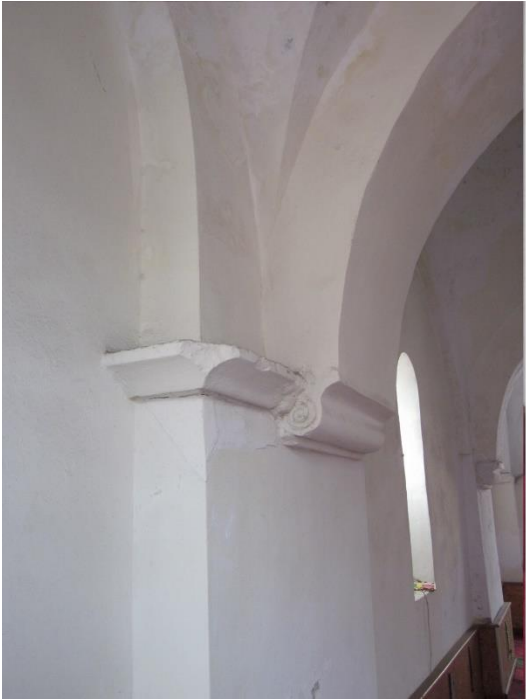
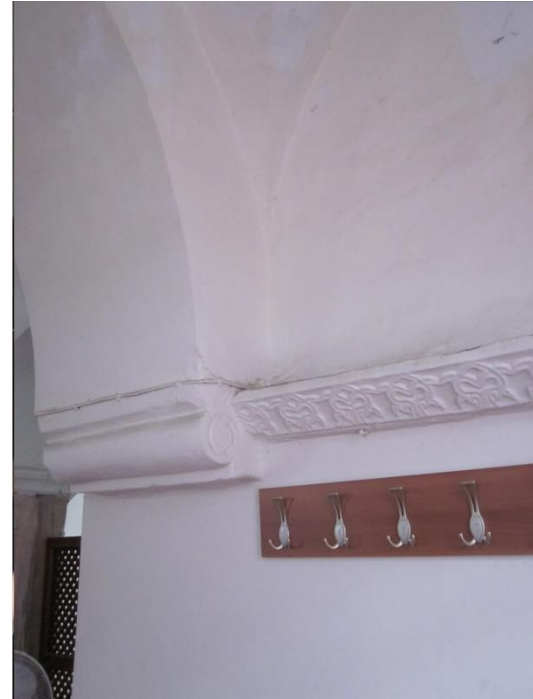
**Şekil B. 59:** Galeriye üç bölüme ayıran sıvalı dairesele kemerlerin alt kısımlarındaki çıkıntılı taş payandalar.

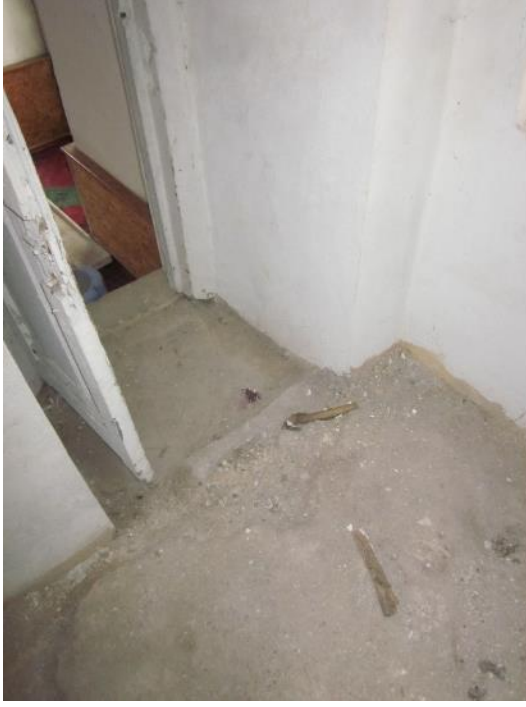
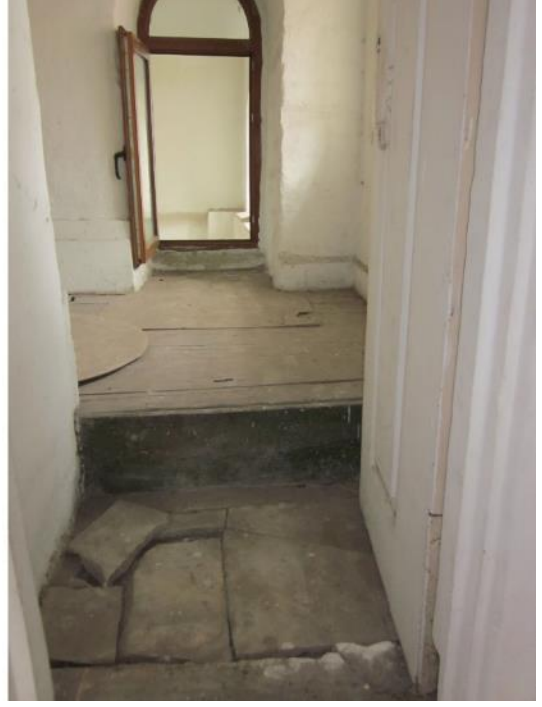
**Şekil B. 60:** Galeri katından ulaşılan hücreler, soldaki fotoğrafta kuzey yönündeki ve sağdaki fotoğrafta güney yönündeki hücre.

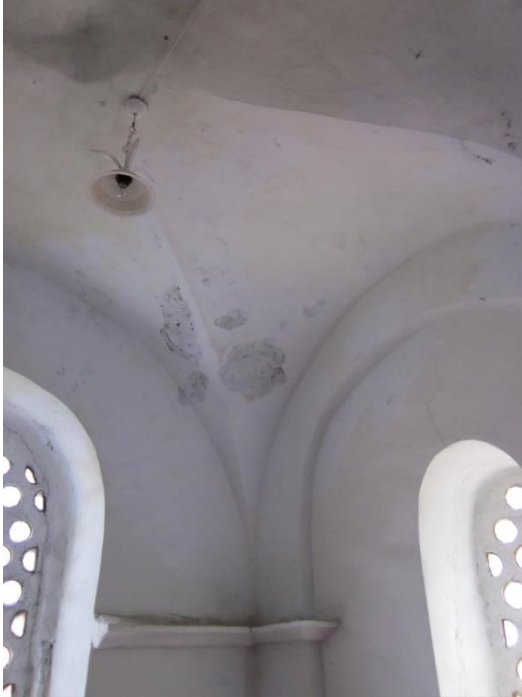
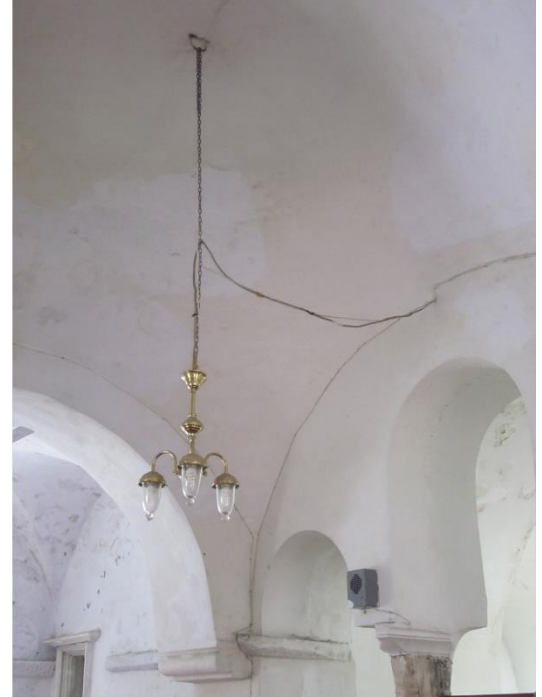
**Şekil B. 61:** Üst örtü- solda yan kısımlardaki çapraz tonozlardan biri ve sağda orta bölümün üst örtüsü kubbe.

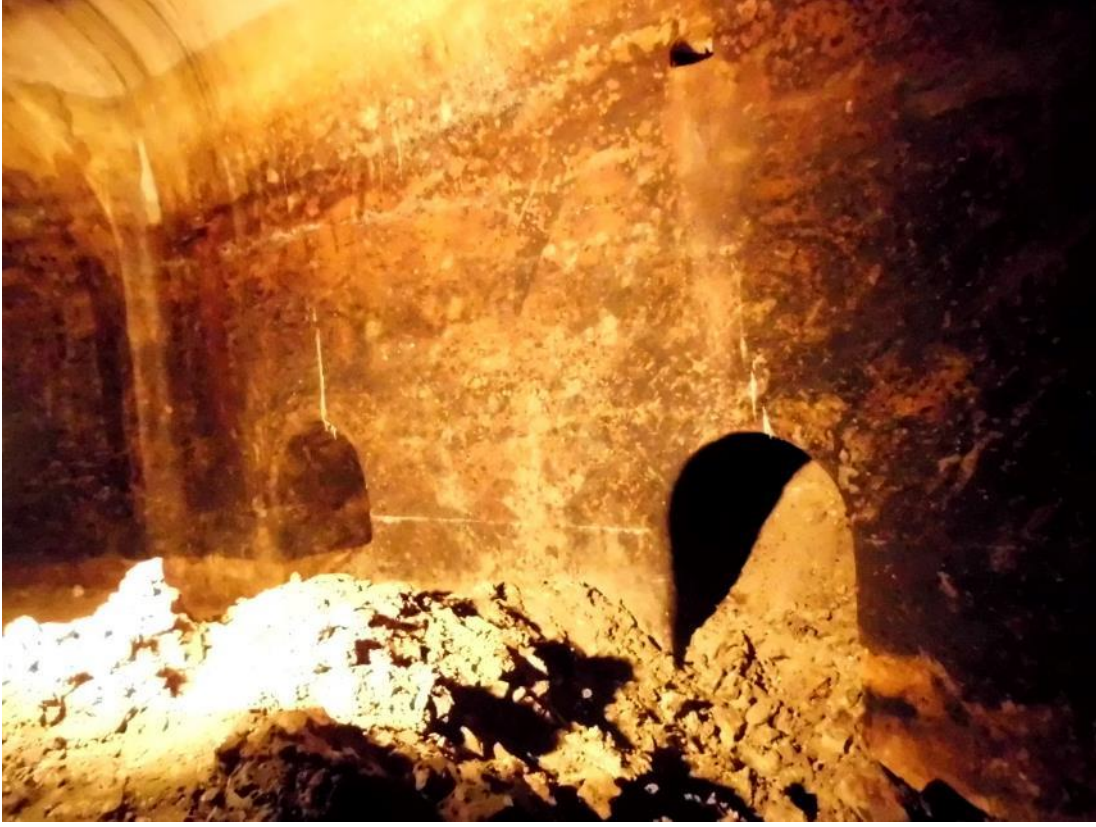
**Şekil B. 62:** Alt yapıda, cami mekânı altındaki odada toprakla dolmuş geçişler.

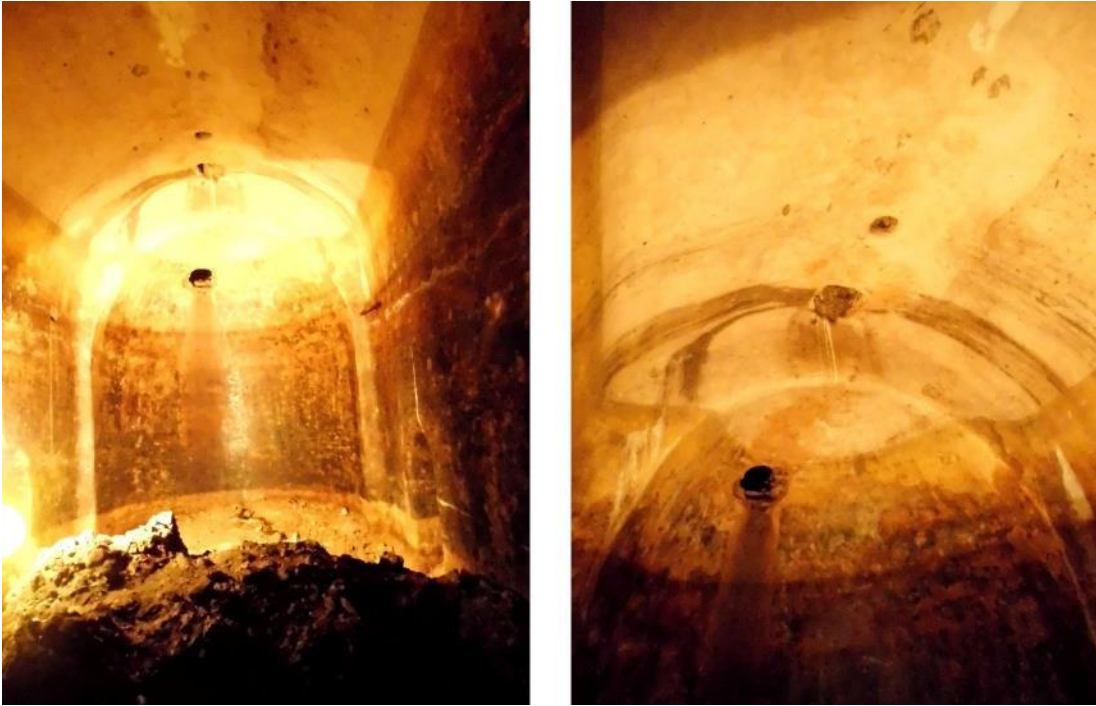
**Şekil B. 63:** Alt yapıda, mihrap/apsis altındaki bölüm (üstteki deliklerin neden açıldıkları tespit edilememiştir).

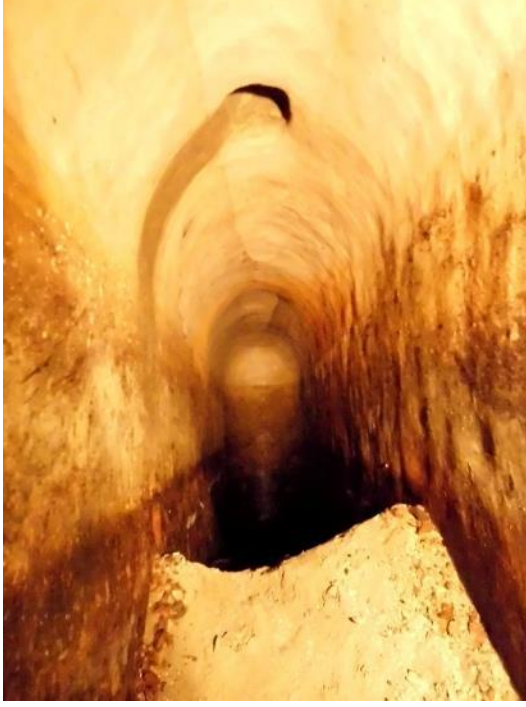
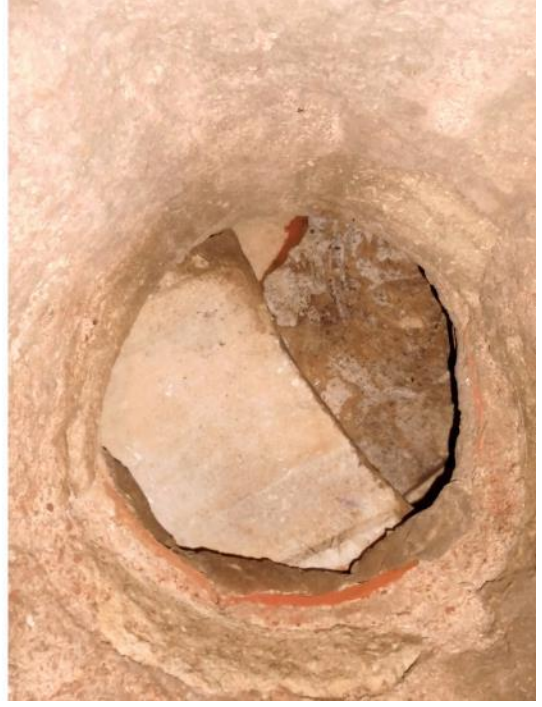
**Şekil B. 64:** Alt yapının kuzey koridoru ve tavanındaki delik.

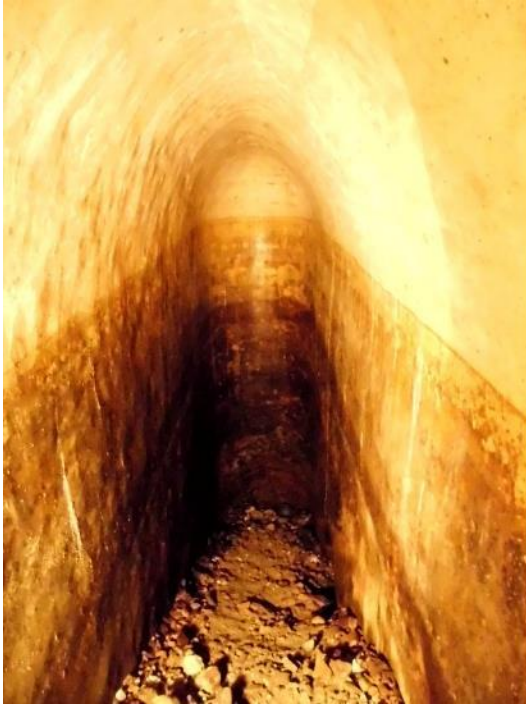
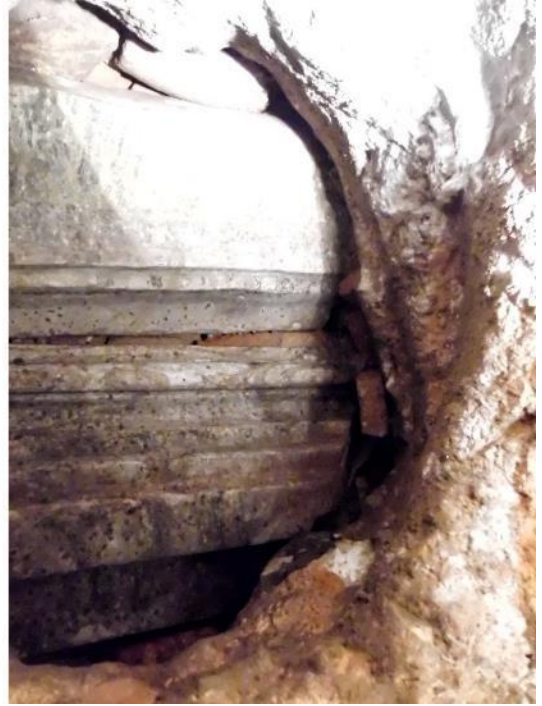
**Şekil B. 65:** Alt yapının güney koridoru ve tavanındaki delik (Delğin üstten kapatılması için kullanılan iki taş sövenin profilleri, iç ve dış son cemaat yeri kapı sövelerinin profilleriyle benzerlik göstermektedir).

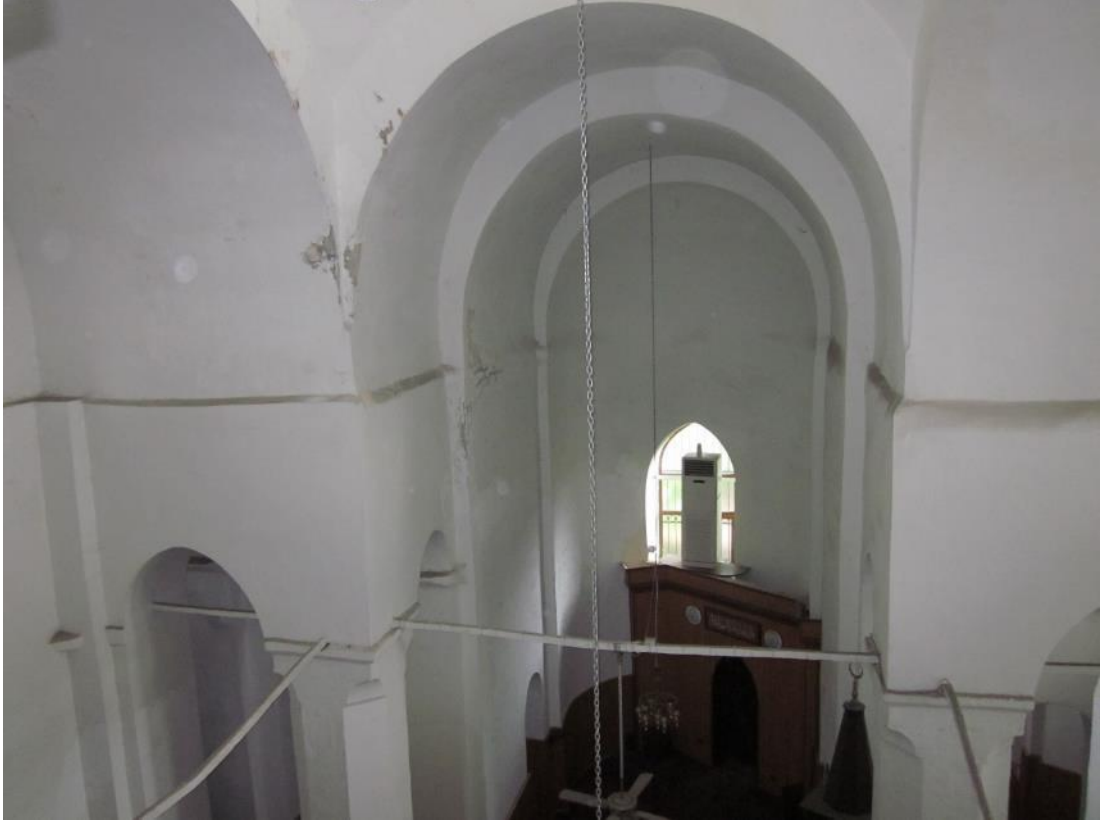
**Şekil B. 68:** Harimde, doğu yönünde uzanan tonozlar.

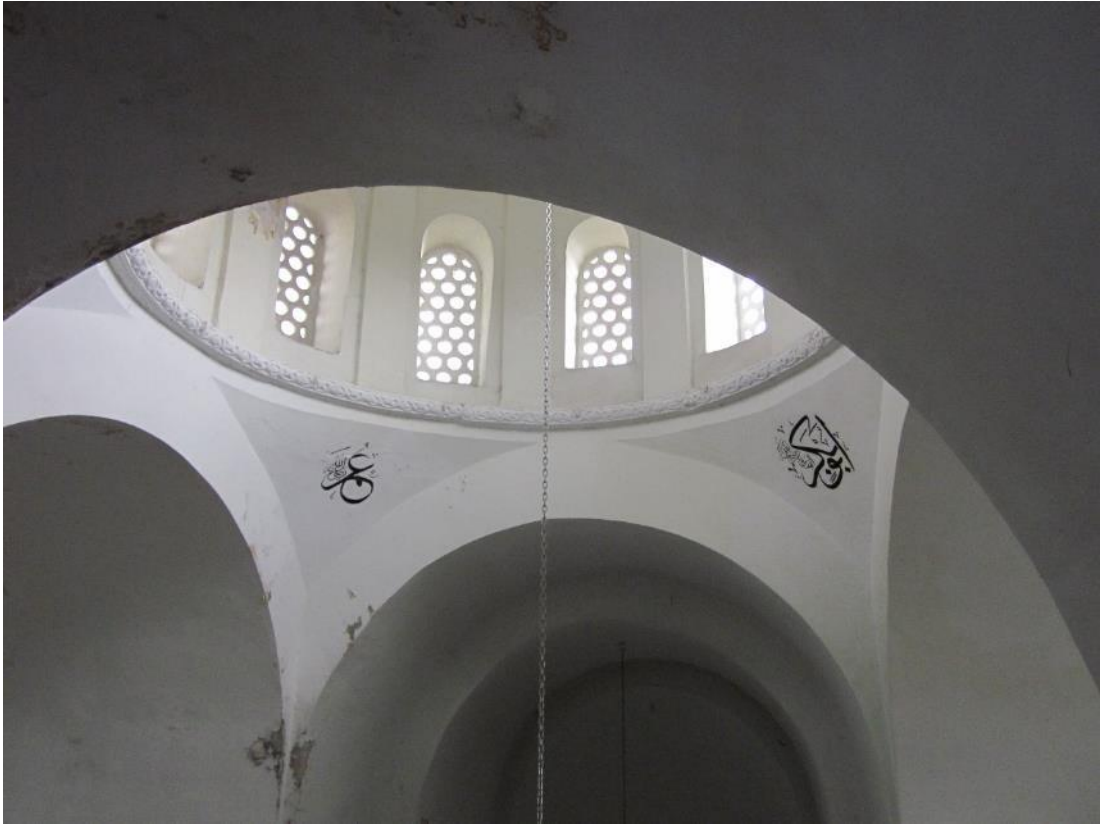
**Şekil B. 69:** Harimde, ana kubbe pandantifleri.

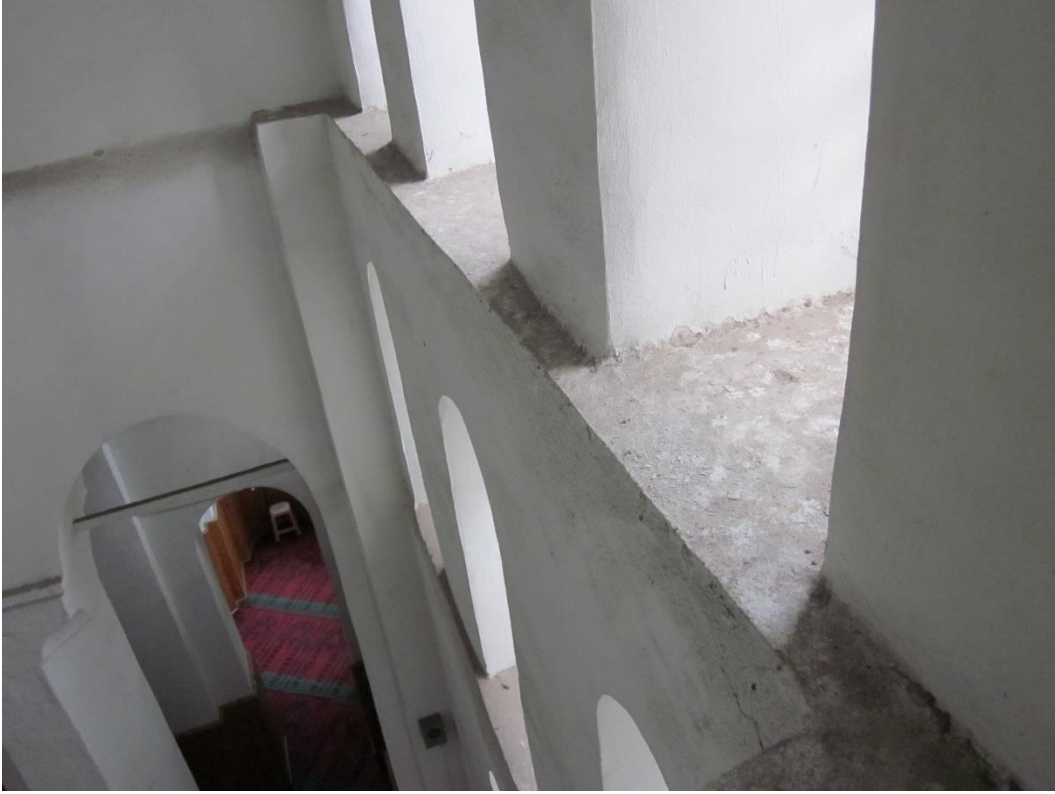
**Şekil B. 70:** Harimin ana kubbesini destekleyen güney tonozunun iç kısmındaki duvarda, alt ve üst kısım arasında var olan iki kademe

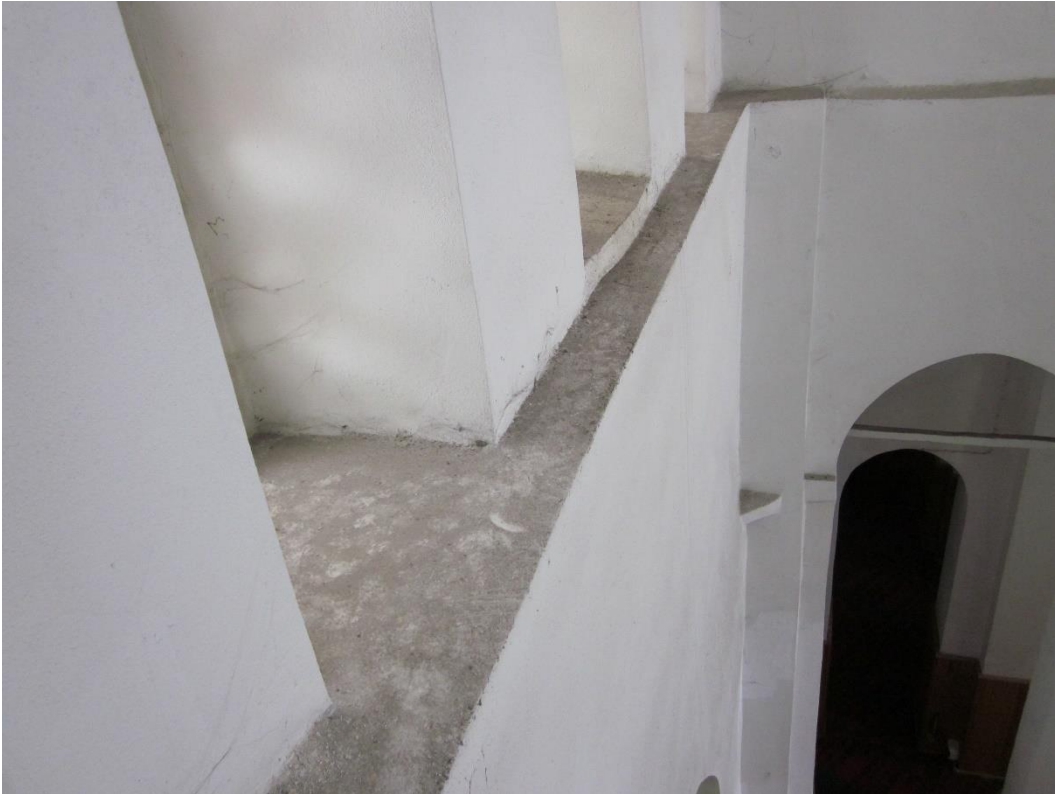
**Şekil B. 71:** Harimin ana kubbesini destekleyen güney tonozunun iç kısmındaki duvarda, alt ve üst kısım arasında var olan tek kademe

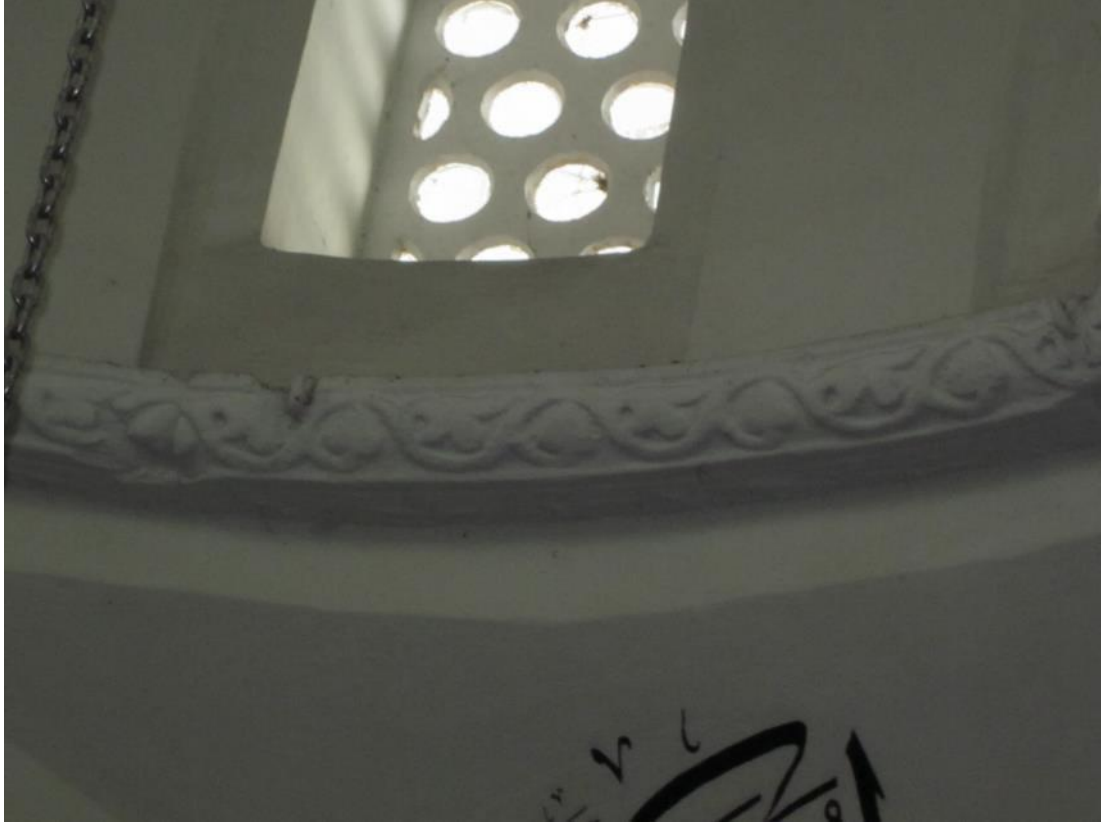
**Şekil B. 72:** Harimdeki, ana kubbe eteğini dolaşan profilli taş silme

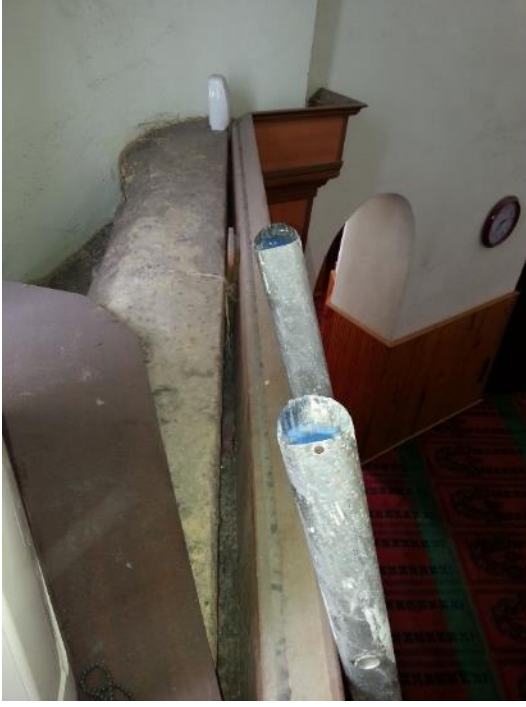
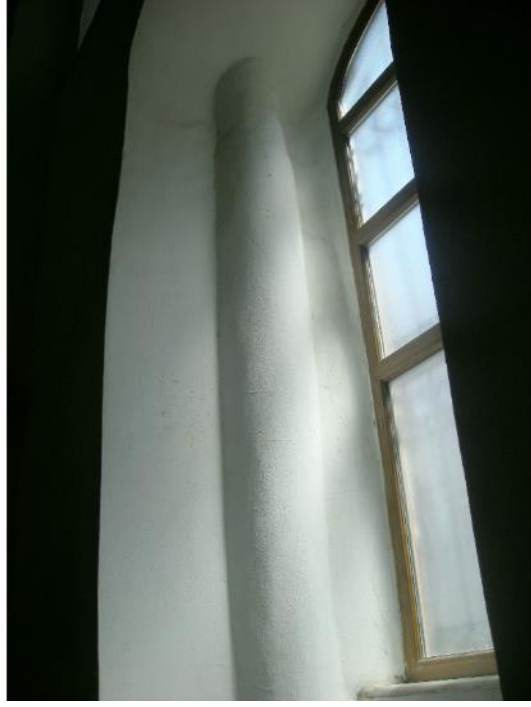
**Şekil B. 74:** Harimde, soldaki fotoğrafta minberin arkasındaki duvar ve sağdaki fotoğrafta pencere içinde görülen sütun.

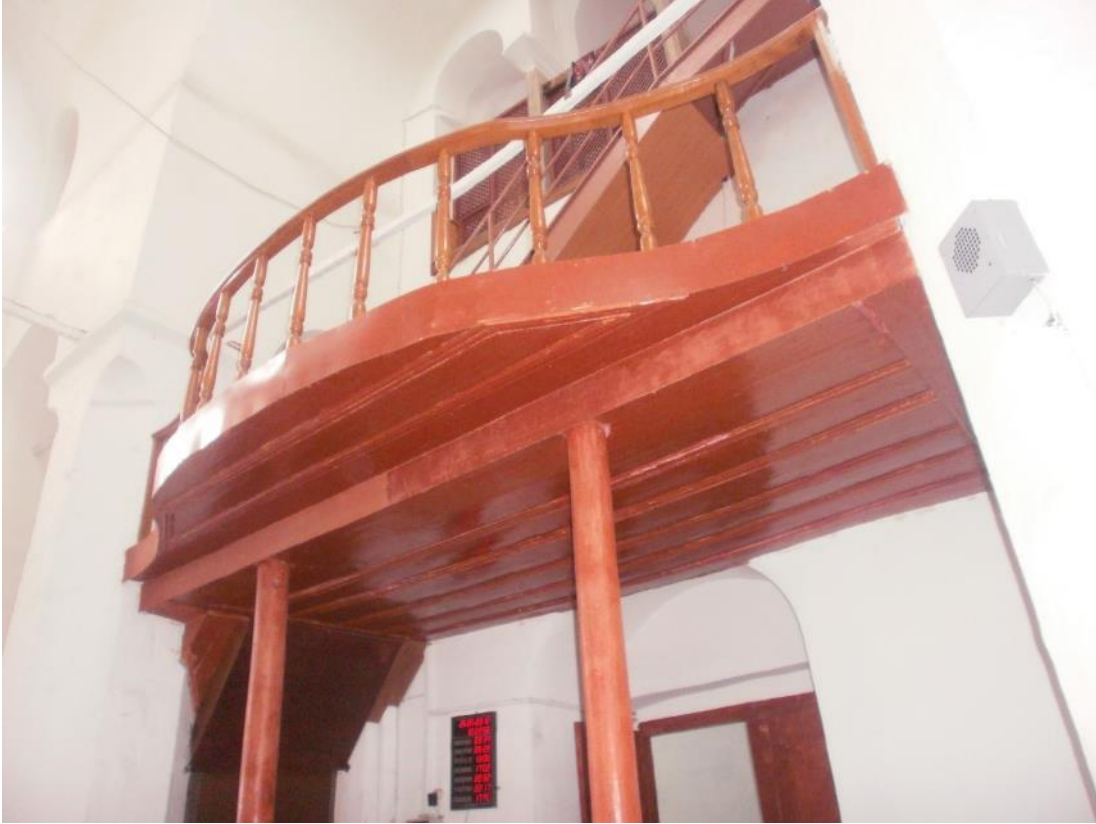
**Şekil B. 75:** Ahşap dikmelerle taşıyan çıkıntılı asma kat

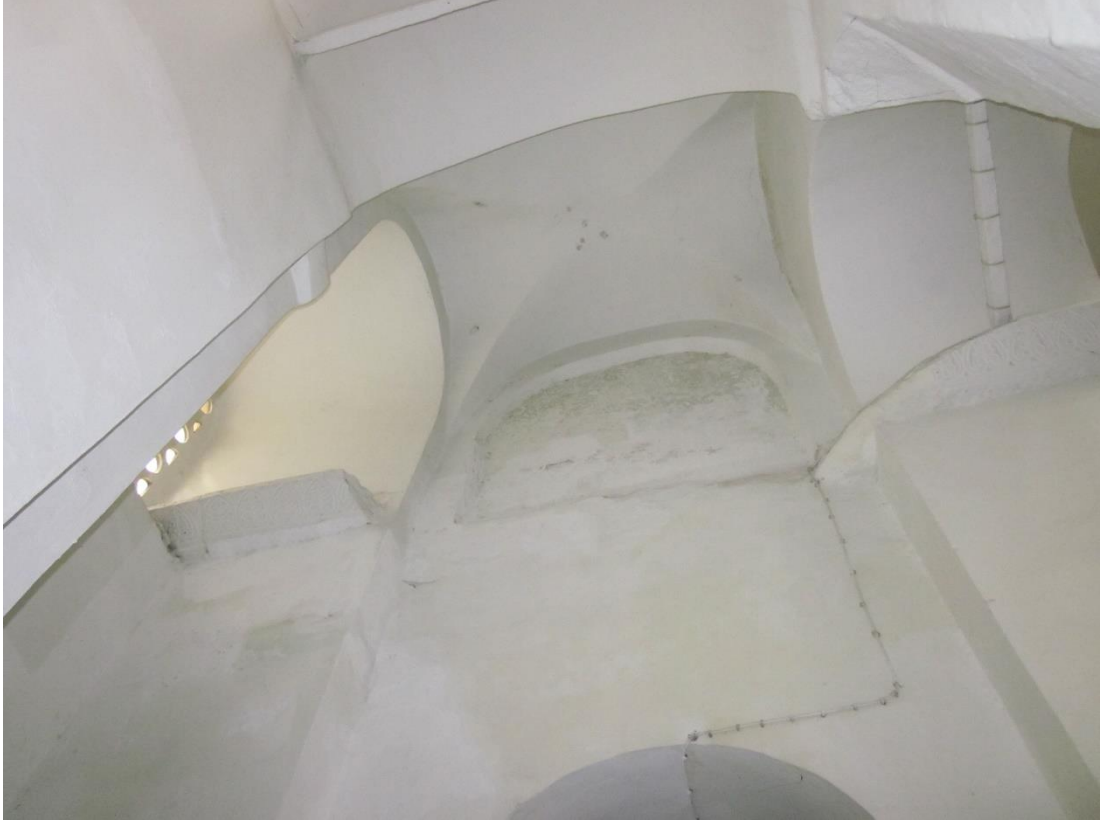
**Şekil B. 76:** Ana kubbeyi destekleyen kuzey ve batı tonozları arasında kalan dikdörtgen bölümün çapraz tonozlu üst örtüsü

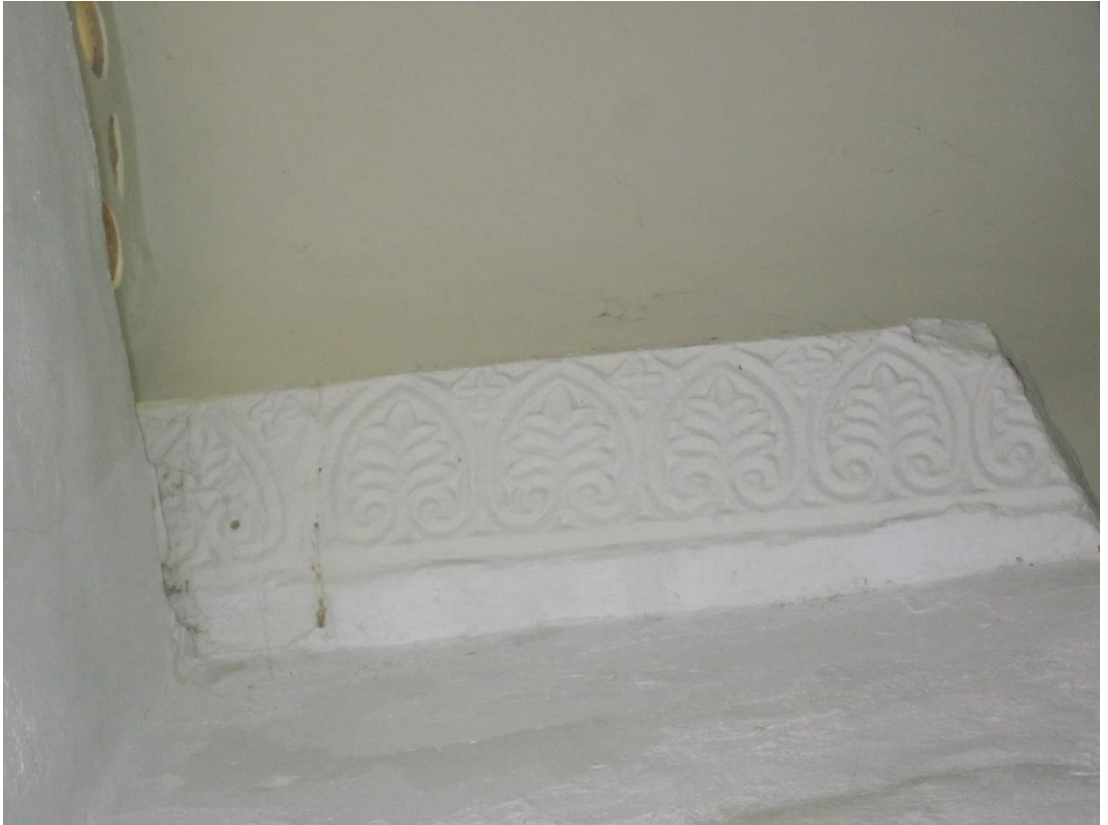
**Şekil B. 77:** Mermer silme detayı

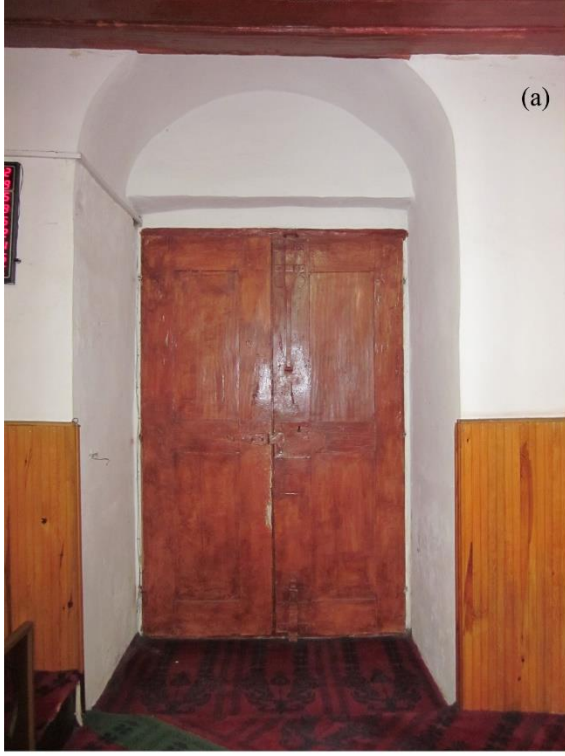
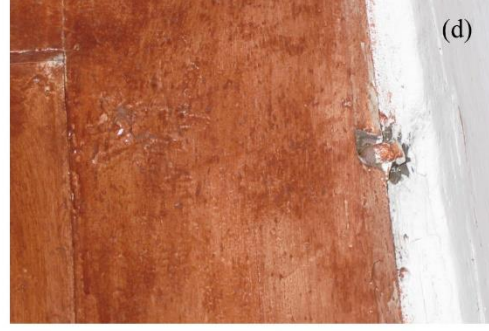
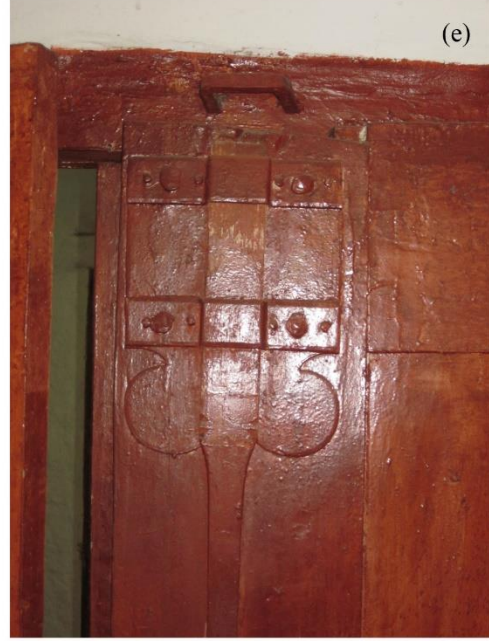
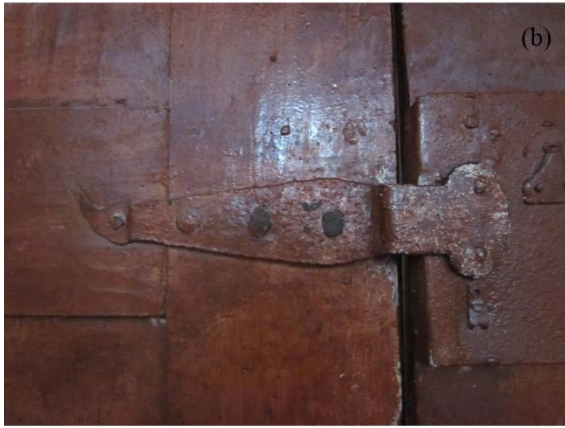
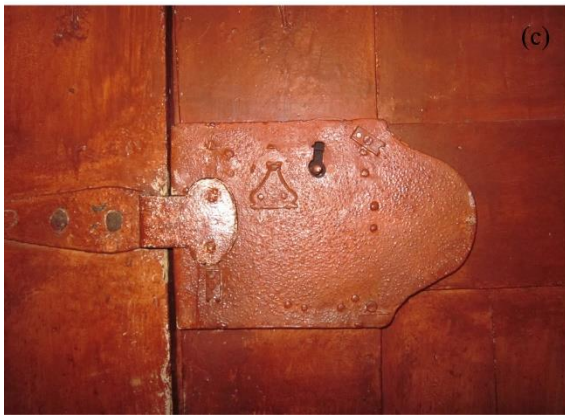
**Şekil B. 78:** Harimin ahşap kapısından detaylar: (a)İç bakış, (b)Demir kilit, (c) Demir kilit mekanizması, (d) Demir güllap, (e) Demir üst sürgü, (f) Demir alt sürgü

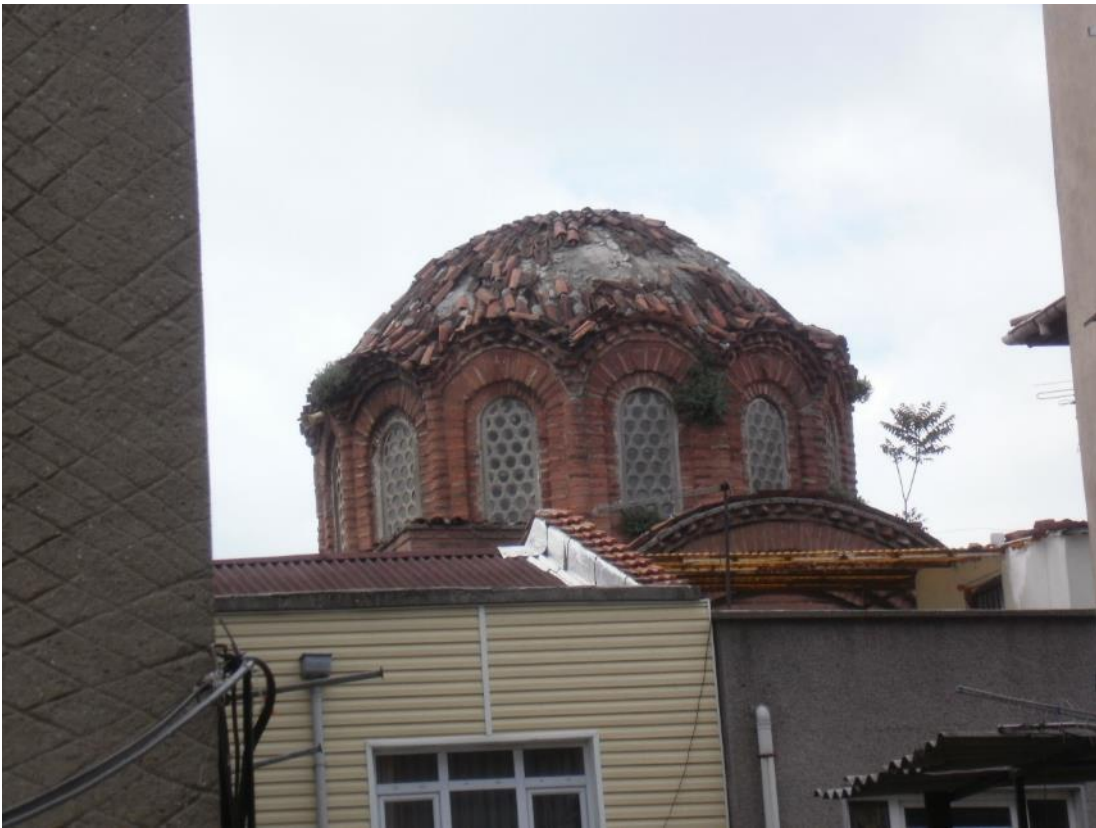
**Şekil B. 97:** Kuzey cephesi, evler tarafından kapatılmış olan kuzey cephesinin yalnızca üst sınırını oluşturan kemerleri ve kubbesi görülebiliyor.
