**ESKİ İMARET CAMİİ  
(PANTEPOPTES MANASTIRI KİLİSESİ)  
KORUMA PROJESİ**

**YÜKSEK LİSANS TEZİ**

**Mustafa BİRER**

**Mimarlık Anabilim Dalı  
Restorasyon Programı**

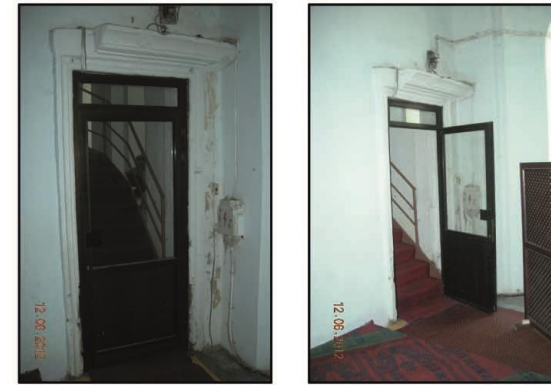
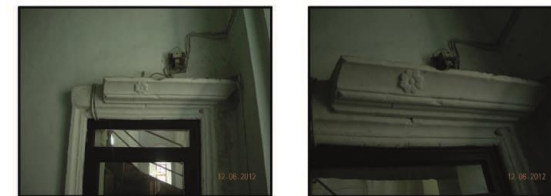
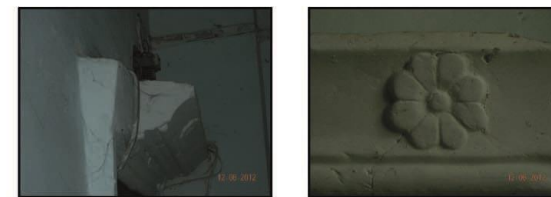
İÇ SON CEMAAT YERİNDEN ASMA KATA ÇIKIŞI SAĞLAYAN MERMER PROFİLLİ KAPİ DETAYI  
ÖLÇEK: 1/20

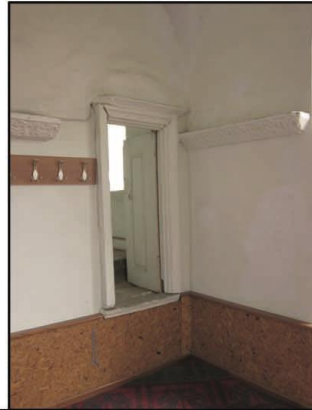
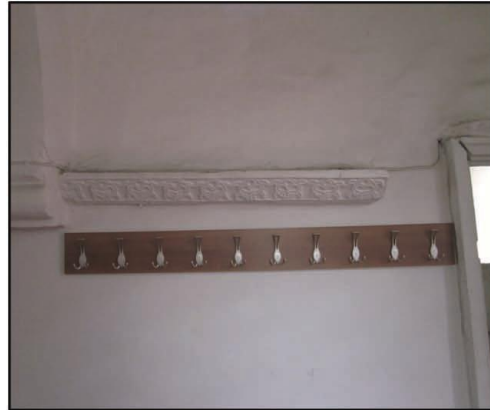
ASMA KATIN GÜNEY YÖNÜNDEKİ İNZİVA ODASI DETAYI  
ÖLÇEK: 1/20

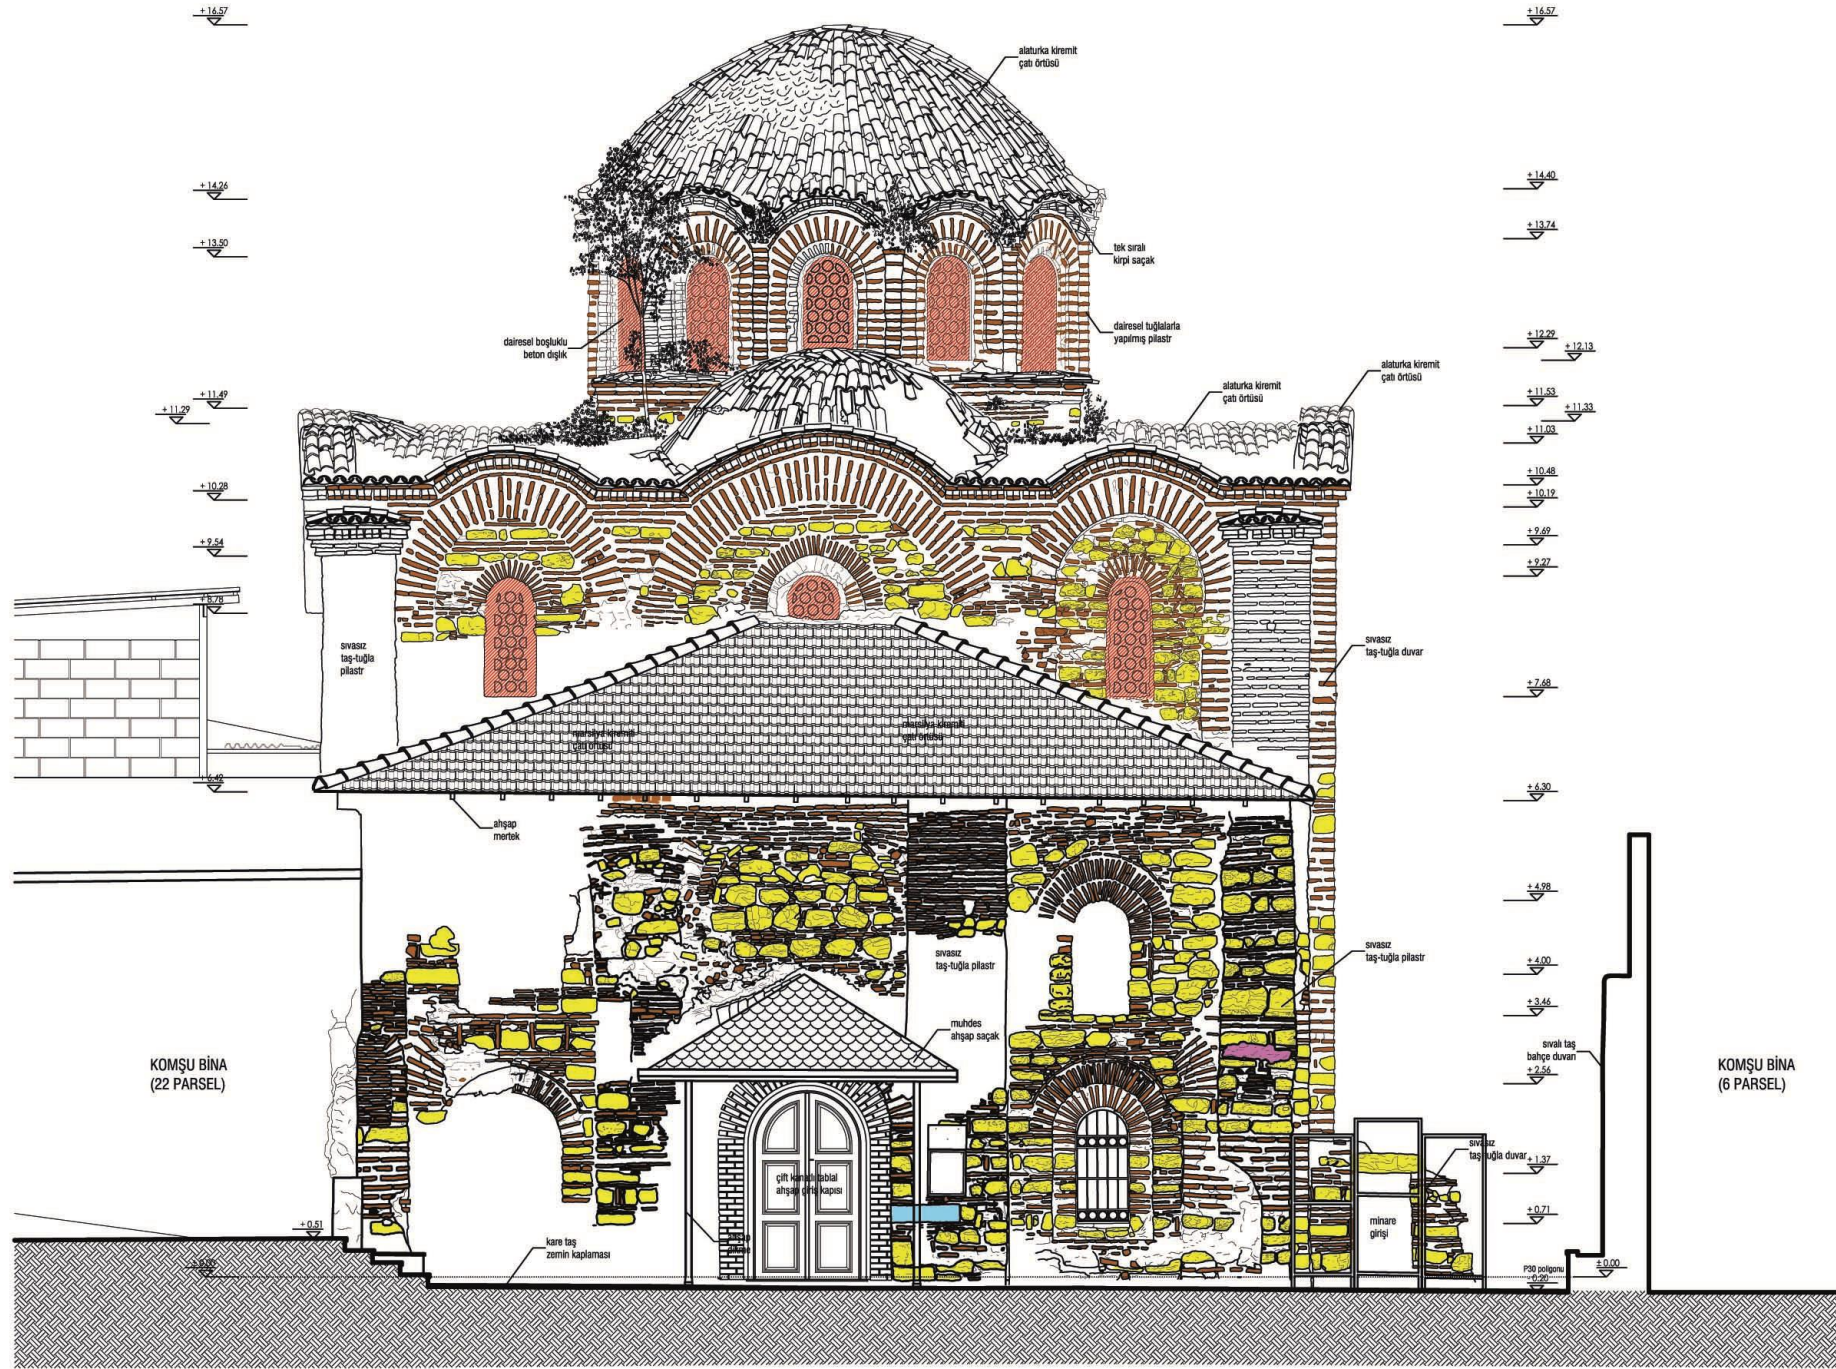
| RÖLÖVE | RESTİTÜSYON | RESTORASYON |
|---|---|---|
| PAFTA NO | 23 | |

CEPHELER

GÜNEY CEPHESİ  
MALZEME ANALİZİ
