**TARİHİ YAPILARDA TAŞIYICI SİSTEM ÖZELLİKLERİ,  
HASARLAR, ONARIM VE GÜÇLENDİRME TEKNİKLERİ**

**YÜKSEK LİSANS TEZİ**

**İnş. Müh. Hasan Ali MAHREBEL  
(501041056)**

**HAZİRAN 2006**

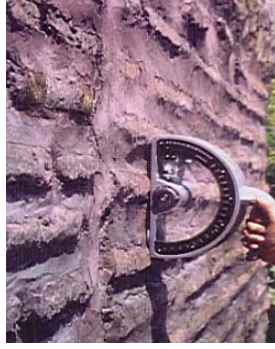
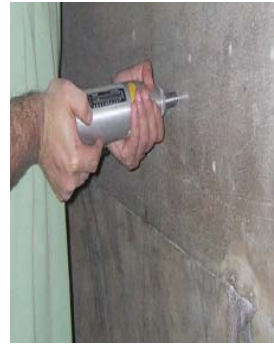
**Şekil 6.2 : Yüzey Sertliğinin Ölçülmesi**

Seramik bünyeli, gözenekli yapı malzemelerinde sertliğin belirlenmesi için çoğunlukla geri sıçramanın ölçülmesi prensibine dayanan N tipi veya P tipi Schmit çekicinden yararlanılır. Bunlardan, N tipinde, bir bilye, P tipinde ise bir pandül, arkasında bulunan yay yardımı ile yüzeye fırlatılır. Bilye veya pandül taş cismin yüzeyine çarptıktan sonra geri sıçrar, geri sıçrama ne kadar büyükse sertlik o kadar yüksektir. Elemanın yüzeyindeki sıva veya kaplama kaldırıldıktan sonra değişik noktalara en az 10 vuruş yapılmalı, maksimum vuruş değeri ile minimum vuruş değeri arasındaki fark 10'dan küçük olmalıdır (Postacıoğlu, 1981).

N tipi Schmit Çekici

P tipi Schmit Çekici

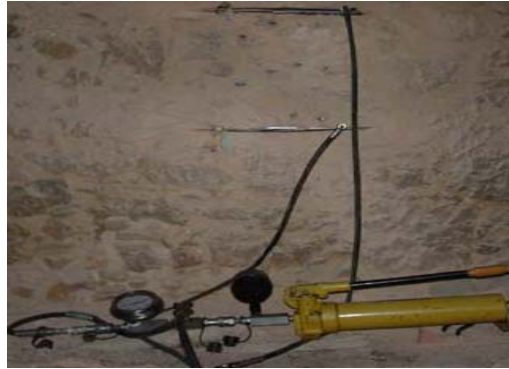
**Şekil 6.6 : Çift Plak İle Çözüm**

Deneyin uygulanmasında, öncelikle deplasmanların ölçüleceği pimler, şablona uygun olarak yapıştırılır; başlangıçtaki uzaklık ( $L_0$ , mm) ölçülür. Elemanda, tercihen yatay derzde plağın yerleştirileceği bölge, matkap ile açılır, harç kaldırıldığı için yapının zati yükü nedeni ile ölçüm bölgesinde meydana gelen boy değişiminin belirlenmesi için pimler arasındaki mesafe ( $\Delta l$ , mm) tekrar ölçülür. Açılan bölgeye plak yerleştirilir, gerekli bağlantılar yapılır, kuvvet uygulanır, belirli aralıklarla kuvvet ve deplasmanlar ölçülür. Deneylerden gerilme ve şekil değiştirmeler, elastisite modülü ( $E$ , MPa) ve ölçüm yapılan bölgedeki gerilme seviyesi belirlenir. Bu gerilme seviyesi, şekil değiştirmenin başlangıçtaki değerine ulaştığı gerilme seviyesi olarak kabul edilir (Aköz, 2005).

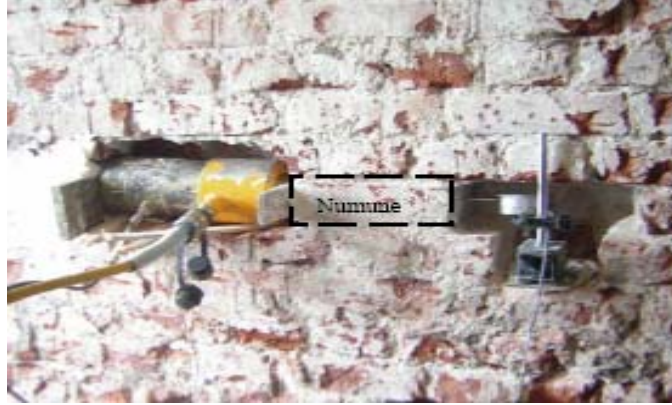
kompresör, kuvvet ölçer ve deplasmanı tespit eden transducer'den oluşmaktadır. Deneyin uygulanmasında (Şekil 6.7)'da görüldüğü gibi ölçüm yapılacak bölgenin iki tarafı açılır, bir taraftan yatay kuvvet ( $P_y$ , kN) uygulanır, diğer tarafa yerleştirilen transduserin deplasmanı kaydettiği andaki kayma gerilmesi, yapıdaki kayma dayanımı olarak tespit edilir.

**Şekil 6.7 : Yerde Kayma Deneyi**

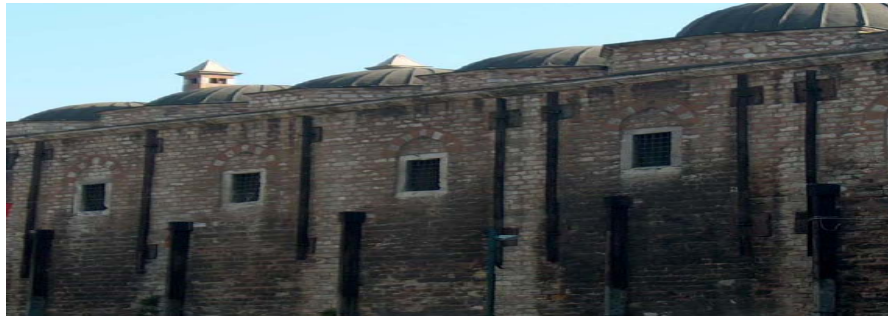
Diğer bir yöntem, duvarlar çelik levhalarla kuşaklanarak veya duvarın her yüzünde çatıya veya döşeme diyaframlarına monte edilerek kullanılan çelik levhalarla güçlendirilmesidir **Gavrilovic ve diğ. (1983)**.

**Şekil 8.14 : Çelik Kuşaklarla Güçlendirme**

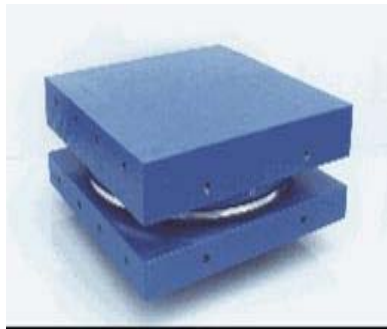
**Şekil 8.21 : Sürtünme Esaslı Sismik İzolatörler**

**Sürtünme Esaslı Sismik İzolatörler – Friction Pendulum :** Özel metaller kullanılarak iç bükey küresel yüzey üzerinde kayabilen mesnet elemanı bu yatay hareket sırasında binayı yükselten bir özelliği olduğundan gelen enerjiyi sönümlemekte ve deprem etkisini %80 oranında azaltmaktadır.

Kolon altına yerleştirilen sürtünme esaslı sismik izolatör, içbükey %5'lik sürtünmeli yüzeyi sayesinde tabandan gelen deprem yüklerinin yapıya %5'lik kısmını aktarır. Deprem enerjisini içbükey kısım sarkaç prensibine dayanarak yapının ağırlığını kullanarak sönümler.

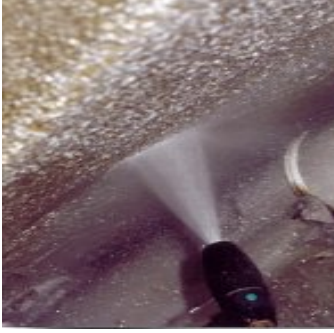
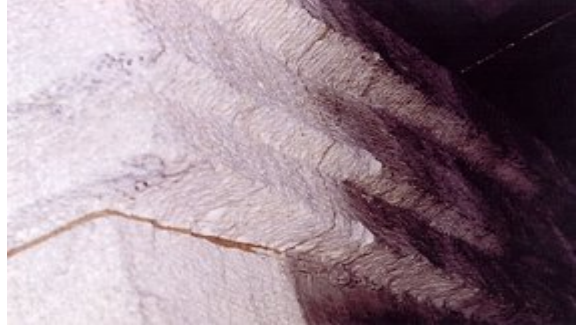
#### Şekil 8.29 : Kimyasal Madde Kullanımı

cephenin yıkanması

temizlenmiş ve kirli yüzeyler farkı

Kültür Bakanlığı Restorasyon ve Konservasyon Merkez Laboratuvarı analizleri sonucunda, bazik özellikli kimyasal madde olan AB-57 kullanımının, eser üzerinde çizik ve deformasyona neden olmadığı, dolayısıyla bazik karakterdeki malzemelerin temizlemede kullanılması tavsiye edilmektedir.

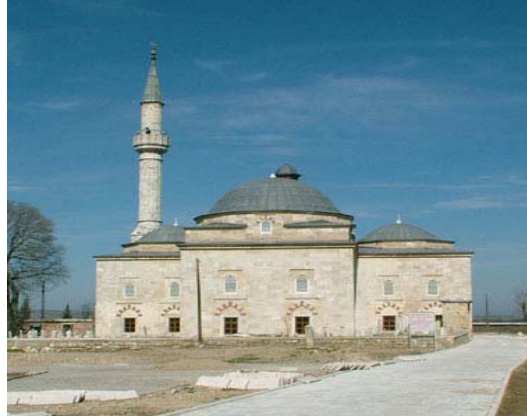
**Şekil 9.1 :** Edirne Muradiye Camisi

İkinci Murad'ın 1426-1428 yılları arasında yaptırdığı Muradiye Camisi (Şekil 8.1), şehrin kuzeydoğusunda, Muradiye mahallesi ve Sarayıçi'ne bakan bir tepe üzerindedir. Mimarı bilinmemektedir. T harfi biçiminde olan ve kaynaklarda 'Kanatlı Cami' şeklinde tanımlanan bir imar planı vardır. İlk örneği 1330 yılında İznik'te görülen bu cami planı birçok Osmanlı kentinde 16. yüzyıl sonuna dek yapılan camilerde görülür.

Kuzey cephesinde payelere oturan ve tuğladan yapılmış beş sivri kemerin oluşturduğu giriş revağı yer almaktadır. Giriş revağı kemerlerindeki tuğla malzeme dışında tamamen düzgün kesme taş kullanılmıştır. Arka arkaya iki büyük kubbe ve yanlarda birer küçük kubbe olmak üzere dört kubbesi vardır. Son cemaat yeri dört köşeli altı sütun üzerine beş gözlü olup, bu alan beş küçük kubbeye örtülüdür (Şekil 9.2).

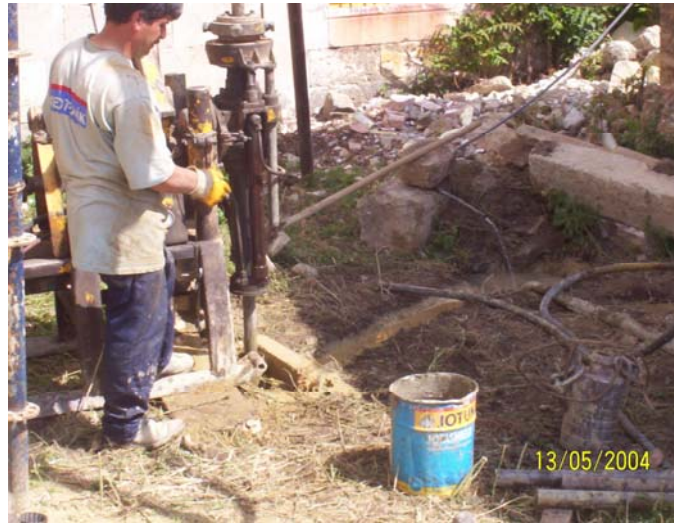
**Şekil 9.3 : Sondaj Çalışması**

Yapılan sondaj çalışmasında, zemin yüzeyinden olmak üzere 0.80 m ile 2.00 m derinlikler arası siltli kum, killi kum ve kil bantlarından oluşan alüvyon zemin belirlenmiştir. 2.00 m ile 4.20 m derinlikler arası ise sıkı-çok sıkı yerleşime sahip çakıllı kum tabakası geçilmiş ve sondaj bu tabaka içinde sona erdirilmiştir (Şekil 9.3).

Sondaj sırasında alınan numuneler üzerinde yapılan laboratuvar deney sonuçları ve arazi deneylerinden yararlanılarak hazırlanan rapor doğrultusunda Cami'nin mevcut temelinden 2.00 m aşağısında sağlam zemin bulgularına ulaşılmıştır.

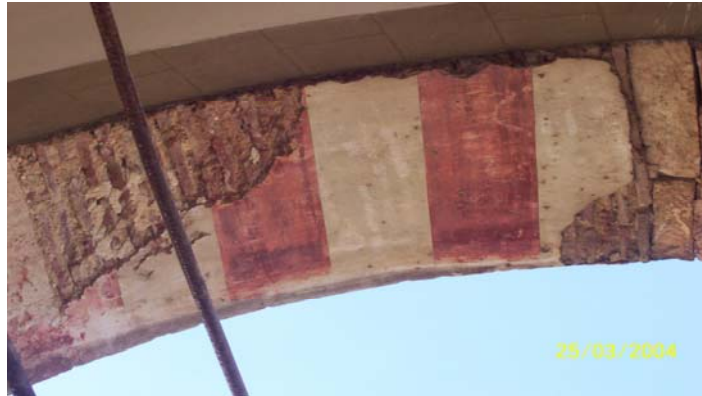
**Şekil 9.5 : Revaklarda Görülen Dökülme ve Kılcal Çatlaklar**

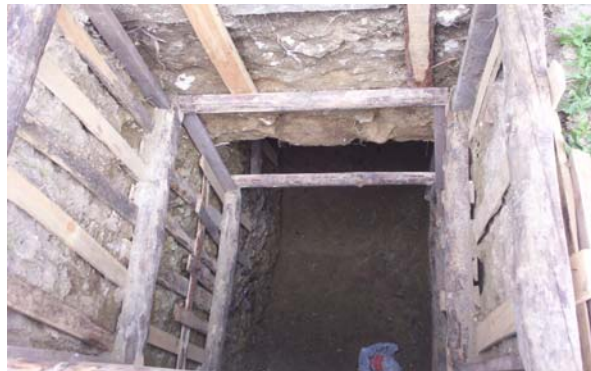
150 ve 180 cm ebatlarında anolar, planda işaretlenen yerlere şaşırtmalı olarak kazıldı ve gerekli iksa çalışmaları (Şekil 9.7) yapılarak hazır hale getirildi.

**Şekil 9.7 : İksa Çalışması Yapılmış Tip Ano**

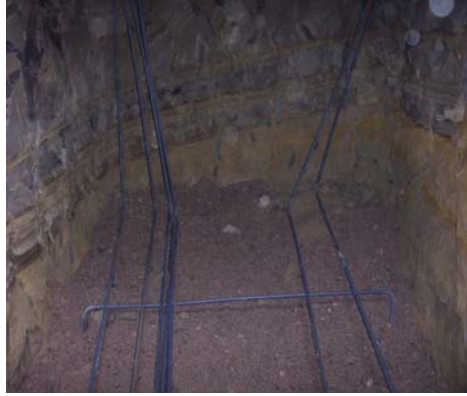
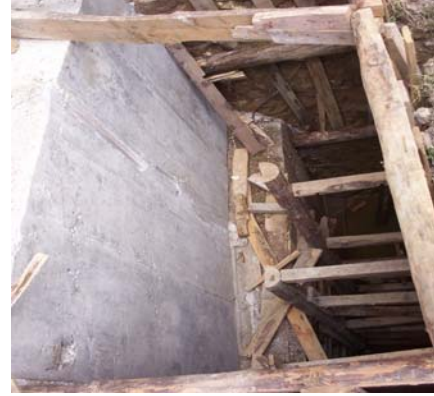
**Şekil 9.8 : Ampatmanın Teşkili ve Kalıbın Sökülmesi**

Demirlerin dizilmesi, kalıbın çakılması ile betona hazır hale getirilen temel, son kontrollerin ardından betonlanmıştır. Kalıpların sökülmesinin ardından takviye temel ön yüzünün görüntüsü (Şekil 9.8) gibidir.

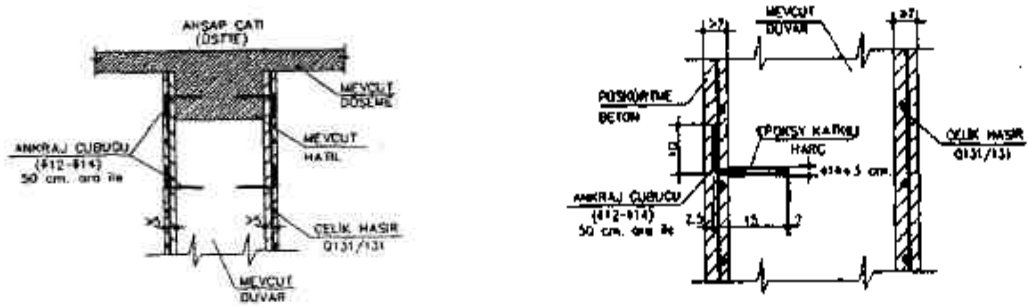
**Şekil 9.12 : Döşeme Seviyesinde Püskürtme Beton ve Çelik Hasırların Durumu**

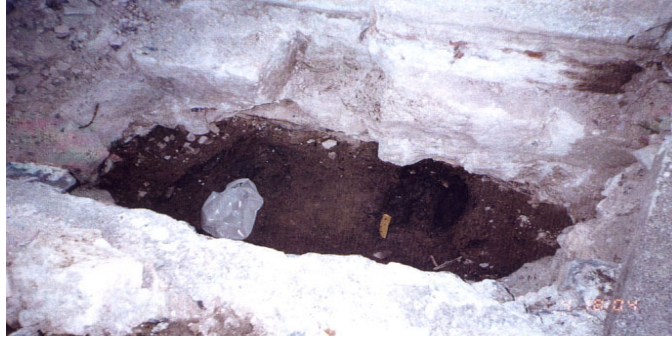
**Şekil 9.17 :** Eğitim Binası Ön Cephe Muayene Çukuru; Temelin Sıgılgı ve Ayrışmış Ahşap Kazıklar Görülmekte.

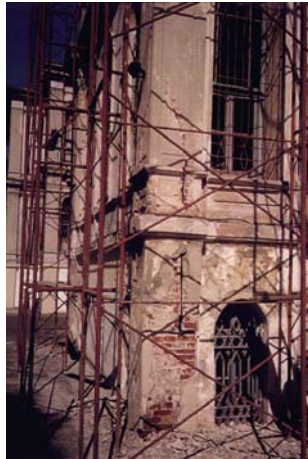
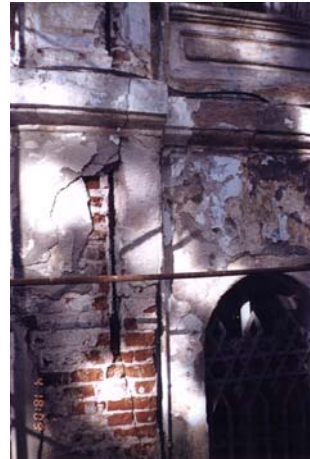
**Şekil 9.18 :** Kabataş Erkek Lisesi Eğitim Binası, Taşıyıcı Duvarlarındaki Çatlaklar

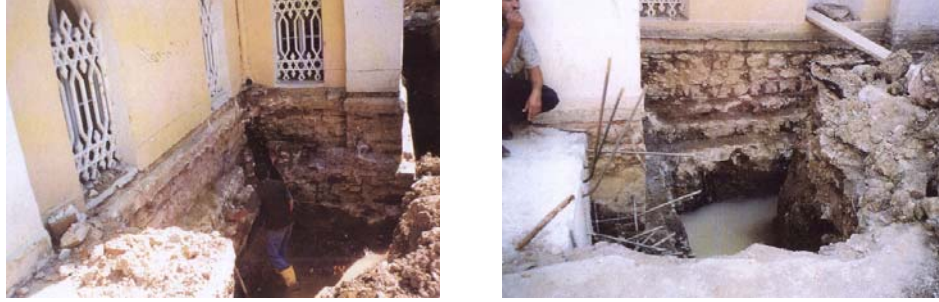
**Şekil 9.20 :** Eğitim Binası Kuşaklama Perdesi Kazısı; Yetersiz Temel Derinliği, Kötü Temel Malzemesi , Olumsuz Zemin Yapısı

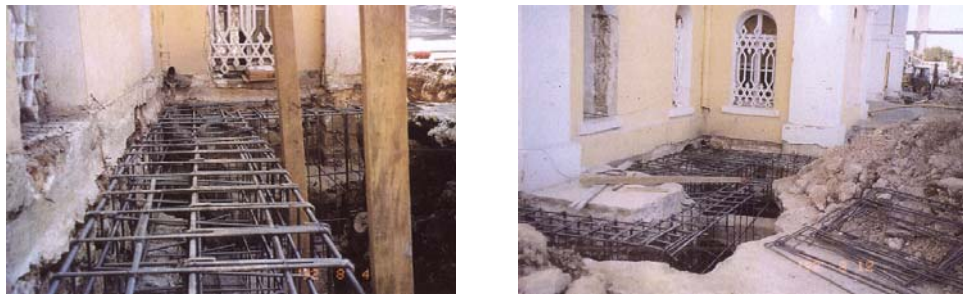
**Şekil 9.21 :** Temel Donatılarının Yerleştirilmesi

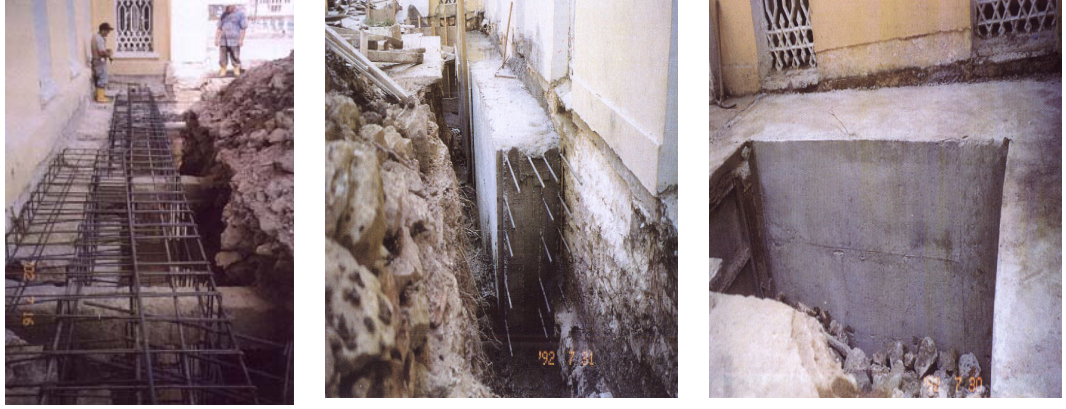
**Şekil 9.22 :** Kuşak Perdesi İçine Bırakılan Betonarme Kirişler ve Temel Takviyesi  
Tamamlanan Kuşak Perdesi Betonu
