**OSMANLI MODERNLEŞMESİNDE YENİDEN YAPILANDIRICI ROTALAR:  
BURSA MECİDİYE CADDESİ OKUMASI**

**YÜKSEK LİSANS TEZİ**

**Mimarlık Anabilim Dalı**

**Mimari Tasarım Programı**

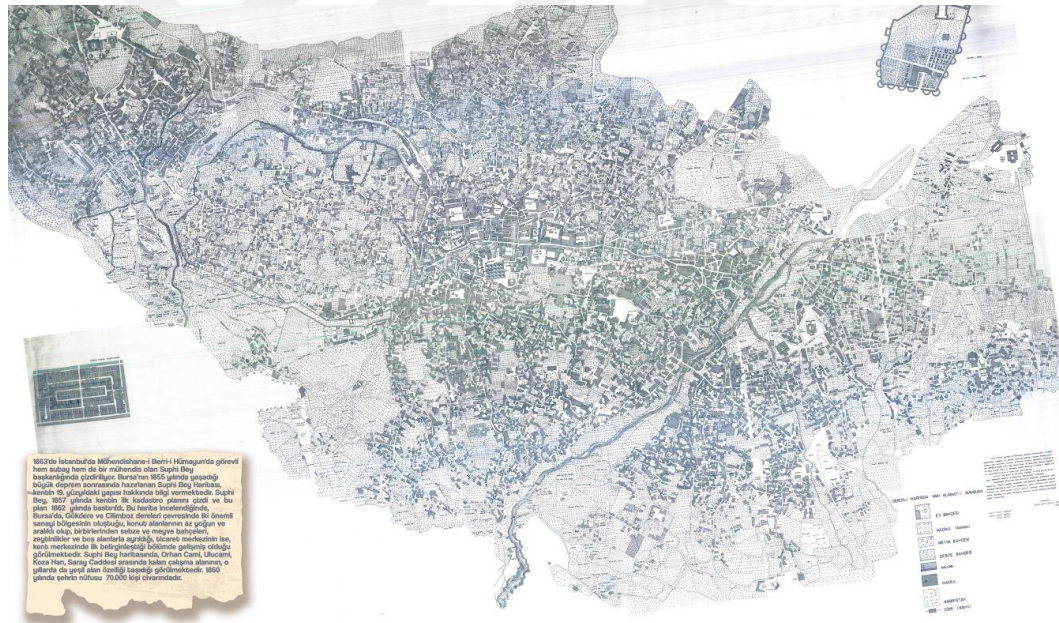
**Şekil 1.1 : 1862 tarihli Bursa Suphi Bey Haritası (Bursa Meps Arşivi).**

Mekansal okumalarda iki tarihi harita ön plana çıkmaktadır: Yeniden yapılandırıcı rota öncesi durumu tespit etmek için başvurulmuş Suphi Bey ve ekibi tarafından hazırlanan 1862 tarihli Bursa Haritası (Şekil 1.1) ve rota sonrası durumu tespit etmek için ise 1921 (Şekil 1.2) tarihli Bursa Haritası.

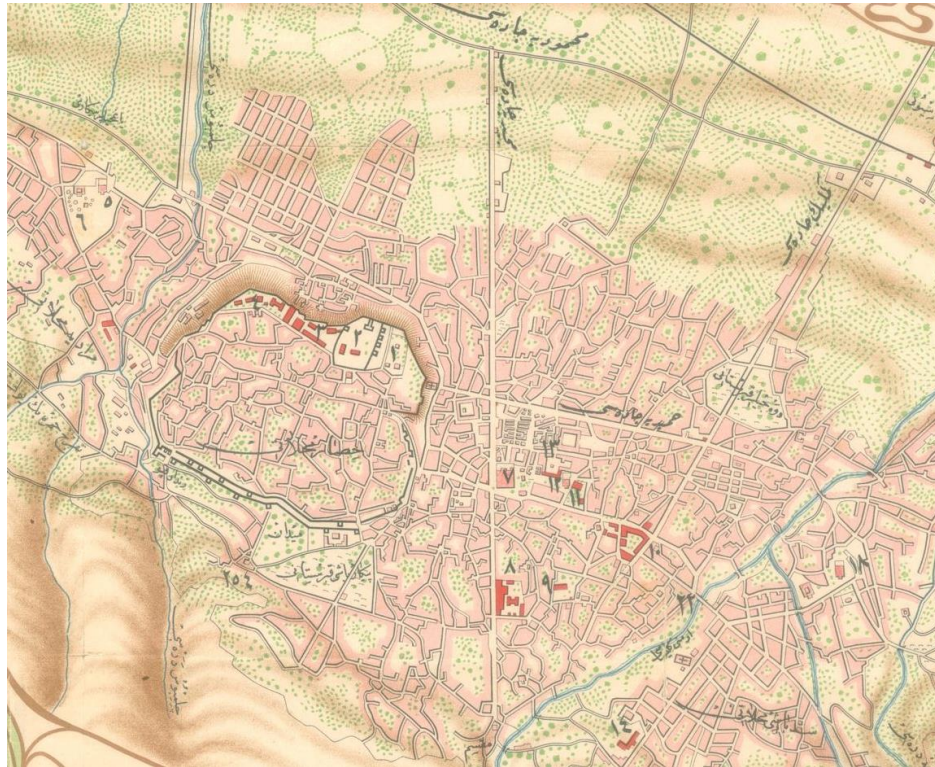
**Şekil 3.12 :** 1911 Bursa Haritası üzerinde Cumhuriyet ve Mecidiye Caddeleri (Osmangazi Belediyesi Arşivi).

Caddenin o dönemki kentsel dokuyu kesmesi sonucu oluşan birbirini tamamlar haldeki parçalanmış yeni doku Şekil 3.12’de görünmektedir. Kentin ticaret merkezinden geçtiği için açılması esnasında çok sayıda anıtsal yapı kısmen veya tamamen yıkılmıştır (Kaplanoğlu, 2001). Örneğin bu süreçte Tahıl Han ikiye bölünmüş, Pirinç Han ve Perşembe Hamamı’nın köşeleri yıkılmıştır.

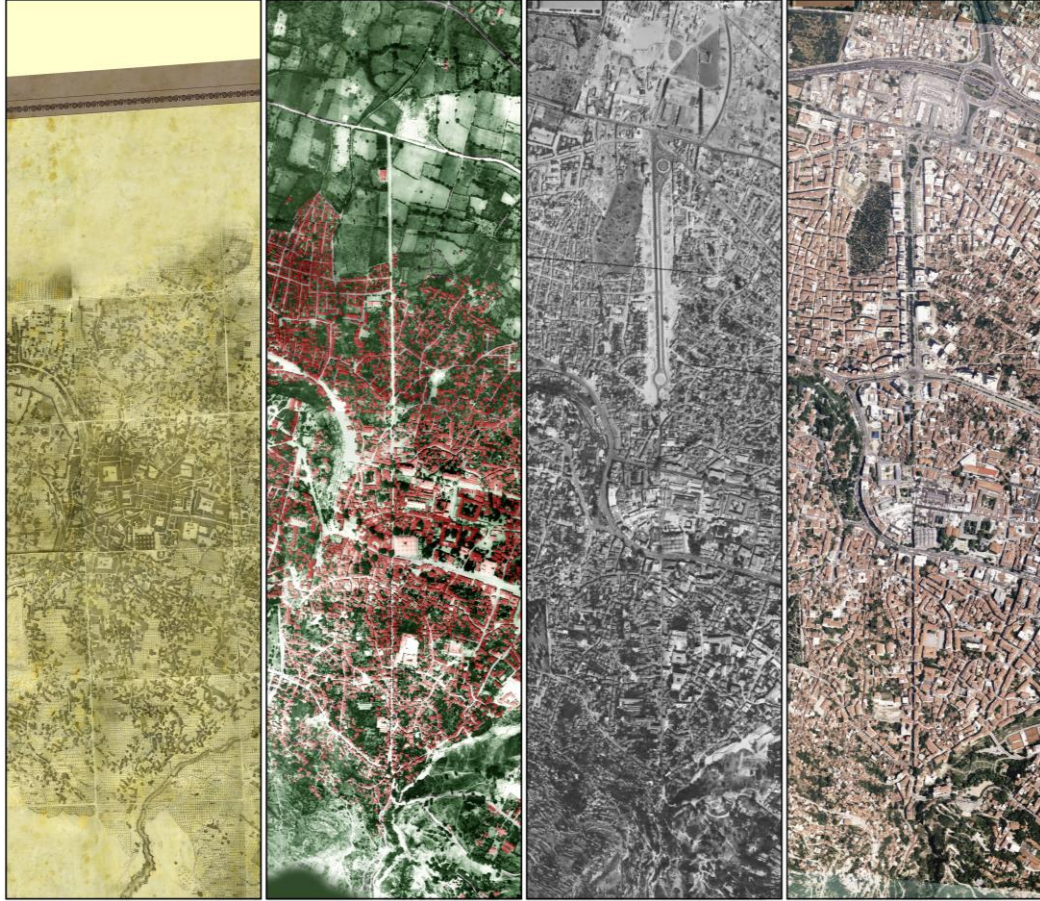
**Şekil 3.21 :** a.1862 Suphi Bey Haritası, b.1939 tarihli hava fotoğrafı, c.1969 tarihli hava fotoğrafı, d.1996 tarihli hava fotoğrafı (BBB arşivi).

Tarihsel gelişim süreci boyunca kentin çalışma alanını kapsayan bölümünde yaşanan değişimler, Şekil 3.21'de bir araya getirilen 1862 haritası ve 1939, 1969 ve 1996 yıllarına ait hava fotoğrafları üzerinden incelenmiştir.

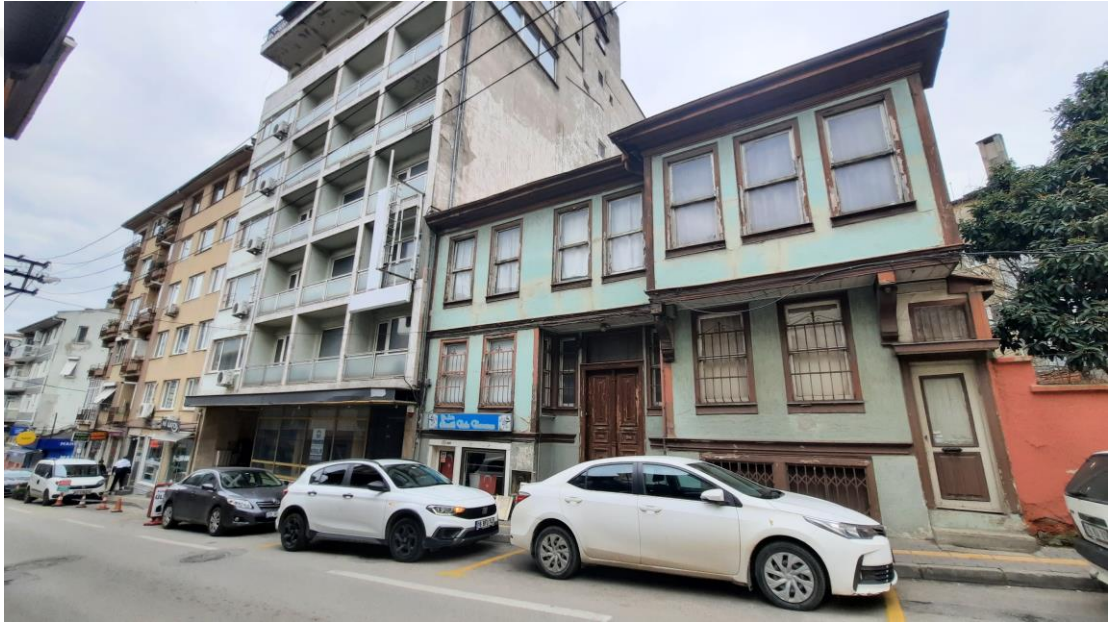
**Şekil 4.9 :** Kütle hareketlerindeki dengesizlik (Günaçar, 2024).

Rotanın üç boyutlu yapısı da heterojen bir yapıya sahiptir. Farklı dönemlere ait ve cadde boyunca devam eden yapıların cephelerindeki kütle hareketleri birbirleriyle dengeli olmadıkları gözlemlenmiştir (Şekil 4.9). Bu durum sadece geleneksel-modern veya ahşap-betonarme ikiliklerinden kaynaklanan bir durum değildir, yeni yapıların kendi aralarında da mevcuttur. Kuşkusuz bu durum zaman içerisinde değişikliğe uğrayan imar kurallarından da kaynaklanmaktadır. Bazı yapılar zeminden itibaren geleneksel dokudan gelen izi korurken, bazılarının daha geride konumlandığı görülmüştür.

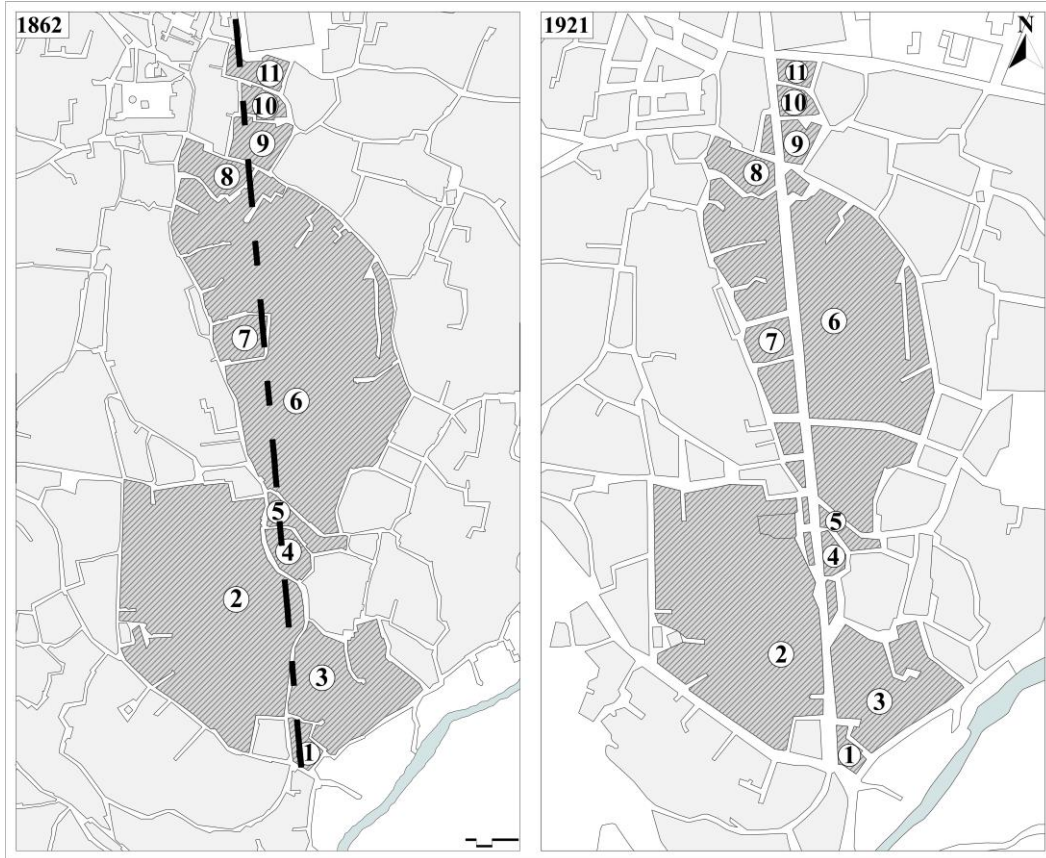
**Şekil 4.10 :** Maksem Caddesi üzerinde etkilenen yapı adaları (Günaçar, 2024).

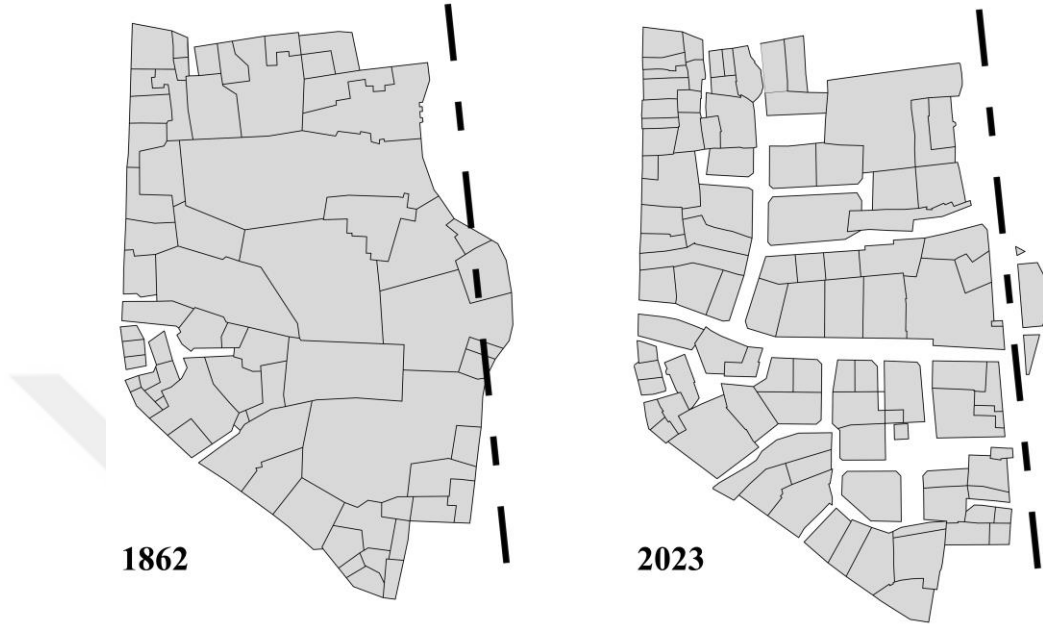
**Şekil 4.17 :** 2 nolu yapı adasının parselasyon düzenindeki deęişim (Günaçar, 2024).

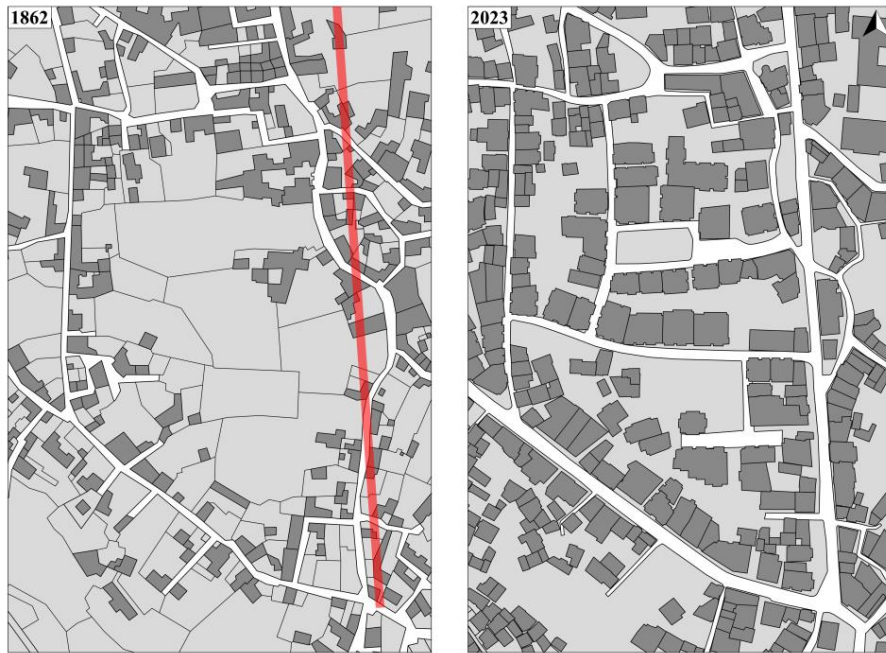
**Şekil 4.18 :** 2 nolu yapı adasının bina dokusundaki deęişimi (Günaçar, 2024).

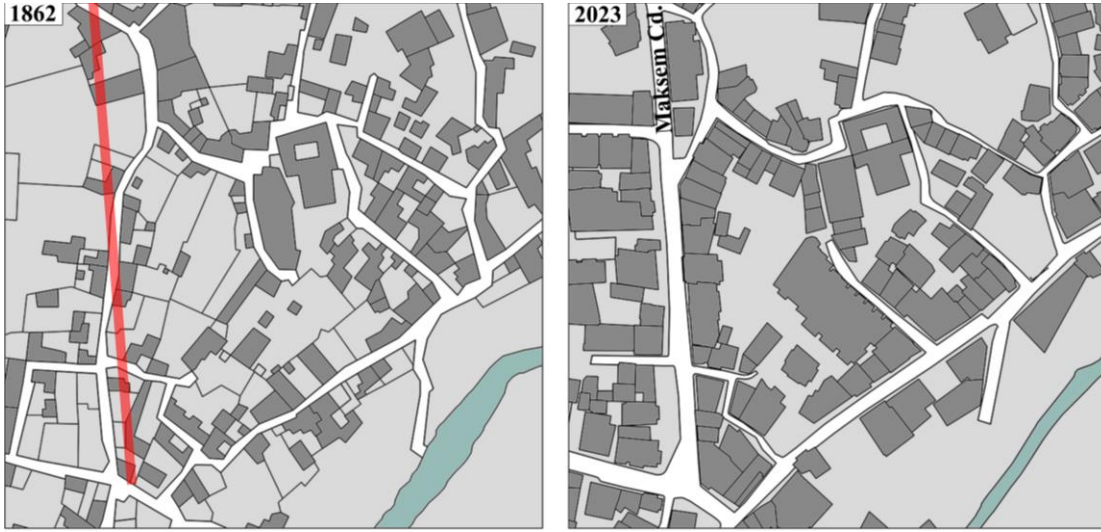
**Şekil 4.23 :** 3 nolu yapı adasının bina dokusundaki değişim (Günaçar, 2024).

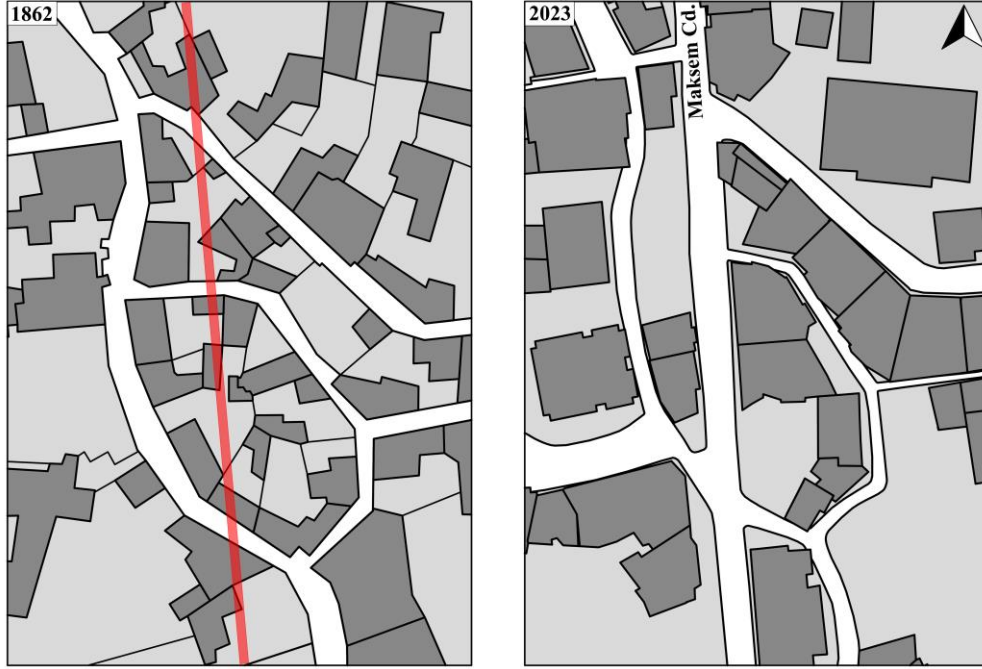
**Şekil 4.27 :** 4 nolu yapı adasının bina dokusundaki deęişim (Günaçar, 2024).

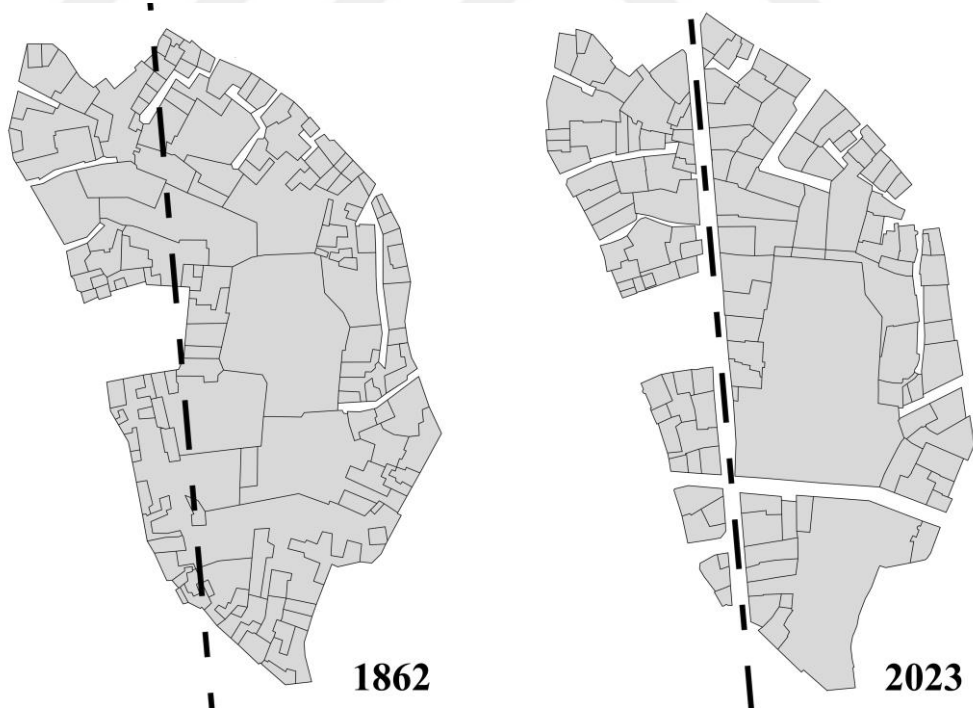
**Şekil 4.35 :** 6 nolu yapı adasının parselasyon düzenindeki değişim (Günaçar, 2024).

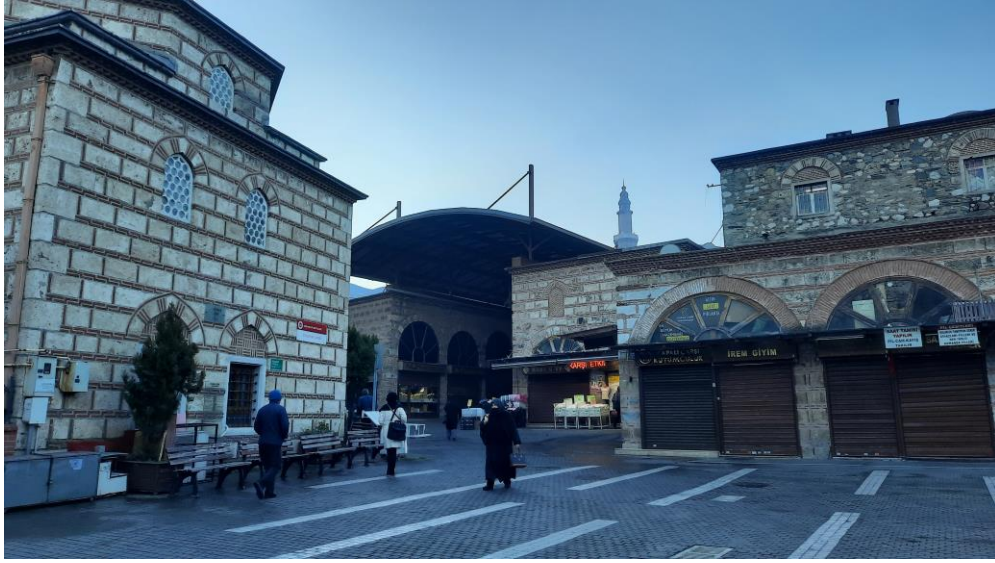
**Şekil 4.65 :** İpek Han nedeniyle rota doğrultusunda oluşan sapma (Günaçar, 2024).

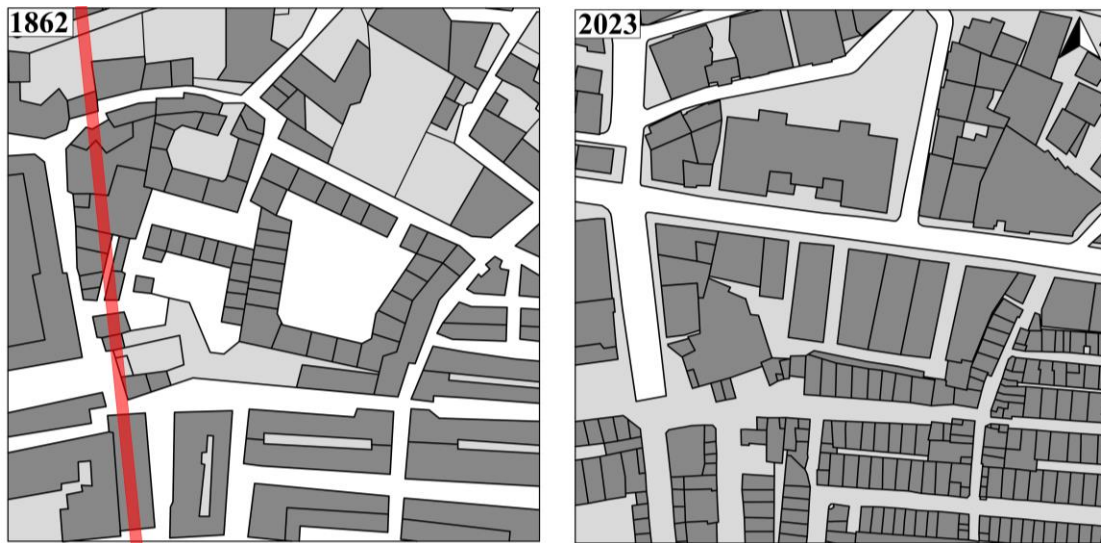
Şekil 4.78 : 16 nolu yapı adasının bina dokusundaki değişim (Günaçar, 2024).
