AHİ ÇELEBİ CAMİSİ RESTORASYONU

VE ÇEVRE DÜZENLEMESİ

YÜKSEK LİSANS TEZİ

Mimar Serpil TOPKAÇ

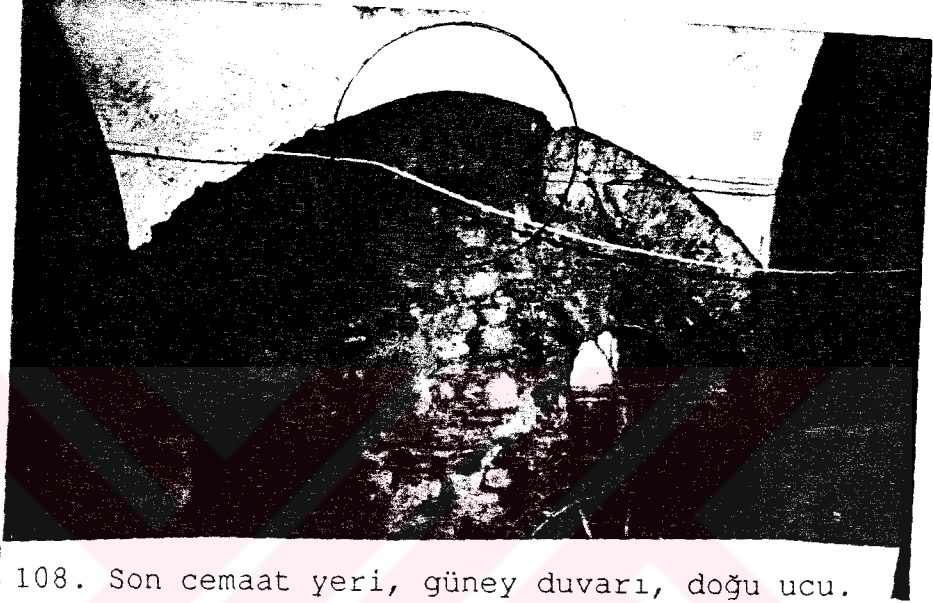
108. Son cemaat yeri, güney duvarı, doğu ucu.

Son cemaat yerinin I. ünitesinin doğu kubbesinin de kubbe kemeri kilit noktasından başlayarak, pandantife geçen ve kubbeden ilerleyen bir çatlak vardır (Foto I- 130, 131, 114, 122). Ayrıca aynı kubbenin güney askı kemerinde de kilit noktasında yapısal bir çatlak vardır (Foto I- 108, 110).

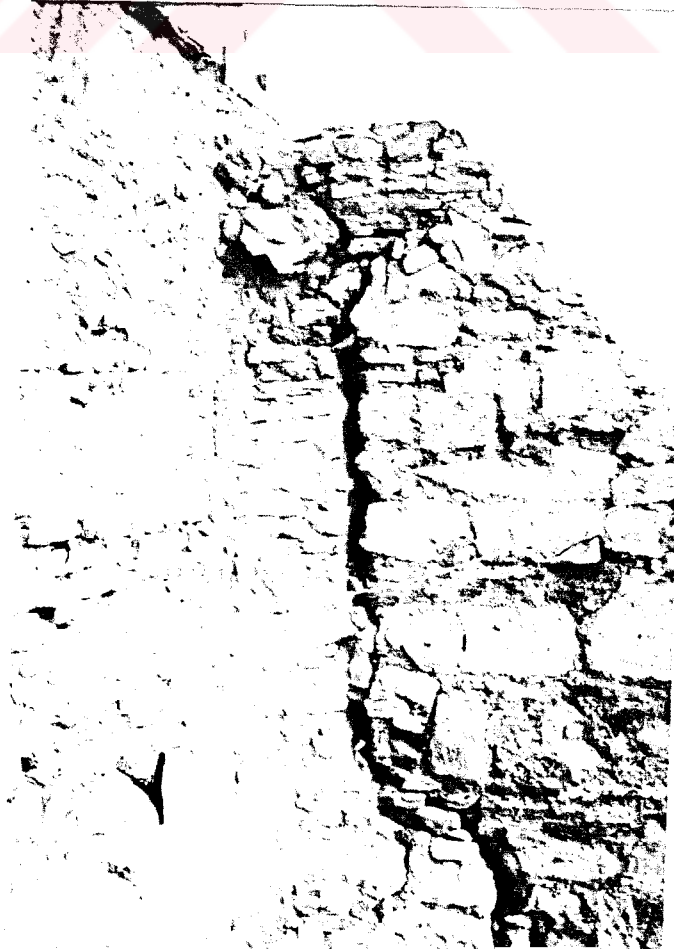
174. Batı cephesi kuzey ucuna eklenen payanda.

175. Batı cephesi güney ucuna eklenen payanda. Yapının beden duvarının bitmi ile payandanın başlangıcı arasındaki yarık. Yapı kuzeydoğuya doğru kaydığından kuzey uçtaki payandada böyle bir çatlak yoktur.

Cephenin kuzey ve güney uçlarında dik olarak yer alan payandaların içten 35 cm'lik kısımları asıl payanda bölümden ayrılmaktadır. Bu güney payandasında ayak düzeyine kadar inen çatlakla belirginleşmektedir (Foto I- 75, 174, 175). Bu ayrılmalar kuzey ve güney ceplerinden de izlenebilmektedir (Foto I- 148-151, 156, 156 a).

Strüktürel bozulmaların asıl nedeni III. bölümünde anlatıldığı gibi bu bölgedeki zemin tabakalaşmasının dane boyutu, birim hacim ağırlığı ve boşlukluluğudur. Yapı 100-150 cm oturmuş ve Haliç yönünde 6 derece yatmıştır, batıdaki yarım beşik tonozlu hacim temellerindeki farklı oturma nedeniyle güneyindeki payanda boyunca düşey olarak çatlamıştır. Çatlak tonozda da devam etmektedir (Foto I- 75-77, 175).

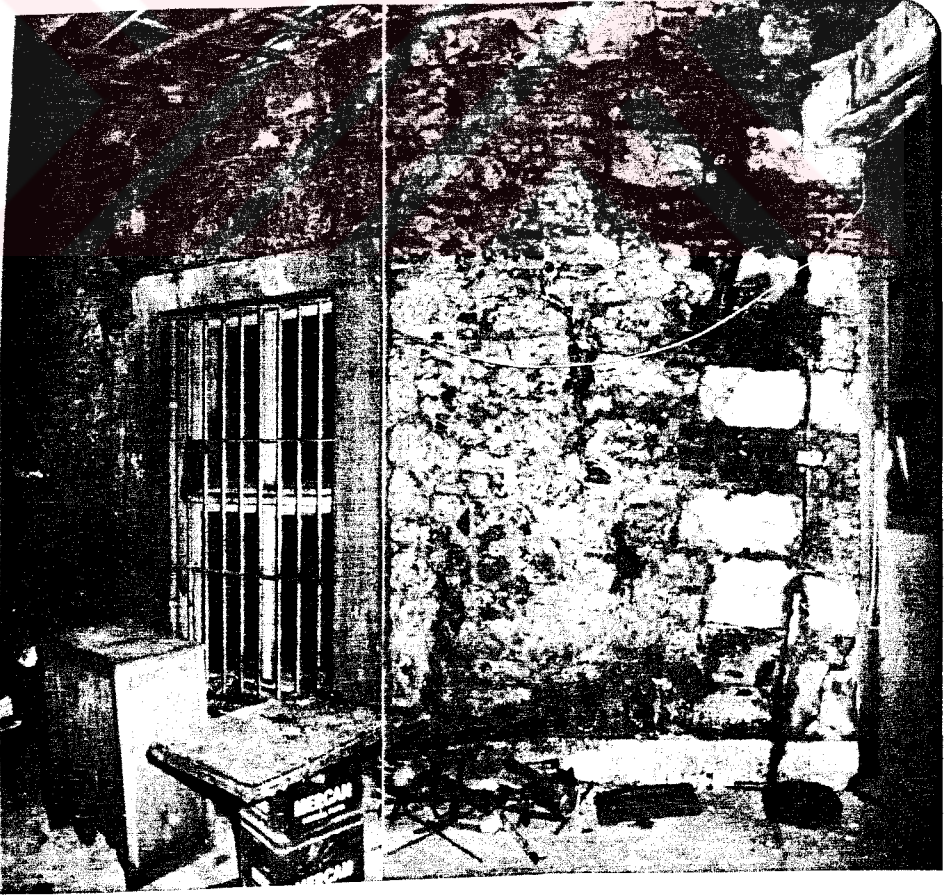
193. Son cemaat yerinin I. ünitesinin doğu cephesinin kuzey ucundaki mimar Sinan dönemi duvar dokuları. Altta kesme taş tekniğinde örülmüş yoğun küfeki duvar, üstte ise T/3t (4.5/35/35 cm) almasıık duvar yeralmaktadır.
