**CİHANGİR CAMİSİ'NİN MİMARİ TARİHİ**

**YÜKSEK LİSANS TEZİ**

**Mimarlık Anabilim Dalı**

**Mimarlık Tarihi Programı**

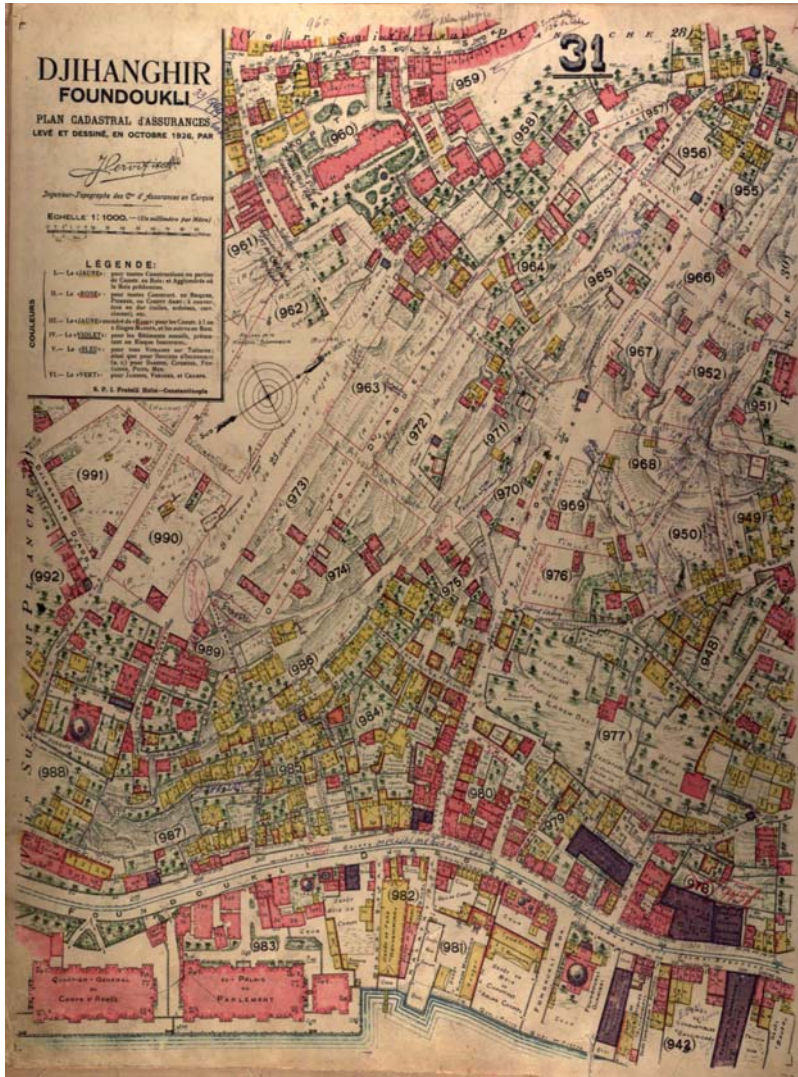
Şekil 4.10: Cihangir, Fındıklı Bölgesi, Pervititch yangın haritası 1926, İBB Atatürk Kitaplığı, (Dağdelen,1999).

Jaques Pervititch yangın sigorta haritalarında 20. yüzyıldaki Cihangir, Fındıklı bölgesini gösteren bu haritada (Şekil 4.10) Cihangir Camisi'nin durumunu görmekteyiz, cami ve camiye bağlı birimler 19. Yüzyıldaki orijinal halini korumaktadır.

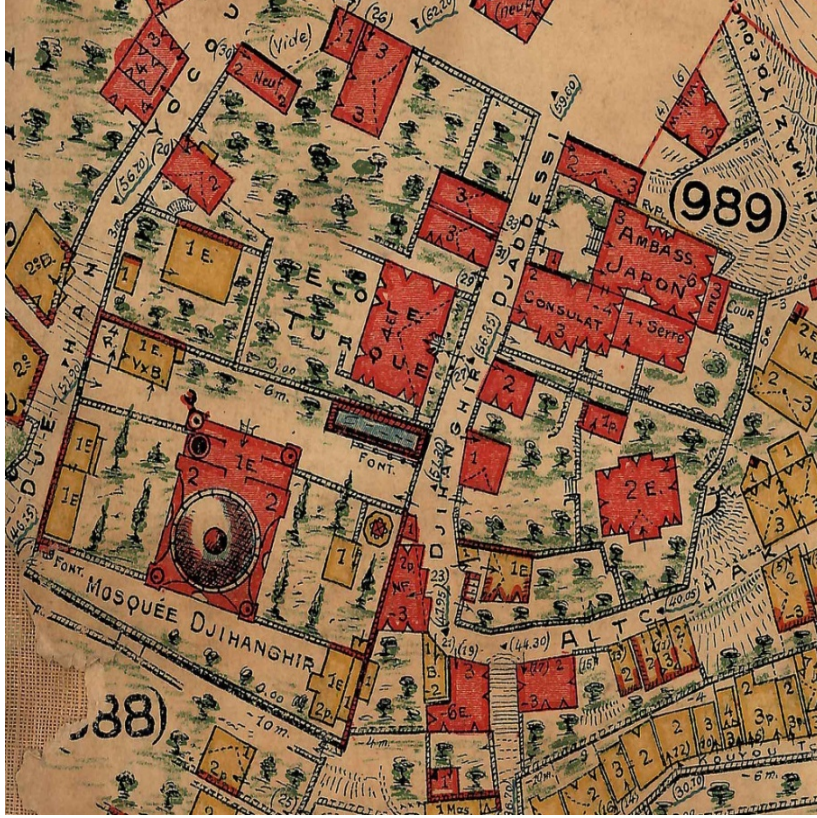
Şekil 5.1: Cihangir Camisi'nin sıbyan mektebiyle birlikte teşekkülü, Jaques Pervititch haritası ,1932, İBB Kütüphanesi.(Dağdelen,1999).

Elimizdeki, Cami ile ilgili en eski harita Jaques .Pervititch’in 1900 lü yıllarda yaptığı İstanbul’un yangın haritalarıdır. (Şekil5.1). Haritada detaylar oldukça net gözükmemektedir, dikdörtgene yakın kare plan üzeri yuvarlak kubbe, camiye bağlı birimler, türbe, şadırvan, avlu ve bahçedeki birimler, yukarısındaki ilkokul hepsi bellidir. 19. yüzyıla ait bir fotoğrafta Cihangir Camisi’nin güney deniz cephesinden görünümünü gösteren bu fotoğrafta arka tarafta bugün olmayan ilkokul binası görülmektedir. Aşağıda Cami’nin avlusu ve Cami’nin set üstü konumu önünde herhangi bir yapı bulunmadığı için açıkça görülebilmektedir. Aynı yüzyıldan bir başka fotoğrafta ise Cihangir Camisi avlusuna kurulmuş olan Cihangir Karakolhanesi’nin fotoğrafını ve bu her iki fotoğrafta da caminin bulunduğu sokak ve etrafında güzel ahşab konakları görmekteyiz. (Şekil 5.2). Cihangir Camisi’nin küçük ve sade planına karşın son cemaat yerinin kubbe ile örtülmesi ve dikdörtgene yakın kare plan üzerine kubbe tasarımı ve orijinalinde tek minareli oluşu bakımından dönemin diğer bazı camileriyle benzer özellikler göstermektedir. Balat’daki Ferruh Kethuda Camisi, Topkapı semtinde Takkeci İbrahim Camisi de Cihangir Camisi ile tekke zaviye ve hazire unsurlarıyla, kesme taşdan inşa edilmesi vedikdörtgen planlarıyla benzerlik gösterirler.

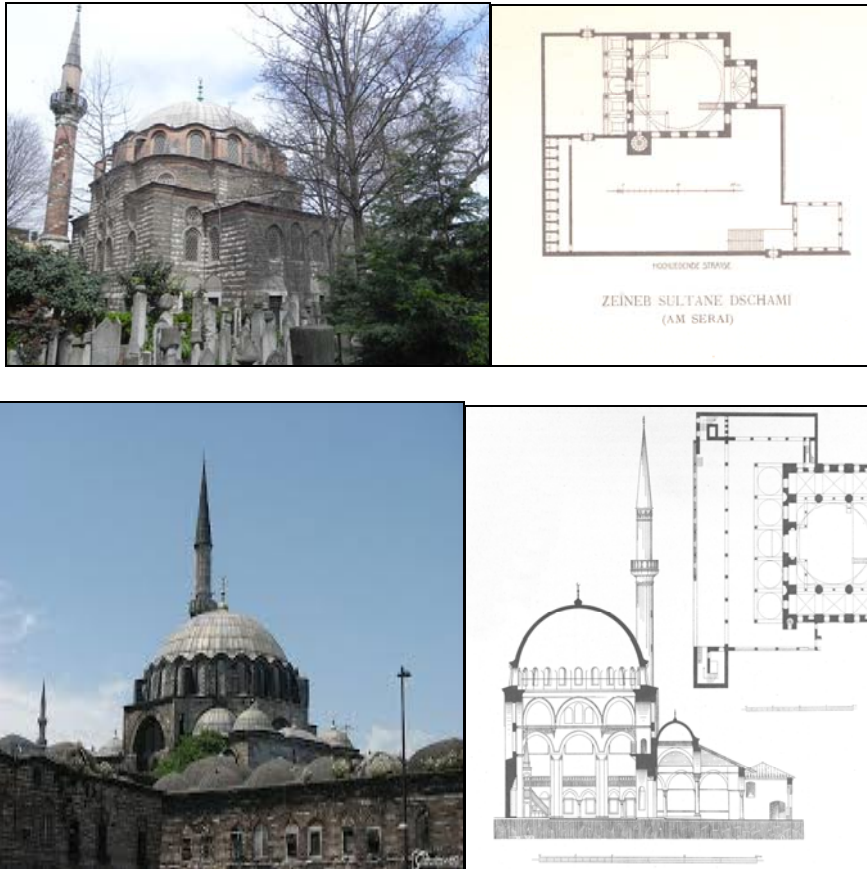
**Şekil 5.7:** Üstte Zeynep Sultan ,altta Rüstem Paşa camileri ,cepheler ve planları , 2.Cihangir Camisi ile kubbelerde ve dörtgen planlarda benzerlik.2015.

minare daha ilave edilmiş olduğunu bildiğimize göre eğer bu tarihten sonra camiye hasar verecek büyük bir doğal afet onarım yada değişiklik yapılmadıysa Robertson'un fotoğrafının caminin 1823 yılındaki halini, mimari tarzını gösteriyor olması gerekir. Ayrıca Robertson'un fotoğrafında caminin tek minareli olduğunu görülmektedir. Böylelikle fiziksel olarak 2. Cihangir Camisi olarak adlandırabileceğimiz Cami'nin bu mimari tarzıyla kubbesi 1769 yılında III. Ahmet'in kızı Asime Sultan tarafından, Mehmet Tahir Ağa'ya yaptırılan Barok tarzındaki Zeynep Sultan Camisi kubbesiyle benzerlik gösterir. (Şekil 5.7) ve Bizans Kiliselerinin kubbelerini de anımsatır.

Zeynep Sultan Camisi kubbesinde dalgalı saçak ve kubbe kasnağındaki pencereleriyle Cihangir Camisi'nin Robertson tarafından çekilen fotoğrafındaki kubbe mimarisi ile aynı özellikler göstermektedir, İlk olarak 13. yy da yaptırılan Pammakaristos Manastırı ve daha sonra 1601 yılında camiye çevrilen Fethiye Camisi'nin pencereli ve dalgalı saçaklı kubbeleriyle de benzerlik göstermektedir.

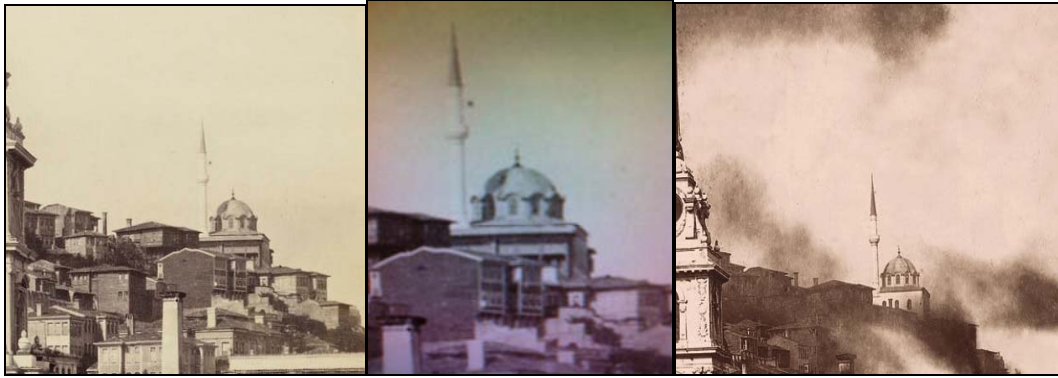
**Şekil.5.10:** Solda J.Robertson, 1855-56, ortada F.Bedford 1862, sağda Pascal Sebah 1865, tarafından çekilmiş 2.Cihangir Camisi fotoğraflarında kubbe ve mekan görüntüleri.

fotoğrafların ayrıntısında (Şekil 5.10), Cihangir Cami'sinin görünen doğu cephesinde yine aynı mimari tarzın olduğunu tespit ediyoruz.

1865 yılındaki Pascal Sebah fotoğrafının detayına göre ise yapının önünde daha önce görünen ahşap yapılaşma yada Cami'nin kubbesinin oturduğu mekan gibi görünen alt bölüm aynı gözükmemektedir. Buna göre Cami'nin 1855'den sonraki bir zamanda değişikliğe uğramış olduğu veya çevre binalarda daha önce yapının doğu cephesini kapatan bir yapı yapıldığını düşünebiliriz.

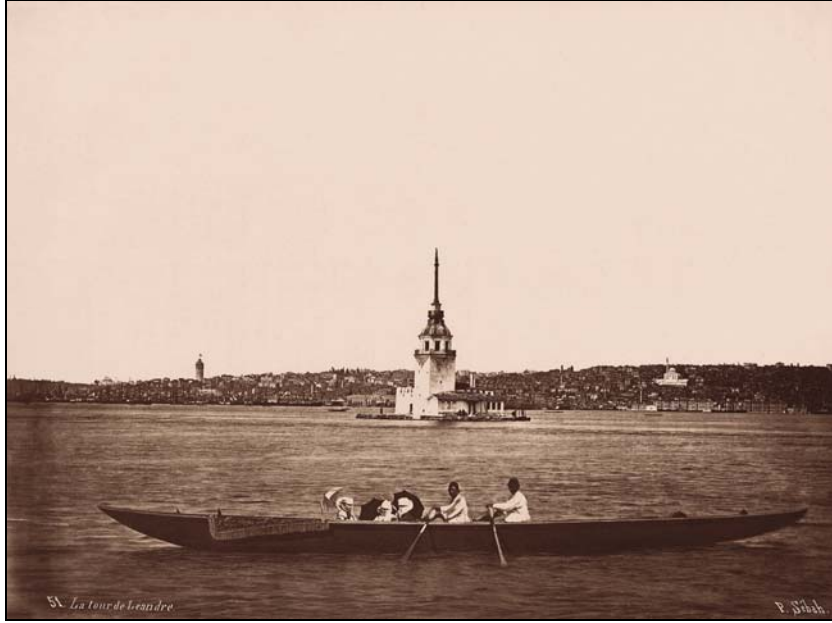
**Şekil 5.11:** Pascal Sebah'ın Kızkulesi fotoğrafında arka tarafta görünen Cihangir Camisi ,1870.

Pascal Sebah tarafından çekilen 1870 yılında bir Kızkulesi fotoğrafında ise Cihangir Camisi başka bir açıdan poyraz deniz tarafından görülmektedir. Burada camiye ait koruma duvarı ve iki katlı düzendeki Güney cephesi açıklıkla görülmektedir. (Şekil 5.11).

Caminin elimizde bulunan ilk fotoğraf görüntüsünün olduğu 1855 yılından 1870 Kızkulesi fotoğrafının çekildiği tarihe gelene kadar geçen on beş yıl içinde caminin mimari açıdan bir değişikliğe uğramadığını söyleyebiliriz.

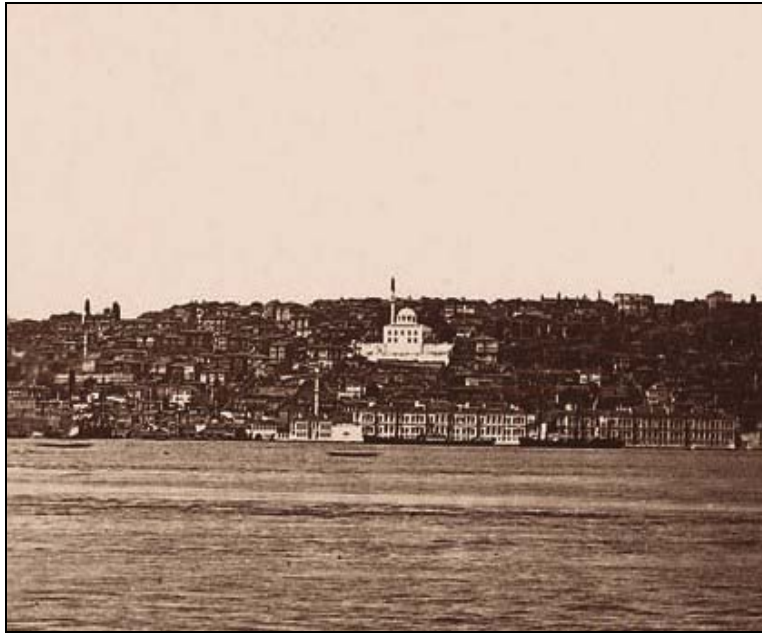
**Şekil 5.12:** Pascal Sebah'ın çektiği Kızkulesi fotoğrafında görünen Cihangir Camisi detayında iki katlı cephe, pencereler ve istinad duvarı 1870, İstanbul Araştırmaları Enstitüsü.

Pascal Sebah'ın bu fotoğrafının ayrıntısına bakıldığında Cihangir Camisi'nin iki katlı güney cephesi ve üst katta kubbe kasnağında çepeçevre ve alt katta hepsi fonksiyonel görünen beşli pencere sistemi buna ek olarak istinat duvarı net olarak görülmektedir.(Şekil 5.12).

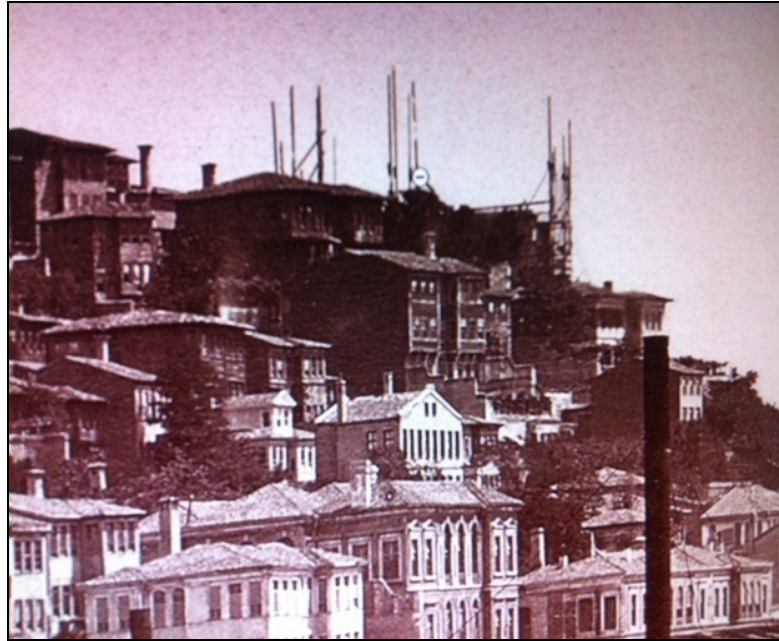
**Şekil5.13:** Üstte Guillaume Gustave Berggren'e ait Nusretiye Camisi fotoğrafında tepede Cihangir Camisi yapımı için kurulan iskele ve altta detayı,1885.

Burada caminin tamamen yıkılarak yeniden yapılması için inşasına başlandığı , ve yeni tarzına göre ifadesinden daha öncekinden farklı bir mimari tarzda inşa edileceğini söylenmektedir.Minarenin çiziminin Cami'nin ana mekanına ve kubbeye göre yüksek bulunup minarenin kısalttırılması ama daha önce seçilen minarenin yerine resmi çizilen diğer minarenin yapılması emrinin verildiği görülmektedir.

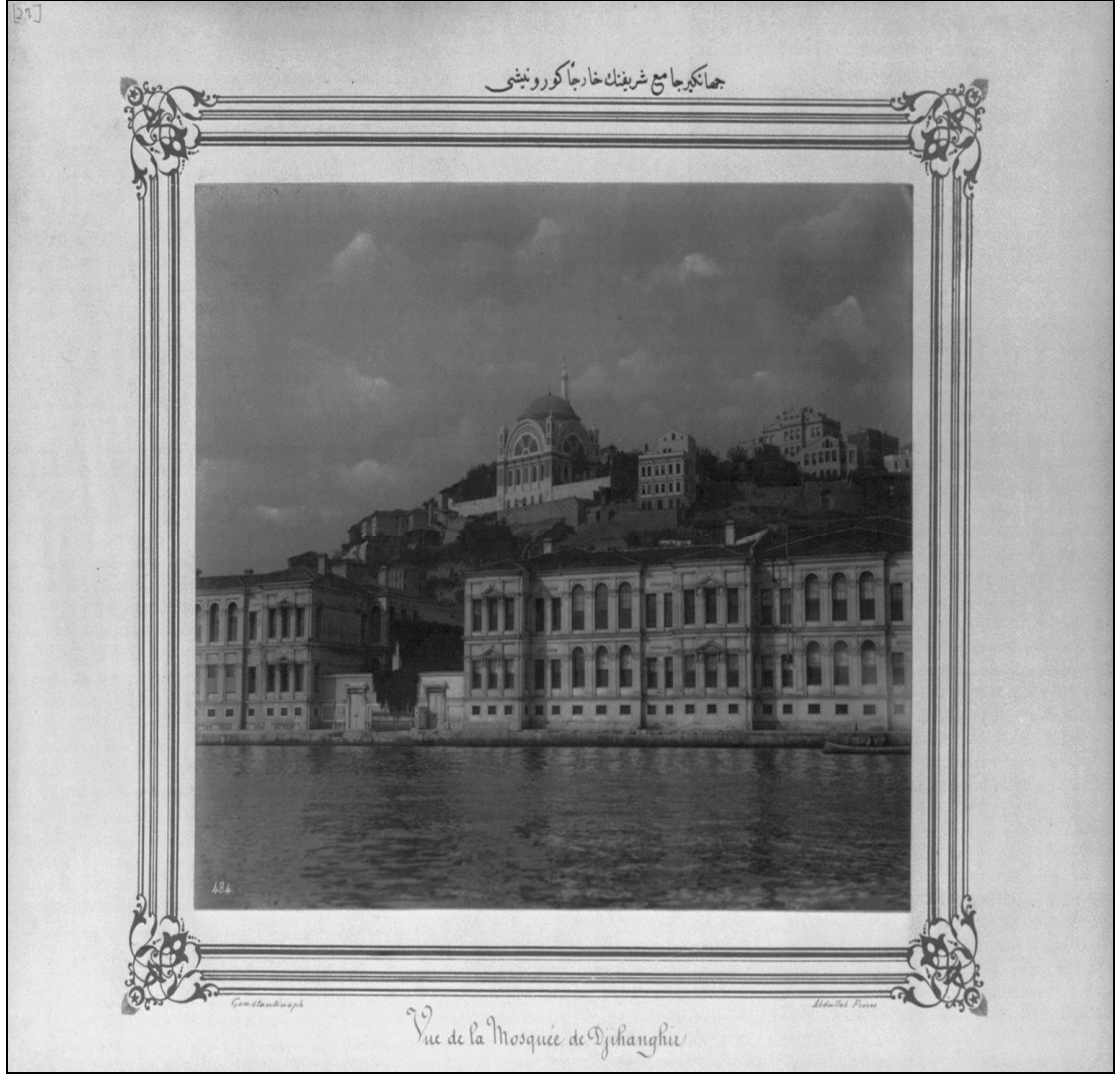
Şekil 5.14: II. Abdülhamid Albümü’nde Cihangir Camisi, Abdullah Freres, fotoğrafı, 1890-93,

1890-93 yıllarında çekilmiş ve II. Abdülhamit'in Amerikan Kongre Kütüphanesi'ne hediye ettiği Albüm'ünde bir Abdullah Freres Cihangir Camisi fotoğrafında caminin son haliyle yapılmış olduğu görülmektedir. (Şekil 5.14).

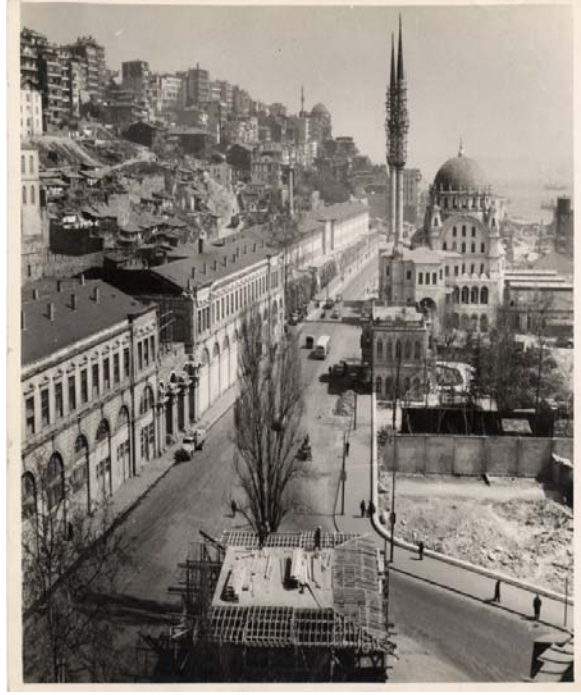
**Şekil 5.15:** Sağda tepede Nusretiye Camisi'nin arka tarafında Cihangir Camisi, Cemal İşin koleksiyonu, Salt Araştırmaları Osmanlı Bankası Arşivi, 1954-56, deprem sonrası.

Bu fotoğrafta Nusretiye Camisi'nin arkasında görünen Cihangir Camisi çok seçilememekle birlikte tek minareli olarak görülmektedir. Nusretiye Camisi'nin hemen arka tarafında ise yıkılmış olan yapılar gözükmemektedir.

Bu son dönemde inşaat işlerinin kalfalar vasıtasıyla İhale usulüyle yapıldığını bildiğimizden bu dönemde devlet baş mimarı olan Balyan Ailesi'nin büyük ihtimalle yapımı olan yeni tarzda olan haliyle görülmektedir. Caminin son yapım dönemine ait 1950'li yıllarda çekilmiş bir fotoğrafta ise deprem sonrası Tophane bölgesi'nde yıkılmış binaların hizasında tepede Cihangir Camisi tek minareli olarak sağlam görülmektedir, ( Şekil 5.15) .

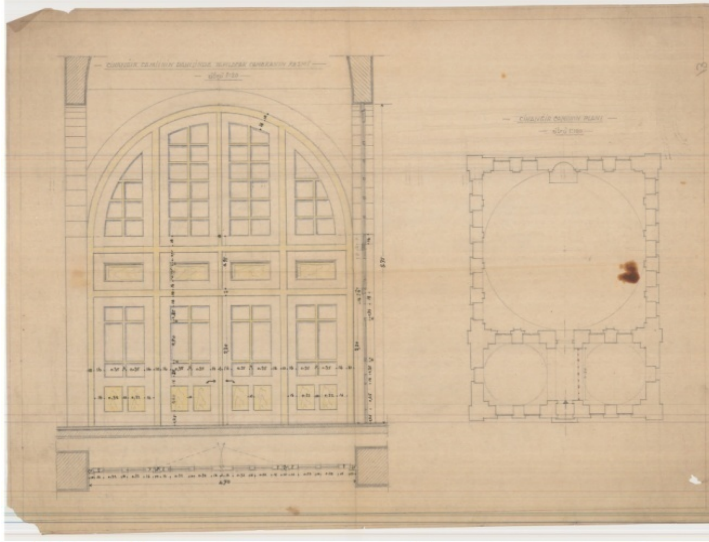
**Şekil 5.16:** Üstte Cihangir Camisi 1964 yılı rölöve ve planı. Alttaki çizim bahçeye inşa olan demir parmaklık ve kapının 1964 yılında çizilen ölçekli planı, Anıtlar kurulu

Caminin elimizde bulunan belgelerinden, Anıtlar Kurulu dosyalarındaki 20. yüzyıla ait plan ve çizimlerinde cephe düzeni ve cami hakkında bilgi vermektedir. 1889-92 yılı yapımından sonra cephede pencere düzenleri, formlarda bir değişiklik söz konusu olmadığı anlaşılmaktadır, ama camiye bağlı birimler konusunda aynı şeyleri söylemek mümkün değildir, değişiklikler veya ilaveler mevcut gözükmemektedir. Burada bahçeye açılan avlu duvarına, bahçeye giriş kısmına yapılacak olan demir parmaklıklı kapı ve demir parmaklıkların çizimi görülmektedir. (Şekil 5.16).

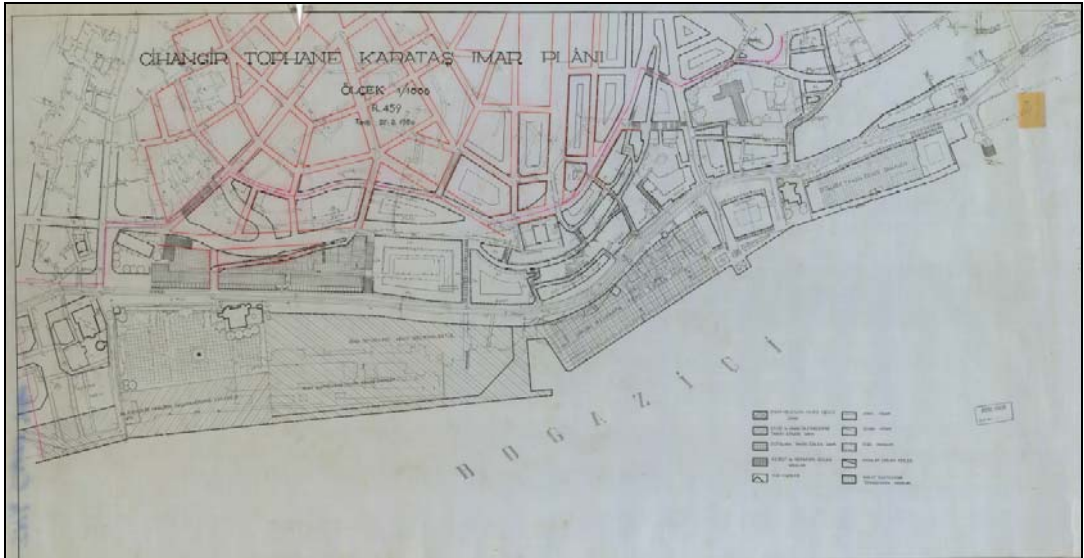
**Şekil 5.17:** Cihangir Camisi'nin bulunduğu bölgeye ait 1950 tarihli imar planı. İBB, Atatürk kitaplığı HRT 0006359 numaralı harita.

Yine caminin bulunduğu Tophane bölgesine ait 20. yüzyıldaki imar planında bölgenin ve cami civarında dönemin imar durumu görülmektedir. ( Şekil 5.17).

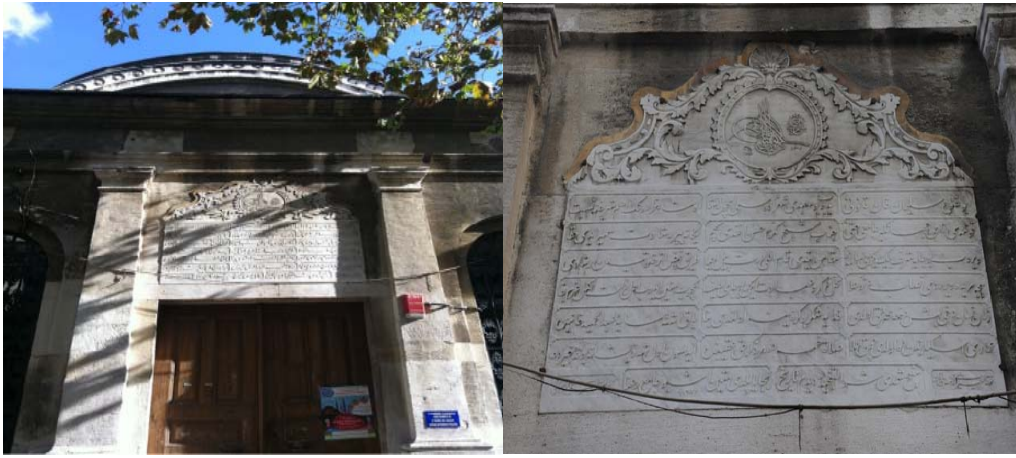
**Şekil 5.18:** Solda Cami'nin son cemaat yeri kapısı üzerindeki yapım kitabesi., sağda Ali Rıza Üsküdarı'nın hattatı olduğu 1889 tarihli kitabenin detayı, 2014.

Caminin son cemaat yerine giriş kapısının üzerinde bir kitabesi bulunmaktadır. Kitabede caminin kısa tarihçesi ve geçirdiği onarımlar belirtilmektedir. Dış kapı üzerindeki kitabenin (Şekil 5.18) okunuşu şöyledir,

Büyük dikdörtgen bir levha şeklinde mermere yazılmış olan, Şair Senih'in metin yazdığı, hattatının da Üsküdar'lı hattat Ali Rıza olduğu bu Talik kitabede, caminin ilk yapılışından sonra beş yangın geçirdiği ve sonra Sultan II. Abdülhamit tarafından altıncı kez, yaptırıldığını okuyoruz. Kitabede caminin 1889-/90 yılında yapıldığı belirtilmektedir. Kitabe levhasını hemen üzerindeki süslemede döneminin üslup anlayışını gösteren bir taç yerleştirilmiştir bu tacın içersinde bitkisel süslemeler ve bunun içinde palmet yapraklarıyla, akantus yapraklarıyla bezenmiş bir madalyon içersinde de Sultan II. Abdülhamit'in tuğrasının olduğunu görüyoruz.

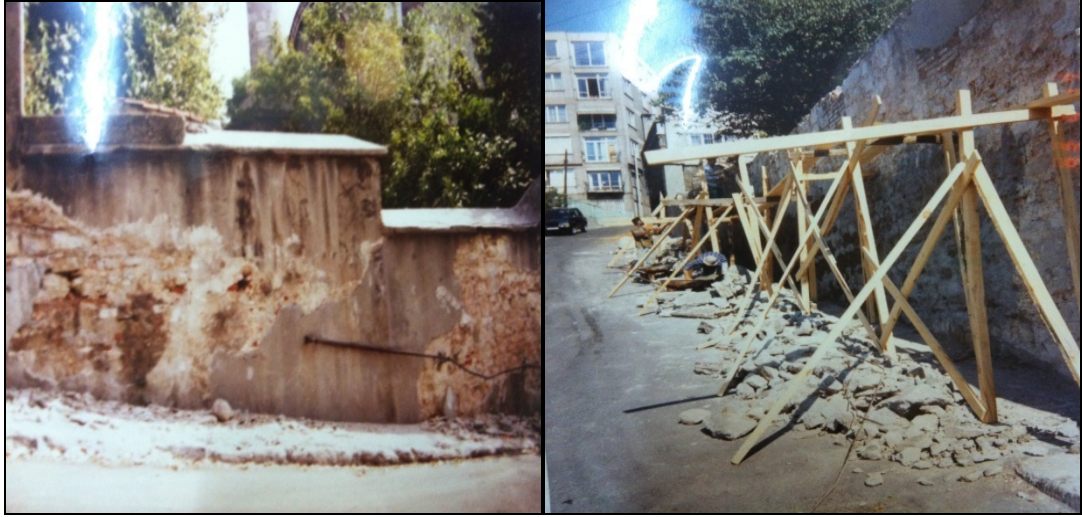
**Şekil 5.19:** Solda ve sağda Anıtlar Kurulu dosyasında 1993 yılındaki emanet onarımına ait fotoğrafta görülen orijinal taş-tuğla duvar örgüsü, Vakıflar Bölge Müdürlüğü.

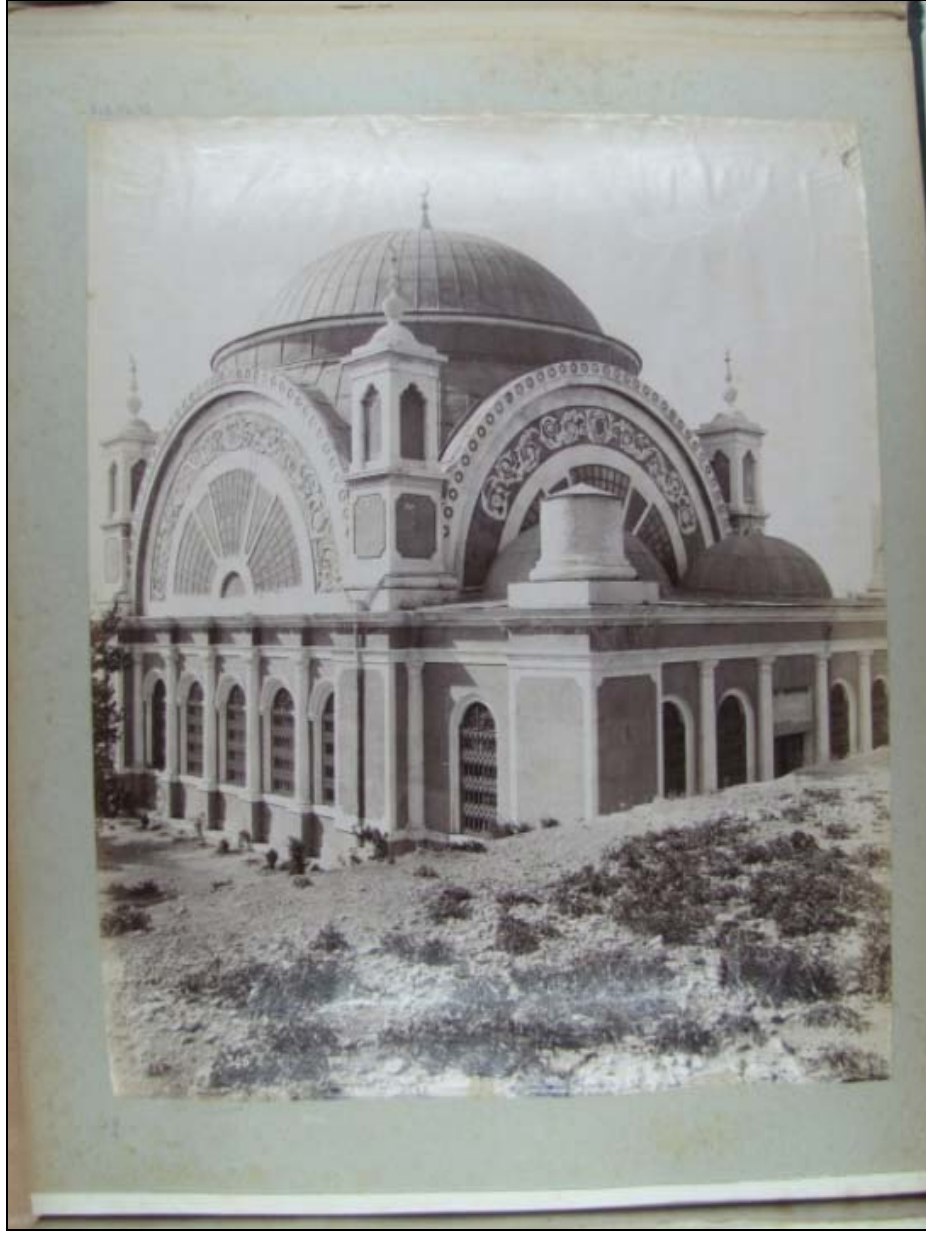
**Şekil 5.20:** II. Abdülhamit'in Amerikan Kongre Kütüphanesi'ne hediye ettiği albümde Cihangir Camisi fotoğrafı, sol tarafta bitirelemeyen ikinci minare kaidesi, 1890-93

II. Abdülhamit'in Albümü'nden bir fotoğrafta ( Şekil 5.20) caminin sol tarafta bir minaresi olmadığı , minaresinin sadece kaidesi olduğu görülmektedir. 1885 yılına kadar gravür, resim ve fotoğraflardan gördüğümüz gibi tek minaresi olan caminin 1890-93 yıllarında çekilmiş olan bu fotoğrafında sağdaki orijinal minaresinin

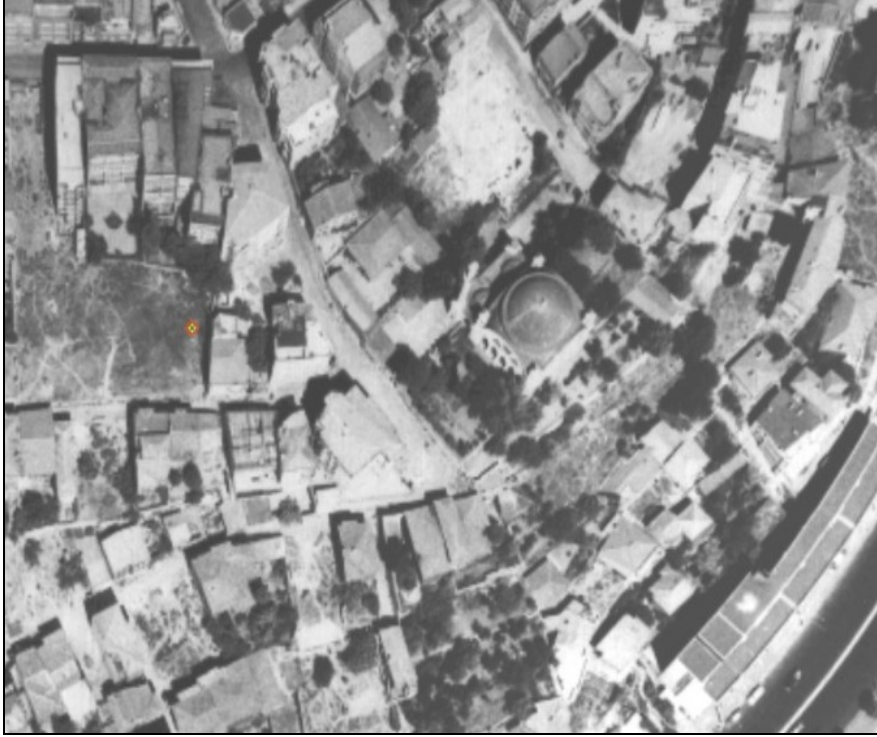
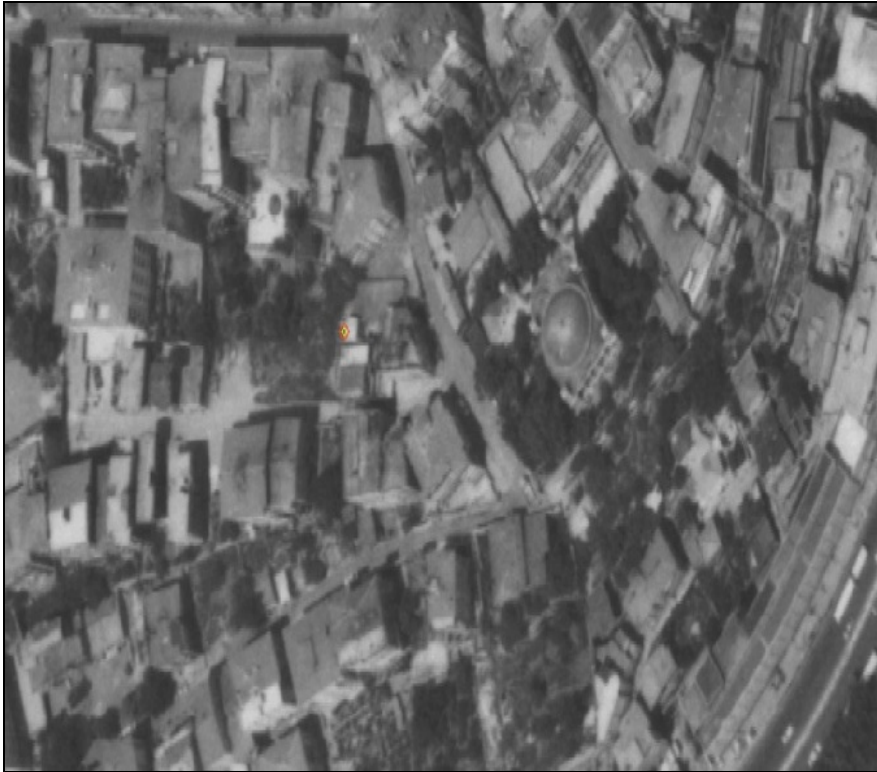
**Şekil 5.22:** Üstte 1966 yılı hava fotoğrafında Cihangir Camisi'nin tek minareli hali, İBB 2014, altta 1982 yılı hava fotoğrafında Caminin çift minareli hali, 1966-1982 yılları arasında camiye ikinci bir minare ilave edilmiştir. (Url 5).

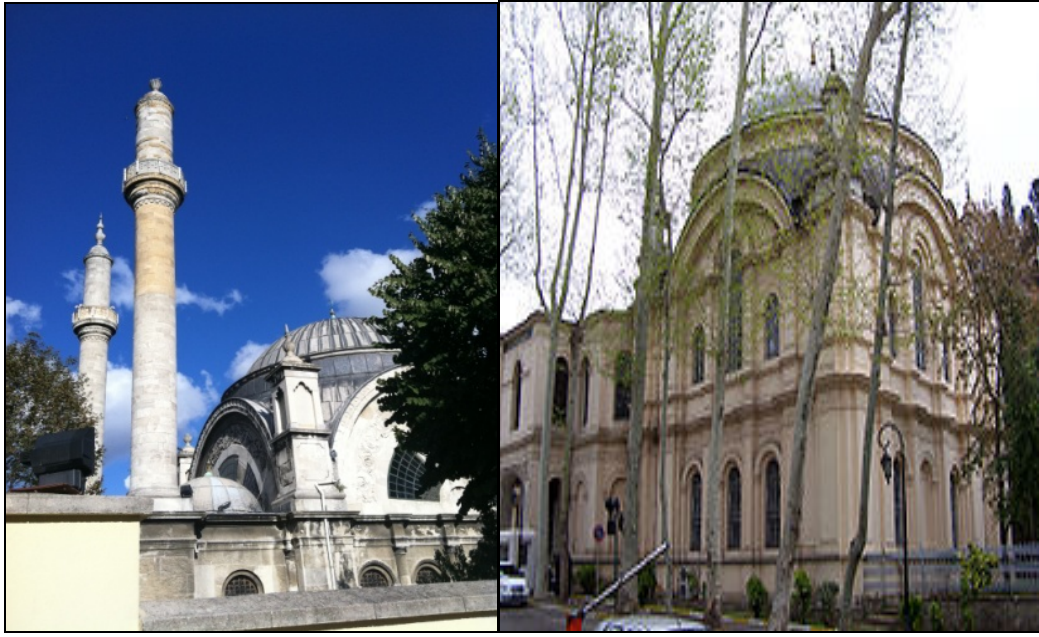
Şekil 5.23: Solda Cihangir Camisi sağda Küçük Mecidiye Camisi cephe ve pencere düzeni , 2015

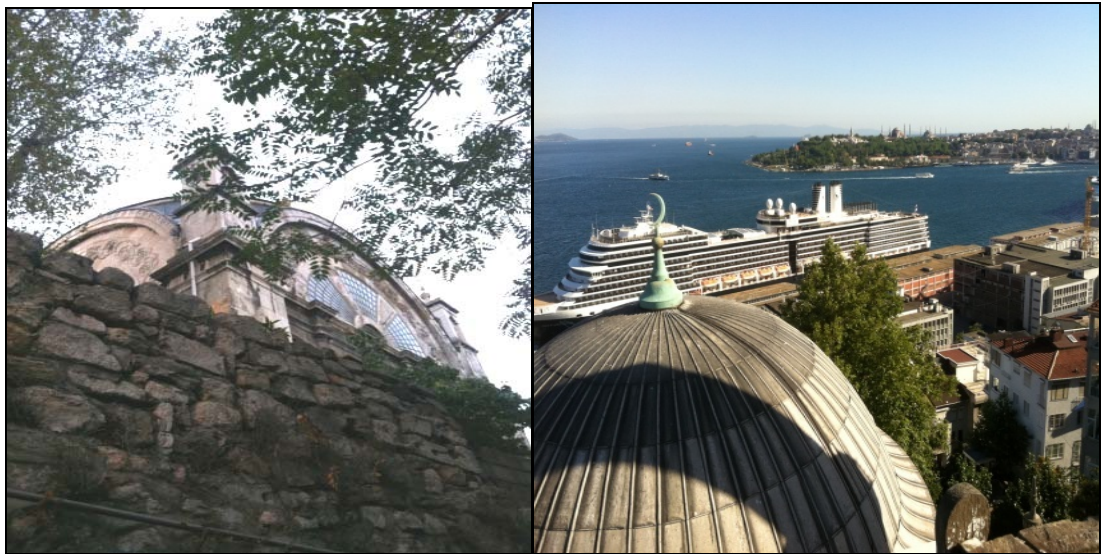
Şekil 5.24: Solda Cihangir Camisi güneydeki set üstü konumu, kubbesi., 2014

Cami arazinin koşullarına uygun olarak kalın sağlam istinat duvarlarıyla takviye edilmiştir (Şekil 5.24) .Caminin Son cemaat yeri avlusunda bulunan diğer istinat duvarı (Şekil 5.25) kuzey cephesindedir ve caminin bulunduğu, Doğu ve Batı cephesinin (Şekil 5.26), baktığı giriş bölümüdür. Harim bölümü kare olan caminin orta biriminin aynalı manastır tonozu ve iki yandakilerin ise kubbe ile değerlendirildiği üç ben harimlik bir son cemaat yeri ile birlikte dikdörtgene ulaşmaktadır. Girişin de olduğu kuzey cephesinin iki köşesinde birbirine eş dört cephe de birbirine benzer şekilde düzenlenmiştir.( Şekil 5.27)

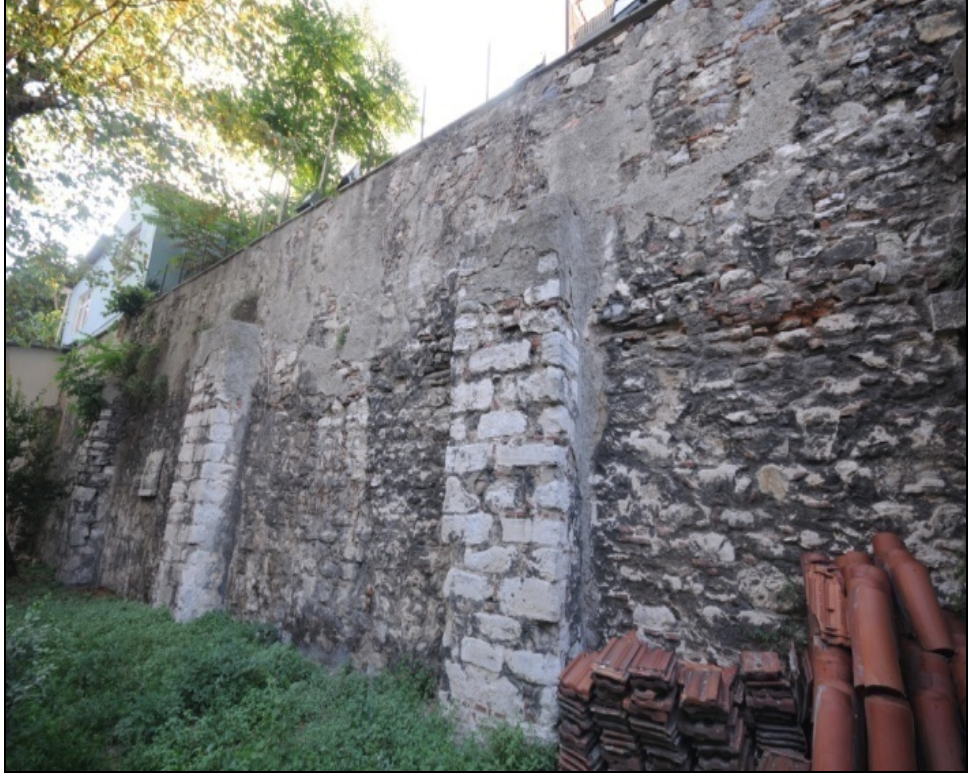
**Şekil 5.25:** Cihangir Camisi Son cemaat yeri avlusundaki istinat duvarı.,2014.

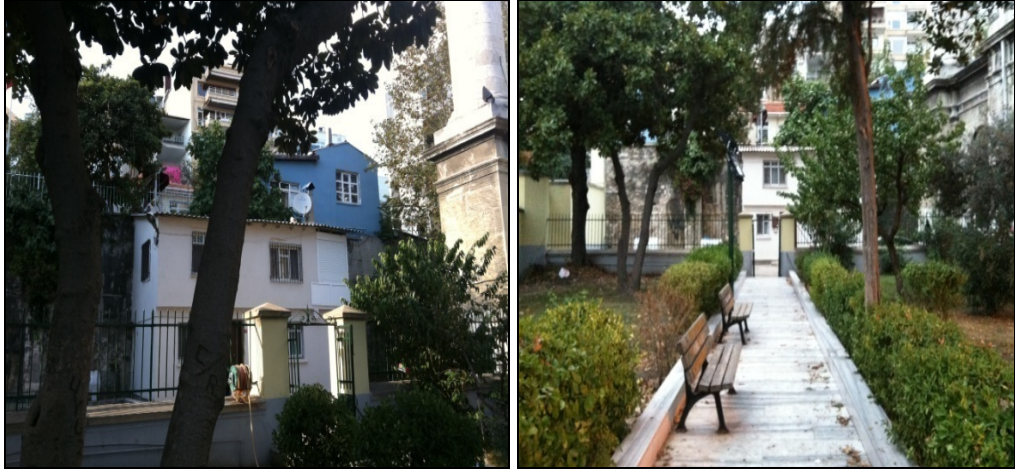
**Şekil 5.29:** Solda Caminin avlusundaki imam evi,sağda caminin avlu bahçesi, 2014.

Caminin güneyindeki set duvarından birkaç metre geride, uzun dar bahçede, doğu duvarına bitişik durumda, kuzey – güney köşesinde küçük iki katlı bu ev imam evi olarak kullanılmaktadır. İmam evi'nin bulunduğu avludaalçak duvarlar üzerine demir parmaklıklar yapılarak, kuzey cephesinin devamında caminin girişinde sağ bölümde bir bahçe meydana getirilmiştir. Bu bahçe çevre sakinlerine park görevi görmektedir. (Şekil 5.29).

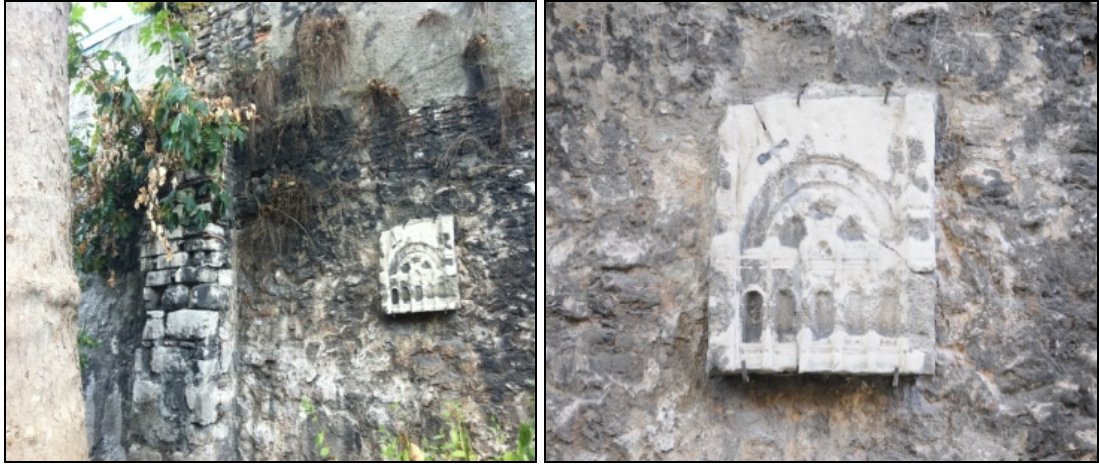
Şekil 5.31: Cihangir Camisi son cemaat yeri avlusunda istinad duvarı üzerindeki taş tablet.,2014.

Giriş cephesinin karşısındaki duvara yerleştirilmiş bir taş levha üzerinde, caminin Batı ve Doğu cephesinin düzenini yansıtan bir kabartma işlenmiştir. Bu taş levha 80x80 cm’lik kare yüzeyli olup 8 cm kalınlığındadır. (Şekil 5.31). Levhadaki cami kabartması ileri derecede silinmiş olmakla beraber, tasvirin hatları hala okunabilmektedir. ‘Kabartmanın tasvir ettiğini kabul edebileceğimiz Batı ve Doğu cephesi, son cemaat yeri ile giriş cephesinden ve yamaç dolayısıyla bodrum katına sahip mihrab cephesinden, düzende değilse de bu özellikler ile ayrılmaktadır. Kabartma işlevsel ve topografik koşullardan etkilenmeyen yan cephe düzenini betimlemektedir’ (Ögel, 2005,s.76).

Cihangir Camisi'nde Taş kabartmada görünen, cami ile bu yan cephe düzenleri arasında ayrıntı farkları vardır. Yatay silmeye katılan başlıklar yerine kabartmada külahcıklar şeklinde tepelikler yer alır, böylece tasvirde iki yandaki takviye kulelerine uyum görülür. Bu kulelerin tepelikleri ise, caminin aynı konumdaki tepelikleri ile benzerdir, "kabartmadaki cephe düzeni ile, devrin başlıca mimarlarından olan Balyan ailesinden bir mimara ait olduğu kesin değilse de onların eserlerinden olan Dolmabahçe Cami ile benzerliğinden başka 1848 yılında yapılan Küçük Mecidiye Camisi cephe düzeni ile de yakınlık bulmaktayız," (Ögel,2005,s.76). Kabartmanın duvara yakın bir zamanda konmadığı, hava koşullarından meydana gelen ileri derecedeki aşınmadan anlaşılmaktadır.

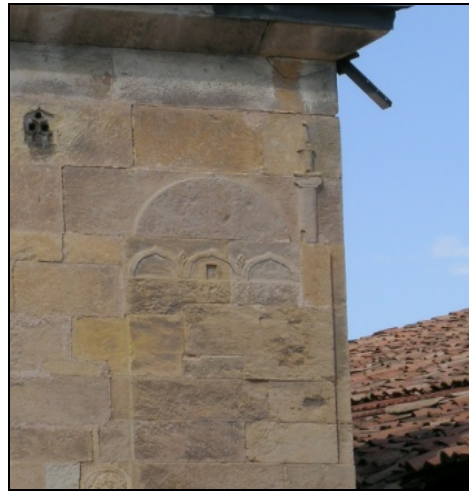
**Şekil 5.32:** İbn-i Neccar Camisi cephesindeki taş kabartma model, 2015, Baha Tanman Arşivi.

Bu taş maket örneğinin azlığı sebebiyle ve başka camilerde rastlanmayan bir uygulama olarak karşımıza çıkmaktadır. Baha Tanman'a ait fotoğrafta (Şekil 5.32) Kastamonu'daki 14.yüzyıl 'a ait İbn-Neccar Camisi'nin avlu duvarında hak edilmiş olarak caminin cephe tasvirinin bulunduğu bir taş kabartma model vardır Bu taş model Cihangir Camisi'nde bulunan taş modelin bir örneğini göstermektedir. "Kastamonu'da Candaroğulları Beyliği Dönemi'ne ait İbn- Neccar Camisi'nin kible cephesinde giriş cephesinin kabartmalı görünümü ve aynı cephenin solundageç dönem özellikleri gösteren bezemeler görülüyor, bu cephe tableti de büyük ihtimalle 19.yy. da gerçekleştirilmiş bir onarımın ürünü olmalıdır." (Tanman, 2014).

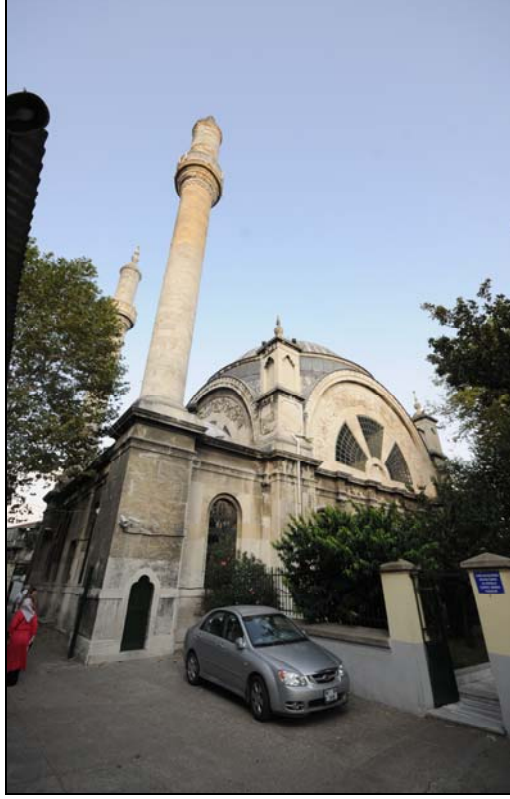
**Şekil 5.33:** Cihangir Camisi Son cemaat yeri ve iki köşesinde minareleri ,2014.

Taş kabartma modelin bulunduğu istinat duvarının karşısına bakan cephe olan yapının Son Cemaat Yeri ve cephesi yatık dikdörtgen planda olup, üzeri iki yanda kubbe, ortada ise dışarıdan belli olmayan, düz bırakılmış bir çapraz tonozla

örtülüdür. İki dış köşesine ise birer minare ilave edilmiştir. Giriş bölümünün uçlarından gelişen silindirik minarelerden biri son yıllarda yenilenmiştir. (Şekil 5.33) İçerisi doğu ve batısından birer, kuzeyden ve giriş kapısından sağ ve solda olmak üzere ikişer yuvarlak kemerli pencere ile aydınlatılmıştır. Caminin kuzey cephesinde avluya bitişik olan son cemaat yeri üç bölümlü olarak inşa edilmiştir. Ek bir bölme gibi yapılmış hissini uyandıran bu bölüm caminin önüne bitleştirilmiş gibi gözükmektedir.

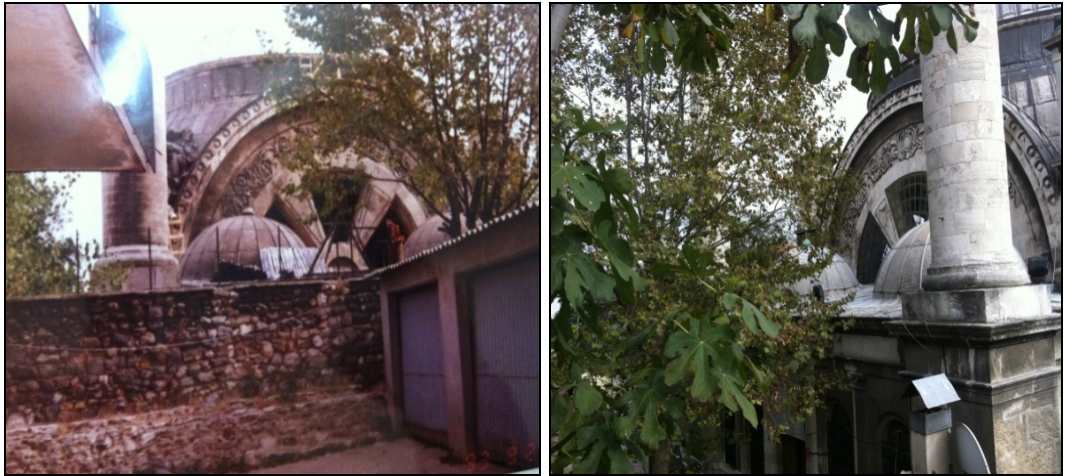
**Şekil 5.34:** Solda Cihangir Camisi son cemaat yeri 1996 yılı Vakıflar Müdürlüğü, sağda 2000 yılı.

Pencereler duvar yüzeyinden çökertilerek meydana getirilmiştir. Yuvarlak kbüyük kemerler içine yelpaze pencereler açılmıştır. ( Şekil 5.34) Taş tabletin bulunduğu avlu duvarının karşısındaki, son cemaat yerinin ve buradan giriş eksenini üzerinde düz atkılı ikinci bir kapıdan asıl cami mekânına girilmektedir. (Şekil 5.35). Burada kapının üzerinde mermer bir levhaya hak edilmiş olarak Ra'd suresinin 24. ayetinin bulunduğu bir levha bulunmaktadır, altında 1307 tarihi ve Hattat Şevki'nin imzası yer almaktadır.

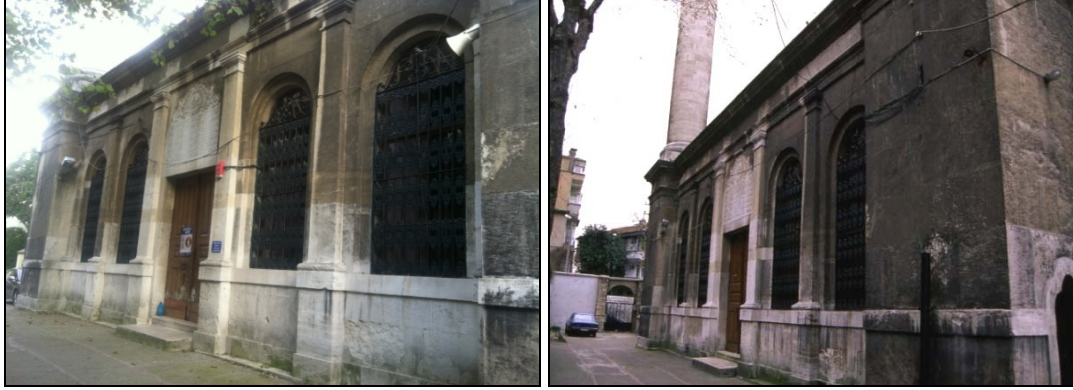
**Şekil 5.35:** Solda Cihangir Camisi 2014 yılı son cemaat yeri ve giriş kapısı sağda 2000 yılı.

Son cemaat yerinin arkasında ikinci bir kademe olarak caminin ana mekânı yer almakta ve yükselmektedir. Son Cemaat Yeri bir hazırlık mekânı olarak da fonksiyon göstermektedir. Sağ ve sol tarafları zeminden daha yüksek tutulmuş birim cami avlu zemininden bir basamak yükseltilmiştir. Burası üç bölümlüdür, sağdaki ve soldaki bölümler kare planlı kubbeyle örtülü, ortada harime doğru yönelen kısım ise daha dar bir bölüm olarak üzeri çapraz tonozla örtülmüştür. Buradan ana mekâna geçişte sağ ve solda olmak üzere ikişer adet kullanılan pencereler göz hizasında olup caminin içindeki aydınlık ve ferahlık etkisi bu kısımda kendini az ışık ve loş bir ortam olarak göstermektedir. Fakat açılan kubbenin yüksekliği ve açılan pencerelerin büyüklüğü ile iç mekânda çok güzel bir aydınlık yaratılmıştır. (Şekil 5.36).

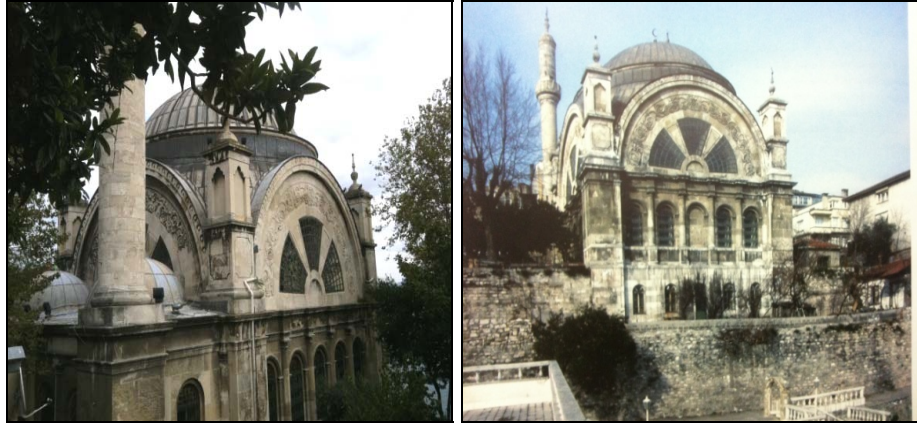
řekil 5.37: Solda Cihangir Camisi kubbe, kemer ve pencere dzenleri, 2014 saęda 1936 yılı.

Caminin harim , ana mekan kısmında 14 m çapında ve yerden 20.50 m yüksekliğinde bir kubbe ile karşılaşırız. Bu ferah ve aydınlık mekânda kubbe dört yuvarlak kemerle birlikte mekânın dört köşesine ağırlıklarını yükleyerek aşağıya geçerler. Kemerlere teşkil edilen bu geçişler geniş pandantiflerle sağlanmaktadır.Bu kemerlerde bulunan ııınsal pencereler de dıř cepheye doęru bitiřik yapılarak, pencerelerin bulunduęu duvarlara kasetler açılmıř bylelikle duvar kalınlıkları gsterilmiř olmaktadır. Yan duvarlar tařıyıcı olmakla birlikte dekoratif olarak da dzenlenmiřlerdir. (řekil 5.37) kubbeyi tařıyan kemerlerin ve kubbenin aęırlıęını zemine tařıyan drt adet kře kulesi aynı zamanda cepheleri de sınırlamaktadır. 14 m apındaki kubbe, křelerdeki drt byk kemere ykseklięi ok az, dar bir kasnakla oturmaktadır.Kubbeden kare mekna geiřte pandantifler kullanılmıř, yarım yuvarlak kemerler křelerde alalarak birleřmiř, buradan ykselen kře kuleleri, pandantiflerin grlmesini kolaylařtırmıřtır.

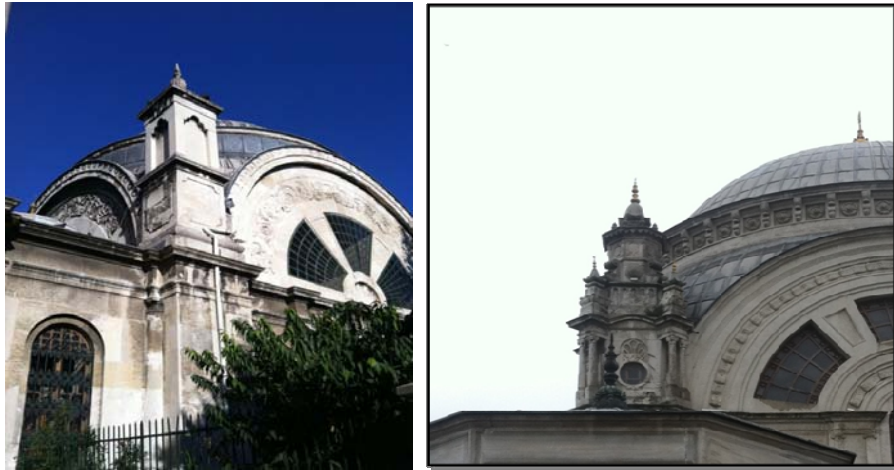
řekil 5.38 Solda Cihangir ve saęda Dolmabahe Camileri kře kulesi ,2015.

Cihangir Camisi ana kubbe bölgesi yüzeylerinde, Abdülmecit yapısı Dolmabahçe Camisi (1853/54) ile benzerlik vardır. Osmanlı Mimarisi'nde, duvarlara oturan tek kubbeli yapılarda da vazgeçilmeyen, kubbe askı kemerlerinin dıştan belirtilmiştir. Kemerlerin içine alışılmış düz pencere dizileri yerine yelpaze açılmalı ışınsal bir pencere düzeni bu iki camide de uygulanmıştır. Bu pencereleri, içine iri bir kıvrımlı dal işlenmiş kemer firizi çevrelemektedir. Kubbe küresini, kare planlı alt yapıdan kalın bir silme ayırmaktadır. Alt yüzeyler, yuvarlık kemerli beş pencereden oluşan diziler ile hareketlendirilmiştir. Pencerelerin arasında yuvarlak gövdeli duvar sütunları silme hizasına yükselerek ve başlıkların yüksek kabartma işlenişi ile düşey vurgular oluşturarak, yatay silme ile bütünleşirler. (Şekil 5.38).

Cihangir Camisi'nin köşe kuleleri, iki katlı, çok sade neredeyse süslemesiz bir görünümündedir. Sadece yivli niş ve kornişler süsleme unsuru olarak kullanılmıştır. Bezm-i âlem Valide Sultan Camisi'nin (Dolmabahçe Camisi) köşe kulelerinde ise ve aynı unsurlar ama daha süslemeli bir tarz görmekteyiz.. Sütunlar, madalyonlar, tepe kulecikleri ve kornişler Cihangir Camisi'ne oranla çok daha fazla süslemeli bir tarzda barok özelliklerdedir. Deniz kabukları, korint başlı sütunlar, yuvarlak pencere, dalgalı kornişler, saçaklı tepelikleri ile Türk Barok unsurları barındırmaktadır.

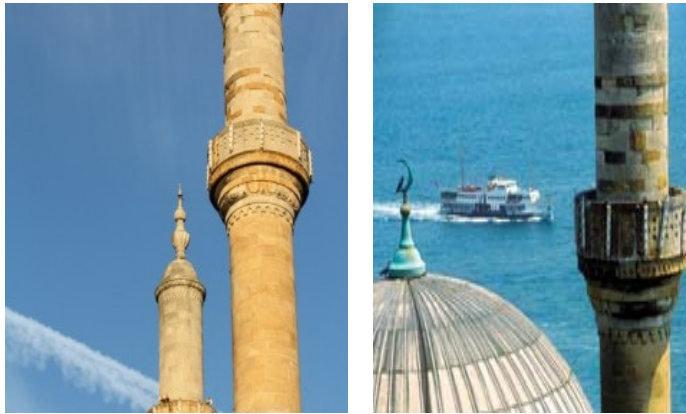
Şekil 5.39: Cihangir Camisi'nin minareleri, 2014.

Cihangir Camisi'nde köşelerde aynı başlıkla silmeye katılan duvar payeleri, kubbenin dört köşesinde yer alan köşe takviye kuleleri, iki minare gibi, kesin bir çerçeve olarak cepheden görünüm simetrisini sağlamaktadır. Caminn ikiz minarelerinden sağ tarftaki orijinal'dir diğer soldaki minare sağdaki minare örnek

alınarak yapılmıştır. Kesme taştan, tek şerefeli , bitiş kısımları külah şeklinde değil taş tepecik şeklindedir. ( Şekil 5.39) Caminin minaresi ile Ortaköy Camisi'nin minaresinde tek şerefeli ve taş tepecikli olmasıyla anlamda benzerlik görülmektedir (Şekil 5.40).

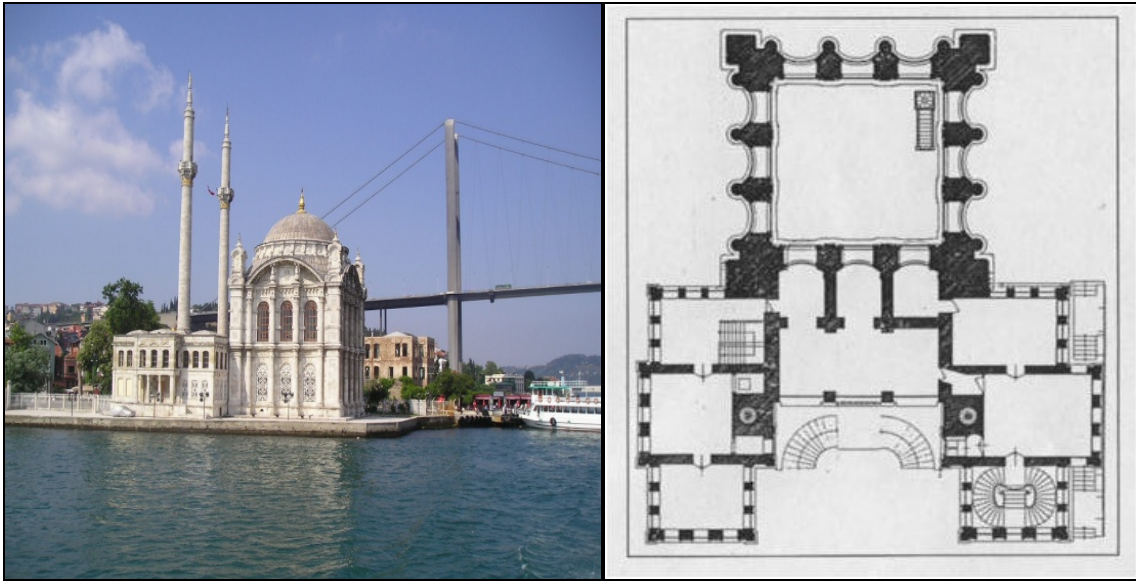
**Şekil 5.41:** Ortaköy Camisi cephe düzeni ve planı ,2015.

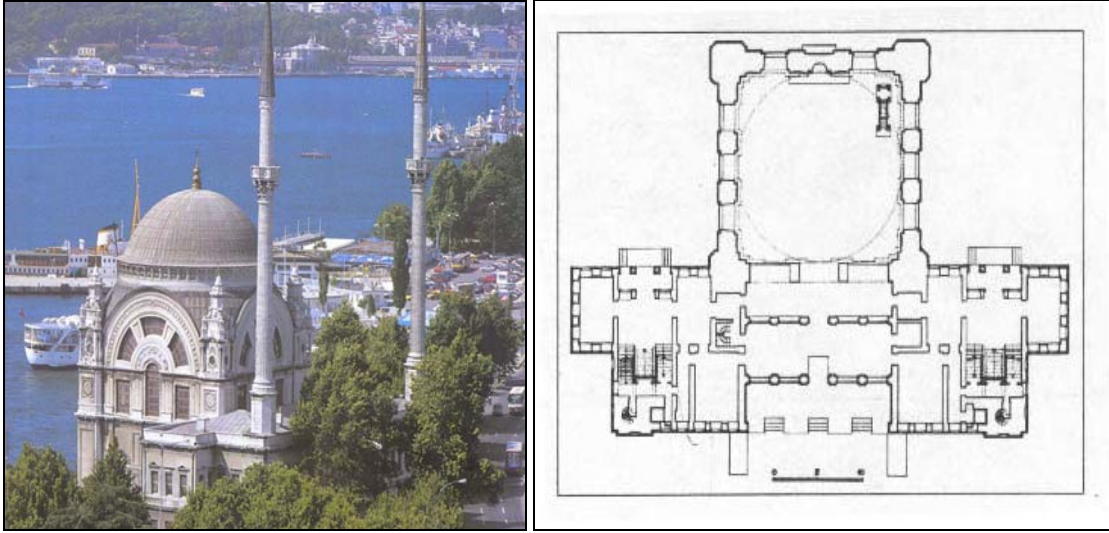
Şekil 5.42:Dolmabahçe Camisi cephe düzeni ve planı, 2015.
