**CİHANGİR CAMİSİ'NİN MİMARİ TARİHİ**

**YÜKSEK LİSANS TEZİ**

**Mimarlık Anabilim Dalı**

**Mimarlık Tarihi Programı**

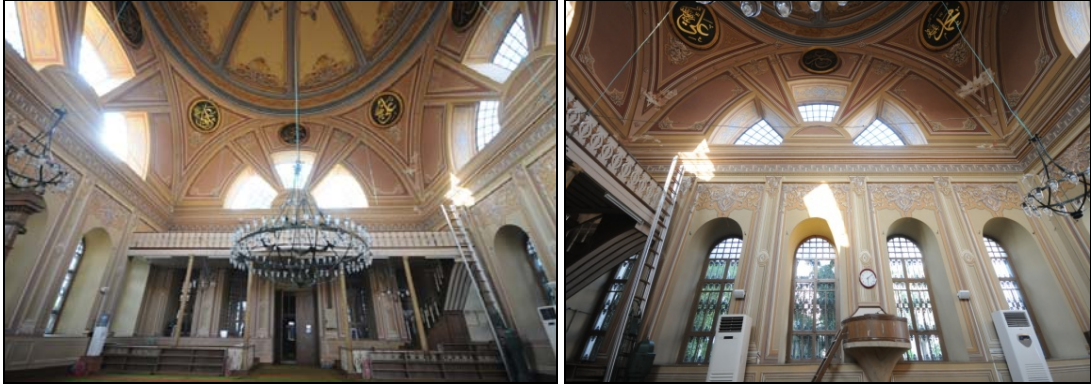
**Şekil 5.43:**Cihangir Camisi iç mekân ve pencereler,2015

Bunlara ilaveten iç mekânlarda da Cihangir Camisi'ndeki pencere ve kubbe düzenlerine baktığımızda (Şekil5.43) .sade kalem işi süslemelere ilaveten Dolmabahçe ve Ortaköy camilerinde daha zengin süslemeler tercih edilmiştir. Bu süslemeler özellikle vaaz kürsülerinde ve duvar yüzeylerinde altın renginde ağırlıklı olarak desen zenginlikleriyle de kendisini açıkça göstermektedir. Cihangir Camisi'nde ise kürsünün merdiveni sol tarafındadır,, diğer vaaz kürsülerinde barok süslemeleri yoğun olarak görmekteyiz. ( Şekil 5.44) .

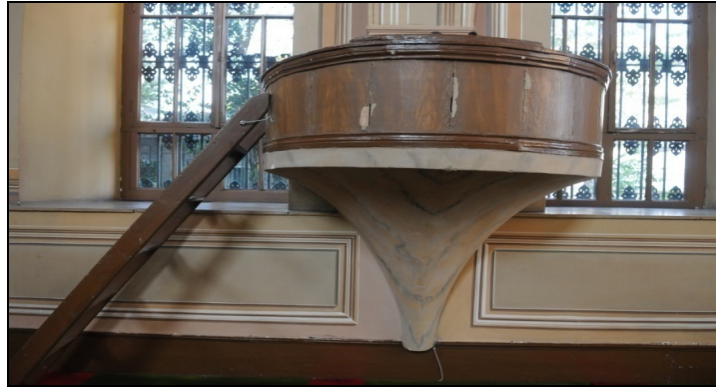
**Şekil 5.44:**Cihangir Camisi'nin Doğu cephesindeki vaaz kürsüsü, 2014.

kalınlığını aşmayacak şekilde basit bir niş şeklinde olup her iki yanındaki pencereler kadar yer işgal eder. Vaaz kürsüsü caminin doğu duvarında güneyden kuzeye doğru iki pencere arasında duvara sabit olarak yapılmıştır. Yarım daire şeklinde yapılmıştır. Yarım daireyi düz ve sade korkuluk çevreler yanında bir merdiveni vardır.

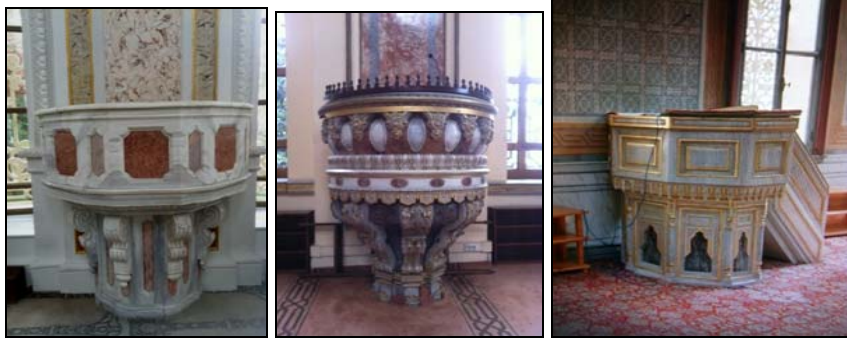
**Şekil 5.45:** Ortaköy,ortada Dolmabahçe, sağda Yıldız Hamidiye, Camileri vaaz kürsüleri, 2014.

Abdlmecit tarafından 1853 yılında yaptırılmış olan Ortaky Camisi'ndeki vaaz krssnde dnemin batı etkili sslemelerinde S kıvrımları sitilize yapraklar, yzeylerde blmlere ayrılmış kasetler, mermer taklidi kalem işi sslemeleri gryoruz.

1855'te yapımı biten Bezm-i Alem Valide Sultan (Dolmabahe) Camisi'nde bulunan vaaz krssnde yine aynı sitilde daha yoęun sslemeler vardır. 1885 yılında yapılan Yıldız Hamidiye Camisi'nin kşeli formda, yivli kartuřlu, altın varaklı barok olarak tasarlanmış bir vaaz krss grmekteyiz. (řekil 5.45).

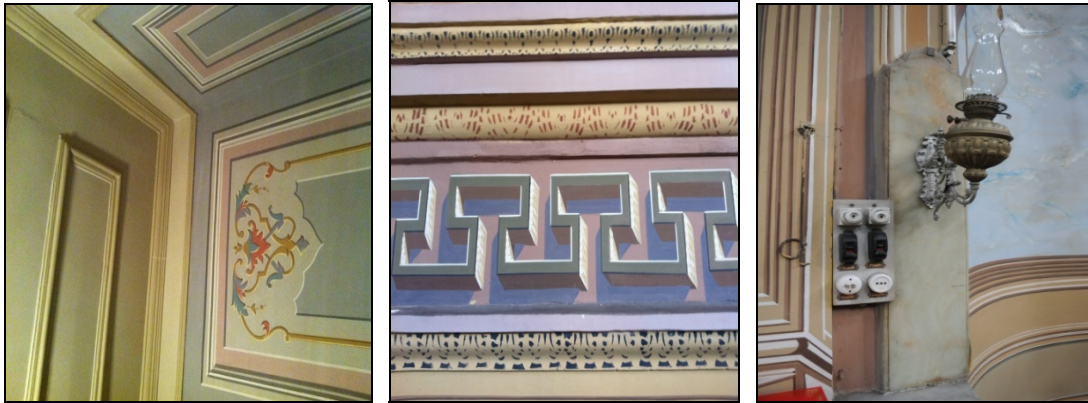
**řekil 5.46:** SoldaErtuęrul Tekke ortada ve saęda Cihangir Camileri, kalem işi sslemeleri, 2015.

Cihangir Camisi ile aynı dnemde yapılmış mimari olarak ve Cihangir Camisine benzerlik gsteren camilerden Ertuęrul Tekke Camisi'nde dıř meknlarda yuvarlak pencere dzenlerinde ve zellikle i mekn sslemelerinde daha yoęun sslemeler vardır. Bu rneklerle gre Cihangir Camisi olduka sade grnmyle farklılaşmaktadır.(řekil 5.46).

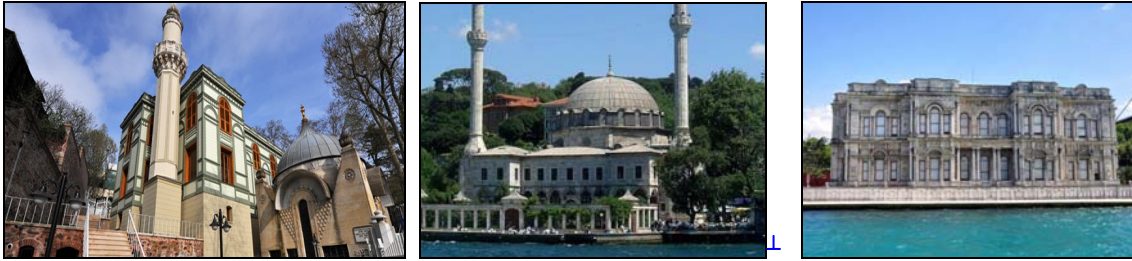
**Şekil 5.47:** Solda Ertiğrul Tekke ortada Beylerbeyi Camisi kubbede, sağda Beylerbeyi Sarayı cephe düzeninde Cihangir Camisi ile benzerlik,2015.

Tavan sslemelerine baktığımızda yine o dnem camilerinde sıka rastladığımız , dilimlere ayrılmış kubbe sslemesi ve kubbeye perde motifleri grlmektedir. Mihrab sslemelerinde de aynı tarzın kullanıldığını, Minber de ise ahřab ya da mermer işilięin kullanıldığını grmekteyiz. 19.yzyıldan Ertuęrul Tekke Camisi'nde dıř cephede bu iki camiden daha farklı bir grnm olmasına raęmen i meknda olduka deęişik bir ana mekn tasarımı vardır. Kubbe kare bir hacime oturur, sslemerde ise yine dilimlerle ayrılmış bir bitkisel motifli sslemeler, istridye kabukları ve minberde perde dekorlu ssleme grlr, cami dnemi itibari ile Barok unsurlardadır. 1777 yılında yapımına başlanan Beylerbeyi Camisi de kubbe kasnağını dolanan pencereleri ve dalgalı saaklı kubbesiyle bu rneęi yineler.

Dönemin getirdiği bir tarz olarak uygulanmış ve klasik unsurlarla tamamlanmış bir örneği olarak benzerlik içinde olmuş olmalıdır. Beylerbeyi Camisi diğer bilinen adıyla Hamid-i evvel Camisi dönemin baş mimarı Mehmed Tahir Ağa'ya yaptırılmış, Barok üslûpda olup taşıyıcı duvarları kesme taştan inşa edilmiştir. Kubbesi 2. Cihangir Camisi'nin kubbesiyle benzerlik gösterir. (Şekil 5.47). Yapıya II. Mahmut döneminde (1810-1839) yıllarında son cemaat yeri değiştirilmiş ve minaresi yıkılarak iki yeni minare yapılmıştır. Beylerbeyi Sarayı'nda ise cephe düzenlemesinde kemerli pencereler Cihangir Camisi cephesindeki pencerelerle benzerlik gösterir.

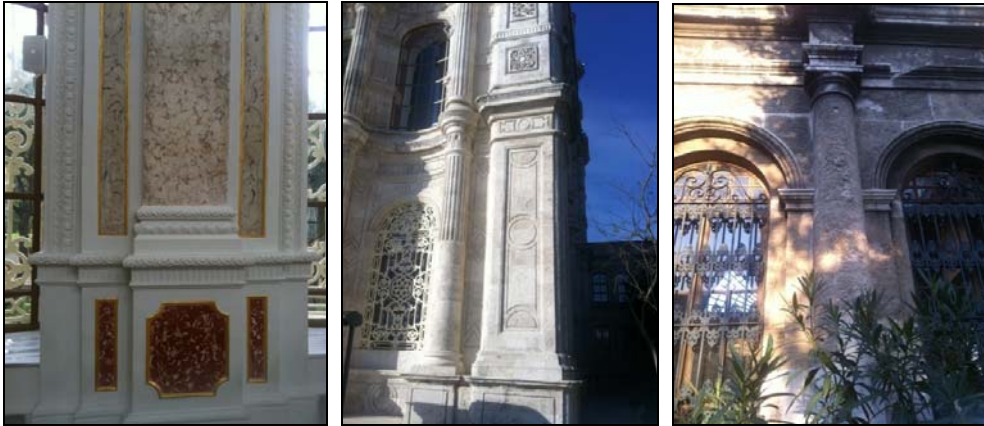
**Şekil 5.48:** Solda Dolmabahçe, ortada Ortaköy, sağda Cihangir Camileri Barok süslemeler,2015

Burada cephede çok daha geniş bir kitle vardır ( Şekil 5.48). Beylerbeyi Camisi diğer bilinen adıyla Hamid-i Evvel Camisi dönemin baş mimarı Mehmed Tahir Ağa'ya yaptırılmış, barok üslûpda olup taşıyıcı duvarları kesme taştan inşa edilmiştir. Yine Dolmabahçe ve Ortaköy Camileri'nde cephelerde gömme sütunlar, kornişler, yuvarlak kemerli pencereler ile (Şekil 5.49 ) Cihangir Camisi ile benzer özellikler göstermektedir.

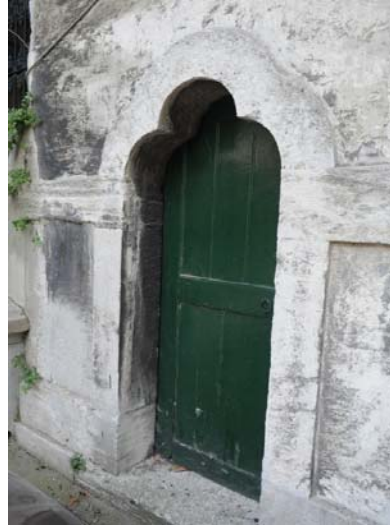
**Şekil 5.50:** Cihangir Camisi minarelerinin üç dilimli yonca formu giriş kapısı, 2015

Son yapım dönemi 19. yüzyılın sonları olan Cihangir Camisi'nde kubbe, kubbe kasnağı, pendentifler ve son cemaat yerinin üstü tamamıyla kurşun kaplıdır. Kubbede ve son cemaat yerinin kubbelerinde âlemler vardır, kubbenin âlemleri bakır, diğerleri pirinçtendir. Caminin iki minaresi son cemaat yerinin kuzeyindeki iki ucuna yerleştirilmiştir. Yerden aleme kadar olan yükseklikler 49 m'dir. Minareye girişi sağlayan kürsünün üzeri üç dilimli yonca kemerli kapı girişi ile sağlanmıştır (Şekil 5.50).

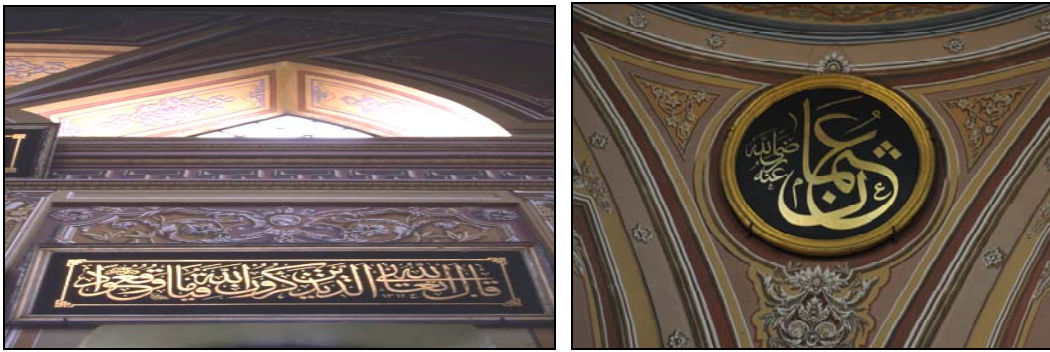
Şekil 5.51: Solda Cihangir Caminin içersindeki mihrab üstü sağda pandantifdeki levhalar,2014

Kullanılan motiflerin hemen hemen hepsi bitkisel karakterli olup, dönemin zevkini yansıtmaktadırlar, belli bir kompozisyonda olmayan süslemeler, barok anlayışı ile çizilmiş, küçük stilize yapraklar, kıvrımlar, çelenkler, rozet ve çiçekler halinde kullanılmıştır. Bunlar çoğunlukla da simetrik olarak düz şeritlerle ayrılmış ve birleştirilmiştir.( Şekil 5.51) .

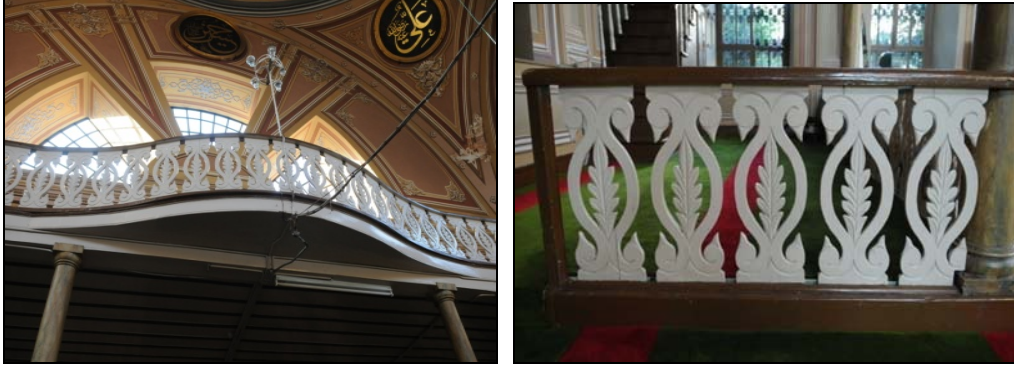
Şekil 5.52: Solda Cihangir Camisi üst kat mahfili oval uzantısı, sağda ahşab korkulukları, 2014.

Camide mahfiller, girişin hemen iki yanında kuzey duvarına doğru bitişik olarak iki kanatlı olarak yer alır. Harime girişte sağ ve sol yanlarda bulunurlar ve ahşaptan yapılmıştır. Ahşaptan yapılan her iki kattada alt kat ahşab direklerle sahiptir. Alt katta kalan bölümler son cemaat yeri pencereleri önünde bulunurlar bu bölümlerde fazla bir süsleme yoktur. Sütunlar ince ve ahşaptan yapılmıştır. Sütünlarda somaki süsleme tarzı kullanılmıştır.

Üst kat ise bütün bir bölüm olarak güney yönünde mihrab duvarına doğru bir yarım daire oluşturacak şekilde çıkıntı yaparak biçimlenmiştir Mahfil korkulukları beyaza boyalı ahşaptır. Burada alt ve üst katlarda bulunan mahfillerde trabzanlarda süslemeler olarak birbirini takip eden saf almış gibi yan yana dizilmiş kuğu motifleri kullanılmıştır.

Bu kuğular birbirine bakar şekilde form edilmişlerdir. Böylelikle mahfil bölümü korkuluğu ile belirgin hale getirilmiştir.(Şekil 5.52). Mahfilin arkasında kalan bölümlerde duvarlarda bütün camiye dolaşan kalem işi süslemeler devam eder. Kubbede ise dilimlere ayrılmış bir düzen vardır. .

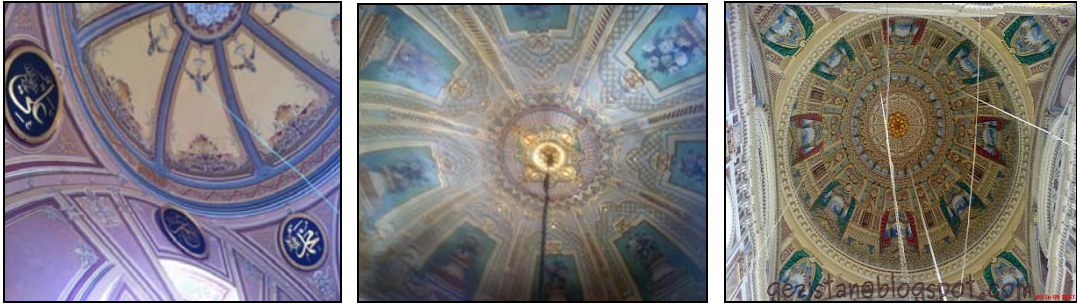
Şekil 5.53: Solda Cihangir Camisi ortada Sarkis Balyan'ın Malta Köşkü sağda Ortaköy Camisi leri kubbe ve süslemelerinde benzerlik.,2014.

Bu kubbe süsleme düzeni Sarkis Balyan'ın yaptığı Malta köşkü'nün kubbesi Dolmabahçe Camisi kubbe ve iç mekanda pencere düzenleriyle ayrıca Ortaköy Camisi'nin kubbe süslemeleriyle ile benzerlik gösterir. (Şekil 5.53), Ortaköy Camisi'nde kubbe dilimlerinde, perde dekorlu bir kompozisyon vardır. Bu

kompozisyon Cihangir Camisi'nin mihrabında bulunan perde dekorlu süsleme kuruluşu ile benzerlik gösterir.

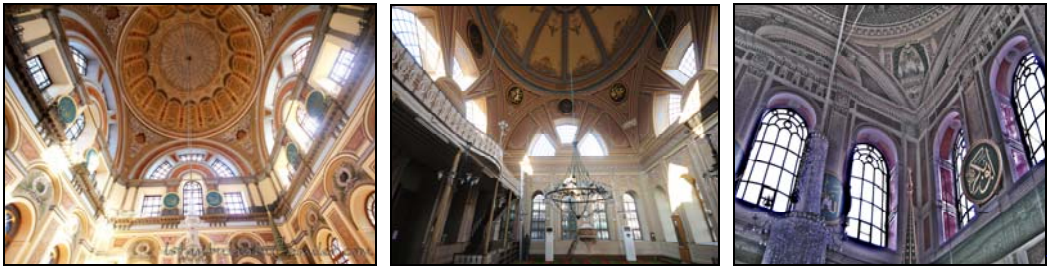
Şekil 5.54: Solda Dolmabahçe ortada Cihangir sağda Ortaköy Camileri iç mekan düzenler, 2015

Görüldüğü gibi ilk yapıldığı ve tamir gördüğü dönemlerinde de sade mimari planı ve süslemeleriyle dikkat çeken camide bezeme unsuru olarak mat, sade renklerde, bitkisel formda ve üç boyutlu kalem işleri kullanılmıştır. Son yapıldıklarından beri uzunca bir süre tamir geçirmediği anlaşılan süslemeler duvar yüzeylerinde ve yapının içinde ölçülü bir şekilde kullanılmışlardır.( Şekil5.54) .

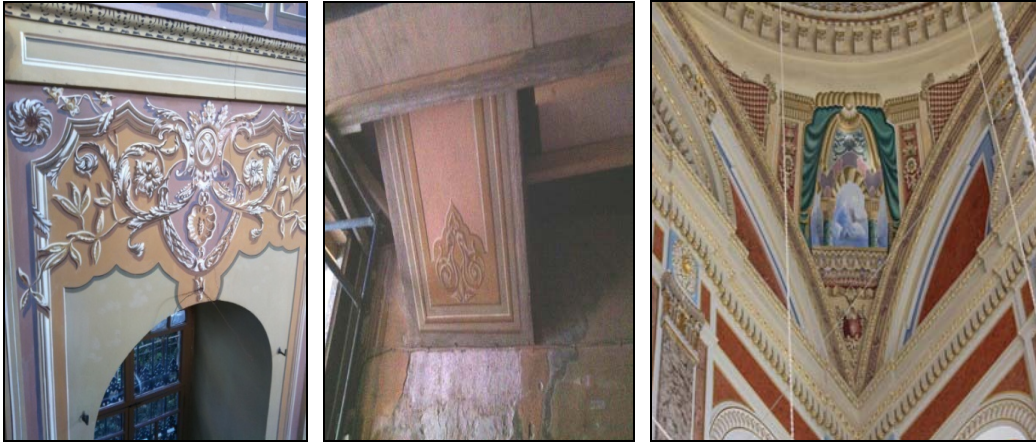
**Şekil 5.55:** Solda Cihangir Camisi'nin pencere üstü ,ortada Yıldız Hamidiye sağda Ortaköy Camisi kalemişi süslemeler,2015.

Yapının beden duvarlarından mihrab kenarlarına kadar Barok kelem işlerinin hâkimiyeti görülmektedir, akrilik boya ile yapılmışlardır. Kaset ve kontörler, kartuşlar, somakimermer taklidi tümlemeler ile yapılmışlardır. ( Şekil 5.55)

19.yüzyıl ortalarında Dolmabahçe Sarayı'nda, Ortaköy Camisi'nde kabartmamızın çağdaşı büyük ölçüdeki duvar ve kubbe şekillerinde tonoz, sütun, kemer gibi mimari unsurları ile görkemli, hayali mimari sahneler de yaratılmıştır. Bu şekiller içinde yer aldıkları mekânın sınırlarını genişletir, hatta kaldırır, yeni mekân yaşantılarına yol açar. Ortaköy Cami'sinin kubbe iç yüzeylerinde Avrupa Barok'u kubbe şekilleri benzeri bir “gök mimarisi”fonda mavi bir gökyüzü içine uzanır. Süslemelerden en göze çarpanları alt pencerelerin ve mihrabın üzerinde bir alınlık gibi yapılmış olanlardır. Pencere aralarında ise başlıksız plastırlar (Şekil 5.55) kullanılmıştır.

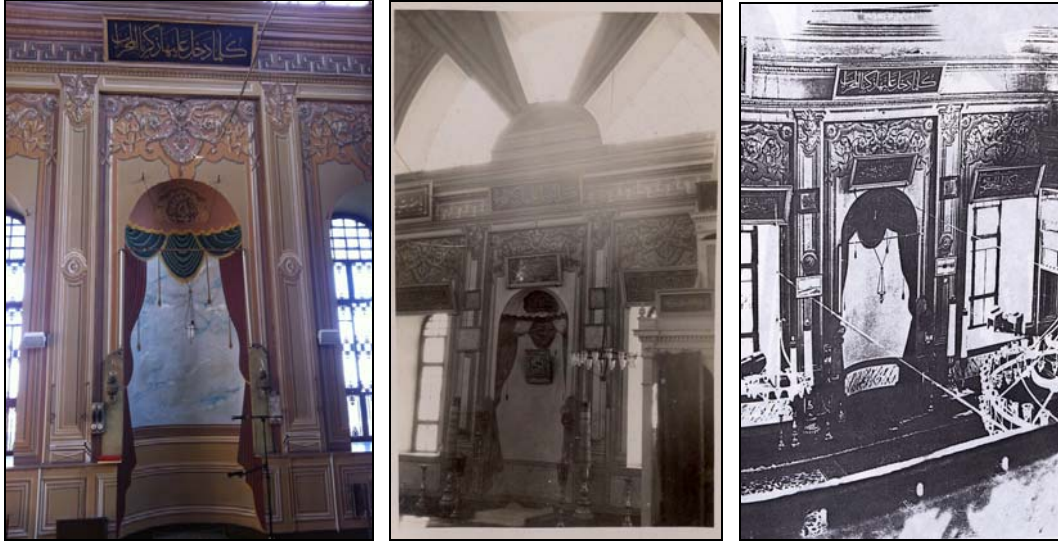
**Şekil 5.56:** Cihangir Camisi'nin solda 2015, ortada 1934 Osmanlı Bankası Arşivi sağda 1986 yılında Mehmet Avunduk'un tezindeki fotoğrafları.

Caminin 1974'te yapılan onarımında ve 1934 yılında çekilmiş mihrab fotoğrafında mihrap kemeri ve içindeki perde dekorunun bugünkü dekordan daha farklı olmadığı görülüyor.

1934 yılına ait fotoğrafında sağ tarafında bulunan minberin burada açık renkli olup daha sonra yapılan restorasyon çalışmaları neticesinde değiştirilmiş olduğu anlaşılmaktadır. Mihrap nişinde iki yana açılmış kıvrımlı perdeler arasından mavi gökyüzünün görüldüğü bir dekor dikkati çekmektedir.

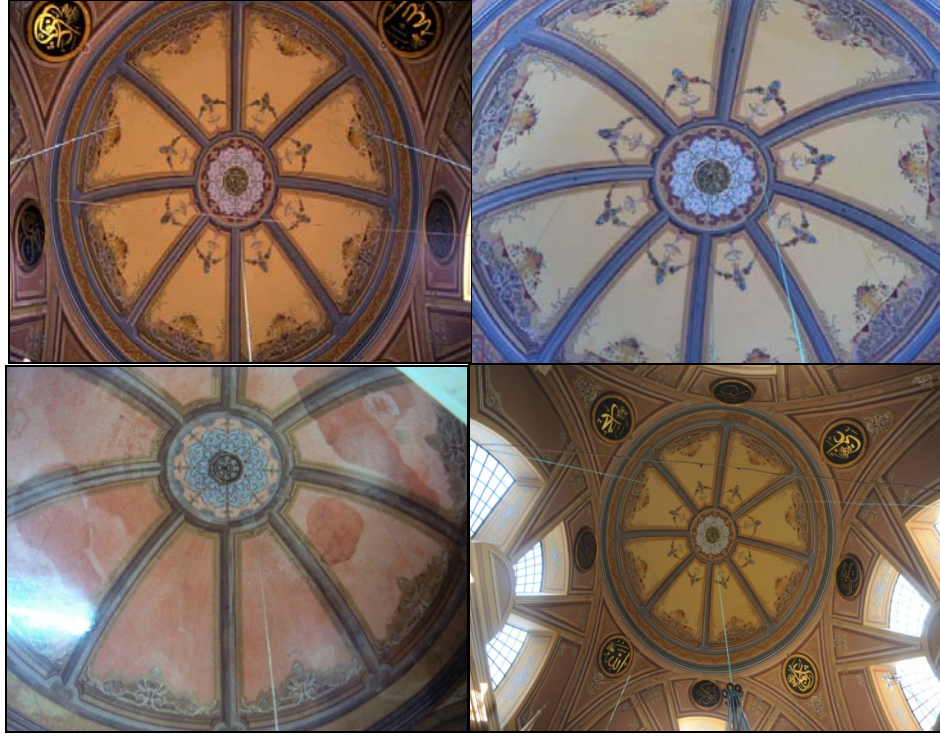
**Şekil 5.58:** Üst sol Cihangir Camisi kubbesi 2000 yılı, sağ 2014 , alt sol 1996, alt sağ 2015 yılı kalem işi süslemeler.

Kubbe etekleri pandantiflerin konturleri ve çapraz tonozlu bölümdeki kesişme çizgileri şeritler halindedir. Kubbenin iç yüzeyi dilimlere ayrılmış, kubbe eteği ile birleşen kısımlarında, kendi içinde simetrik bir bezeme unsuru oluşturur.(Şekil 5.58). Kubbe ve kubbeyi taşıyan kalın kemerlerin yüzeyinde süslemeler, kemerin kalınlığına ve kavisine uygun olarak, pandantiflerde ve iç çeperlerde değişik küçük örneklerle kullanılmıştır. Böylece mimari elemanlar kuvvetle belirtilmiştir.

Kubbeye ise kalem işi bezemeler, göbekte küçük bir daire şeklinde belirtilmiştir. Burada merkezden açılan stilize akantus yaprakları görülmektedir. Küçük göbekten sonra simetrik olarak onu saran dairevi süslemeler yer almıştır ki içi kıvrık dalların simetrik olarak tekrar edilmesiyle motiflendirilmiştir.

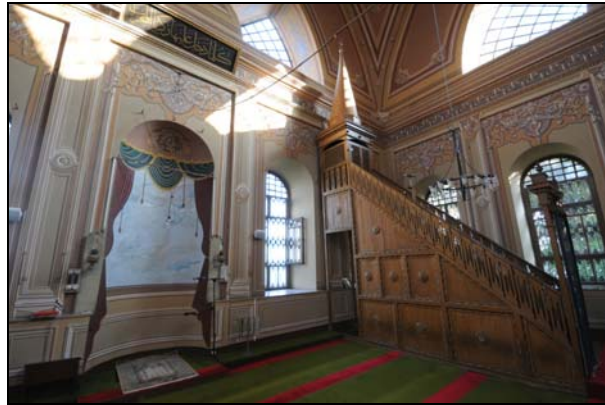
**Şekil 5.59:** Cihangir Camisi, motifler, ahşab minber de süslemeler, 2014.

Mihrabın yanındaki iki pencerenin arasındaki duvara yaslanmış olan minber sadedir, ahşabdan yapılmıştır. Kare kesit veren iki uzun dikmenin bir kemerle birleştirilmesiyle oluşmuştur. Yan taraflarının meydana getirdiği hacim oda olarak altı boş bırakılarak değerlendirilmiştir. Merdivenler ondört basamaklı ve korkuluklu yapılmışlardır. Minber de oldukça sadedir. Minberin bir alınlığı ve taç kısmı vardır. Korkulukları kafeslidir, kartuşlar ve dikdörtgen bölmelerle ayrılmış yüzey süslemelerinde yuvarlak kabartmalar vardır. En üst kısımda ondört köşeli bir kasnağa oturan konik bir külah vardır. Bunun ucunda hilalli bir alem vardır.(Şekil 5.59)

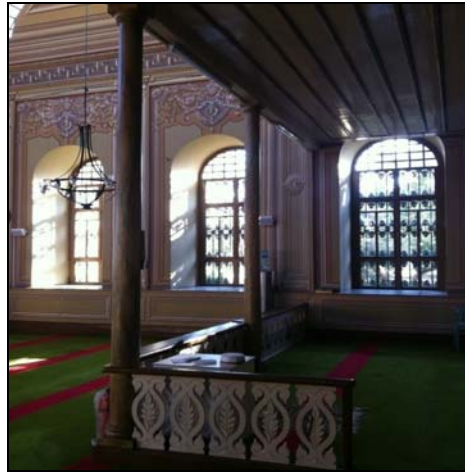
**Şekil 5.61:** Cihangir Camisi iç mekan alt kat kadınlar mahfili, 2015.

Üzengi hattı boyunca, yatay ve düz silmelerde de değişik renklerde boyanmış bezemeler dikkat çekmektedir. Bütün pandantiflerde aynı motif kullanılmıştır. Ahşab olan minberde kasetlere bölünmüş yüzeylerde yine sade bir süsleme vardır Mahfel bölümlerin duvarlarında sade kalem işi süslemeler vardır. 2000 ve 2014 yılında çekilen fotoğraflarda süslemelerde yer döşemesinde, halılarda farklılık görülmektedir 1986 ve 2000’li yıllarda çekilen fotoğraflarda görülen şamdanlar ise günümüzde mevcut değildir (Şekil 5.60)..Alt katta ahşab olan direkler somaki süsleme yapılmıştır...Üst kat mahfel de yarım ay şeklinde caminin içine doğru olan kavisinde ahşab trabzanlar beyaz boyalıdır. (Şekil 5.61)

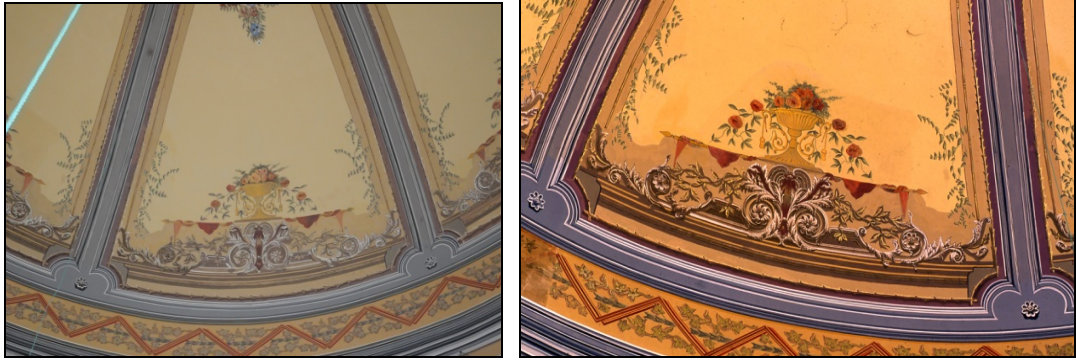
Şekil 5.63: Cihangir Camisi solda 2000, sağda 2015 yılı. Kubbe eteklerindeki dilimlerde kalem işi süslemeler.

Kubbe eteklerinde gördüğümüz dilimlere ayrılmış süslemelerde 2000 yılından farklı olarak yeni bir bezeme yapılmamış ama renklerde biraz solma görülmektedir.( Şekil 5.63) Pastel renkler kullanılmıştır.Bu kalemişi süslemerde gri, sarı, yeşil, kırmızı ştoprak renkleri görülmektedir.

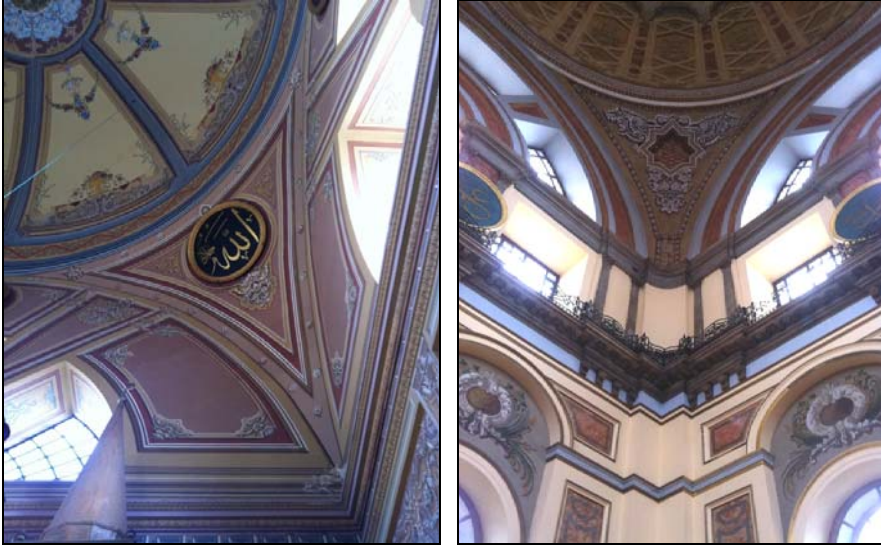
**Şekil 5.64:** Solda Cihangir Camisi pandantift bitkisel süslemeler, sağda Dolmabahçe Camisi pandantif ve pencere üstlerindeki kalem işi süslemeler, 2014.

Bu tip bezemelerin dışında farklı bir karakter gösteren bezemeyi de pencerelerle zemin arasındaki duvar yüzeyinde görmekteyiz. Pencerelerin altında oluklu pahlanmış, Cihangir Camisi'nde sade olan bu süslemeler, Dolmabahçe Camisi'nde ise yalancı mermer izlenimi veren kartuşlar boya ile işlenmiştir. ( Şekil 5.64).

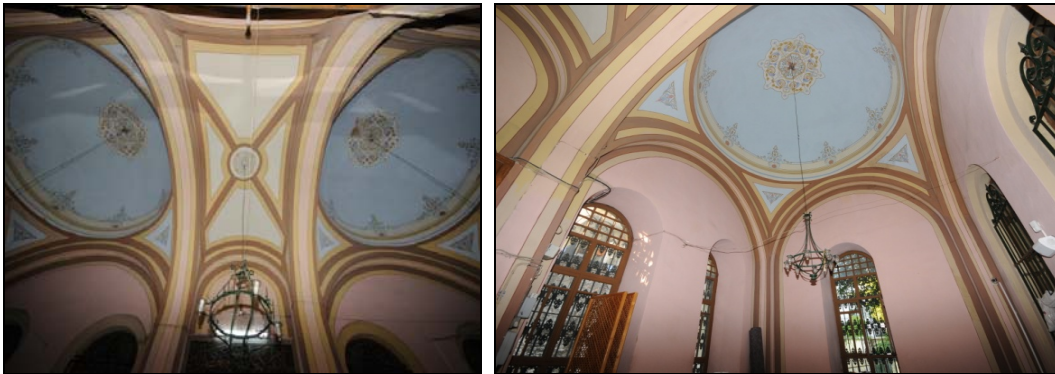
**Şekil 5.65:** Cihangir Camisi son cemaat yeri duvarlarda ve kubbede kalem işi süslemeler, 2015.

Kalem işi bezemeleri son olarak son cemaat yerinde görmekteyiz. Kubbelerin eteklerinde, pandantiflerin konturlarında yine bitkisel karakterli motifleri günümüzde aynı görmek mümkündür. Cihangir Camisi'nin Son cemaat yeri süslemelerinde yine aynı ve sade pastel renklerde süslemeler vardır. Harim kısmında kubbedeki süslemelere göre daha sadedir. (Şekil 5.65), 2000 yılındaki ve günümüzdeki durumlarına bakıldığında rutubetten dolayı bozulmalar vardır.( Şekil 5.66).

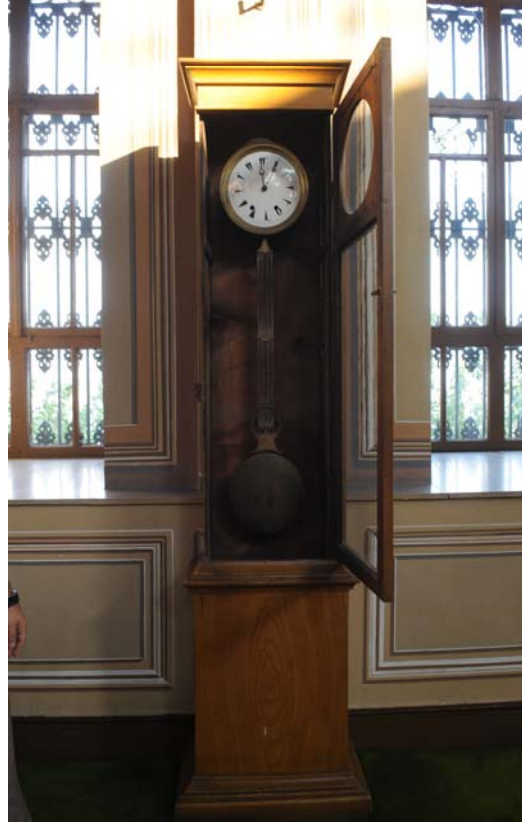
**Şekil 5.67:** Cihangir Camisi, dolaplı ve kitabeli saat,1893.

Ayrıca mihrab cephesinde mihrabın sol yanında dolaplı bir saat bulunmaktadır, bu saatin bir özelliği de kitabeli oluşudur. Sarkaç çubuğu üzerinde bulunan kitabelinde Merhum Halil Rıza Efendi'nin halilesi merhume Hürmüz Hanım'ın vakfıdır yazısı bulunmaktadır.(Şekil 5.67).

15 şevval 1308 şeklinde bir tarih düşülmüştür. Camide ayrıca yine bir vakıf eşyası olarak , vaaz kürsüsünün olduğu bölümde doğu cephede bulunan dökme demirden yapılmış bir bağış / yardım kumbarası görüyoruz. (Şekil 5.68).

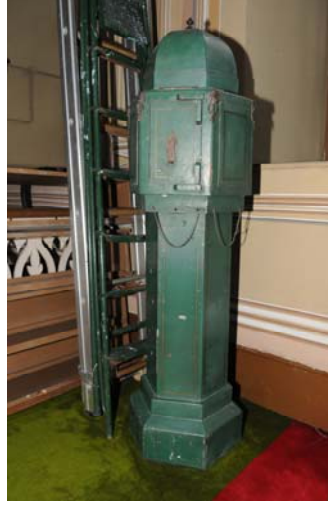
Şekil 5.68. Cihangir Camisi ‘nin döküm demir kumbarası

Bu da cemaata yardım toplamak amacıyla yapılmış bugün yeşil renkte boyalı olan, hayrat olarak yapıldığı düşünülen ama üzerinde yılına veya yaptırana ait bir bilgi bulamadığımız bir parçadır.

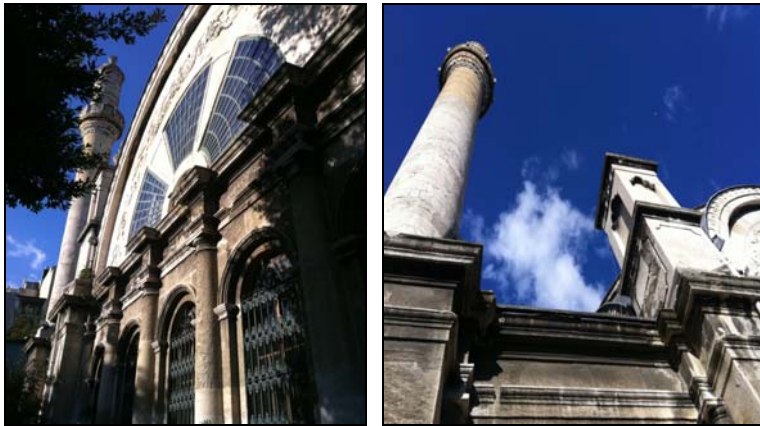
Şekil 5.69: Caminin cephelerini bölümlere ayıran gömme sütun ve plastırlar,2014.

Caminin dış cephe süslemelerinde,bütün yapıyı çepeçevre dolaşan duvar yüzeyinden çökertilerek kademelendirilen pencerelerin aralarına cephede dikey hareketliliği sağlayan pilastırlar yerleştirilmiştir. Bunlar duvarı desteklerken, dışarı doğru taşkın bir görünüm de meydana getirirler.

Çatı hizasında ise geniş bir saçak silmesi bulunur onun biraz altında ikinci bir silme ve pencerelerin altında yere bitişik düztaban silmeleri bulunur. Bunlar diğer üç cephede de kesintisiz birer korniş olarak devam ederler.

Bu süslemeler cepheyi bir bilezik gibi sararken hem dikey hareketliliği dengelemekte hem de cepheleri bölümlere ayırarak estetik bir düzenleme getirmektedir.(Şekil5.69) Dış cephelerde sade bir taş işçiliği ve kubbe örtülerinde kurşun kaplamadır .

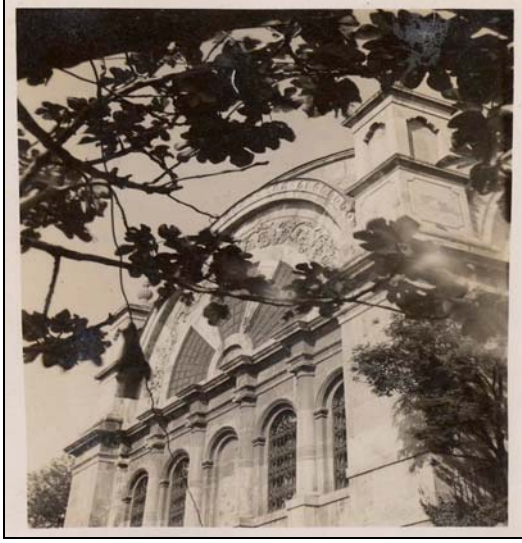
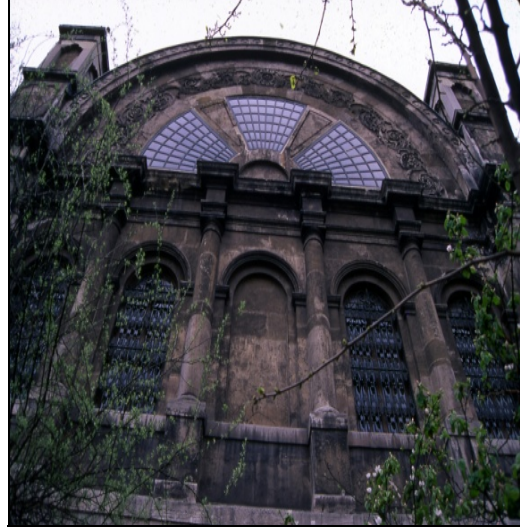
**Şekil.5.72:** Solda Cihangir Camisi 1934 yılı Osmanlı Bankası Sami Ülgen Arşivi, sağda 2000 yılı.

Caminin 1936 yılındaki mevcut fotoğrafında ve sonrasında 2000 yılında çekilen fotoğrafında ( Şekil 5.72) , güney cephesinin her iki fotoğrafı incelendiğinde caminin dış cephesinde ve köşe kulelerinde fiziksel açıdan herhangi bir değişiklik

bulunmamaktadır. İki fotoğrafta da mihraba denk gelen kapalı pencere şeklindeki bölüm gözükmemektedir. Burada caminin taş renginde zamanın ve civardaki yangınlar sebebiyle bir kararma olmuş olması muhtemeldir. Cephede kornişlerde ufak tefek kırılmalar mevcuttur. Yelpaze biçimindeki pencereler ve kemer içindeki taş kabartma şeklinde yapılmış bitkisel motifli süslemeler biraz yıpranmış görülmektedir. 1996 yılında çekilen fotoğrafta ise pencereler arasındaki yuvarlak gömme sütunlar pencerelerdeki demir şebekelerin aynı olduğu görülmektedir. ( Şekil 5.73).

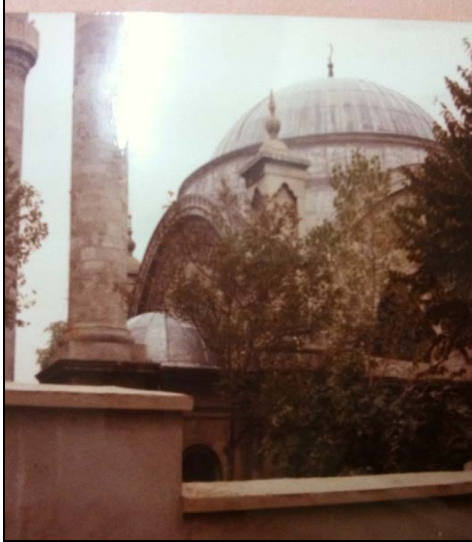
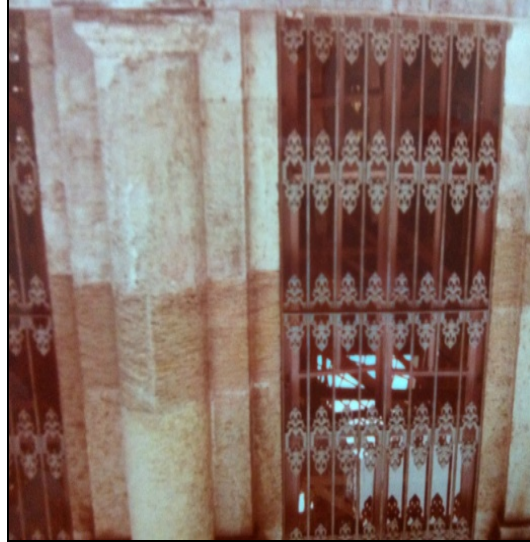
**Şekil 5.73:** Solda Cihangir Camisi Batı cephesi 1936 yılı, sağda demir şebekelerin görünümü 1996 yılı.

Yapıda pencerelerde, yuvarlak kemer kullanılmış ve pencereler demir parmaklıklarla korunmuş ve süslenmiştir. Pencerelerde başka süslemeye rastlanmamaktadır. Cephelelerdeki genişli çıkışlı ve katmerli formlarıyla gölge-ışık etkisi uyandıran

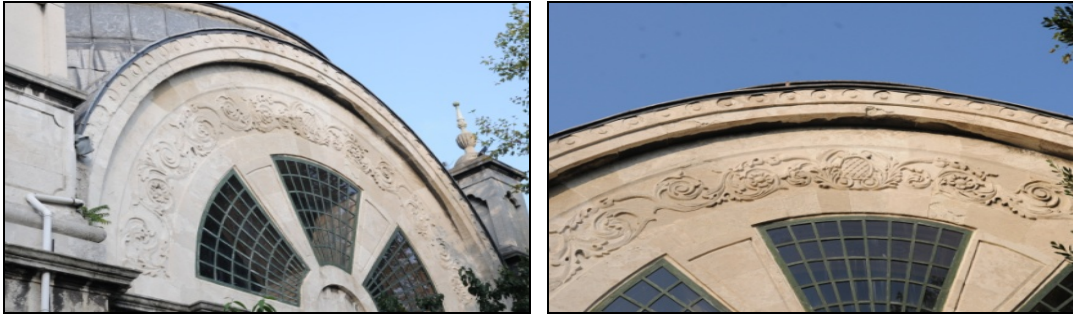
**Şekil 5.74 :** Cihangir Camisicephelerdeki taş kabartma süslemeler ,2015

Üst katta, kuzey cephesinde son cemaat yerinin saçak hizasından gelişen kalın kornişin üst kısmında, üzerinde taşındığı kubbenin oturtulmasıyla da ilgili olarak, dört büyük kemer, cepheyi aydınlatmak ve daha geniş bir görünüm kazandırmak amacıyla yelpaze şeklinde açılmıştır. (Şekil 5.74). Kemerlerdeki süslemelerde taş kabartma vardır. Yarım çember şeklindeki kemerlerin alt sınırını taşkın kalın bir korniş teşkil ederken üst kısımlarda kemerin alnının kenarları da dışa taşkın şekilde yapılmıştır. Yarım çember şeklindeki kemerlerin merkezinde ise yarım daire şeklinde dekoratif duvar parçaları bulunmaktadır. Pencereler çökertilerek kenarlarda çıkıntılar oluşturulmuştur.

kornişler cephelere hareketlilik kazandırmıştır. İki katlı görünüm gösteren her üç cephede de pencerelerin arasına caminin yapıldığı küfeki taşından örülen, yarım silindirik gömme sütunlar yerleştirilmiştir. Duvara gömülmüş gibi görünen bu sütunlar, pencerelerin hemen altında birer bilezikle kavranmışlardır. Caminin meyilli oluşundan dolayı güney cephe diğer cephelerle aynı olmakla birlikte alçak kotta oluşuyla bir kat yükseltiyle yapılmıştır. Ve bu kattada beş adet yuvarlak kemerli pencereler bulunur, bunlardan yalnızca mihrab duvarına denk olan penceresini kapalıdır. Yapıdaki hareketliliği sağlayan bu beşli pencere sistemleri sade bir demir işçiliği vardır, dökme demir şebekeleri vardır. Üst üste boyamalarla olduğundan daha koyu bir renk almışlardır.

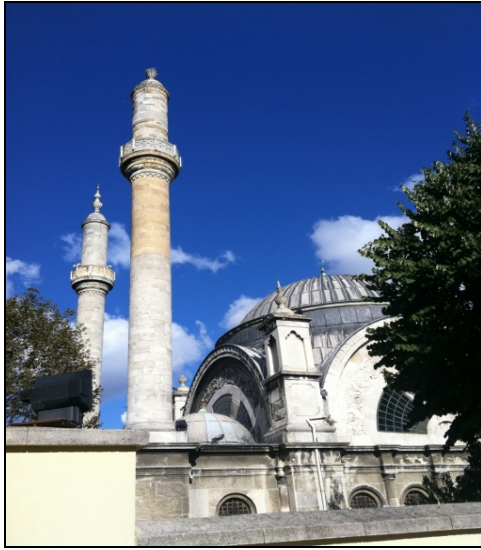
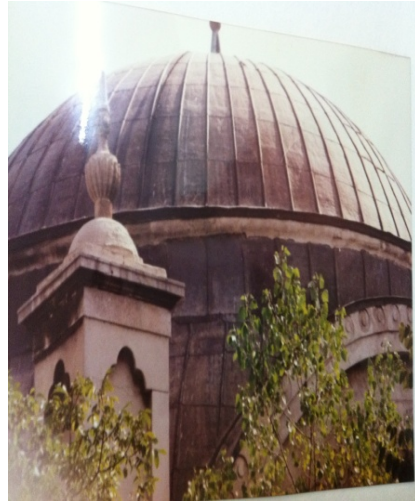
**řekil 5.75:** Solda Cihangir Camisi Güney-dođu cephesi 2014 yılı, sağda cami Anıtlar Kurulu 1996 yılı.

Kubbeyi taşıyan kemerlerin birleřtirdiđi dört köře kulesinde de sadece bir süsleme vardır. Kulelere iki katlı bir görünüm kazandırılmıřtır. Alt katı küp biçiminde düz satırlı olup üzerine kenarları oluklu pahlanmış bir kare kartuř çizilmiřtir. İkinci katta ise üç dilimli kemerli bir satır niř olarak iřlenmiřtir. İki katlı bu dört köře kulelerin dört yüzeyi de aynı řekilde yapılmıřlardır.

En üst kısımlarında ise tařtan iki bođmalı tepelikler ve onların da üstünde minarelerde bunan alemlere benzerlik gösteren hilaller yerleřtirilmiřtir (řekil 5.75) . Dört köře kulelerinden kuzey-dođu tarafındaki kulenin tař kulecik bileziđi 17 Ađustos depreminde yerinden kopmuř caminin haziresinde bahçede durmaktadır.

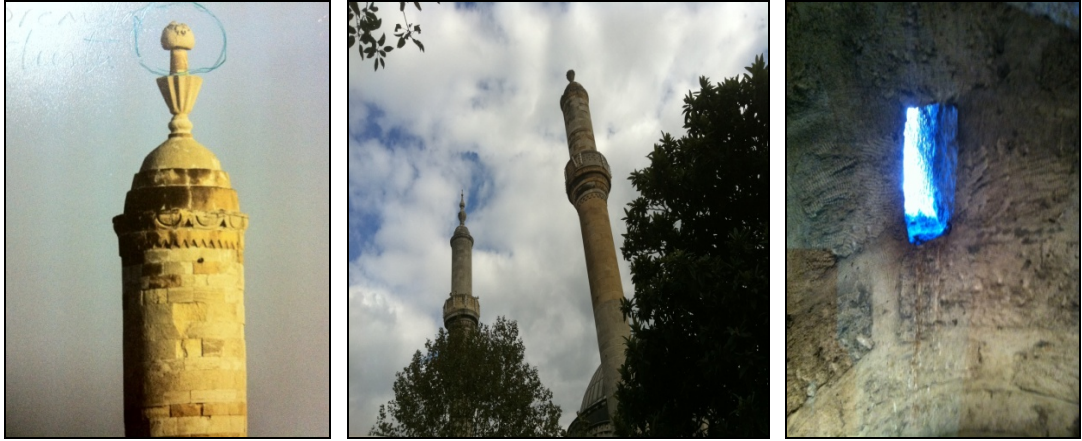
**Şekil 5.76:** Solda Cihangir Camisi minaresi 1996 yılı Anıtlar Kurulu bugün olmayan taş alemleri işaretli, ortada çift minare 2014, sağda minarenin havalandırma pencereslerinden biri, 2015.

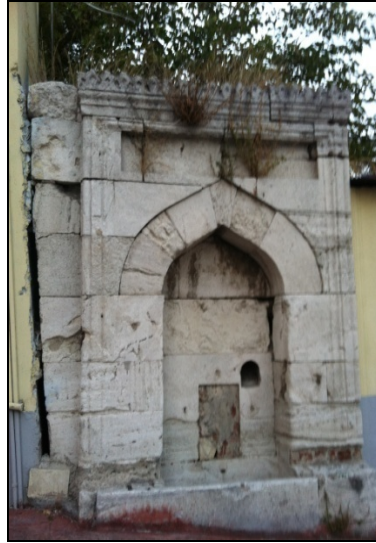
**Şekil 5.77:** Cihangir Camii’nin kuzey avlu duvarına bitişik çeşmesi, 2014

Çeşme bugün iyi bir durumda olmayıp, muslukları yoktur, teknesi kırıktır ve kırık kısımlar çimento ile doldurularak kapatılmaya çalışılmıştır. Suyu olmadığından dolayı akmamaktadır. Çeşme oldukça sade bir şekilde büyük kesme, beyaz küfeki taşından yapılmıştır. Kitabe kısmından bir oyuk kalmıştır. Vaktiyle burada bulunan kitabede “*Ve minel ma-i külli şey-in hayy*” ve “sudan bütün canlıları yarattık” manasındaki kuran ayetinin bulunduğunu *Mirat-ı İstanbul*’dan öğrenmekteyiz (Şekil5.77).

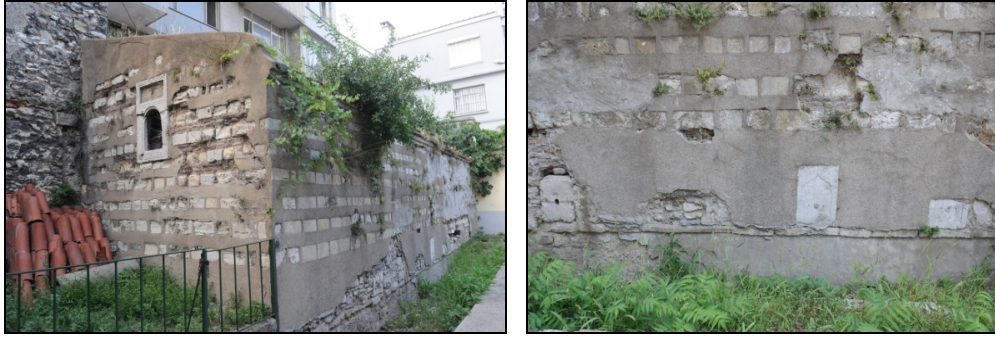
**Şekil 5.78:** Cihangir Cami'sinin avlu duvarına bitişik sarnıç ve penceresi üstündeki kitabe bölümü, sağda abdest musluk yerleri ve kırık ayna taşları, 2014.

Caminin avlusunda kuzey duvarının kösesinde doğu duvarına yakın bulunan sarnıç ise uzun dikdörtgen bir plandadır. Daha önce de dikdörtgen planlı olan sarnıç, üzeri yuvarlak tonoz örtülüyken günümüzde tek meyilli çimento çatılı hale getirilmiş bir sıra taş, bir sıra tuğla örgülü bir durumdadır. ( Şekil 5.78). Camiye paralel bir konumda yapılmıştır. Sarnıcın batıya bakan kapağının üzerindeki sivri kemerli boş bir kitabe yeri vardır. Avluya bakan cephesinde ise abdest musluk yerleri ve ayna taşları görülmektedir. Kitabe günümüze gelememiştir.

Murat itti hacı Hüseyin bu sarnıcı ve su için / Hacı musa yapıp ol hayratı hak rızası için İkisinin dahi yarab ola ukbaları mamur şarabı cennet ver nasib eyle habibin için.Sene 1120 ( 1708/09). Bu kitabeden öğrendiğimize göre sarnıcı yaptıran kişi HacıHüseyin Yapan ise hacı Musa dır. Sarnıcın güneye bakan kısmından devam edendüvarın üzerinde abdest alma yerlerindeki ayna taşları altı adettir ve muslukları kopmuş çimento ile doldurulmuştur.( Avunduk,1986,s.145).

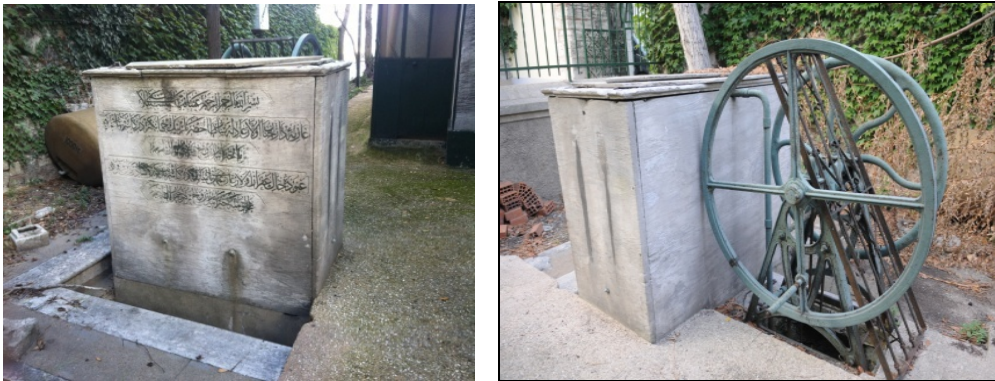
**Şekil 5.79:** Cihangir Camisi'nin, Plevne kahramanı Gazi Osman Paşa'nın yaptırdığı hazire içindeki su kuyusu ve kitabesi, 2014.

Hazire bölümüne girişte sol tarafta mermerden yapılmış bir şadırvan ve bir su kuyusuyla artık işlevini kaybetmiş bu tulumba üzerindeki Osmanlıca kitabeden kuyunun hicri 1894-95 de Sultan II. Mahmut un kızı Adile Sultan tarafından açtırıldığı ve 1900 de *Plevne kahramanı Gazi Osman Paşa'nın* tulumba ve şadırvanı yaptırdığı öğrenilmektedir. Bugün hala durmaktadırlar..Dikdörtgen biçimli kuyunun üzerinde beş satırlık kitabesi bulunmaktadır.(Şekil 5.79).

Kitabenin okunuşu şöyledir. Bismillahirrahmanirrahim aynen fiha tüsemma selsebilü Azime-i dar-i cinan olan Adile sultan Hazretlerinin Cihangir dergah-ı şerifine iş bu Biirima hayratıdır ruh-i şeriyfiyçün el-fatiha 1312, (Miladi 1895).

Kitabenindaha sade okunuşu şöyledir: ‘‘Bismillahirrahmanirrahiym, aynen fihatusemma selsebila / Azime-i dar-ı cinan olan Adile sultan Hazretlerinin Cihangir Günüde-i hal-i gufran olan Gazi Osman Paşa’nın dergahı şerifi mezkura şadırvan ve demir Tulumba hayratıdır. Ruh-ı pür- fütühiyçün el fatiha. Sene 1318 (Miladi 1901). Ketebehu Mustafa ‘’(Ertuğ, 2006,s.771).

Bu kitabeden *Adile Sultan* tarafından 1312 de açtırılan su kuyusuna (1318) 1900/01 yılında da Gazi Osman Paşa tarafından bu tulumba ve şadırvan yaptırılmış olduğu anlatılmaktadır. .

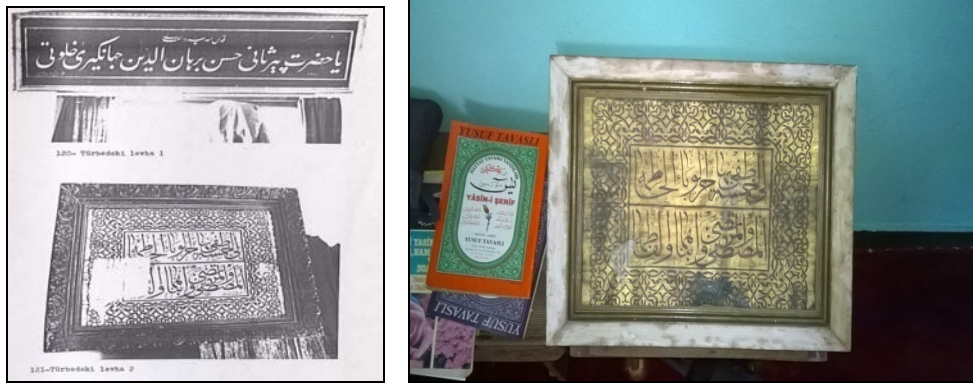
**Şekil 5.81:** Solda Menmet Avunduk'un tezinde türbe içindeki iki levha, 1986 sağ 2015 yılı. .

Mehmet Avunduk'un tezinde iki levhanın da kondisyon açısından iyi durumda olduğu görülmektedir. Bugün ise büyük levhanın yırtık, diğer levhanın ise bulunduğu çerçevede rutubet dolayısıyla kötü durumda olduğu anlaşılmaktadır.( Şekil 5.82).

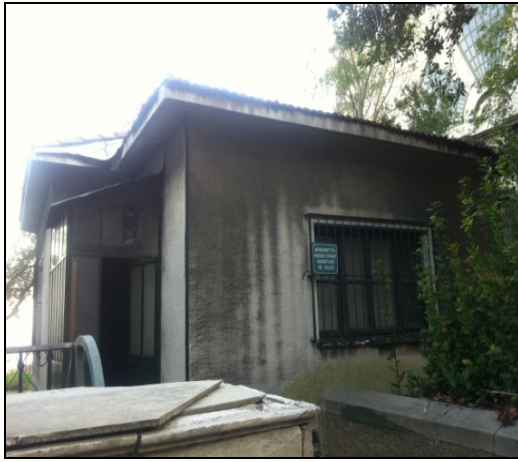
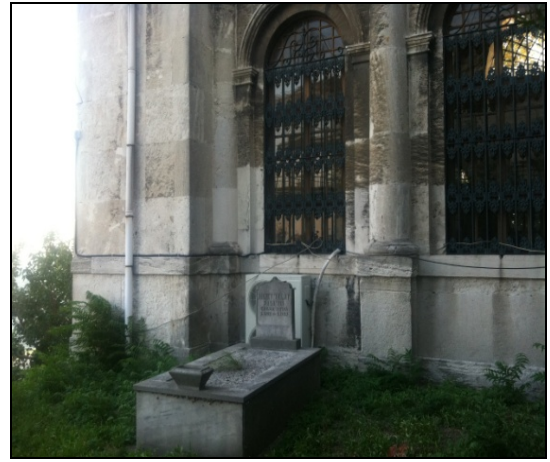
**Şekil 5.83:** Yukarıda Cihangir Camisi Hazire'sinde Hasan Burhaneddin Efendi Türbesi, altta Hazire'de Tophane-i Amire'de görevli Ahmet Telat Paşa'ya ait bir 19.yy. kabri, 2015.

Kendinden sonra tekkeye Hasan Burhaneddin Efendi'nin damadı Fethullah Efendi şeyh olmuştur, daha önce ahşab olarak yapılan 1951 yılından sonra ve günümüzde betoanırme olan türbe dört tarafa birer pencereli bir binadır, (Şekil 5.83).

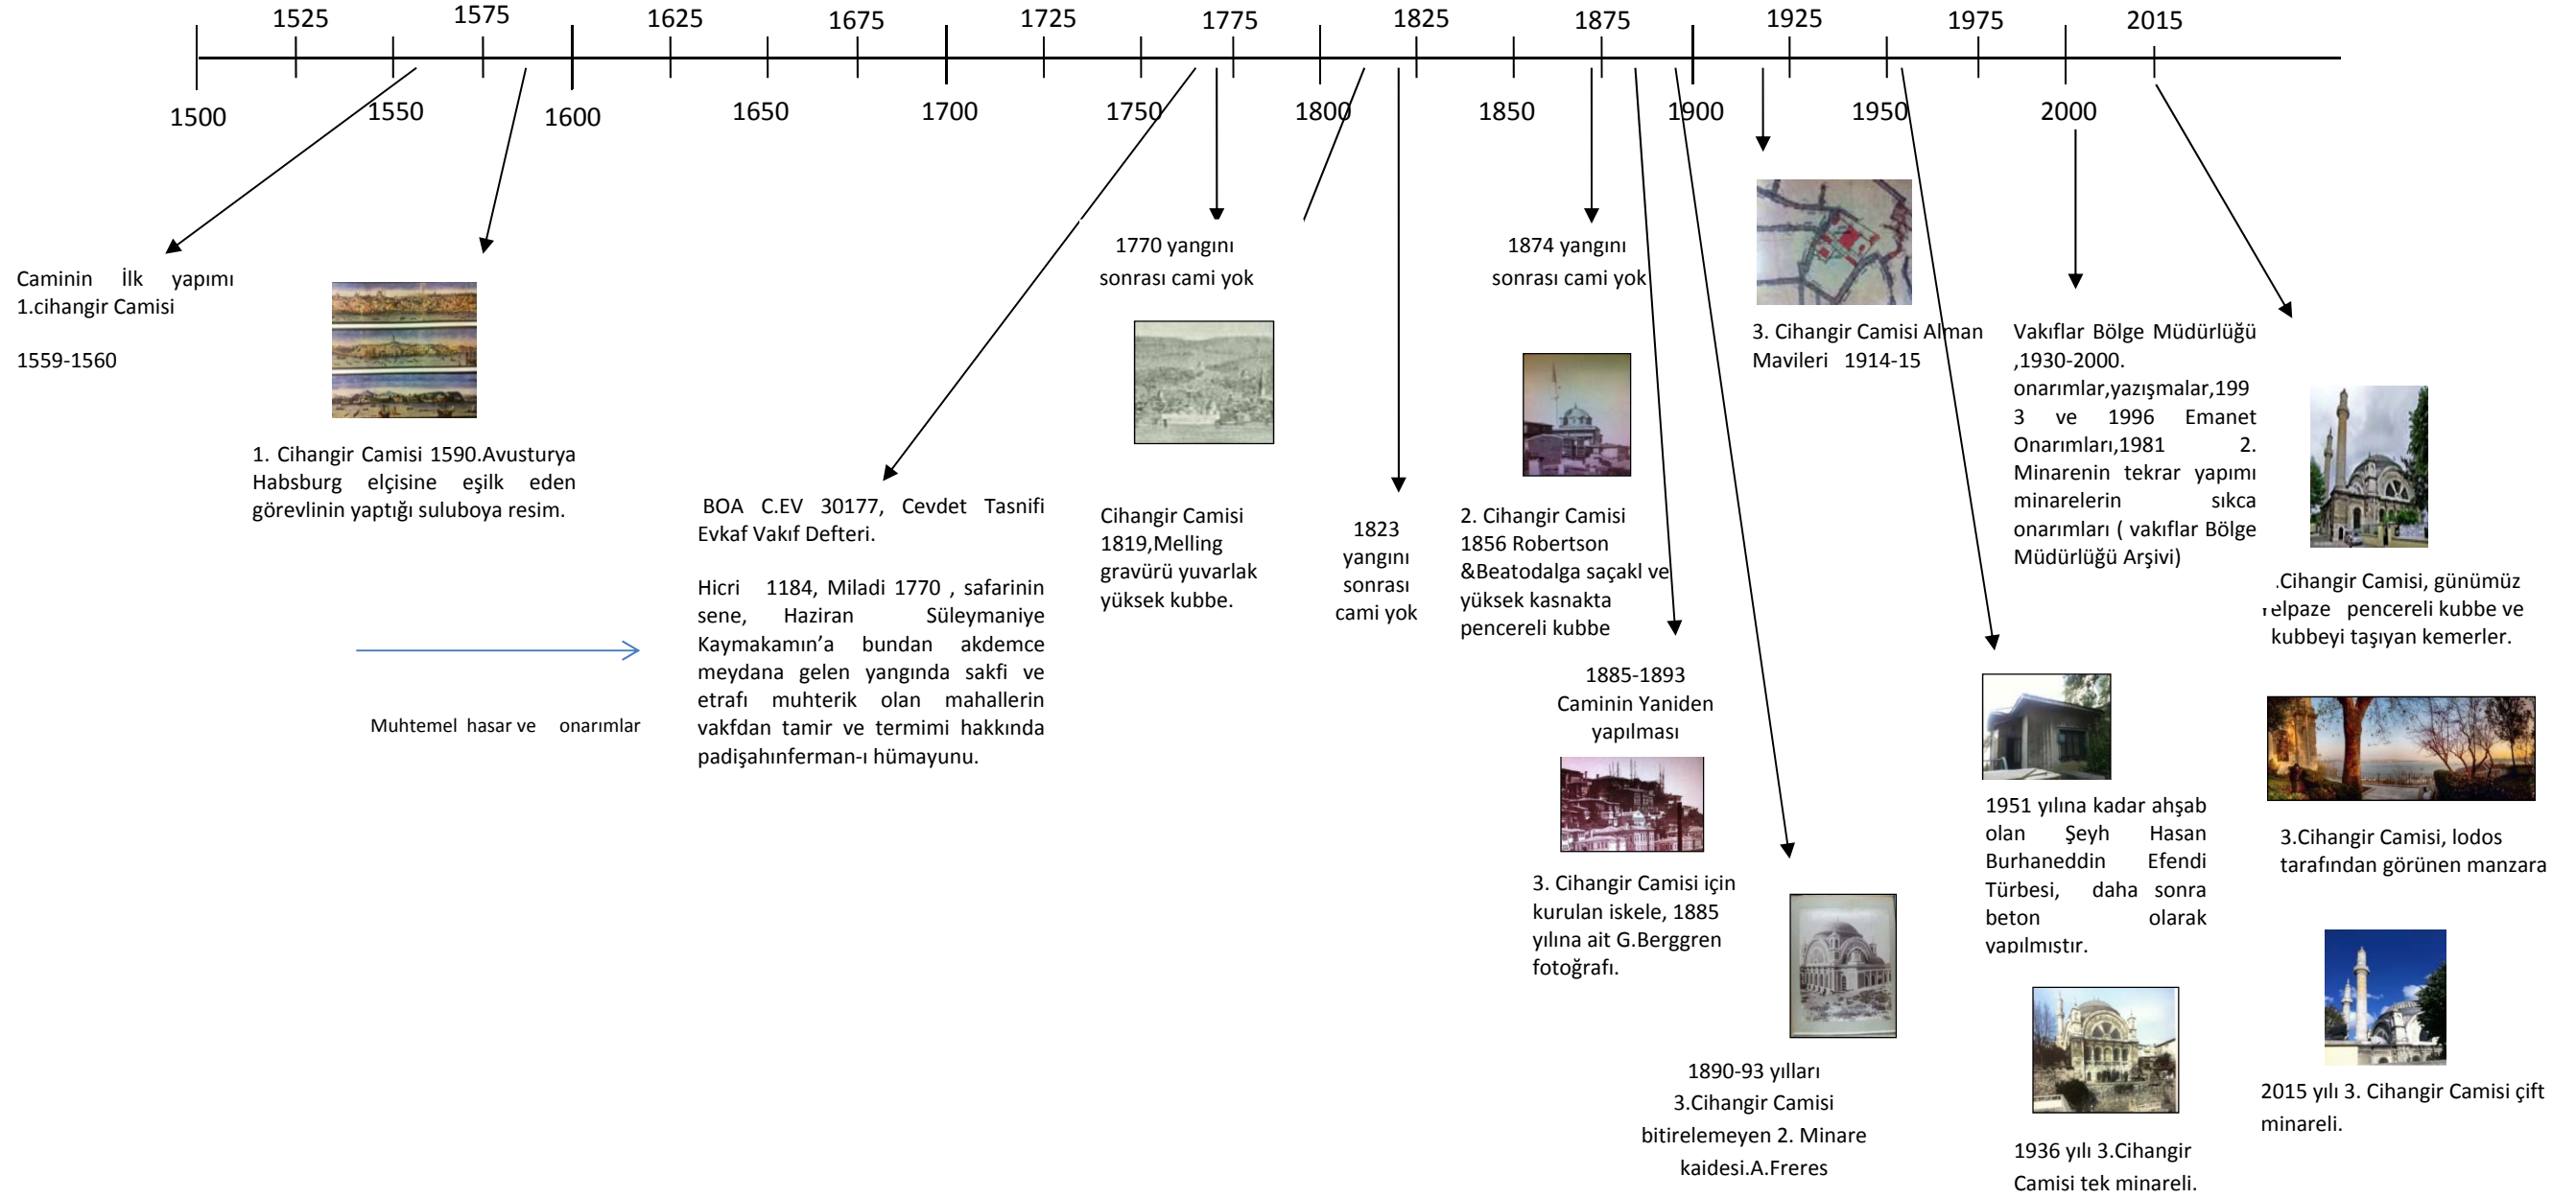
EK E : Cihangir Camisi 16. ve 21. Yüzyıllar arası zaman çizelgesi.
