**TARABYA ATIKSU TÜNELİNDE KULLANILAN  
TAM CEPHELİ TÜNEL AÇMA MAKİNESİNİN S13 – S10  
ŞAFTLARI ARASINDAKİ PERFORMANSININ İNCELENMESİ**

**YÜKSEK LİSANS TEZİ  
Müh. Osman Cenk FERİDUNOĞLU  
(505991048)**

**HAZİRAN 2001**

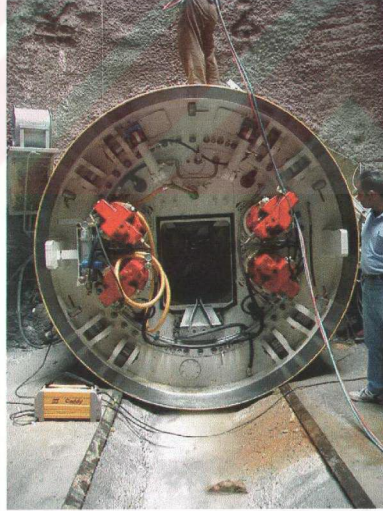
Şekil 8.3 Shaft tabanında kesici kafa

TBM montajının yapılabilmesi için 9 m çapında shaft ve 46 m uzunluğunda delme patlatma metodu ile portal açılmıştır. TBM'i aynaya kadar itebilmek için shaftın ve açılan portalın tabanı yatak şeklinde yapılmıştır. Bu yatağın TBM'le temas edecek yüzeyleri itme işlemini kolaylaştırmak için yağlanmıştır. Shafttan ilk olarak kesici kafa indirilmiştir. Şekil 8.3 shaft tabanında kesici kafa görülmektedir.

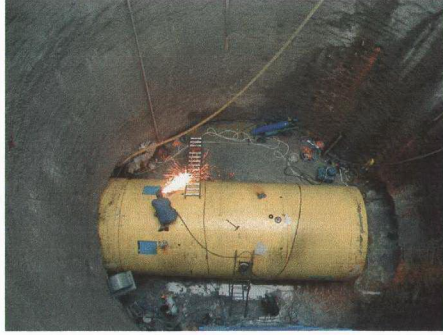
Şekil 8.4 Kesici kafa ve kalkan montajı bitmiş hali

Kesici kafadan sonra kalkan indirilmiş ve bu yatak üzerine oturtulmuştur. Shaft tabanında kurulan mekanik çekme düzeneği (calaskar) ile kalkan kesici kafaya yaklaştırılmıştır. Böylece kalkanda bulunan yönlendirme silindirlerinin kesici kafaya montajı yapılmıştır. Yönlendirme silindirlerinin ve diğer hidrolik bağlantıların yapılması ile kesici kafa ve kalkan shaft tabanında birbirine monte edilmiştir. Kesici kafa ve şildin indirilmesi ve birbirine montaj işi 2 gün sürmüştür. Şekil 8.4 kesici kafa ve kalkan montajı bitmiş, kaldırma kulakları kesilirken görülmektedir.

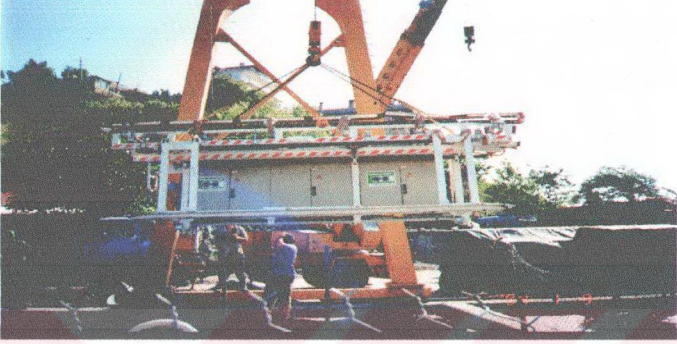
Şekil 8.9 İndirilen bir back-up ünitesi

Taban betonlama işleri bittikten sonra shaft tabanı ve portal boyunca ray döşenmiştir. Back-up üniteleri sırasıyla indirilmiş ve insan gücüyle portal içinde ilerletilmiştir. Şekil 8.9 indirilen bir back-up ünitesi, şekil 8.10'da insan gücüyle back-up ünitesinin ilerletilmesi görülmektedir. Portal içindeki rayların döşenmesi 1 gün ve back-up ünitelerinin indirilmeside 1 gün sürmüştür. Şekil 8.11 portal içinde back-up üniteleri

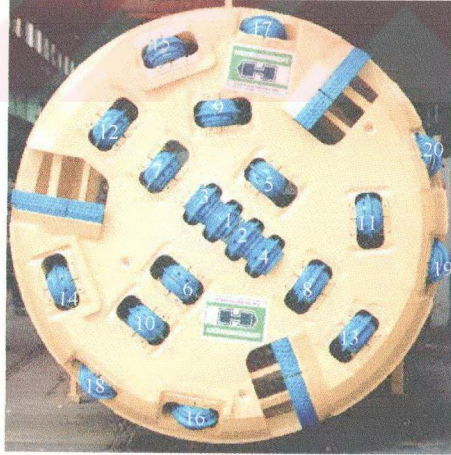
Şekil 12.1 Tarabya Atık Su tüneline kullanılan TBM'in Kesici Kafası

Tünel açma makinesi sert kaya makinesi olarak dizayn edilmiştir. Kesici kafa disk keskilerle donatılmıştır. Kafa da 20 adet disk keski bulunmaktadır. Kullanılan keskiler sabit kesitlidir (Constant Cross Section). Kesici kafada 7 adet disk köşe pozisyonunda (14, 15, 16, 17, 18, 19, 20 nolu diskler) belirli bir açı ile yerleştirilmiştir. Ortada bulunan 4 adet disk keskinin yatak sabitlemesi diğer 16 diskten farklıdır. Orta kısım haricindeki disk keskinin yatak sabitleme sistemleri aynıdır. Keskiler arkadan değiştirilmektedir. Kesici kafada 3 adet pasayı içeri küreyen kanat vardır. Ayrıca 3 adette keskilere soğutmak ve tozu bastırmak için su püskürtme deliği mevcuttur. Kesici kafanın resmi ve disk keski numaraları şekil 12.1’de görülmektedir. Şekil 12.2 de köşe keskilerin pozisyonu verilmiştir. Tablo 12.1’de disklerin merkeze uzaklıkları ve duruş açıları verilmiştir.

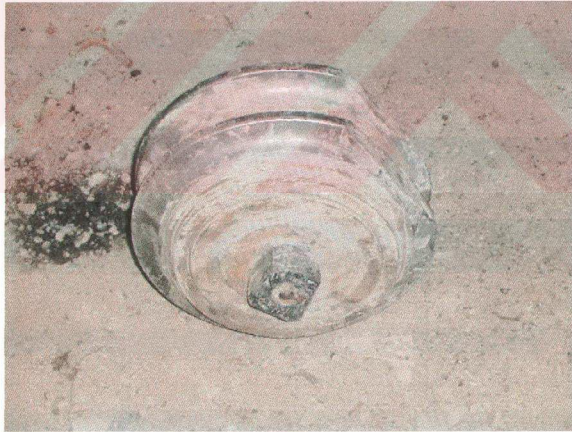
Şekil 12.4 Yatağı bloke olmuş ve aşınmış bir disk keski

- 18 nolu disk köşe keski pozisyonunda bulunduğu için  $58^{\circ}$  açı ile durmaktadır. Diskin açılı durması itme kuvvetini her zaman yatak ekseninde almasını engellemektedir. Eğer disk itme yükünü yatak ekseninde alamaz ise yatak içindeki rulmanlar zarar görmektedir.
- Diskin içerisine pislik girmesi yatak içindeki yağlanmanın verimini düşürmektedir ve rulmanlara zarar vermektedir. Bu da yatağın kısa sürede arıza yapmasına neden olmaktadır.

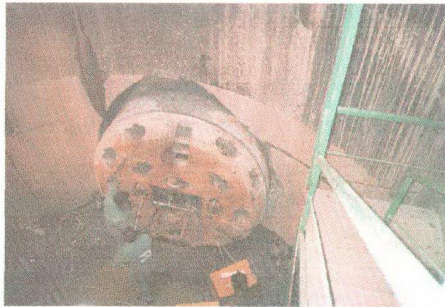
Şekil 12.8 S11 şaftında kesici kafada yapılan revizyon

Kesici kafadaki diğer önemli bir sorun 1,2,3,4 nolu kesikilerin yataklarının sabitlenmesinde yaşanmaktadır. Bu sorunun kesin çözebilmek için TBM, S11 şaftına ulaştığı zaman 1,2,3,4 nolu kesikilerin yataklarının komple değiştirilmesine karar verilmiştir. TBM üretici firma yeni bir dizayn yaparak 1,2,3,4 nolu keski yataklarını imal etmiştir. TBM, S11 şaftına ulaştığında 1,2,3,4 nolu keski yatakları kesilerek yerinden çıkarılmış ve yeni dizayn edilen keski yatakları monte edilmiştir. 1,2,3,4 nolu keskilere daha az yük gelmesini sağlamak için 5 ve 6 nolu keski pozisyonuna çift kesici ringli ve yatak mukavemeti %50 daha yüksek (heavy duty) olan keskiler takılmıştır. Ayrıca S11 şaftında bütün diskler yenileri ile değiştirilmiştir. Şekil 12.8'de S11 şaftında kesici kafada yapılan revizyon görülmektedir.
