**DOĞANCILAR PAŞA KONAĞININ SAĞLIK, GÜVENLİK VE  
ENERJİ ETKİN KABUK SİSTEMLERİNİN YENİLENMESİ**

**YÜKSEK LİSANS TEZİ**  
**Mimar Burcu ŞENPARLAK**

### **THE RENOVATION OF DOĞANCILAR MANSION IN PLUMBING, FIRE PROTECTION AND PASSIVE SOLAR SYSTEMS.**

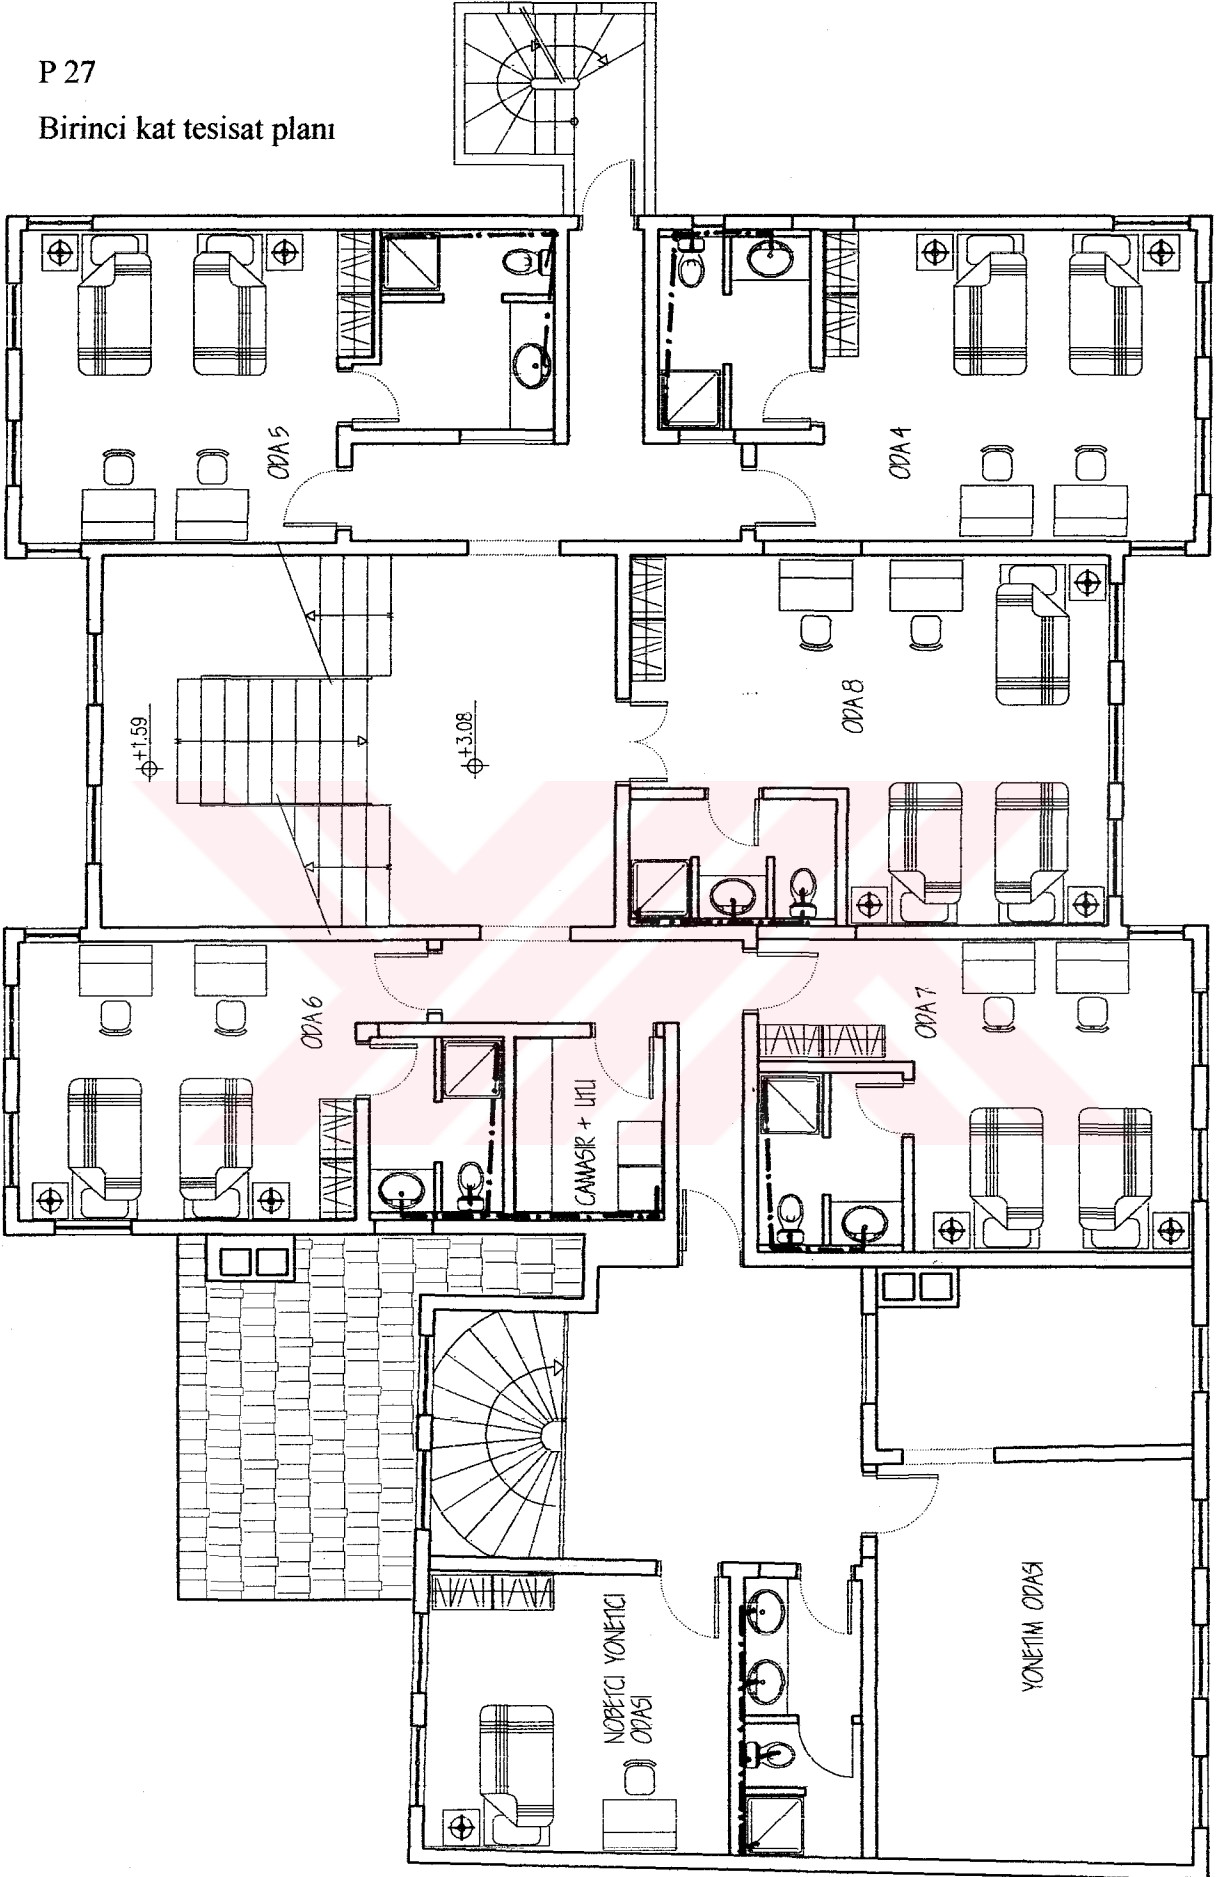
P 27

Birinci kat tesisat planı

Islak hacimlerde mümkün olduğunca aynı tesisat duvarlarını kullanmak hem ahşap konstrüksiyona çok fazla zarar verilmemesini sağlamış, hem de muhtemel bir arıza halinde kolaylıkla müdahale imkanı yaratmıştır.

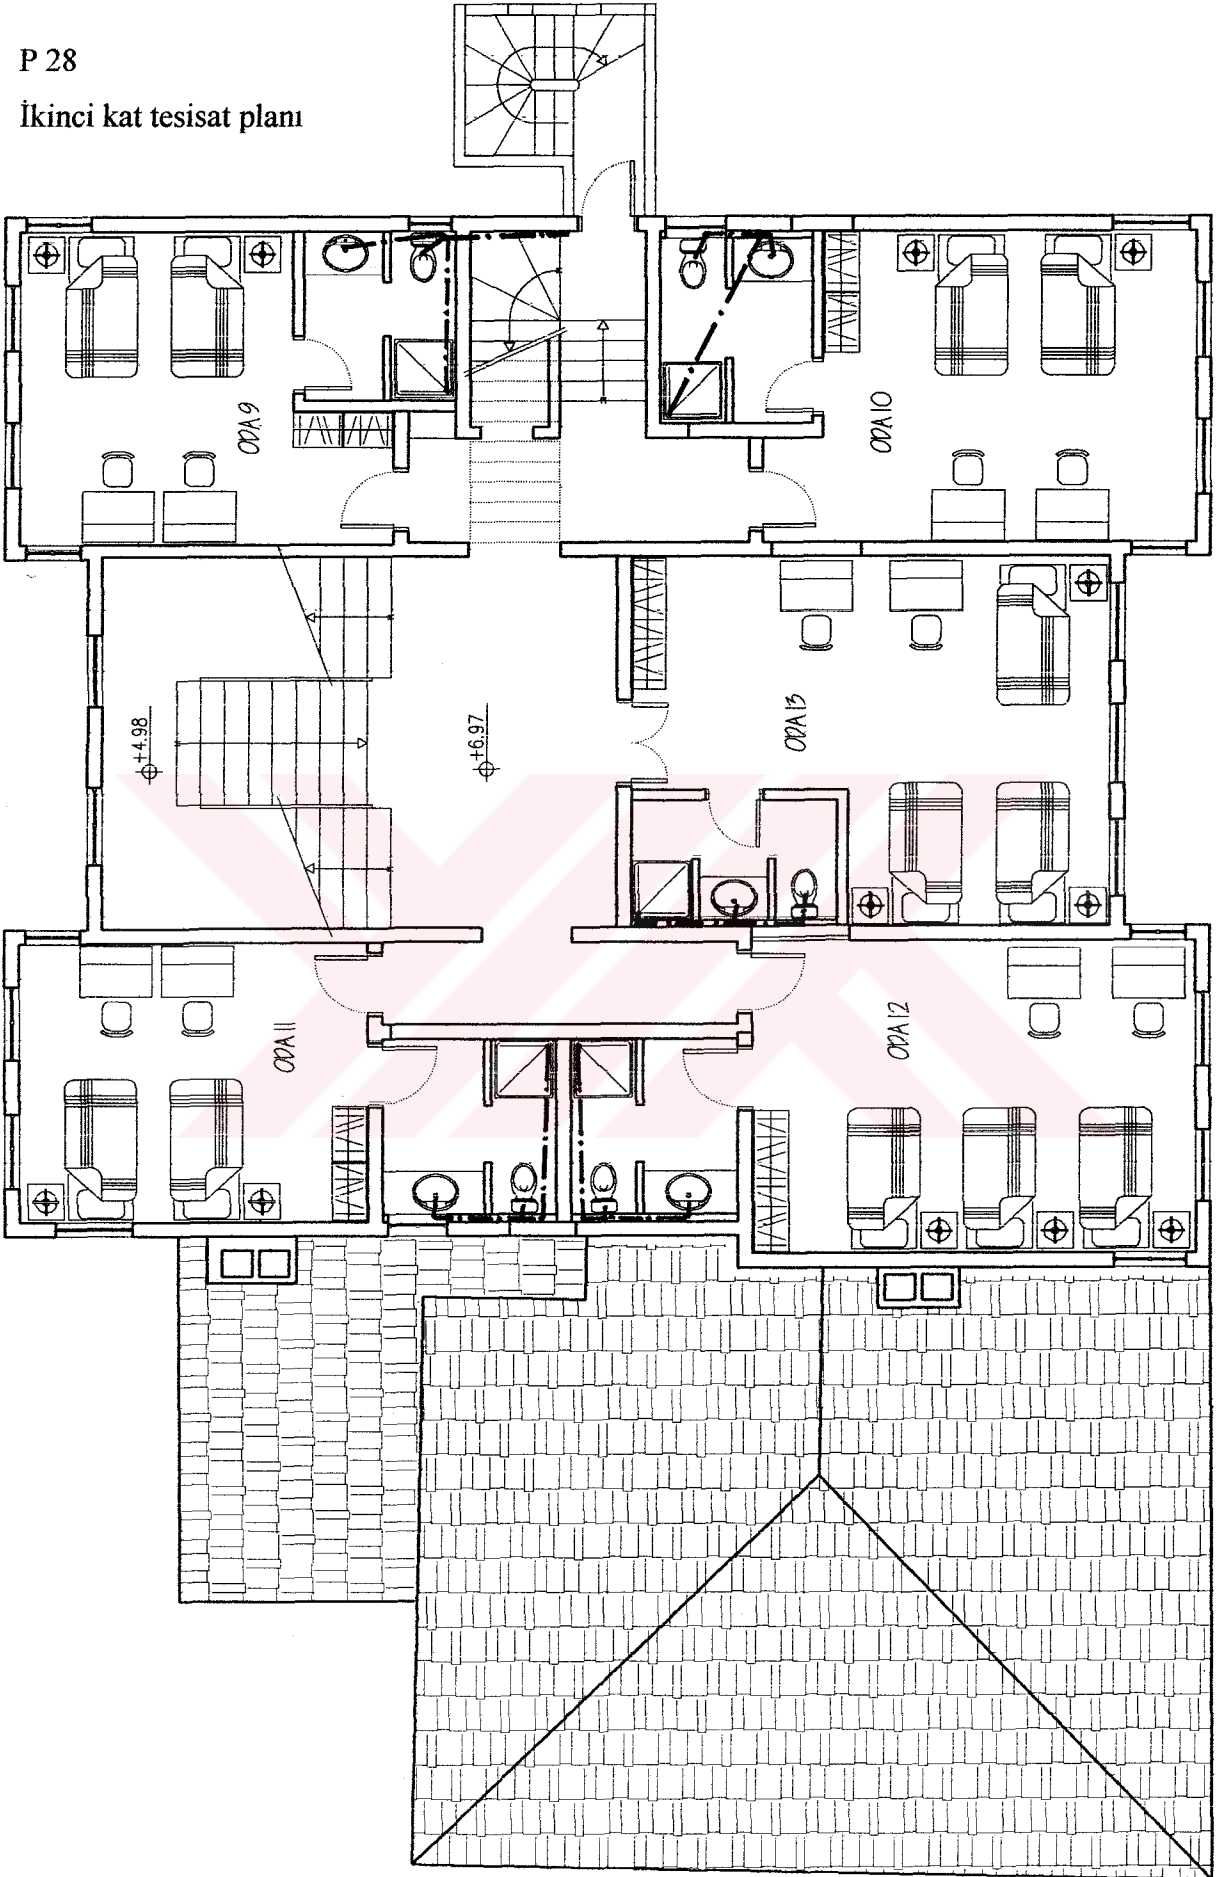
P 28

İkinci kat tesisat planı
