**SABİT BEY (MURADİYE) HANI'NIN  
RESTORASYON PROJESİ**

**YÜKSEK LİSANS TEZİ  
Mimar Onur KARAHAN**

**Programı : RESTORASYON**

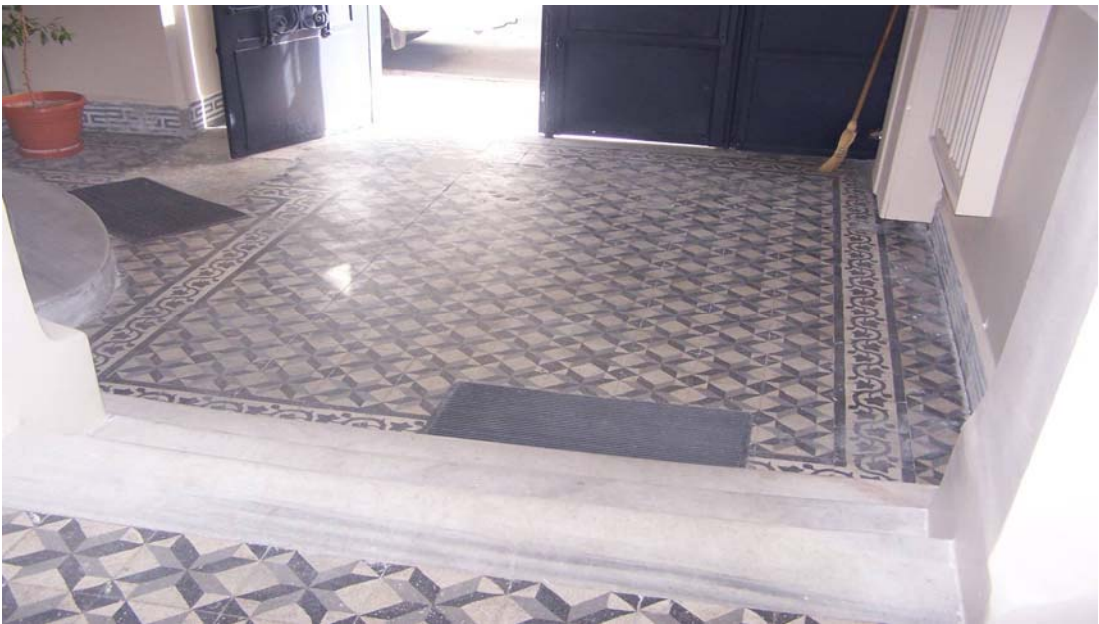
Z01 mekânı Sabit Bey (Muradiye) Han'ının ana giriş kapısının açıldığı mekândır. Zemin katın ana dağılım mekânı olma işlevini gören bu hol; alanı yaklaşık 18,51 m<sup>2</sup> olan dikdörtgen bir mekândır (Şekil 5.1).

**Şekil 5.1:** Z01 mekanının (giriş holü) Z02 mekanından (asansör holü) görünümü

Z01 ve Z02 mekânları birbirinden ayaklar üzerine oturan iki sivri kemerle ayrılmaktadır (Şekil 5.3). Bu iki mekânı birbirine bağlayan mermer basamaklar sivri kemerleri taşıyan ayaklar arasında yer almaktadır (Şekil 5.2). Bu mekânın yüksekliği 4.50 m'dir. Z01 mekânının tavanında kalemişi bulunmaktadır ve döşemenin I profillerinin konumu boyunca bezemede çatlaklar gözlenmektedir ( Şekil 5.4). Z01 mekânının zemini ise karo mozaik ile kaplıdır. Önce mekânın formunu alan 20x20 cm boyutundaki çiçek desenli bir karo mozaik bordür dönmekte ve bu sınırlanan alan içerisi ise yine 20x20 cm ebatlarındaki geometrik desenli karo mozaik malzeme ile kaplanmıştır ve yer yer zeminde tamiratlardan kaynaklanan bozulmalar gözlenmektedir (Şekil 5.1).

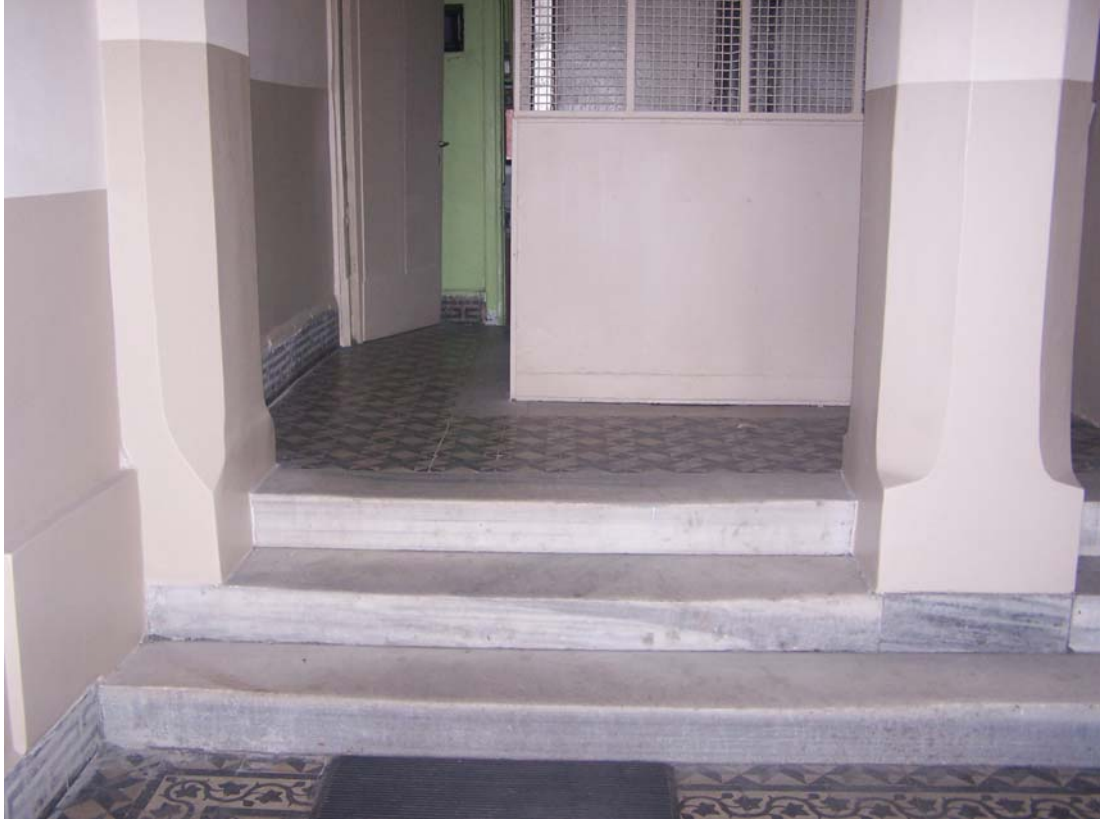
Z01 mekânından giriş kapısının aksında 1. normal kata ulaşılan mermer basamaklı merdiven kovası bulunur. 0.00 kotundaki bu mekândan asansör ve asansör holünün bulunduğu + 0.50 kotundaki Z02 mekânına iki mermer basamakla ulaşılır (Şekil 5.2).

**Şekil 5.2:** Z02 mekanının (asansör holü) Z01 mekanından (giriş holü) görünümü

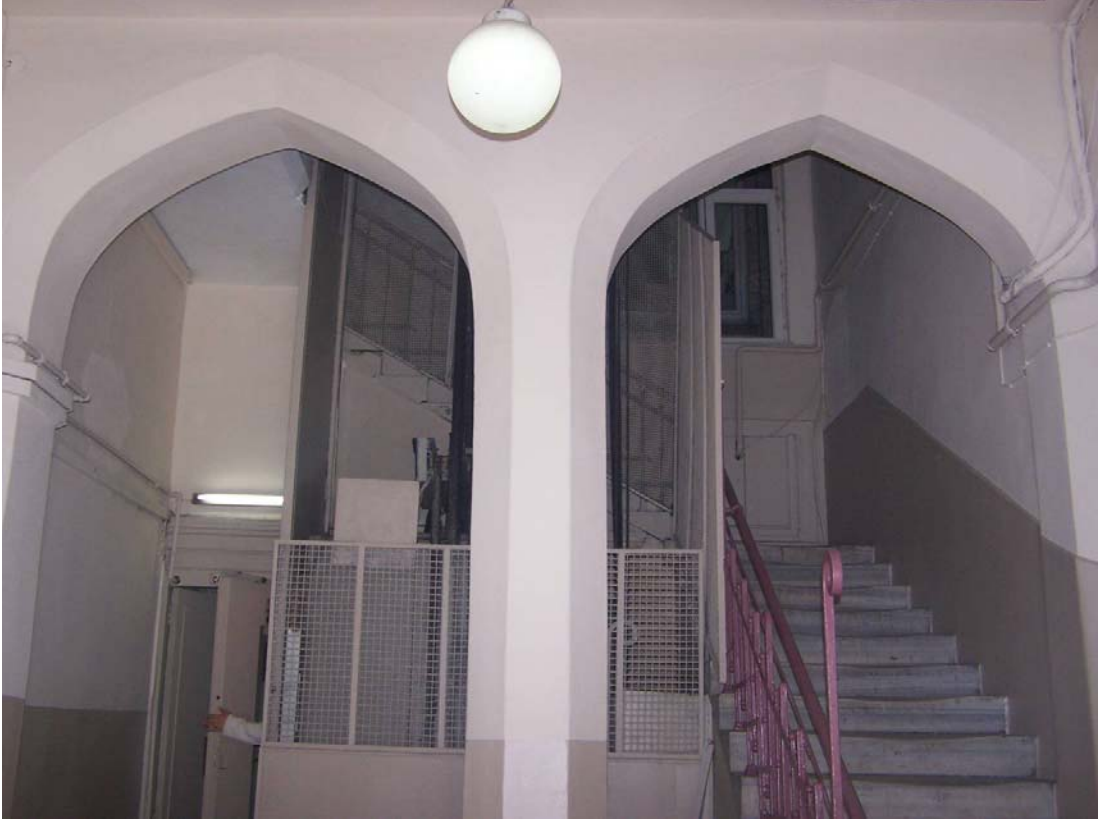
**Şekil 5.3:** Z01 mekanından (giriş holü) sivri kemerlerin görünümü

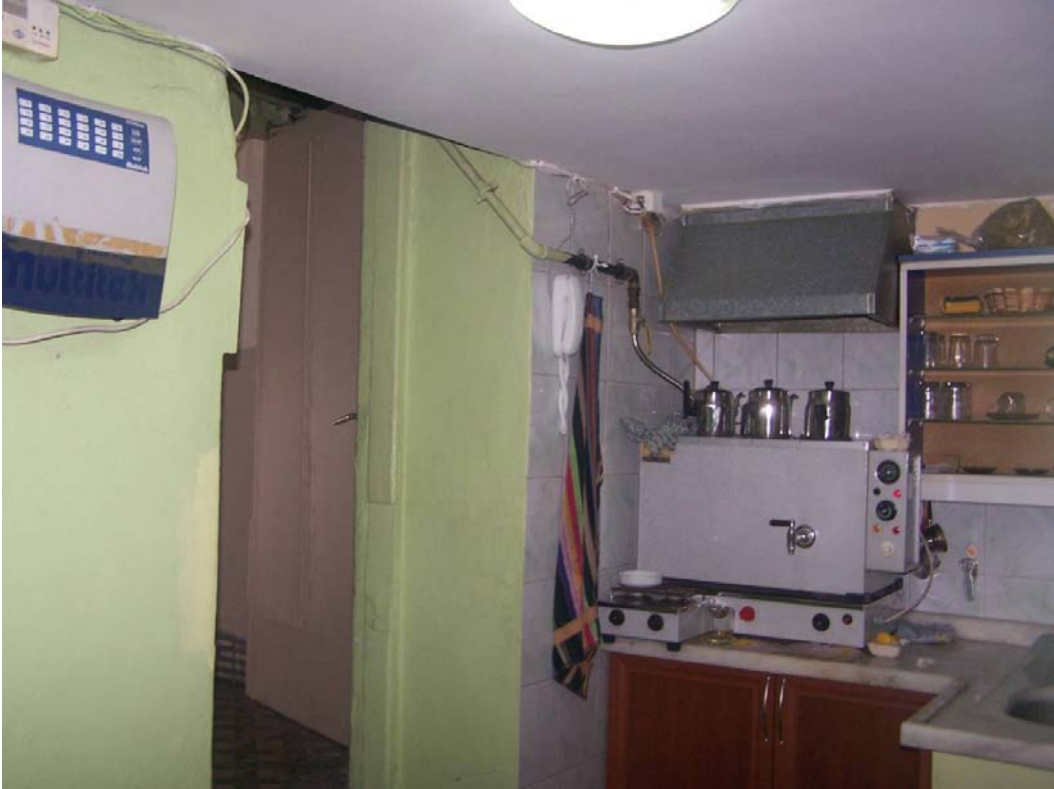
**Şekil 5.5:** Z04 mekanından (çay ocağı) görünüm

Çay ocağı olarak kullanılan mekândır. Z03 mekânından iki mermer basamakla inilerek bu mekâna ulaşılır. Z04 mekânının batı duvarının önünde çay ocağının bulunduğu tezgâh, doğusunda bir ahşap kapak ile kapatılmış bir niş, kuzeyinde ise Z05 mekânına geçişi sağlayan sonradan açılan demir kapı ve çalışma tezgâhının

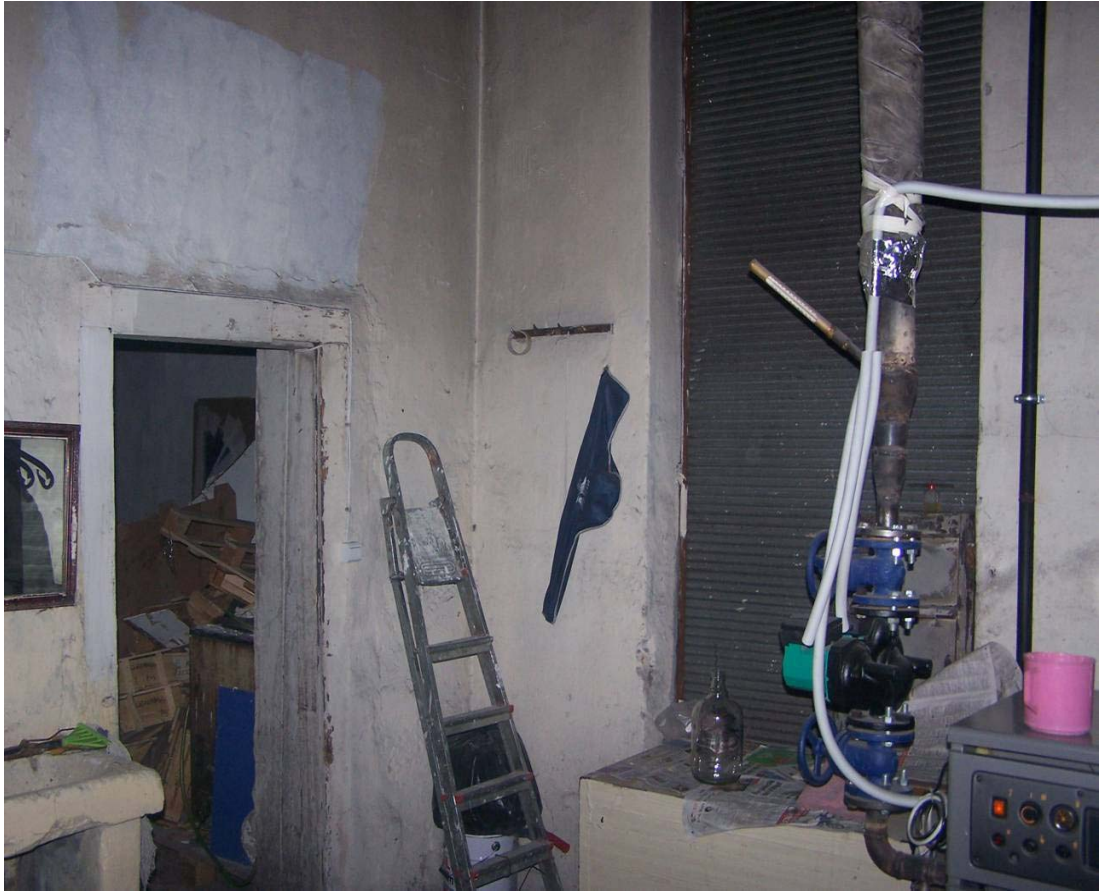
**Şekil 5.6:** Z05 mekanından görünüm ( Z05 mekanından Z06 mekanına geçişin sağlandığı kapı)

Günümüzde hanın ısıtma merkezi olarak kullanılan dikdörtgen planlı mekândır. Doğalgaz ile ısıtılma yapılmakta ve bu işlevi yerine getiren makineler bu mekânda bulunmaktadır (Şekil 5.6). Z04 mekânından bu mekâna girişi sağlayan demir kapının karşısındaki duvarda iki pencere bulunmaktadır. Pencere kepenkleri ile kapatılmıştır ve kullanılmamaktadır. Bu mekânın zemini şap ile kaplıdır. Duvarlarda kısmen sıvalar dökülmüştür ve yapının duvar malzemesi olan dolu tuğlalar görülmektedir. Z05 mekânının batısındaki bir kapı ile Z06 mekânına geçilmektedir (Şekil 5.6).

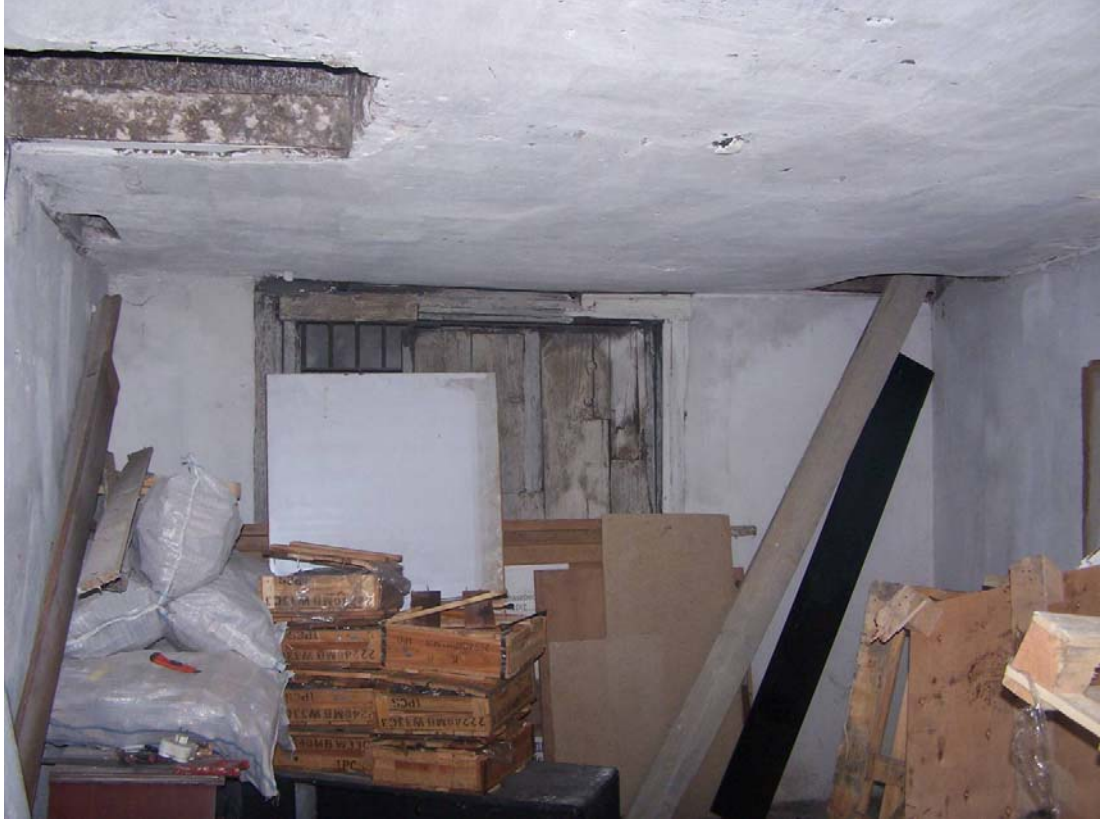
Z06 mekânı depo olarak kullanılmaktadır. Bu mekânın batısında bir pencere bulunmaktadır. Bu pencerenin söveleri çürümüştür ve pencere ahşap parçaları ile çakılarak kapatılmıştır (Şekil 5.7).

**Şekil 5.7:** Z06 mekânından görünüm

Bu mekâna geçişi sağlayan kapı şu anda yoktur. Zemin katta diğer mekanlardan farklı olarak bu mekân, özgün olup olmadığı anlaşılamayan bir döşeme ile ikiye bölünmüştür ve bu ara kata döşemede bırakılan bir boşluktan ulaşılabilir (Şekil 5.7). Ayrıca Z06 mekânının güney duvarındaki çatlak izlerinden Z07 mekânına geçişin olduğunu kapıyı tespit etmekteyiz. Bu mekânın zemini çok bozulmuştur ve karo mozaik malzeme ile kaplı olduğu çok zorda olsa anlaşılmaktadır.

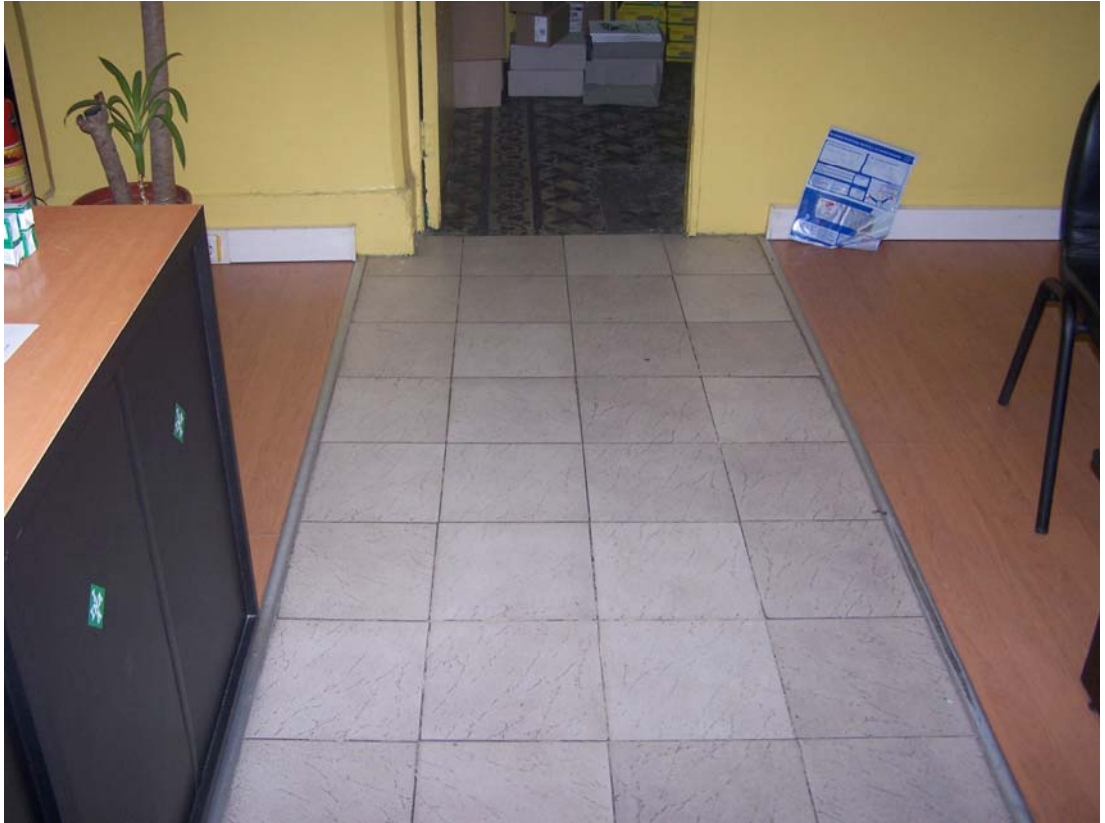
Şekil 5.9: Z07 mekanının sonradan yapılan zemininden görünüm

Z07 ve Z08 mekânı Kozikoğlu Rulman Sanayi ve Pazarlama Limited Şirketi tarafından kullanılmaktadır. Z07, Z08 aslında tek mekândır, fakat sonradan yapılan bazı değişikliklerle işleve uygun şekilde ayrılmıştır. Z01 mekânında bulunan sivri kemerlerin yer aldığı yatay aksın Z07 mekânındaki uzantısından Z07 ile Z08 mekânları sonradan yapılan ahşap konstrüksiyon ile ikiye ayrılmıştır (Şekil 5.8). Bu mekân şirketin ofis bölümü olarak kullanılırken Z08 mekânı depo olarak kullanılmaktadır.

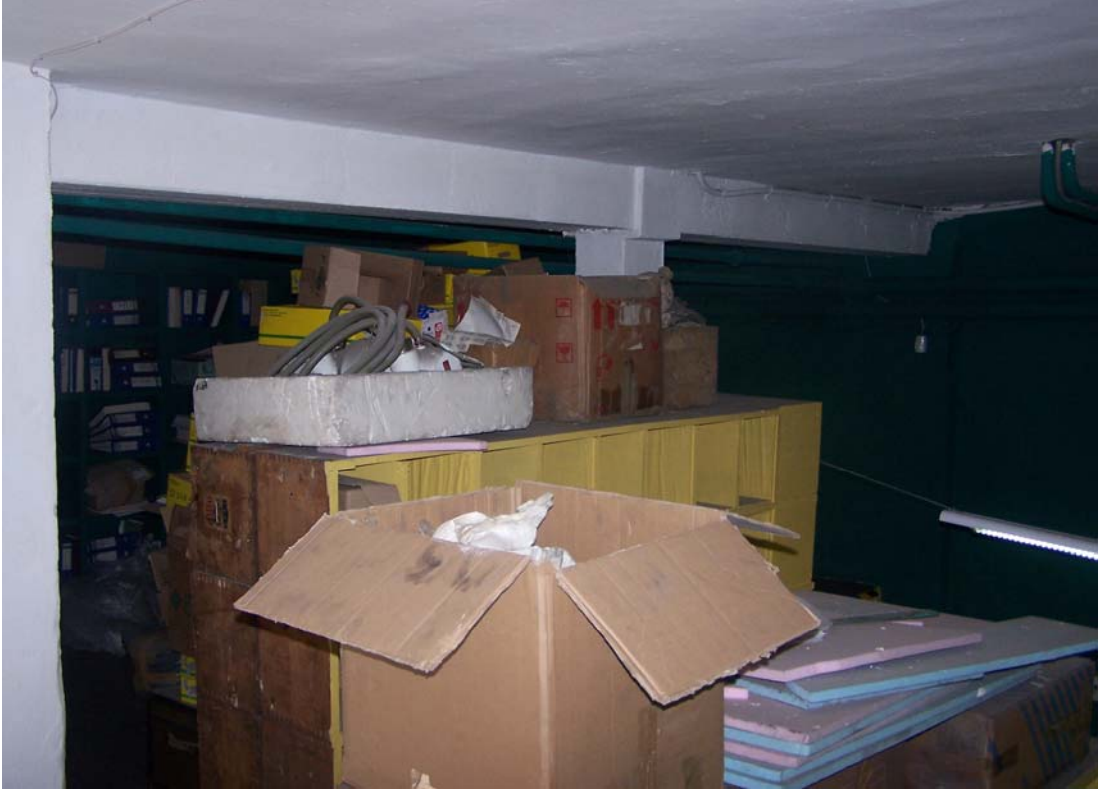
(Şekil 5.10). Bu asma kat 5x19 cm ebatlarındaki ana taşıyıcı kirişler üzerine, bu kirişlere dik doğrultuda oturtulan 5x10 cm ebatlarındaki ahşap kirişler üzeri 3 cm kalınlığındaki ahşap ile kaplanarak oluşturulmuştur.

**Şekil 5.10:** Z08 mekânının da bulunan çelik kiriş ve kolondan görünüm

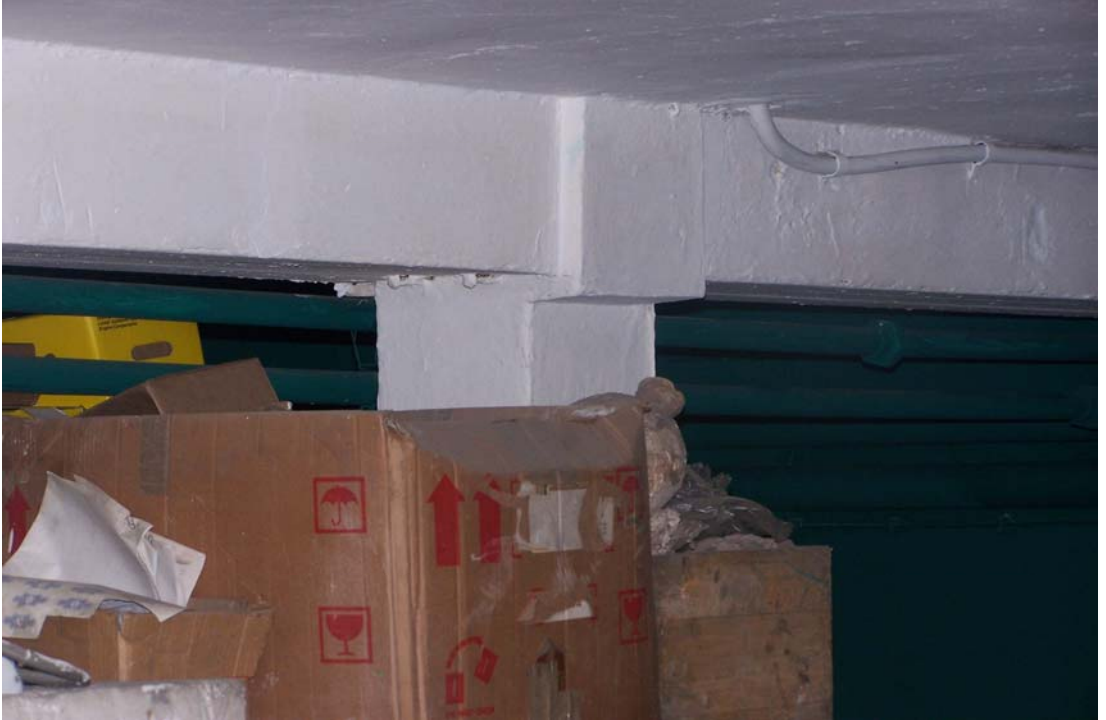
**Şekil 5.11:** Z08 mekânının da bulunan çelik kiriş ve kolonun mesnet detayı

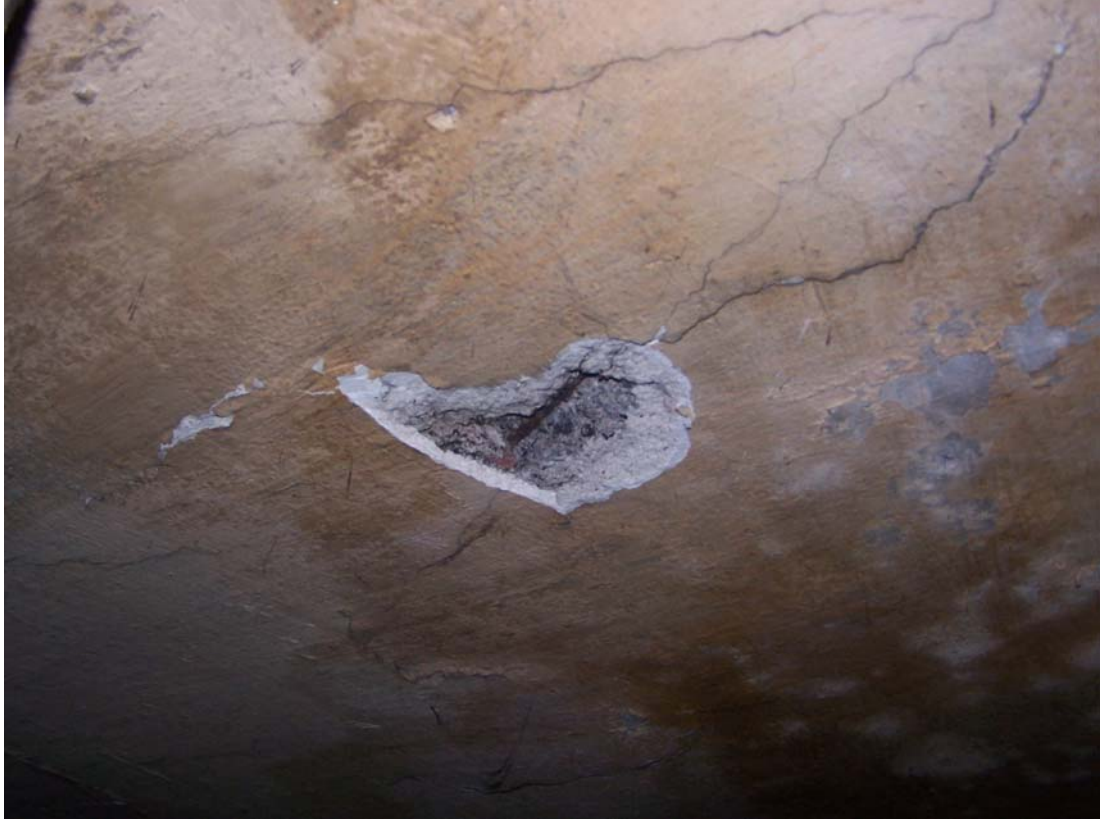
Z08 mekânının zemini karo mozaik malzeme ile kaplanmıştır ( Şekil 5.13). Bu döşemenin bir bölümü sonradan yapılan tuvalet ve mutfak ekiyle kapatılmıştır. Bu mekânda yapının orijinal yüksekliği korunmuştur. Ayrıca Z08 mekânının tavanında I profiller tespit edilmiştir ve döşeme sistemi volta döşemedir. Bu döşeme sistemi 7 x 14 cm ebatlarındaki I profiller arası donatılı beton ile doldurularak oluşturulmuştur. Bu sistem Z08 mekânının tavanında görülmektedir (Şekil 5.12).

**Şekil 5.12:** Z08 mekânının tavanında beton içinde demir görülmektedir

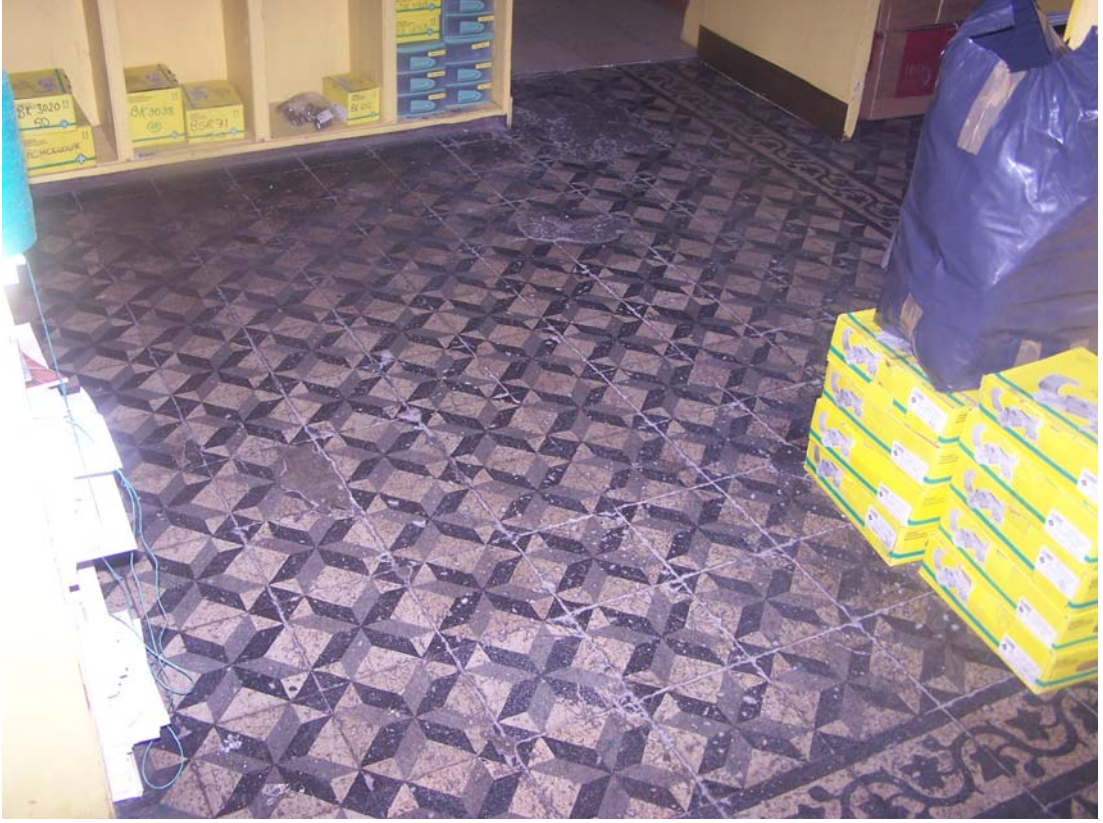
**Şekil 5.13:** Z08 mekânının zemininden görünüm

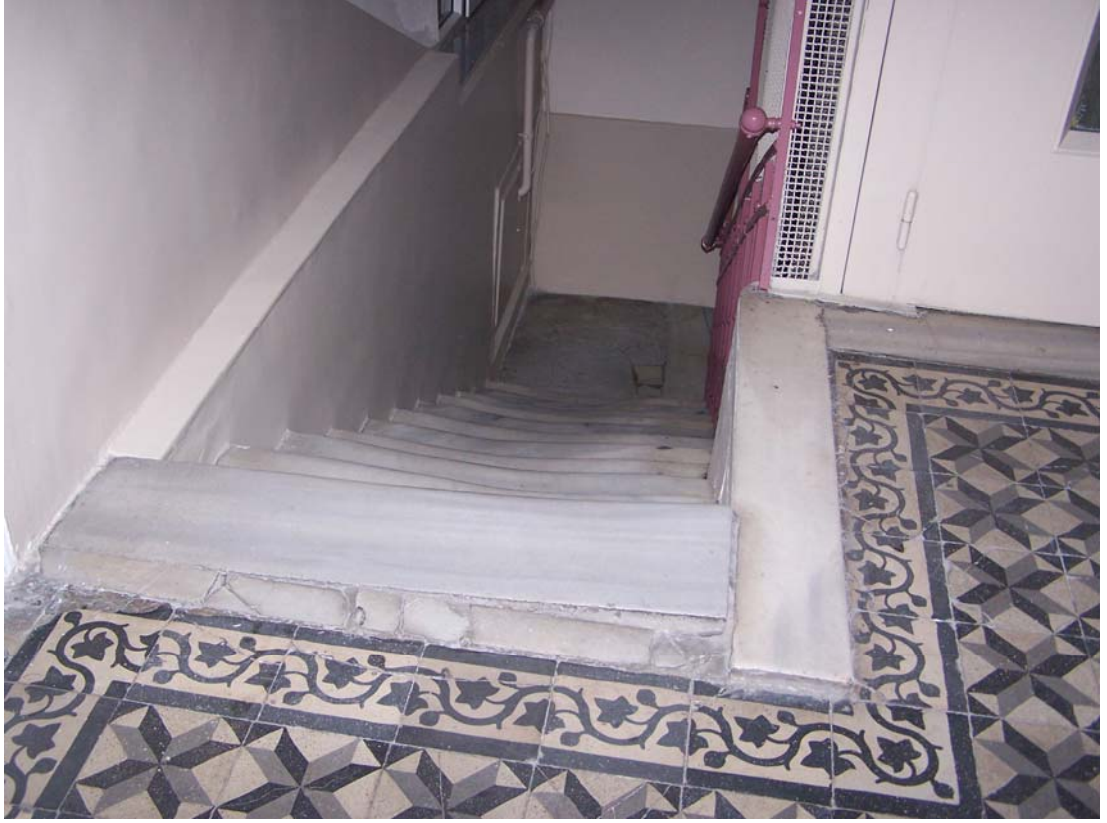
**Şekil 5.14:** Zemin kattan 101 mekânına (hol) çıkılan merdivenlerden görünüm

Zemin kattan 24 basamakla birinci normal kata, ana dağıtım mekânı olan hole (101) ulaşılır (Şekil 5.14). Bu katta merdiven üç kollu olarak bir üst kata devam etmektedir ve asansör bu merdiven kovanının içinde yer almaktadır. Merdiven kovanının tam karşısındaki çift kanatlı kapı ile 107 no'lu mekâna, sağından 103 no'lu koridora, doğusundan ise 102 no'lu diğer koridora ulaşılır (Şekil 5.15). Bu mekânın yüksekliği 3.20 m'dir. Tavan zemin kat tavanında olduğu gibi I profiller arası donatılı betonla doldurularak oluşturulmuştur ve üzeri sıvanmıştır. Mekânın zemini ise karo mozaik ile kaplıdır. Önce mekânın formunu alan 20x20 cm boyutundaki çiçek desenli bir karo mozaik bordür dönmekte ve bu sınırlanan alan içerisi ise yine 20x20 cm ebatlarındaki geometrik desenli karo mozaik malzeme ile kaplanmıştır. Ayrıca bu holde yer alan kalorifer petekleri dönemine aittir.

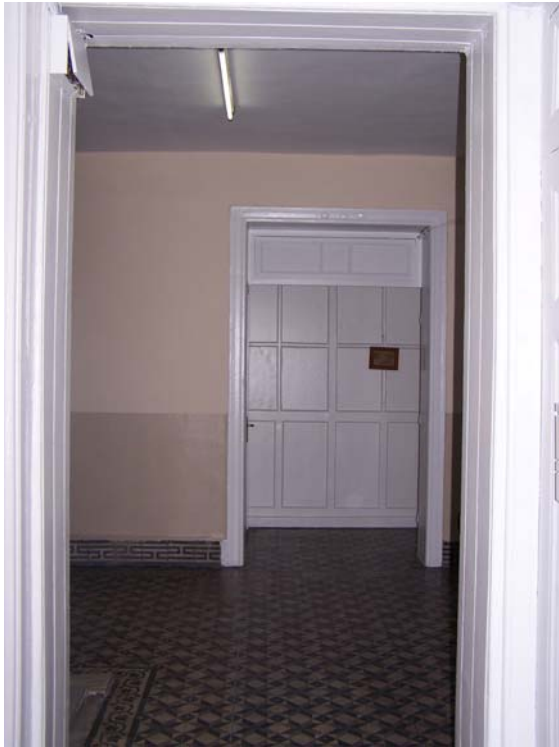
**Şekil 5.15:** 103 mekânından 101 mekânının (hol) ve 102 mekânına geçişin sağlandığı dikdörtgen kasalı açıklığın görünümü

Merdiven kovasının doğusunda bulunan ahşap söveli dikdörtgen kasalı açıklıktan 105 x 603 cm ebatlarındaki 102 mekânına (koridor) ulaşılır (Şekil 5.15). Bu koridordan günümüzde İstanbul Konseyi Derneği tarafından kullanılan 104, 105 ve 106 mekânlarına geçilir (Şekil 5.16, Şekil 5.17). Bu koridordan 105 no'lu mekâna geçişi sağlayan kapının bulunduğu bölüm sonradan yapılmıştır. Bu bölümdeki, duvar kaldırılarak ahşap bir konstrüksüyonla yeni bir bölme duvar yapılmıştır (Şekil 5.16, Şekil 5.17). Bu koridordan 104 mekânına geçişi sağlayan kapı değiştirilmiş ve ileri alınmıştır (Şekil 5.17). 106 mekânına geçişi sağlayan kapı ise özgündür (Şekil 5.16). Bu mekânın zemini karo mozaik ile kaplıdır. Dikdörtgen koridorun kenarları 20x20 cm ebatlarında çiçek desenli karo mozaik ile çevrelenmiş, arada kalan kısım ise 20x20 cm ebatlarındaki geometrik desenli karo mozaik ile kaplanmıştır. 106 mekânına geçişi sağlayan kapının önünde karo mozaiklerde bozulmalar ve çökmeler gözlenmektedir.

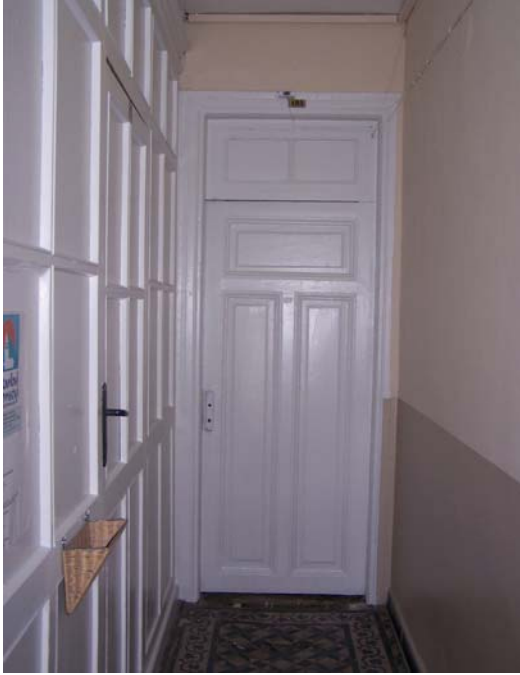
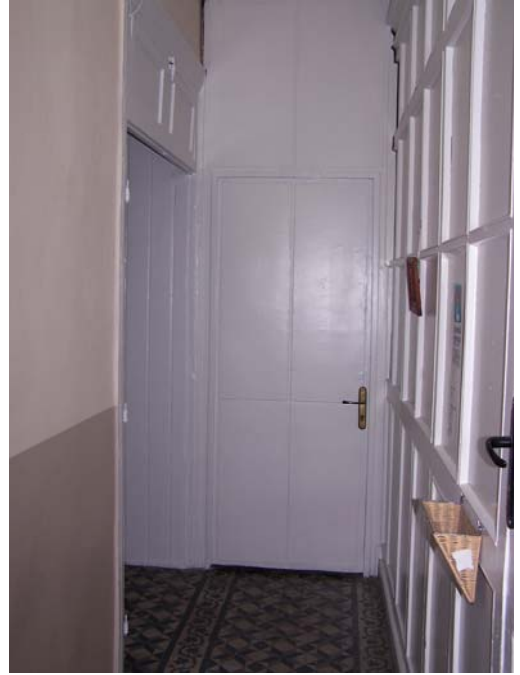
Şekil 5.16: 102 mekânından görünüm

Şekil 5.17: 102 mekânından görünüm

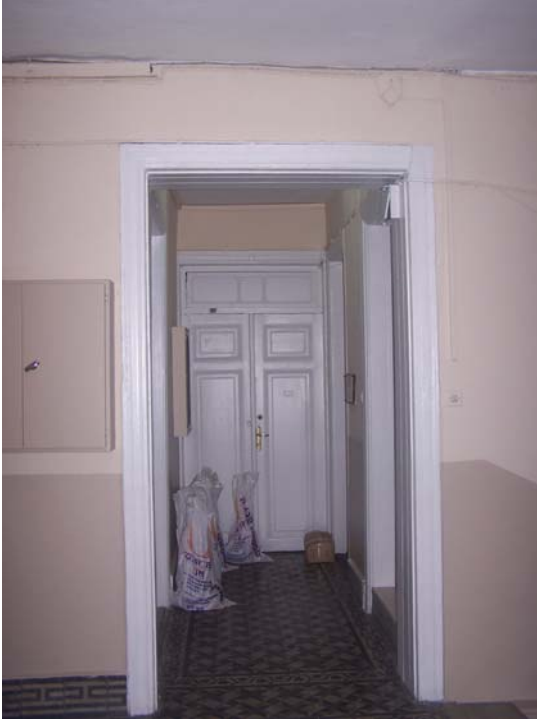
**Şekil 5.18:**101 mekânından 103 mekânının görünümü

geçiş sağlanır. 103 mekânının zemini de 102 mekânındaki gibi 20x20 cm boyutlarındaki karo mozaik malzeme ile aynı biçimde kaplanmıştır (Şekil 5.18).

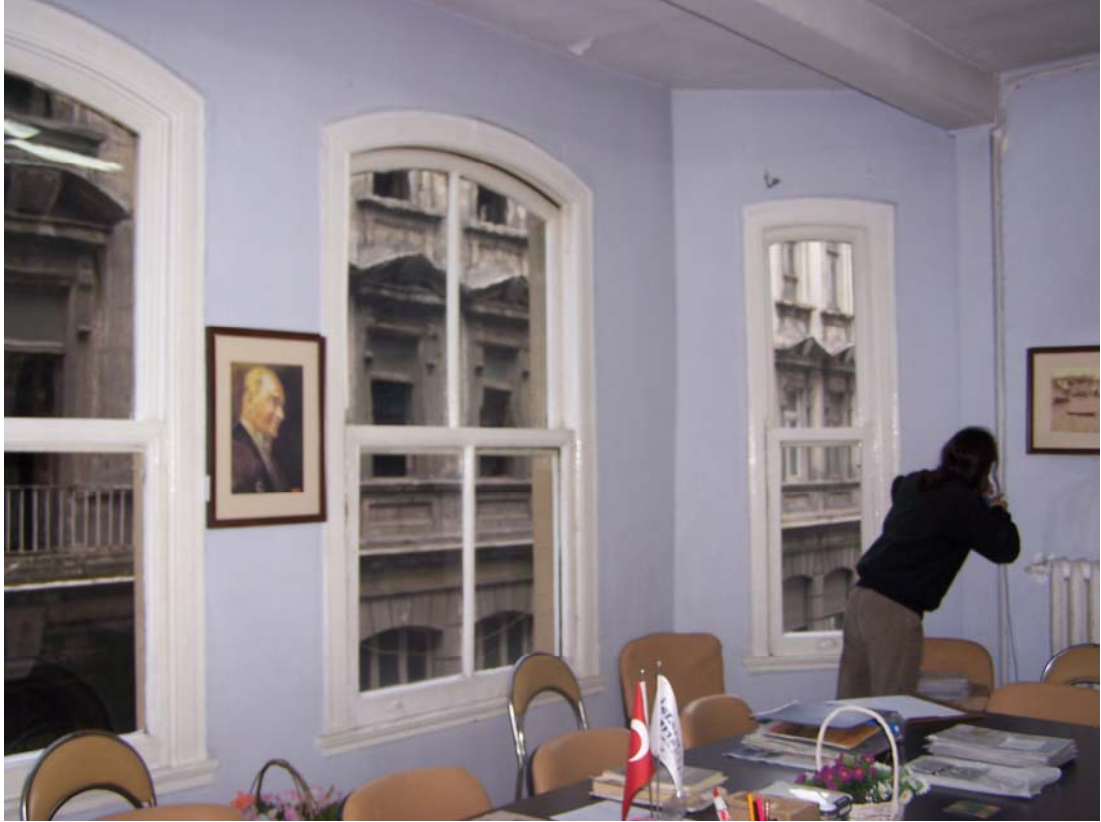
paralel olan bölümünde ise 125 cm genişliğinde basık kemerli ahşap giyotin pencere bulunmaktadır. Bu pencereler ahşap söveli ve ahşap denizliklidir (Şekil 5.19). Bu mekânda her iki pahın başladığı noktalarda 5x17 cm ebatlarında düşey çelik taşıyıcılar yer almaktadır. Bu çelik taşıyıcılar giriş cephesine paralel çelik kirişe bulonlarla mesnetlenmektedir (Şekil 5.19). Bu çelik kirişlerin tüm giriş cephesi boyunca devam ettiği düşünülmektedir. 105 mekânının zemini ahşap malzeme ile kaplıdır.

**Şekil 5.19:**105 mekânından genel görünüm

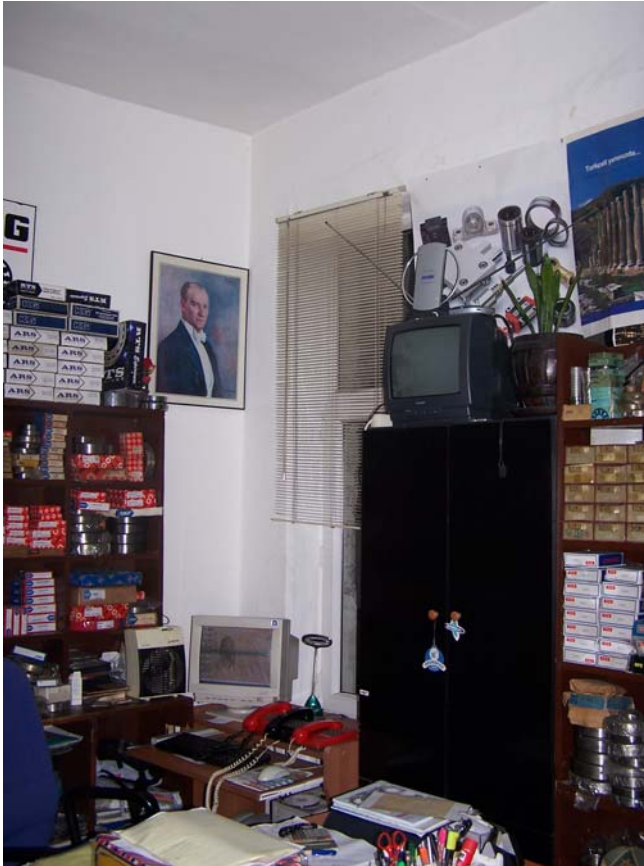
Şekil 5.21: 110 mekânından havalandırma boşluğuna açılan pencereye doğru bakış

110 mekânı ticaret işleriyle uğraşan bir firma tarafından kullanılmaktadır. Bu mekânın alanı yaklaşık 16.95 m<sup>2</sup>'dir. Koridor (103 mekânı) ile bağlantısı tek kanatlı orijinal ahşap bir kapı ile sağlanmaktadır. Giriş kapısının solunda iki adet PVC pencere bulunmaktadır. Sağında ise 111 mekânı ve merdiven kovanı arasında kalan havalandırma boşluğuna açılan PVC pencere bulunmaktadır (Şekil 5.21). Özgün ahşap zemin kaplaması PVC esaslı malzeme ile kaplatılmıştır.

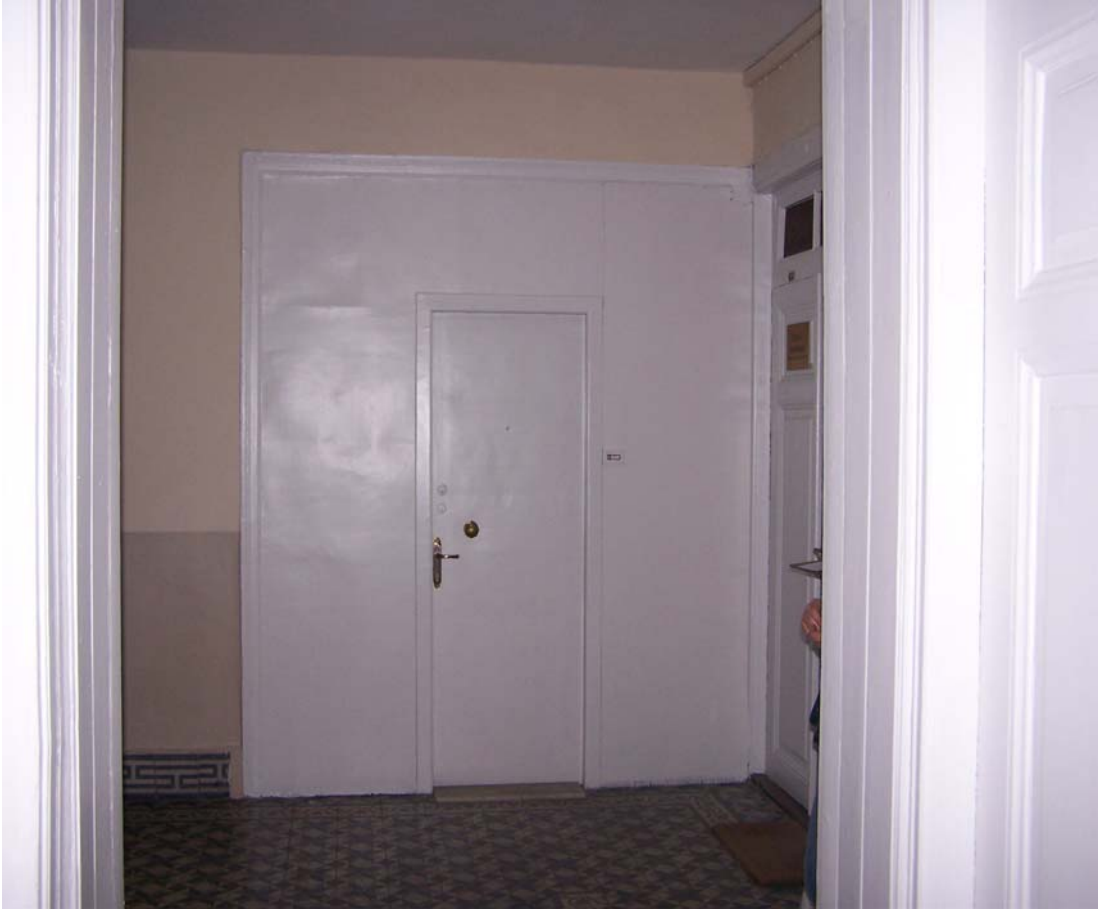
Şekil 5.22: 203 mekânından 201 mekânının görünümü

Birinci normal kattan 20 adet mermer basamakla ikinci normal kat'a, eni 360 cm, boyu 365 cm ve yaklaşık alanı 13,22 m<sup>2</sup> olan, ana dağıtım mekânı olan kare hole (201) ulaşılır. Bu katta merdiven üç kollu olarak bir üst kata devam etmektedir ve asansör bu merdiven kovanının içinde yer almaktadır.

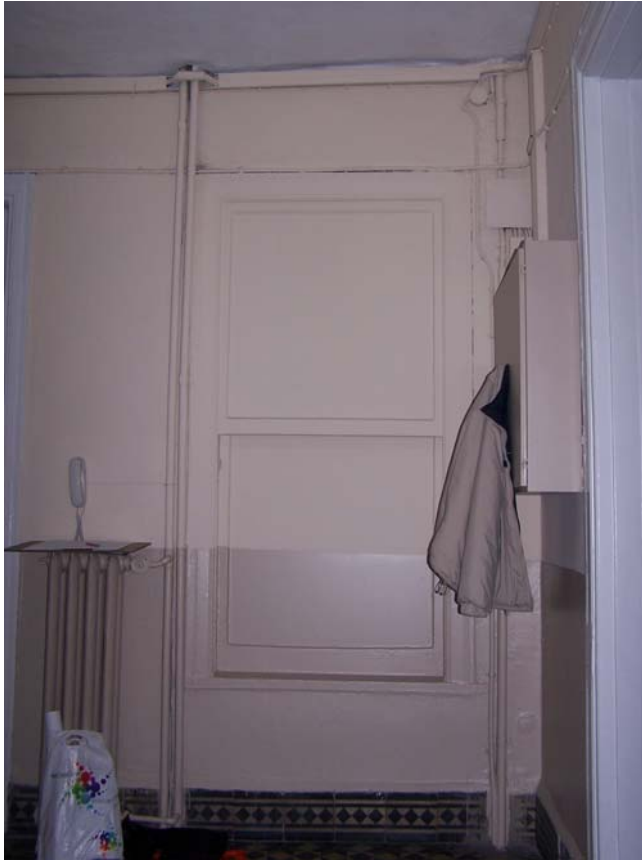
**Şekil 5.23:** Merdiven kovanından 201 mekânının görünümü

Merdiven kovanının tam karşısındaki çift kanatlı orijinal kapı ile 207 mekânına, batısından 203 mekânı olan koridora, doğusundan ise sonradan yapılan alçıpan duvar ile kapatılan 202 mekânı olan diğer koridora ulaşılır. 202 mekânı, kendisini 201 mekânından ayıran duvarın aksından kapatılmıştır ve 80 cm enindeki bir ahşap kapı ile bu mekâna ulaşılmaktadır (Şekil 5.22). Merdiven kovanının tam karşında, 207 mekânına ulaşılan kapının bulunduğu duvarda 105x210 cm ebatlarında bir pencerenin izi görülmektedir (Şekil 5.23). Bu pencerenin ahşap pervazları korunmuşken, pencere açıklığının içi doldurularak kapatılmıştır (Şekil 5.23). Bu mekânın yüksekliği 3.19 m'dir. Tavan zemin kat ve birinci normal kat tavanlarında olduğu gibi I profiller arası donatılı betonla doldurularak oluşturulmuştur ve üzeri sıvanmıştır. Mekânın zemini ise karo mozaik ile kaplıdır. Önce mekânın formunu alan 20x20 cm boyutundaki çiçek desenli bir karo mozaik bordür dönmekte ve bu sınırlanan alan içerisi ise yine 20x20 cm ebatlarındaki geometrik desenli karo mozaik malzeme ile kaplanmıştır. Ana dağıtım holünde 20x20 ebatlarındaki farklı geometrik desenli bir süpürgelik dolanmaktadır. Ayrıca bu holde yer alan dört dilimli kalorifer peteği özgündür (Şekil 5.23).

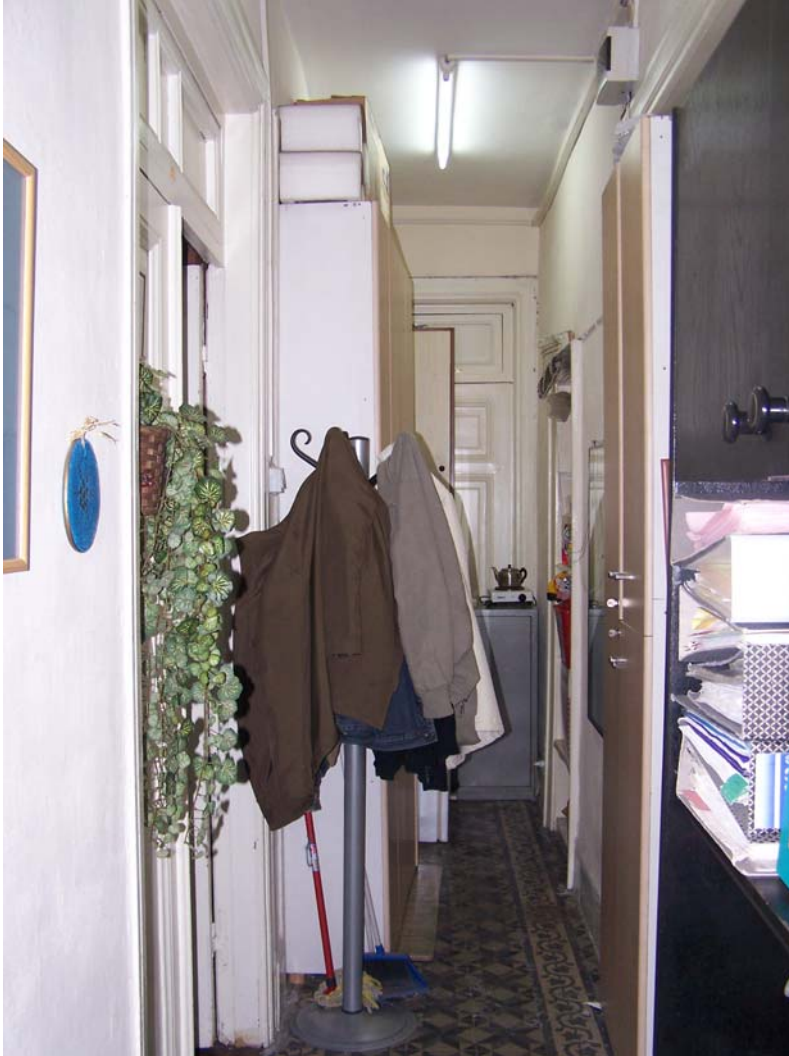
Merdiven kovanının solunda bulunan ahşap söveli dikdörtgen kasalı açıklık alçıpan duvar ile kapatılmıştır. 102 mekânına (koridor), bu alçıpan duvar içinde bulunan 80x205 cm'lik bir kapı ile ulaşılmaktadır (Şekil 5.22). 202, 204 ve 205 mekânları, dış ticaret ve muhasebe işleri yapan bir şirket tarafından kullanılmaktadır. Bu koridordan 206 mekânına geçişi sağlayan kapı kullanılmamaktadır ve bu mekân şirketin arşivi niteliğindedir (Şekil 5.24). 204 mekânına geçişi sağlayan tek kanatlı ahşap kapı özgündür. Bu mekânın zemini karo mozaik ile kaplıdır. Dikdörtgen koridorun kenarları 20x20 cm ebatlarında çiçek desenli karo mozaik ile çevrelenmiş, arada kalan kısım ise 20x20 cm ebatlarındaki geometrik desenli karo mozaik ile kaplanmıştır (Şekil 5.24).

Şekil 5.24: 202 mekânından genel görünüm

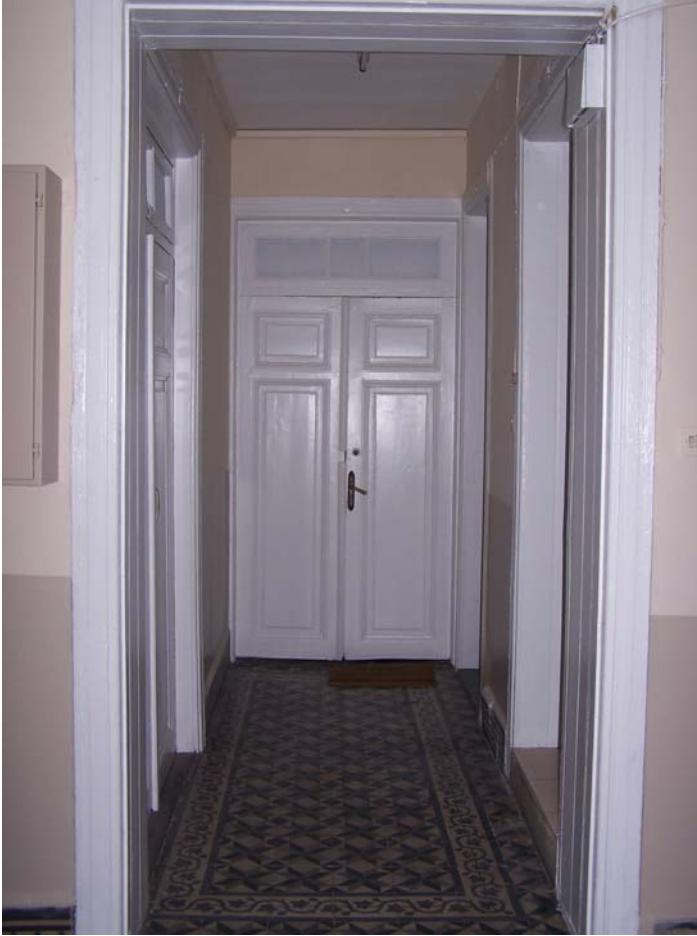
Merdiven kovanının sağında bulunan 140x262 cm ebatlarındaki ahşap söveli dikdörtgen kasalı açıklıktan 136x321 boyutlarındaki 103 mekânına (koridor) geçilir (Şekil 5.25). Bu mekândan 208, 209, 210 ve 211 ( wc ) mekânlarına geçiş sağlanır. 203 mekânının zemini de 102 mekânındaki gibi 20x20 cm ebatlarındaki karo mozaik malzeme ile aynı düzende kaplanmıştır (Şekil 5.25).

Şekil 5.25: 201 mekânından 203 mekânının genel görünümü

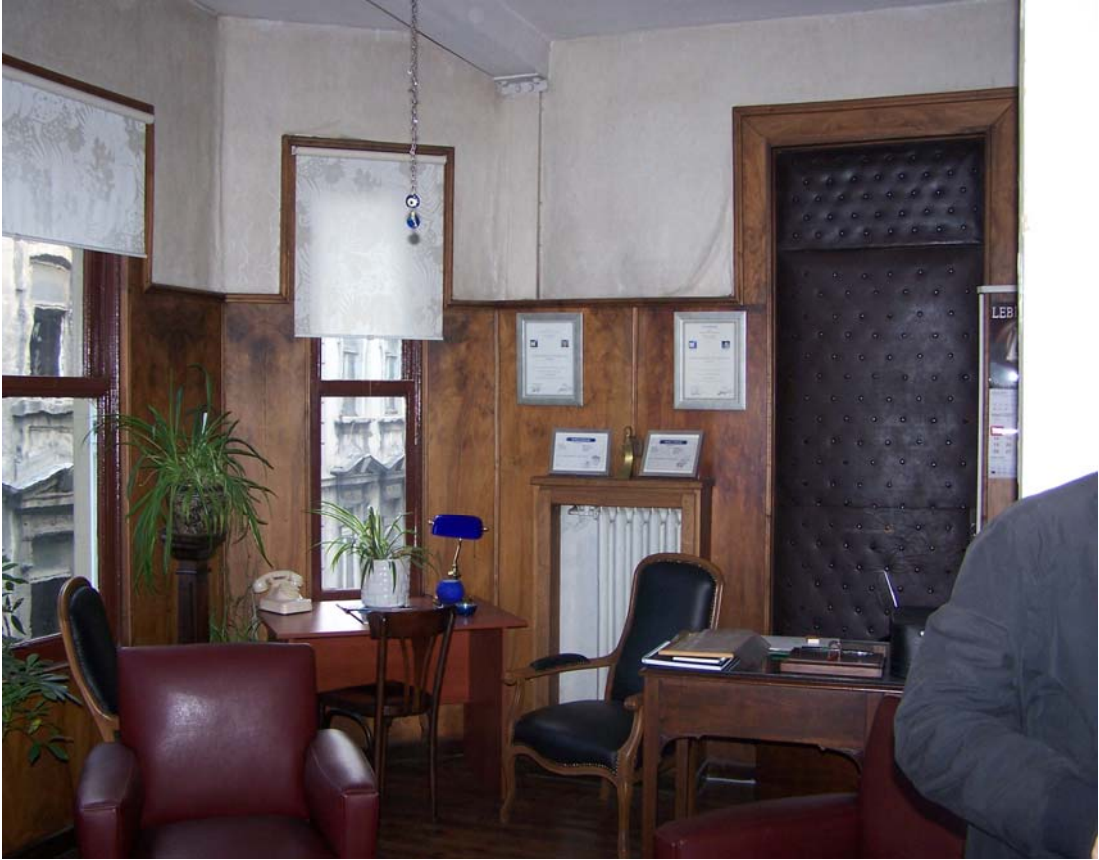
Şekil 5.26: 205 mekânından genel görünüm

Sokağa açılan cumbanın yer aldığı mekândır ve alanı 20,23 m<sup>2</sup>'dir. Bu mekândan 204 ve 206 mekânlarına geçişleri sağlayan kapılarses yalıtımı amaçlı bir malzeme ile kaplanmıştır (Şekil 5.26) . Bu mekânın tüm duvarları belli bir seviyeden itibaren ahşap malzeme ile kaplanmıştır (Şekil 5.26). Sokağa bakan cephenin pahlı bölümlerinde 50 cm eninde kare ahşap giyotin pencere bulunurken, sokağa paralel olan bölümünde ise 125 cm genişliğinde kare ahşap giyotin pencere bulunmaktadır (Şekil 5.26). Bu pencereler ahşap söveli ve ahşap denizliklidir. Bu mekânda her iki pahın başladığı noktalarda 5x17 cm ebatlarında düşey çelik taşıyıcılar yer almaktadır. Bu çelik taşıyıcılar giriş cephesine paralel çelik kiriş ile bulonlarla mesnetlenmektedir (Şekil 5.27). Çelik kirişlerin giriş cephesi boyunca devam ettiği düşünülmektedir. 205 mekânının zemini ahşap malzeme ile kaplıdır.

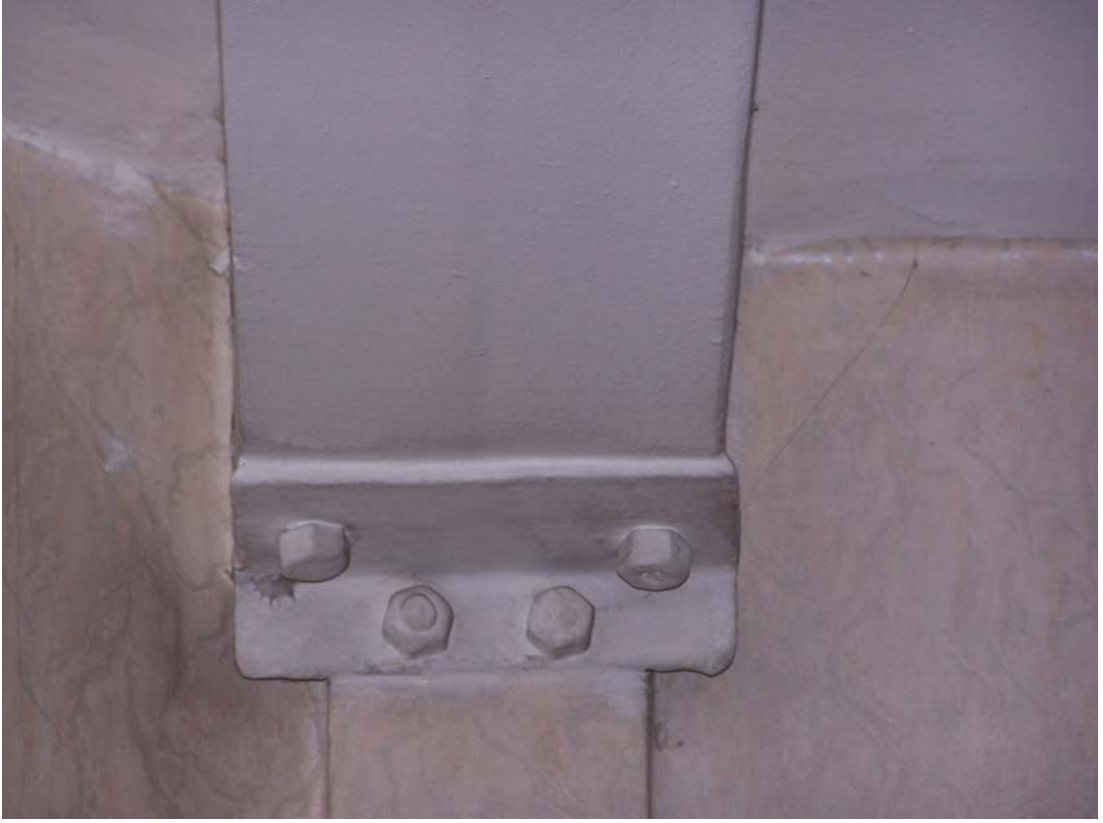
**Şekil 5.27:** Çelik kiriş ve kolon mesnet detayı

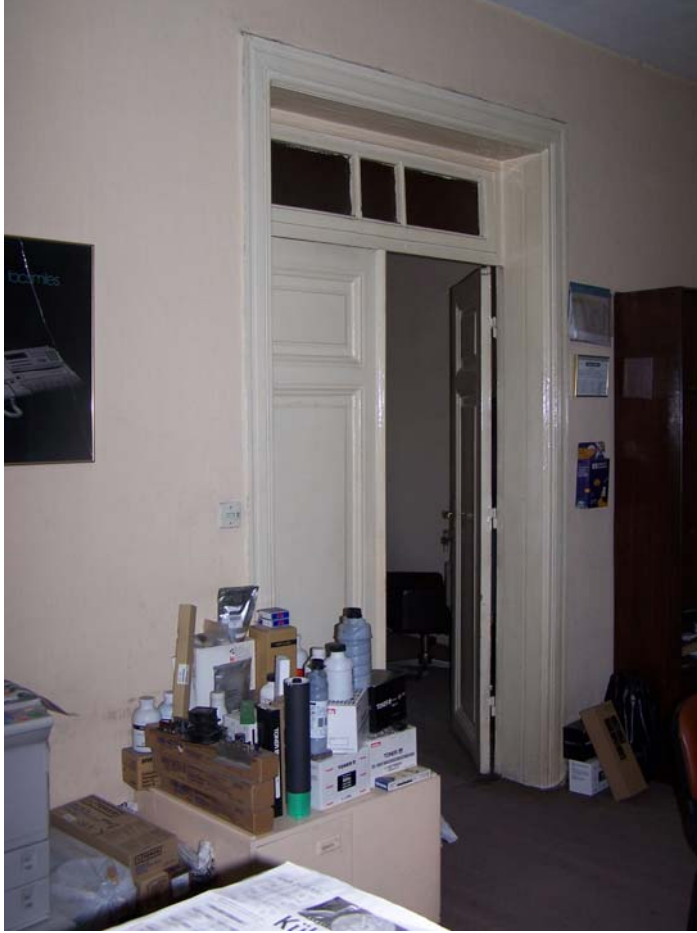
**Şekil 5.28:** 207 mekânından 206 mekânına geçişin sağlandığı kapıdan görünüm

Merdiven kovanının karşısındaki özgün çift kanatlı ahşap kapı ile bu mekâna ulaşılır. 206 mekânı ile EMO Elektromekanik şirketinin ofis bölümleri olarak kullanılır ve 206 mekânına geçiş buradan sağlanır (Şekil 5.27). Giriş kapısının hemen sağında 208 mekânına geçişin sağlandığı fakat üzeri duvar kâğıdıyla kaplanarak kullanılmayan çift kanatlı ahşap kapı bulunurken, yine aynı sırada 113x198 cm boyutlarında

Ofis meknlarında kullanılmayıp farklı malzemelerle kapatılan zgn ahřap kapılar, bu malzemelerden arındırılarak ortaya ıkarılacaktır. Yapının genelinde tm kapı ve pervazlar incelenip, hasarlı olanlar zgn niteliklerine uygun onarılacak veya yenileneceklerdir. Yerinde olmayan kapılar ise zgn tasarım ve malzemesinde yeniden yaptırılacaktır.
