**SABİT BEY (MURADİYE) HANI'NIN  
RESTORASYON PROJESİ**

**YÜKSEK LİSANS TEZİ  
Mimar Onur KARAHAN**

**Programı : RESTORASYON**

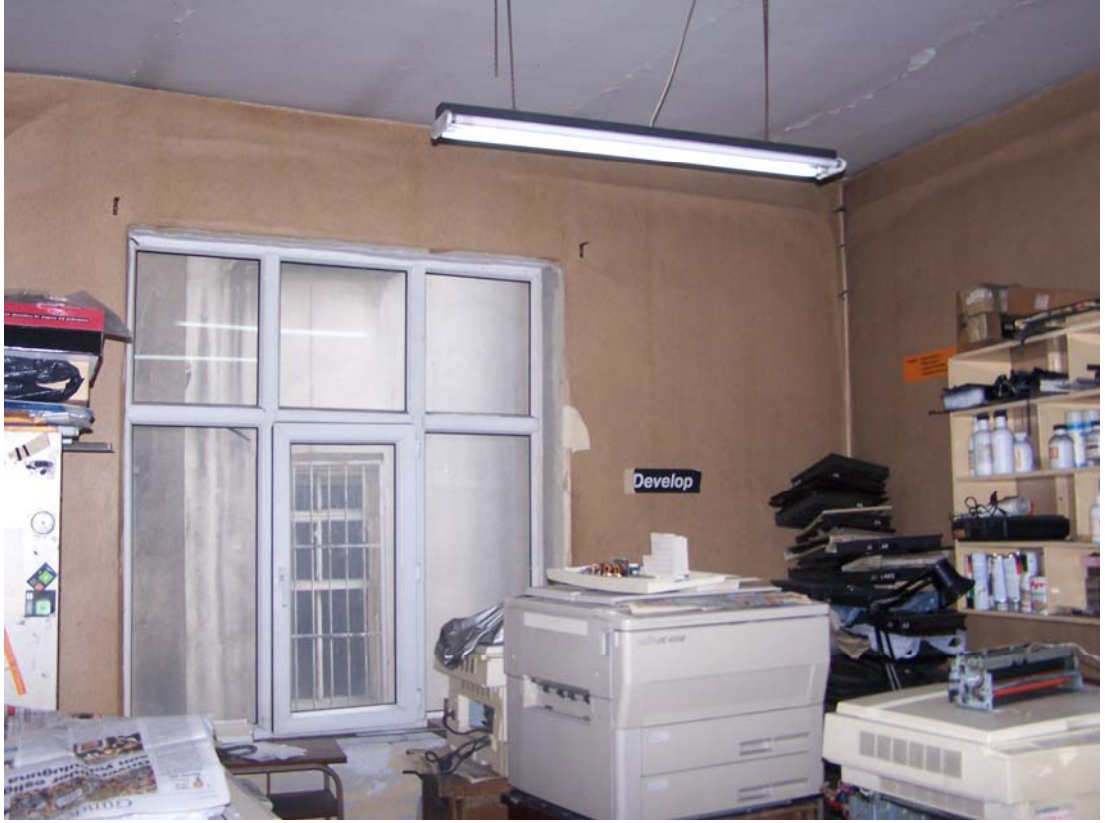
Şekil 5.31: 209 mekânından genel görünüm

Koridorun (202 mekânı) sonundaki iki kanatlı ahşap kapı ile bu mekâna ulaşılır. EMO Elektromekanik şirketinin teknik servisi olarak kullanılmaktadır. Depo olarak kullanılan bu mekân 20.80 m<sup>2</sup>'dir. Giriş kapısının solunda mekânı aydınlatan 175x198 cm ebatlarındaki PVC pencere sağında ise tek kanatlı PVC pencere bulunmaktadır (Şekil 5.31). Orijinal ahşap zemin kaplaması PVC esaslı malzeme ile kaplatılmıştır.

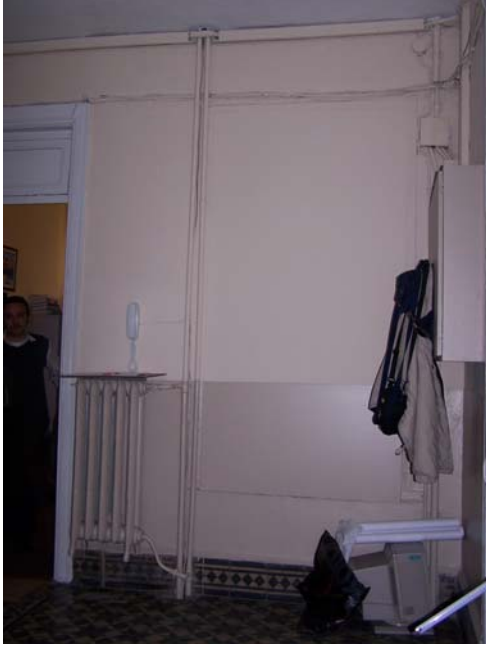
**Şekil 5.34:** 301 mekânından görünüm

Merdiven kovanının tam karşında, 308 mekânına ulaşılan kapının bulunduğu duvarda 95x196 cm ebatlarında pencere bulunmaktadır (Şekil 5.34). 308 mekânından bu giyotin pencere kapatıldığı için sadece izleri görülmektedir. Bu mekânın yüksekliği 3.18 m'dir. Bu mekânın tavanı da, zemin kat, birinci ve ikinci normal kat tavanları ile aynıdır. 301 mekânının zemini de diğer hollerde (101 ve 201) olduğu gibi karo mozaik ile kaplıdır. Önce mekânın formunu alan 20x20 cm boyutundaki çiçek desenli bir karo mozaik bordür dönmekte ve bu sınırlanan alan içerisi ise yine 20x20 cm ebatlarındaki geometrik desenli karo mozaik malzeme ile kaplanmıştır. Ana dağıtım holünde 20x20 ebatlarındaki farklı geometrik desenli bir süpürgelik dolanmaktadır. Ayrıca bu holde yer alan beş dilimli kalorifer peteği özgündür.

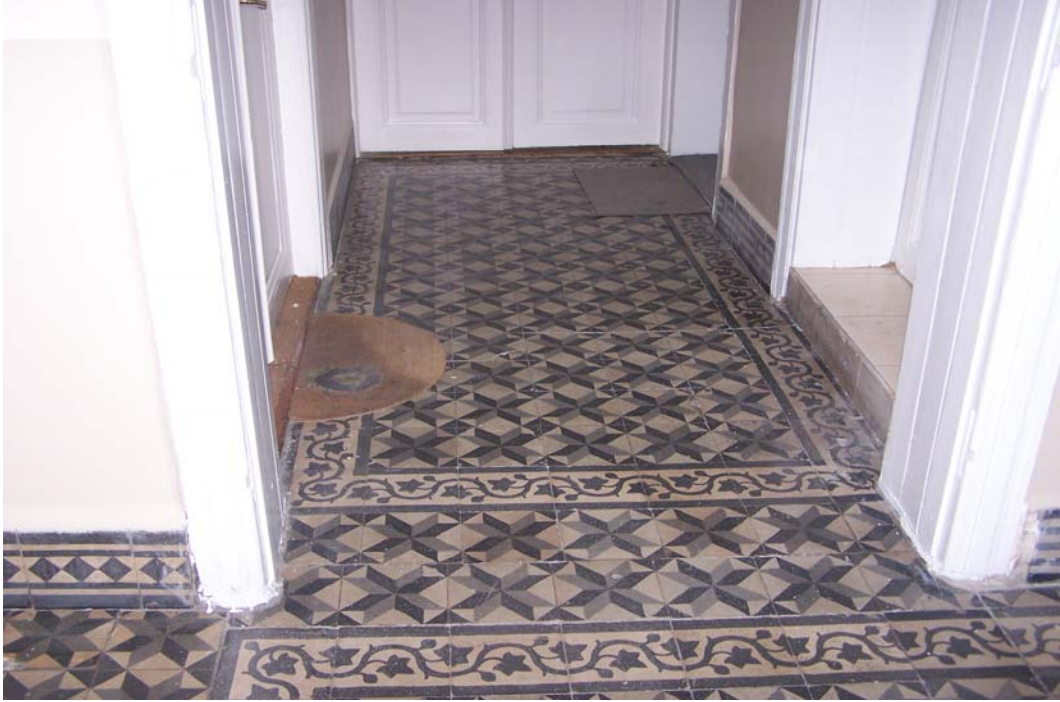
**Şekil 5.36:** 301 mekânından 303 mekânının görünümü

Merdiven kovalarının sağında bulunan 140x262 cm ebatlarındaki ahşap söveli dikdörtgen kasalı açıklıktan 136x321 boyutlarındaki 303 mekânına (koridor) geçilir. Bu mekândan 309, 310, 311 ve 312 ( wc ) mekânlarına geçiş sağlanır. 303 mekânının zemini de 302 mekânındaki gibi 20x20 cm ebatlarındaki karo mozaik malzeme ile aynı düzende kaplanmıştır (Şekil 5.36).

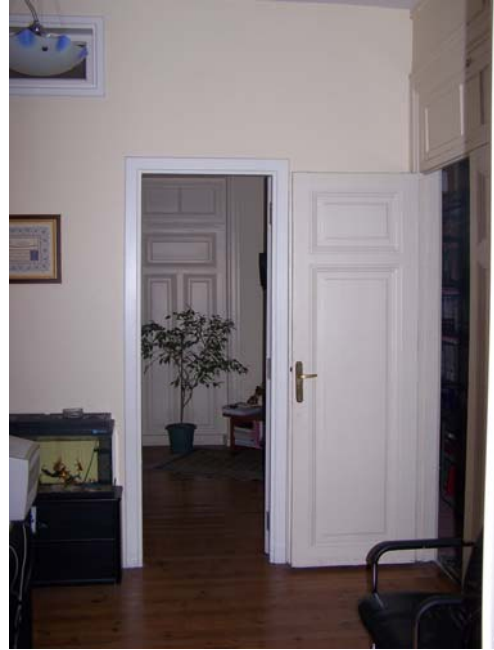
Şekil 5.38: 305 mekânından görünüm

Sokağa açılan cumbanın yer aldığı mekândır ve alanı 10,20 m<sup>2</sup>'dir. Orijinalinde tek mekân olan 305 ve 306 mekânları sonradan yapılan alçıpan duvar ile açılmıştır (Şekil 5.38). 302 mekânından 305 mekânına ahşap özgün çift kanatlı kapı ile geçilir (Şekil 5.38). 306 mekânına da bu mekândan ulaşılır. Sokağa bakan cephenin pahlı bölümlerinde 50 cm eninde PVC esaslı pencere bulunurken, sokağa paralel olan

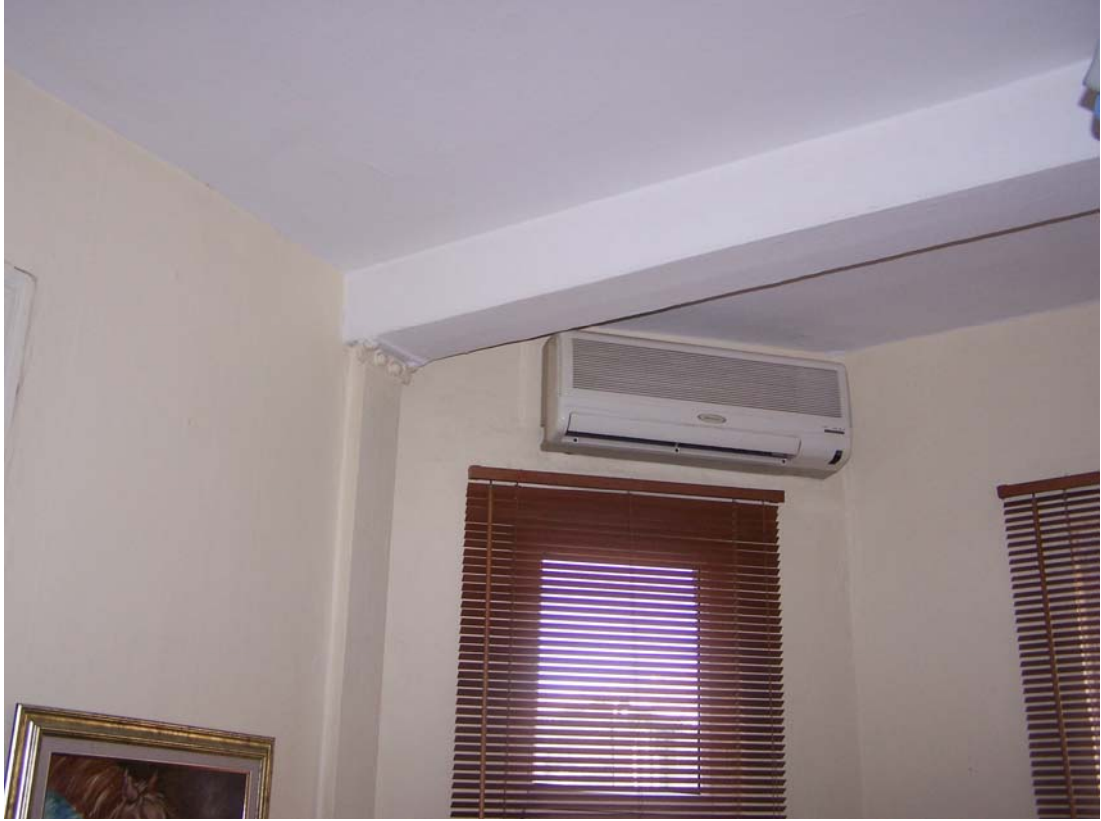
bölümünde ise 125 cm genişliğinde kare PVC esaslı pencere bulunmaktadır. Bu katın bütün pencereleri değiştirilmiştir. Her iki pahın başladığı noktalarda 5x17 cm ebadında düşey çelik taşıyıcılar yer almaktadır. Bu çelik taşıyıcılar giriş cephesine paralel çelik kiriş ile bulonlarla mesnetlenmektedir (Şekil 5.39). Bu çelik kirişlerin diğer katlarda da olduğu gibi tüm giriş cephesi boyunca devam ettiği gözlenmektedir. 305 mekânının zemini ahşap malzeme ile kaplıdır.

**Şekil 5.39:** 305 mekânından çelik kiriş ve kolonun görünümü

Yapılan çalışmalar sonucunda yapıda strüktürel bozulmalar tespit edilmemiştir. Fakat giriş cephesinde kat döşemeleri seviyesinde sıvalarda patlamalar görülmektedir. Bu patlamaların döşeme seviyesinde bulunan çelik elemanların korozyona uğramasından kaynaklanan problemler olduğu düşünülmektedir.

Yapının ön cephesinin kat döşemeleri seviyesindeki sıvalarda patlamalar gözlenmektedir. Sıvalardaki bu patlamaların döşeme içerisinde yer alan ve aks boyunca devam eden çelik elemanların korozyona uğramasından kaynaklandığı düşünülmektedir. Uygulama esnasında bu bölümlerin açılması gerekmektedir. Demir elemanların korozyonunun önlenmesinden sonra sıvaların tamamlanması öngörülmekle birlikte, çalışmalar sırasında çıkacak verilere göre müdahale tekniği geliştirilecektir.

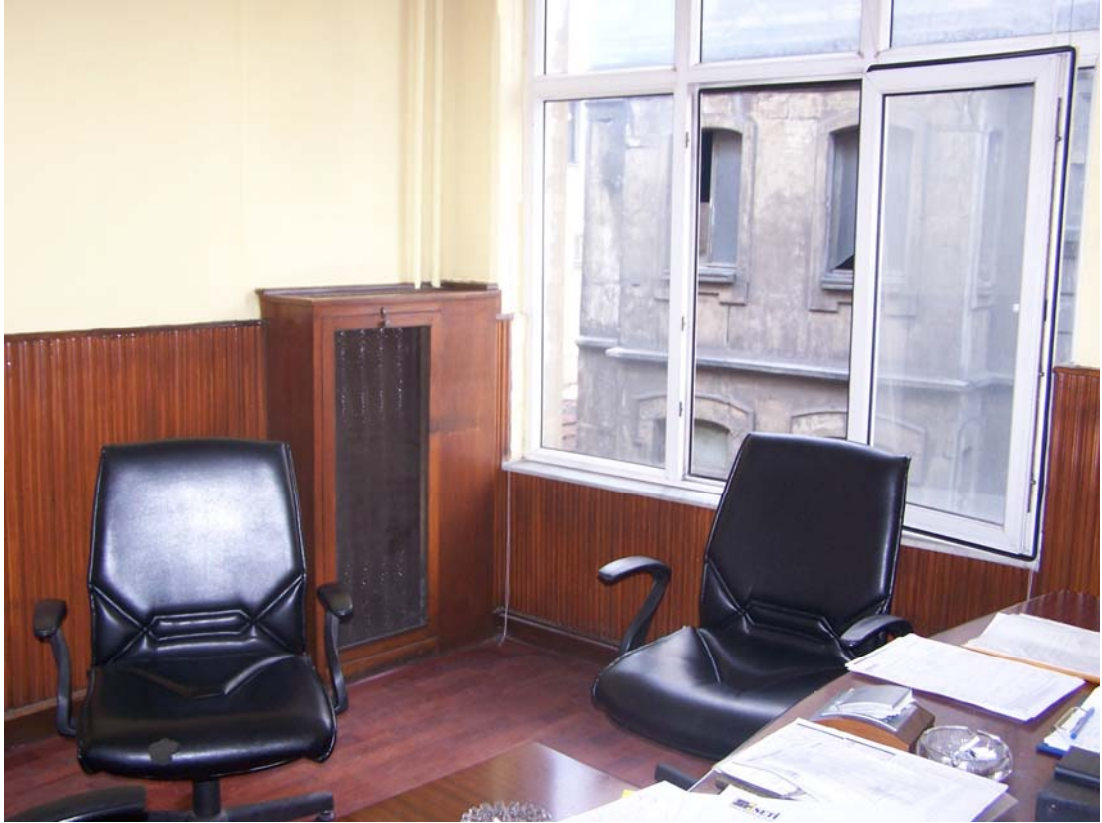
Şekil 5.40: 307 mekânından görünüm

Merdiven kovanının karşısındaki orijinal çift kanatlı ahşap kapı ile 308 mekânına, oradan da bu mekâna ulaşılır. 307 ve 308 mekânları bir başka gümrük şirketi tarafından kullanılmaktadır. Sokağa bakan ve bu mekânın aydınlığını sağlayan kare sonradan yapılan PVC esaslı pencere bulunmaktadır (Şekil 5.40). Yaklaşık 1.00 m seviyeden bu mekânın duvarları ahşap ile kaplıdır. Bu mekânın özgün ahşap döşemesinin üzeri PVC esaslı malzeme ile kaplıdır.

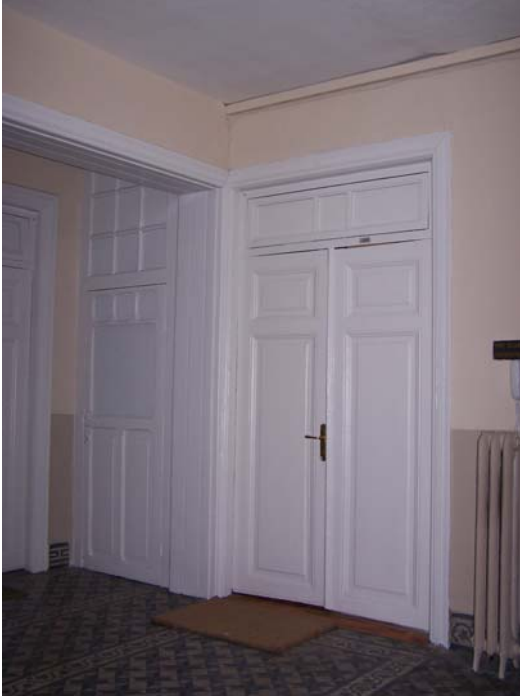
Şekil 5.44: 401 mekânından görünüm

Merdiven kovasının tam karşısındaki çift kanatlı orijinal kapı ile 407 mekânına, batısından 403 mekânı olan koridora, doğusundan ise 402 mekânı olan diğer koridora ulaşılır (Şekil 5.44). Merdiven kovasının tam karşısında, 207 mekânına ulaşılan kapının bulunduğu duvarda 105x210 cm ebatlarında bir pencerenin izi görülmektedir. Bu mekânın yüksekliği 3.19 m'dir. Tavan zemin kat, birinci, ikinci ve üçüncü normal kat tavanlarında olduğu gibi I profiller arası donatılı betonla doldurularak oluşturulmuştur ve üzeri sıvanmıştır. Mekânın zemini ise karo mozaik ile kaplıdır. Önce mekânın formunu alan 20x20 cm boyutundaki çiçek desenli bir karo mozaik bordür dönmekte ve bu sınırlanan alan içerisi ise yine 20x20 cm boyutlarındaki

geometrik desenli karo mozaik malzeme ile kaplanmıştır. Ayrıca bu holde yer alan üç dilimli kalorifer peteği orijinaldir (Şekil 5.44).

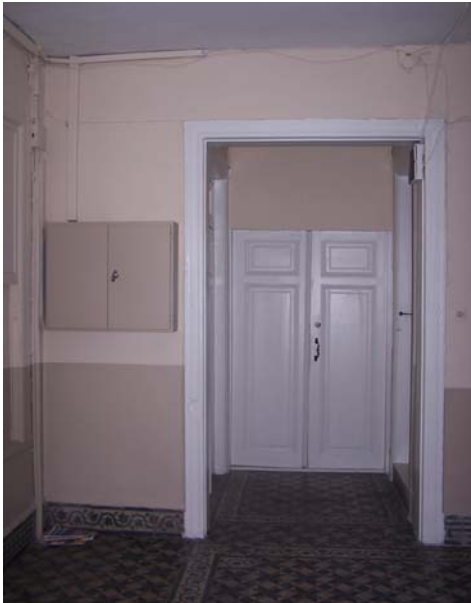
**Şekil 5.46:** 401 mekânından 403 mekânının görünümü

Merdiven kovanının sağında bulunan 140x262 cm ebatlarındaki ahşap söveli dikdörtgen kasalı açıklıktan 103 mekânına (koridor) geçilir. Bu koridor 408 mekânının kapı pervazının bittiği yerden kapatılmıştır (Şekil 5.46). 409 mekânının orijinal ahşap kapısı 410 mekânının giriş kapısını da içine alacak şekilde 408 mekânının giriş kapısının pervazının bittiği yere kadar çekilmiştir (Şekil 5.46). Bu mekândan 408, 409 ve 411 ( wc ) mekânlarına geçiş sağlanır. 403 mekânının zemini de diğer katlarda olduğu gibi 20x20 cm ebatlarındaki karo mozaik malzeme ile aynı düzende kaplanmıştır. Koridorun 410 mekânı içinde kalan kısmındaki karo mozaik malzemeler aynı düzeninde korunmuştur

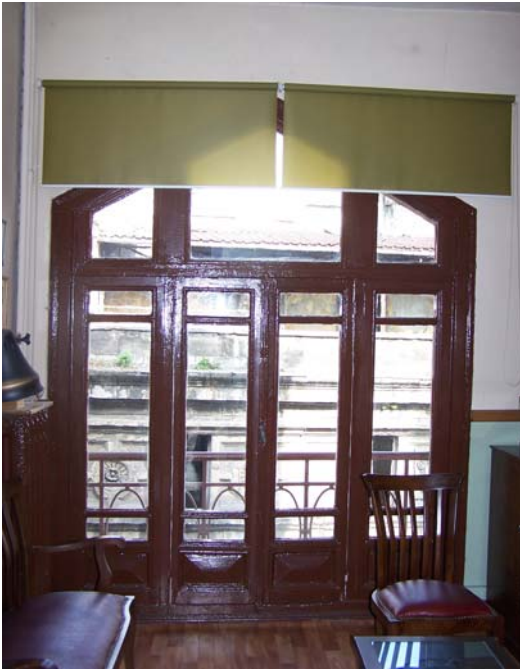
Şekil 5.47: 406 mekânından görünüm

Sokağa bakan üçgen başlıklı ve zemine kadar inen özgün ahşap pencerenin orta iki kanadı açılırken, kenarlarda kalan kısımları sabittir (Şekil 5.47). Bu mekândan 405 ve 402 mekânlarına geçişi sağlayan özgün kapılara fiziksel müdahale edilmeden, üzerleri deri malzeme ile kaplanmıştır (Şekil 5.48). Bu mekândan 407 mekânına geçiş diğer katlarda olduğu gibi özgün çift kanatlı ahşap kapı ile yapılmaktadır. Bu mekânın ahşap olan özgün zemininin üzeri PVC esaslı bir malzeme ile kaplanmıştır.

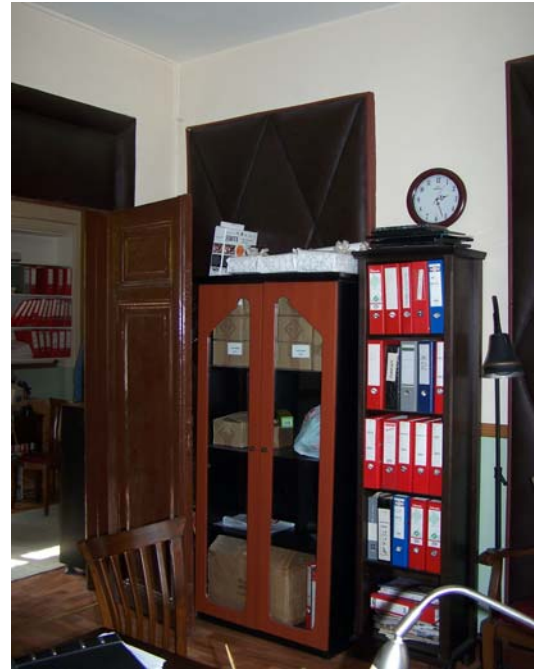
Şekil 5.48: 406 mekânından görünüm

Bu mekân, 407 mekânı ile birlikte Kozmetik ve İthalat, Pazarlama Şirketi tarafından kullanılmaktadır. Bu mekâna giriş 407 mekânından çift kanatlı ahşap bir kapı ile sağlanmaktadır. 406 mekânının alanı yaklaşık 14,62 m<sup>2</sup> olan dikdörtgen bir mekândır (Şekil 5.48).

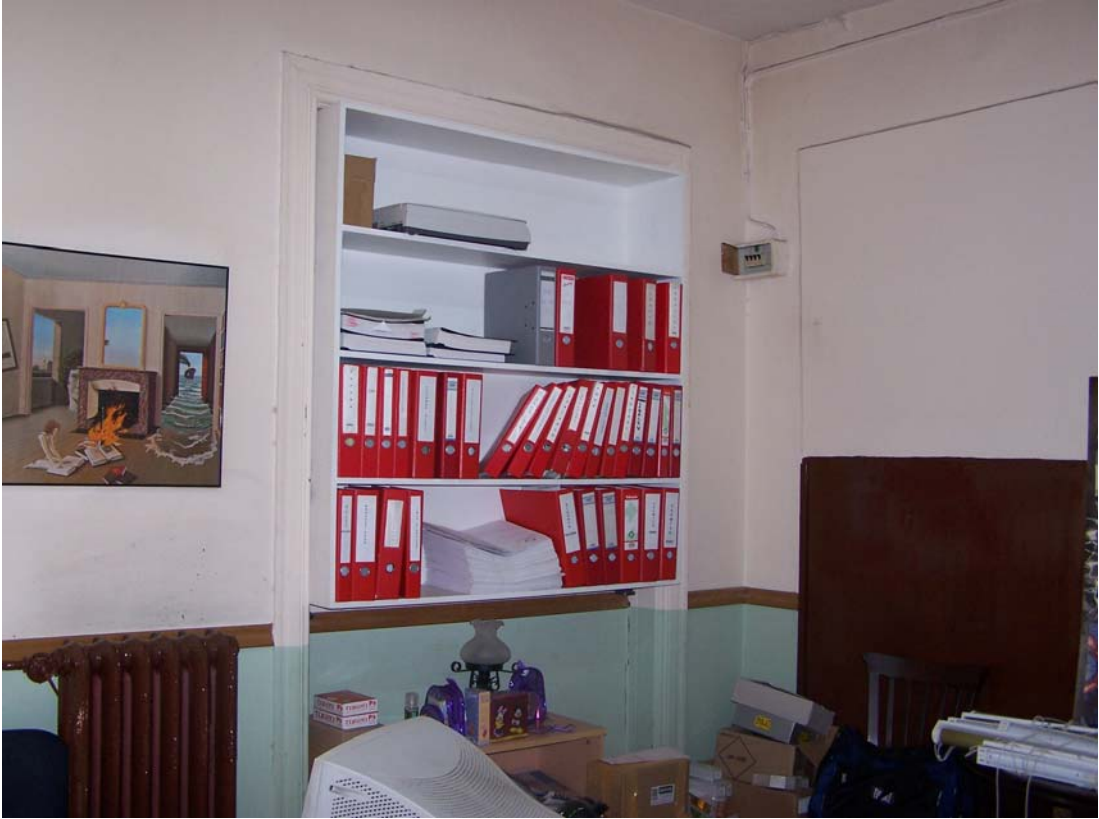
**Şekil 5.49:** 407 mekânından 408 mekânına geçişin sağlandığı kapının raf olarak kullanılması

Ofis meknlarında kullanılmayıp farklı malzemelerle kapatılan zgn ahřap kapılar, bu malzemelerden arındırılarak ortaya ıkarılacaktır. Yapının genelinde tm kapı ve pervazlar incelenip, hasarlı olanlar zgn niteliklerine uygun onarılacak veya yenileneceklerdir. Yerinde olmayan kapılar ise zgn tasarım ve malzemesinde yeniden yaptırılacaktır.

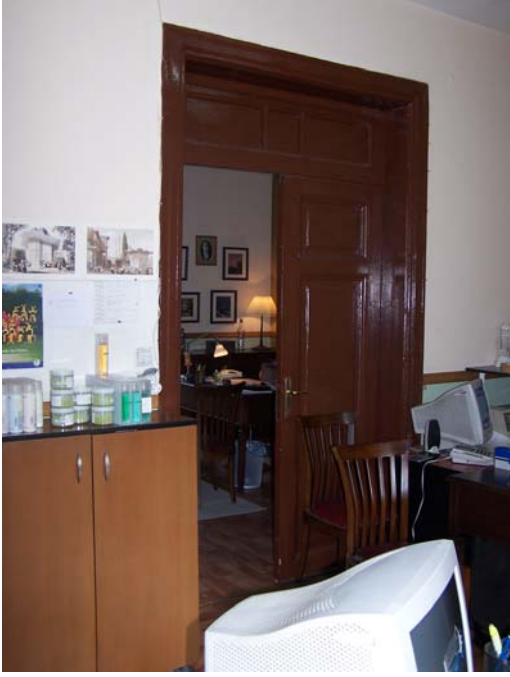
**Şekil 5.50:** 407 mekânından görünüm

Merdiven kovanının karşısındaki özgün çift kanatlı ahşap kapı ile bu mekâna ulaşılır. 406 mekânı ile birlikte Kozmetik ve İthalat, Pazarlama Şirketinin ofis bölümleri olarak kullanılır ve 406 mekânına geçiş buradan sağlanır (Şekil 5.50). Giriş kapısının hemen batısında 408 mekânına geçişin sağlandığı kapının bulunduğu boşluğa gömme dolap yapılmıştır (Şekil 5.49). Aynı sırada 113x198 cm ebatlarında mekânın aydınlığını sağlayan PVC esaslı tek açılır kanadı olan pencere bulunmaktadır (Şekil 5.51). Bu mekânın ahşap olan özgün zemininin üzeri PVC esaslı bir malzeme ile kaplanmıştır.

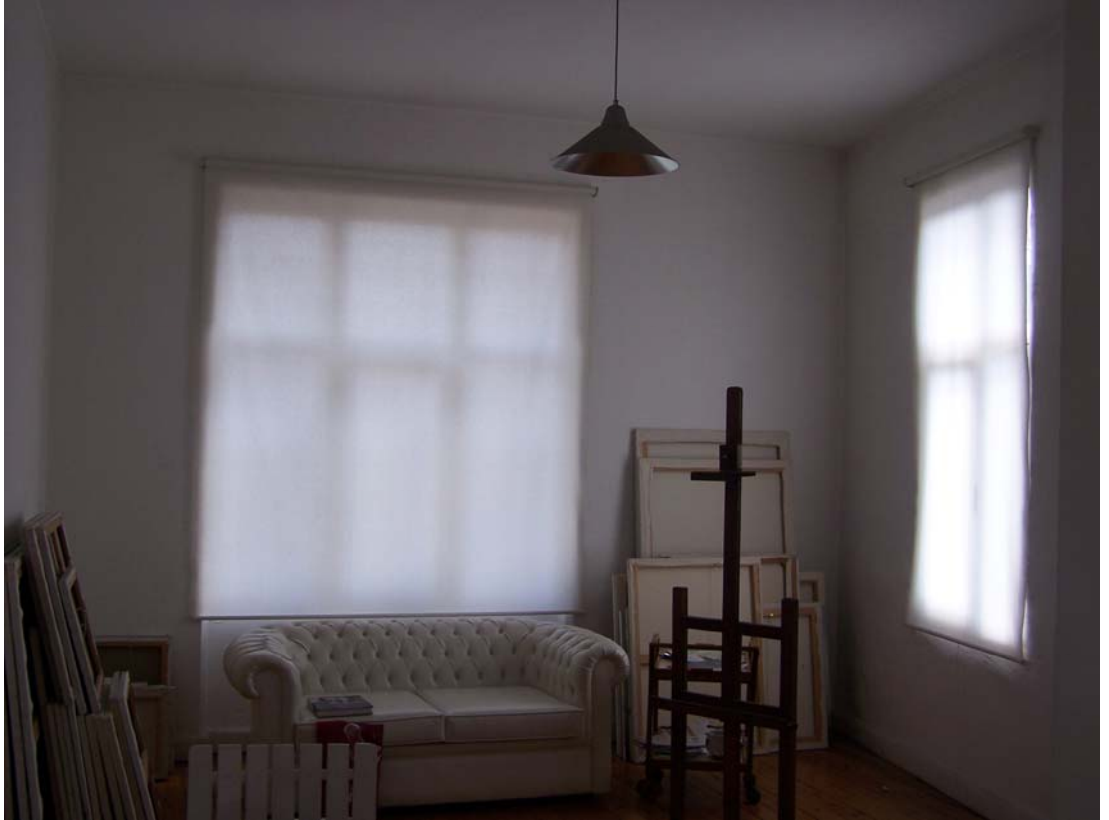
Şekil 5.53: 409 mekânından görünüm

409 mekânının özgün ahşap kapısı 410 mekânının giriş kapısını da içine alacak şekilde 408 mekânının giriş kapısının pervazının bittiği yere kadar çekilmiştir. Zemin döşemesinin özgün malzeme ve tasarımı korunmuştur (Şekil 5.54). Giriş kapısının sağında 410 mekânına girişin sağlandığı özgün kapı ve hemen yanında yine 410 mekânına geçişi sağlayan sonradan açıldığı düşünülen bir kapı daha vardır (Şekil 5.52). Aynı sırada mekânı aydınlatan tek kanatlı PVC pencere bulunmaktadır. Giriş kapısının karşısında bulunan duvarda sonradan açılan PVC esaslı bir başka pencere daha vardır (Şekil 5.53). Bu mekânında orijinal ahşap döşeme kaplaması korunmuştur.

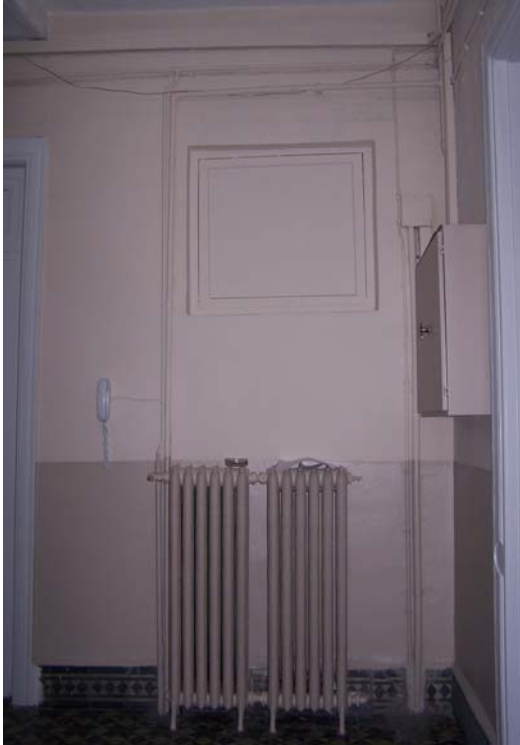
Şekil 5.55: 501 mekânından görünüm

Dördüncü normal kattan 20 adet mermer basamakla beşinci normal kat'a, yaklaşık alanı 13,22 m<sup>2</sup> olan, ana dağıtım mekânı olan kare hole (501) ulaşılır. Bu kata kadar mermer olan basamaklar, bu kattan çatı katına çıkarken ahşap olmaktadır (Şekil 5.56). Merdiven kovasının tam karşısındaki çift kanatlı özgün olmayan kapı ile 508 mekânına, batısından 503 mekânı olan koridora, doğusundan ise 502 mekânı olan diğer koridora ulaşılır (Şekil 5.57). Bu mekânın yüksekliği 3.20 m'dir. Bu katın döşemesi diğer katlardan farklı olarak volta döşemedir. I profiller sokak cephesine dik doğrultuda yerleştirilmişlerdir. Bu I profillerin arasında diğer katlardan farklı olarak tuğla malzeme olduğu düşünülmektedir (Şekil 5.59). Mekânın zemini ise karo mozaik ile kaplıdır. Diğer katlarda da olduğu gibi önce mekânın formunu alan 20x20 cm boyutundaki çiçek desenli bir karo mozaik bordür dönmekte ve bu sınırlanan alan içerisi ise yine 20x20 cm ebatlarındaki geometrik desenli karo mozaik malzeme ile kaplanmıştır. Ayrıca bu holde yer alan iki adet altışar dilimli kalorifer petekleri özgündür (Şekil 5.55).

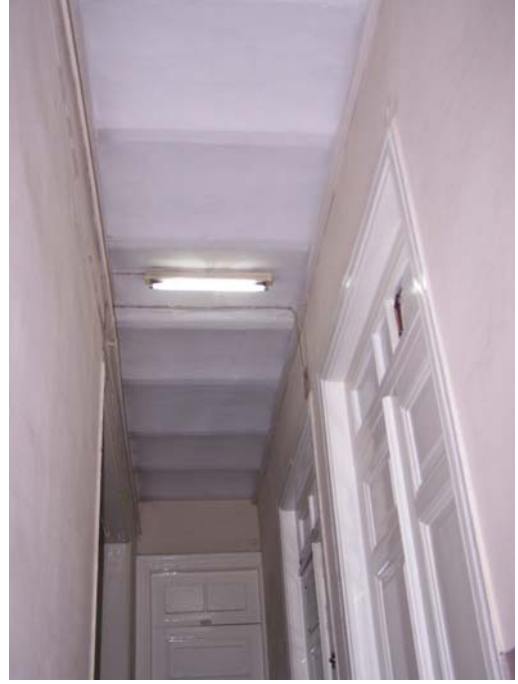
**Şekil 5.59:** 502 mekânından görünüm

Merdiven kovanının doğusunda bulunan ahşap söveli dikdörtgen kasalı açıklığın solundaki kapı ile 504 mekânına, sağındaki kapı ile 507 mekânına, karşısındaki kapı ile 505 ve 506 mekânlarına ulaşılmaktadır. 502 mekânının karo mozaik malzeme ile kaplı olan zemini diğer katlarda da olduğu gibi korunmuştur (Şekil 5.58). Bu mekânın tavanı 501 mekânının tavanının uzantısıdır (Şekil 5.59).

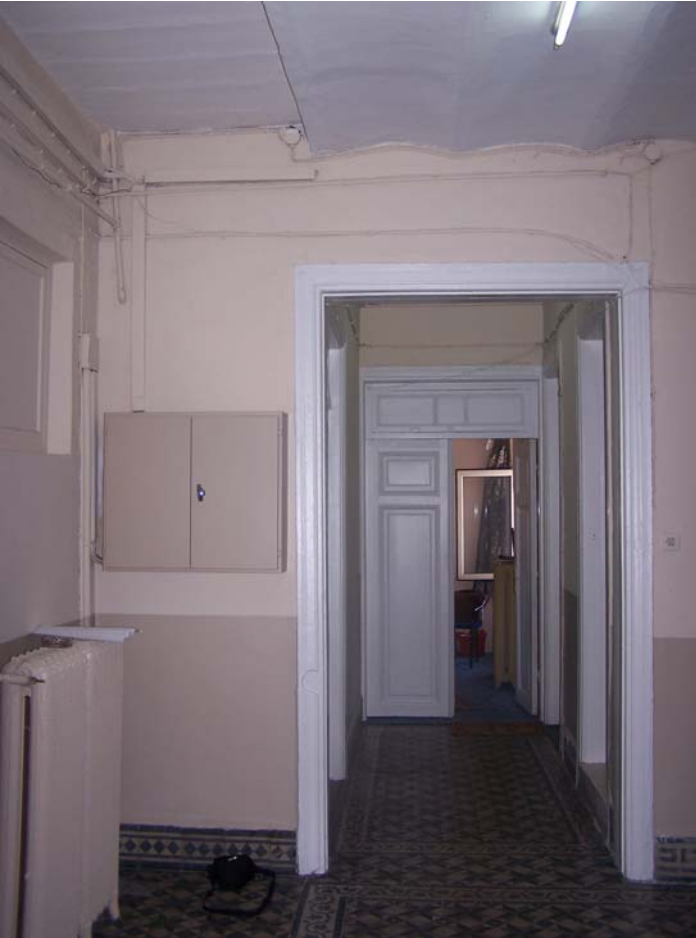
**Şekil 5.60:** 501 mekânından 502 mekânının görünümü

Merdiven kovanının batsında bulunan ahşap söveli dikdörtgen kasalı açıklıktan 503 mekânına (koridor) geçilir. Bu mekândan 509, 510, 511 ve 512 ( wc ) mekânlarına geçiş sağlanır. 503 mekânının zemini de 502 mekânındaki gibi 20x20 cm ebatlarındaki karo mozaik malzeme ile aynı düzende kaplanmıştır (Şekil 5.60).

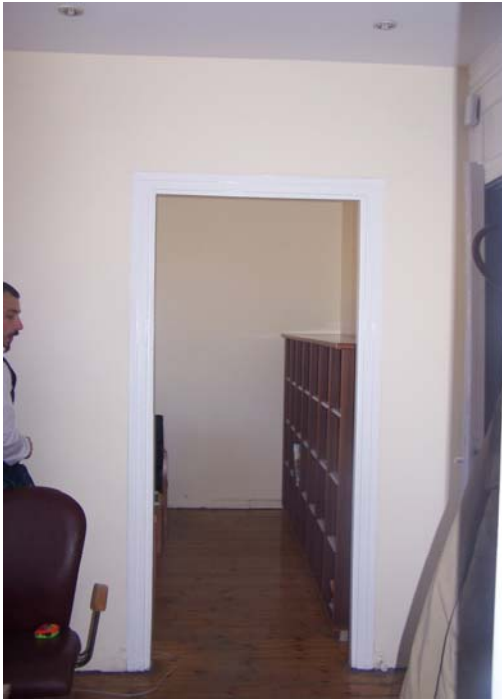
**Şekil 5.61:** 505 mekânından görünüm

Sokağa açılan cumbanın yer aldığı mekânın sonradan ikiye bölünmesiyle 505 mekânı oluşturulmuştur. Özgün planında tek mekân olan 505 ve 506 mekânları sonradan yapılan alçıpan duvar ile iki farklı mekâna bölünmüştür (Şekil 5.61). 502 mekânından 505 mekânına ahşap özgün çift kanatlı kapı ile geçilir. 506 mekânına da bu mekândan ulaşılır (Şekil 5.62).

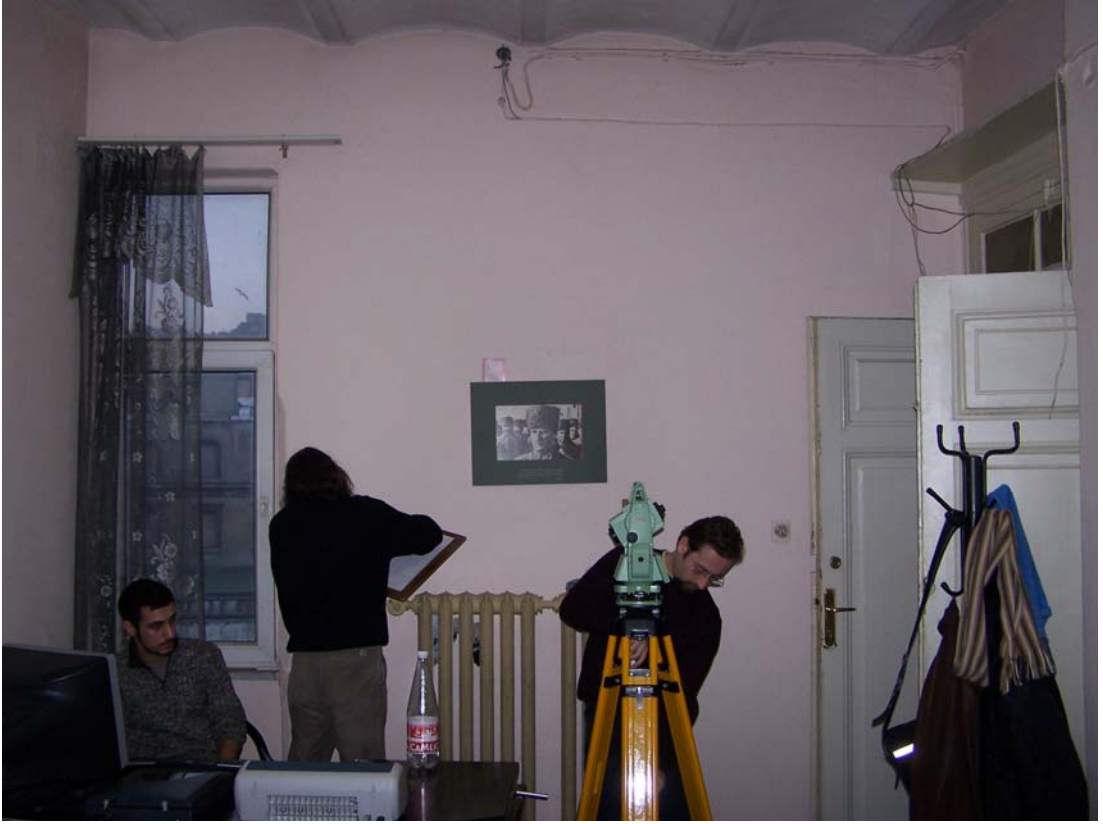
Şekil 5.63: 510 mekânından görünüm

510 mekânı emlak işleri yapan bir firma tarafından kullanılmaktadır. 503 mekânından (koridor) çift kanatlı özgün bir ahşap kapı ile bu mekâna girilir. Giriş kapısının sağında kalan duvarda 75x195 cm ölçülerinde ve karşısında bulunan duvar yüzeyinde sonradan açılan bir pencere bulunmaktadır. Bu mekânın tavanında I profiller sokak cephesine paralel olarak konumlandırılmıştır (Şekil 5.63). Bu mekânın ahşap olan özgün zemininin üzeri halı ile kaplanmıştır.

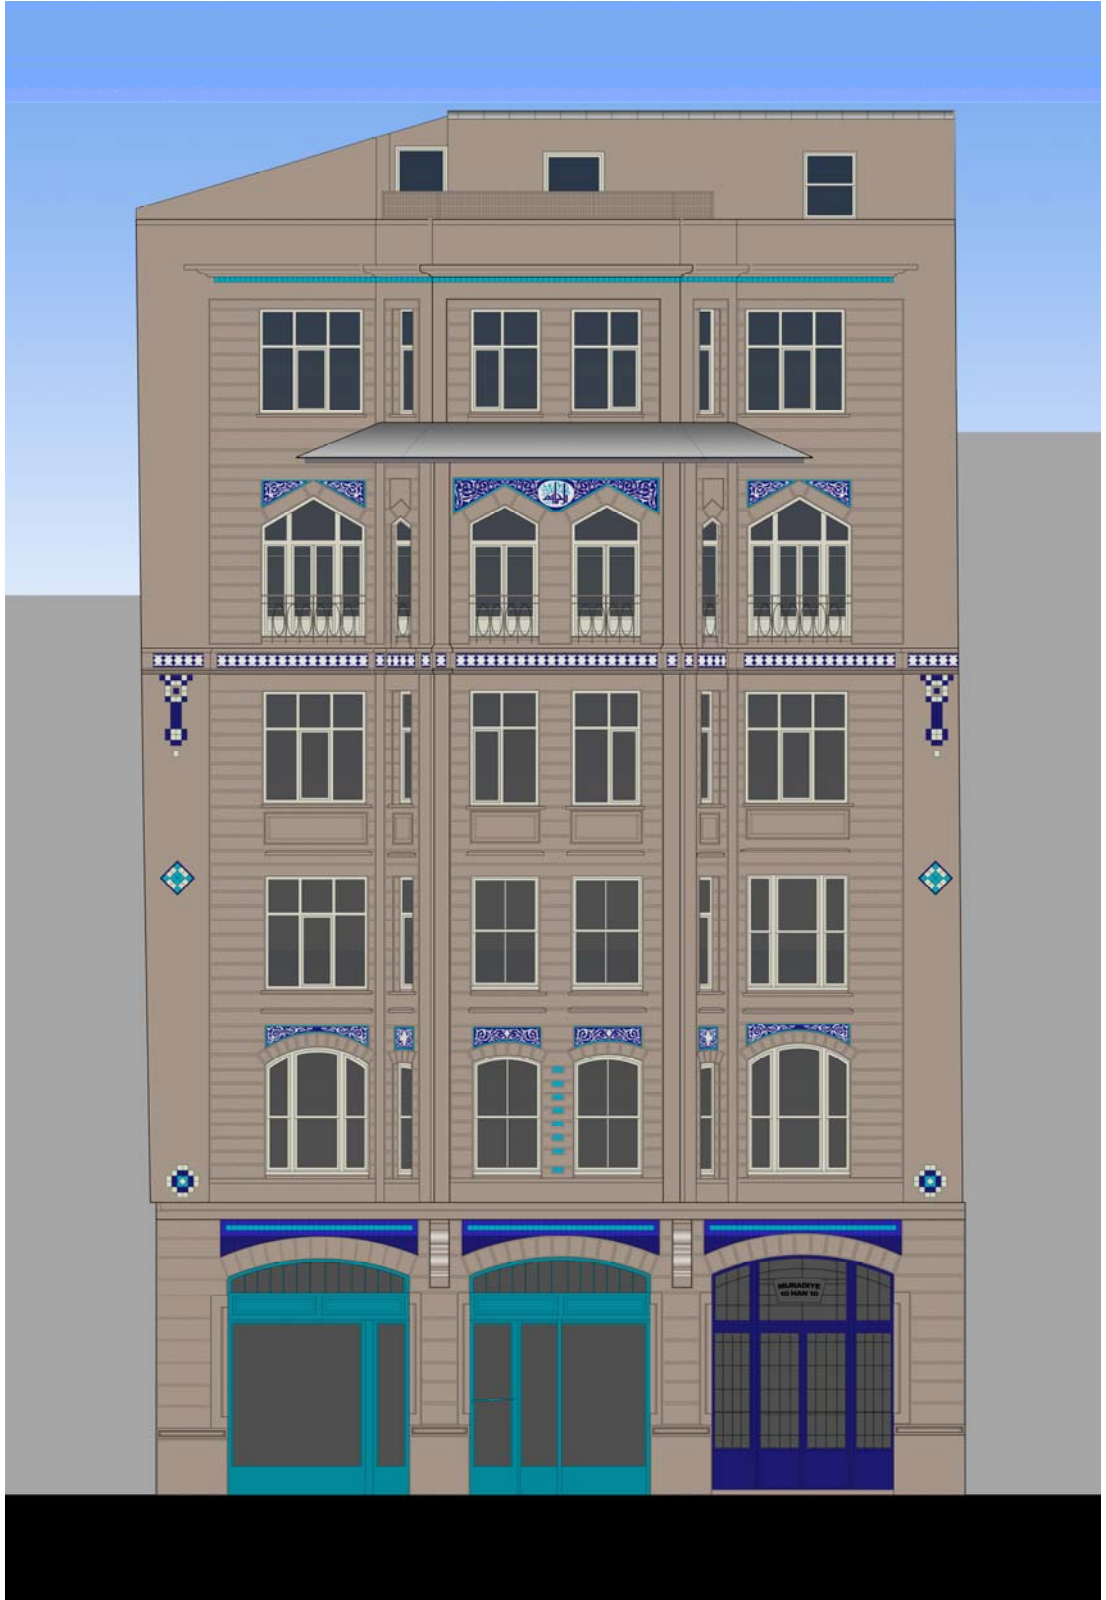
**Şekil 5.64:** Sabit Bey ( Muradiye) Han'ın giriş cephesi rölövesi.

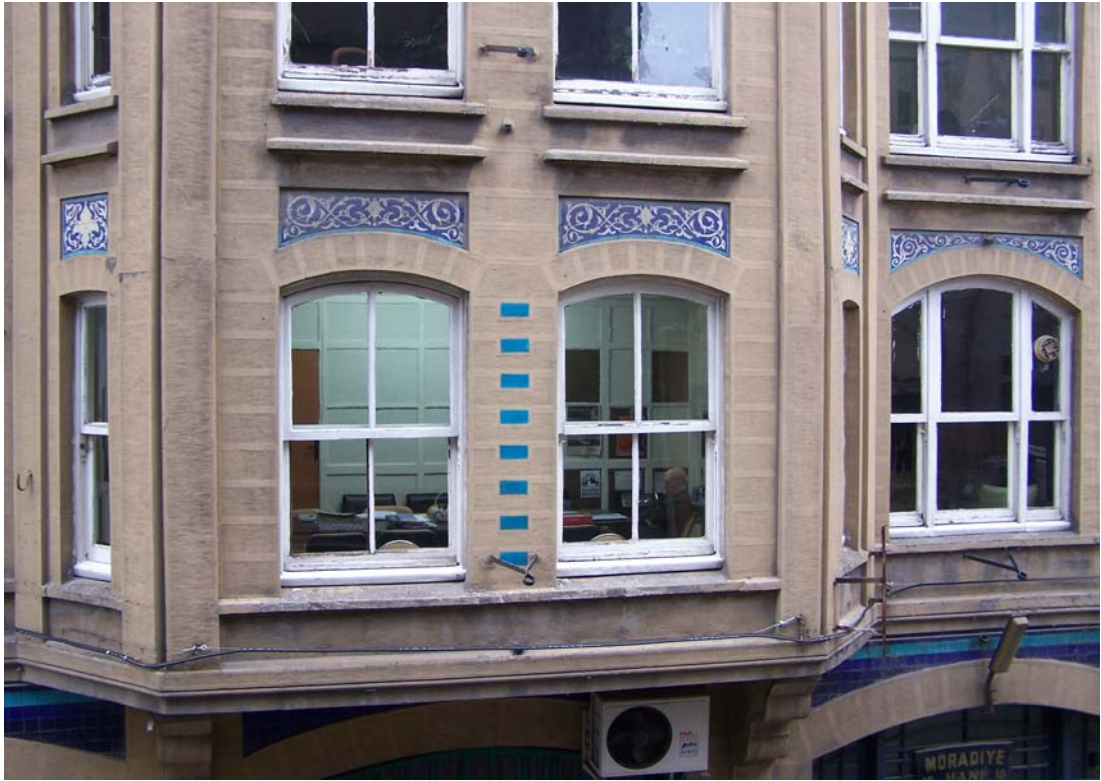
**Şekil 5.68:** İkinci normal kattan görünüm

pencere PVC esaslı iken diğerkleri özgün ahşap giyotin pencerelerdir. İkinci kat pencere lento seviyesinde 45 derecelik açılı ile duran, koyu lacivert, sarı ve turkuaz renklerden meydana getirilen geometrik biçimli kare çini rozet yer almaktadır. Üçüncü katta da aynı kare pencere düzeni devam etmektedir. Fakat bu kattaki bütün pencereler değiştirilmiştir ve PVC esaslıdır. İkinci ve üçüncü kat pencereleri üzerinde çini bezemeler yoktur. Dördüncü kat seviyesinde beyaz ve koyu lacivert çinilerden oluşan kat silmesi yer almaktadır. Binanın her iki köşesinde çinilerle oluşturulan geometrik dekoratif çini bezeme yer almaktadır.

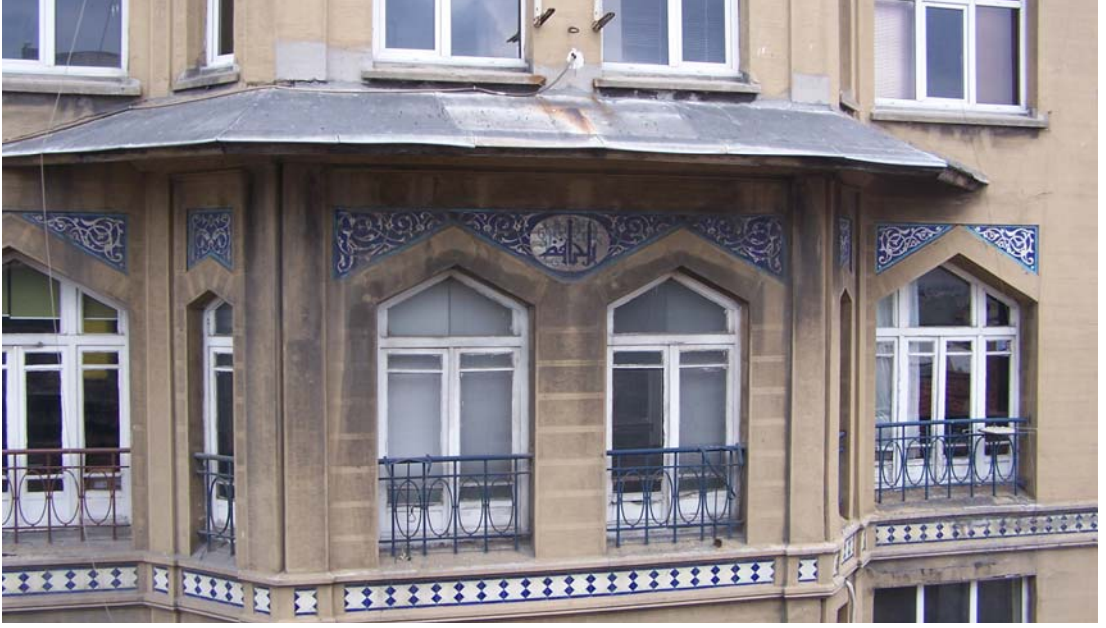
**Şekil 5.69:** Dördüncü normal kattan görünüm

Üçüncü bölüm dördüncü ve beşinci normal katları içermektedir. Dördüncü normal katta pencere düzeni diğer katlardaki ile birlikte cephe bütünlüğünü korumuştur. Fakat kare ve basık kemerli pencerelerin yerini üçgen tepeli pencereler almıştır. Zemine kadar inen bu üçgen pencerelerin orta iki kanadı açılırken, kenarlarda kalan kısımları sabittir. Bu pencereler zemine kadar devam ettikleri için önlerinde demir korkuluklar bulunmaktadır (Şekil 5.69). Üçgen tepeli pencereler üzerinde de çini bezemeler bulunmaktadır. Birinci normal kattan farklı olarak, çıkmanın cepheye paralel olan yüzeyinde iki üçgen tepeli pencere üzerinde çini bezeme ayrı ayrı değil bir bütün oluşturacak şekilde tasarlanmıştır ve bu çini bezemenin ortasında

Osmanlıca “bilcemaad” yani “herkes için” anlamına gelen bir yazı bulunmaktadır. Dördüncü kat bitiminde ahşap konstrüksiyonlu, üzeri çinko malzeme ile kaplı bir saçak yer almaktadır (Şekil 5.69). Beşinci katta, ikinci ve üçüncü katlarda olduğu gibi kare pencereler devam etmektedir. Bu pencerelerin de hepsi değiştirilmiştir. Beşinci normal katta yer alan dekoratif kesitli bir silme ile cephe bütünlüğü tamamlanmıştır.

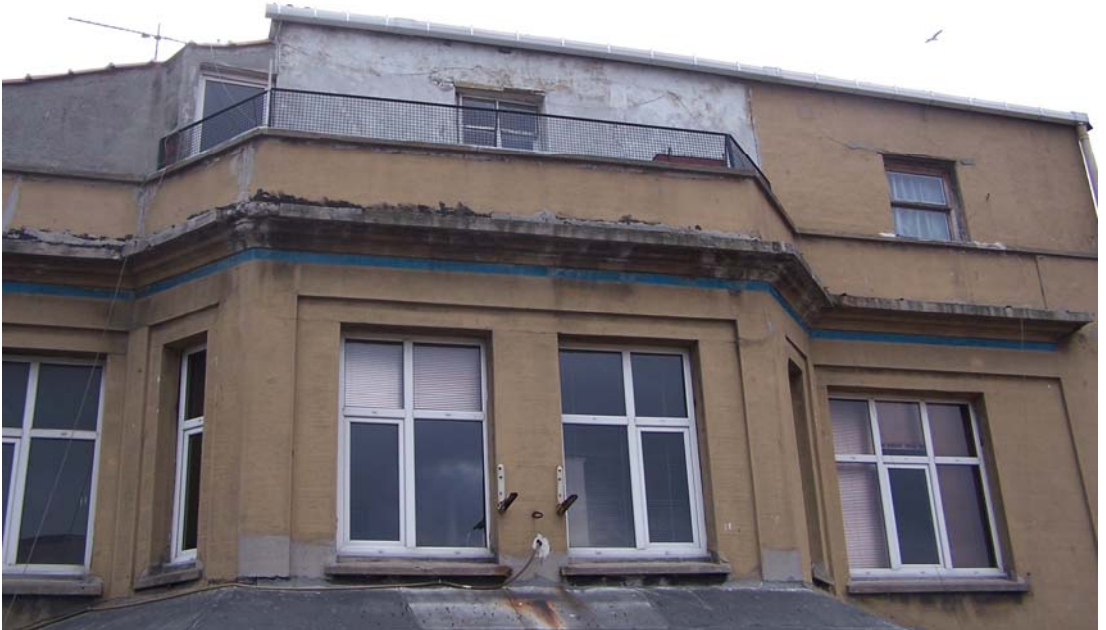
**Şekil 5.70:** Beşinci normal kattan görünüm

Daha sonraki yıllarda çatı değiştirilerek ve yükseltilerek, araya bir kat yapılmıştır. Bu ek cephe bütünlüğünü bozmaktadır. Çıkma bölümünün bittiği yer teras olarak kullanılmaktadır ve terasın önünde bir korkuluk yer almaktadır. Çatı arasından bu terasa çıkışı sağlayan bir kapı bulunmaktadır (Şekil 5.70).

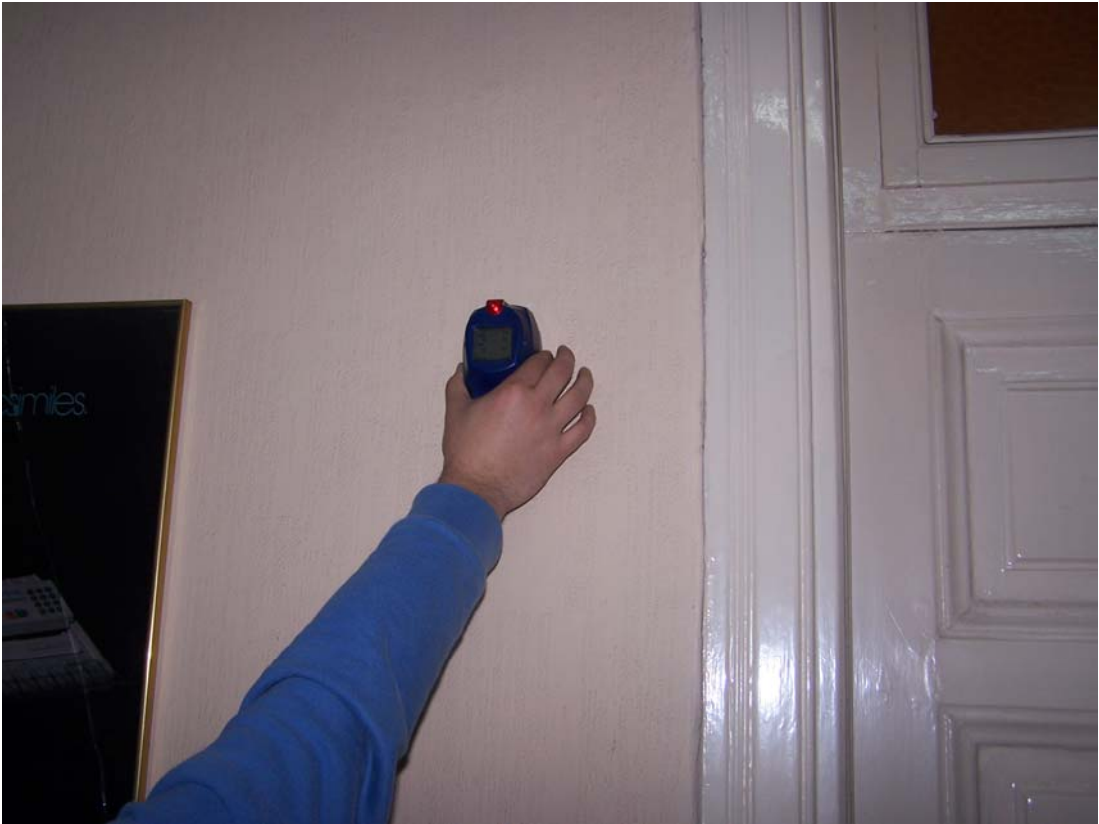
**Şekil 5.71:** Metal dedektör ile çelik malzeme tespit çalışmalarından görünüm

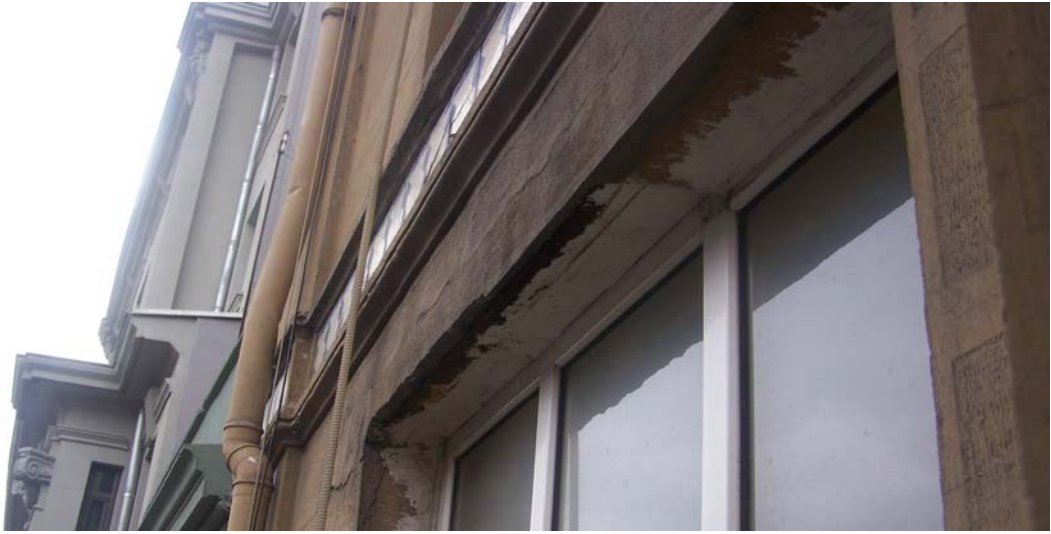
Zemin kat Z01 mekânında bulunan sivri kemerlerin yer aldığı yatay aksın Z07 mekânındaki uzantısında, dolu tuğla taşıyıcı ayak ve bu ayakları birbirine bağlayan 23x36 cm boyutlarında çelik kirişler bulunmaktadır. Bu dolu tuğla ayakların içerisinde de metal taşıyıcı eleman olduğu düşünülmektedir. Fakat yaptığımız çalışmalarda kullandığımız cihazın kapasitesinin yetersizliğinden dolayı bu doğrultudaki düşüncemiz kontrol edilememiştir. Aynı kirişin Z01 mekânındaki sivri kemerlerin üzerinde de devam ettiği düşünülmektedir. Fakat bu yüzeyin sıvalı olmasından dolayı bu çelik kiriş gözle görülememektedir.

**Şekil 5.72:** Pencere üst seviyesinde (lento) metal eleman kullanımı

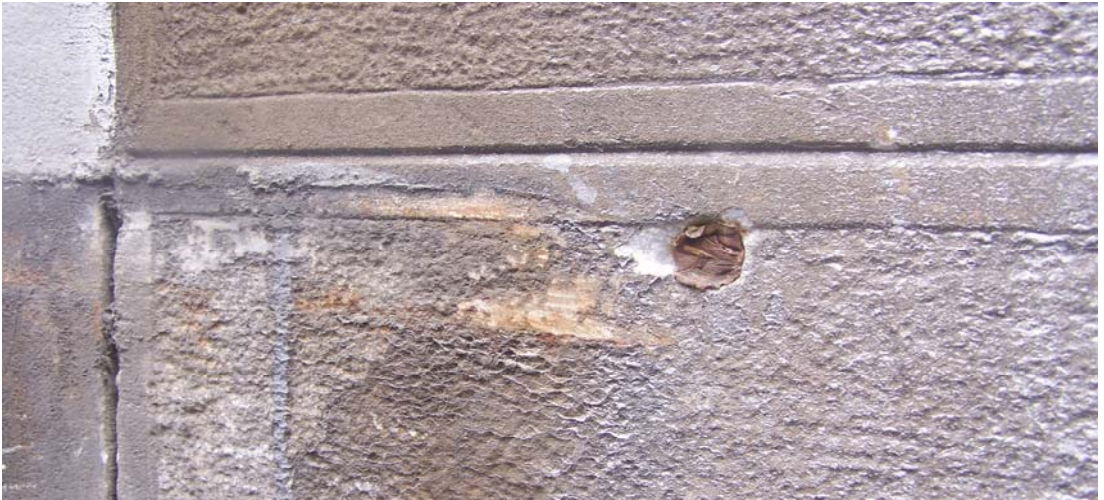
**Şekil 5.73:** Giriş cephesindeki mermer kaplama malzemesi ve montaj deliği

Yapının zemin kat dış duvarları ön cephe dışında 50 cm'dir. Giriş cephesinin bulunduğu duvar ise 75 cm'dir. 50 cm dolu tuğla duvarın 25 cm'si mermer malzeme ile kaplanmıştır. Birinci, ikinci, üçüncü, dördüncü normal katlarda duvar kalınlıkları 36 cm'dir. Beşinci normal katta ise duvar kalınlığının 25 cm'ye indiğini görmekteyiz. Katlar yükseldikçe binanın yükünün hafifletilmeye çalışıldığını görmekteyiz.

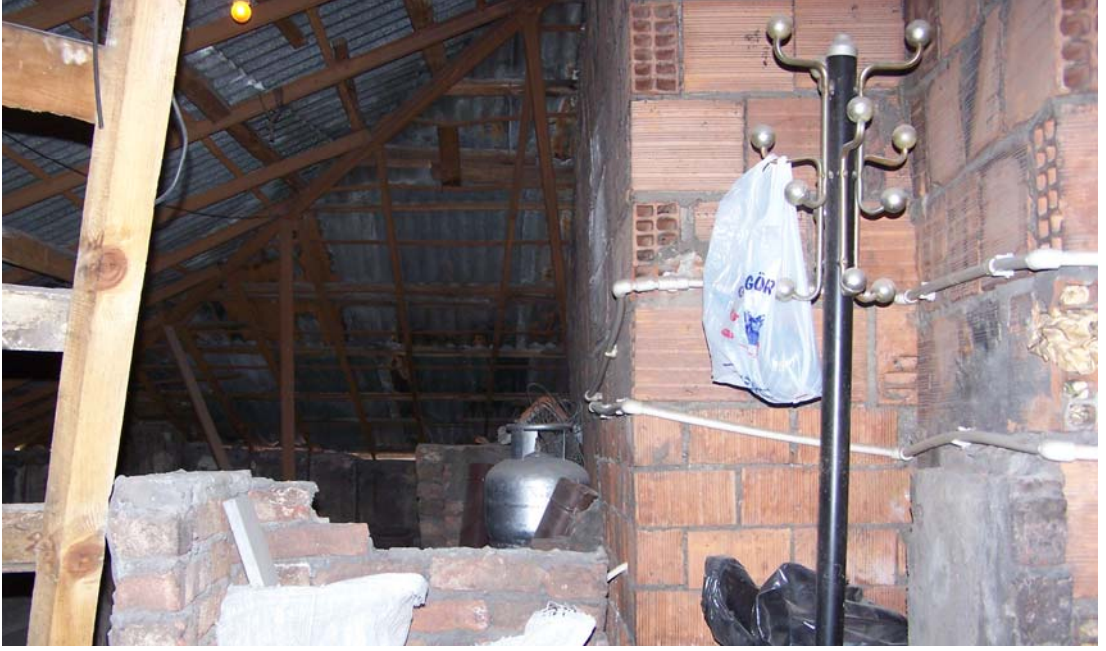
Şekil 5.75: Yükseltilmiş çatıdan görünüm

Sabit Bey Han'ının çatısı değiştirilmiştir. Çatı yükseltilerek kullanılabilir mekanlar elde edilmiştir (Şekil 5.75). Bu mekânların eklendiği kesim ön cepheye doğru eğimli ve üzeri kiremit ile kaplıdır. Kısmen kırma çatı olarak çözülen diğer bölümlerin üzeri ise oluklu levha malzeme ile kaplıdır.

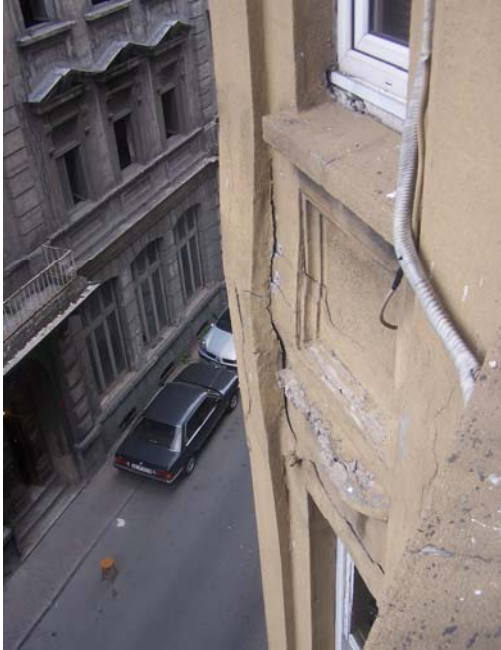
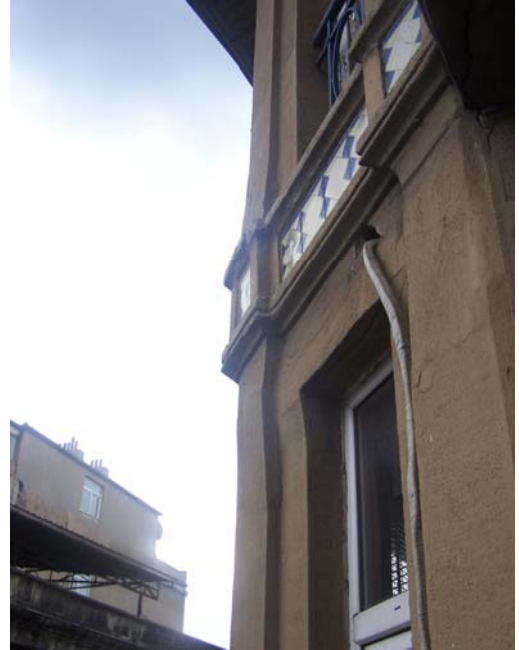
**Şekil 5.79, Şekil 5.80:** Üçüncü ve dördüncü normal kat döşeme seviyesindeki bozulmalar

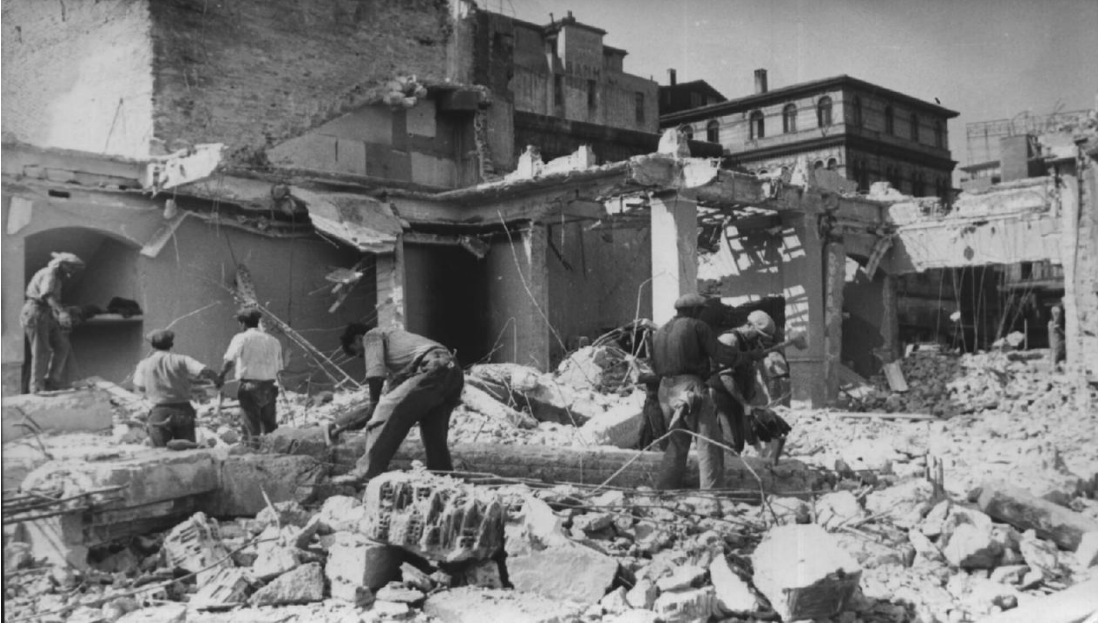
Liman Han, Vedat Bey'in 1911–1915 yıllarında Sabit Bey Hanı ve Seyr-ü Sefain Acente Binası ile birlikte tasarladığı en önemli yapılardan biridir. Liman Han ve Seyr-ü Sefain Acente Binasının betonarme karkas sistem ile inşa edildiğini biliyoruz (Şekil 8.2, Şekil 8.3). Seyr-ü Sefain Acente Binasının 1958 yılındaki yıkımına ait

fotoğraflarda yapının betonarme strüktürünü görürken, Liman Han'ın betonarme strüktürünü ise yapı üzerindeki incelemelerden anlayabilmekteyiz.

**Şekil 8.2:** Seyr-ü Sefain Acente Binasının yıkımından bir görünüm, (Osmanlı Bankası Arşiv ve Araştırma Merkezi)
