**SABİT BEY (MURADİYE) HANI'NIN  
RESTORASYON PROJESİ**

**YÜKSEK LİSANS TEZİ  
Mimar Onur KARAHAN**

**Programı : RESTORASYON**

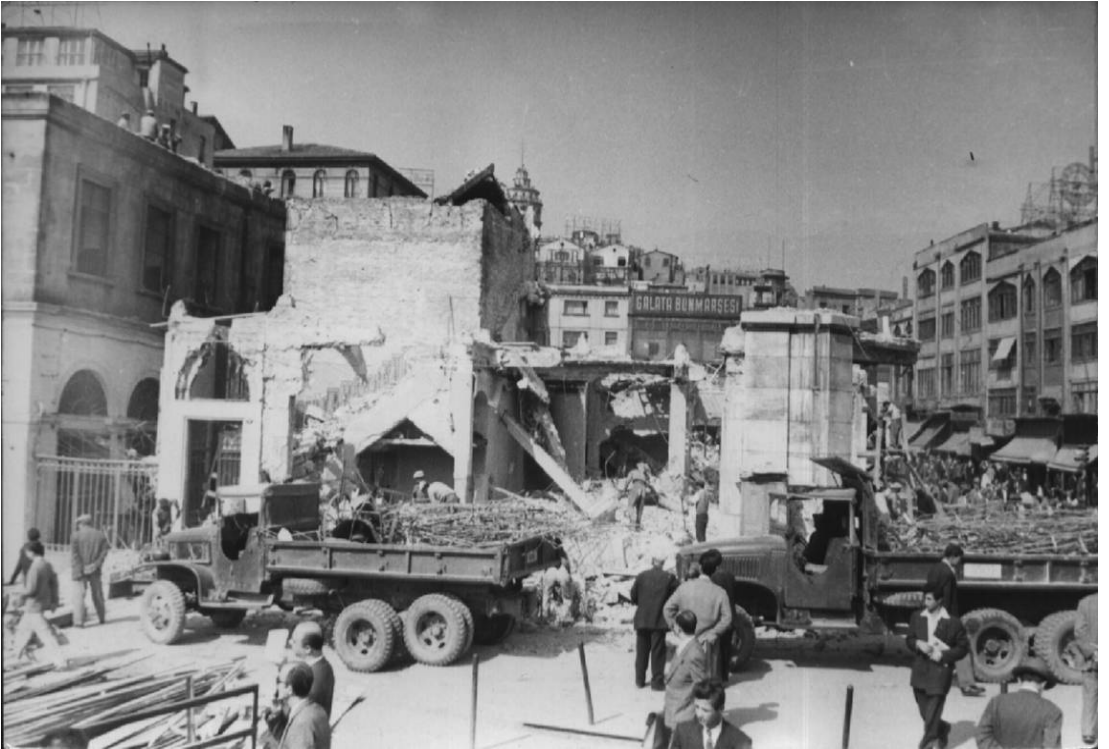
Liman Han, Vedat Bey'in 1911–1915 yıllarında Sabit Bey Hanı ve Seyr-ü Sefain Acente Binası ile birlikte tasarladığı en önemli yapılardan biridir. Liman Han ve Seyr-ü Sefain Acente Binasının betonarme karkas sistem ile inşa edildiğini biliyoruz (Şekil 8.2, Şekil 8.3). Seyr-ü Sefain Acente Binasının 1958 yılındaki yıkımına ait

fotoğraflarda yapının betonarme strüktürünü görürken, Liman Han'ın betonarme strüktürünü ise yapı üzerindeki incelemelerden anlayabilmekteyiz.

**Şekil 8.3:** Seyr-ü Sefain Acente Binasının yıkımından bir görünüm, (Osmanlı Bankası Arşiv ve Araştırma Merkezi)

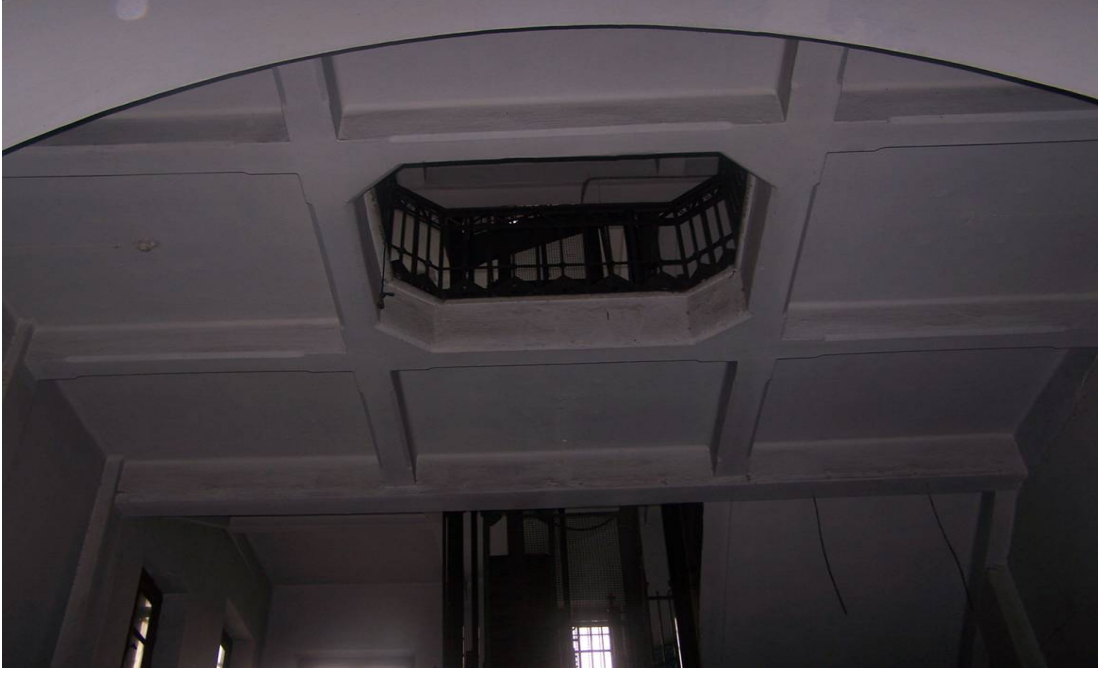
**Şekil 8.7:** Liman Han ana hol tavan kiriş sistemi
