**SAKARYA İLİ, GEYVE İLÇESİ, SAFİBEY KÖYÜ 49 PAFTA, 2437  
PARSELDE YER ALAN SİVİL MİMARLIK YAPISI  
(AHMET ÖZTÜRK EVİ) RESTORASYON PROJESİ**

**YÜKSEK LİSANS TEZİ**

**Alican ERALP**

**ARALIK 2015**

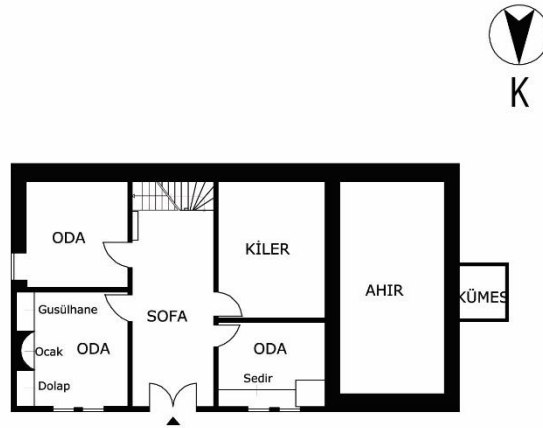
**Şekil 2.12 :** Ali Mercan evi alt kat planı.

Ali Mercan Evi'nin 19. yüzyılın ikinci yarısında inşa edildiği tahmin edilmektedir. Yapının girişi sokak cephesinden olup, önünde ve arkasında bahçesi bulunur. (Şekil 2.14; Şekil 2.15). Yapı zemin ve bir üst kattan oluşmak üzere iki katlıdır (Şekil 2.12; Şekil 2.13). Yapının üst katında köşe sofalı plan tipi görülür. Yapının zemin katındaki odalara ana girişe açılan sofadan ulaşılır ve giriş kapısının tam karşısında üst kata çıkışı sağlayan ahşap merdiven bulunur (Şekil 2.17).

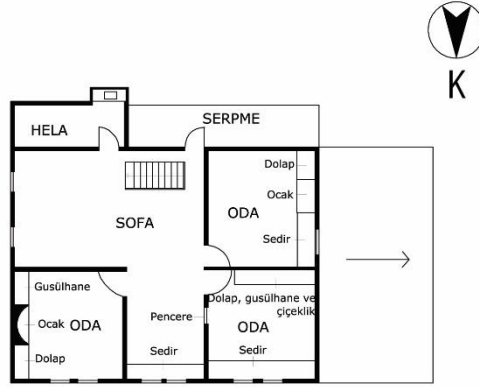
**Şekil 2.13 : Ali Mercan evi üst kat planı.**

Üst katta ise, kuzey duvarı bölümünde sedirli bir eyvan bulunur (Şekil 2.19). Katta bulunan odalardan kuzeydoğu cephesine denk gelen odadaki ocak kapatılmış, sedir de kaldırılmıştır. Odanın gusülhane ve dolabı ise korunmuştur. Bu odanın tam karşısındaki odada ise diğer odalardan farklı olarak dolap gusülhane ve çiçeklik düzenine rastlanmaktadır (Şekil 2.21). Odada sedir ve tavan kaplaması korunmuştur. Tavan kaplamasında birçok yapıda görülmemiş olan ay yıldızlı tavan göbeği bulunur. Sofa bölümünün tavanı kaplanmamış olup, bu bölüm ipekböcekçiliği için kullanılmıştır (Şekil 2.18; Şekil 2.20).

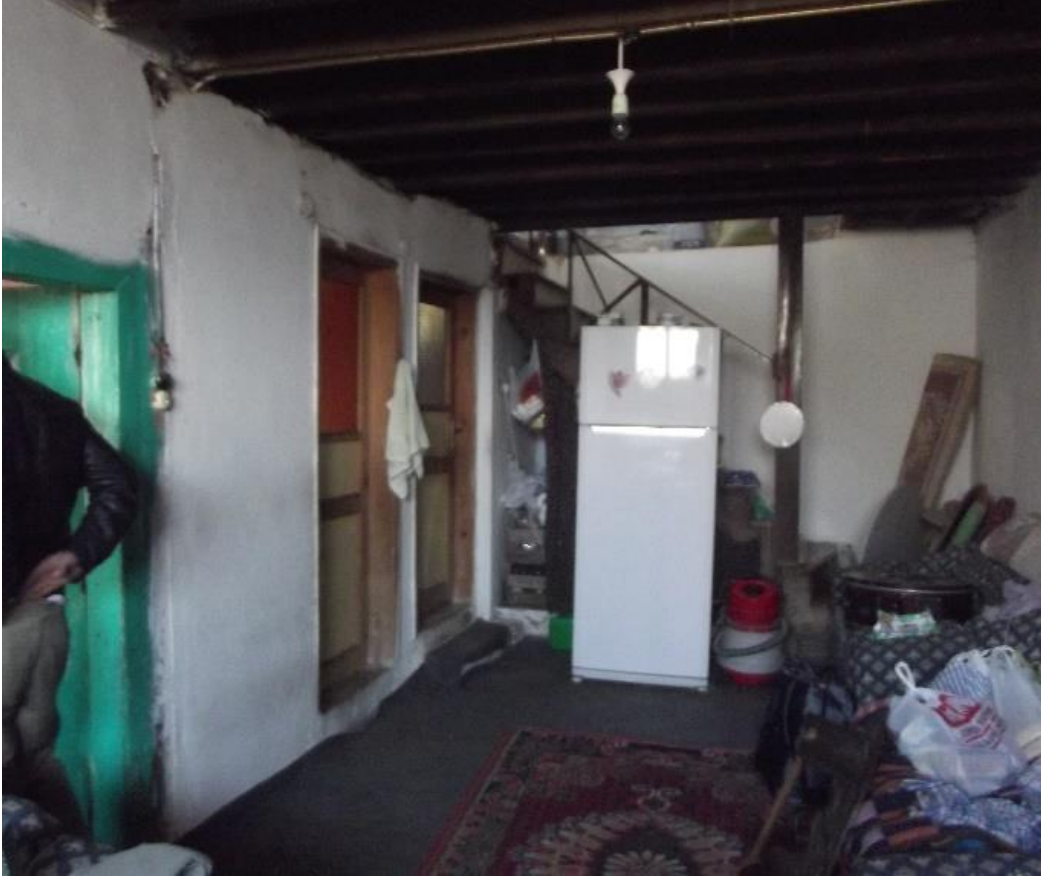
Şekil 2.16 : Ali Mercan evi alt kat sofa görünümü.

Zemin katta iki oda, kiler, mutfak, banyo ve hela kısımları vardır (Şekil 2.16). Ayrıca bu birimlerin haricinde bağımsız bir ahır ve kümes yer almaktadır. Bu katta bulunan mutfak, banyo ve hela bölümleri sonradan bölünmüş olup, kullanıcının ifadesine göre bu odaların bulunduğu bölümde tek bir oda bulunmaktaydı. Girişin hemen solundaki odada özgün durumda korunabilmiş olan dolap kalmıştır. Odada kapatılmış olan ocak ve gusülhane de tespit edilebilmektedir. Sedir ise daha büyük kullanım alanı için kaldırılmış olmalıdır. Girişin sağındaki odada ise günümüze ulaşan sadece sedir olmuştur. Bu odadaki pencereler ise yan yana iki adet giyotin penceredir.

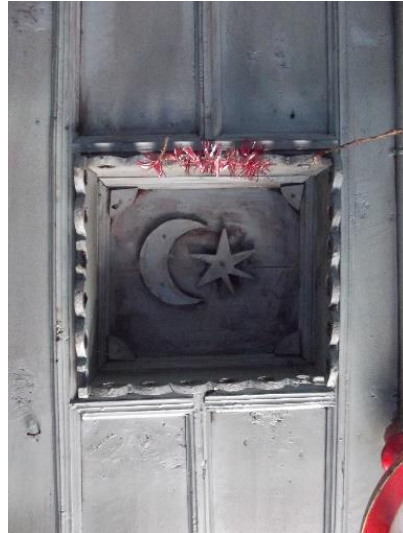
**Şekil 2.20 :** Ali Mercan evi tavan göbeği görünümü.

Süsleme detayı olarak görülen öğelere zemin katta rastlanmazken, üst kattaki kuzeybatı odasında bulunan çiçeklikte bulunan S kıvrımları ile tavanda görülen ay yıldızlı ve yuvarlak kıvrımlara sahip tavan göbeği yapının süsleme detayları olarak

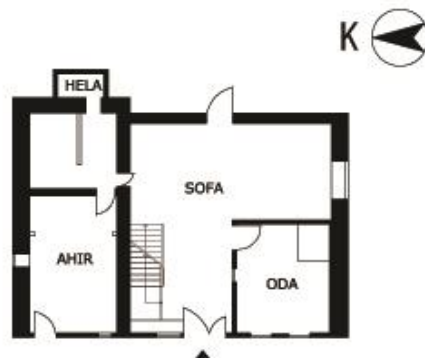
**Şekil 2.22 :** Zehra Küçük evi alt kat planı.

Zehra Küçük Evi'nin 19. yüzyılın sonlarında inşa edildiği tahmin edilmektedir. Yapının girişi sokak cephesinden olup, arkasında bahçesi bulunur. Yapı zemin ve bir üst kattan oluşmak üzere iki katlıdır. Yapıda iç sofalı plan tipi görülmektedir. Zemin kata sokak cephesinden geçiş yapılan giriş kapısı ile ulaşılır (Şekil 2.24;Şekil 2.25). Girişin hemen solunda üst kata çıkışı sağlayan ahşap merdiven görülür, sağında ise kattaki tek oda bulunur. Zemin katın diğer yönünden bir kapıyla ise helaya ve ahıra geçişi sağlayan bir bölüme çıkılır. Ahır bölümüne hem sokaktan hem de bu bölümden giriş vardır (Şekil 2.22; Şekil 2.23).

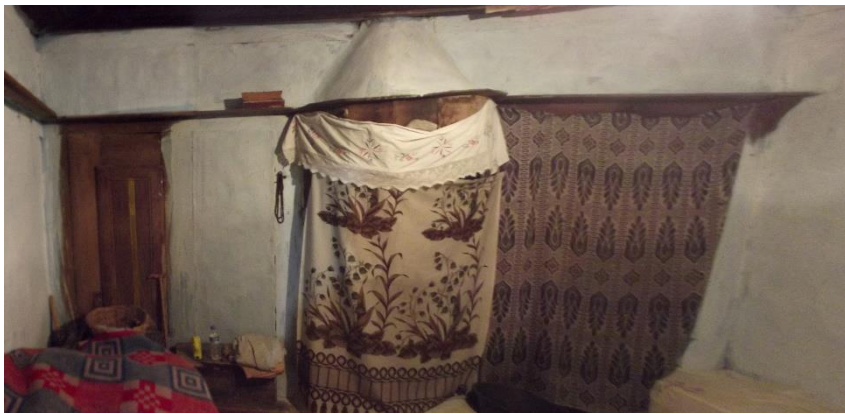
** ekil 2.27 :** Zehra K   k evi dolap ocak g s lhane g r n m .

Üst katta ise merdivenin üzerinde dönem eki bir oda bulunur. Bu odaya tuğla ile örülmüş bir dolap da eklenmiştir. Hemen bu odanın güneyinde bulunan oda ise hemen hemen hiç bozulmamış şekilde muhafaza edilmiştir. Sedir, gusülhane, ocak ve dolap düzeni korunmuştur(Şekil 2.27). Odanın tavanında diğer evlerde görülmeyen Arapça harfleriyle işlenmiş yazılar ve semboller bulunmaktadır(Şekil 2.26). Odada çıtalı tavan uygulanmıştır. Odadaki ocağın yaşmak kısmı ve odanın etrafını dönen raflar mevcuttur. Bu odanın yanındaki odada ise sadece sedir düzeni vardır. Sofanın

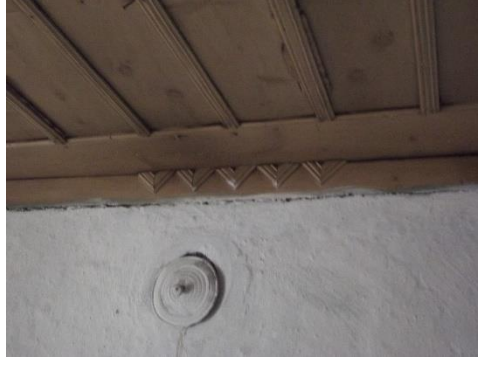
**Şekil 2.28 :** Zehra Küçük evi tavan detayı.

Yapının ssleme zellikleri ise; sofa ile mekanlar arasında bulunan pencerelerin suluk kısımlarında ve raflarda grlen S kıvrımı Őekilleri ve oda tavanlarında grlen baklava desenleri ile, merdiven korkuluęunda kendini tekrar eden apraz desen ile sınırlıdır(Őekil 2.28; Őekil 2.29; Őekil 2.32). Ocak yaőmaęında grlen ahőap kaplamanın kıvrımlı őekli de ssleme ęesi olarak tanımlanabilir.

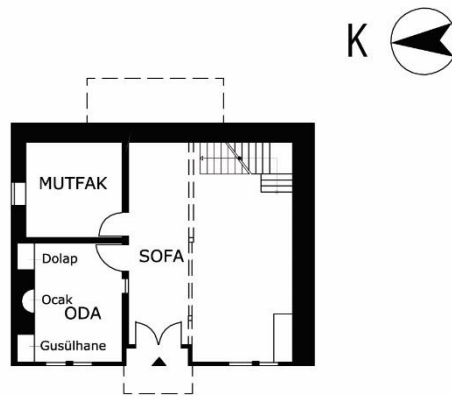
**Şekil 2.34 :** Tacettin Barlas evi alt kat planı.

Tacettin Barlas Evi'nin 19. yüzyıl ortalarında inşa edildiği tahmin edilmektedir. Yapının girişi yapıya ait bahçeden olmakla birlikte, yapı bir adet zemin ve bir üst kattan olmak üzere iki katlıdır. Yapıda tek eyvanlı yan sofalı plan şeması görülür ve eyvandan balkona çıkılır. Yapının girişi üst kattaki balkonun hizasıyla uyacak biçimde simetrik olarak bu duvarın içine geçecek biçimdedir. Girişin solunda iki mekan vardır, bunlardan ilki gusülhane, ocak ve dolap düzenine sahip olan odadır (Şekil 2.37). Odanın yanındaki mekan mutfak olarak kullanılmaktadır. Sofada üst kattaki odaların duvarını taşıyacak biçimde bir dikme düzeni mevcuttur. Üst kata geçişi sağlayan merdiven, sofanın kuzeybatısına dayalı şekilde konumlanmıştır(Şekil 2.34; Şekil 2.35; Şekil 2.36; Şekil 2.39).

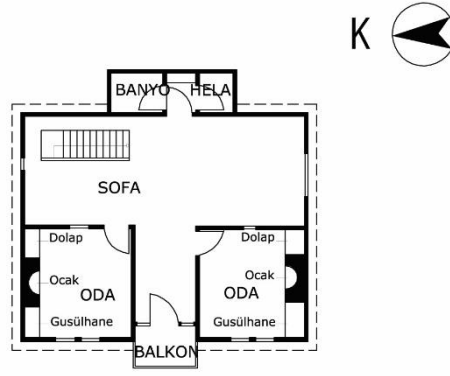
**Şekil 2.35 :** Tacettin Barlas evi üst kat planı.

Üst katta merdivenin tam karşısında bulunan oda zaman içerisinde ihtiyaca bağlı olarak eklenen bir mekandır. Bu odanın yanında bulunan oda ise özgündür ve gusülhane, ocak, dolap düzenini taşır. Odanın tam karşısındaki odaya giriş diğer odalardan farklı olarak merdivene paralel olan duvardan verilmiştir. Bu odanın kapı ile aynı düzlemde ışıklık penceresi bulunur ve gusülhane, ocak, dolap düzenine sahiptir(Şekil 2.41). Odaların arasında ise doğu cephesine girinti yapan balkon

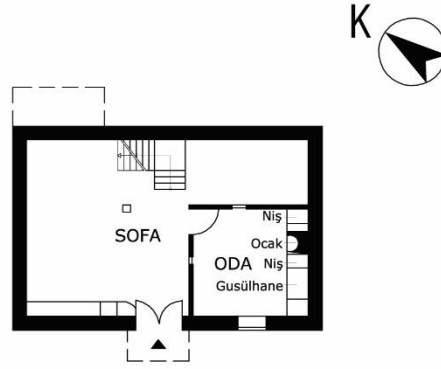
Şekil 2.44 : 75 envanter nolu ev alt kat planı.

Yapının 19. yüzyıl sonlarında inşa edildiği tahmin edilmektedir. Yapının girişi sokak cephesinden olmakla birlikte zemin kat ve bir üst kattan oluşmak üzere iki katlıdır. Yapıda köşe sofalı plan tipi görülmektedir. Zemin katta girişin sağında niş, ocak ve gusülhane düzenine sahip bir oda bulunmaktadır (Şekil 2.48). Odanın iki tarafında sofaya ışık vermek amacıyla pencereleri bulunur. Zemin katta görülen en önemli ayrıntı yapının büyük bir kaya üzerine inşa edilmiş olmasıdır. Bu katta tavanlar ahşap kiriş sistemlidir. Üst kata ulaşımı sağlayan ahşap merdiven girişin tam karşısında ve

kuzeydoğu duvarına bitişik olarak bulunur (Şekil 2.44; Şekil 2.45; Şekil 2.46; Şekil 2.50).

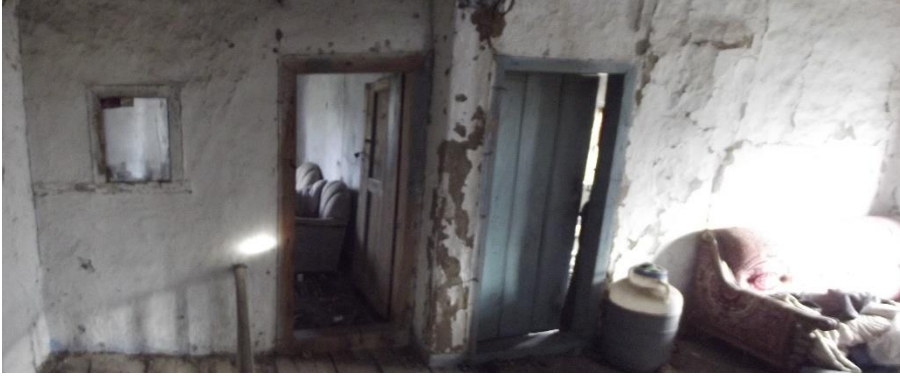
**Şekil 2.49 :** Üst kat sofa görünümü.

Üst katta plan tek eyvanlı bir L sofa formuna ulaşır(Şekil 2.51;Şekil 2.52). Sofanın üç tarafında odalar bulunur(Şekil 2.49). Odalardan ikisinin kapısı aynı düzlemde açılırken, diğeri helanın karşısına açılır. Hela merdivenin hemen sağında bulunur ve çatısında ana yapının aksine marsilya kiremit kullanılmıştır(Şekil 2.47). Odalar ile sofa arasında ışıklık pencereleri bulunur(Şekil 2.53). Odalardan güney yönünde bulunanın dolap, ocak ve gusülhane düzeni günümüze ulaşmıştır(Şekil 2.54). Batı yönündeki odanın büyük bölümü harap haldedir. Pencerelerden bazılarının doğramaları sökülüştür. Odalarda sedirlerin kaldırıldığı izlerden anlaşılabilmektedir. Katta

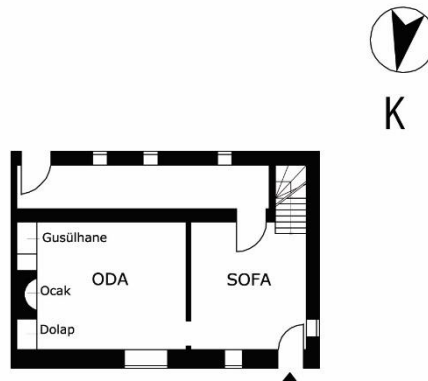
**Şekil 2.55 :** İdris Işık evi alt kat planı.

İdris Işık Evi'nin 19. yüzyıl sonlarında inşa edildiği düşünülmektedir. Yapılar içerisinde en çok zarar görmüş olanıdır. Yapı zemin kat ve bir üst kattan oluşmak üzere iki katlıdır. Yapıda yan sofalı plan tipi görülür(Şekil 2.56). Zemin katında üç adet mekan bulunmaktadır(Şekil 2.55). Giriş yapının en sağından tek kanatlı bir kapı ile yapılmaktadır(Şekil 2.57). Sofanın solunda dolap, ocak ve gusülhane düzeninde bir oda bulunur, odada yan yana iki pencere bulunur ancak pencerelerin doğramaları zarar görmüştür(Şekil 2.60). Odanın duvarlarında çökmeler ve sıva dökülmeleri mevcuttur. Odanın kapısı ise kaybolmuştur.

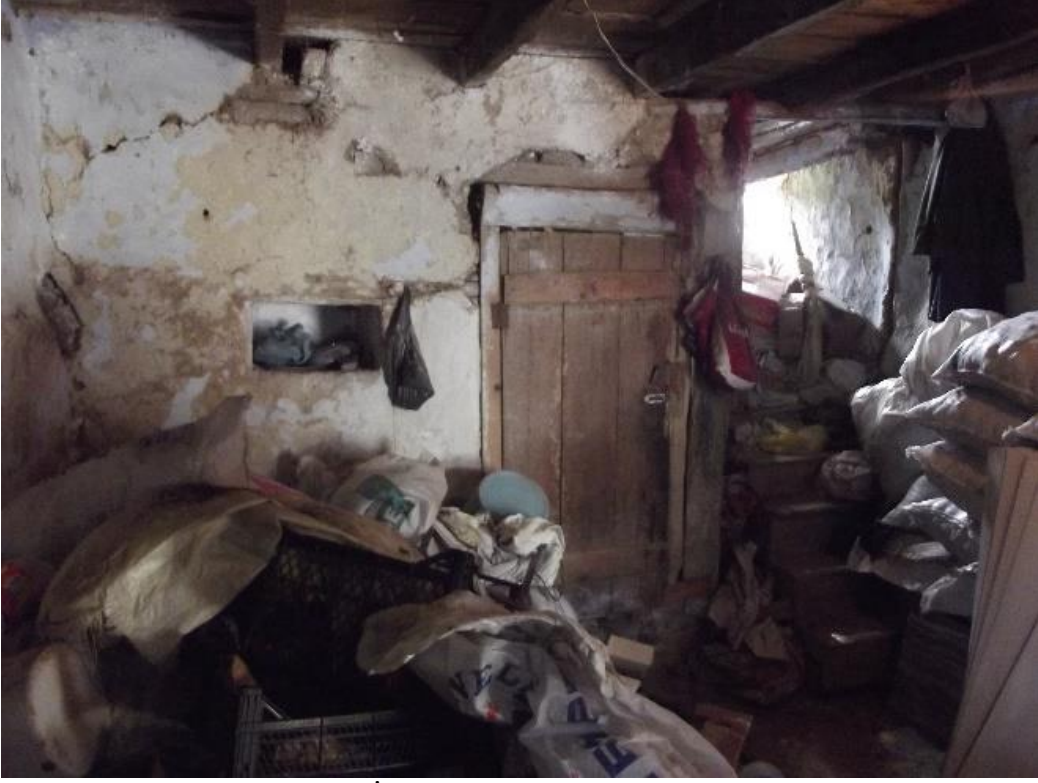
Şekil 2.58 : İdris Işık evi alt kat sofa görünümü.

Yapının ana giriş kapısından girilince hemen karşıda L şeklinde bir merdiven vardır. Sofadan bir kapı ile arka bölüme geçilmektedir ve bu bölümde üç adet pencere, en sonda da bahçeye geçilen bir kapı vardır(Şekil 2.58; Şekil 2.59).

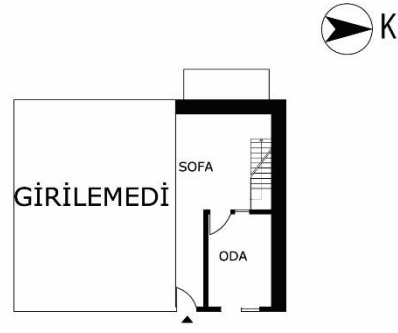
**Şekil 2.64 :** Kamuran Küçükoglu evi alt kat planı.

Kamuran Küçükoglu Evi'nin 19. yüzyıl sonlarında inşa edildiği düşünülmektedir. Yapı zemin kat ve bir üst kattan oluşmak üzere iki katlıdır(Şekil 2.64; Şekil 2.65). Yapının önü ve arkasında bahçesi bulunur ve girişi ön bahçedendir(Şekil 2.66; Şekil 2.67, Şekil 2.69). Yapının ikiye bölünüp farklı iki kullanıcının kullanımına uygun hale getirilecek şekilde iç düzeni değiştirilmiştir. Yapının plan şekli bilinmemekle birlikte köşe sofalı olduğu tahmin edilmektedir. Yapının zemin katında bulunan merdivenin özgün durumda kuzey - güney doğrultusunda olduğu, ancak yapı ikiye bölününce alan kazanmak için doğu - batı yönelimine alındığı belirtilmiştir. Yapının girilebilen kısımlarında gözlemlenebilen özellikleri; zemin katta günümüzde kullanılan girişin sağında bir oda bulunduğu ve bu odadan günümüze sadece sofa ile arasındaki pencerenin kaldığı şeklinde belirtilebilir(Şekil 2.68). Odada üç kanatlı bir pencere bulunur. Zemin katta bu odanın hemen yanına kullanıcının ifadesine göre 1999 depremi sonrasında tek katlı ve tek göz bir oda eklenmiştir. Bu odanın ana yapıyla aynı cepheden ayrı bir girişi vardır.

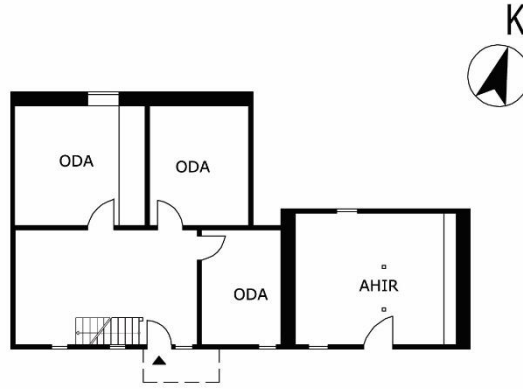
**Şekil 2.72 :** Yaşar Işık evi alt kat planı.

Yaşar Işık Evi'nin 19. yüzyıl sonu 20. yüzyıl başı döneminde inşa edildiği tahmin edilmektedir. Yapının özgün durumunda var olan birçok ögesi yapıda yapılan değişikliklerle kaldırılmıştır. Yapı zemin kat üzerine bir üst kat olmak üzere iki katlıdır. Yapının önünde ve yanında bahçesi bulunmaktadır. Yapıda yan sofalı plan tipi görülmektedir(Şekil 2.72; Şekil 2.73).

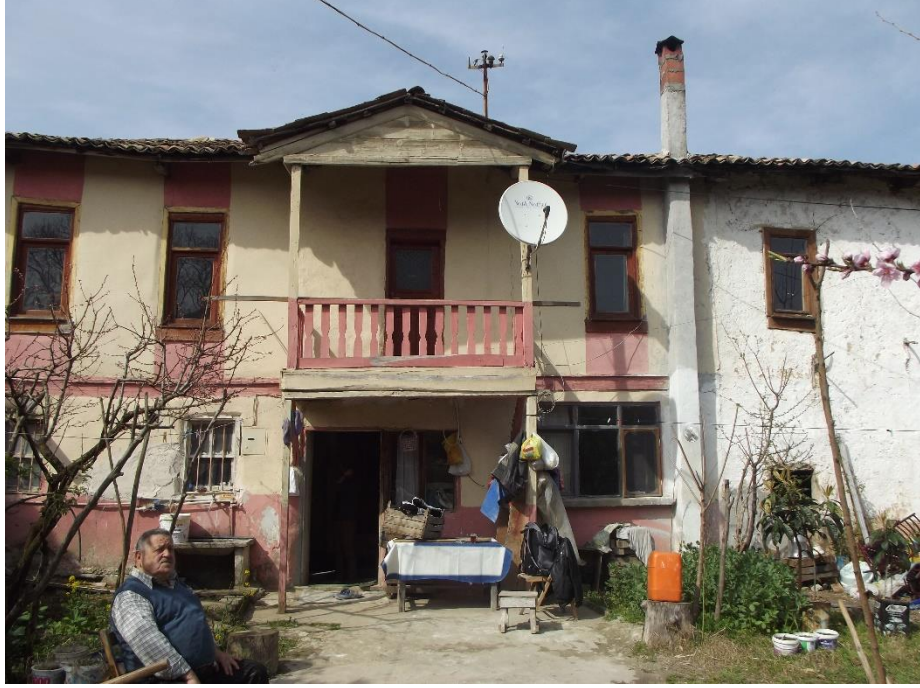
**Şekil 2.74:** Yaşar Işık evi dış görünüm.

Yapıya giriş güney yönünden balkon çıkmasının altından yanında bir pencere bulunan tek kanatlı bir kapı ile yapılır(Şekil 2.74). Girişin hemen solunda üst kata ulaşımı sağlayan ahşap merdiven bulunur(Şekil 2.76). Girişin hemen sağında üç bölmeli bir

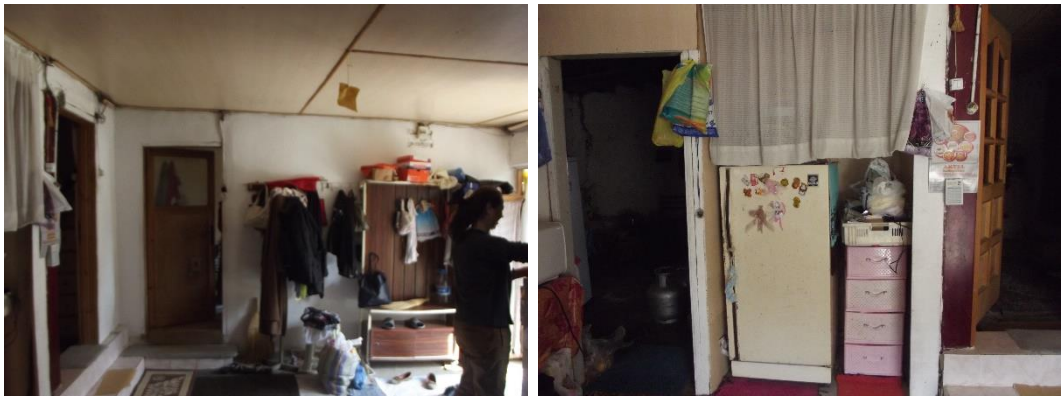
**Şekil 2.75 :** Yaşar Işık evi alt kat sofası.

penceresi bulunan bir oda vardır. Odadan günümüze köyün geleneksel özelliklerini yansıtan herhangi bir öge kalmamıştır. Odanın kuzeyinde hela, banyo ve bu birimlere ulaşımı sağlayan bir hol bulunur(Şekil 2.75). Kullanıcının ifadesine göre özgün durumda bu bölümde tüm bu birimleri kapsayan tek bir oda bulunuyordu.

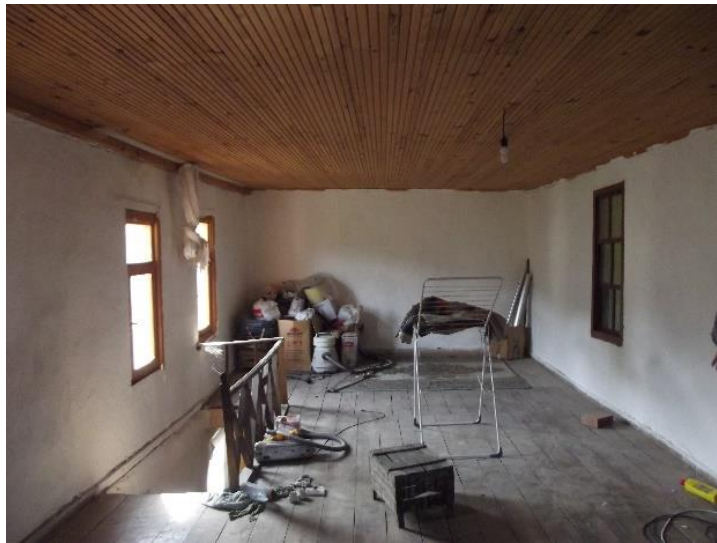
**Şekil 2.77 :** Yaşar Işık evi üst kat sofası.

Üst katta ise merdivenden çıkınca güney cephesinde zemin katta olduğu gibi pencereler bulunur(Şekil 2.77). Zemin katta bu pencereler giyotin iken birinci katta pencereler tek kanatlı pencerelerle değiştirilmiştir. Merdivenin yanında tek kanatlı bir kapı ile geçilen bir balkon bulunur. Bu bölüm yapının ana girişinin üstüne denk gelir. Birinci kattaki odalardan biri kuzeybatı yönündeki ve içerisinde sadece ocak ile raf bölümü kalmış olan odadır(Şekil 2.81). Odanın sofa ile arasında büyük bir giyotin pencere bulunur. Bu odanın kuzey yönündeki dış duvarında da iki adet tek kanatlı pencere bulunur.

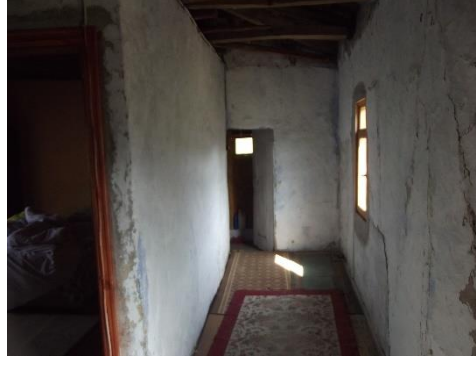
**Şekil 2.78 :** Yaşar Işık evi üst kat dönem eki bölüm.

Üst katta geriye kalan bölüm ise sonradan yapıya eklenmiştir. Bu bölüme sofadan bir kapı ile geçilir(Şekil 2.78). Girilen bölümün sağında ve solunda pencereler bulunur. Bu mekanın kuzey bölümünde bir oda vardır. Odanın giriş kapısının bulunduğu duvarda kapının yanında bir penceresi bulunur. Odanın içinde dolap bulunur. Odanın kuzey duvarında da bir adet üç bölmeli pencere yer alır. Bu mekanın doğusunda da

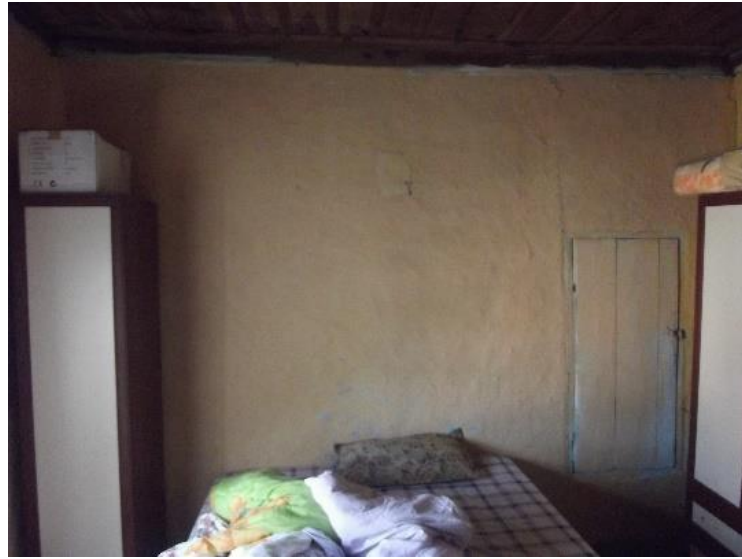
**Şekil 2.79 :** Yaşar Işık evi üst kat oda görünümü.

Üst katta bulunan diğer odada ise kapatılmış olduğu düşünülen bir ocak ve gusülhane görülür(Şekil 2.79). Bu odanın sofa ile arasında bulunan penceresi diğer yapılarda görülenlere benzer şekilde küçük ve tavana yakın yaklaşık 60 cm genişlikte bir penceredir. Bu odada görülen diğer bir eleman da odanın batı duvarında bulunan raftır(Şekil 2.80). Diğer odadaki gibi bu odada da kuzey duvarında iki adet pencere bulunur.

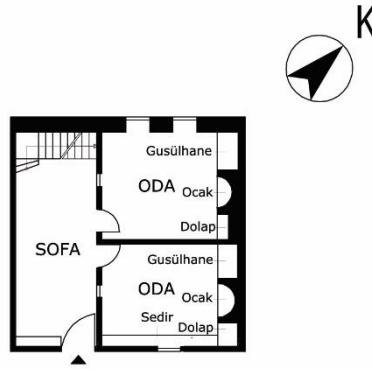
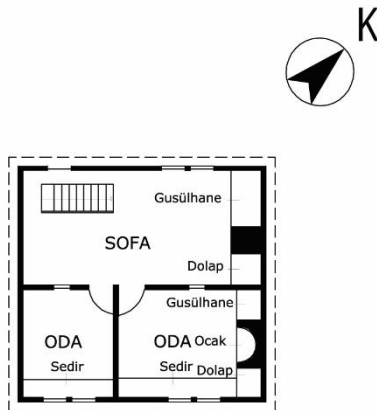
Murat Bey Evi'nin 19.yüzyıl sonlarında inşa edildiği tahmin edilmektedir. Yapının ön ve arkasında bahçesi bulunur ve yapıya giriş tek kanatlı bir kapı ile sokak cephesinden yapılır. Yapı yan sofalı plan tipine sahiptir(Şekil 2.82; Şekil 2.83; Şekil 2.84). Yapının zemin katında girişin hemen sağında yan yana iki oda bulunur. Girişin hemen sağında bulunan odada gusülhane, ocak, dolap ve sedir düzeni yer almaktadır(Şekil 2.86). Odanın güneybatı duvarında iki bölmeli bir pencere, ocağın yanında ise niş vardır.

Yapının zemin katı yığma taş üzeri ahşap karkas arası kerpiç dolgu olarak inşa edilirken, üst kat ahşap karkas arası kerpiç dolgudur. Zemin katta kuzey duvarı 50 cm, diğer duvarlar 15-16 cm kalınlıklardadır. Üst katta ise duvarlar 15 cm kalınlıktadır.

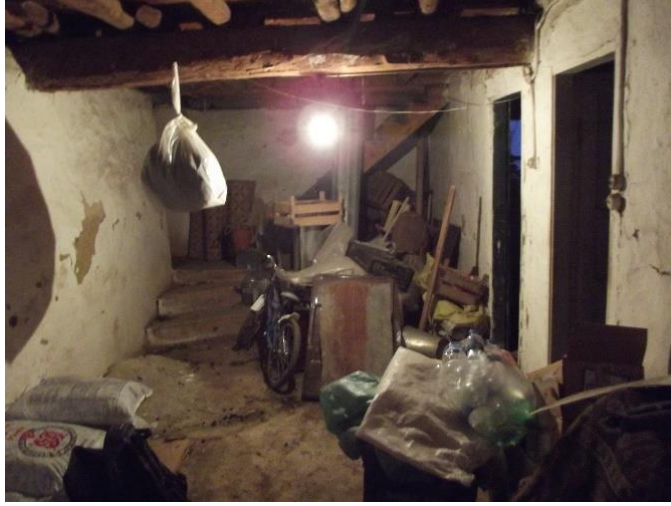
Şekil 2.85 : Murat bey evi alt kat sofa görünümü.

Birinci kata ulaşımı sağlayan merdiven L biçimindedir(Şekil 2.85; Şekil 2.91). Merdivenden çıkılınca ulaşılan ilk bölüm sofadır. Sofada diğer evlerden farklı olarak dolap ve gusülhane bulunur(Şekil 2.90). Sofada merdivenin hemen yanında bir adet giyotin pencere bulunurken bu pencerenin yanında da dört bölmeli bir pencere yer alır. Katta iki adet oda bulunur. Odaların sofa ile arasında pencereler vardır(Şekil 2.92).

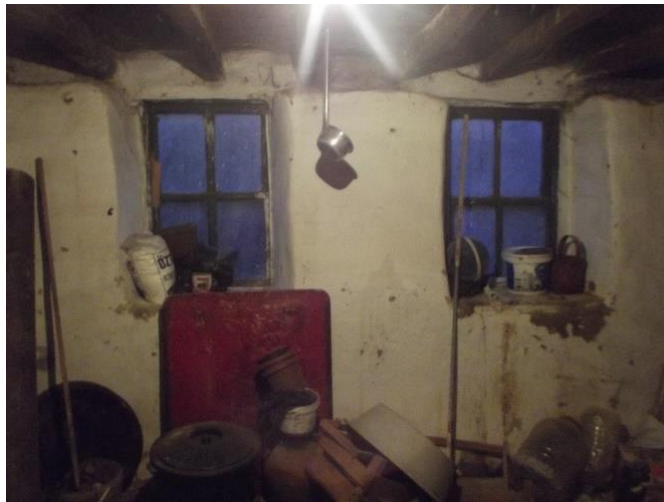
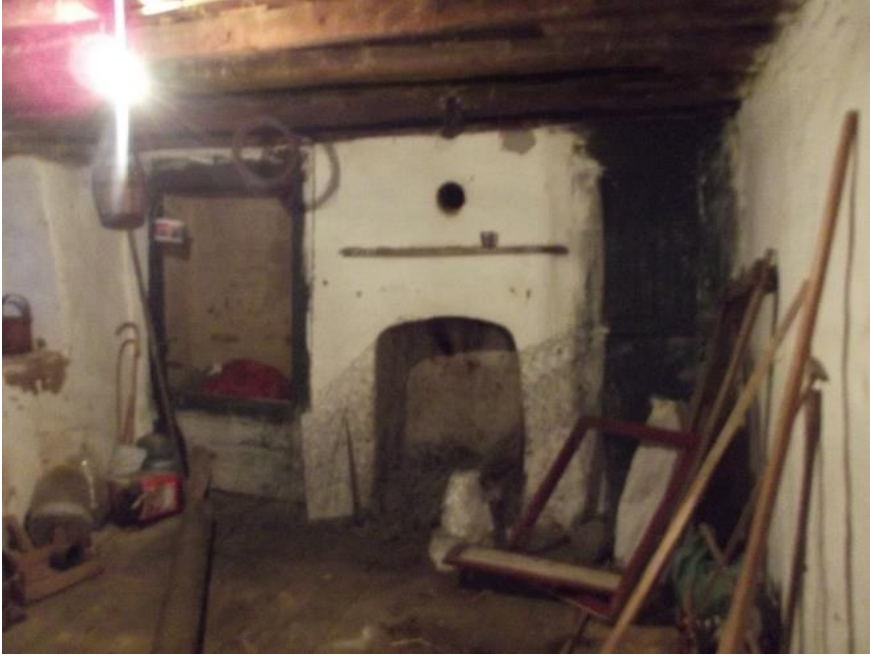
Doğu yönünde bulunan diğer odada dolap, ocak ve gusülhane düzeni görülürken bu odada diğer odanın aksine sedir yoktur. Odanın kuzeydoğu duvarında iki adet giyotin pencere vardır(Şekil 2.87; Şekil 2.88).

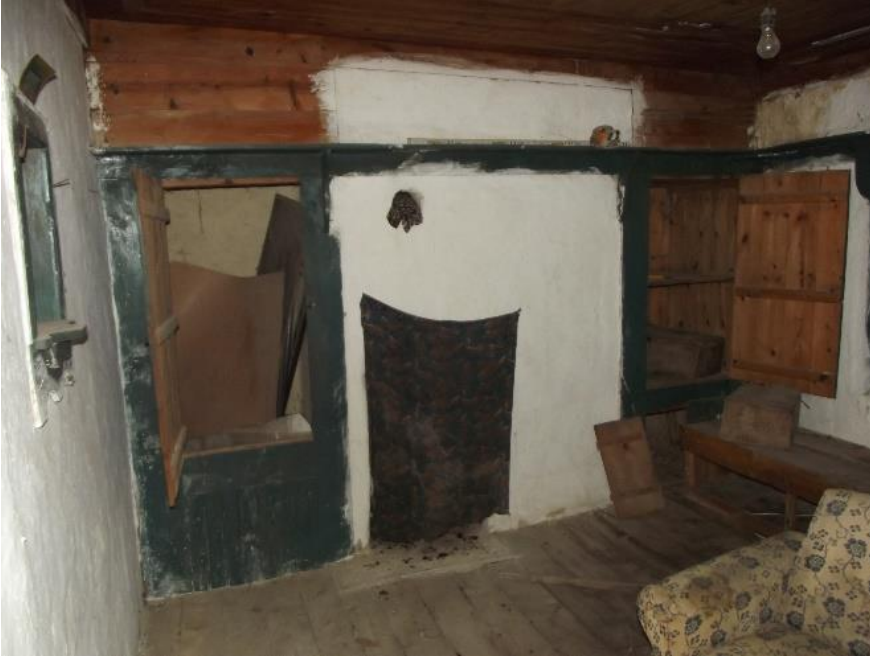
**Şekil 2.89 :** Murat bey evi üst kat oda görünümü.

Odalardan kuzeybatı yönündeğinde sedir bulunur. Odada dört bölmeli bir pencere vardır. Hemen yanında bulunan odada ise dolap, ocak ve gusülhane düzeni bulunurken bunların üst kısmını pencerenin üst kotu hizasında raf takip eder. Odadaki pencere diğer odadaki gibi dört bölmelidir(Şekil 2.89).

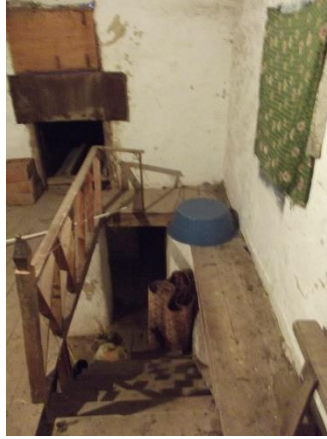
**Şekil 2.91 :** Murat bey evi merdiven görünümü.

Yapıda görülen süsleme elemanları merdiven korkuluğunda kendini takip eden çapraz form ve odalar ile sofa arasında bulunan pencerelerin odaya bakan bölümünde görülen S formundaki oyma şekilleri olarak tanımlanabilir.

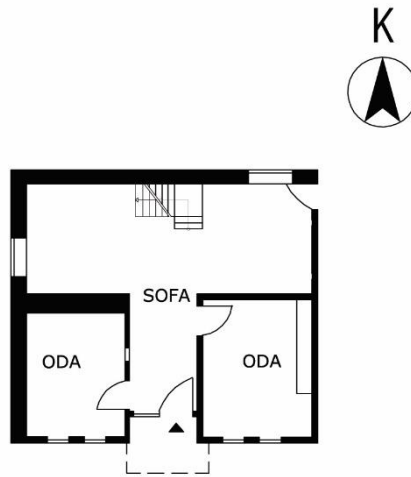
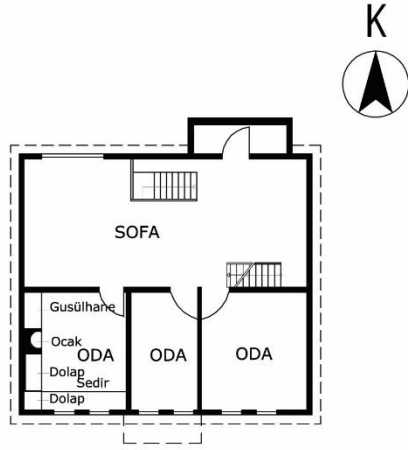
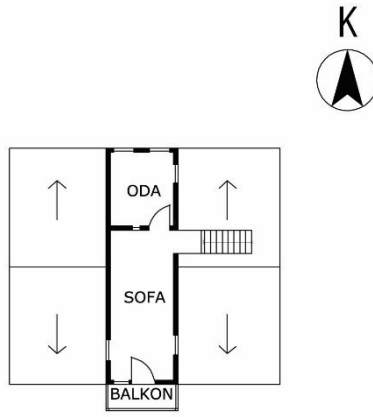
Ahmet Şavlı Evi'nin 19.yüzyıl sonu 20.yüzyıl başı döneminde inşa edildiği tahmin edilmektedir. Yapının ön cephesi sokağa bakarken yapının arkasında bahçesi bulunmaktadır. Yapı zemin kat üzerine bir üst kat ve bir çatı katından oluşmaktadır(Şekil 2.93; Şekil 2.94; Şekil 2.95). Evin zemin katında ana yapıyı ortalayacak şekilde yapıya giriş yapılır (Şekil 2.96). Giriş kapısının yanında tek kanatlı bir pencere bulunur. Yapıda yan sofalı plan tipi görülmektedir. Eve girişte sağda bulunan odada dolap, ocak, gusülhane düzeninin bulunduğunu, ancak bu düzenin bozulduğunu kullanıcı ifade etmiştir. Odada bulunan dolabın da muhdes olduğu belirtilmiştir. Odanın hemen yanında bulunan birim banyodur. Bu mekanın özgün durumda var olmadığı tahmin edilmektedir. Banyonun hemen karşısında bulunan ve mutfak olarak kullanılan mekanın da ilk yapıda var olup olmadığı bilinmemektedir. Zemin katta mutfağın diğer yanında helanın bulunduğu bir bölüm vardır. Bu bölüme geçiş yapılabilmesi için mutfak bölümünün duvarı kesilmiştir(Şekil 2.97; Şekil 2.98).

Yapının zemin katı yığma taş üzeri ahşap karkas arası kerpiç dolgu olarak inşa edilirken üst kat ahşap karkas arası kerpiç dolgudur. Zemin katta kuzey ve batı duvarları 45-50 cm arası kalınlıktayken, doğu ve güney duvarları 19 cm kalınlıktadır. Üst katlarda ise duvar kalınlıkları dış duvarlarda 15 cm kadardır.

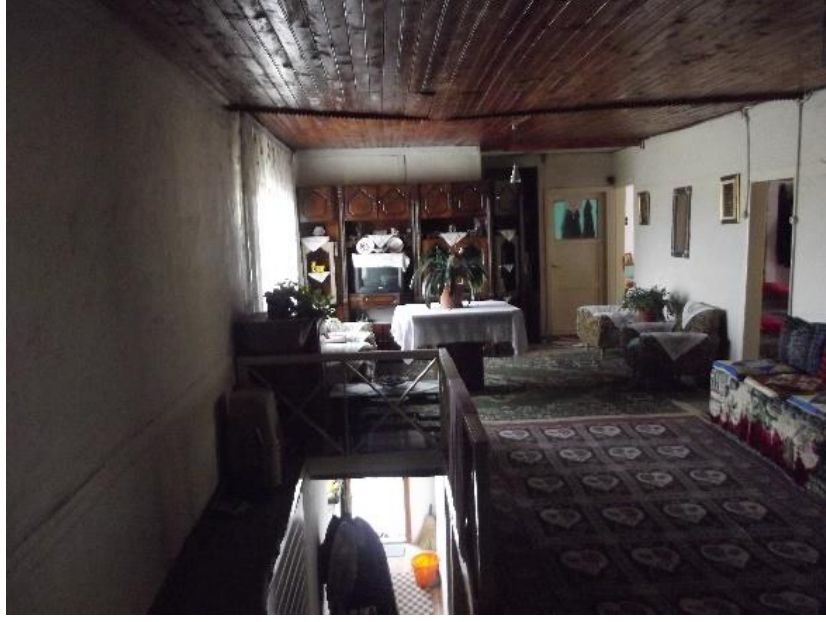
**Şekil 2.99 :** Ahmet Şavlı evi birinci kat sofa görünümü.

Üst kata ulaşımı sağlayan merdiven L şeklindedir. Merdivenden çıkınca sağda zemin kattaki hela bölümünün üstünde bir banyo mekanı vardır. Sofanın güneyinde yan yana dört oda vardır(Şekil 2.99). Kullanıcının ifadesine göre bu odalardan üçü özgün durumda bulunurken zemin kattaki bahçeye geçişi sağlayan bölümün üzerine denk gelen oda ve kuzey yönündeki diğer oda özgün durumda yoktur.

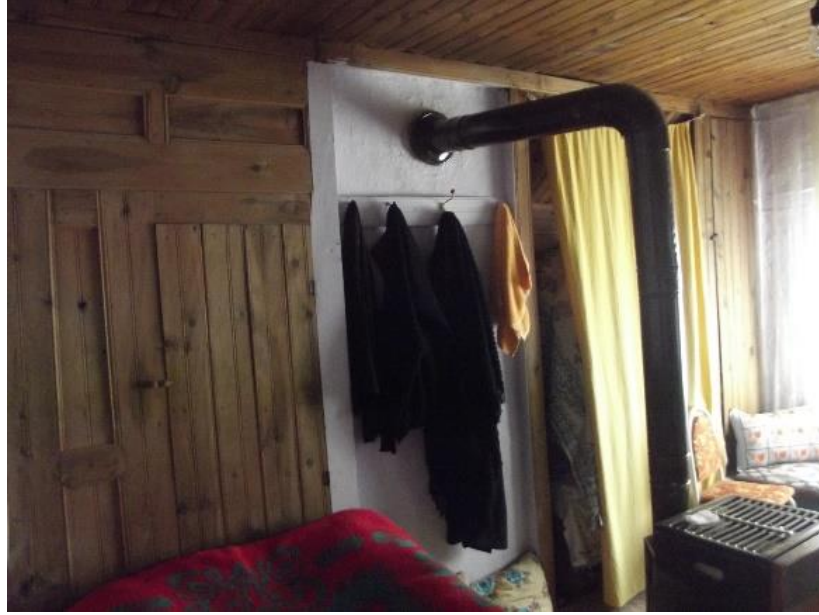
**Şekil 2.100 :** Ahmet Şavlı evi birinci kat oda görünümü.

Birinci katta bulunan odalardan yapının en batısında bulunan odada görülen dolap ile ocak ve gusülhane düzeninin sonradan kaldırıldığı ifade edilmiştir(Şekil 2.102). Odanın tavanı çıtalı ahşap tavadır. Özgün durumda yapının en doğusunda kalan odada dolap, ocak, gusülhane ve sedir düzeni bulunur(Şekil 2.100). Ocak sonradan kapatılmıştır. Odanın hemen yanında bulunan diğer odalar ise özgün yapıda olmayan kısma aittir(Şekil 2.101). Bu odanın hemen yanında sofada bir dolap düzeni vardır. Sofanın kuzey duvarında üç bölmeli büyük bir pencere bulunur.

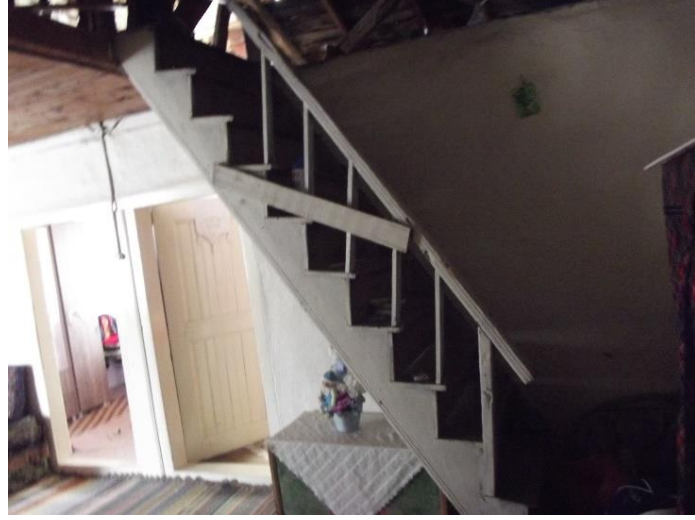
**Şekil 2.103 :** Ahmet Şavlı evi çatı katı merdiveni.

Birinci katı ikinci kata tek kollu bir merdiven sofanın güneybatısından bağlar(Şekil 2.103). İkinci katta merdivenden sofaya ulaşılır. Sofanın bir ucunda balkona çıkış bulunur(Şekil 2.104). Balkona çıkıştan önce doğu ve batı yönlerinde iki adet pencere vardır. Balkona çıkışı sağlayan kapının yanında bir giyotin pencere bulunur. Balkonun diğer yönünde ise bir oda yer almaktadır. Bu odanın sofa ile arasında bulunan duvarında pencere vardır. Bu pencerenin hemen yanından kapı ile girilen odanın kuzey duvarında iki adet, doğu duvarında ise bir adet pencere tespit edilmiştir.

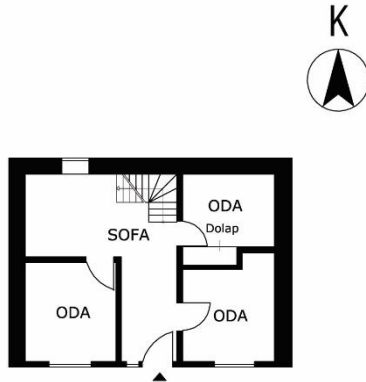
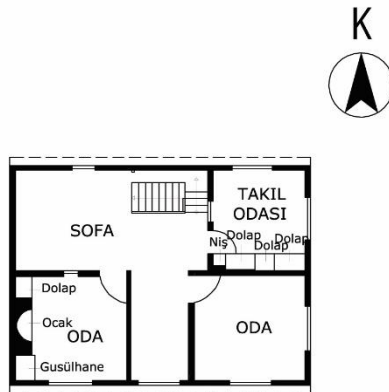
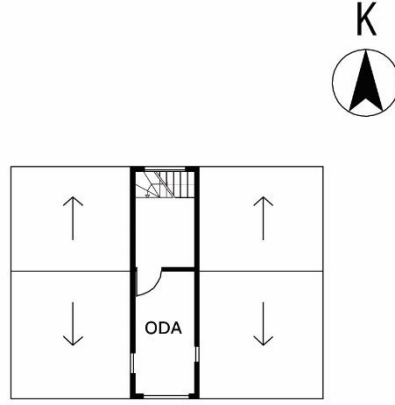
Muharrem Mert Evi'nin yaklaşık olarak 75 yıllık bir geçmişe sahip olduğu kullanıcının ifadeleri sonucunda öğrenilmiştir. Yapının ön ve arkasında bahçesi bulunmaktadır. Yapı zemin kat, bir üst kat ve çatı katından oluşmaktadır. Yapıda köşe sofalı plan tipi görülmektedir (Şekil 2.105; Şekil 2.106; Şekil 2.107). Yapının zemin katında giriş özgün bölümü ortalayacak şekilde tek kanatlı ve özgün olmayan bir çelik kapı ile yapılır(Şekil 2.108). Kapının hemen yanında pencere bulunur. Girişte sağda günümüzde oturma odası olarak kullanılan odaya giriş bulunur. Bu mekana 2013 yılında ana duvarlar yıkılarak betonarme bir bölüm eklenmiştir. Hala eski dış duvarın izleri oda içinden okunabilmektedir. Bu mekanın pencereleri pvc pencereler ile değiştirilmiştir. Mekandan arkada bulunan mutfak olarak kullanılan bölüme kemerli bir geçiş vardır( Şekil 2.112). Sofadan bir kapı ile mutfak olarak kullanılan mekana ayrı bir giriş vardır. Mekanda bulunan dolabın nişi yan odanın duvarından da anlaşılabilir(Şekil 2.111).

Yapının zemin katı yığma taş üzeri ahşap karkas arası kerpiç dolgu olarak inşa edilirken üst kat ahşap karkas arası kerpiç dolgudur. Zemin katta güney duvarı dışındaki dış duvarlar 60 cm kalınlıklarındadır. Güney duvarı ise 19 cm kalınlıktadır. Üst katlarda ise duvar kalınlıkları dış duvarlarda 15 cm kadardır.

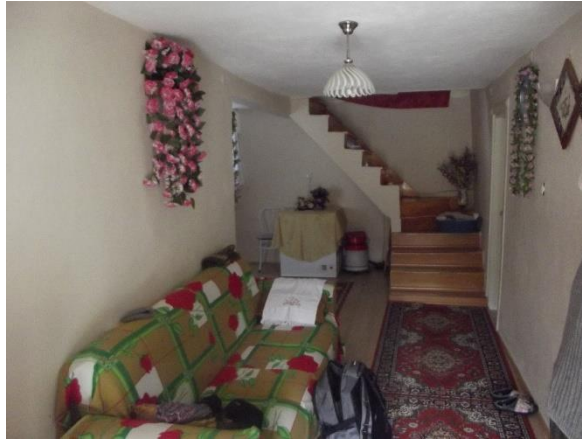
Şekil 2.109 : Muharrem Mert evi alt kat sofa görünümü.

Birinci kata çıkışı L biçimindeki ahşap merdiven sağlamaktadır(Şekil 2.109). Merdivenden çıkınca sağda giyotin pencere bulunur. Merdivenin tam karşısında zemin katta da bulunan hela ve gusülhane bölümleri devam eder. Birinci katın güneybatı bölümünde bulunan odada dolap, ocak ve gusülhane düzeni mevcuttur. Ancak, ocak sonradan kapatılmıştır(Şekil 2.115). Odanın sofa ile arasında, kapının yanında pencere bulunur. Bu oda ile hemen karşısında bulunan oda arasında bulunan bölümde dört bölmeli bir pencere vardır.

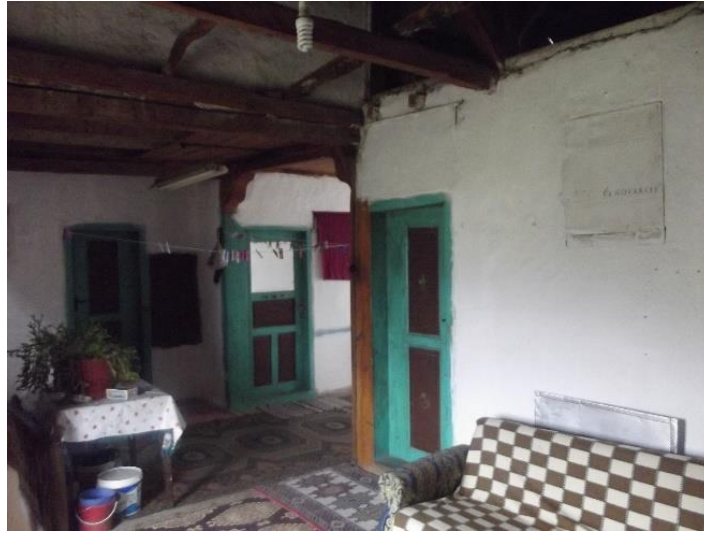
**Şekil 2.113 :** Muharrem Mert evi birinci kat sofa görünümü.

Merdivenin arkasında bulunan odanın girişinde sağda küçük bir dolap bulunur(Şekil 2.113). Bu dolabın hemen yanından girilen odanın merdiven ile arasında pencere yer almaktadır. Odanın güney duvarında ise niş ve dolaplar vardır. Odanın pencereleri ise bu katta bulunan diğer pencereler gibi dört bölmelidir. Ev sahibinin verdiği bilgilere göre bu odada meyve ve sebzelerin kurutma ve depolama işleri yapılır, bu işlerin yapıldığı odalara da “takıl odası” adı verilir (Şekil 2.114).

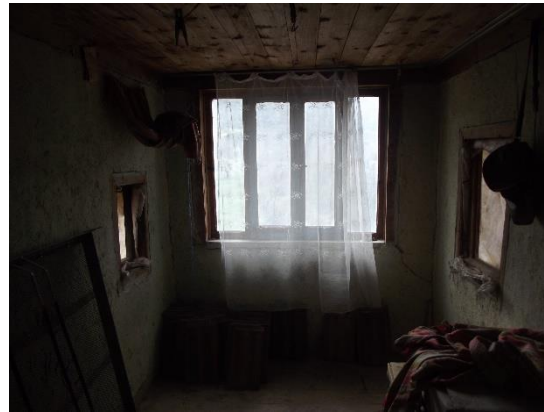
**Şekil 2.116 :** Muharrem Mert evi çatı katı görünümü.

Birinci kattan bir başka L şeklinde merdiven ile ikinci kata ulaşılır (Şekil 2.119). İkinci katta merdivenin yanında pencere bulunur. Diğer yönde ise kullanıcının ifadesine göre sonradan eklendiği bilinen çatı katı odası bulunur. Bu odanın girişinin bulunduğu duvarı kerpiç dolgulu olmayıp sadece ahşap elemanlar kullanılarak bırakılmıştır. Odada girişin hemen karşısında dört bölmeli bir pencere bulunurken, bu duvarın iki yanındaki duvarlarda da iki küçük sabit pencere yer almaktadır(Şekil 2.116).

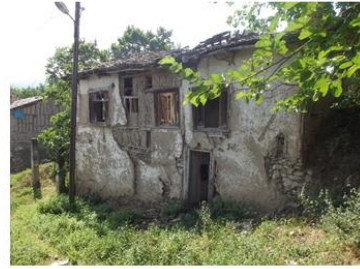
| AYRINTILI TANIM: Zemin kat üzeri bir normal kattan oluşan, moloz taş üzeri ahşap karkas arası kerpiç dolgu sisteminde inşa edilmiştir. Yapı harap durumdadır. Üst örtü çökmüştür. | | | | | | | | | |

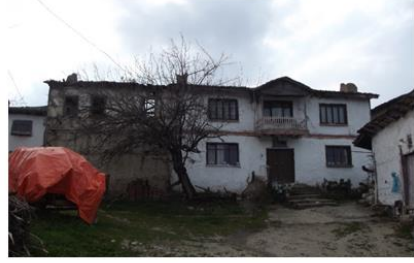
| <p>AYRINTILI TANIM: Zemin kat üzeri bir normal kattan oluşan, moloz taş üzeri ahşap karkas arası kerpiç dolgu sisteminde inşa edilmiştir. Harap durumdadır.</p> <p>BUGUNKU SAHİBİ: BİLİNİYOR</p> | | | | | | | |

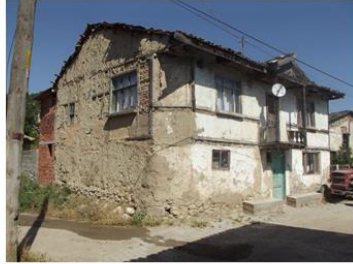
| KORUNMUŞLUK<br>DURUMU: İYİ | TAŞIYICI YAPI<br>DURUMU: İYİ | CEPHE DURUMU:<br>İYİ | ORTU DURUMU:<br>İYİ | İÇ YAPI DURUMU:<br>İYİ | BEZEME DURUMU:<br>İYİ | RUTUBET DURUMU:<br>İYİ | |
| <p>AYRINTILI TANIM: Zemin kat üzeri bir normal kattan oluşan, moloz taş üzeri ahşap karkas arası kerpiç dolgu sisteminde inşa edilmiştir.</p> <p>BUGUNKU SAHİBİ: ÖSMAN YAVUZ</p> | | | | | | | |

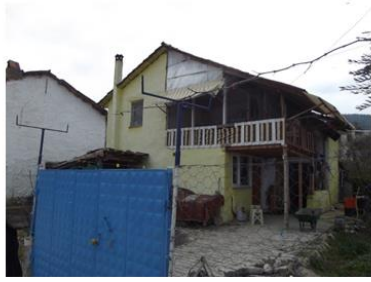
| KORUNMUŞLUK<br>DURUMU: KOTU | TAŞIYICI YAPI<br>DURUMU: İYİ | CEPHE DURUMU:<br>KOTU | ORTU DURUMU:<br>İYİ | İÇ YAPI DURUMU:<br>KOTU | BEZEME DURUMU:<br>KOTU | RUTUBET DURUMU:<br>İYİ | |
| <p>AYRINTILI TANIM: Zemin kat üzeri bir normal kattan oluşan, moloz taş üzeri ahşap karkas arası kerpiç dolgu sisteminde inşa edilmiştir. Özgün şeması bozulmuştur.</p> <p>BUGUNKU SAHİBİ: BİLİNİYOR.</p> | | | | | | | |

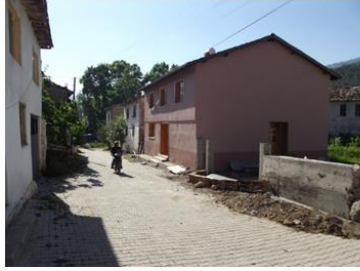
| KORUNMUŞLUK<br>DURUMU: KOTU | TAŞIYICI YAPI<br>DURUMU: İYİ | CEPHE DURUMU:<br>KOTU | ORTU DURUMU:<br>İYİ | İÇ YAPI DURUMU:<br>KOTU | BEZEME DURUMU:<br>KOTU | RUTUBET DURUMU:<br>İYİ | |
| AYRINTILI TANIM: Zemin kat üzeri bir normal kattan oluşan, moloz taş üzeri ahşap karkas arası kerpiç dolgu sisteminde inşa edilmiştir. Ozgün şeması bozulmuştur. | | | | | | | |

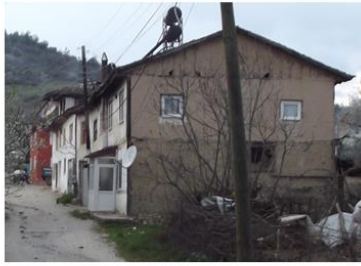
| KORUNMUŞLUK<br>DURUMU: KOTU | TAŞIYICI YAPI<br>DURUMU: İYİ | CEPHE DURUMU:<br>KOTU | ORTU DURUMU:<br>İYİ | İÇ YAPI DURUMU:<br>ORTA | BEZEME DURUMU:<br>ORTA | RUTUBET DURUMU:<br>İYİ | |
| AYRINTILI TANIM: Zemin kat üzeri bir normal kattan oluşan, moloz taş üzeri ahşap karkas arası kerpiç dolgu sisteminde inşa edilmiştir. | | | | | | | |

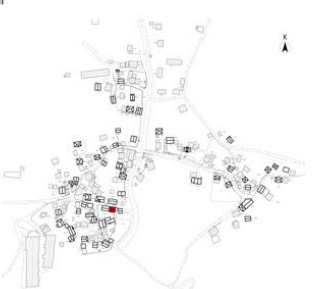
| AYRINTILI TANIM: Zemin kat üzeri bir normal kattan oluşan, moloz taş üzeri ahşap karkas arası kerpiç dolgu sisteminde inşa edilmiştir. | | | | | | | | | |

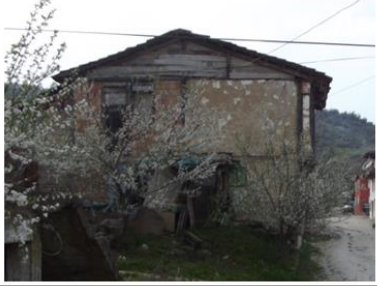
| KORUNMUŞLUK DURUMU: İYİ | TAŞIYICI YAPI DURUMU: İYİ | CEPHE DURUMU: KOTU | ORTU DURUMU: İYİ | İÇ YAPI DURUMU: ORTA | BEZEME DURUMU: ORTA | RUTUBET DURUMU: İYİ | | |
| AYRINTILI TANIM: Zemin kat üzeri bir normal kattan oluşan, moloz taş üzeri ahşap karkas arası kerpiç dolgu sisteminde inşa edilmiştir. | | | | | | | | |

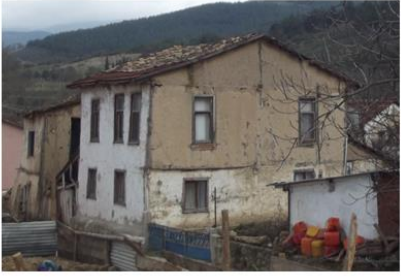
| KORUNMUŞLUK DURUMU: İYİ | TAŞIYICI YAPI DURUMU: İYİ | CEPHE DURUMU: ORTA | ORTU DURUMU: İYİ | İÇ YAPI DURUMU: ORTA | BEZEME DURUMU: ORTA | RUTUBET DURUMU: İYİ | | |
| AYRINTILI TANIM: Zemin kat üzeri bir normal kattan oluşan, moloz taş üzeri ahşap karkas arası kerpiç dolgu sisteminde inşa edilmiştir. | | | | | | | | |

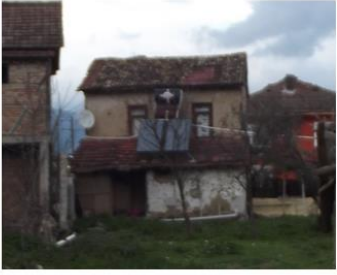
| KORUNMUŞLUK DURUMU: ORTA | TAŞIYICI YAPI DURUMU: İYİ | CEPHE DURUMU: ORTA | ORTU DURUMU: İYİ | İÇ YAPI DURUMU: ORTA | BEZEME DURUMU: ORTA | RUTUBET DURUMU: İYİ | | |
| AYRINTILI TANIM: Zemin kat üzeri bir normal kattan oluşur, moloz taş üzeri ahşap karkas arası kerpiç dolgu sisteminde inşa edilmiştir. | | | | | | | | |

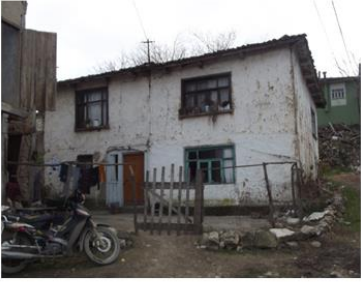
| KORUNMUŞLUK DURUMU: ORTA | TAŞIYICI YAPI DURUMU: İYİ | CEPHE DURUMU: ORTA | ORTU DURUMU: İYİ | İÇ YAPI DURUMU: ORTA | BEZEME DURUMU: ORTA | RUTUBET DURUMU: İYİ | | |
| AYRINTILI TANIM: Zemin kat üzeri bir normal kattan oluşur, moloz taş üzeri ahşap karkas arası kerpiç dolgu sisteminde inşa edilmiştir. | | | | | | | | |

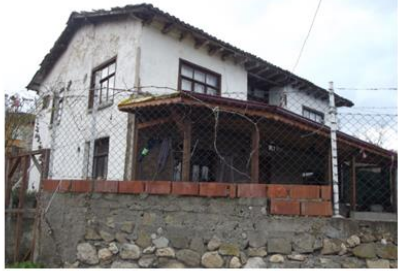
| KORUNMUŞLUK DURUMU: ORTA | TAŞIYICI YAPI DURUMU: İYİ | CEPHE DURUMU: ORTA | ORTU DURUMU: İYİ | İÇ YAPI DURUMU: ORTA | BEZEME DURUMU: ORTA | RUTUBET DURUMU: İYİ | | |
| AYRINTILI TANIM: Zemin kat üzeri bir normal kattan oluşur, moloz taş üzeri ahşap karkas arası kerpiç dolgu sisteminde inşa edilmiştir. | | | | | | | | |

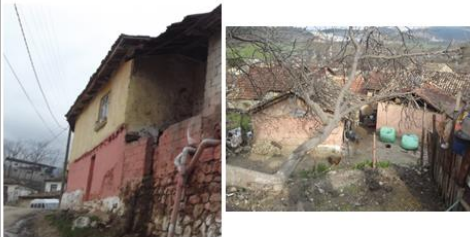
| KORUNMUŞLUK DURUMU: ORTA | TAŞIYICI YAPI DURUMU: ORTA | CEPHE DURUMU: ORTA | ORTU DURUMU: ORTA | İÇ YAPI DURUMU: ORTA | BEZEME DURUMU: ORTA | RUTUBET DURUMU: ORTA | | |
| AYRINTILI TANIM: Zemin kat üzeri bir normal kattan oluşur, moloz taş üzeri ahşap karkas arası kerpiç dolgu sisteminde inşa edilmiştir. | | | | | | | | |

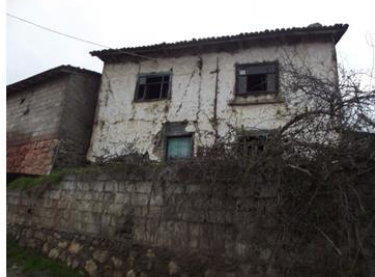
| KORUNMUŞLUK<br>DURUMU: ORTA | TAŞIYICI YAPI<br>DURUMU: ORTA | CEPHE DURUMU:<br>ORTA | ORTU DURUMU:<br>ORTA | İÇ YAPI DURUMU:<br>KOTU | BEZEME DURUMU:<br>ORTA | RUTUBET DURUMU:<br>KOTU |
| AYRINTILI TANIM: Zemin kat üzeri bir normal kattan oluşur, moloz taş üzeri ahşap karkas arası kerpiç dolgu sisteminde inşa edilmiştir. | | | | | | |

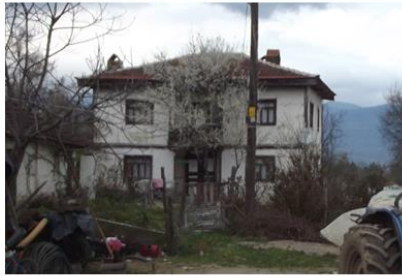
| KORUNMUŞLUK DURUMU: İYİ | TAŞIYICI YAPI DURUMU: İYİ | CEPHE DURUMU: İYİ | ORTU DURUMU: İYİ | İÇ YAPI DURUMU: ORTA | BEZEME DURUMU: İYİ | RUTUBET DURUMU: İYİ | |
| AYRINTILI TANIM: Zemin kat üzeri bir normal kattan oluşur, moloz taş üzeri ahşap karkas arası kerpiç dolgu sisteminde inşa edilmiştir. | | | | | | | |

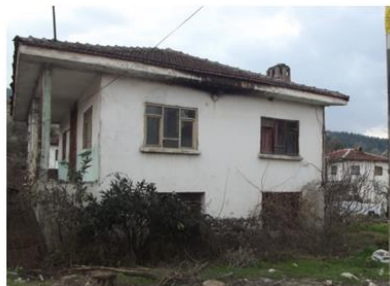
| AYRINTILI TANIM: Zemin kat üzeri bir normal kattan oluşur. Moloz taş üzeri ahşap karkas arası tuğla dolgu olarak inşa edilmiştir. | | | | | | | |

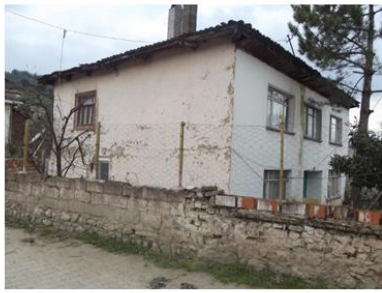
| KORUNMUŞLUK DURUMU: ORTA | | TAŞIYICI YAPI DURUMU: İYİ | | CEPHE DURUMU: ORTA | | ORTU DURUMU: ORTA | | İÇ YAPI DURUMU: ORTA |
| AYRINTILI TANIM: Zemin kat üzeri bir normal kattan oluşup, moloz taş üzeri ahşap karkas arası kerpiç dolgu sisteminde inşa edilmiştir. | | | | | | | | |

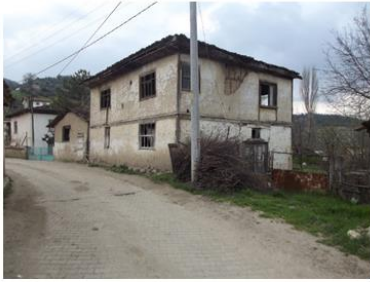
| KORUNMUŞLUK DURUMU: ORTA | TAŞIYICI YAPI DURUMU: ORTA | CEPHE DURUMU: KOTU | ORTU DURUMU: ORTA | İÇ YAPI DURUMU: KOTU | BEZEME DURUMU: ORTA | RUTUBET DURUMU: KOTU |
| AYRINTILI TANIM: Zemin kat üzeri bir normal kattan oluşup, moloz taş üzeri ahşap karkas arası kerpiç dolgu sisteminde inşa edilmiştir. Harap durumdadır. | | | | | | |

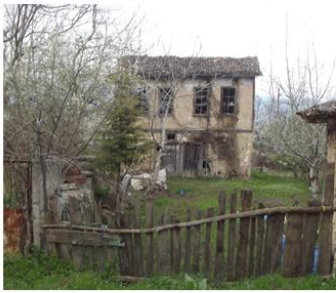
| KORUNMUŞLUK DURUMU: ORTA | TAŞIYICI YAPI DURUMU: KOTU | CEPHE DURUMU: KOTU | ORTU DURUMU: ORTA | İÇ YAPI DURUMU: KOTU | BEZEME DURUMU: ORTA | RUTUBET DURUMU: KOTU |
| AYRINTILI TANIM: Zemin kat üzeri bir normal kattan oluşup, moloz taş üzeri ahşap karkas arası kerpiç dolgu sisteminde inşa edilmiştir. Harap durumdadır. | | | | | | |

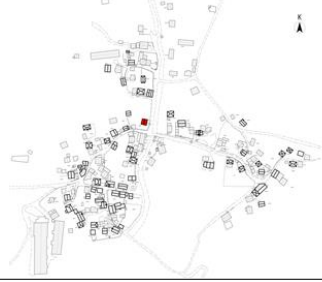
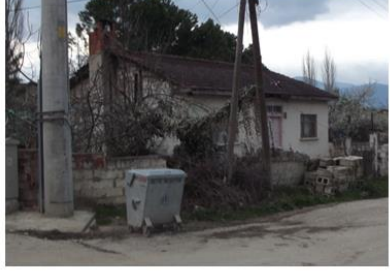
| KORUNMUŞLUK<br>DURUMU: ORTA | TAŞIYICI YAPI<br>DURUMU: İYİ | CEPHE DURUMU:<br>İYİ | ORTU DURUMU:<br>İYİ | İÇ YAPI DURUMU:<br>İYİ | BEZEME DURUMU:<br>İYİ | RUTUBET DURUMU:<br>İYİ | |
| AYRINTILI TANIM: Tek kattan oluşup, moloz taş üzeri ahşap karkas arası tuğla dolgu sisteminde inşa edilmiştir. | | | | | | | |

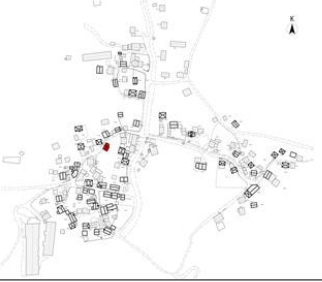
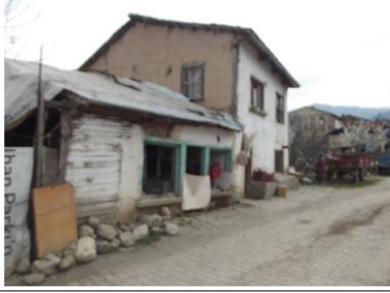
| KORUNMUŞLUK<br>DURUMU: ORTA | TAŞIYICI YAPI<br>DURUMU: İYİ | CEPHE DURUMU:<br>ORTA | ORTU DURUMU:<br>ORTA | İÇ YAPI DURUMU:<br>ORTA | BEZEME DURUMU:<br>ORTA | RUTUBET DURUMU:<br>İYİ | |
| AYRINTILI TANIM: Zemin kat üzeri bir normal kattan oluşup, moloz taş üzeri ahşap karkas arası kerpiç dolgu sisteminde inşa edilmiştir. Yanında tek katlı dükkan bölümü bulunur. | | | | | | | |

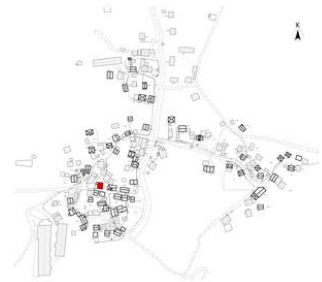
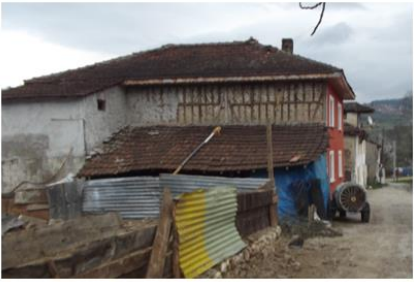
| KORUNMUŞLUK<br>DURUMU: ORTA | TAŞIYICI YAPI<br>DURUMU: İYİ | CEPHE DURUMU:<br>ORTA | ORTU DURUMU:<br>İYİ | İÇ YAPI DURUMU:<br>ORTA | BEZEME DURUMU:<br>ORTA | RUTUBET DURUMU:<br>İYİ | |
| AYRINTILI TANIM: Zemin kat üzeri bir normal kattan oluşup, moloz taş üzeri ahşap karkas arası kerpiç dolgu sisteminde inşa edilmiştir. | | | | | | | |

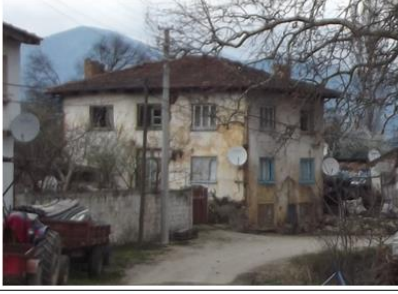
| KORUNMUŞLUK DURUMU: İYİ | TAŞIYICI YAPI DURUMU: ORTA | CEPHE DURUMU: ORTA | ORTU DURUMU: ORTA | İÇ YAPI DURUMU: İYİ | BEZEME DURUMU: ORTA | RUTUBET DURUMU: ORTA | |
| AYRINTILI TANIM: Zemin kat üzeri bir normal kattan oluşup, moloz taş üzeri ahşap karkas arası kerpiç dolgu sisteminde inşa edilmiştir. Bodrum katı bulunur. | | | | | | | |

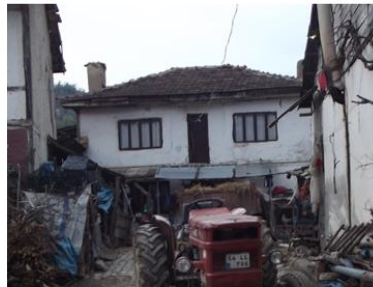
| KORUNMUŞLUK DURUMU: ORTA | TAŞIYICI YAPI DURUMU: ORTA | CEPHE DURUMU: ORTA | ORTU DURUMU: ORTA | İÇ YAPI DURUMU: ORTA | BEZEME DURUMU: ORTA | RUTUBET DURUMU: ORTA | |
| AYRINTILI TANIM: Zemin kat üzeri bir normal kattan oluşup, moloz taş üzeri ahşap karkas arası kerpiç dolgu sisteminde inşa edilmiştir. | | | | | | | |
