**SAKARYA İLİ, GEYVE İLÇESİ, SAFİBEY KÖYÜ 49 PAFTA, 2437  
PARSELDE YER ALAN SİVİL MİMARLIK YAPISI  
(AHMET ÖZTÜRK EVİ) RESTORASYON PROJESİ**

**YÜKSEK LİSANS TEZİ**

**Alican ERALP**

**ARALIK 2015**

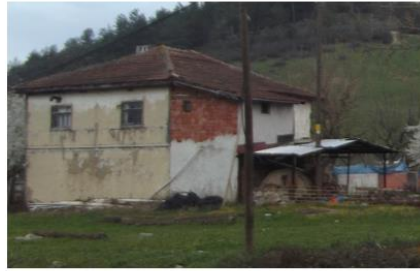
| KORUNMUŞLUK DURUMU: ORTA | TAŞIYICI YAPI DURUMU: ORTA | CEPHE DURUMU: ORTA | ORTU DURUMU: ORTA | İÇ YAPI DURUMU: ORTA | BEZEME DURUMU: ORTA | RUTUBET DURUMU: ORTA | | |
| AYRINTILI TANIM: Zemin kat üzeri bir normal kattan oluşup, moloz taş üzeri ahşap karkas arası kerpiç dolgu sisteminde inşa edilmiştir. | | | | | | | | |

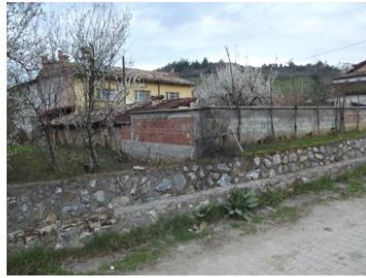
| KORUNMUŞLUK DURUMU: ORTA | | TAŞIYICI YAPI DURUMU: İYİ | CEPHE DURUMU: ORTA | ORTU DURUMU: İYİ | İÇ YAPI DURUMU: ORTA | BEZEME DURUMU: ORTA | RUTUBET DURUMU: İYİ | |
| AYRINTILI TANIM: Zemin kat üzeri bir normal kattan oluşup, moloz taş üzeri ahşap karkas arası kerpiç dolgu sisteminde inşa edilmiştir. | | | | | | | | |

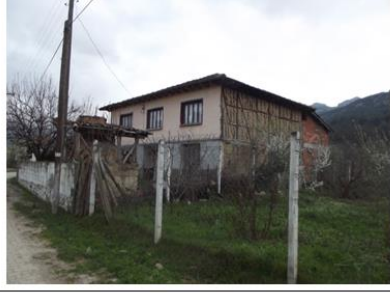
| KORUNMUŞLUK DURUMU: ORTA | TAŞIYICI YAPI DURUMU: İYİ | CEPHE DURUMU: İYİ | ORTU DURUMU: İYİ | İÇ YAPI DURUMU: ORTA | BEZEME DURUMU: ORTA | RUTUBET DURUMU: İYİ | | |
| <p>AYRINTILI TANIM: Zemin kat üzeri bir normal kattan oluşup, moloz taş üzeri ahşap karkas arası kerpiç dolgu sisteminde inşa edilmiştir.</p> <p>BUGUNKU SAHİBİ: BİLİNİYOR.</p> | | | | | | | | |

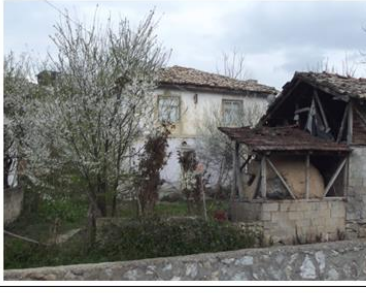
| KORUNMUŞLUK DURUMU: İYİ | TAŞIYICI YAPI DURUMU: İYİ | CEPHE DURUMU: İYİ | ORTU DURUMU: İYİ | İÇ YAPI DURUMU: ORTA | BEZEME DURUMU: İYİ | RUTUBET DURUMU: İYİ | | |
| <p>AYRINTILI TANIM: Zemin kat üzeri bir normal kattan oluşup, moloz taş üzeri ahşap karkas arası kerpiç dolgu sisteminde inşa edilmiştir.</p> <p>BUGUNKU SAHİBİ: BİLİNİYOR.</p> | | | | | | | | |

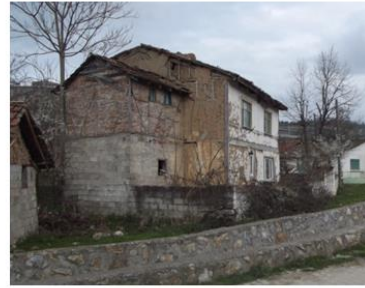
| AYRINTILI TANIM: Zemin kat üzeri bir normal kattan oluşup, moloz taş üzeri ahşap karkas arası kerpiç dolgu sisteminde inşa edilmiştir. | | | | | | | |

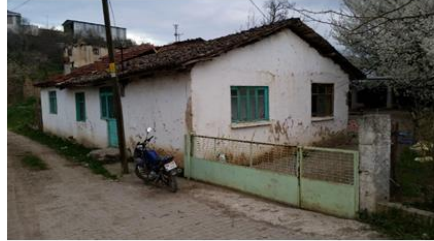
| KORUNMUŞLUK<br>DURUMU: İYİ | TAŞIYICI YAPI<br>DURUMU: İYİ | CEPHE DURUMU:<br>ORTA | ORTU DURUMU:<br>ORTA | İÇ YAPI DURUMU:<br>ORTA | BEZEME DURUMU:<br>ORTA | RUTUBET DURUMU:<br>ORTA | |
| AYRINTILI TANIM: Tek katlı olup, moloz taş üzeri ahşap karkas arası kerpiç dolgu sisteminde inşa edilmiştir. | | | | | | | |

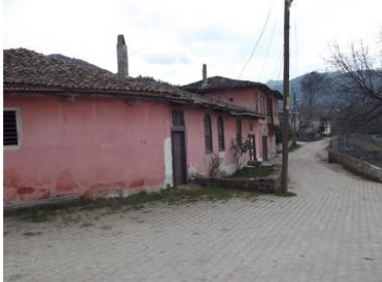
Şekil A.18 : Tescili önerilen yapıların anıt fişleri.

| AYRINTILI TANIM: Tek katlı olup, moloz taş üzeri ahşap karkas arası kerpiç dolgu sisteminde inşa edilmiştir. Kemerli pencereleri köyedeki tek örnek olarak dikkat çekmektedir. Tek katlı oluşu ve farklı görünümüyle köyün en eski ve özgün yapı örneklerinden olduğunu göstermektedir. | | | | | | | |

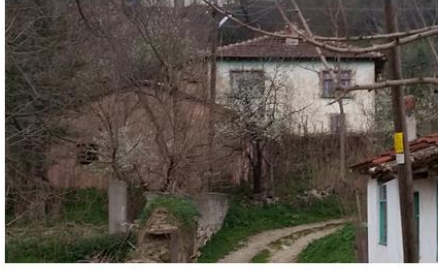
| AYRINTILI TANIM: Tek kattan oluşup, moloz taş üzeri ahşap karkas arası kerpiç dolgu sisteminde inşa edilmiştir. | | | | | | | |

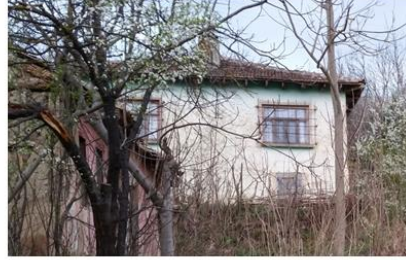
| AYRINTILI TANIM: Zemin üzeri bir kattan oluşup, moloz taş üzeri ahşap karkas arası kerpiç dolgu sisteminde inşa edilmiştir. | | | | | | | |

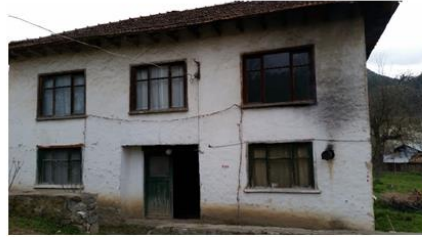
| AYRINTILI TANIM: Zemin kat üzeri birinci kattan oluşup, moloz taş üzeri ahşap karkas arası tuğla dolgu sisteminde inşa edilmiştir. | | | | | | | |

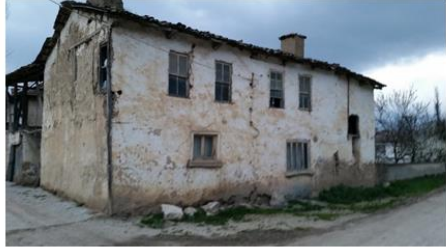
| <p>AYRINTILI TANIM: Zemin üzeri bir kattan oluşup, moloz taş üzeri ahşap karkas arası kerpiç dolgu sisteminde inşa edilmiştir.</p> <p>BUGUNKU SAHİBİ: BİLİNİYOR.</p> | | | | | | | |

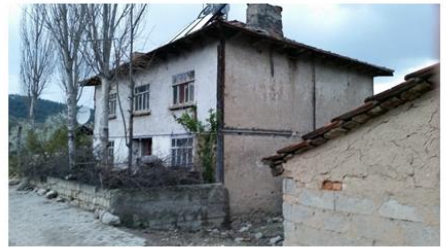
| <p>AYRINTILI TANIM: Zemin üzeri bir kattan oluşup, moloz taş üzeri ahşap karkas arası kerpiç dolgu sisteminde inşa edilmiştir.</p> <p>BUGUNKU SAHİBİ: BİLİNİYOR.</p> | | | | | | | |

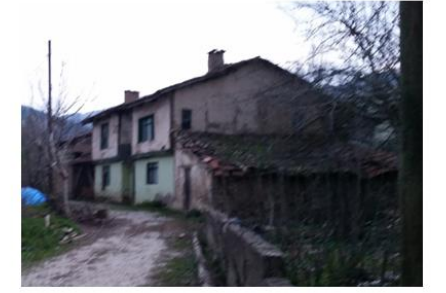
Şekil A.20 : Tescili önerilen yapıların anıt fişleri.

| <p>AYRINTILI TANIM: Zemin üzeri bir kattan oluşup, moloz taş üzeri ahşap karkas arası kerpiç dolgu sisteminde inşa edilmiştir.</p> <p>BUGUNKU SAHİBİ: BİLİNİYOR.</p> | | | | | | | |

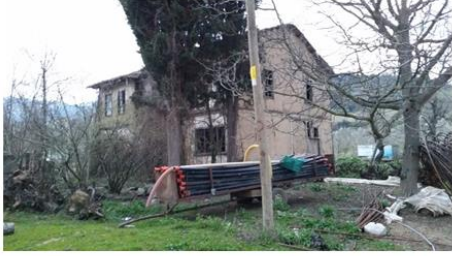
| AYRINTILI TANIM: Zemin üzeri bir kattan oluşup, moloz taş üzeri ahşap karkas arası kerpiç dolgu sisteminde inşa edilmiştir. | | | | | | | |

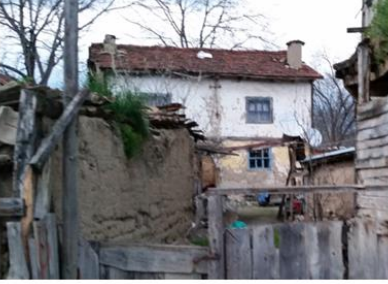
| AYRINTILI TANIM: Zemin üzeri bir kattan oluşup, moloz taş üzeri ahşap karkas arası kerpiç dolgu sisteminde inşa edilmiştir. | | | | | | | |

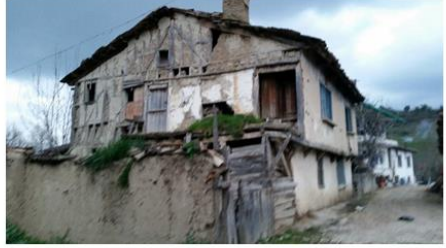
| AYRINTILI TANIM: Zemin üzeri bir kattan oluşup, moloz taş üzeri ahşap karkas arası kerpiç dolgu sisteminde inşa edilmiştir. | | | | | | | |

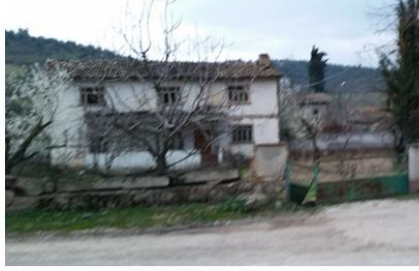
| AYRINTILI TANIM: Zemin üzeri bir kattan oluşup, moloz taş üzeri ahşap karkas arası kerpiç dolgu sisteminde inşa edilmiştir. | | | | | | | |

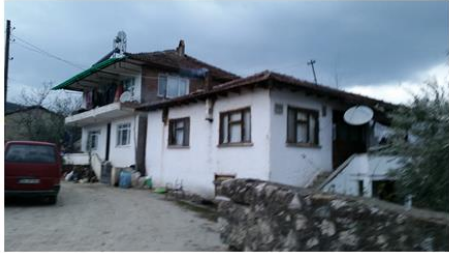
| AYRINTILI TANIM: Tek kattan oluşup, moloz taş üzeri ahşap karkas arası kerpiç dolgu sisteminde inşa edilmiştir. | | | | | | | |

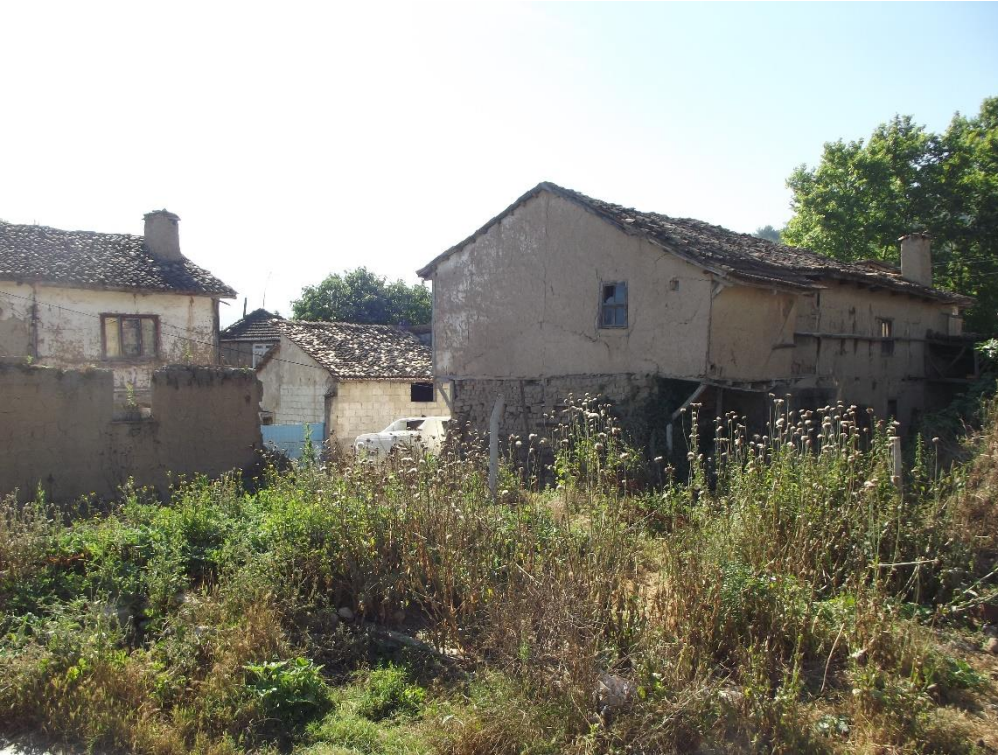
Şekil C.1 : Ahmet Öztürk evi genel görünüm.

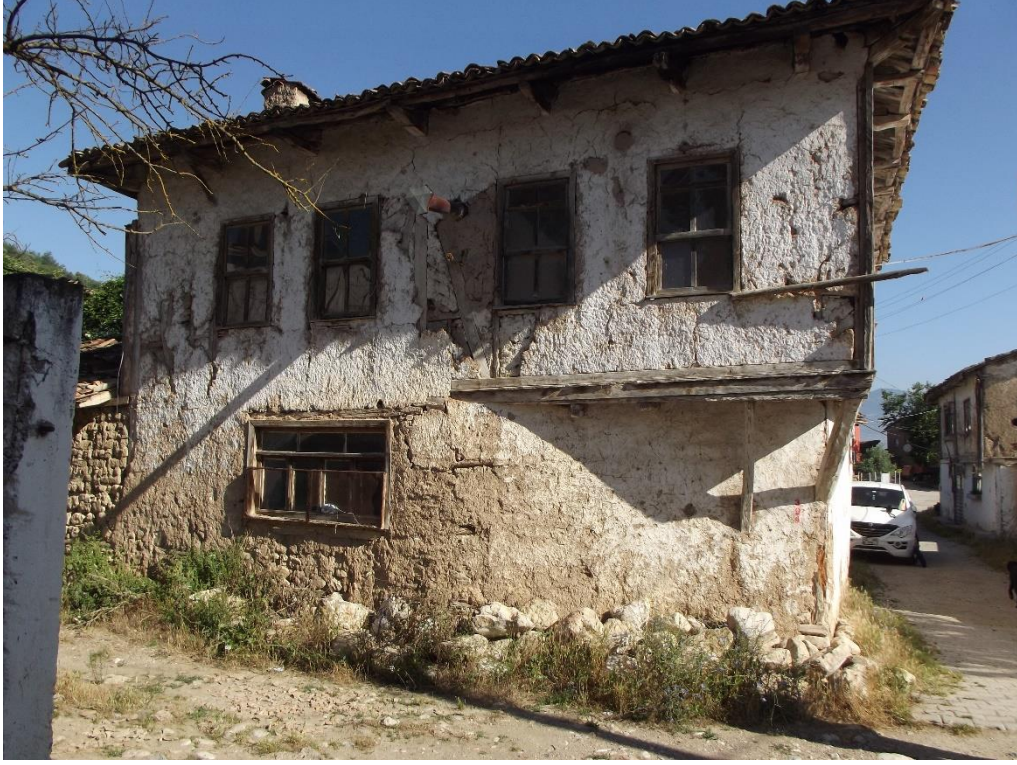
**Şekil C.4 :** Ahmet Öztürk evi kuzey cephesi görünümü.

Yapının dış cephesinin doğa olaylarına karşı korunmasız olması, ahşaplarda bozulmalara ve çamur sıvada zamanla çatlamalara ve dökülmelere yol açmıştır. Çatıdaki zamanla oluşan hasarlı bölümler nedeniyle yapı su almış, döşemelerde hem kirlenme hem de şişmeler meydana gelmiştir. 102 ve 106 mekanlarının ortasındaki duvarı da bu nedenle altındaki döşeme taşıyamamış ve büyük oranda çökmüştür. Bu nedenle duvarda meydana gelen eğrilmeler sonucunda da bu duvarda çatlamalar ve kopmalar oluşmuştur.

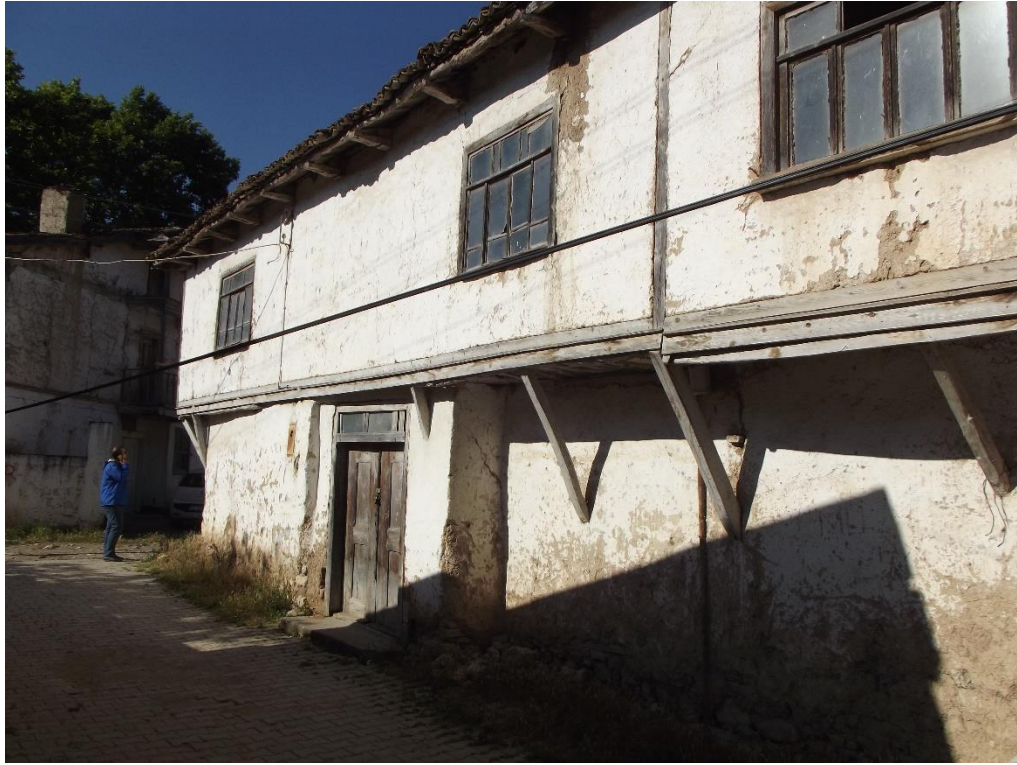
**Şekil C.5** : Ahmet Öztürk evi güney cephesi görünümü.

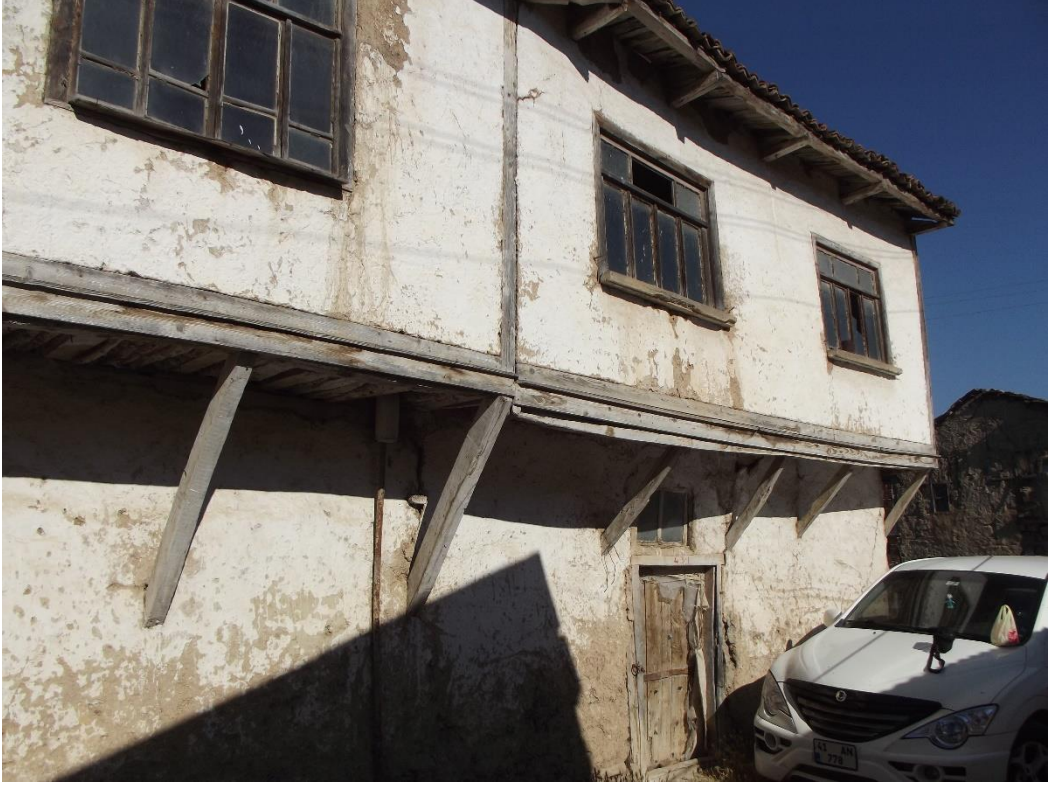
**Şekil C.6** : Ahmet Öztürk evi doğu cephesi görünümü.

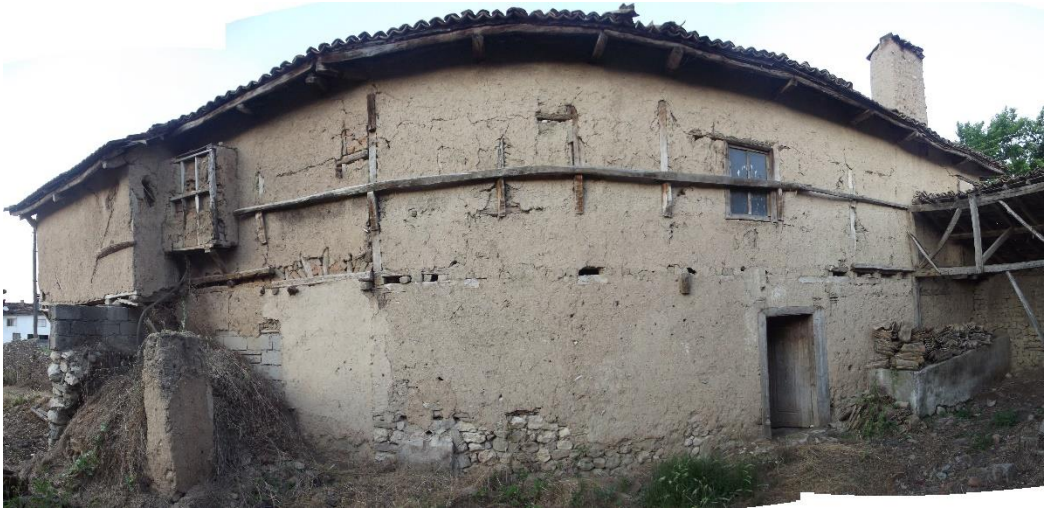
Şekil C.7 : Ahmet Öztürk evi doğu cephesi görünümü.

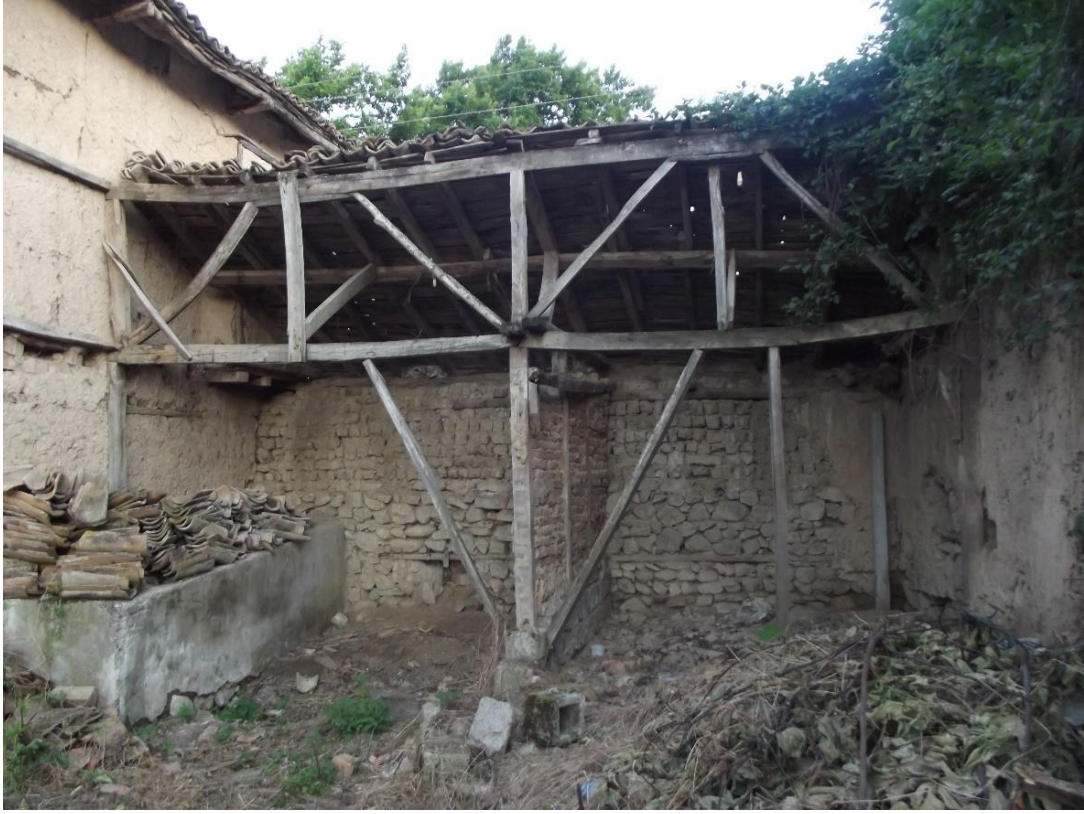
Şekil C.8 : Ahmet Öztürk evi batı cephesi görünümü.

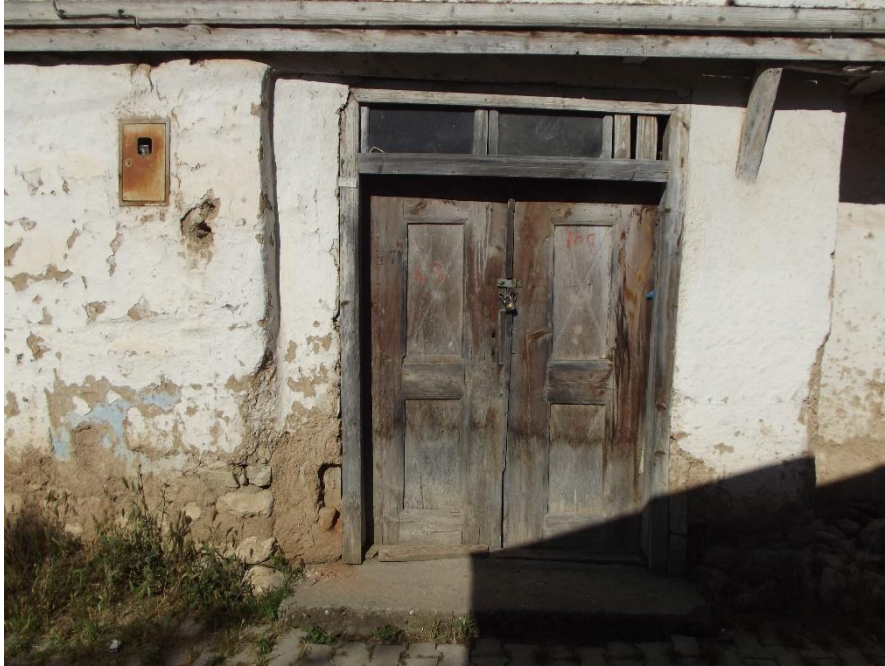
Şekil C.11 : Batı cephesinde bulunan çıkma.

Cephelerde gerek saçak gerekse çıkmalarda görülen payandalarda oluşan hasarların bu malzemelerin uygun yeni malzemelerle değiştirilmesi gerekmektedir. Çatıda hasar görmüş aşık ve merteklerin uygun boyut ve malzemeyle yeni elemanlarla değiştirilmesi amaçlanmıştır. Sağlam durumda olan elemanlar korunacaktır.

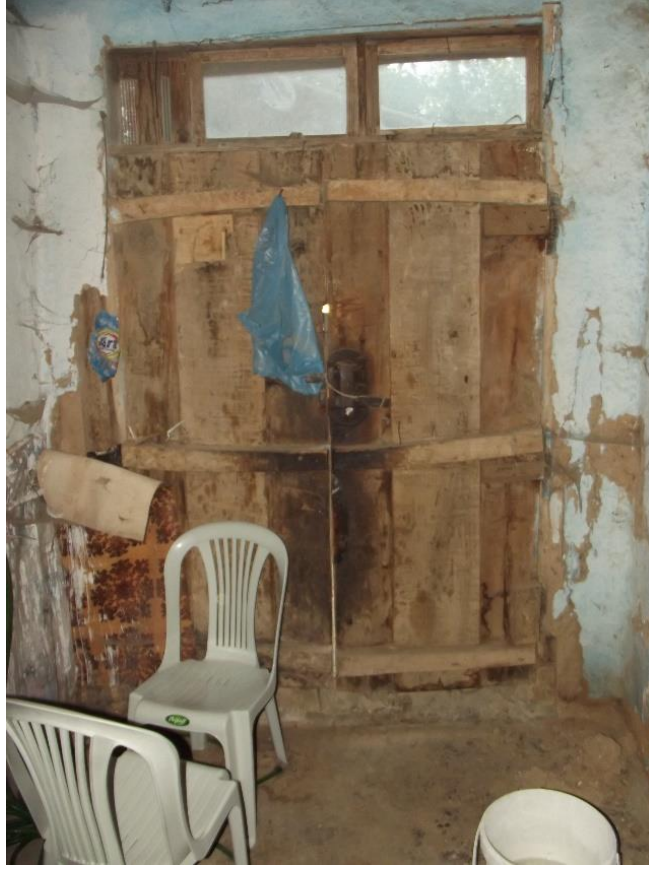
Şekil C.12 : ZK01 giriş kapısı dış görünüm.

Ahmet Öztürk Evi'nde birçok elemanda dış etkenlere maruz kalma nedeniyle bozulmalar oluşmuştur. Yapının pencere ve kapılarında büyük ölçüde bozulma görülmüş, korunacak olan pencere ve kapıların temizlenmesi ve hasarlı kısımların özgün nitelikte ve boyutta malzeme ile tamamlanması amaçlanmıştır. Kat silmeleri ve pervaz bantlarında oluşan bozulmalar da temizlenerek onarılacak, gerekli durumlarda onarılacaktır.

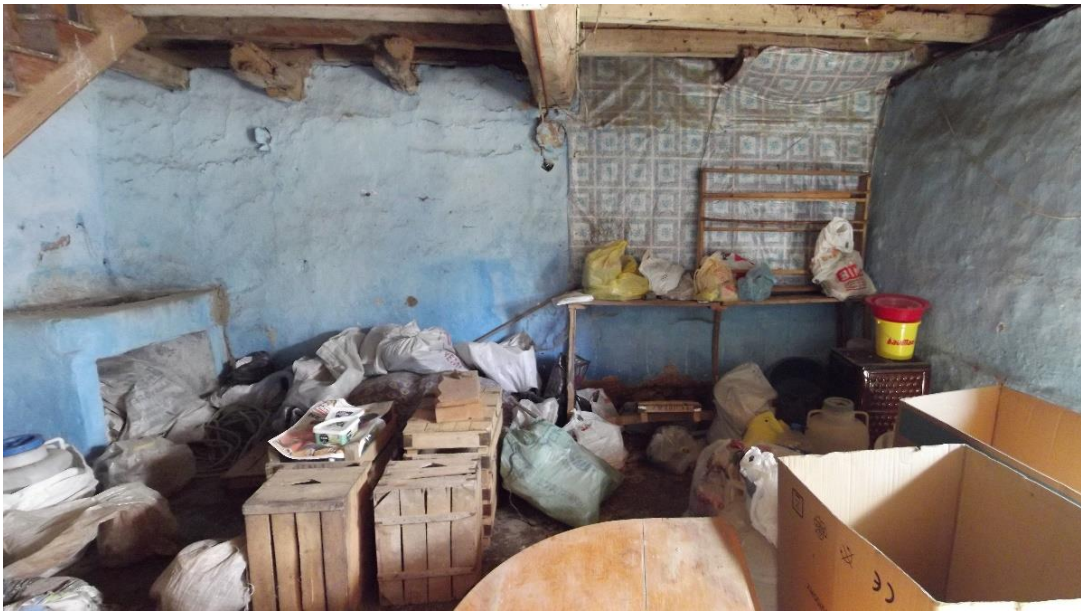
Şekil C.13 : ZK01 giriş kapısı iç görünüm.

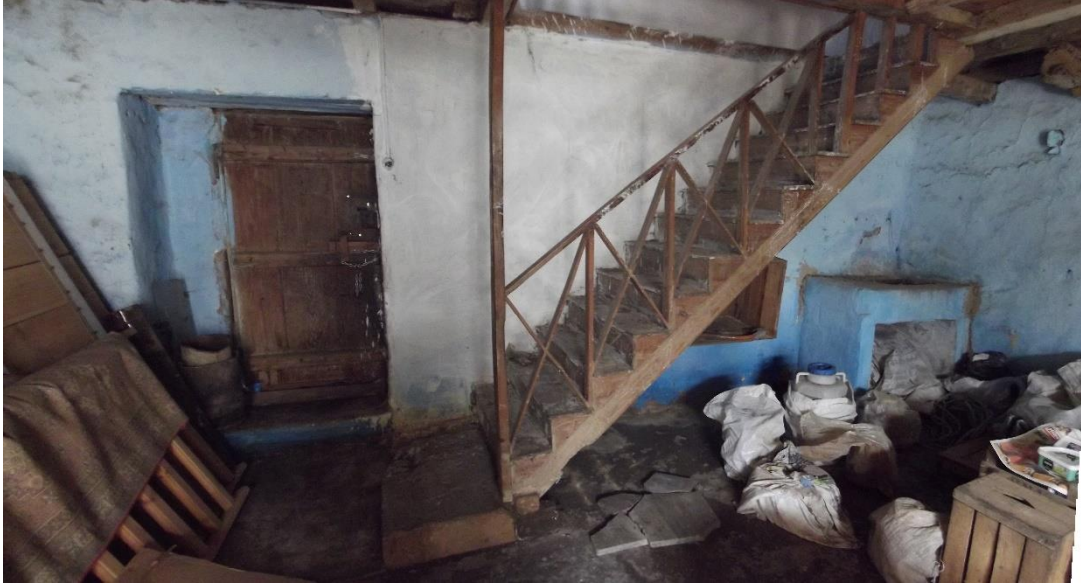
Şekil C.14 : Z01 mekanı kuzey duvarı görünümü.

Zemin katta Z01 ve Z04 mekanlarında ve üst katta 102, 105 ve 106 mekanlarının duvarlarında boya raspası önerilmektedir. Öncelikle varsa tuz ve biyolojik kirler temizlenmeli, yüzey temizliği yapıldıktan sonra hasarlı sıva bölümleri ve strüktürel

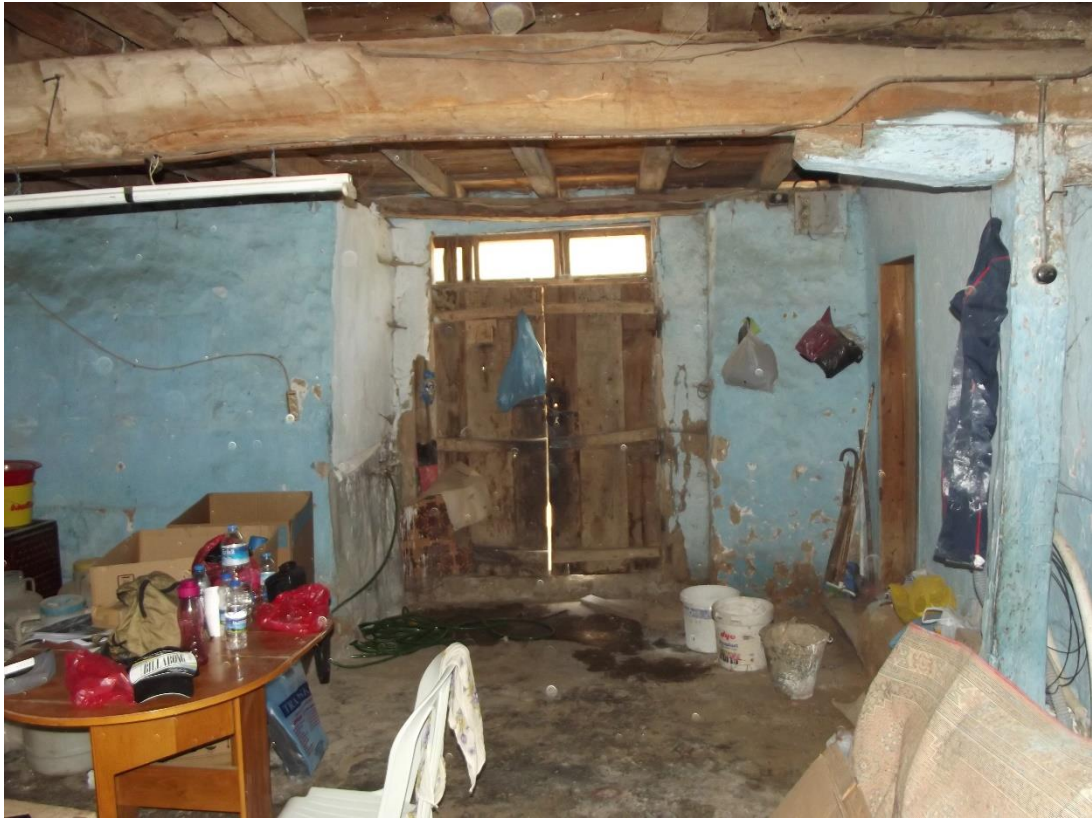
Şekil C.15 : Z01 mekanı batı duvarı görünümü.

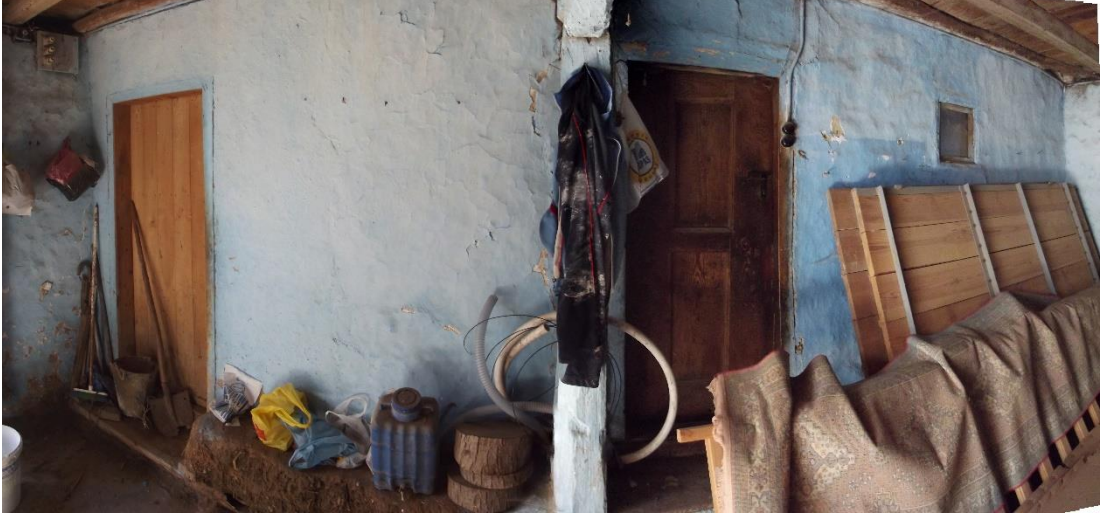
Şekil C.16 : Z01 mekanı doğu duvarı görünümü.

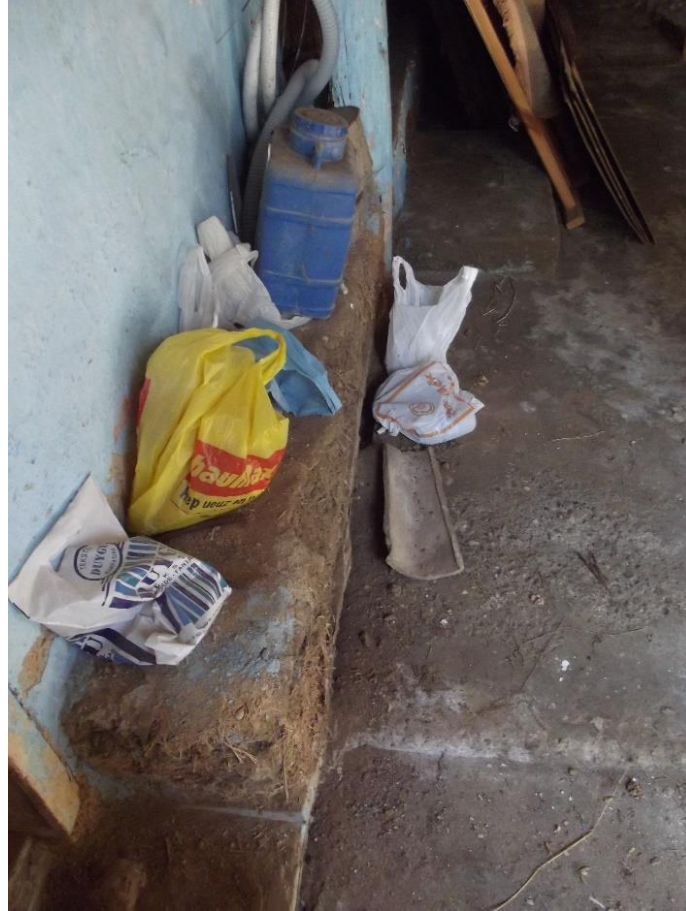
Şekil C.17 : Z01 mekanı güney duvarı görünümü.

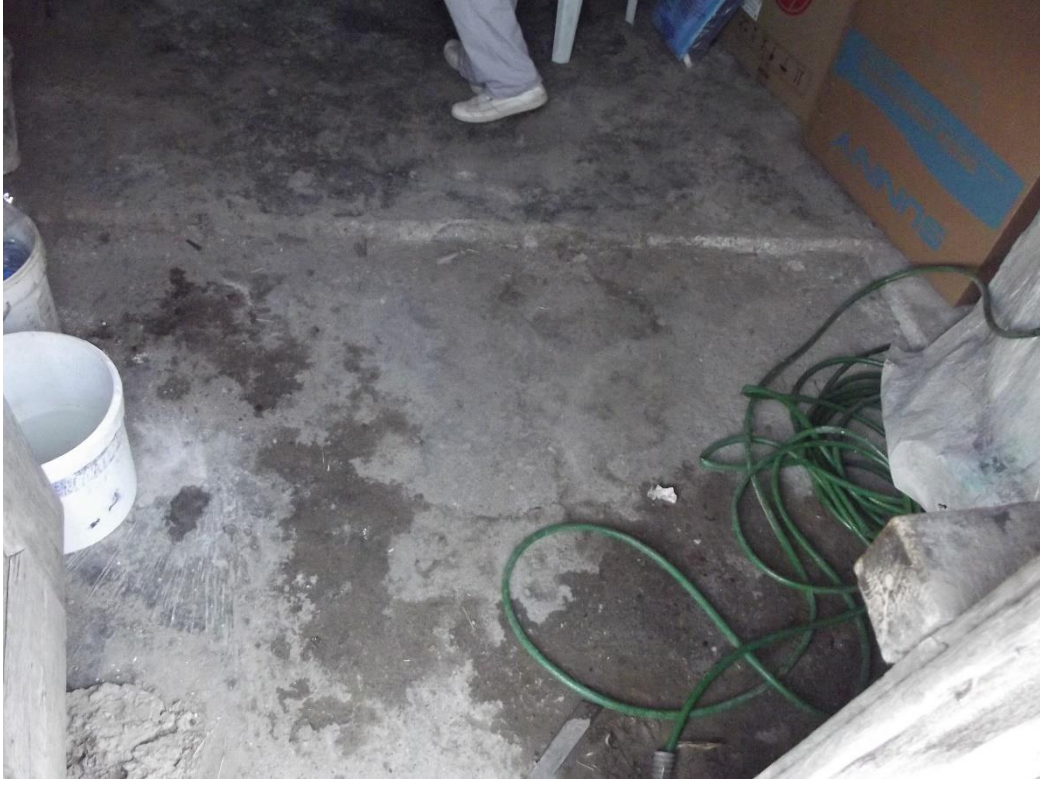
Şekil C.18 : Z01 mekanı kerpiç seki.

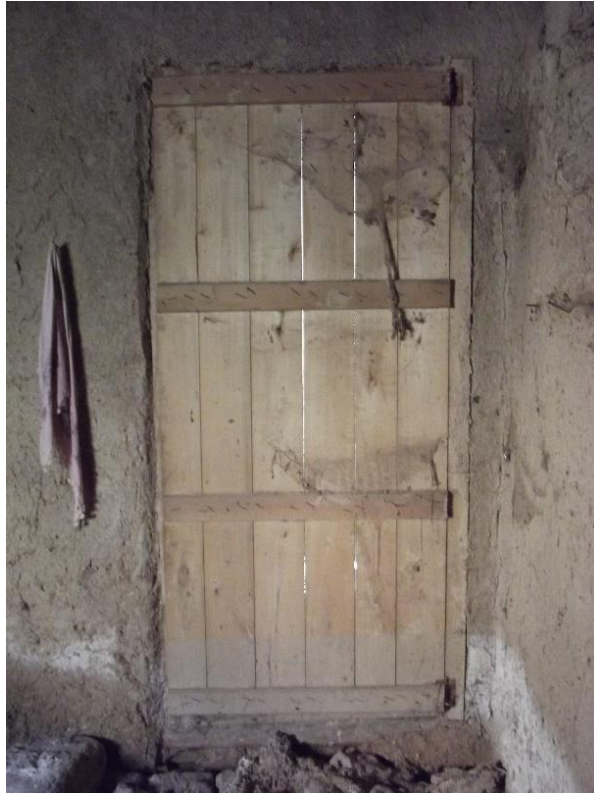
Şekil C.21 : ZK02 kapısı dış görünüm.

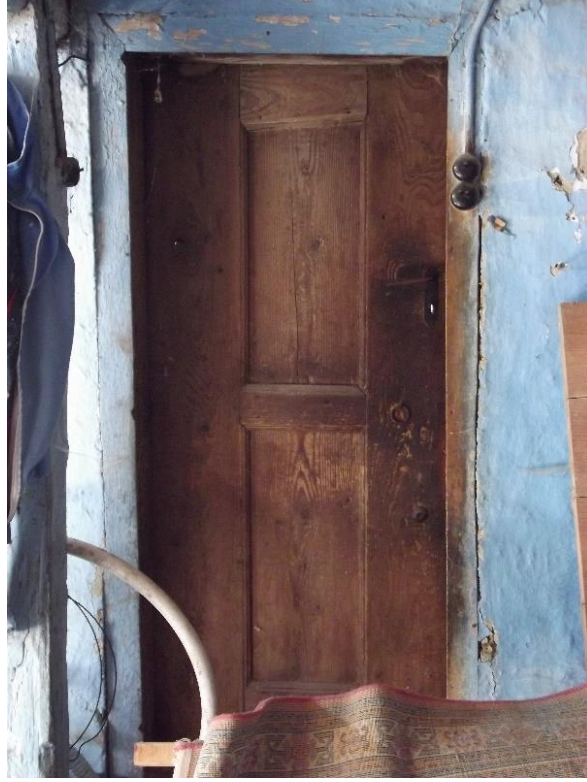
Şekil C.22 : ZK02 kapısı iç görünüm.

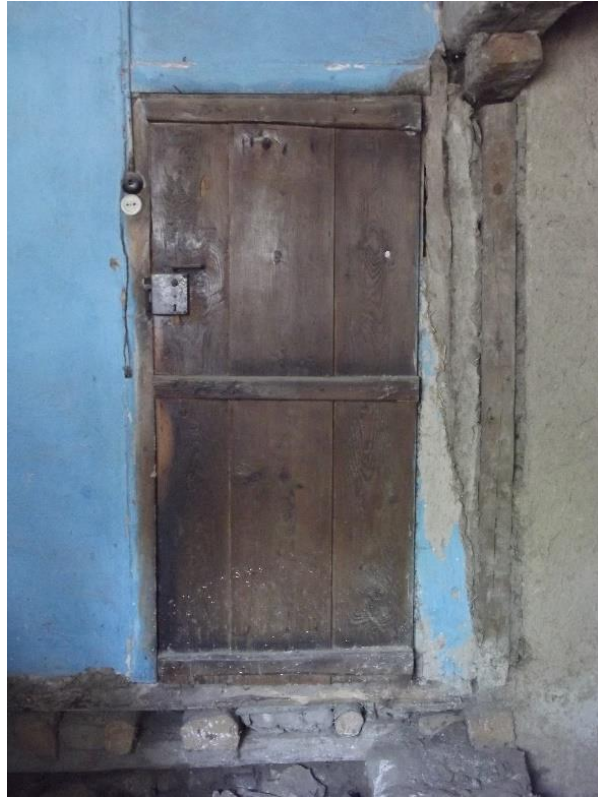
Şekil C.23 : ZK03 kapısı dış görünüm.

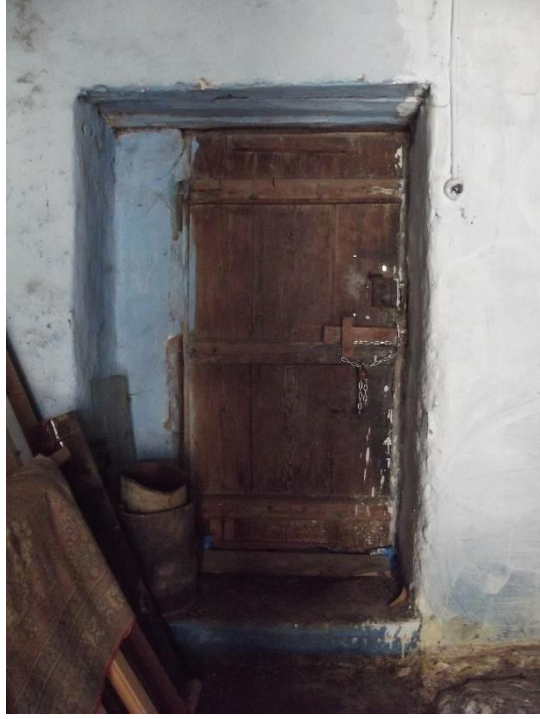
Şekil C.24 : ZK03 kapısı iç görünüm.

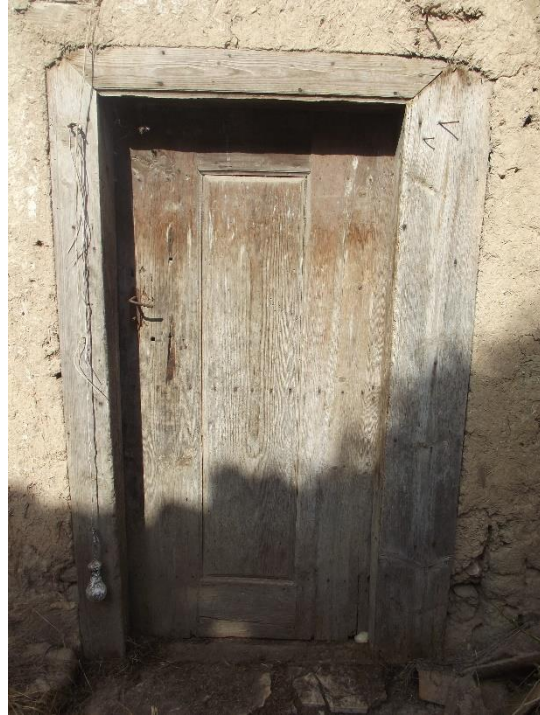
**Şekil C.25 : ZK04 kapısı iç görünüm.**

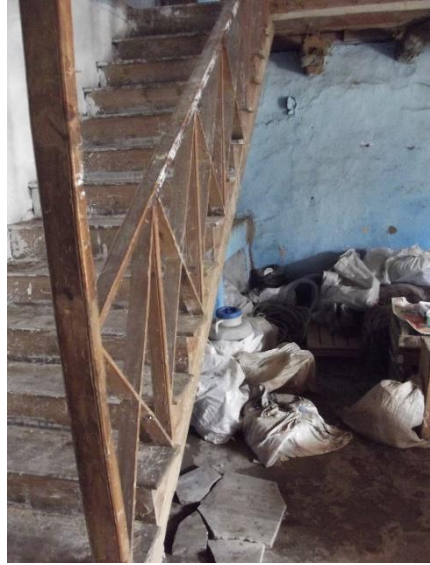
**Şekil C.27 : Ahşap merdiven görünümü.**

Merdivenin bazı basamaklarında çatlamalar, kopmalar ve eğilmeler meydana gelmiştir. Bu nedenle merdivenin zarar görmüş elemanlarının özgün boyut ve nitelikte malzeme ile değiştirilmesi önerilmiştir.

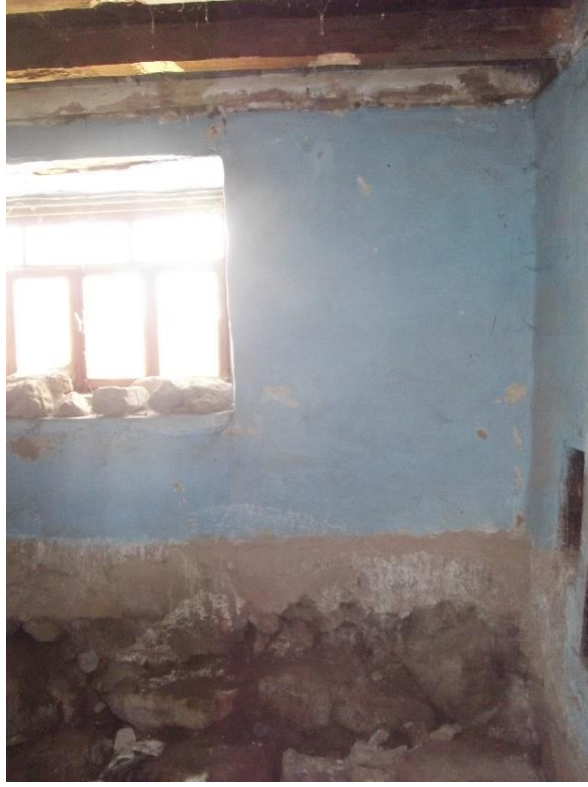
Şekil C.30 : Z02 mekanı sıva dökülmesi ile ortaya çıkan yapım sistemi detayı.

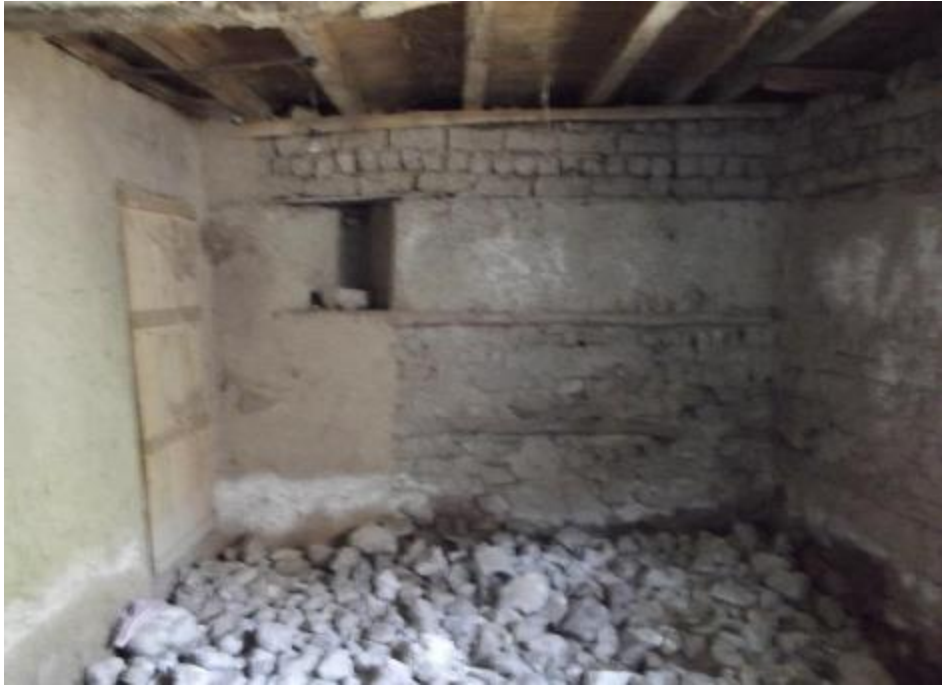
Şekil C.31 : Z02 mekanı doğu duvarında kapatılmış pencere ve sıva dökülmeleri.

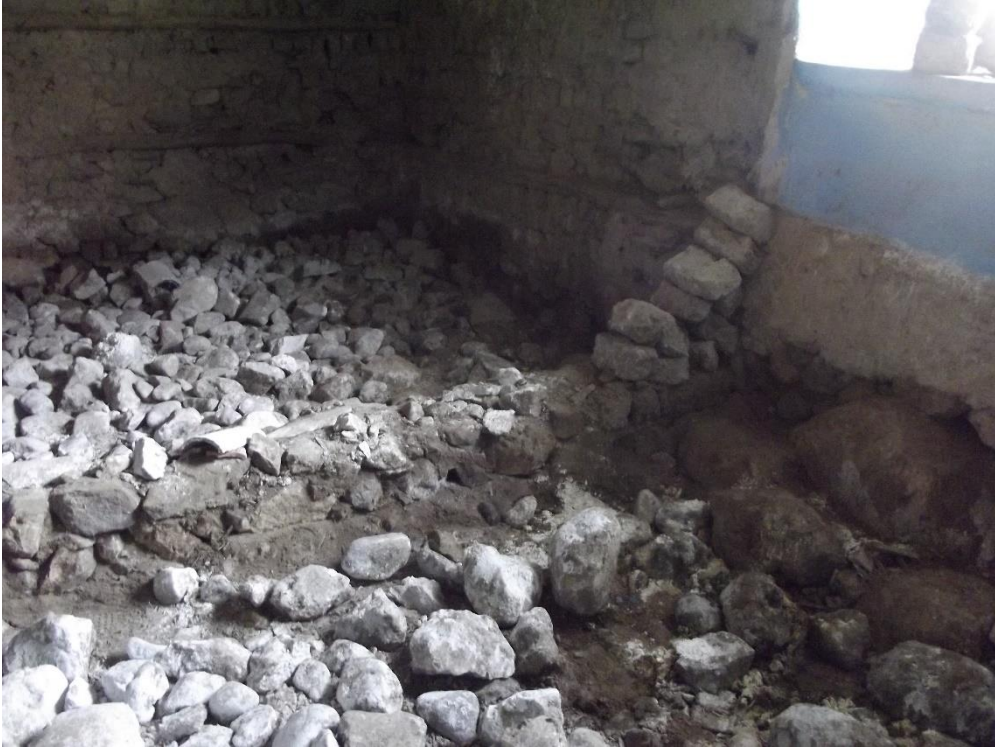
**Şekil C.33 :** Z02 mekanı yıkılmış duvar izi ve kaldırılmış döşeme altında ortaya çıkan blokaj.

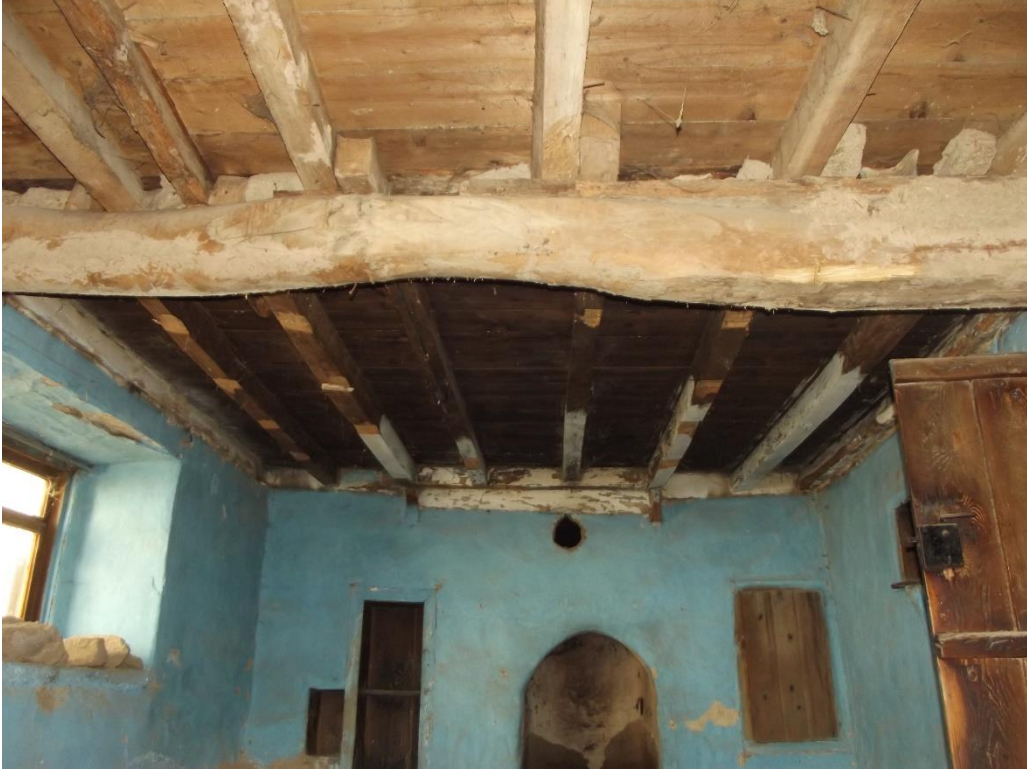
Şekil C.34 : Z02 mekanı ahşap tavan kirişleme görünümü.

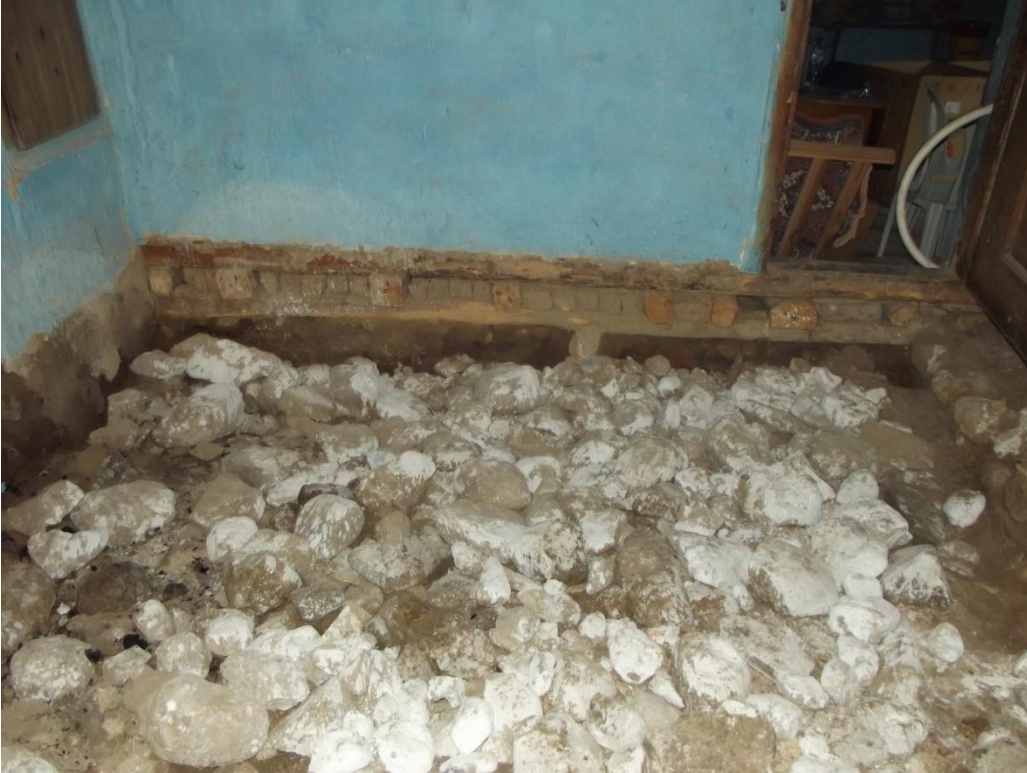
Şekil C.35 : Z02 mekanı bilinçsiz kazılar için kaldırılan döşeme.

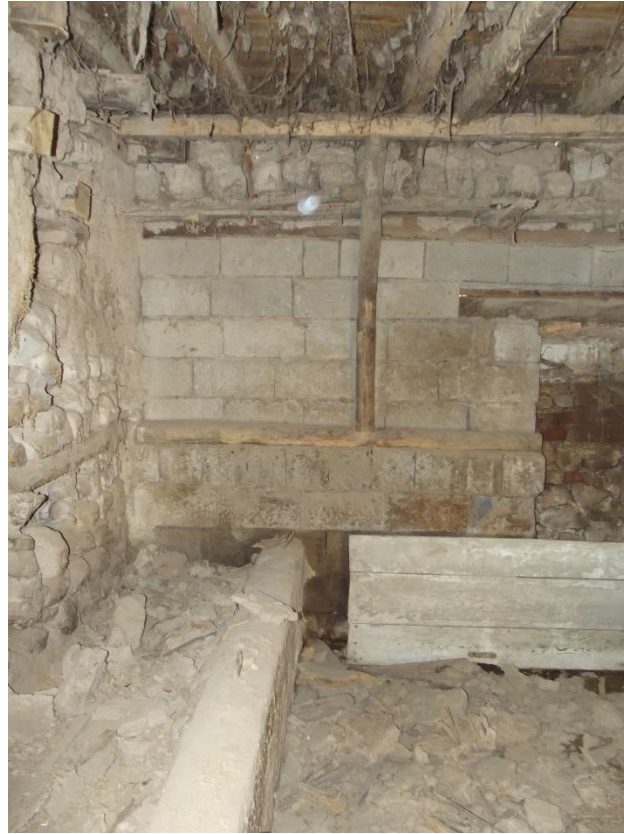
**Şekil C.45 :** Z03 mekanı briket tuğla ile kapatılan bölüm.

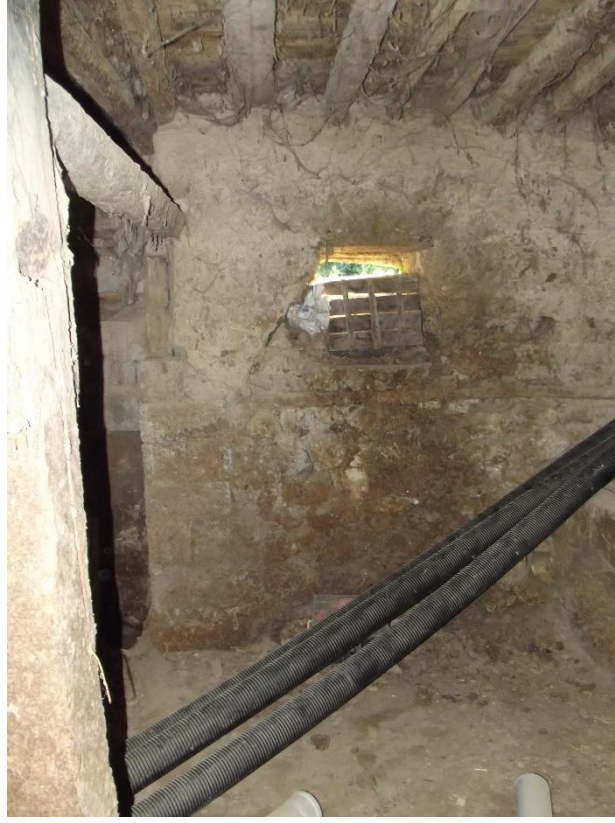
Şekil C.46 : Z03 mekanı batı duvarındaki açıklık.

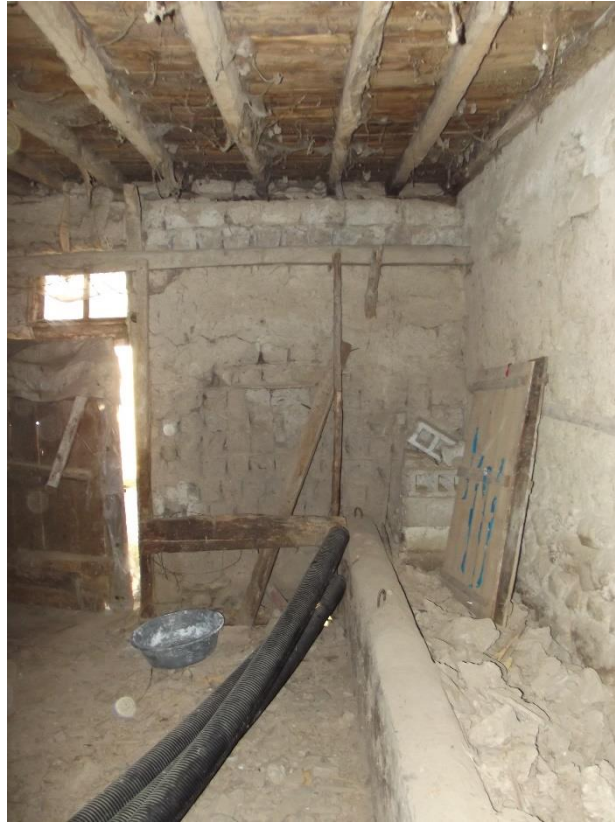
Şekil C.47 : Z03 mekanı beton yemlik ve ahşap tavan kirişleme.

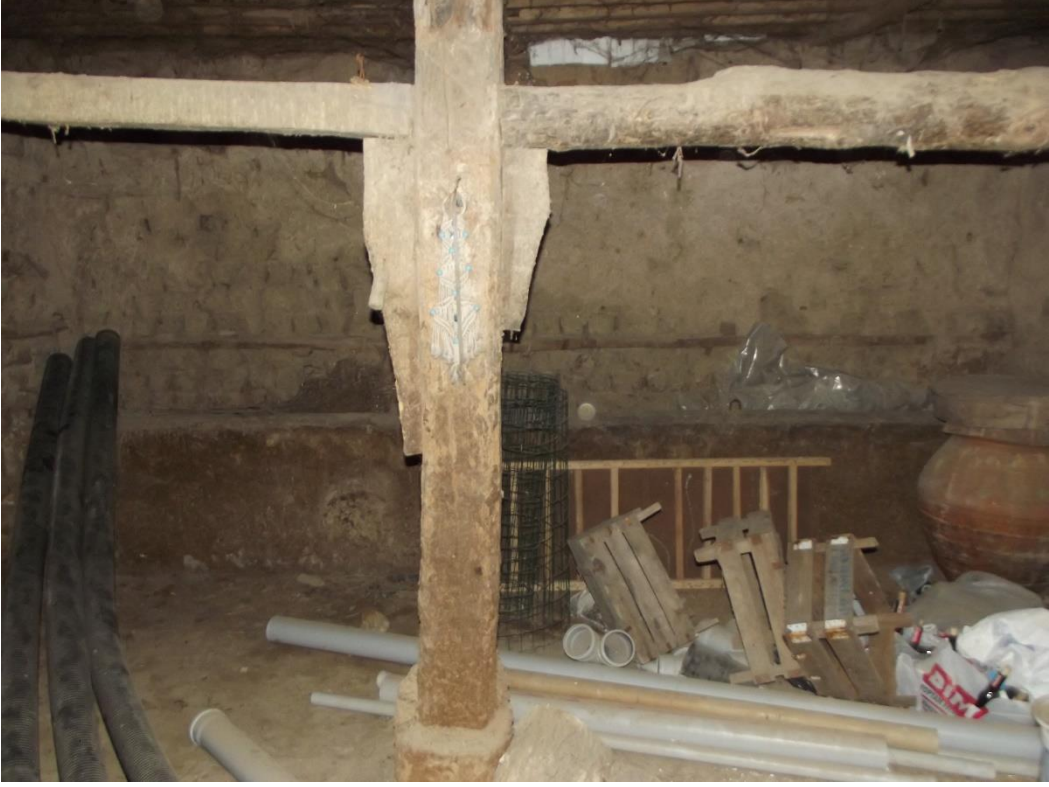
Şekil C.48 : Z03 mekanı ahşap dikme ve kiriş düzeni.

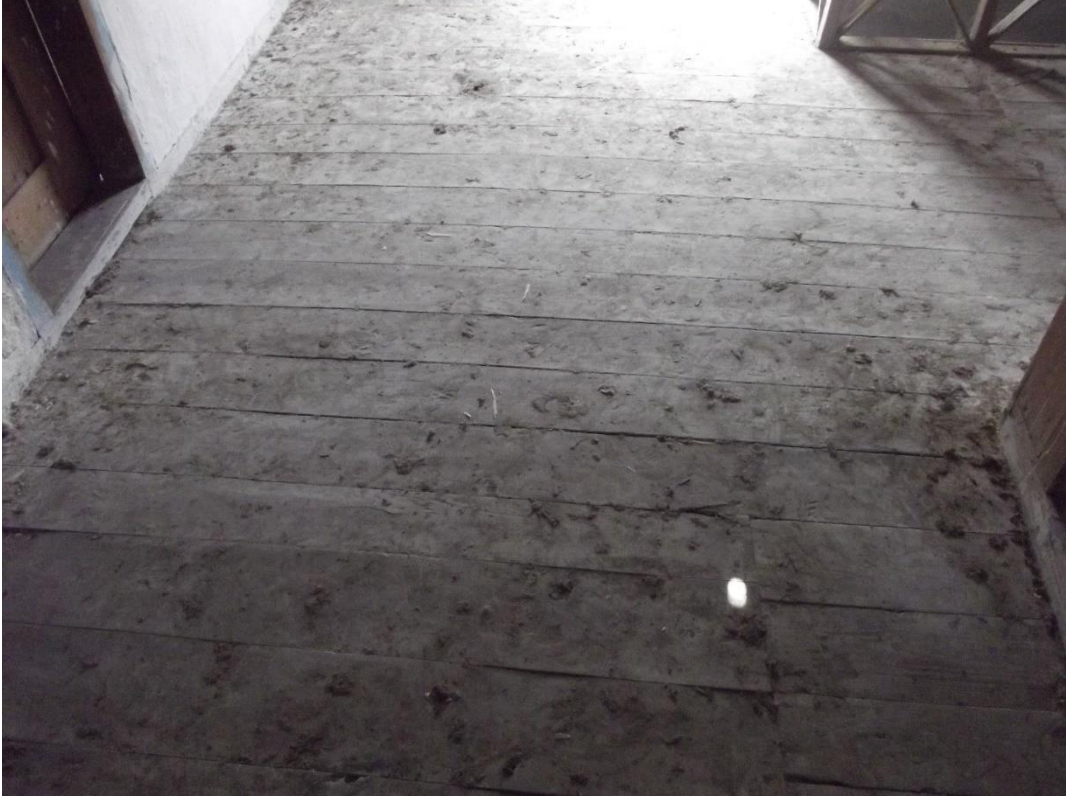
**Şekil C.52 :** 101 mekanı ahşap döşeme kaplaması.
