**SAKARYA İLİ, GEYVE İLÇESİ, SAFİBEY KÖYÜ 49 PAFTA, 2437  
PARSELDE YER ALAN SİVİL MİMARLIK YAPISI  
(AHMET ÖZTÜRK EVİ) RESTORASYON PROJESİ**

**YÜKSEK LİSANS TEZİ**

**Alican ERALP**

**ARALIK 2015**

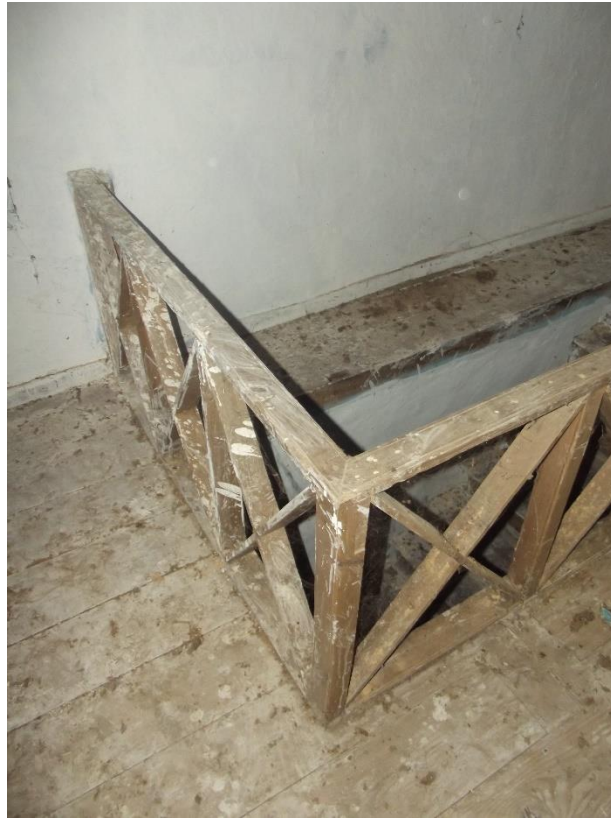
**Şekil C.53 :** Ahşap merdiven korkuluğu görünümü.

Merdivenin bazı basamaklarında çatlamalar, kopmalar ve eğilmeler meydana gelmiştir. Bu nedenle merdivenin zarar görmüş elemanlarının özgün boyut ve nitelikte malzeme ile değiştirilmesi önerilmiştir.

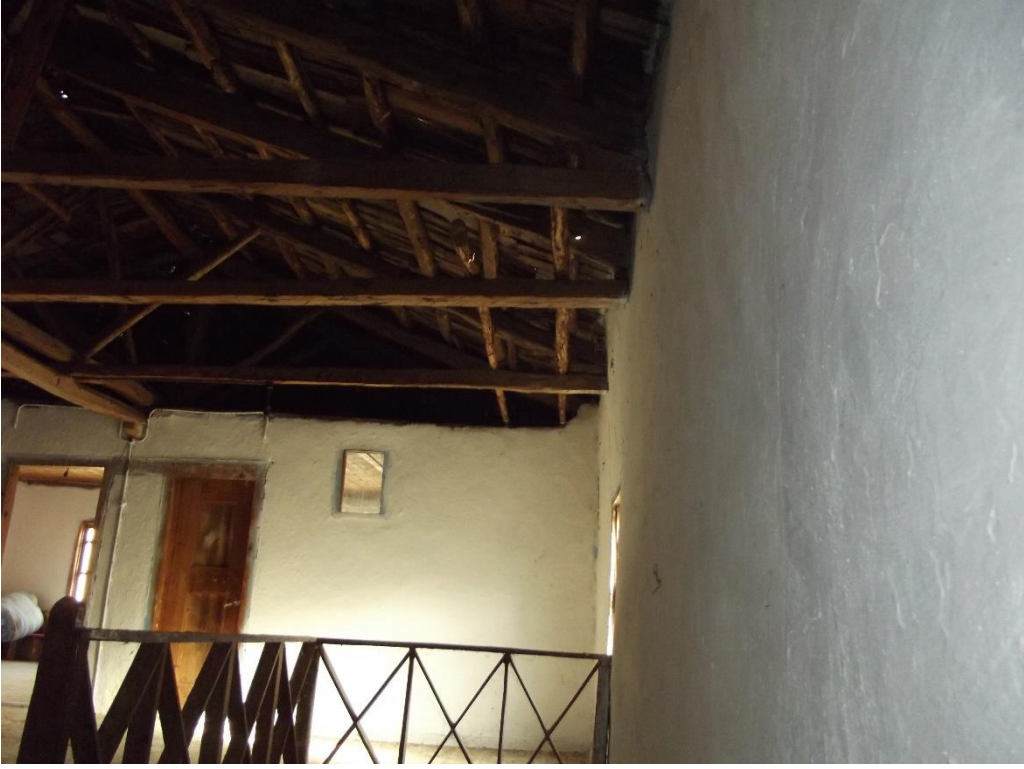
Şekil C.54 : Çatı strüktürü görünümü.

Cephelerde gerek saçak gerekse çıkmalarda görülen payandalarda oluşan hasarların bu malzemelerin uygun yeni malzemelerle değiştirilmesi gerekmektedir. Çatıda hasar görmüş aşık ve merteklerin uygun boyut ve malzemeyle yeni elemanlarla değiştirilmesi amaçlanmıştır. Sağlam durumda olan elemanlar korunacaktır.

Çatının sağlam ahşap ve kiremit elemanlarının temizlenerek korunması, hasar görmüş olanlarının özgün malzeme ve boyutta elemanlarla yenilenmesi, ısı ve su yalıtımı yapılarak yenilenmesi sağlanacaktır.

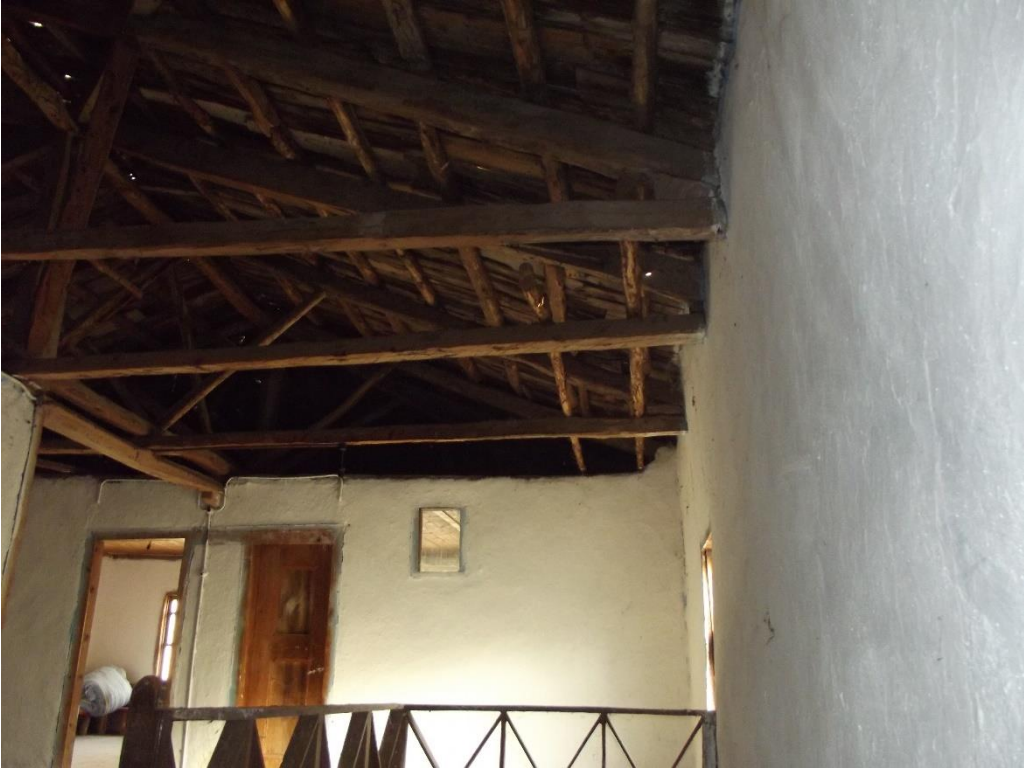
Şekil C.55 : Çatı strüktürü görünümü.

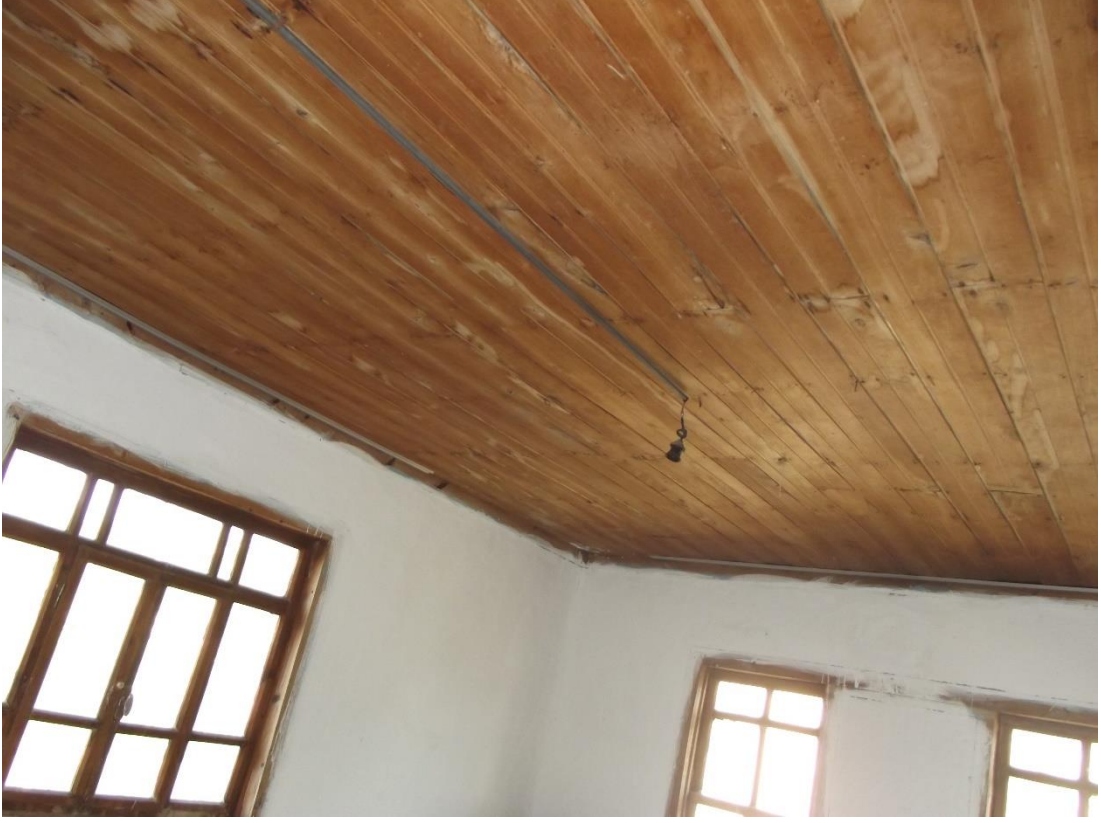
**Şekil C.68 :** 108 mekanı ahşap tavan kaplaması.

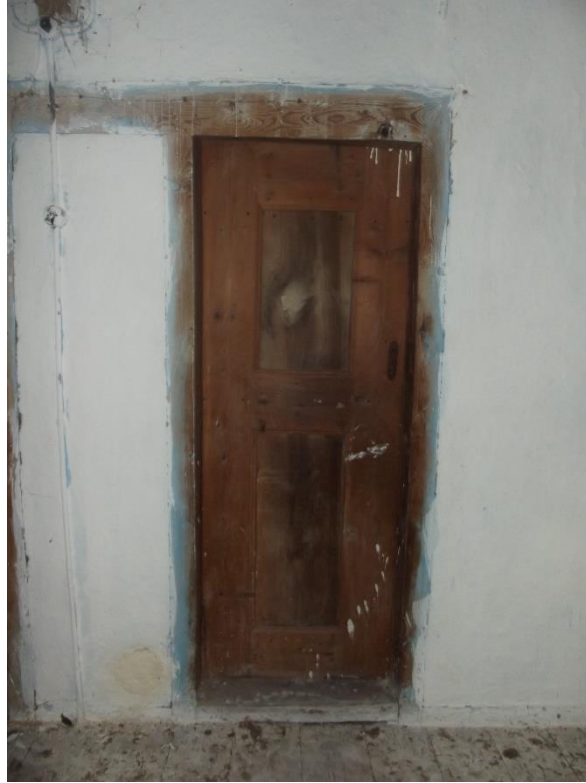
**Şekil C.69 :** 1K02 kapısı dış görünüm.

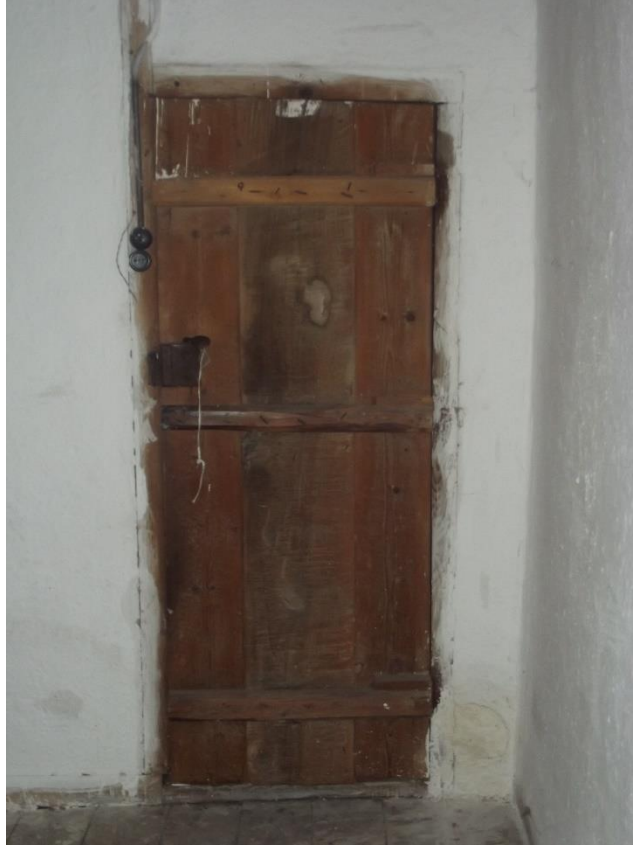
**Şekil C.70 :** 1K02 kapısı iç görünüm.

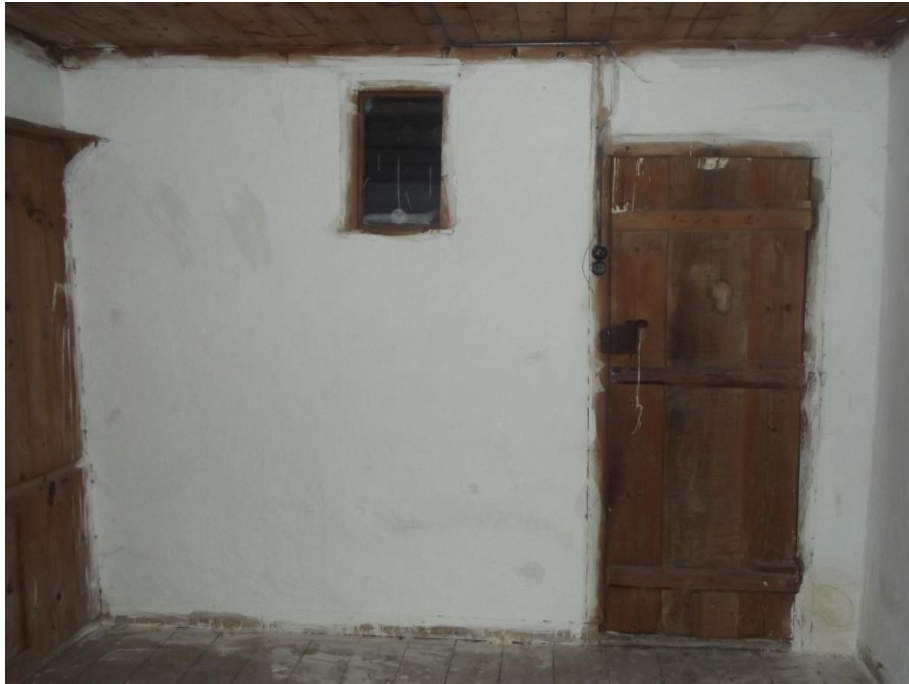
**Şekil C.71 :** 109 mekanı kuzey duvarı görünümü.

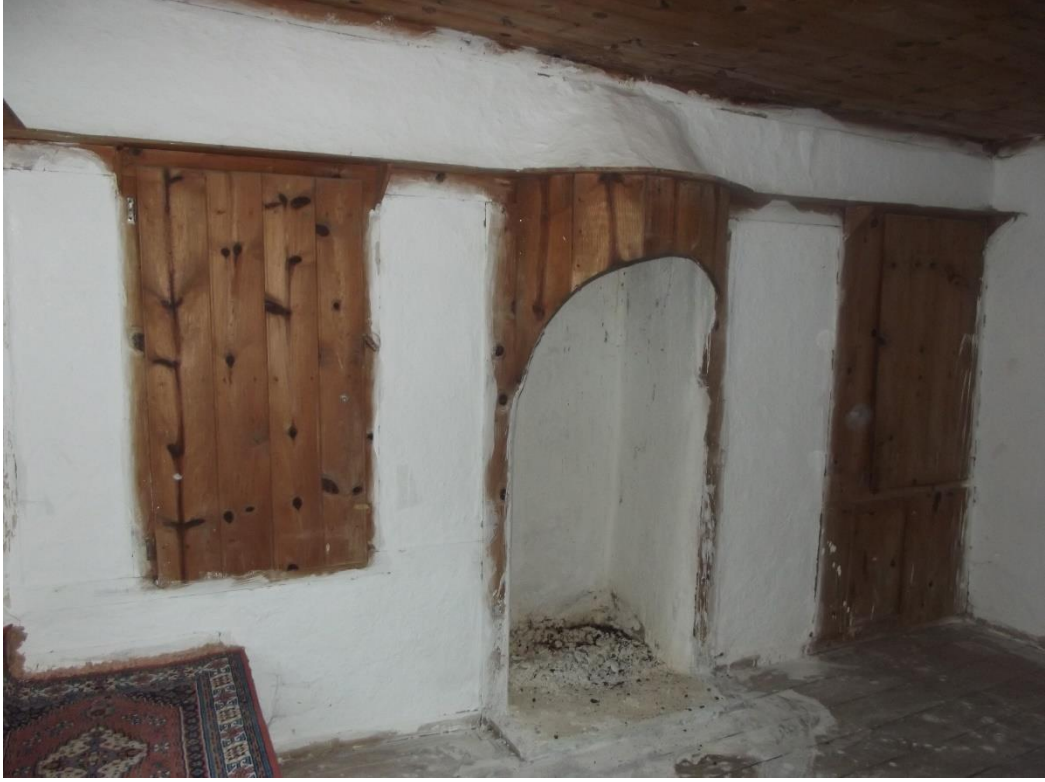
Şekil C.72 : 109 mekanı dolap, ocak, gusülhane düzeni.

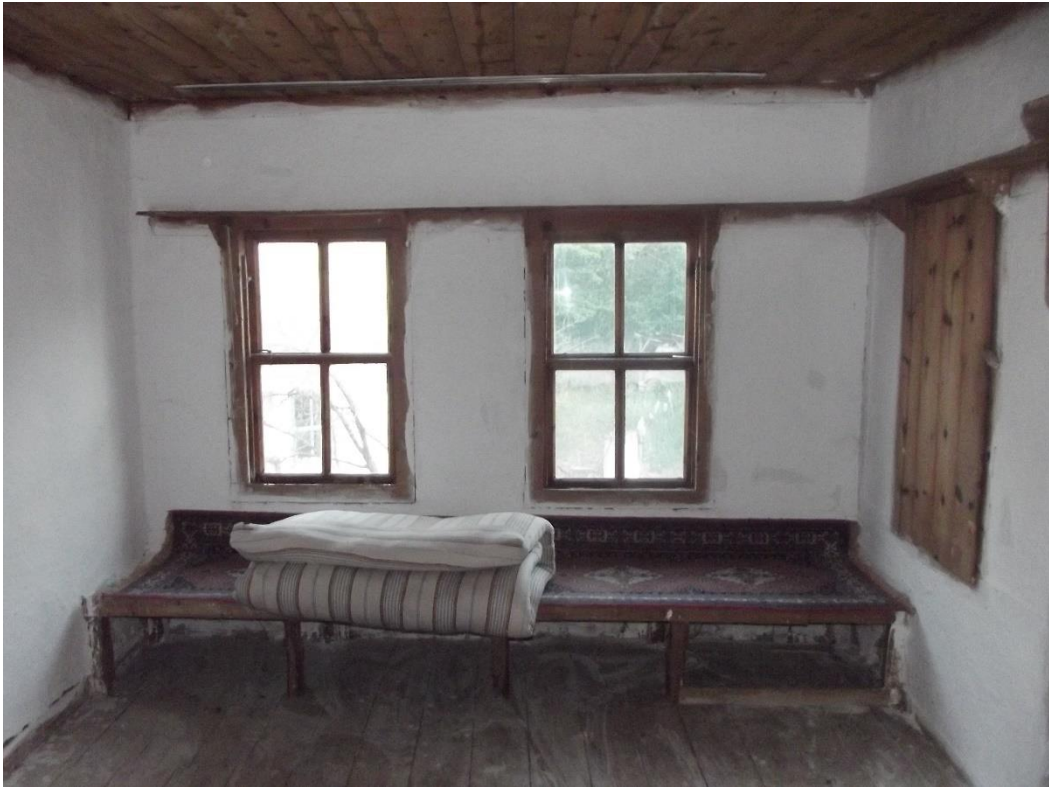
Şekil C.73 : 109 mekanı 1P02 pencereleri ve sedir görünümü.

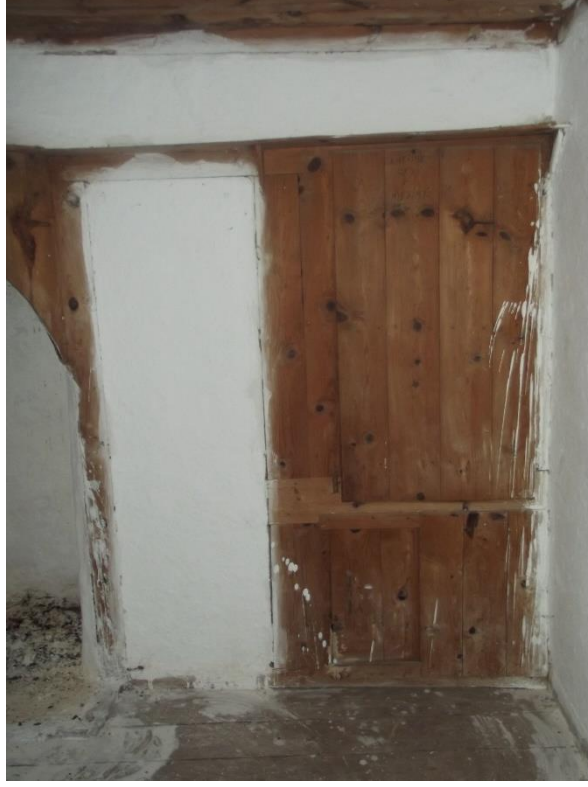
Şekil C.74 : 109 mekanı gusülhane görünümü.

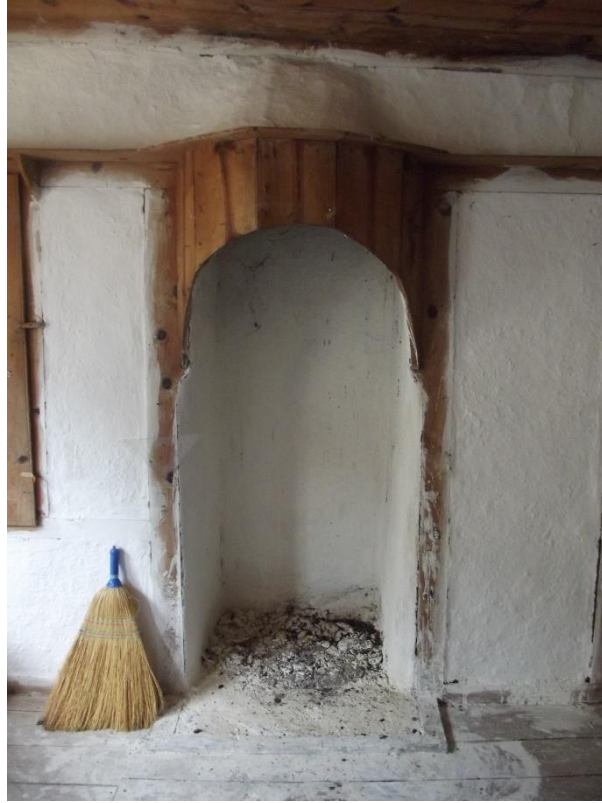
Şekil C.75 : 109 mekanı ocak görünümü.

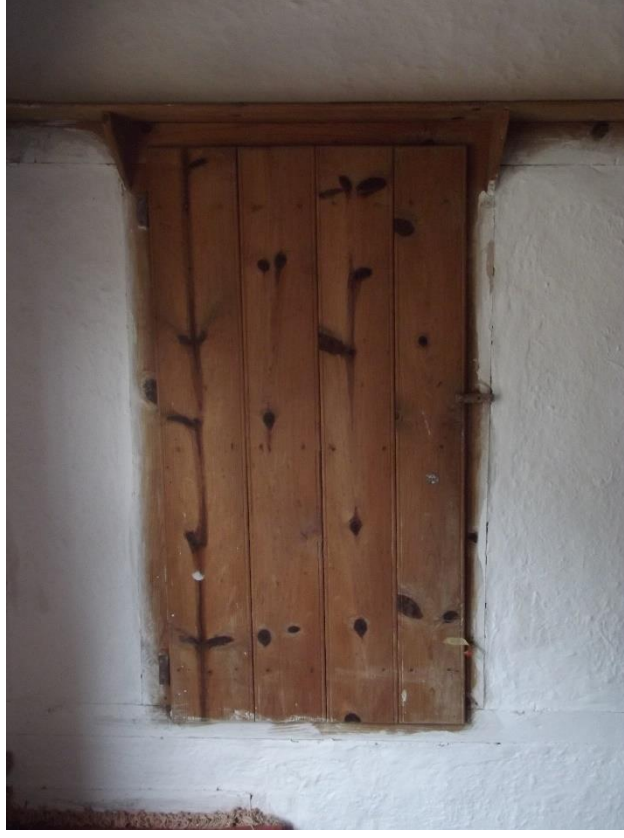
Şekil C.76 : 109 mekanı dolap görünümü.

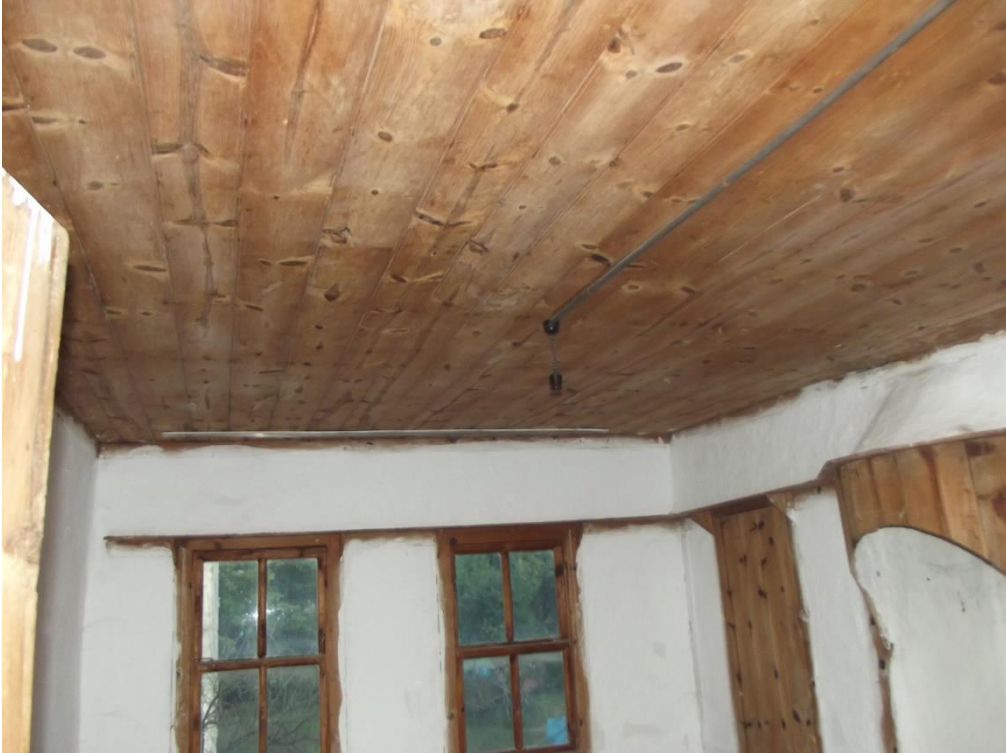
Şekil C.77 : 109 mekanı ahşap tavan kaplaması görünümü.

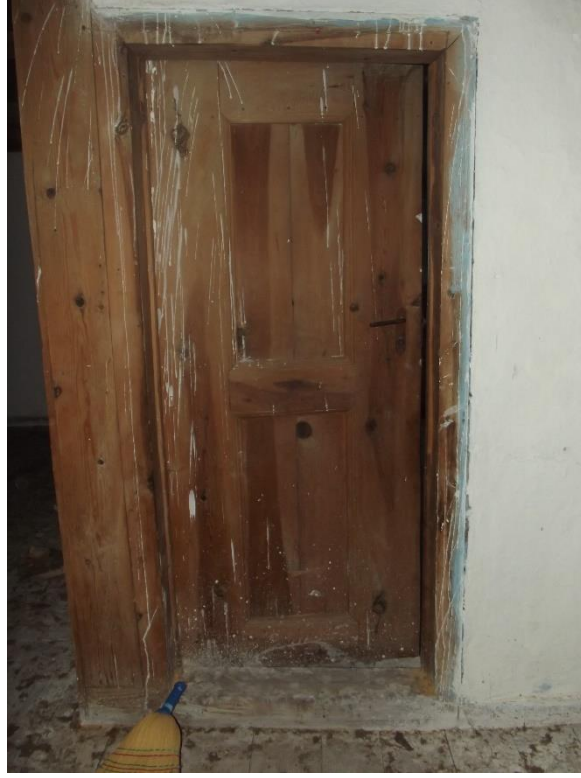
Şekil C.78 : 1K06 kapısı dış görünümü.

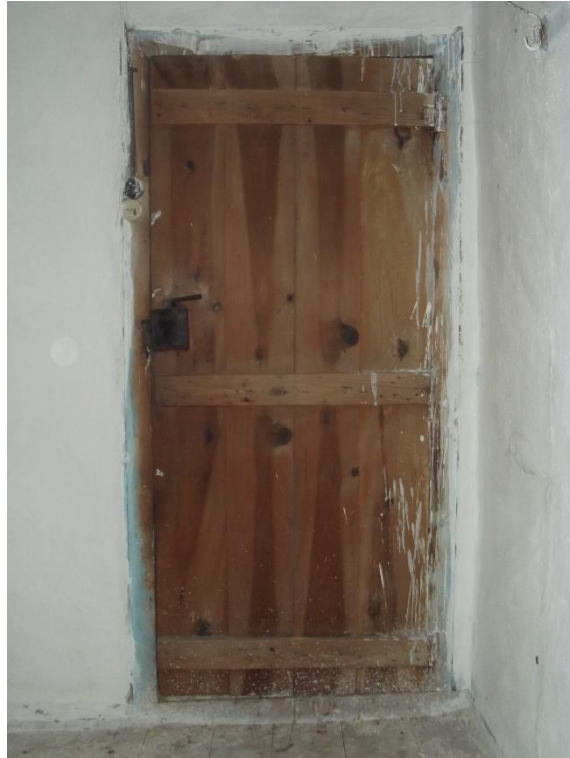
Şekil C.79 : 1K06 kapısı iç görünümü.

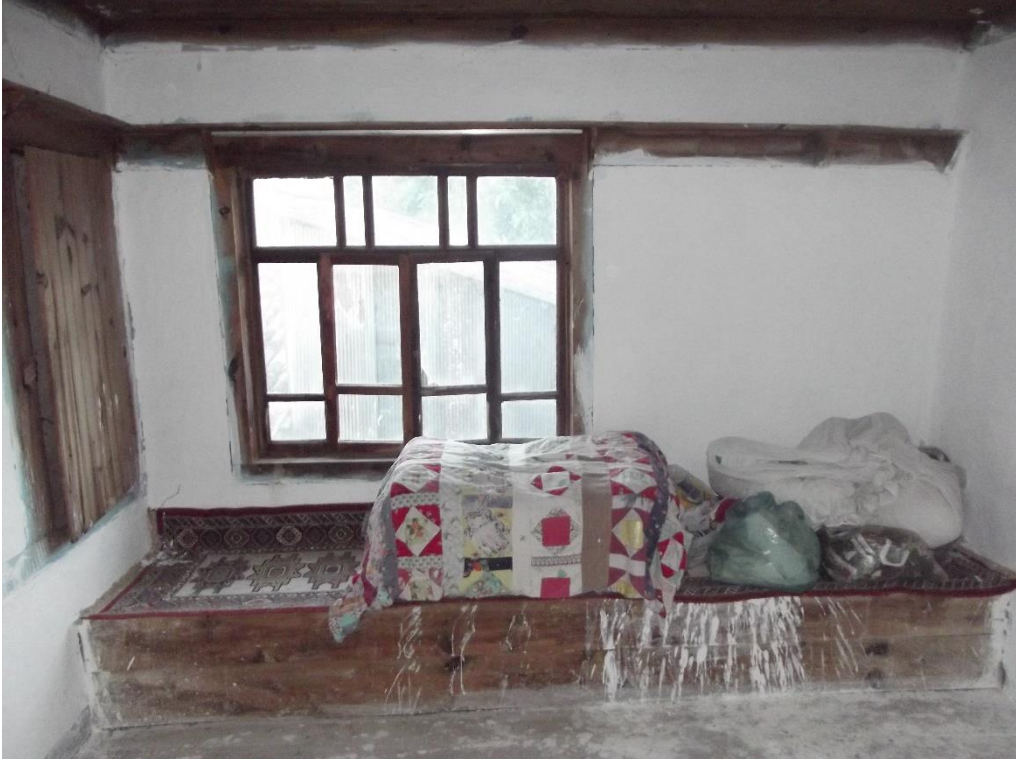
Şekil C.80 : 107 mekanı pencere ve sedir görünümü.

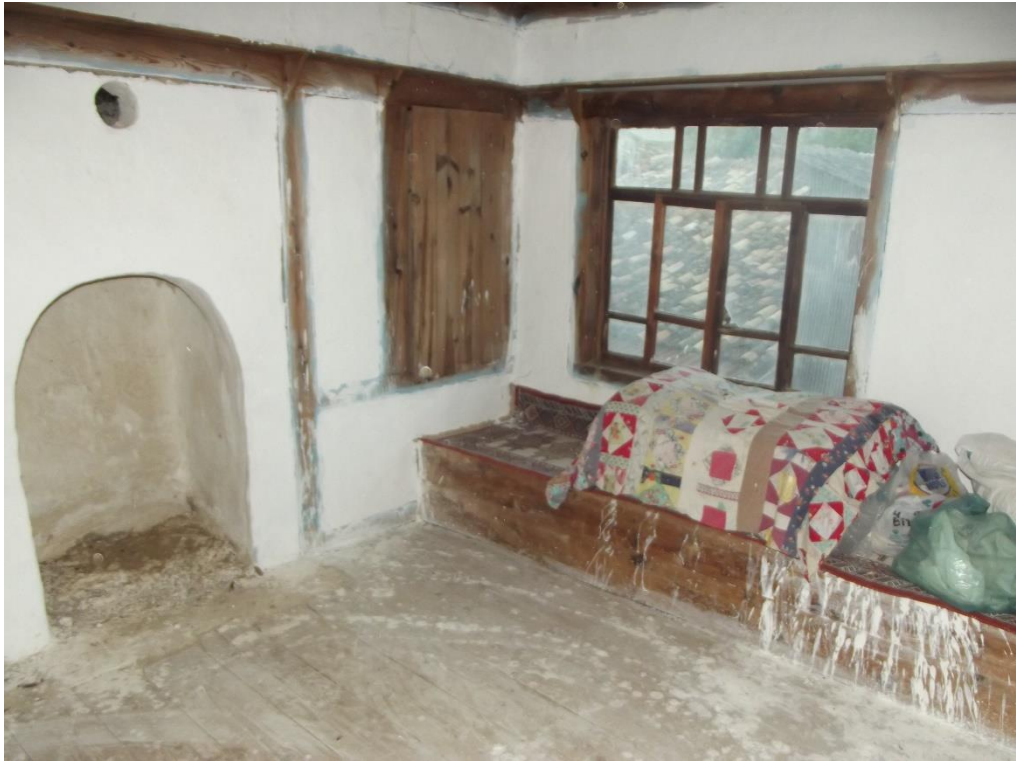
Şekil C.81 : 107 mekanı ocak, dolap ve pencere görünümü.

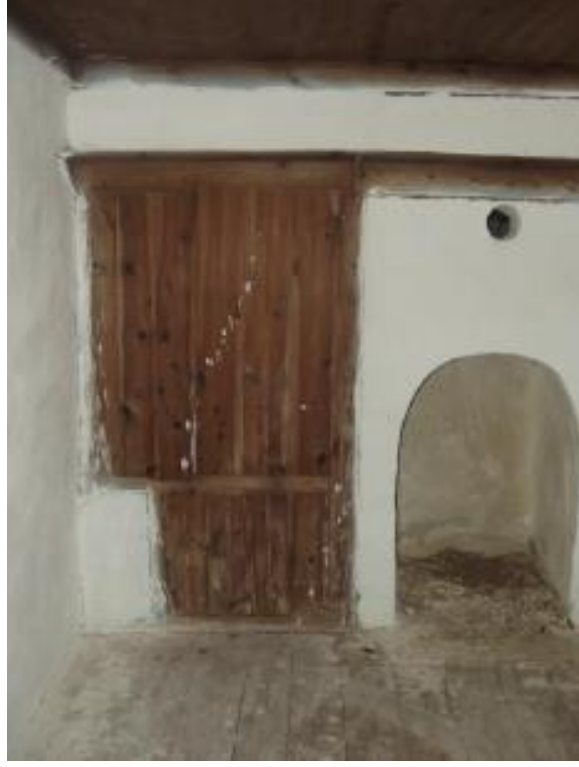
**Şekil C.82 :** 107 mekanı dolap ve ocak görünümü.

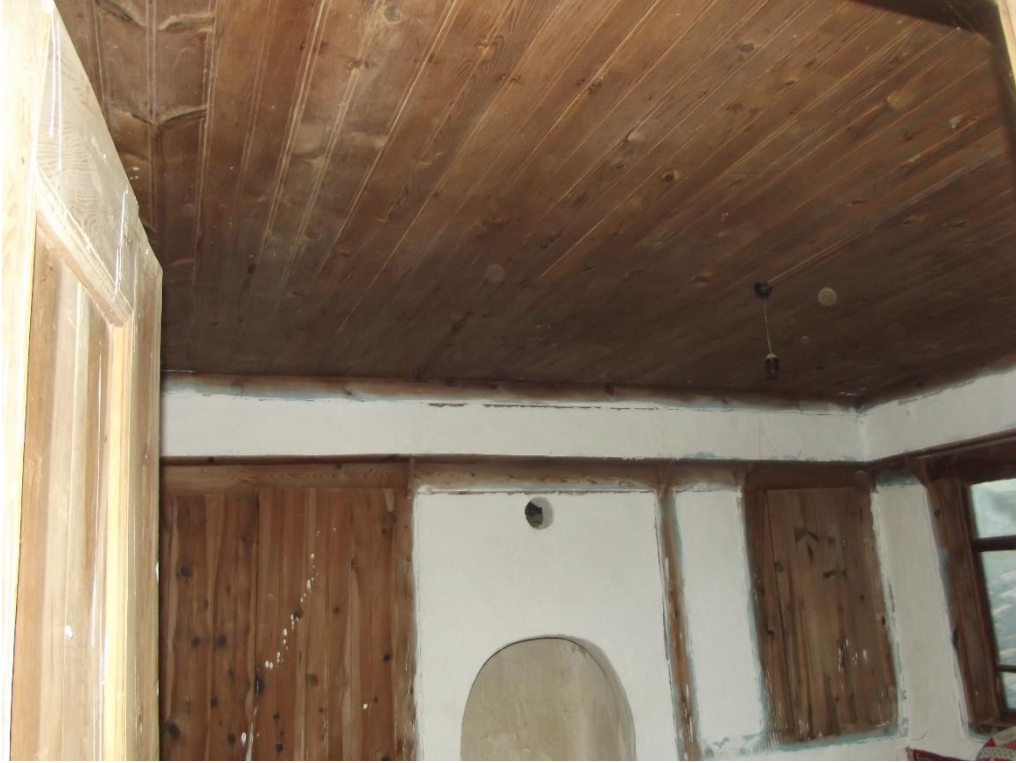
**Şekil C.83 :** 107 mekanı ahşap tavan kaplaması görünümü.

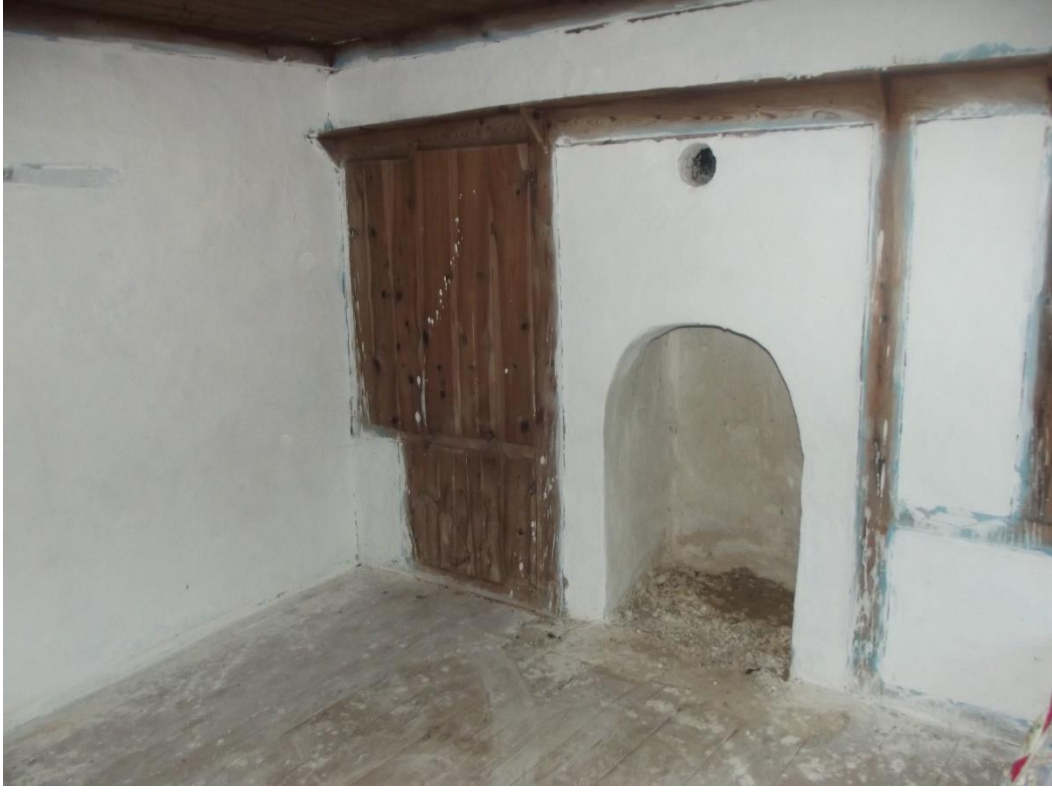
**Şekil C.84 :** 107 mekanı dolap ve ocak görünümü.

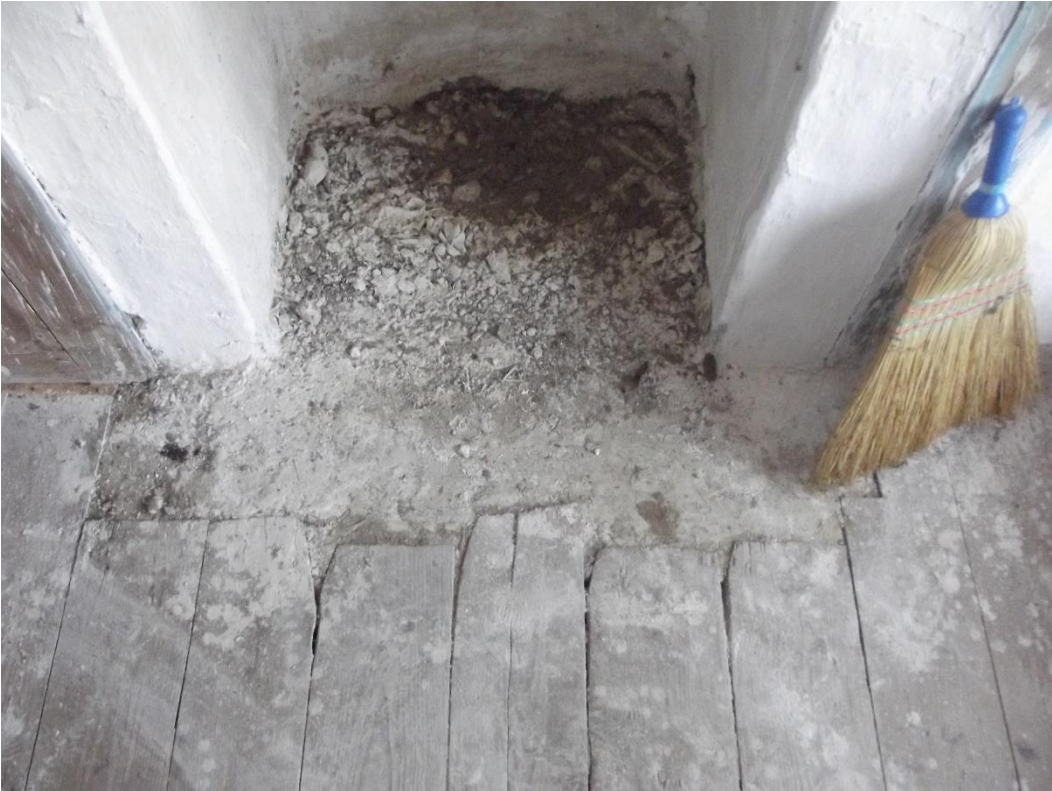
**Şekil C.85 :** 107 mekanı döşemede ocak taşı kaybı.

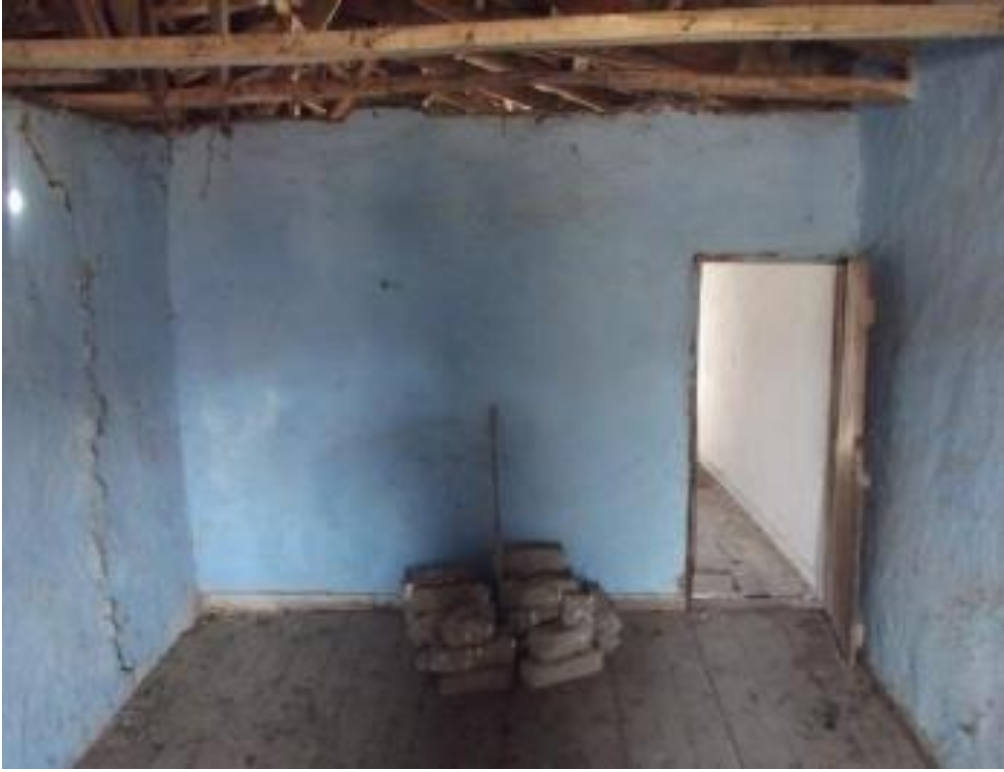
Şekil C.86 : 102 mekanı güney duvarı görünümü.

Zemin katta Z01 ve Z04 mekanlarında ve üst katta 102, 105 ve 106 mekanlarının duvarlarında boya raspası önerilmektedir. Öncelikle varsa tuz ve biyolojik kirler temizlenmeli, yüzey temizliği yapıldıktan sonra hasarlı sıva bölümleri ve strüktürel

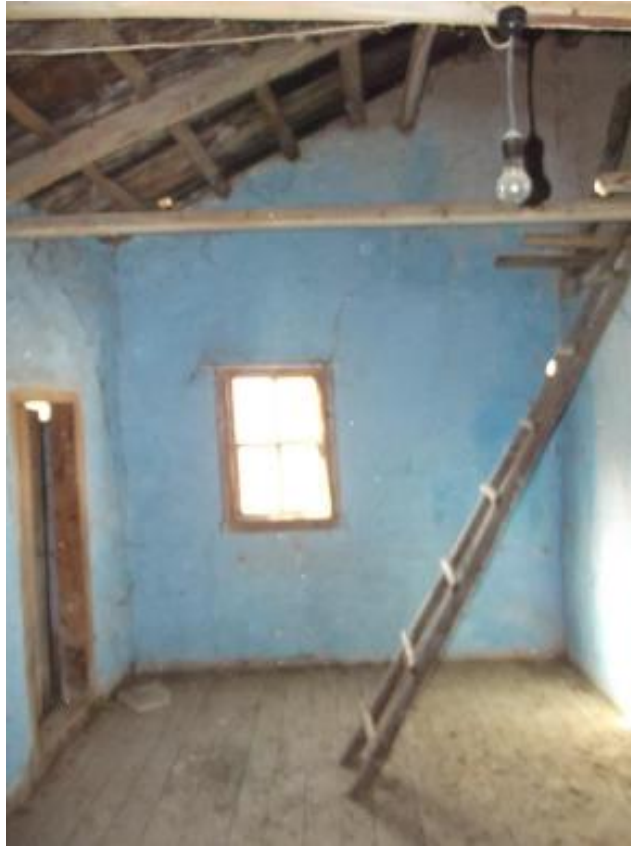
Şekil C.87: 102 mekanı kuzey duvarı görünümü.

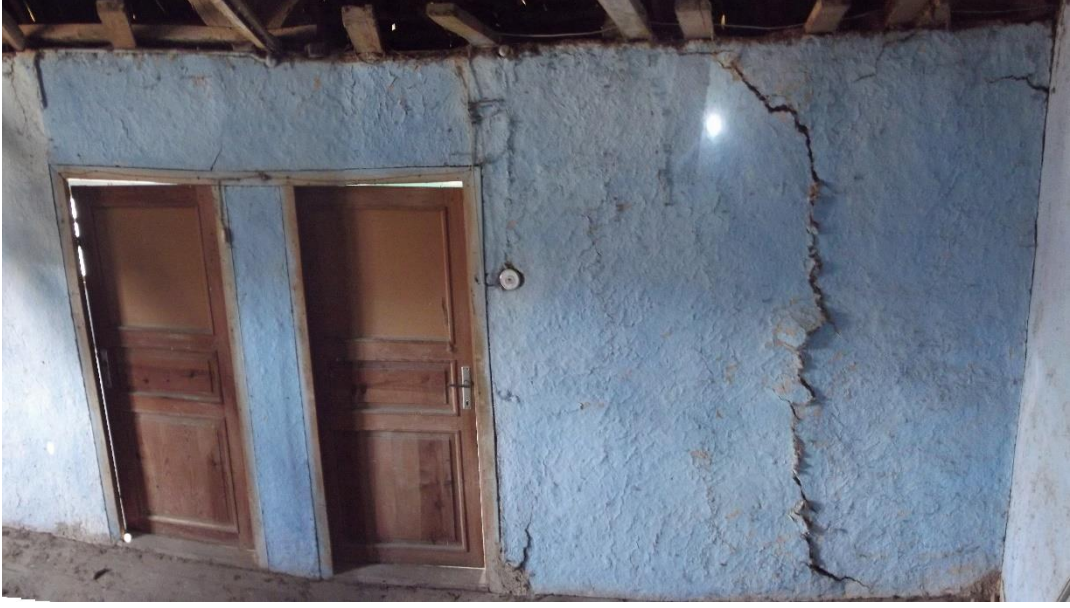
**Şekil C.88:** 102 mekanı doğu duvarı görünümü.

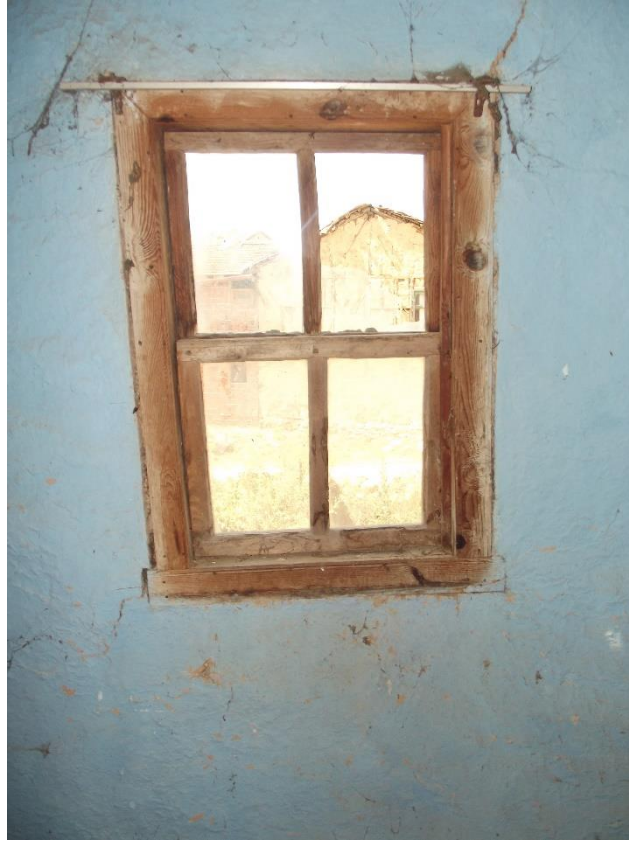
**Şekil C.89:** 1P05 penceresi iç görünümü.

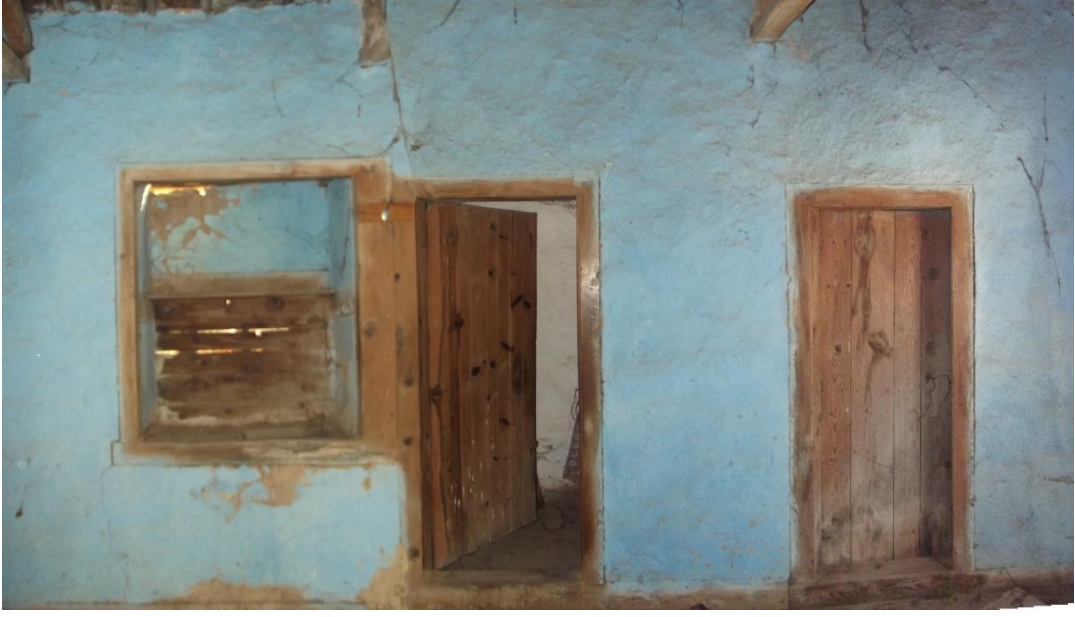
Şekil C.90: 1P05 batı duvarı görünümü.

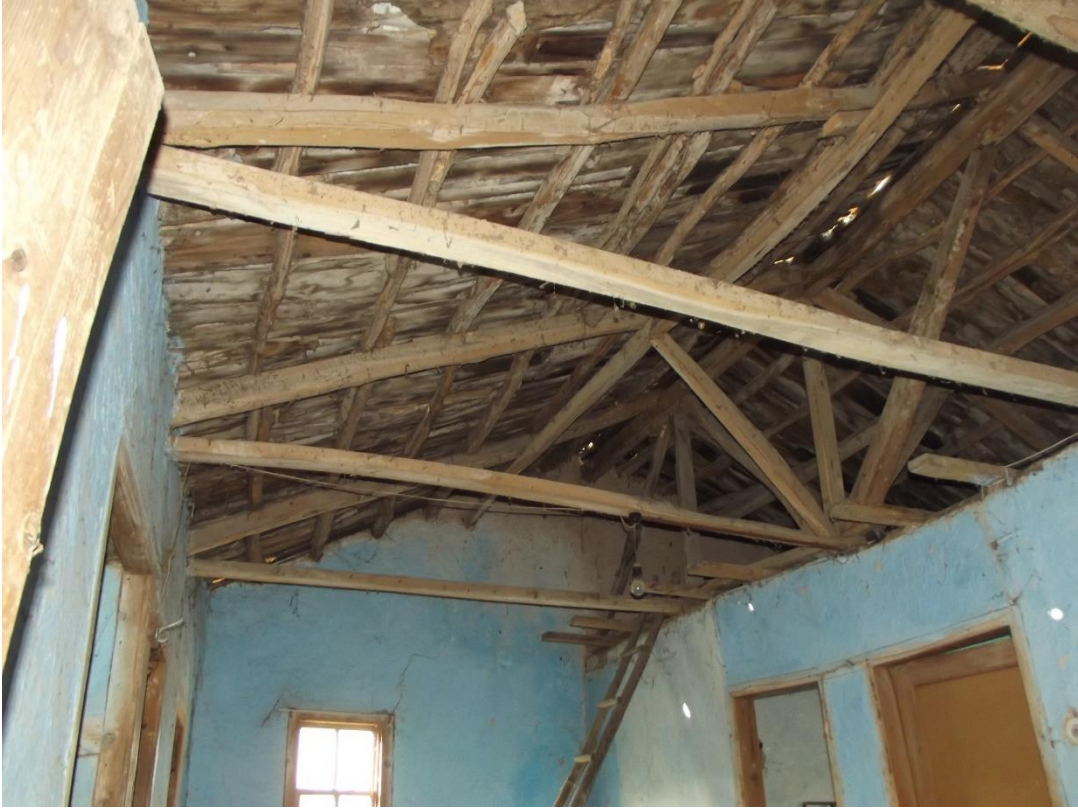
Şekil C.91: Çatı görünümü.

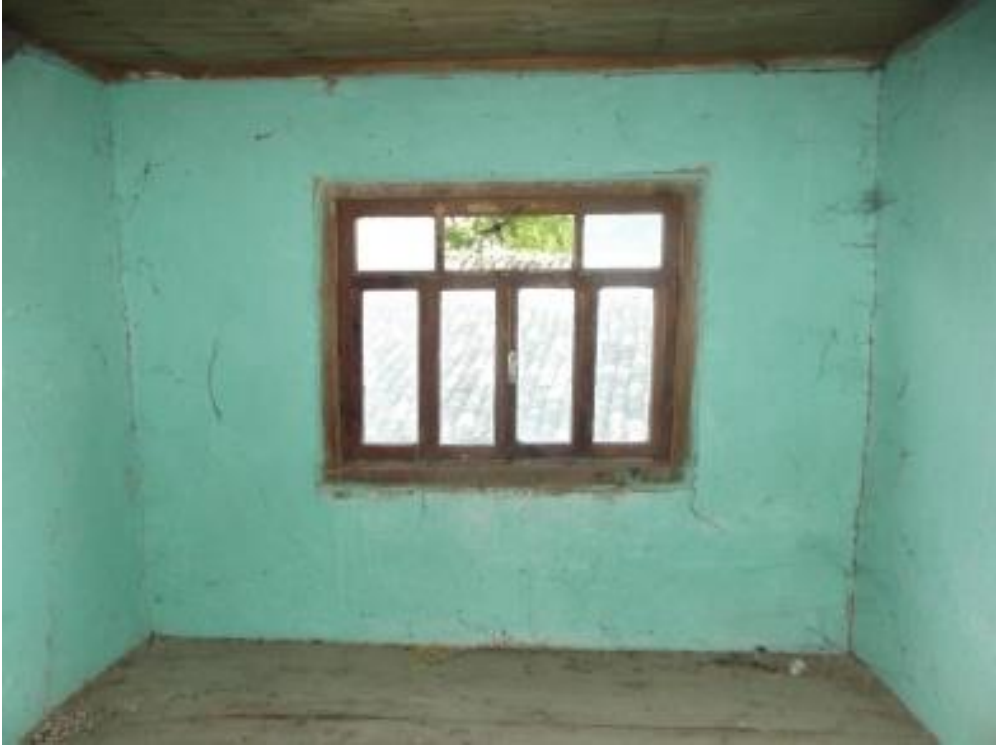
**Şekil C.92:** 106 mekanı 1P07 penceresi görünümü.

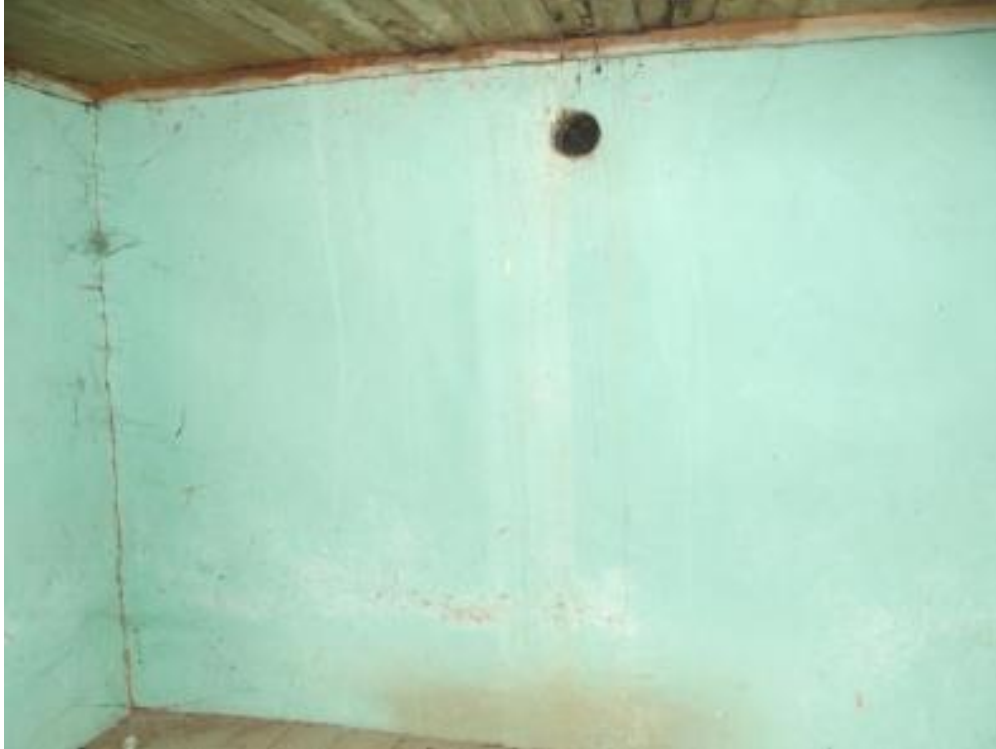
**Şekil C.93:** 106 mekanı görünümü.

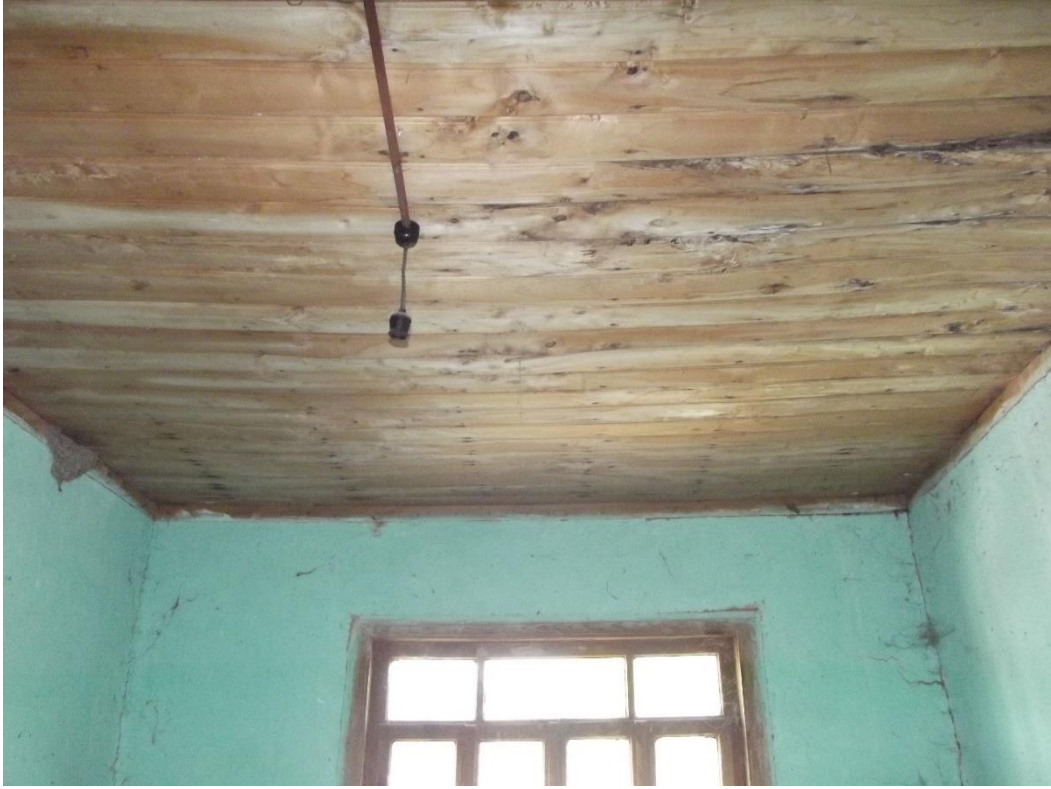
**Şekil C.94:** 106 mekanı ahşap tavan kaplaması görünümü.

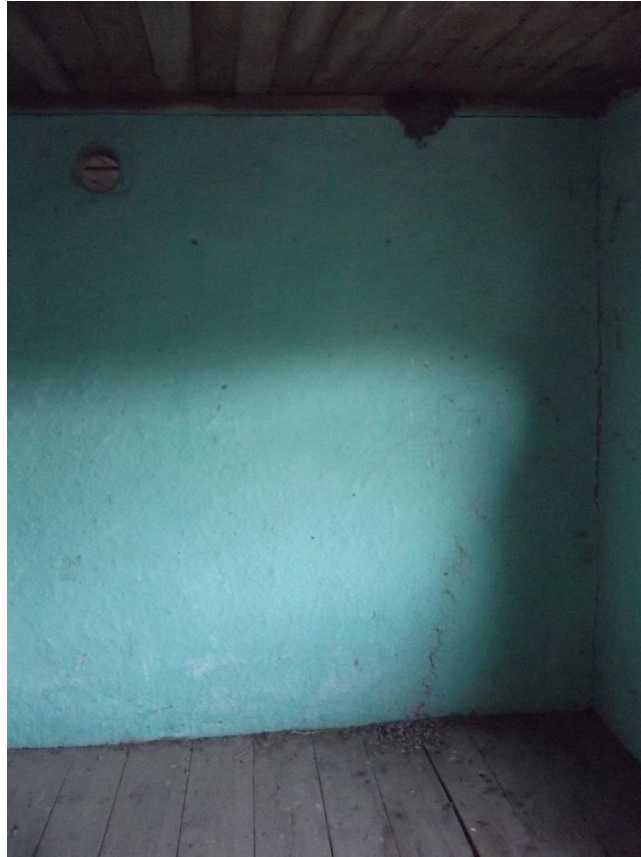
**Şekil C.95:** 106 mekanı görünüm.

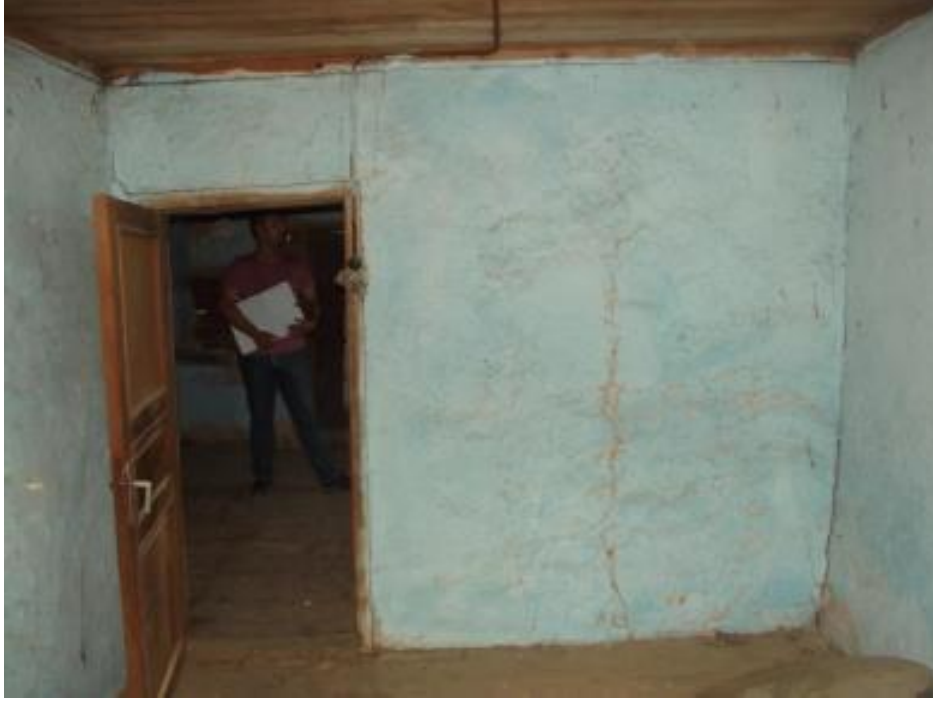
Şekil C.96: 105 mekanı görünüm.

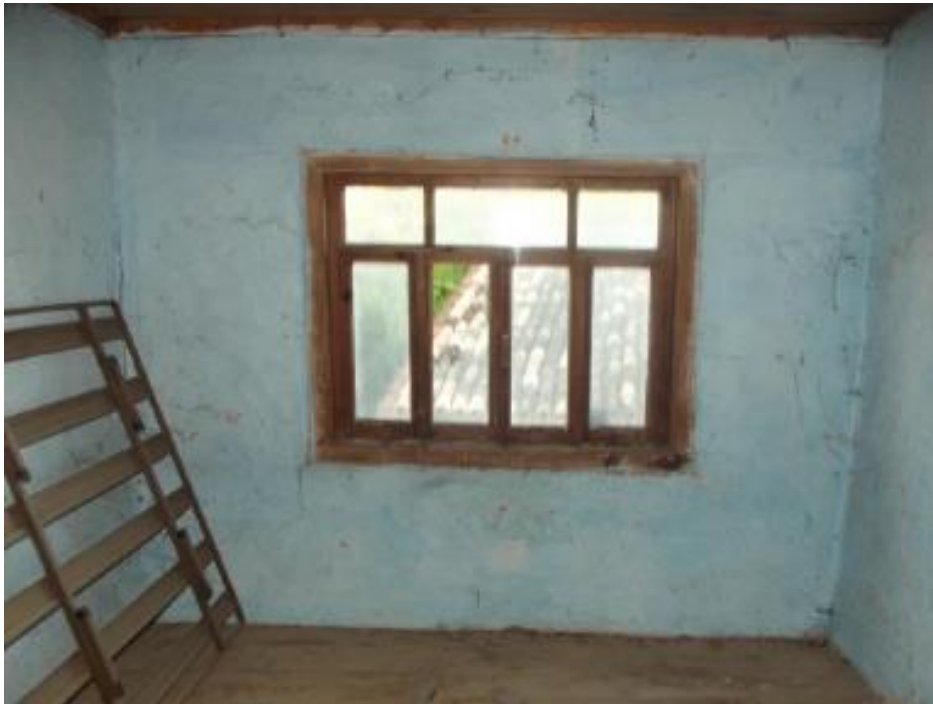
Şekil C.97: 105 mekanı 1P06 penceresi görünüm.
