**SAKARYA İLİ, GEYVE İLÇESİ, SAFİBEY KÖYÜ 49 PAFTA, 2437  
PARSELDE YER ALAN SİVİL MİMARLIK YAPISI  
(AHMET ÖZTÜRK EVİ) RESTORASYON PROJESİ**

**YÜKSEK LİSANS TEZİ**

**Alican ERALP**

**ARALIK 2015**

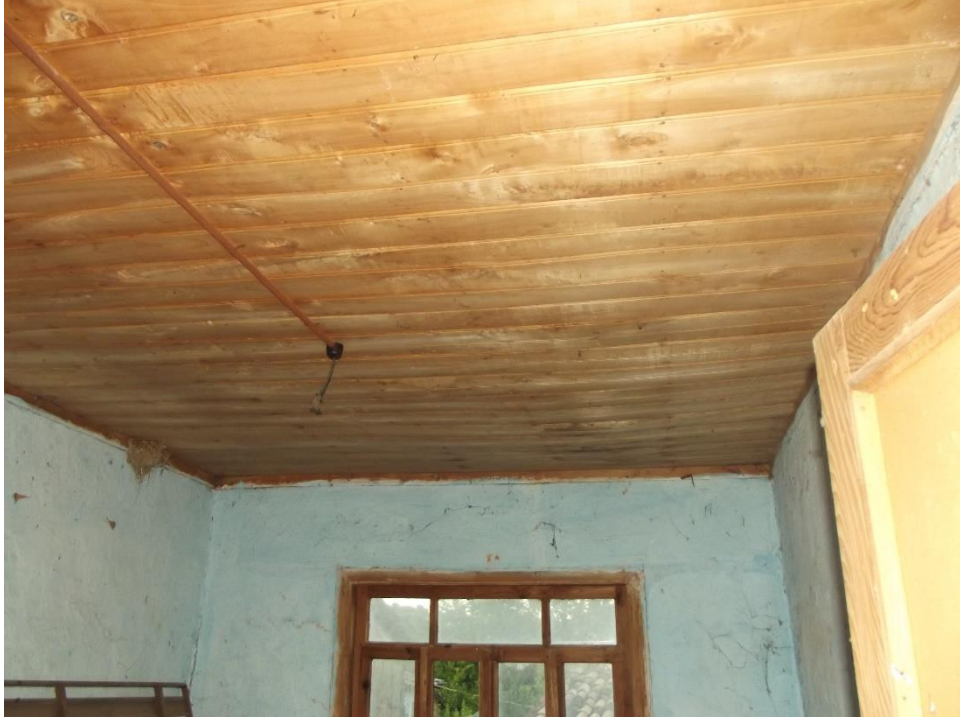
**Şekil C.98:** 105 mekanı ahşap tavan kaplaması görünüm.

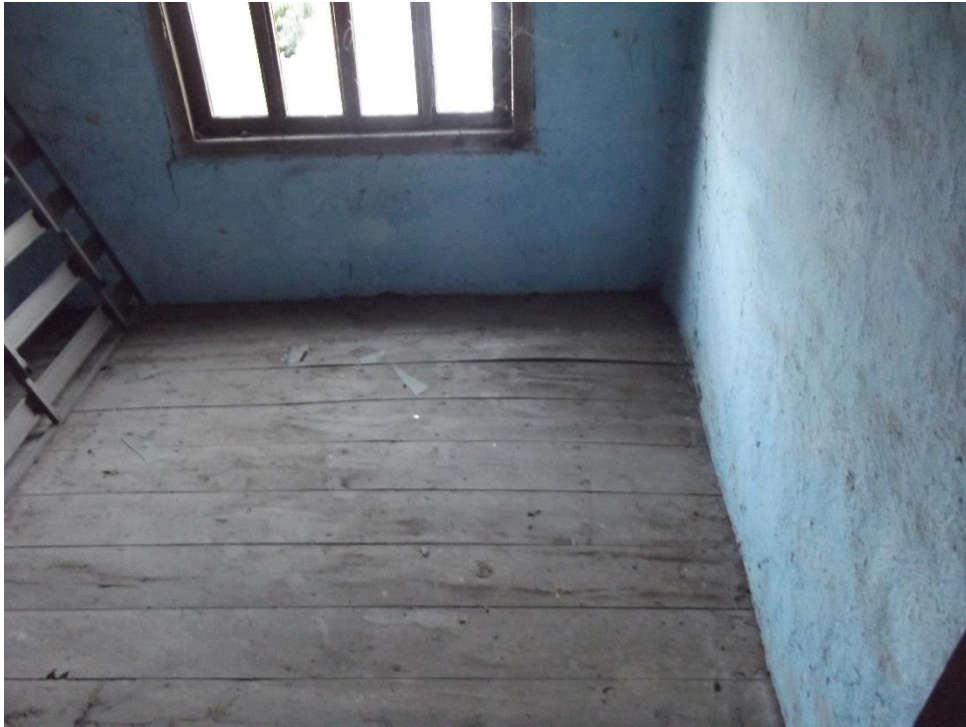
**Şekil C.99:** 105 mekanı ahşap döşeme kaplamasında sehim görünümü.

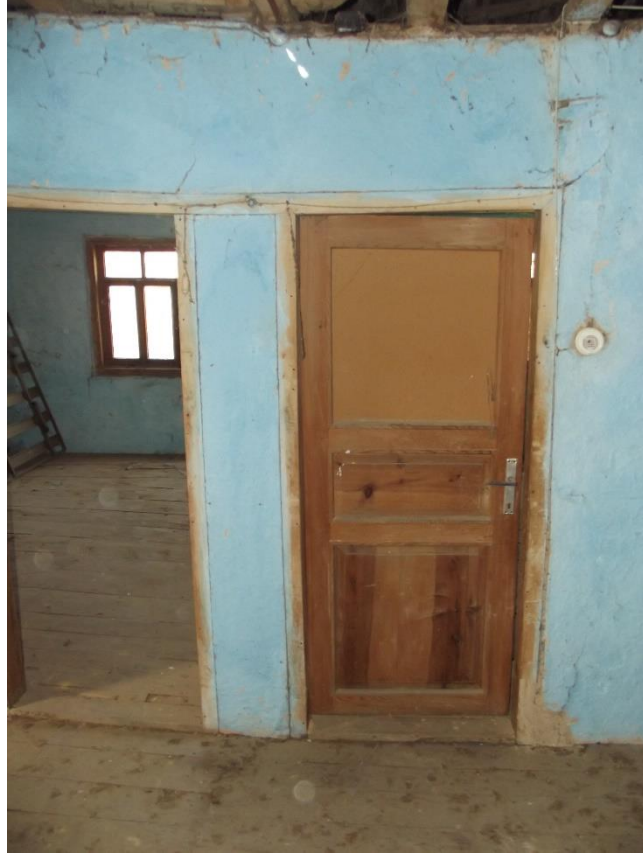
**Şekil C.100:** 1K05 kapısı görünümü.

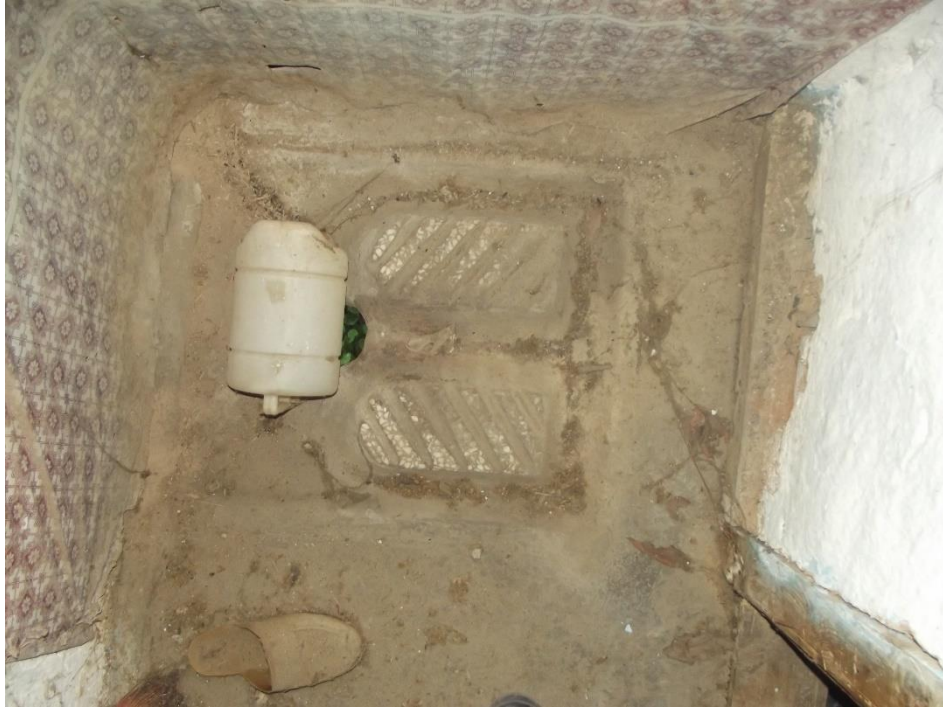
**Şekil C.101:** 103 mekanı hela taşı.

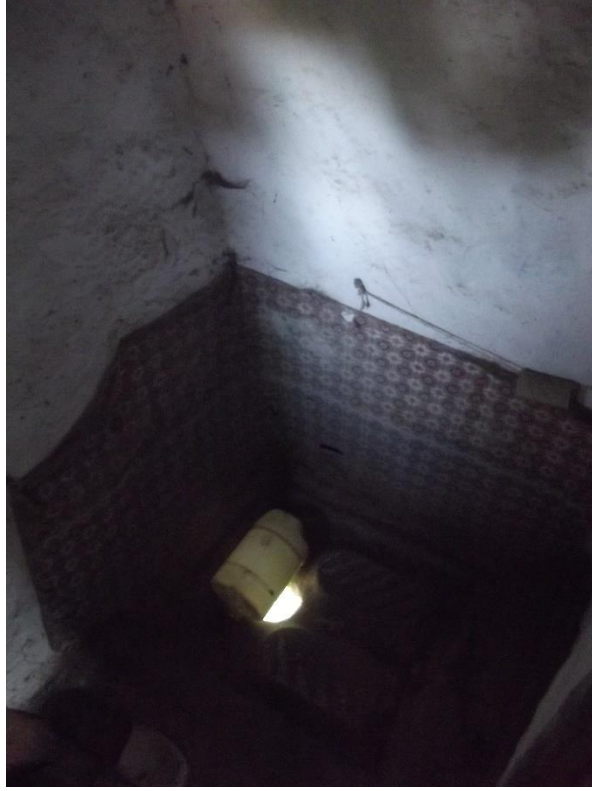
**Şekil C.102:** 103 mekanı görünüm.

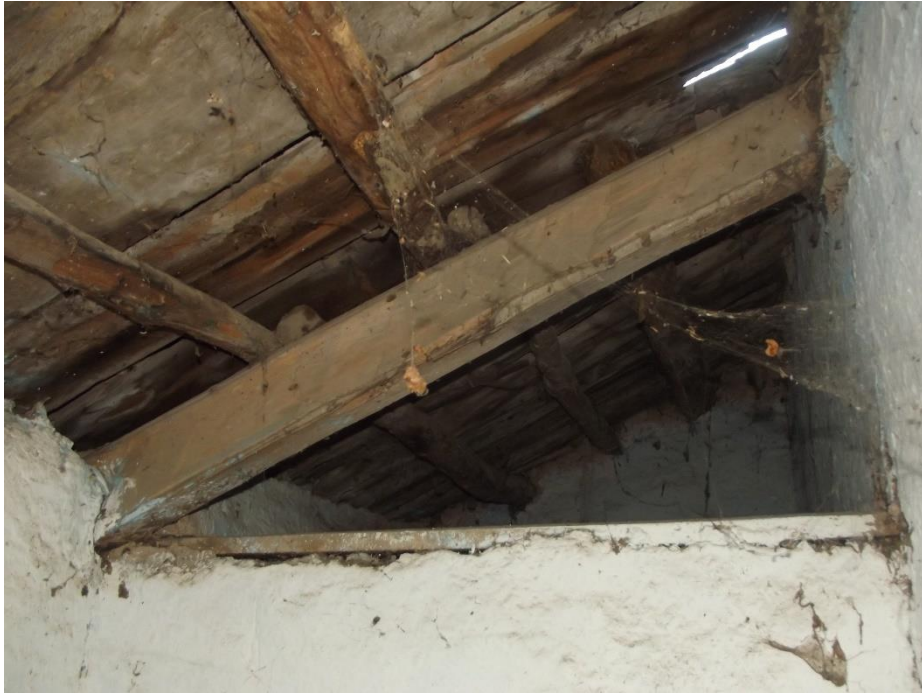
**Şekil C.103:** 103 ve 104 mekanları çatı birleşim detayı.

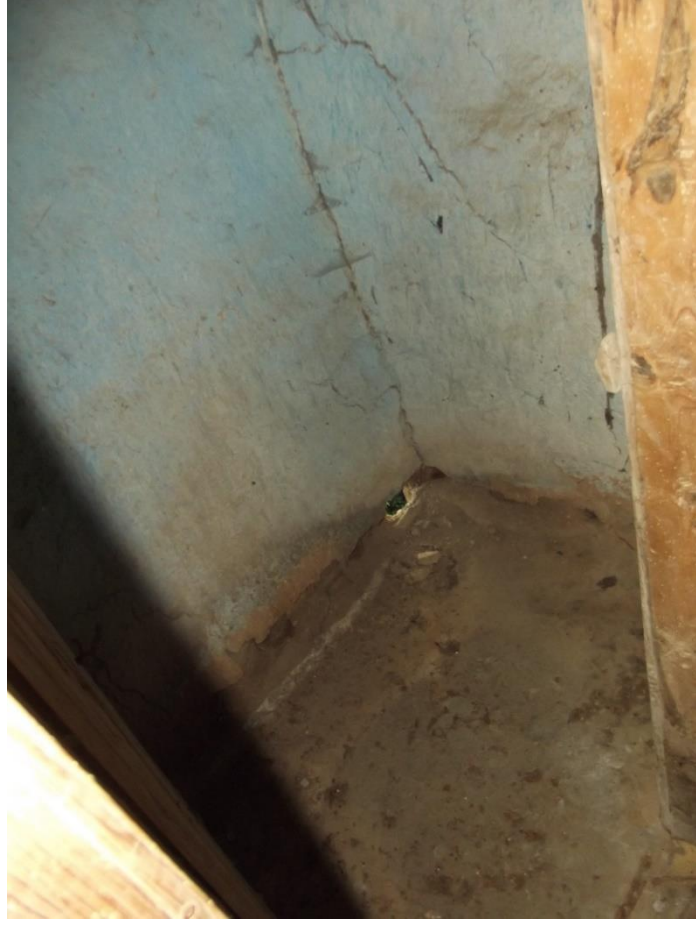
**Şekil C.104:** 104 mekanı şap döşeme görünümü.

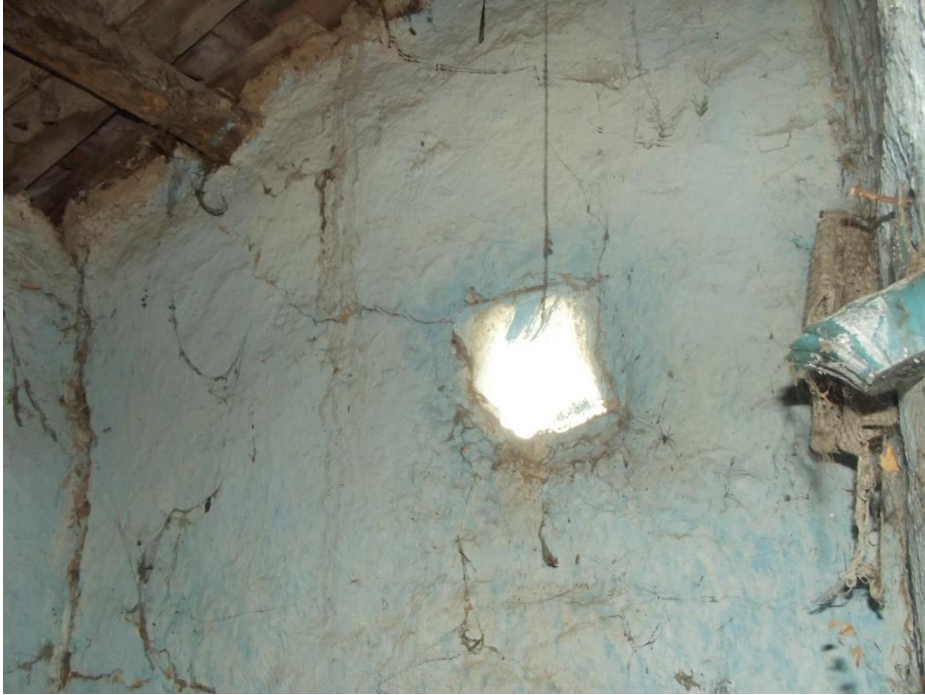
**Şekil C.105:** 104 mekanı pencere görünümü.

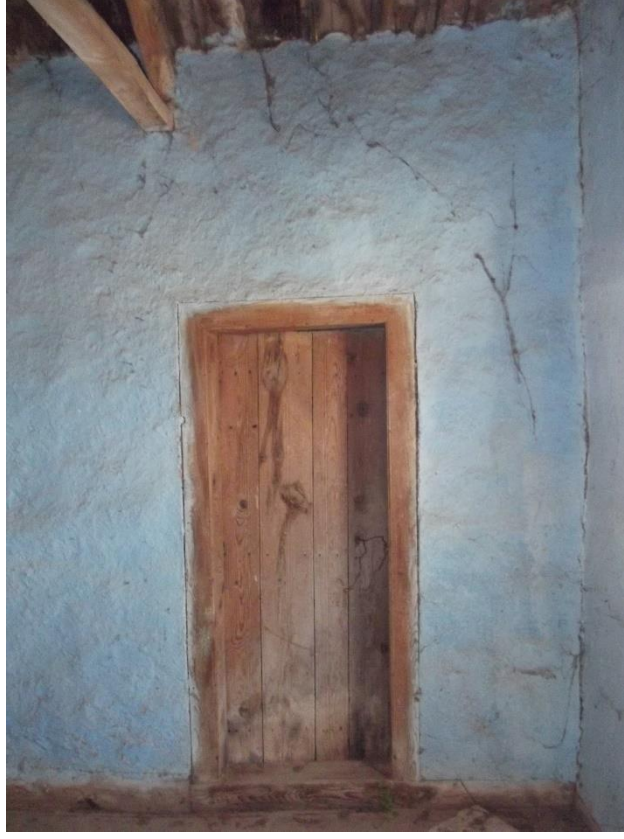
**Şekil C.106:** 1K04 kapısı görünümü.

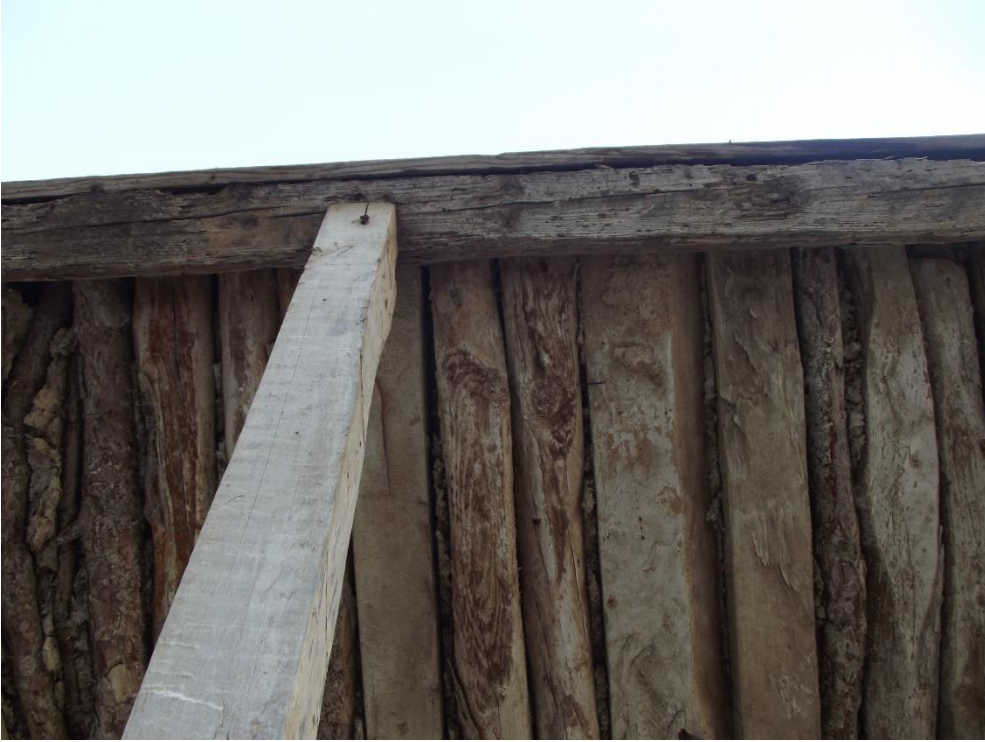
**Şekil C.107:** Çıkma altı görünümü.

Cephelerde gerek saçak gerekse çıkmalarda görülen payandalarda oluşan hasarların bu malzemelerin uygun yeni malzemelerle değiştirilmesi gerekmektedir. Çatıda hasar görmüş aşık ve merteklerin uygun boyut ve malzemeyle yeni elemanlarla değiştirilmesi amaçlanmıştır. Sağlam durumda olan elemanlar korunacaktır.

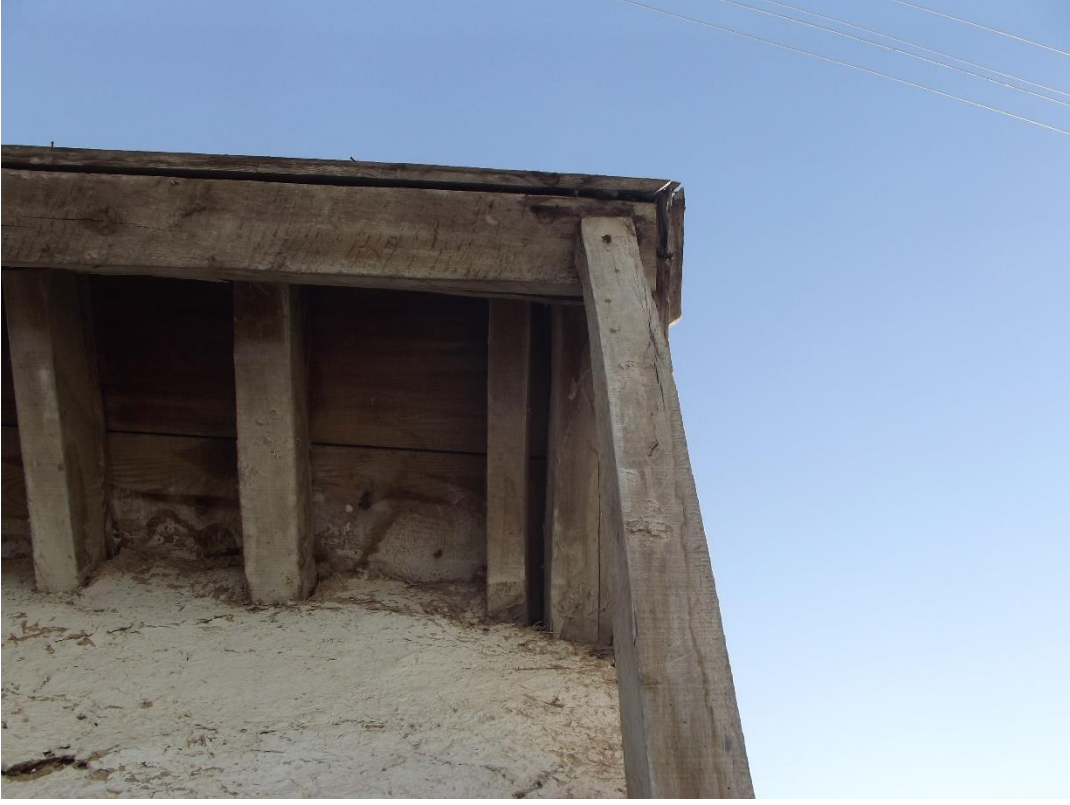
**Şekil C.108:** Doğu cephesi saçak altı görünümü.

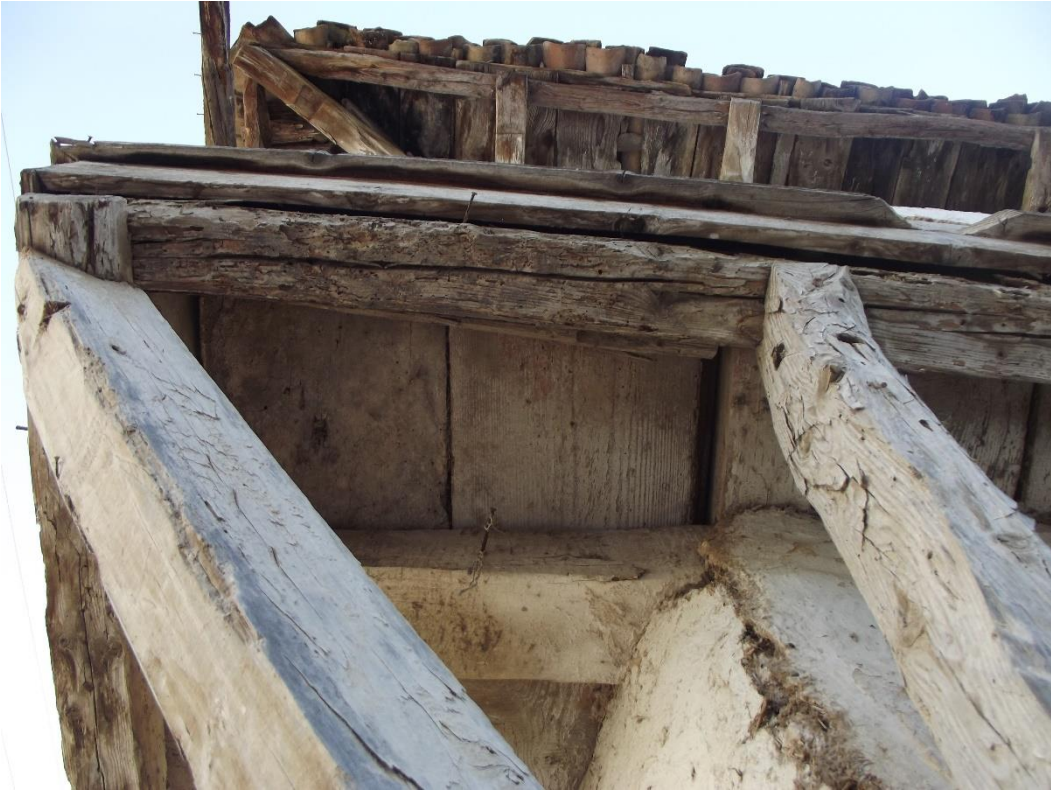
**Şekil C.109:** Doğu cephesi çıkma altı görünümü.

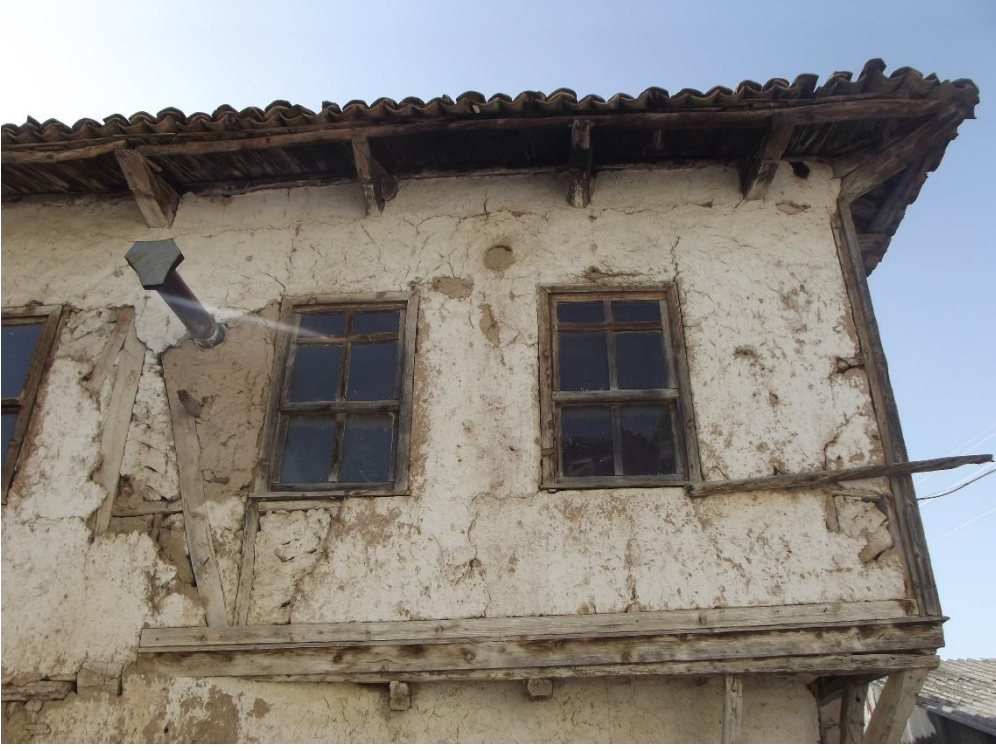
**Şekil C.110:** Güney cephesi sıva dökülmesi ve ahşapta bozulmalar.

Yapıda gerçekleşecek bir diğer önemli müdahale ise yeniden yapımdır. Buna göre sıva raspaı sonucunda tespit edilen hasarlı elemanlar yeniden yapılacaktır. Sonrasında da sıva özgün harç bileşimi kullanılarak yeniden yapılacaktır. Ayrıca zarar görmüş sundurma bölümü sağlam elemanlar korunup geri kalan elemanlar yeni elemanlarla değiştirilerek yeniden yapılacaktır.

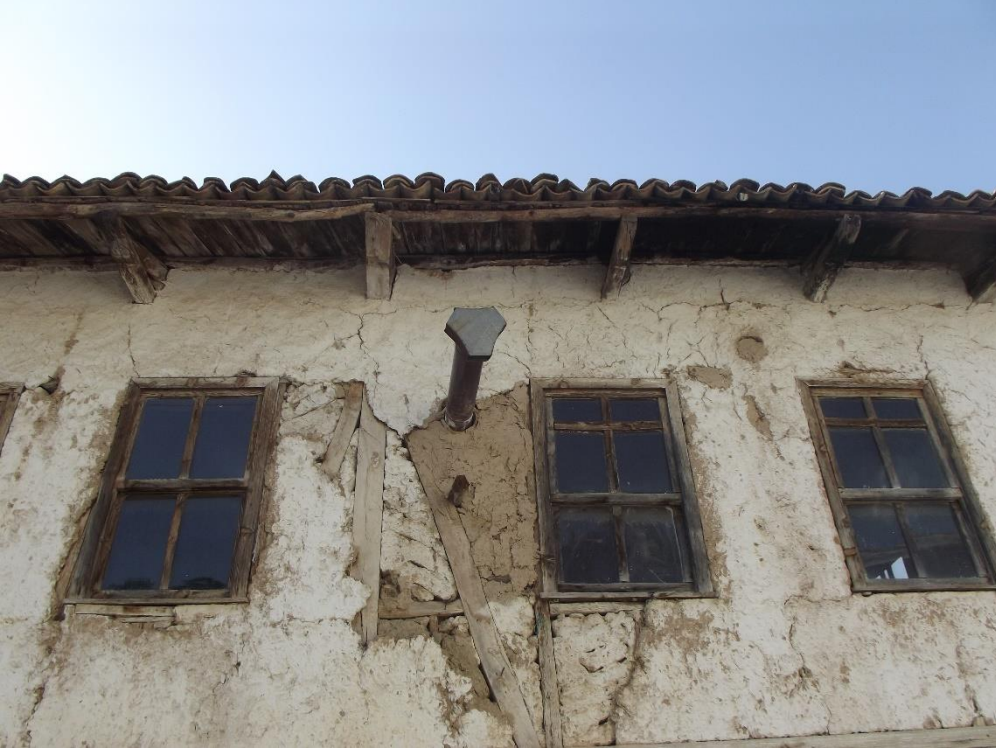
**Şekil C.111:** Güney cephesi ahşap giyotin pencereler ve saçak görünümü.

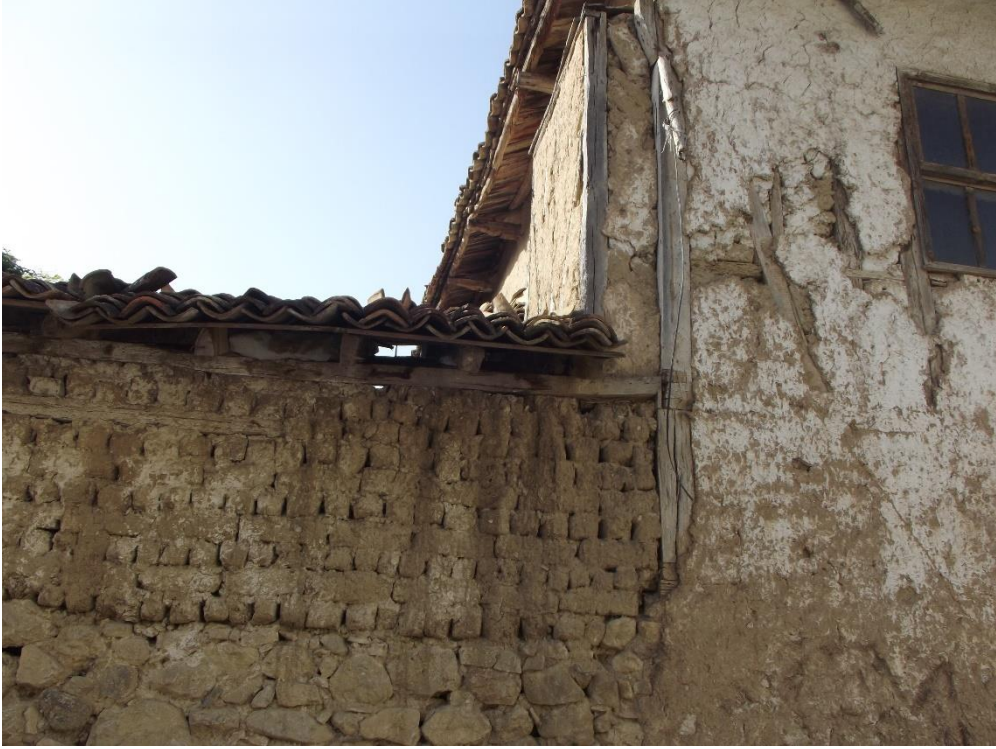
**Şekil C.112:** Güney cephesi sıva dökülmeleri.

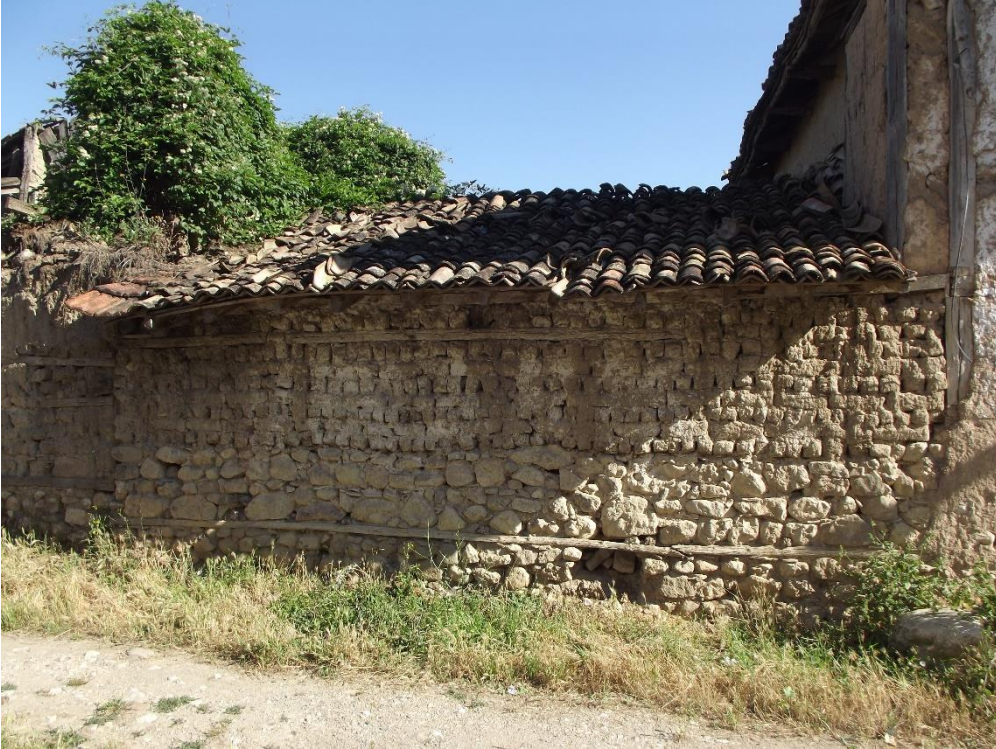
**Şekil C.113:** Güney cephesi sundurma görünümü.

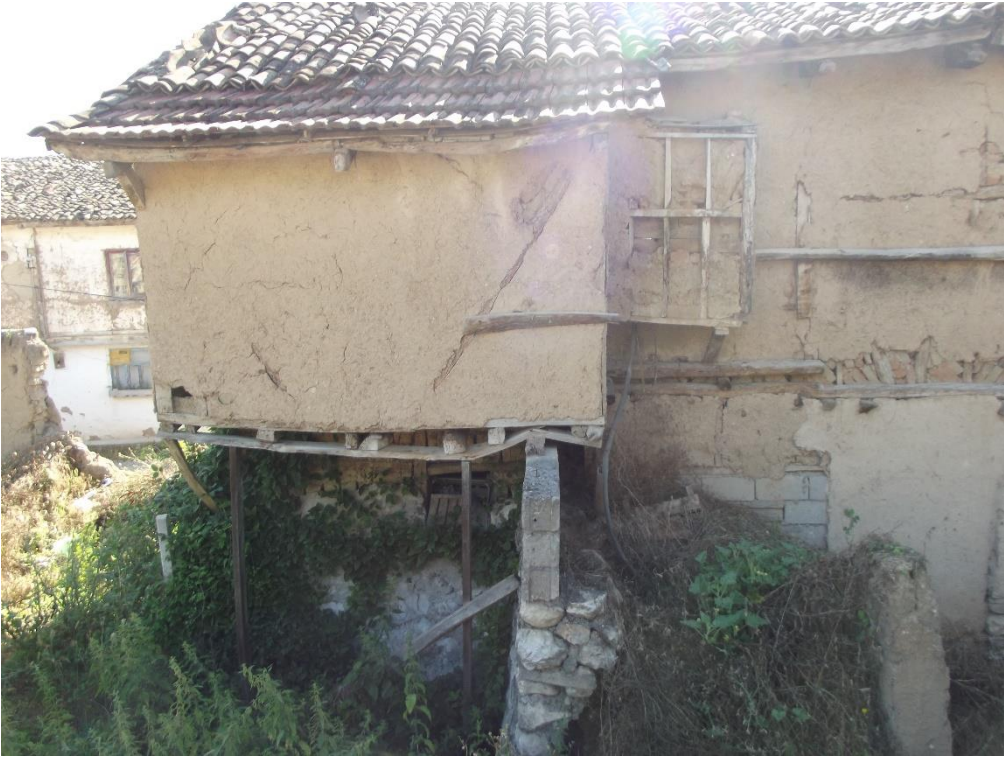
**Şekil C.114:** Batı cephesi sıva dökülmesi görünümü.

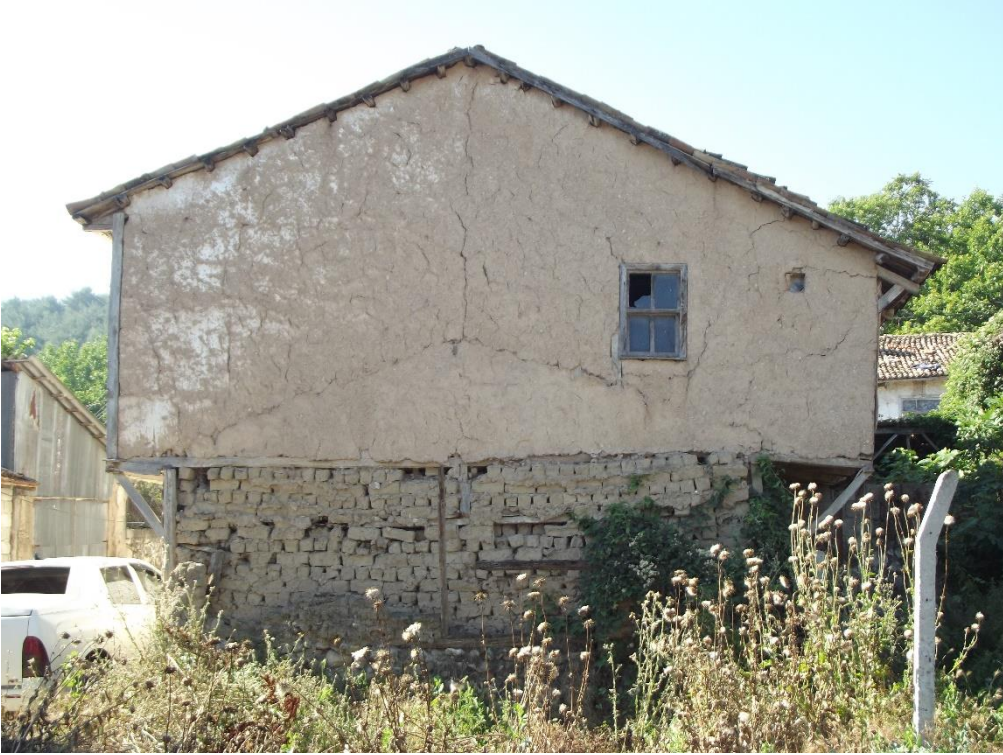
**Şekil C.116:** Kuzey cephesi sıva çatlakları ve boya dökülmesi görünümü.

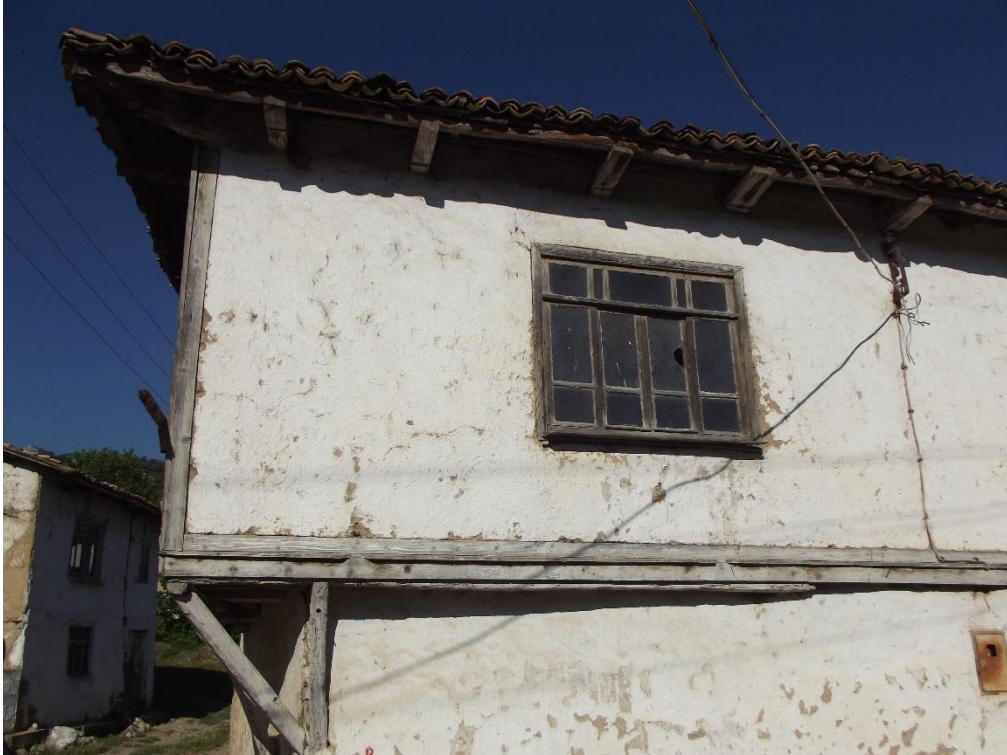
**Şekil C.117:** Doğu cephesi sıva çatlakları ve boya dökülmesi görünümü.

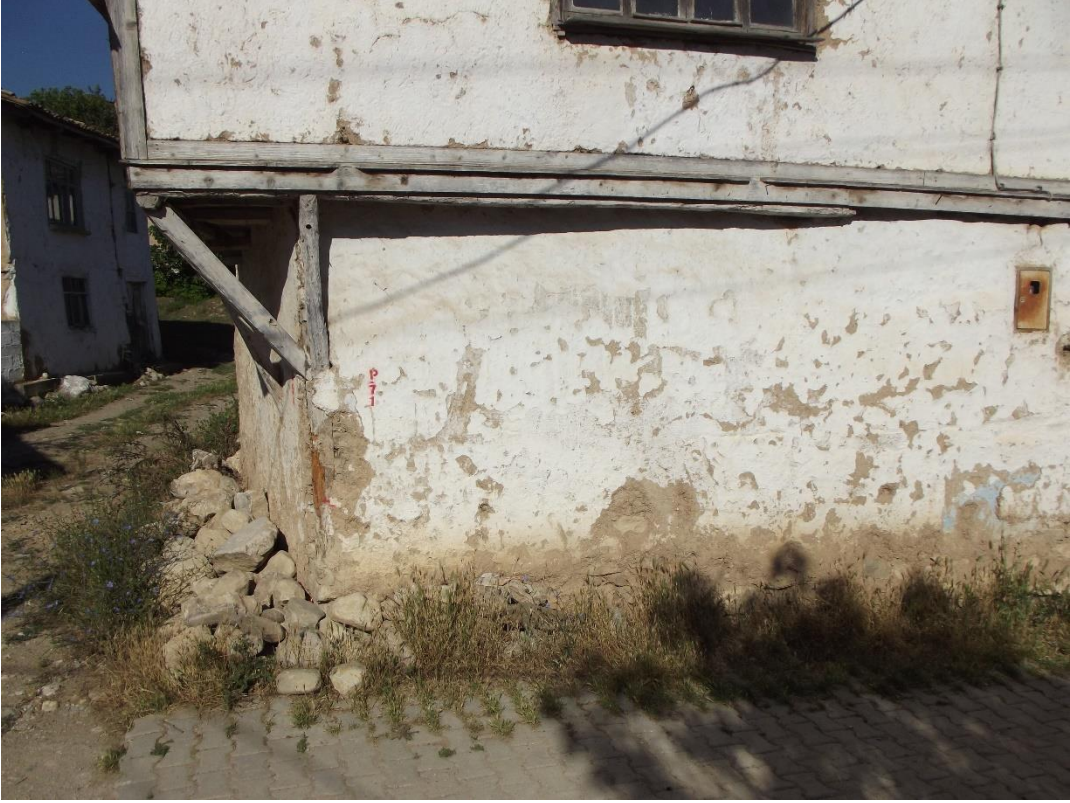
**Şekil C.118:** Doğu cephesi sıva dökülmesi görünümü.

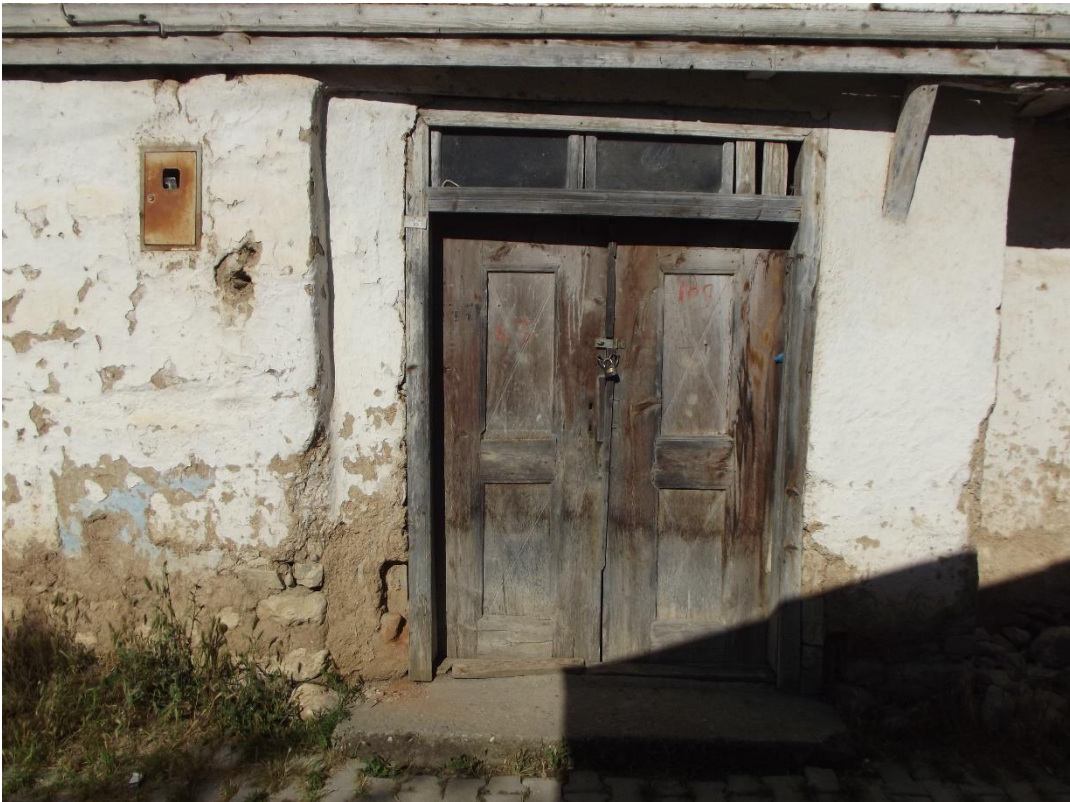
**Şekil C.119:** Doğu cephesi giriş kapısı görünümü.

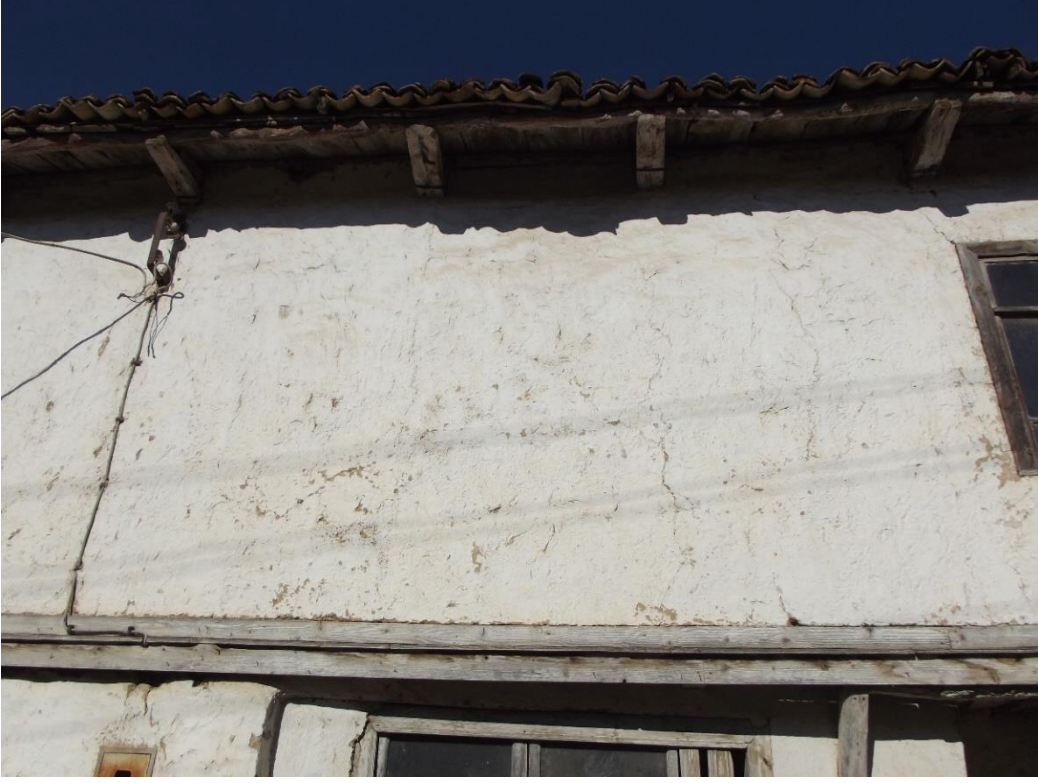
**Şekil C.120:** Doğu cephesi kapatılmış pencerelerin bulunduğu bölümde çatlaklar.

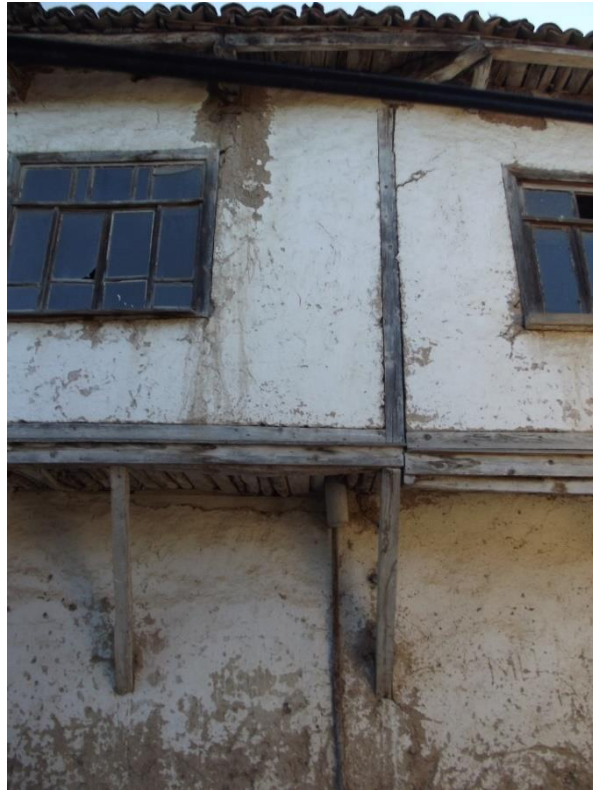
**Şekil C.121:** Doğu cephesi ahşap payandalar ve dönem eki bölümde saçak görünümü.

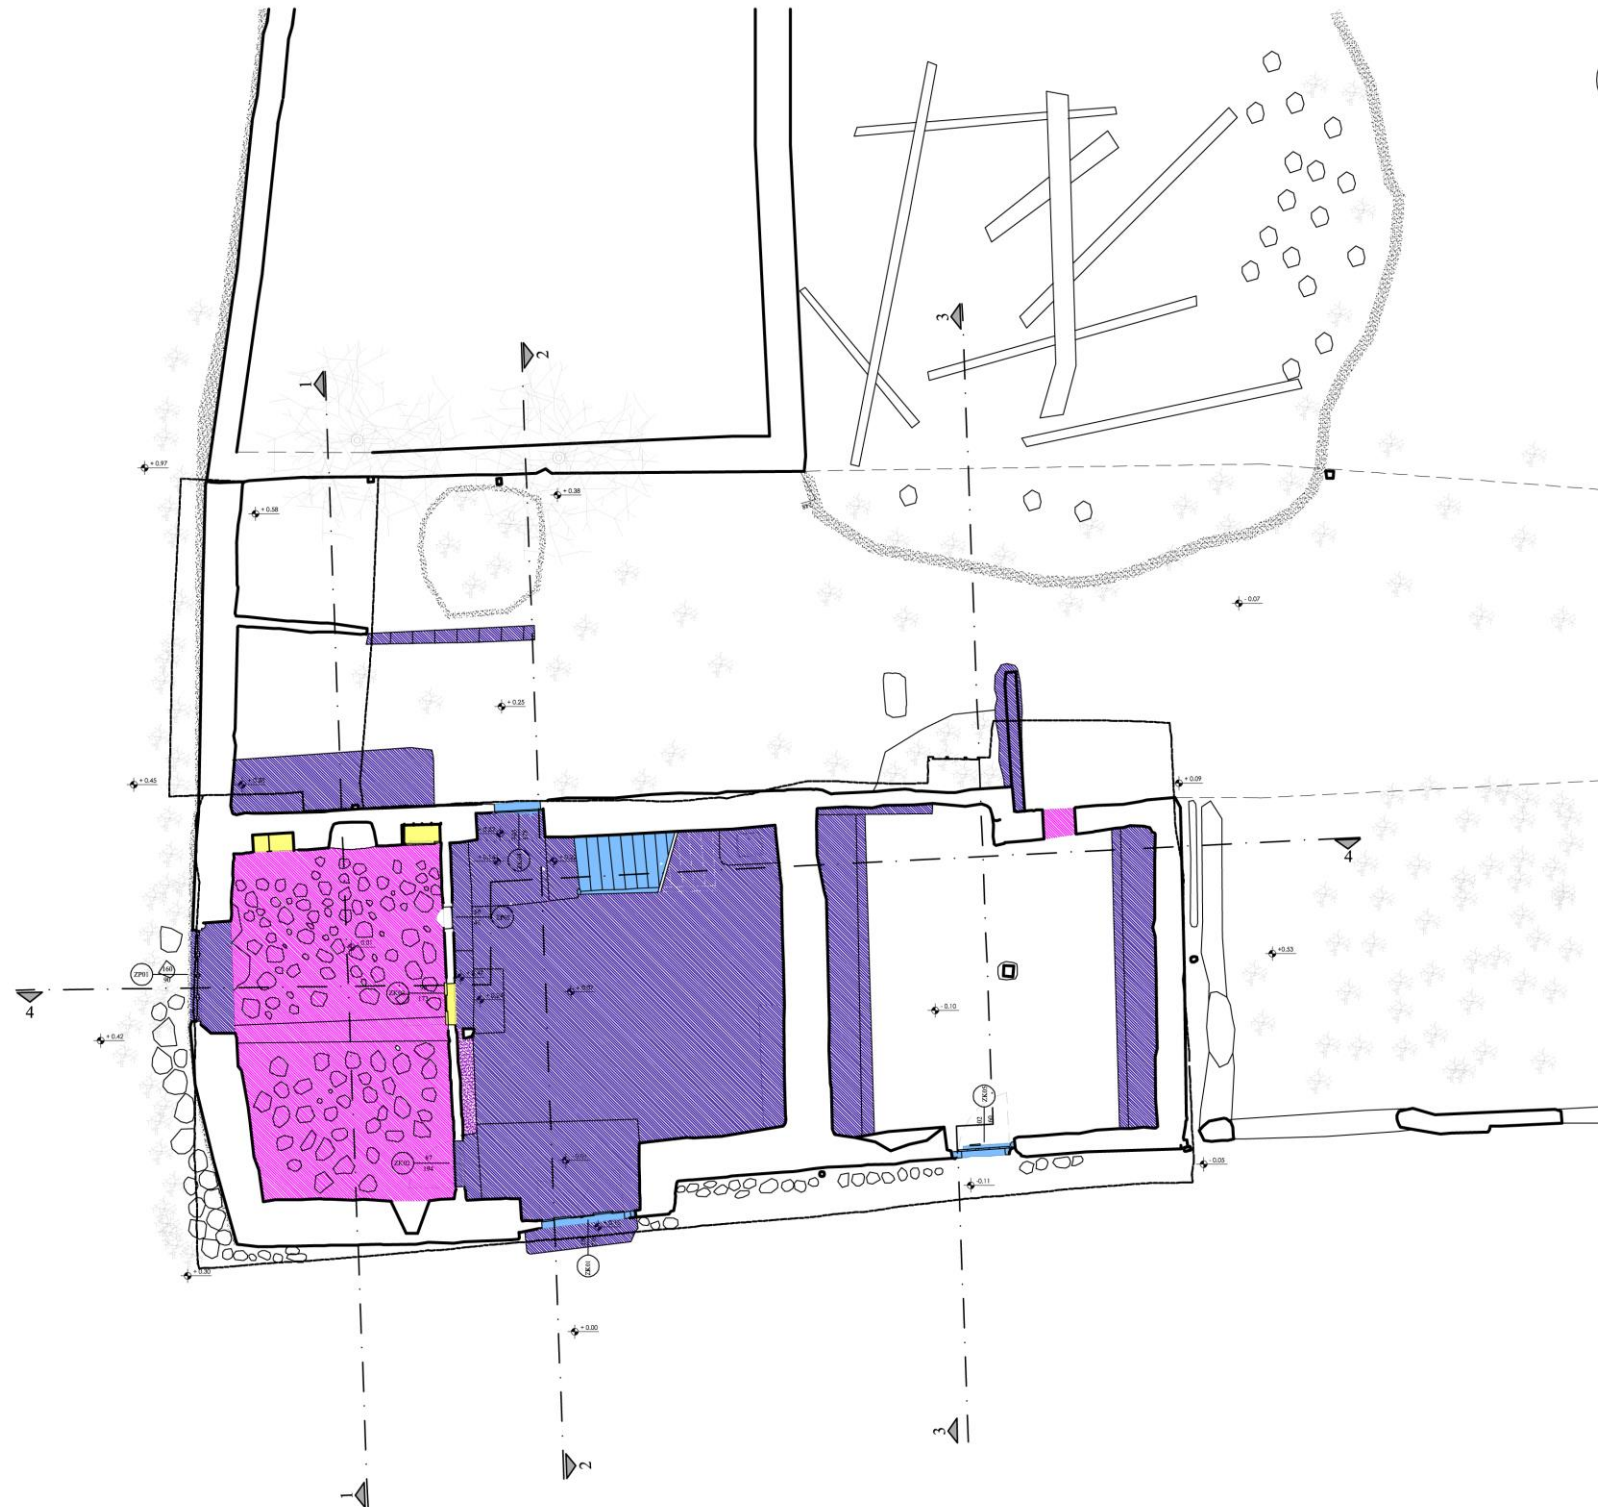
| PAFTA ADI | ZEMİN KAT PLANI<br>HASAR ANALİZİ |

- Yataydan / Düşeyden Sapma
- Kapatılmış Özgün  
Kapı / Pencere Boşluğu
- Niteliksiz Ek
- Kaldırılmış Özgün Yapı Elemanı
- Boyanmış Ahşap Yüzey
- Ahşapta Çürüme /  
Deformasyon
- Boya Dökülmesi
- Siva / Harç Kaybı
- Kılcal Çatlak

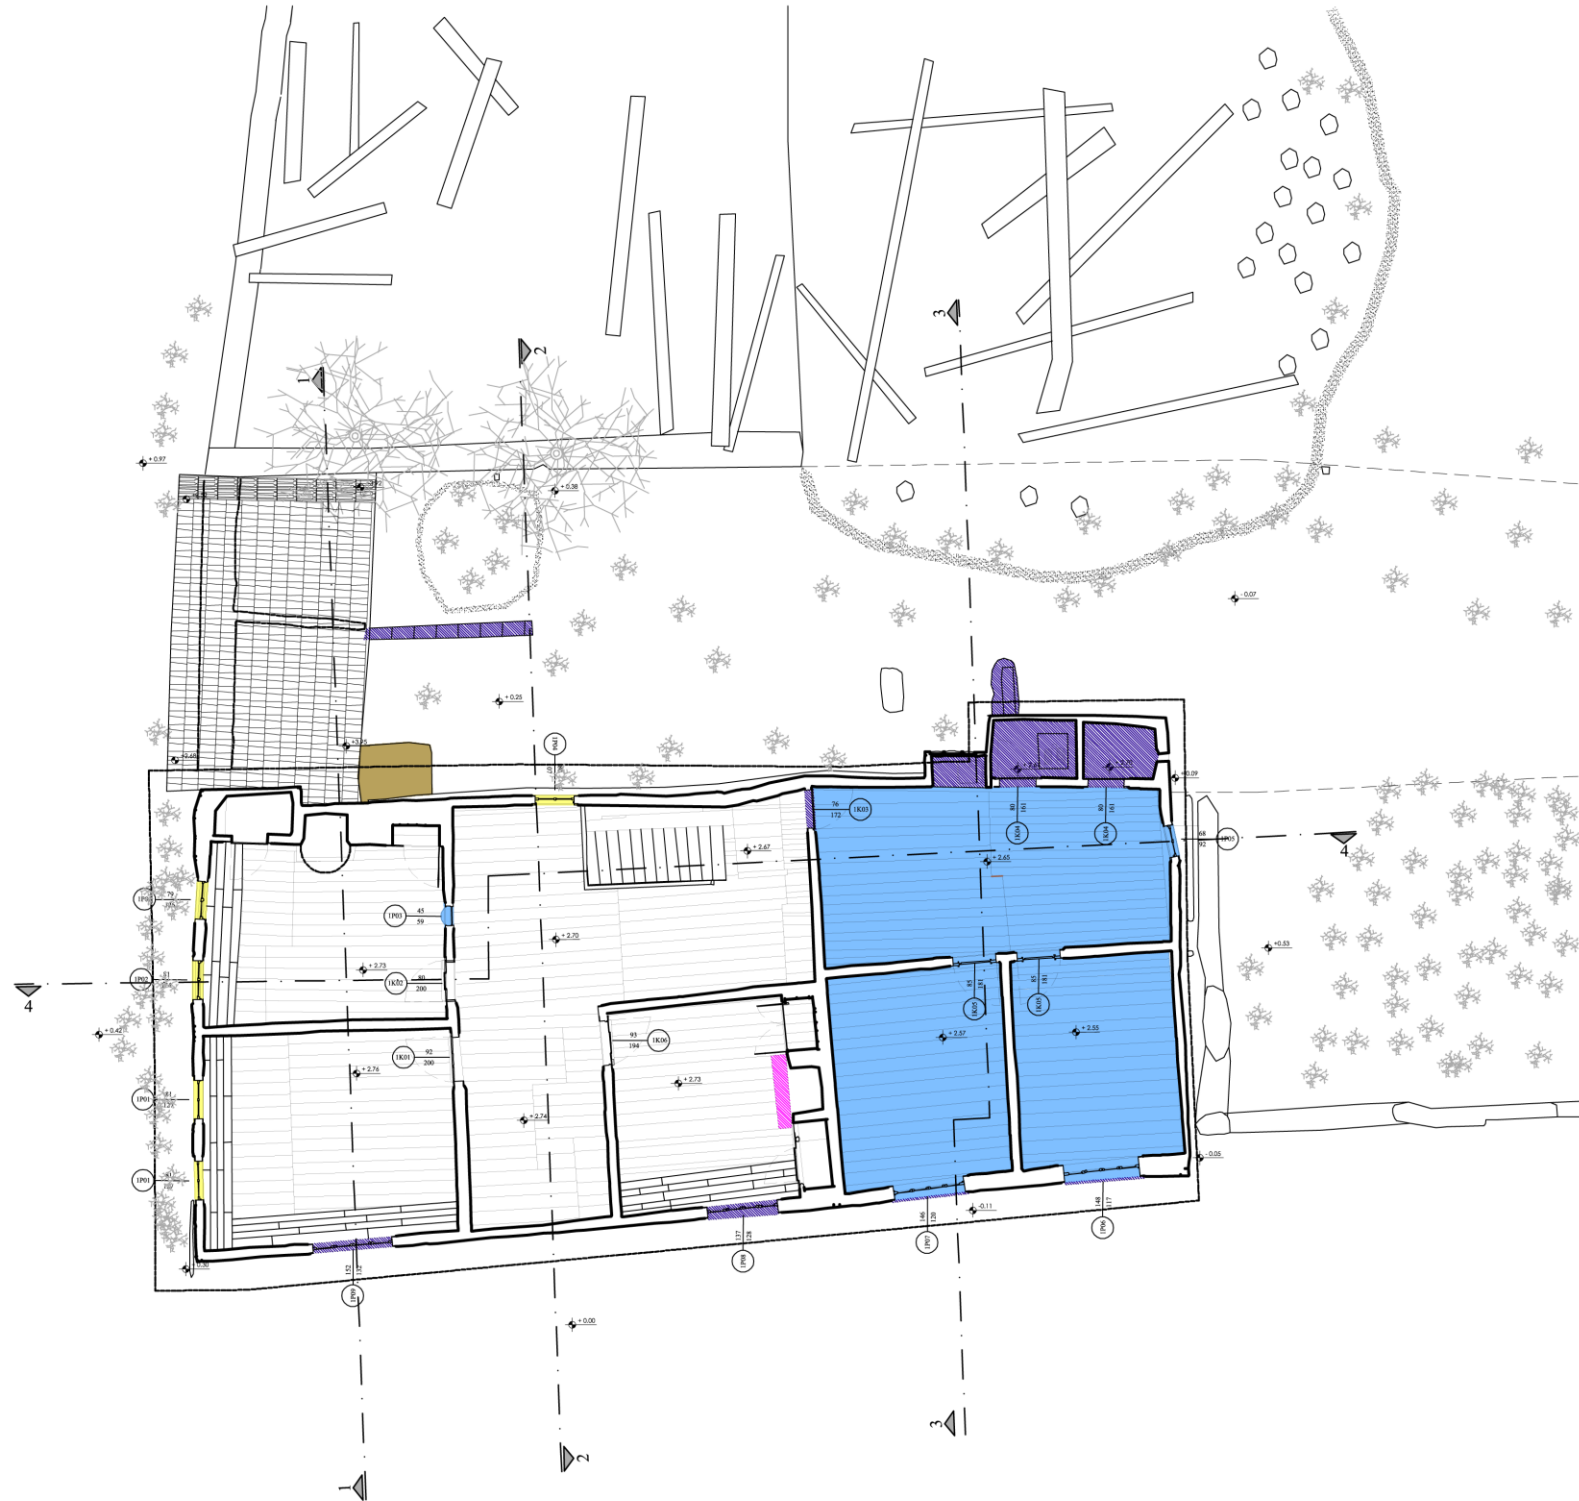
| PAFTA ADI | BİRİNCİ KAT PLANI<br>HASAR ANALİZİ |

- Yataydan / Düşeyden Sapma
- Kapatılmış Özgün Kapı / Pencere Boşluğu
- Niteliksiz Ek
- Kaldırılmış Özgün Yapı Elemanı
- Boyanmış Ahşap Yüzey
- Ahşapta Çürüme / Deformasyon
- Boya Dökülmesi
- Sıva / Harç Kaybı
- Kılcal Çatlak

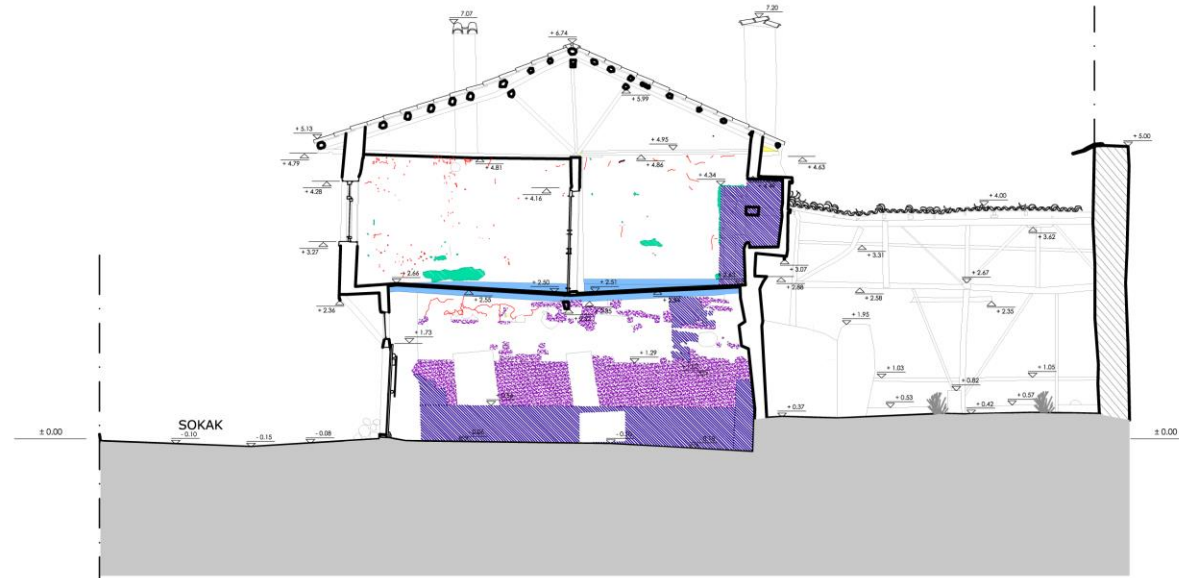
3-3 KESİTİ

- Yataydan / Düşeyden Sapma
- Kapatılmış Özgün  
Kapı / Pencere Boşluğu
- Niteliksiz Ek
- Kaldırılmış Özgün Yapı Elemanı
- Boyanmış Ahşap Yüzey
- Ahşapta Çürüme /  
Deformasyon
- Boya Dökülmesi
- Sıva / Harç Kaybı
- Kılcal Çatlak

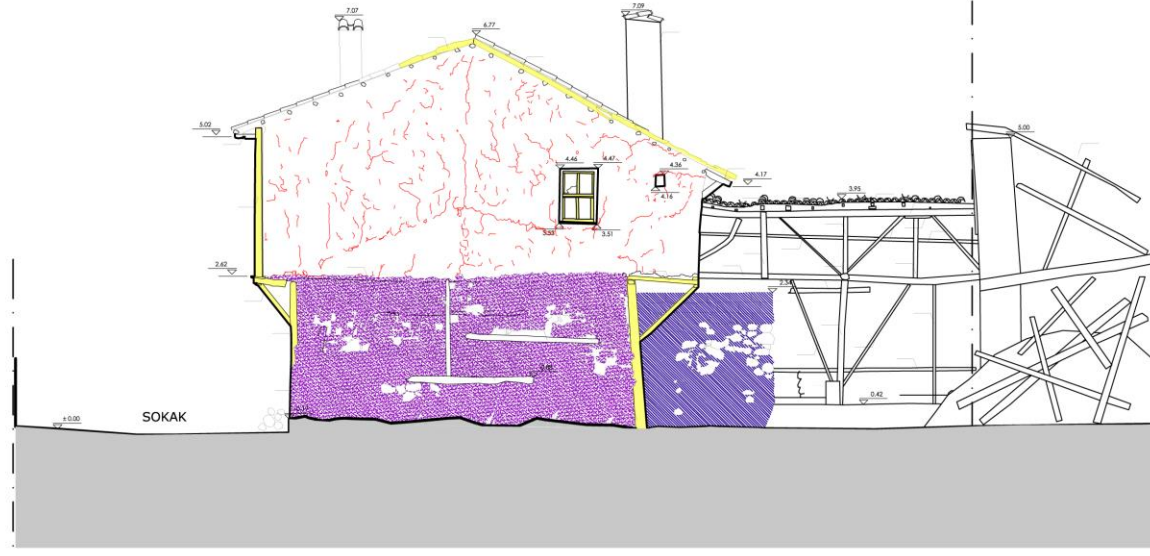
KUZEY CEPHESİ

- Yataydan / Düşeyden Sapma
- Kapatılmış Özgün  
Kapı / Pencere Boşluğu
- Niteliksiz Ek
- Kaldırılmış Özgün Yapı Elemanı
- Boyanmış Ahşap Yüzey
- Ahşapta Çürüme /  
Deformasyon
- Boya Dökülmesi
- Sıva / Harç Kaybı
- Kılcal Çatlak
