**SAKARYA İLİ, GEYVE İLÇESİ, SAFİBEY KÖYÜ 49 PAFTA, 2437  
PARSELDE YER ALAN SİVİL MİMARLIK YAPISI  
(AHMET ÖZTÜRK EVİ) RESTORASYON PROJESİ**

**YÜKSEK LİSANS TEZİ**

**Alican ERALP**

**ARALIK 2015**

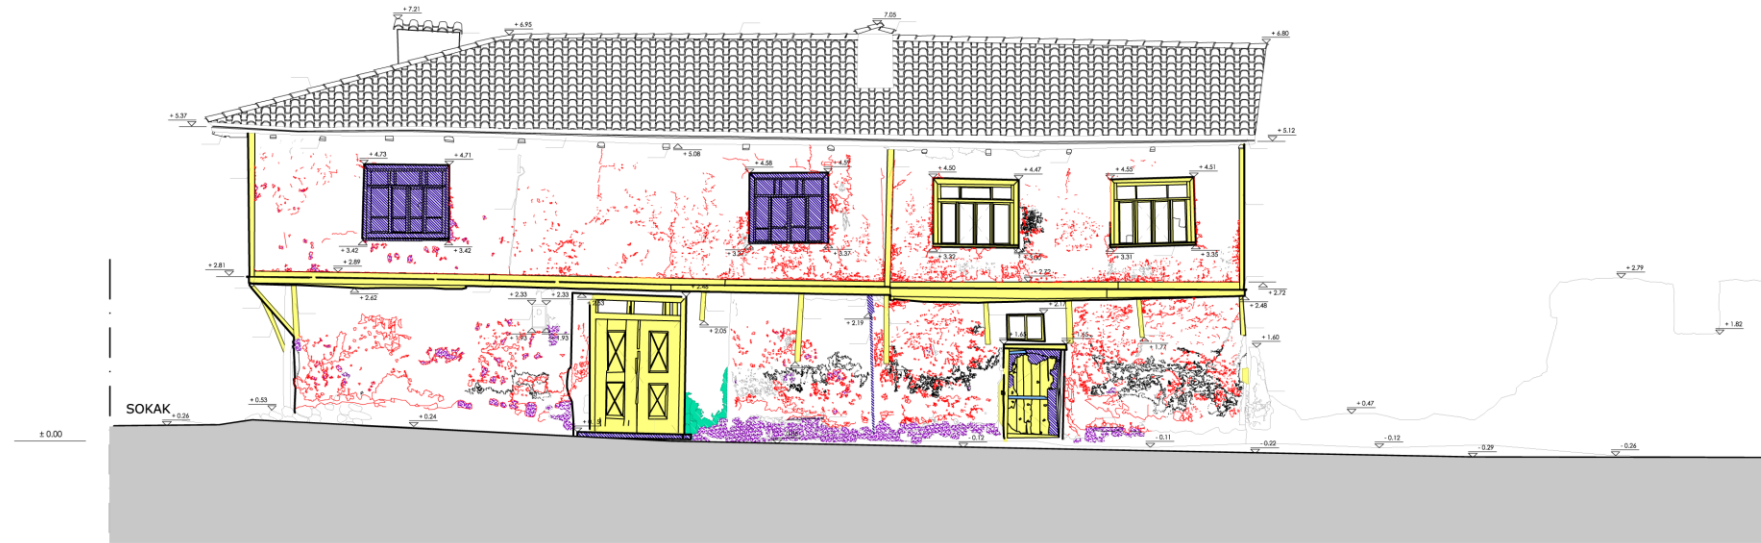
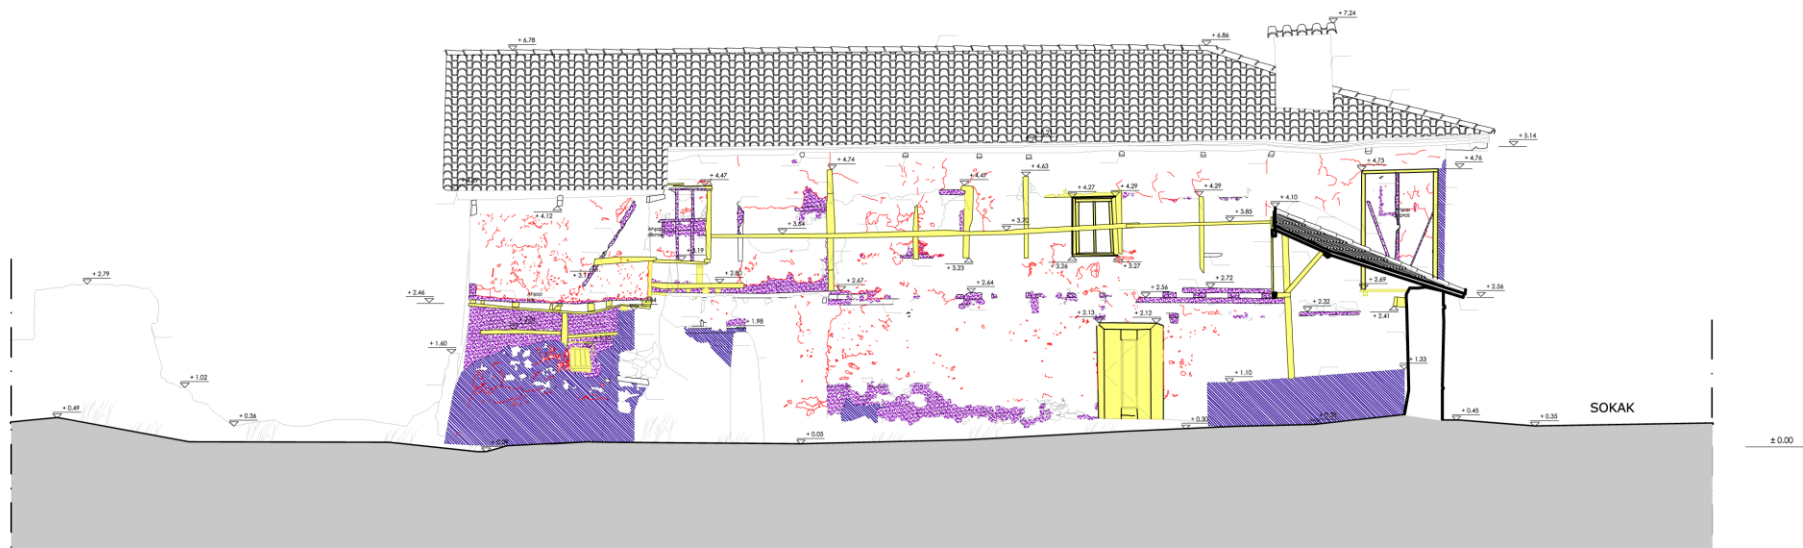
| PAFTA ADI | CEPHELER-2<br>HASAR ANALİZİ |

- Yataydan / Düşeyden Sapma
- Kapatılmış Özgün  
Kapı / Pencere Boşluğu
- Niteliksiz Ek
- Kaldırılmış Özgün Yapı Elemanı
- Boyanmış Ahşap Yüzey
- Ahşapta Çürüme /  
Deformasyon
- Boya Dökülmesi
- Sıva / Harç Kaybı
- Kılcal Çatlak

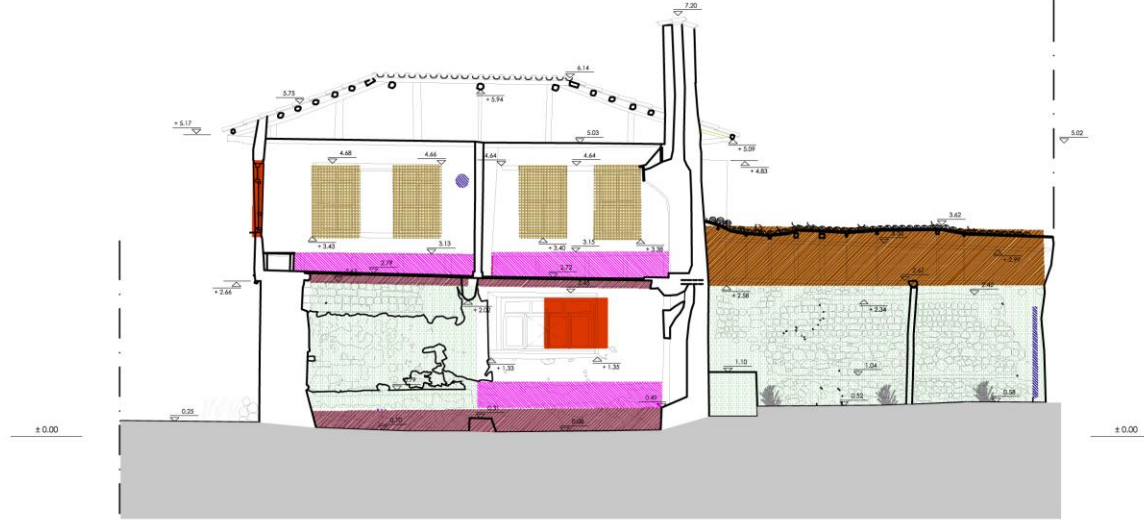
1-1 KESİTİ

- Hasarlı ahşap çatı aşık ve merteklerinin değiştirilerek sehmin düzeltilmesi
- Çatı onarımı (Isı ve su yalıtımının yapılması; özgün alaturka kiremit örtünün temizlenerek yeniden kaplanması)

- Seramik Kaplama Uygulanması
- Güncel İhtiyaçlar Doğrultusunda Özgün Malzeme/Yapım Sistemine Uygun Olarak Yapılacak Çağdaş Ekler
- Sıva Raspaı Sonrası Hasarlar Tespit Edilip Müdahale Edilecek, Yüze Özgün Sıva Uygulanması Yapılacaktır.
