**BEŞİKTAŞ KÖYİÇİ KENTSEL SİT ALANININ  
20.YY BAŞINDAN GÜNÜMÜZE DEĞİŞİMİ  
VE KORUNMASI İÇİN ÖNERİLER**

**YÜKSEK LİSANS TEZİ  
Demet GÖKYAY**

**Anabilim Dalı : Mimarlık**

**Programı : Restorasyon**

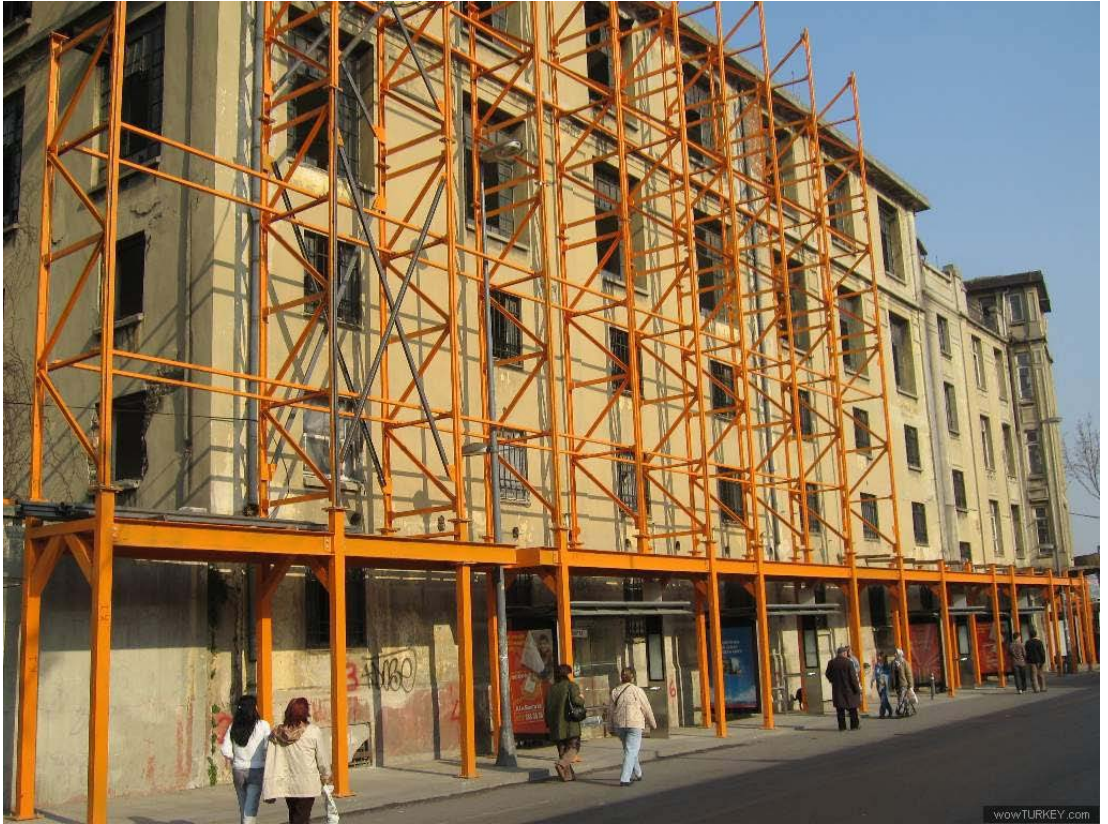
**Şekil B.51:** Tütün Deposu, cephenin askıya alınması, Mayıs 2007 (Url-8).

Kurul, 2006'da, yapının mevcut strüktürünün korozyon gibi nedenlerle hasar gördüğü ve bu nedenle yenilenmesi gerektiği gerekçesiyle, yapılan başvuru üzerine, Tütün Ürünleri Müzesi fonksiyonunun gerçekleştirilmesi şartıyla, restorasyon projesindeki fonksiyon değişikliğine karar vermiştir. Bu karar üzerine tütün deposunun, denize ve Dolmabahçe Sarayı'na bakan iki duvarı korunarak, otel yapılması için Nisan 2007 tarihinde çalışmalara başlanmıştır. Daha sonra zeminde çıkan problemler nedeniyle inşaat sahiplerinin yeniden uzman görüşü aldıkları ve yıkılması gerektiği gerekçesiyle, yeniden başvuru yapılmış ve bu kez binanın tamamen yıkılarak, yeniden yapılmasına karar verilmiştir (Url-4).

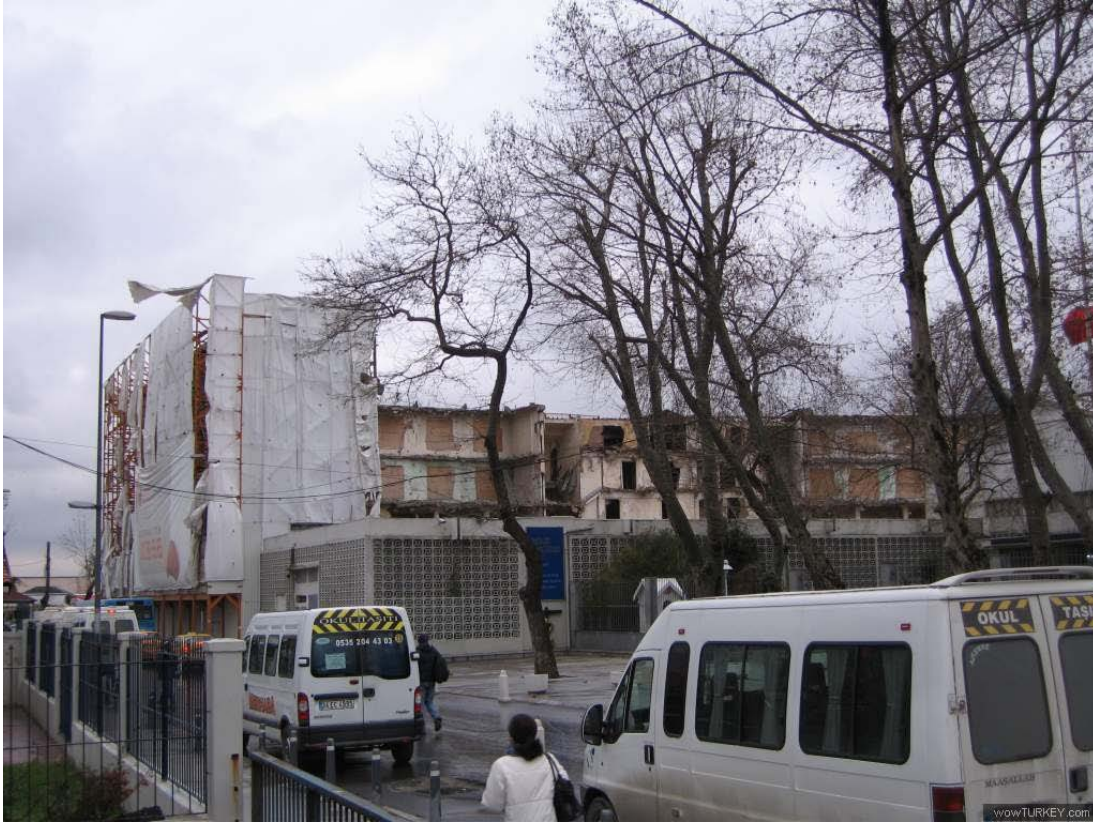
Şekil B.53: Tütün Deposu, sadece iki cephenin kalmış hali, Aralık 2007 (Url-8).

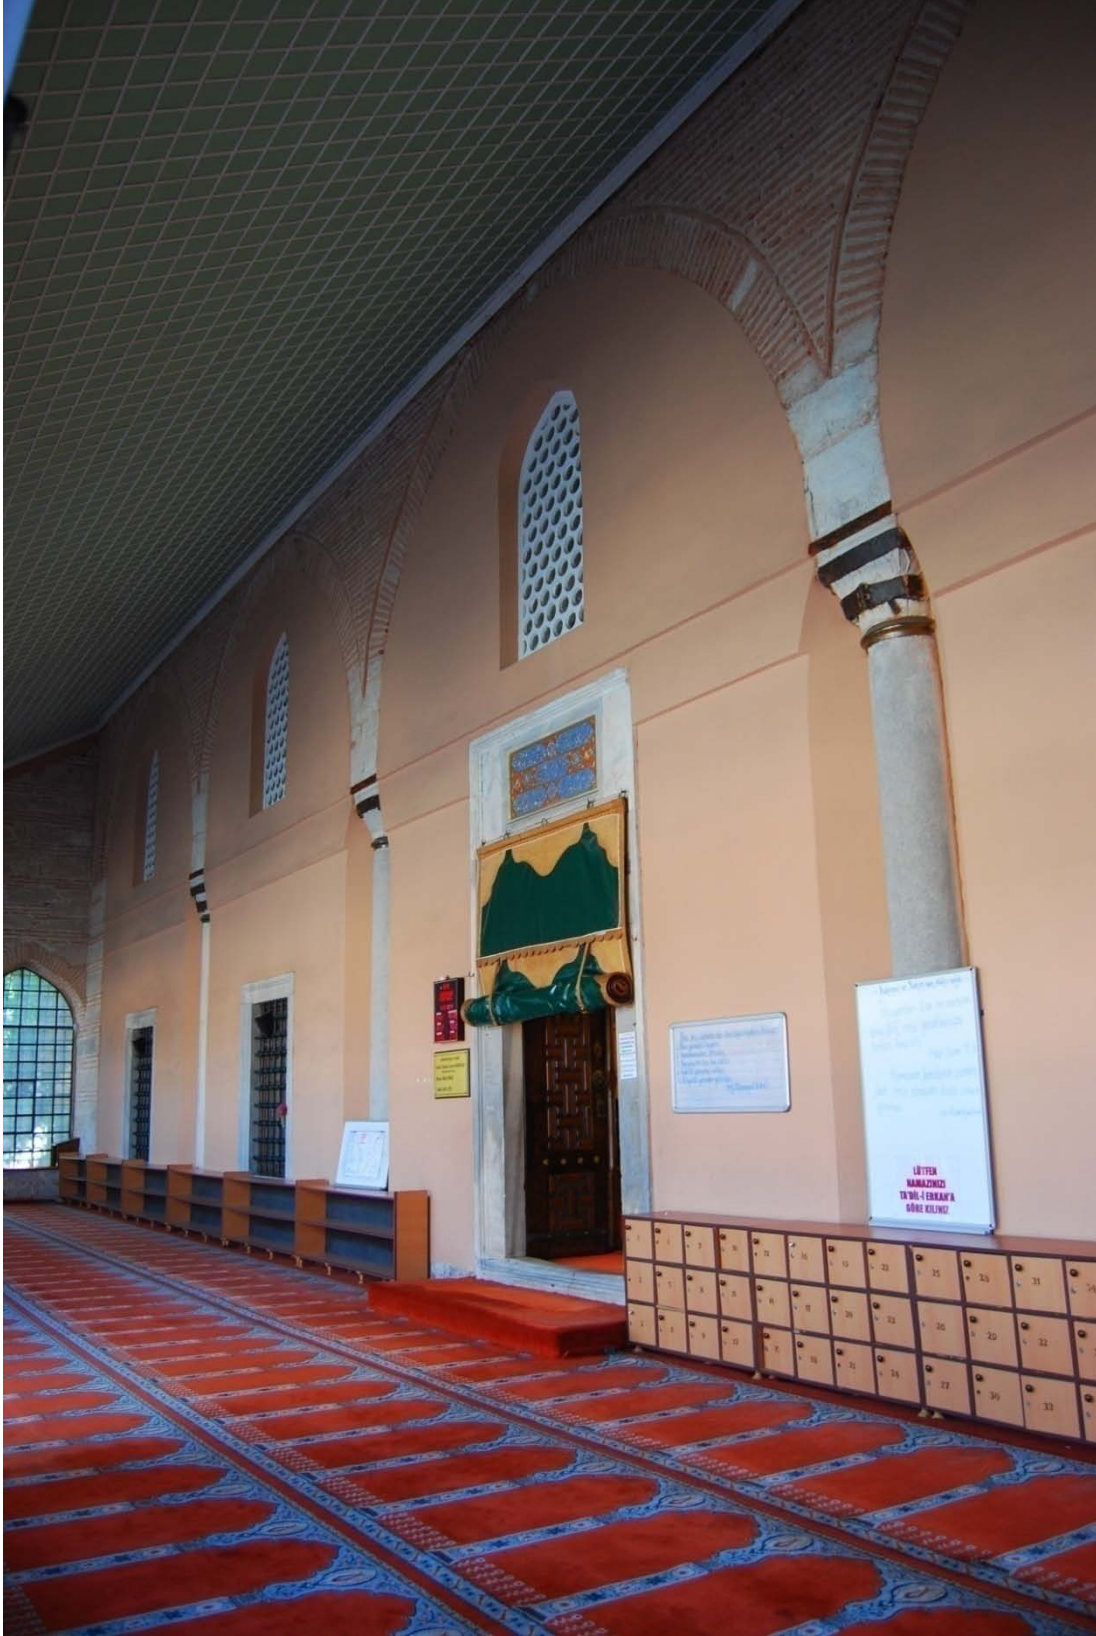
Şekil E.3: Sinanpaşa Camii Son Cemaat Yeri'nin sütunları.
