**THE STUDY OF THE RESTRICTIONS IN THE ARCHITECTURE OF THE  
REINFORCED BUILDINGS, BROUGHT BY THE REGULATION ABOUT  
THE BUILDINGS CONSTRUCTED IN THE DISASTER REGIONS, ISSUED  
IN 1997.**

Bu çalışmada, ABYYHY (1997) ‘de yer alan düzensizlikler örneklerle ele alınmakta ve bu düzensizliklerin mimari tasarımı ne şekilde kısıtladığı incelenmektedir.

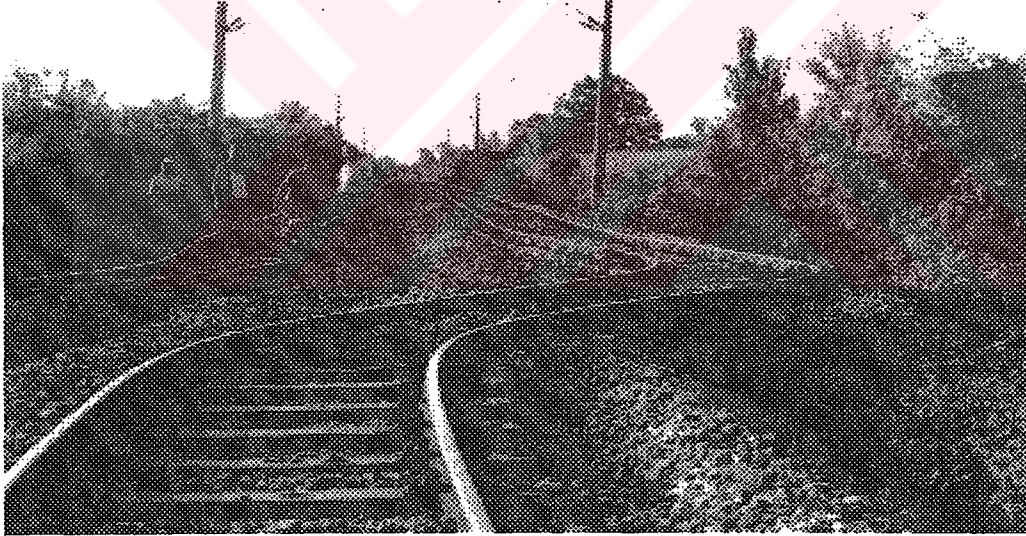
Şekil 2.12 Kocaeli Depremi Sonrası Yerüstünde İzlenebilen Fay Hattı. [32]

heyelan, kayma ve çökme gibi yan etkilerinden kaynaklanabilir. Faylar genellikle kesiksiz bir çizgi değildir. Ana kırık boyunca çeşitli türde kırıkların yer aldığı bir ‘kırıklar topluluğu’ ya da bir ‘kırık zonu’ dur. Ancak büyük ve sık depremler yeryüzünde fay kırıkları oluşturabilirler. Faylar boyunca her iki yer bloğunun yer değiştirme değeri depremin büyüklüğüne bağlıdır. (Şekil 2.12-13-14-15-16) [7, s.33]

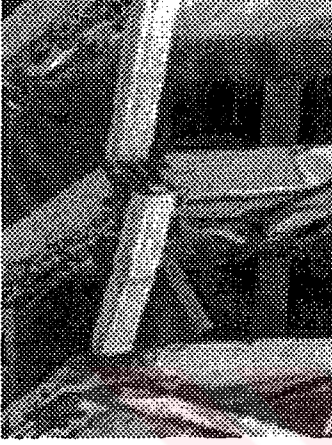
Şekil 5.1 Kolon-Kiriş-Döşeme Birleşim Noktasında Kırılma.

kısmı, yapının kolon ve kiriş birleşme yerlerinde yok olacak, bütün taşıyıcı görev tek donatının üzerinde kalacaktır. Böylece beton ve donatı üzerine yapılan mühendislik hesapları yok olacak, yapılar kolon, kiriş ve döşemelerin birleşme noktalarından koparak katların üst üste yıkılmasına sebep olacaktır. (Şekil 5.1) [24, s.12]

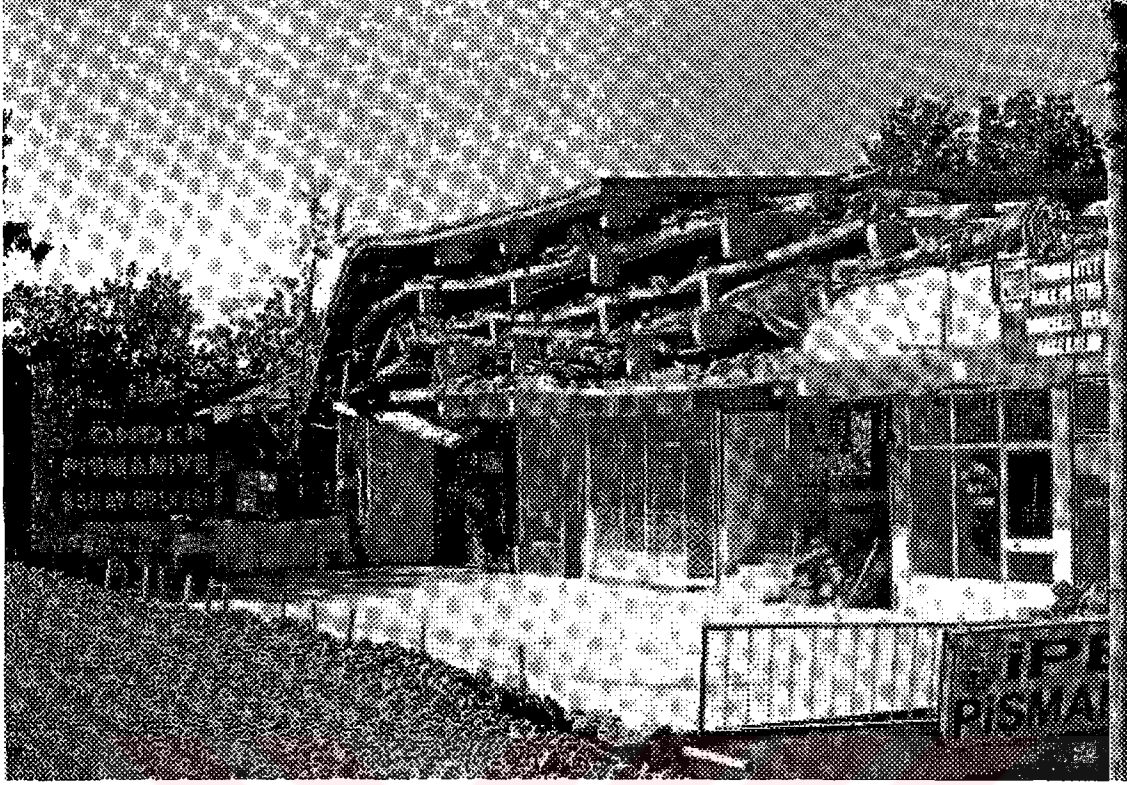
Şekil 5.2 1999 Kocaeli Depreminde Gölcük’de Hasar gören Bir Bina. [24]

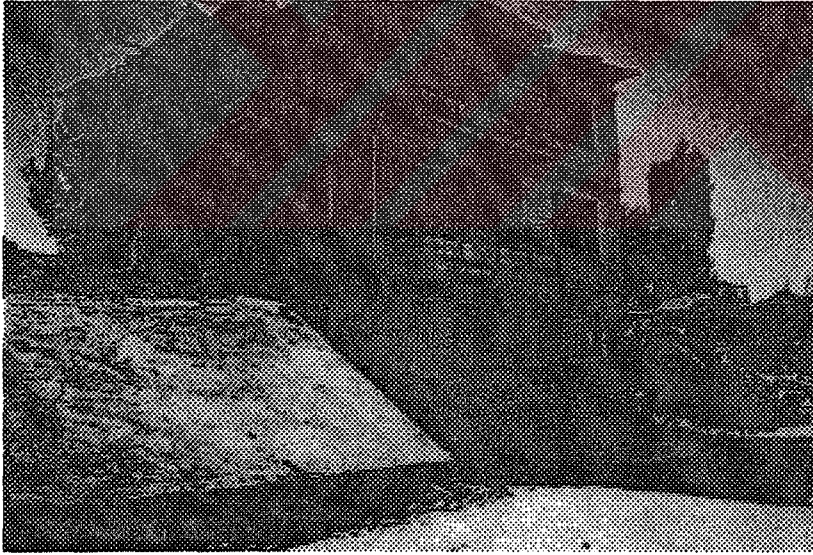
Şekil 5.23 Yumuşak Kat Nedeniyle Boyu Kısalmış Yapı Örneği (Dinar). [5, s.37]

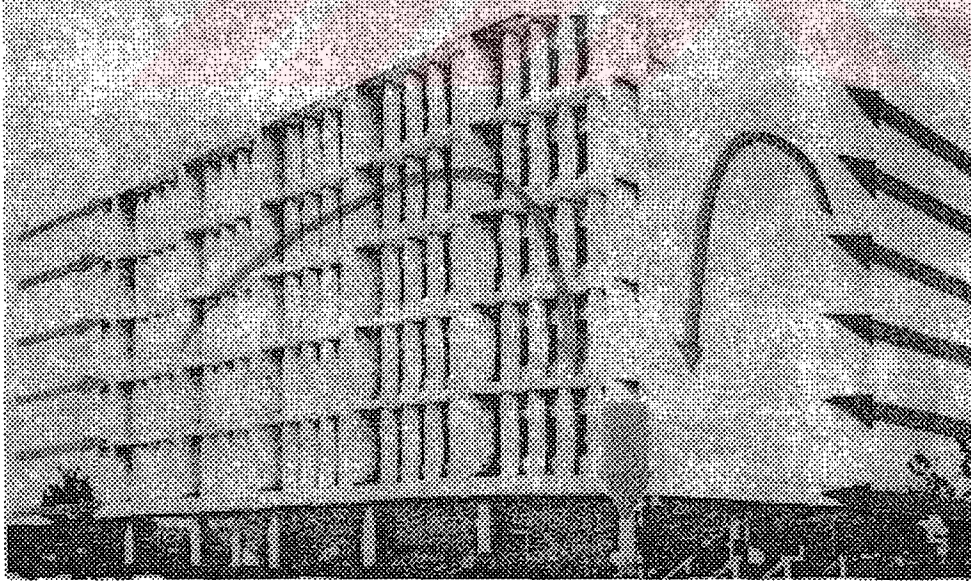
Şekil 5.26 Burulma ve Yumuşak Kat Hasarı Birleşimi. (15 Ekim 1979 Imperial Country Depremi,  $M=6.4$ ) [29, s 87]

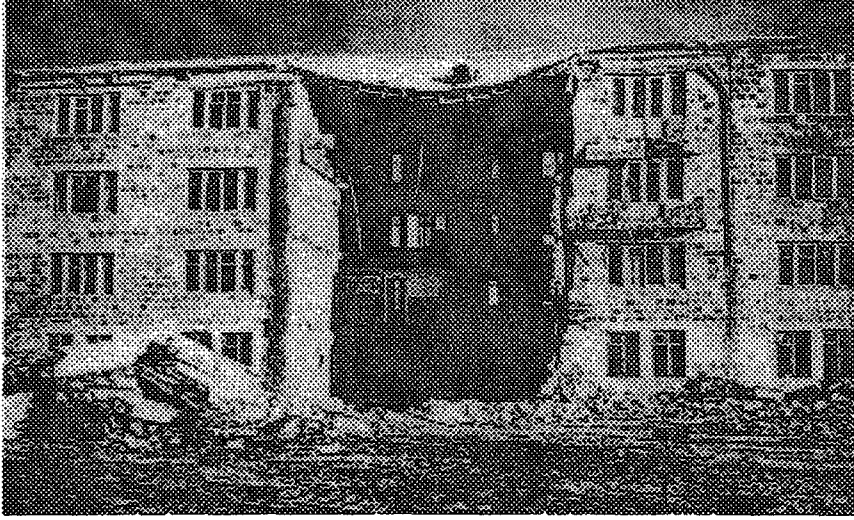
Şekil 5.45 Giriş Holünde Yükseklik Boyunca Kütle ve Rijitlik Dengesizliği. (7 Aralık 1988 Ermenistan Depremi,  $M=6.9$ ) [29, s 26]

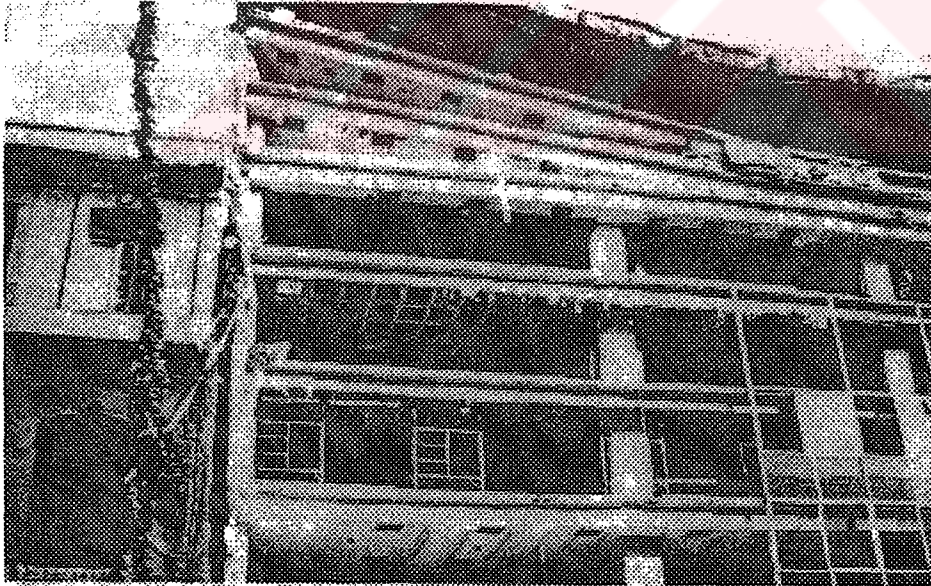
Şekil 5.54 Döşeme Hızasında Çarpışma Örneği, Meksika. (19 Eylül 1985 Mexico City Depremi, M=8.1) [29, s 98]

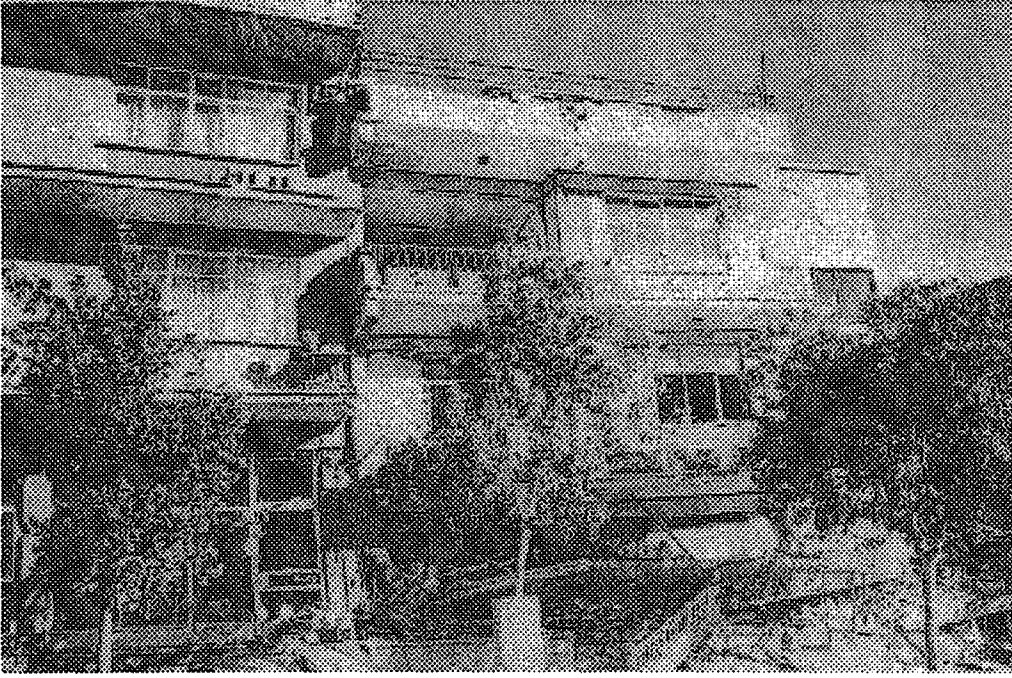
Şekil 5.55 Döşemeleri Farklı Seviyede İki Betonarme Bina Çarpışması. (1 Ekim 1995 Dinar Depremi,  $M=5.9$ ) [29, s 98]
