ANTAKYA KUSEYRİ EVİ RESTORASYON PROJESİ

**YÜKSEK LİSANS TEZİ
Mimar Hatice Ceren EMİR**

Anabilim Dalı : MİMARLIK

Programı : RESTORASYON

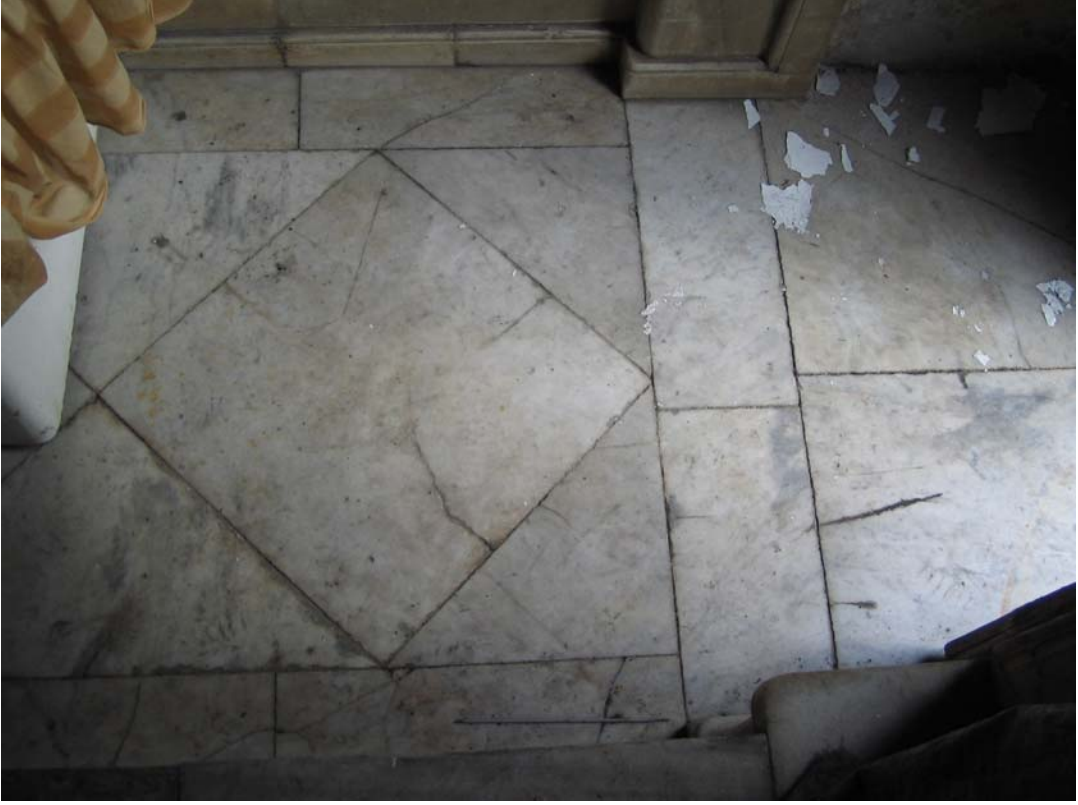
Şekil C.22. Z07 Mekânı döşemesinde görülen kırılmalar

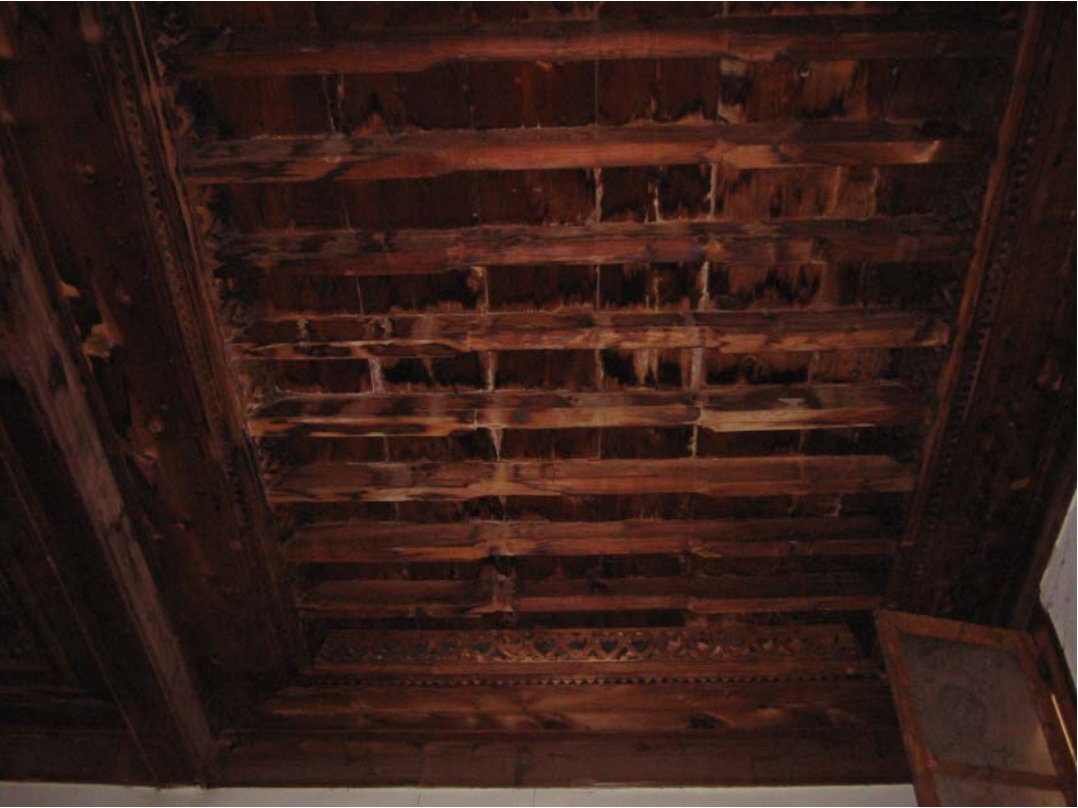
Şekil C.24. Z07 Mekânı tavanı

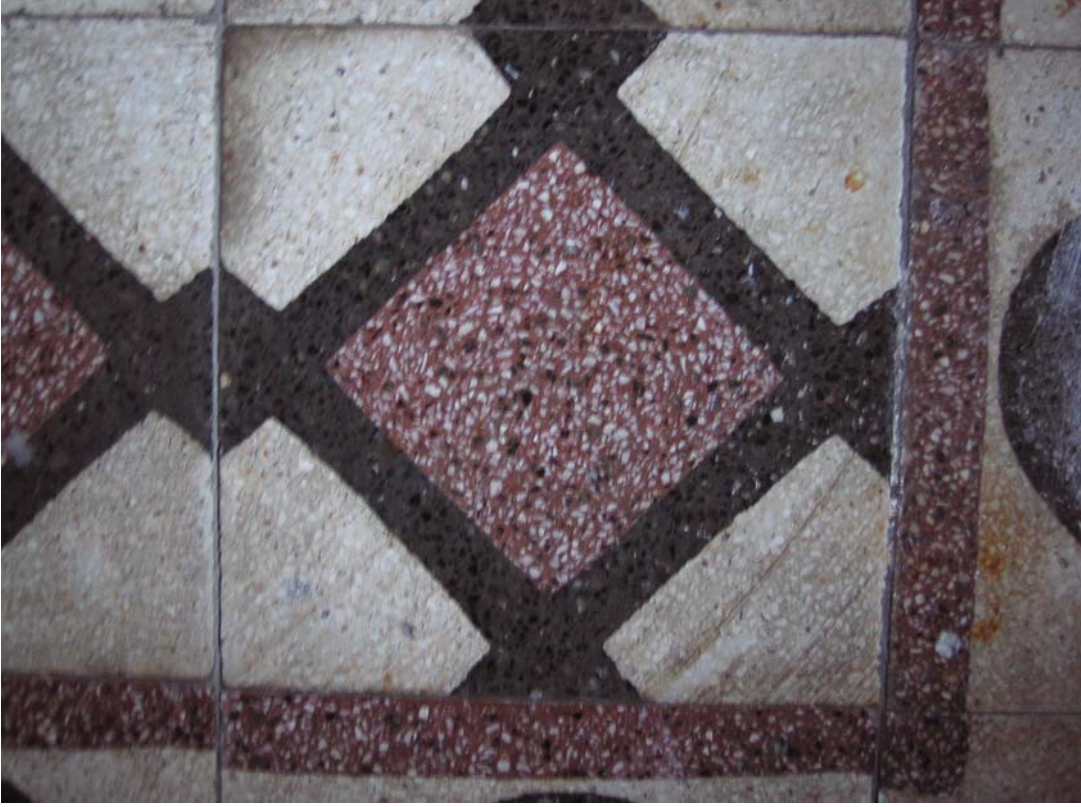
Şekil C.31. Z08 Mekânı terrazzo deseni

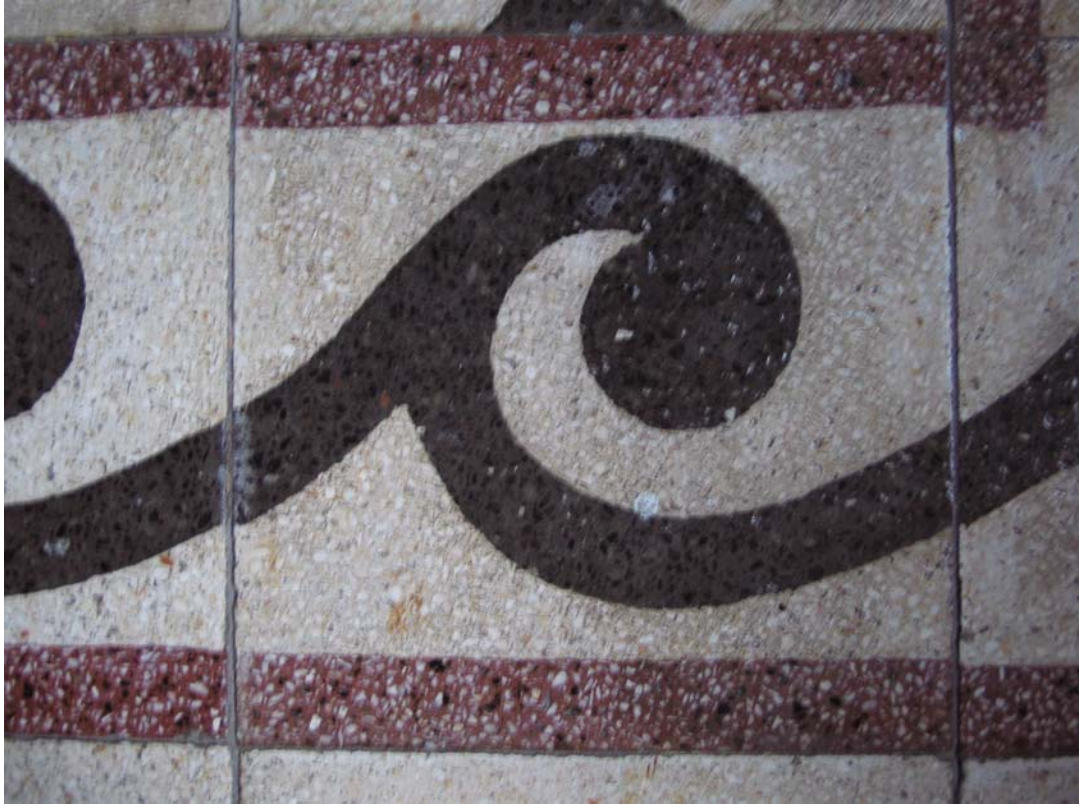
Şekil C.32. Z08 Mekânı terrazzo kenar sutaşı deseni

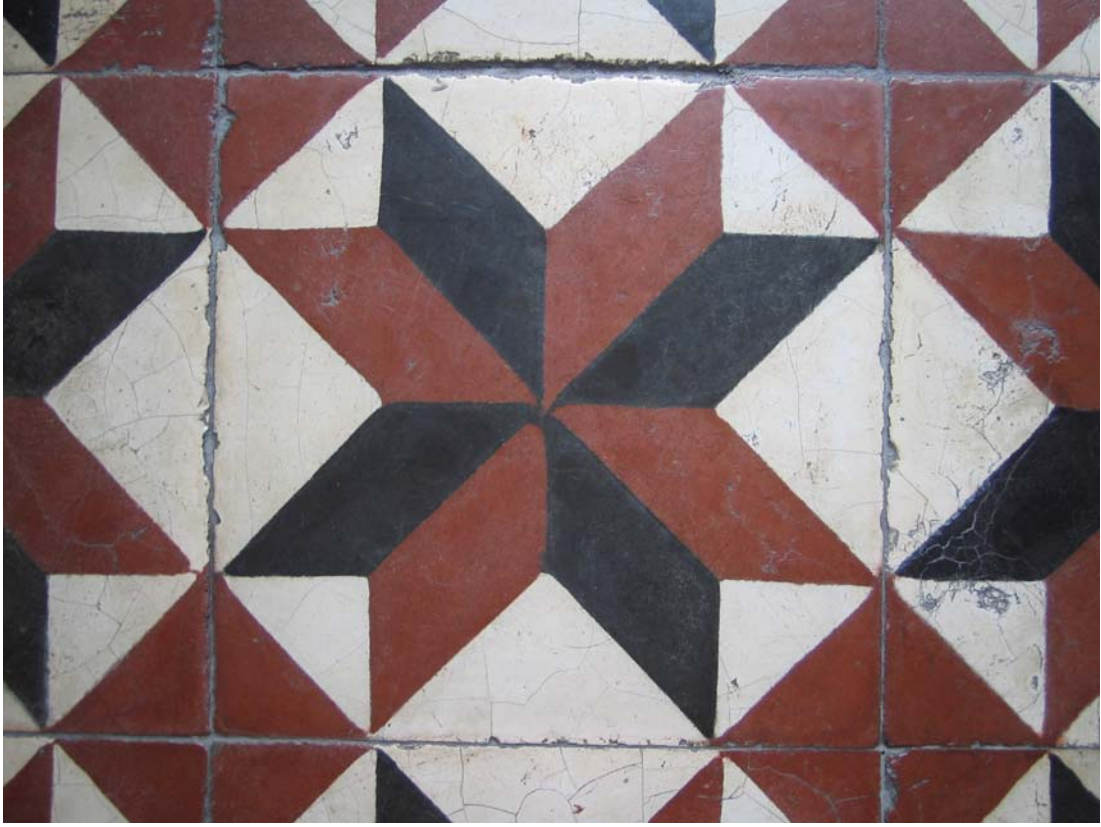
Şekil C.41. Z09 Mekânı terrazzo deseni

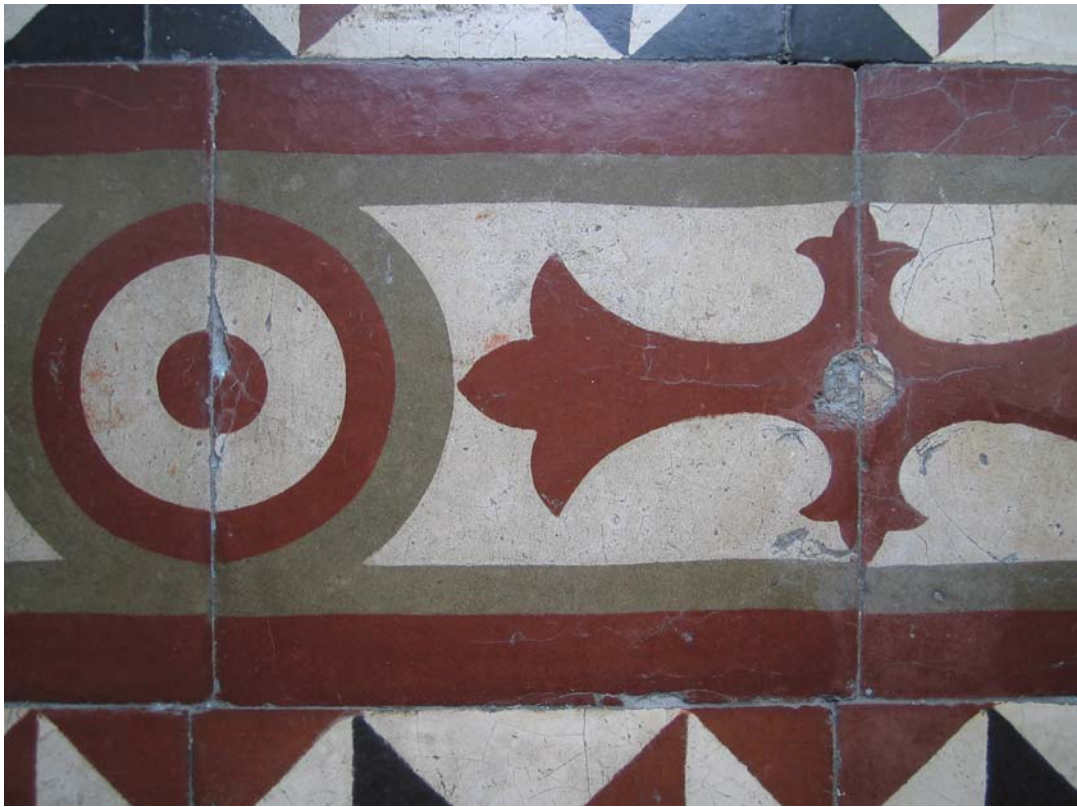
Şekil C.42. Z09 Mekânı terrazzo kenar sutaşı deseni

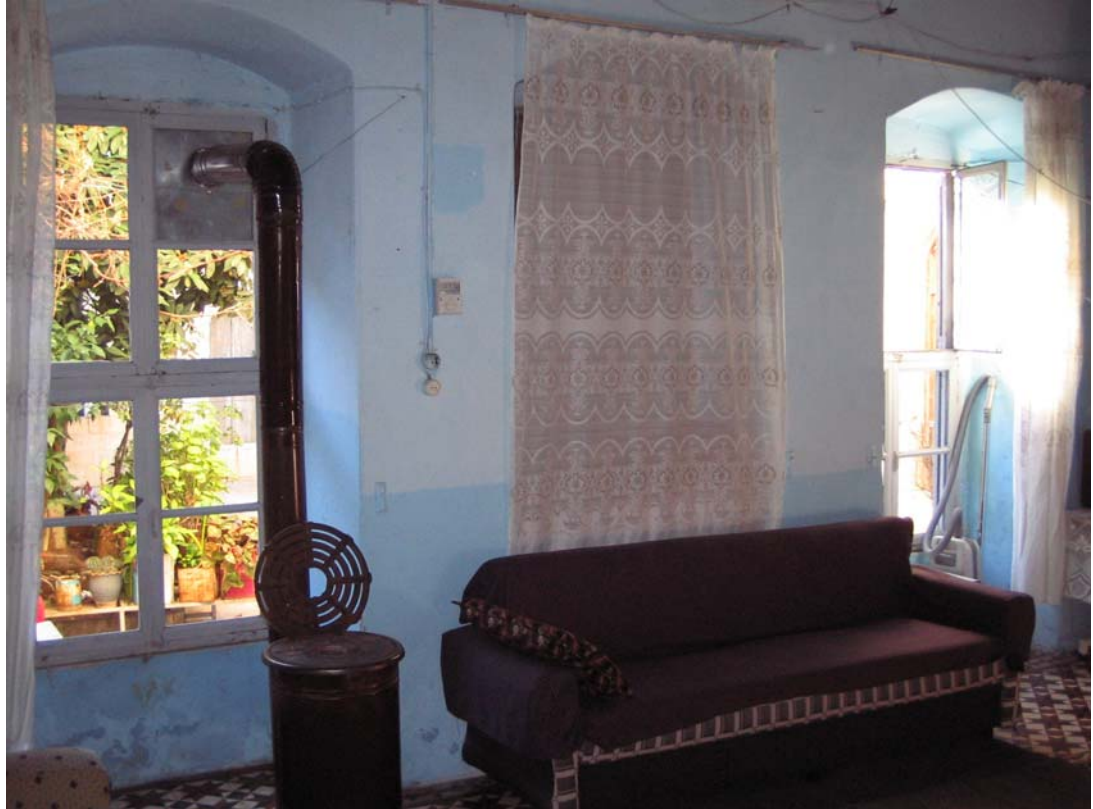
Şekil C.43. Z09 Mekânı döşeme yükselmesi

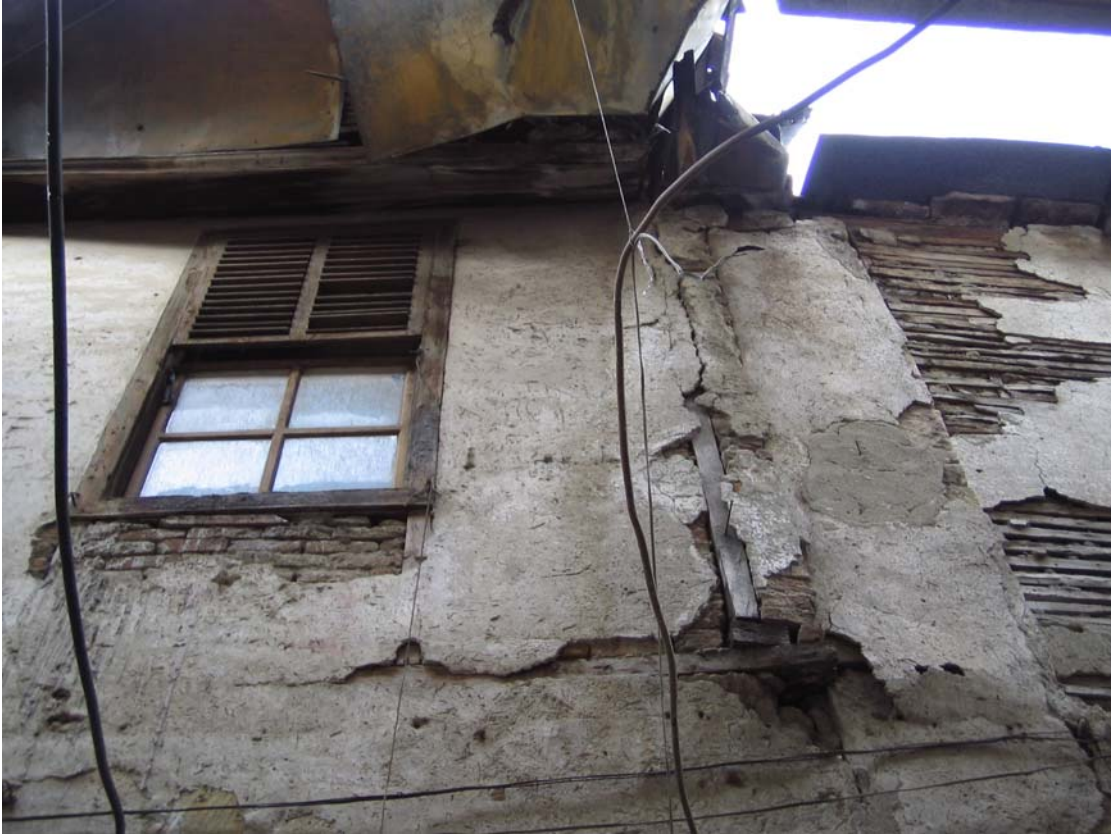
Şekil C.170. Kuzeybatı yönündeki komşu yapıda görülen sıva dökülmesi ve kepenk

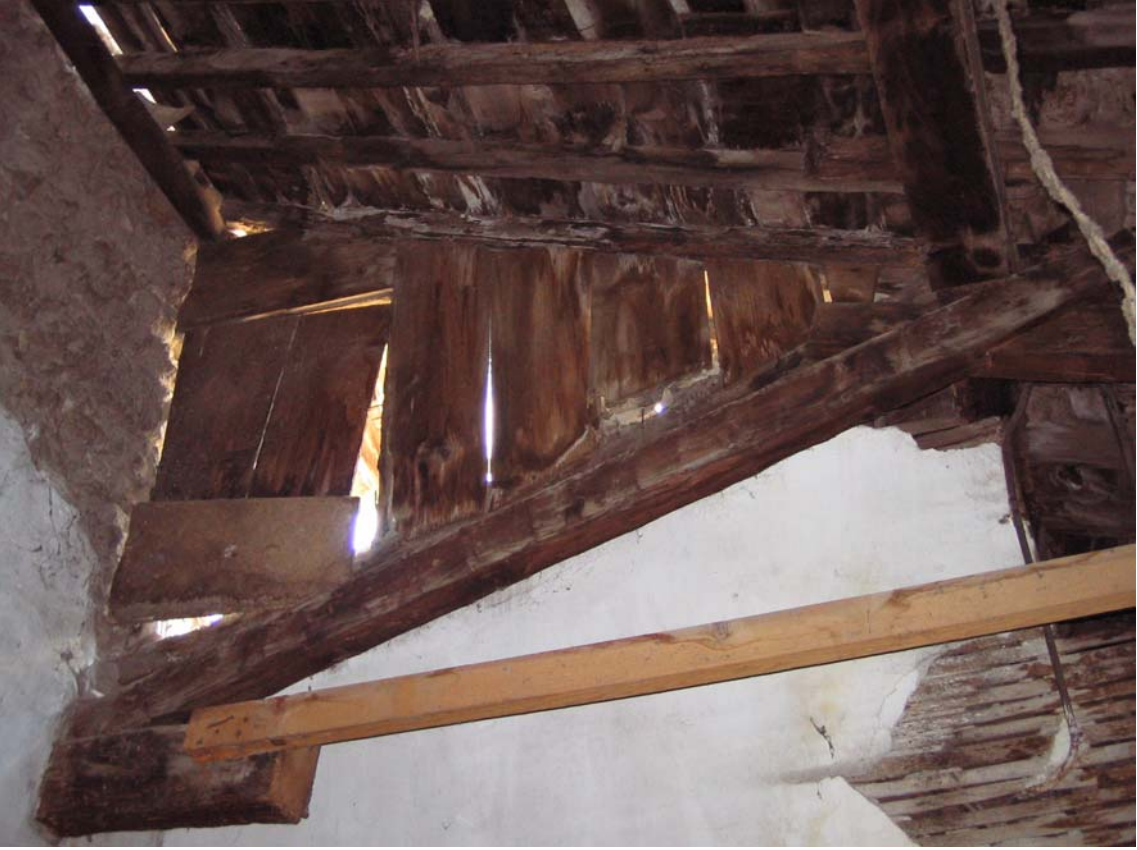
Şekil C.188. 104 Mekânı kesilmiş çatı mertegi

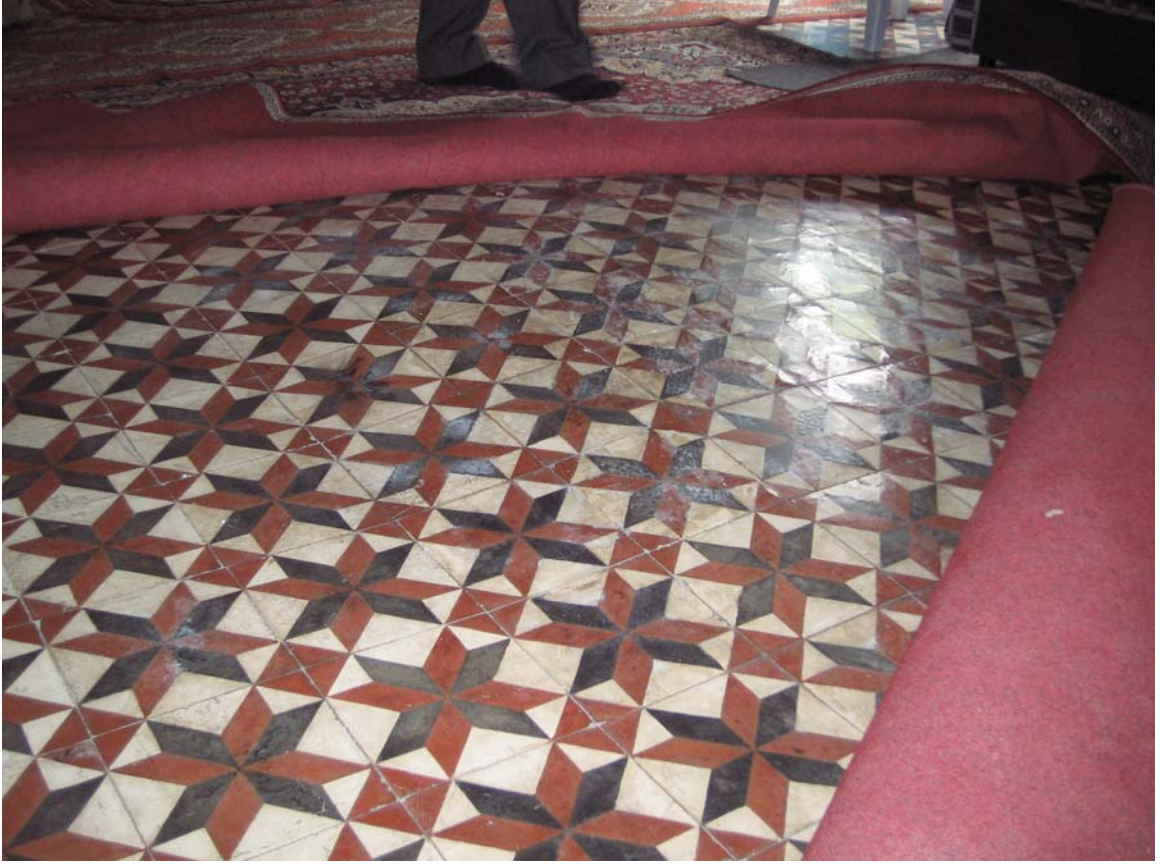
Şekil C.189. Z09 Mekânı kabarmış döşemesi
