**ZEYREK CAMİİ (PANTOKRATOR KİLİSESİ) KUZEY BÖLÜM  
STRÜKTÜR ANALİZİ VE SAĞLAMLAŞTIRMA ÖNERİLERİ**

**DOKTORA TEZİ**

**Umut ALMAÇ**

**TEMMUZ 2011**

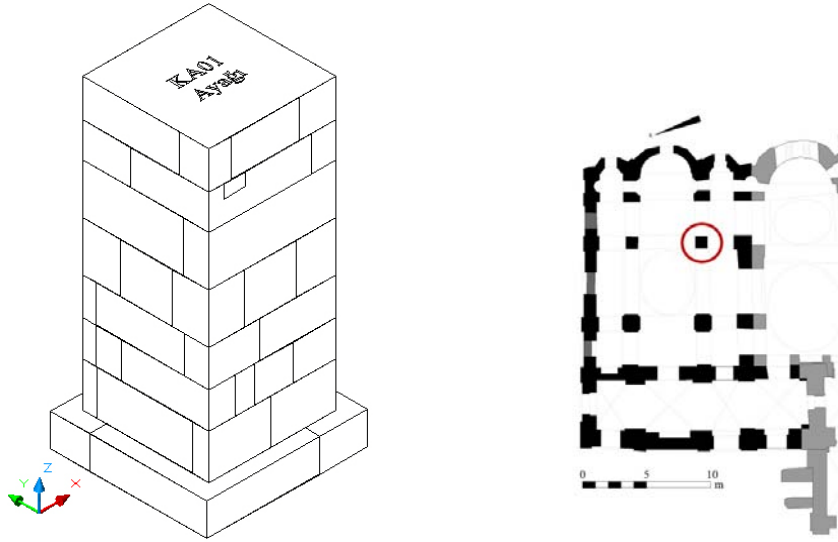
**Şekil 3.6:** Zeyrek Camii kuzey bölüm güneydoğu ayağı.

En hasarlı ayak güneydoğu ayağıdır. 1998 yılında metal elemanlarla kuşaklanan bu ayakta, aşırı yüklemekten kaynaklanan ezilme hasarları görülmektedir (Şekil B.56). Ani göçmeler yaşanabileceğinden bu tipteki oluşumlar en tehlikeli hasar tiplerinden biridir. Daha yapım aşamasında ayak kesitinin yetersiz olması ya da inşa edildiği dönemde mevcut basınç gerilmelerini emniyetli bir biçimde karşılayan ayağın, yapının sonraki yıllardaki değişimlere bağlı olarak artan yükleri karşılayamaması söz konusu olabilir.

Ayaklarla ilgili dikkati çeken diğer bir nokta, güneydoğu ayağı önemli ölçüde hasarlıyken, kuzeydoğu ayağında çatlakların az olmasıdır. Bu iki ayak karşılaştırıldığında, kuzeydoğu ayağında daha iri kesme blokların kullanıldığı ve derzlerin mümkün olduğunca şaşırtılmaya çalışıldığı görülmüştür (Şekil 3.5). Güneydoğu ayağının yapımında ise daha ufak bloklar kullanılmış ve üst üste gelen kesme taş sıralarında düşey derzlerin şaşırtılmasına yeterince dikkat edilmemiştir (Şekil 3.6).

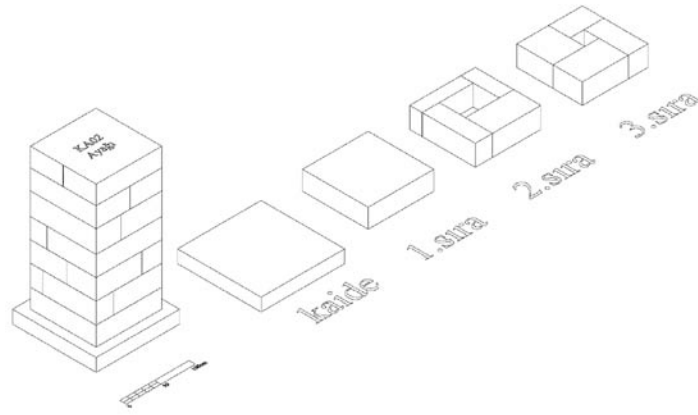
**Şekil 3.9:** Zeyrek Camii kuzey bölüm kuzeydoğu ayağı, taş sıraları.

Kuzeydoğu ayağında kullanılan kesme taşların düzgün dikdörtgen biçimli olmaları varsayımında, mevcut derz dağılımına göre, ayak kesitinin içinde kalan dolgu alanları, farklı sıralarda farklı büyüklüktedir ve üst üste gelmemektedir (Şekil 3.9). Bu durumda ayağın içinde Bizans dönemi sütununun çevresine yapılmış olması mümkün gözükmemektedir. Ancak ayak bünyesinin durumu hakkında kesin bir yargıya varmak için incelenen yapı elemanlarına zarar vermeyen testlerden; GPR (ground penetrating radar), endoskopi veya mekanik dalgalara dayalı bazı incelemelerin yapılması gerekmektedir.

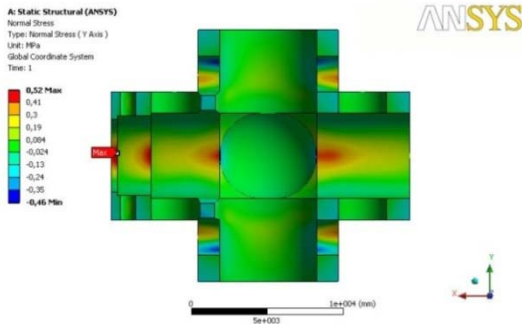
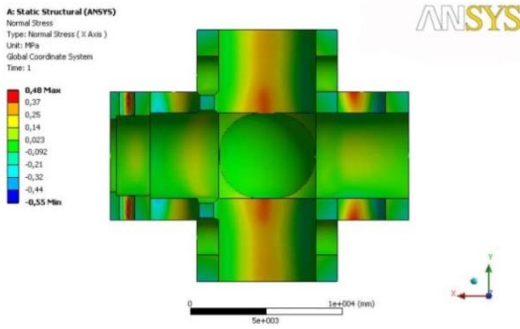
Kendi ağırlığı etkisinde, kubbe, kubbe kasağı, tonozlar ve bemanın üzerini örten beşik tonozdan oluşan bölümde, merkezdeki ayakları çevre duvarlara bağlayan kemerlerde ve beşik tonozların kubbeye yakın bölgelerinde çekme gerilmeleri maksimum değerlerdedir (Şekil 4.3 ve Şekil 4.4).

Şekil 4.3: y ekseninde (kuzey-güney) çekme gerilmeleri.

Şekil 4.4: x ekseninde (doğu-batı) çekme gerilmeleri.

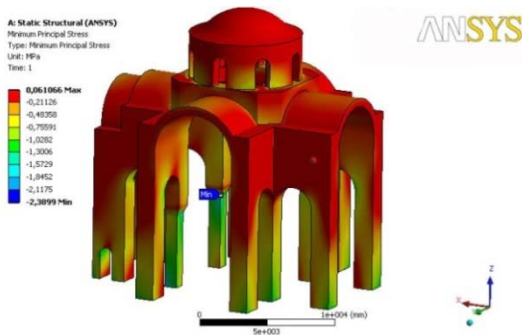
Şekil 4.5: S3 minimum asal gerilmeler, güneydoğu ayağında minimum değerler.

Basınç gerilmelerinin en büyük değerleri güneydoğu ayakta tespit edilmiştir (Şekil 4.5). Modelde, ayağın ve üzerindeki duvar parçasının geometrik özellikleri gerçeğe yakın bir biçimde ifade edilerek, ayağa gelen yükün dışmerkezlikle etkimesi sağlanmıştır.

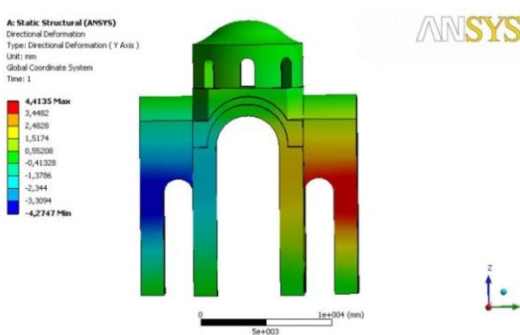
Şekil 4.6: y ekseninde (kuzey-güney) yerdeğiştirme.

Yerdeğiřtirmeler özellikle merkezdeki ayakları çevre duvarlara baęlayan kemerlerin seviyelerinde büyük deęerler almaktadır (řekil 4.6). Yapıda yerdeęiřtirmeleri sınırlayabilecek etkin bir gergi sisteminin bulunmaması bu sonucun ortaya çıkmasına neden olmaktadır.

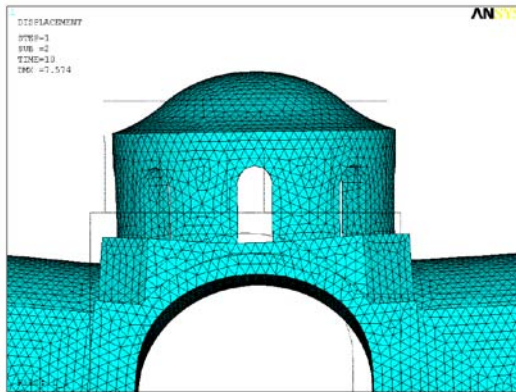
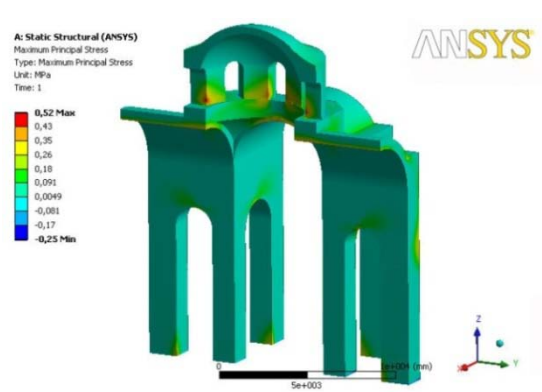
Analizlerde dikkati çeken noktalardan bir dięeri kubbenin kasnaęa oturduęu seviyede tespit edilen gerilmelerdir (řekil 4.7 ve řekil 4.8). Kubbe, silindirik kasnakla birleřtięi seviyede kasnaęı dıřa doęru açılmaya zorlamaktadır. Bu hareket beřik tonozların hemen üst kotlarında kasnaęın iç kısımlarında çekme gerilmelerinin dıř kısmında ise basınç gerilmelerinin varlıęını açıklamaktadır. Yerinde yapılan tespitlerde, ilgili bölgelerde herhangi bir hasar izine rastlanmaması, mevcut gerilmelerin analizde elde edilen gerilmeler kadar büyük olmadıęını veya kubbe pencerelerinin üstünde bulunabilecek bir kuřaklamanın yukarıda açıklanan mekanizmayı engelledięini düşündürmektedir. Yapıda sıva raspası yapılması durumunda ilgili bölgelerin ayrıntılı olarak incelenmesi gerekmektedir.

řekil 4.7: Toplam yerdeęiřtirme.

řekil 4.8: S1 maksimum asal gerilme grafięi.

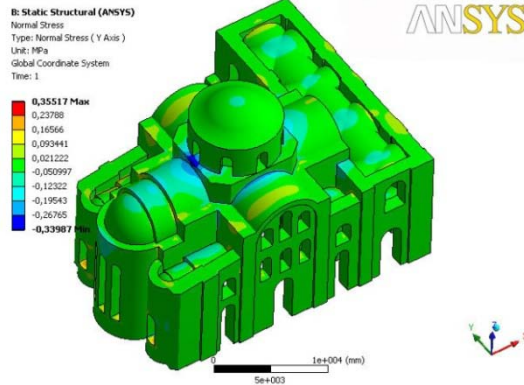
**Şekil 4.20:** Model 4 - y ekseninde (kuzey-güney doğrultusunda) gerilme dağılımı.

Yapının Y eksenindeki (kuzey-güney doğrultusu) gerilme dağılımı incelendiğinde, kuzey tonozun sırtında, kalkan duvarına bitişik alanda yaklaşık 0,12 MPa değerine ulaşan çekme gerilmelerinin varlığı dikkati çekmektedir (Şekil 4.20).

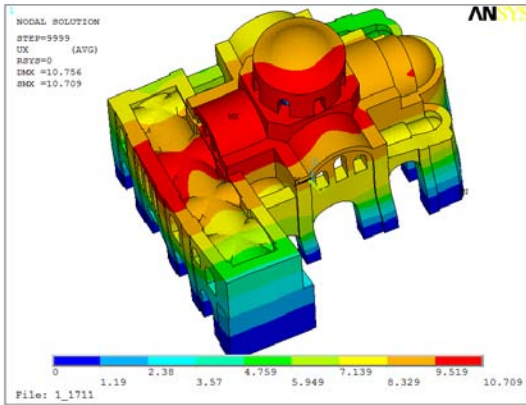
Elde edilen diğeri bir bilgi, özellikle galeri batı duvarının dışı doğru açıldığı ve duvarın merkezde bulunan bölümünde yerdeğıştirmelerin yanlara oranla daha büyük olmasıdır (Şekil 4.26). Bu bilgi, beraberinde iki farklı sonucu doğurmaktadır. Birincisi, batı duvarında yerdeğışmelerin büyük olduğu merkezdeki bölümde, duvarın batı yüzünde daha büyük olmak üzere y ekseninde (kuzey- güney eksenı) çekme gerilmelerinin bulunduğudır (Şekil 4.27).

**Şekil 4.26:** X eksenı doğrultusunda modal spektral analiz, X ekseninde toplam yerdeğıştirme dağılımı.

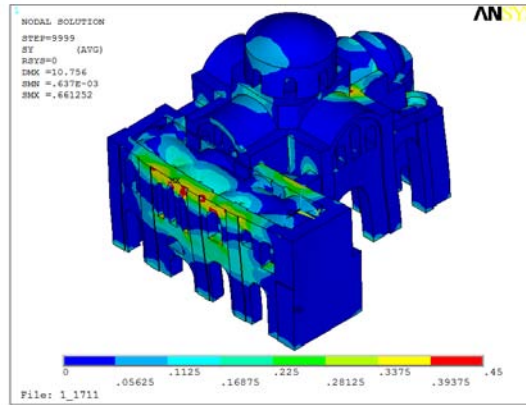
**Şekil 4.27:** X eksenı doğrultusunda modal spektral analiz, batı duvarında gerilme dağılımı, SY.

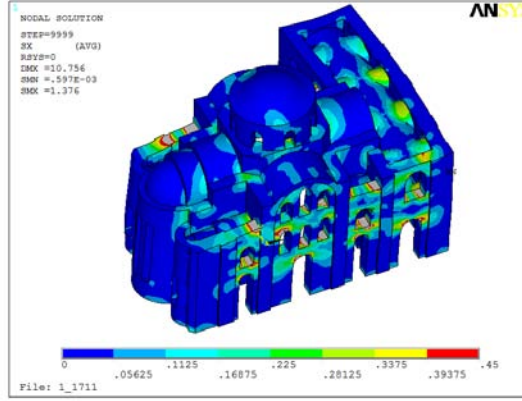
İkinci sonuç ise batı duvarının dışı doğru açılması nedeniyle batı duvarı ile mekânları örten tonozlar arasında x ekseninde çekme gerilmelerinin oluşmasıdır (Şekil 4.28). Bu gerilme dağılımının, galeri ve narteks tonozlarında kuzey-güney doğrultusunda çatlaklara neden olabileceğı düşünölmektedir.

**Şekil 4.28:** Maksimum asal gerilmelerin galeri tonozlarında dağılımı.

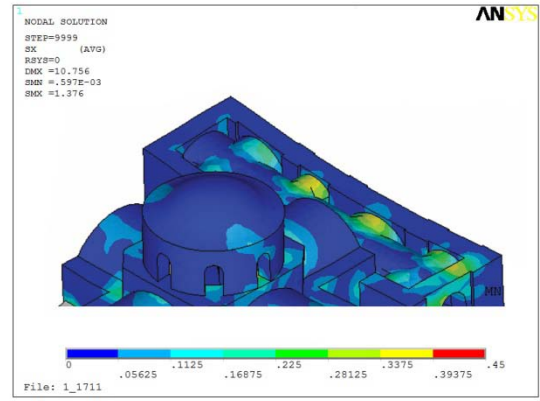
Galeriye ilişkin diğer bir tespit, özellikle mekânın kuzeybatı ucundaki tonozda yaygın bir çekme gerilme dağılımının bulunmasıdır (Şekil 4.29). Mevcut hasarlarla daha da zayıf hale gelen tonozun, olası depremde daha ciddi hasar alması beklenmektedir.

**Şekil 4.29:** X eksenli doğrultusunda modal spektral analiz, galeri tonozları ile batı duvarı arasında çekme gerilmeleri.

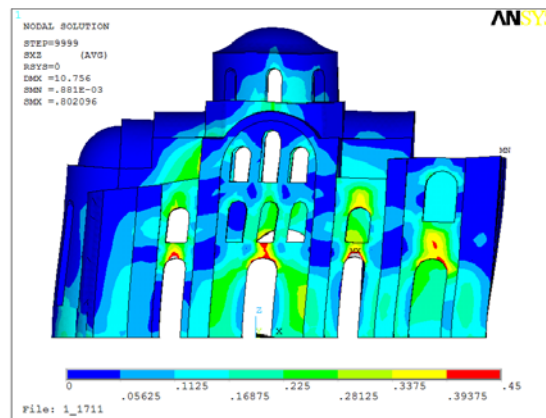
Depremi etkin olduğu doğrultuya paralel konumlanan güney ve kuzey duvarlarında ise, kayma gerilmeleri büyük değerlere ulaşmaktadır (Şekil 4.30). Bu doğrultudaki bir depremde söz konusu duvarların hasar görmesi olasıdır. Ancak hasara yol açabilecek gerilmelerin kalkan duvarları gibi ikincil derece taşıyıcı elemanlarda bulunması nedeniyle yapının kuzey veya güney tarafında ana taşıyıcıları etkileyecek bir göçmenin yaşanması beklenmemektedir. Özellikle Mezar Şapeli'nin yapımı ile güney duvarındaki kemerlerin altındaki dolguların kaldırılması bu duvarı daha etkilenebilir bir hale getirmiştir. Hem kayma gerilmeleri, hem de maksimum asal gerilmeler bu duvarda daha büyüktür.

**Şekil 4.30:** Kuzey cephede kayma gerilmelerinin dağılımı.

Kuzey cephede, Vakıflar Genel Müdürlüğü'nün 1950-1970 yılları arasında yürüttüğü çalışmalar çerçevesinde yapılan kapsamlı müdahaleler, müdahale öncesi duvarda eğer deprem hasarları var ise bunların okunabilirliğini ortadan kaldırmış olmalıdır (Şekil B.31). Müdahale öncesine ait çizim ve fotoğraf bulunmadığından bu cephenin hasarları konusunda fikir yürütmek güçtür. Ancak Ebersolt'un 20. yüzyıl başında hazırladığı çizimlerde (Şekil B.30) sıvalı cephenin şimdiki düzenden bir ölçüde farklılaştığı gözlenmektedir. Gerilme ve yerdeğiştirme dağılımını gösteren şekillerin, zemin katında bulunan kemerli açıklıkların dolgusuz olduğu bir modele ait oldukları ve değerlerin doldurulmuş açıklıklı modellerde daha küçük olduklarını eklemek gerekir. Belki de bu durum, Ebersolt'un çizimlerinde bazı açıklıkların neden kapalı olduklarını veya boyut olarak daha küçük olduklarını açıklamaya yardımcı olmaktadır. Kuzey duvarında narteksin kemerli açıklığında ve üzerinde çıplak gözle tespit edilebilen çatlaklar (Şekil B.60), analizde elde edilen gerilme dağılımı ile uyum sergilemektedir (Şekil 4.30).

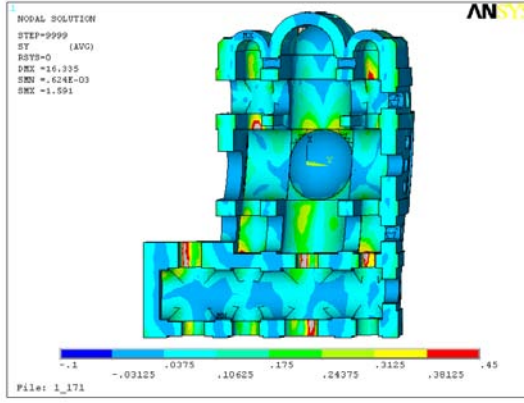
Analiz sonuçları, kuzey-güney doğrultusunda bulunan tüm kemer ve tonozlarda y ekseninde çekme gerilmelerinin varlığını göstermektedir (Şekil 4.31). Kubbeyi taşıyan beşik tonozlar dışındaki elemanlar için bu gerilmelerin etkili oldukları alanlarda hasarlar yaratabileceği, hasarların lokal özellik taşıyacağı öngörülmektedir.

**Şekil 4.31:** Y eksenini doğrultusunda modal spektral analiz, Y ekseninde gerilme dağılımı.

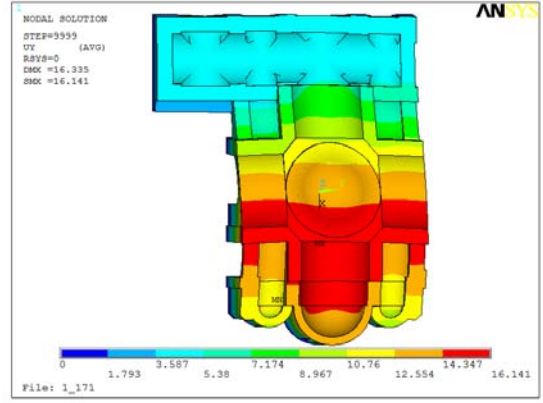
**Şekil 4.32:** Y eksenini doğrultusunda modal spektral analiz, Y ekseninde toplam yer değiştirme dağılımı.

Analiz sonuçları, yapının y eksenini doğrultusunda yaptığı yerdeğiştirmelerin doğudaki serbest taşıyıcı ayakların bulunduğu aksta daha büyük olduğunu ortaya koymaktadır (Şekil 4.32).

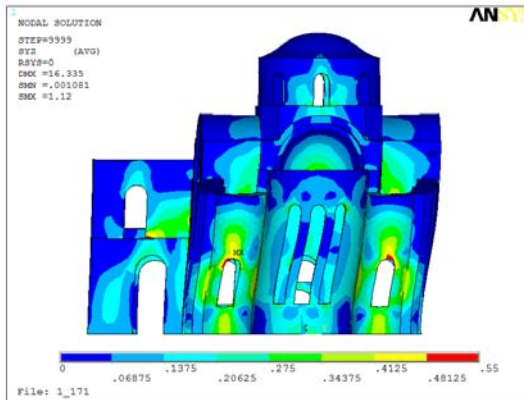
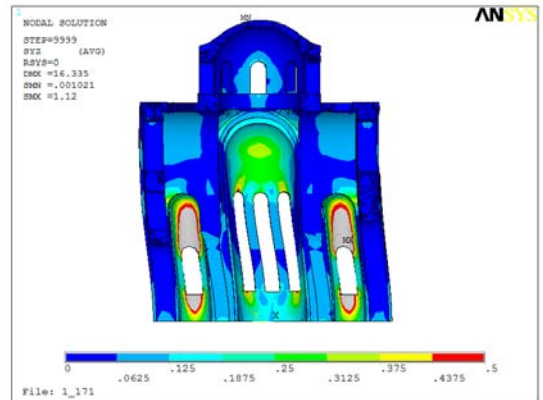
**Şekil 4.33:** Y eksenini doğrultusunda modal spektral analiz, doğu duvarında kayma gerilmesi dağılımı.

**Şekil 4.34:** Y eksenini doğrultusunda modal spektral analiz, doğu cephesinde kayma gerilmesi dağılımı.

Riskli sayılabilecek alanlardan bir diğeri yapının doğu cephesidir. Y ekseninde modal spektral analiz sonuçları, bu duvardaki kayma gerilmelerinin diğer duvarlarla karşılaştırıldığında daha büyük değerler aldığını göstermektedir (Şekil 4.33 ve Şekil 4.34). Depremde özellikle güney ve kuzey pastoforionlarda, zeminden başlayarak kemerli pencereyi geçen ve yukarı doğru devam eden çatlakların görülmesi olasıdır. Güney pastoforionun avantajı Mezar Şapeline bitişmesi dolayısıyla gerilmelerin daha küçük değerlerde kalarak hasarların sınırlı olmasıdır. Bu durumda doğu cephesinde en çok hasar görmesi beklenen bölge kuzey pastoforiondur. Prof. Dr. Zeynep Ahunbay ve Prof. Dr. Metin Ahunbay'ın doğu cephesinde yürüttükleri onarım çalışması öncesinde doğu cephesinde en ağır hasar gören bölgenin, örgü tekniği ve malzemesindeki değişimlerle daha önceki dönemlerde onarılmaya çalışıldığı anlaşılan ve örgüsünde çatlaklar bulunan kuzey pastoforiondur (Şekil B.39 ).

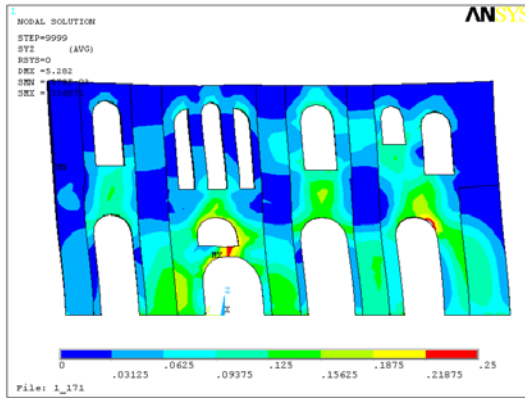
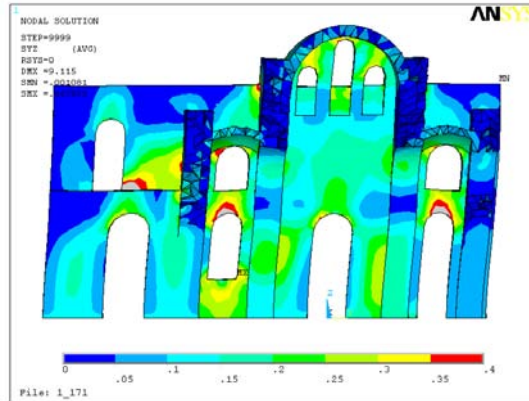
Doğu cephesi dışında, deprem etkisinde kendi düzleminde yüklenen duvarlardan biri batı cephesi, diğeri ise naos ile narteks arasındaki duvardır. Her iki duvarda da kayma gerilmelerinin doğu cephesindeki değerlerden küçük olduğu görülmektedir (Şekil 4.35 ve Şekil 4.36). Bununla birlikte naos ile narteks arasındaki duvarda kayma gerilmeleri batı cephesine oranla daha büyüktür.

**Şekil 4.35:** Batı cephesinde Y eksen doğrultusunda modal spektral analiz, kayma gerilmesi dağılımı, doğuya bakış.

**Şekil 4.36:** Y eksen doğrultusunda modal spektral analiz, Narteks-naos arasındaki duvarın iç yüzeyinde kayma gerilmeleri, batıya bakış.

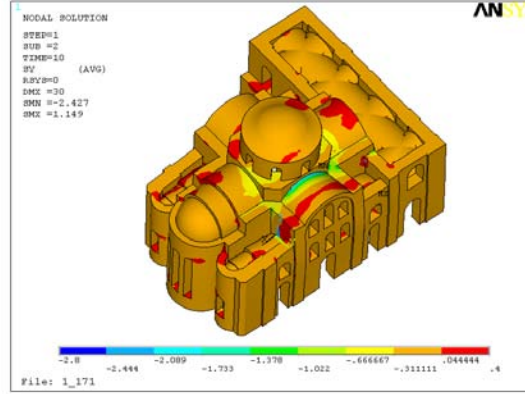
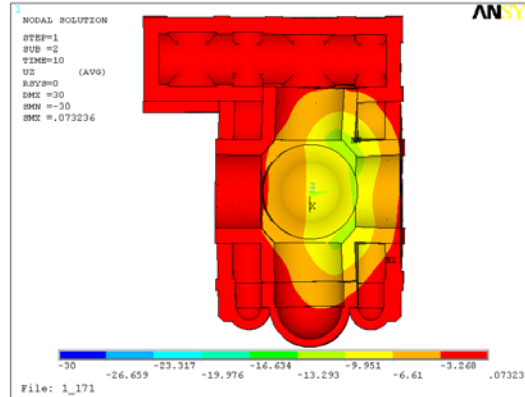
Kuzey beşik tonozunda kuzey duvarına paralel devam eden çatlağın, ilgili bölgede olası zemin oturmalarından kaynaklanabileceği düşüncesiyle farklı alanlarda farklı büyüklükte zemin oturmalarının tanımlandığı modeller hazırlanmıştır. Bu modeller

içinde kuzeydoğu ve kuzeybatı ayaklarında oturmaların ifade edildiği modelde, kuzey tonoz sırtında kuzey duvarına paralel bir doğrultuda çekme gerilmelerinin oluşmaktadır (Şekil 4.37 ve Şekil 4.38). Bu senaryo, 1997-1998 onarım çalışmalarında kuzey tonozda ortaya çıkarılan çatlağın konumuna, doğrultusuna ve biçimine oldukça uyumludur. Ayakların üzerine bastığı zeminde oturmalar yaşanması veya bu ayakların çökmesi söz konusu mekanizma için olası nedenlerdir.

**Şekil 4.37:** Kuzeydoğu ve kuzeybatı ayaklarında oturma durumunda kuzey tonozda tespit edilen y eksenindeki gerilme dağılımı.

**Şekil 4.38:** Kuzeydoğu ve kuzeybatı ayaklarında oturma durumunda yapıdaki yerdeğiştirme dağılımı.

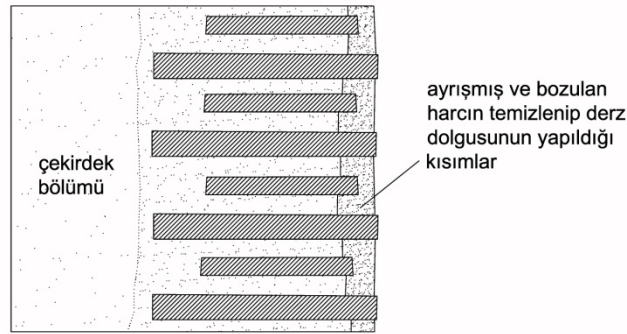
2004-2005 yıllarında Zeyrek Camii'nde yürütülen onarım çalışmaları kapsamında duvar örgüsünde tuğlalar arasında bağlayıcı harcın ayrışan, zayıf kısımları temizlenmiş ve bu alanlardaki derzler uygun malzemelerle doldurulmuştur (Şekil 5.1). Bozulan derzlerin yeniden harçla doldurulması aşamasında çürütmelerin mümkün olduğunca derin yapılarak uygulamanın duvar örgüsü ile birleşiminin kuvvetli olmasına dikkat edilmiş, ilerleyen yıllarda uygulamanın duvardan ayrılması engellenmiştir. Malzeme kayıplarının ciddi boyutlarda olduğu alanlarda kırık ve aşınmış tuğlalar yeni tuğlalarla değiştirilmiş, böylece duvar kesitinde meydana gelen zayıflıklar ortadan kaldırılmıştır (Ahunbay, Ahunbay, 2005b, s.81).

**Şekil 5.1:** Derz onarımı.

İlerleyen yıllarda Zeyrek Camii'nde yapılacak onarım çalışmalarında boşalan derzlerin onarımlarına devam edilmelidir. Yapıda bu uygulamanın gerekmediği sağlam kısımlarda derz onarımı yapılmamalıdır.

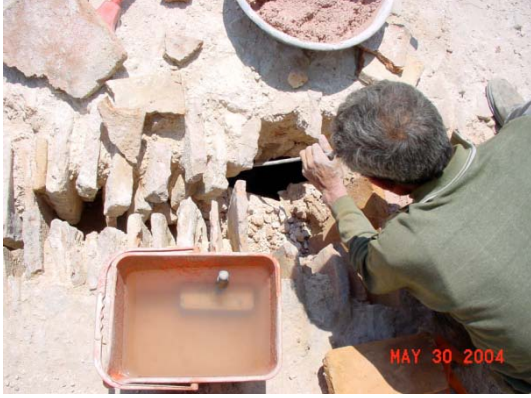
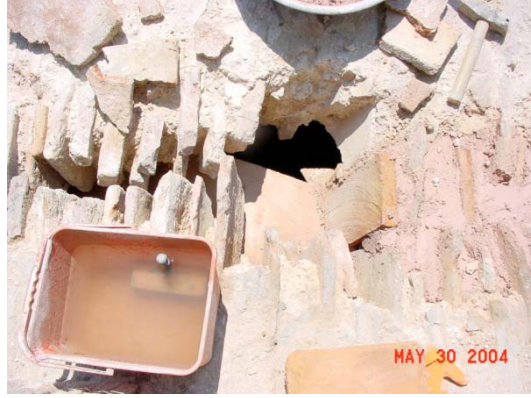
**Şekil 5.2:** Zeyrek Camii, güney bölüm dış narteks tonozunda hasarlı bölümlerin temizlenmesi (Ahunbay, 2004).

**Şekil 5.3:** Zeyrek Camii, güney bölüm dış narteks tonozunda dikiş uygulaması (Ahunbay, 2004).

Zeyrek Camii'nde 2001-2005 yılları arasında yürütülen onarım çalışmalarında da hem Doğu Cephe duvarında hem de galeri tonozlarında dikiş uygulamaları yapılmıştır (Şekil 5.2 ve Şekil 5.3). İlerleyen yıllarda yapılacak onarım çalışmalarında da gerekmesi durumunda duvar, tonoz ve kemer gibi hasarlı taşıyıcı sistem elemanları için dikiş uygulamalarının devam ettirilmesi önerilmektedir.

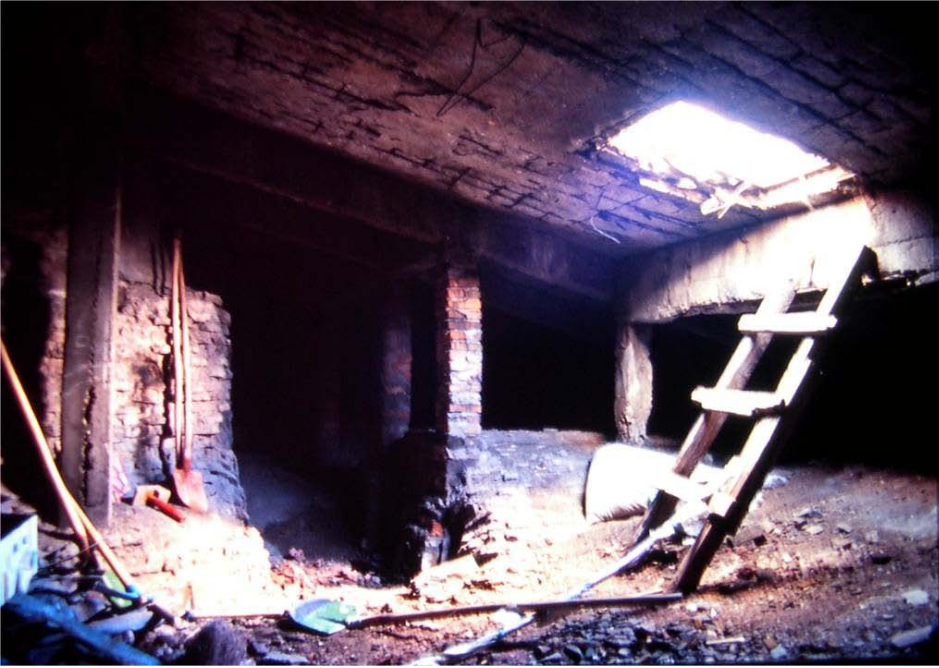
**Şekil B. 32 :** Kuzey bölüm çatı örtüsünde 1966-1967 onarımlarına ait kurşun taklidi beton kaplama (Zeynep Ahunbay).

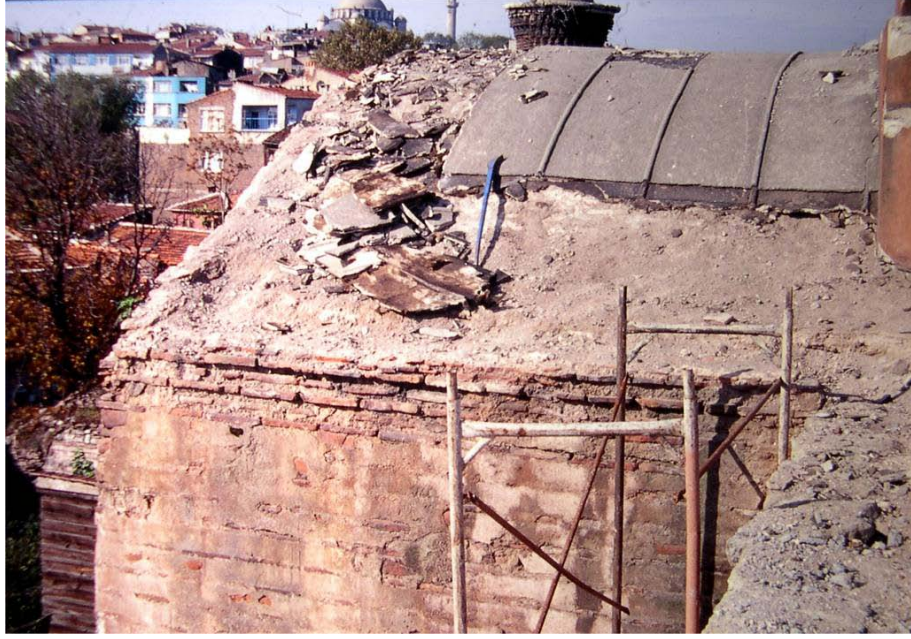
**Şekil B. 33 :** Kuzey bölüm, 1966-1967 onarımlarına ait yükseltilmiş betonarme çatı örtüsü (Zeynep Ahunbay).

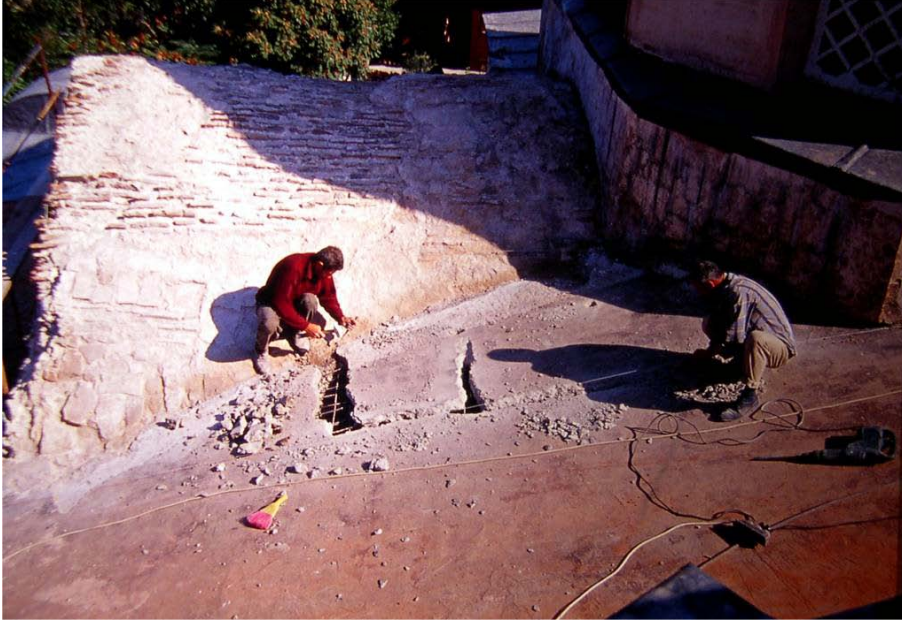
**Şekil B. 35 :** Kuzey bölüm, kuzey tonozdaki çatlak (Ousterhout, Ahunbay, 2000).

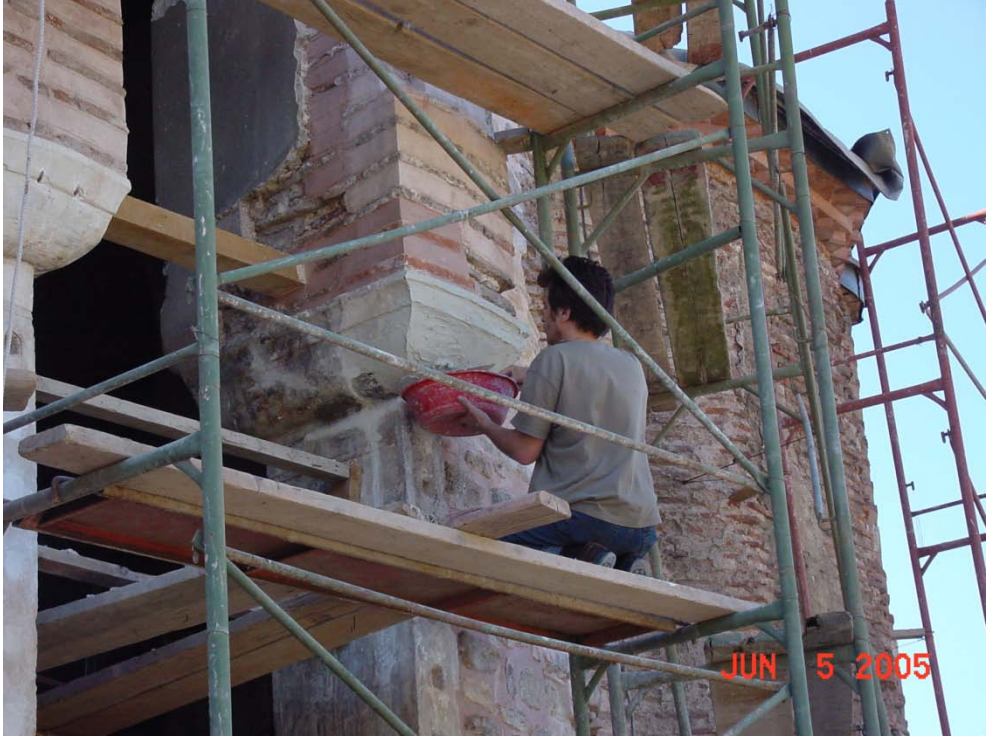
**Şekil B. 61 :** Zeyrek Camii kuzey bölüm doğu cephesinde, apsis pencereleri arasındaki ahşap gergitlerin onarımlarda tekrar yerlerine konulması.

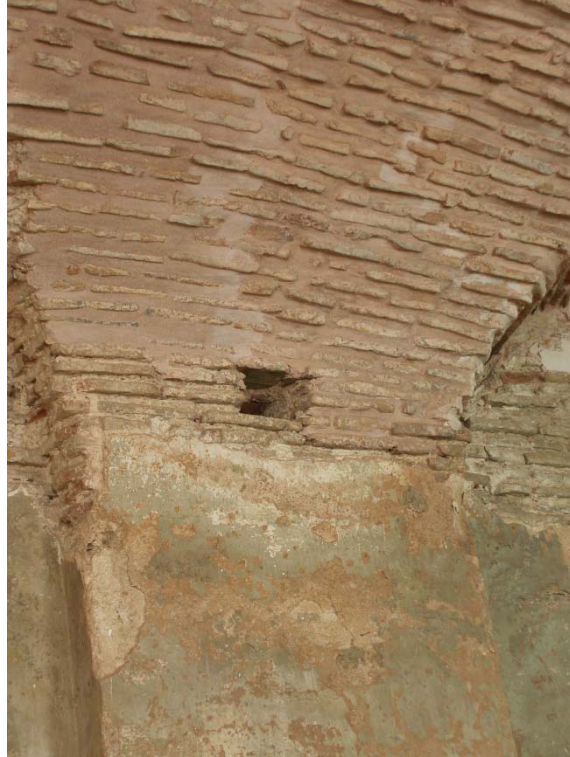
**Şekil B. 62 :** Kuzey bölüm galerisinde yok olan ahşap gergilerin boşlukları.

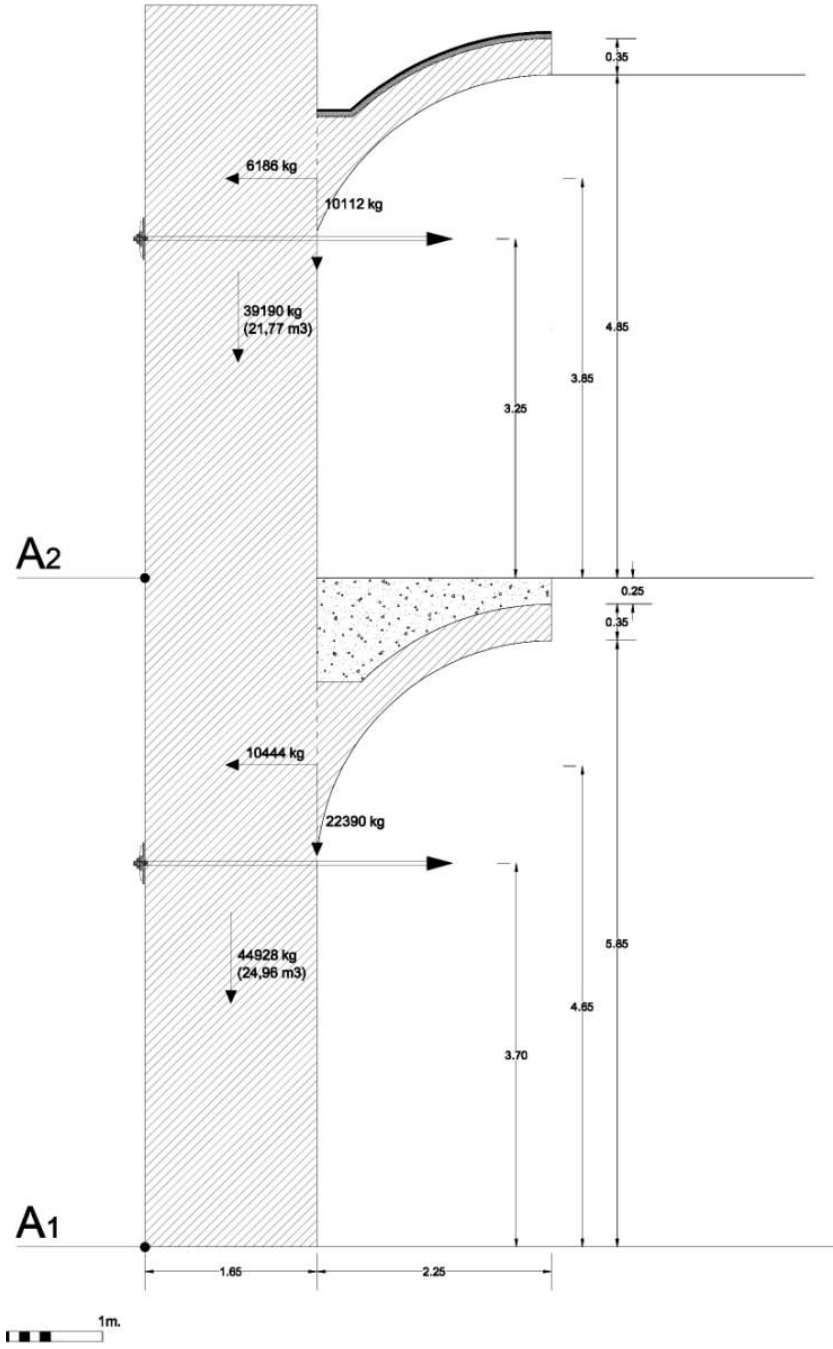
Şekil E. 6 : Narteks ve galeride tonoz itkilerini karşılayan gergi sistemi.

Zeyrek Camii Kuzey Bölüm narteks ve galeri tonozlarının neden olduğu itkilerin karşılanması ve böylece batı duvarının dışa doğru dönmesinin engellenmesi amacıyla bir gergi sisteminin kurulması gerekmektedir. Gergi sisteminin deprem anında aktif bir biçimde devreye girerek düzlem dışı hareketlerin önüne geçebileceği ve yapının davranışına katkıda bulunacağı düşünülmektedir.

Zeyrek Camii Kuzey Bölüm narteks ve galerisinde doğu-batı eksenindeki gergilerin sırasıyla +8.40 ve +2.20 kotlarından tonoz ayaklarını birbirine bağlaması uygundur. Her iki mekânda da gergiler tonoz başlangıç seviyesinin hemen altından geçmektedir (Şekil E. 6).

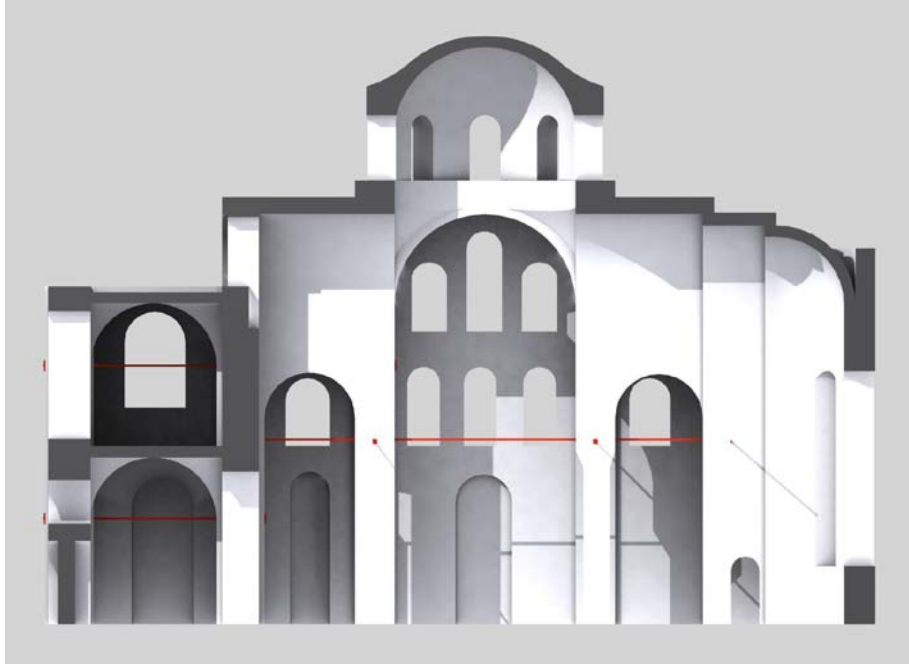
**Şekil E. 7 :** Narteks ve galeride gergi sistemi önerisi.

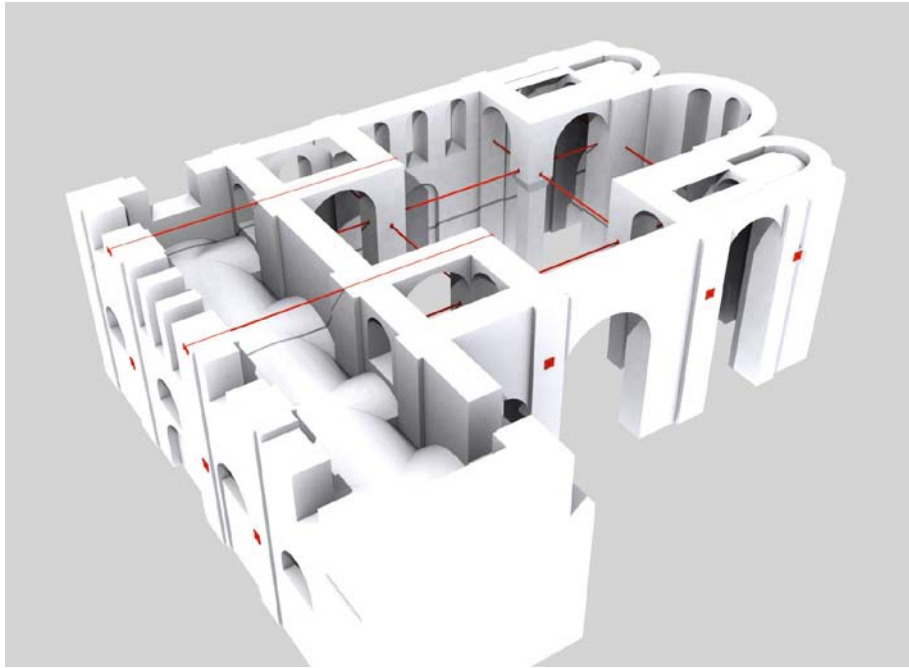
**Şekil E. 8 :** Narteks ve galeride gergi sistemi önerisi.
