**ERENKÖY GEZERYAN KÖŞKÜ RESTORASYON PROJESİ**

**YÜKSEK LİSANS TEZİ**

**Z.Betül SAĞIROĞLU GÖKÇINAR**

**OCAK 2015**

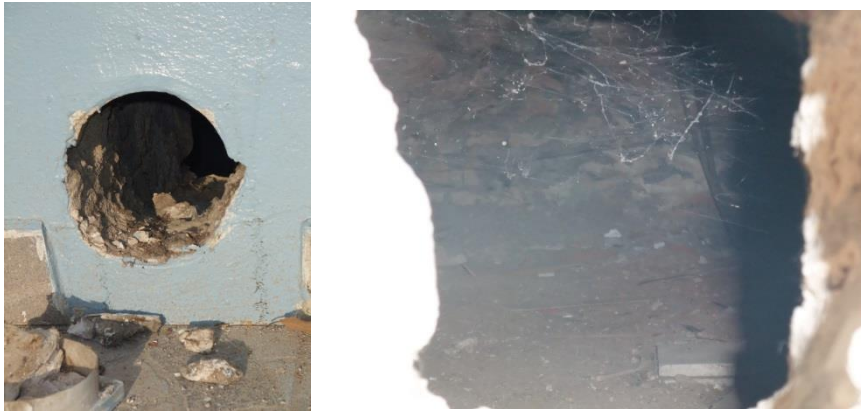
Şekil 3.6 : Kabasakal Mehmet Paşa Harem Köşkü havalandırma boşluğu (Gökçınar,2014).

Kazı ve sondaj olanağı olmaması, yapı altında yer alan boşluğa açılan deliklerin de kapatılmış olması nedeniyle temel hakkında kesin bir bilgi edinilememiştir. Ancak, Harem Köşkü'nün altındaki boşluğa açılan deliklerden yapının temel duvarları görülebilmektedir (Şekil 3.6). Bu bilgiye dayanarak Gezeryan Köşkü'nün kaba yonu ve moloz taştan örülmüş olan sürekli temeller üzerine inşa edildiği sonucuna varılmıştır.

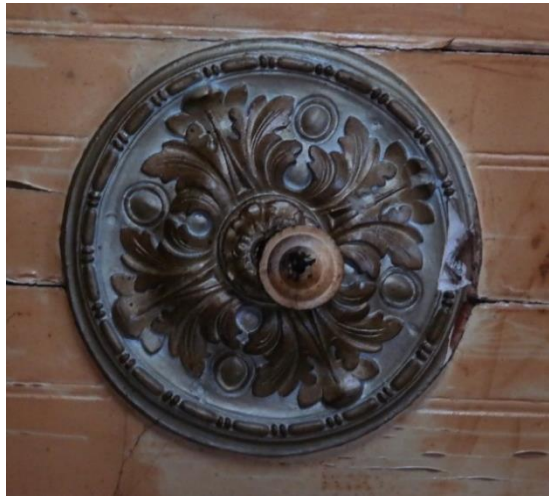
**Şekil 3.8 :** Kabartma bezemeler-tavan göbeği (104 mekanı) (Gökçınar, 2014).

Köşkte ıslak hacimler ve mutfak haricindeki tüm iç mekanlarda tavan eteklerinde, tavanlarda ve tavan göbeklerinde karşılaşılan bezeme türüdür. Neredeyse tüm mekanlardaki tavan göbekleri tek tiptir (Şekil 3.8). Genel hatlarıyla benzer olsa da Z09 ve 102 mekanlarındaki tavan göbekleri (Şekil 3.9) ana hatlarıyla diğer mekanlardakinden farklıdır. Mekanın genel bezemesine ve büyüklüğüne göre göbek etrafındaki bezemenin boyutları ve detayları değişiyor olsa da; tümünde bitkisel formlar kullanılmıştır. Defne dalları, karanfiller, laleler gibi Art Nouveau öğeler bezemelerde sıkça karşımıza çıkmaktadır.

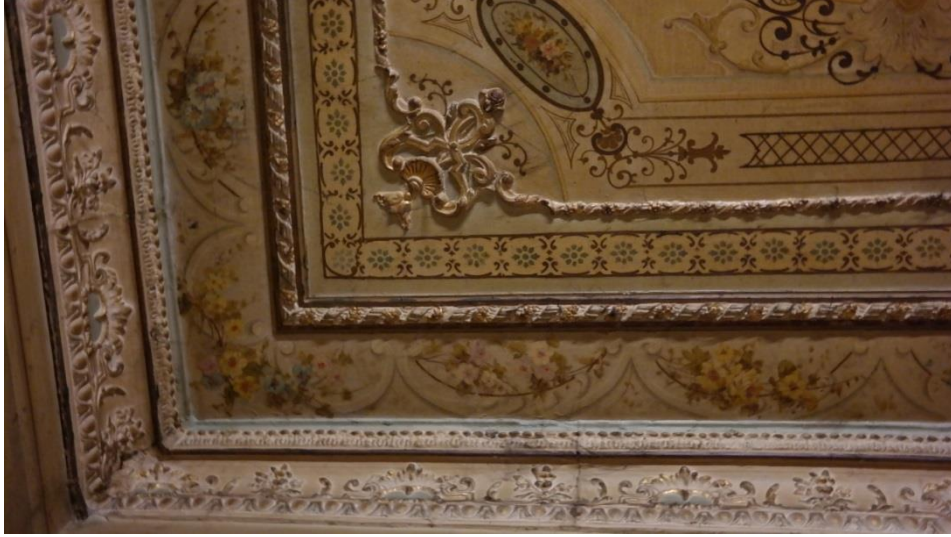
**Şekil 3.10 :** Kabartma bezemeler-kornişler (Z03 mekanı) (Gökçınar, 2014).

Tavanlarda iki sıra korniş yer almaktadır. İçte daha ince olan kornişin köşelerinde lale veya karanfil desenlerinin etrafında bitkisel formlu bezemeler bulunmaktadır. Dıştaki korniş içtekine göre daha kalın olup, kurdele ve çiçek bezemeledir (Şekil 3.10).

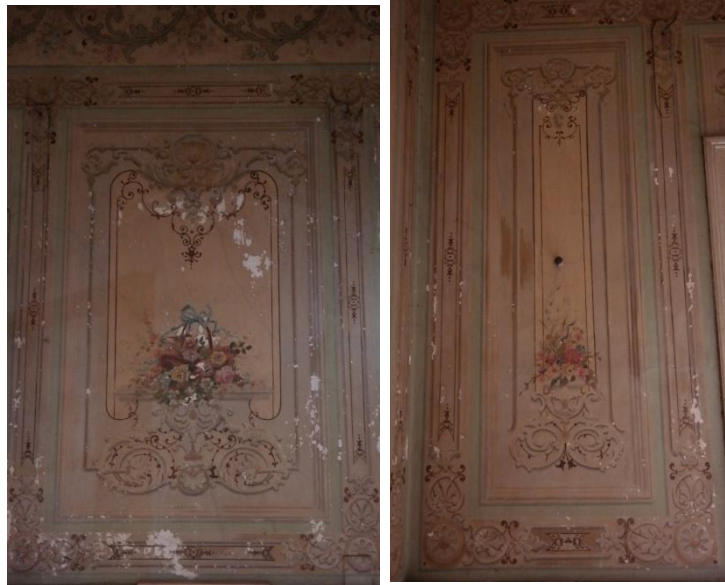
**Şekil 3.13 : Duvar resimleri (102 mekanı) (Gökçinar, 2014)**

102 mekanının duvarlarında kapı ve pencereler arasında Art Nouveau akımını anımsatan kıvrımlı desenler ile süslenmiş dikdörtgen çerçeveler içerisinde kurdele ve çiçek buketleri yer almaktadır. Tavan eteklerinde, kartonpiyer altlarında kıvrımlı dallar arasında pembe ve mavi renkli çiçek buketleri görülmektedir (Şekil 3.13).

Yapıda ahşap bezemeler, üzeri boyalı kabartmalı alçı bezemeler ve duvarlarda saman katkılı kireçli sıva üzerine yapılmış olan yağlıboya resimler bulunmaktadır. Genel olarak tüm bezemeler iyi durumda olsa da, 102 mekanındaki kireç esaslı sıva üzeri duvar resimlerinde çatlaklar görülmektedir. Bu çatlakların, cephe kaplamasının kaldırılarak taşıyıcı karkasının kontrol edilmesinin ardından, sıva arkasına mikro enjeksiyon yöntemi ile akrilik verilmesi ve sıvaların sağlamlaştırılması önerilmektedir. Ayrıca, bazı kısımlarda bu duvar resimlerinin zedelendiği ve altındaki sıvanın ortaya çıkarıldığı görülmüştür. Eksik olan sıvaların yapılacak analizler ışığında hazırlanacak olan sıva ترکیبی ile etrafındaki boyamalara zarar vermeden dikkatlice tamiri ve desenlerin tamamlanması önerilmektedir.

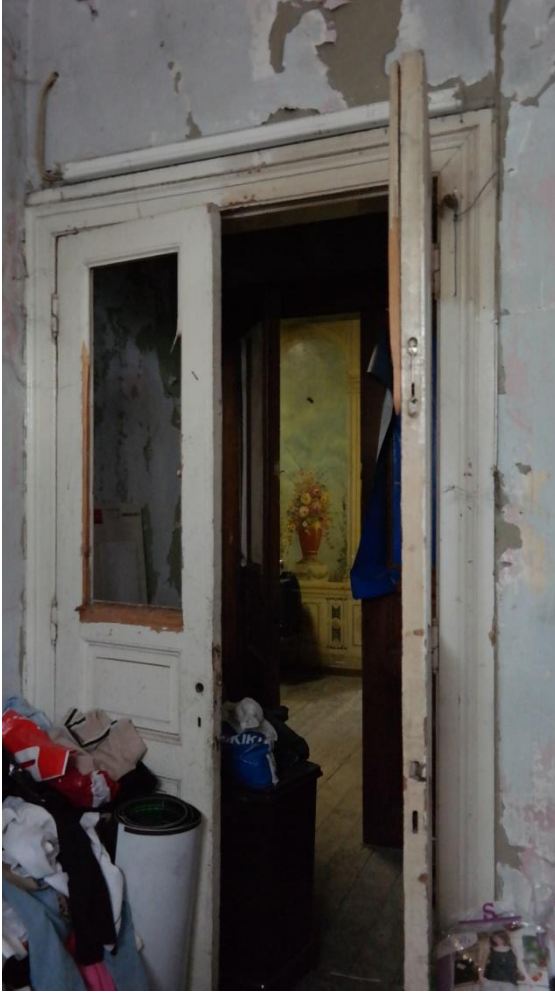
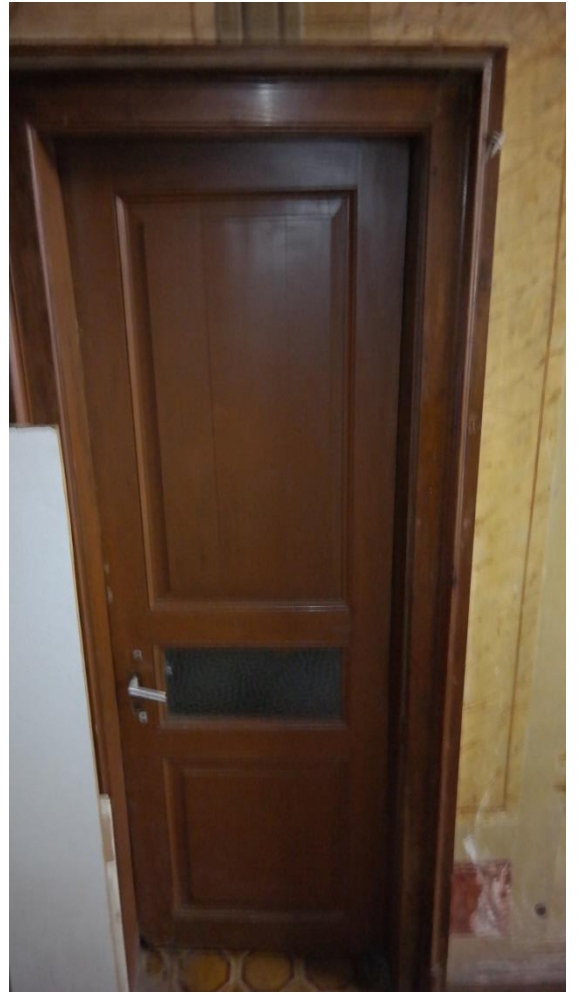
Şekil B.3.10 (Z05 mekanı) (Gökçınar, 2014)

Otopark olarak kullanıldığı dönem içerisinde yapının zemin katında Z05 mekanının zemini kazılmıştır. Günümüzde kazılı alanın üzeri ahşap ile kapatılmış olsa da kazılan alanı çevreleyen duvarlarda çatlaklar göze çarpmaktadır.

Zeminin kazılmasına bağlı olarak taşıyıcı strüktürün hasar aldığı düşünülen yapının güneydoğu kanadındaki Z05 ve 104 mekanlarının duvarlarında çatlaklar görülmektedir. Hem zemin katta, hem de birinci katta ahşap karkas olan bölümde; iç mekan duvarlarında yapılacak raspa ve cephelerdeki kaplamaların kaldırılmasıyla strüktürün kontrol edilmesi, gerek görüldüğü takdirde ahşap karkasın ve bağdadi çıtaların sağlamlaştırılması önerilmektedir. Yapının özgün malzemesine olabildiğince dokunulmaması amaçlansa da, bu bölümdeki çatının da hasarlı olduğu göz önünde bulundurularak, ahşap taşıyıcı elemanlarda bozulma görülmesi olasılığı yüksektir. Mevcut elemanların sağlamlaştırılarak yerinde korunmasının mümkün olmadığı durumlarda, çürüyen veya hasarlı elemanların sağlam bölümlere zarar verilmeden sökülüp, aynı tip veya daha uygun tip ahşap malzeme ile değiştirilmesine izin verilebilir. 104 mekanının duvarlarında hasarlı olan çatıdan kaynaklanan nem sorunu izlenmektedir. İç mekan duvarlarındaki sıvanın raspası veya cephedeki kaplamanın kaldırılması yoluyla ahşap karkas taşıyıcı sistemin kontrol edilmesi önerilmektedir.

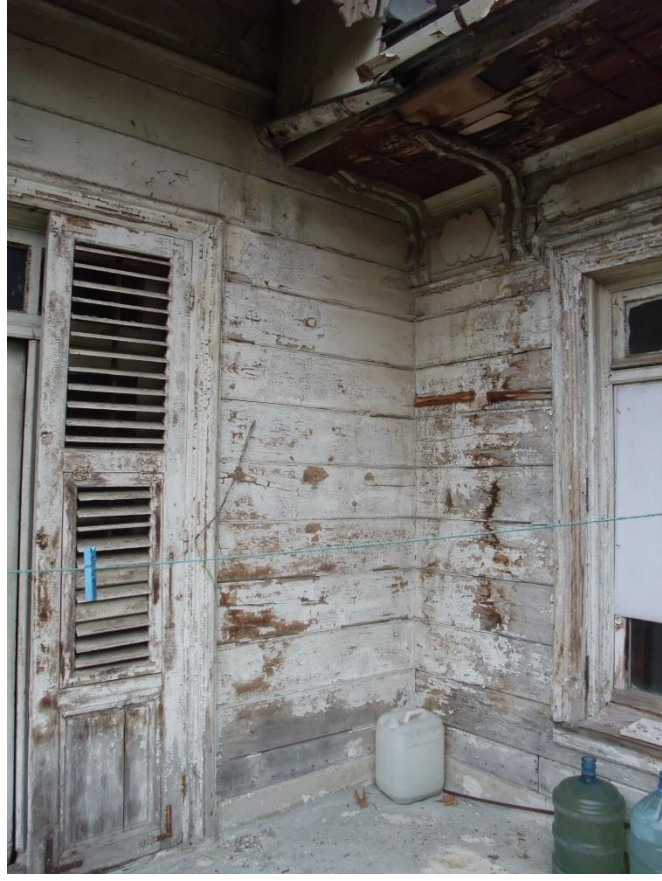
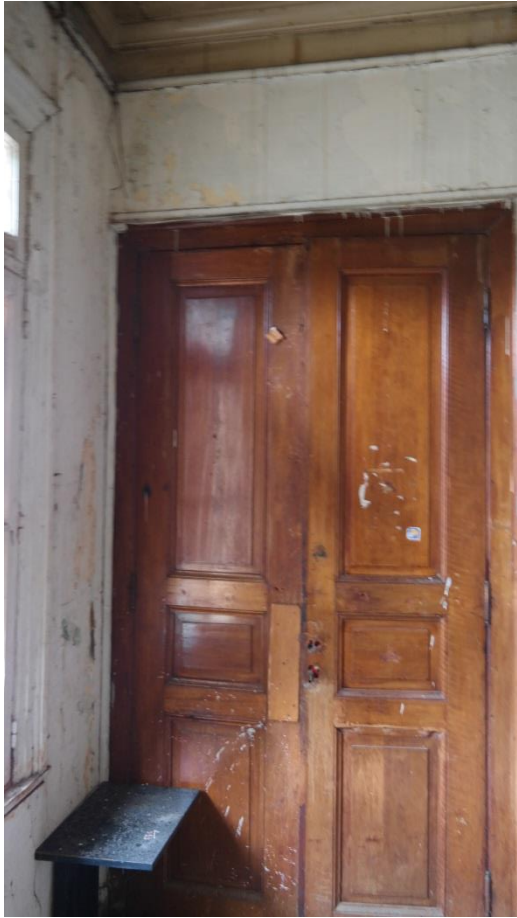
**Şekil B.4.10** (103 mekanı - balkon)  
(Gökçınar, 2014)

Dış etkenlere açık olan bölümlerde ısı farkları ve donma-çözünme döngüsü sebebiyle yapıda deformasyonlar görülmektedir. Balkonlarda (103, 108) demir korkulukların oturduđu parapetlerde çatlamalar, yer yer parça kopmaları görülmektedir.

103 kodlu balkonun şap kaplı olan zemini hasarlıdır. Bu balkonun altında bulunan Z04 mekanı tavanında, özellikle mekanın doğu köşesinde sızıntı izleri görülmektedir. Şap kaplı olan balkon zeminindeki sızıntıların engellenmesi amacıyla fırça yardımıyla çimento şerbeti emdirilerek çatlakların doldurulması düşünülmektedir. Balkon zemininin onarılmasının ardından, Z04 mekanında tavan sıvasının raspalandıktan sonra, mevcut sıvaya uygun sıva ترکیبی ile sıvanması ve boyanması gerekmektedir.

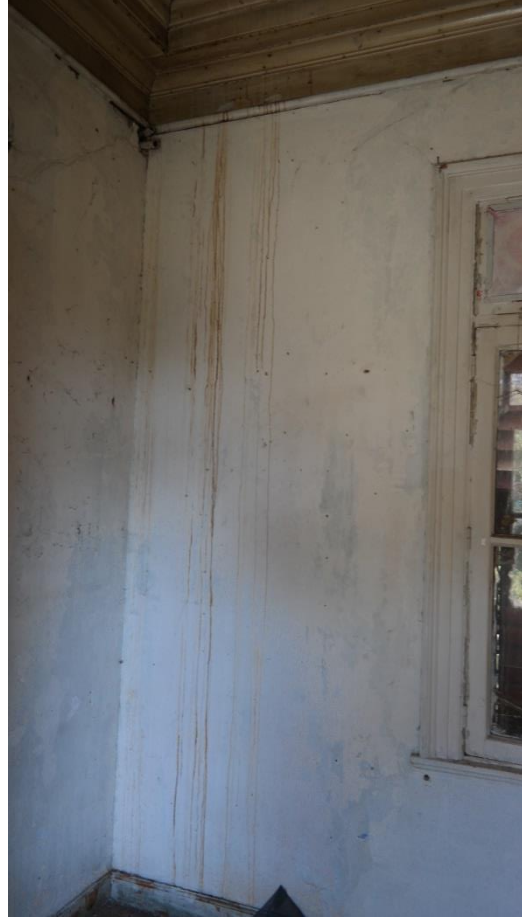
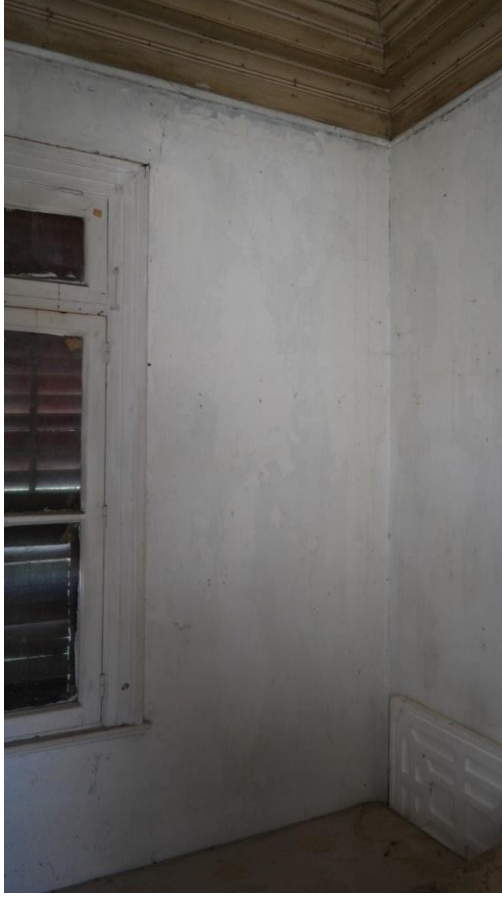
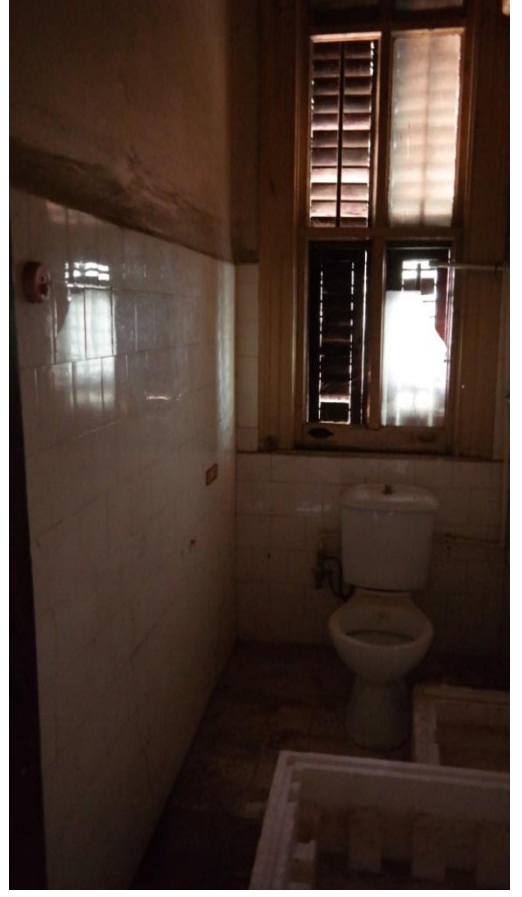
**Şekil B.4.12** (104 mekanı) (Gökçınar,  
2014)

Yapıda güneydoğudaki yan kütleyle örten kırma çatının iyi durumda olmadığı görülmektedir. Çatının altındaki 104 mekanının, duvarlarında ve de ahşap tavanında nemlenme ve sızıntı izleri görülmektedir. Bu çatının öncelikle kiremitlerinin toplanıp sağlam olmayanlarının değiştirilmesi, kiremit altı tahtalarının kontrol edilmesi ve gerekli yerlerde değiştirilmesi, gereksinim duyulması halinde kiremitaltı tahtalarının da toplanarak çatı taşıyıcılarının elden geçirilmesi önerilmektedir. Çatının onarılmasının ardından, hasarlı çatı sebebiyle uzun süre suya maruz kalmış olan 104 mekanının tavanının da kontrol edilmesi gerekmektedir. Diğer çatılarda da kiremitlerin toplanarak çatıların kontrol edilmesinin sağlıklı olacağı düşünülmektedir.
