**CUNDA ADASI'NDA TARİHİ ÇEVRE KORUMA VE  
SIHHİLEŞTİRME ÇALIŞMASI**

**YÜKSEK LİSANS TEZİ  
Mimar Ceylan İrem YAYLALI  
(502041207)**

**Tezin Enstitüye Verildiği Tarih : 8 Mayıs 2006  
Tezin Savunulduğu Tarih : 13 Haziran 2006**

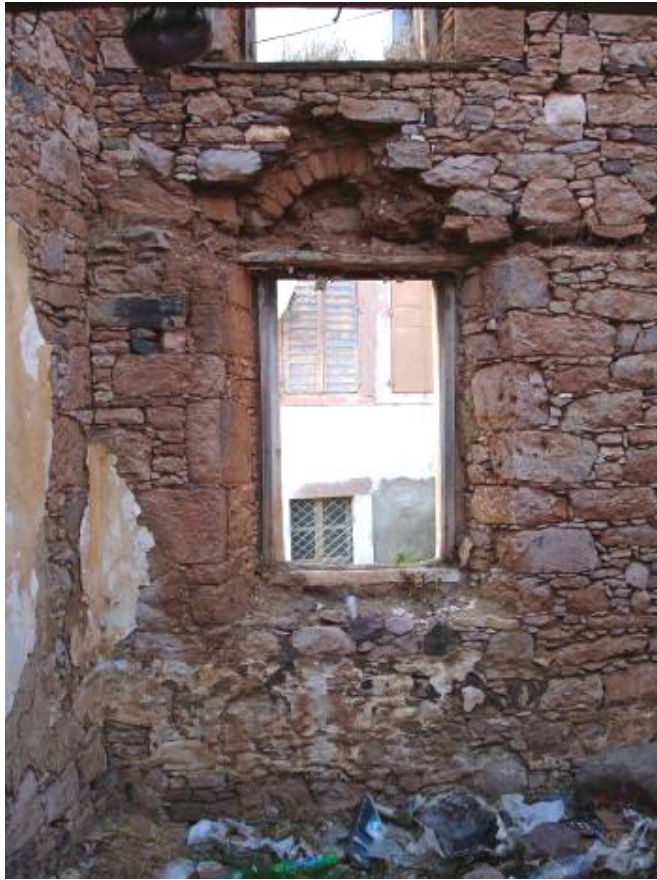
açıkta kalan duvarların arasındaki toprak dolgu ayrışmakta, nihayet duvarlar kendini taşıyamaz hale gelmektedir (Şekil B.156). Çatının taşıyıcı sisteminin çökmesi ve kepenklerin parçalanması sonucu yapının içine nüfuz eden su, döşeme tahtalarını, merdivenleri ve taşıyıcı kirişleri çürütmektedir (Şekil B.157). Su ve yıpratıcı hava koşullarının yanı sıra, depremler de terk edilmiş tarihi yapılarda ciddi strüktürel çatlaklara neden olmakta, onların çöküşünü hızlandırmaktadır.

**Şekil B.156:** Çöken duvarlar

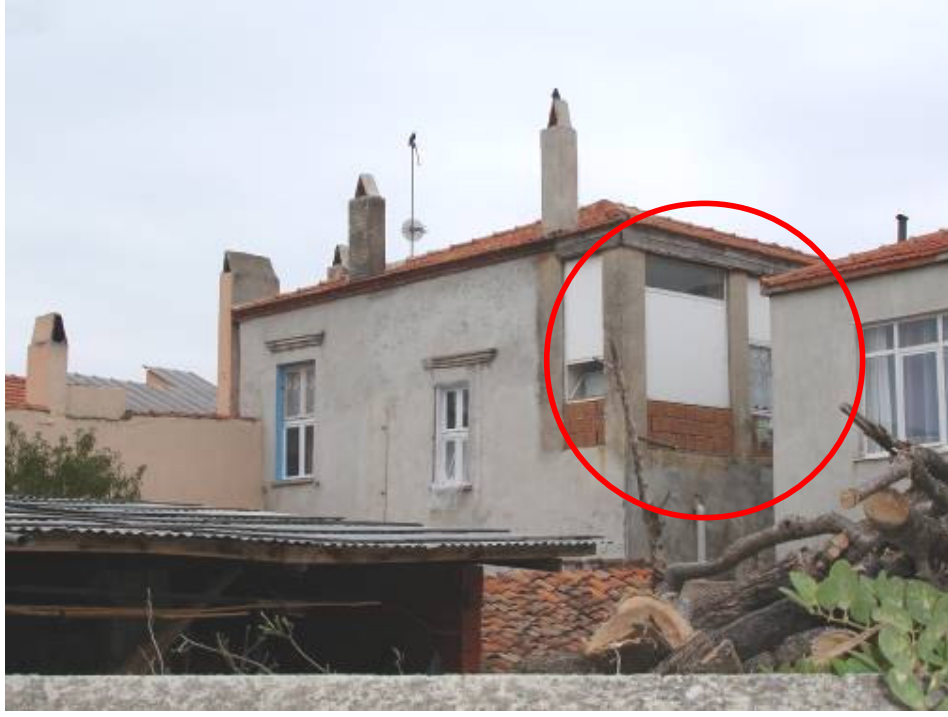
**Şekil C.8:** Şeref Sokak no. 25'teki tarihi yapının arkasındaki ek ve müştemilat

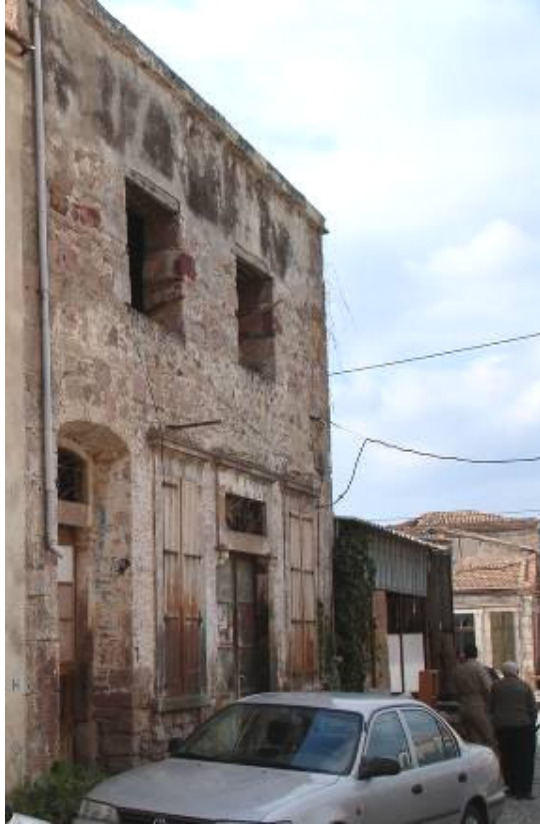
**Şekil C.13:** Hükümet Caddesi'ndeki harap dükkanlar

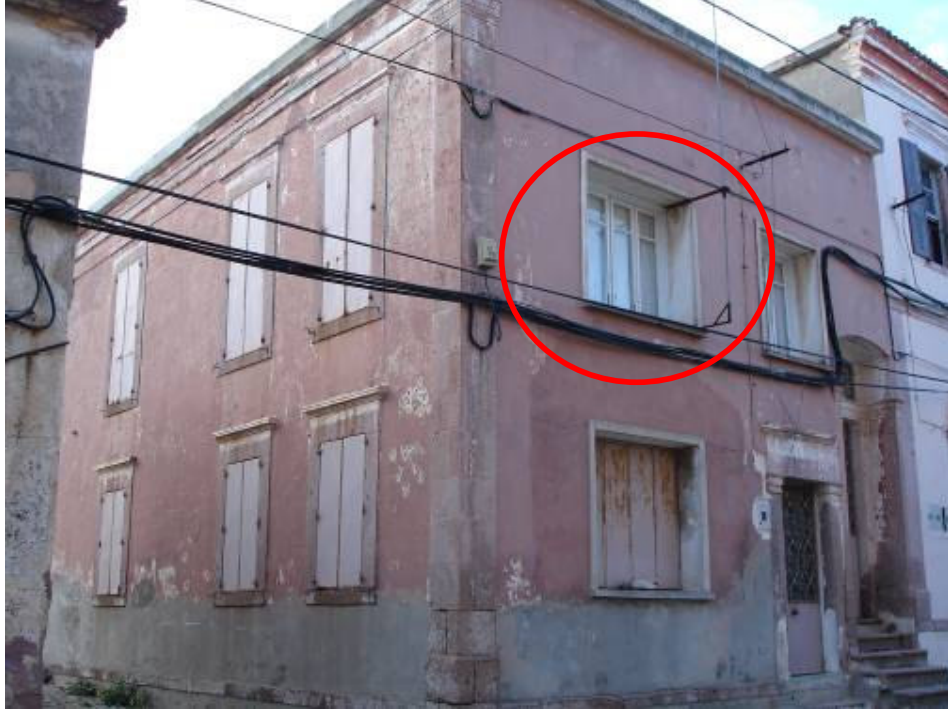
**Şekil D.18:** Selamet Caddesi no.19'daki değişmiş pencereler ve özgün olanlar

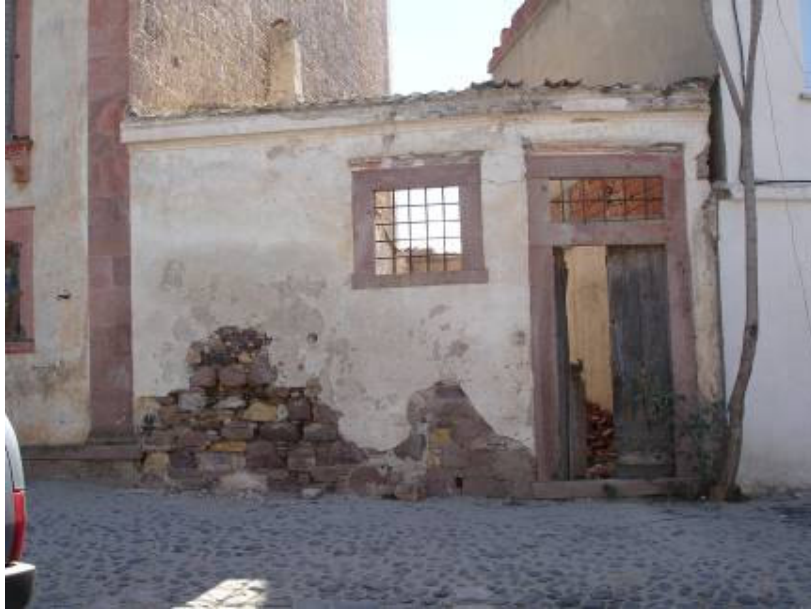
**Şekil D.21:** Şeref Sokak no. 3'teki yıkık yapı

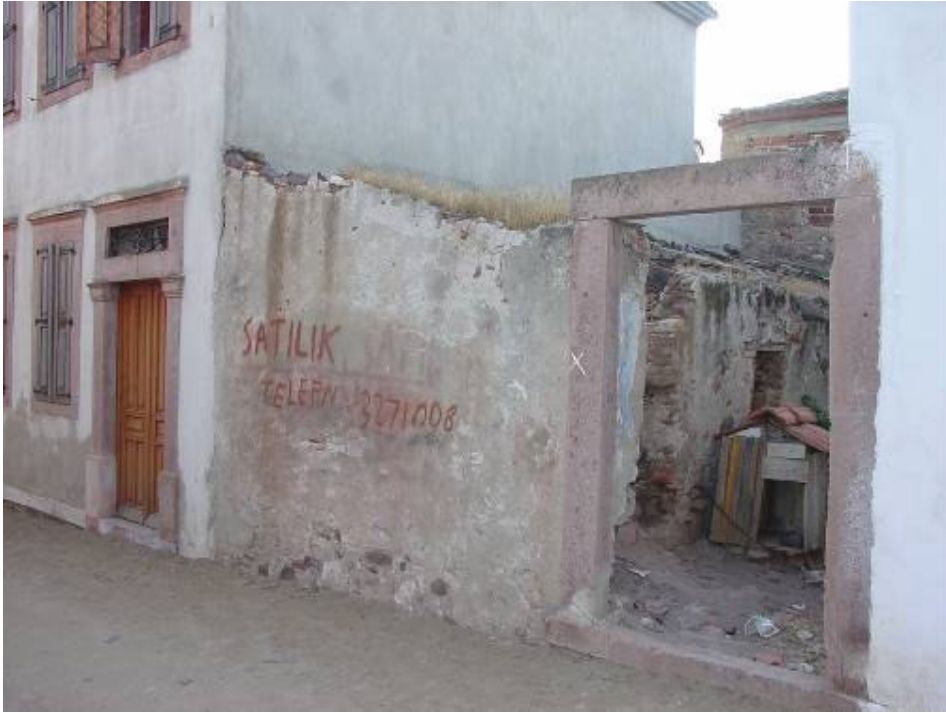
**Şekil D.23:** Şeref Sokak no. 27'deki harap tescilli yapı

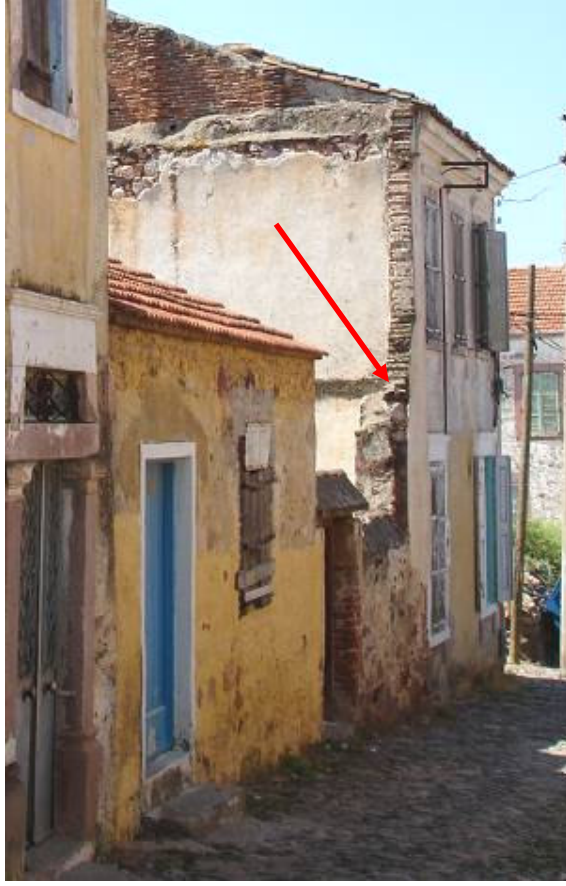
**Şekil D.24:** Şeref Sokak 2. Geçit no. 6'daki yapının yanındaki duvar kalıntısı

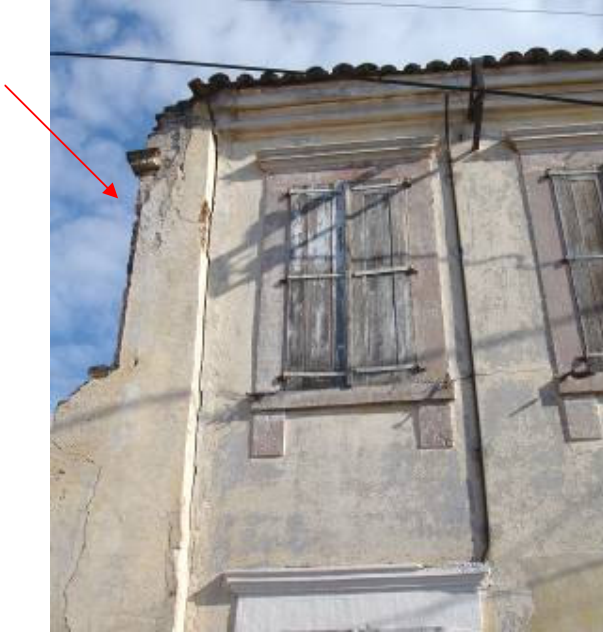
**Şekil D.25:** Aynı yapının pencere izi
