**ADANA DR. S. HALUK UYGUR EVİ  
RESTORASYON PROJESİ**

**Y. LİSANS TEZİ  
Mimar Sezgi DÜZENÖĞLU**

**Anabilim Dalı : MİMARLIK**

**Programı : RESTORASYON**

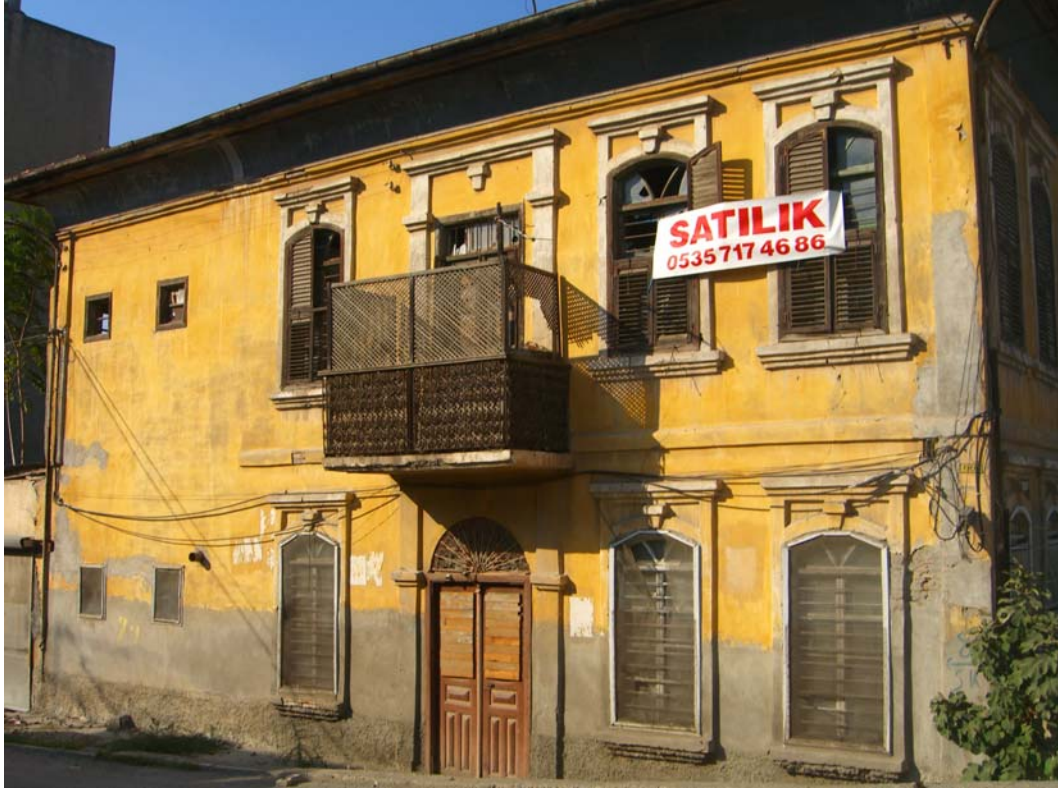
**Şekil A.22:** Dr. S. Haluk Uygur Evi'nin güney cephesi ve zemin kata ait ana giriş kapısı

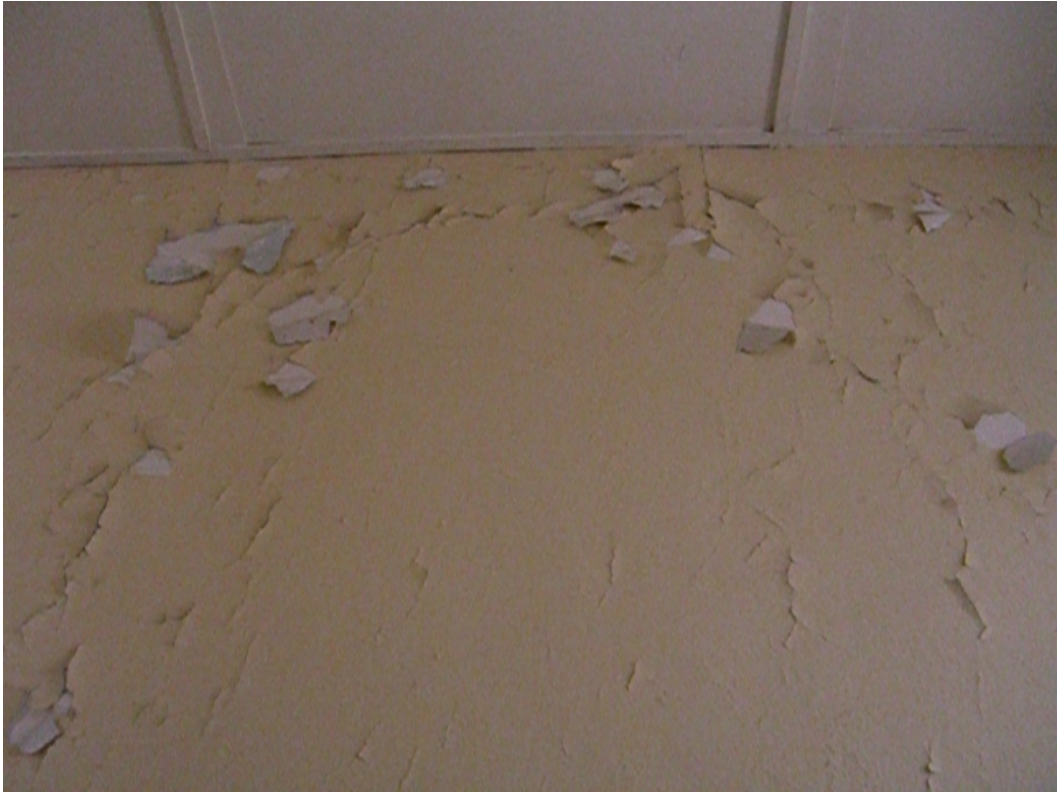
Şekil A.27: Z01 mekânının giriş holü bölümünün batı duvarı ve tavan kaplaması

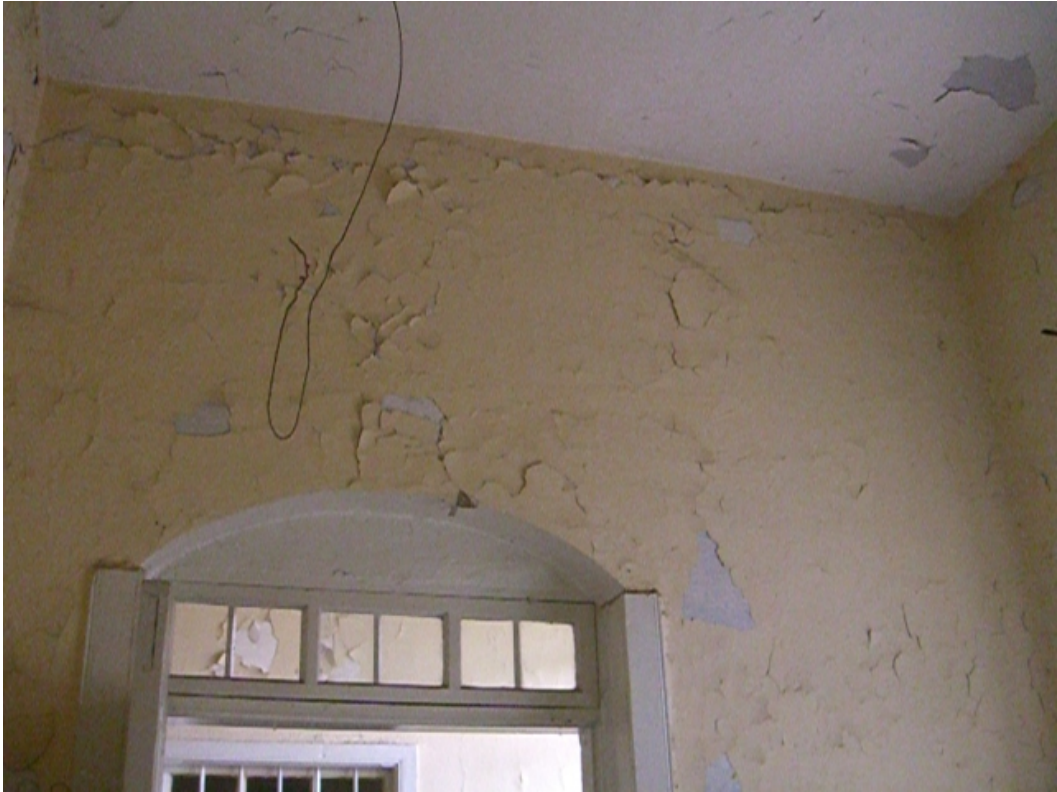
duvarındaki üst köşesine kadar uzanan diyagonal çatlağın oldukça belirgin olduğu görülmüştür (Şekil A.32). Z02 mekânının tavanı sıvalı ve badanalıdır (Şekil A.33).

**Şekil A.33:** Z02 mekânının tavanı

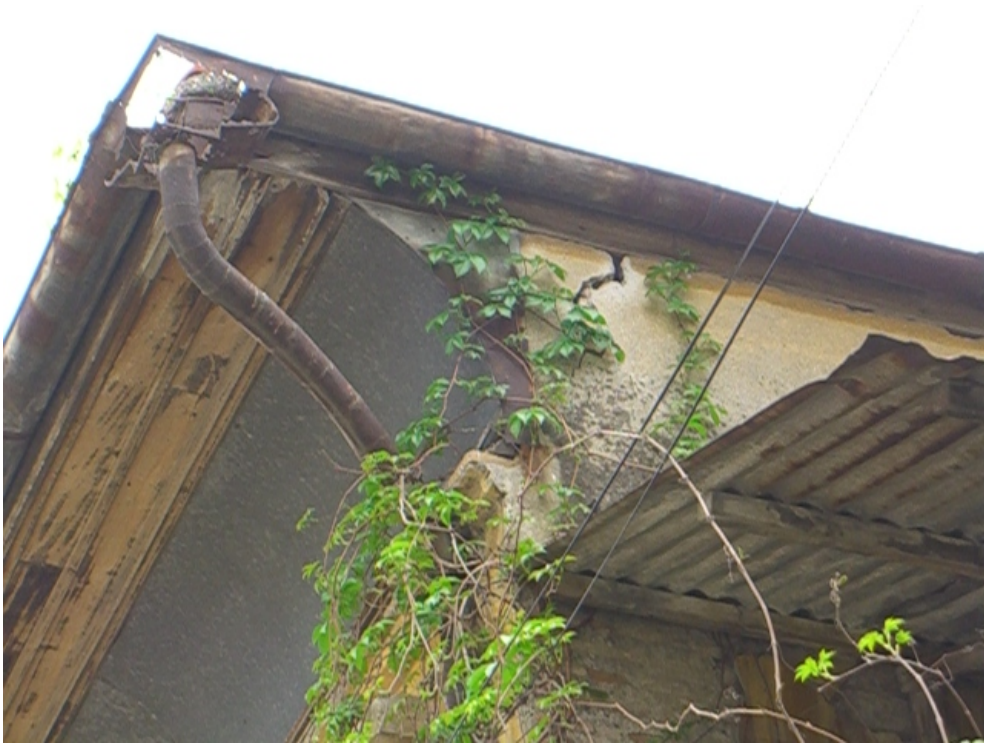
**Şekil A.125:** Doğu cephesinin kuzey cephesi ile birleştiği noktada kesilen içbükey çinko saçak

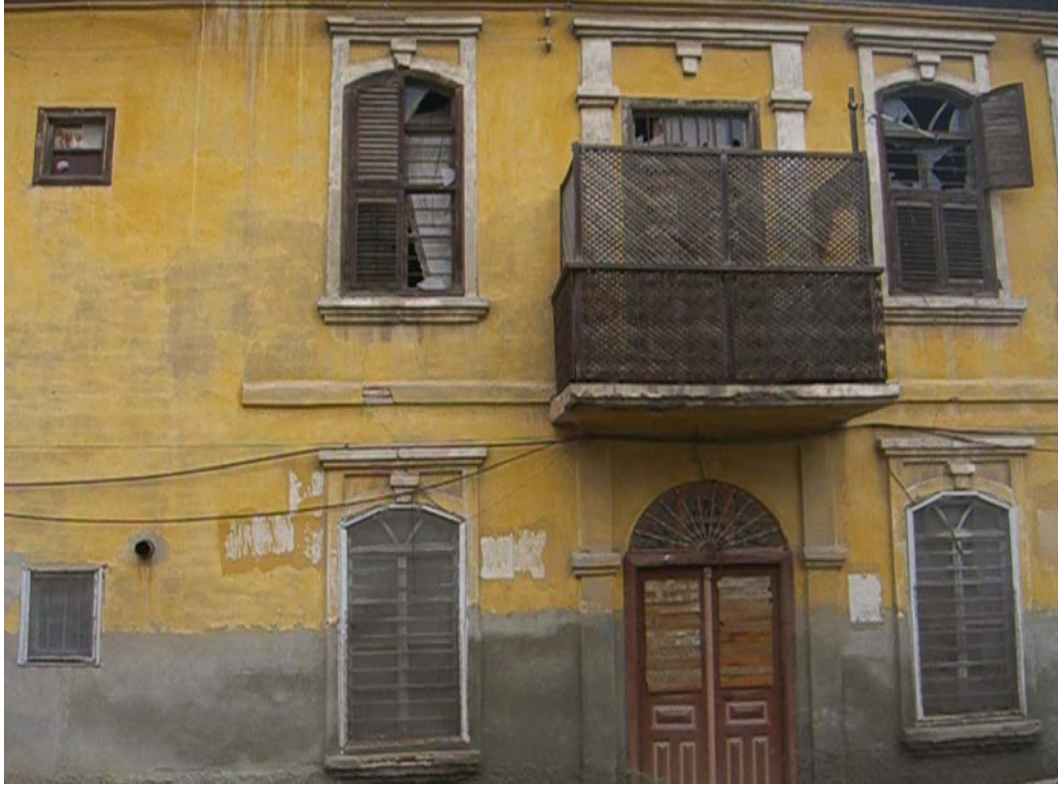
**Şekil A.126:** Güney cephesinde kesilen kat silmesi

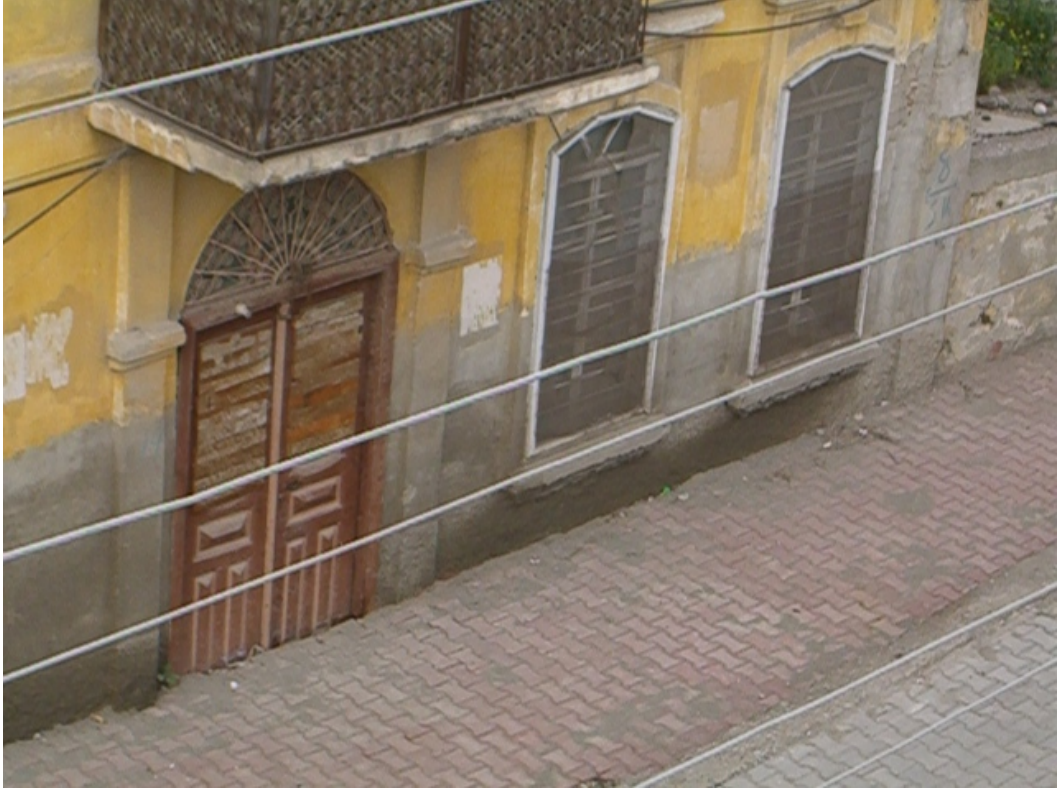
**Şekil A.128:** Şubat 2006’da yapılan yeni kaldırım döşemesine göre eşik kotu aşağıda kalan giriş kapısı

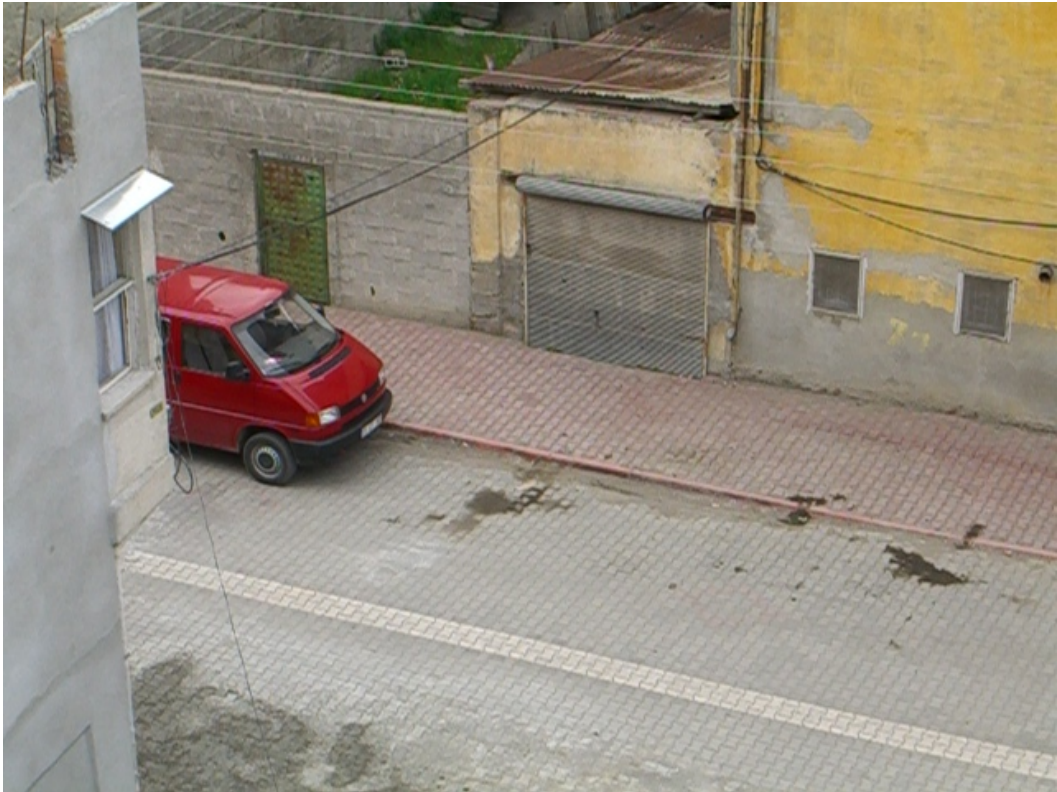
**Şekil A.129:** Şubat 2006’da yapılan yeni kaldırım döşemesine göre asma kilidi kullanılamaz hale gelen bahçe kapısı

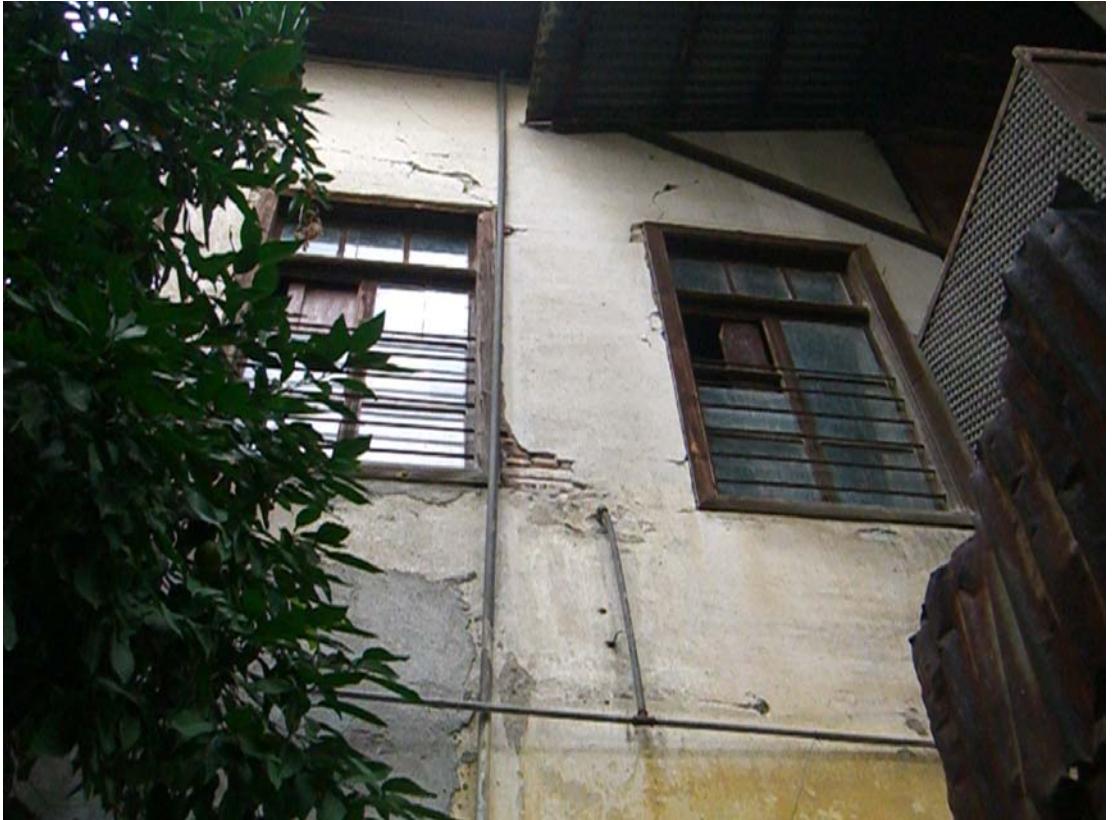
Şekil A.135: 102 (mutfak) mekânının batı yönündeki pencereler

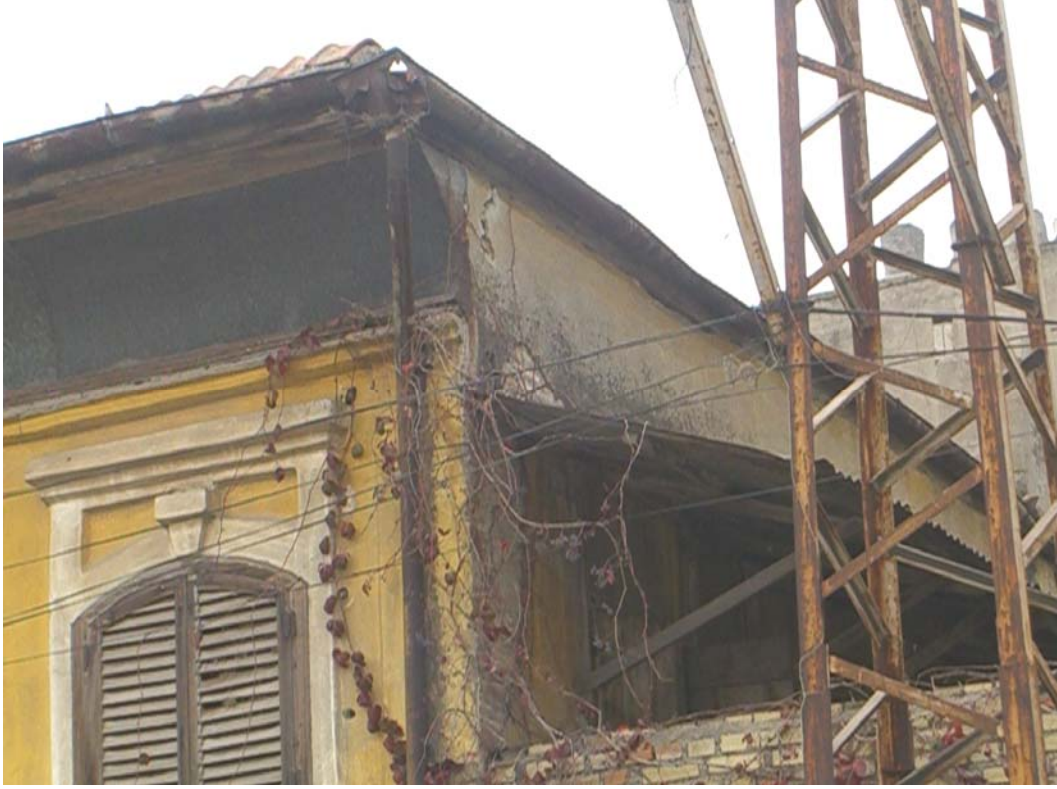
**Şekil A.141:** 103 (merdiven kovası) ve 104 (oda) mekânlarının kuzey yönündeki pencereler ve bu pencerelerin üzerindeki basit çinko saçak

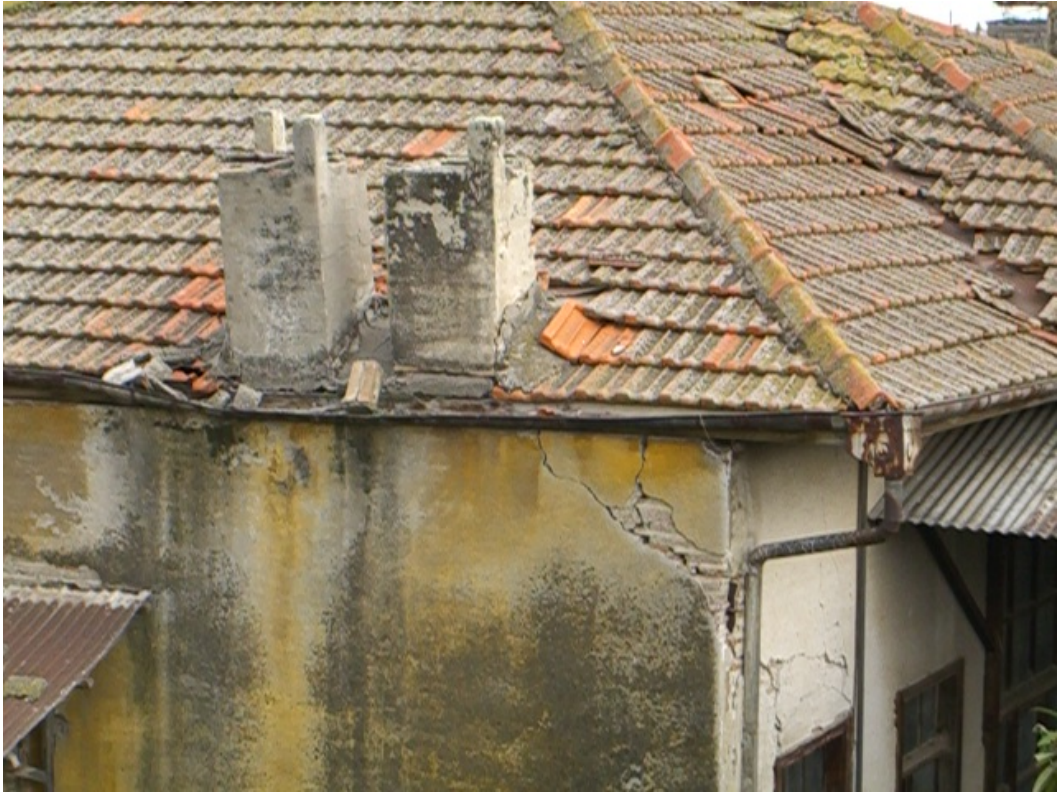
Şekil A.142: Kuzey cephesinde devam etmeyen içbükey çinko saçak

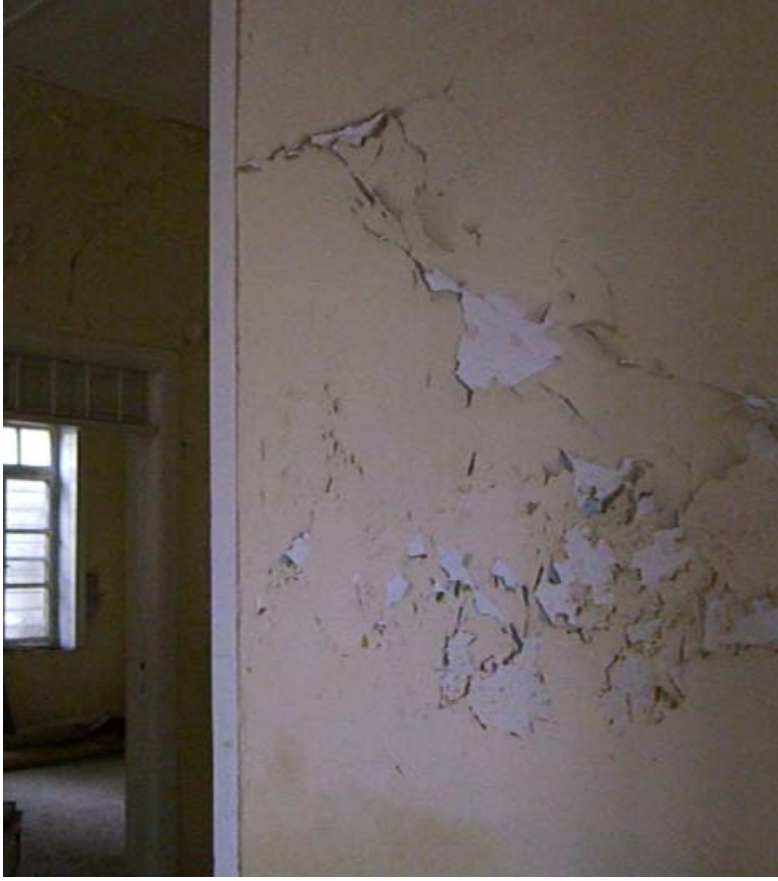
**Şekil A.151:** Z08 mekânının doğu duvarında görülen çimento harcı siva ve toz halinde dökülmeye başlamış tuğlalar
