**YEŞİLKÖY ŞENGÖR EVİ  
RESTORASYON PROJESİ**

**YÜKSEK LİSANS TEZİ  
Mim. Deniz GÜMÜLCİNELİOĞLU**

**Anabilim Dalı : MİMARLIK**

**HAZİRAN 2008**

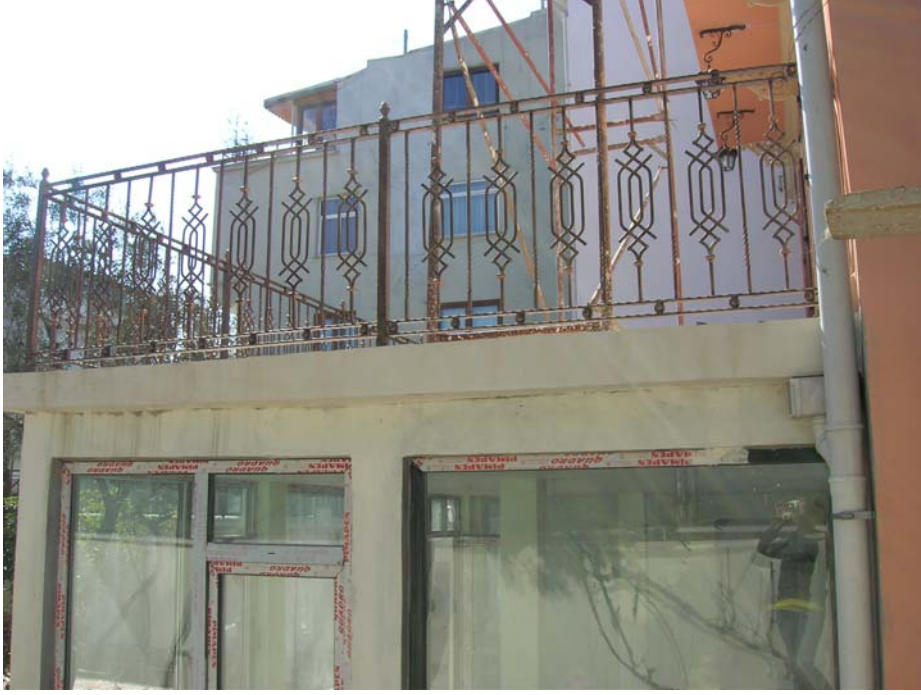
Şekil B153 – Kapatılmış veranda ve zemin kat balkonu demir korkulukları

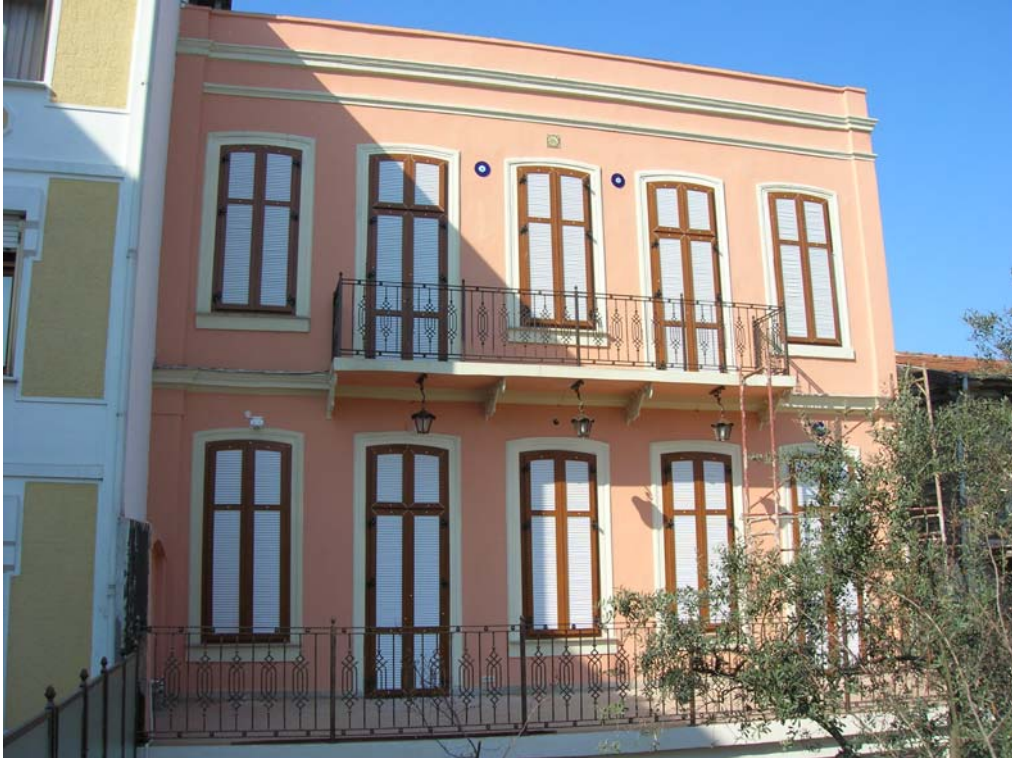
Şekil B156 – Güney cephesi değiştirilen balkon korkulukları

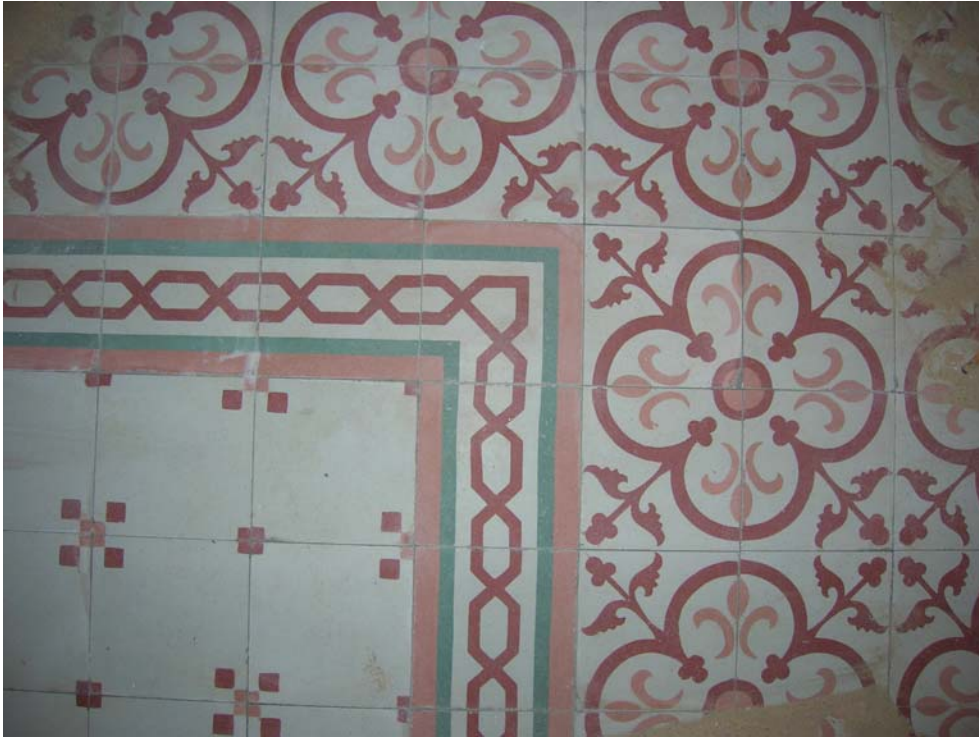
Şekil B158 – Son müdahaleler sırasında döşenen yeni terrazzolardan örnek

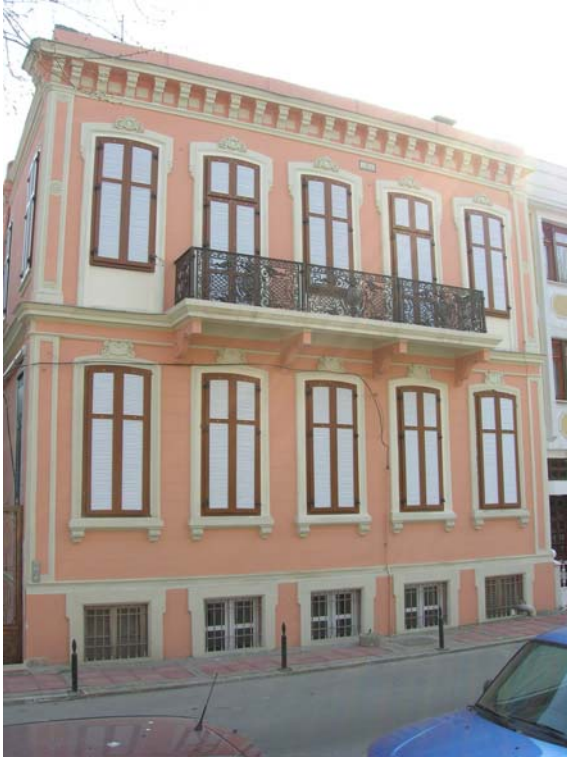
Şekil B188 – Niteliksiz pvc malzeme ile yenilenen kepenkler

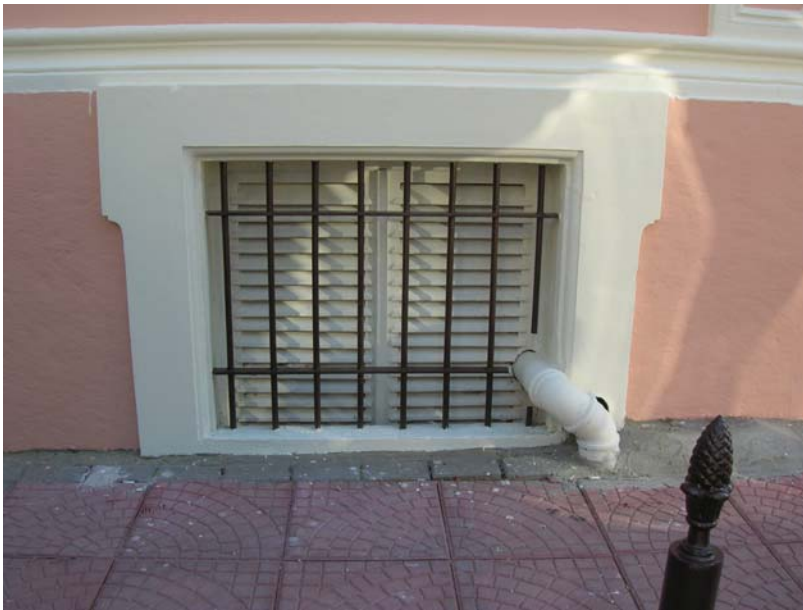
Şekil B193 – Bodrum kat kuzey cephesi pencereleri önündeki parmaklıklar

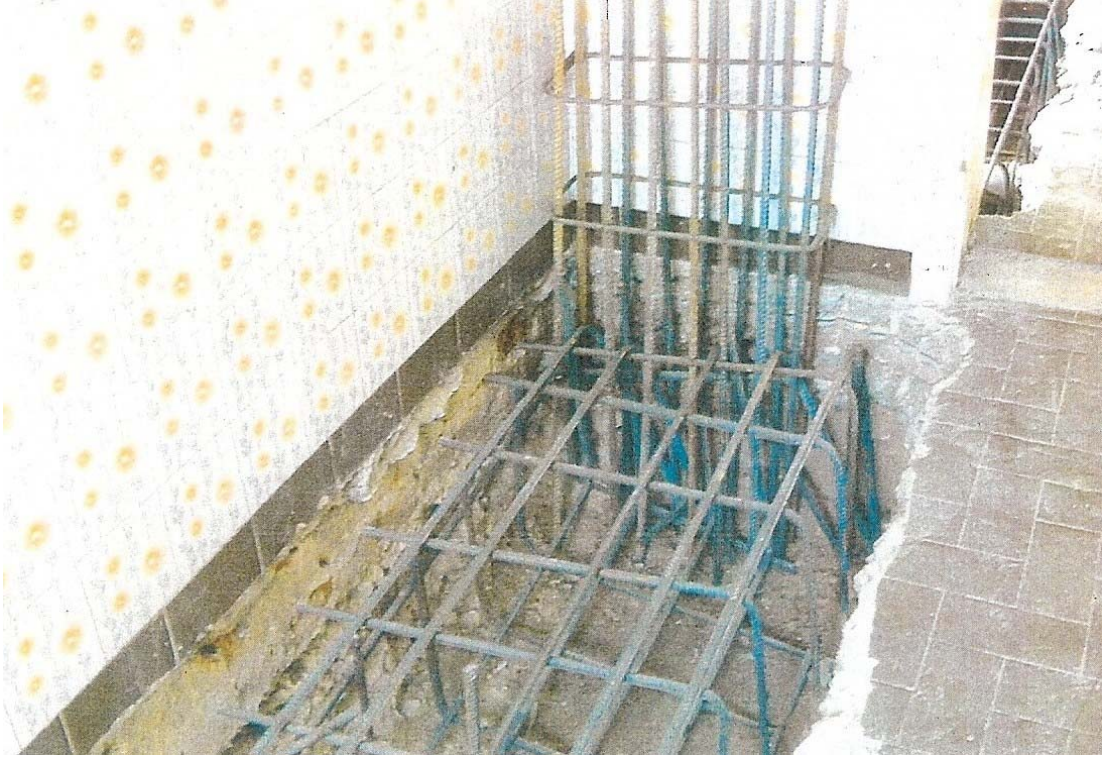
Şekil B197 – Yapıya uygulanan betonarme ve çelik eklentiler

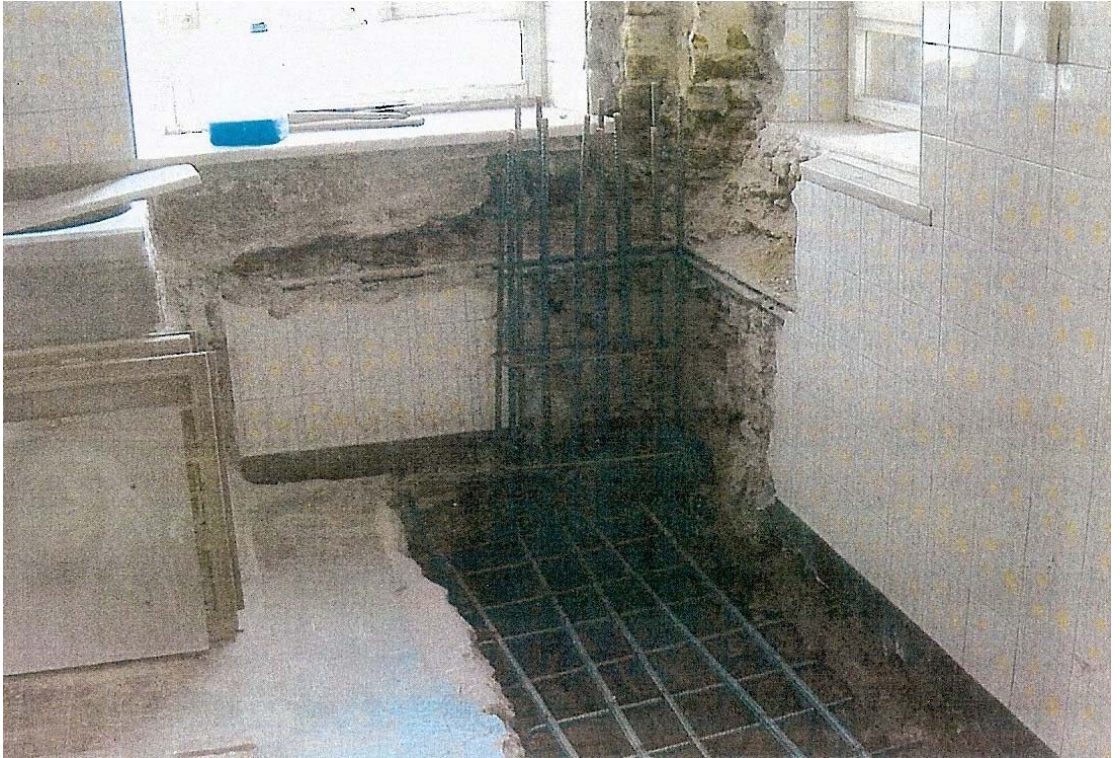
Şekil B198 – Yapıya uygulanan betonarme ve çelik eklentiler

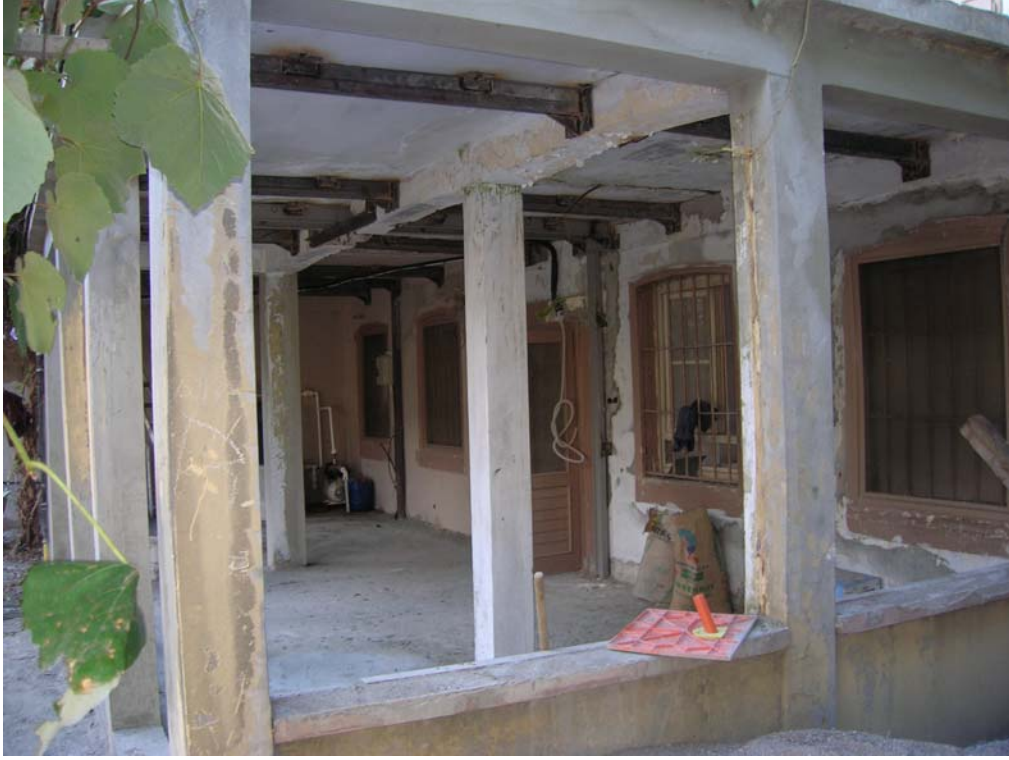
Şekil B199 – Bodrum kat verandada bulunan çelik profiller

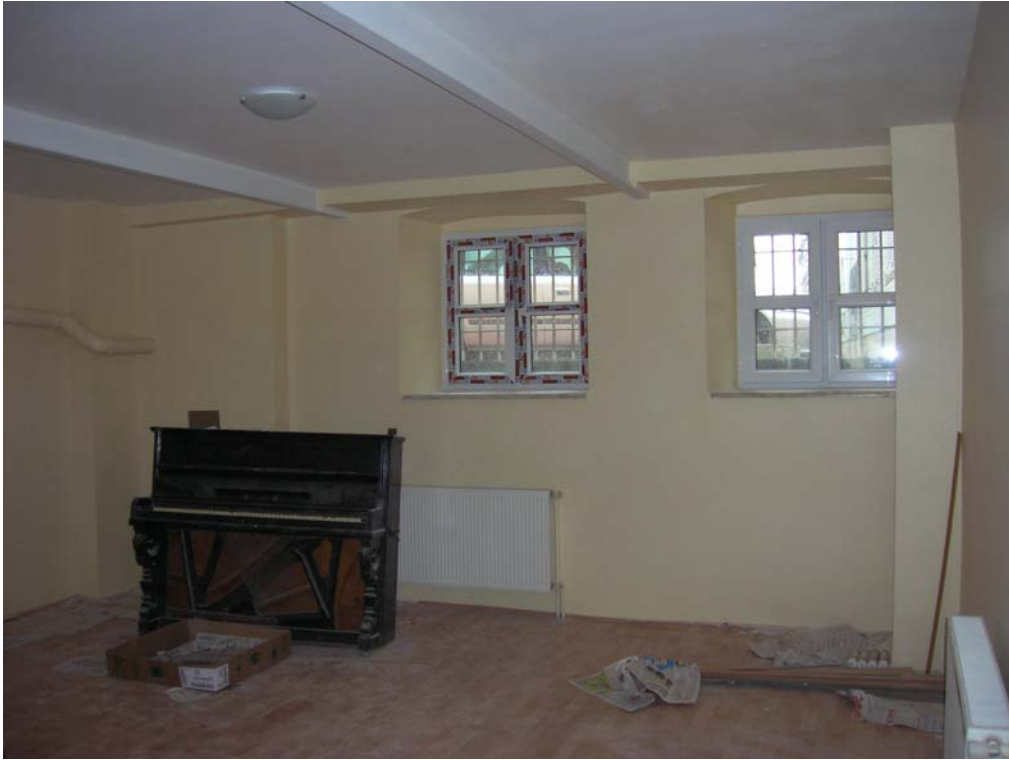
Şekil B200 – Bodrum kat B02 mekanında bulunan çelik I profiller
