**KIRKLARELİ RUM OKULU RESTORASYON PROJESİ**

**YÜKSEK LİSANS TEZİ  
Murat DEMİRLİ**

**Anabilim Dalı : Mimarlık**

**Programı : Restorasyon**

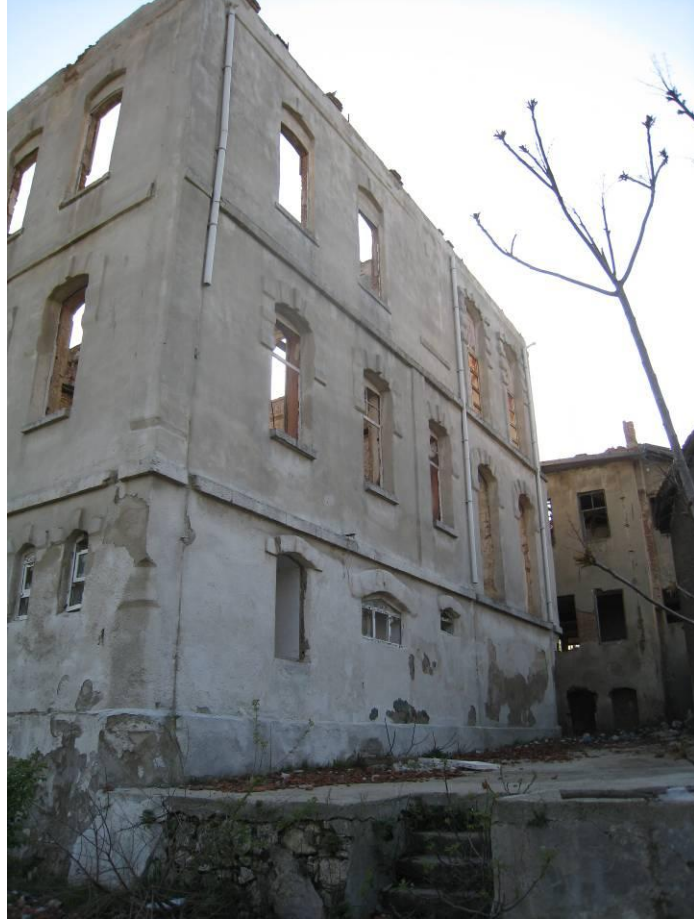
**Şekil C.16:** Yapının kuzeydoğu cephesini ve bu yöndeki beton platformu gösterir fotoğraf

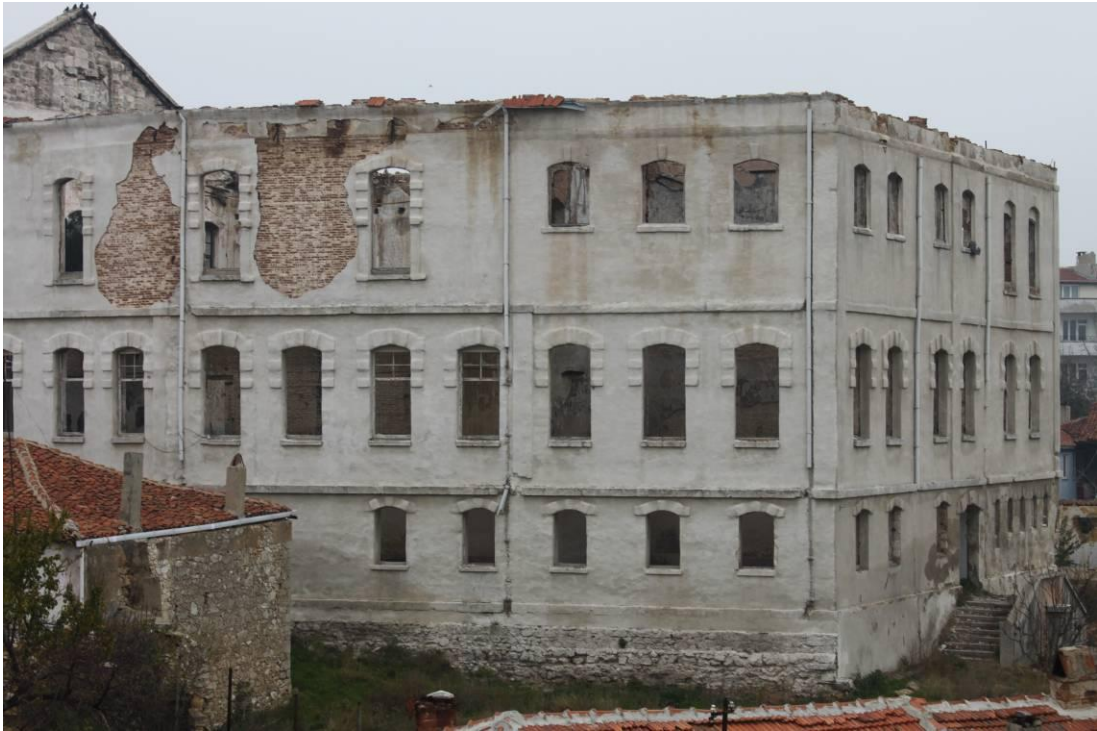
**Şekil C.19:** Yapının güneybatı cephesinin bütünü gösterir fotoğraf
