**KONUT KOOPERATİF YAPILARINDA GÖRÜLEN HASAR VE KUSURLARIN,  
KOOPERATİFLERİN YAPISAL ÖZELLİKLERİ BAKIMINDAN İRDELENMESİNE  
İLİŞKİN BİR MODEL ÖNERİSİ; 1980 SONRASI KONYA ÖRNEĞİ**

**DOKTORA TEZİ**  
**Y. Mim. İlhan KOÇ**  
**Enstitü No : 502930212012**

**Tezin Enstitüye Verildiği Tarih : 12 Haziran 2000**  
**Tezin Savunulduğu Tarih : 1 Eylül 2000**

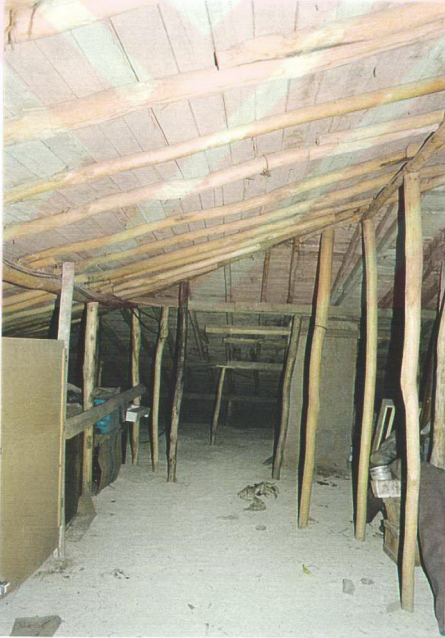
b) Yapı üretiminde, yanlıř malzeme tercih edilmesi. Bu hata, ekonomik şartlar gereğı (yapı üretimini ucuza mal etme) bilinçli olabileceğı gibi, bilgi noksanlığı sebebiyle bilinçsizce de olabilir. Genellikle de, hatalar malzemelerin özelliklerinin yeterince bilinmemesinden kaynaklanmaktadır (Şekil 5.10).

Şekil 5.10: Ekonomik kaygı ile standartlara uymayan çatı malzemesi, ve serbest olarak serilmiş bims kumu yanlıř bir ısı yalıtım detayı olarak yanlıř malzeme seçimi ve uygulamaya örnek olmaktadır.

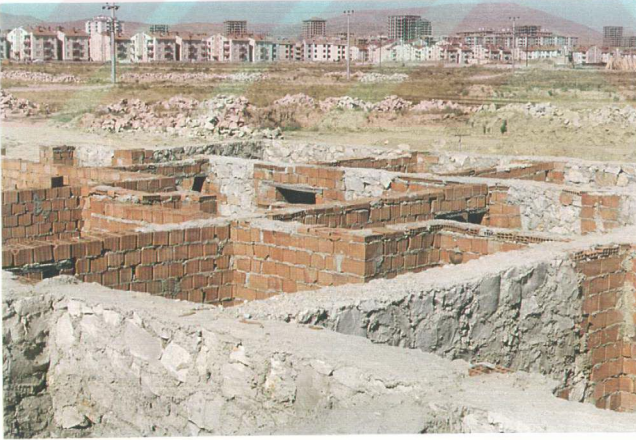
Şekil 5.19: Maliyeti düşük yığma taşıyıcı sistemli kooperatif yapılarında dış duvarlar doğal taş, iç duvarlar ise taşıyıcı tuğla ile inşa edilmişlerdir.

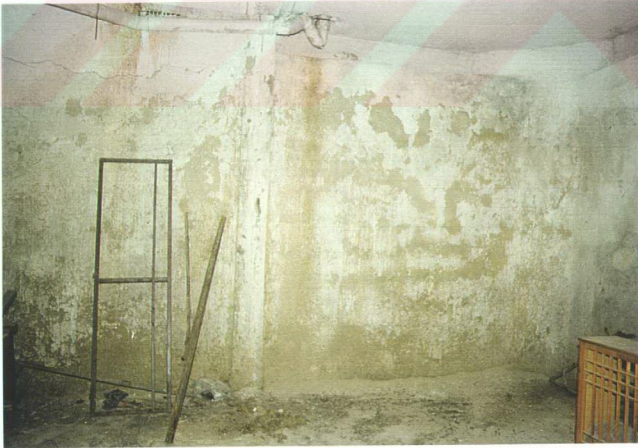
Bölüm 5.2.3.1. ve 5.2.3.2.'de belirtildiği gibi, anket yapılan 150 kooperatif yapılarından 5 adetinde bu konuda bir tamir veya değişiklik yapılmış olmasına karşın, 33 adetinin (% 20'den fazla) bina yöneticileri böyle bir tamir veya değişiklik yapılmasını gerekli görmüşlerdir. Yani, bina çevre drenaj sisteminin yetersizliği veya olmayışı ile birlikte bodrum dış yüzey su ve nem yalıtımı yetersiz veya hiç olmaması sebebiyle bir çok yapının bodrumunun duvarlarında bu problem açık olarak görülebilmektedir (**Şekil 5.20**). Bu duvar kaplaması her ihtimalde su ve neme karşı daha dayanıklı üretilmelidirler.

**Şekil 5.20:** Yer altı veya zemin suyuna karşı yetersiz drenaj ve yalıtımdan dolayı bodrum iç duvar yüzeyindeki sıva dökülmeleri görülmektedir.

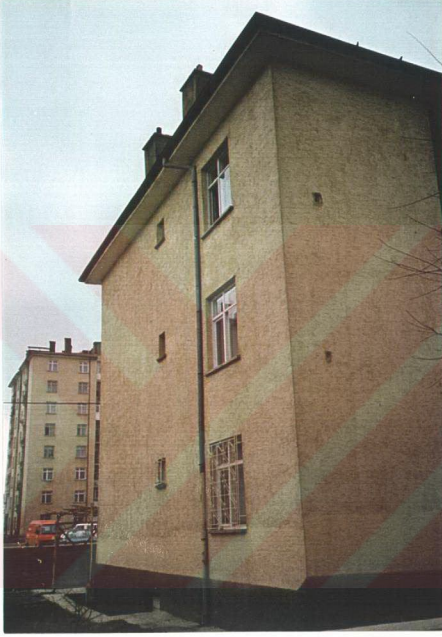
Yukarıda söz konusu edilen yapılarda en çok dikkati çeken diğer bir olumsuz durum da, bu yapıların dış etek kısımlarına uygulanan kalitesiz siyah renkli serpmе sıvalar olmaktadır. İnsanların ulaşım sınırında oldukları için, ve de özellikle zemin suyu ve neminin çok etkisinde kaldıkları için yapıların bu kısımlarında oldukça hızlı bir yıpranma ve dökülmeler meydana gelmektedir (Şekil 5.2, 5.12, 5.22, D.6).

**Şekil 5.22:** 1980'lerin ortalarına kadar dış cepheleri akrilik esaslı hazır sıvalı bir yapı cephesinin zamanla kirlenmesi görülmektedir.

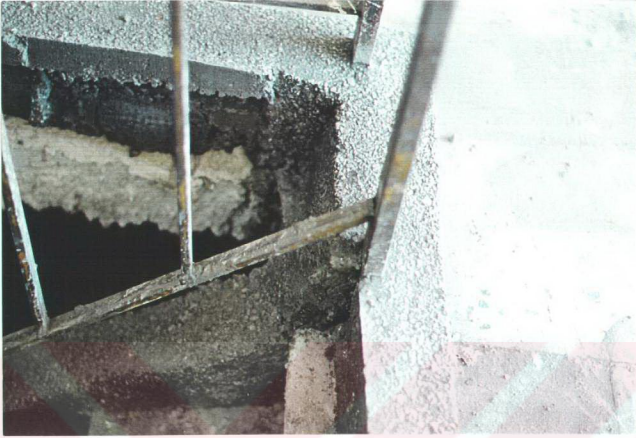
**Şekil 5.29:** Düşük kalitede bir kooperatif yapısına ait kötü işçilik ve yapım tekniği ile yapılmakta olan merdiven kenar damlalık detayı görülmektedir.

Anket sonuçlarına göre düşük kalitedeki çok katlı kooperatif yapılarında bu yapı elemanı, bina koridor ve sahanlık döşeme kaplaması ile birlikte genellikle yerinde dökme mozaik, çok ucuz üretilmiş suni taş veya kalitesiz mermer ve traverten kaplama ile yapılmaktadır (Şekil 5.24). İki veya üç katlı yapılarda ise önceki dönemlere göre daha az, fakat özellikle çok ortaklı kooperatiflerde taşıyıcı mozaik suni taş basamakla ile yapılmaktadır. Bu tür yapılara ait merdiven kaplamalarında kalitesiz malzeme ve işçiliğin yanından yanlış yapım tekniğine de çok sık rastlanmakta, dolayısıyla hasar veya kusurlar da oldukça görülebilmektedir (Şekil 5.29, 5.30, D.9, D.24).

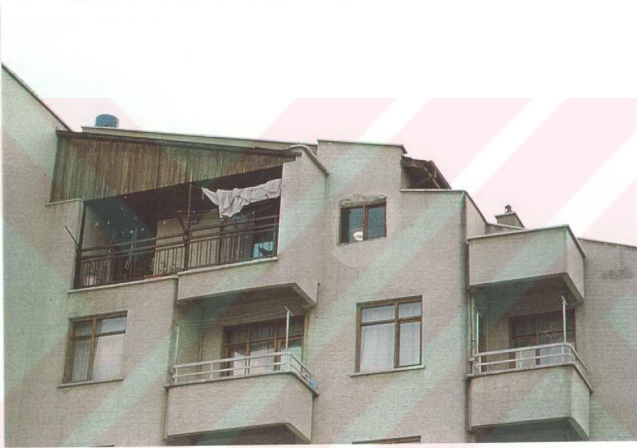
**Şekil 5.31:** Çatı yönetmeliğine uyulmadan, çatıda yapılan yükseklik ile yasal olmayan çatı katı ve sonradan açılmış penceresi görülmektedir.

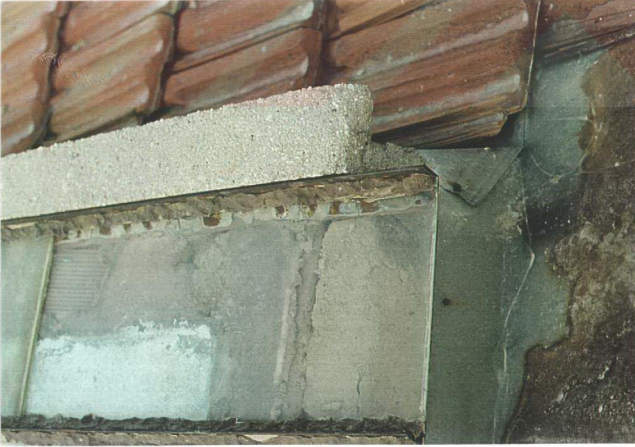
**Şekil 5.35:** Yanlış yapım tekniği ile inşa edilmiş merdiven evi ışıklığı detayı yağmur suyunu içeri sızdırabilir; ve kalitesi çinko etek paslanmış durumda.

Doğal olarak kalitesi düşük yapılarda bu yapı elemanı için kullanılan kalifiye olmayan işçilik ve yetersiz yapım tekniği de hasarların artmasını ve oluşmasını hızlandırmaktadır (Şekil 5.35). Bu yapılarda genelde en fazla görülen hasar, taşıyıcı

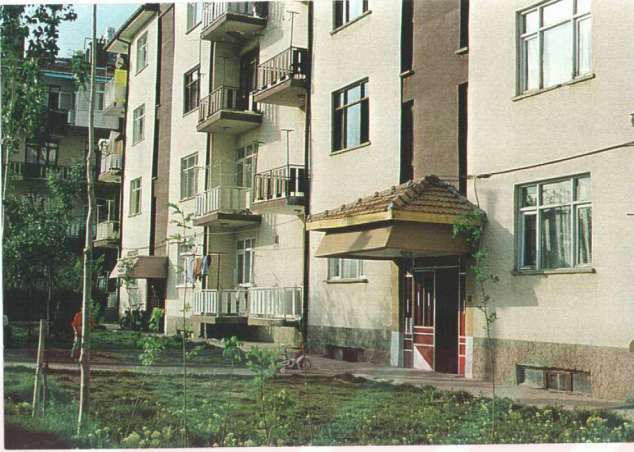
**Şekil 5.39:** Yanlış tasarım sonucu giriş kapısının dış duvar hizasına getirilmesi, ve yapılan giriş saçığındaki yalıtım probleminin ilginç çözümü.

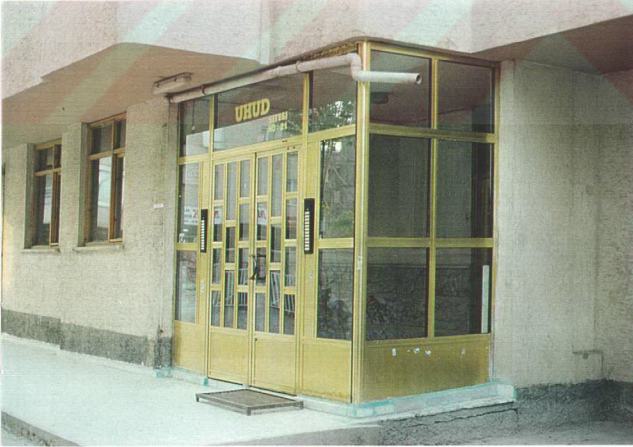
temelinin olmaması ve sürekli çökmeler olması; ve de giriş kapısının direkt dışarı açılması insanlar için koruyucu saçak olgusunun olmayışıdır (Şekil 5.40, 5.41, 5.42).

**Şekil 5.40:** Yanlış tasarım sonucu giriş kapısının konsol hizasına alınması, girişin saçaksız kalmasına, ve zeminde çökmelere sebep olmaktadır. Daha sonra oluşan gelişmeler için Şekil 5.37 ve 5.38 bakılabilir.

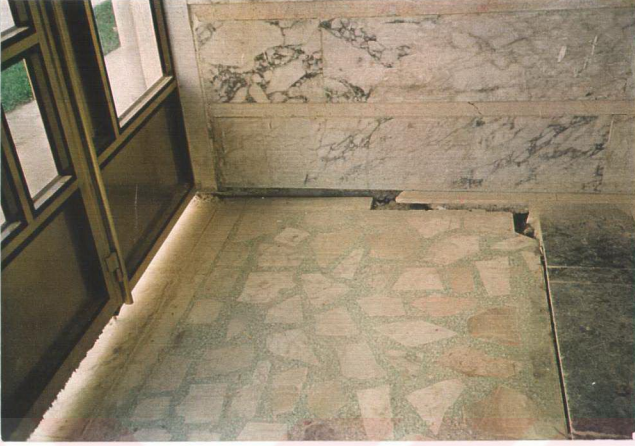
**Şekil 5.41:** Şekil 5.36'da giriş kapısının konsolun hizasına çekilmesi ve bina temelini dışına çıkılması ile, bu kısmın zemininde oturmaların devam etmesi döşemede çökmelere sebep olmaktadır.

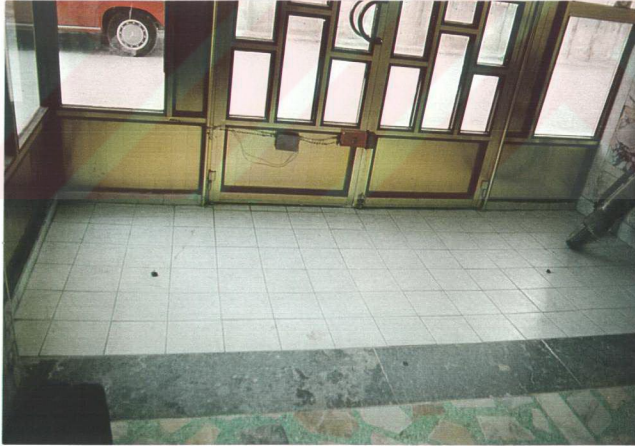
**Şekil 5.42:** Şekil 5.36'da giriş kapısının konsolun hizasına çekilmesi ve bina temelini dışına çıkılması ile, zemininde oturmaların devam ettiği ve bu sebeple yapılan tamiratın uyumsuzluğu görülmektedir.

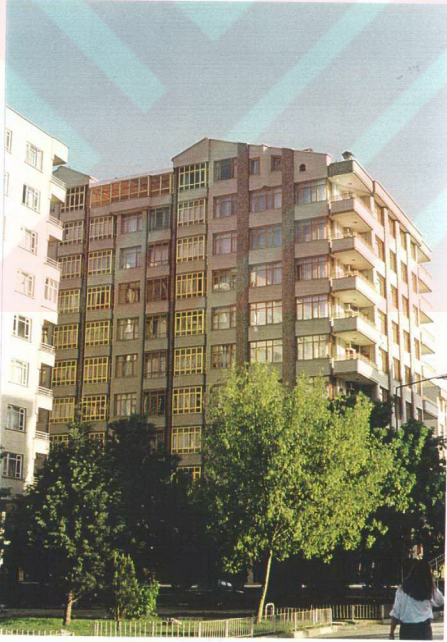
**Şekil 5.43:** Kaliteli malzeme ve işçilik ile ısı yalıtımının iyi ve doğru yapıldığı lüks kooperatif yapısında geniş pencereler; ayrıca, başlangıçta doğru bir tasarım kararı ile gerekli balkonlar tamamen kapatılmış durumda.

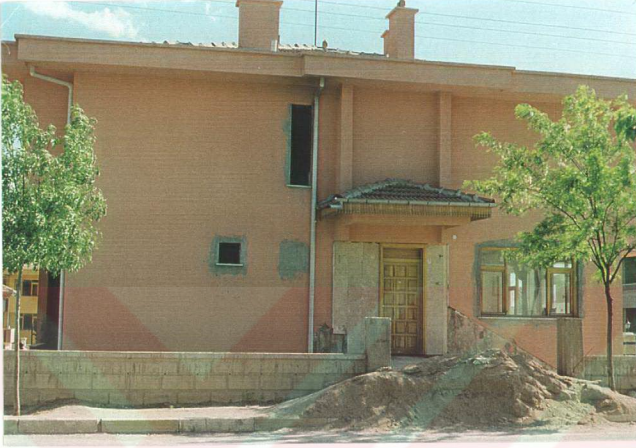
Şekil 5.44: Kullanıcı konutu isteğine göre kullandığında, yaptığı değişiklikler, pencerelerin değişmesi ile dış cepheye gelişigüzel yansımakta.

Kooperatif yapılarının bu yapı elemanlarında hasarlara en fazla sebep olan faktörlerin başında, yanlış tasarımla yapılara uyum sağlayamamalarıdır (Şekil 5.5, 5.7, 5.19, 5.22, 5.44, D.1). Yanlış tasarım, kötü işçilikle beraber insanların, özellikle çocukların kaba davranışları bu yapı elemanlarında hasarlar oldukça fazla olmaktadır (Şekil 5.2, 5.9, 5.12, 5.21, D.6). Kötü işçiliğin yanında bakımın yetersizliği (Şekil 5.48, D.32, D.39), veya bunlara yapılan müdahaleler de yanlış sonuçlar vermektedir (Şekil 5.40, D.38). Mimari kaygı ile olukların gizlendiği parapetlerde (5.3.7. Bölüm: Çatı alt başlığı) kaliteli malzeme ve işçilikle yapılmadığı zaman problemlere sebep olmaktadır (Şekil 5.4, D.29, D.34). İyi kalitede kooperatif yapılarında ise, bu yapı elemanları doğru tasarım ve kaliteli işçilikle cephe düzenin bozmadıkları gibi herhangi bir hasar belirtisi de görülmemektedir (Şekil 3.2, 5.21, 5.43). Bu durum, orta kalitede yapılarda yapı ile uyum ve oldukça doğru işçilik olarak ortaya çıkmaktadır (Şekil 3.1, 5.1, 5.4, 5.31, 5.32, D.2, D.8, D.13, D.28).

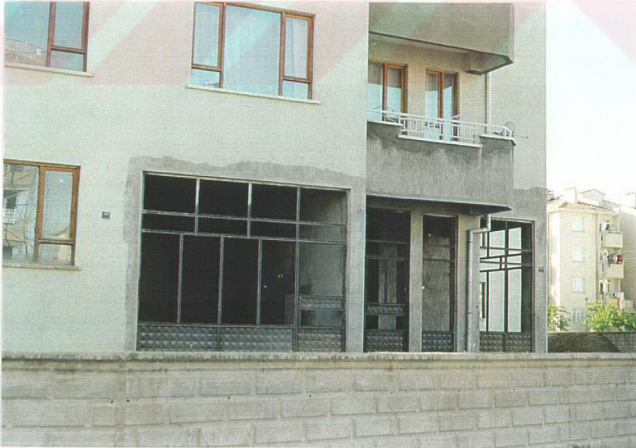
Şekil 5.45: Orijinalde konut olarak inşa edilen bir zemin dairenin, daha sonra ticariye değiştirilmesi, cepheye olumsuz bir görüntü vermektedir.

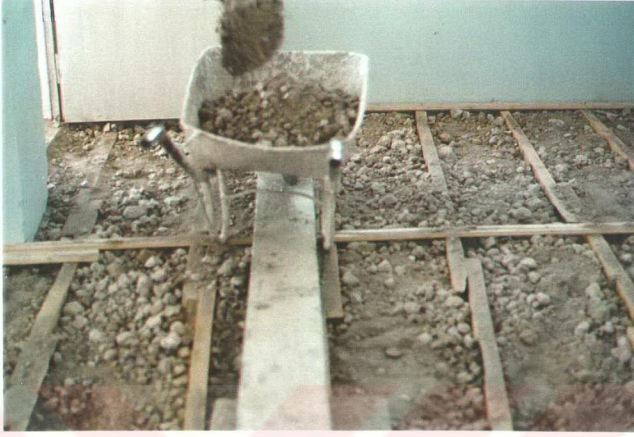
**Şekil 5.49:** Bodrumlu zemin kat ahşap döşemenin kadron araları öğütülmemiş bims kumu ile doldurulmasıyla ekonomik fakat yetersiz ısı yalıtımı uygulaması görülmektedir.

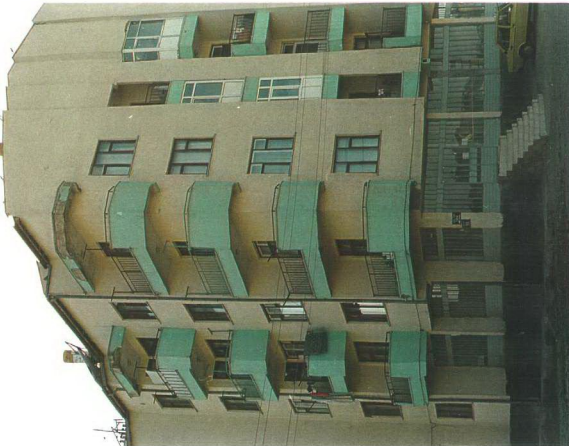
Şekil D.1

Çatı ve civarındaki diğer yapı elemanlarına bakıldığında, yanlış yapım tekniği ve kötü işçilik sebebi ile, merdiven evi ışıklıkları (**Şekil 5.35, 5.36, 5.37, D.7**), en üst balkon terasları (**Şekil 5.4, D.1**), çatı parapeti arkasındaki gizli dereler (**Şekil 5.4, D.29, D.34**) ve yağmur oluklarındaki (**Şekil D.39**) hasar ve kusurlardan dolayı yapıların su ve nemden oldukça etkilendikleri görülmektedir.

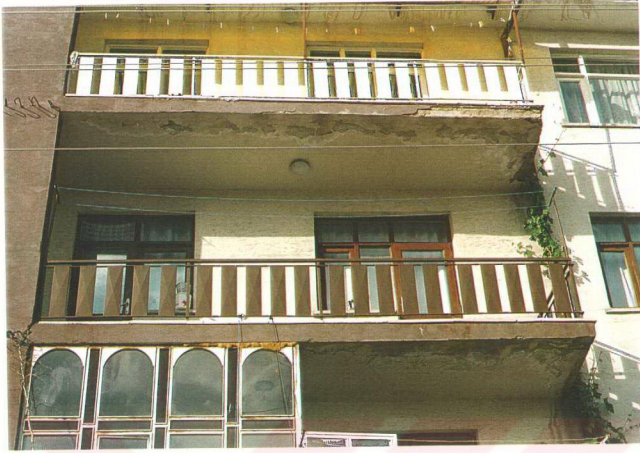
Şekil D.5

(Şekil 5.13, 5.14, D.5), giriş saçağı kaplamasına (Şekil 5.39, D.36), ve de düşey yağmur borularındaki (Şekil 5.49) bir takım yanlış yapım tekniği ve kötü işçilikle su yalıtım problemi sebebiyle hasar ve kusurlar oluşmaktadır. Kaliteli yapıların cephelerinde ise, kullanılan kaliteli malzeme (örneğin, akrilik hazır sıva, akrilik boya, mineral sıva ve cam mozaik kaplama vs. gibi) ile birlikte kalifiye işçilik bu çeşit etkilenmelerden uzak kaldığı görülmektedir.

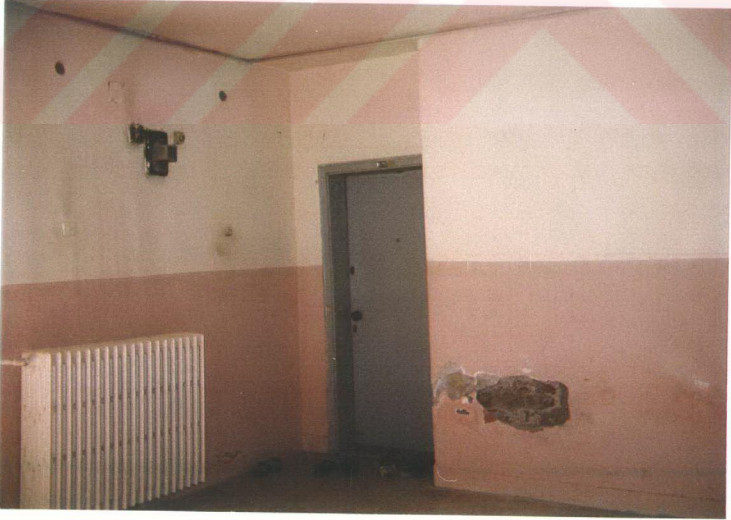
Şekil D.14

Yapıların iç kısımlarında ise, su ve nem yalıtımı ilgili olarak kullanılan kalitesiz malzeme, kötü işçilik ile birlikte yanlış yapım tekniği sebebiyle, genellikle temiz su, kalorifer ve bazen de pis su tesisatlarındaki hatalar, ve yine ıslak hacimlerinin duvar ve döşeme kaplamalarındaki hatalar ıslanmalara sebep olmakta, dolayısıyla da yapılarda bir çok hasarlar görülebilmektedir (Şekil 5.24, 5.25, 5.47, D.14, D.15).

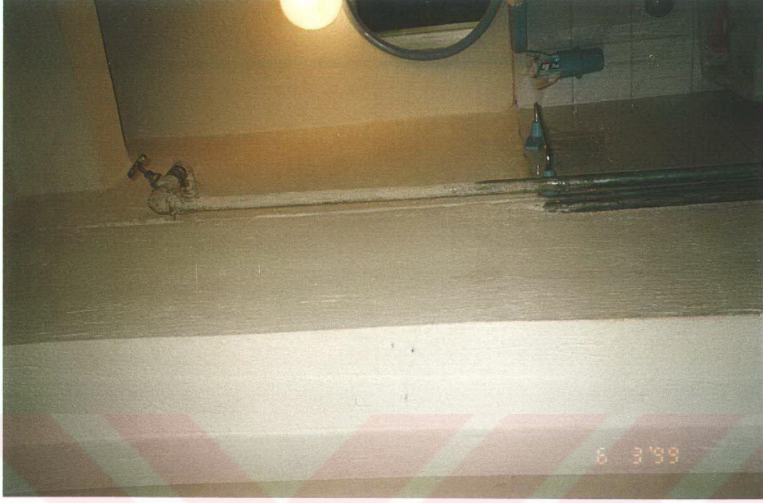
Şekil D.20

Özel mülkiyetlerde ise, bu tür yapı elemanlarında tespit edilen yapılmış veya yapılması gerekli hasar ve kusurların özellikleri daha çok temiz su sisteminin kullanımını sağlayan su armatürleri ve bağlantı sistemleri gelmektedir. Genelde, ya kullanılan armatürün kalitesi kötü olmakta ve erken deforme oldukları için bir tamir veya değişikliği gerektirmektedirler; veya bağlantı sistemlerinde işçilik hatası veya yanlış malzeme kullanma olmaktadır. Bu tesisatlarda oluşan hafif sızdırmalar bile bazen duvarların ıslanmasına sebep olmaktadır (Şekil 5.25, D.15). Yine, anket sonuçlarında, kooperatif yapılarına ait konutların 324 adetinin (% 43'ü) temiz su tesisatlarında bir tamir veya değişiklik yapıldığını; ve yine, 248 adetinde (% 33'ü) ise, bu konuda önemli bir tamir ve değişiklik yapılması gerektiği tespit edilmiştir. Bu sonuçlardan birincisi, toplam kooperatifler içinde en fazla yapılmış olan tamir ve değişiklik pozlarından 4. sırada iken; ikincisi 3. sırada gelmektedir. Bu da, bu sistemlerde kooperatif yönetimlerinin ne kadar çok kalitesiz armatür ve işçilik kullandığı; veya kullanıcıların sonradan bu sistemlere ne kadar çok müdahaleci oldukları veya olmak istedikleri ortaya çıkmaktadır (Şekil D.4, D.16, D.20).

şeklinde veya yetersizlik şeklinde olabilmektedir (Şekil D.20, D.21). Orta kaliteli kooperatif yapılarına ait konutlarda ise, genelde bu donanım mülk sahiplerine (kullanıcılara) bırakılmakta; fakat bu durumda bazen çok kaliteli malzeme ve işçilik olabileceği gibi, tam tersi de olmaktadır. Çok kaliteli konutlarda başlangıçta en iyi donanım ve işçilik kullanılmakta olup, hasar oluşması çok az gerçekleşmektedir.
