OTOMOTİV ENDÜSTRİSİNDE KULLANILAN DENGE ÇUBUKLARI İÇİN ISIL İŞLEM PROSESİNDEKİ FARKLI SERTLEŞTİRME ORTAMLARININ YORULMA DAVRANIŞINA ETKİLERİ

YÜKSEK LİSANS TEZİ

Elif EZGİ

OCAK 2012

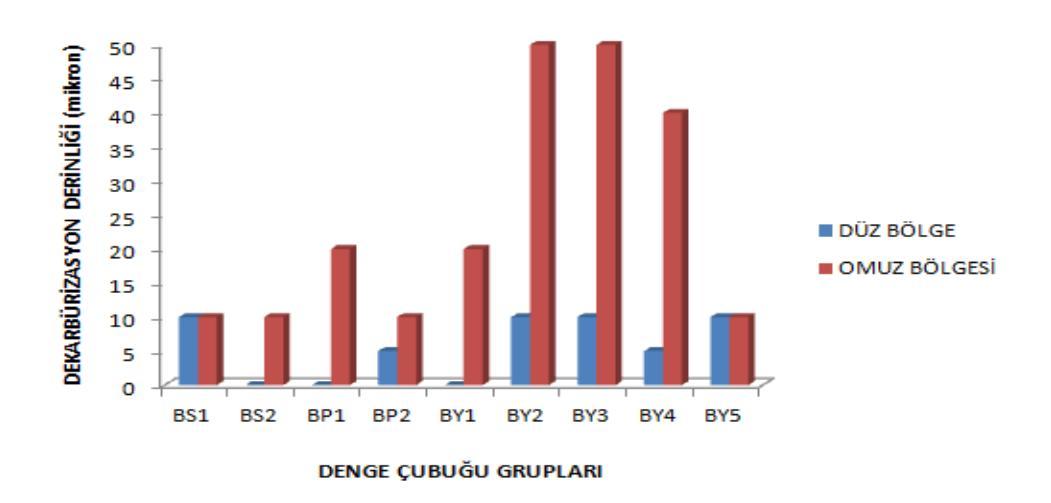
Şekil 8.44 : Dekarbürizasyon derinliği

Tavlama operasyonunda çubuktaki kesit alanına bağlı olarak farklı dekarbürizasyon derinlikleri tespit edilmiştir. Kesit alanı fazla olan büküm içinde direncin düşük olmasından dolayı elektrik akımının yoğunlaşması lokal ısınmalara neden olmaktadır. Lokal ısınmaların meydana geldiği bölgelerde ısınmanın daha yüksek olması, ortama karbon difüzyonunun hızlanmasına ve bunun sonucunda dekarbürizasyon derinliğinin artmasına neden olur.

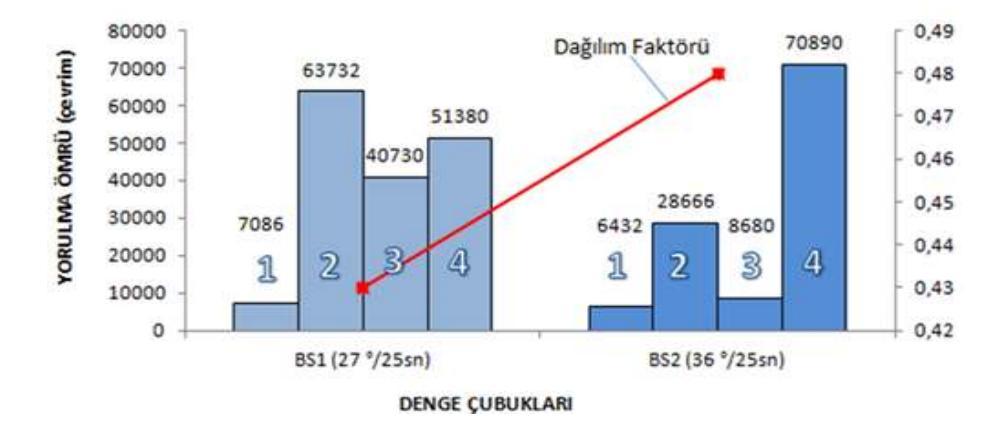
Kırık yüzey incelemeleri sonucunda suda sertleştirilen çubuklarda çatlak başlangıcının boru çubuğun dış kısmından başlayarak ilerlediği tespit edilmiştir. Hızlı soğumanın etkisinde yapıdaki gerilimlerin yüksek olması çubukların yorulma ömürlerinin azalmasına neden olmuştur. Bütün çubuklarda yorulma sonrasında gevrek kırılma meydana gelmiştir. Her iki banyo sıcaklığında da hızlı soğumanın etkisinde BS11, BS13 ve BS21 çubuklarında çatlak meydana gelmiştir. İçyapıdaki çatlaklar yorulma dayanımını düşürmüş olup çubukların çok düşük ömürlerde kırılmasına neden olmuştur.

Şekil 8.54 : Suda sertleştirilmiş denge çubukları- Yorulma Ömrü.

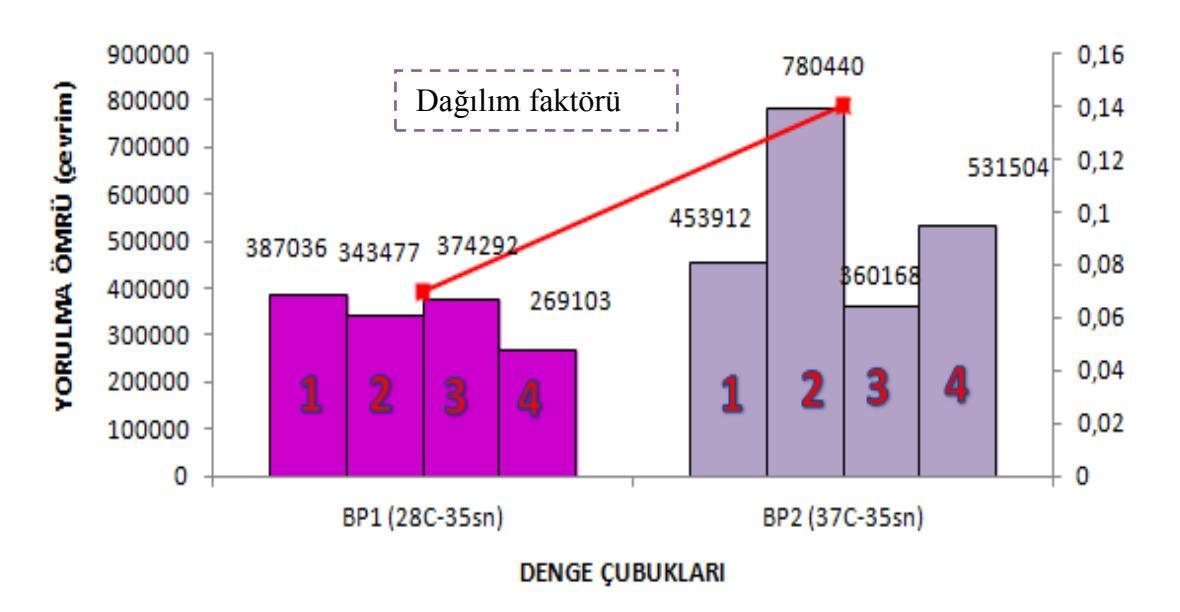
Kırık yüzey incelemeleri sonucunda polimerli suda sertleştirilen çubuklarda çatlak başlangıcının boru çubuğun iç kısmından başlayarak ilerlediği tespit edilmiştir. Banyo ortamında soğuma hızının kontrollü olması ve homojen sıcaklık dağılımının sağlanmasından dolayı denge çubuklarının sertlikleri yüksek ve homojendir. Soğuma esnasında termal gradyantların minimum olması içyapıda oluşabilecek gerilimleri azaltmış ve çubukların yorulma dayanımını arttırmıştır.

Şekil 8.63 : Polimerli suda sertleştirilmiş denge çubukları- Yorulma Ömrü.

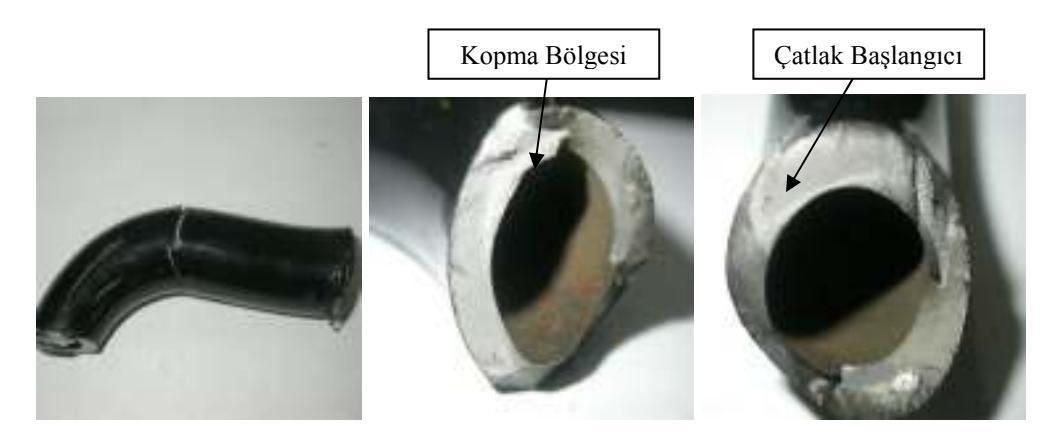
Şekil 8.64 : BY11 çubuğunun kırık yüzey incelemesi.

BY11 çubuğunun yorulma ömrü 880624 çevrim olup çatlak başlangıcı çubuğun dış kısmında oluşmuştur. Çubuğun sağ omuz bölgesinde yorulma kırılması meydana gelmiştir. Burulma gerilmesinin etkisinde gevrek kırılma meydana gelmiştir. BY11 çubuğunun kırık yüzey incelemesi Şekil 8.64 'de verilmiştir.

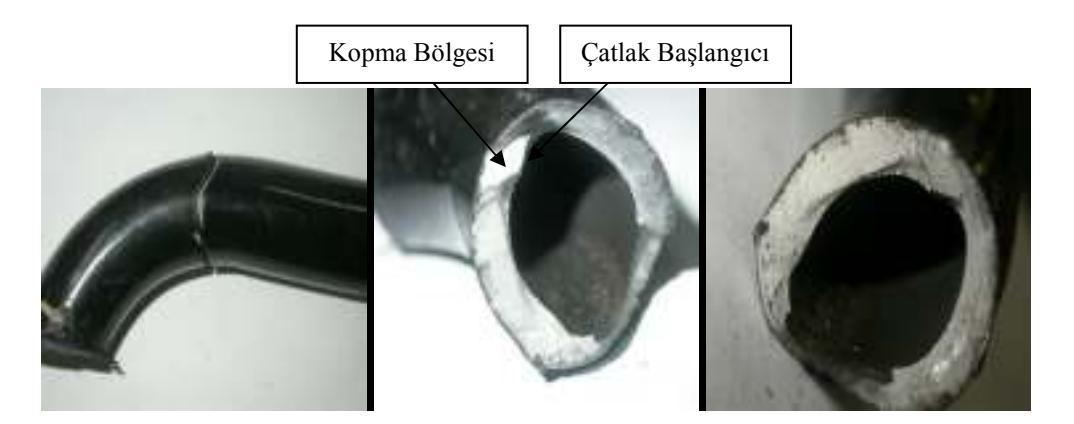
Şekil 8.65 : BY12 çubuğunun kırık yüzey incelemesi.

BY12 çubuğunun yorulma ömrü 639680 çevrim olup çatlak başlangıcı çubuğun dış kısmında oluşmuştur. Çubuğun sağ omuz bölgesinde yorulma kırılması meydana gelmiştir. Burulma gerilmesi etkisinde 45°'lik açılar ile gevrek kopma meydana gelmiştir. BY12 çubuğunun kırık yüzey incelemesi Şekil 8.65'de verilmiştir.

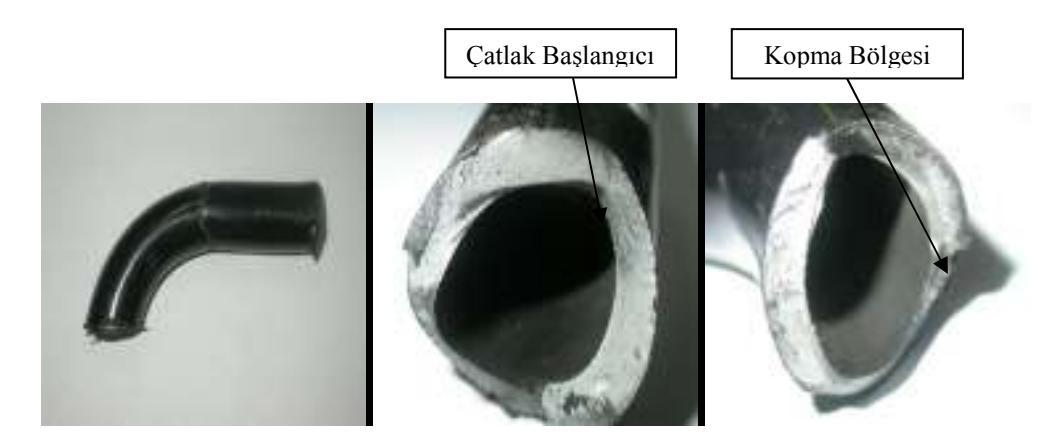
Şekil 8.66 : BY13 çubuğunun kırık yüzey incelemesi.

BY13 çubuğunun yorulma ömrü 262844 çevrim olup çatlak başlangıcı çubuğun dış kısmında oluşmuştur. Çubuğun sağ boyun bölgesinde yorulma kırılması meydana gelmiştir. Burulma gerilmesi etkisinde gevrek kırılma meydana gelmiştir. BY13 çubuğunun kırık yüzey incelemesi Şekil 8.66'da verilmiştir.

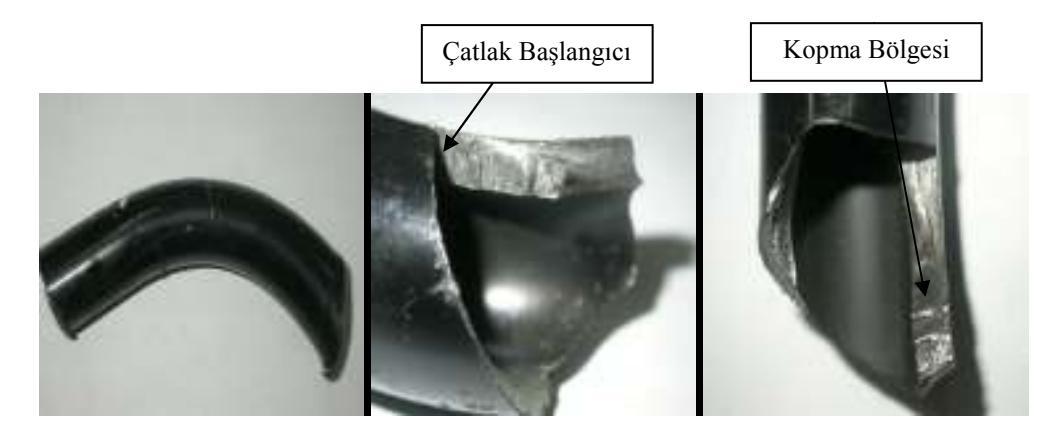
Şekil 8.67 : BY14 çubuğunun kırık yüzey incelemesi.

BY14 çubuğunun yorulma ömrü 864696 çevrim olup çatlak başlangıcı çubuğun iç kısmında oluşmuştur. Çubuğun sağ omuz bölgesinde yorulma kırılması meydana gelmiştir. Burulma gerilmesi etkisinde gevrek kırılma meydana gelmiş olup çubuğun yatay ekseni boyunda uzun çatlaklar oluşmuştur. Kırık yüzey incelemesi sonucunda test sırasında frekans değişikliklerine bağlı olarak oluşan yorulma çizgileri net bir şekilde görülmektedir. BY14 çubuğunun kırık yüzey incelemesi Şekil 8.67'de verilmiştir.

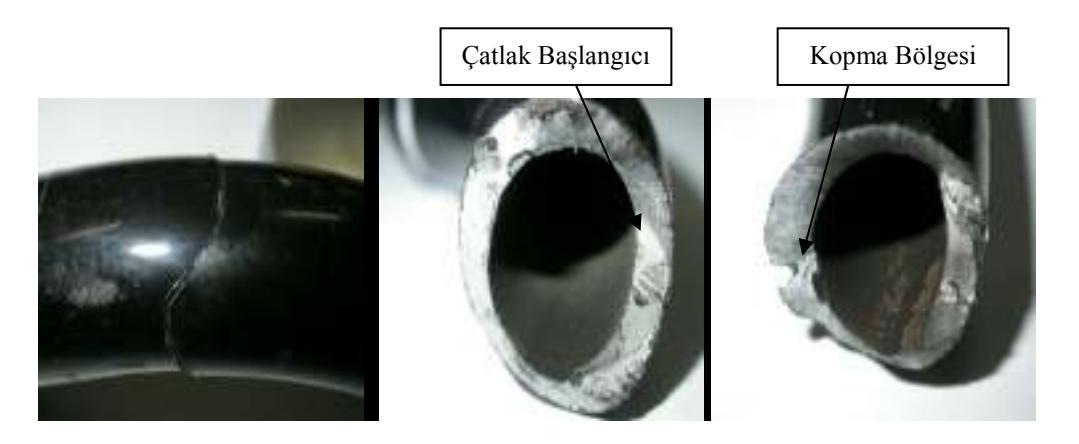
Şekil 8.68 : BY21 çubuğunun kırık yüzey incelemesi.

BY21 çubuğunun yorulma ömrü 454596 çevrim olup çatlak başlangıcı çubuğun iç kısmında oluşmuştur. Çubuğun sağ omuz bölgesinde 45° açı ile yorulma kırılması meydana gelmiştir. Burulma gerilmesi etkisinde gevrek kopma meydana gelmiştir. BY21 çubuğunun kırık yüzey incelemesi Şekil 8.68'de verilmiştir.

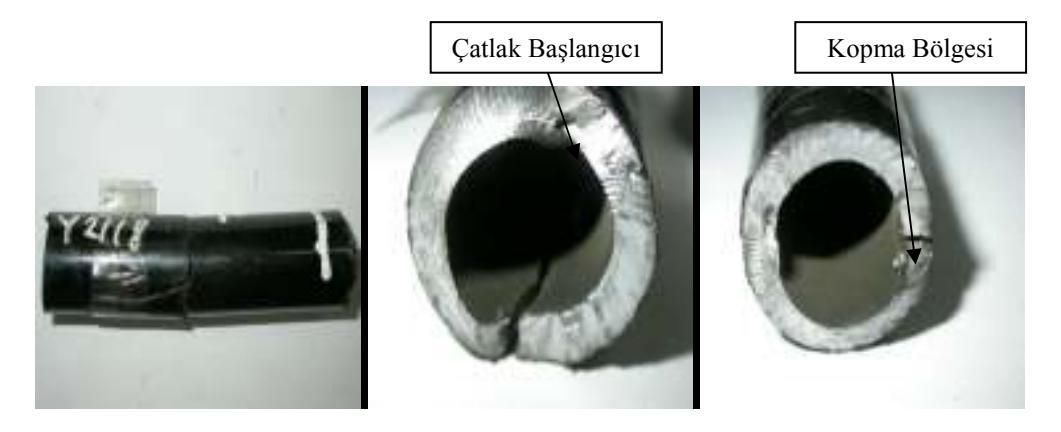
Şekil 8.69 : BY22 çubuğunun kırık yüzey incelemesi.

BY22 çubuğunun yorulma ömrü 551132 çevrim olup çatlak başlangıcı çubuğun iç kısmında oluşmuştur. Çubuğun sağ braket iç bölgesinde yorulma kırılması meydana gelmiştir. Burulma gerilmesi etkisinde gevrek kırılma meydana gelmiş olup kırık yüzey incelemesinde yorulma çizgileri net bir şekilde görülmektedir. BY22 çubuğunun kırık yüzey incelemesi Şekil 8.69'da verilmiştir.

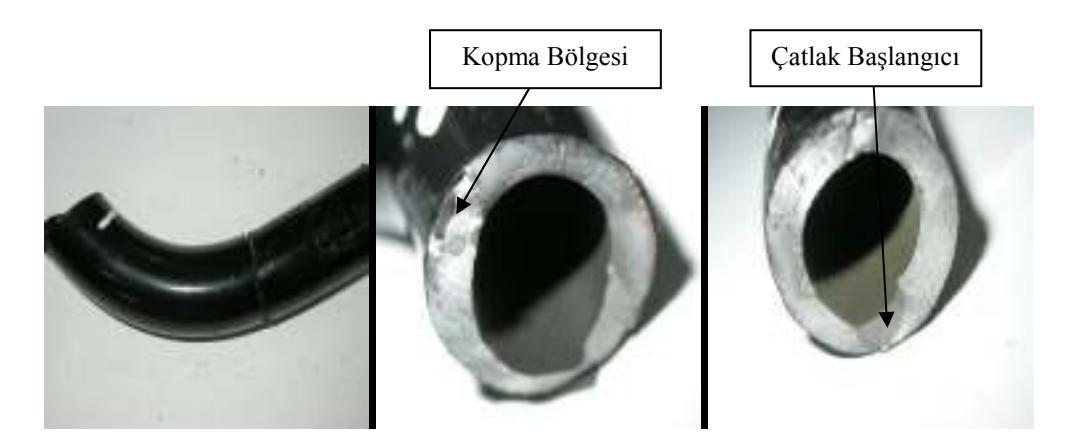
Şekil 8.70 : BY23 çubuğunun kırık yüzey incelemesi.

BY23 çubuğunun yorulma ömrü 449620 çevrim olup çatlak başlangıcı çubuğun dış kısmında oluşmuştur. Çubuğun sol omuz bölgesinde yorulma kırılması meydana gelmiştir. Burulma gerilmesi etkisinde gevrek kırılma meydana gelmiştir. BY23 çubuğunun kırık yüzey incelemesi Şekil 8.70'de verilmiştir.

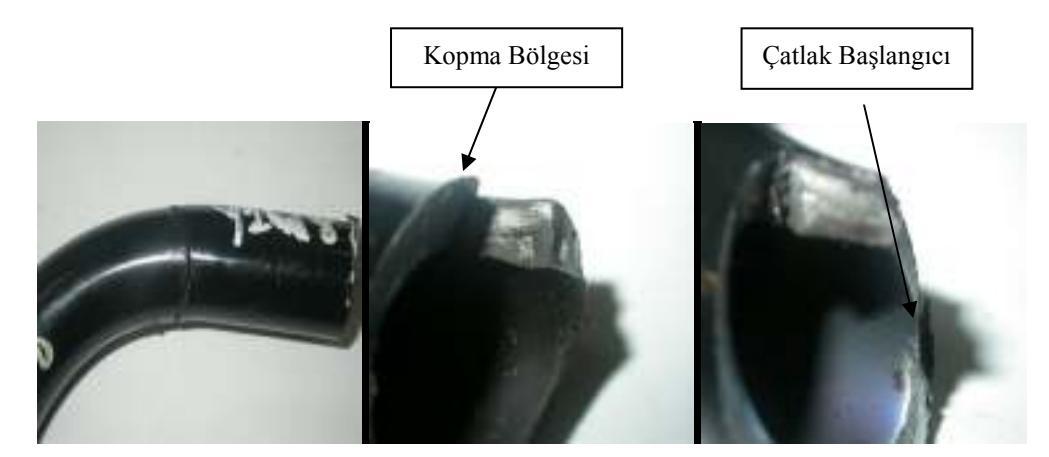
Şekil 8.71 : BY24 çubuğunun kırık yüzey incelemesi.

BY24 çubuğunun yorulma ömrü 497972 çevrim olup çatlak başlangıcı çubuğun iç kısmında oluşmuştur. Çubuğun sol omuz bölgesinde yorulma kırılması meydana gelmiştir. Burulma gerilmesi etkisinde gevrek kırılma meydana gelmiş olup yorulma çizgileri net bir şekilde görülmektedir. BY24 çubuğunun kırık yüzey incelemesi Şekil 8.71'de verilmiştir.

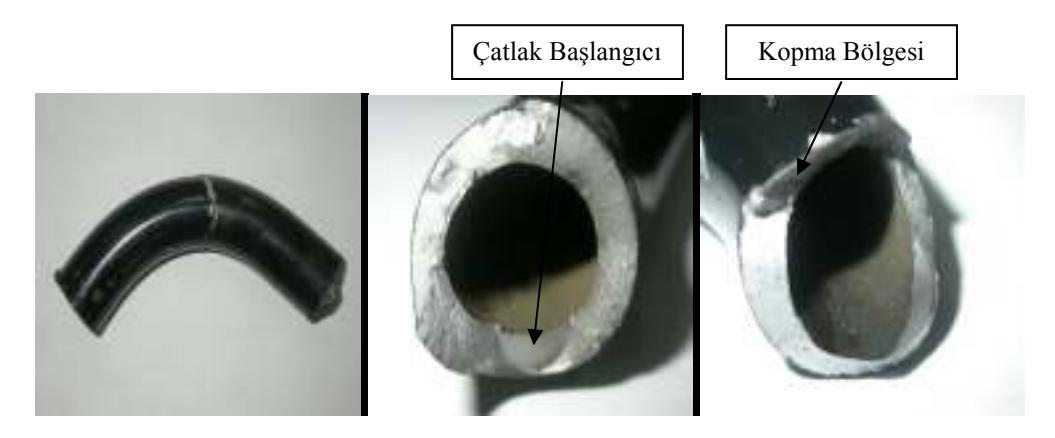
Şekil 8.72 : BY31 çubuğunun kırık yüzey incelemesi.

BY31 çubuğunun yorulma ömrü 159134 çevrim olup çatlak başlangıcı çubuğun iç kısmında oluşmuştur. Çubuğun sağ omuz bölgesinde kesite dik bir şekilde yorulma kırılması meydana gelmiştir. Burulma gerilmesi etkisinde sünek kırılma meydana gelmiştir. BY31 çubuğunun kırık yüzey incelemesi Şekil 8.72'de verilmiştir.

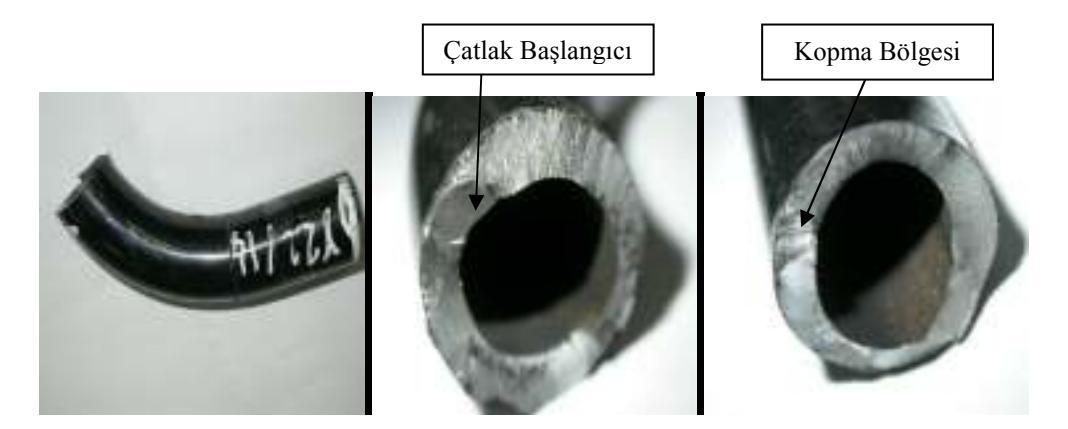
Şekil 8.73 : BY32 çubuğunun kırık yüzey incelemesi.

BY32 çubuğunun yorulma ömrü 256524 çevrim olup çatlak başlangıcı çubuğun iç kısmında oluşmuştur. Çubuğun sağ omuz bölgesinde yorulma kırılması meydana gelmiştir. Burulma gerilmesi etkisinde sünek kırılma meydana gelmiştir. BY32 çubuğunun kırık yüzey incelemesi Şekil 8.73'te verilmiştir.

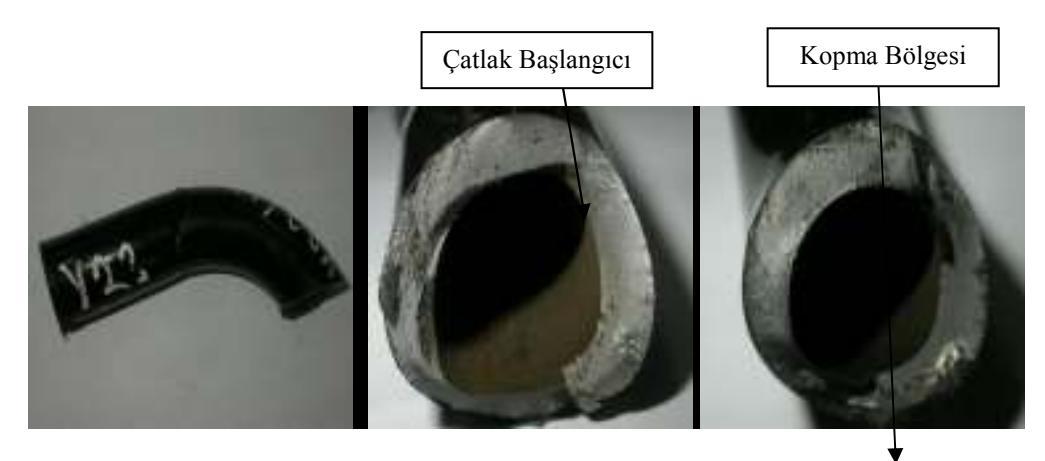
Şekil 8.74 : BY33 çubuğunun kırık yüzey incelemesi.

BY33 çubuğunun yorulma ömrü 415700 çevrim olup çatlak başlangıcı çubuğun dış kısmında oluşmuştur. Çubuğun sağ boyun bölgesinde yorulma kırılması meydana gelmiştir. Parça yorulma sonrasında burulma gerilmesi etkisinde sünek kırılmıştır. BY33 çubuğunun kırık yüzey incelemesi Şekil 8.74'te verilmiştir.

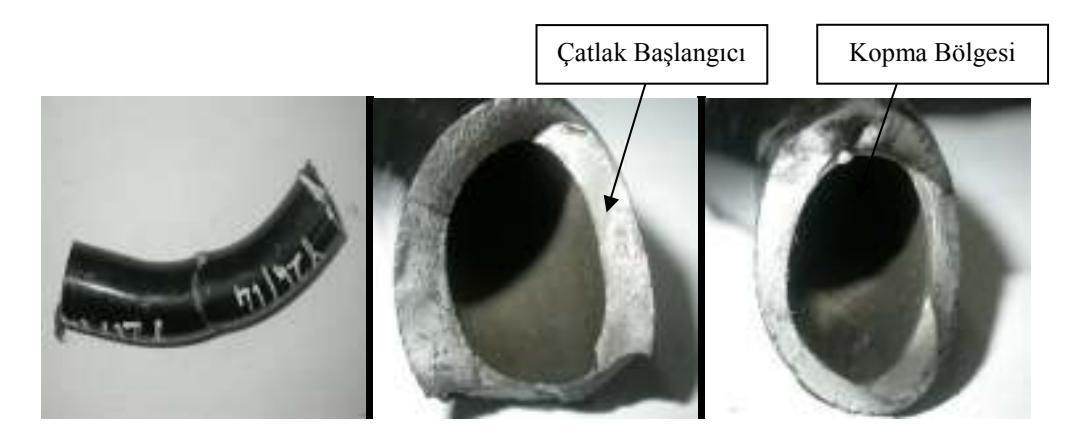
BY34 çubuğunun yorulma ömrü 457476 çevrim olup çatlak başlangıcı çubuğun dış kısmında oluşmuştur. Çubuğun sağ omuz bölgesinde yorulma kırılması meydana gelmiştir. Çatlak ilerlemesi sonucunda burulma gerilmesi etkisinde sünek kopma meydana gelmiştir. BY34 çubuğunun kırık yüzey incelemesi Şekil 8.75'de verilmiştir.

Şekil 8.75 : BY34 çubuğunun kırık yüzey incelemesi.

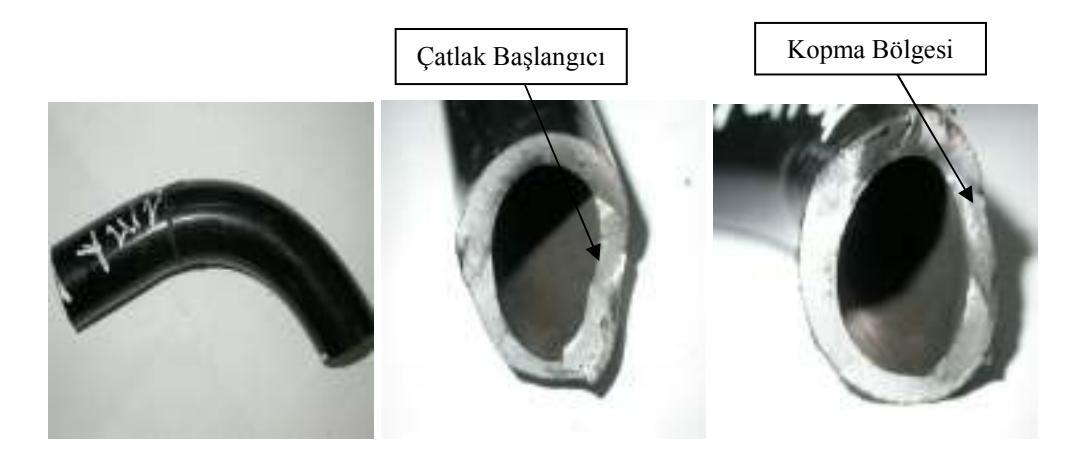
BY41 çubuğunun yorulma ömrü 278336 çevrim olup çatlak başlangıcı çubuğun iç kısmında oluşmuştur. Çubuğun sol omuz bölgesinde yorulma kırılması meydana gelmiştir. Burulma gerilmesi etkisinde sünek kırılma meydana gelmiştir. BY41 çubuğunun kırık yüzey incelemesi Şekil 8.76'da verilmiştir.

Şekil 8.76 : BY41 çubuğunun kırık yüzey incelemesi.

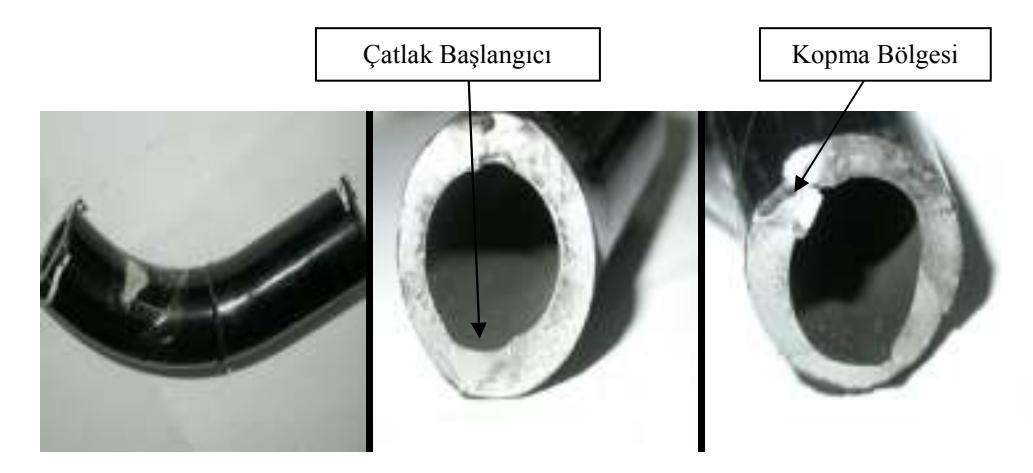
BY42 çubuğunun yorulma ömrü 379556 çevrim olup çatlak başlangıcı çubuğun iç kısmında oluşmuştur. Çubuğun sol omuz bölgesinde yorulma kırılması meydana gelmiştir. Burulma gerilmesi etkisinde sünek kırılma meydana gelmiştir. BY42 çubuğunun kırık yüzey incelemesi Şekil 8.77'de verilmiştir.

Şekil 8.77 : BY42 çubuğunun kırık yüzey incelemesi.

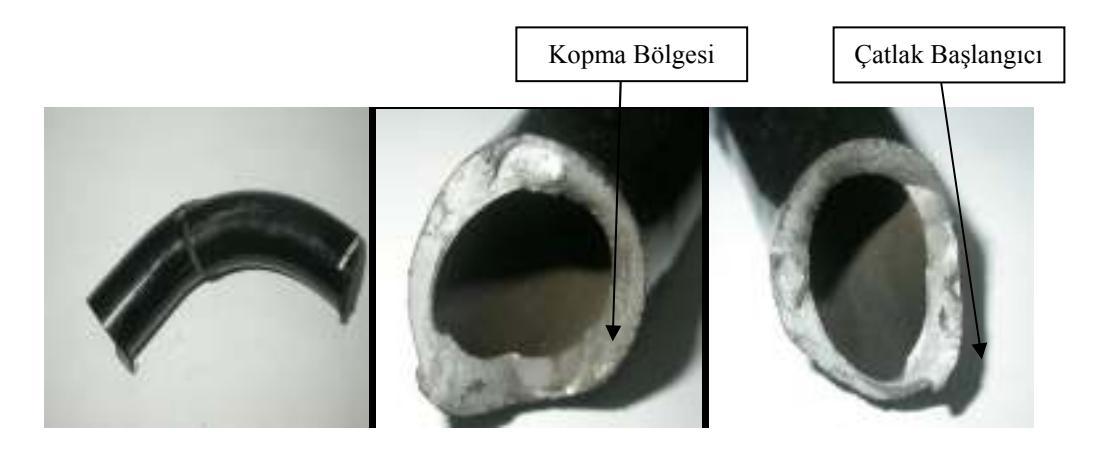
BY43 çubuğunun yorulma ömrü 444360 çevrim olup çatlak başlangıcı çubuğun iç kısmında oluşmuştur. Çubuğun sağ omuz bölgesinde yorulma kırılması meydana gelmiştir. Çatlak ilerlemesi sonucunda burulma gerilmesi etkisinde sünek kopma meydana gelmiştir. BY43 çubuğunun kırık yüzey incelemesi Şekil 8.78'de verilmiştir.

Şekil 8.78 : BY43 çubuğunun kırık yüzey incelemesi.

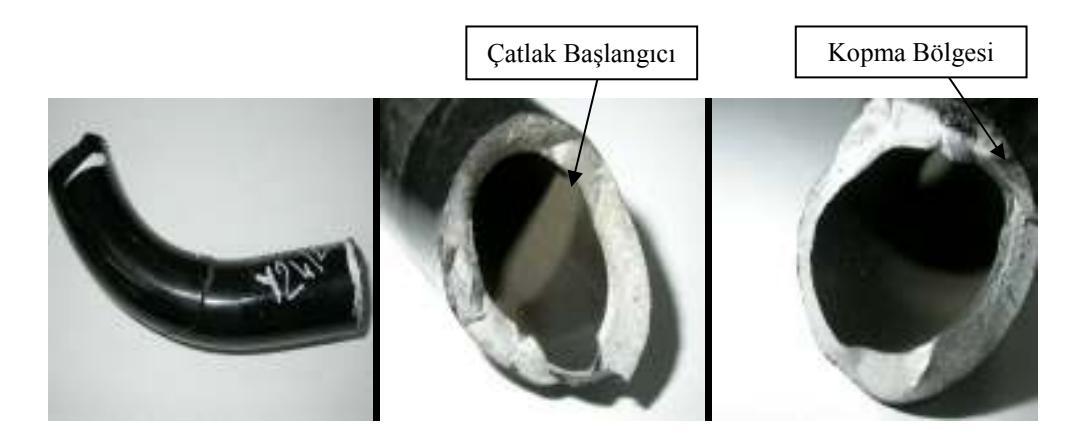
BY44 çubuğunun yorulma ömrü 425936 çevrim olup çatlak başlangıcı çubuğun iç kısmında oluşmuştur. Çubuğun sol omuz bölgesinde yorulma kırılması meydana gelmiştir. Burulma gerilmesi etkisinde sünek kırılma meydana gelmiştir. BY44 çubuğunun kırık yüzey incelemesi Şekil 8.79'da verilmiştir.

Şekil 8.79 : BY44 çubuğunun kırık yüzey incelemesi.

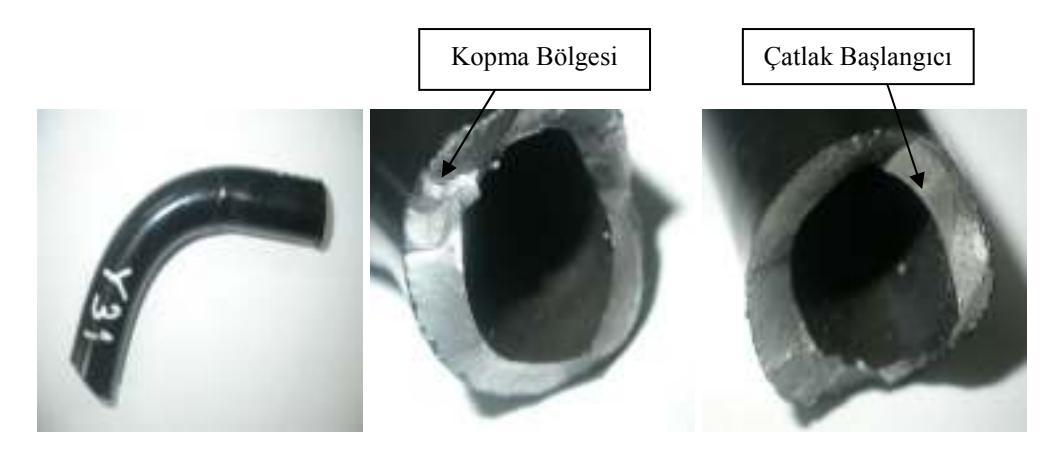
BY51 çubuğunun yorulma ömrü 353302 çevrim olup çatlak başlangıcı çubuğun iç kısmında oluşmuştur. Çubuğun sol omuz bölgesinde yorulma kırılması meydana gelmiştir. Burulma gerilmesi etkisinde sünek kopma meydana gelmiştir. BY51 çubuğunun kırık yüzey incelemesi Şekil 8.80'de verilmiştir.

Şekil 8.80 : BY51 çubuğunun kırık yüzey incelemesi.

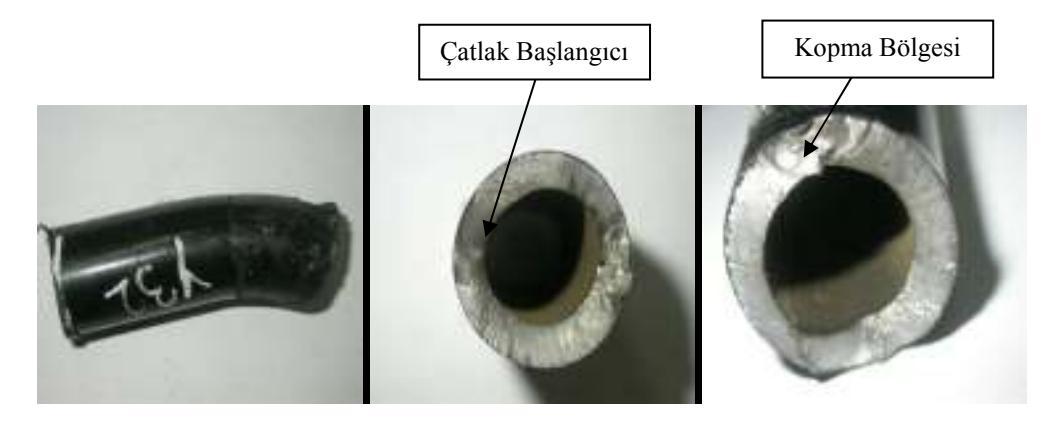
BY52 çubuğunun yorulma ömrü 452996 çevrim olup çatlak başlangıcı çubuğun iç kısmında oluşmuştur. Çubuğun sağ omuz bölgesinde yorulma kırılması meydana gelmiştir. Burulma gerilmesi etkisinde sünek kopma meydana gelmiştir. BY52 çubuğunun kırık yüzey incelemesi Şekil 8.81'de verilmiştir.

Şekil 8.81 : BY52 çubuğunun kırık yüzey incelemesi.

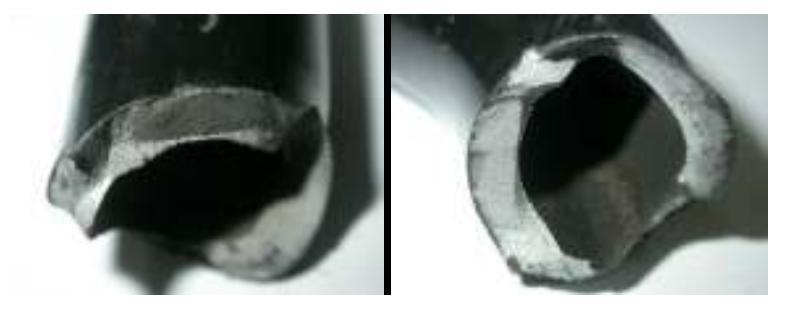
BY53 çubuğunun yorulma ömrü 369990 çevrim olup çatlak başlangıcı çubuğun iç kısmında oluşmuştur. Çubuğun sağ omuz bölgesinde yorulma kırılması meydana gelmiştir. Burulma gerilmesi etkisinde sünek kopma meydana gelmiştir. BY53 çubuğunun kırık yüzey incelemesi Şekil 8.82'de verilmiştir.

Şekil 8.82 : BY53 çubuğunun kırık yüzey incelemesi.

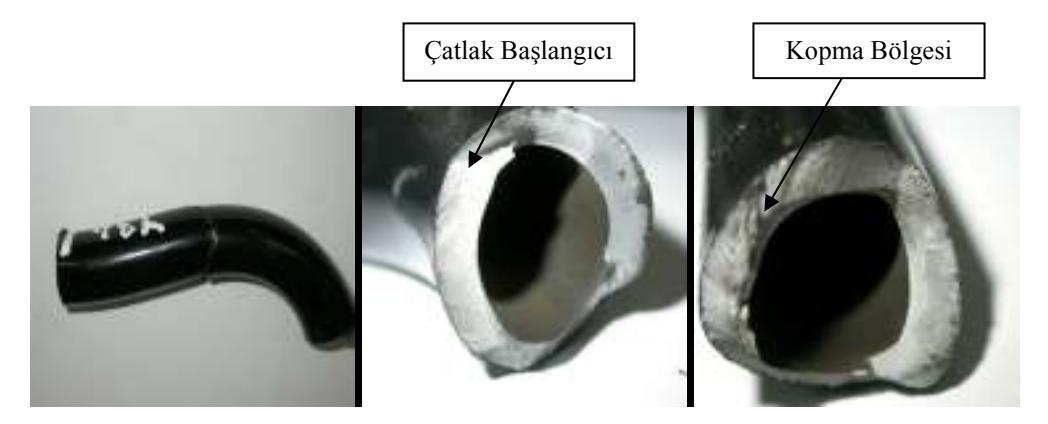
BY54 çubuğunun yorulma ömrü 303676 çevrim olup çatlak başlangıcı çubuğun dış kısmında oluşmuştur. Çubuğun sağ boyun bölgesinde yorulma kırılması meydana gelmiştir. Burulma gerilmesi etkisinde sünek kopma meydana gelmiştir. BY54 çubuğunun kırık yüzey incelemesi Şekil 8.83'de verilmiştir.

Şekil 8.83 : BY54 çubuğunun kırık yüzey incelemesi.

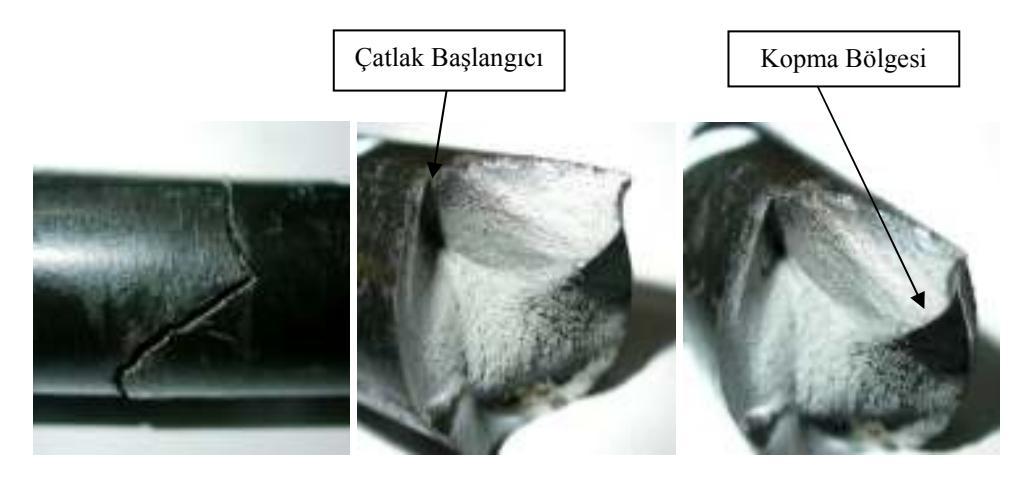
Şekil 8.116 : DS11 çubuğunun kırık yüzey incelemesi.

DS11 çubuğunun yorulma ömrü 105112 çevrimdir. Çubuğun sağ braket içinde yorulma kırılması meydana gelmiştir. Burulma gerilmesi etkisinde çubuk, 45° açı ile kırılarak gevrek kopmuştur. Test sırasında çubuk kesitinde % 60 yorulma sonucunda kopma gerçekleşmiştir. DS11 çubuğunun kırık yüzey incelemesi Şekil 8.116'da verilmiştir.

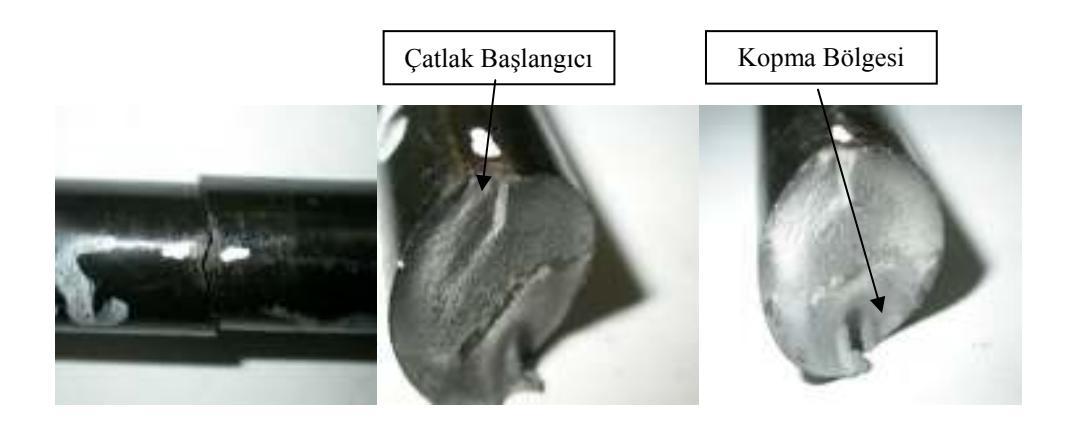
Şekil 8.117 : DS12 çubuğunun kırık yüzey incelemesi.

DS12 çubuğunun yorulma ömrü 144772 çevrimdir. Çubuğun sağ braket içinde yorulma kırılması meydana gelmiştir. Çubuk kesiti boyunca %50 yorulma sonucunda burulma gerilmesi etkisinde gevrek kopma meydana gelmiştir. DS12 çubuğunun kırık yüzey incelemesi Şekil 8.117'de verilmiştir.

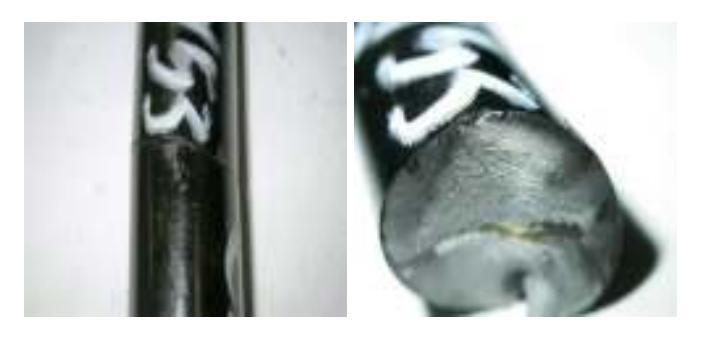
Şekil 8.118 : DS13 çubuğunun kırık yüzey incelemesi.

DS13 çubuğunun yorulma ömrü 92840 çevrimdir. Çubuğun sağ braket içinde yorulma kırılması meydana gelmiştir. %50 yorulma sonucunda burulma gerilmesi etkisinde gevrek kopma meydana gelmiştir. DS13 çubuğunun kırık yüzey incelemesi Şekil 8.118'de verilmiştir.

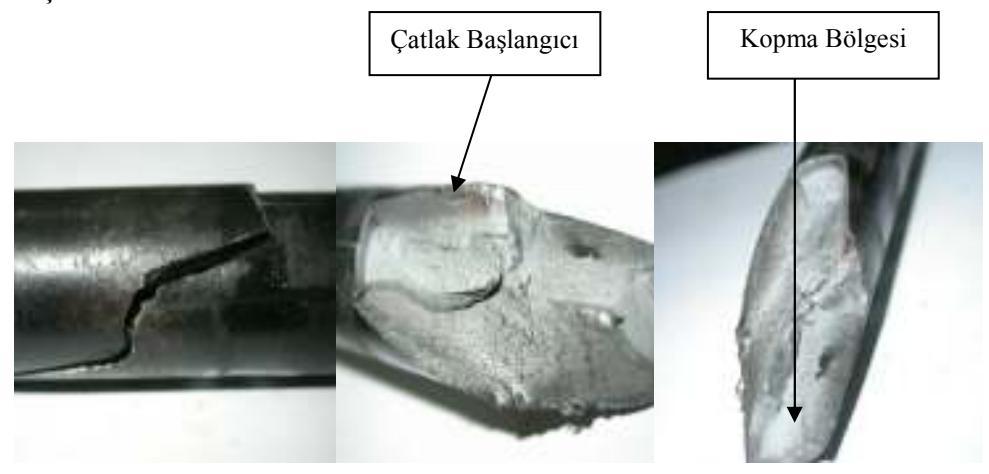
Şekil 8.120 : DP11 çubuğunun kırık yüzey incelemesi.

DP11 çubuğunun yorulma ömrü 203012 çevrimdir. Çubuğun sağ braket içinde yorulma kırılması meydana gelmiştir. Burulma gerilmesi etkisinde gevrek kopma meydana gelmiştir. DP11 çubuğunun kırık yüzey incelemesi Şekil 8.120'de verilmiştir.

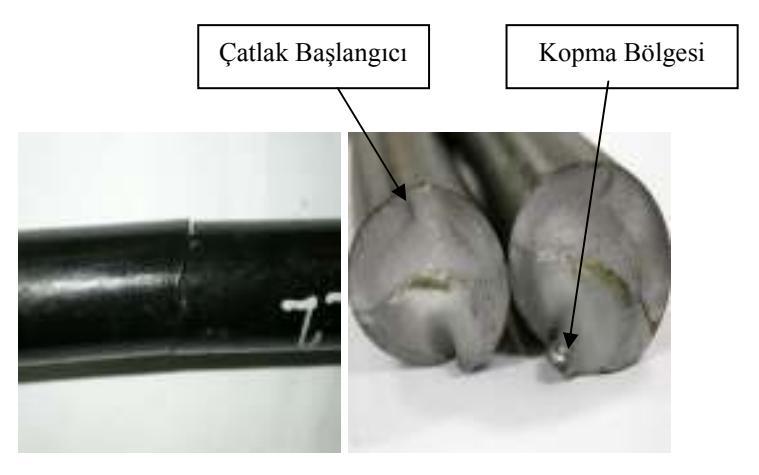
Şekil 8.121 : DP12 çubuğunun kırık yüzey incelemesi.

DP12 çubuğunun yorulma ömrü 62656 çevrimdir. Çubuğun sol braket içinde yorulma kırılması meydana gelmiştir. Burulma gerilmesi etkisinde çubuk kesitine dik bir şekilde sünek kopma meydana gelmiştir. Test sırasında çubuk kesitinde %50 yorulma sonucunda kopma gerçekleşmiştir. DP12 çubuğunun kırık yüzey incelemesi Şekil 8.121'de verilmiştir.

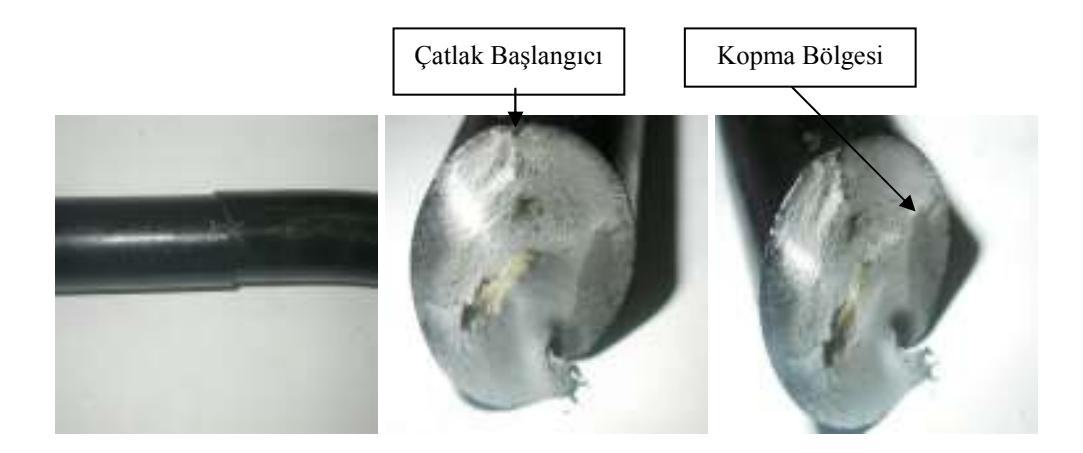
Şekil 8.122 : DP13 çubuğunun kırık yüzey incelemesi.

DP13 çubuğunun yorulma ömrü 72688 çevrimdir. Çubuğun sağ braket içinde yorulma kırılması meydana gelmiştir. Çubuk kesiti boyunca %50 yorulma sonucunda burulma gerilmesi etkisinde gevrek kopma meydana gelmiştir. DP13 çubuğunun kırık yüzey incelemesi Şekil 8.122'de verilmiştir.

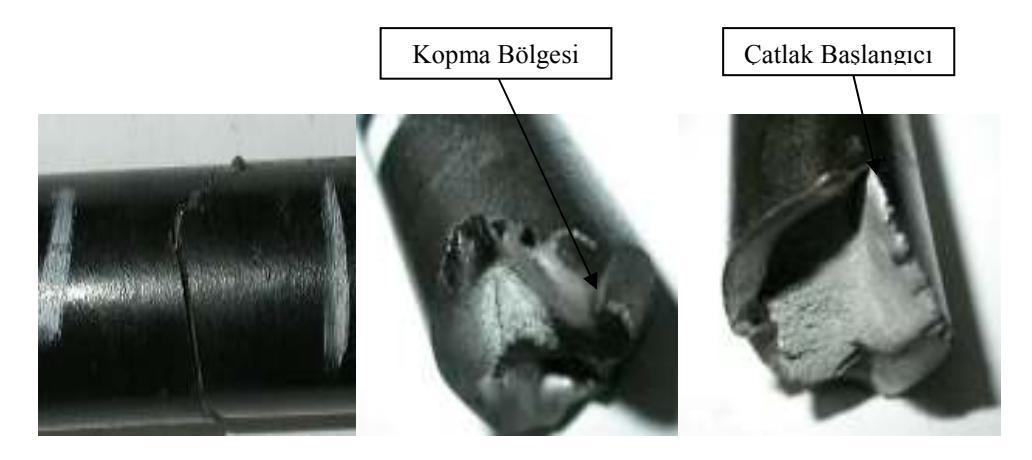
Şekil 8.123 : DP21 çubuğunun kırık yüzey incelemesi.

DP21 çubuğunun yorulma ömrü 209000 çevrimdir. Çubuğun sol omuz bölgesinde yorulma kırılması meydana gelmiştir. Burulma gerilmesi etkisinde sünek kopma

meydana gelmiştir. Test sırasında çubuk kesitinde %70 yorulma sonucunda kopma gerçekleşmiştir. DP21 çubuğunun kırık yüzey incelemesi Şekil 8.123'de verilmiştir.

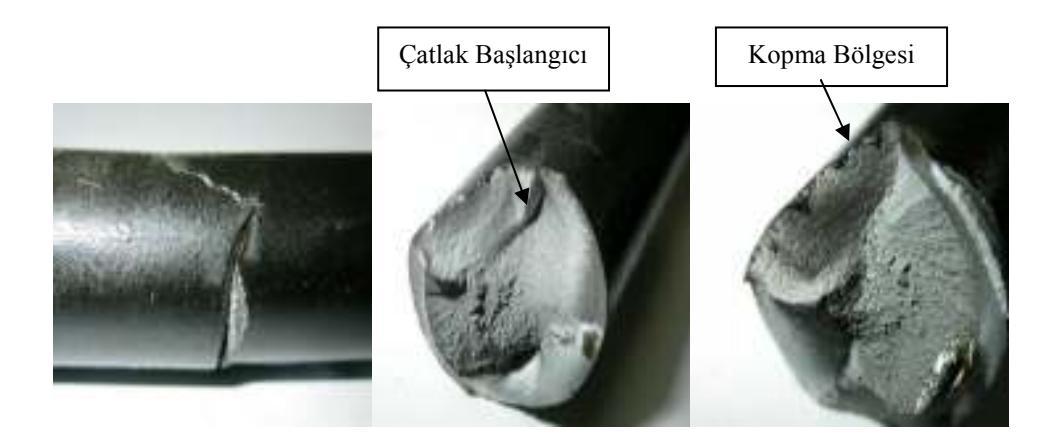
Şekil 8.124 : DP22 çubuğunun kırık yüzey incelemesi.

DP22 çubuğunun yorulma ömrü 262320 çevrimdir. Çubuğun sağ omuz bölgesinde yorulma kırılması meydana gelmiştir. Burulma gerilmesi etkisinde sünek kopma meydana gelmiştir. Test sırasında çubuk kesitinde %70 yorulma sonucunda kopma gerçekleşmiştir. DP21 çubuğunun kırık yüzey incelemesi Şekil 8.124'de verilmiştir.

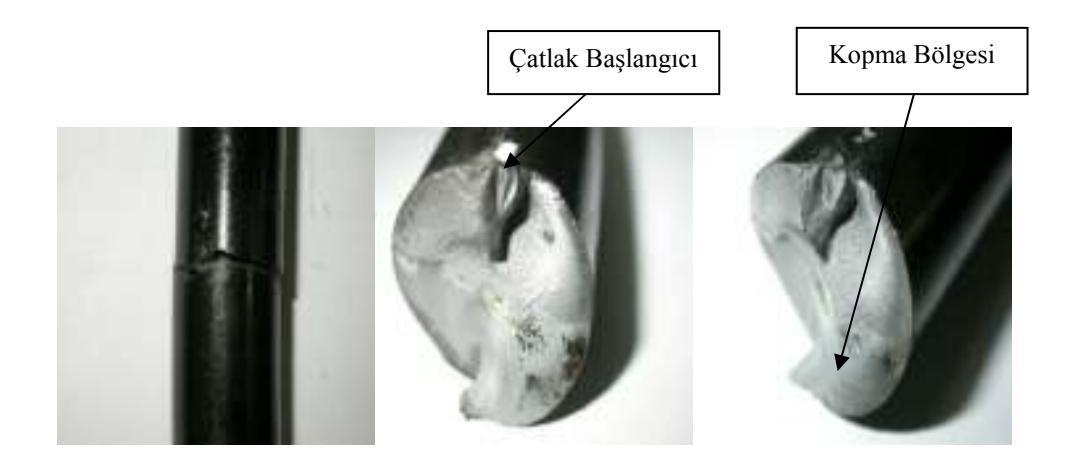
Şekil 8.125 : DP23 çubuğunun kırık yüzey incelemesi.

DP23 çubuğunun yorulma ömrü 234408 çevrimdir. Çubuğun sağ braket içinde yorulma kırılması meydana gelmiştir. Burulma gerilmesi etkisinde gevrek kopma meydana gelmiştir. Kopma yüzeyi incelendiğinde çubuk kesitinde %50 yorulmanın gerçekleştiği net bir şekilde görülmektedir. DP23 çubuğunun kırık yüzey incelemesi Şekil 8.125'de verilmiştir.

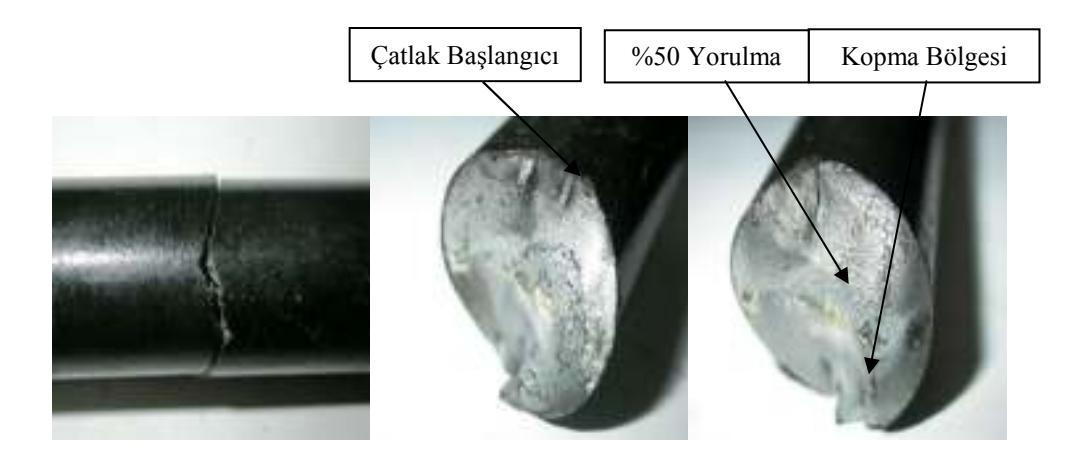
Şekil 8.126 : DP24 çubuğunun kırık yüzey incelemesi.

DP24 çubuğunun yorulma ömrü 260392 çevrimdir. Çubuğun sağ omuz bölgesinde yorulma kırılması meydana gelmiştir. Burulma gerilmesi etkisinde gevrek kopma meydana gelmiştir. Kopma yüzeyi incelendiğinde çubuk kesitinde %50 yorulmanın gerçekleştiği görülmektedir. DP24 çubuğunun kırık yüzey incelemesi Şekil 8.126'da verilmiştir.

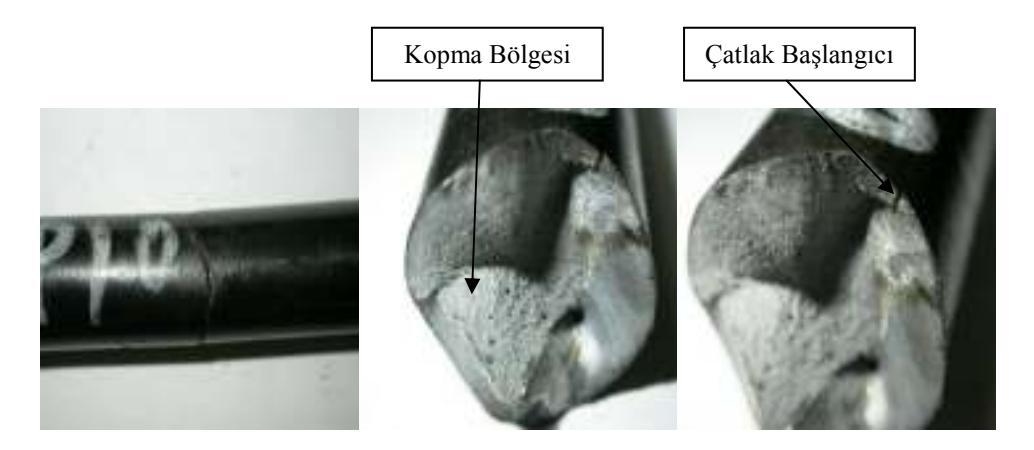
Şekil 8.127 : DP31 çubuğunun kırık yüzey incelemesi.

DP31 çubuğunun yorulma ömrü 261824 çevrimdir. Çubuğun sol braket içinde yorulma kırılması meydana gelmiştir. Burulma gerilmesi etkisinde sünek kopma meydana gelmiştir. Test sırasında çubuk kesitinde %70 yorulma sonucunda kopma gerçekleşmiştir. DP31 çubuğunun kırık yüzey incelemesi Şekil 8.127'de verilmiştir.

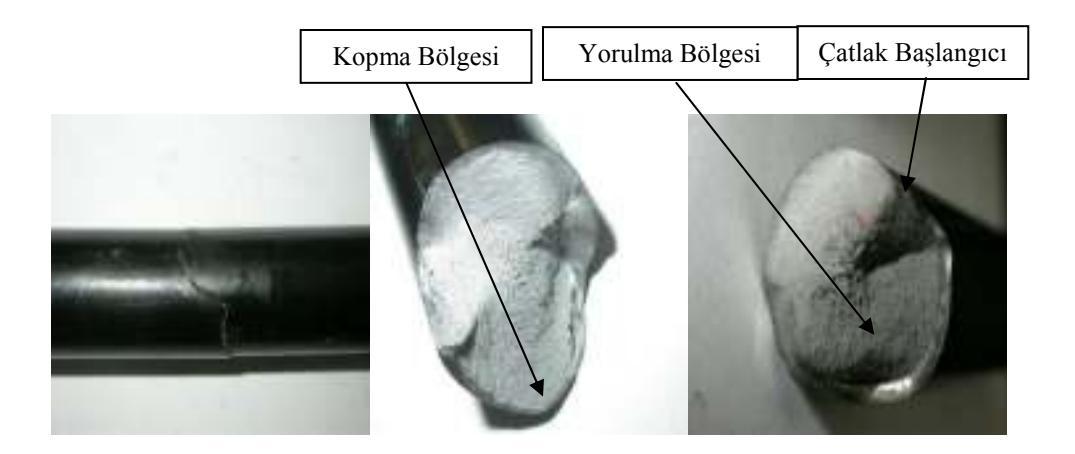
Şekil 8.128 : DP32 çubuğunun kırık yüzey incelemesi.

DP32 çubuğunun yorulma ömrü 528416 çevrimdir. Çubuğun sol braket içinde yorulma kırılması meydana gelmiştir. Test sırasında çubuk kesitinde %60 yorulma sonucunda kopma gerçekleşmiştir. Burulma gerilmesi etkisinde gevrek kopma meydana gelmiştir. DP32 çubuğunun kırık yüzey incelemesi Şekil 8.128'de verilmiştir.

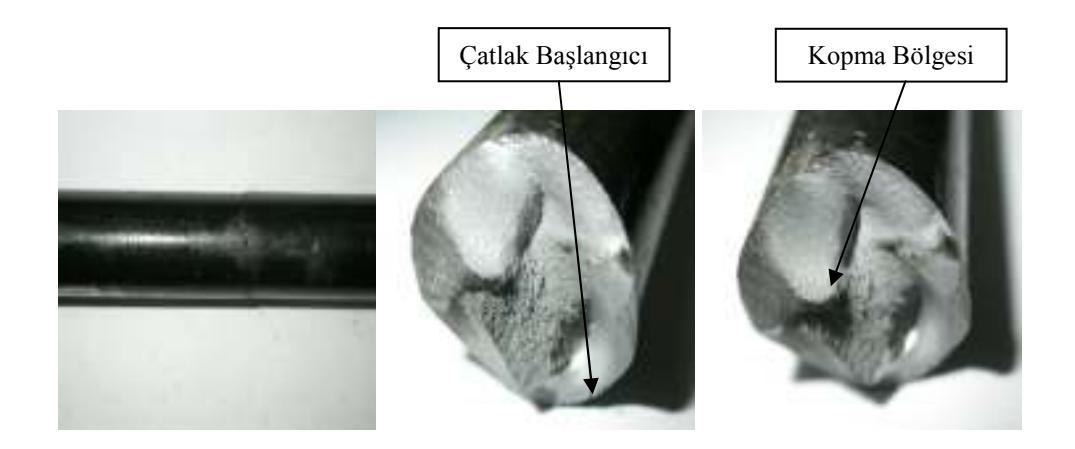
Şekil 8.129 : DP33 çubuğunun kırık yüzey incelemesi.

DP33 çubuğunun yorulma ömrü 310076 çevrimdir. Çubuğun sol braket içinde yorulma kırılması meydana gelmiştir. Test sırasında çubuk kesitinde % 50 yorulma sonucunda kopma gerçekleşmiştir. Burulma gerilmesi etkisinde sünek kopma meydana gelmiştir. DP33 çubuğunun kırık yüzey incelemesi Şekil 8.129'da verilmiştir.

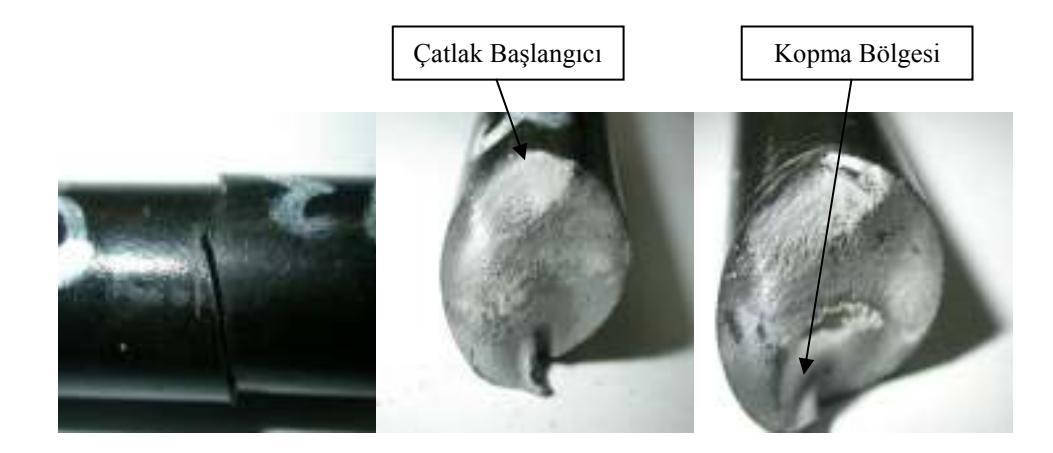
DP34 çubuğunun yorulma ömrü 153928 çevrimdir. Çubuğun sol braket içinde yorulma kırılması meydana gelmiştir. Test sırasında çubuk kesitinde %50 yorulma sonucunda kopma gerçekleşmiştir. Burulma gerilmesi etkisinde gevrek kopma meydana gelmiştir. DP34 çubuğunun kırık yüzey incelemesi Şekil 8.130'da verilmiştir.

Şekil 8.130 : DP34 çubuğunun kırık yüzey incelemesi.

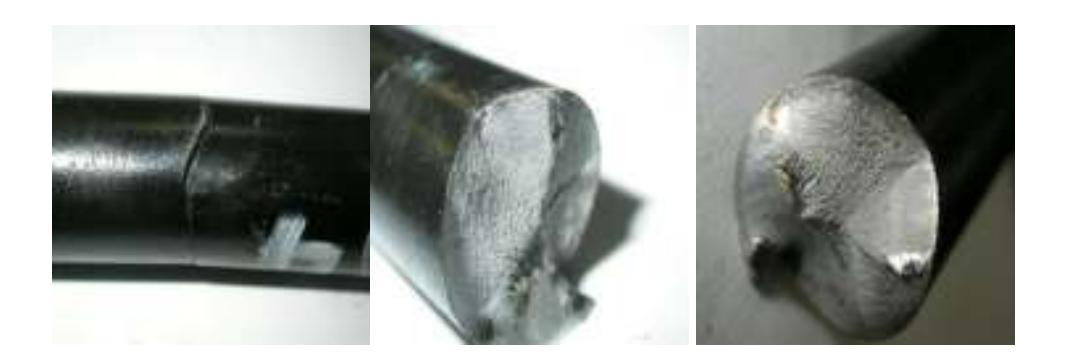
DP35 çubuğunun yorulma ömrü 168352 çevrimdir. Çubuğun sol braket içinde yorulma kırılması meydana gelmiştir. Test sırasında çubuk kesitinde %50 yorulma sonucunda kopma gerçekleşmiştir. Burulma gerilmesi etkisinde gevrek kopma meydana gelmiştir. DP35 çubuğunun kırık yüzey incelemesi Şekil 8.131'de verilmiştir.

Şekil 8.131 : DP35 çubuğunun kırık yüzey incelemesi.

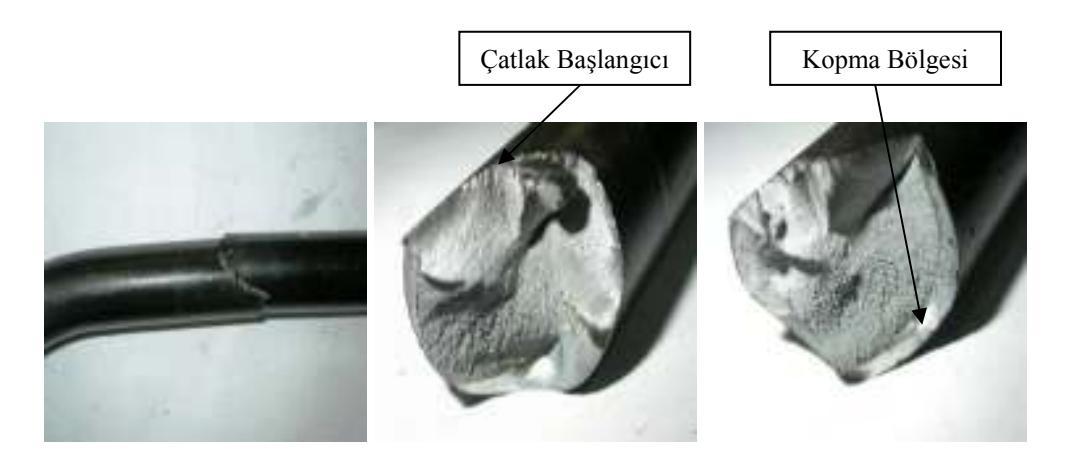
DP41 çubuğunun yorulma ömrü 196612 çevrimdir. Çubuğun sağ braket içinde yorulma kırılması meydana gelmiştir. Test sırasında çubuk kesitinde %60 yorulma sonucunda kopma gerçekleşmiştir. Burulma gerilmesi etkisinde sünek kopma meydana gelmiştir. DP41 çubuğunun kırık yüzey incelemesi Şekil 8.132'de verilmiştir.

Şekil 8.132 : DP41 çubuğunun kırık yüzey incelemesi.

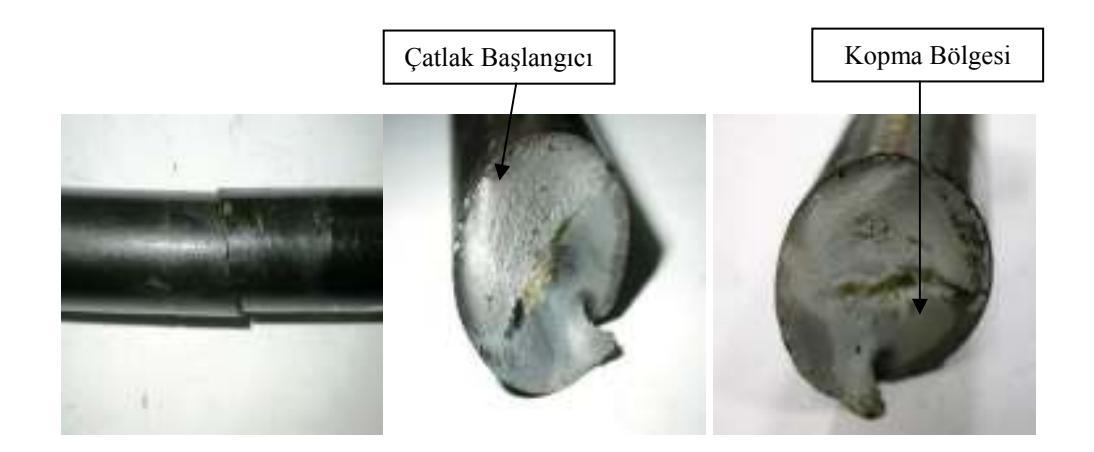
DP42 çubuğunun yorulma ömrü 143500 çevrimdir. Çubuğun sol braket içinde yorulma kırılması meydana gelmiştir. Test sırasında çubuk kesitinde %50 yorulma sonucunda kopma gerçekleşmiştir. Burulma gerilmesi etkisinde gevrek kopma meydana gelmiştir. DP42 çubuğunun kırık yüzey incelemesi Şekil 8.133'de verilmiştir.

Şekil 8.133 : DP42 çubuğunun kırık yüzey incelemesi.
