OTOMOTİV ENDÜSTRİSİNDE KULLANILAN DENGE ÇUBUKLARI İÇİN ISIL İŞLEM PROSESİNDEKİ FARKLI SERTLEŞTİRME ORTAMLARININ YORULMA DAVRANIŞINA ETKİLERİ

YÜKSEK LİSANS TEZİ

Elif EZGİ

OCAK 2012

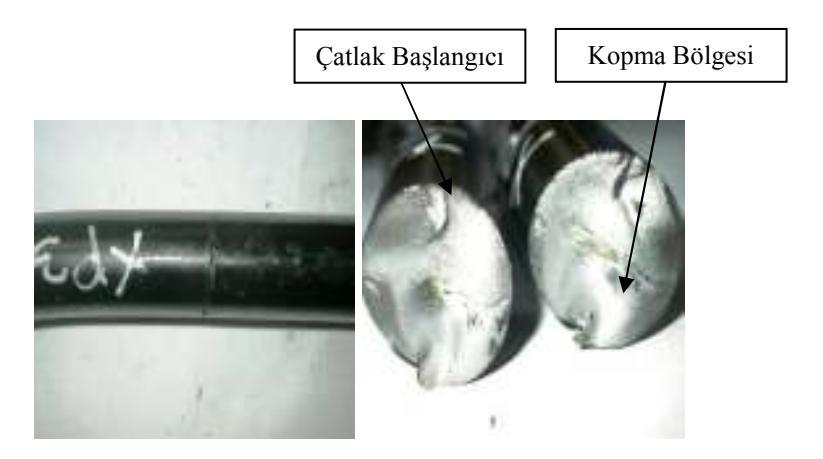
DP43 çubuğunun yorulma ömrü 116320 çevrimdir. Çubuğun sağ braket içinde yorulma kırılması meydana gelmiştir. Test sırasında çubuk kesitinde %50 yorulma sonucunda gevrek kopma gerçekleşmiştir. DP43 çubuğunun kırık yüzey incelemesi Şekil 8.134'de verilmiştir.

Şekil 8.134 : DP43 çubuğunun kırık yüzey incelemesi.

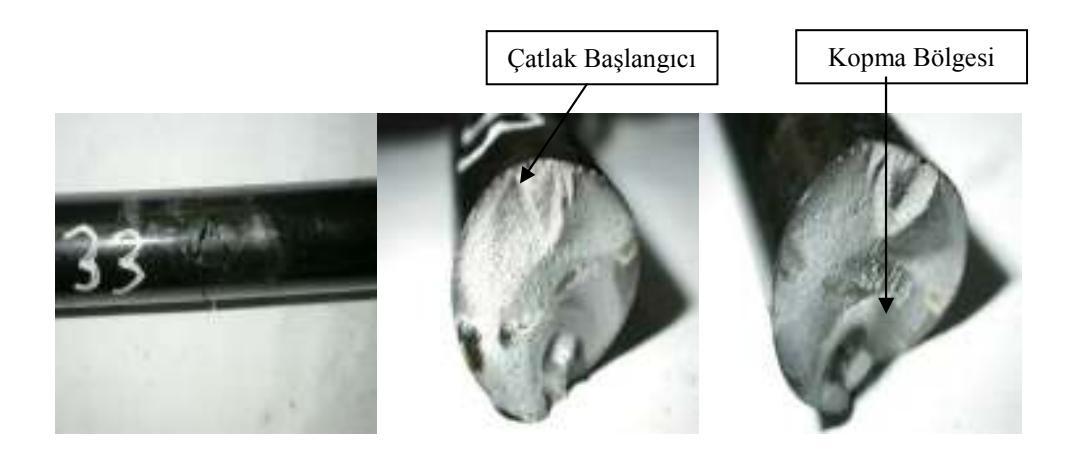
DP44 çubuğunun yorulma ömrü 328456 çevrimdir. Çubuğun sağ braket içinde yorulma kırılması meydana gelmiştir. Test sırasında çubuk kesitinde %60 yorulma sonucunda kopma gerçekleşmiştir. Burulma gerilmesi etkisinde gevrek kopma meydana gelmiştir. DP44 çubuğunun kırık yüzey incelemesi Şekil 8.135'de verilmiştir.

Şekil 8.135 : DP44 çubuğunun kırık yüzey incelemesi.

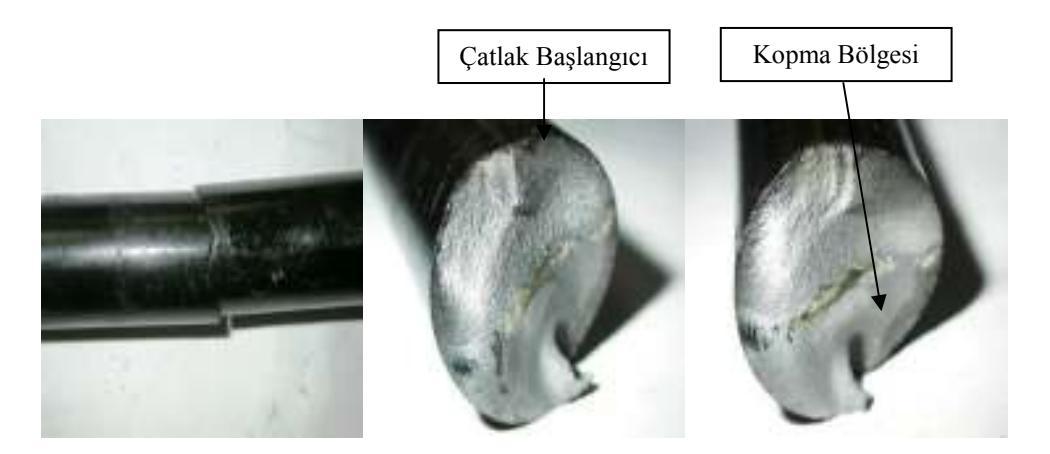
DP45 çubuğunun yorulma ömrü 107888 çevrimdir. Çubuğun sol braket içinde yorulma kırılması meydana gelmiştir. Test sırasında çubuk kesitinde %60 yorulma sonucunda gevrek kopma gerçekleşmiştir. DP45 çubuğunun kırık yüzey incelemesi Şekil 8.136'da verilmiştir.

Şekil 8.136 : DP45 çubuğunun kırık yüzey incelemesi.

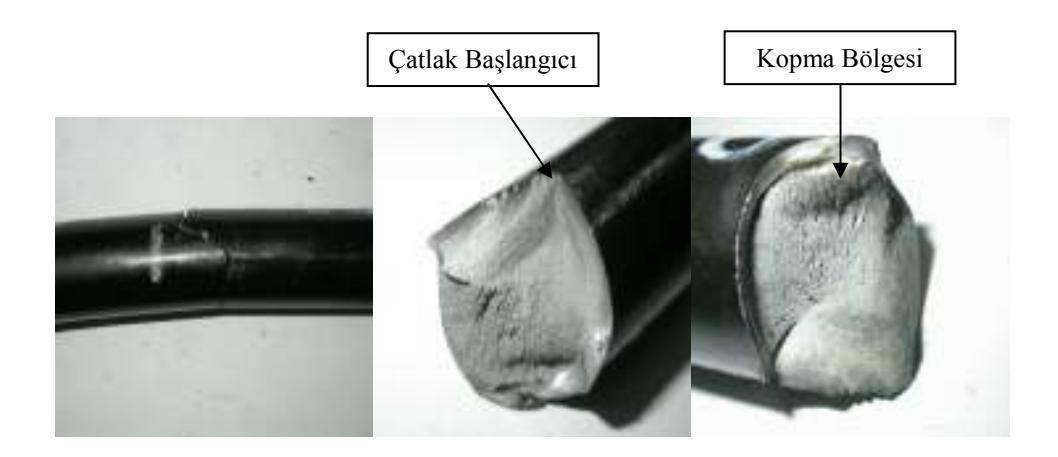
DP51 çubuğunun yorulma ömrü 463352 çevrimdir. Çubuğun sağ omuz bölgesinde yorulma kırılması meydana gelmiştir. Test sırasında çubuk kesitinde %70 yorulma sonucunda kopma gerçekleşmiştir. Burulma gerilmesi etkisinde gevrek kopma meydana gelmiştir. DP51 çubuğunun kırık yüzey incelemesi Şekil 8.137'de verilmiştir.

Şekil 8.137 : DP51 çubuğunun kırık yüzey incelemesi.

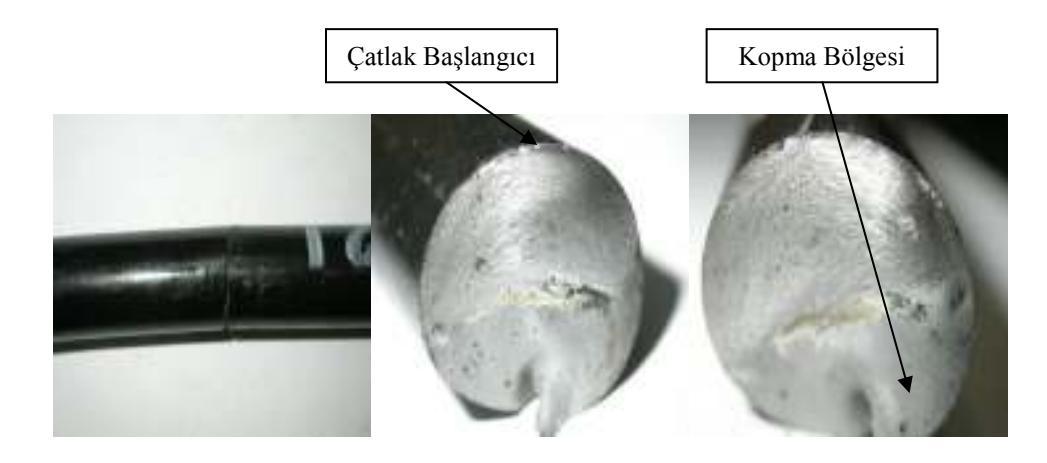
DP52 çubuğunun yorulma ömrü 249912 çevrimdir. Çubuğun sağ braket içinde yorulma kırılması meydana gelmiştir. Test sırasında çubuk kesitinde %50 yorulma sonucunda kopma gerçekleşmiştir. Burulma gerilmesi etkisinde sünek kopma meydana gelmiştir. DP52 çubuğunun kırık yüzey incelemesi Şekil 8.138'de verilmiştir.

Şekil 8.138 : DP52 çubuğunun kırık yüzey incelemesi.

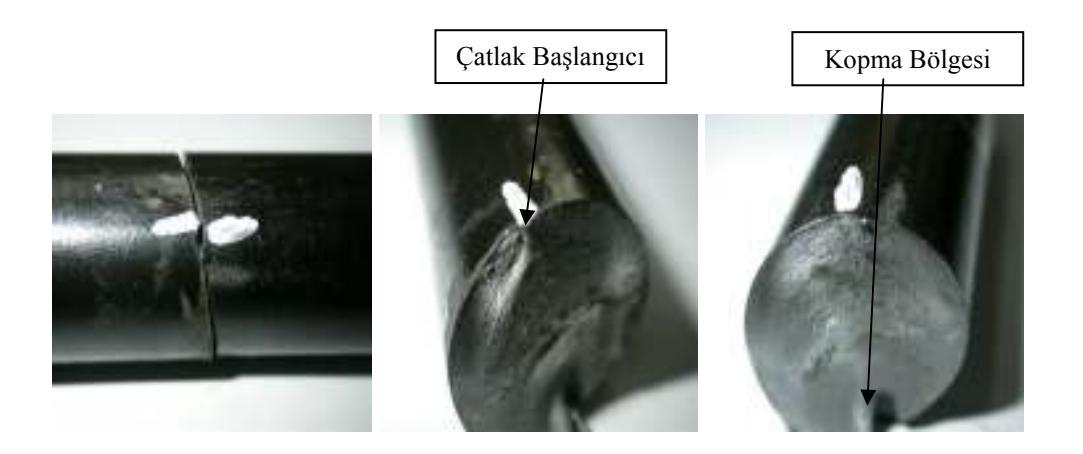
DP53 çubuğunun yorulma ömrü 133592 çevrimdir. Çubuğun sağ braket içinde yorulma kırılması meydana gelmiştir. Test sırasında çubuk kesitinde % 50 yorulma sonucunda kopma gerçekleşmiştir. Burulma gerilmesi etkisinde sünek kopma meydana gelmiştir. DP53 çubuğunun kırık yüzey incelemesi Şekil 8.139'da verilmiştir.

Şekil 8.139: DP53 çubuğunun kırık yüzey incelemesi.

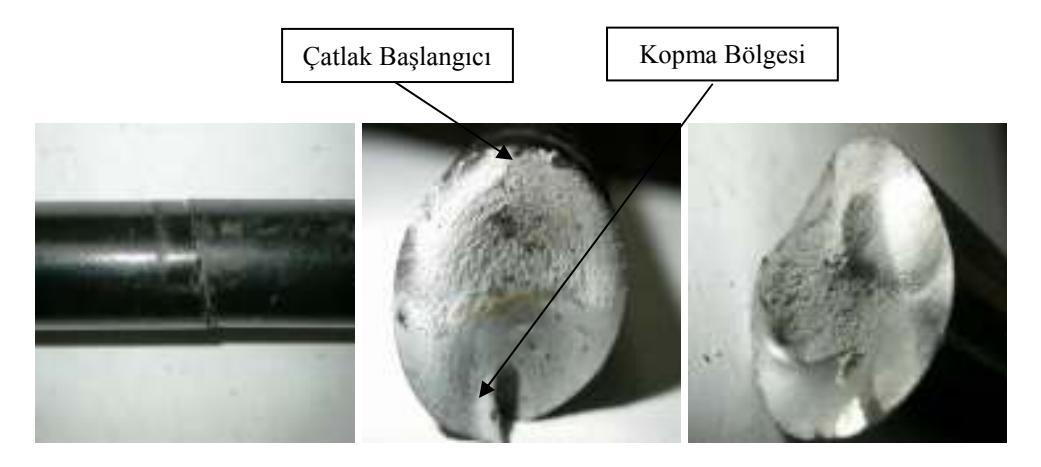
DP54 çubuğunun yorulma ömrü 156684 çevrimdir. Çubuğun sağ braket içinde yorulma kırılması meydana gelmiştir. Test sırasında çubuk kesitinde %50 yorulma sonucunda kopma gerçekleşmiştir. Burulma gerilmesi etkisinde sünek kopma meydana gelmiştir. DP54 çubuğunun kırık yüzey incelemesi Şekil 8.140'da verilmiştir.

Şekil 8.140 : DP54 çubuğunun kırık yüzey incelemesi.

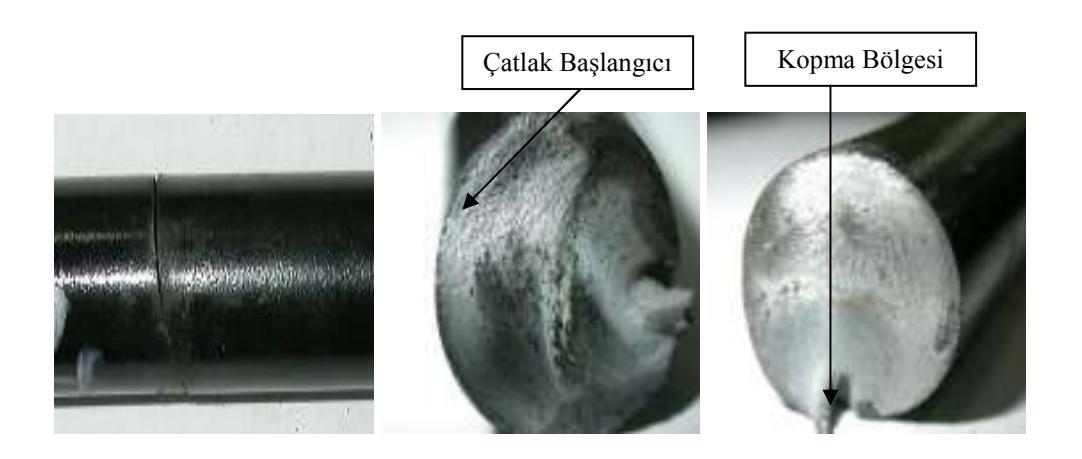
DP55 çubuğunun yorulma ömrü 134040 çevrimdir. Çubuğun sağ omuz bölgesinde yorulma kırılması meydana gelmiştir. Test sırasında çubuk kesitinde %50 yorulma sonucunda kopma gerçekleşmiştir. Burulma gerilmesi etkisinde sünek kopma meydana gelmiştir. DP55 çubuğunun kırık yüzey incelemesi Şekil 8.141'de verilmiştir.

Şekil 8.141 : DP55 çubuğunun kırık yüzey incelemesi.

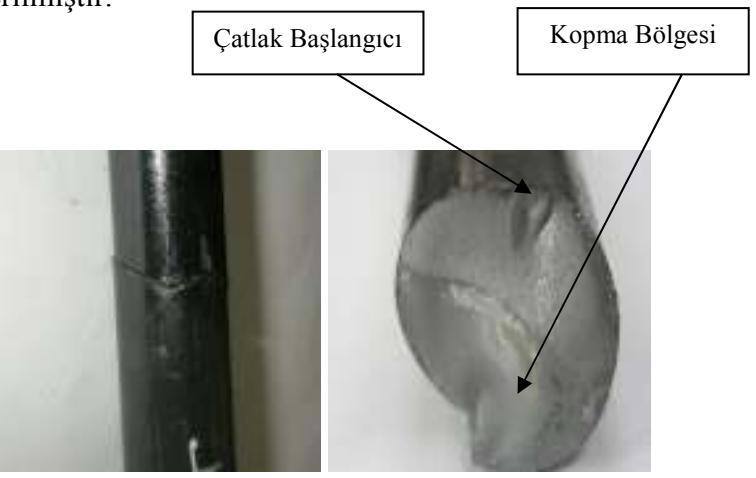
DY11 çubuğunun yorulma ömrü 166620 çevrimdir. Çubuğun sol braket içinde yorulma kırılması meydana gelmiştir. Test sırasında çubuk kesitinde %50 yorulma sonucunda gevrek kopma gerçekleşmiştir. DY11 çubuğunun kırık yüzey incelemesi Şekil 8.143'de verilmiştir.

Şekil 8.143 : DY11 çubuğunun kırık yüzey incelemesi.

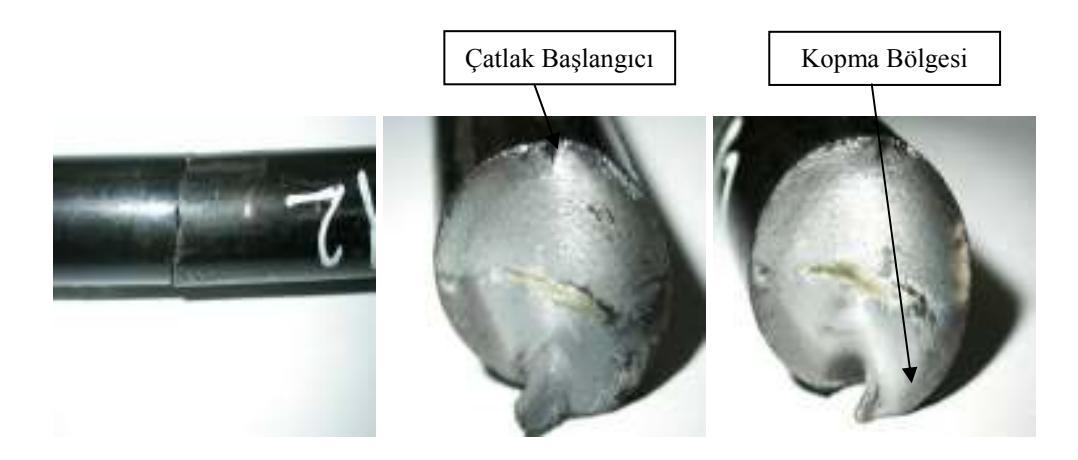
Çizelge 8.50 : Yağda sertleştirilmiş denge çubuklarının yorulma testi sonuçları.
DY12 çubuğunun yorulma ömrü 138044 çevrimdir. Çubuğun sol braket içinde yorulma kırılması meydana gelmiştir. Burulma gerilmesi etkisinde gevrek kopma meydana gelmiştir. Test sırasında çubuk kesitinde %50 yorulma sonucunda kopma gerçekleşmiştir. DY12 çubuğunun kırık yüzey incelemesi Şekil 8.144'te verilmiştir.

Şekil 8.144 : DY12 çubuğunun kırık yüzey incelemesi.

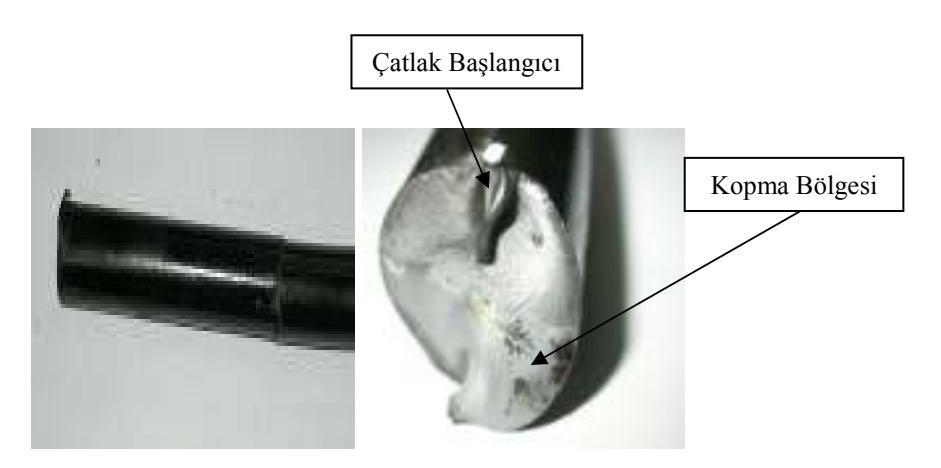
DY13 çubuğunun yorulma ömrü 152988 çevrimdir. Çubuğun sağ braket içinde yorulma kırılması meydana gelmiştir. Test sırasında çubuk kesitinde %50 yorulma sonucunda burulma gerilmesi etkisinde sünek kopma gerçekleşmiştir. DY13 çubuğunun kırık yüzey incelemesi Şekil 8.145'de verilmiştir.

Şekil 8.145 : DY13 çubuğunun kırık yüzey incelemesi.

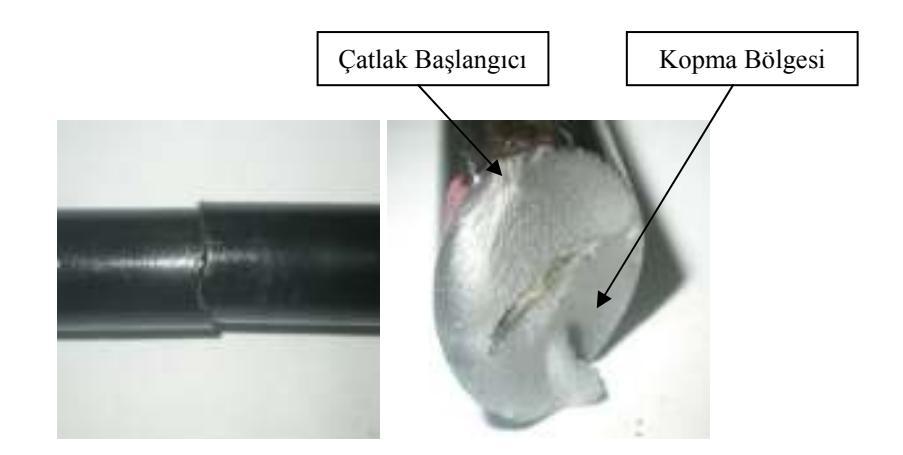
DY14 çubuğunun yorulma ömrü 149232 çevrimdir. Çubuğun sağ braket içinde yorulma kırılması meydana gelmiştir. Burulma gerilmesi etkisinde gevrek kopma meydana gelmiştir. Test sırasında çubuk kesitinde %50 yorulma sonucunda kopma gerçekleşmiştir. DY14 çubuğunun kırık yüzey incelemesi Şekil 8.146'da verilmiştir.

Şekil 8.146 : DY14 çubuğunun kırık yüzey incelemesi.

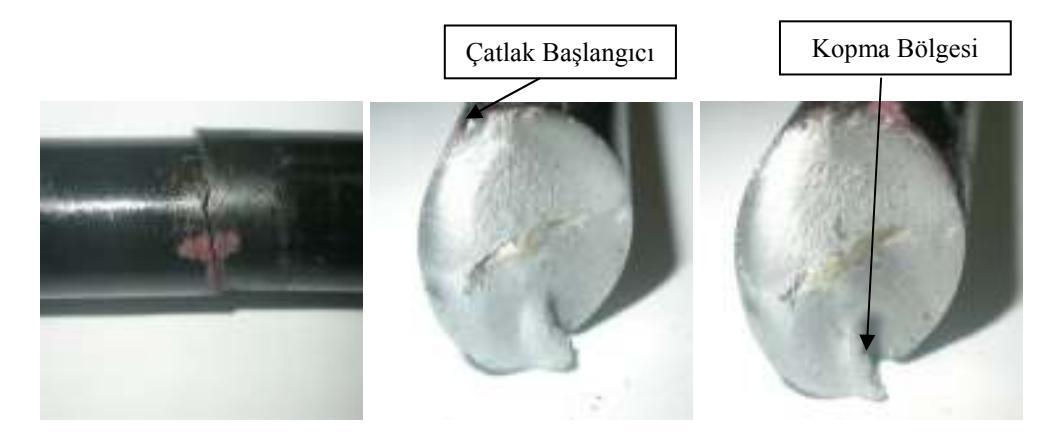
DY21 çubuğunun yorulma ömrü 121940 çevrimdir. Çubuğun sağ braket içinde yorulma kırılması meydana gelmiştir. Test sırasında çubuk kesitinde %50 yorulma sonucunda burulma gerilmesi etkisinde gevrek kopma meydana gelmiştir. DY21 çubuğunun kırık yüzey incelemesi Şekil 8.147'de verilmiştir.

Şekil 8.147 : DY21 çubuğunun kırık yüzey incelemesi.

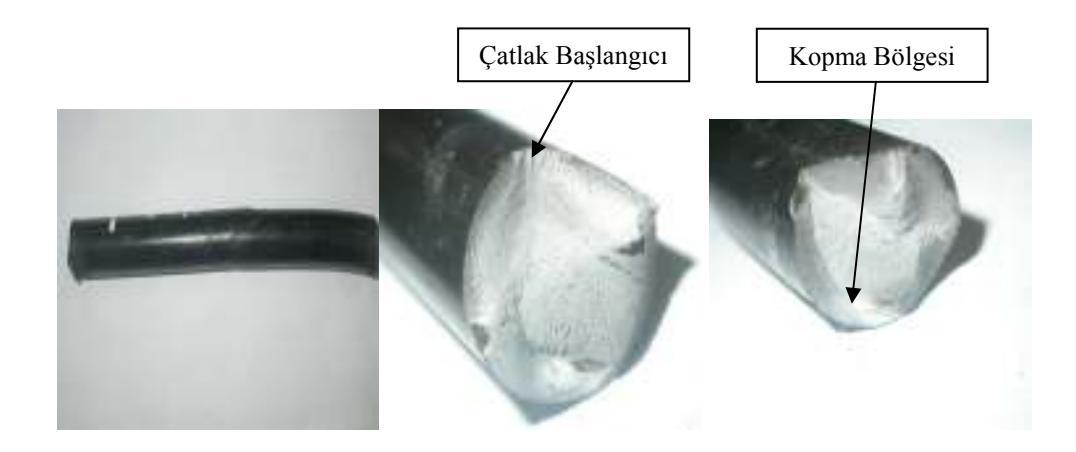
DY22 çubuğunun yorulma ömrü 125712 çevrimdir. Çubuğun sağ omuz bölgesinde yorulma kırılması meydana gelmiştir. Test sırasında çubuk kesitinde %60 yorulma sonucunda burulma gerilmesi etkisinde gevrek kopma meydana gelmiştir. DY22 çubuğunun kırık yüzey incelemesi Şekil 8.148'de verilmiştir.

Şekil 8.148 : DY22 çubuğunun kırık yüzey incelemesi.

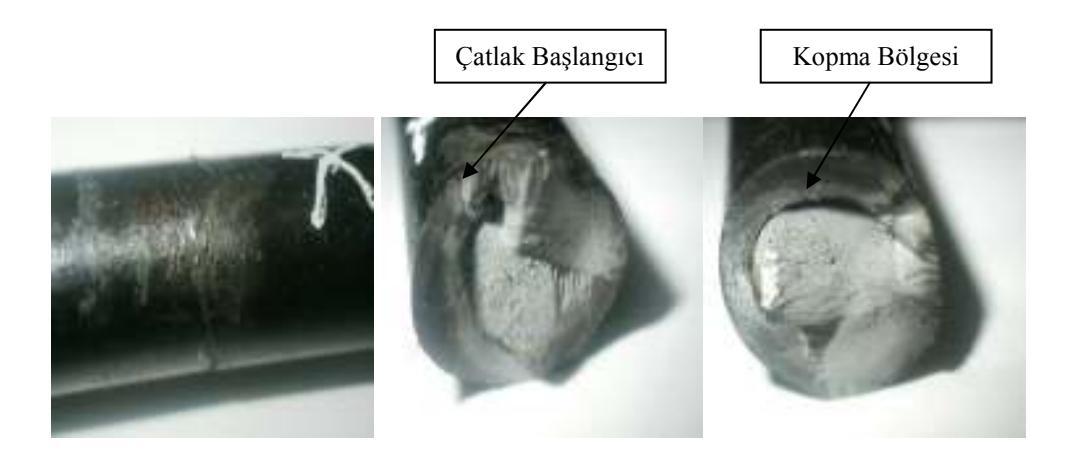
DY23 çubuğunun yorulma ömrü 116968 çevrimdir. Çubuğun sağ braket içinde yorulma kırılması meydana gelmiştir. Test sırasında çubuk kesitinde %60 yorulma sonucunda burulma gerilmesi etkisinde sünek kopma meydana gelmiştir. DY23 çubuğunun kırık yüzey incelemesi Şekil 8.149'da verilmiştir.

Şekil 8.149 : DY23 çubuğunun kırık yüzey incelemesi.

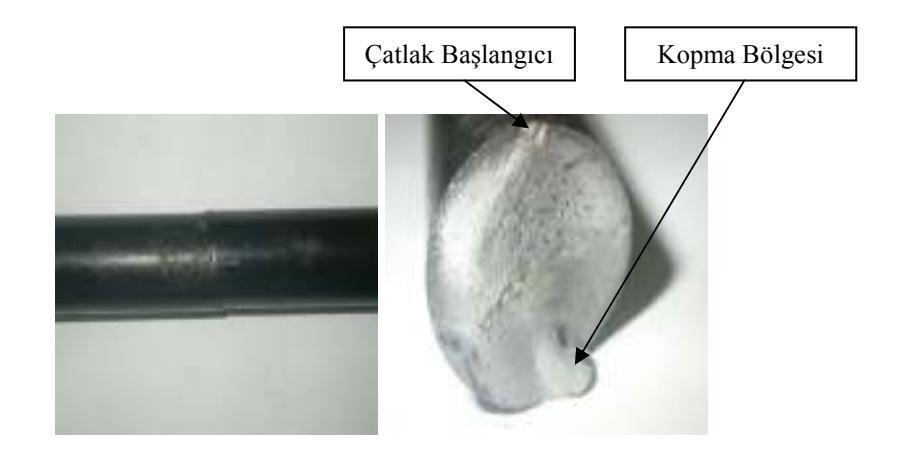
DY24 çubuğunun yorulma ömrü 171652 çevrimdir. Çubuğun sağ braket içinde yorulma kırılması meydana gelmiştir. Test sırasında çubuk kesitinde %50 yorulma sonucunda burulma gerilmesi etkisinde gevrek kopma meydana gelmiştir. DY24 çubuğunun kırık yüzey incelemesi Şekil 8.150'de verilmiştir.

Şekil 8.150 : DY24 çubuğunun kırık yüzey incelemesi.

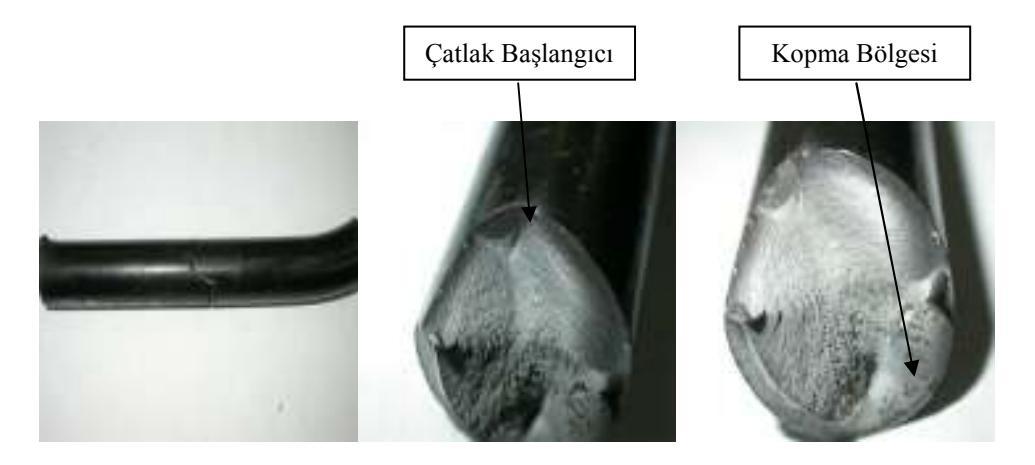
DY31 çubuğunun yorulma ömrü 153312 çevrimdir. Çubuğun sol omuz bölgesinde yorulma kırılması meydana gelmiştir. Burulma gerilmesi etkisinde gevrek kopma meydana gelmiştir. Test sırasında çubuk kesitinde %50 yorulma sonucunda kopma gerçekleşmiştir. DY31 çubuğunun kırık yüzey incelemesi Şekil 8.151'de verilmiştir.

Şekil 8.151 : DY31 çubuğunun kırık yüzey incelemesi.

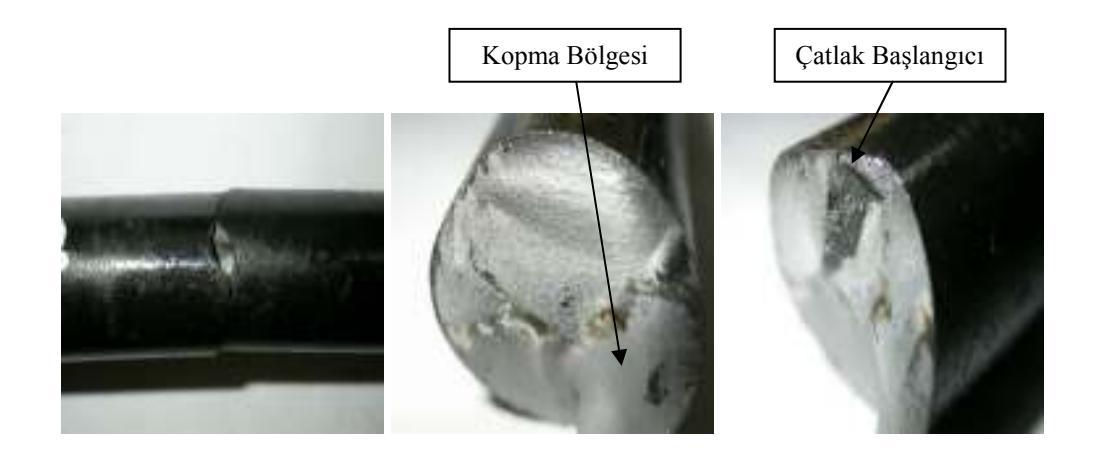
DY32 çubuğunun yorulma ömrü 128980 çevrimdir. Çubuğun sol braket içinde yorulma kırılması meydana gelmiştir. Test sırasında çubuk kesitinde %50 yorulma sonucunda burulma gerilmesi etkisinde gevrek kopma meydana gelmiştir. DY32 çubuğunun kırık yüzey incelemesi Şekil 8.152'de verilmiştir.

Şekil 8.152 : DY32 çubuğunun kırık yüzey incelemesi.

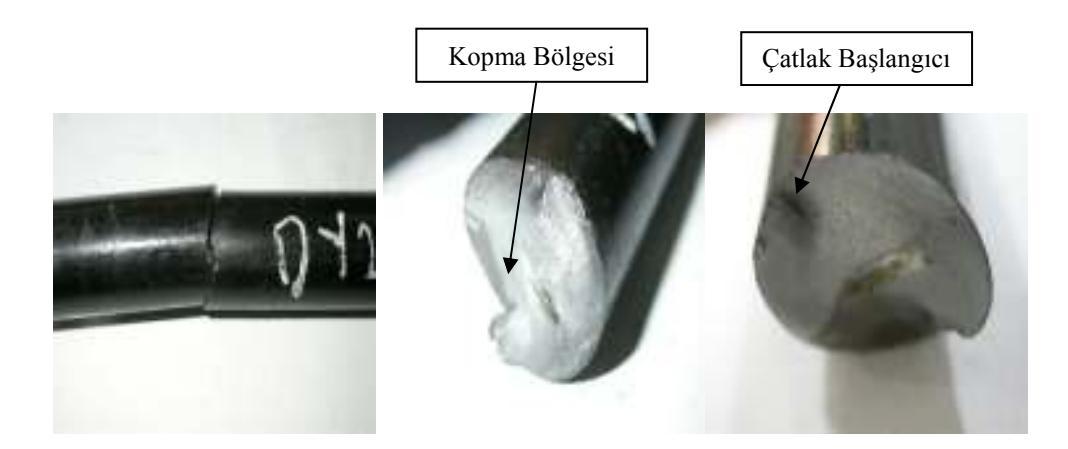
DY33 çubuğunun yorulma ömrü 230676 çevrimdir. Çubuğun sol omuz bölgesinde yorulma kırılması meydana gelmiştir. Burulma gerilmesi etkisinde gevrek kopma meydana gelmiştir. Test sırasında çubuk kesitinde %50 yorulma sonucunda kopma gerçekleşmiştir. DY33 çubuğunun kırık yüzey incelemesi Şekil 8.153'de verilmiştir.

Şekil 8.153 : DY33 çubuğunun kırık yüzey incelemesi.

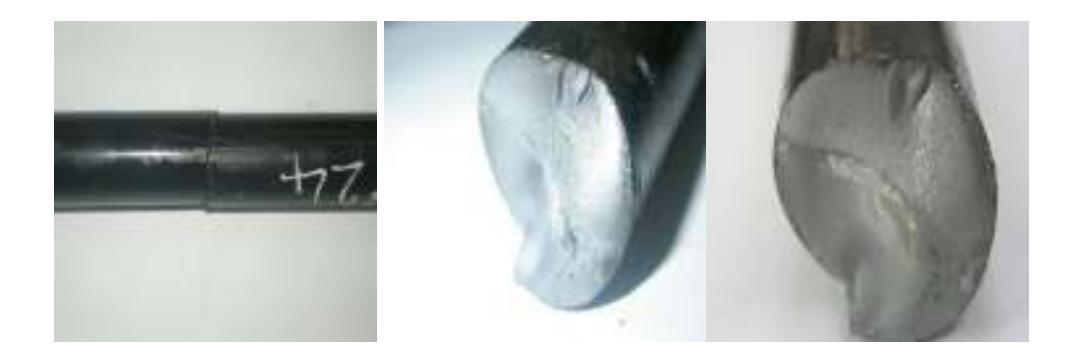
DY34 çubuğunun yorulma ömrü 97120 çevrimdir. Çubuğun sol braket içinde yorulma kırılması meydana gelmiştir. Burulma gerilmesi etkisinde sünek kopma meydana gelmiştir. Test sırasında çubuk kesitinde %50 yorulma sonucunda kopma gerçekleşmiştir. DY34 çubuğunun kırık yüzey incelemesi Şekil 8.154'de verilmiştir.

Şekil 8.154 : DY34 çubuğunun kırık yüzey incelemesi.

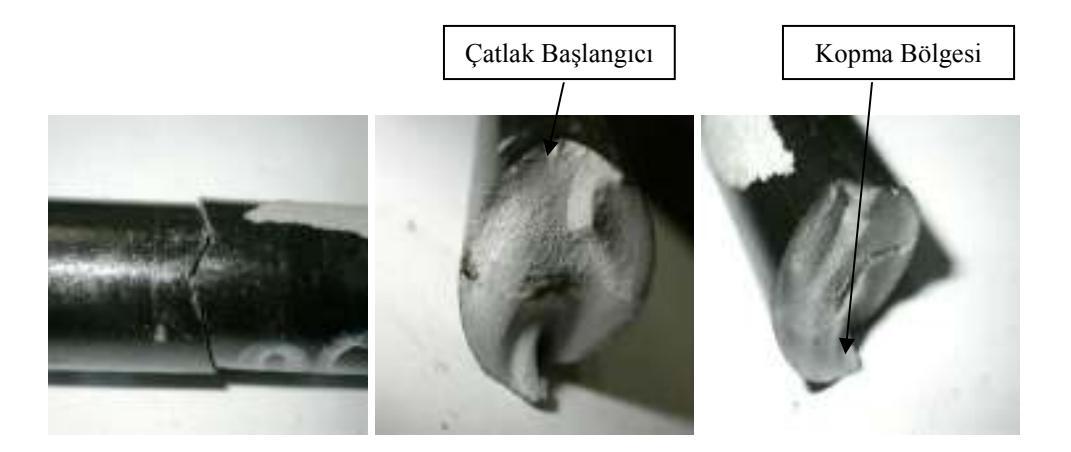
DY41 çubuğunun yorulma ömrü 136872 çevrimdir. Çubuğun sağ braket içinde yorulma kırılması meydana gelmiştir. Burulma gerilmesi etkisinde gevrek kopma meydana gelmiştir. Test sırasında çubuk kesitinde % 50 yorulma sonucunda kopma gerçekleşmiştir. DY41 çubuğunun kırık yüzey incelemesi Şekil 8.155'de verilmiştir.

Şekil 8.155 : DY41 çubuğunun kırık yüzey incelemesi.

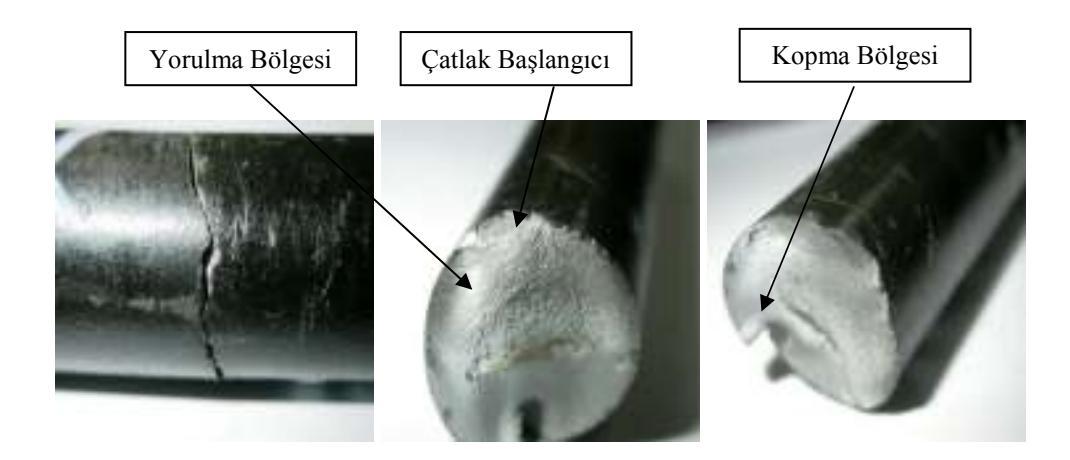
DY42 çubuğunun yorulma ömrü 110664 çevrimdir. Çubuğun sağ braket içinde yorulma kırılması meydana gelmiştir. Burulma gerilmesi etkisinde gevrek kopma meydana gelmiştir. Test sırasında çubuk kesitinde %50 yorulma sonucunda kopma gerçekleşmiştir. DY42 çubuğunun kırık yüzey incelemesi Şekil 8.156'da verilmiştir.

Şekil 8.156 : DY42 çubuğunun kırık yüzey incelemesi.

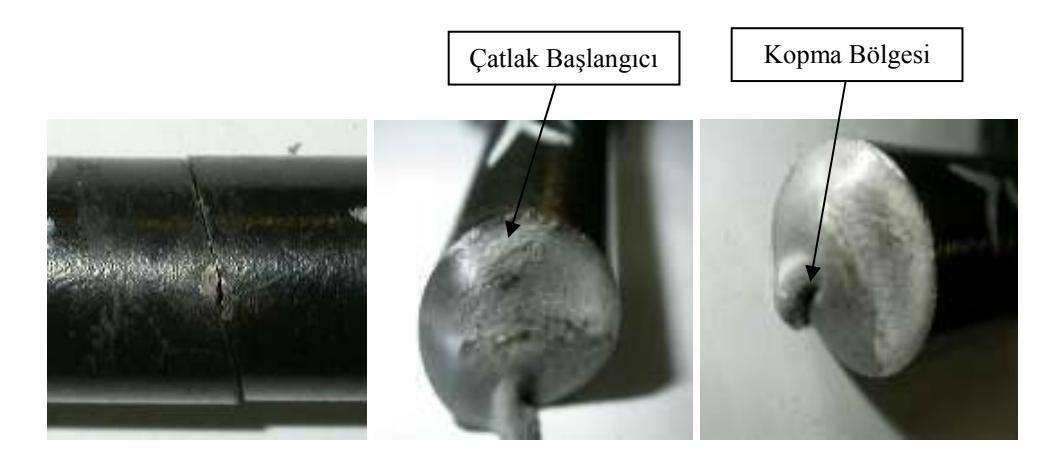
DY43 çubuğunun yorulma ömrü 104616 çevrimdir. Çubuğun sağ braket içinde yorulma kırılması meydana gelmiştir. Burulma gerilmesi etkisinde sünek kopma meydana gelmiştir. Test sırasında çubuk kesitinde % 50 yorulma sonucunda kopma gerçekleşmiştir. DY43 çubuğunun kırık yüzey incelemesi Şekil 8.157'de verilmiştir.

Şekil 8.157 : DY43 çubuğunun kırık yüzey incelemesi.

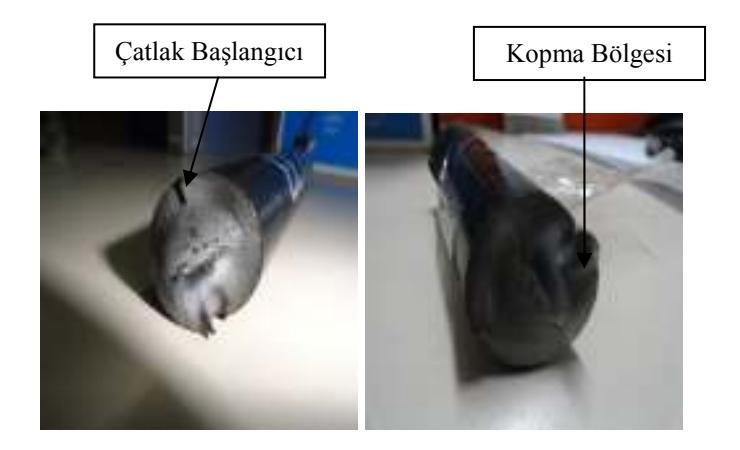
DY44 çubuğunun yorulma ömrü 55380 çevrimdir. Çubuğun sağ braket içinde yorulma kırılması meydana gelmiştir. Burulma gerilmesi etkisinde sünek kopma meydana gelmiştir. Test sırasında çubuk kesitinde %50 yorulma sonucunda kopma gerçekleşmiştir. DY44 çubuğunun kırık yüzey incelemesi Şekil 8.158'de verilmiştir.

Şekil 8.158 : DY244 çubuğunun kırık yüzey incelemesi.

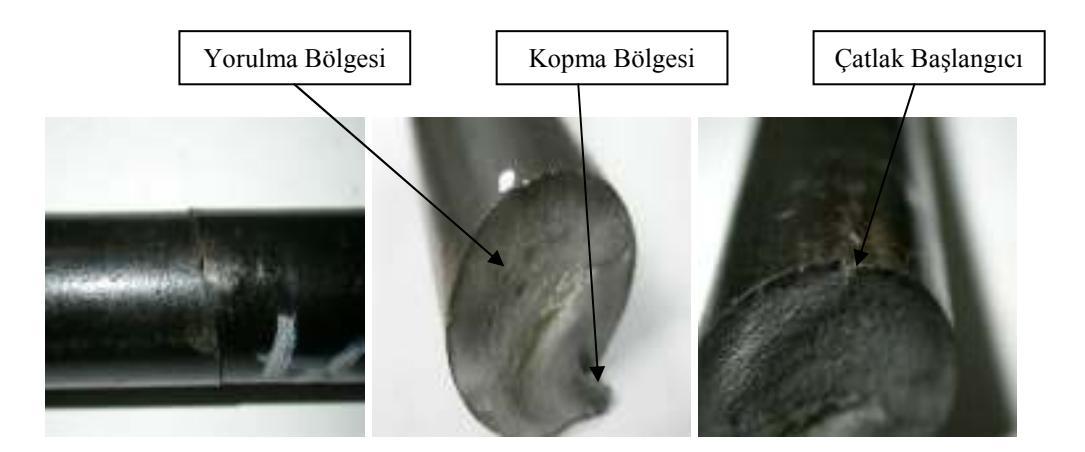
DY45 çubuğunun yorulma ömrü 113368 çevrimdir. Çubuğun sağ braket içinde yorulma kırılması meydana gelmiştir. Burulma gerilmesi etkisinde sünek kopma meydana gelmiştir. Test sırasında çubuk kesitinde %50 yorulma sonucunda kopma gerçekleşmiştir. DY45 çubuğunun kırık yüzey incelemesi Şekil 8.159'da verilmiştir.

Şekil 8.159 : DY45 çubuğunun kırık yüzey incelemesi.

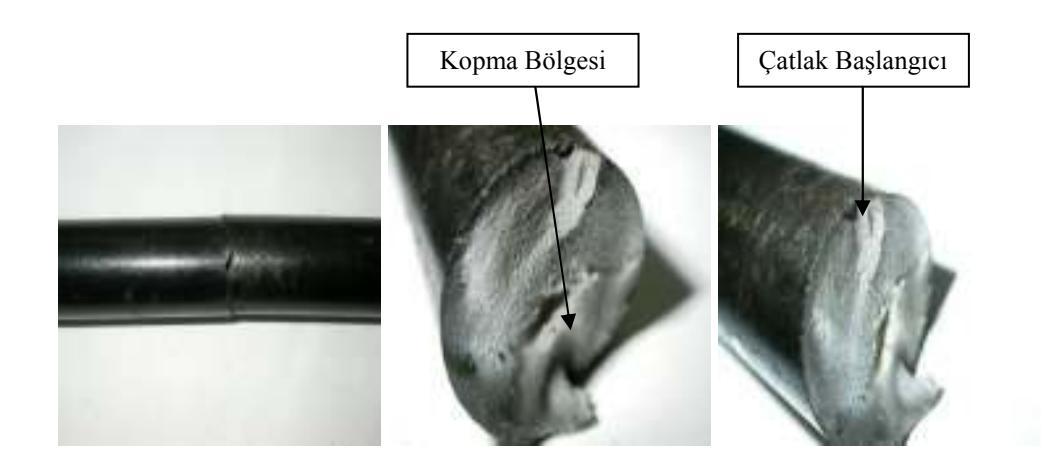
DY51 çubuğunun yorulma ömrü 186032 çevrimdir. Çubuğun sağ braket içinde yorulma kırılması meydana gelmiştir. Burulma gerilmesi etkisinde gevrek kopma meydana gelmiştir. Test sırasında çubuk kesitinde %60 yorulma sonucunda kopma gerçekleşmiştir. DY51 çubuğunun kırık yüzey incelemesi Şekil 8.160'da verilmiştir.

Şekil 8.160 : DY51 çubuğunun kırık yüzey incelemesi.

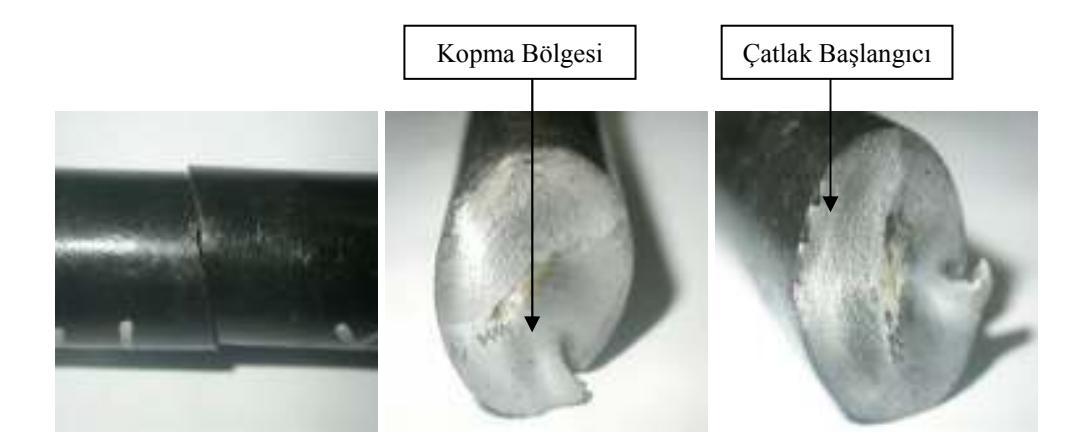
Şekil 8.161 : DY52 çubuğunun kırık yüzey incelemesi.

DY52 çubuğunun yorulma ömrü 106616 çevrimdir. Çubuğun sol braket içinde yorulma kırılması meydana gelmiştir. Burulma gerilmesi etkisinde sünek kopma meydana gelmiştir. Test sırasında çubuk kesitinde %50 yorulma sonucunda kopma gerçekleşmiştir. DY52 çubuğunun kırık yüzey incelemesi Şekil 8.161'de verilmiştir.

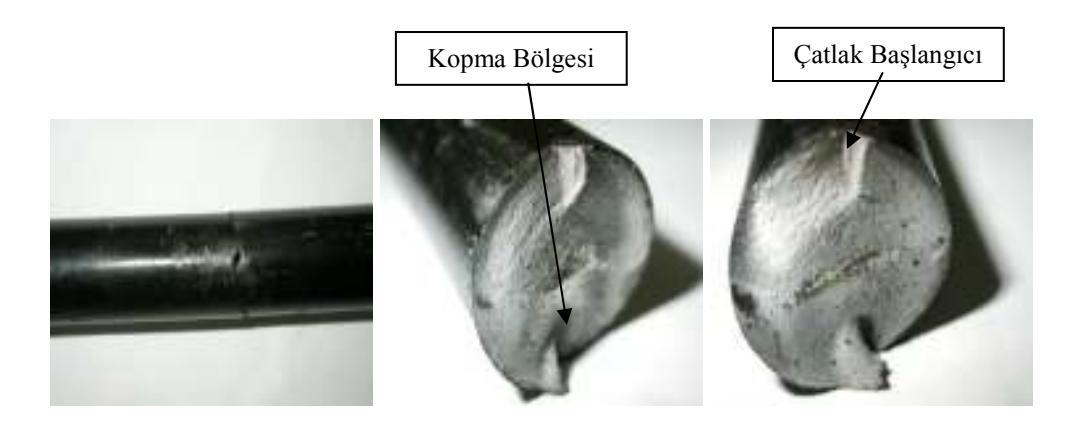
Şekil 8.162 : DY53 çubuğunun kırık yüzey incelemesi.

DY53 çubuğunun yorulma ömrü 133400 çevrimdir. Çubuğun sağ braket içinde yorulma kırılması meydana gelmiştir. Test sırasında çubuk kesitinde %50 yorulma sonucunda burulma gerilmesi etkisinde gevrek kopma meydana gelmiştir. DY53 çubuğunun kırık yüzey incelemesi Şekil 8.162'de verilmiştir.

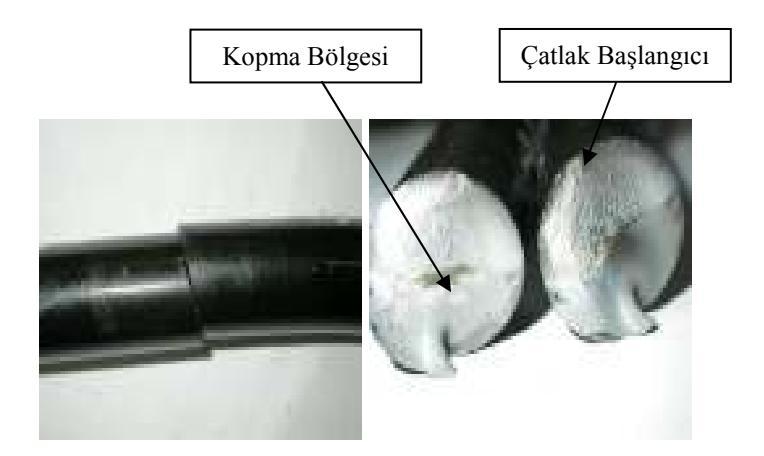
Şekil 8.163 : DY54 çubuğunun kırık yüzey incelemesi.

DY54 çubuğunun yorulma ömrü 132372 çevrimdir. Çubuğun sol braket içinde yorulma kırılması meydana gelmiştir. Burulma gerilmesi etkisinde sünek kopma meydana gelmiştir. Test sırasında çubuk kesitinde %50 yorulma sonucunda kopma gerçekleşmiştir. DY54 çubuğunun kırık yüzey incelemesi Şekil 8.163'de verilmiştir.

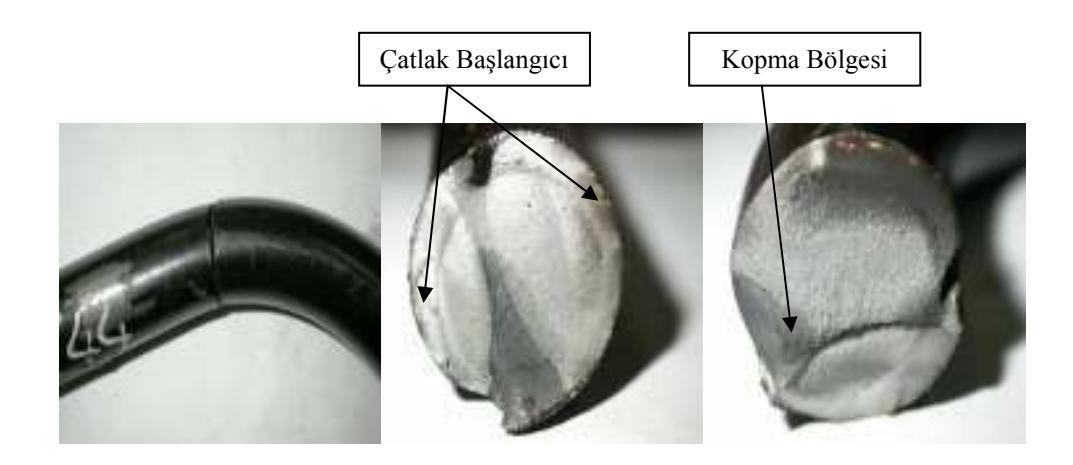
Şekil 8.164 : DY55 çubuğunun kırık yüzey incelemesi.

DY55 çubuğunun yorulma ömrü 149132 çevrimdir. Çubuğun sol braket içinde yorulma kırılması meydana gelmiştir. Burulma gerilmesi etkisinde sünek kopma meydana gelmiştir. Test sırasında çubuk kesitinde 2 taraflı yorulma meydana gelmiş olup %80 yorulma sonucunda kopma gerçekleşmiştir. Parçada ilk çatlak yorulma bölgesi geniş olan kısımda başlamış daha sonra karşı yüzeyde 2. Çatlak oluşarak yorulmayı hızlandırmıştır. DY55 çubuğunun kırık yüzey incelemesi Şekil 8.164'de verilmiştir.

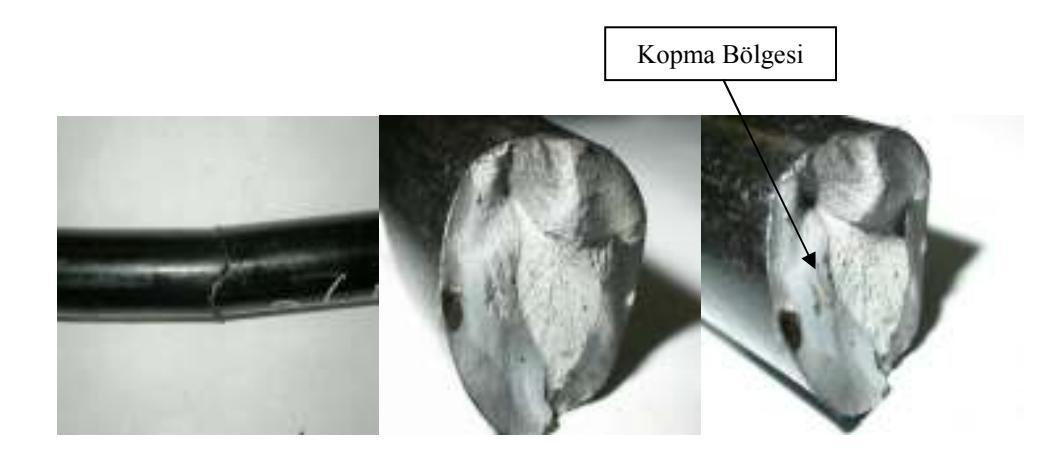
Şekil 8.165 : DY61 çubuğunun kırık yüzey incelemesi.

DY61 çubuğunun yorulma ömrü 172312 çevrimdir. Çubuğun sol braket içinde yorulma kırılması meydana gelmiştir. Burulma gerilmesi etkisinde sünek kopma meydana gelmiştir. Test sırasında çubuk kesitinde %50 yorulma sonucunda kopma gerçekleşmiştir. DY61 çubuğunun kırık yüzey incelemesi Şekil 8.165'de verilmiştir.

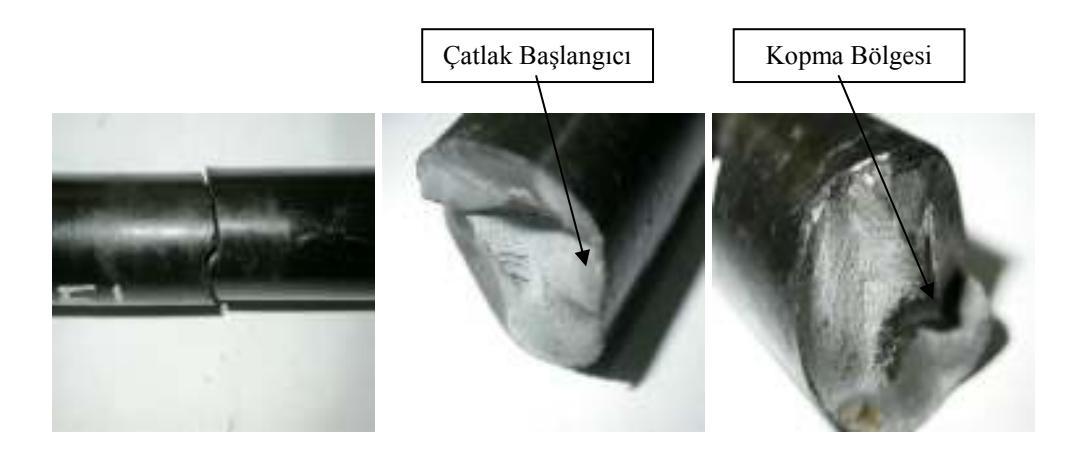
Şekil 8.166 : DY62 çubuğunun kırık yüzey incelemesi.

DY62 çubuğunun yorulma ömrü 219912 çevrimdir. Çubuğun sol braket içinde yorulma kırılması meydana gelmiştir. Burulma gerilmesi etkisinde sünek kopma meydana gelmiştir. Test sırasında çubuk kesitinde %50 yorulma sonucunda kopma gerçekleşmiştir. DY62 çubuğunun kırık yüzey incelemesi Şekil 8.166'da verilmiştir.

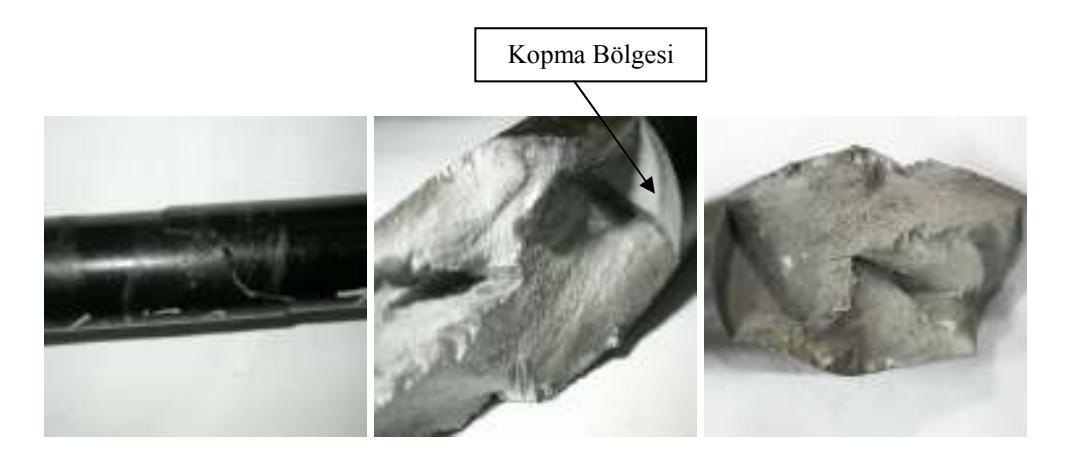
Şekil 8.167 : DY63 çubuğunun kırık yüzey incelemesi.

DY63 çubuğunun yorulma ömrü 151488 çevrimdir. Çubuğun sol braket içinde yorulma kırılması meydana gelmiştir. Burulma gerilmesi etkisinde sünek kopma meydana gelmiştir. Test sırasında çubuk kesitinde %50 yorulma sonucunda kopma gerçekleşmiştir. DY63 çubuğunun kırık yüzey incelemesi Şekil 8.167'de verilmiştir.

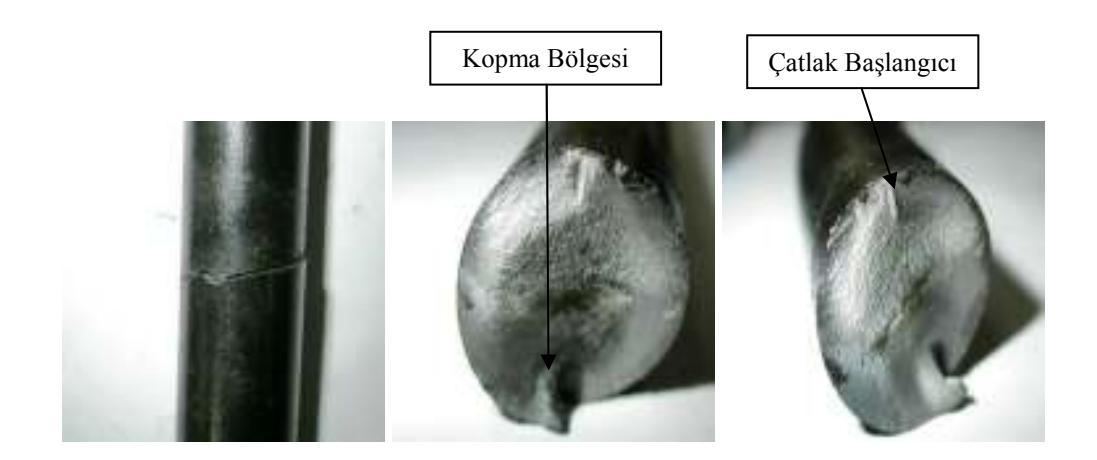
Şekil 8.168 : DY64 çubuğunun kırık yüzey incelemesi.

DY64 çubuğunun yorulma ömrü 155696 çevrimdir. Çubuğun sol braket içinde yorulma kırılması meydana gelmiştir. Burulma gerilmesi etkisinde gevrek kopma meydana gelmiştir. Test sırasında çubuk kesitinde %70 yorulma sonucunda kopma gerçekleşmiştir. DY64 çubuğunun kırık yüzey incelemesi Şekil 8.168'da verilmiştir.

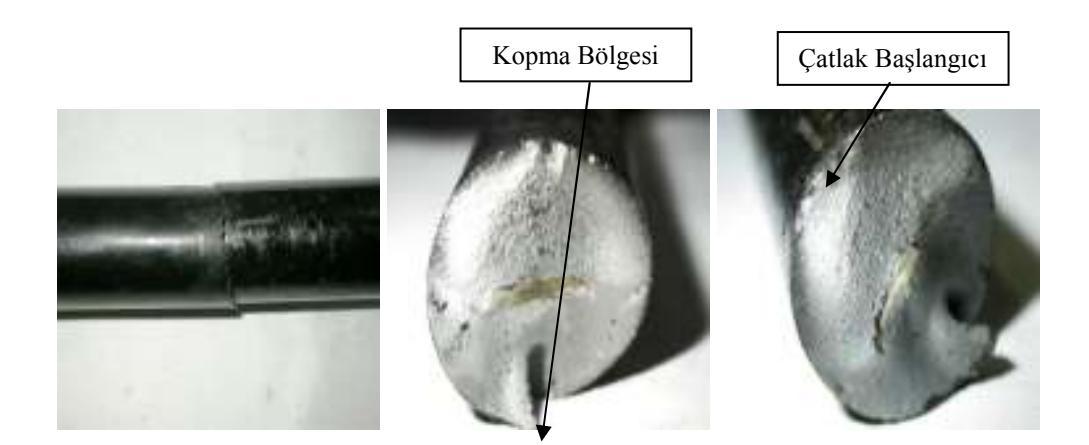
Şekil 8.169 : DY65 çubuğunun kırık yüzey incelemesi.

DY65 çubuğunun yorulma ömrü 183332 çevrimdir. Çubuğun sol braket içinde yorulma kırılması meydana gelmiştir. Burulma gerilmesi etkisinde sünek kopma meydana gelmiştir. Test sırasında çubuk kesitinde %50 yorulma sonucunda kopma gerçekleşmiştir. DY65 çubuğunun kırık yüzey incelemesi Şekil 8.169'da verilmiştir.

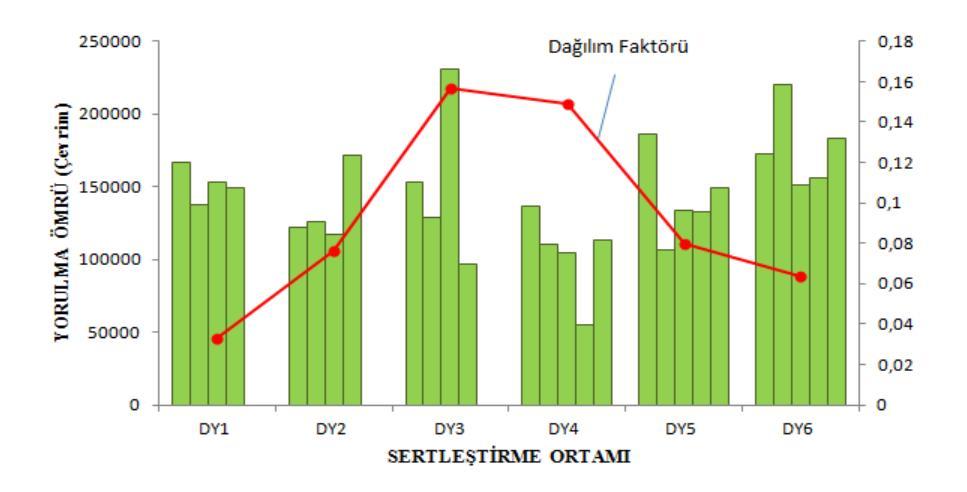
Şekil 8.170 : Yağda sertleştirme – Yorulma ömrü.

23-24 dakika sertleştirme süresinde 48 °C banyo sıcaklığında sertleştirilen DY3 grubu çubuklarında 51 °C banyo sıcaklığında sertleştirilen DY2 grubu çubuklarına göre daha yüksek yorulma ömürleri elde edilmiştir. Bu sonuçlara göre aynı sertleştirme sürelerinde banyo sıcaklığı arttıkça yorulma ömrünün azaldığı tespit edilmiştir.
