**BİNA KABUĞUNDA ISI YALITIMI UYGULAMALARININ YAPISAL  
PERFORMANSI VE ETKİNLİĞİNİN İSTANBUL'DA BİR ALAN ÇALIŞMASI  
İLE İNCELENMESİ**

**YÜKSEK LİSANS TEZİ**

**Mehmet TÜRKMEN**

**EYLÜL 2016**

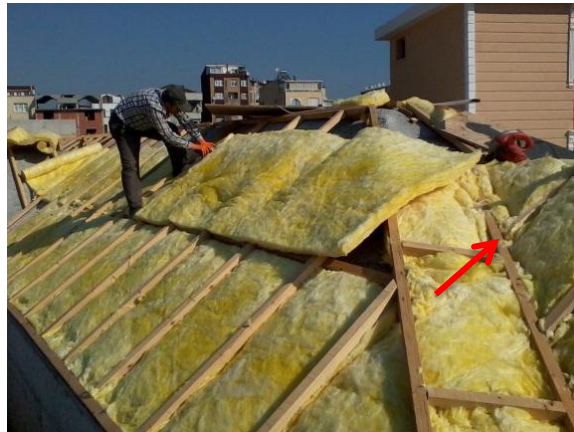
**Şekil 5.4 :** Isı yalıtım malzemelerinin uygulama sırasında deforme olması (Ek U-D53).

Uygulamada çatı derelerine gelen kırılma noktalarında, cam yünü ısı yalıtım şilteleri kesilerek uygun forma getirilmeden, sıkıştırılarak uygulanmakta ve deforme olmaktadır. Bu noktalarda ısı yalıtım malzemesinin kalınlığı sıkıştırma nedeniyle azalmaktadır. Sıkıştırılarak yoğunluğu artan malzemenin ısı iletkenliği artmaktadır.

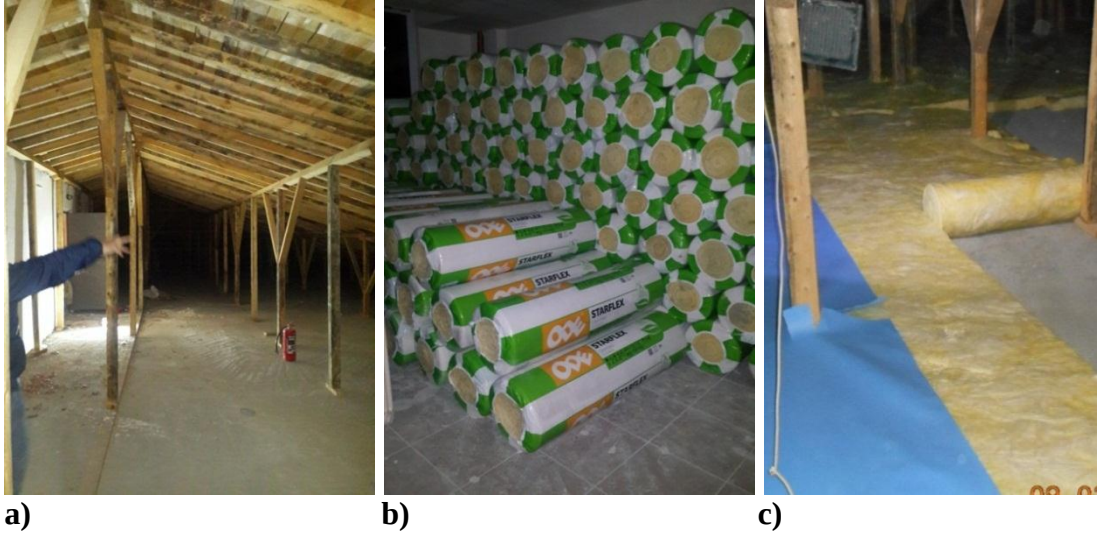
**Şekil 5.7 :** a) Ahşap çatıda ısı yalıtım uygulanan döşeme, b) Cam yünü ısı yalıtım şiltelerinin paketleri, c) Uygulama son hali (Ek B-D1).

Şekil 5.7’de gösterilen uygulamada, ısı yalıtımının altına buhar tutucu uygulaması yapılmamıştır. Isı yalıtım şilteleri (8 cm cam yünü) döşeme üzerine serilmiş, üzerine (projesinde önceden tasarlanmayan) hava geçirgen ve su itici özellikte dokunmamış kumaş (*nonwoven polyester*) kullanılmıştır.

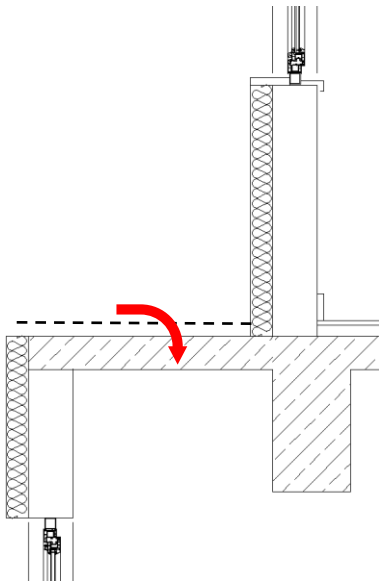
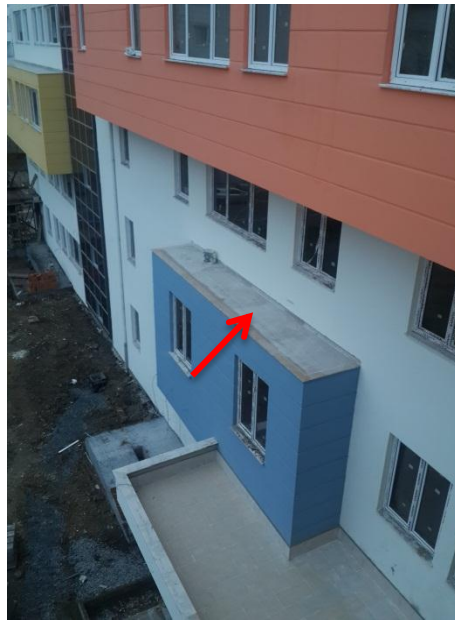
Genel bilgileri bölüm 5.2.1.2’de verilen yapıya ait (Ek B) Şekil 5.10’da gösterilen noktada (durum 5a), ısı yalıtım uygulamasının yapılmadığı, sadece su yalıtım uygulaması yapıldığı uygulayıcı tarafından belirtilmiştir. Isı yalıtım yapılmayan bu kısımda ısı köprüsü oluşacaktır.

**Şekil 5.10 :** Isı yalıtımının uygulanmaması (Ek B-D4, ölçek~1/10).

Sonuç olarak, uygulama aşamasında çıkma üzerinde ısı yalıtımı uygulanmaması nedeniyle ısı köprüsü oluşumu tespit edilmiştir.

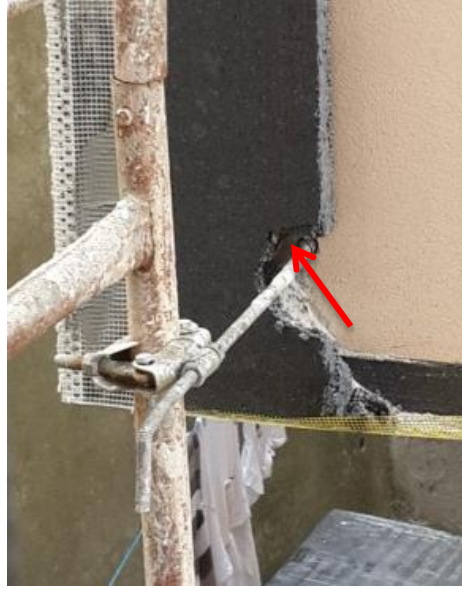
Yapıya ait Şekil 5.23'te gösterilen mantolama uygulamasında iskele kurulumunda kullanılan tij, ısı yalıtım plakasının uygulanmasına engel olmuş, levha parçalanmıştır. Isı yalıtım levhasının parçalanmış kısımları sıva ile doldurulmakta, bu noktalarda ısı köprüleri oluşmaktadır.

Sonuç olarak, uygulama aşamasında işçilik hatasıyla malzeme deformasyonu ve yalıtım sürekliliğinin kesintiye uğraması ile ısı köprüsü oluşumları tespit edilmiştir.

**Şekil 5.23 :** Isı yalıtım malzemesinin kesintiye uğraması: a) İskele sabitleme elemanlarının yalıtıma zarar vermesi (Ek J-D37), b) Yağmur iniş borusunun ve doğalgaz tesisatının yalıtımı kesintiye uğratması (Ek J-D38).

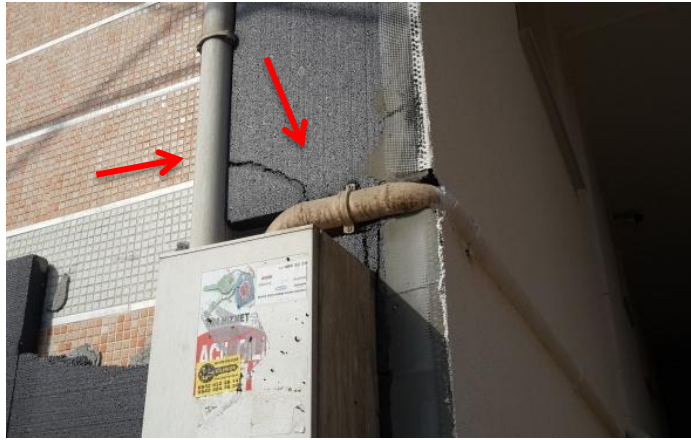
b)

Mevcut yapılarda uygulanan mantolama ısı yalıtım uygulamalarında, cephelerde yer alan yağmur iniş boruları, doğalgaz tesisat boruları, klima ekipmanları bulunması gibi nedenlerle ısı yalıtımı kesintiye uğramakta, yalıtımın sürekliliği sağlanamamaktadır. Bu durumlarda ısı köprüleri kaçınılmaz hale gelmektedir. Yağmur iniş borularında meydana gelen kırılma ve çatlaklardan sızan su cephede uygulanan bütün ısı yalıtım sistemin performansını olumsuz etkilemektedir.

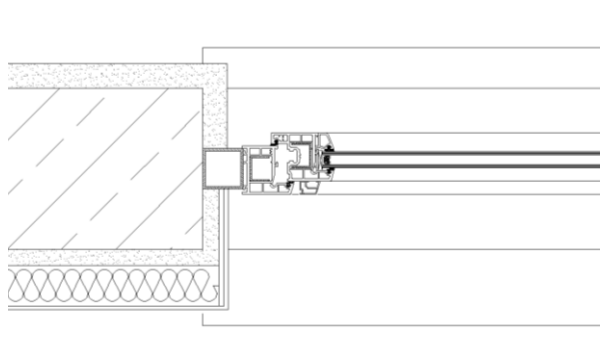
Genel bilgileri bölüm 5.2.2.2’de verilen yapıya ait (Ek G) Şekil 5.37’de cephede uygulanan ısı yalıtımının kapı ve pencerelerde iç kısma doğru devam etmemesi gösterilmektedir.

**Şekil 5.37 :** Cephede uygulanan ısı yalıtımının pencere iç kısmında uygulanmaması (ölçek~1/10).

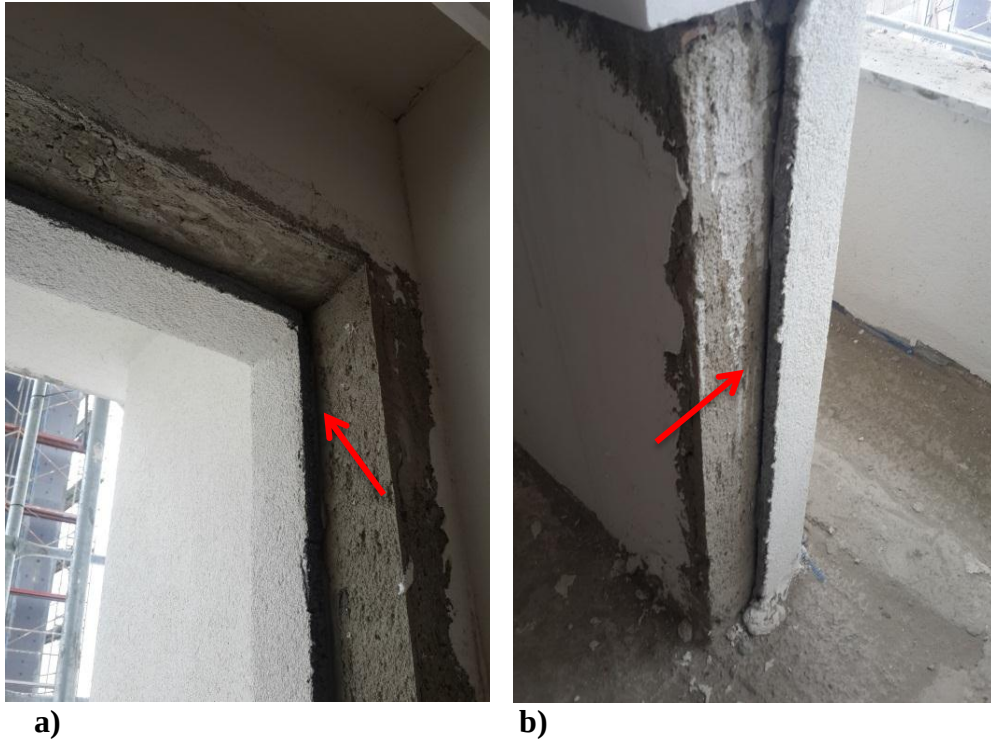
**Şekil 5.39 :** a) Pencerede iç kısma devam eden ısı yalıtım uygulaması (Ek I-D34), b) Kapıda iç kısma devam eden ısı yalıtım uygulaması (Ek I-D35).

Bu yapıya ait Şekil 5.39’da gösterilen uygulamada, cephede uygulanan ısı yalıtım malzemesi kapı ve pencerelerde iç kısma doğru devam ederek ısı köprüsü kısmen önlenmiştir. Ancak burada sorgulanması gereken konu, uygulanan ısı yalıtımının kalınlığıdır. Cephede 5 cm EPS olarak uygulanan ısı yalıtımı, kapı ve pencere iç kısımlarında 2 cm EPS olarak uygulanmıştır. Bu noktaların yalıtımı düşünülmüş, ancak yeterli kalınlıkta uygulama yapılmamıştır. Sonuç olarak, uygulama aşamasında kapı ve pencere iç kısımlarında ısı yalıtım katmanının kalınlığının yetersiz olması nedeniyle ısı köprüsü oluşumu tespit edilmiştir.

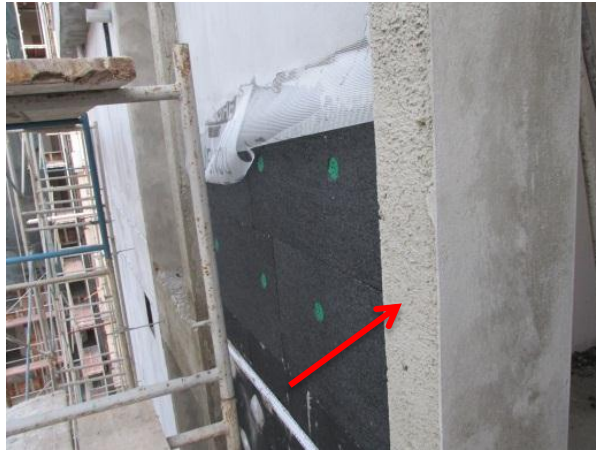
Genel bilgileri bölüm 5.2.2.1’de verilen yapıya ait (Ek C) Şekil 5.40’ta gösterilen pencere aralarında EPS ısı yalıtım malzemesi uygulanmaktadır. Cephede uygulanan ısı yalıtımı pencere alınlığında ve iç kısımlarında uygulanmamaktadır. Bu noktalarda ısı köprüsü oluşmaktadır.

Bu incelemede, uygulama aşamasında pencere alınlığında ısı yalıtım uygulaması yapılmaması nedeniyle ısı köprüsü oluşumu tespit edilmiştir.

**Şekil 5.40 :** Isı yalıtımının sürekliliğinin pencere-duvar birleşiminde sağlanmaması (Ek C-D17).

Isı yalıtım sisteminin bulunduğu konum ve şartlara bağlı olarak öncelikli performans gereksinimleri açısından; (i) mekanik dayanım ve stabilite: bu bakımdan bir problem oluşmamıştır, (ii) enerji tasarrufu ve ısı korunumu: uygulama aşamasında pencere alınlarında ısı yalıtım malzemesinin devam etmemesi nedeniyle ısı köprüleri oluşmaktadır, (iii) yangın durumunda emniyet: ısı yalıtım malzemesinin yangın sınıfı E olmasına rağmen son kat kaplama yapıldığı için bir problem oluşmamıştır, değerlendirmeleri yapılmıştır.

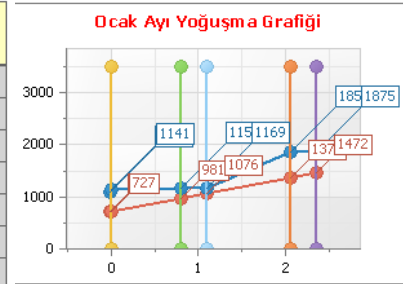
\* İç Yüzey Sıcaklığı 17 °C'nin altında olduğundan iç yüzeyde küf oluşma riski vardır.Standarta uygun değildir.

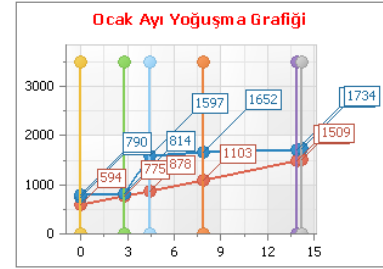
\* İç Yüzey Sıcaklığı 17 °C'nin altında olduğundan iç yüzeyde küf oluşma riski vardır.Standarta uygun değildir.

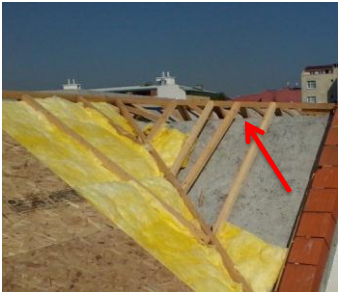
| Kod | Fotoğraf | Açıklama | Performans Sorunu | Aşama/<br>Konum |
|---|---|---|---|---|
| | | <ul style="list-style-type: none"> <li>Kadronlar arasında boşluk oluşması ile yalıtımın sabitlenememesi</li> </ul> | <ul style="list-style-type: none"> <li>Malzeme deformasyonu</li> <li>İşçilik</li> </ul> | <ul style="list-style-type: none"> <li>Uygulama</li> </ul> |

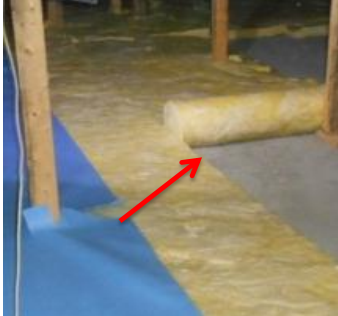
| Kod | Fotoğraf | Açıklama | Performans Sorunu | Aşama/<br>Konum |
|---|---|---|---|---|
| <b>1b-Eğimli Soğuk Çatı</b> | | <ul style="list-style-type: none"> <li>Tasarım aşamasında yeterli kalınlığın öngörülmemesi ve uygulamasının yapılmaması</li> </ul> | <ul style="list-style-type: none"> <li>Yalıtım kalınlığının yetersiz olması</li> </ul> | <ul style="list-style-type: none"> <li>Tasarım</li> <li>Uygulama</li> <li>Katmanlaşma</li> </ul> |

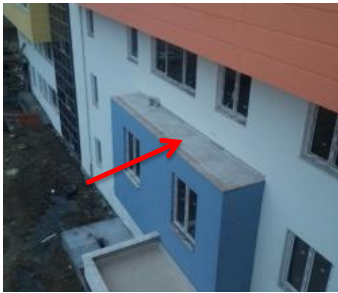
| Kod | Fotoğraf | Açıklama | Performans Sorunu | Aşama/<br>Konum |
|---|---|---|---|---|
| | | <ul style="list-style-type: none"> <li>Çıkmanın üst kısmında ısı yalıtım uygulanmaması</li> </ul> | <ul style="list-style-type: none"> <li>Isı köprüsü oluşumu</li> <li>Isı yalıtım uygulanmaması</li> </ul> | <ul style="list-style-type: none"> <li>Uygulama</li> <li>Katmanlaşma</li> </ul> |

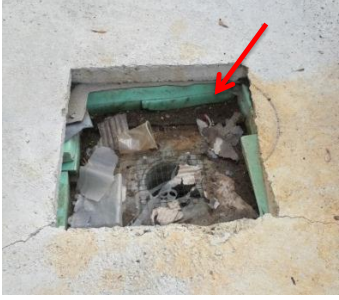
| Kod | Fotoğraf | Açıklama | Performans Sorunu | Aşama/<br>Konum |
|---|---|---|---|---|
| 1c-Teras Çatı | | <ul style="list-style-type: none"> <li>Yağmursuyu giderinin bağlantısının yapılmaması</li> </ul> | <ul style="list-style-type: none"> <li>Sızdırmazlık</li> <li>Hatalı Bitiş/Bağlantı</li> </ul> | • Uygulama |

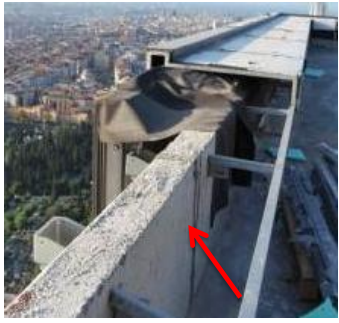
| Kod | Fotoğraf | Açıklama | Performans Sorunu | Aşama/<br>Konum |
|---|---|---|---|---|
| | | <ul style="list-style-type: none"> <li>Tasarım aşamasında öngörülen yalıtımın uygulanmaması</li> </ul> | <ul style="list-style-type: none"> <li>Isı köprüsü oluşumu</li> <li>Isı yalıtım uygulanmaması</li> </ul> | <ul style="list-style-type: none"> <li>Uygulama</li> <li>Farklı yapı elemanı birleşimi</li> </ul> |

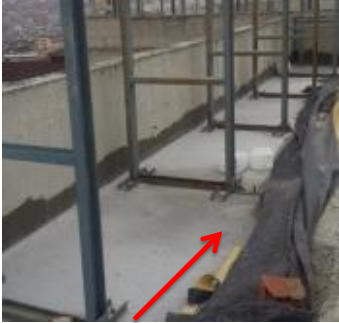
| Kod | Fotoğraf | Açıklama | Performans Sorunu | Aşama/<br>Konum |
|---|---|---|---|---|
| | | <ul style="list-style-type: none"> <li>Çatı yalıtımı ve cephe montajının aynı anda yapılması</li> </ul> | <ul style="list-style-type: none"> <li>Hatalı Bitiş/Bağlantı</li> <li>Uygulamanın kesintiye uğraması</li> </ul> | <ul style="list-style-type: none"> <li>Uygulama</li> <li>Çevresel etkenler</li> <li>Farklı yapı elemanı birleşimi</li> </ul> |

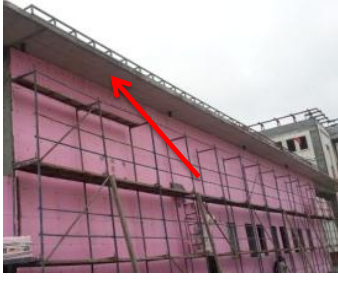
| Kod | Fotoğraf | Açıklama | Performans Sorunu | Aşama/<br>Konum |
|---|---|---|---|---|
| 2b-Eğ. Çatı-Saçak | | <ul style="list-style-type: none"> <li>Isı yalıtım sürekliliğinin saçaklarda sağlanmaması</li> </ul> | <ul style="list-style-type: none"> <li>Isı köprüsü oluşumu</li> </ul> | <ul style="list-style-type: none"> <li>Uygulama</li> </ul> |
| | | | <ul style="list-style-type: none"> <li>Isı yalıtım uygulanmaması</li> </ul> | <ul style="list-style-type: none"> <li>Farklı yapı elemanı birleşimi</li> </ul> |

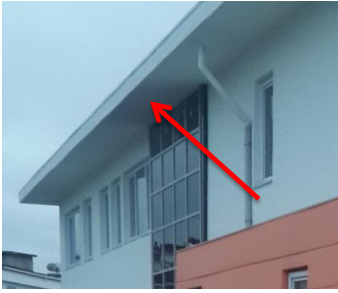
| Kod | Fotoğraf | Açıklama | Performans Sorunu | Aşama/<br>Konum |
|---|---|---|---|---|
| | | <ul style="list-style-type: none"> <li>Isı yalıtım sürekliliğinin saçaklarda sağlanmaması</li> </ul> | <ul style="list-style-type: none"> <li>Isı köprüsü oluşumu</li> </ul> | <ul style="list-style-type: none"> <li>Tasarım</li> </ul> |
| | | | <ul style="list-style-type: none"> <li>Isı yalıtım uygulanmaması</li> </ul> | <ul style="list-style-type: none"> <li>Farklı yapı elemanı birleşimi</li> </ul> |

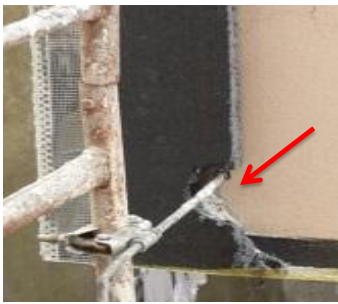
| Kod | Fotoğraf | Açıklama | Performans Sorunu | Aşama/<br>Konum |
|---|---|---|---|---|
| 3-Duvar Bünyesinde | | <ul style="list-style-type: none"> <li>İskele elemanlarının levhaları parçalaması</li> </ul> | <ul style="list-style-type: none"> <li>Isı köprüsü oluşumu</li> </ul> | <ul style="list-style-type: none"> <li>Uygulama</li> </ul> |
| | | | <ul style="list-style-type: none"> <li>Malzeme deformasyonu</li> <li>İşçilik</li> </ul> | <ul style="list-style-type: none"> <li>Birleşim/Bağlantı</li> </ul> |

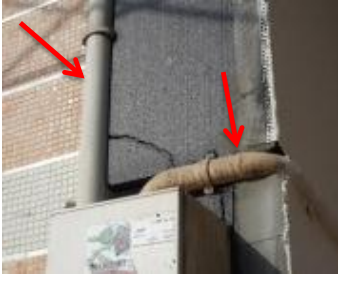
| Kod | Fotoğraf | Açıklama | Performans Sorunu | Aşama/<br>Konum |
|---|---|---|---|---|
| | | <ul style="list-style-type: none"> <li>Tesisat elemanlarının yalıtımı kesintiye uğratması</li> </ul> | <ul style="list-style-type: none"> <li>Isı köprüsü oluşumu</li> </ul> | <ul style="list-style-type: none"> <li>Uygulama</li> </ul> |
| | | | <ul style="list-style-type: none"> <li>İşçilik</li> </ul> | <ul style="list-style-type: none"> <li>Birleşim/Bağlantı</li> </ul> |

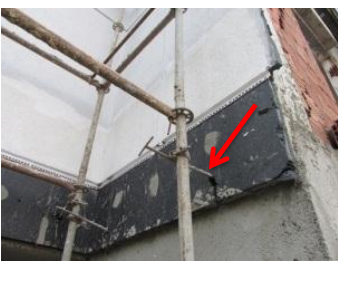
| Kod | Fotoğraf | Açıklama | Performans Sorunu | Aşama/<br>Konum |
|---|---|---|---|---|
| | | <ul style="list-style-type: none"> <li>İskele elemanlarının levhaları parçalaması</li> </ul> | <ul style="list-style-type: none"> <li>Isı köprüsü oluşumu</li> </ul> | <ul style="list-style-type: none"> <li>Uygulama</li> </ul> |
| | | | <ul style="list-style-type: none"> <li>Malzeme deformasyonu</li> <li>İşçilik</li> </ul> | <ul style="list-style-type: none"> <li>Birleşim/Bağlantı</li> </ul> |

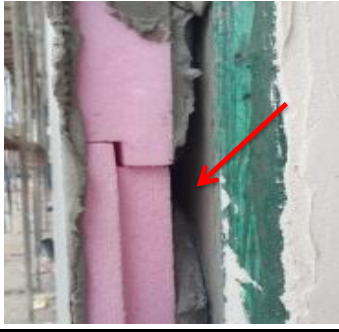
| Kod | Fotoğraf | Açıklama | Performans Sorunu | Aşama/<br>Konum |
|---|---|---|---|---|
| 3-Duvar Bünyesinde | | • Levhaların yapıştırılmasında boşluk oluşumu | • Isı köprüsü oluşumu<br>• İşçilik | • Uygulama<br>• Birleşim/<br>Bağlantı |

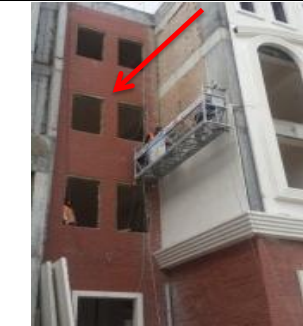
| Kod | Fotoğraf | Açıklama | Performans Sorunu | Aşama/<br>Konum |
|---|---|---|---|---|
| | | • Taş kaplamalı cephede ısı yalıtım uygulanmaması | • Isı köprüsü oluşumu<br>• Isı yalıtım uygulanmaması | • Uygulama<br>• Katmanlaşma |

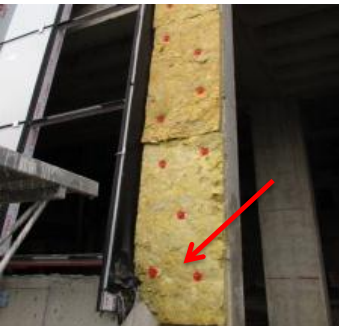
| Kod | Fotoğraf | Açıklama | Performans Sorunu | Aşama/<br>Konum |
|---|---|---|---|---|
| | | • Uygulama sonrası koruma önlemleri alınmaması | • Malzeme deformasyonu<br>• İşçilik | • Uygulama<br>• Çevresel etkenler<br>• Birleşim/<br>Bağlantı |

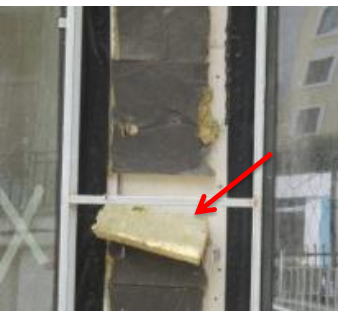
| Kod | Fotoğraf | Açıklama | Performans Sorunu | Aşama/<br>Konum |
|---|---|---|---|---|
| | | • Levhalarının dış ortam şartlarına maruz kalarak deforme olması | • Malzeme deformasyonu<br>• İşçilik<br>• Uygulamanın kesintiye uğraması | • Uygulama<br>• Çevresel etkenler<br>• Birleşim/<br>Bağlantı |

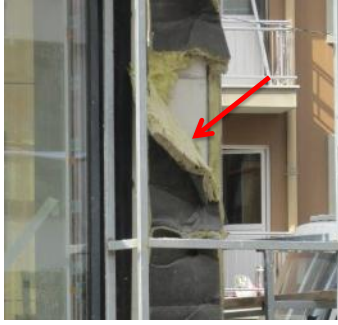
| Kod | Fotoğraf | Açıklama | Performans Sorunu | Aşama/<br>Konum |
|---|---|---|---|---|
| 3-Duvar Bünyesinde | | • Levhalarının dış ortam şartlarına maruz kalarak deforme olması | • Malzeme deformasyonu<br>• İşçilik<br>• Uygulamanın kesintiye uğraması | • Uygulama<br>• Çevresel etkenler<br>• Birleşim/<br>Bağlantı |

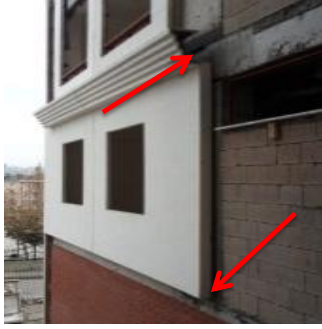
| Kod | Fotoğraf | Açıklama | Performans Sorunu | Aşama/<br>Konum |
|---|---|---|---|---|
| | | • Prefkast panellerin bitiş noktalarında sızdırmazlığın sağlanmaması. | • Sızdırmazlık<br>• Hatalı Bitiş/Bağlantı | • Uygulama<br>• Birleşim/<br>Bağlantı |

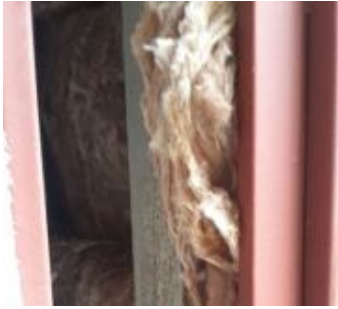
| Kod | Fotoğraf | Açıklama | Performans Sorunu | Aşama/<br>Konum |
|---|---|---|---|---|
| | | • Uygulama sırasında malzemelerin bükülerek deforme olması | • Malzeme deformasyonu<br>• İşçilik | • Uygulama<br>• Katmanlaşma |

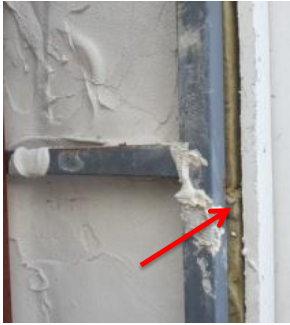
Genel bilgileri bölüm 5.2.1.3'te verilen yapıya ait (Ek H) Şekil 5.33'te gösterilen, prekast cephe elemanlarında yer alan ısı yalıtım plakalarının koruma amaçlı yapılan alçı katmanı ile tamamen kaplanmadığı, su ve rüzgâra karşı korunmadığı görülmüştür. Paneller çevresel şartlar altında uzun süreler boyunca bekletilebilmektedir. Bu koşullarda panellerde meydana gelen hasarlar giderilmeden panellerin montajı yapılmaktadır. Bütün bu koşullar performans gereklerini sağlaması açısından olumsuz olarak değerlendirilmiştir. Ayrıca, saha çalışmasında prekast yapı elemanı üreticileri tarafından öngörülen uygulama ve depolama şartları ile şantiye şartlarının uygun olmadığı tespit edilmiştir.

| Kod | Fotoğraf | Açıklama | Performans Sorunu | Aşama/<br>Konum |
|---|---|---|---|---|
| | | • Prefkast panellerdeki yalıtım plakalarının çevresel etkenlere maruz kalması | • Sızdırmazlık<br>• Hatalı Bitiş/Bağlantı<br>• Uygun olmayan depolama | • Uygulama<br>• Birleşim/<br>Bağlantı |

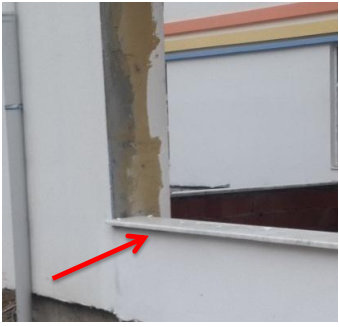
| Kod | Fotoğraf | Açıklama | Performans Sorunu | Aşama/<br>Konum |
|---|---|---|---|---|
| 4-Duvar-Pencere/Kapı | | • Cephede uygulanan ısı yalıtımının denizlik iç kısmında uygulanmaması | • Isı köprüsü oluşumu | • Tasarım<br>• Uygulama |

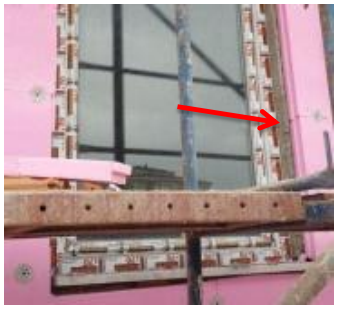
| Kod | Fotoğraf | Açıklama | Performans Sorunu | Aşama/<br>Konum |
|---|---|---|---|---|
| | | • Cephede uygulanan ısı yalıtımının pencere iç kısmında uygulanmaması | • Isı köprüsü oluşumu<br>• Isı yalıtım uygulanmaması | • Uygulama<br>• Farklı yapı elemanı birleşimi |

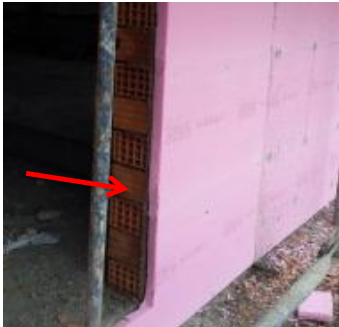
| Kod | Fotoğraf | Açıklama | Performans Sorunu | Aşama/<br>Konum |
|---|---|---|---|---|
| | | • Cephede uygulanan ısı yalıtımının kapı iç kısmında uygulanmaması | • Isı köprüsü oluşumu<br>• Isı yalıtım uygulanmaması | • Uygulama<br>• Farklı yapı elemanı birleşimi |

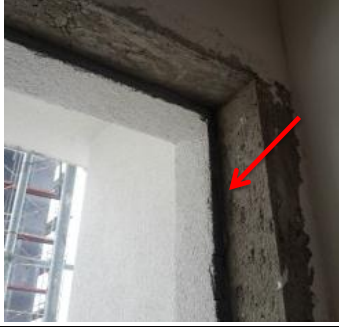
| Kod | Fotoğraf | Açıklama | Performans Sorunu | Aşama/<br>Konum |
|---|---|---|---|---|
| | | • Cephede uygulanan ısı yalıtım kalınlığının pencere iç kısmında korunmaması | • Isı köprüsü oluşumu<br>• Yalıtım kalınlığının yetersiz olması | • Uygulama<br>• Farklı yapı elemanı birleşimi |

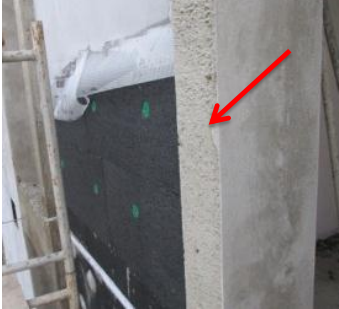
| Kod | Fotoğraf | Açıklama | Performans Sorunu | Aşama/<br>Konum |
|---|---|---|---|---|
| | | • Cephede uygulanan ısı yalıtımının pencere iç kısmında uygulanmaması | • Isı köprüsü oluşumu<br>• Isı yalıtım uygulanmaması | • Uygulama<br>• Farklı yapı elemanı birleşimi |

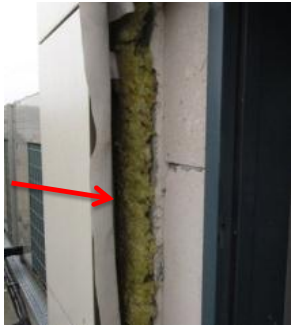
| Kod | Fotoğraf | Açıklama | Performans Sorunu | Aşama/<br>Konum |
|---|---|---|---|---|
| 4-Duvar-Pencere/Kapı | | • Isı yalıtım katmanının çevresel koşullara maruz kalması | • Hatalı Bitiş/Bağlantı | • Uygulama |
| | | | | • Farklı yapı elemanı birleşimi |

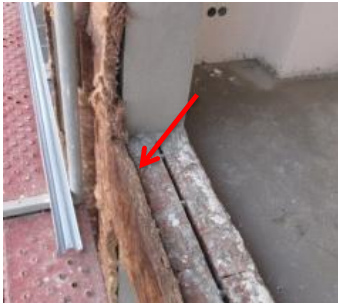
| Kod | Fotoğraf | Açıklama | Performans Sorunu | Aşama/<br>Konum |
|---|---|---|---|---|
| | | • Cephede uygulanan ısı yalıtımının pencere iç kısmında uygulanmaması | • Isı köprüsü oluşumu<br>• Isı yalıtım uygulanmaması | • Uygulama |
| | | | | • Farklı yapı elemanı birleşimi |

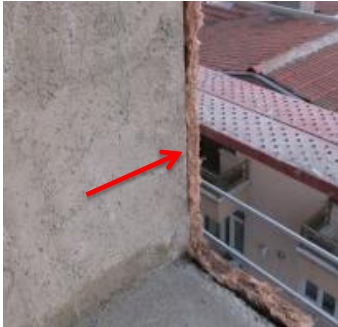
| Kod | Fotoğraf | Açıklama | Performans Sorunu | Aşama/<br>Konum |
|---|---|---|---|---|
| | | • Cephede uygulanan ısı yalıtımının pencere iç kısmında uygulanmaması | • Isı köprüsü oluşumu<br>• Isı yalıtım uygulanmaması | • Uygulama |
| | | | | • Farklı yapı elemanı birleşimi |

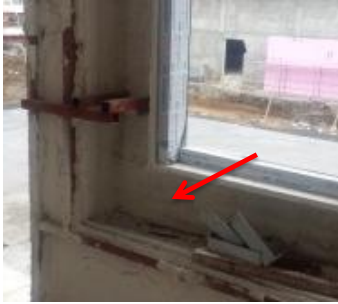
| Kod | Fotoğraf | Açıklama | Performans Sorunu | Aşama/<br>Konum |
|---|---|---|---|---|
| | | • Prefabrik panelin pencere kenarlarında ısı yalıtım uygulanmaması | • Isı köprüsü oluşumu<br>• Isı yalıtım uygulanmaması | • Uygulama |
| | | | | • Katmanlaşma |

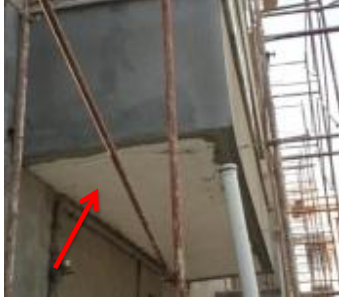
| Kod | Fotoğraf | Açıklama | Performans Sorunu | Aşama/<br>Konum |
|---|---|---|---|---|
| 5b-Duvar-Balkon Altı | | <ul style="list-style-type: none"> <li>Balkon alt kısmında ısı yalıtım uygulanmaması</li> </ul> | <ul style="list-style-type: none"> <li>Isı köprüsü oluşumu</li> </ul> | • Uygulama |
| | | | <ul style="list-style-type: none"> <li>Isı yalıtım uygulanmaması</li> </ul> | • Katmanlaşma |

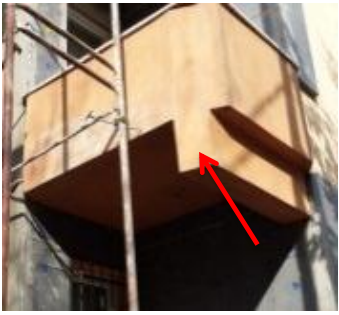
| Kod | Fotoğraf | Açıklama | Performans Sorunu | Aşama/<br>Konum |
|---|---|---|---|---|
| | | <ul style="list-style-type: none"> <li>Balkonda ısı yalıtım uygulanmaması</li> </ul> | <ul style="list-style-type: none"> <li>Isı köprüsü oluşumu</li> </ul> | • Uygulama |
| | | | <ul style="list-style-type: none"> <li>Isı yalıtım uygulanmaması</li> </ul> | • Farklı yapı elemanı birleşimi |

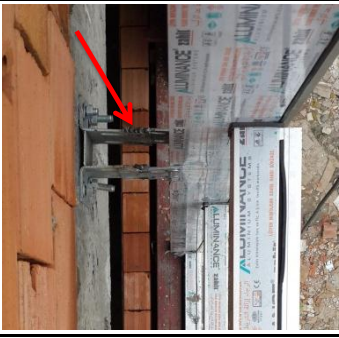
| Kod | Fotoğraf | Açıklama | Performans Sorunu | Aşama/<br>Konum |
|---|---|---|---|---|
| 6-Duvar-Döşeme Birleşimi | | <ul style="list-style-type: none"> <li>Cephe sistemi ile duvar arasında tasarlanandan daha fazla boşluk bırakılması</li> </ul> | <ul style="list-style-type: none"> <li>Sızdırmazlık</li> </ul> | • Uygulama |
| | | | <ul style="list-style-type: none"> <li>Hatalı Bitiş/Bağlantı</li> </ul> | • Farklı yapı elemanı birleşimi |

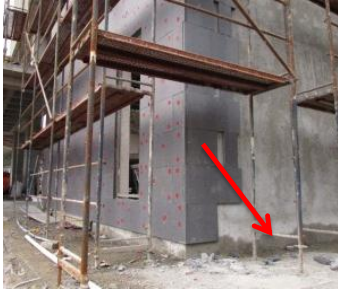
| Kod | Fotoğraf | Açıklama | Performans Sorunu | Aşama/<br>Konum |
|---|---|---|---|---|
| 7-Duvar-Temel/Bodrum Birleşimi | | <ul style="list-style-type: none"> <li>Suya maruz kalan duvara ısı yalıtım uygulaması yapılması</li> <li>Malzemenin yanığın sınıfının uygun olmaması</li> </ul> | <ul style="list-style-type: none"> <li>Zeminin uygun olmaması</li> <li>Yangın sınıfı uygun olmayan malzeme</li> </ul> | <ul style="list-style-type: none"> <li>Uygulama</li> <li>Çevresel etkenler</li> <li>Farklı yapı elemanı birleşimi</li> </ul> |

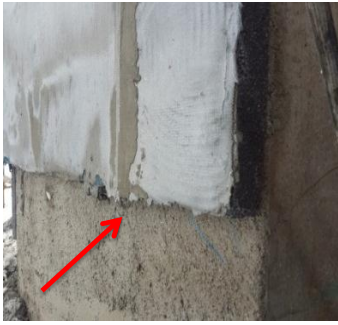
| Kod | Fotoğraf | Açıklama | Performans Sorunu | Aşama/<br>Konum |
|---|---|---|---|---|
| | | <ul style="list-style-type: none"> <li>Cephede uygulanan ısı yalıtımın zemin ile bağlantısının yapılmaması</li> </ul> | <ul style="list-style-type: none"> <li>Isı köprüsü oluşumu</li> <li>Hatalı Bitiş/Bağlantı</li> </ul> | <ul style="list-style-type: none"> <li>Uygulama</li> <li>Farklı yapı elemanı birleşimi</li> </ul> |

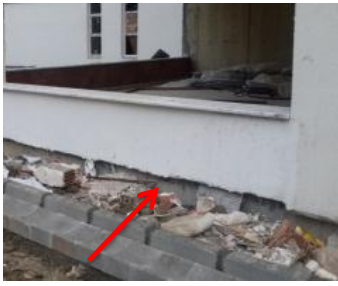
| Kod | Fotoğraf | Açıklama | Performans Sorunu | Aşama/<br>Konum |
|---|---|---|---|---|
| | | <ul style="list-style-type: none"> <li>Cephede uygulanan ısı yalıtımın zemin ile bağlantısının yapılmaması</li> </ul> | <ul style="list-style-type: none"> <li>Isı köprüsü oluşumu</li> <li>Hatalı Bitiş/Bağlantı</li> </ul> | <ul style="list-style-type: none"> <li>Uygulama</li> <li>Farklı yapı elemanı birleşimi</li> </ul> |

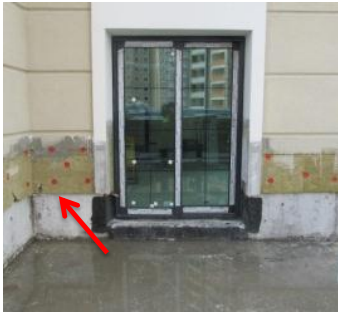
| Kod | Fotoğraf | Açıklama | Performans Sorunu | Aşama/<br>Konum |
|---|---|---|---|---|
| | | <ul style="list-style-type: none"> <li>Suya maruz kalan noktalarda taş yünü kullanımı</li> </ul> | <ul style="list-style-type: none"> <li>Yanlış malzeme kullanılması</li> </ul> | <ul style="list-style-type: none"> <li>Tasarım</li> <li>Katmanlaşma</li> </ul> |

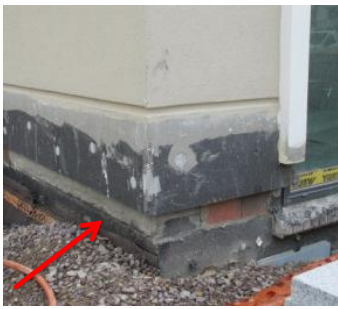
| Kod | Fotoğraf | Açıklama | Performans Sorunu | Aşama/<br>Konum |
|---|---|---|---|---|
| | | <ul style="list-style-type: none"> <li>Cephede uygulanan ısı yalıtımın zemin ile bağlantısının yapılmaması</li> </ul> | <ul style="list-style-type: none"> <li>Isı köprüsü oluşumu</li> <li>Hatalı Bitiş/Bağlantı</li> </ul> | <ul style="list-style-type: none"> <li>Uygulama</li> <li>Farklı yapı elemanı birleşimi</li> </ul> |

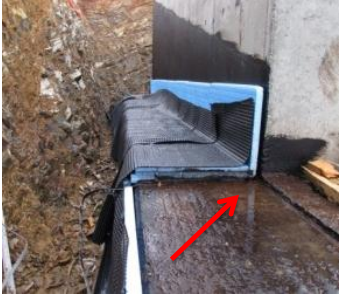
| Kod | Fotoğraf | Açıklama | Performans Sorunu | Aşama/<br>Konum |
|---|---|---|---|---|
| 7-Duvar-Temel/Bodrum Birleşimi | | <ul style="list-style-type: none"> <li>Isı ve su yalıtımı uygulaması sırasında, zeminin suya maruz kalması</li> </ul> | <ul style="list-style-type: none"> <li>Zeminin uygun olmaması</li> <li>Uygulamanın kesintiye uğraması</li> </ul> | <ul style="list-style-type: none"> <li>Uygulama</li> <li>Çevresel etkenler</li> <li>Farklı yapı elemanı birleşimi</li> </ul> |

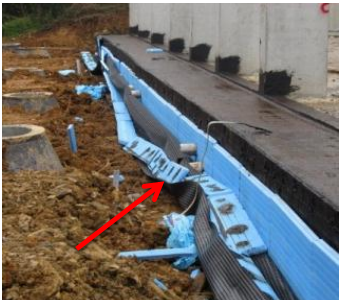
| Kod | Fotoğraf | Açıklama | Performans Sorunu | Aşama/<br>Konum |
|---|---|---|---|---|
| | | <ul style="list-style-type: none"> <li>Uygulama sonrası koruma önlemleri alınmaması</li> </ul> | <ul style="list-style-type: none"> <li>Yanlış malzeme kullanılması</li> <li>Uygulamanın kesintiye uğraması</li> <li>Malzeme deformasyonu</li> </ul> | <ul style="list-style-type: none"> <li>Uygulama</li> <li>Çevresel etkenler</li> <li>Birleşim/Bağlantı</li> </ul> |

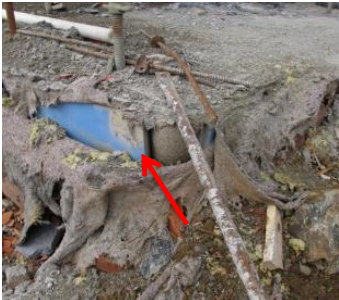
| Kod | Fotoğraf | Açıklama | Performans Sorunu | Aşama/<br>Konum |
|---|---|---|---|---|
| | | <ul style="list-style-type: none"> <li>Uygulama sonrası koruma önlemleri alınmaması</li> </ul> | <ul style="list-style-type: none"> <li>Malzeme deformasyonu</li> </ul> | <ul style="list-style-type: none"> <li>Uygulama</li> <li>Çevresel etkenler</li> <li>Farklı yapı elemanı birleşimi</li> </ul> |

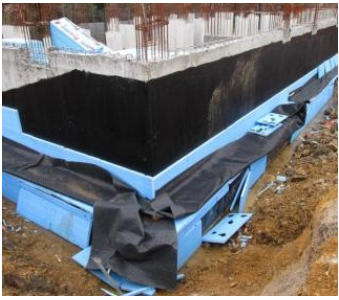
| Kod | Fotoğraf | Açıklama | Performans Sorunu | Aşama/<br>Konum |
|---|---|---|---|---|
| 8-Temel-Döşeme | | <ul style="list-style-type: none"> <li>Uygulama sonrası koruma önlemleri alınmaması</li> </ul> | <ul style="list-style-type: none"> <li>Malzeme deformasyonu</li> <li>Hatalı Bitiş/Bağlantı</li> </ul> | <ul style="list-style-type: none"> <li>Uygulama</li> <li>Çevresel etkenler</li> <li>Birleşim/Bağlantı</li> </ul> |

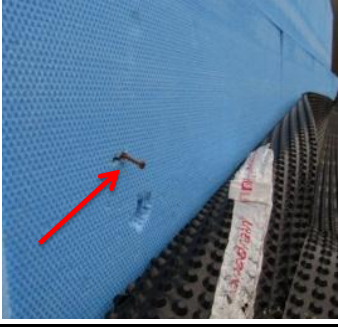
| Kod | Fotoğraf | Açıklama | Performans Sorunu | Aşama/<br>Konum |
|---|---|---|---|---|
| 8-Bodrum/Temel-Döşeme | | <ul style="list-style-type: none"> <li>Yalıtım plakalarını sabitlemek için çivi kullanılması</li> </ul> | <ul style="list-style-type: none"> <li>Hatalı Bitiş/Bağlantı</li> <li>İşçilik</li> <li>Malzemenin amaç dışı kullanımı</li> </ul> | <ul style="list-style-type: none"> <li>Uygulama</li> <li>Birleşim/Bağlantı</li> </ul> |

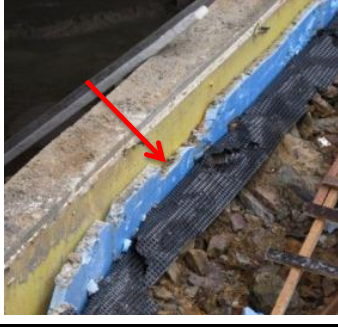
| Kod | Fotoğraf | Açıklama | Performans Sorunu | Aşama/<br>Konum |
|---|---|---|---|---|
| | | <ul style="list-style-type: none"> <li>Uygulama sonrası koruma önlemleri alınmaması</li> </ul> | <ul style="list-style-type: none"> <li>Malzeme deformasyonu</li> <li>Hatalı Bitiş/Bağlantı</li> </ul> | <ul style="list-style-type: none"> <li>Uygulama</li> <li>Çevresel etkenler</li> <li>Farklı yapı elemanı birleşimi</li> </ul> |

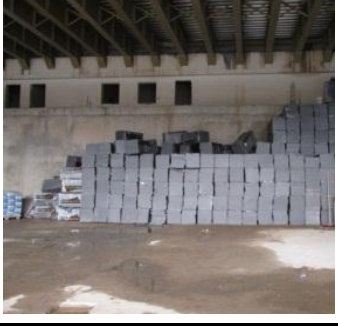
| Kod | Fotoğraf | Açıklama | Performans Sorunu | Aşama/<br>Konum |
|---|---|---|---|---|
| Diğer Sorunlar | | <ul style="list-style-type: none"> <li>Isı yalıtım plakalarının suya maruz kalması</li> </ul> | <ul style="list-style-type: none"> <li>Uygun olmayan depolama</li> </ul> | <ul style="list-style-type: none"> <li>Uygulama</li> </ul> |

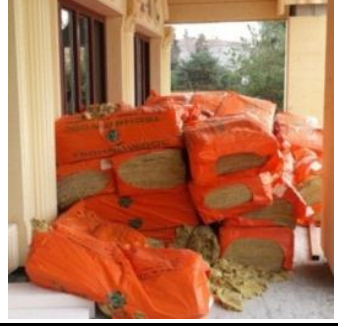
| Kod | Fotoğraf | Açıklama | Performans Sorunu | Aşama/<br>Konum |
|---|---|---|---|---|
| | | <ul style="list-style-type: none"> <li>Isı yalıtım plakaların çevresel koşullara maruz kalarak deforme olması</li> </ul> | <ul style="list-style-type: none"> <li>Uygun olmayan depolama</li> </ul> | <ul style="list-style-type: none"> <li>Uygulama</li> </ul> |

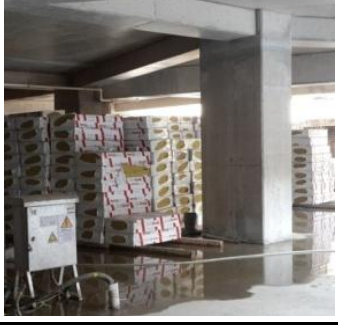
| Kod | Fotoğraf | Açıklama | Performans Sorunu | Aşama/<br>Konum |
|---|---|---|---|---|
| | | <ul style="list-style-type: none"> <li>Isı yalıtım plakalarının suya maruz kalması</li> </ul> | <ul style="list-style-type: none"> <li>Uygun olmayan depolama</li> </ul> | <ul style="list-style-type: none"> <li>Uygulama</li> </ul> |
