**KASIMPAŞA YELDEĞİRMENİ CAMİİ VE ÇEVRESİNDEKİ YAPILARIN  
RESTORASYON PROJESİ**

**YÜKSEK LİSANS TEZİ  
Ömer Faruk Erol**

**Anabilim Dalı : Mimarlık**

**Programı : Restorasyon**

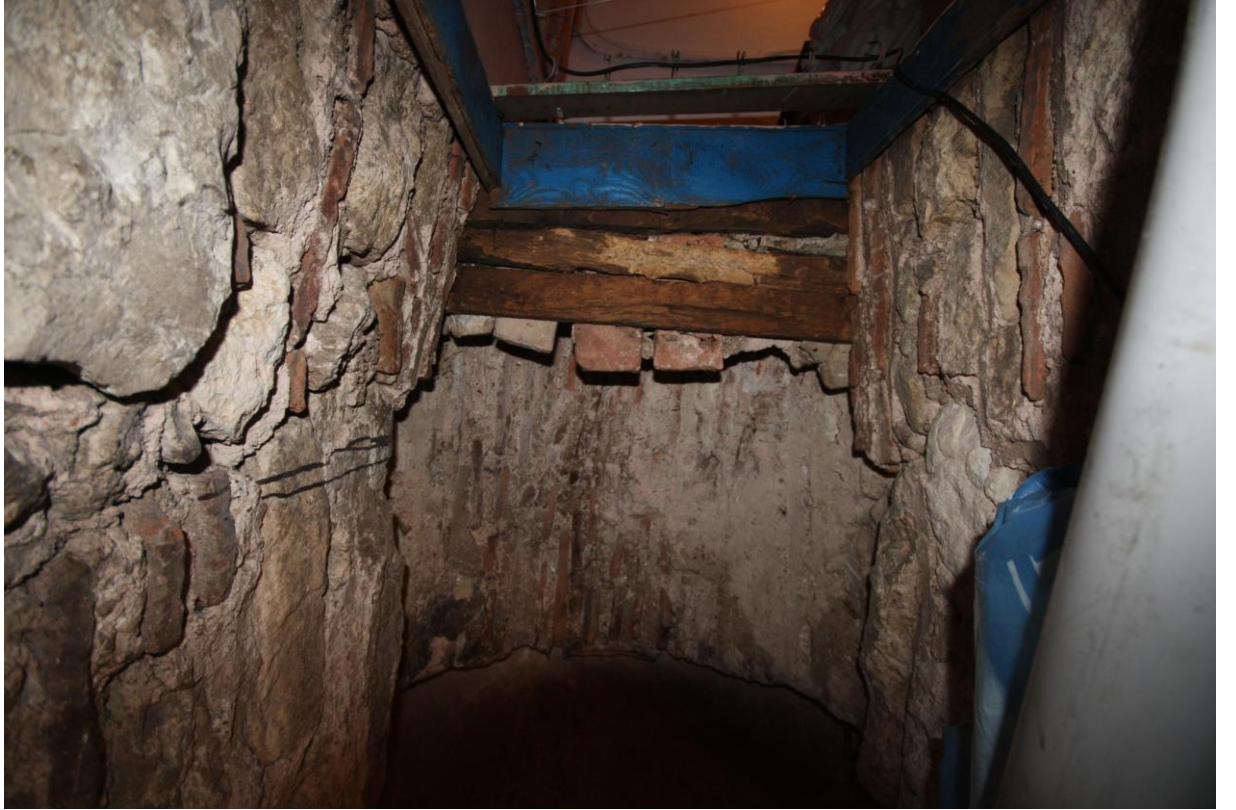
**Şekil B.81:** Z-04 mekânının doğu duvarında bulunan oyuk.

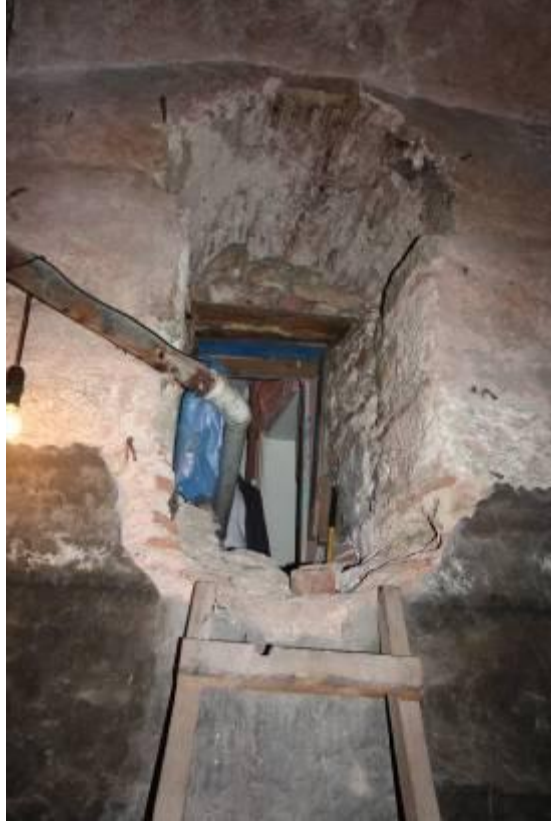
**Şekil B.82:** Z-06 mekânının batı duvarında bulunan delik.

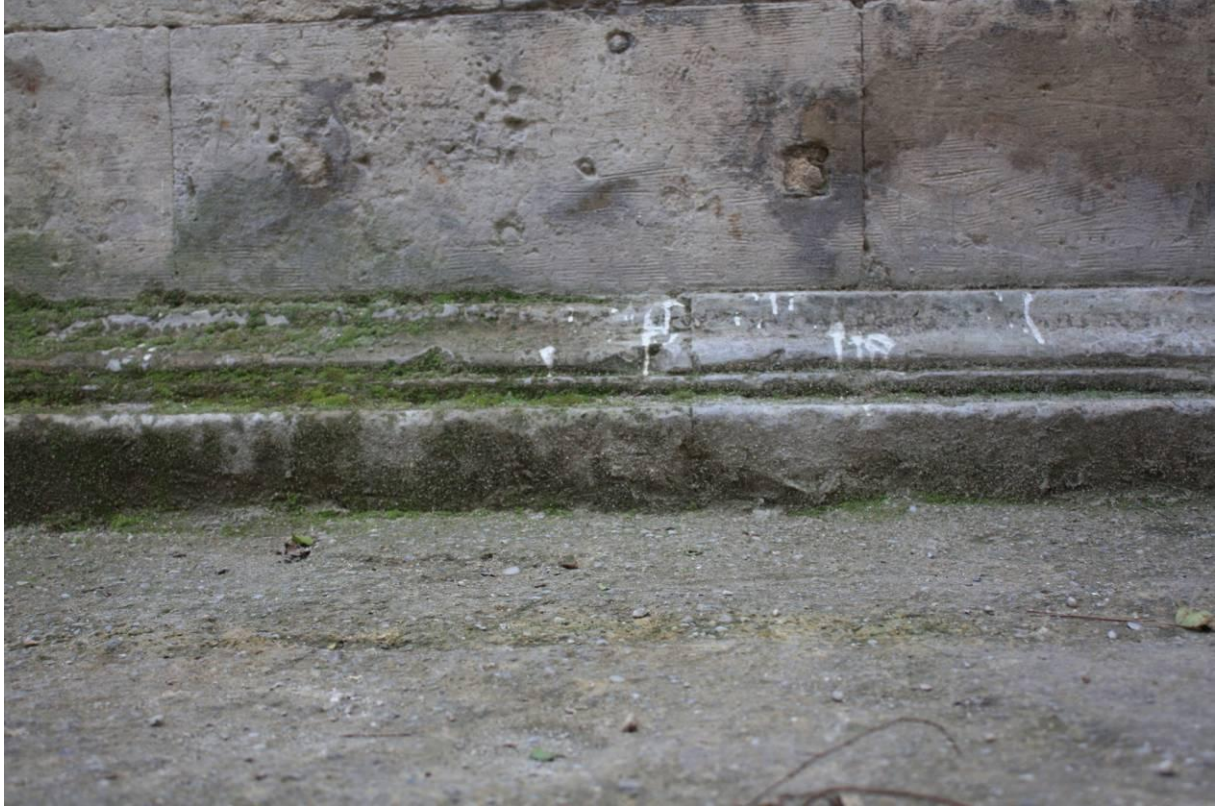
**Şekil B.165:** Caminin kuzeydoğu cephesinin zeminini sınırlayan taş profil.

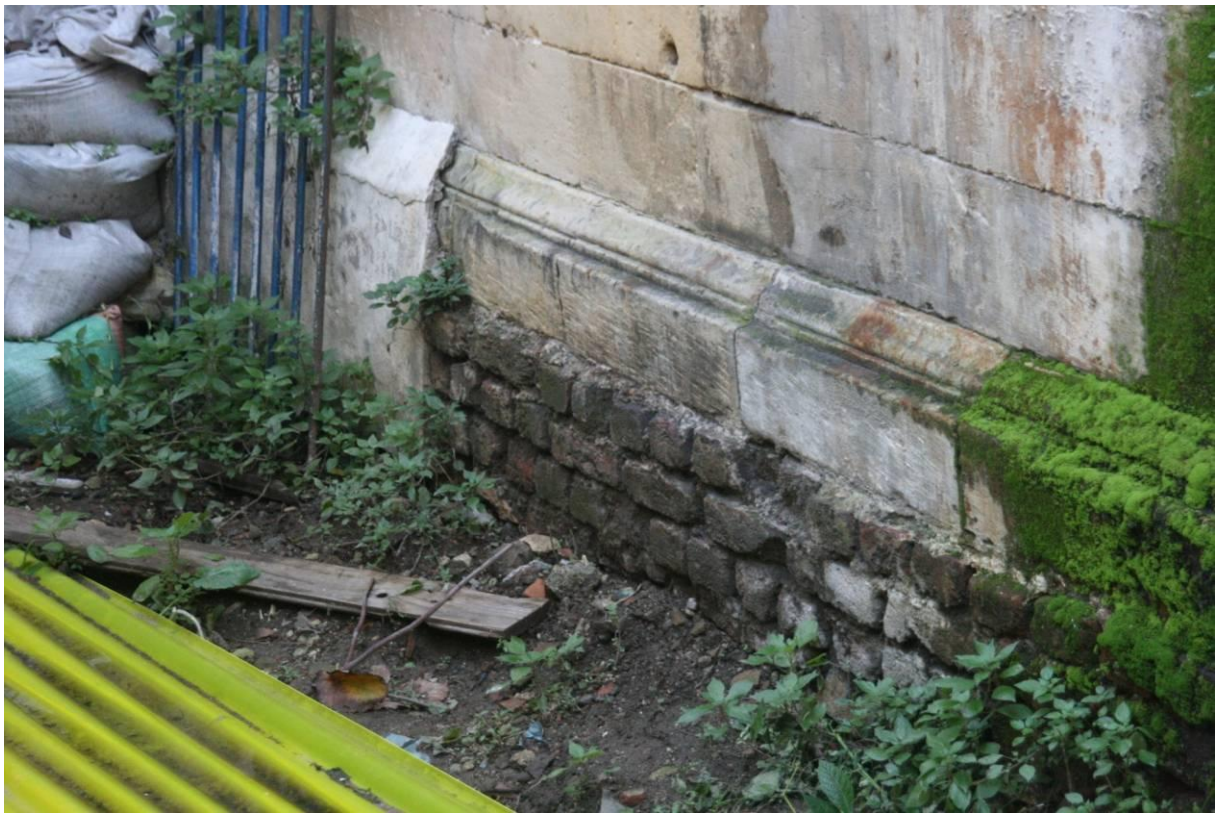
**Şekil B.166:** Caminin kuzeydoğu cephesinde açıkta kalmış tuğla kısım.

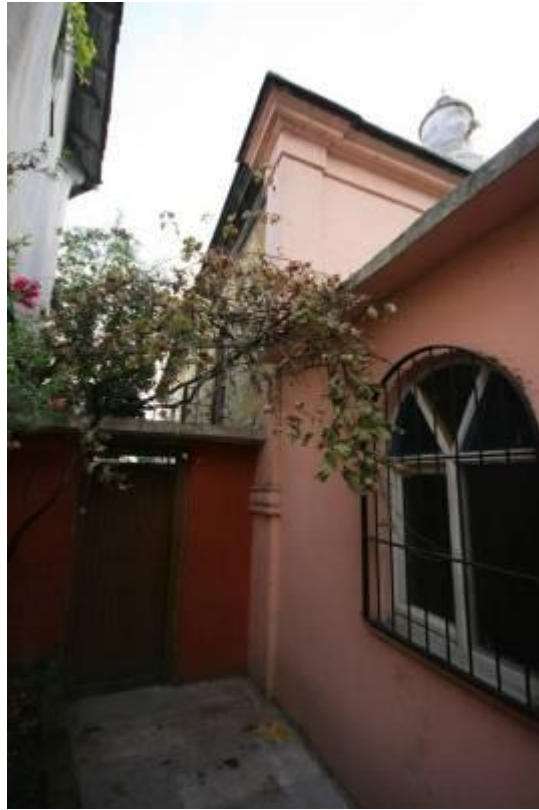
**Şekil B.168:** Caminin kuzeybatısına eklenmiş betonarme ekin kuzeydoğu cephesi.

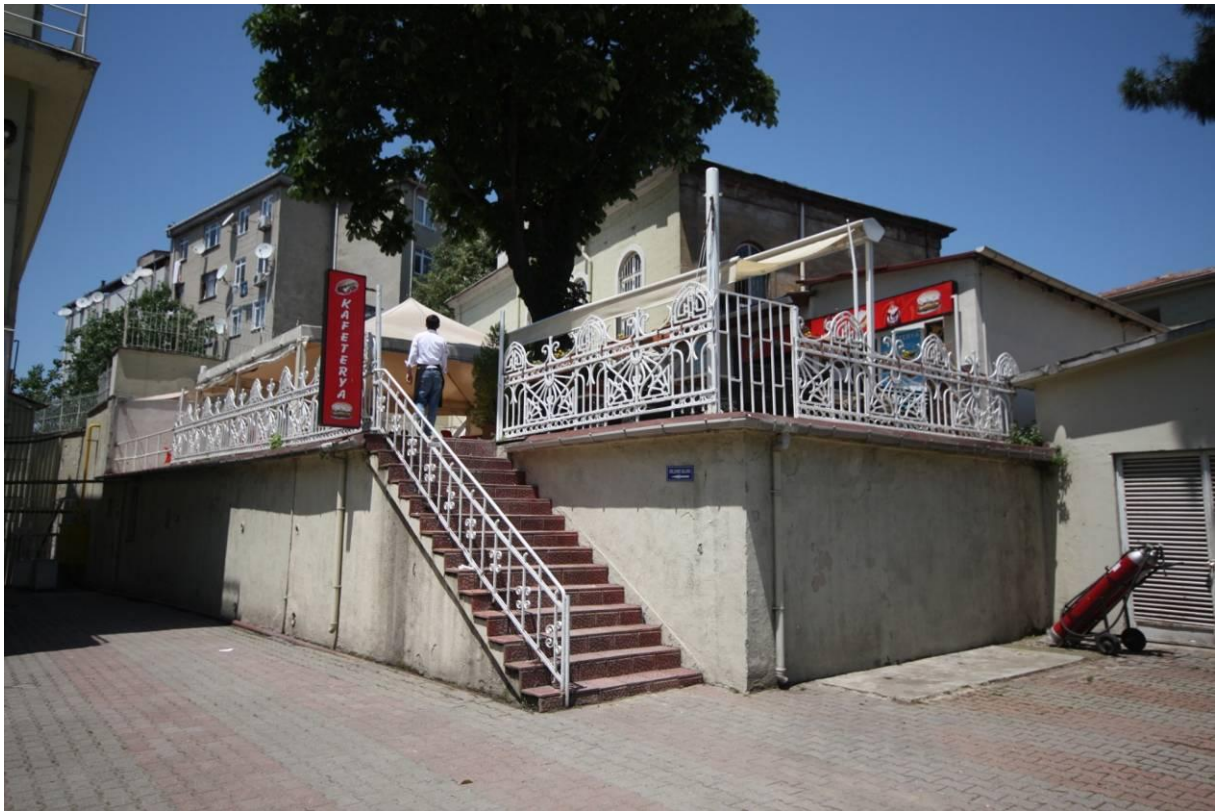
**Şekil B.172:** Caminin güneybatı cephesine bitişik inşa edilmiş betonarme müştemilat.

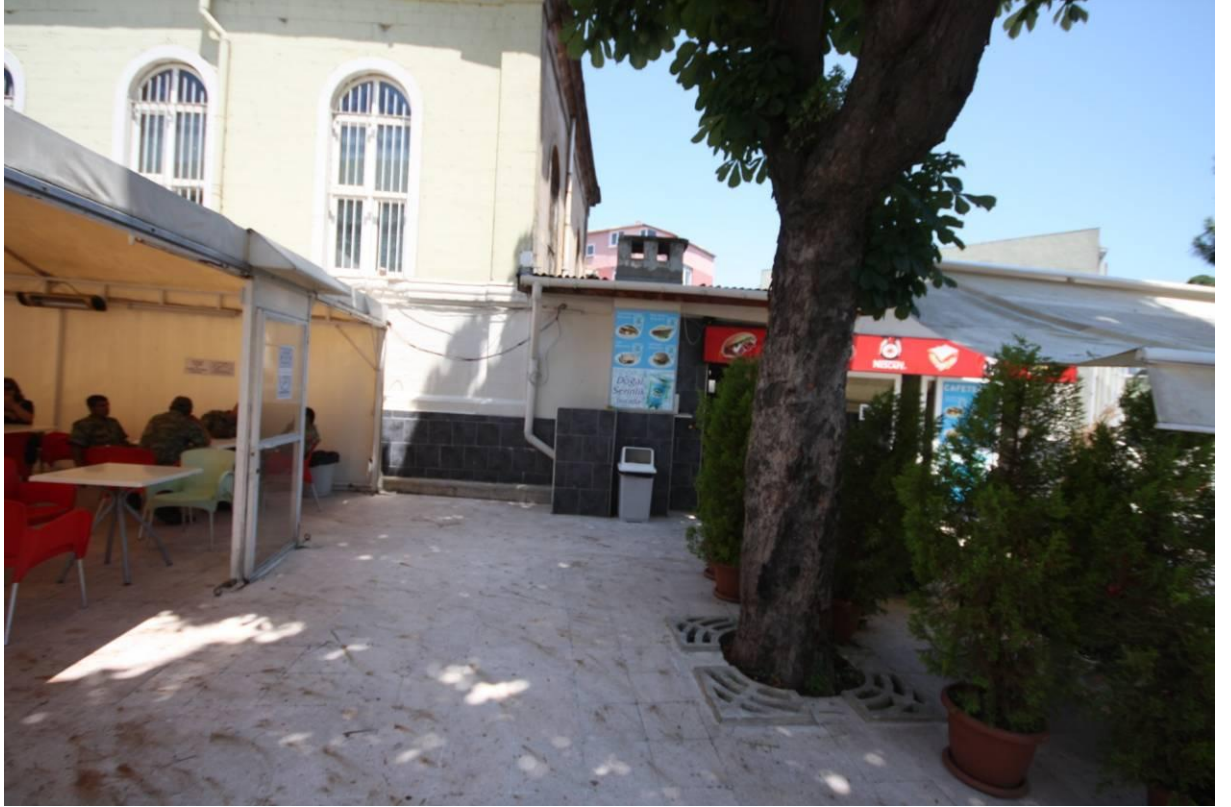
**Şekil B.173:** Caminin güneydoğu cephesine bitişik inşa edilmiş müştemilat.

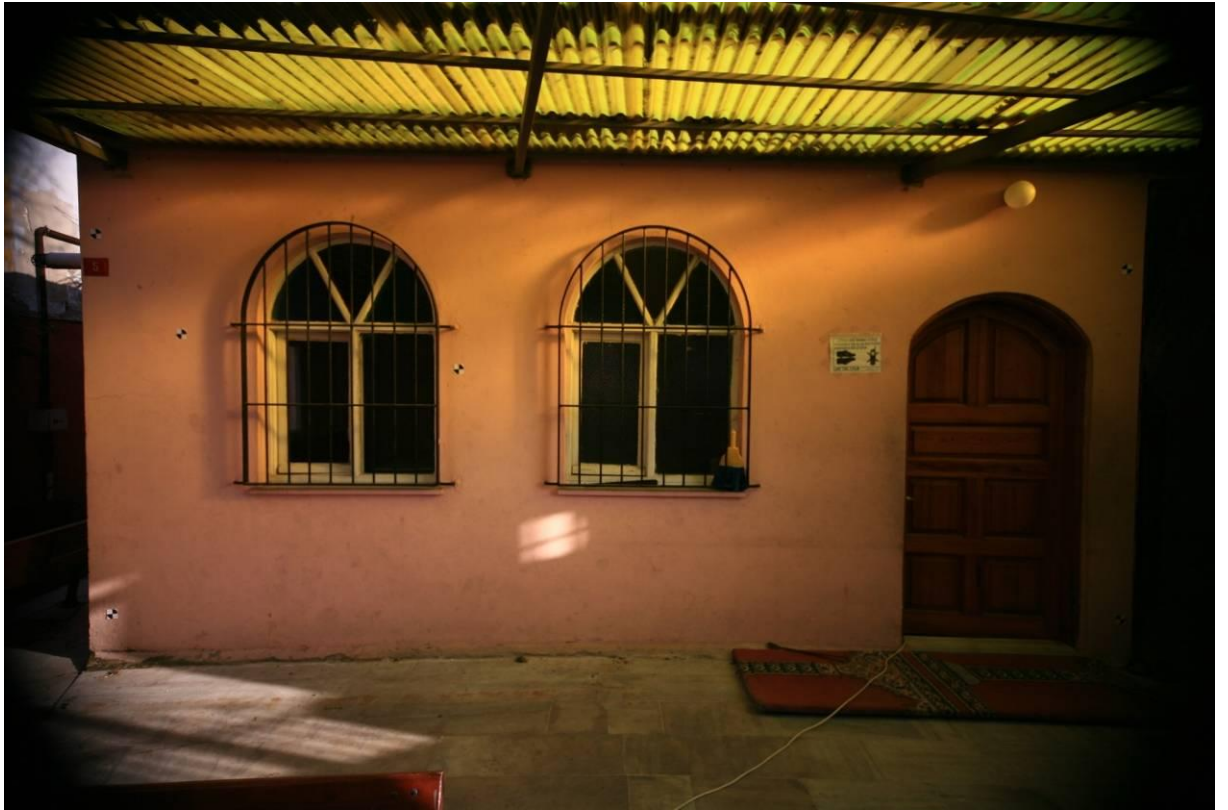
**Şekil B.186:** Caminin kuzeybatı cephesi, betonarme ek.

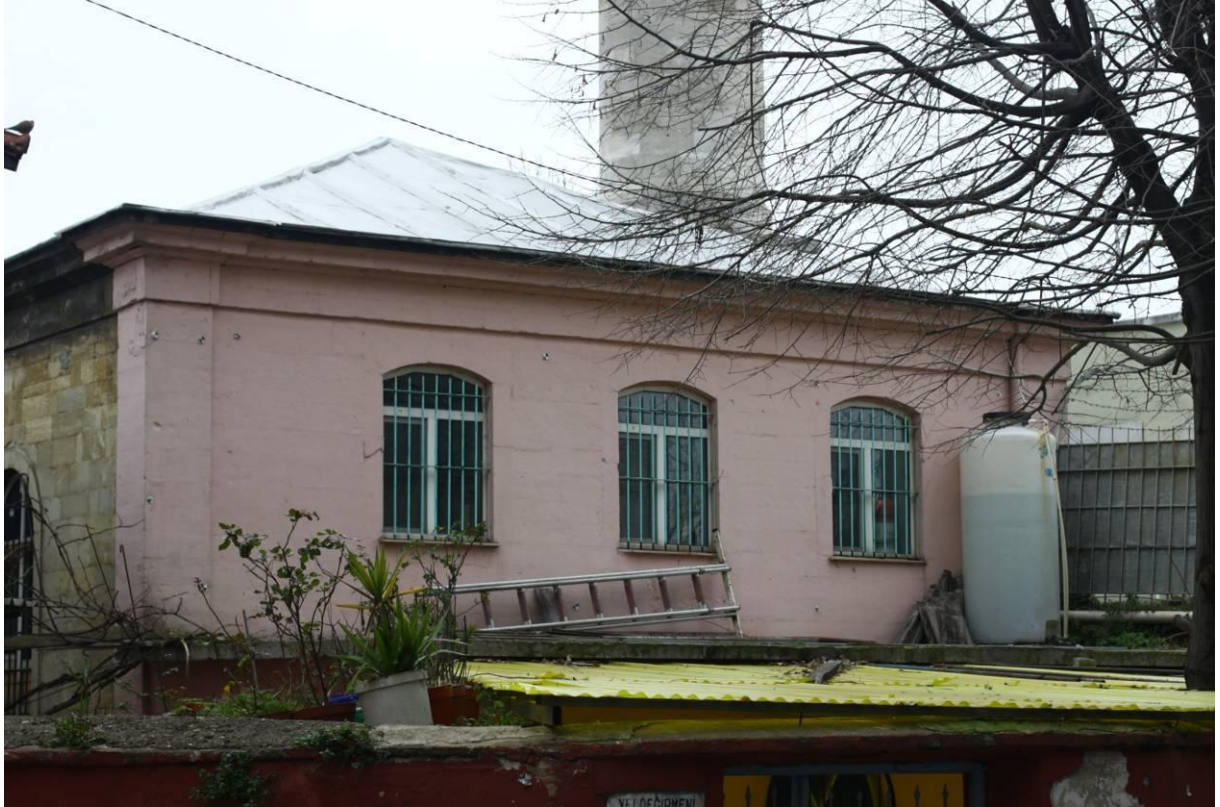
**Şekil B.188:** Caminin kuzeybatı cephesi.

+3.31 ile +6.29 kotları arasında caminin özgün kütlesi cepheyi oluşturmaktadır. Batı köşesinde +3.52 kotundan itibaren cepheye monte edilmiş demir plaka ve demir parmaklıklar cepheyi batı yönünde sınırlandırmaktadır. Cephede +4.01 kotundaki mermer denizliklere oturan, 104x138 cm boyutlarında basık kemerli pencere boşluklarında üç adet pvc doğrama bulunmaktadır ve pencere boşluklarının etrafı 16 cm genişliğinde taş söve ile vurgulanmıştır. Pencere boşluklarının dışındaki demir parmaklıklar korozyona uğramıştır. Cephenin bu kısmının tamamı taş kaplamadır ve kaplamanın üzeri yağlı boya ile boyanmıştır. +5.99 ile +6.29 kotları arasında taş saçakaltı silmeleri bulunmaktadır ve cephede bu silmelerden başlayıp betonarme ekin çatısına kadar inen bir adet pvc yağmur oluğu bulunmaktadır (Şekil: B.188-B.189).

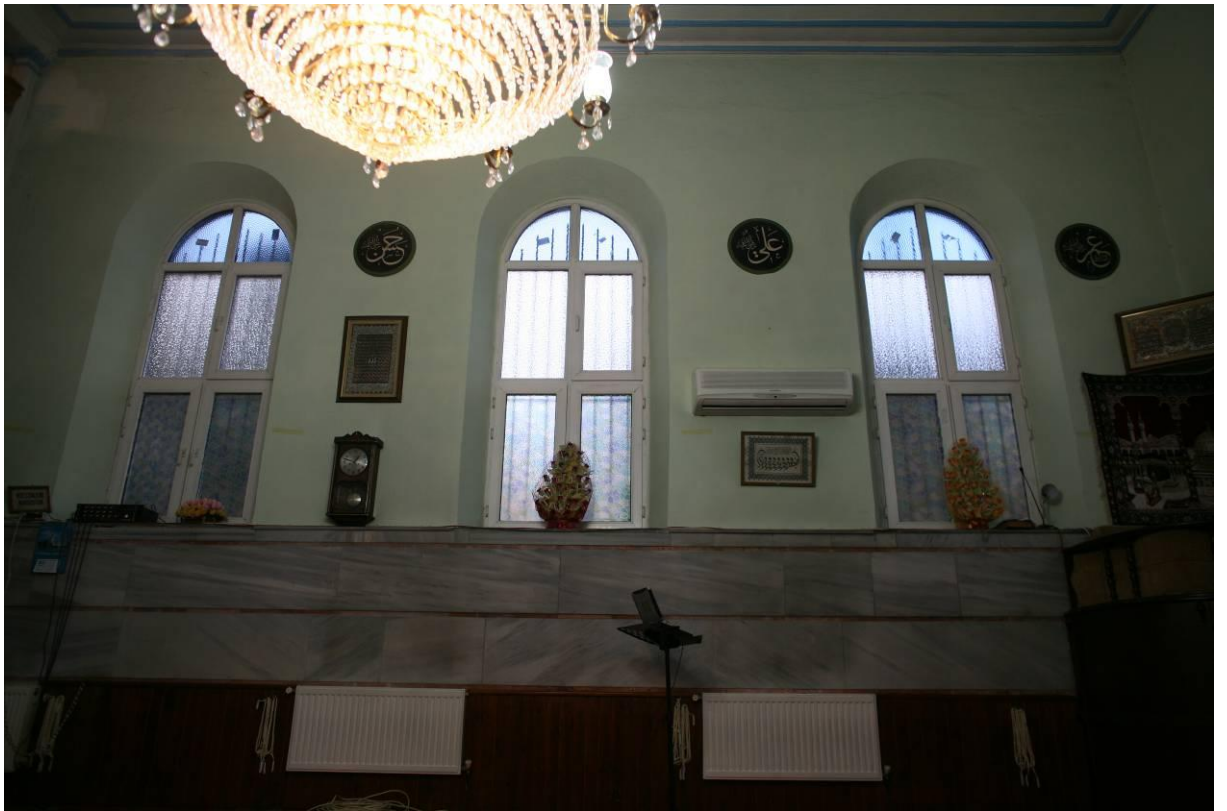
Şekil B.226: Duvarlardaki tesisat ve klima üniteleri.

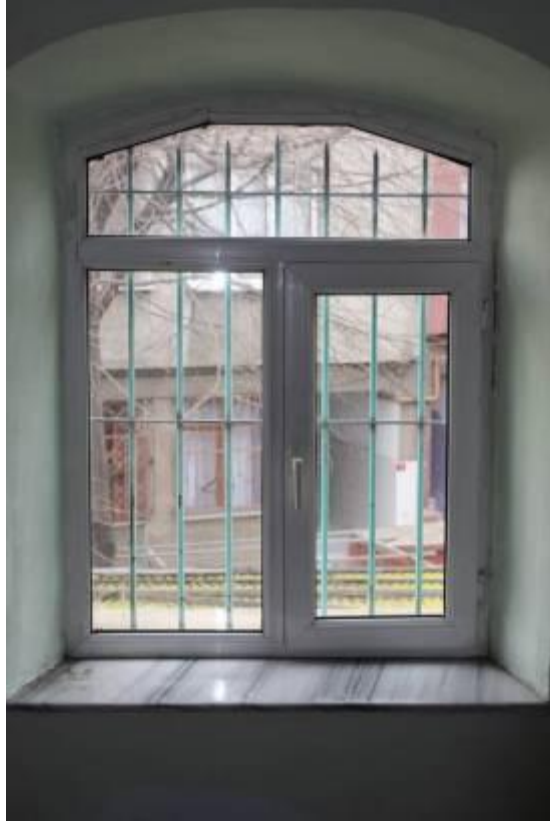
**Şekil B.227:** 1-01 mekanında bulunan niteliksiz pvc doğrama.

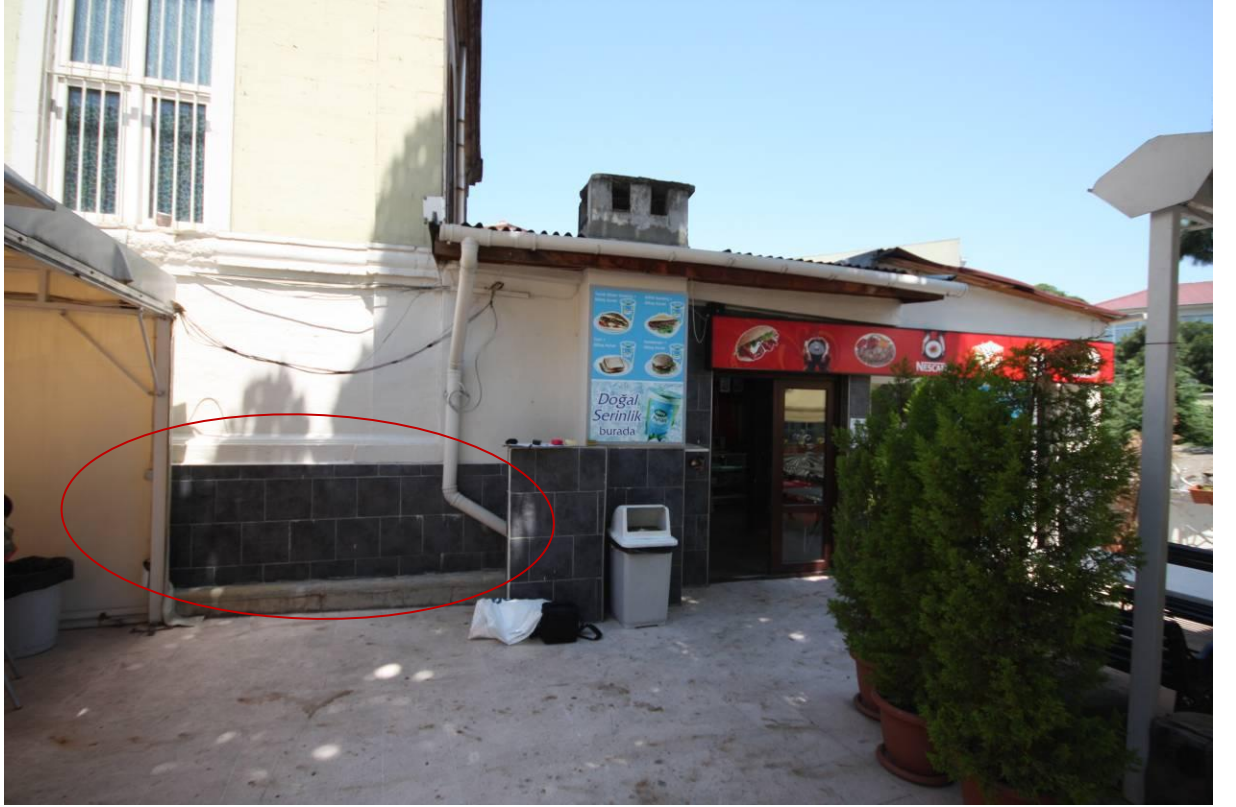
**Şekil B.233:** Caminin güneybatı cephesi.

Restorasyon projesi kapsamında kozmetik onarımın caminin kuzeydoğu, güneybatı ve kuzeybatı cephesinden kopan taş kaplamalarda ve taş profillerde uygulanması gerekmektedir. Saçak altı, gövde ve tabanı sınırlayan taş profillerde ve saçak altı profilinin altında bulunan iki sıra taş kaplamada görülen parça kayıplarının telafi edilmesinde kozmetik onarım önerilmektedir. Bahsedilen hasarların giderilmesinde özgün malzeme ve teknikler kullanılarak onarımın gerçekleştirilmesi gerekmektedir.

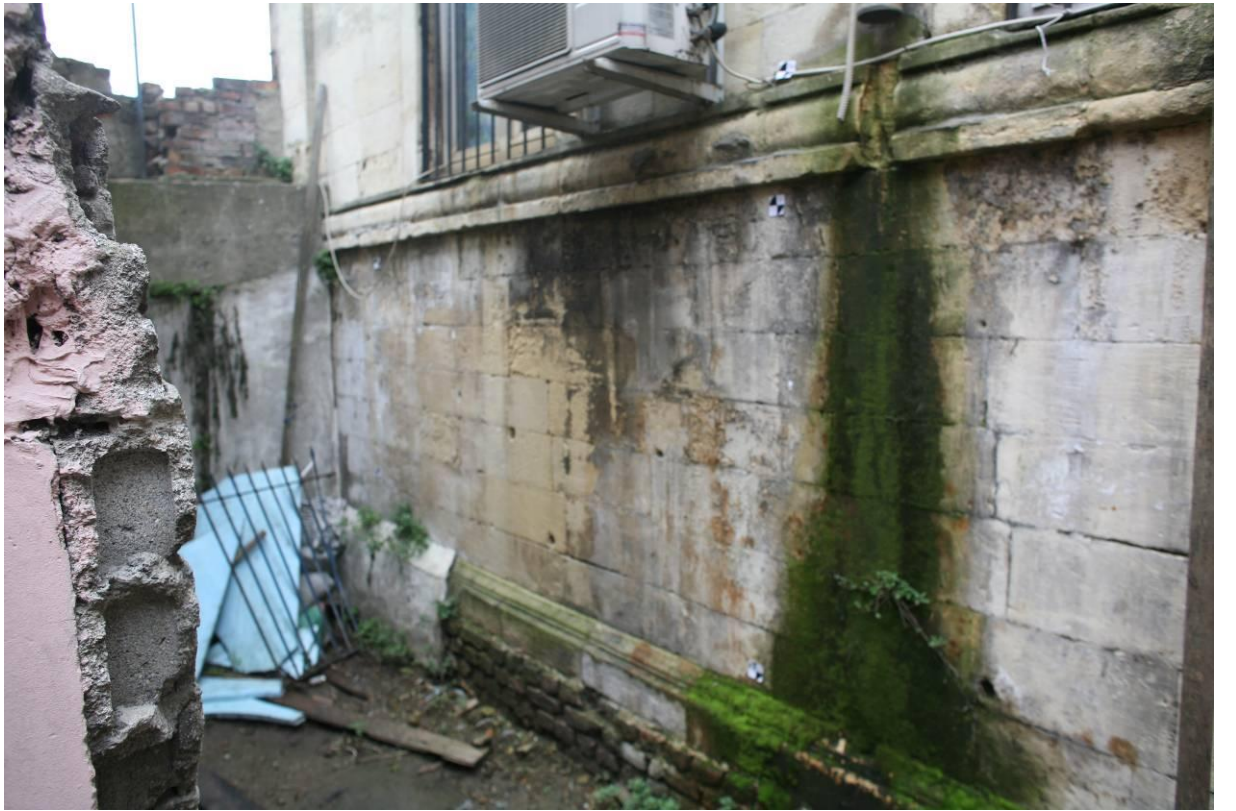
**Şekil B.234:** Caminin güneydoğu cephesinde görülen kirlenme ve bitkilenme.

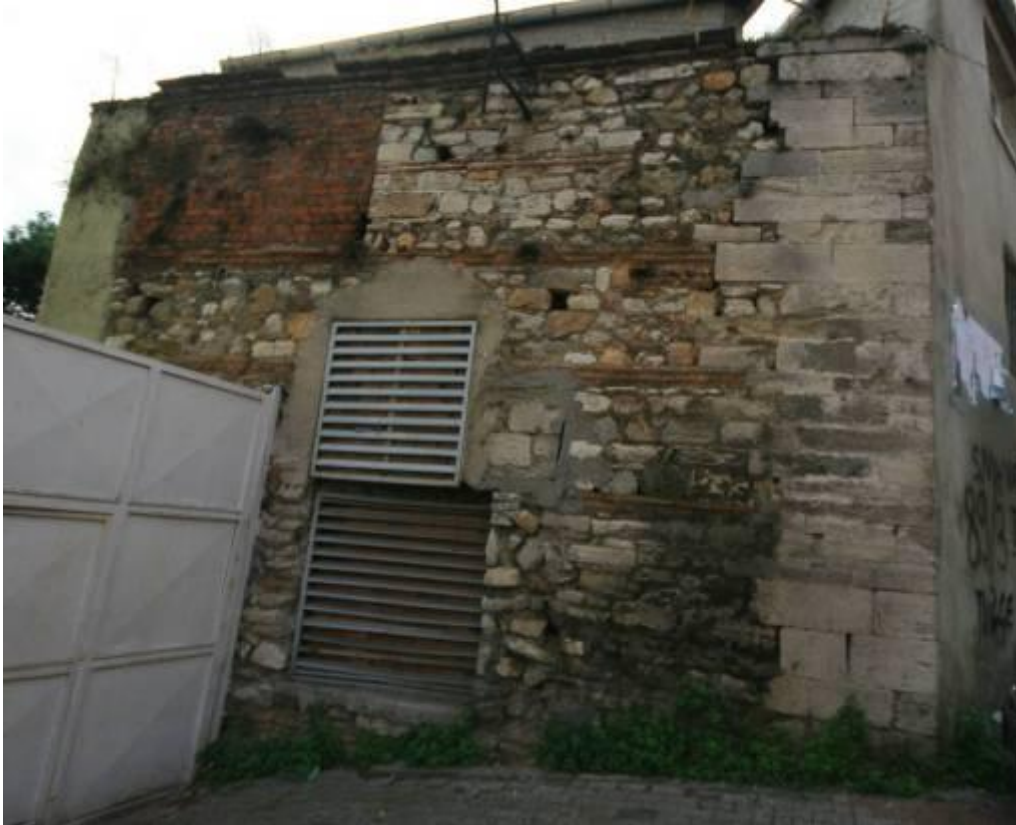
**Şekil B.236:** Lojmanın doğu cephesinde görülen kirlenme ve bitkilenme.

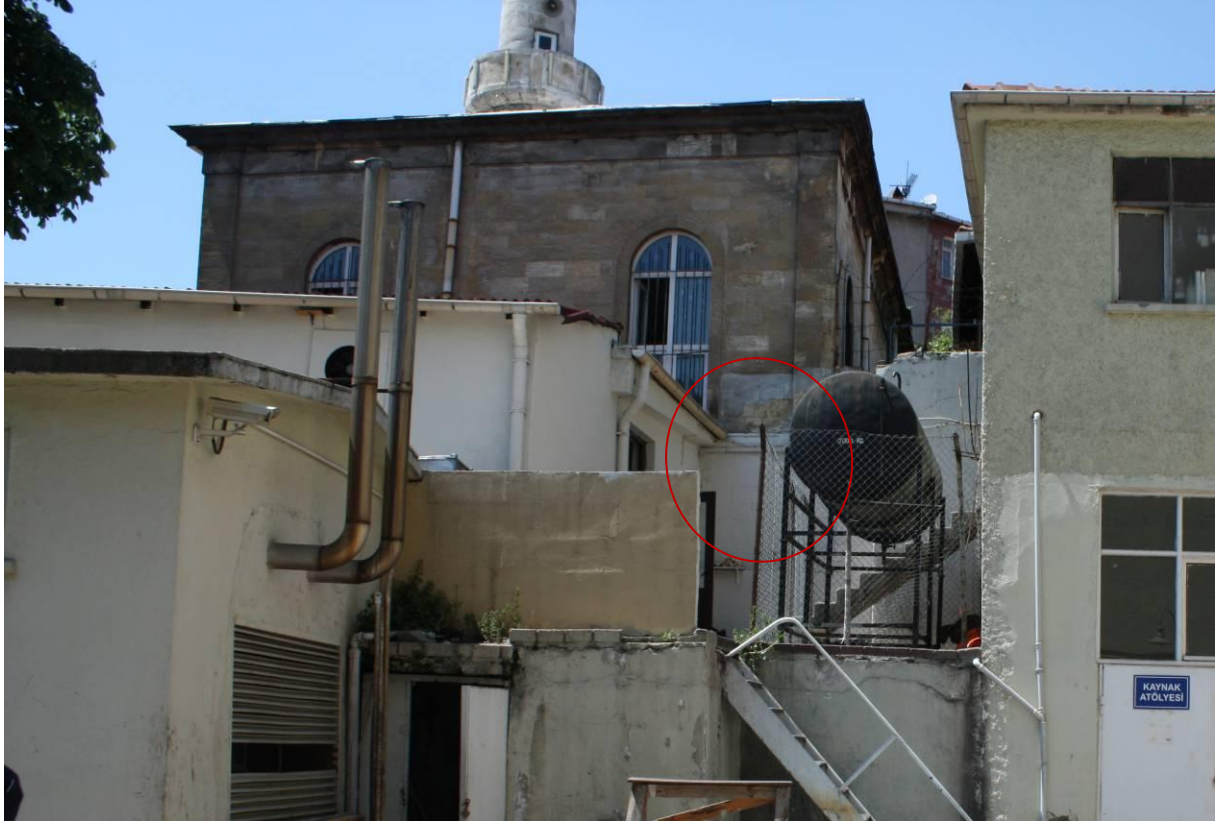
**Şekil B.237:** Caminin güneydoğu cephesinde görülen çimento esaslı sıva.
