**BAKIRKÖY MERYEM ANA ROSARIO  
(NOTRE DAME DU ROSAIRE PAROISSE) KİLİSESİ KORUMA PROJESİ**

**YÜKSEK LİSANS TEZİ**

**Kübra YALÇINKAYA**

**CONSERVATION PROJECT OF MERYEM ANA ROSARIO (NOTRE DAME  
DU ROSAIRE PAROISSE) CHURCH IN BAKIRKÖY**

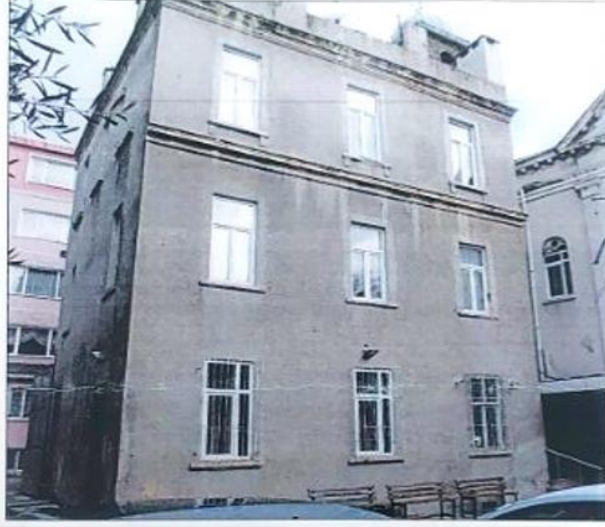
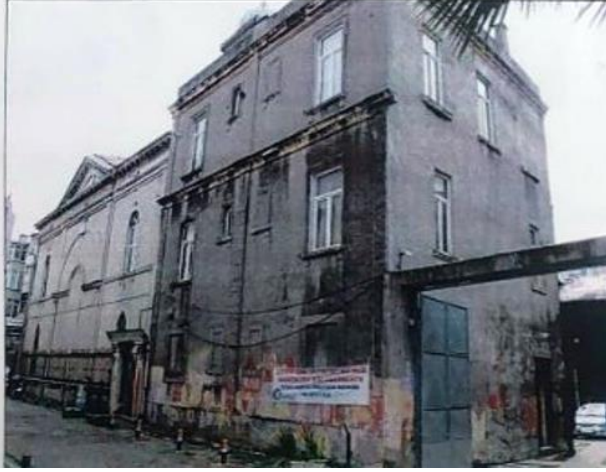
LOJMAN YAPISI KİLİSE BAHÇESİ ve YOL CEPHESİ

**Şekil 5.17 :** Kilise ve kagir apartman (lojman) yapısının cephelerine ait 01.03.2018 tarihli fotoğraflar (İstanbul I Numaralı K.V.K.B.K.M arşivi).

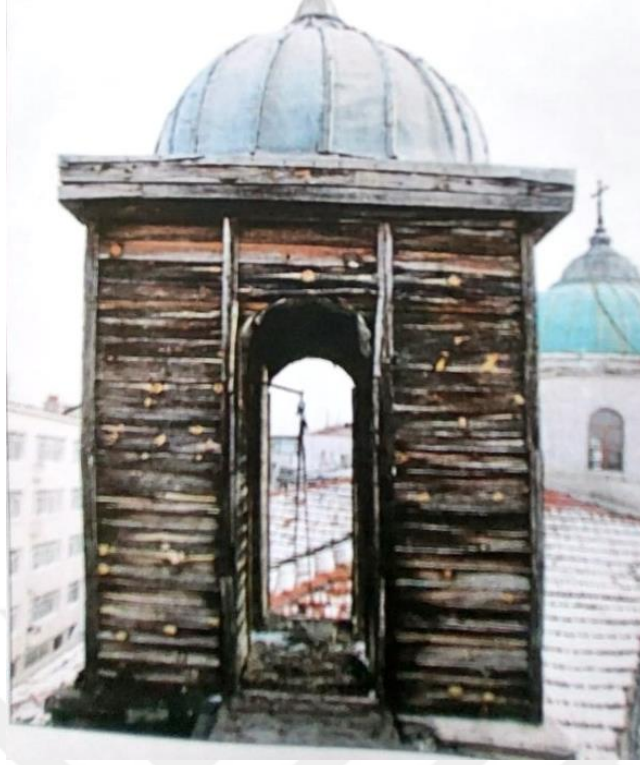
İstanbul Büyükşehir Belediye Başkanlığı, Kültür Varlıkları Daire Başkanlığı Koruma Uygulama Denetim Müdürlüğü'nün 23.03.2018 tarih ve 71439 sayılı yazısı ile 21.02.2018 tarihli ilgililerin dilekçesi ile kiliseye ait çan kulesinin ahşap elemanlarında zamana bağlı deformasyonlar meydana geldiği ve bu şekliyle tehlike arz ettiği, kilisede lojman şeklinde kullanılan yığma yapının cephe sıvalarında neme bağlı irili ufaklı kabarmaların ve yer yer dökülmelerin olduğu, bu sebeple özgününe sadık kalmak şartıyla cephelerdeki sıvaların kazınarak benzer biçim ve yoğunlukta, yalıtım malzemelerine sahip bir sıva ile sıvanması, çan kulesinin de aslına uygun bir malzeme ile onarılacak güvenli bir duruma taşınması için gereken izinlerin verilmesi istendiği ifade edilmiştir. Aynı yazıda kagir yapı için taraflarınca 01.03.2018 tarihli yerinde inceleme yaptıkları ve lojman yapısının cephelerinde yer yer deformasyonlar meydana gelmiş olduğu, kimi yerlerde sıvalarda, kimi yerlerde cephe elemanları olan silme ve pencere sövelerinde dökülmeler olduğu, kagir lojmandan ulaşımı sağlanan çan kulesinin ahşap strüktüründe de deformasyonlar ve yer yer çürümeler olduğu, bu nedenle taraflarınca hazırlanan “Onarım Ön İzin Belgesi” doğrultusunda gerekli basit onarım izninin verilmesi, basit onarımı aşan uygulamaların tespit edilmesi durumunda 2863 sayılı yasa gereğince yasal işlem başlatılacağı ifade edilmiştir. Söz konusu yazı ekinde kayıtlı gelen “Onarım Ön İzin Belgesi” incelendiğinde, belgede mülkiyet sahibine ait bilgiler ile basit onarımı yapacak teknik uygulama sorumlusuna ait bilgileri verilmiştir. Ayrıca 2863 sayılı Kültür Varlıklarını Koruma Kanunu'nun 10. maddesi ile KUDEB yönetmeliğinde ifade edilen basit onarımlardan sıva yenilenmesi, cephedeki deformasyonların giderilmesi, boya yenilenmesi ile çan kulesine ait çürümüş durumdaki ahşapların değiştirilmesine yönelik rapor doğrultusunda izin verildiği ifade edilmiştir. Rapor ekinde kagir yapı ile kiliseye ait çan kulesine ilişkin 01.03.2018 tarihli yer incelemesine ait fotoğraflara yer verilmiştir (İstanbul 1 Numaralı Kültür Varlıklarını Koruma Bölge Kurulu Müdürlüğü Arşivi). Söz konusu fotoğraflardan kilise ve kagir yapının cephelerinin 01.03.2018 tarihindeki durumu görülmektedir (Şekil 5.17).

Aynı şekilde çan kulesinin yakından ve uzaktan çekilmiş fotoğrafına baktığımızda ahşap elemanlardaki deformasyonlar (çürüme, malzeme kaybı, kopma, vb.) görülmektedir (Şekil 5.18).

**Şekil 5.18 :** Ahşap çan kulesine ait 01.03.2018 tarihli fotoğraf (İstanbul I Numaralı K.V.K.B.K.M arşivi).

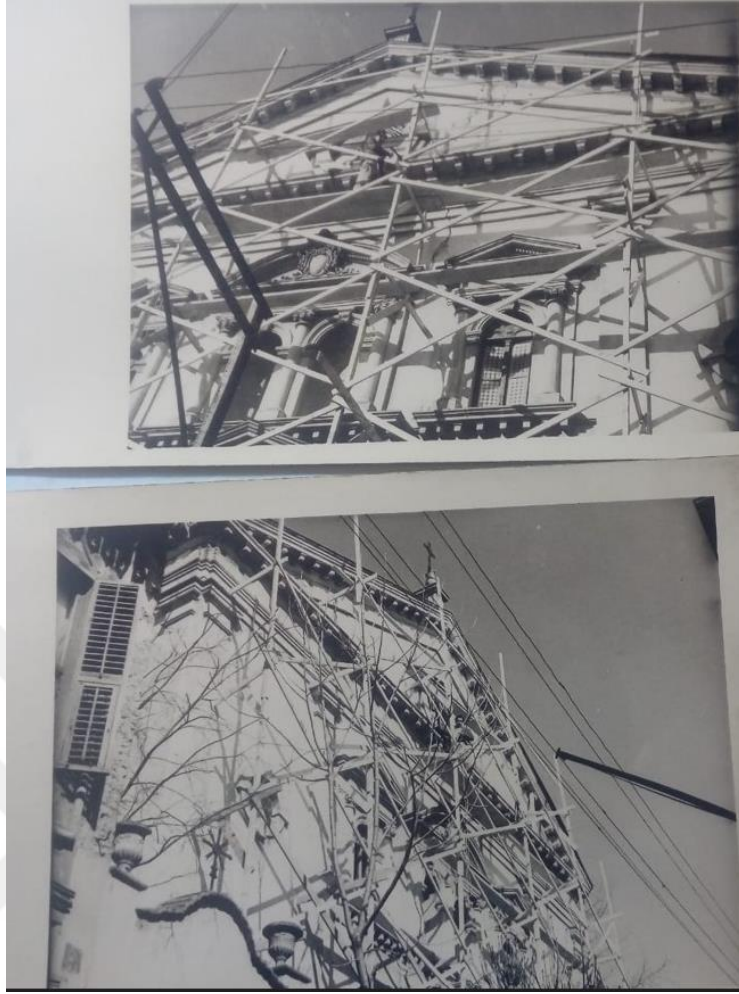
**Şekil B.14 :** Ön cephe onarımına ait fotoğraf (SPPKA).

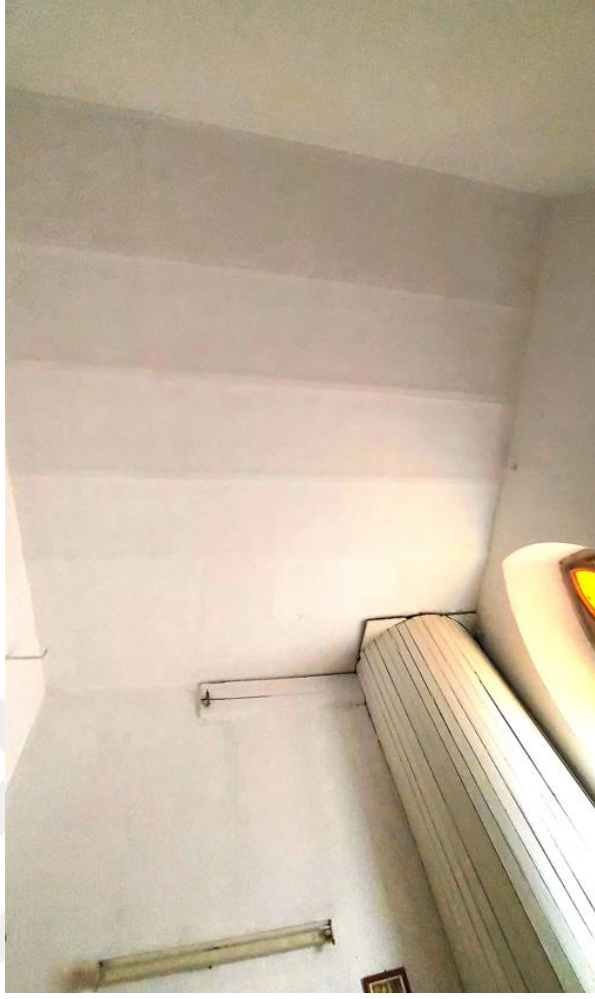
**Şekil E.125 : K Z07 sakristi mekanı tavanındaki demir putrel izleri**

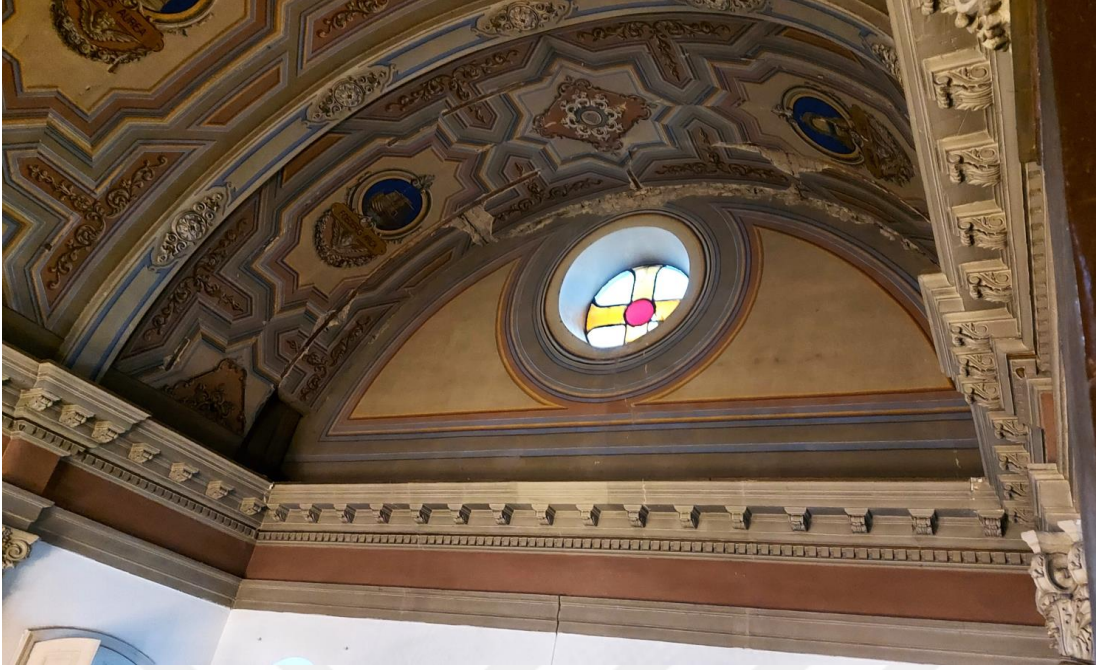
**Şekil E.131 :** Tavandaki dökülmeler sonucunda açığa çıkan demir putreller.

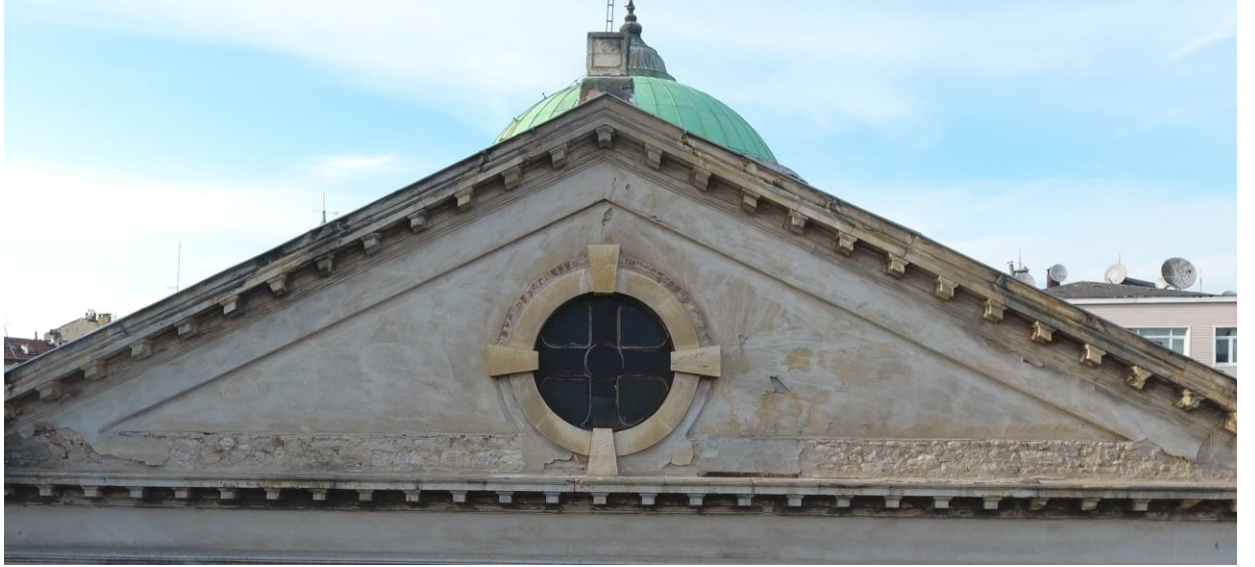
**Şekil E.134 :** Sıva dökülmesi sonucu açığa çıkan moloz taş örgü.

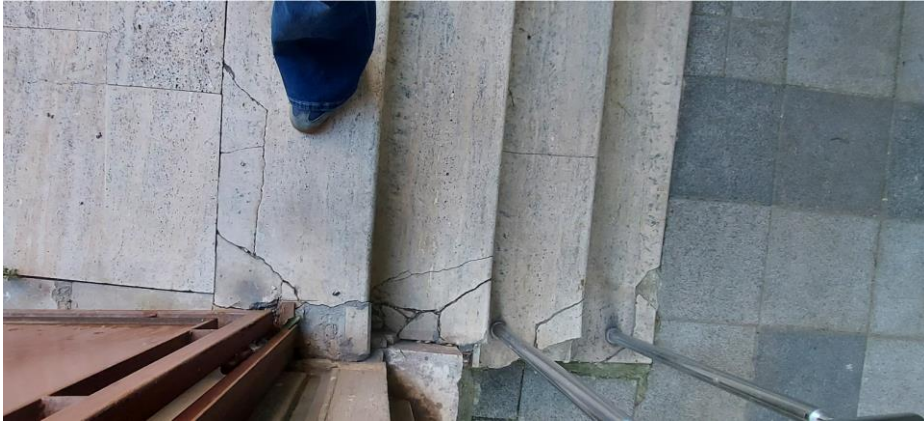
**Şekil E.192 :** Kilisenin ön bahçesindeki basamaklarda çimento esaslı malzeme ile yapılan tamamlamalar.

Bütünleme, yüzey veya parça kaybı olan kısımlardaki onarımları tanımlamaktadır. Bütünlemeler özgün yapım tekniği ile özgün malzeme kullanılarak yapılmalıdır. Kilise yapısının cephelerindeki taş silmelerde, üçgen alınlıklardaki taş frizlerde ve saçak altındaki taş frizlerde, ön cephedeki papalık simgesinde, kilisenin ön bahçesindeki kesme taş basamaklarda, kilisenin arka cephesinde zemin katta yer alan taş denizliklerde, kilise avlusunda yer alan zemin kaplamaları gibi kimi yerlerde, malzeme kaybı olduğu tespit edilmiştir. Söz konusu hasarlı kısımlar özgün malzemeye uygun bir malzeme ile bütünlenmelidir.

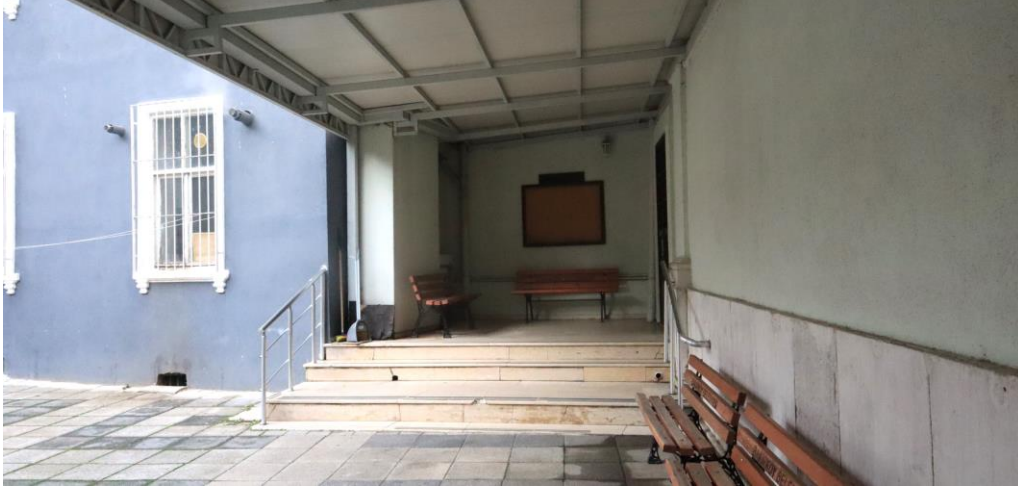
**Şekil E.194 :** Kilisenin doğu beden duvarında, zemin katta yer alan ve müştemilat yapısı nedeniyle dışardan kapanmış durumdaki pencereler.

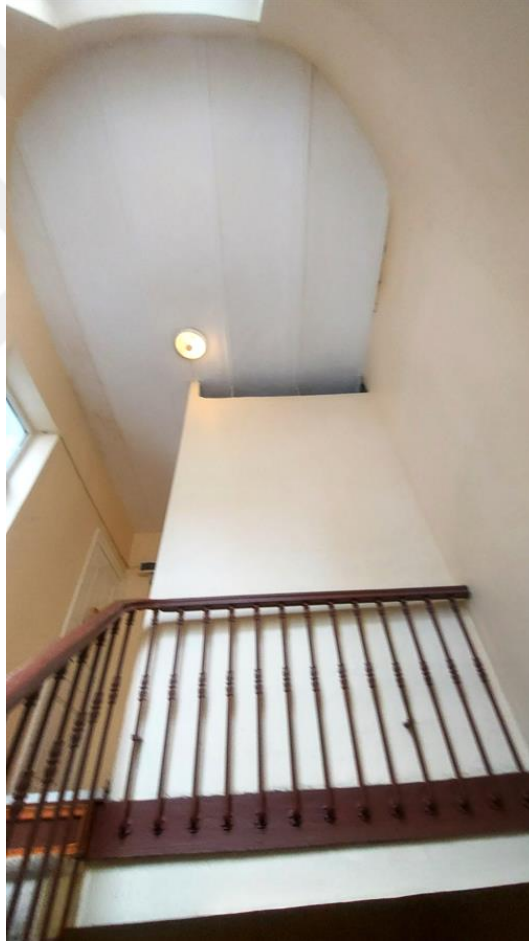
**Şekil E.196 :** A 101 hol mekanında yer alan muhdes duvar.

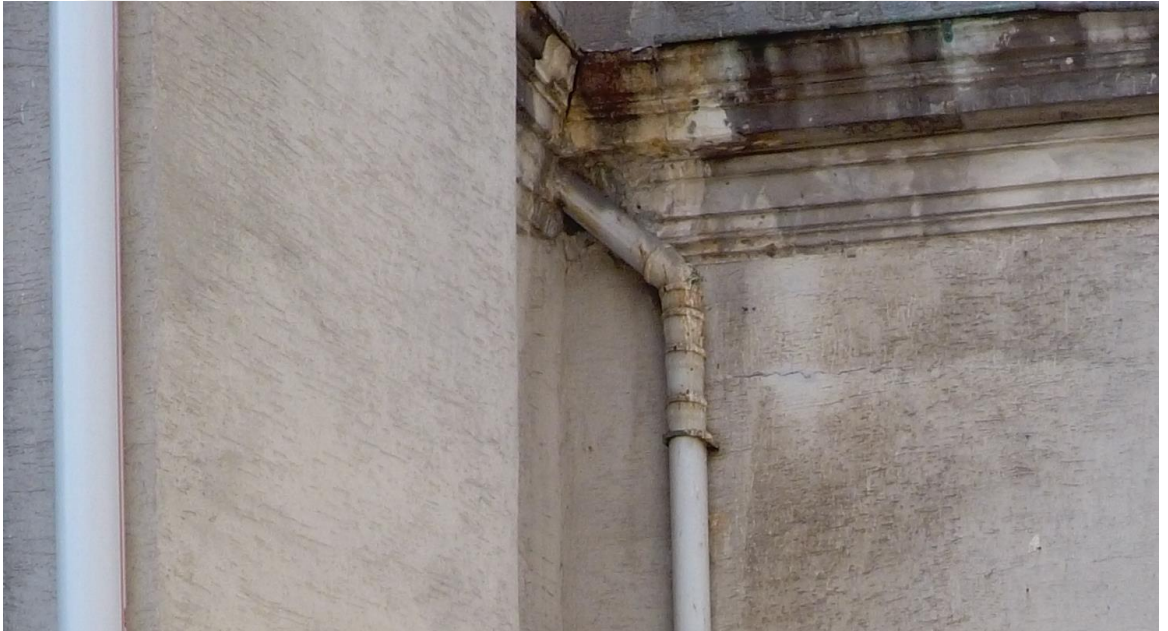
**Şekil E.198 :** Batı cephesinde yer alan taş silmedeki ve cephedeki yüzey kirliliği.

Hasar analizlerinde, malzeme bozulmaları alt başlığında, kilise cephelerinde yüzey kirliliği ve lekelenmeye sahip olan kısımlar ifade edilmiş ve çizimlerde ilgili kısımlar söz konusu lejantlar ile işaretlenmiştir. Kilisenin cepheleri, iç mekân ve dış mekân zeminlerindeki mermer kaplamalarda yer alan kirlenme ve lekelenmelerin, taşın cinsi, kirin niteliği göz önüne alınarak konunun uzmanı tarafından seçilen mekanik ya da kimyasal temizleme yöntemi ile kontrollü biçimde temizlenmesi önerilmektedir.

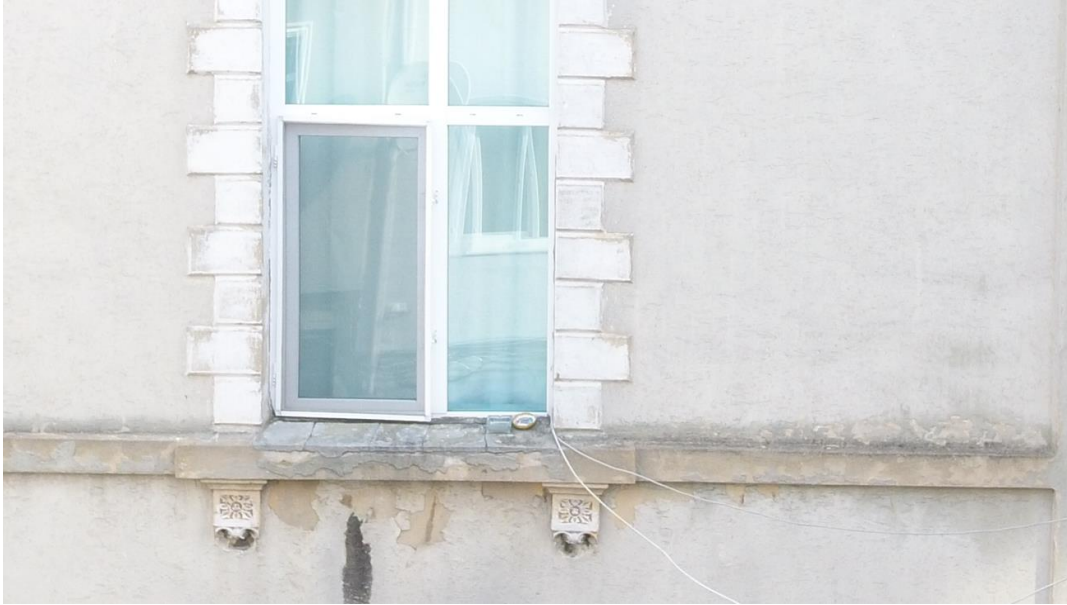
**Şekil E.199 :** Kuzey cephe duvarı ve bahçe zemininde meydana gelmiş olan nem, rutubet ve yosunlanma.

Nem ve rutubet, çatıda, çatıya yakın cephe yüzeylerinde, saçak altlarında, zemine yakın olan duvar yüzeylerinde gözlenmiştir. Gözlemsel tespitler dışında, nem sorununun sıva ve boya dökülmesine neden olduğu üst örtü ve tüm duvar yüzeylerinde raspa çalışması yapılarak sıva altında kalan ve neme maruz kalmış olan kısımlar tespit edilmelidir. Zemine yakın kısımlardaki nem sorunu için yapıdaki drenaj sistemi gözden geçirilmelidir. Çatıda biriken ve cepheye etki eden nem sorununa yönelik olarak yapıların çatılarına doğal bir onarım malzemesi ile kaplama yapılmalı ve cephelerdeki çatlaklar enjeksiyon yöntemi ile kapatılmalıdır. Yağmur iniş borularının çevresindeki nem sorunu ilişkin borular kontrol edilerek hasarlı kısımları yenilenmelidir.

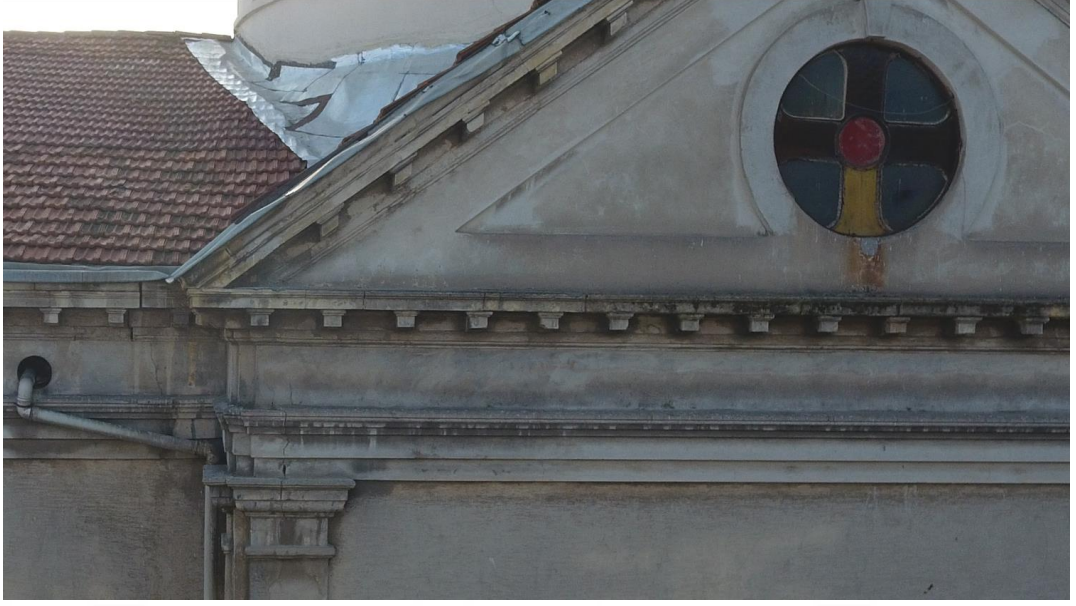
**Şekil E.200 :** Kuzey cephe duvarındaki sıva dökülmeleri.
