**13. YÜZYIL ANADOLU KERVANSARAYLARI**

**KORUMA ÖLÇÜTLERİ ÜZERİNE BİR ARAŞTIRMA**

**DOKTORA TEZİ**

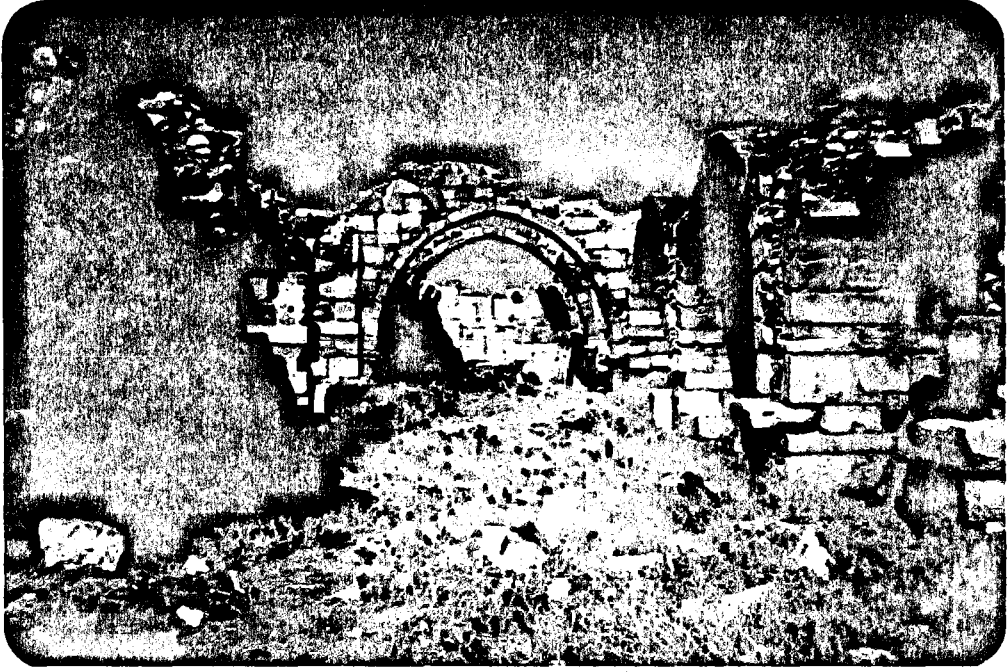
Fot.107a KAPALI KISIM YIKILMIŞ ORTA TONOZU

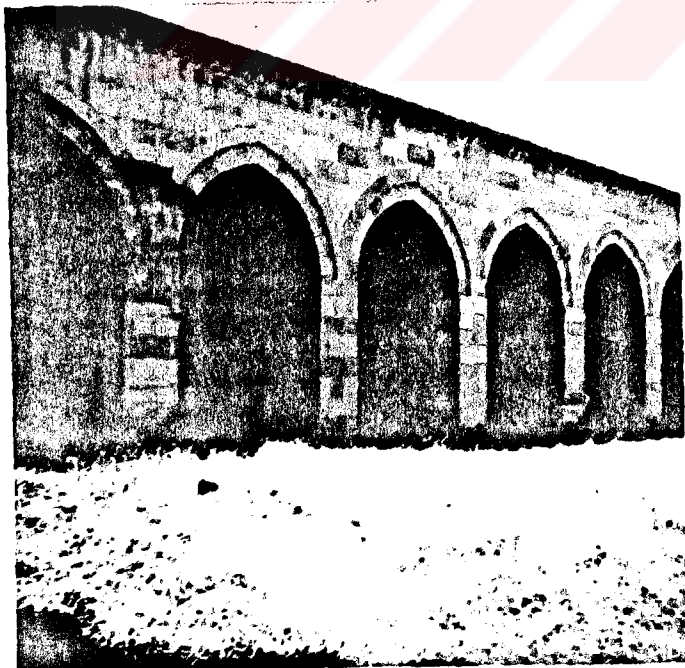
Fot.148 AVLU REVAKLARI 1989

Avlu yapının en fazla bozulmaya uğramış bölümüdür. Öncelikle belirtmek gerekir ki bu bölümde bir zemin sorunu vardır, Eski fotoğraflarda, avlu Taç kapısı taşlarında görülen ayrılmalar, dış duvarların büyük bir kısmının yıkılmış olması, avluda bulunan dış duvarlara bitişik yarı açık tonozlu mekanların ve kapalı mekanların hemen tümüyle yıkılmış olması, avlu ortasındaki Mescidin duvarlarında görülen ve oturmalara bağlı çatlaklar, bu durumu doğrulayan belgelerdir.

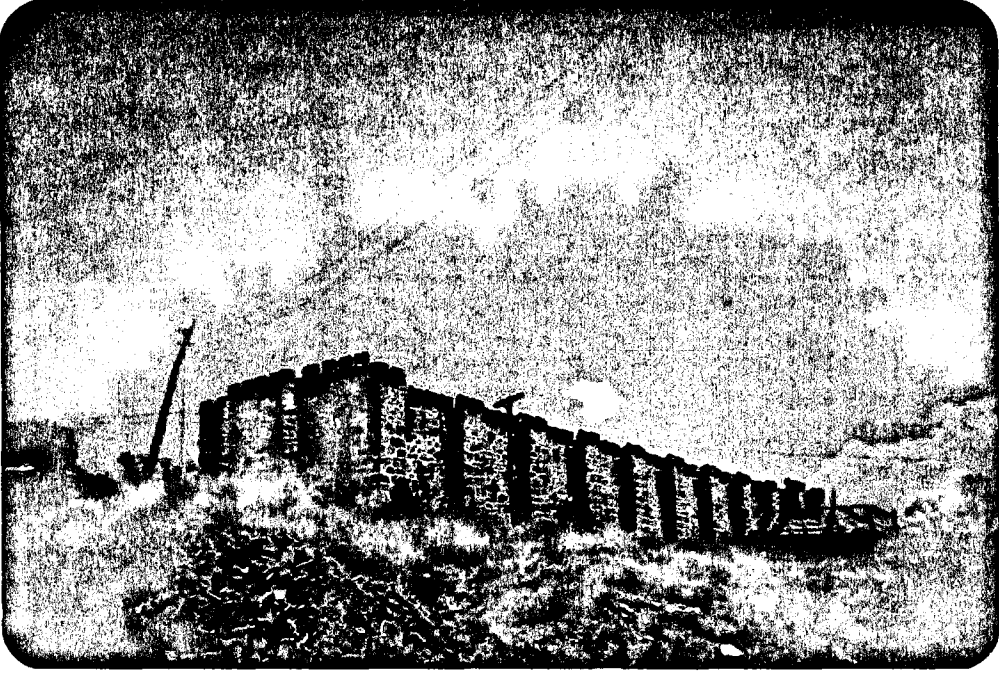
Fot.149 GÜNEY CEPHESİ

**TAŞ** :Kullanılan taş Kireçtaşıdır (Kalker)  
1964 restorasyonunda derzlemede ve dolgularda çimento harcı kullanılması, zayıf olduğu anlaşılan bu taşın bozulmasını hızlandıracak bir etkidir. Dış cephede derzleme yapılan kısımlarda yer yer çatlaklar gözlenmiştir.
