**ANTALYA KALEİÇİ'NDE HAKKI MİSİSTRELİ EVİ ve  
TEKELİ EVİ RESTORASYON PROJELERİ**

**YÜKSEK LİSANS TEZİ**

**Mimar E.Özlem ORAL**

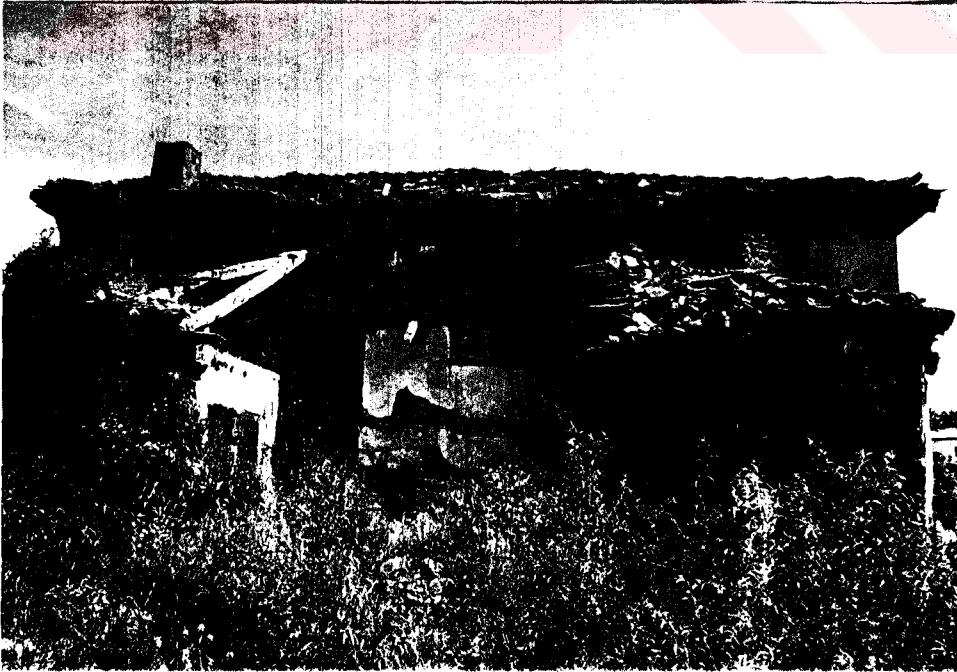
Foto B.185. U binasının batı cephesi

Müştemilatın batı cephesindeki taş duvarın yatayda yaklaşık olarak güneyden 250 cm., kuzeyden 300 cm. içerde olmak üzere 450 cm. genişliğindeki kısmı yıkılmıştır (Foto B.185) (Bkz. Ek E.2.1. U Binasındaki Hasarlar). Yıkılan kısım, örgü tekniğine uygun şekilde tamamlanacaktır (Bkz. Restorasyon: P16 Zemin Kat Planı, 1.Kat Planı, P17 2-2 Kesiti, P18 Batı Cephesi).

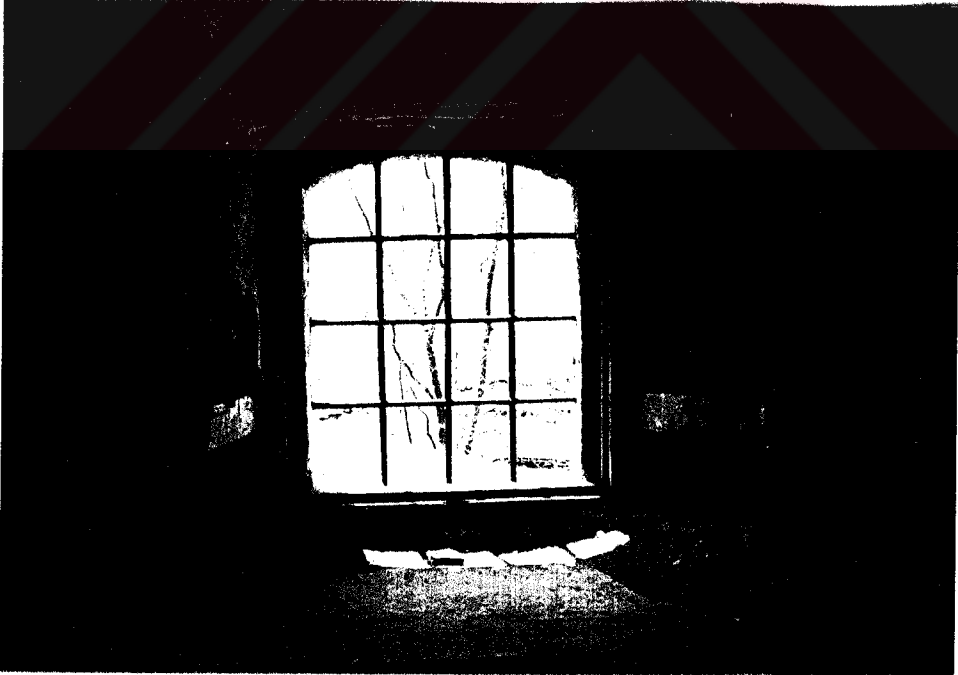
duvarlarının ve U1, U14, U15, U16 mekanlarının batı duvarı üzerinde yosunlaşma görülmüş ve zemin katta temel seviyesini geçerek büyümeye başlayan ağaç kökleri (Bkz. Ek E.2.1. U Binasındaki Hasarlar) tespit edilmiştir. Yapıdaki biyolojik nedenli bu bozulmalar “Vesterol-AM” adlı yosun ve “Round-Up” adlı ot uzaklaştırıcısı ilaçlar kullanılarak temizlenecektir.

**Foto B.199. U1 mekanının zemininde büyüyen ağaç kökleri**

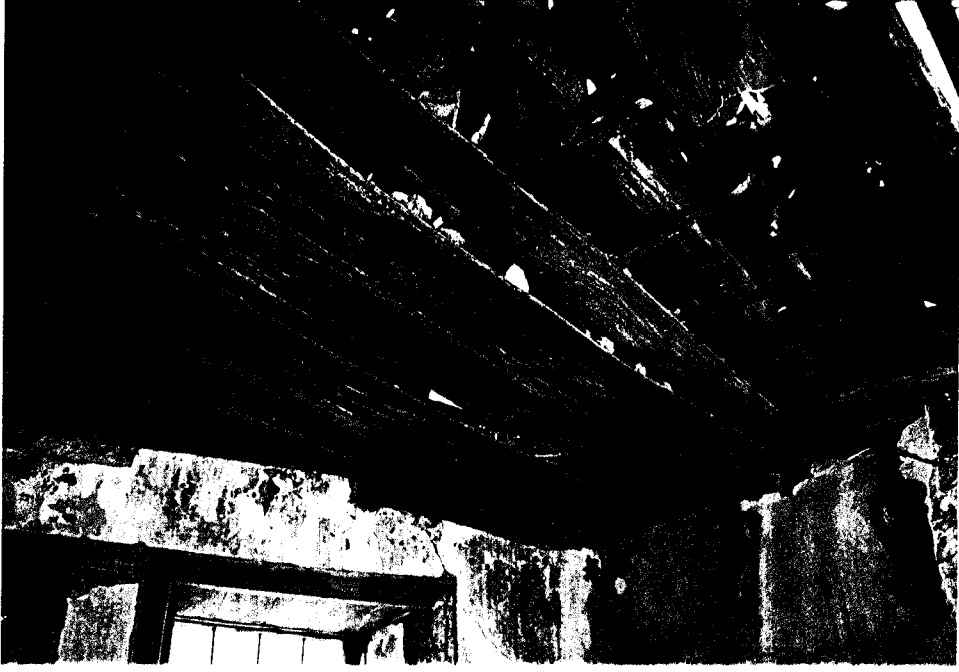
Foto B.214. U3 mekanının büyük ölçüde yıkılmış batı duvarı ve çatı örtüsü

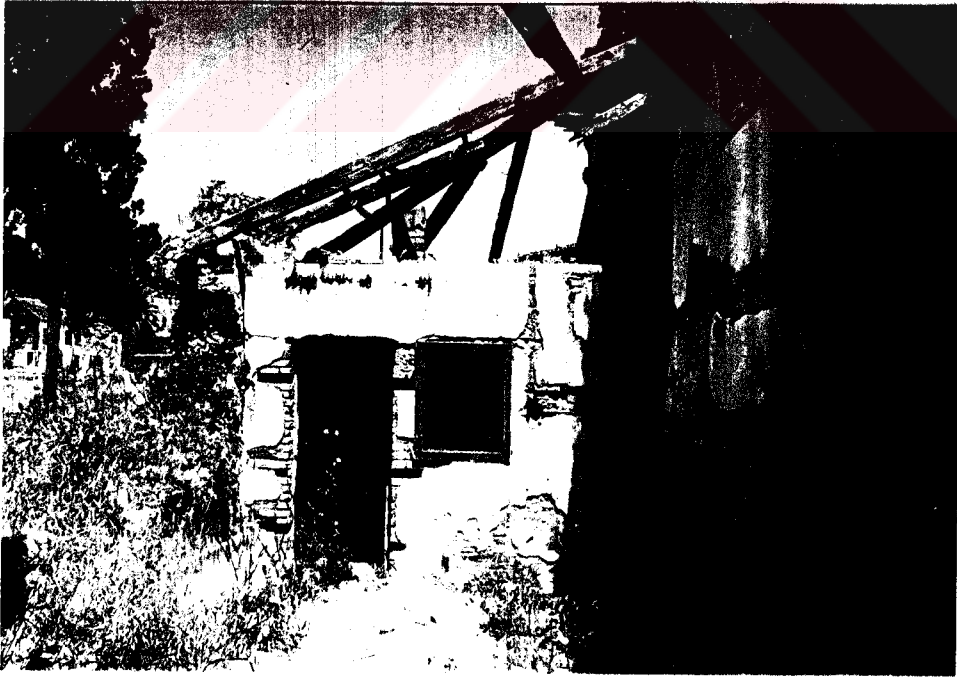
**Foto B.215. U3 mekanının yıkılmakta olan tavanı**

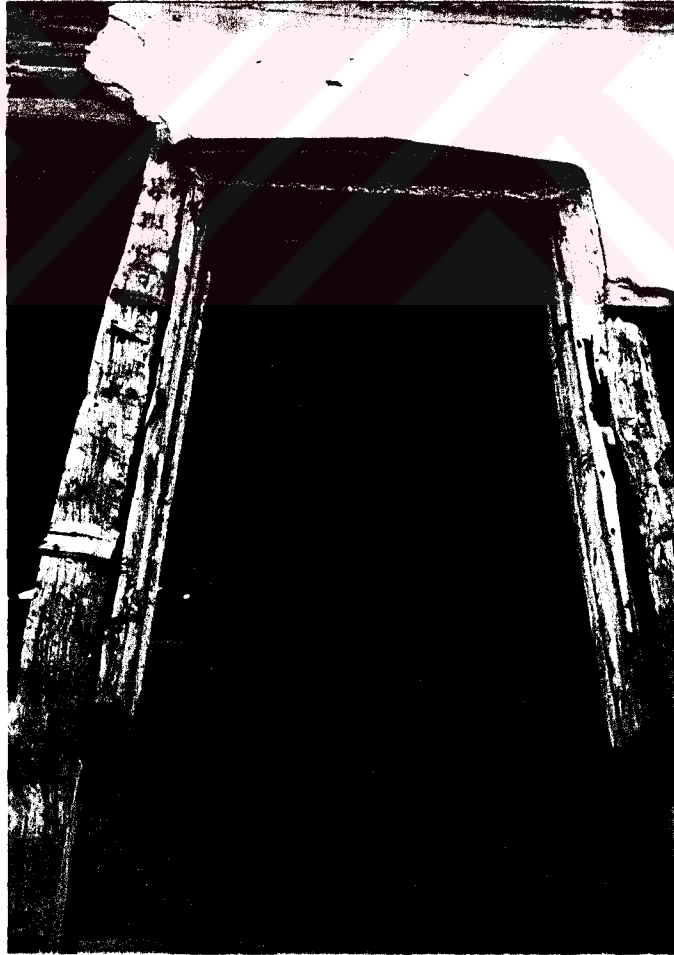
**Foto B.225. U5 mekanının tavanı**

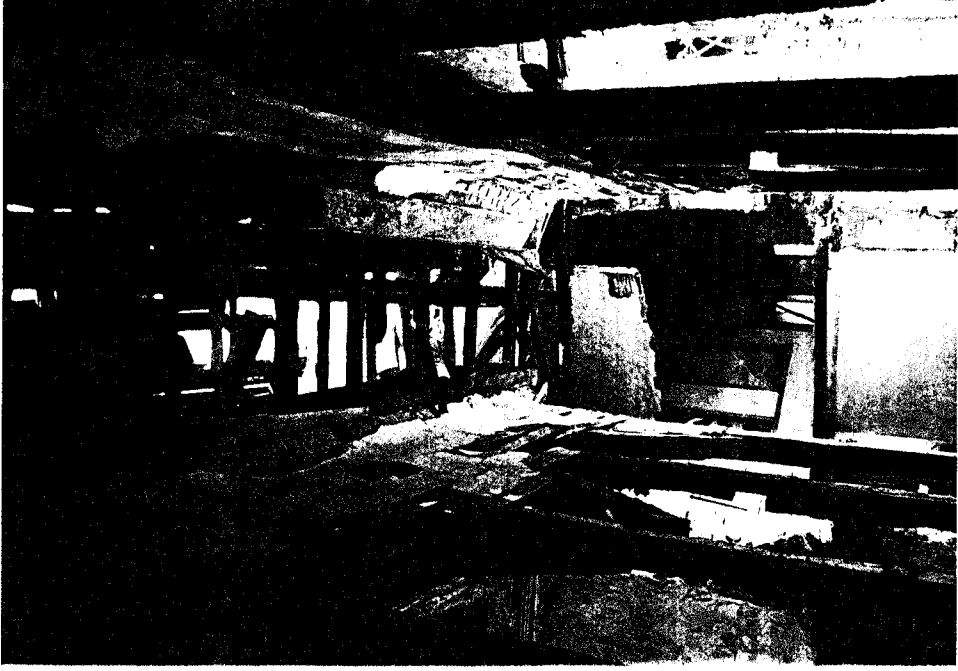
U5, U7 (Foto B.233), U8 (Foto B.236), U10 (Foto B.249, B.250), U12 (Foto B.261), U13 (Foto B.265), U14 (Foto B.272) mekanlarının ahşap pasalı tavanları ciddi şekilde hasar görmüştür. U10 nolu ana sofanın tavanı ortaya doğru çökmüş, çöken kısımdan çatı konstrüksiyonu görülmektedir.

Foto B.233. U7 mekanının tavanı

Yangından hasar görmüş olan 1. kat U7, U9, U10, U12, U13 mekanlarının döşeme giriş ve kaplamaları (Bkz. Rölöve: P12 1. Kat Döşeme Planı) ve U5, U7, U8, U12, U14 mekanlarının çöken ahşap pasalı tavanları (Bkz. Rölöve: P13 1. Kat Planı) yenilenecektir.

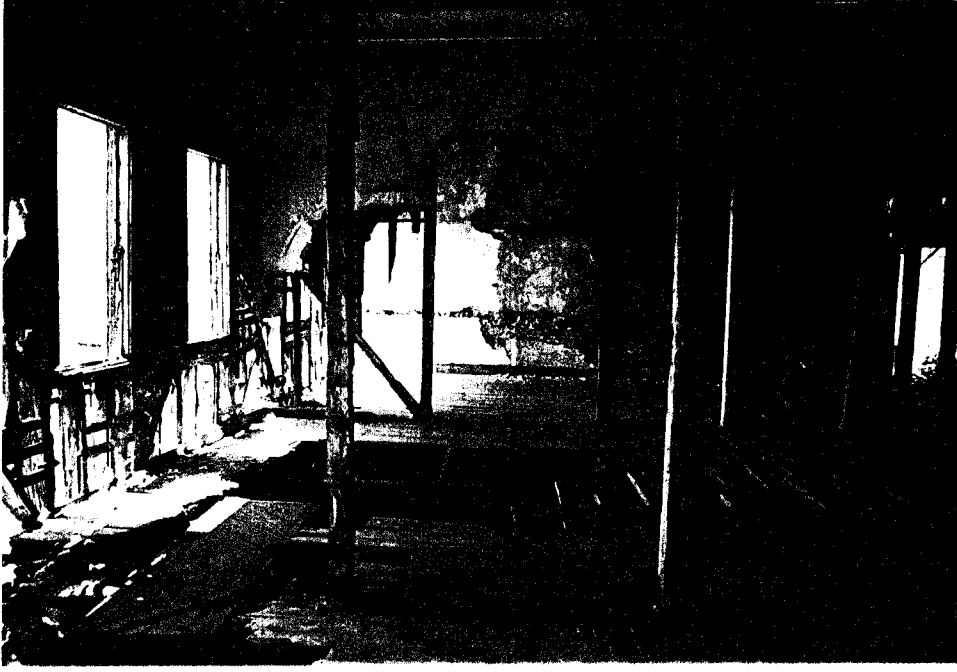
Foto B.236. U8 mekanının tavanı

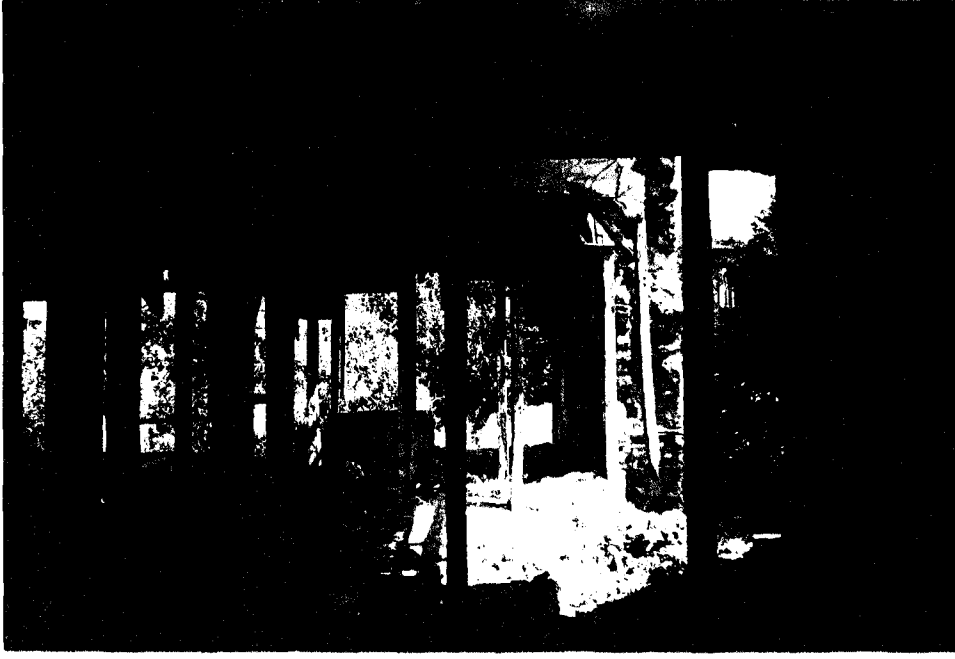
1. kattaki U7, U9, U10, U12, U13 mekanlarının döşemeleri büyük hasar görmüştür. Döşeme ile duvarların birleştiği yerdeki ahşap süpürgeliklerin çoğu mevcut olmayıp izleri görülmektedir (Foto B.240).

Foto B.240. U9 mekanının doęu duvarı

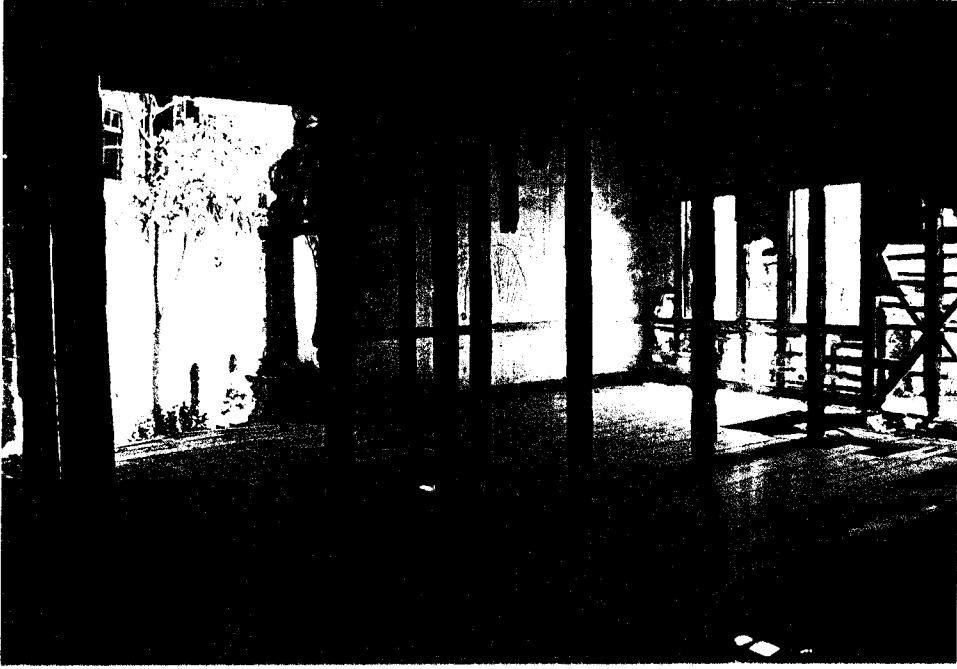
Dış cephelerde ve iç mekanlarda sıva çatlakları (Foto B.173, B.244) ve dökülmeler olmuştur.

Foto B.244. U10 nolu ana sofa mekanının kuzey duvarı

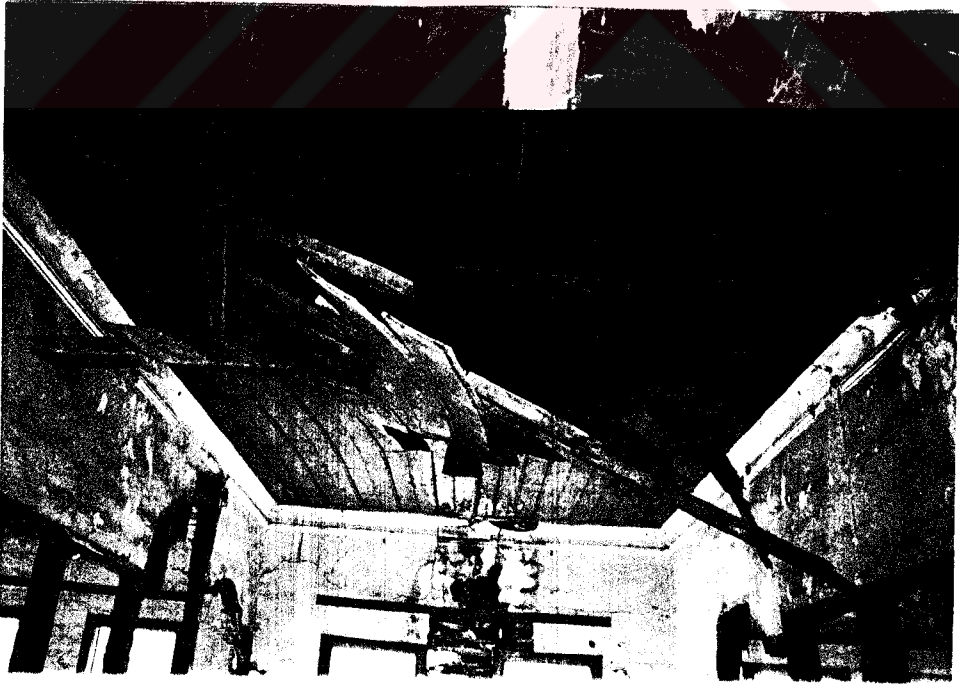
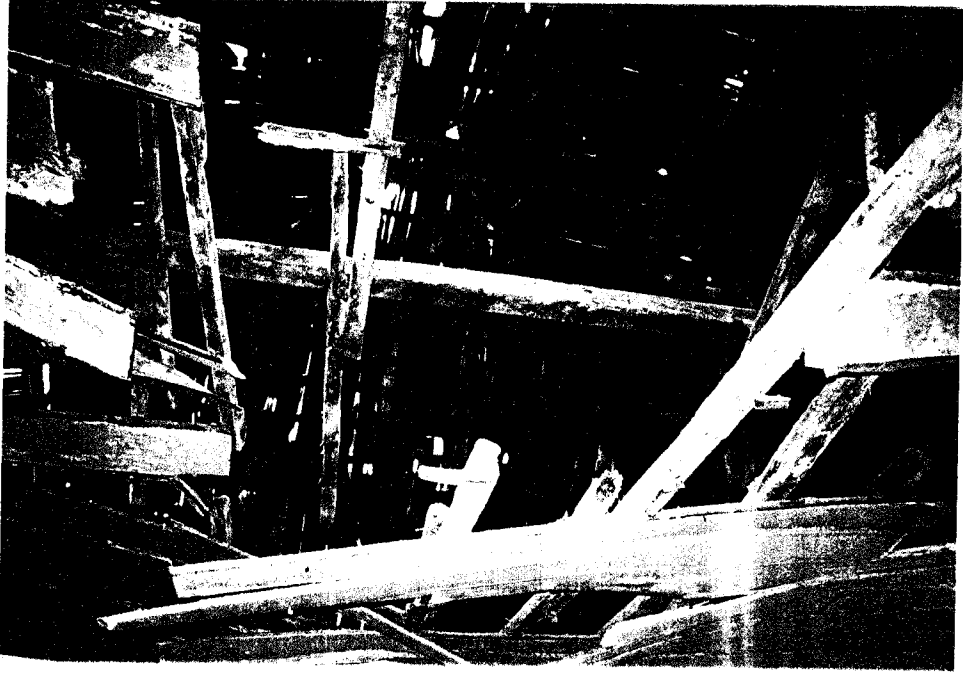
Foto B.249. U10 nolu ana sofa mekanının çöken tavanı

Foto B.250. U10 nolu ana sofa mekanının çöken tavanı

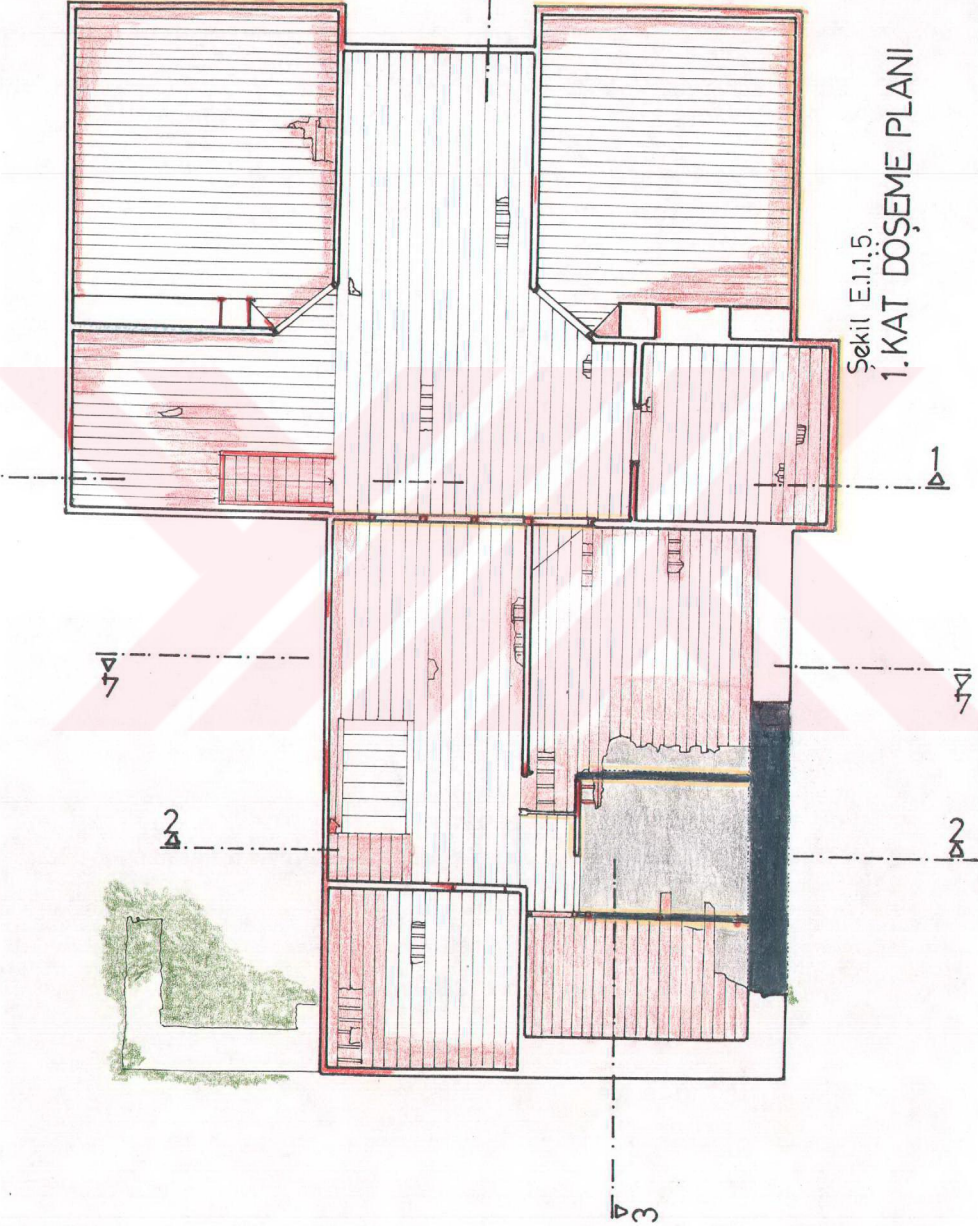
Şekil E.1.1.5.  
1. KAT DOŞEME PLANI

Yapının özgün döşemeleri bakımsızlık ve vandalizm gibi nedenlerle oldukça hasar görmüştür. P1, P2 ve P12 nolu mekanların özgün döşeme kaplamalarının büyük bir bölümü bu nedenlerle sökülmüş, P5, P6, P13 ve P14 nolu mekanlarının döşemeleri de yıkılmıştır. Döşemeleri yıkılan bu mekanların ve döşemesi şaplanmış olan zemin kattaki P4 mekanının (Bkz. Ek D.1.2. P Binasındaki 20.y.y. Ekleri: Şekil D.1.2.4. Zemin Kat Döşeme Planı), yapıdaki diğer mekanların özgün döşeme

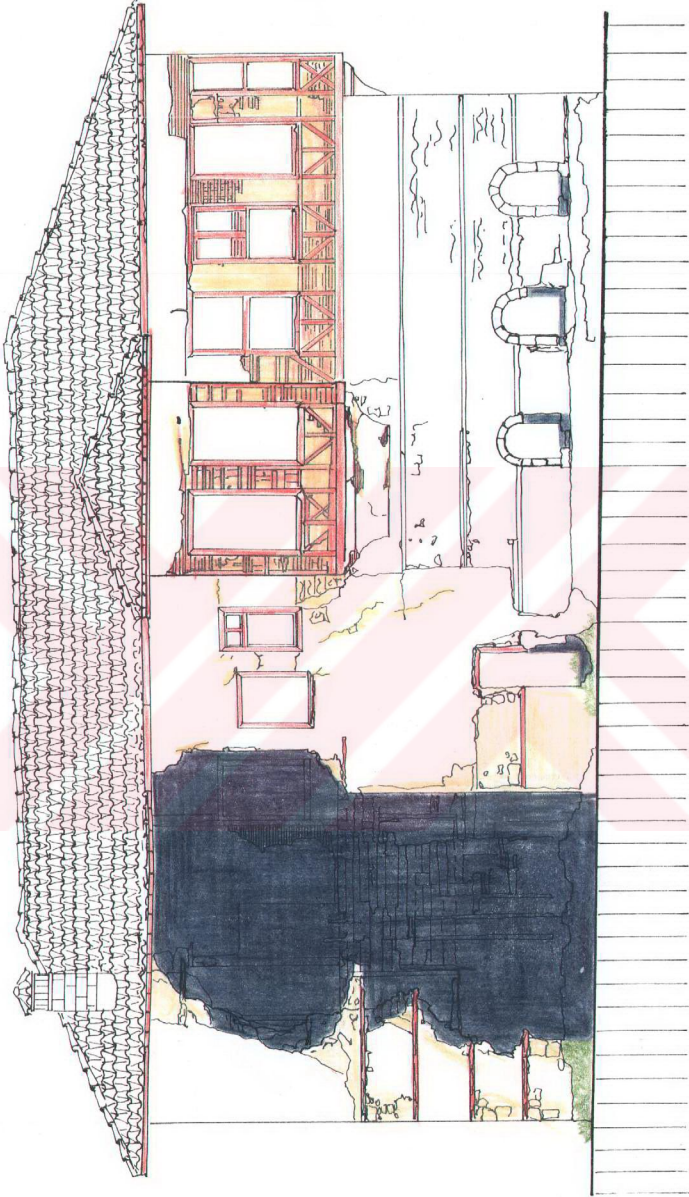
Şekil E.1.1.14. GÜNEYBATI CEPHESİ

Yapının güneybatı cephesinde; zemin kattan, saçak seviyesinin altına kadar yıkılmış olan taş duvar (Bkz. Ek E.1.1. P Binasındaki Hasarlar), örgü tekniğine uygun şekilde tamamlanacaktır. Yapının 1974 tarihli rölöve ve fotoğraflarından yararlanarak bu duvar üzerine zemin kattaki P4 nolu mutfak mekanından üç, ara kattaki P5 nolu mutfak mekanından iki, 1. kattaki P13 nolu mutfak mekanından bir pencere açılacaktır (Bkz. Restorasyon: P2 Zemin Kat Planı, P3 Ara Kat Planı, P4 1. Kat Planı , P8 Güneybatı Cephesi).

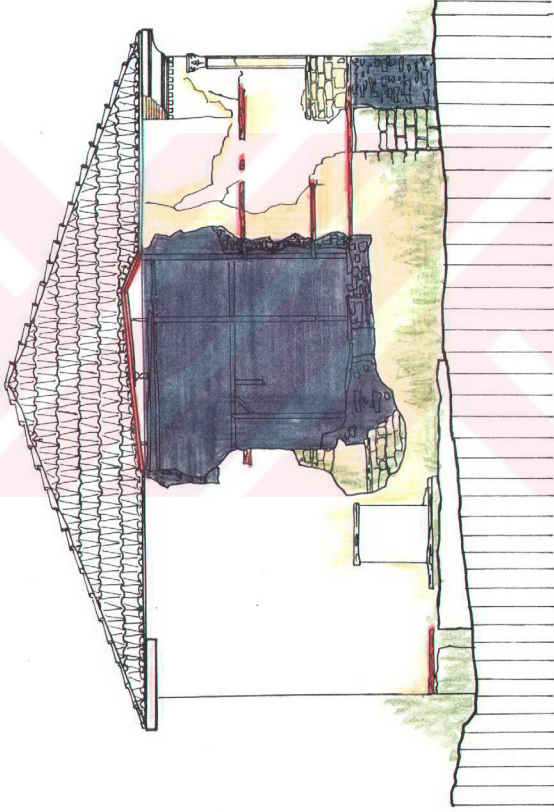
Şekil E.2.1.9. DOĞU CEPHESİ

Yapının doğu cephesindeki taş duvarın düşeyde 127 cm. kotundan, 575 cm. kotuna kadar, yatayda yaklaşık olarak güneyden 500 cm., kuzeyden 360 cm. içerde olmak üzere 410 cm. genişliğindeki bir kısmı yıkılmıştır (Foto B.176) (Bkz. Ek E.2.1. U Binasındaki Hasarlar). Bu yıkılan kısım, örgü tekniğine uygun şekilde tamamlanacaktır. Yapının 1974 tarihli rölövelerinden yararlanarak (Şekil C.14, C.15, C.18) tamamlanacak olan bu duvar üzerine zemin kat U1 mekanından bir pencere açılacak ve 1. kat U8 mekanında, simetriğinde yer alan U12 mekanındaki gibi bir yüklük yapılacaktır (Bkz. Restorasyon: P16 Zemin Kat Planı, 1. Kat Planı, P19 Doğu Cephesi).
