**BURSA'DA FRANSIZ KATOLİK KİLİSESİ  
RESTORASYON PROJESİ**

**YÜKSEK LİSANS TEZİ**

**Mimar Esin ŞEBİN**

**HAZİRAN 1998**

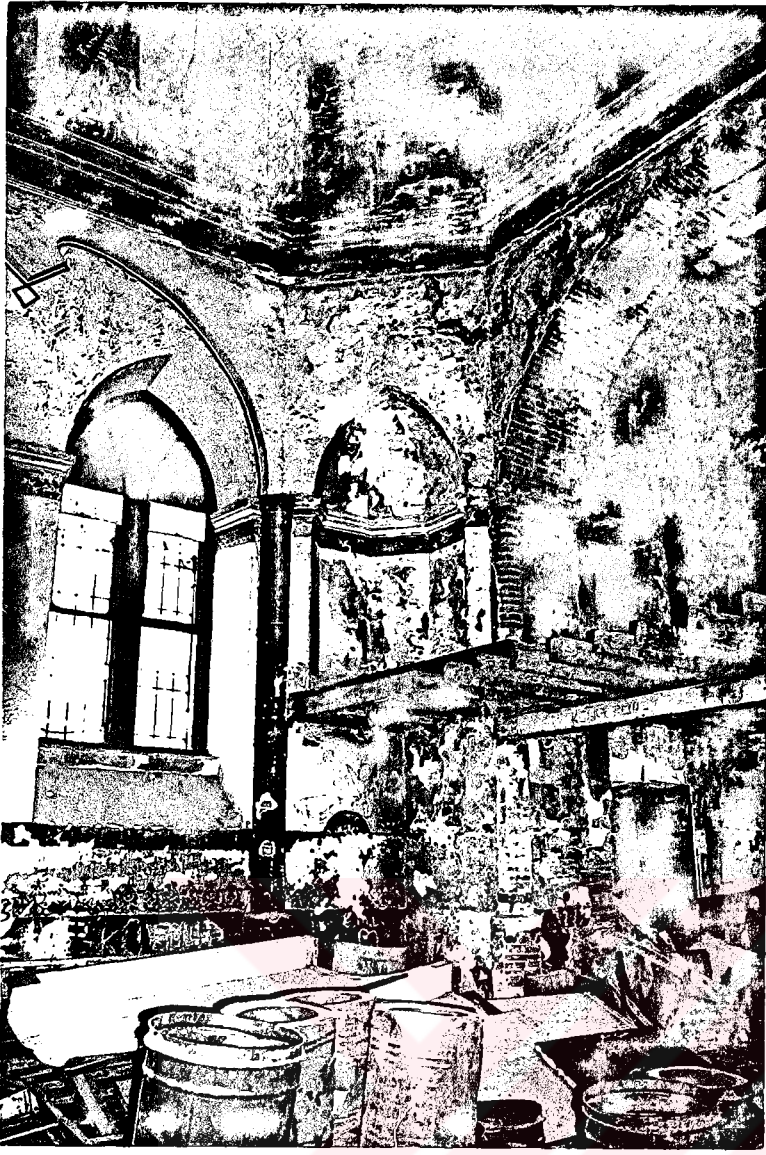
Ana kilise mekânı pencereleri çevresinde devam eden dışbükey, harç ile yapılmış profilli silmelerde yüzeysel çatlaklar, kırılma ve kopmalar görülmektedir (F.64, Ek C-1). Güneydoğu yönündeki apsis penceresinde ise silmenin büyük bir bölümü yok olmuştur. Pencere denizliklerinde, hava kirliliği ve yağmur etkisiyle derin çatlaklar oluşmuş ve kopmalar olmuştur.

F . 64 . Ana kilise mekânı  
pencere denizlik detayı

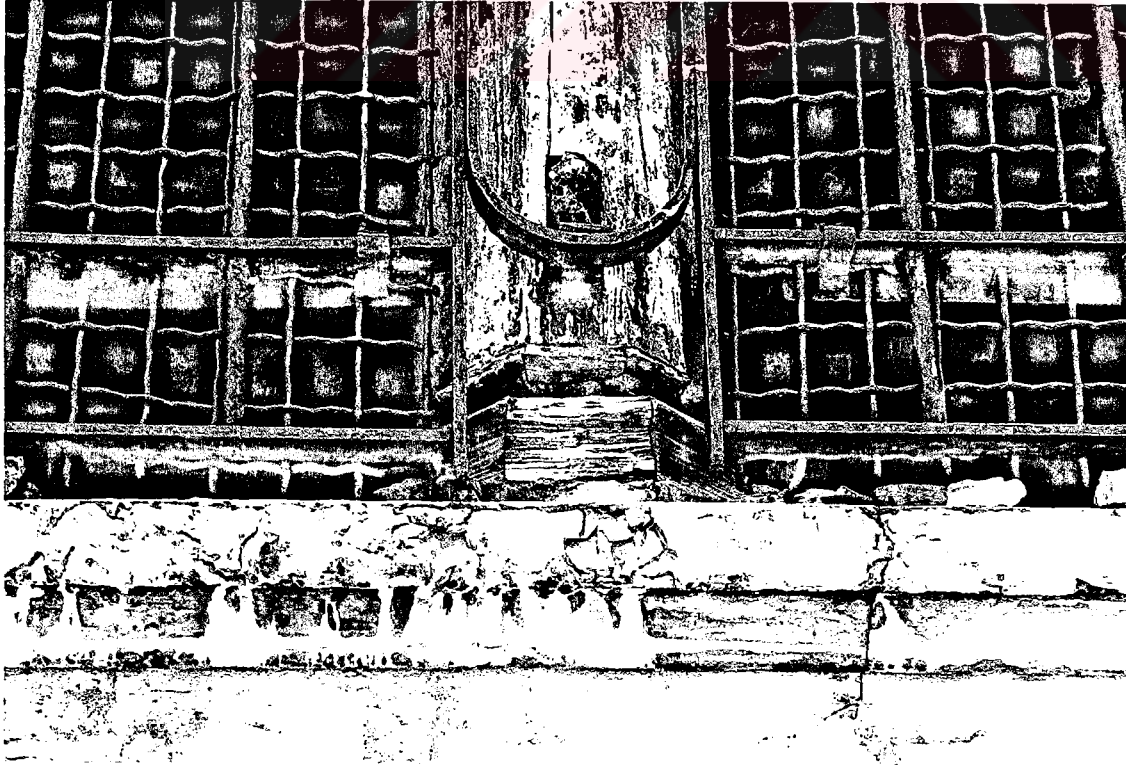
F . 65 . İç mekan duvarlarında  
görülen bozulmalar
