**ALÇI BAĞLAYICILI HAZIR HARÇ İLE TOPRAK KARIŞIMININ  
HASARLI KERPIÇ YAPILARDA ONARIM HARCİ OLARAK  
KULLANILABİLMESİ İÇİN DENEYSEL ARAŞTIRMA**

**YÜKSEK LİSANS TEZİ**  
**İnş. Müh. Umut ALMAÇ**  
**502991174**

MAYIS 2002

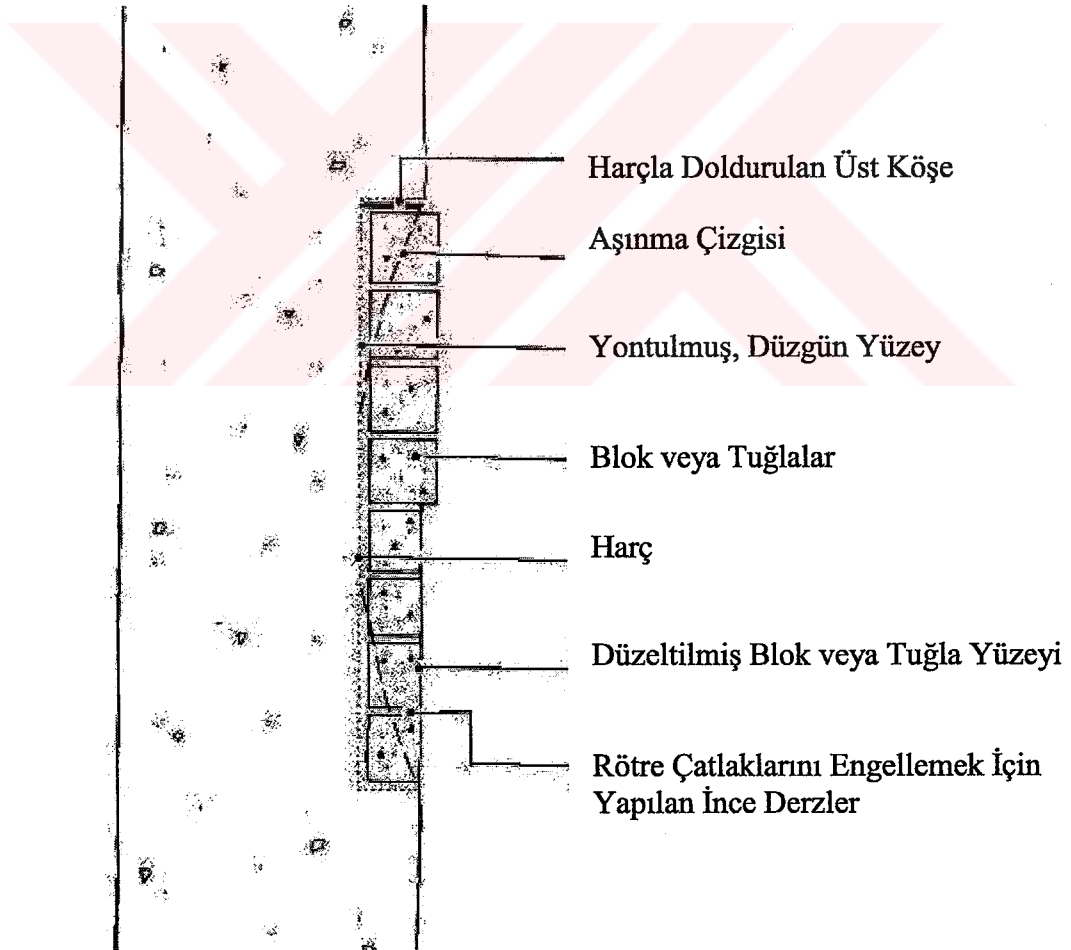
Şekil 3.2. Tuğla ve Blok Kullanılarak Yapılan Onarım[3]

Ancak onarım yapılan bölge, duvar bünyesinden daha güçlü olur ve yağmur suyu onarım yüzeyinden aşağı akarak, onarımı taşıyan bölgeyi aşındırır ve neticesinde onarımın çökmesine neden olur. Pişmiş tuğla ve beton bloklar kullanılarak yapılan onarımlar varolan sorunu daha karmaşık bir hale getirmektedir. Kullanılan tuğla ve blokların yoğunlukları, dayanımları, poroziteleri ve termal genleşmeleri duvar malzemesinden farklıdır. Bu nedenle bu tip malzemelerin kullanılmaları onarım için uygun değildir.

En sık rastlanan onarım şekillerinden biridir. Aşınan veya erozyona uğramış yüzeyin önce tuğla genişliğinin yarısı kadar oyulması, daha sonra elde edilen bölgenin pişmiş tuğla veya beton blokların harçla beraber doldurulmasıdır.

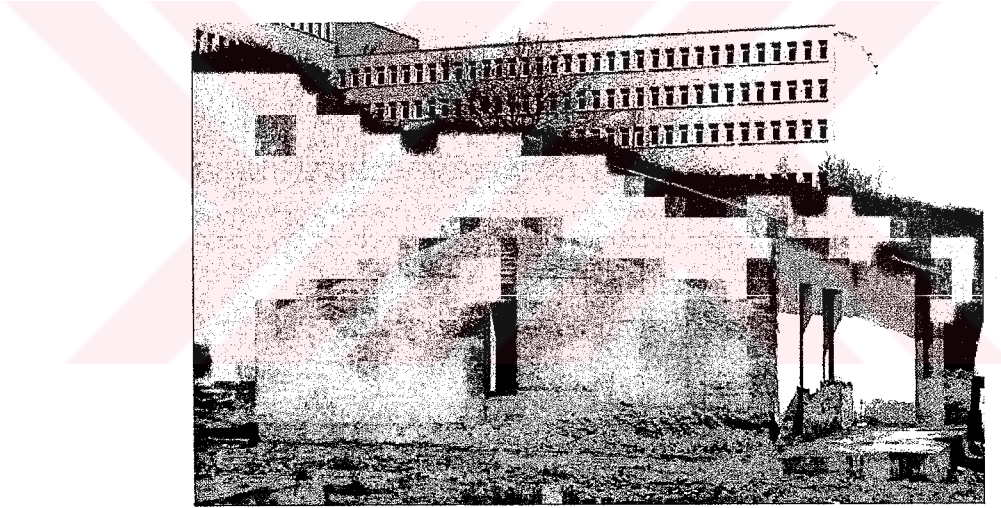
Şekil 5.1. Alker (Alçı katkılı kerpiç) deneme yapısı

Yapının duvarları dökme metodu ile inşa edilmiştir. Alker malzemesi temel araştırma Tübitak Mag 505'te tanımlandığı gibi toprağa ağırlıkça %2 kireç, %10 alçı ve %22 su ile karıştırılmasıyla hazırlanmıştır.. Yapının zemine oturan döşemesi ve çatı döşemesi betonarmedir. Tavan döşemesi dışta 45 cm ve içte 30 cm duvarların üstüne oturmaktadır. Ön cephede çatı saçak uzunluğu 40 cm kadardır.

Duvar alt bölgelerinde (zeminden yaklaşık 1 m kadar yükselen) su sıçraması nedeniyle oluşmuş yer yer 9-10 cm'ye ulaşan aşınmalar ve oyulmalar gözlenmiştir. (Şekil 5.2,Şekil 5.3.) Suyun oluşturduğu hasarların yanı sıra duvar bünyesinde karıncalanma ve bitki oluşumu da görülmektedir.(Şekil 5.4.,Şekil 5.5.)

Uygulama öncesi duvarda biten ve duvara zarar veren bitkiler dikkatli bir biçimde kökleriyle beraber kaldırılmış ve harcın duvara yapışabileceği sağlam bir zemin sağlayabilmek amacıyla duvar yüzeyi kırıntı ve döküntülerden temizlenmiştir. Daha sonra temizlenen duvar yüzeyi, harcın duvara daha iyi yapışabilmesi için bir miktar ıslatılmıştır. %25 karışım oranına sahip harç bir leğen içinde elle karıştırılmış ve mevcut alçı sıvanın çekirdek yapıyla birleştiği yüzey seviyesine kadar mala ile

Önerilen harcın hasarlı bölgeye uygulanmasında, hasarlı bölge yüksekliğinin 50 cm'ye yakın oluşu ve genişliğinin de 3 ila 4 cm arasında kalmasından ötürü, kiremit veya benzeri bir donatıdan oluşturulabilecek destekler kullanılamamıştır. Uygulamada herhangi bir güçlükle karşılaşılmamış ve onarım oldukça kolay ve hızlı bir biçimde tamamlanmıştır. Onarım harcı duvara oldukça iyi yapışmış ve onarım bölgesinde herhangi bir çatlığa rastlanmamıştır.

- Önerilen harç, Alker Deneme yapısının dış kabuğunda, yedi sene içinde oluşan, aşınma hasarının onarımı için uygulanmıştır. Onarım harcının duvara kolay uygulanabilir olduğu ve iyi yapıştığı görülmüştür. Geçen süre zarfında onarım bölgesinde herhangi bir bozulma görülmediği tespit edilmiştir. Bu ise, önerilen harcın uygulanabilir bir onarım harcı olduğunu göstermektedir.
