MALTEPE BAŞIBÜYÜK'TE  
SÜREYYA PAŞA KÖŞKÜ RESTORASYON PROJESİ

YÜKSEK LİSANS TEZİ  
Mimar Emine PİLLİ

NİSAN 1993

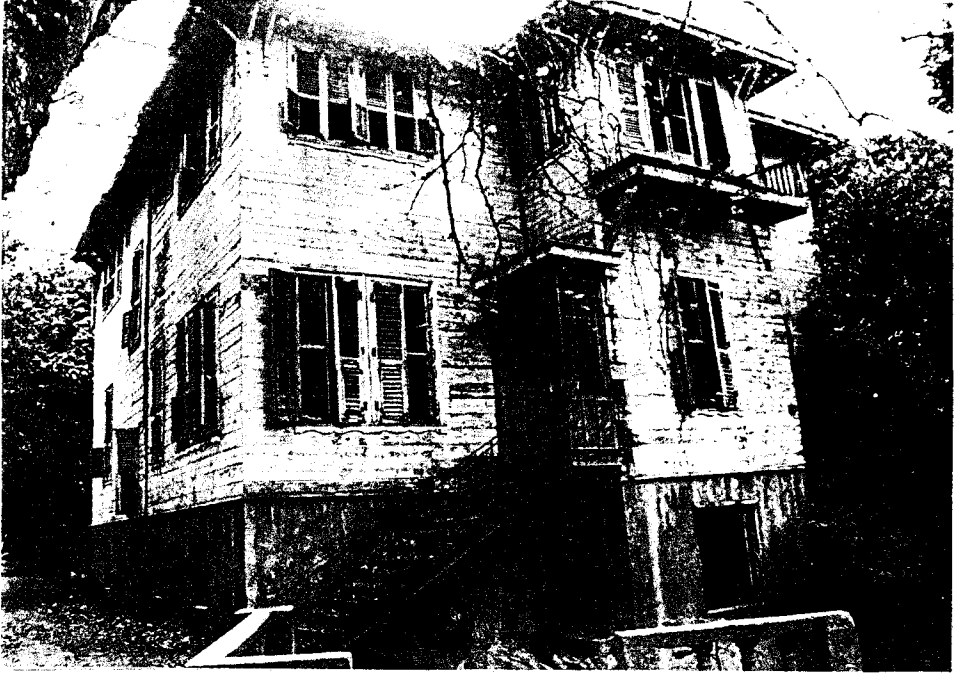
Foto. 1.1.1. Harem Köşkü/Genel Görünüş

İstanbul'un Maltepe semtinin Başibüyük adıyla anılan bölgesinde yer alan ve günümüzde harap halde olan, tez konusu köşk (Foto 1.1.1.). kaynaklarda "Harem Köşkü" olarak anılmaktadır [1, S.7.]

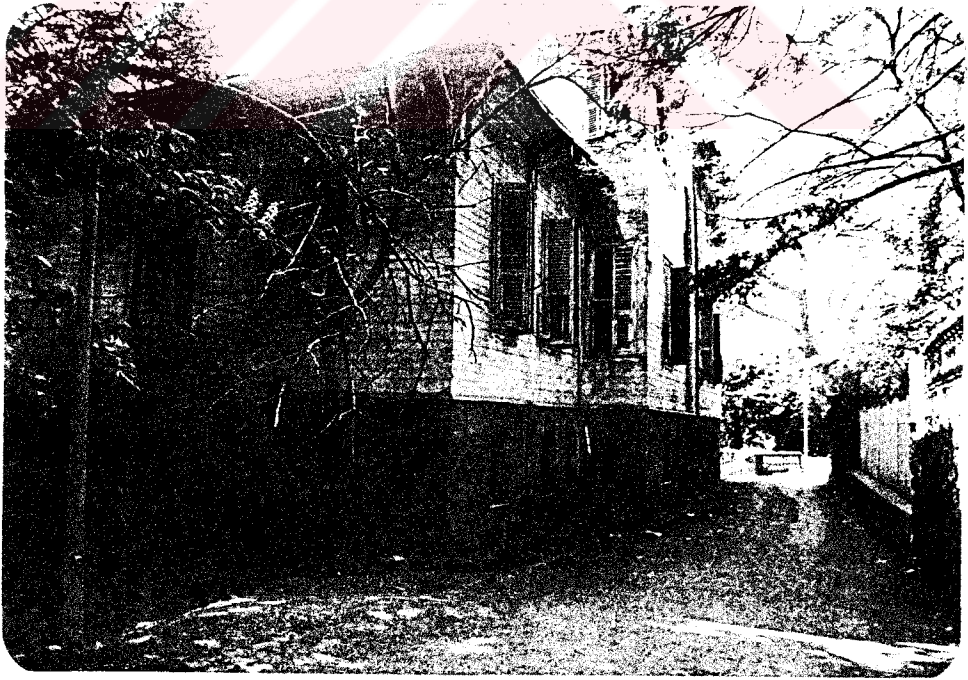
Foto.1.1.2. Harem Köşkü/Genel Görünüş

Yapı; 7x11.50 m. ve 14.10x14.45 m. boyutlarında birbirine bitişik iki dikdörtgen kısımdan meydana gelmektedir. 7x11.50 m. boyutunda olan kısım iki kat, 14.10x14.45 m. boyutunda olan kısım ise üç kattan oluşmaktadır (Foto 1.1.2).

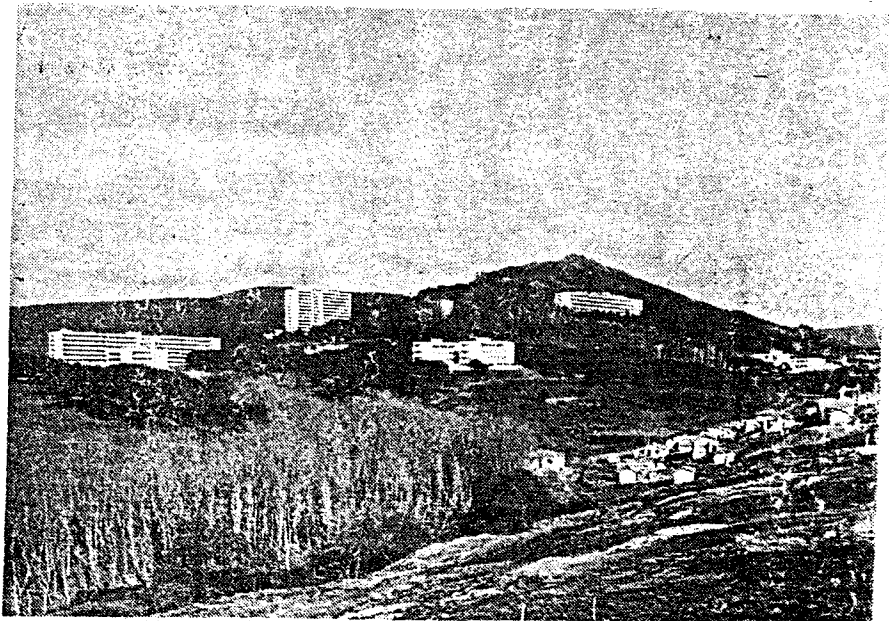
Foto. 2.2.1. Limonluk/Genel Görünüş

Sözkonusu parselde; tek katlı ahşap bir Limonluk (Foto 2.2.1.), iki katlı Selamlık Köşkü (Foto. 2.2.2.) ve üç kattan oluşan tez konusu Harem Köşkü yer almaktadır. Bu köşkün kuzeyinde bir ayazma (Foto.2.2.3.) ve büyük çınar ile çam ağaçlarının çevrelediği, köşkün hizmetkârlarına ait olabilecek tek katlı kâgir bir yapı (Foto. 2.2.4) bulunmaktadır. Köşkün hemen yakınındaki büyük çamlık alan içinde Süreyyapaşa Göğüs Hastalıkları Merkezi'nin 4 ana blokundan biri olan 4 katlı A Blok yer almaktadır.

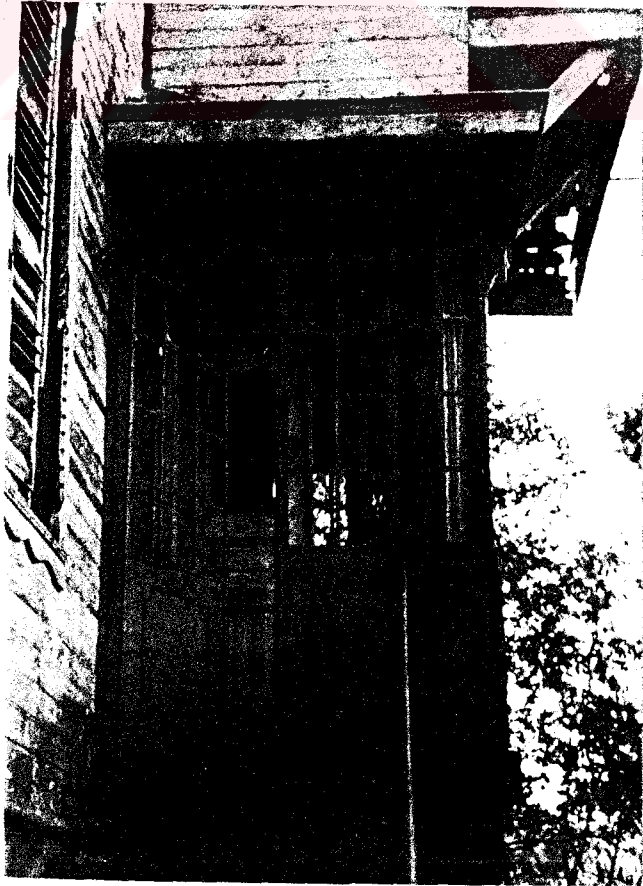
Foto. 2.4.17.1. Zemin Kat-Mekan 35/Saçak

Tavan döşemesi zemin katın diğer mekanlarının tavanları ile aynı türde olup, 0,23 m. genişliğindeki kaplama tahtalarının yanyana getirilmesiyle oluşturulmuş; bu kaplama tahtalarının orta kısımları ile tek kenarlarına çentikler atılmıştır. Diğer tavanlardan farklı olarak, ahşap profille çevrelenmemiştir. Söz konusu tavan, rüzgârlıktan 0,26 m. dışarıya taşarak ahşap bir saçak oluşturmaktadır (Foto. 2.4.17.1). Tavanın bazı yerleri çatlamış ve boyları dökülmüştür.

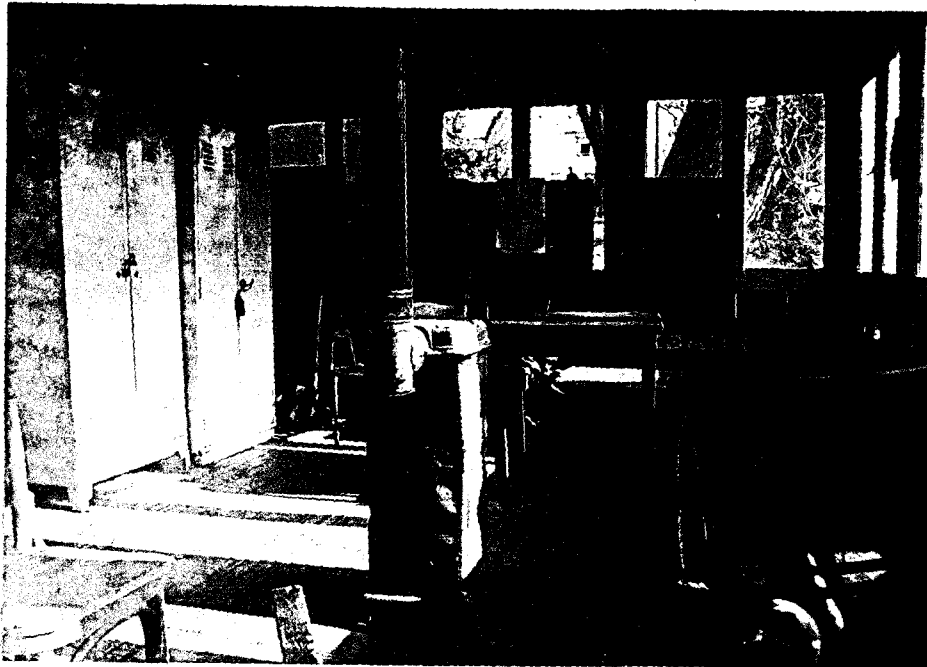
Foto. 2.6.1. Limonluk/Ahşap Bölmeler İle Camlı Yüzeyler

kapı ile girilmektedir. Bugün batı kanadı iptal edilmiş olan kapının, sadece doğu kanadı kullanılmaktadır. Tamamen ahşaptan yapılmış olan limonluğun tüm cepheleri, ahşap çerçeveli ve açılabilen camlı bölmeli pencerelerden oluşmaktadır (Foto. 2.6.1).

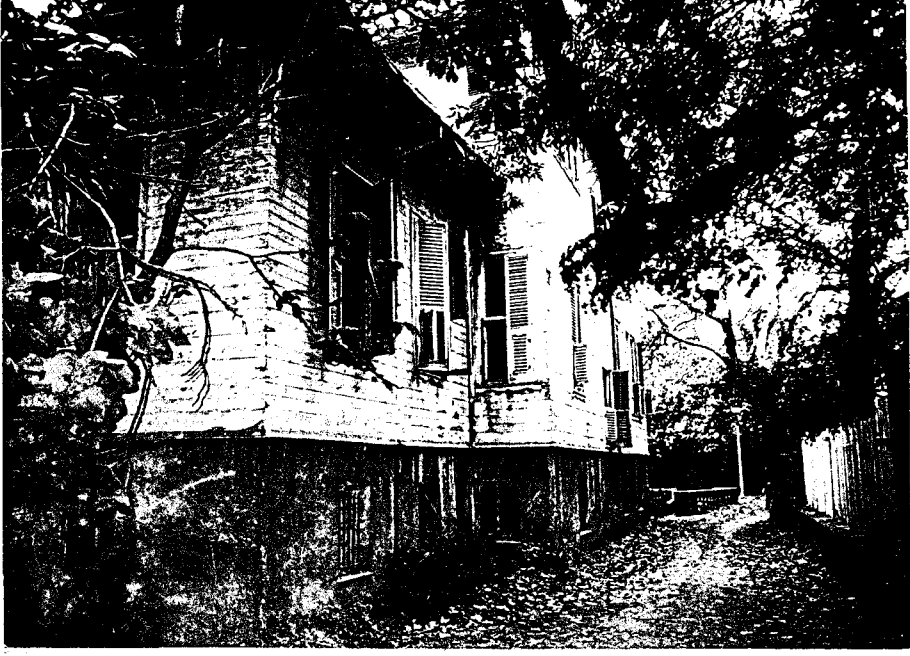
Foto. 2.6.2. Limonluk/Genel Görünüş

Bugün, hastaneye ait bekçilerin kullandığı limonluğun iç mekânı, bekçiler tarafından kullanılan dolaplarla büyük ölçüde doldurulmuştur. Tamamen bakımsız bir durumda bulunan mekânın kırılmış camları, bu dolaplarla kapatılmış veya üzerlerine ahşap bölümler çakılmıştır. İç mekânın ortasına yerleştirilen, sobaya ait kalın bir boru mekân boyunca ilerleyip kuzeybatı cephesindeki ahşap bölmelerden birini delerek dışarıya çıkmaktadır. Bu da, iç mekânın bütünlüğünü bozduğu gibi, cephenin düzenini de etkilemiştir (Foto. 2.6.2).

Limonluğun özgün zemin döşemesi, 20 x 20 cm. boyutlarında geometrik desenli karo mozaiktir. Bazı yerleri kırılmış ve kullanımdan dolayı yıpranarak yer yer aşınmıştır (Foto. 2.6.2).

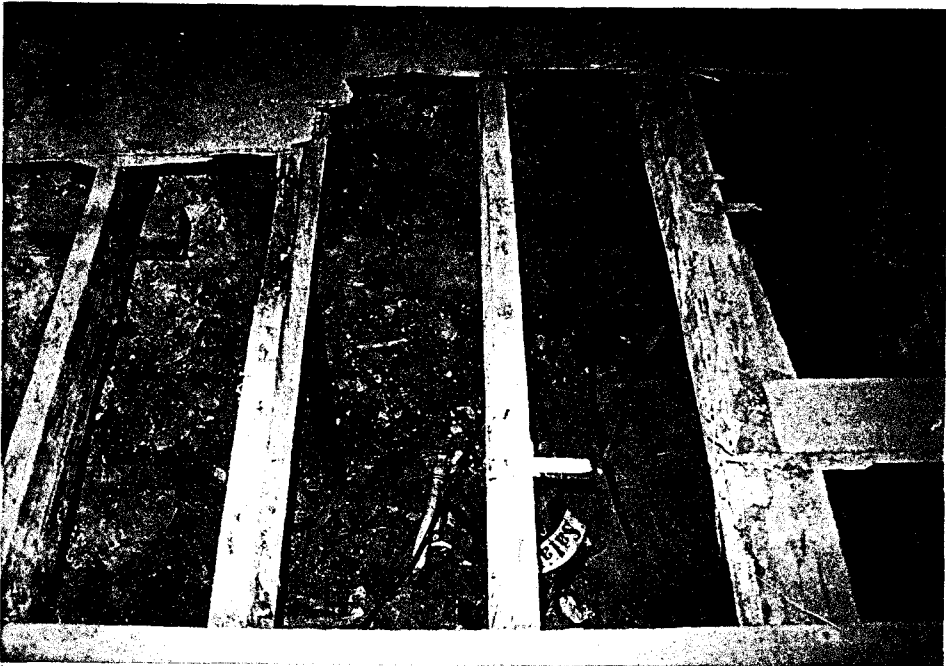
Foto. 3.2.1.1. Bodrum Kat/Zemin Döşeme Detayı

Bodrum kattaki özgün döşeme; çiçek motifli terazzo ve ahşaptır. Kuzedoğuya bakan üç odanın tümü, odaların önünde yer alan koridor ile sofa; güneybatıya bakan bölümde ise, sadece mutfak 20 x 20 cm. boyutlarında, kahverengi, yeşil ve bej renkli çiçek motiflerinden oluşan terazzo ile döşenmiştir. Döşeme, uzun süredir üzerinde bulunan çöplerden dolayı siyahlaşmış durumdadır (Foto. 3.2.1.1).

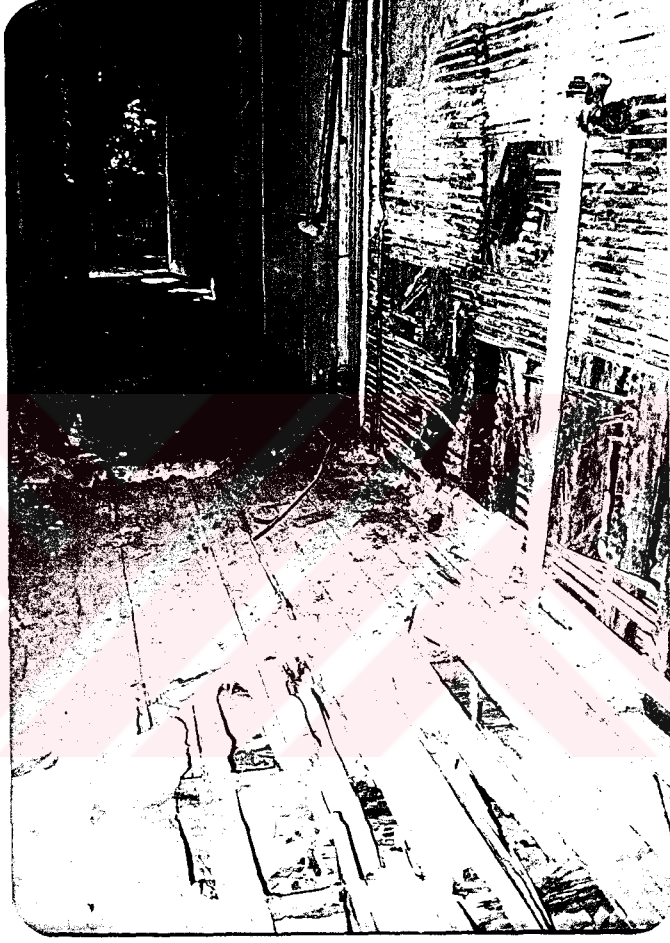
Foto. 3.2.1.2. Bodrum Kat-Mekan 8/Döşeme Detayı

m.'lik bir boşluktan sonra ise, toprak zemin yer almaktadır. Ahşap döşeme , toprak zeminden yükseltilerek neme karşı korunmuş, ayrıca dış cepheye açılan 20 x 42 cm. boyutlarındaki deliklerle havalandırılması sağlanmıştır. Böylece zemin döşeme kalınlığının toplam olarak 23,5 cm. olduğu saptanmıştır (Foto. 3.2.1.2). Bodrum katta yer alan ve M1 olarak nitelendirilen giriş sahanlığı 20 x20 cm. boyutlarındaki karo mozaikle, WC mekanlarının tümü ise, sonradan döşenmiş 20 x 20 cm. boyutlarındaki seramikle kaplıdır.

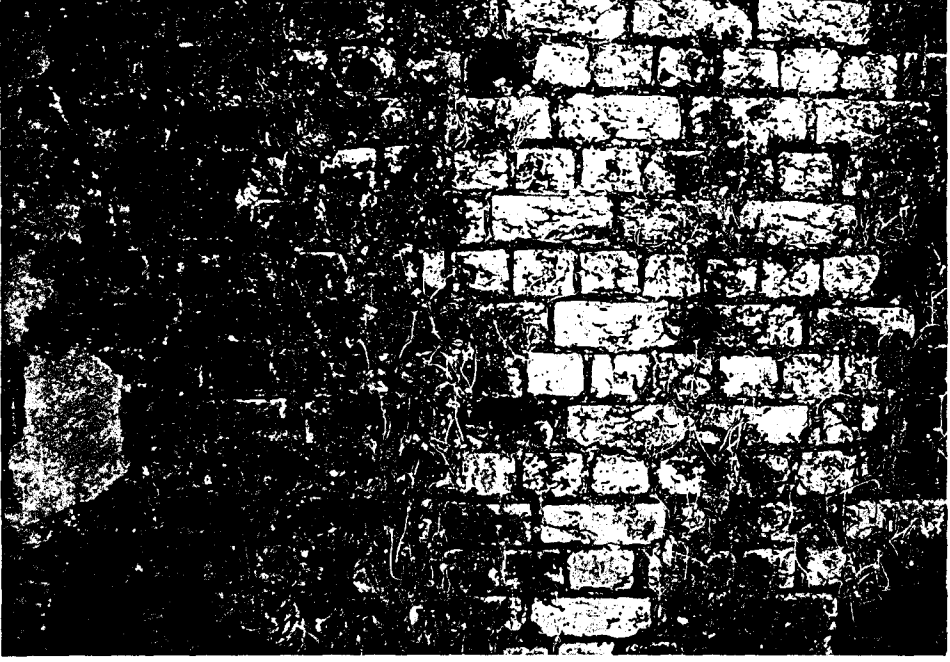
Foto. 3.2.1.3. Zemin Kat - Mekân 20/Döşeme  
Detayı

Zemin ve birinci katlardaki odaların tümünün özgün döşemesi ahşaptır. Bazı, mekanlardaki döşeme kaplamalarının yer yer sökülmüş olması strüktürün daha rahat incelenmesini sağlamıştır. Döşeme 6cm. eninde, 25 cm. yüksekliğinde, mekanın kısa kenarına yerleştirilen ahşap kirişlerin alt ve üst kısmına 2,5 cm. kalınlığında, 10 cm. genişliğinde ahşap kaplamak suretiyle oluşturulmuştur. Döşeme altında tavan döşemesinde ahşap çıtalarla süslü bir yüzey yaratıldığı için ahşap kaplamanın genişliği değişebilmektedir. Böylelikle zemin kat ve birinci kat döşeme kalınlıkları ortalama 30 cm. olarak saptanmıştır (Foto. 3.2.1.3).

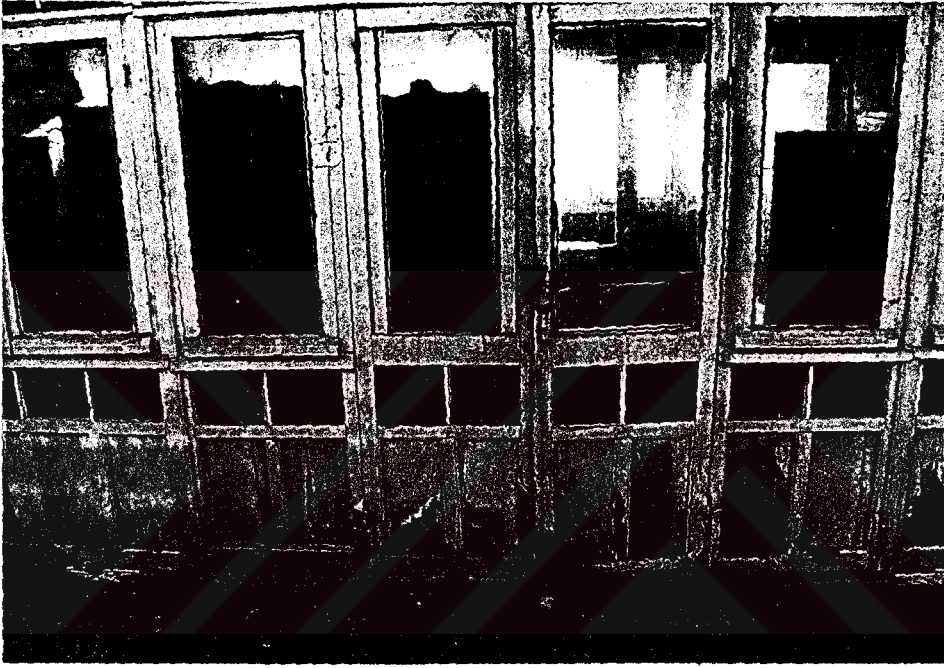
Foto. 3.3.1.1.2. Zemin Kat-Mekan 30/Duvar Detayı

Zemin ve birinci katlarda duvarlar bağdadi sisteminde yapılmıştır. Bazı duvarlarda sıvanın dökülen yerlerinde yapılan inceleme sonucu, 26 cm. ara ile yerleştirilen 7 cm. kalınlığında, 14 cm. enindeki ahşap dikmeler üzerine çakılan 3 cm. enindeki ahşap çitaların arasının 1 cm. kalınlığındaki harçla doldurulduğu ve üstlerinin de 2 cm. kalınlığında sıva ile kaplandığı gözlenmiştir (Foto. 3.3.1.1.2).

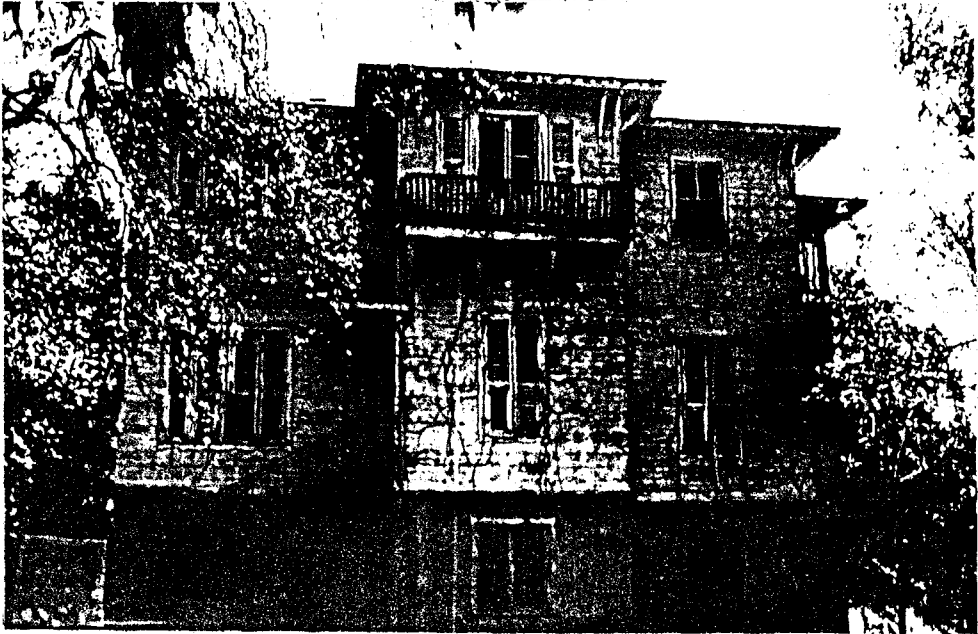
Foto. 6.1.5. Güneydoğu Cephesi /Yangın  
Merdiveni

Birinci katta yer alan M45 nolu camekânın güneydoğuya bakan cephesine, köşkün servis olarak kullanıldığı dönemlerde yangın tehlikesine karşı demir bir yangın merdiveni takıldığı tesbit edilmiştir. Özgün durumunda bu cephenin de, mekanın kuzeybatı cephesindeki gibi, ortası çift kanatlı pencere ve iki yanında sabit cam bölmelerin yer aldığı bir bölümden oluştuğu mevcut izlerden anlaşılabilmektedir. Köşkün hizmet dışı bırakıldığı dönemde, demir merdivenin alt kısmının herhangi bir hırsızlık olayına karşı önlem olarak kesilmiş olduğu düşünülmektedir. Bu sebeple demir merdivene açılan kapı da iptal edilmiştir (Foto. 6.1.5).
