TOPHANE TEBHİRHANESİ RESTORASYON  
PROJESİ

YÜKSEK LİSANS TEZİ

Mimar Atilla KANGÜLEÇ

### THE RESTORATION PROJECT FOR TOPHANE DISINFECTION HOUSE

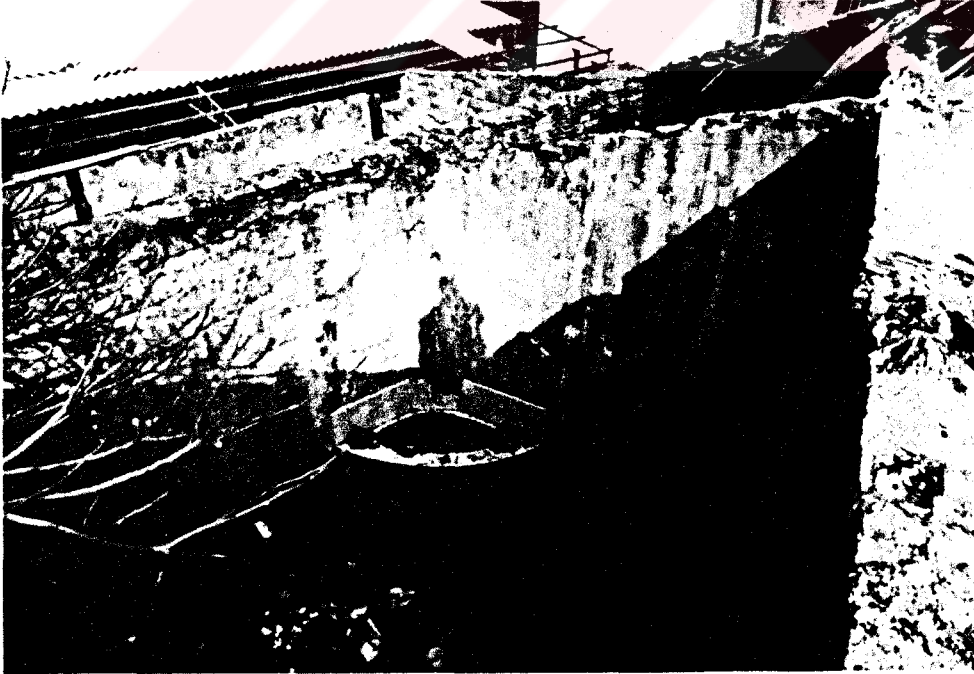
bakmaktadır (Foto 11). Z06D4 ile Z06D1 duvarlarının kesiştiği köşede bir lavabo yer alır (Bkz. Foto 13).

FOTO 13. Mekan 6 (Z06) Mekanda yer alan lavabo.

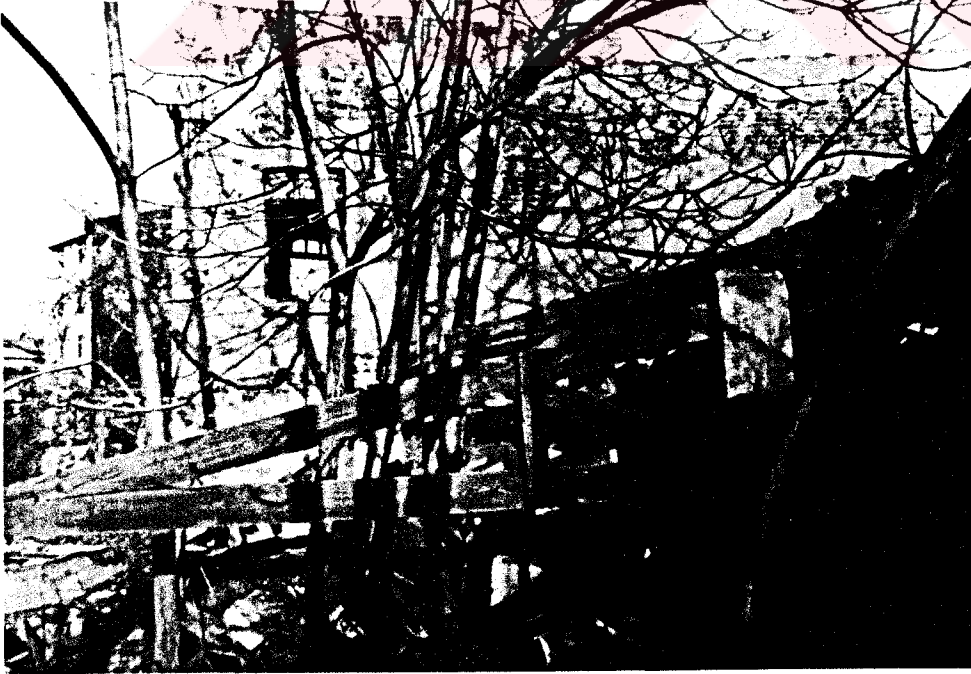
Temiz bölümün giriş koridoru ve ahır bölümü de beşik çatı ile örtülüdür, mahya aşığı Z14D2 nolu duvara oturur. Z14 nolu mekanda çatı merteklerinin oturması için üç adet tuğla ayak oluşturulmuştur. Çatı ayaklardan sonra bir ucu Z14D4 nolu duvara oturan üç adet ahşap makas ile taşıtılır (Bkz. Foto 15,23).

FOTO 15. Z14 nolu mekanın çatı konstrksiyonu.

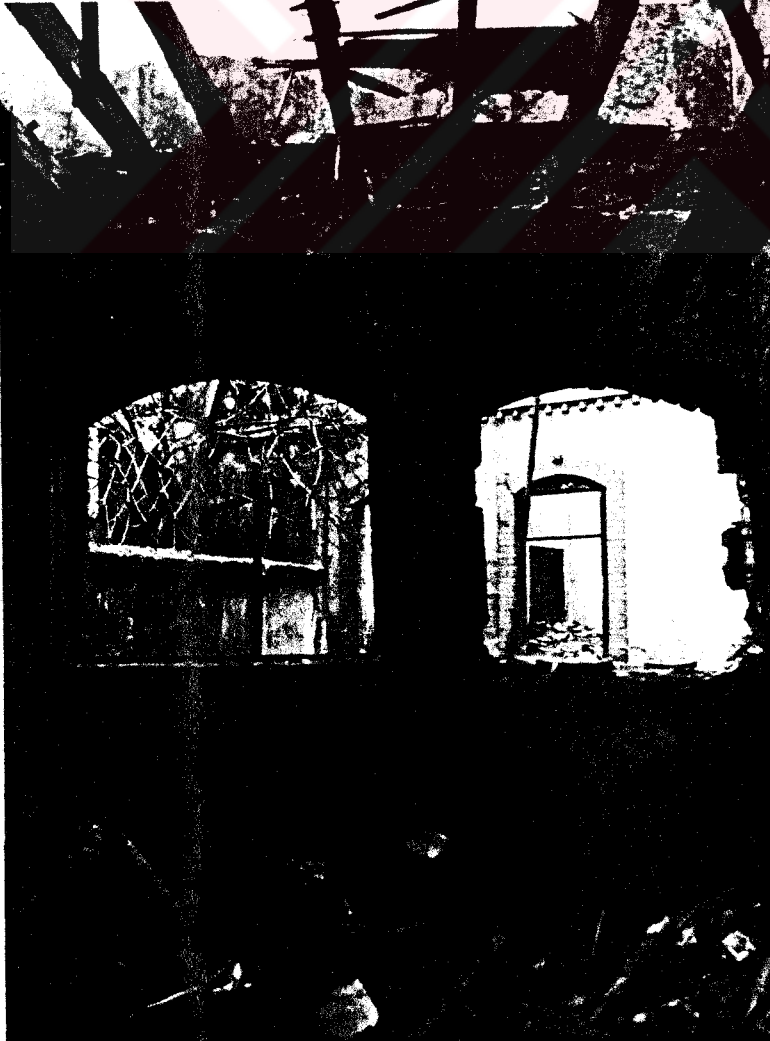
Bu mekana, mevcut durumda Z07D2K nolu kapı ile Z07 mekanından ulaşılır. Ancak mekanda yer alan Z08D1P1 nolu pencerenin, mevcut izlerden ve eski fotograftan, özgün halinde kapı olduğu anlaşılmaktadır. Bu durumda Z07D2K nolu kapının sonradan açılmış olması ihtimali vardır. Ayrıca bu mekanda Z08D1P2 nolu avluya açılan bir pencere bulunur.(Foto 17)

FOTO 17. Mekan 8 (Z08) Solda örülmüş kapı,

sağda Z08D1P1 nolu pencere.

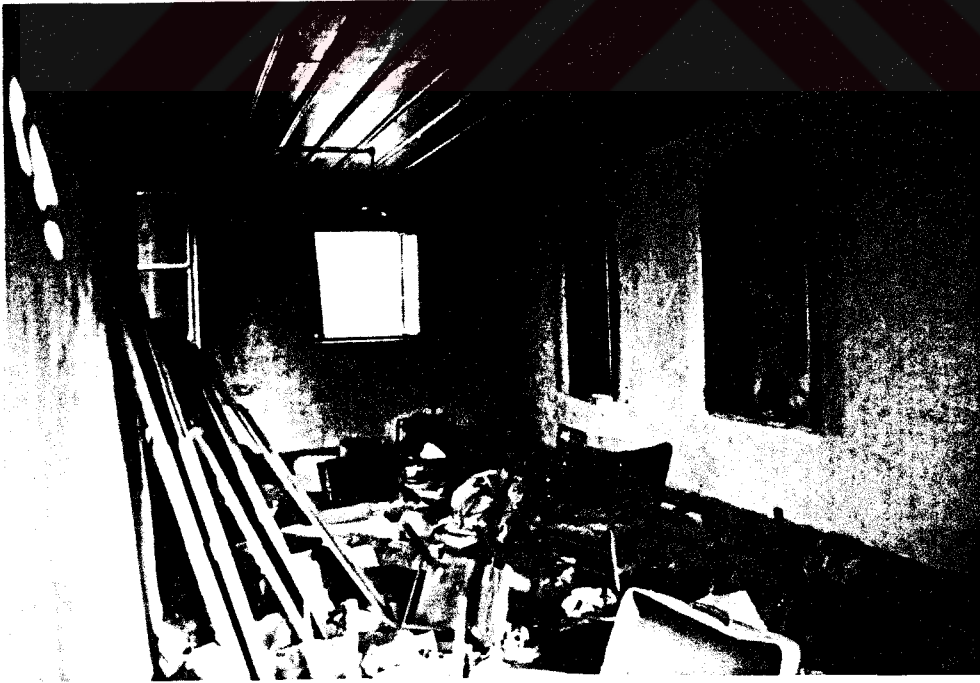
Z11 nolu mekandan çıkılan merdiven ise yine ahşap konstrüksiyonludur. Z10D1 nolu duvar ile 102D1 nolu dış duvar arasında yer alır, 130 cm. genişliğinde, tek kolludur. Merdiven 12. rıhttan itibaren 90°'lik açı yaparak 102 nolu mekana ulaşır. (+- 0.00) kotundan (+350) kotuna 17 rıhtla ulaşır (Bkz. Foto 32). Merdivenin 102 nolu mekandaki korkulukları yok olmuştur.

FOTO 32. Z11 nolu mekandan, 102 nolu sahanlığa ulaşan merdiven.

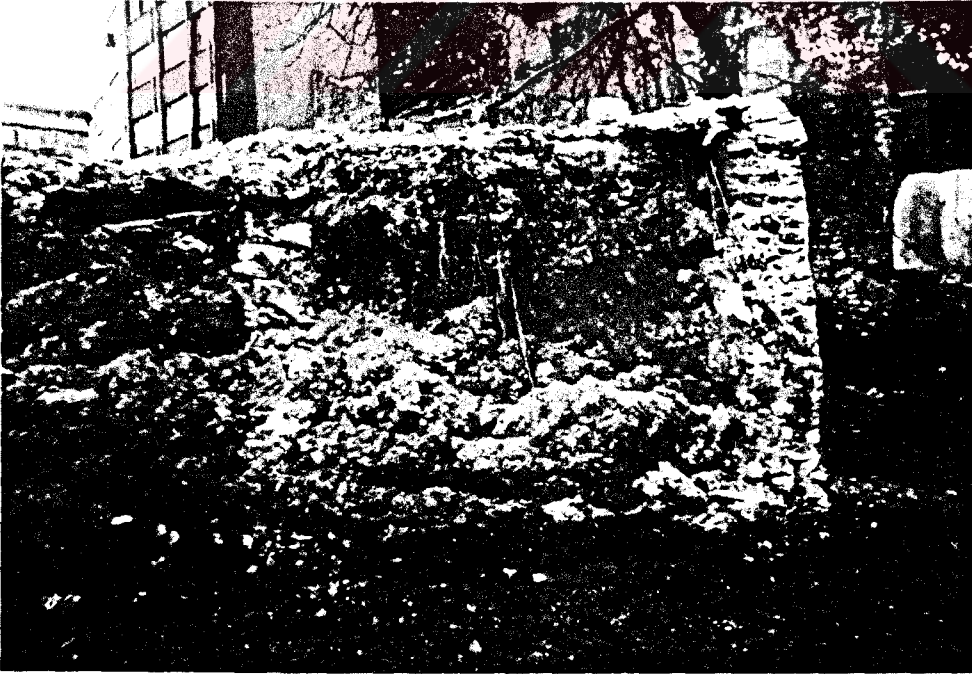
FOTO 38. Kütüphane 3  
Z17 nolu mekânın  
örülme kapı ve  
penceresi.

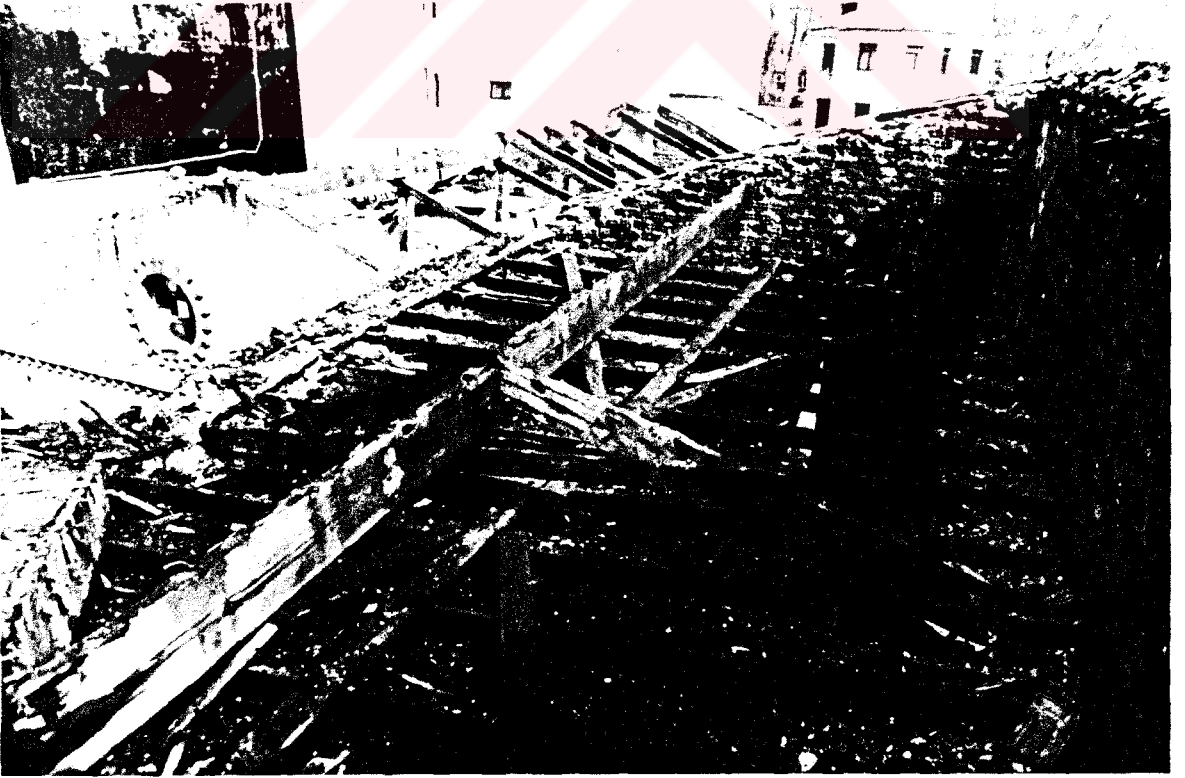
FOTO 40.  
100 no.lu makaran  
değeme  
kırıqları.
